サンボート高松総合整備事業に伴う埋蔵文化財発掘調査報告第4冊

高松城跡(西の丸町地区)II

2003.3

香川県教育委員会
財団法人香川県埋蔵文化財調査センター

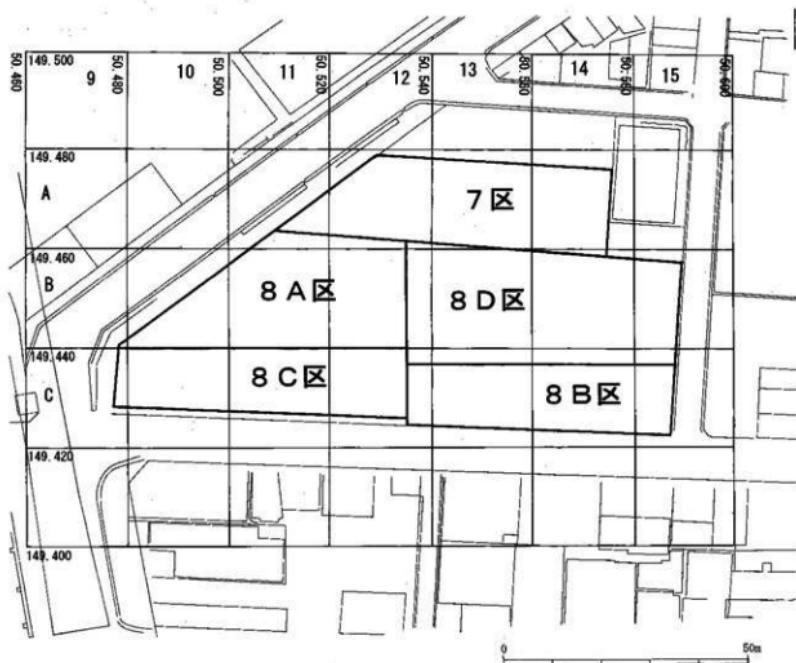
第2図 西の丸町B地区の調査区割

調査区割とグリッド設定 発掘調査区は、平成7年度調査区は「7区」、平成8年度調査区は4分割して「8A区」「8B区」「8C区」「8D区」と呼称した。またこれとは別に、遺物取り上げの便宜を圖るために、国土地標第IV系に依拠して全体を20mメッシュのグリッドに区分した。グリッド名は、東西方向を北から「A～C」に、南北方向を西から「10～15」として、それらが交差する1つのグリッドを「A-10グリッド」と呼称することにした。20mグリッドは、四国横断自動車道など平野部中心の大規模発掘調査で採用されてきたが、高松城跡（西の丸町地区）の発掘調査では、必ずしも有効な単位とはなり得なかつた。

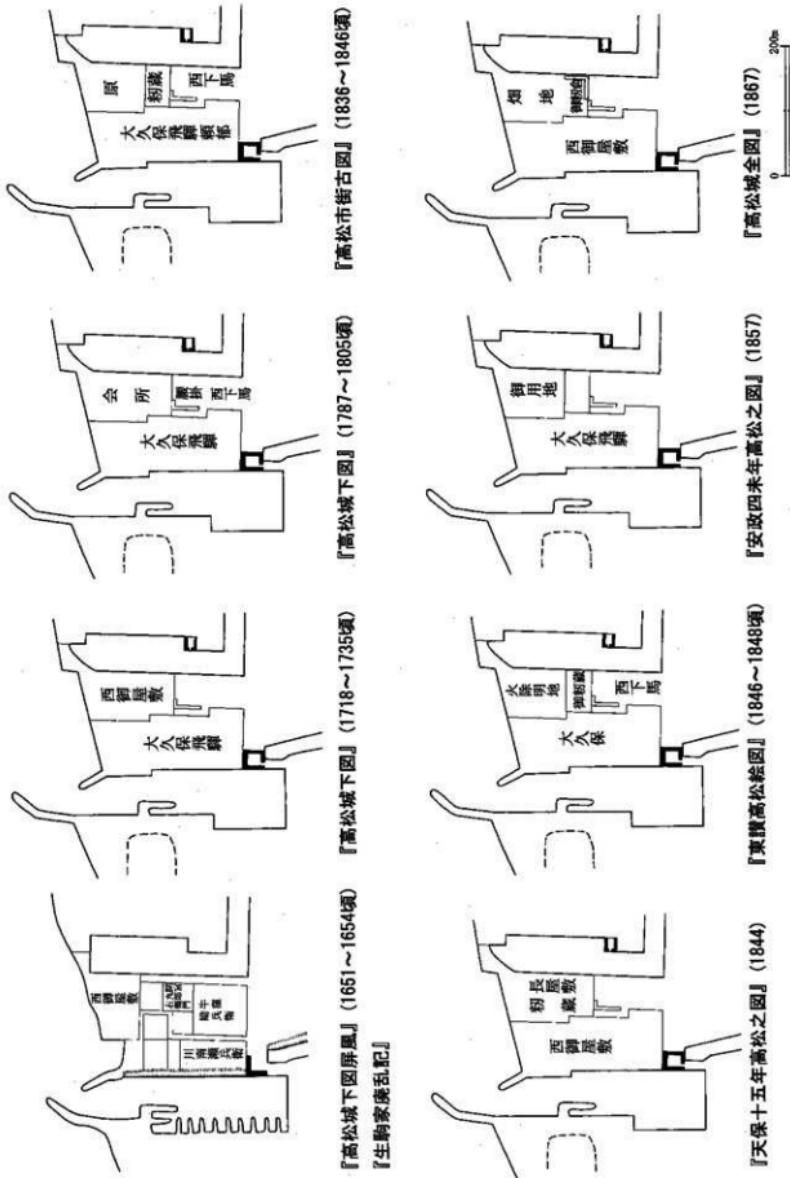
第3図 高松城西外曲輪の変遷 ($S = 1 / 800$)

『讚岐国高松城図』は、寛文年に新造された東ノ丸が描かれていないため、それ以前の状況がベースになっていることは確実である。しかし、三ノ丸に「此丸屋形」と記されており、元禄13年（1700）造営の三ノ丸殿舎のことを示すとみられること、また「寛永年中ヨリ／松平讚岐守頼重／同讚岐守頼重／同讚岐守頼儀」との書き込みがあり、幕末期の加筆もしくは模写を経ていることが想定される。西外曲輪には「米藏

アリ」と記されているが、上記成立事情を考慮すると幕末に腰掛北側に置かれていた「御倉」のことを示すのかもしれない、東ノ丸以前の状況を示すとは限らない。

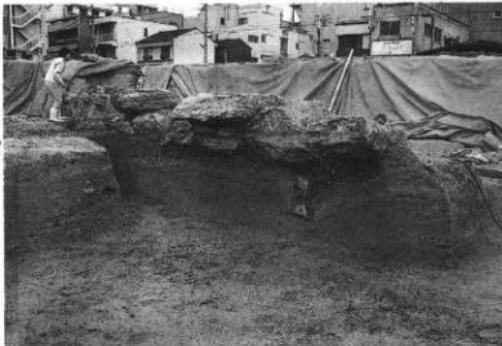
写真1 SBb04 磂石断面

SBb04（調査時SBBA01：図版10・11）8区B12・13グリッドで検出された礎石建物である。付近は大正期以降に付設された道路側溝Sdb01などによって著しく擾乱されており、全体の遺存状況は必ずしも良くなかった。検出段階での規模は、梁間6間(9.6m)・桁行7間(17.8m)であり、面積170.88m²を測る。一応、南北主軸を示すようであるが、礎石の大きさや基礎構造を考慮すると、本来の建物規模は検出範囲にとどまらない可能性がある。

礎石の間隔は、梁間が1.6mと均等なのに対して、桁行は北から3.4m-3.4m-1.9m-1.9m-3.4m-1.9m-1.9mと一定していない。北半部は遺構

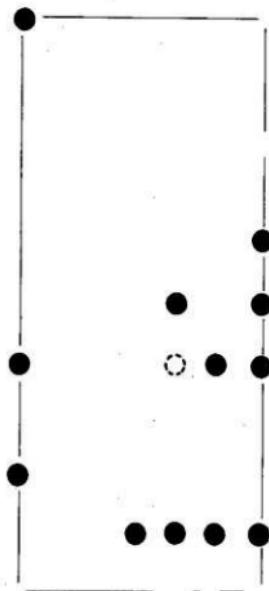
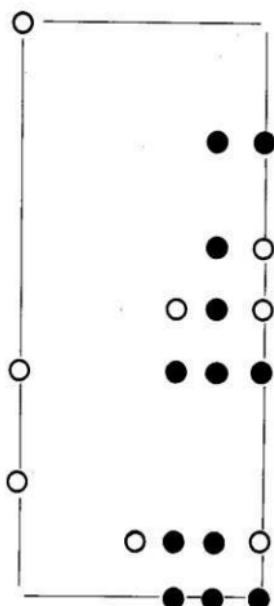
係によって、新旧2時期の建物が重複していることが明確になった。結論的には、新しい時期の建物（以下、Sbb04（新））が第1面を、古い時期の建物（以下、Sbb04（古））が第2面を構築面としていると捉えられる。ただし、このことが明確になってきたのは、a-a' 断面とe-e' 断面、f-f' 断面に観察用畦を残して礎石の撤去を行った、下位面の調査の過程においてであった。したがって、第2面を構築面とするSbb04（古）については、本来伴っていた礎石の平面図が欠落する部分があり、調査データとしては不十分なものになってしまった。一応、断面図などから可能な限り図

Sbb04(古) 第2面

Sbb04(新) 第1面

- 各面で存在が確認できる礎石（根石・掘り方）
- 第2面でのみ確認できる礎石（ただし擾乱のため第1面遺存せず）
- ◎ 断面図から存在が想定される礎石

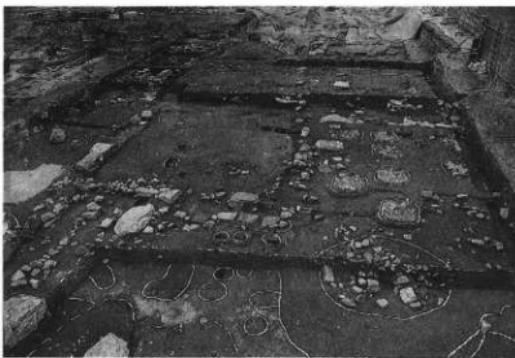
写真2 SKb34 挖り方（式台基礎）

土坑部 SKb34 は、東西 5.4 m 前後・南北 5.3 m 前後の規模をもち、平面方形を呈する。検出した北端部は Sbb05 南辺と重複している。発掘時には搅乱と認識していたため、底面の状況について詳細な知見を得ることができなかった。このため、復元的な所見も交えて記述する。土坑は、Sbb05 南辺部断面からみて、第1面を掘り込み面としていることがわかる。掘り込み壁面は垂直に近く落ち込んでおり、埋土中位に暗灰色系の粘土層が認められる。この埋土は整地土とみられ、人為的な埋め戻しが考えられる。またこの粘土層を手掛かりにすると、Sbb05 南辺部付近では同層のレベルが上昇しているため、本来の土坑部北端は検出した範囲に近いものであったと推測される。石組掘り方との直接の切り合はないが、位置関係からみて南辺部石組は土坑部埋没後に据えられたとみて大過ない。

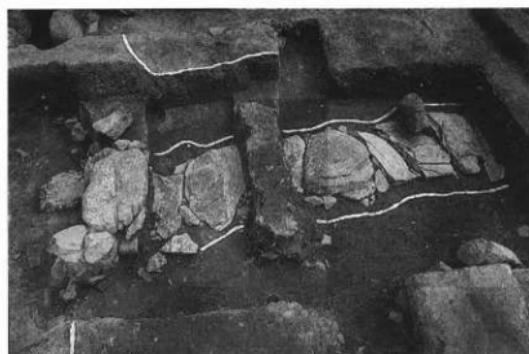
写真 4 SDb04・SDb30 交差部

SDb12（調査時 SD8C02：図版 29） 8 C 区 B 11・12、C 11・12 グリッドで検出された東西方向の石組溝である。検出長 8.3 m を測る。東端は SDb04 に接しており、同溝に掘り方埋土を切り込まれている。また、SDb04 の西側石が SDb12 側石を閉塞するように据えられており、

SDb12 → SDb12 という先後関係は明確である。ただし、この変化(付け替え)が第1面で行われたのか、第2面のうちに行われたのかは直接検証することはできなかった。一応、側石のレベルに SDb04 との大きな違いがないため、第1面を下限とする可能性も想定の内に入れておきたい。ただ既述したように、 SDb04 の東側石の積み直しが第2面から第1面への造成を契機とすることを前提とすると、 SDb12 の廃絶もこれに連動している可能性もある。

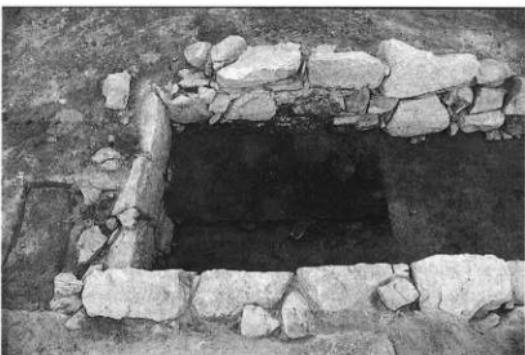
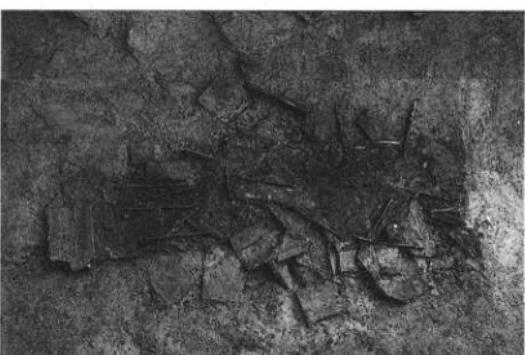
SKb88 (SX8D202・SX8B01: 図版 48) 8 D 区・8 D 区 C-14 グリッドで検出された、南北主軸の石積土坑である。北側に SDb48、南側に SDb37 があるが、これらとの切り合い関係については、擾乱のため明確にし得ない。ただし、遺存状況の良好だった SKb88 北側側壁・掘り方に SDb48 が取り付くような形跡は全く認められないので、SKb88 が後出することは確かであろう。長方形プランの掘り方に、40~80cm 大の花崗岩・安山岩の割石を 3 段、平積みしている。花崗岩には、矢穴の認められるものがある。石積みの内法は、長径 4.0 m・短径 1.66 m、石積み壁面高は 0.96 m を測る。

写真 6 SKb88

写真 7 SKb88 篠木出土状況

石積みの裏込めには、安山岩・花崗岩の小礫が充填されていた。

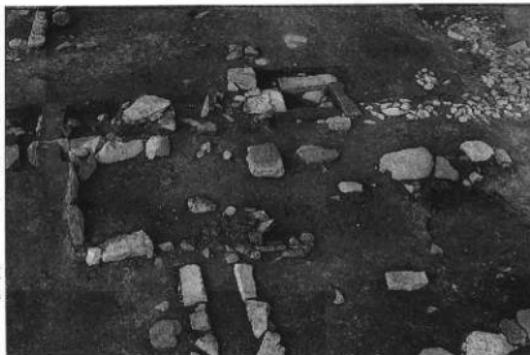
写真8 SXb07・08

SXb08（調査時 SX8D200：図版45） 8D区B13グリッド、SKb87の南西隅部で検出された石組である。凝灰角礫岩を長さ40～52cm、幅14～18cmの方柱形に加工し、それを東・北・南の3方に「コ」字形に並べている。石組内には、一辺0.76m・深さ0.46mの方形プランの土坑状の掘り込みが認められ、埋土下半には黒色粘土層が堆積していたことから、掘り込み内が滲水状態であったことを示唆する。SKb87から汲み上げた水を落とす、「流し」（排水栓）的な機能が想定できる。

西側直近に存在するSdb30との関係は、以下の諸点が指摘できる。① SXb08の方柱形石材は、一部Sdb30の蓋石上に重なる。② SXb08石組内の土坑状掘り込みは、Sdb30掘り方を切り込んでいる。以上2点から、Sdb30→SXb08という先後関係が考えられる。ただし

SXb08は、暗渠であったSdb30西端の蓋石を開け、その上に構築されていることから、土坑内に溜まった水はSdb30へと流下することを意図していた可能性があろう。

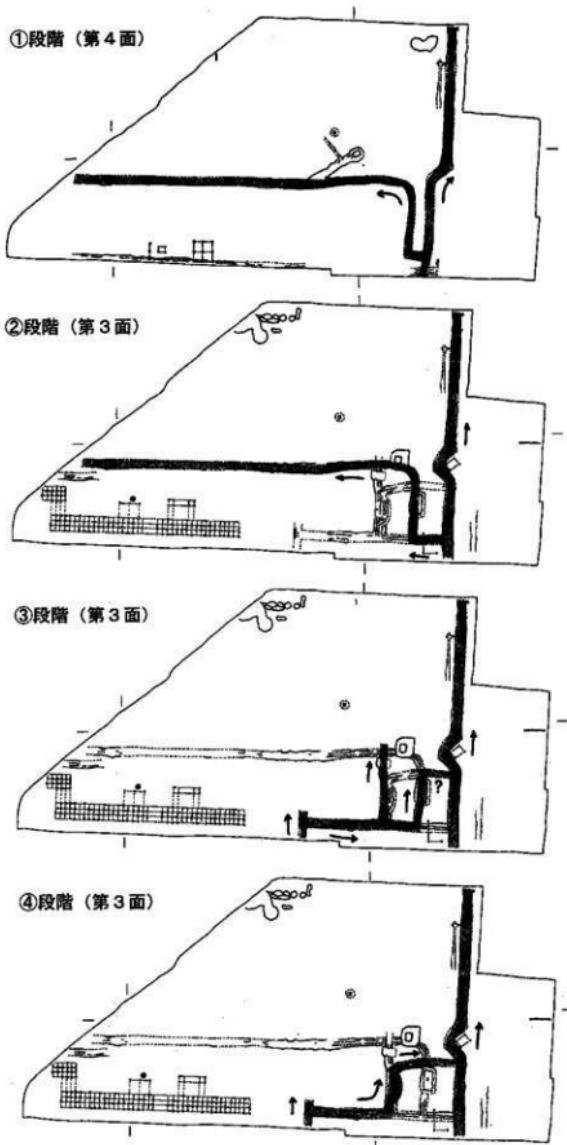
第5図 第3・4面石組の変遷

Sdb30・48（調査時 SD8A06・SD8D206：図版52・53） 8 A 区 B 10・11・12・13 グリッド、8 D 区 B 13・14 グリッドで検出された石組溝である。東端部では、第3面 Skb87 と切り合ったような状態で検出されたが、第3面 Sdb34 とレベル差を伴った切り合い関係にあることから、第4面の遺構と捉えることができる。東端部は Sdb35 と交差する（切り合）直前で、擾乱により破壊されているが、上記した Sdb34 との切り合いを前提にすると Sdb48→Sdb35 という先後関係は動かないであろう。最も良好に遺存していたのは 8 A・8 B 区 B 13 グリッドであり、この地点では暗渠構造が認められた。蓋石は、長径70～90cm・短径30～60cm・厚さ5～15cmの安山岩板石が用いられ、長径を主軸に

直交させる状態で置かれていた。蓋石上面には、粘土（暗黄褐色粘土）による被覆が行われていた。側石は、長径 40 ~ 80cm・短径 25 ~ 80cm 花崗岩を 1 段据えるのが主体であり、少量の安山岩も使用されている。裏込めには安山岩・花崗岩の小礫が認められるが、B 13 グリッドでは量的に多くない。一方、側石のほとんど残存していないかった B 11-12 グリッドでは、裏込め礫が多量に認められるという傾向があった。

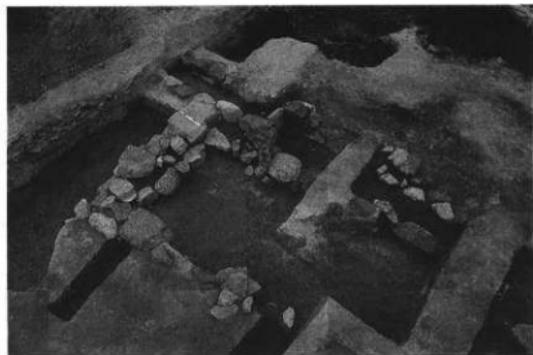
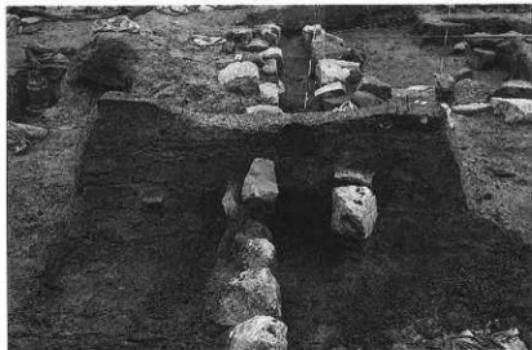
SDB65（調査時 SD8A13：図版 61）
8 A 区 B 12 グリッドで検出された、東西主軸の石組溝である。長径 20 ~ 40cm 大の安山岩割石や小礫で蓋石をした、暗渠構造をとる。西端部は小礫で閉塞されていたが、より西側（ないし南側）に延びていたであろう閉塞以前の溝については、周辺を精査したにもかかわらず明瞭には検出できなかった。また東端部は SDB66・67 に接続するとみられるが、上位の SDB66 は接続相当部に西側石があり、掘り方も SDB65 を切り込むような状況であったため、同時併存は考え難い。下位面の SDB67 は接続相当部の西側石ではなく、掘り方相互の切り合い関係も認められなかつたため、同時併存の可能性が高い。

以上、相互に関連する SDB66・67・65・SAb20 の先后関係を整理すると、以下のようになる。

写真 11 SDB66・67

写真 12 SDB66・67 土層断面

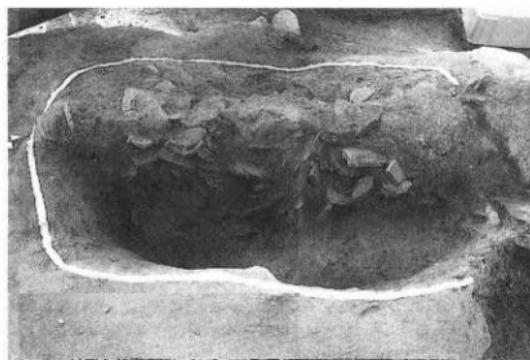
写真 13 SKb118 瓦出土状況

以上、8 A 区 北東部に分布する SK8Ab116 ～ 118・121 ～ 124 は、埋土中に漆喰状物質を含んだり（SKb117）、瓦片を比較的多く含んだり（SKb118・121・124）しており、建築廃材の廃棄土坑的な状況を示す。周囲の建物との関係をみると、北東側に身舎が礎石建ちとみられる SDb30 があるため、これとの関係が想定できるかもしれない。

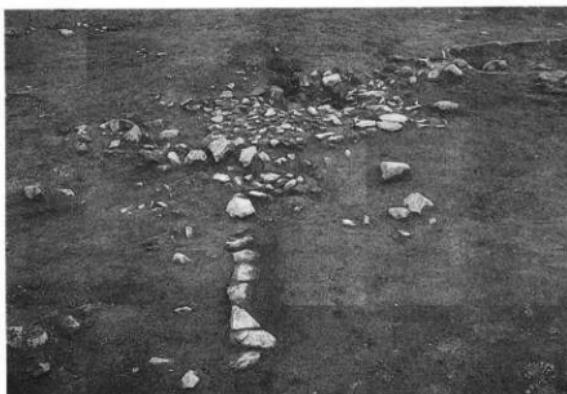
写真 14 SXb11

SXb11（調査時 SX8C202：図版 65） 8 C 区 B 11・C 11 グリッドで検出された、礫敷遺構である。Sdb64 の東端部は明瞭に立ち上がって途切れるが、その東側の東西 3.0 m・南北 2.2 m の範囲に安山岩小礫を主体にした礫敷が認められる。また礫敷の下面には、南北 1.07 m・東西 0.72 m の籠草形プランの浅い掘り込みが認められた。

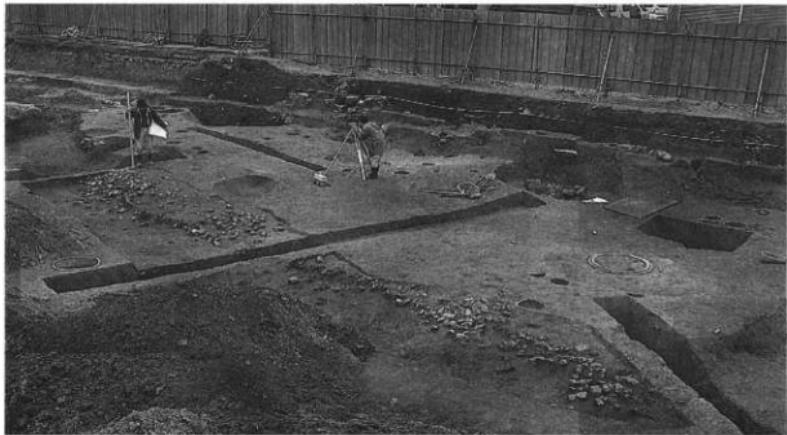
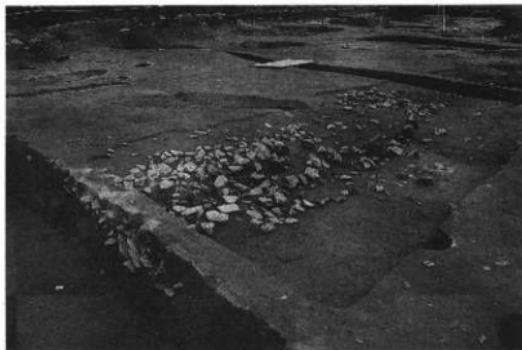
②土層堆積状況 第2トレンチ（図版 98：c-c'断面）では、第8層下面がSXb16の構築面にあたる。第8層は、やや粘性を帯びる淡灰黒色シルトで、礫と中世土器を多量に含む。中世土器は、礫の上面にとどまらず、礫層中に混在した状態で出土した。したがって、礫敷構築の際に礫とともに敷き詰められた可能性がある。その下位の第10層（すなわちSXb16構築面構成層）は、第8層に近似する色調・土質であるが、第8層よりも粘性が強く、第9・10層との境は踏み込みないし草根とみられる凹凸が著しい。第8・10層の堆積状況から、SXb16構築前に斜面が淀んだ滲水状態にあったことを推測させる。

SXb16構築後に、これを被覆するように堆積した第6層は第8層に近似した色調・土質で、炭化物粒や中世土器を少量含むことから、SXb16の継続期間からさほど隔たらない時期の堆積が想定される。さらにその上位で第6面構成土（大別VI層）の第1～3層は水平堆積で、淡褐色系（淡黄褐色）シルトで構成される。中世土器もほとんど含まれていない。人為的な整地土ではないと考えられ、SXb16の廃絶から高松築城に至る間に、徐々に形成された自然堆積層と捉えるとみるの

写真 19 SXb16 磨敷き

礫は、落ち込み斜面に平行して貼り付けるように据えられており、数個が重なることはあるが、垂直方向に積まれた形跡は認められなかった。また、C - 13 グリッド付近（図版 87 参照）では、据えられた礫の面が 2 列に見える箇所があったが、これは既述のように 8 C 区南壁（図版 2 : C - 11 グリッド）での上下 2 面の碾敷の存在という層位的所見と一致する現象である。

写真 20 SXb16 碾敷き

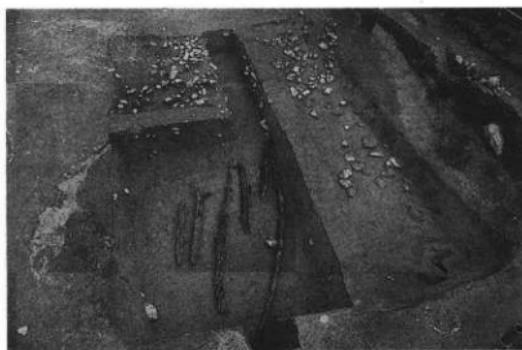
写真 21 SXb16 木組み

④木組（図版 95） SXb16 西辺部で検出された。碾敷が途切れて傾斜の緩くなった斜面下半は、大局的な斜面の傾斜方向（北西方向）とは異なり、南側に傾斜している。この部分の底面は、粘性の強い灰白色粘土であり、動物の巣穴ないし管状斑が認められた。木組は、こうした局所的な傾斜部に構築されており、杭と横木から構成される。杭 1 は、北側の横木 4 を留めており、北端の横木 1 よりも南端の横木 6 の方が 0.12 m 低い。のことから、木組は碾敷の護岸ではなく、別の機能を有していたと捉えるのが妥当であろう。なお、杭は 1 箇所のみの検出であったが、

同様の大きさの小穴が3箇所（うち2箇所は横木2・3の間）で検出されており、これも杭の痕跡と推測される。

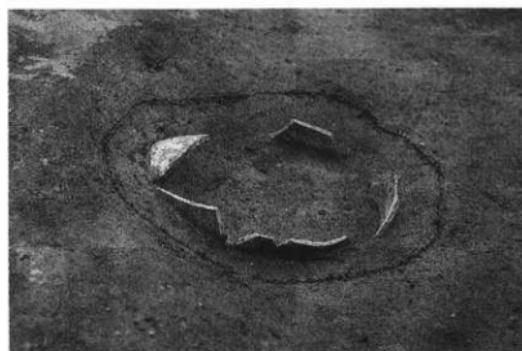
写真 22 SPb807

SPb807（調査時 SP8C480：付図6） 第7面落ち込み（SXb16）北辺部の南側約5m、すなわち中世汀線から若干上がった陸地部で検出された。平面形態はやや南北に長い円形であり、長径0.45m・短径0.42m・深さ0.14mを測る。掘り方内には、十瓶山窯産須恵器甕（2285・2286）が据えられていた。埋甕内には淡褐色細砂が堆積していたが、内容物を示すような遺物は出土しなかった。ただし、埋甕内面は全体に器面の剥落が著しいため、比較的長期にわたる貯蔵などの機能が想定される。
