# 史跡高松城跡地久櫓台発掘調査概報

平成11～13年度調査

高松市教育委員会

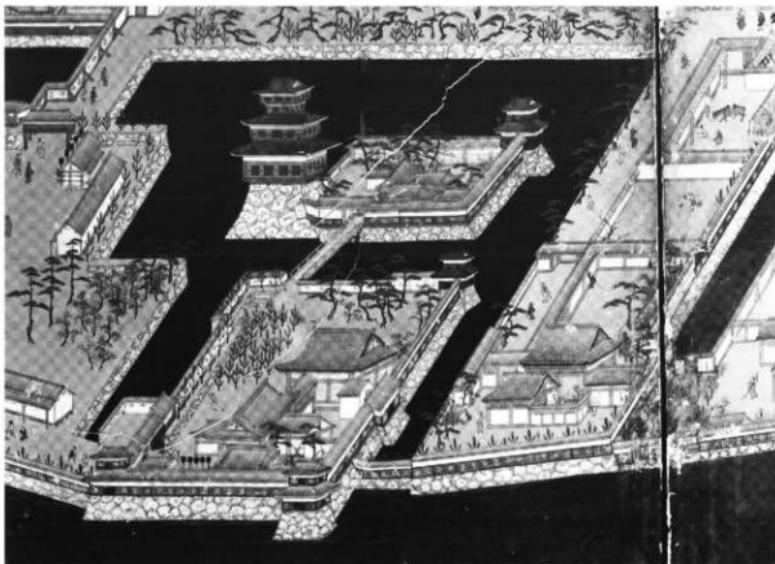
第5図 高松城下図屏風（香川県歴史博物館所蔵。北からの鳥瞰図）

この地久櫓を含む高松城の往時の姿は、初代高松藩主松平頼重の時に描かれた「高松城下図屏風」(第 5 図)などによって知ることができる。天守閣は南竜風の外観 3 層内部 5 層の建物であり、地久櫓は黒壁で瓦葺きの 2 層の建物として描かれている。本丸を囲んで板葺きと考えられる土塀がめぐり、本丸内には平屋の建物を見ることができる。

本丸西土壠台は、現在、地久櫓台から約3.5mのところで途切れ、更に約20mの間隔をおいて、再び始まっている。途切れた断面には石垣（第15図K面）が組まれ、当初から途切れていたかのような印象を受ける。しかしながら、第5図「高松城下岡屏風」（17世紀中頃）や図示していないが「高松城古図」（慶応2年（1866））を見ると、土壠台は途切れることなく続いている、土壠台の上に櫓が描かれている。なお、第20図「全国産業博覧会会場写真」（昭和3年）では、対象物が小さく判別しづらい。このことから、おそらく明治時代以降に土壠台が崩れ、もしくは壊され、その後現状に戻さず、途切れた断面に石垣を築いたと推定される。さらに、土壠台東西面の石垣（J面上部・L面最上部）についても、地久櫓台と組み合っておらず、櫓台石垣が土壠台の中に隠れることから土壠台石垣が櫓台石垣よりも新しいことを考慮すると、土壠台東西面の石垣も明治時代以降に積み直している可能性がある。

本丸南土壠台は、地久櫓台と本丸南東隅をつないでおり、第5図「高松城下岡屏風」では板葺きの土壠が描かれている。南土壠台を横から概観すると内側に湾曲しているが、これは今でもダムの形態に見られるように、力学的に崩壊を防ぐために設計されたものと考えられる。次に土壠台の石垣を概観すると、外側のE面は他の石垣と共通した積み方・石材だが、内側のG面のみは石材が小さく、積み方も石材を斜めに積み上げる「落とし積み」という新しい技法が見られることから、石垣G面は近世後半以降の大規模な修築による可能性がある。

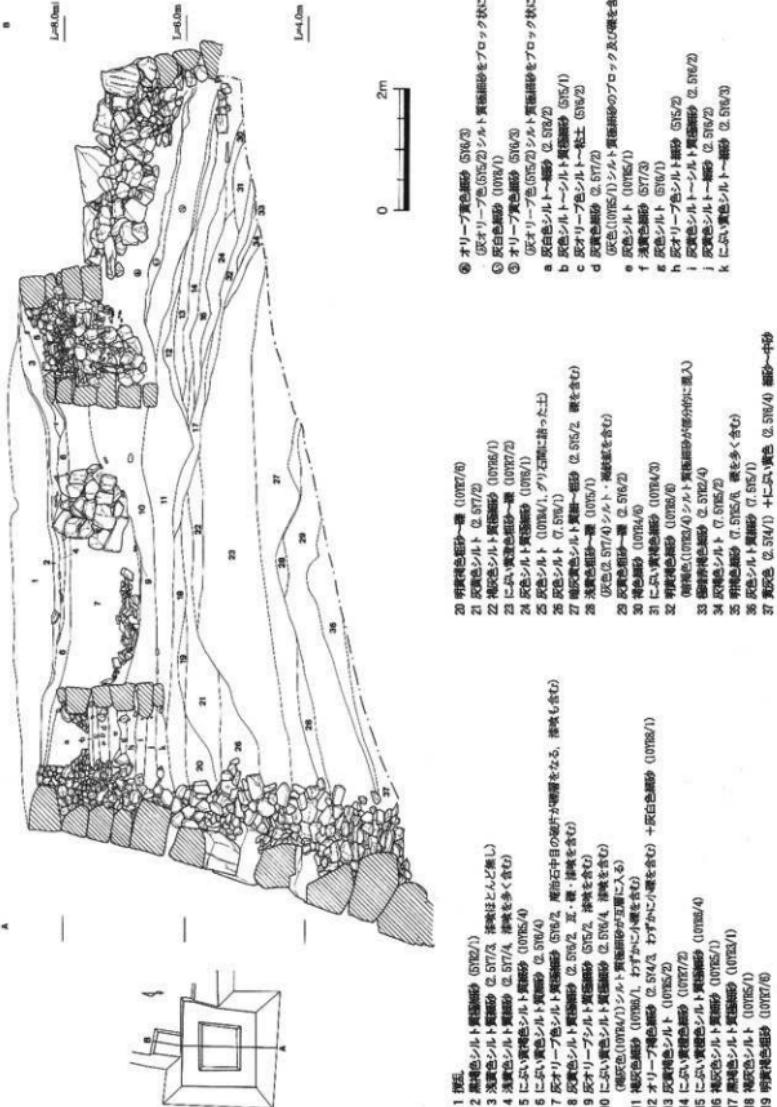
第6図 地久橋台および本丸西土解台南北断面図 (縮尺1/80)

地久櫓台に本丸西土堀台を含めた南北方向の断面は、第 6 図のとおりである。まだ解体途中であり、櫓台の上半分ほどしかないが、現時点で約 50 層に分層が可能である。これらを大きく分けると、次の 7 区分となる。

第 1 層は擾乱、第 2 層も昭和 26 年銘の 5 円玉が出土しており、昭和 26 年以降である。第 1・2 層を除去すると櫓台中央が四辺の石垣に比べ約 60cm 窪んだ状態となり、第 2 層が黒褐色シルト質極細砂であることから、降雨時など一時的に水が溜まっていたと考えられる。

櫓台上面にあった礎石群を置いていた土層である。第 3・4 層に色調・土質の違いはないが、第 4 層に漆喰が多く含まれており、地盤を安定させるためと考えられる。第 3 層の一部が礎石上面を覆っていたことから、もともと礎石が第 3 層中に埋まる形であったか、建物の重量で礎石が第 3 層中に沈み、礎石が使用されなくなった後に風化した第 3 层の一部が礎石を覆った可能性がある。第 3・4 層は、櫓台中央に向かって窪んで堆積している。

櫓台中央にあった地下室の埋土である。地下室中央に向かって窪んで堆積している。第 7 層最下部

には、庵治石破片の礫層があり、第9・10層直上には1.5m四方の石組があり、この石組を第7層が覆っている。

中央の礎石は、本来の中央より若干北東へずれた位置にある。板石2枚を使用しており、この板石を受けるために石組が組まれている。石組は約1.5m四方の平面に高さ約1.2mの立方体である(第22図)。第6図を見てのとおり、この石組は地下室埋土である第9・10層の上に築かれ、さらに同じ地下室埋土である第4・6・7層によって埋められている。このことは、地下室を完全に埋めて礎石を置く際、つまり礎石建物を建てる際に、中央礎石を地下室の埋土の上に置いただけでは建物の重量に耐えられないため、石組が組まれたと考えられる。なお、中央礎石上面の標高は約8.4mで、四辺の礎石に比べやや低い。

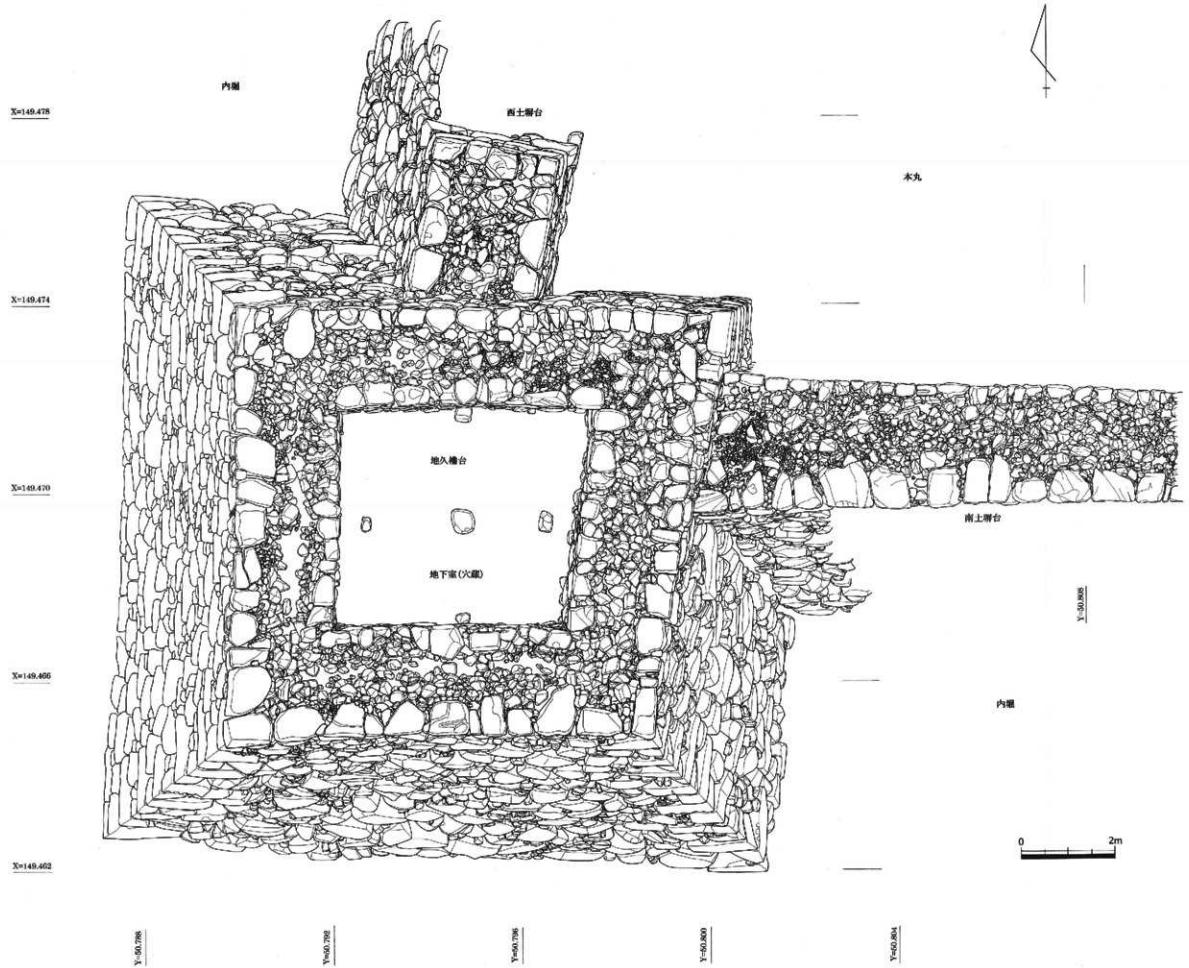
第7図 地久櫓台および本丸西土櫻台・南上櫻台平面図（縮尺1/80）

地久櫓は、明治 17 年の天守閣取り壊しと前後して同じ運命を辿ったと考えられ、現在は櫓台のみが残っている。櫓台は、第 7 図のとおり、上面が南北約 9.0 m × 東西約 9.0 ~ 10.5 m を測る四角形である。つまり、南辺が約 9.0 m に対し北辺が約 10.5 m と長く、本丸側である北東隅が突き出た四角形となっている。下面是内堀に接する南辺と西辺が  $14.0 \times 14.0\text{m}$  以上の正方形、高さ 8.5m 以上の規模をもつ。櫓台東面に本丸南土堀台が、北面に本丸西土堀台が取り付いている。南土堀台は、幅 2.4 ~ 2.8m で、外側石垣高さは約 7.8m 以上、内側石垣の高さは約 2.2m である。南土堀台の幅は、櫓台取り付き部分がもっとも広く、櫓台から離れるに従い狭くなっている。西土堀台は、幅 2.6m で、外側石垣の高さは約 6.0m 以上、内側石垣の高さは約 2.2m である。西土堀台の外側石垣高さが、櫓台や南土堀台より低いのは、下部が埋められているからである。櫓台南側には今でも内堀が水をたたえているが、西側は埋められてしまい往時の姿をとどめていない。

櫓台石垣と地下室石垣の間を埋めている土層はa～k層が基本であるが、櫓台北東部分のみグリ石を充填していた。第2節で報告するところ、a～k層は17世紀の遺物が出土しており古い時期のものだが、このグリ石層は瓦片を多く含むなどa～k層より新しい様相を呈している。第7図の平面図でも看取できるように、櫓台北東部分は他の部分と違って細かい石を使用している。

櫛台中央において検出した堅穴である。第7図の平面図のとおり南北約4.3m×東西約4.8～5.2mを測り、北東隅が突き出た四角形である。これは、櫛台上面そのものが同様な形をしているため、地下室も同じ平面形になったものと考えられる。地下室の四壁は石垣であり（第17図）、石垣の高さは約2mを測るが、石垣の下端約20cmが床面の細砂によって埋まっており、実際の地下室の高さは約1.8m（1間）となる。床面は土間となっており、第6図11層（細砂層）上面が床面に該当する。床面中央に約50cm大の礎石1個が、四壁の中央寄りに1個ずつ約20～40cm大の礎石が置かれており、上から見るとちょうど十字形を呈している。これら礎石は、地下室天井つまり櫛1階部分の床板を支えていた柱を受けていたものと考えられる。

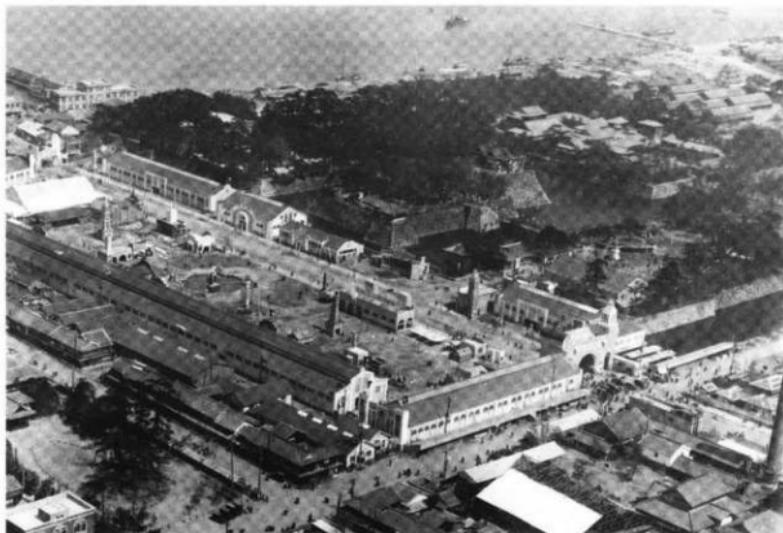
第20図 全国産業博覧会会場写真(昭和3年、南西より)

この磐石群の年代については、第4～10層より明治時代後半の磁器が出土しており、明治時代後半以降と考えられる。昭和3年の写真(第20図)を見ると、地久櫓台の上に瓦葺き平屋建ての木造建物が写っている。建物の壁は、櫓台石垣より少し内側に位置し、今回検出した磐石群の位置と一致する。このことから、磐石群は写真に写っている建物の磐石と考えられる。なお、この建物が建てられた目的や存続期間については文献にはなく不明である。

明治17年（1884）に犬守閣が取り壊されなど、城内にある建築物の解体が明治時代に進んだようである。地久櫓台の地下室（穴藏）もこの頃に埋められていることから、当然、地久櫓もそれまでに取り壊されたと考えられる。高松城の所有は、松平家に依然引き継がれていたが、天守台には松平頼重を祭った玉藻廟が造られ、本丸には社務所などが造られたという。第20図「全国商業博覧会会場写真」（昭和3年（1928））を見ると、櫓台には平屋の建物があり、この建物に伴う礎石を櫓台上面で検出している。

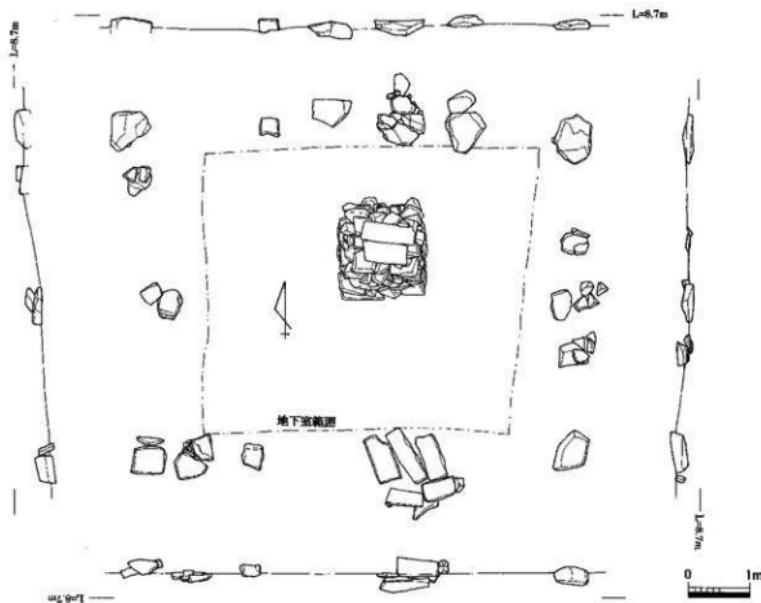
第21図 磐石群平面・立面図(縮尺1/80)

昭和26年以降の堆積上である第1・2層と第3層の一部を除去したところ、櫓台上面で礎石群を検出した。礎石は第3層中または第3層上面に置かれたものと考えられる。南北約9.0×東西約9.0～10.5mの櫓台上面中央において、礎石群は南北約5.4×東西約7.0mの規模で平面四角形に並べられている。礎石は全部で四辺部分16ヶ所(約26石)・中央1ヶ所(2石)に並んでおり、2×3間または3×4間ともとれる配置をしている(第21図)。北辺と南辺の礎石は地下室石垣の上に載せて建物の重量に耐えられるよう工夫されているが、東辺と西辺の礎石は櫓台・地下室の石垣には載っていない。礎石上面の標高は8.4～8.7mと若干の差があり、特に南西隅が低くなっている。この理由は、当初のものか櫓台石垣の孕みに起因するものかは不明である。礎石の石材は、安山岩や角礫凝灰岩を使用している。

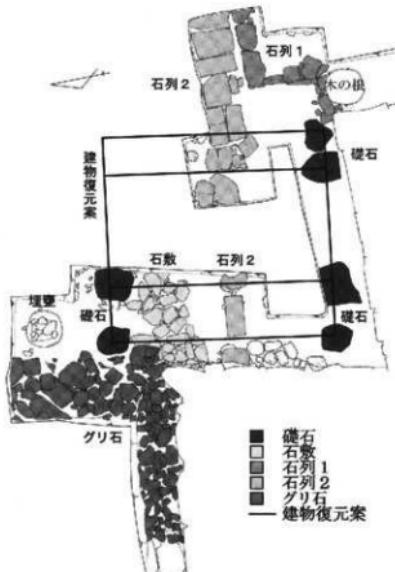
第45図 本丸遺構復元図（縮尺1/80）

礎石は、西土堀台と櫓台に沿って接するように並んでおり、現況で1間×1間で東西両側に庇がつく建物と推定される。実際、庇用と推定される礎石は、建物用と推定される礎石より小さい。建物の規模は、南北3.6m、東西1.8mで、庇の出が東で約60cm、西で約90cmである。建物の方位は、N 9° Eで、西土堀台とほぼ並行する。東屋の可能性がある。

石敷は、西土堀台北東隅から東へ向かって幅約1mで、直径約20～30cmの石を敷いている。その方向は櫓台と並行しており、礎石建物内を通過している。

石列1は、櫓台北東隅から鉤形に曲がって東へのびる石列である。直径約30～60cmの石を櫓台・南土堀台に並行して並べておらず、石の平面を本丸内側に揃えている。

石列2は、西土堀台から東へ向かって、一辺約30～65cm四方の平石を並べている。その方向は櫓台・南土堀台と並行しており、礎石建物内のはば中央を通過している。礎石建物が東屋であれば、庭園内の石敷きの小道と考えられる。

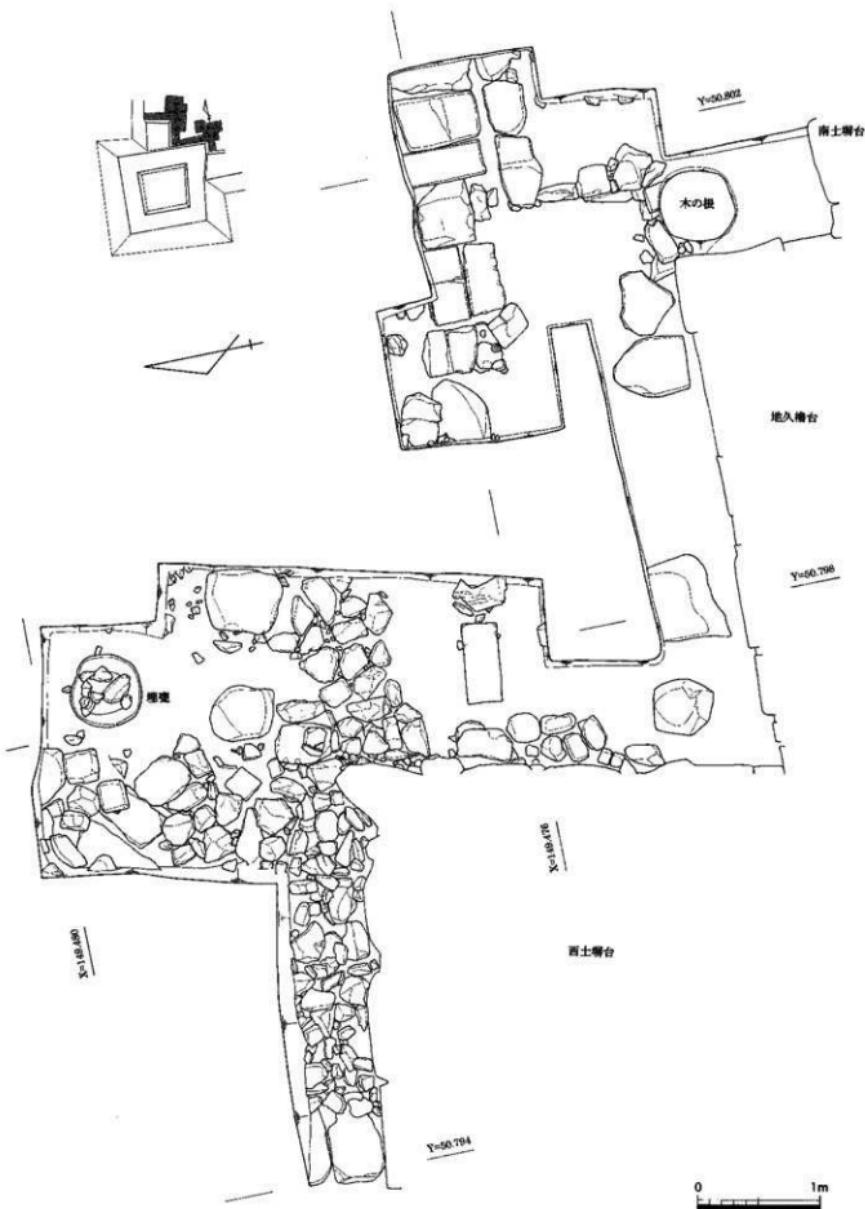
第46図 本丸遺構配置図 (縮尺 1/40)

次に、第3層上面で検出した遺構は、礎石、石敷、石列1、石列2、埋甕など（第45・46図）である。なお、これら遺構の前後関係は不明である。

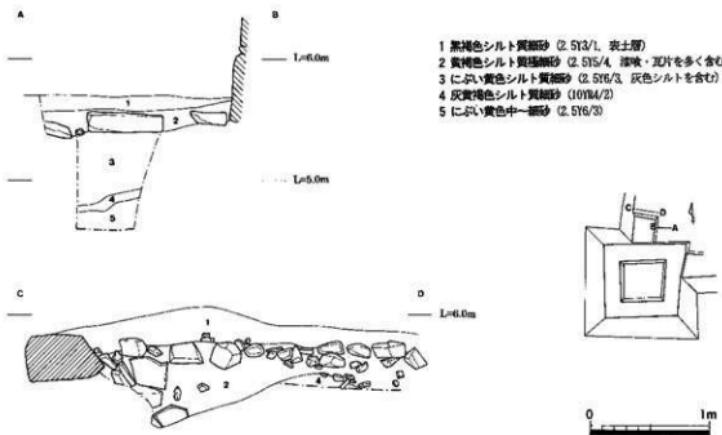
第47図 本丸土層図(縮尺1/40)

本丸平坦地の基本土層は、第1・2層を埋土として、第3層上面が遺構面、第3層以下が本丸造成の盛土と考えられる（第47図）。なお、西土堀台が本来あった場所である西土堀台北側（第47図C-D断面）においては、東半分は第2層の下に第4層が存在するが、西半分は第2層の下に石垣L面の裏込であるグリ石層が存在する。

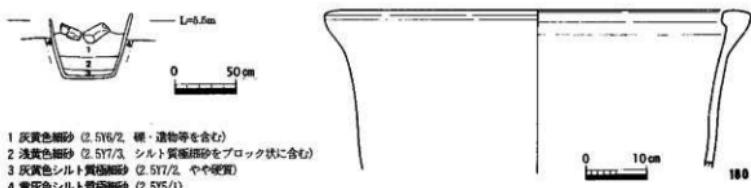
第50図 本丸埋壙断面図・実測図(縮尺1/40, 1/8)

埋甕は、直径約70cmの土師質土器甕を、地面に約40cm埋め込んだもの（第50図）で、下半分のみが現況で残り、上半分の破片は甕内に落ち込んでいた。
