まんのう町内遺跡発掘調査報告書 第6集

中寺廃寺跡

平成20年度

まんのう町教育委員会

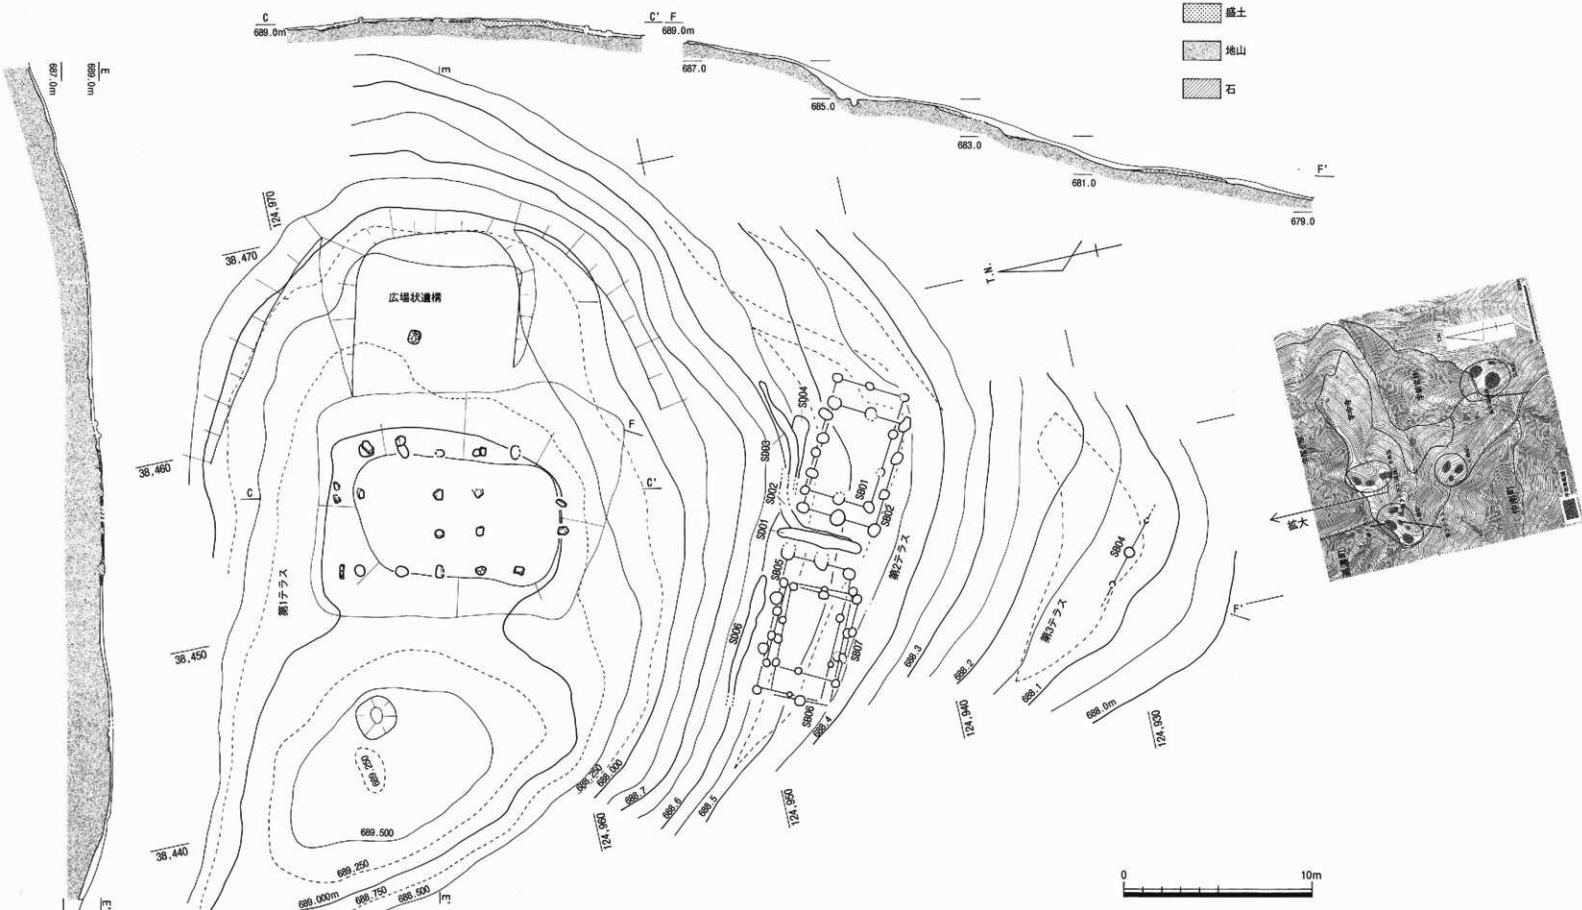
第3図 B地区第1～第3テラス平・断面図

第1テラス（第3図）は東方向へ突出した尾根上に位置する標高約689m、面積約300m²の平坦地である。本年度は平成17年度に未調査であった礎石建物跡に伴う土壇の南北半、土壇全体の4分の1と礎石建物跡から西へ17m、E-E'から南へ2mの範囲を平成17年度と同じく地山、盛土直上面まで掘削し、礎石据付掘方1基、礎石建物に伴う溝1条を検出した。

また、広場状遺構と東側斜面のE-E'から北へ2m、東へ19mの範囲とE-E''から南へ2m、平成17年度掘削箇所からB-B'までの範囲を地山、盛土直上面まで掘削し、柱穴1基を検出した。

広場状遺構（第3図）では東側中央部のやや崖んだ位置で柱穴1基を検出した。柱穴は西半が歪な円形、東半が隅丸方形を呈し、1辺の長さ1.4m、深さ0.4mで柱痕が認められる。時期は、柱穴跡から遺物が出土していないため不明である。掘立柱建物の可能性を考え、礎石建物跡中央から向かって南の対称となる位置を掘削したが遺構は確認できなかった。

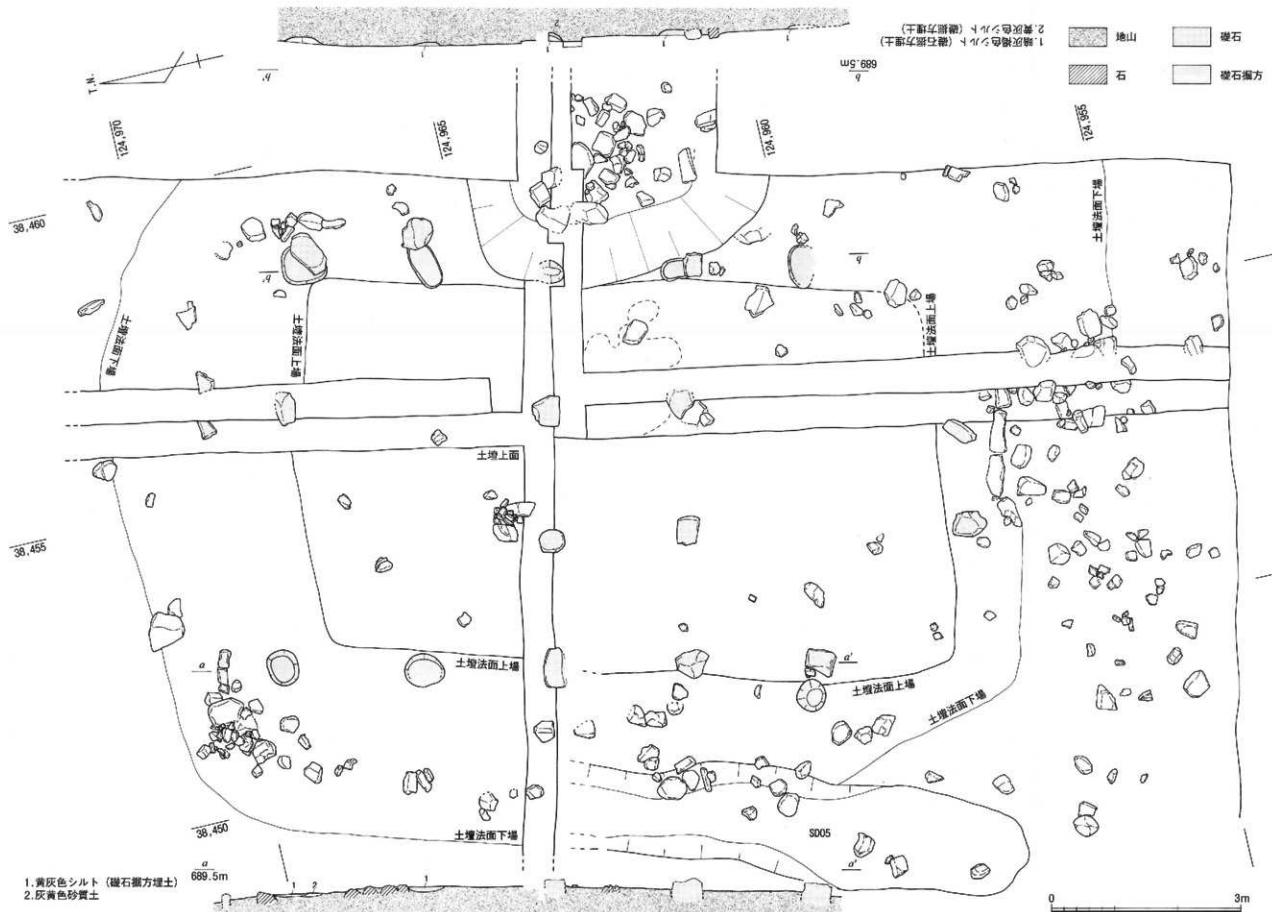
第4図 B地区第1テラス平・断面図

今年度の発掘調査では、平成17年度の調査部分に継続する礎石建物跡を伴う土壇と礎石据付掘方1基を検出した（第4図）。土壇の南辺では礎石建物跡の東西軸と平行で、直列状に置かれた2石から成る石列を検出した。また石列から南に向かい急な落ち込みが南北トレンチから西へ2.8m×南北2.0mの範囲に広がり、その中に崩落したような状態の礎石大の石を含む石群を検出した。

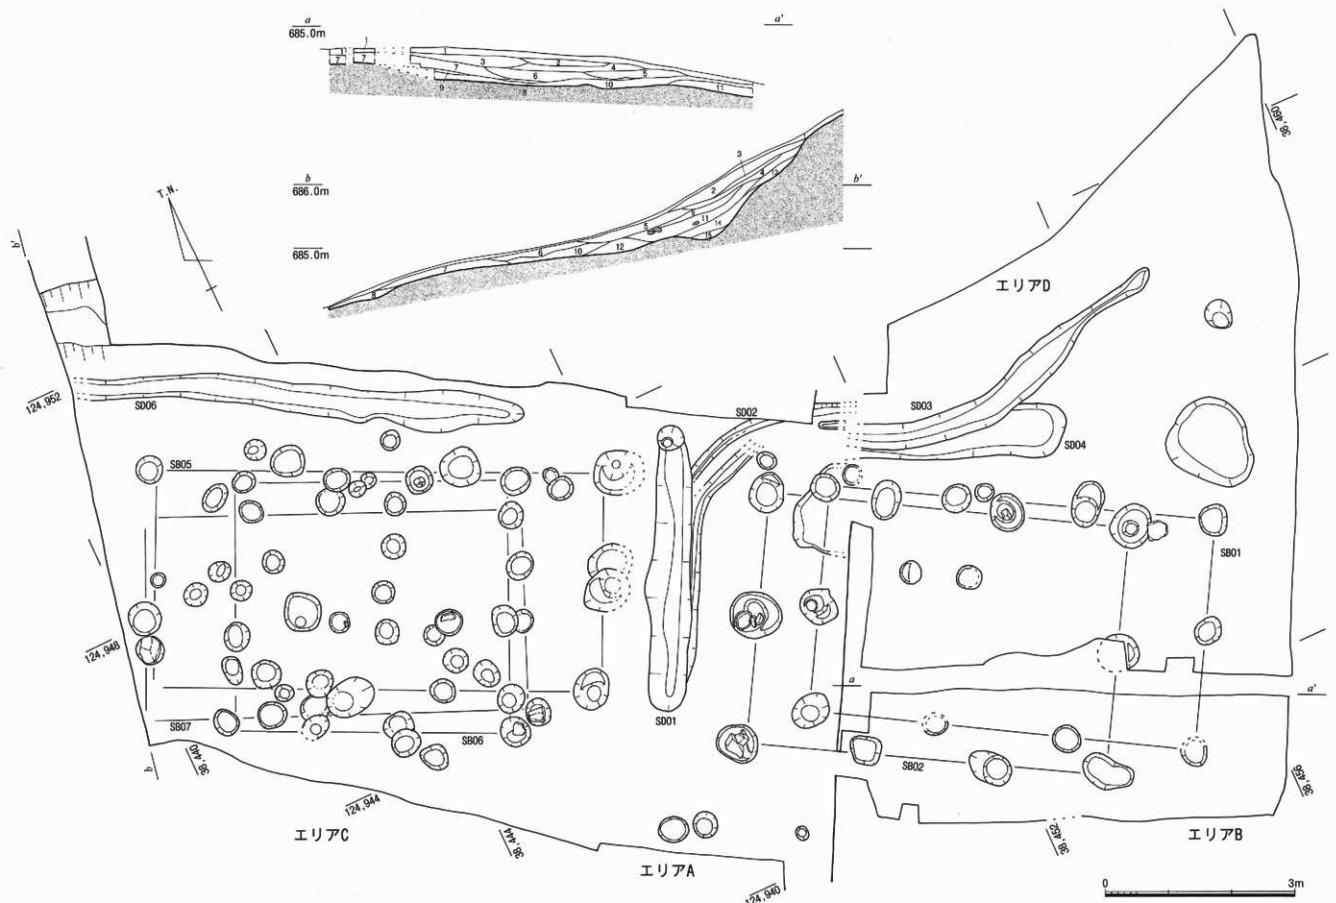
第5図 B地区第2テラス平・断面図

a-a'

1. 黒褐色土
2. 深灰色砂質土 (小石・礫含む)
3. 黒褐色砂質土 (粒径1.5~2.5cmの地土・岩混0.1~0.3mの岩)
4. 黒褐色シルト (粒径0.5~2.5cmの炭少し含む)
5. 明黄色砂質土 (黒色シルト多く含む、被覆し硬くしまる)
6. 黒褐色シルト (粒径0.5~0.5cmの岩含む、下部下面が暗黒化)
7. 深灰色砂質土 (粒径1.5~2.0cmの白色物多く含む)
8. 明黄色砂質土 (頂上部にFeが沈着し褐色化)
9. 明黄色粘土土
10. 深灰色粘土土
11. 深黄色シルト

b-b'

1. 黒褐色土
2. にじみ青褐色砂質土 (小石・礫含む)
3. 黒褐色砂質土 (小石・礫含む)
4. 明黄色砂質土 (小石・礫含む)
5. 深灰色砂質土 (石墨多く含む)
6. 黒色砂質土 (しまり悪い)
7. 黒褐色砂質土 (石多く含む・しまり悪い)
8. 明黄色砂質土 (石多く含む・しまり悪い)
9. 明黄色砂質土 (植土少しねむ、層含む)
10. 明黄色砂質土 (地土・炭多く含む)
11. 青色砂質土 (石多く含む、黄含む)
12. 明黄色砂質土 (石・炭含む)
13. 明黄色砂質土 (石・炭含む)
14. 明黄色砂質土 (炭含む、白雲母多く含む、軟性あり、13層より黄色が強い)
15. 明黄色砂質土 (石・炭含む)

第2テラス（第5図）は第1テラスから南に下った場所に位置し標高約686m、面積約60m²の平坦地である。山側の第1テラスと谷側の第3テラスの中間に位置する。本年度は平成17年度調査したエリアAの西側（エリアC）とエリアBの北側（エリアD）を地山、盛土直上面まで掘削し、平成17年度に一部検出していたSB01、SB02を含む掘立柱建物跡5棟、SD01・02を含む溝5条、掘立柱建物を構成する柱穴を含めて柱穴63基を検出した。エリアCでの柱穴検出密度は高い。エリアCの平坦部分西半とエリアDの平坦部分の地山、盛土直上面は、エリアA・Bと同じく焼土・炭化物を多く含む焼上層（琴南町内遺跡発掘調査報告書 第2集 中寺廃寺跡 平成17年度 第8回 k-k' 断面図12・13層）が被覆していた。

SD06は（第5図）は標高約685.28mで、第2テラス北側で検出した溝である。溝は幅約48cm、深さ約13cm、検出長約7.20mを測る。SB05~07に伴う溝と考えられ、第1テラスからの雨水の排水溝と考えられる。第2テラス東側（エリアD、平成18年度調査）でも掘立柱建物に伴う排水

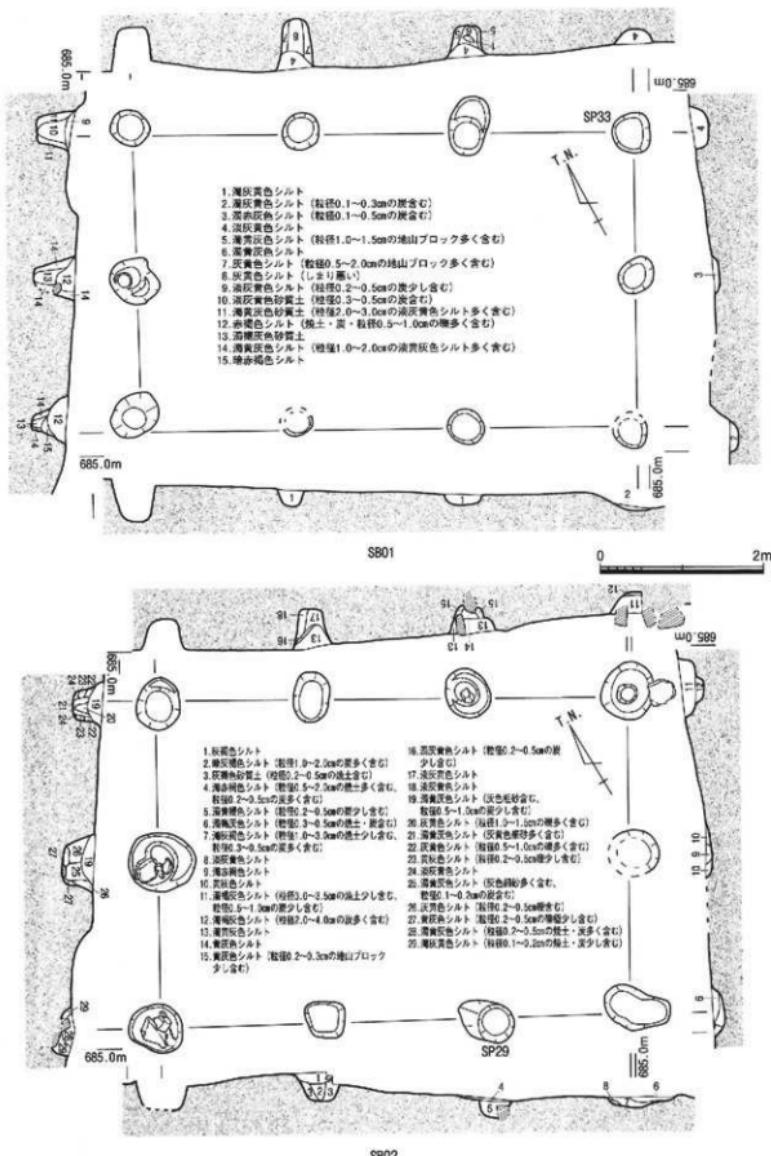
第6図 B地区第2テラス SB01・02平・断面図

SB01（第6図）は標高約684.47mで検出した掘立柱建物跡である。規模は、梁間2間×桁行3間で、3.62×6.20m、床面積約22.41m²を測る。構成する柱穴は歪なものもあるが概ね円形を呈し、直径32～60cm、検出面から深さ6～66cmで梁間西列と桁行北列はしっかりととした掘方を持つ。5基の柱穴に柱痕が認められ、平面形態が円形で、直径10～20cmを測る。建物は東西棟で北東一南西方向（短軸）は真北から28.5° 東を取る。西半の掘立柱建物とは方位が異なり、地形に制約された向きに建てられたと考えられる。

SB02（第6図）は標高約684.60mで検出した掘立柱建物跡である。規模は、梁間2間×桁行3間で、3.90×5.81m、床面積約22.66m²を測る。構成する柱穴は歪なものもあるが概ね円形を呈し、直径46～82cm、検出面から深さ7～50cmで梁間西列と桁行北列はしっかりととした掘方を持つ。3基の柱穴に柱痕が認められ、平面形態が円形で、直径13～22cmを測る。3基の柱穴が長軸9～22cmの石を配した根石を持つ。建物は東西棟で北東一南西方向（短軸）は真北から30.5° 東を取る。西半の掘立柱建物とは方位が若干異なり、地形に制約された向きに建てられたと考えられる。

掘立柱建物跡を構成する柱穴から須恵器・土師器・土師質土器が出土している。その中でSP33から出土した須恵器壺・土師器壺からSB01の時期は10世紀前半と考えられる。

SP29から出土した黒色土器碗・土師器碗からSB02の時期は9世紀末～10世紀初頭と考えられる。

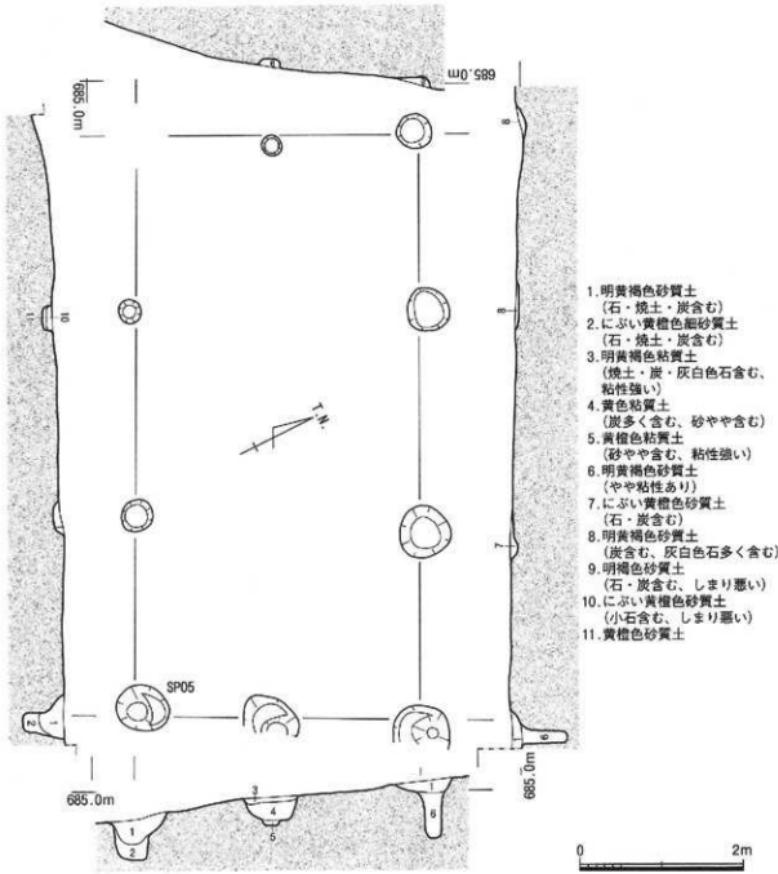
第7図 B地区第2テラス SB05平・断面図

SB05（第7図）は標高約684.86mで検出した掘立柱建物跡である。規模は、梁間2間×桁行3間で、3.53×7.16m、床面積約25.27m²を測る。南西隅1基を欠く。構成する柱穴は正なものもあるが概ね円形を呈し、直径24～71cm、検出面から深さ3～73cmで梁間東列のみしっかりととした掘方を持つ。北東隅の柱穴には柱痕が認められ、平面形態が円形で、直径20cmを測る。建物は

東西棟で北東—南西方向（短軸）は真北から26.5° 東を取る。

SB05はSB06、SB07とはほぼ同位置で検出したが柱穴の重複がみられず、先後関係については不明である。盛土を掘り込んでいることから平坦地の造成後に建てられたと考えられる。SB01、SB02とは方位が異なり、地形に制約された向きに建てられたと考えられる。

掘立柱建物跡を構成する柱穴から須恵器・土師器が出土している。その中でSP05から出土した須恵器壺・土師器壺からSB05の時期は10世紀前半と考えられる。

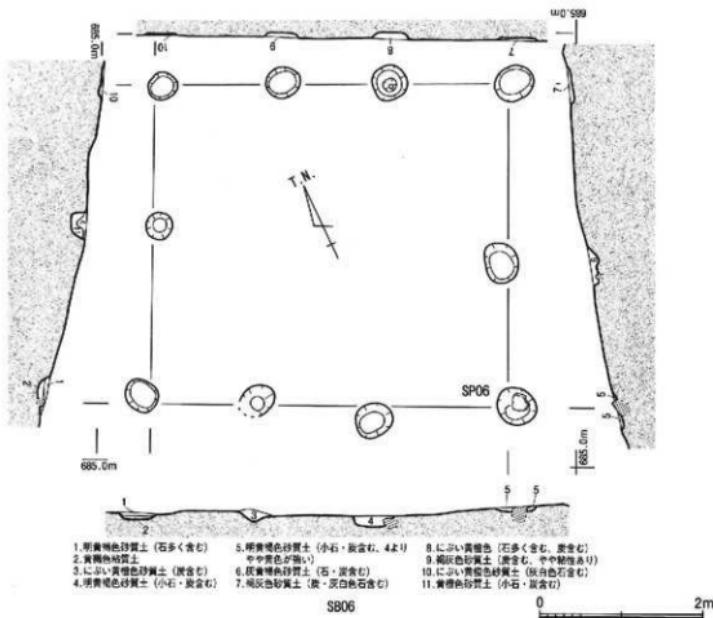
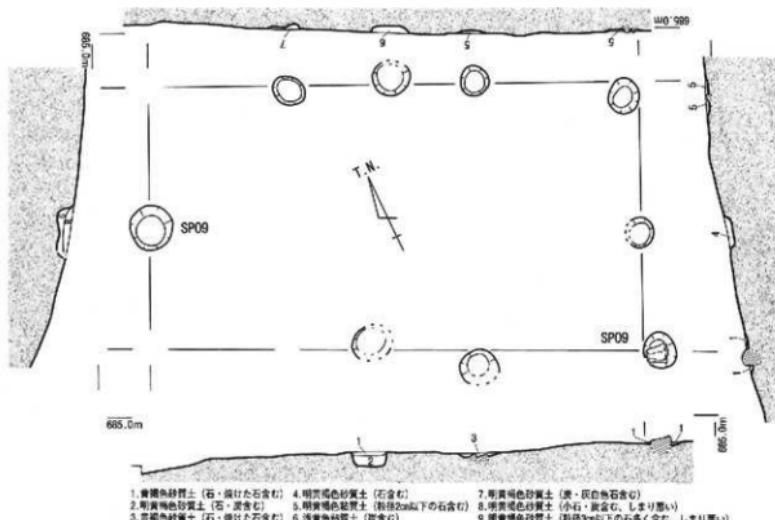
第8図 B地区第2テラス SB06・07平・断面図

SB06（第8図）は標高約684.74mで検出した掘立柱建物跡である。規模は、梁間2間×桁行3間で、3.99×4.37m、床面積約17.11m²を測る。構成する柱穴は歪なものもあるが概ね円形を呈し、直径33~50cm、検出面から深さ2~19cmである。南東隅の柱穴は長径20cmの根石を持つ。建物は東西棟で北東—南西方向（短軸）は真北から26.5° 東を取る。

SB07（第8図）は標高約684.84mで検出した掘立柱建物跡である。規模は、梁間2間×桁行4間で、3.30×6.06m、床面積約20.00m²を測る。梁間西列2基を欠く。構成する柱穴は歪なものもあるが概ね円形を呈し、直径34~63cm、検出面から深さ4~20cmである。南東隅の柱穴は長径30cmの根石を持つ。建物は東西棟で北東—南西方向（短軸）は真北から24.5° 東を取る。

SB06はSB05、SB07とはほぼ同位置で検出したが、SB07を構成する柱穴を切っている。SB05とは柱穴の重複がみられず、先後関係については不明である。盛土を掘り込んでいることから平坦地の造成後に建てられたと考えられる。SB01、SB02とは方位が異なり、地形に制約された向きに建てられたと考えられる。

SB07はSB05、SB06とはほぼ同位置で検出したが、SB06に切られている。SB05は柱穴の重複がみられず、先後関係については不明である。盛土を掘り込んでいることから平坦地の造成後に建てられたと考えられる。SB01、SB02とは方位が異なり、地形に制約された向きに建てられたと考えられる。

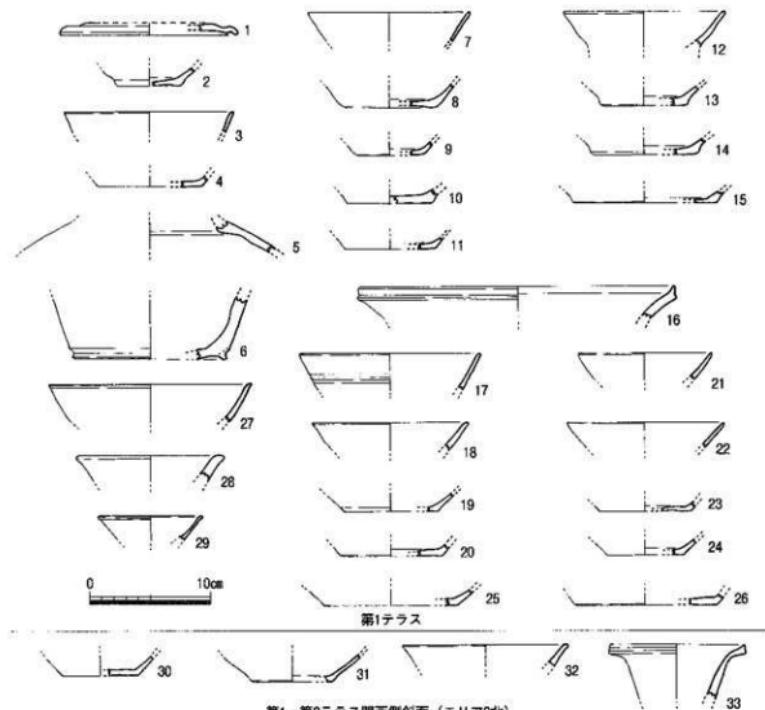
第9図 B地区第1テラス、第1・第2テラス間西側斜面（エリアC北）出土遺物実測図

1～29（第9図）はB地区第1テラスから出土した遺物で、1～6は腐食上層（第1層）から出土した遺物、7～29は流土層（第2層）から出土した遺物である。

1は須恵器坏蓋で、口縁端部を下方に丸く屈曲させ、内面には沈線状の窪みを持つ。天井部外側はヘラ切りのち未調整。2は土師器坏で、底部はヘラ切りされた平底で、体部は外上方に延びる。3・4は須恵器坏で、底部はヘラ切りされた平底で、体部は直線的に外上方に延び、口縁部はやや外反させる。5は須恵器壺で、肩部の破片である。6は須恵器壺の底部で、底部と体部の境に外方に踏ん張る方形の高台が付く。7～11は土師器坏で、底部はヘラ切りされた平底を呈し、体部は直線的に外上方に延びる。12～14は土師器坏で、底部がやや突出した円盤状高台を呈するものである。15は土師器皿である。底部はヘラ切りされた平底で、体部は外上方に延びる。16は土師質土鍋で、外反気味の頸部から口縁端部を上方に摘み上げ、外面に沈線状の窪みを持つ。17～24は須恵器坏で、ヘラ切りされた平底の底部から体部は内湾気味に外上方に延びるものと直線的に外上方に延びるものがある。25・26は須恵器皿で、ヘラ切りされた底部から体部は直線的に外上方に延びる。27は須恵器碗で、内湾気味の体部から口縁端部を外方に摘み出し、口唇部をシャープに終わらせる。28は須恵器壺の口縁で、口縁端部をやや外反させる。29は縁軸土器で、体部は直線的に外上方に延び、端部を外反させる。端部内面には僅かに沈線を持つ。体部内外面に黄味がかかった釉が薄くかかるおり、胎土は精良である。京都系の縁軸陶器の耳皿と考えられる。

30・31は須恵器坏で、ヘラ切りされた平底の底部から、体部は直線的に外上方に延びる。32は

須恵器皿で、口径が13.5cmと小ぶりの皿である。33は西播磨産の須恵器壺の口縁で直線的に外上方に延びる頸部から口縁部をほぼ水平に外方に屈曲させ、端部を上面に擫み上げる。端部外面に僅かに1条の沈線が施されている。内外面に透明釉がかかり、胎土は精良、焼成は良好。

第1テラスから出土した遺物を見ると土師器坏と須恵器坏がかなり多量に出土し、若干の須恵器・土師器の皿、壺、土師質土器が出土している。時期は土師器坏・須恵器坏から10世紀前半と考えられ、焼成の違いはあるが、ほぼ同形態を呈する点でもこの時期の特徴を表している。また1点ではあるが、報文番号1須恵器坏蓋が出土しており、第1テラスの遺構の時期が9世紀前半まで遡る可能性がある。

B地区第1・第2テラス間西側斜面（エリアC北）から出土した遺物を見るとほぼ第1テラスから出土した遺物と同じで、同時期と考えられる。

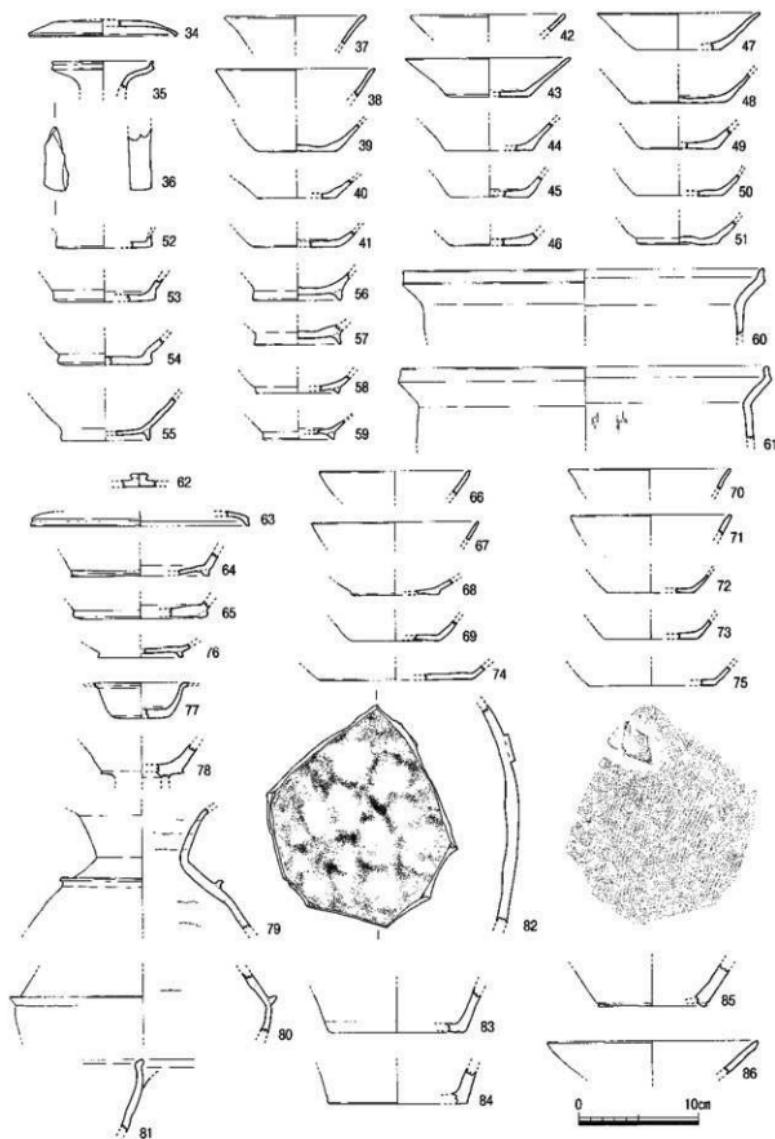
第10図 B地区第2テラス西側(エリアC)出土遺物実測図

34~86（第10図）はB地区第2テラス西側（エリアC）から出土した遺物で、34~36は腐葉土層（上

34は須恵器蓋で、天井部がほぼ水平で、口縁端部にかけて緩やかに屈曲し、端部外面に僅かに沈線を持つように短く下方に摘み出す。35は西播磨産須恵器多口瓶の小型の壺口縁部で、口径から肩部に付く壺の口縁と考えられる。36は安山岩製の砥石と考えられる。37～51は土師器坏で、ヘラ切りされた底部から、体部は直線的に外上方に延びる。52～54は土師器円盤状高台椀で、底部は1cm程度突出した形状を呈する。底部はヘラ切りされた平底から体部は直線的に外上方に延びる。55～59は土師器椀である。55はヘラ切りされた底部から体部が直線的に外上方に延びる壺部を呈し、底部と体部の境に断面長方形の高台が付く。58は底部と体部の境が緩やかに屈曲するものである。60・61は土師質土鍋で、長胴の体部から口縁部が「く」の字に屈曲し、口縁部を上方に摘み上げる。62・63は須恵器蓋で、天井部に扁平のつまみが付く。口縁部は外反気味に下方に屈曲する。64・65は須恵器高台付坏で、底部と体部の境に断面方形の高台と粘土紐状の高台が付く。66～73は須恵器坏で、ヘラ切りされた平底の底部から体部は直線的に外上方に延びる。形態は土師器坏とは同形態で、相違点は焼成の違いのみである。74・75は須恵器皿で、ヘラ切りされた平底の底部から体部は直線的に外上方に延びる。76は須恵器椀である。77は須恵器坏で、平底の底部からやや体部は内湾気味に上方に延び、口縁部をほぼ水平に外方に屈曲させる。78は須恵器製の製品で、器種は不明である。底部に高台状のものが付くようで、底部と体部の境にシャープな突帯を持つ。体部は外上方に延び、やや外反する。79・80は西播磨産の須恵器蓋で、79は緩やかに内湾する肩部に断面長方形の突帯が付く。頸部は直線的に外上方に延び、口縁部でやや外反させる。体部内面に粘土紐の接合痕が確認できる。80は肩部下位に断面三角形状の突帯が付く。79に比べるとやや退化したもので時期差があると思われる。81は須恵器鉢で、やや内湾気味の口縁部から端部は外方に摘み出す。口縁部に注ぎ口が確認できる。82は須恵器壺の体部を転用した硯で、内面に無文の當て具痕、外面に平行叩き痕が確認できる。83～85は須恵器壺で、83・84は平底で、85は平底の底部に断面方形の高台が付くものである。86は土師器坏で、体部から口縁部にかけて直線状に延びる。

第2テラスから出土した遺物を見ると土師器坏と須恵器坏がかなり多量に出土し、若干の須恵器皿、壺、土師質土器が出土している。時期は土師器坏、須恵器坏から10世紀前半と考えられ、焼成の違いはあるが、ほぼ同形態を呈する点でもこの時期の特徴を表している。また1点、須恵器坏蓋・高台付き坏が出土しており、第2テラスの造構の時期が8世紀末～9世紀前半まで遡る可能性がある。また、55の土師器椀は9世紀後半のもので、B地区第2テラスが連続と営まれていた可能性も考えられる。

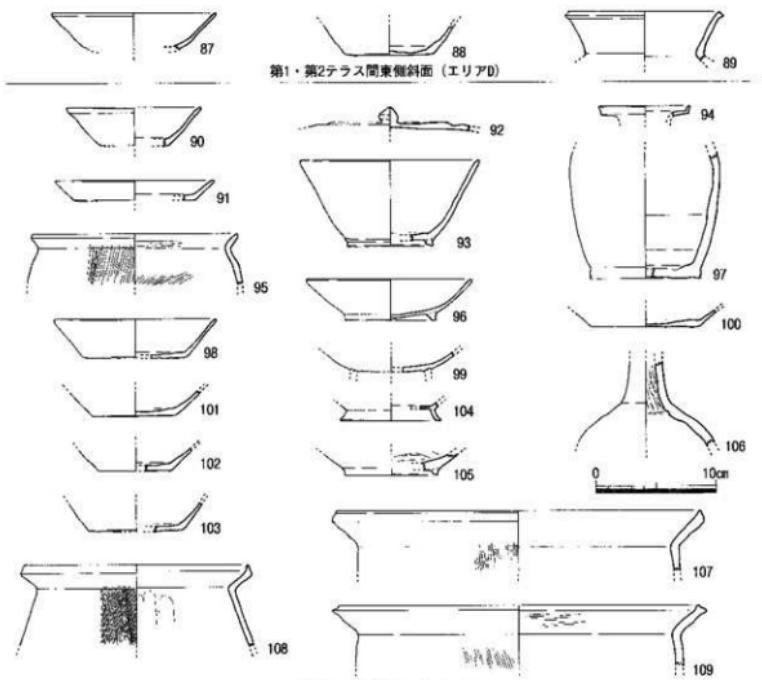
第11図 B地区第1・第2テラス間東側斜面(エリアD)、第2テラス東側(エリアB・D)出土遺物実測図

87～89（第11図）はB地区第1・第2テラス間東側斜面（エリアD）から出土した遺物である。87は須恵器坏で、体部は直線的に外上方に延びる。88は土師器坏で、ヘラ切りされた平底の底

部から体部は直線的に外上方に延びる。89は須恵器壺で直線的に外上方に延びる頸部から口縁端部は外方にシャープに摘み出す。

90～109（第11図）はB地区第2テラス東側（エリアB・D）から出土した遺物である。

90は須恵器壺で、やや内湾気味の体部から、口縁端部はやや外反する。91は須恵器皿で、口径13.2cmと小振りの皿である。92は須恵器蓋で、ヘラ削りの痕跡が確認できる天井部外面の中央に宝珠形のつまみが付く。内面が摩滅していることから転用視として使用されていたものである。93は須恵器壺で、半底の底部から体部は直線的に外上方に延びる。底部と体部の境に断面方形の高台が付く。94は西播磨産須恵器多口瓶の小型壺の口縁部である。95は土師質甕である。体部内外面に刷毛目が施されている。96は黒色土器碗である。口径に比べると器高がかなり低く、緩やかに屈曲する底部と体部の境に断面方形の高台が付く。内面のみに炭素を吸着させた黒色土器A類碗である。97は須恵器壺で、未調整で円盤状を呈する底部から体部は内湾気味に上方に延びる。98は須恵器壺で、ヘラ切りされた底部から体部は直線的に外上方に延びる。99は灰釉皿である。胎土は精良で、内面に暗緑色の釉が付着している。100は須恵器皿である。101・102は土師器壺である。底部はヘラ切りされている。103は須恵器壺である。104は土師器碗で、半底の底部と体部の境に長く、外方向に延びる高台が付く。105は須恵器碗で、内面に板ナデの痕跡が確認できる。106は須恵器細頸壺である。内面に粘土紐の接合痕や絞り目が認められる。107は土師質上鍋で、「く」の字に屈曲する頸部から頸部は直線的に外上方に延び、口縁端部は僅かに上方に摘み上げる。108は土師質甕で、口縁端部を上方に摘み上げ、屈曲部には明瞭な稜を持つ。109は土師質上鍋で口縁端部を左右に摘み出す。

B地区第2テラス東側（エリアB・D）出土遺物から出土した遺物を見ると土師器壺と須恵器壺がかなり多量に出土し、若干の須恵器・土師器の皿、壺、土師質土器が出土している。時期は土師器壺、須恵器壺から10世紀前半と考えられる。96・104・109などは9世紀まで遡り、今年度調査時の出土遺物とは矛盾しない。

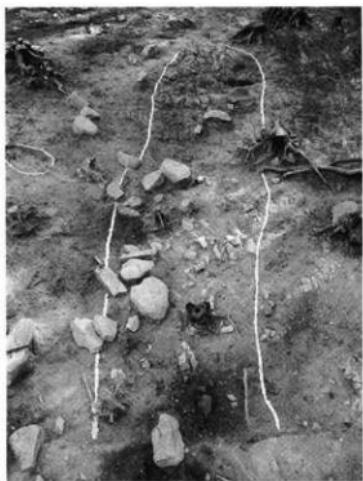
B) B地区第1テラスSD05全景（北より）

礎石建物跡の西では西辺と平行する溝を検出した。溝は幅約1.6m、深さ約0.05m、検出長約7mを測る。南へ行くにつれ浅くなり南端では高低差がなくなる。

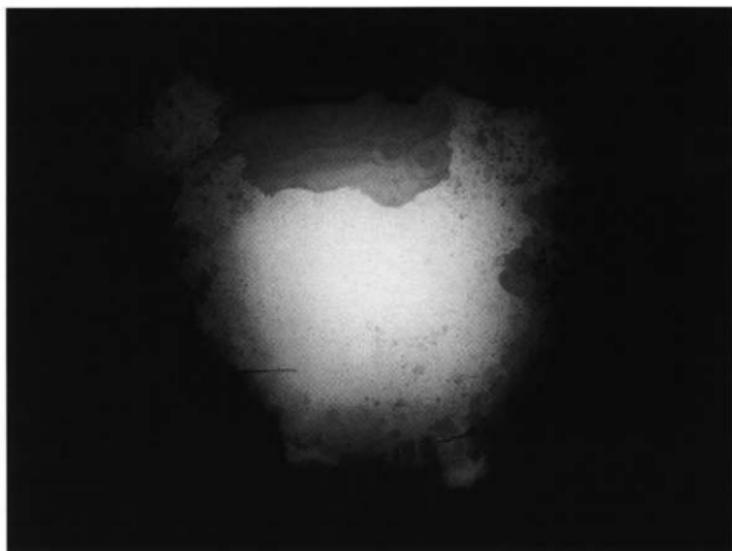
B) 金属製品X線写真

香川県立ミュージアムでX線撮影(75KV8MA1M)した結果、部分的に(図版14-B上部、右端)にX線で黒く見える部分(透過が高い部分)が認められ、一様の金属成分ではない可能性が高くなつた。そのため、金属の成分を分析するために徳島県立博物館魚島氏に蛍光X線分析を依頼することとなつた。

が分かり、成分の含有割合比が違うことから可能性として、鋳掛けと十分に溶融していない金属で流れが悪い結果が考えられる。また、鋳掛けと仮定すると①銅錫などに認められる隙間がないこと、②かなり薄いことから、鋳掛けは困難であることから鋳掛けの可能性は低く、流れが悪い結果と仮定すると①ほぼ中央部分の白い部分が底で、湯口の形状にもよるが周囲に成分の含有割合比の違う金属があること、②全体にかなりスグ認められることから、かなり難に造られた青銅製品で、溶融された金属も製造過程で成分の含有割合比が違ひ、更に流れが悪かった可能性（黒い部分の模様状に見える）が高いと考えられる。

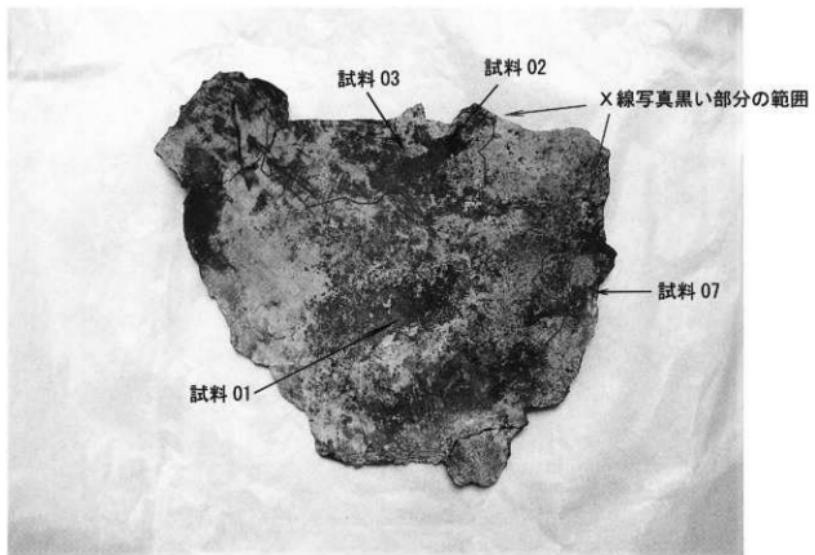
A) 金属製品蛍光X線試料測定点（内面）

蛍光X線分析は、徳島県立博物館にあるエネルギー分散型蛍光X線分析装置で行い、内面で4箇所、上部黒い部分2箇所(試料02、03)、右端部分1箇所(試料07)、ほぼ中央部分1箇所(試料01)、外面で3箇所、上部黒い部分1箇所(試料06)、左端部分1箇所(試料05)、境界部分1箇所(試料04)で分析した。分析の結果、内面上部黒く見える部分の試料02と03(銅:錫=2:1)はほぼ同じ成分で、白く見える部分(中央部分)試料01(銅:錫=約4:1)と比較すると試料02、03は錫を一定とすると銅の割合が少なく、銅が若干多いことが分かる。一方外面上部黒い部分試料06と左端黒い部分試料05はほぼ同じ成分で、白い部分試料04と比較すると銅成分が少なく、明らかに違いがあることが分かる。また、試料05の内面部分の試料07の成分は試料02、03と同じ成分である。以上のことから、黒い部分と白い部分には銅と錫と鉛の成分に差があることが分かつた。

銅、錫、鉛、亜鉛、砒素の成分の含有割合比から佐波理の可能性が高く、器種としては皿か加盤（蓋・鏡）と考えられる。
