## 普通寺市野田院古墳から出土した遺物に付着した 赤色顔料の蛍光X線分析について

# 『有岡古墳群野田院古墳主体部粘土床の分析』

## ⑦平成14年度事業

史跡有岡古墳群  
野田院古墳這構及び施設配置図  
Notanoin-kofun Cairn Tomb

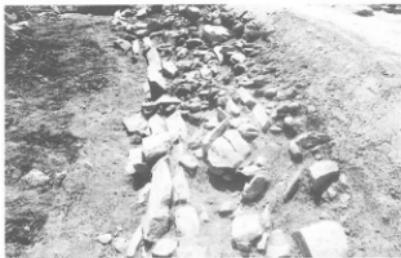
①南東側くびれ部付近の前方部列石と葺石検出状況(東から)

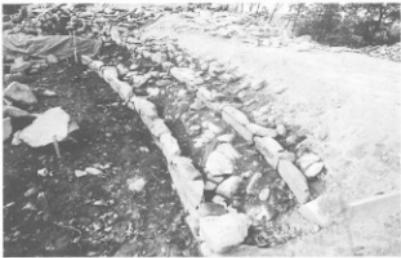
②南東側くびれ部付近の前方部列石修理後の状況(東から)

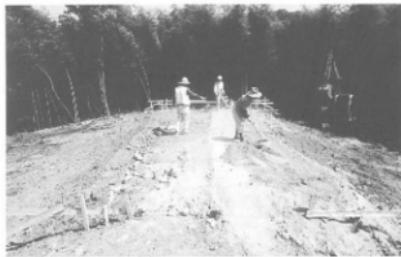
③前方部先端部復元作業風景(北西から)

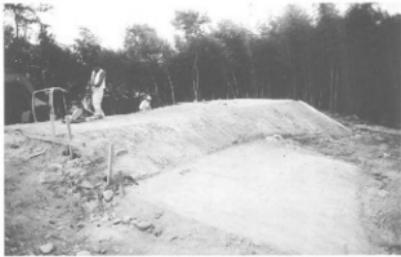
④前方部先端部復元作業風景(南から)

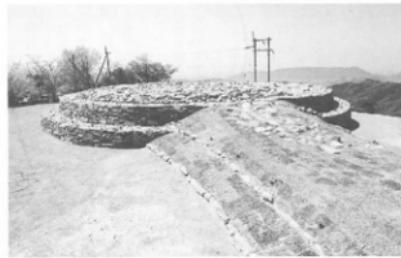
⑦復元が完了した後円部全景(東から)

後円部の右側方の電柱はこの後で右隣後の林の位置に移動した

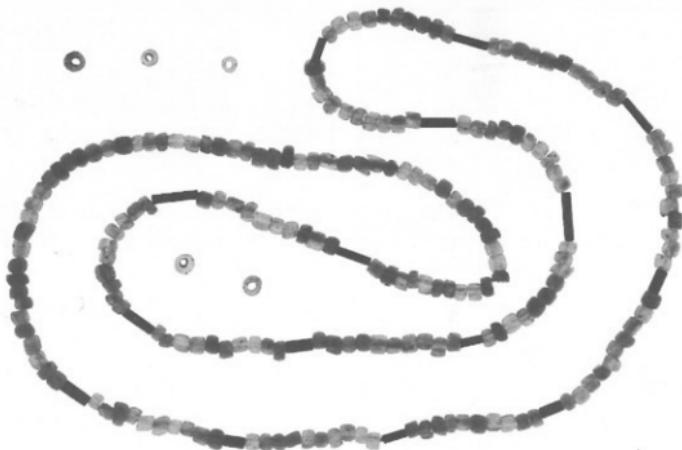
第95図 第2主体部粘土床内から出土した玉類(原寸大)  
糸で繋いでいない5点の玉は石室最下層石材間からの出土

ガラス玉は確認されただけで213点（うち5点は破損）、直径は3.2～4.5mm、幅は2.2～4.0mm、孔の径は1.0～1.5mmである。孔のある面は両面共に製作後研磨し平にしている。色は青から水色、やや緑がかたったものも含まれ、小さな気泡を含む。管玉は15点。直径は1.8～2.3mm、長さは4.5～9.5mm、孔の径は0.7～1.0mm程の極細の碧玉製管玉である。色は暗緑色のものと緑灰色のものがある。同様の極細管玉は新潟県藏王遺跡を中心に日本海沿岸部に分布するようであるが、この地域では初めての出土である。

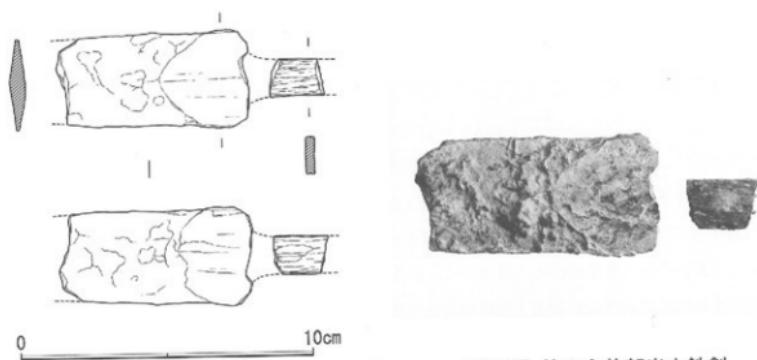
第96図 第2主体部出土鉄剣

剣は確認できた唯一の副葬品である。破片が2点（うち1点は茎か?）出土した。剣は短く、身の下方に木部の付着痕があり柄の形状を示すものと思われる。

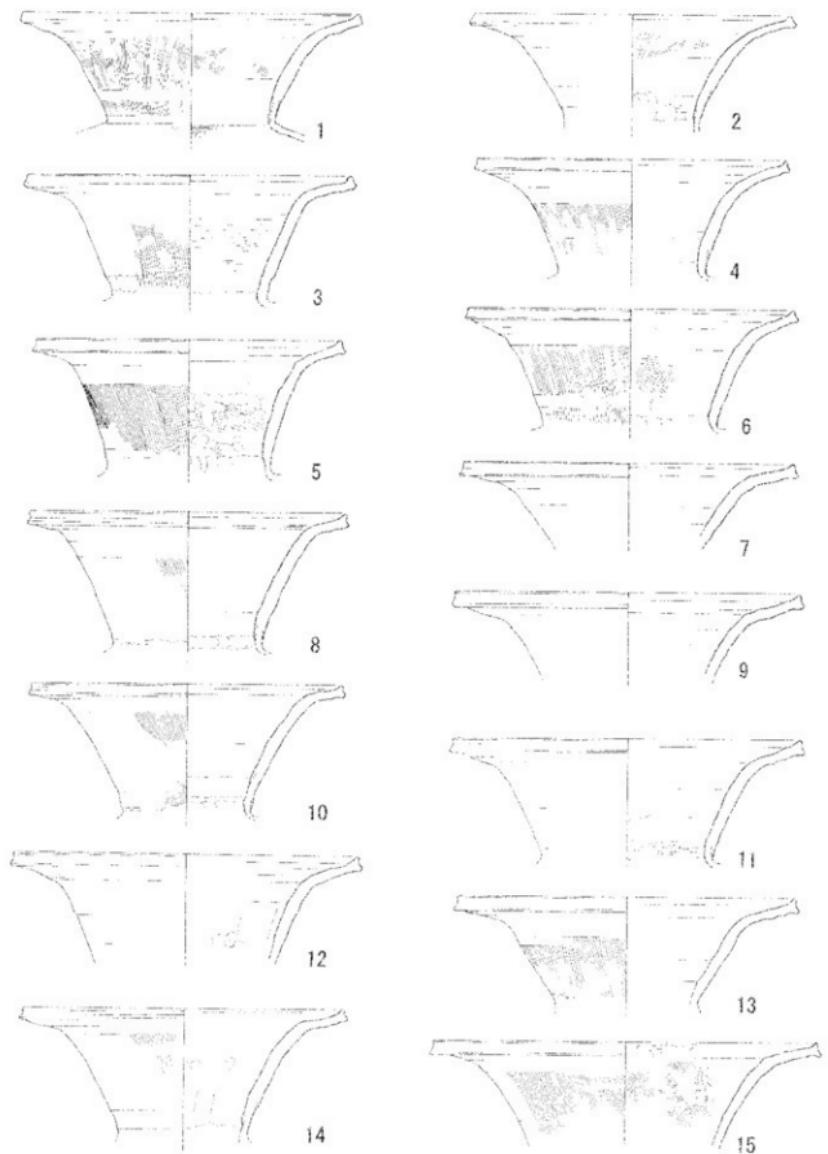
第97図 墳丘及び周辺部出土土師器実測図①

広口壺は、口縁部29点、底部7点を図示した。頸基部より緩やかに外反して大きく開く口縁部形態の広口壺A(2・20)と、外傾して立ち上がる頸部より鈍く屈曲して開く形態の広口壺B(1・3~19・21~29)に大別される。両者とも、口頸部の成形に擬頸部分割成形手法(藏本「中間西井坪遺跡谷7出土土器について」「中間西井坪遺跡Ⅱ」香川県教育委員会1999)が採用されるなど、いわゆる東四国系土器群に属する広口壺である。図示した土器では量的に後者が優位であり、この傾向はおそらく今後の遺物の整理後でも変更はないと考える。広口壺Aは、さぬき市丸井古墳や国分寺町六ツ目古墳など主に東讃及び阿波において、古墳や集落遺跡よりしばしば出土する。一方広口壺Bは、庄内併行期以降の丸亀平野の集落遺跡にみられる形態で、野田院古墳出土土器の中では唯一の在地系縄の壺と位置付けられる。両者の出土量比は、こうした系統差を反映しているよう。したがって広口壺Bは、以下野田院タイプと呼称したい。

さて広口壺は、口径25.2~31.4cm、口・頸部高9.5~11.2cm前後と、焼成時の歪みや実測誤差を考慮すると、大別される形態差を越えて、サイズの規格性が顕著で形態的に安定している。また、胎土はいずれも石英・長石などとともに、多量の黒墨母粒と少量の火山ガラスを含む特徴的な素地粘土で、含まれる石粒の粒径4.0mm以下の中形胚としては精選された素地粘土が選択使用されている。同様の胎土をもつ土器は、普通寺市稻木遺跡などで多く出土しており、丸亀平野西縁部に粘土採取地が求められる在地産の土器と考えられる。また硬質に焼成された製品のみがとくに選択されているようである。体部形状は不詳ながら、実見した破片より倒卵形を呈する可能性が高く、肩部外面には放射状反復ミガキ調整(藏本上掲)を施す個体も確認した。これら広口壺は、出土した個体数や形態の規格性から考えて、位置や間隔などにおよそ検討の余地はあるが、墳丘上へ回旋供獻されていたことは間違いない。

口縁端部の形態には、上下に強く引き出して拡張するa手法(7・10・11・15・22・26)と、上方へは強く摘み上げるが下方への引き出しに弱いb手法(5・6・9・12~14・16~18・20・21・23・

21・27・28)、上方へ強く摘み上げるのみで下方へまったく引き出さないc手法(1~4・8・19・25・29)の大きく三者が認められ、縦面への沈線などの加飾の有無などによりさらに細分される。また頸部外面のハケ調整は、正面内から左上がりのもの(3~6・8・10・13~16・19)と、右上がりのもの(1・18・20)、ヨコナデによりハケを消すもの(2・7・11・12・17・21・22・24~29)に三分され、さらに口縁部の屈曲位置や口縁部長などにも若干の個体差を認める。このような細部の相違は、工人のクセや利き手に由来するものと考えられる。したがって土器胎土の等質性なども考慮すると、野田院古墳出土広口壺は、限られた少数の工房(工人)による集中生産の可能性が想定されよう。

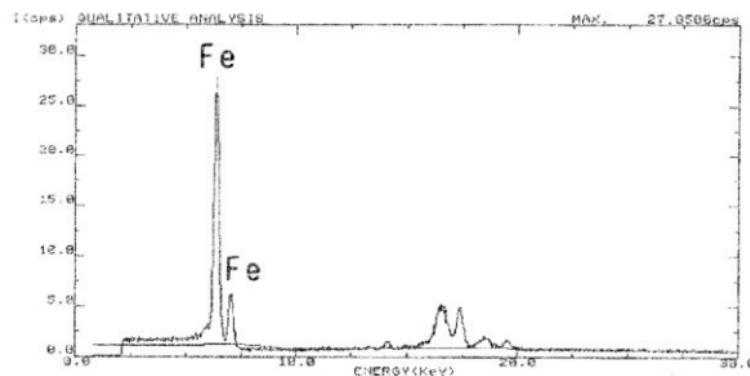
図1 資料20の蛍光X線分析結果

3点の試料のいずれの測定部位からもHg(水銀)は検出できなかった(図1~3)。検出された元素のうち赤色顔料に関連する元素はFe(鉄)のみである。

Feは土壤中にも多く含まれ、土器表面に付着した土壤はもとより、胎土そのものにも含まれることから、検出されたFeのピークがすべて赤色顔料に起因するものとは考えられない。ただし観察の結果、いずれの試料も赤色顔料が付着していることが明らかであることから、これらの遺物に付着する赤色顔料はFe(鉄)を主成分とするベンガラ(酸化第三鉄 Fe<sub>2</sub>O<sub>3</sub>)であると推定される。

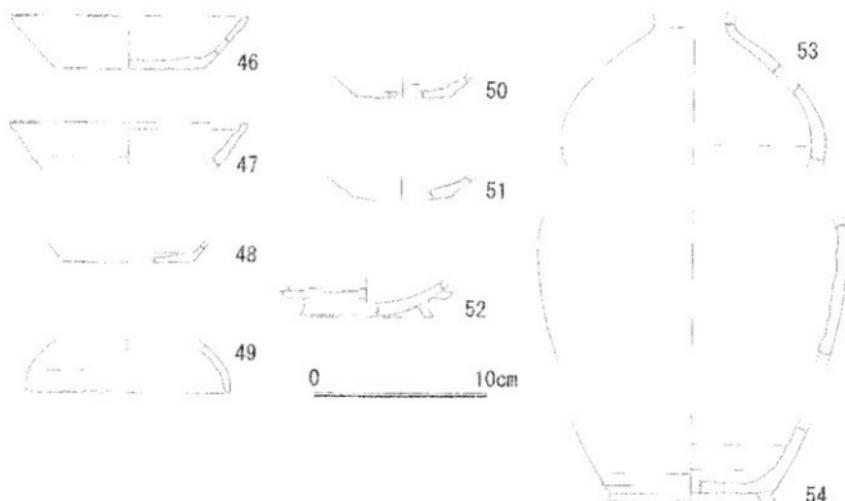
第104図 野田院関連遺物

48は7世紀代の須恵器環蓋、後円部南側裾部で出土した。49は10世紀代の土師器坪、前方部南東側裾部から出土した。46は12世紀代の土師器坪、前方部先端の裾部で出土した。47は12世紀代の土師器坪、後円部東側裾部で出土した。50・51は13世紀代の土師器坪、前方部南東側裾部から出土した。52(11世紀後半の黒色土器)の卓状碗、後円部南側墳丘裾部で出土した。

54は9世紀の須恵器壺、前方部南東側裾部で出土、53は須恵器の壺、前方部先端の中段付近で出土したが時期は特定できていない。

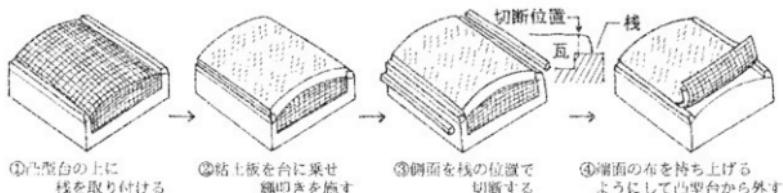
第105図 平瓦の製作工程

以上のこととふまえ、平瓦の製作技法の復元を試みた（第105図）。まず、①凸型台の両端に棟を取り付ける。②次に粘土塊を板状に糸切りしたものを台の上に乗せ、粗い繩を巻きつけた板状の工具で叩きしめる。③側面を棟の位置でカットする（板状の工具で棟からはみ出た部分を切り落とす）。④端面の布を持ち上げるようにして粘土板を凸型台からはずす（この時、布を持ち上げることにより、凹面側の側縁に圧力がかかり、丸みをおびた形状になるものが多い）。⑤側面・端面をヘラ削り、若しくはヘラ削り後面取りをする（未調査のままで、側面に棟の痕跡や布目、端面に布目が残る個体も多数有る）。胎土は、丸瓦同様に直徑1.0~1.5cmの礫を含み、非常に粗い。焼成は、須恵質で堅敏なものと、焼きが甘く黄灰色で軟質なものがある。また2次焼成を受けたのか、赤灰色を呈すものが一部ある。

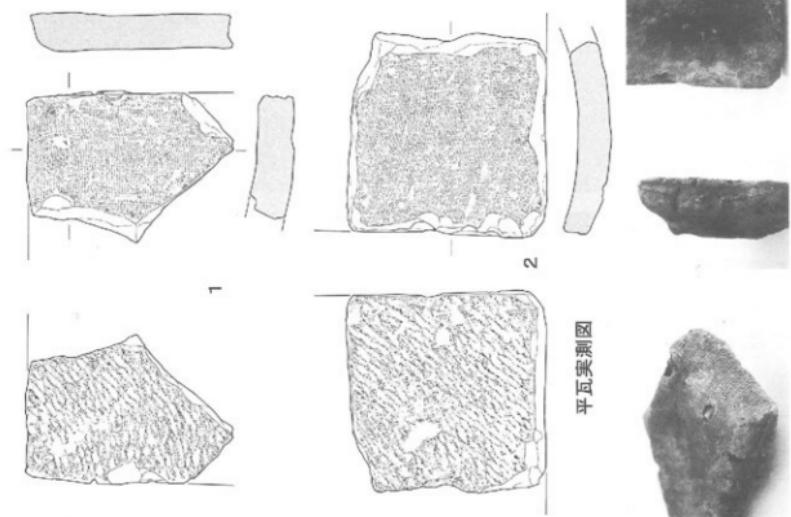
第107図 野田院跡採取平瓦

凸面の調整は、粗い繩叩きで斜めに円弧を描くように叩いている。凹面は、粗い布目で糸切りの痕跡がみえる。桶巻作りにみられる側板の痕跡は全く確認できない。広端もしくは狭端面はヘラ削り若しくはヘラ削り後、面取りするもの他に、凹面の布目が続いているものがある（第107図-3）。個体によっては、布目が凹面にまで及ぶものも若干認められる。側面は、ヘラ削りするものやヘラ削り後、面取りをするもの他に段がついているものがある（第107図-4）。

4. 側面側の痕跡 5. 側面打ち欠き痕

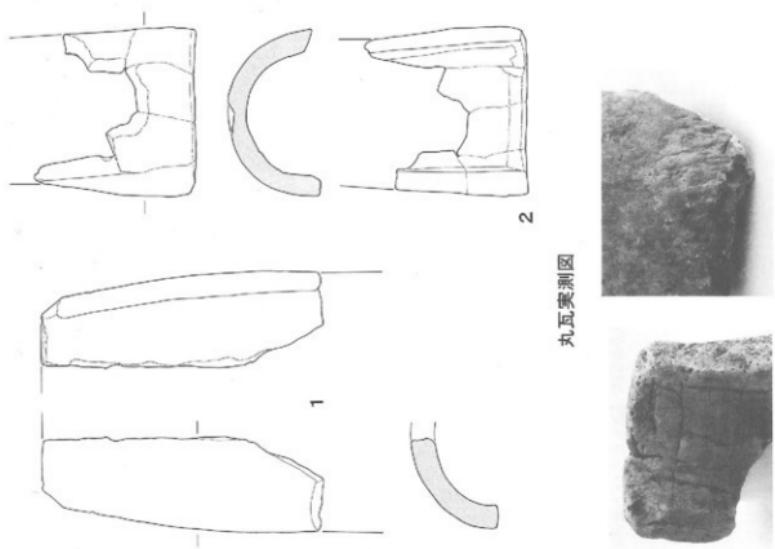
第106図 野田院跡採取丸瓦

成形は、凹面に糸切り痕があるものと、粘土紐の単位がみえるもの（第106図-3）があることから、粘土板巻きつけ技法・粘土紐巻きつけ技法の二通りがあったと考えられる。

凸面は叩き締め（第106図-4）後、板状の工具を横方向に使用し平滑にしており、凹面は布目が残る。側面の調整は、分割截面のままのもの、ヘラ削りを施すもの、これらから後さらに凹面側の側縁にヘラ削りを施し面取りを行なうものの3タイプに分けられる。広・狭端面の調整は、ヘラ削りを行なうもの、その後さらに凹面側の端縁を面取りするものの2種類がある。

4. 叩きの痕跡

3. 粘土構の単位

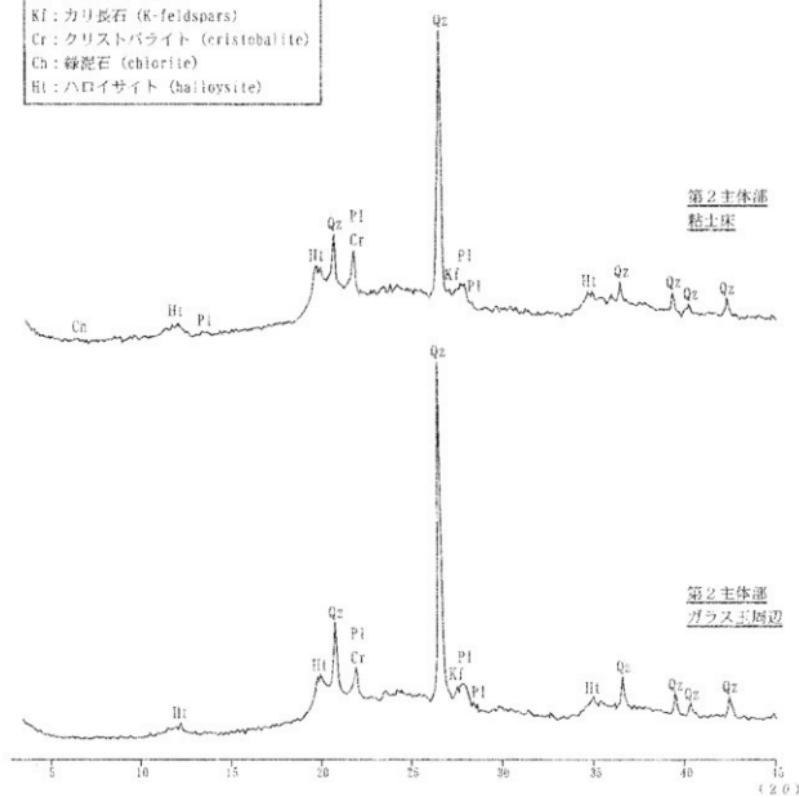
図1 X線回折図(1)

各試料のX線回折結果を図1、2に示す。石英(quartz)や斜長石(plagioclase)、カリ長石(K-feldspars)などの一次鉱物のほか、粘土鉱物であるハロイサイト(halloysite)が各試料に共通して検出される。なお、試料番号1については微弱ではあるが緑泥石(chlorite)の存在が示唆される。

回折図から、対象とした試料の粘土組成はいずれもハロイサイト(halloysite)を主体とすることが明らかである。したがって、古墳主体部各箇所に使用された粘土は、いずれも同一の土層から由来し、その由来は試料番号4が採取された古墳の基盤層に認められる粘土層である可能性が高い。ただし、各試料におけるハロイサイトの相対的な量比関係を回折強度から推定した場合には若干異なることが予想される。特にハロイサイトの多い試料としては試料番号1の第2主体部粘土床が予想される。現時点では、この量比の違いが何を示唆するかは不明であるが、おそらく採取箇所の違いによるものがあるいは施工箇所により粘土の物理的な性質を調整するために粘土を人為的に加えたり減らしたりしたということも考えられるであろう。

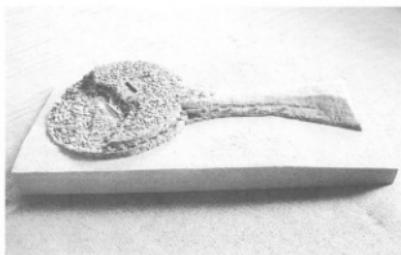
第108図 野田院古墳模型(全体・横から)

復元作業については具体的な設計図は存在しない。また類例の無い立体的な構造物を復元する場合、設計図や実測図だけでは最終的なイメージが伝わり難い。そこで現場で実物の石材から風化し剥落した破片を採取し、実際の古墳の構築過程を追い、一部内部が見えるような形での模型(S=1/50)を作製した。それぞれの工事実施の際には、その模型を用いそれぞれの部位の復元過程で太田氏との打合せに使用した。(第108図～第111図参照)

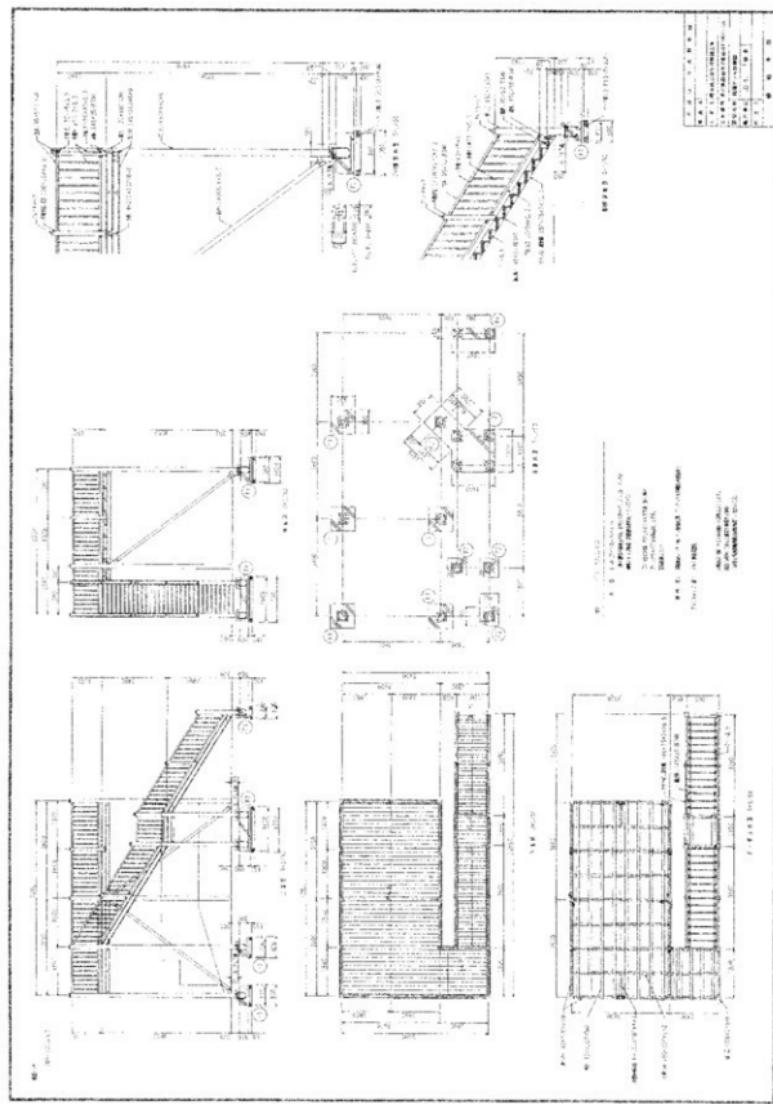
第113図 展望テッキ詳細図

後円部の南側に設置した展望台は、見学時に児童生徒が1クラス程度同時に上がる規格のデッキを設けた。巨大な構造物を遺跡の脇に建築するため、これが目立たないようにその南西側の樹木は残し、鉄骨製の本体や手摺は濃い茶色に塗装し、階段やデッキ部分は撫木状の樹脂素材の製品を使用した。完成したデッキからの展望は計画時に想像した以上に素晴らしいものとなった。(P.105・第113図参照)

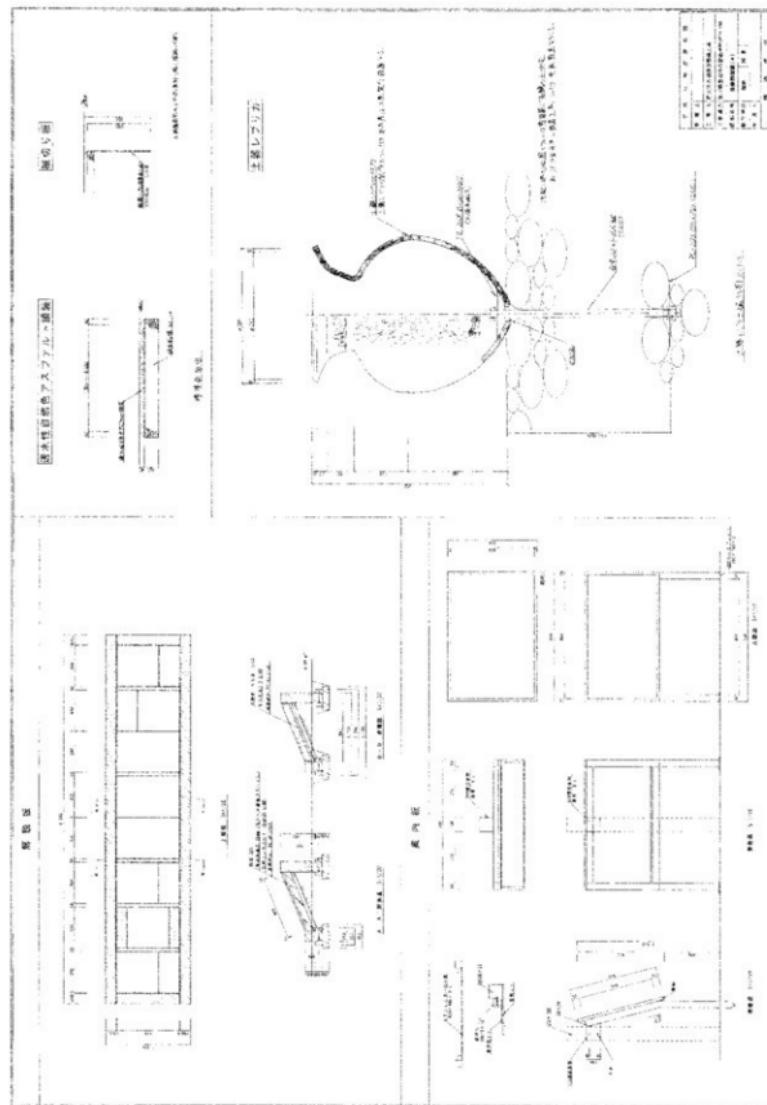
第115図 施設詳細図②(解説板・案内板・土器レプリカ)

まず平成13年度に復元された古墳上に、調査で確認された壺形埴輪のFRP製レプリカを作成し設置した。完全な形で出土したものは無いが、破片から復元面を作成し、これに基づき工場で製作された上器のサンプルを確認した上で量産した。上器の表面は実物で確認された赤色顔料の色を再現した。設置については風雨による崩落や盗難等を防ぐため、ステンレス製のボルトで固定する方法を用いた。ボルトは平成13年度の墳丘復元の際に事前に埋め込み、平成14年度に上器レプリカの取り付けを行った。(P.107・第115図右参照)

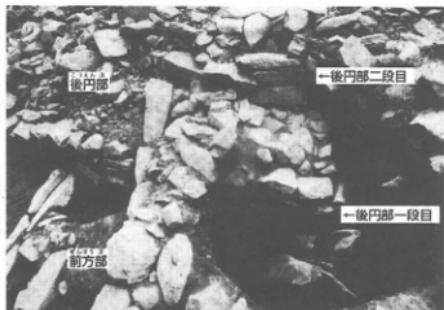
後内部と前方部の接合部に残る後内部（一段目と二段目）の棟出状況です。後内部を積んだ後に盛り土の前方部が造られたため、この部分では後内部の石積みが崩れずに完全な形で残っていました。後内部はこれを参考に復元しました。
