尾ノ背寺跡発掘調査概要(I)

—— 仲南町所在の中世山岳寺院跡の調査 ——

1980年3月

仲南町教育委員会

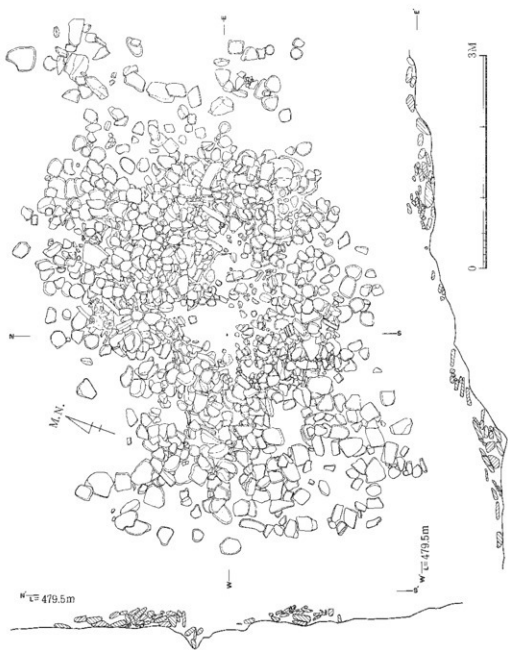
第3圖 墓ノ丸石組跡平面圖

今回調査をおこなった石積みは、尾根のほぼ中央部に位置し、やや北の斜面に重心が寄った感を呈する。周りの石積みと較べるとやや大きめで、径約5mを測る。石積み基底周縁部では大き目の石が用いられ、直線を意図して四辺を構成するように並べられていたが、積み上げられた石全体としての規則性は認められなかった。その原因としては、本来規則性がなかったとする考えのほか、後世の盗掘もしくは木の根による攪乱が考えられる。積み上げられた形態そのものが低く、崩壊した感を受けることから推定すると、後者の可能性が強いように思われる。石積みの下はすぐ地山面であった。第3図の断面からもわかるように、地山は尾根筋から少し北寄りのところで比高差約1.5mの段を形成しており、石はこの段に沿って積み上げられたように重ねられていた。したがって、この段のところで石積みは最も高く、4～5段を数える。そして、周縁部に向かうに従って1～2段に減じて低くなっている。全体として石積みには厚みはなく、押し潰された感を呈す。

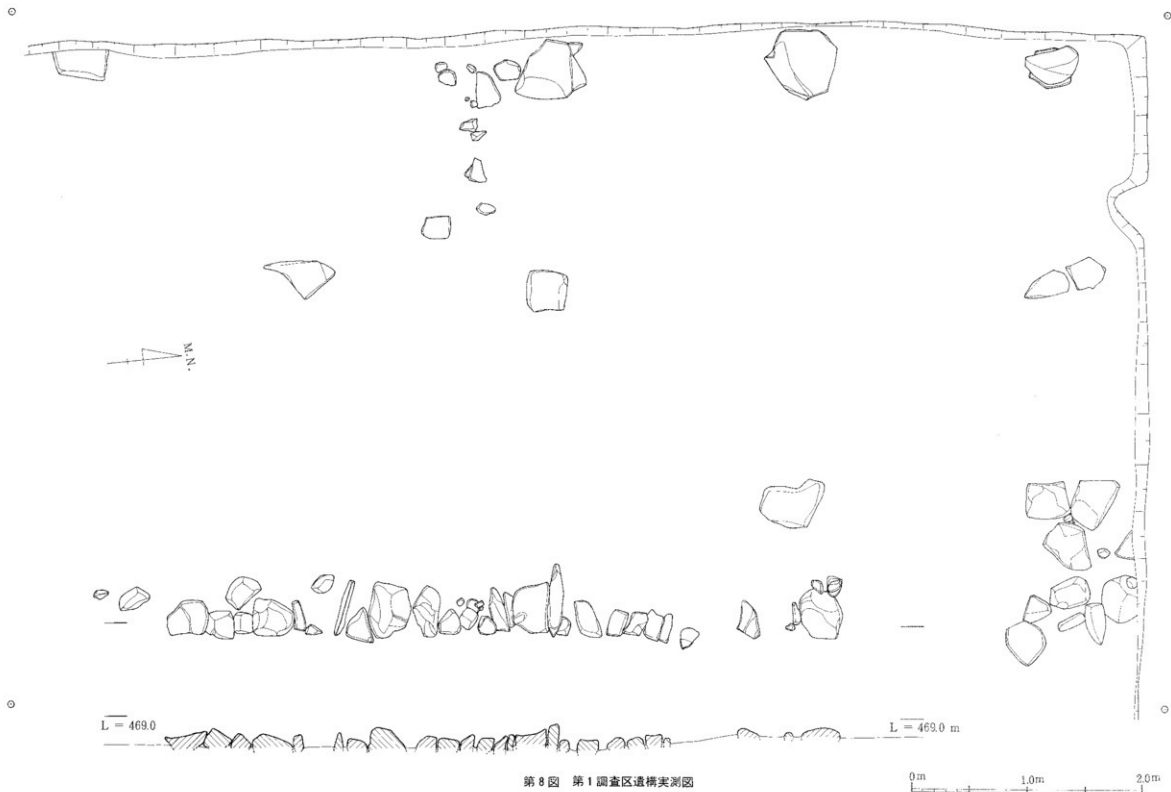
第8图 第1调查区遗址实测图

礎石は、平坦部は中央より合計9個検出した。桁行4間、梁行2間の規模をもつ礎石建物であることが判明した。側柱礎石間の心距離は、南北8.40m、東西3.90mを測り、柱間の平均距離は、南北2.10m、東西1.95mとなる。わずかであるが南北の礎石間心距離が長い、そして礎石の寸法は大きいもので60cm×60cm、小さいもので30cm×35cmのものを使用している。

礎石の石材は、尾ノ青山を形成する砂泥岩の自然転石の中で特に扁平なものを採用しており、礎石上面の造り出し工作は施されていない。

礎石の築成に際しては、地山直上に据えているが根石を入れて安定をはかっている。

礎石の残存状態は良好であるが、当所は、杉や桧の植林が緩度となく行われている関係からか、礎石6個が欠損している。このことから、建造物は、E-6°-Sを正面にして建立してい

礎石建造物の東側、側柱礎石から 0.7 m 東へ寄った位置に、礎石列に並んで高さ 15cm~20cm 長さ 6.50 m を測る 1 段の石列がある。

石列は、砂岩の不整形な自然石を使用しているが巧みに組み合わせ、外側の面を一直線に調整している。そして石列のほぼ中央部 1.8 m 間は、他より大型の石を頑丈に据え付け、両側端に比較的扁平な石を「仕切石」として横長に立てて築成している。他は、一辺約 20cm~30cm 程の小石を小石積にほぼ地山に築いたもので、石積の隙間や地山との隙間には、花崗土と粘土質の土を混合したと思われる土で丁寧に塗り込めている。列石は現状では一部破損欠落し点在的であるが、本来は一直線上に連絡してのびていたものと考えられる。

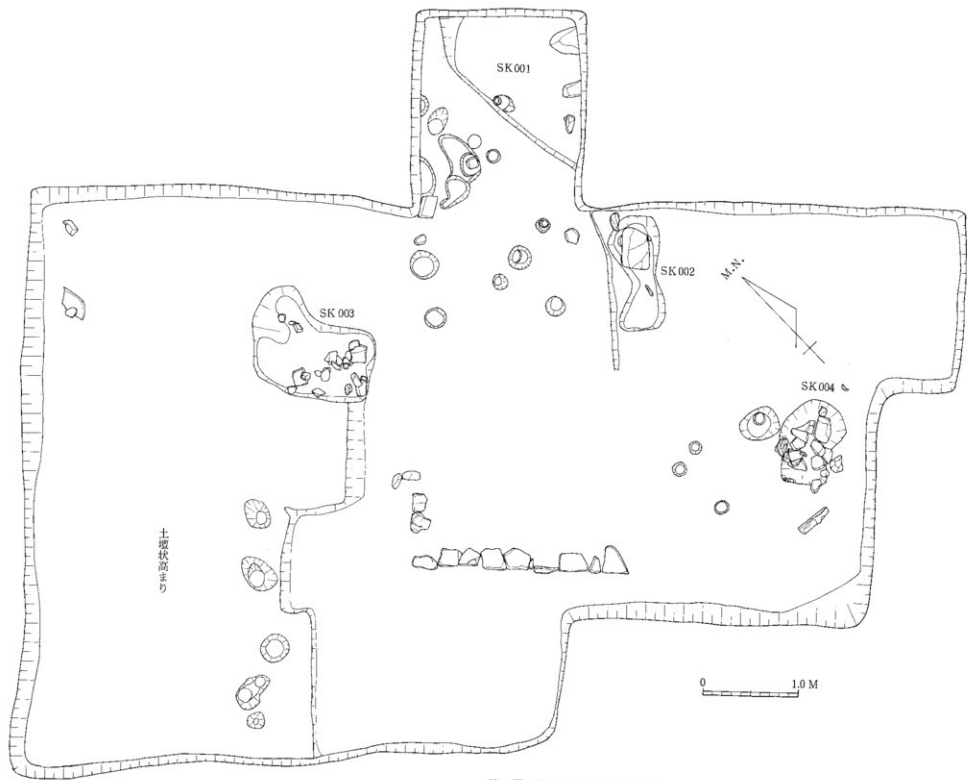
第11図 第2調査区遺構実測図

土壇は第2調査区より4ヶ所確認された、土壇中には、焦土、木炭、石、土器片、平瓦片などが投げ込まれている。どの土壇も不整形で土壇間の位置関係や掘り方など規則性は見られなかった。

Cトレンチの北西隅に位置し、長径1.25m最深部35cmの瓢箪形の土塚で、土塚堆積土は灰黒色の粘質土である。土塚内の40cm×30cmの砂岩の下より、平瓦片、土師質土器（かわらけ）が出土した。さらに、焦土と少量の木炭を包含した茶褐色土が埋土中に混入しているのが観察できた。

Dトレンチの東よりに位置し、長径1.25m、短径0.75m、深さ20cm程の浅い不整形土塚で、整地上を掘り込んでいる。土塚堆積土は灰黒色土でやや粘質性がある。多くの礫とともに、土師質土器や平瓦片、釘が検出された。

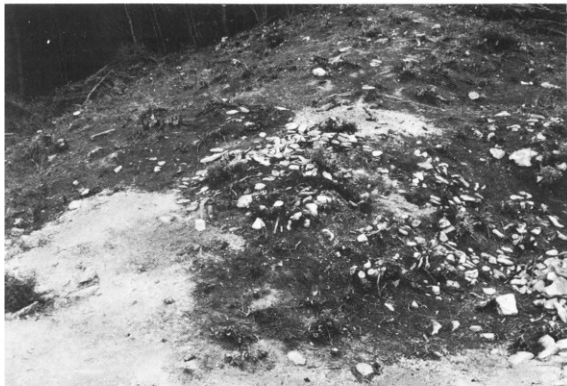
墓ノ丸石組み（東より）

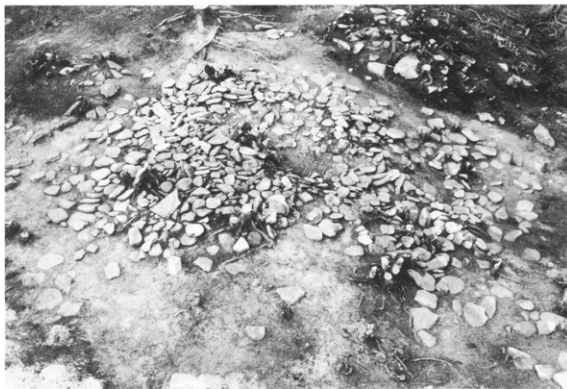
墓ノ丸石組み（東より）

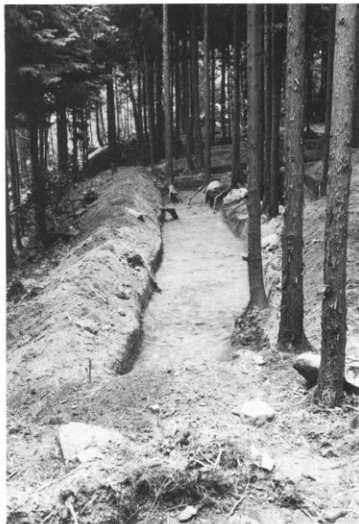
第1調査区B
トレンチ（北より）

石列は、BトレンチとEトレンチにわたって確認された。この石列はN-46°W方向に並び、長さ2.3mあり、面を南西に向け南東から北西に走向し、さらに北西端から北東方向へ直角に折れ曲がっている。しかし、北東にのびる石列は2石を残して他は欠落している。石材と大きさについては、30cm×20cmから10cm×20cmの割合偏平な砂岩を配列している。この石列も、第1調査区で検出されたものと同じ小口積みの単列石列で、石列の内側が外側よりも若干レベルの高まりを見せている。

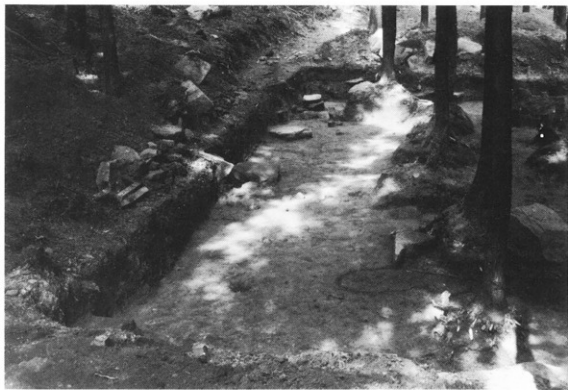
第1調査区Eトレンチ（南より）

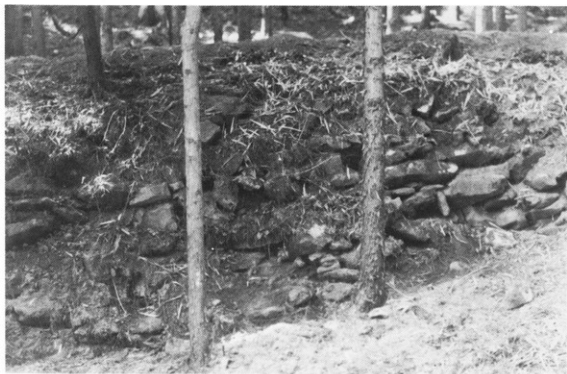
第1調査区石垣（東より）

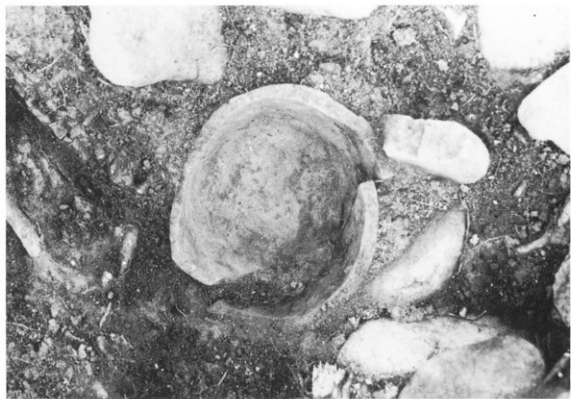
墓ノ丸須恵器出土状況

四耳壺に伴った須恵器は第5図2～5である。2は口縁部がやや厚ぼったい「く」の字状を呈する壺である。肩の張りはあまり見られず、胴部から底部にかけて単調に落ちるものと推定される。体部内外面ともに丁寧なヨコナデ調整が観察される。内面は特にナデの跡が明瞭に見られる。底部は欠損しているが、3もしくは5タイプのものに接合できるものと思われる。

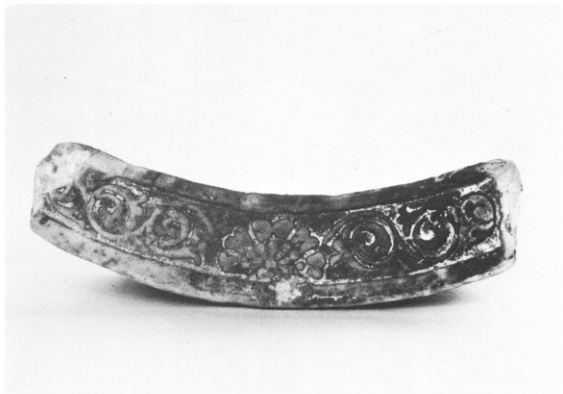
菊花均正唐草文軒平瓦

軒平瓦 焼成は多様なものが出土したが、文様は全て同一で菊花唐草文である。今回の調査期間中に採集された軒平瓦の破片は7点を数える。瓦当部分は、3・4を除き女瓦（モヤ）との接合部分で割れている。表採に負うところが大きである。段頸形式と思われる。

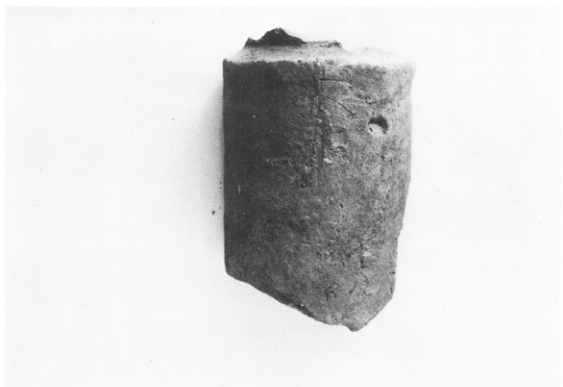
丸瓦

土製品 土製品は瓦のみで他の遺物は見られなかった。瓦も土器同様表面採集によるものが多かった。特に平瓦・丸瓦は尾野瀬神社周辺から多くを採集した。しかし、瓦全体の形態等を把握できるだけの大きな破片は少なく、小片が大多数を占めた。

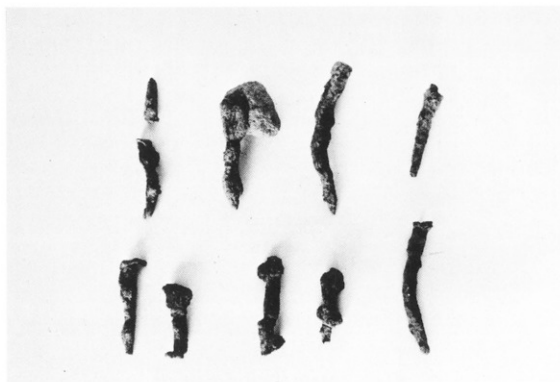
第2調査区出土遺物（鉄釘）

鉄釘 第1調査区で出土した鉄釘（10～12）はいづれも破損したものであるが、折曲頭式のものと思われる。第2調査区から出土した鉄釘は大（94・95）中（96・99・100）小（97・98）の3種に分かれる。いづれも折曲頭式のものである。

器種	挿図番号	法量 (cm)	形態, 成形手法等の特徴	色調
鉄釘	94 ? 100	長さ 5.0~10.0 太さ 0.5~1.0	折頭式。 94 長さ10.2cm, 太さ0.8cm。
