たなかけじゅうたく 7. 田中家住宅

ながた じんじやけいだい 8. 長田神社境内遺跡 第8次調査

えびすちよう 9. 戍町遺跡 第15次調査

かんぷう 11. 寒風遺跡 第2次調査

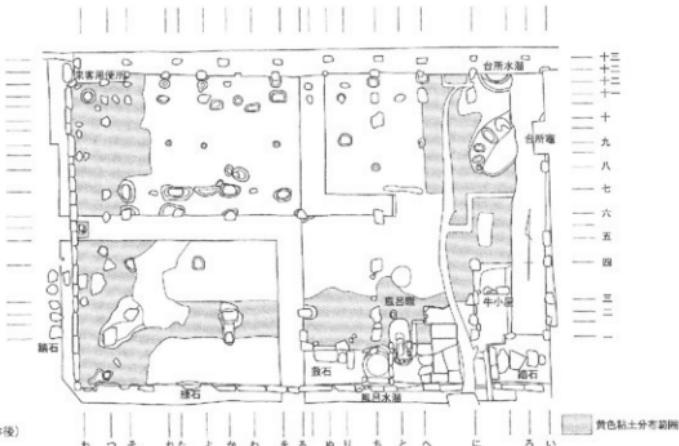
fig. 635
解体遺物平面図(解体後)
S=1:100

台所 土間の北半で竈と水溜を検出した。竈は北東から南西へ6基が弧状に連続する形状である。火床の大きさは30~80cmで、東から西へ順に小さくなる。竈東端は未確認であるが、すぐ東隣には柱があり、7基目は存在しないと推定できる。竈は削平されており、上部構造は不明である。竈前面の作業場は土間面から約10cm掘り下げられていた。

水溜は直径、深さともに約1mの桶を埋設する。桶の周囲には約10cmの厚さで粘土を巻き、漏水の防止をしている。井戸からの水を一時溜め置くためのものと思われる。

風呂 風呂の竈と水溜を検出した。竈は前庭部と燃焼部が瓢形に接続する形状で、全長約2mである。燃焼部は直径約80cmの掘形の内側に凝灰質砂岩の板石を内傾して立て、その内部は直径約60cmの火床を作っている。前庭部は風呂焚き時の作業場に相当し、長さ約1m、幅約80cm、深さ約20cmで土間面から焚口に向かって徐々に傾斜していた。浴槽は風呂釜でもある所謂五右衛門風呂であるが、風呂釜を撤去時に破壊を受け、風呂釜の据え付け方法は不明である。水溜は竈燃焼部の西隣で検出し、直径、深さともに約1mの桶を埋設している。井戸水を一時溜め置くもので、厚さ約10cmの粘土で漏水防止をしている。

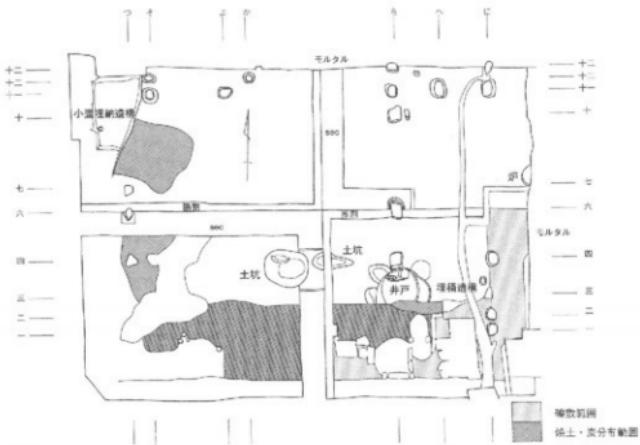
fig. 636 火災建物平面図 S=1:200

火災建物 基盤上に貼った黄色粘土の下で焼土や炭が分布する状況検出した。田中家には7代前に火災にあったといい伝えられていたが、この焼土や炭の分布は、家伝どおり前身建物が火災で焼失したこと示すものと思われる。ただ焼土や炭の分布は偏在している。建物基盤の南と西側には濃密に分布しているが、北と東側には全く分布していない。基盤中央は火災後の整地で削られた可能性もあるが、基盤の片側のみに焼土や炭が分布することは、火災は跡形もなく全焼とまでには至らなかったと思われる。

礎 敷 建物基盤の南と東側には礎が敷かれていた。南側の礎は東側より若干小さく、それぞれ1~2cm、3~5cmである。礎敷の南端は火災後の基盤縁石を設置した時に破壊され、どこまで続いているか不明である。礎敷の東端は東方へ傾斜している。既設構造物のため調査ができなかつたが、今回解体した建物の東端の柱は、レベル的に火災建物には立っていないかった可能性がある。したがって火災後の再建時は東に規模を拡張して建てたと考えられる。南側の建物規模の変化は不明である。

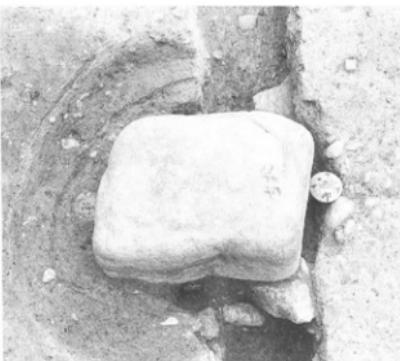
fig. 638 火災建物築造時の地鎮（柱「ち六」）

地 鎮 柱「つ六」と、大黒柱である柱「ち六」の礎石掘形から、土師器小皿を埋納状態で検出した。ともに火災建物から転用した礎石で、火災建物築造時の地鎮と考えられる。他にも築造時の地鎮が存在した可能性があるが、再建時に礎石の据え直し等で掘り取られたと思われる。

柱「ち六」の掘形からは、西、北、南側の3ヶ所で小皿を検出した。いずれも小皿2枚の内面を合わせて埋納していた。西側は直径6cmの小皿を礎石に立て掛けている。北と南側は直径9cmの小皿を掘形上部に水平に埋納していた。この4枚には墨書きの文字があり、北側の上皿は外面底に「天」、口縁の四方向に「子」「卯」「午」「酉」、下皿は内面に「天地大力代方 奉祭」、南側の上皿は北側と同じ「天 子 卯 午 酉」、下皿は内面に「奉祭さんぜい 吉方」と書かれていた。ただ「子卯午酉」の書かれていた順序は方角と合っていたが、置き方は南北逆転し、「午」を北側に向けて置かれていた。土師器はロクロで成形された、底面に糸切りの痕跡を持つものである。

今回解体した建物と、火災にあった建物の築造された時期であるが、解体した建物の築造は田中家所蔵の位牌や折檼にある天保年間の紀年と、今回出土した瀬戸焼の小壺からおよそ19世紀代前半頃、火災建物の築造は地鎮に使用されていた土師器小皿と、埋め立てられた井戸から出土した遺物から、およそ18世紀代頃の築造と考えられる。

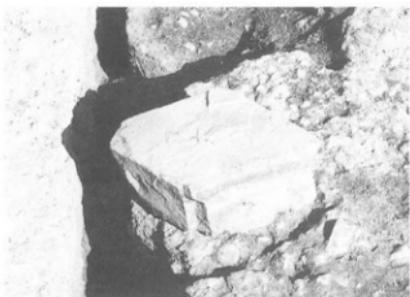
fig. 641 柱「ツメ」地脚

柱「つ六」の掘形西側で、礎石に立て掛けた状態で検出した。直径6cmの小皿内面を内側にして2枚合わせて埋納していた。小皿の内部には何も入っていなかった。

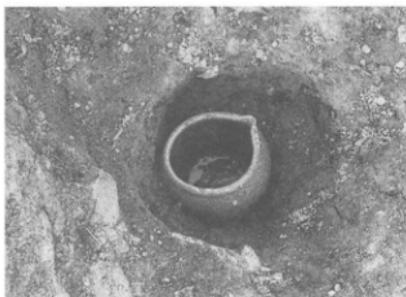
fig. 642 小壺（瀬戸焼）埋納状況

小臺埋納遺構 来客用便所の南側、建物基盤上に貼られた黄色粘土の下で検出した。この周辺の粘土は特に厚く約30cmあった。直径約20cm、深さ約15cmの穴に、瓦の破片で蓋をした瀬戸焼と思われる片口の小臺を埋納していた。火災後に建物を再建する時の地鎮の可能性がある。

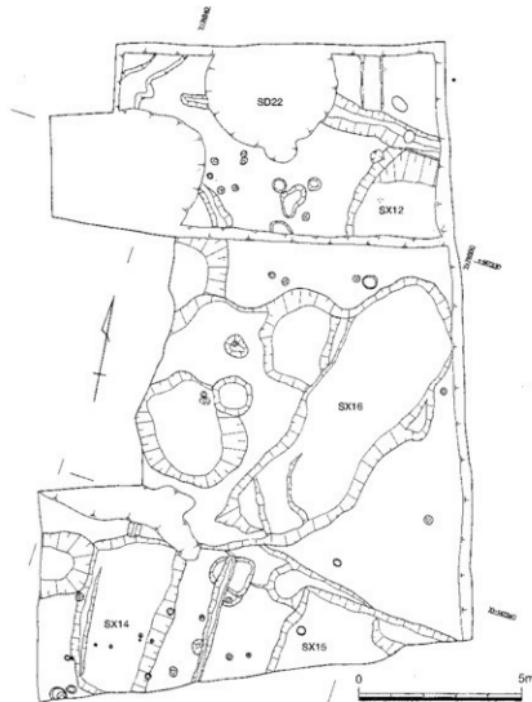
fig. 644 遺構平面図

落ち込み（S X12）は北側を溝（S D22）に削平され、南側は洪水砂によって削平を受ける。東側が調査区外へ拡がるために、規模については明確ではないが、現状で東西、南北ともに3m以上で、深さは約40cmである。西側には落ち込みの傾斜面に人頭大以上の巨石で、石垣状に組んでいる。落ち込みの底面は、北から南へ緩やかに傾斜はしているがほぼ平に仕上げられており、小さな池か水溜状の施設であった可能性もある。埋土中には、須恵器や土師器の小片が出土したが、底面には須恵器の大甕が1個体と備前焼のすり鉢が1個体出土している。時期は鎌倉時代後半から室町時代前半に比定できると考えられる。この落ち込み（S X12）の西側の遺構面上には、土師器の羽釜、瓦器楕・三足器、土師器小皿等が比較的の密集して出土しており、何らかの関連もうかがわれる。これらの土器群は概ね鎌倉時代後半段階の資料と考えられる。

S X16 落ち込み（S X16）は、調査区のほぼ中央部で検出されたが、長さ10m、幅3m、深さ40~50cmの長方形部と、それに付属するよう西側に拡がる浅い落ち込みが同時に検出されている。この長方形部を中心にして、拳大~人頭大の石が多量に投棄されている状況が確認された。そして、この投棄された石を取り除くと北東側と西側と南側に人頭大の石を組み合わせた石垣が確認された。そして、この北東側と南側の石垣の間には枝を打ち払った丸太を数本組み合わせて杭で固定し、その東側には針葉樹の小枝を束ね藁状にした、一見すると護岸施設の一部のような施設が確認された。この遺構の性格については判然としないが、石垣の内部の埋土がヘドロ状になっていたため、この中には水を溜めるようになつており、この丸太部をオオバーフローした水が小枝を束ね藁状にした部分を通ることによって濾過の役目を果たしていたことも考えられる。また、便所のような施設であった可能性の現状では否定できず、今後の類例の増加を待ちたい。（fig. 647~648・649）

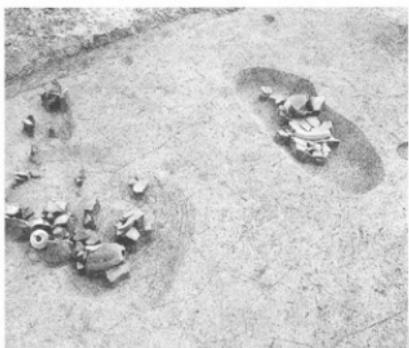
fig. 657 第6遺構面 SK601・602

第6 遺構面 弥生時代中期の遺構面で、遺構は調査区の中央部（第15次3区・第19次南東部）に集中し、掘立柱建物、柱穴、土器を多く含む土坑（第15次 S K 601, 602）、流路が検出された。

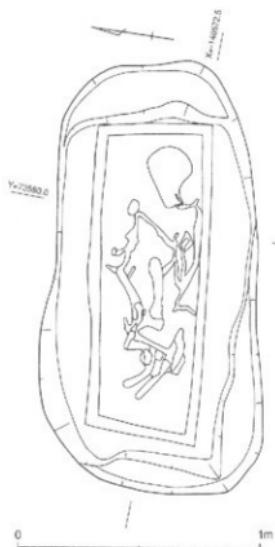
fig. 659 木棺墓 ST802 平面図

S T 802 幅90cm、長さ160cm、深さ20cmの掘形を持つ。墓坑2段に落ち込み、幅90cm、長さ160cmの木棺の痕跡が確認できた。骨は残存していないが、白色に変色した土壤の観察から、埋葬状況は復原できる。仰臥屈膝の姿勢で、頭位は東である。遺物は出土しなかった。

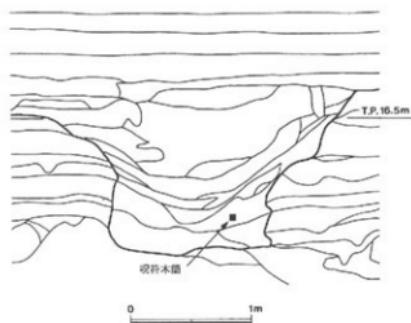
fig. 672 SE105 土壟断面図

S E105 長径280cm、短径230cm、深さ140cmの不定円形の掘形を持つ井戸である。井戸側等の部材は確認されなかった。遺物出土量は少ないが、呪符木筒1点、木鍤1点が検出された。井戸は大きく2層に分層され、木製品が検出されたのは、下層である。

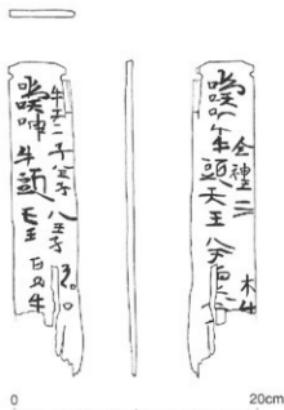
fig. 673 SE105 出土 呪符木筒実測図

呪符木筒 幅5.2cm、残存長26.2cm、厚さ6mmの木筒で、上部の両側を切欠いている。呪符は両面に記されており、「咄咲天」「牛頭天王」「八王子」「神」等の文字が判読できる。「牛頭天王」「八王子」は、祇園信仰では神格化されており、疫病の神とその息子とされている。のことから、当木筒は疫病に対して行った祭祀に使用されたものと考えられる。

隣接した調査区（第14次調査）で、同時期の掘立柱建物数等と井戸が検出されており、集落内における井戸廃棄時の祭祀の1例を示す資料である。

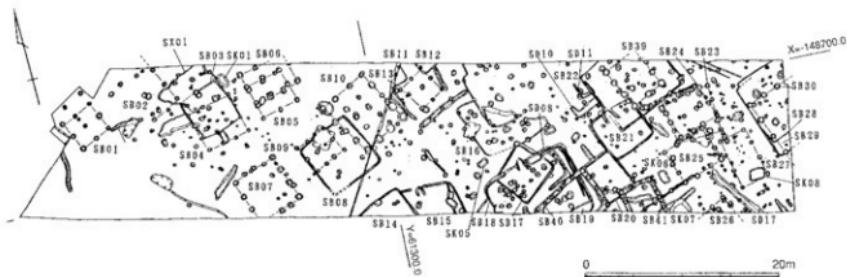
Fig. 680 I区 遺構平面図

掘立柱建物 I区では掘立柱建物が16棟検出された。いずれの建物も柱穴埋土上の遺物が僅少であり、時期の詳細は明らかではないが、竪穴住居との切り合い関係から、6世紀代のものと考えられる。柱穴は総柱のものと側柱のみのものがあり、堀り形はSB06, 07が方形である他は全てが円形、もしくは円形に近い不定型である。

SB10 東西3間×南北4間の総柱建物である。柱穴の直径は35~95cmと、大小のばらつきが大きく、側柱のものの方が東柱のものよりも大きい傾向がある。柱間は東西、南北共に1.6mを測る。床面積が31.2m²と、今回検出された掘立柱建物中最大のものである。

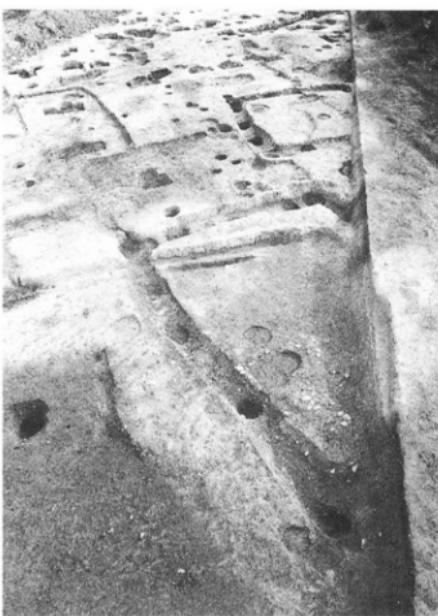
fig. 682 大壁造り建物 平面図・断面図

SB40 SB18,20を切る形で検出された。南北方向の主軸方位はN28°Wである。東西7m、南北4.9m、幅50~60cm、検出面からの深さ20~34cmの布掘りの溝が長方形に巡っており、その中に柱穴が掘られている。建物の規模は、東西6間×南北4間であり、柱穴掘形の直径は18~60cm、溝の底からの深さは5~25cm、柱間は東西0.9~1.1mであるが、南北は60~75cmと1.4mの2通りがある。南北の柱間は、4間ある内、外側が狭く内側が広い。また、東西辺の中央にあたる柱穴のみが他のものより極端に小さく、ここに入口があったのではないかと推測される。溝内の出土土器から6世紀中頃に位置づけられる。

SB41 SB20を切る形で検出された。南北方向の主軸方位はN15°Wである。東西3.9m、南北4m、幅50cm、検出面からの深さ8~30cmの布掘りの溝がほぼ正方形に巡っており、その中に柱穴が掘られている。建物の規模は、東西3間×南北3間で、柱穴掘形の直径は50~55cm、溝の底からの深さは18~30cm、柱間は東西が1m、南北が0.8~1.2mを測る。南北の柱間は、SB40と異なり、3間の内の中央が狭く、外側が広い。また溝の南辺は、調査区の壁に接しているため詳細は不明であるが、深さ8cmと浅く、入口が南辺にあった可能性が考えられる。溝埋土よりの出土土器の型式から6世紀中頃に位置づけられる。

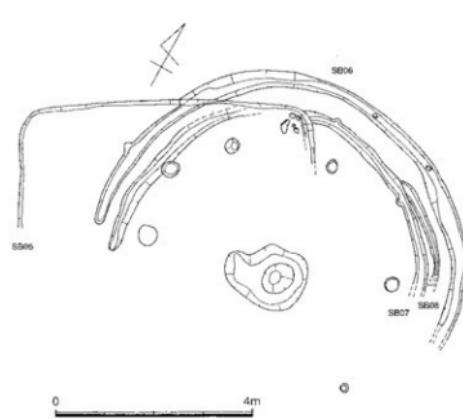
fig. 700 SB05・06・07・08 平面図

S B05 S B05は、一辺5.95mを測る方形住居であり、S B06~08を切っている状態で検出された。後世の削平を受け、残存する深さは5~17cmである。主柱穴、周壁溝等の付属施設は確認できなかったが、直径約2mmのガラス製の小玉が出土している。出土遺物から弥生時代後期に位置づけられる。

S B06 直径約7.65mを測る円形住居である。残存する深さは3~20cmである。主柱穴は、調査区外で未確認の部分もあるが、6本と推定される。周囲には幅30~40cm、床面からの深さ2~19cmの周壁溝が巡る。住居の中央には、長径1.68m、短径1.24m、深さ19cmの不定形の中央土坑が存在する。周壁溝からは礫石が2点出土した。弥生時代後期に位置づけられる。

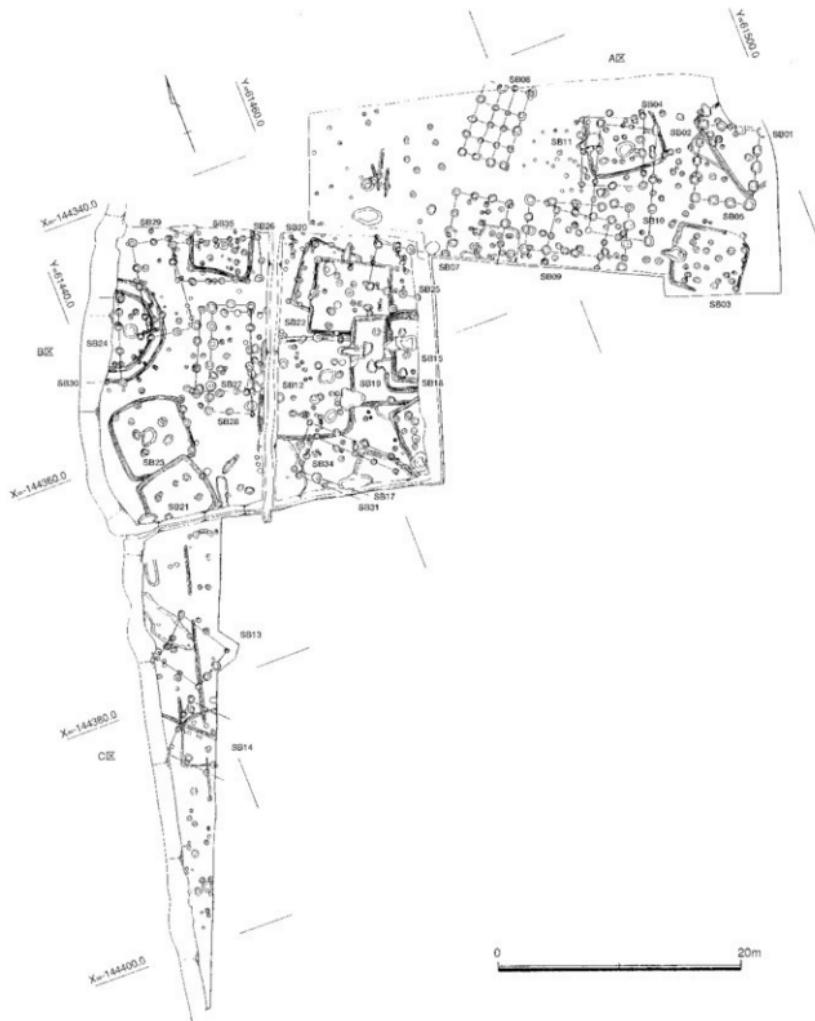
fig. 714 遺構平面図

A 区 検出された遺構は、古墳時代堅穴住居 4 基、古墳時代掘立柱建物 7 棟及び土坑 2 基である。他に、中世の小皿が出土した直径 20cm 前後の柱穴 16ヶ所を検出したが、建物としてはまとまらなかった。調査区中央から南東にかけて遺物包含層が存在した。

検出された7棟の掘立柱建物の規模等の計測値は下表のとおりである。建物の方向は概ね北に対して東に振り、北30° 東前後の方針を探る。なかでもSB07・09はほぼ同一方位を探り、規模もほぼ同じであることから同時期に存在した可能性がある。さらに重複状況から時期に建てられた建物群と想定される。SB08は建物群内唯一、束柱を採用していて、建物北東部を深く削平されながらも柱掘形を残している。

堅穴住居は調査区の東半部で4基検出した。4基の堅穴住居のうち西辺に竈を造り付ける。SB03・04は、何れもやや長方形の平面でやや同張りに壁体を造る。一方、北辺のコーナー付近に竈を造り付けるSB01は、一辺が8mある大型の堅穴住居で、壁体も直線的に造っている。堅穴住居の規模等の計測値は下表のとおりである。

調査区の西部で4ヶ所、東部のSB04の上面で1ヶ所の上坑を検出した。SK01は、長軸1.5m、短軸1.1m、深さ30cmの楕円形の七坑である。SK02・03は不定形な土坑で、SK02は、長軸1.7m、深さ15cm前後の断面形舟形状の落ち込みである。出土遺物は、土師器片・須恵器片が多数出土している。SK03は不定形上坑で、長軸2.0m、深さ10cm前後で、炭・灰が含まれることから、堅穴住居の竈の痕跡である可能性がある。SK04は、長軸2.5m、短軸1.4mの楕円形土坑である。灰層が堆積していた。SK05は、長軸1.3m、短軸1.1mの楕円形上坑である。弥生土器高杯が倒立した状態で出土した。

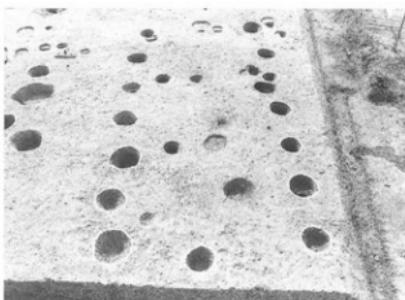
fig. 718 B区 掘立柱建物 SB26

B区の掘立柱建物は、調査区の中央から北西部と南西部に集中して検出された。北東部で検出したSB25は、一辺70cm前後の方形の掘形で、建物方向が北32° 東（短軸）とA区のSB07・09と同方位を採る点から、A区南西部の建物群に属すると考えられる。北西部のSB26は円形の柱掘形を掘り、桁柱の間隔が短い。また、埋形内から中世土器類皿が出土していることから、中世以降に建てられたと考えられる。調査区中央のSB27・28はいずれも一辺70cm前後の方形の柱掘形を掘り、建物方向が北29° 東（長軸）と、それぞれSB07・09と同方位を採る点からA区東部の建物と同時期の建物と考えられる。

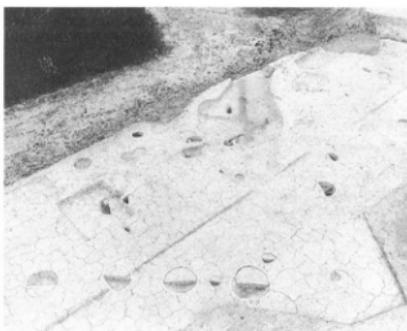
fig. 722 掘立柱建物 SB13

不定形土坑S K08はS B13の西側に接して掘られた土坑である。東西5.5m以上南北2.0mの規模があり、深さ30cm前後を計測する。土坑内からは奈良時代～平安時代前半の須恵器が出土した。

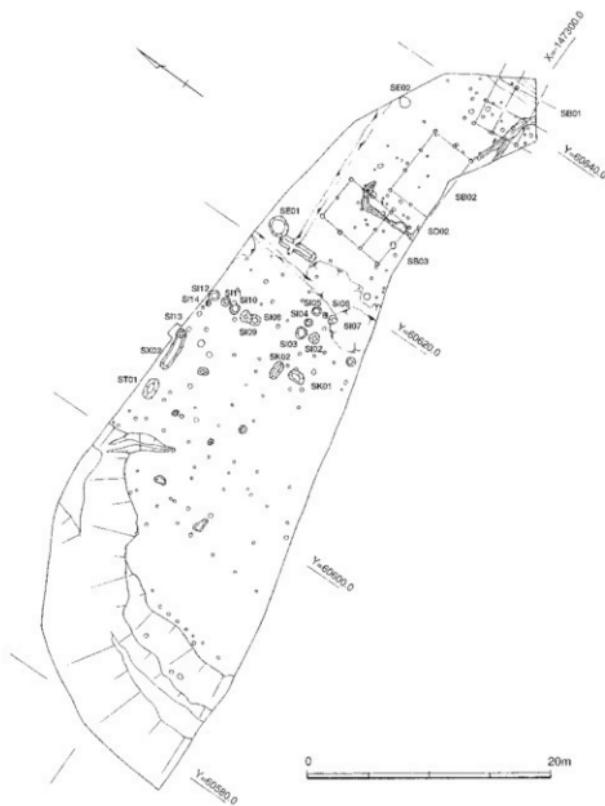
fig. 725 3区 速構平面図

掘立柱建物 調査区の東半部で3棟（SB01～03）確認された。いずれも、柱間が1.8～2m、柱穴は径が約30～60cmで、深さが約20～60cmである。

SB01は南北7間×東西2間以上で、SB02・03はそれぞれ2間×3間の規模である。これらの建物の時期は、柱穴内の出土遺物からSB01は13世紀頃、SB02・03は14世紀末～15世紀初頭頃と考えられる。

埋甕遺構 埋甕と考えられる土坑状遺構が14基（S I 01～14）確認された。平面形状・規模はさまざまではあるが、円形または不整円形を呈し、径約50～90cm、深さ約20～50cmを測る。

このうち甕の胸部以下が元位置で残存していたものはS I 11～14で、S I 01・08・10からも、甕の破片がまとまって出土している。大甕の大きいものでは、最大径が80cmを越えるもの（S I 12）がある。甕は確認されたものはすべて備前焼大甕で、14世紀末～15世紀初頭頃のものと考えられる。この埋甕については、内容物などが遺存していないため、今のところ用途については不明であるが、何かの貯蔵施設である可能性が高い。
