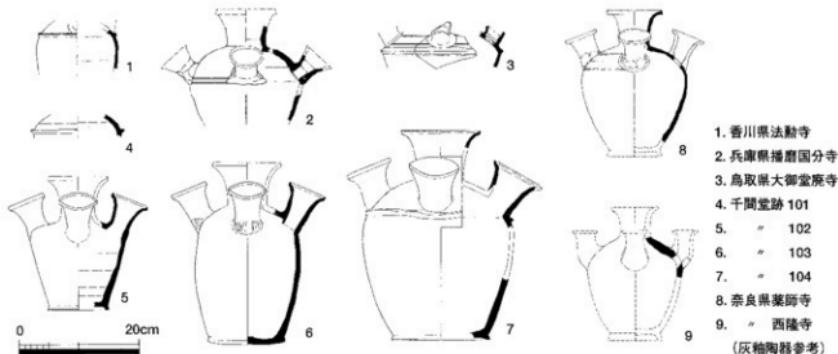
第112図 周辺地域で確認された須恵器多口瓶の類例

調査は大東川の支流大窪谷の災害復旧工事に伴うもので、寺域の北限を画すると推定されている大窪谷川の南側護岸部分の確認調査で、礎混じりの流路（溝）堆積層より白鳳期～室町時代の瓦に混じって出土している。出土している多口瓶は注口部から胴部上半の破片である。千間堂跡出土の多口瓶の内、形態が似るのは胴部最大径に突帯を1条もつ多口瓶第112図7に似ている。法勧寺出土例も胎土に砂粒を多く含み、内面には接合痕が認められる。突帯の接合方法も上部は撫でられているが、下部は接合痕が認められるなど、第112図7と同じ工人・窯跡産のものである可能性が極めて高い。ただし、法勧寺例は反転復元された遺物実測図を見る限り、最大胴径14cm弱と第112図7に比べて一回り近く小さい。法量からすれば、多口瓶第112図5と同じぐらいの大きさになるものと想定される。法勧寺例は注口部

多口瓶は12次金堂区の金堂基壇南、西端から東端までの金堂南再堆積土中から出土している。多口瓶は4個体出土しており、出土した土器の大半が示す時期は10世紀後半～11世紀半ばに位置付けられると考えている。そのうちの2点については、遺物を実見された橋崎彰一氏が「寒風」産との評価をされたようである⁽⁶⁾。図示された播磨国分寺出土の多口瓶は肩部と胴部の境界に突帯を一条巡らせるが、注口の接合部によって突帯の一部が接合部に埋没する形状をとる。

大御堂庵寺出土の多口瓶は肩部から胴部の変化点に突帯を一条巡らせるが、変化点よりやや上部に注口がつけられること、注口部の頸径より肩部に穿孔された穴の径の方が一回り小さく開けられるなど、注口と肩部の接合方法も異なる。

北嶺にある千間堂礎石建物跡の土壇から須恵器多口瓶が3点出土したことにより寺跡であることが判明したことは第3章第5節に詳述した。全体像が復元できたのは3点であるが、土壇中から出土した肩部から胴部への変化点に突帯を1条巡らせる須恵器片101は多口瓶104の肩部から胴部の形態が似るが、胴部径が違うことから同一個体ではないと考えられる。径の大きさからすれば、綾歌郡飯山町で確認されている多口瓶の規模に似る。この他、北嶺の確認調査では、出土した須恵器壺の口縁部形態が多口瓶の注口部の形態に似るもの119・173～176・237も認められることから、全体像が復元できた3点以外にも複数個体存在していたものと想定される。千間堂跡以外の須恵器多口瓶の類例は香川県内では前述の綾歌郡飯山町法勧寺⁽³⁾から1点出土している他、周辺部では姫路市播磨国分寺⁽⁴⁾から4点、倉吉市大御堂廃寺⁽⁵⁾から1点出土している。周辺部で出土している多口瓶は、これ以外にも存在していると考えられるが、肩部から胴部への変換点に存在する注口部が出土しないことには多口瓶とは認識されないことから、寺院跡から出土した須恵器長頸壺と報告されているものの中に、少数ながら含まれている可能性が考えられる。以下に周辺部で確認された多口瓶の類例をあげ類似点・相違点についてみてみたい。

平成11年5月に多口瓶の類例調査のため、奈良文化財研究所において同研究所が保管している突帯をもつ多口瓶等の類例を実見する機会を得た⁽⁸⁾。実見できたものの中には千間堂跡出土多口瓶1に類似する例は認められなかった。

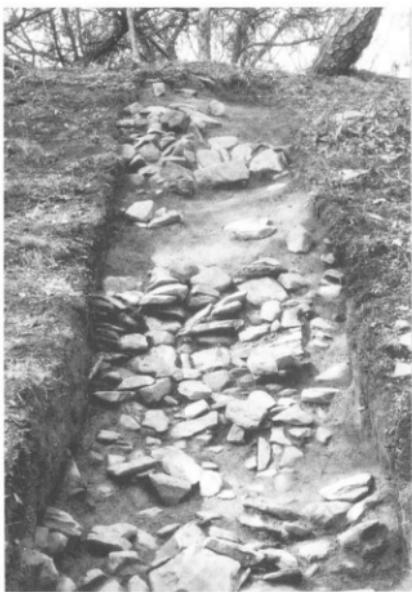
4 第3トレンチ 2・3段目葺石（南から）

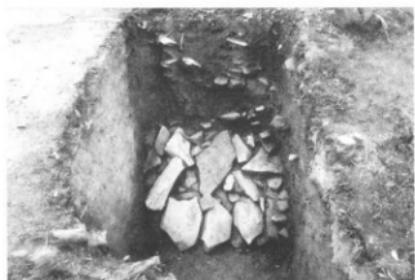
6 第4トレンチ石梆（北から）

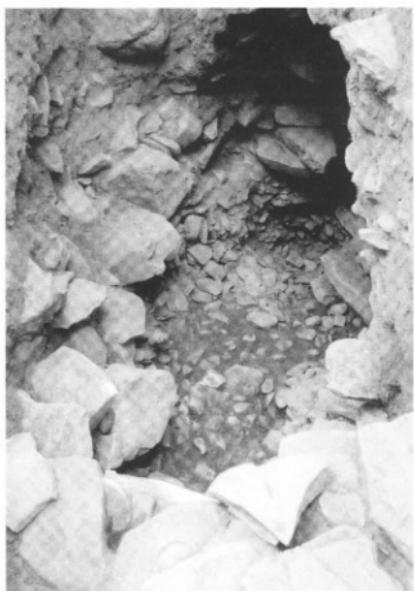
1 第5トレンチ石槨状況（東から）

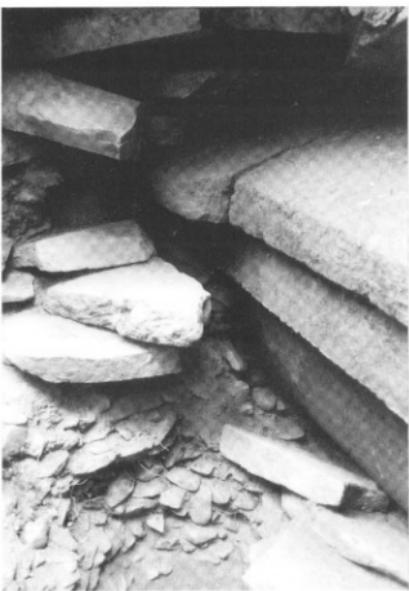
2 第5トレンチ石槨下部状況（南東から）

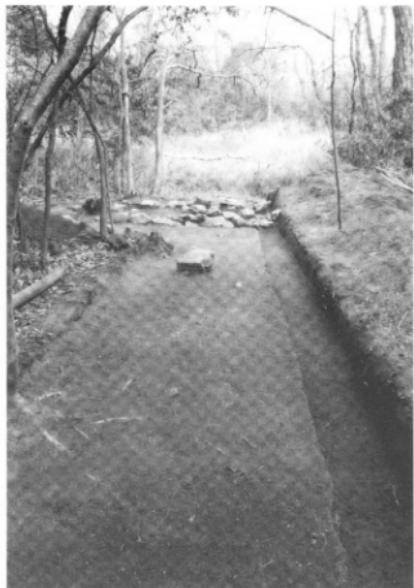
1 土壠断ち割り状況（西から）

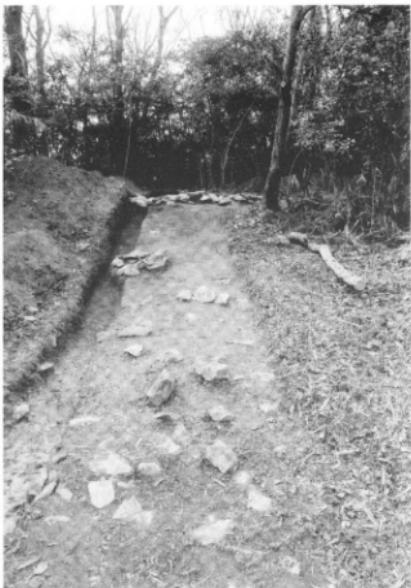
2 土壠断ち割り状況（東から）

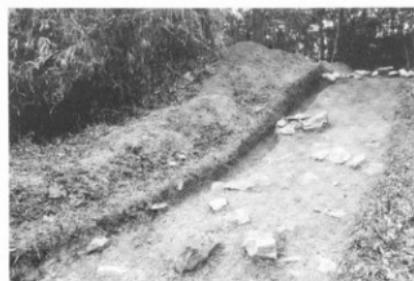
5 土壠断面（東から）

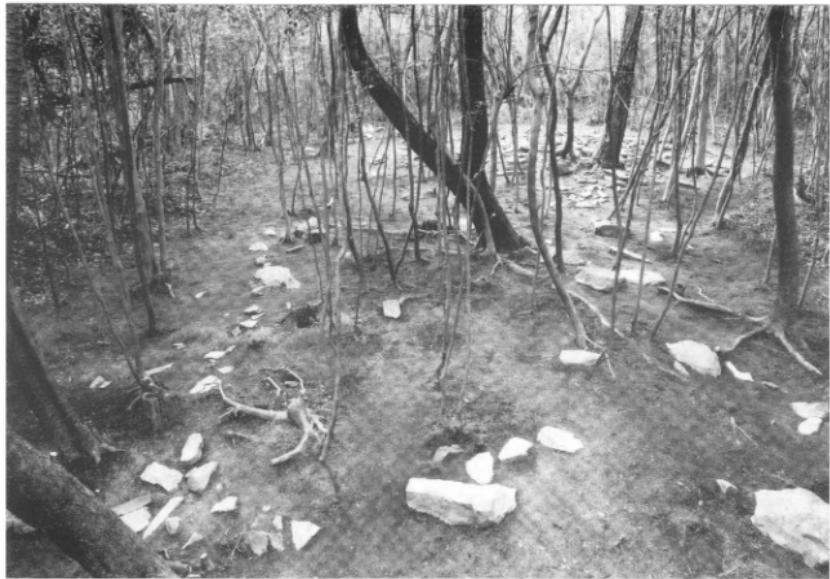
1 硙石建物跡分布調査時確認状況（東から）

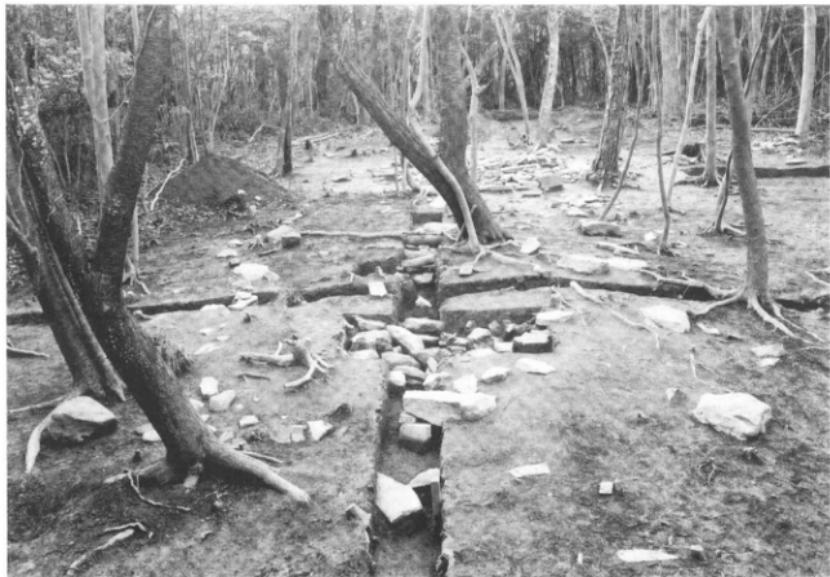
2 础石建物跡トレンチ掘削状況（東から）

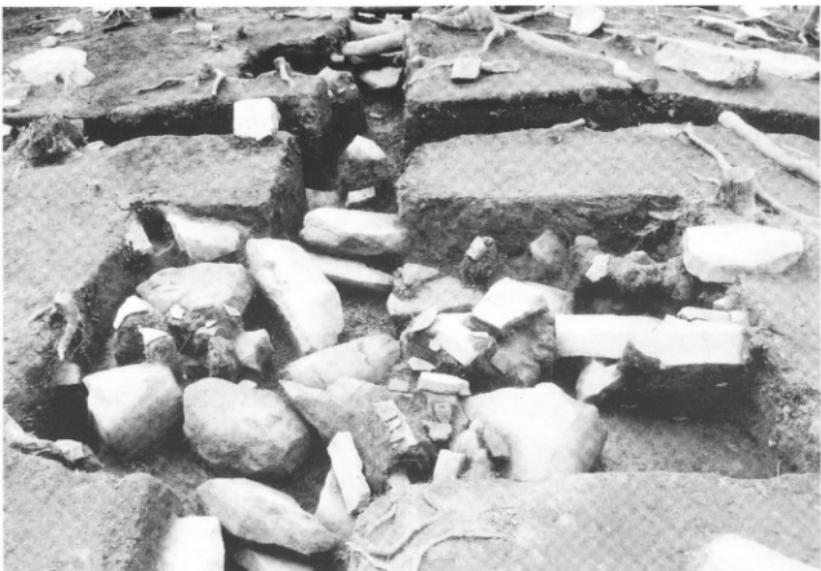
1 磁石建物跡基壇内集石状況（東から）

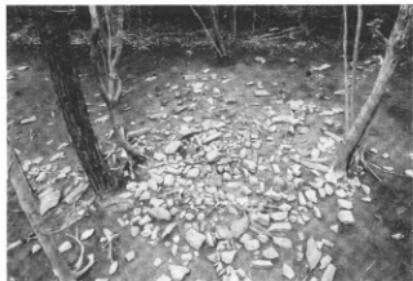
1 集石遺構確認状況（北から）

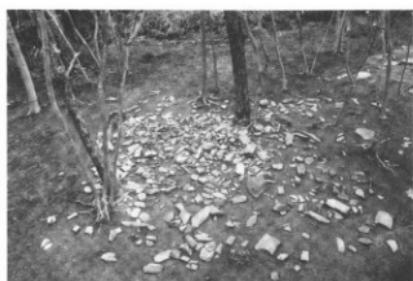
3 集石遺構確認状況（南から）

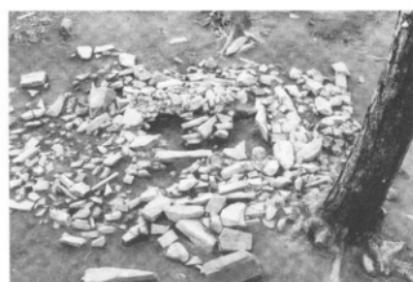
7 集石遺構半裁状況（東から）
