サンポート高松総合整備事業に伴う埋蔵文化財発掘調査報告第3冊

高松城跡(西の丸町地区) I

香川県教育委員会
財団法人香川県埋蔵文化財調査センター

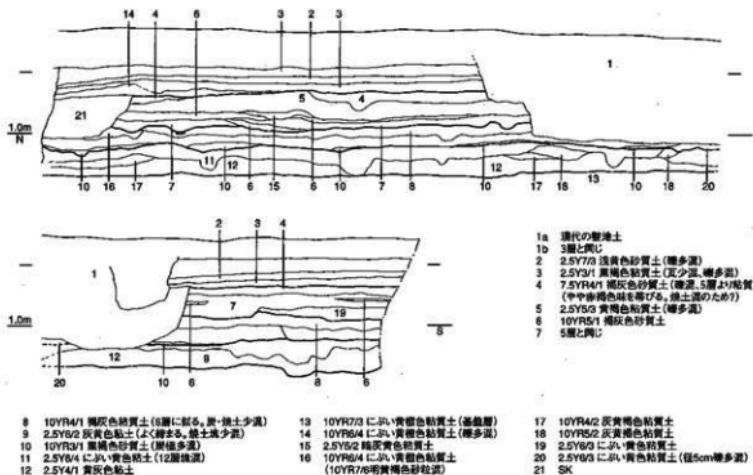
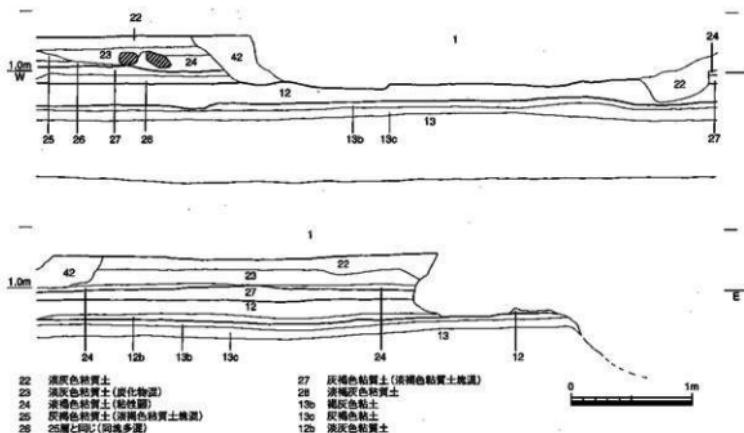
第4図 遺跡土層図 (1) (S=1/40)

① 12F区 東壁

② 11H区 東壁(1)

①・②12F区・11H区東壁

(第3～5図、土層位置①・②)

1層とした調査前に存在した建物による搅乱は深いところで標高0.9mの範囲まで及ぶが、面的には1.5mを境とする。この下には2・3層とした疊と粘土質を交互に敷き並べた厚さ20cmの整地単位がある。これは11H区中央畦東端でも認められることから一定の範囲に広がることがわかる一方で、11H区南壁や掲載していないが12F区西壁には認められないことから、12F区・11H区の東側にのみ存在したことがわかる。遺物はほとんど出土していないが、恐らく12F区・11H区東の現道路に関わるような近代以降の整地単位と考える。

の間に堆積層全体の中で最も大きな差異が存在することと、わずかな層出土遺物の中には近代以降のものが含まれていないことによる。11H区南壁では類似する層が1.45mの高さまで残る。今調査区ではこれが近代の層が最も高くまで残っている部分である。従って、この高さ以上に幕末の遺構面が存在したことになる。これを第1面とする。

4～7層は柔らかい砂質土で構成され、その間に薄く5や6層が挟まれる。全体としては分かちがたく堆積するため、これを一つの整地単位と考える。11H区部分でこれに対応するのは22～26・33層である。23層には炭・焼土が混じる。33層下部にも炭の層が塊状に走る。42層は22層上面から掘り込まれた大型の土坑状を呈するが、平面的には遺構として検出していない。21層はこの面から掘り込まれている土坑の埋土で疊を多量に含んでいた。

この下の標高1～1.1mが次の遺構面となる。これを第2面とする。構成層の8層には炭や焼土が含まれる。この下の9層は白みを帯びよく締まっており、やはり焼土が含まれる。同じ土質であり焼土を共通に含むことから、ここまでを整地単位と考える。11H区部分でこれに対応するのは27・28層である。

12F区で特徴的なのは10層である。ほぼ純粋な炭層で、ここで木が燃えた痕跡であるとすればその面的な広がりから、火災を示している可能性が高い。よってこの下、11層上面が遺構面となり、これを第3面とする。8・9層に含まれる焼土がこの火災により焼失した家屋の壁等の土であるとすれば、両層は火災をきっかけに整地を行った土であり、その結果9層上面が新しい地面となったという解釈が可能となる。

11層は下位の12層の土をブロックで多く含んだ整地層である。一方、12層は粘性の高い自然堆積による包含層であり、この上面が整地が始まる直前の遺構面となる。しかしこの面は凹凸が著しく、単純に遺構削面とはみなしがたい。12F区では12層内にS X a02やS X a03とした南北方向の溝状の自然の窪みの単位が存在したりと、この包含層の時期には12F区は微妙な低地であり遺構は見あたらなかったのではないだろうか。12層は土器細片を割と含むことから、恐らく居住域縁辺にあたるのであろう。そして11層にはこの凹凸のある低地をならす際に削られた12層の土が含まれており、第3面で人間の直接の居住が最初に行われたと

いう解釈をしておきたい。但し、11H区では11層がなく12層上面が平坦である。13層上面の標高が11H区では0.7mで12F区より20cmも高いことから、ここが低地でなく居住可能な遺構面であり、整地が行われず直接第3面となったのであろう。

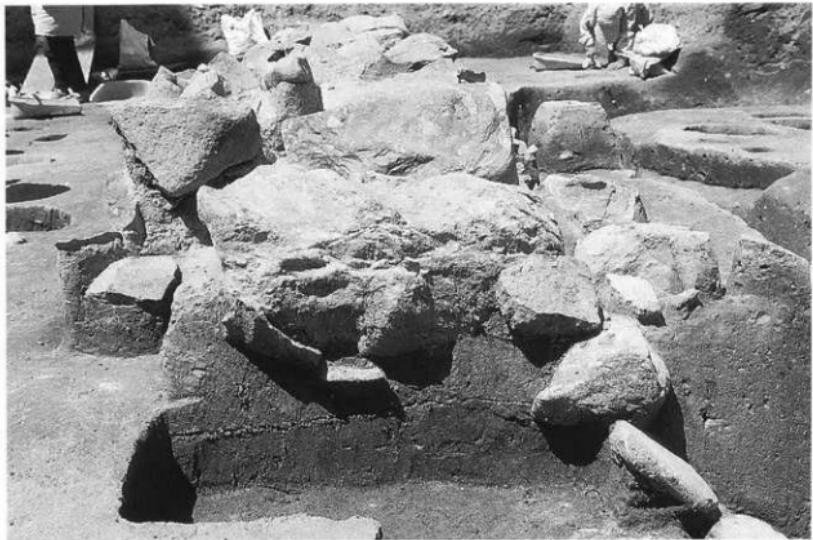
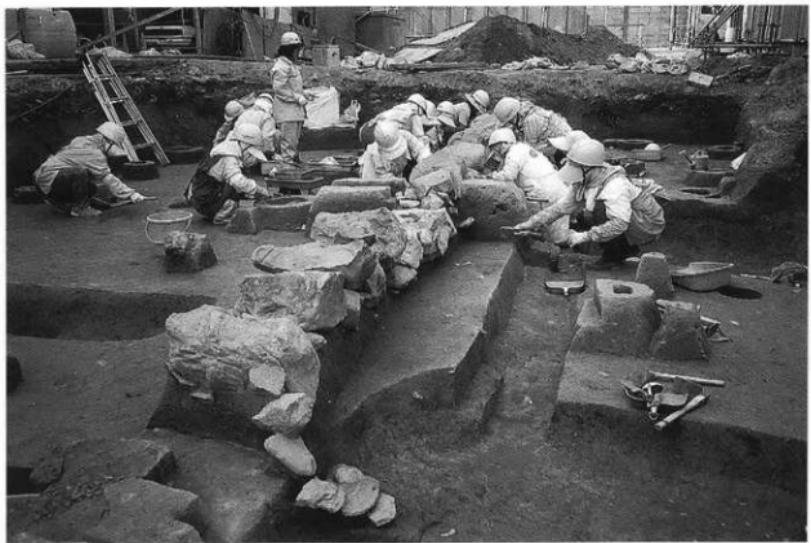
11H区 S Z a01とS K a08との共存関係（南より）

11H区中部で検出した24×44mの大型の土坑である。第18図断面⑥ではS Da01より古い。一方この北40cmの地点で撮影した図版11上下ではS Za01からS Ka08の西脇斜面に沿ってS Za01の一部である石が並んでいる。これは両者が同時期に存在したことを示している。石を築いた造構という性格上第2面が統一全期間S Za01は存在し、S Aa03の項で述べたようにS Ka08→S Aa03→S Da01という変遷が第2面の中で

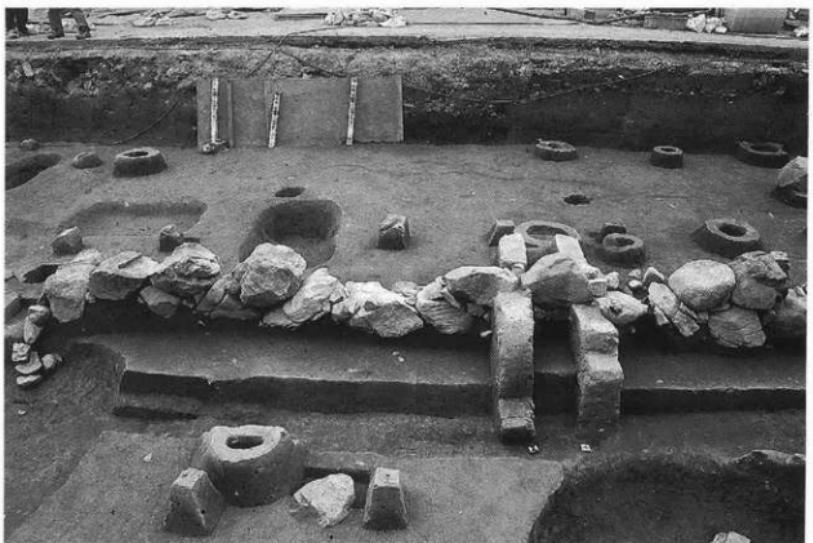
11H区 S Z a01石積み状況（東より）

12F・11H両地点で検出した。東側が一直線になるよう表面を東に向けて石を組んでいる。据から1段~2段が現存していた。現状から最低でも標高14mの高さまで積まれている。これは第1面を14m以上とした考え方と矛盾しない。50cm前後の安山岩を主として用い、隙間に小礫を詰める。石組みの前面にはこれらの小礫が多く崩落している。21図では平面図のみ崩落石を表現し、立面図ではわかりにくくなるため省
