秋田県文化財調査報告書第5集

# 脇本埋没家屋第一次調査概報

秋田県教育委員会

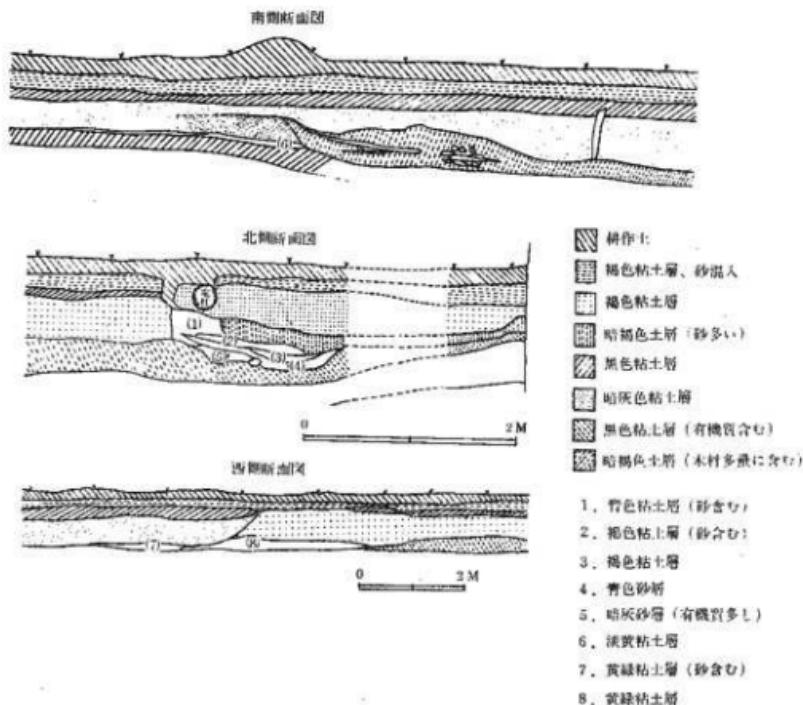
## 第 2 図 発掘地域断面図

男鹿市臨本飯森所在、埋蔵家屋発掘地域の地層は、断面図（第2図）に示される通りであって、沖積層湖底堆積物たる砂、粘土、有機質等の含まれる互層である。

西側断面中、層序の乱れの少い部分から採られた試料（金足農高奈良委員採取）は、上から表土（a）（耕作土）、表土（b）、第2層、第3層、第4層、第5層、第6層、の層に分けられ、各層の厚さは15—20cmであるが、最下部の第6層については、その厚さは不明である。この試料について行った沈降試験等の結果は粘土層組成表の通りである。

この表に見るように、いずれの層にも植物質が含まれているが第4、第5層が最も多い。特に第5層はいわゆるヘドロ層で多くの植物質を含み、コロイド状であって水がきれないと。

植物は顕微鏡下では葭草などの茎葉の繊維が見られる。第6層の砂は色が淡色で粘り気なくサラサラし、顕微鏡下でこれを見ると各砂粒は多孔質で浮石質の砂であることがわかる。このことは特に注目すべき点である。

從って今回発掘の最下層たる第6層は、沖積層以前の更新世の摩当層上部に当るものと推定される。ただし地層名の決定には尚今後の専門的調査によらなければならない。

発掘地の東に隣接する灌漑用水路の対岸に見えを地層は、青灰色の一様な粘土層であるのに対して、家屋埋蔵地域は表土を併せて下記7層から成っている。このことは、この発

掘地域が当初は湖岸に近接した陸地であり、その後地盤の沈下が絶えに行われ、沈下後も湖岸に近い位置にあったと見るべく、建物や土留の柵等の障害物があつて一様な堆積が妨げられ、堆積物も時によって異なり、断続を数種の異なる沈積層を形成したものと考えられる。

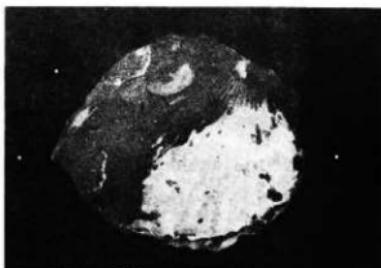
発掘地域の附近から亜炭片や写真に示すようなホタチ貝などの貝化石を発見した。これは第3紀鈴川層に属するものである。しかし、この亜炭や貝化石は発掘地の東方約30 m の道路上で発見したものであつて、埋藏家屋と直接の関係はないが、家屋や井戸の位置の下部には当然この鈴川層が存在する筈である。今回の発掘では湧水が

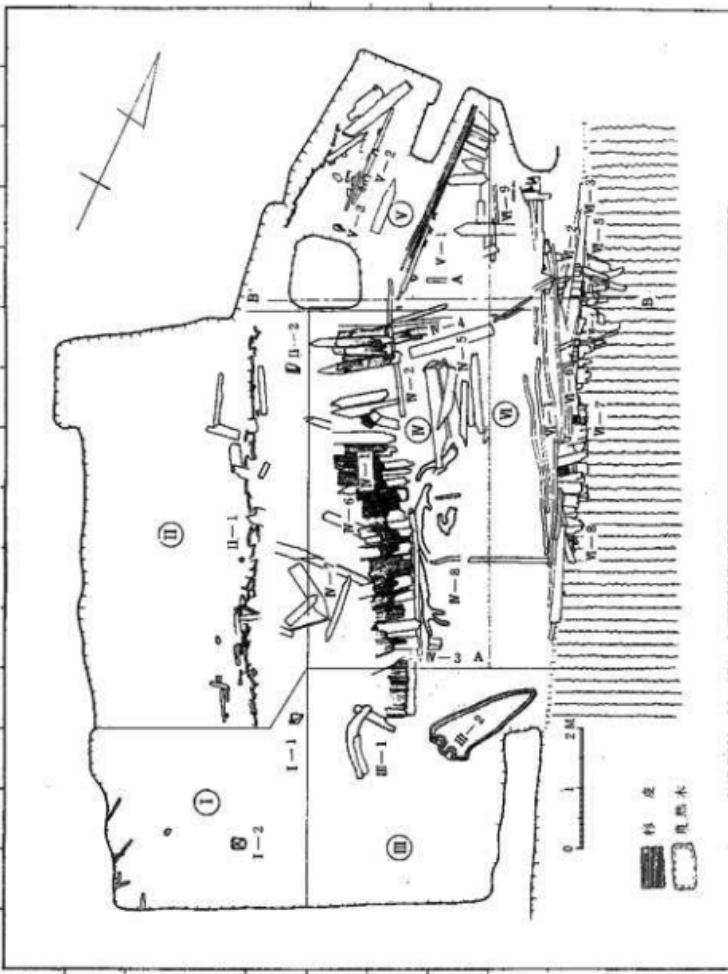
第3図 家屋遺構

家屋遺構の発掘は、既に用水路の西岸に露出していた遺構群の内側の水田を、一軒に掘り下げて行なわれた。説明の便宜上、調査区域をIからVIまでの6区に分けた。（第3図）発掘は当初、IIか・IV区を中心に行なわれた。IV区からは、棟桁とおぼしき、一線上に並んだ2本の丸太材（IV-2）（IV-3）と、その西側から棟桁の上にのる様にして、約30°の傾斜をもち、板同士を突付けに並べた20枚あまりの屋根板（IV-1）と、それを覆う杉皮が見出された。屋根板の北端のところで、頂部の仕口に棟桁を嵌め込んだ柱、（IV-4）が、完形で発掘されたのが特に注目された。その他、2・3の種材（IV-8・9）や、屋根板とは異なる板（IV-5・6）なども出ている。

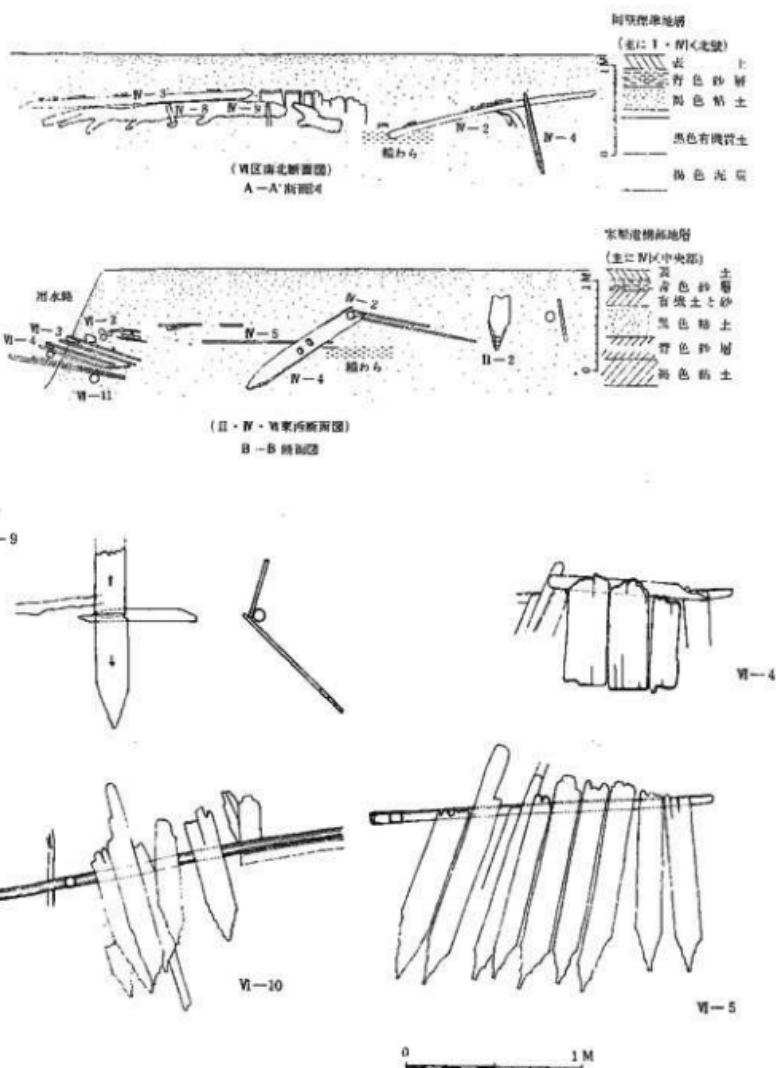
第 4 図

断面図

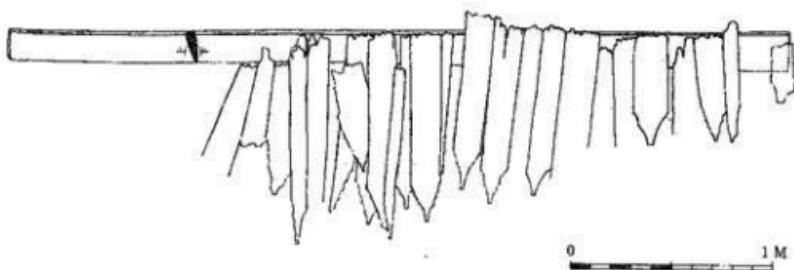
## 第 5 図 VI 区 部 分 図

VII区における屋根板と下地材の部分図

VI区では、覆土を除くと、非常に龜くなった直径7、8cmの長い丸太が2段に重なって用水路に並行して数本現われた〔VI-1〕。これらを除くと、IV区と同様の屋根板の並びがあり、それが2層から数層になって堆積しており、その間には小屋根などに用いられたと思われる材がはさまっていた。屋根板の一部は、断面が台形で長さ約4mの木材（VI-3）の上に、直角して突付けに並んでおり、この木材は木舞のようなものと認められた。

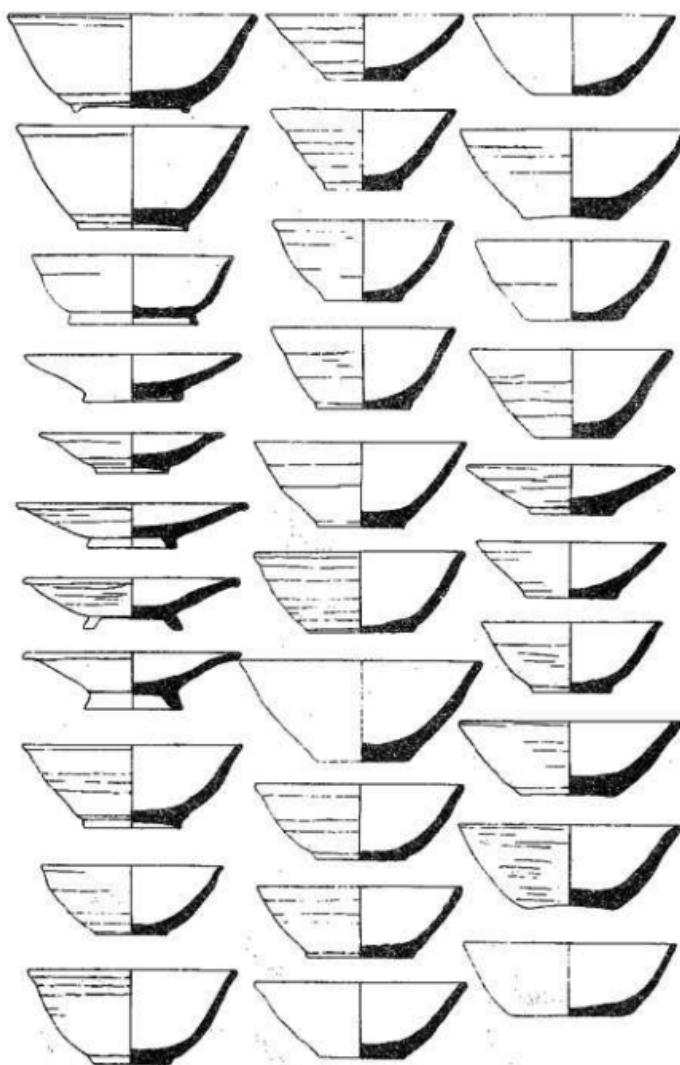
第 6 図 須 恵 器 (1)

#### ①器台付碗、皿 (1～9)

底部に糸切り痕を残し、三角状に近い張付器台を持つ須恵製の碗である。特に③は、くの字状の器台で中央部にはロクロによる突起を持つ。又この類群には、高さ3cm前後の低い皿があり、内面には漆をほどこし口縁部は、若干外反していて碗形のものよりも厚みのある器である。

#### 台付碗 (10～29)

この類群は、本遺跡中もっとも多くあるもので、底部より胴部にかけて自然の曲がりを呈しているものが大部分であるが、13.15等の様に垂直に近い状態でせりあがっているものもある。

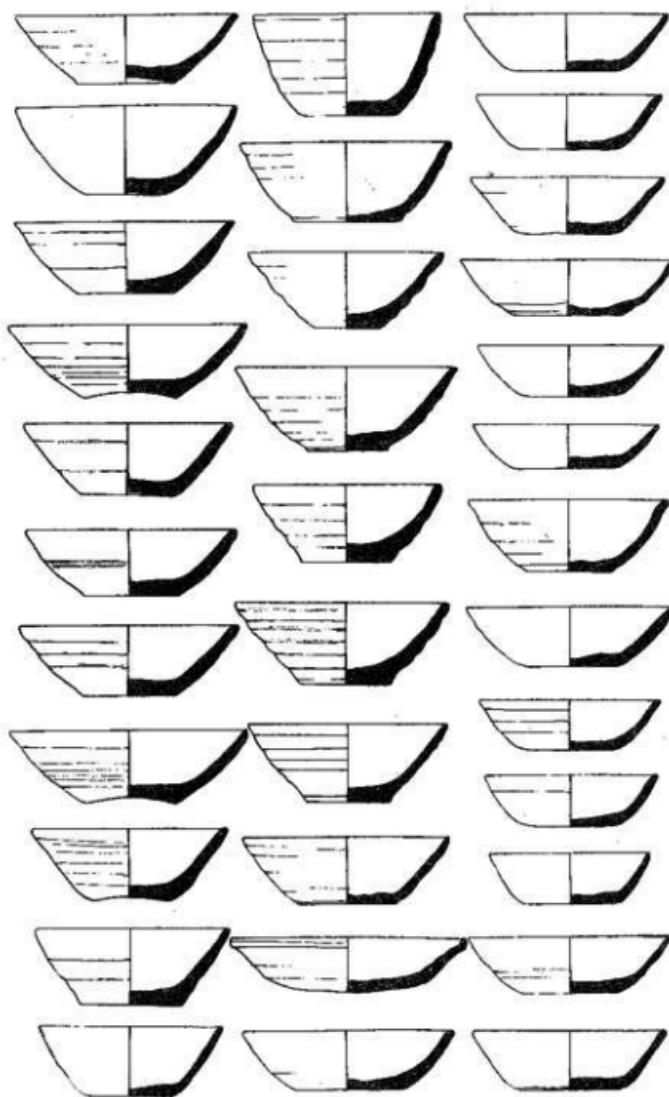
第 7 図 須 惠 器 (2)

#### ③底部上り土底になっている (30～42)

0.5cm～0.8cm前後の比較的、厚手の土器で底部に特徴が見られる。即ち、底部がロクロ使用の為に0.2cm～0.5cm程のくぼみが見られ若干不安定な感じを受けるものである。

#### ⑤ロクロ跡の明瞭な碗、皿 (44～49)

糸切りが見られるのは④群と同様であるが、底部から胴部に至っての変化は、それよりも極端に見られず、厚みのある、くの字状の形を呈している。

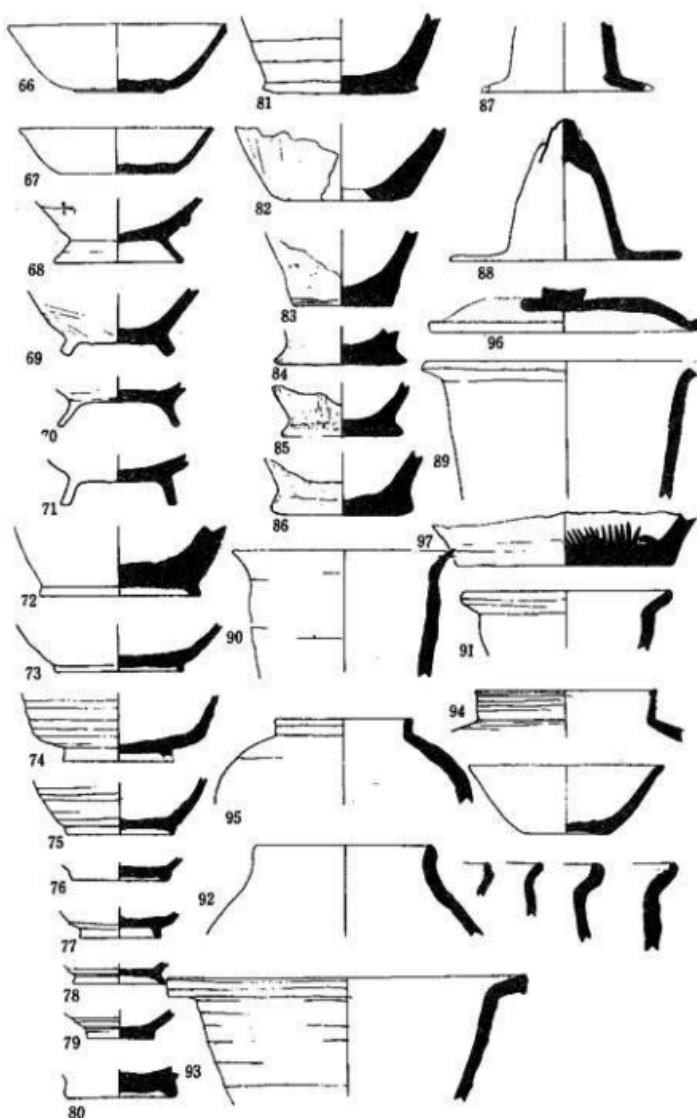
第 8 図 須 惠 器 (3)

器の高さが略々一定している（3～3.5cm）須恵器の皿でロクロ跡は、あまり見られずあつたとしてもさほどの深みはない。しかし、底部の内面には凸状のロクロ跡がみられ、全般に厚みはなく特に56.64.66.67は焼きが粗雑である。又、57の器は底部が長く、口縁部が垂直がかっている所に特徴がある。

その他、復元不可能ではあるが器台のあるものに68～80の器がある。特に68～71の4個は、くの字状をもち、しかもその高さが2.5cm前後の高さをもつ典型的な高い張付器台であると考えられる。69は特異なもので底部には、更に小さな突起をもっている。その他、器台が丸いもの、三角状のもの、垂直なものと多種な内容をもつ。81～86は底部のみの土師で底状のもので整形し、相当な厚みをもつ。

87.88は、粗製な須恵器であり、後者は特に上部との結びに興味がある。89.93は、口縁部が外反している埴卓碗、壺であって数条の痕跡が見られる。又、94.95の2個は、井戸中から出土した須恵大瓶の破片であって外面はへら状の痕が見られ、内面はうずまき状の文様がある。口縁部は、略々垂直になっており胴部につながりを見せてている。

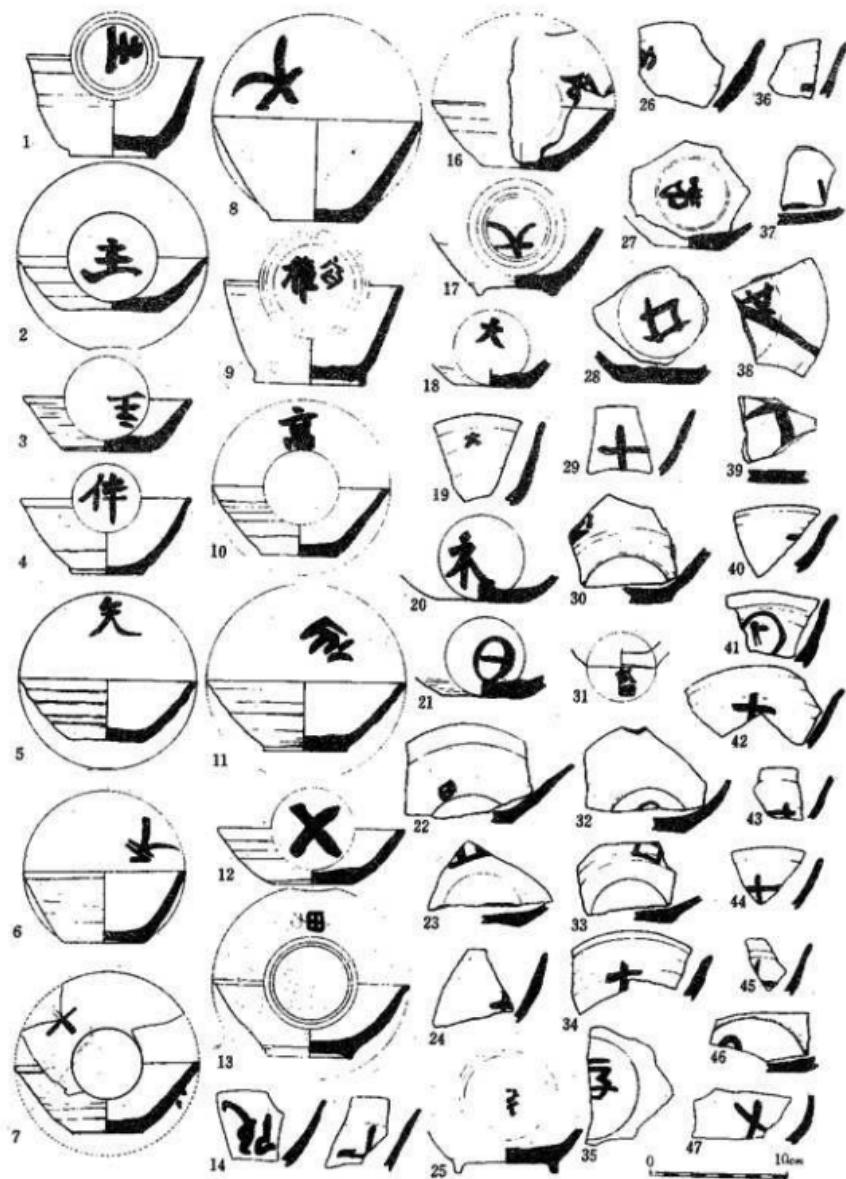
第 9 図 墨書須恵器

本遺跡に於いて墨書が見られる土器は、保存状態が良好な為、総数47個を数える。

その場所	その総数	そ の 土 器 番 号
胴 部	29	5. 6. 7. 8. 10. 11. 13. 14. 1. 5. 16. 19. 22. 23. 24. 26. 29. 30. 33. 34. 36. 37. 38. 40. 41. 42. 43. 44. 45. 47.
底 部	18	1. 2. 3. 4. 9. 12. 17. 18. 20. 21. 25. 28. 31. 32. 35. 39. 46.

その文字	その总数	その土器番号	その文字	その总数	その土器番号
十	8	7. 12. 29. 34. 42. 43. 44. 47	伴	1	4
大	4	8. 17. 18. 19	高	1	10
主	3	1. 2. 3	仙	1	11
矢	2	5. 6		1	9
田	2	13. 22	秋田	1	31

以上2つの問題に関して、その分類を試みたわけであるが①にかんしては、その書かれている場所は胴部に多いことが明瞭であることがわかり、しかもその大部分は、「+」を始めとして判読ができるかねるが簡単な数字を表わしたものが多い感じを受けるのである。

②にかんする字型は、圧倒的に「+」が多く、その他、「大」の4個、「主」の3個、「矢」「田」が各々2個という順になっている。これら字形からそれぞれの意味、内容を検討すれば地名、職業名、人名の頭文字と多種多様に考えられるがこうした問題については更に研究する余地があると思われるのである。

特に9の「宍」31の「私田」の2つは、本遺跡の内容、性質を考えてゆく過程において重要な出土品と思われる。(鍋倉勝夫)

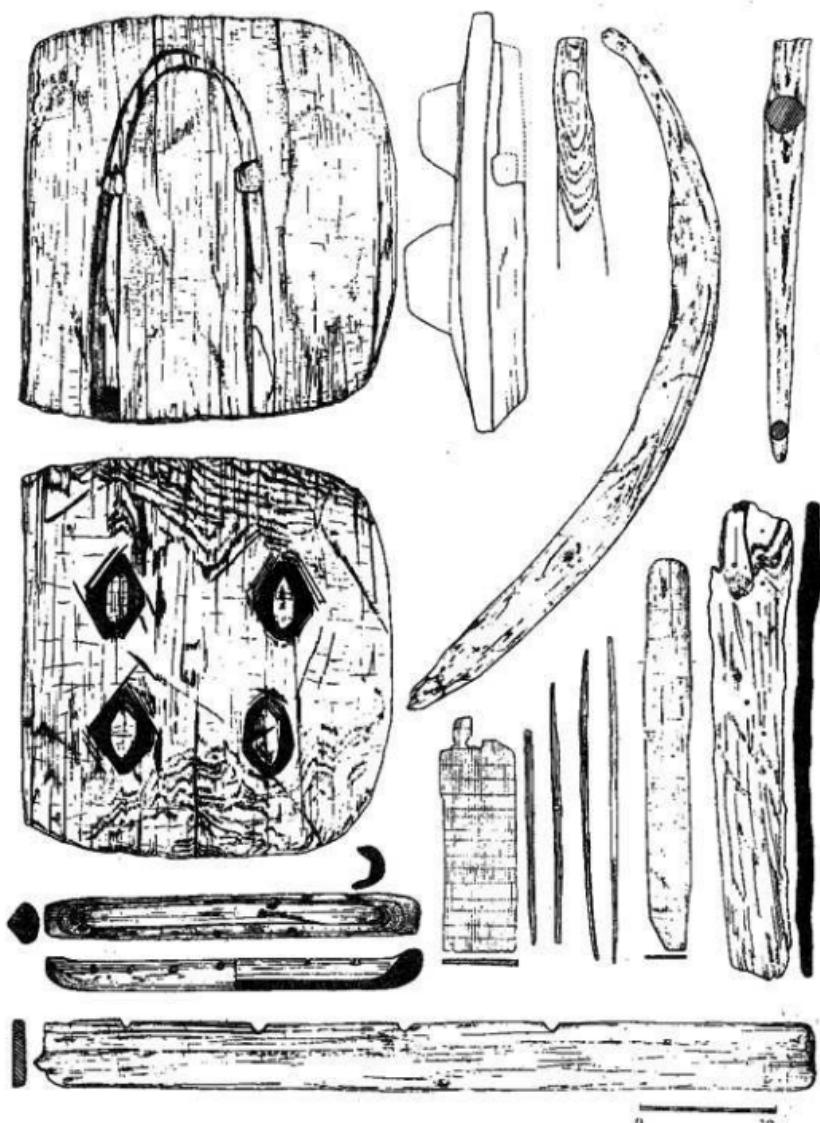
第 10 図 木 器 (1)

1. (第10図)、田下駄である。その大きさはたて29cm、よこは左側欠損して居りはっきりしたいが約30cm前後を計るものと予想され、ほぼ正方形を呈する。表は足を入れる部分(内側)と外側との間を土手のよう楕円形に高く残している。そして鼻緒の代りをなすものと思われるものが、その土手の先の左右両方に孔がある。(側面斜線部)その他鼻緒らしきものは見あたらない。裏は四つの齒がある。尚この田下駄は今回の調査で出土したものではない。

2. 自然に曲った木の先端に長方形の孔をあけた木器である。

3. 棒状を呈し表面はまるく製作されている。

4. 舟形を呈した木器である。その大きさは長さ28cm、巾3cmで、中をくりぬいている。

その両側面には不規則に孔があけられている。

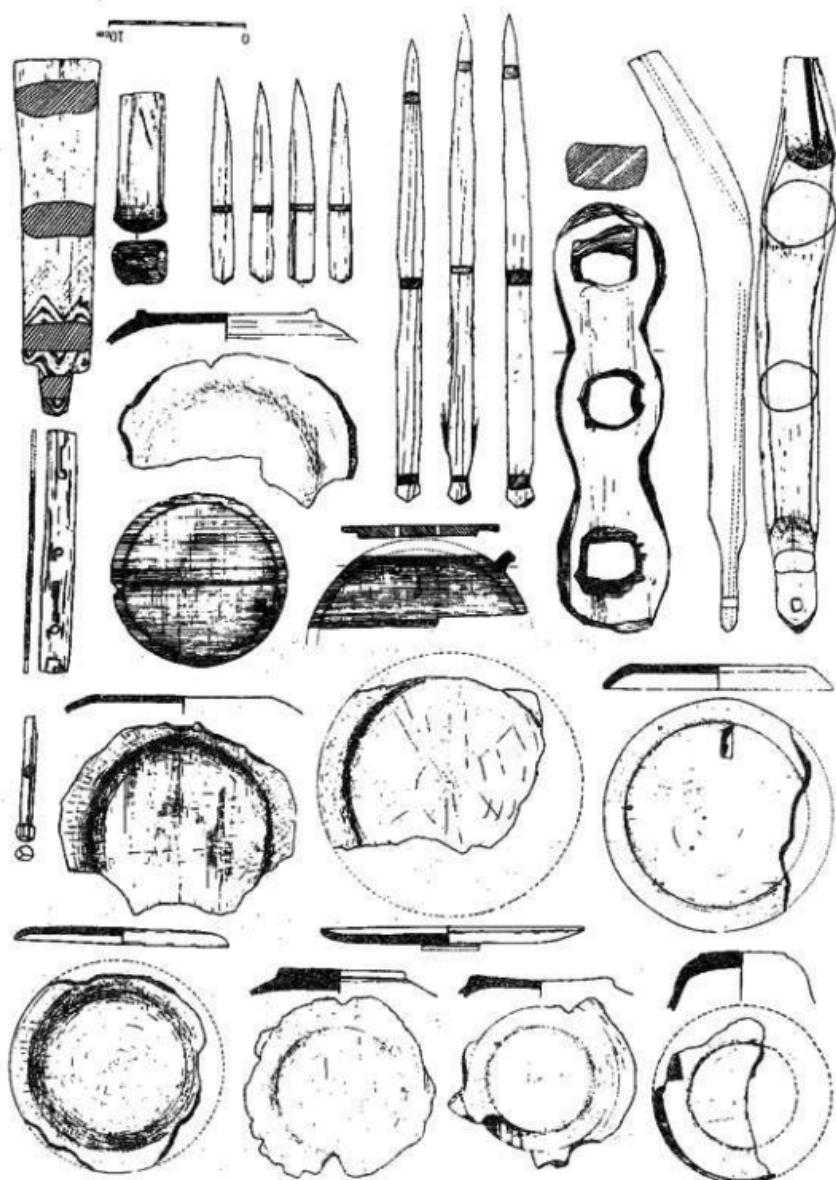
第 II 図 水 器 (2)

13、（第11図）、口縁部は不明であるが皿と思われる。断面の如く脇部に張りが見られる。

14、15、器台のついた皿であろう。14、15ともにろくろの使用がはっきり認めることができる。14は井戸の中より出土したものである。

16、17、19、皿である。非常にうすい。これでもろくろが美しく整形されている。17の皿には小さな孔が5個あけられている。

20、21、いづれも曲げ物の底部である。5のようなくずい個がこれにつくのである。そしてこれらの底部及び側等を結んでいるものは桜の皮である。この底部にもそれがついて残っている。（図の黒い部分がそれである。）

25、一本の木材をたんねんに削って作られた木器である。図上部は板状に加工され、その端に近い所に孔があけられている。そして面白いことに、この孔と交叉して木の中に圓点線のように孔があけられている。下部も上部の部分を似た加工がなされている。ここは表面だけが平らに削られており、その部分だけの断面は半円をなす。平に削られた部分には溝が1本つけられている。又上部の場合と同様に木の中に孔があり、それはちょうど曲っている部分で外に出ている。織機の一部かと考えているがはっきりしない。

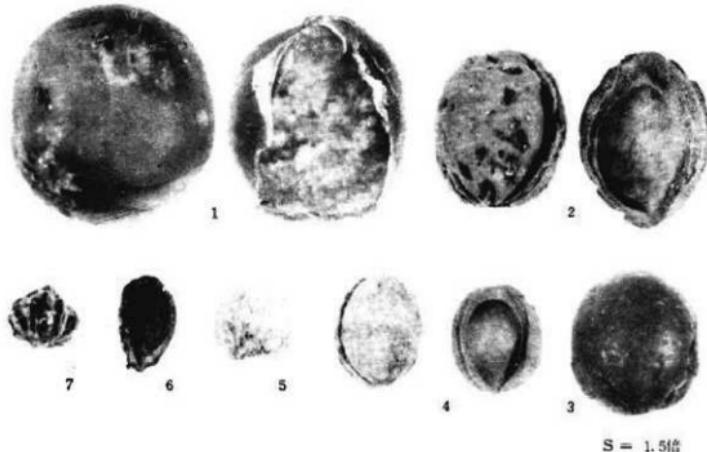
12図 植物種子

1. トチノキ (*Aesculus turbinata* Blume) の種子

この植物は普通山地のアナ帯下部にあるので、この地に自生のものとは思われない。おそらく乾燥食糧として採取貯蔵されていたものと思われる。

2. モモ (*Prunus persica* (Linn.) Batsch) の種子

現在の栽培品種より種子が小さいので野生の原種に近いものと思われる。

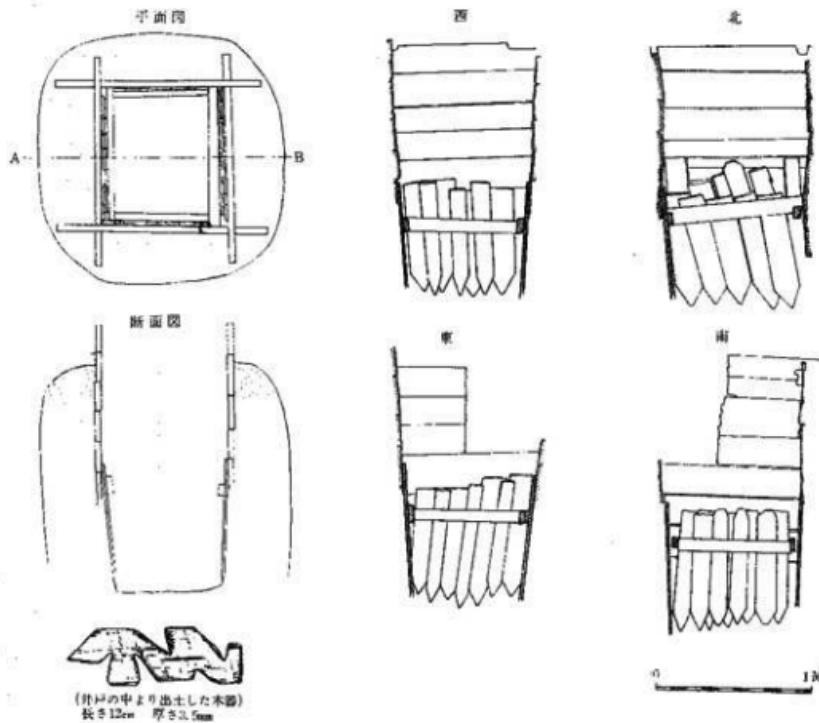
井戸実測図 (附 井戸中の木片)

井戸は厚板7枚を横に組合せたもので、所謂井桁積重ねたものである。板の厚さは4～5cm、巾15cm～25cm、長さ1.3cm～1.4mの材を用いている。大きさは上の下では少し異なる。上縁の内ノリは90cm×84cm、下で71cm×68cm、深さ1.8mである。

この井戸の構造は前記したように厚板を7枚横に組合せ、その内側に図(井戸内側々面図)のように先端を尖らせた割矢板を四方に立てている。そしてこの矢板を保護するため矢板の内側に角材を帯状に瓦に組合されている。矢板の大きさは巾10cm～15cm、厚さ1.5cm～2cm、長さ75cm～82cmである。

井戸の中からこぶし大の石が数個発見された。又外側には平面図、断面図の如く、砂が井戸を中心に円形にしかれてあった。

遺物は須恵器、木器等が出土した。これらについては前記(木器の項)した通りである。ただ…第13図( )下に記したような木器も出土した。左右欠損している。うすい板を両側から三角状に切込んで作っている。

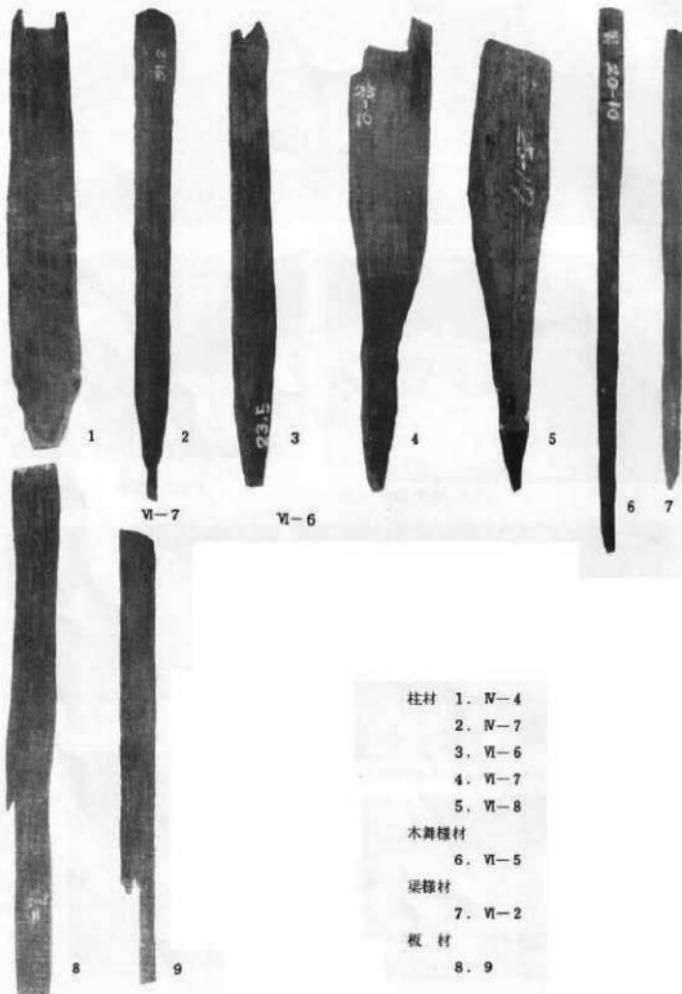
図版第2図

家屋遺構遺材

柱根を残すだけであったが、IV区北端から出土したものだけは完全なものであった。この柱(IV-4)図版第2図は長さ1.55m、断面は17cmに7cmの長方形で、下端は斧で尖らせ、頂部はU字形にうがち、櫛柄を納めるように加工してある。柱の中間には、材表面で9×5cmの角形をした深さ3cmの穴が二つ彫ってあった。どんな意味があるのかちょっと見当がつかないが、仕口とも思えず、或は何かの符牒でもあろうか。この柱は、「皇國度制考」にある文化14年(1817)に北秋田郡比内脇神社村小勝田から出土した家屋遺構の柱の図と(註)、スケールの点と柱根が尖っていないということを除けば、非常に似ているということが注目される。脇神発見の遺材が失なわれてしまっている現在、この柱は貴重な資料である。

なお柱根だけのものは4本(II-2)(V-3)(VI-7, 8)図版第2図あるが、動いているものもあって、あまり参考にはならない。

②三角形断面柱 当該家屋に属するものと考えられるが、柱であるかどうかは明らかでなく、從って用途も不明である。2本(IV-7)図版第2図(V-6)出たが、どちらも一端が尖っており、朽壊している他端よりも材面の侵蝕が少いという観察から、元は土中から立っていたものらしいと考え、一応柱に擬した。

③略方形断面柱、I区出土の2本の柱様材(I-1)図版第2図(I-2)であるが、前に触れたように、IV区を中心とする家屋遺材とは別種のものであろう。柱様材といったのは、直立する材の頂部(発掘時の)が、普通なら腐蝕して丸くなっているのに、2本ともあたかも斧で削ったように鋭く尖っていたことで、建物の柱と断定するには躊躇を感じたからである。

板類 数は少いが、屋根板材とは出土状況が異なり、板厚1.2cmと薄く、或いは端部が直角に切断されている、というような板がある(IV-5, 6等)図版第2図一般に、屋根板より表面の仕上げが丁寧で、鉋を用いたらしきものもあった。

木舞或は母屋斜材 すべてVI区から出土した。完形と考えられるものは1本のみであるが、それは断面は台形ないし長押形で幅16cm、厚さは厚い方で4cm、長さ4.02mの通直材である(VI-3)図版第2図製材加工の程度は相当立派で、鉋で仕上げてある。屋根板をの

梁様材 長さ2.55m、断面6×12cmの材（VI-2）図版第2図堆積する屋根板の上から出たが、出土状況からして屋根部材とは考え難く、むしろ軸組材とする方が適当と思われた。柱であれば残存する確率が大きい尖った端部が見られず、巾も柱にしてはかなり狭い点から、梁と見做すのが適当と考えられる。

樋 樋と思われる様な材はかなりあったが、始んど長さ20~30cm程度の破片であった。幸い、比較的保存のよいものがIV区から2本南側棟桁には、直交して出土、直交して出土した（IV-8、9）。図版第2図2本の樋の間隔は約1m、樋の材径は7cm、その1本は折れていが約2mの長さがある。加工は丸木の樹皮を剥いだ程度のもの。

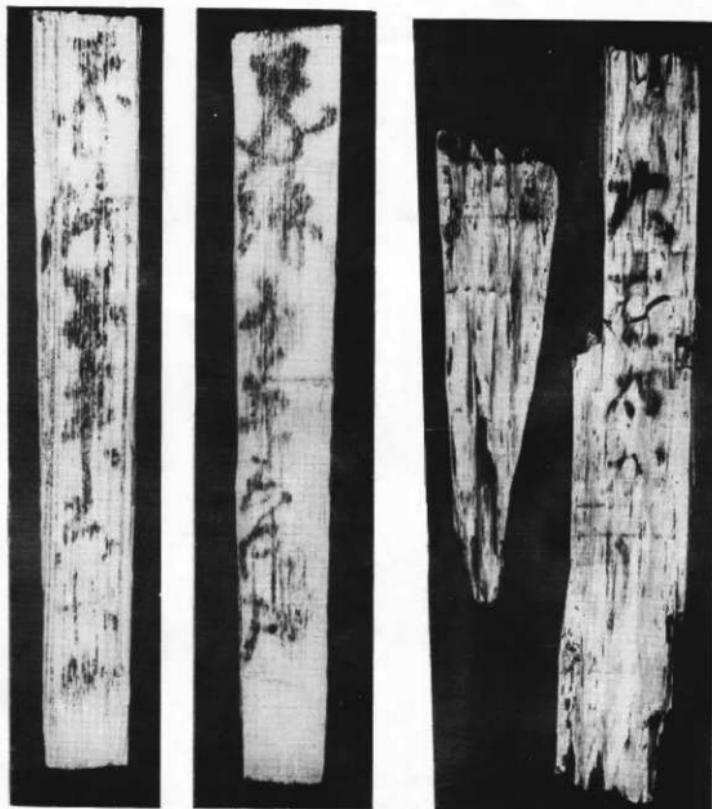
図版第5図

墨書木簡

木 簡（赤外写真・秋田県警本部・山谷和男氏撮影）

復原長さ35.5cm・巾2-1cm 厚さ 0.7cm

長さ14.7cm・巾 3.5cm 厚さ 0.3cm

図版第5図のように木簡が2種出土している。これらの出土した層位は家屋遺構のあつた地層より上層であって、福山博士によれば家庭遺構の年代よりいく分下り鎌倉～室町と考えられる。文字は下に記した如くである。

1. 「赤(花)餅巻(五)斗六升入」(両面共)。東京大学竹内理三博士。花餅五斗…は京都大学赤松、福山博士解説。
2. 「大はるかく」は赤松、福山博士に依る。
