秋田県文化財調査報告書第6集

脇本埋没家屋第二次調査概報

秋田県教育委員会

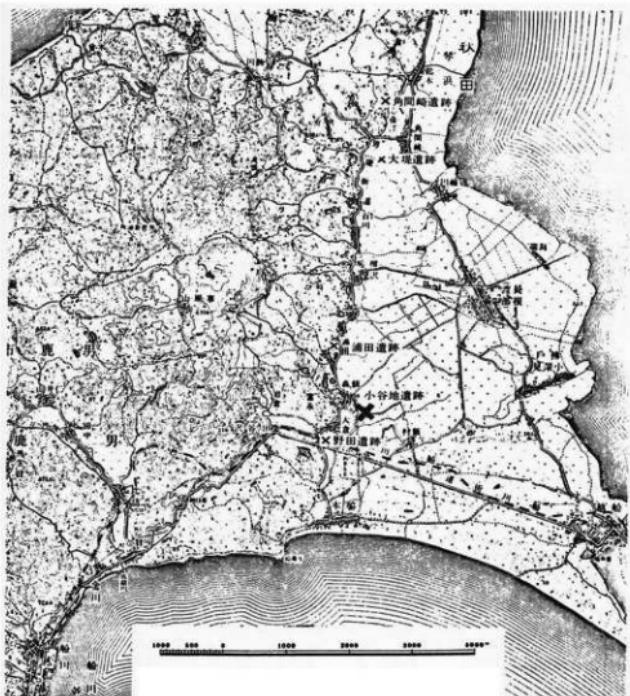
第 1 図

小谷地遺跡附近地形図

X印 木材出土地域

当本地区の埋没家屋発掘作業の継続として、昭和40年度に行われた地域は、小谷地地区2ヶ所と、飯森地区1ヶ所の3ヶ所である。小谷地地区は北部と南部で、北部はA B C D E F G の各トレンチ、南部はJ K L M N の各トレンチ、又飯森地区はH H I の各トレンチで、夫々第1図に示されている通りである。ここに見られる地層は、第2図、第3図、第4図に示されるように、砂、粘土、植物質等を混える現代の堆積層である。

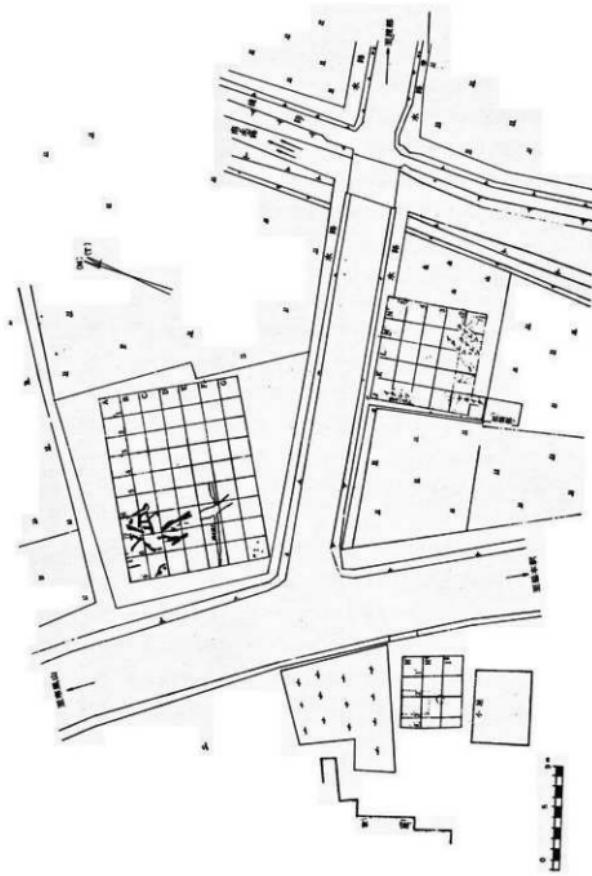
第 2 図

脇本埋没家屋遺跡発掘平面図

第2地区的西方23mの地点の安藤家の畑に巾2m、長さ3.5mのトレンチ（Iトレンチ）を設定し、次いでこのトレンチを漸次北方に延長し、（Hトレンチ及びHFトレンチ）統べて、（東西6.5m、南北6m）39平方メートルの地域を調査した。この地域は、第二、第三地域の西方に当たり、標高も1m程高い地点なので、前記の地点との層序等の相連点、及び前記の地点が低湿な水田地帯であるのにこの地点は道路を隔てた村落地帯であり、丘陵に近いので、埋没している遺跡も或いは異ったものが予想されるからであった。この地点の一般的層序は1～2層黄褐色表土（二層に細別、2層や、粘質）約60cm3層、暗褐色砂質壤土（灰青色砂層を含む）約30～40cm、4層黒色砂質壤土、約20～40cm（青灰色砂層、黒色風化層を含む）6層、暗褐色粘質土（上部に細かい木片を含む）となる。この地点をIトレンチより発掘を開始したが、IトレンチとHトレンチの境に当る地点、表土下1.2メートル内外に至り、長径64～短径57センチの円い桶型を廻し、竹のたがで結束した井戸に突き

当った、この井戸は層序からみて、上層より掘り込んで灰青色砂の壊った所に位置しているので、表上より円形の穴を2メートル以上掘り込んで、井戸を設けた。やゝ時代の降ら漆器片等も出土した。

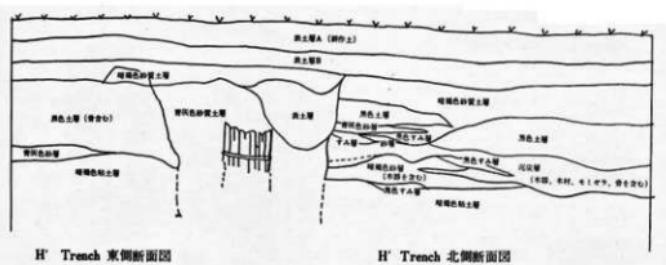
第3図 断面図

A Trench 北側断面図

B Trench 北側断面図

J-M Trench 3区断面図

J Trench 南側断面図

I Trench 北側断面図

第2、3、4図の断面図に示される通り、小谷地、飯森両地区共、地表から約2メートルの深さまで大体表土、褐色層、青色層、黒褐色層、泥炭層の順に存在し、その層厚は30センチから50センチで一定せず入り混っている。これらの他に飯森地区西側には一部ジャリ層が存在する。（第2図Aトレンチ北側断面図）

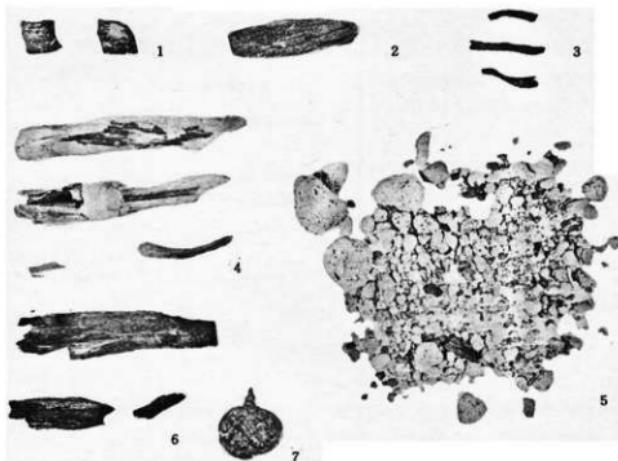
第 4 図

(ニ) 黒褐色層、全体として黒色が強く、粒が細かく、粘り強い粘土が多い。植物質は比較的少く、木炭片（第4図(1)）を含む。第4図はすべて实物大の写真である。

(ホ) 泥炭層、水分の多い砂、粘土であって、植物質が多く含まれる。植物としては、樹木の茎（第4図(2)）小枝（同(3)）竹又は芦（同(4)）その他被葉樹の葉が多い。

(ヘ) ジャリ層、径1ミリ以上の砂礫が多く、他は茶褐色の粘土である。礫は主として浮石質安山岩の円礫で（第4図(5)）あって、軽いために遠方から運ばれて、波によって湖岸に打寄せられたものである。炭化した植物の茎（第4図(6)）杉の実（同(7)）などが認められた。

地質標本写真

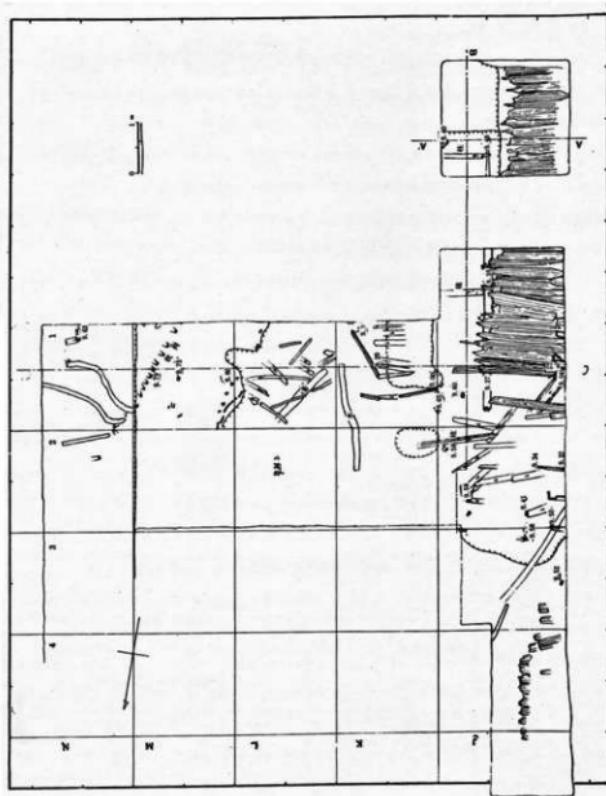
第 5 図

小谷地第二区遺跡

Jトレンチから発見された家屋遺構は、いまだその全容をあらわしていないが、昨年小谷地1区で発掘した家屋遺構より規模の大きなものであることは確かられた。遺構はほぼ南北に近い方位性を示し、柱・棟桁・尾根板・杭その他で構成されている。

柱は約2.8mの間隔をおいて南北列に3本発見された。約30から70度の角度で西方に傾いている。北側の柱は8~9cm×20cmの長方形断面をもち、長さ2.36mで下端は尖っている。南側の柱は10cm×20cmのはば直角三角形に近い断面をもっている。いづれも頂部は折損したような状態で腐朽していた。中央の柱は、南北の2本の柱と異り、直径約18cmの丸木を半割にしたもので半円形の断面をしている。この柱は頂部を浅くU字形にくぼめ、そこに棟桁を半身程納めている。このような柱と桁との組み合せ方は、小谷地1区でも見られたが、この場合は棟桁材が柱のU字形のくぼみの中に全身納ってなお余裕があった。

棟桁は直径約15cmの丸木で長さは5.6mある。北端は折損したように見え、南端は棟桁が南に向ってやや高くなっているので腐蝕してしまったのであろうため先細りして僅かに南の柱に触れた状態になっている。

棟桁の上にのって尾根板が棟桁と直角に並べてある。尾根板は棟桁の南端より更に南へ続いており、この家屋遺構が発掘個所よりなお南方に続くことを示している。尾根板は西

方には20の勾配で傾斜し、かなり整然と並んでいる。板は巾15~20cm、厚さ2~4cm、長さは長いもので約2.2mある。大部分の下端が尖っているのは小谷地1区の場合と同様であるが、後者が木の外周に沿って木取りをしていたのに対し、前者は心割り法による木取りをしたものである点が注意される。

J 6地点では屋根板の上に、繊維方向を南北にして壹が検出されている。またJ 6区の南壁断面からは、屋根板の傾斜と併行して、板の直上に10cmばかりの強粘性の粘土層が検出されたが、こうした壹、粘土層は家屋遺構と直接の関係をもつものと考えられる。

K 1地点には東側へ50°~60°の角度で傾斜した杭の列が南北方向に並んでいる。この部分だけ特に深く掘って下端を探ったところ、それは水田下2mのところにあり、下端部20cmばかりは落葉と本片からなる粘土質の泥炭層中にある。これらの杭は直径10cm内外の丸木を芯削りないし三つ割りにしたもので、それをかなり密に並べてある。障害物などは認められなかつたから、この杭列の傾斜は後の自然の傾倒ではなく、当初からこのように構築されたものと考えられる。

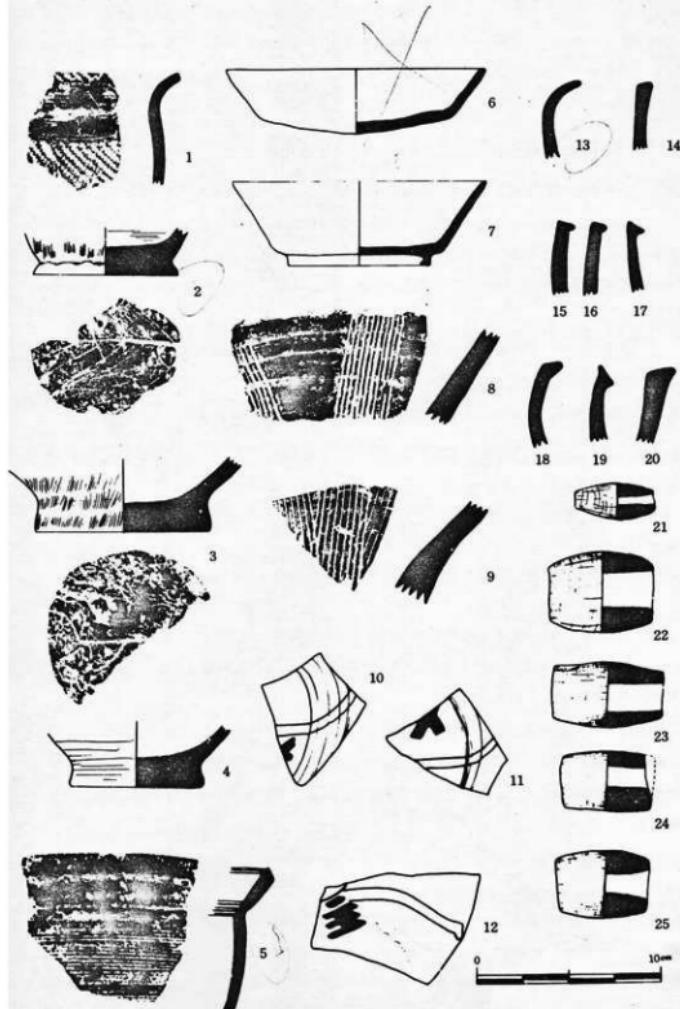
第 9 図 出 土 土 器

1. この土器は当地方の弥生式土器の仲間に入るるものである。口唇部に縦文があり、頸部には竪状工具あるいははけで調整された無文帯がある。それ以下胴部には斜縦文が施されている。器形は菱形をなす土器であろう。

2—5、13が土師器の仲間と考えられる。2、3には横目文が施されている。4は竪状工具で調整されて無文である。2—4の土器の底部は木葉底である。5は菱形土器の口縁部の破片である。内外両面に横帯に横目文が施されている。外面は胴部に横目文が施され内面は口縁部と頸部のみ張られている。その他口縁破片で13のように強く外反したものもある。これは菱形土器であろう。

6、7は壺、及び古付土器であるがいずれも完形品ではない。図上復原したものである。色調はねずみ色をなし、焼成良好。8、9は内面に図のように横目文のある須恵器である。器壁は厚い。その他に口縁部破片が多く発見されている。14—20までがそれである。いずれも菱形土器の口縁部のようである。15、16、17、19のように外側に厚くなっているものが多い。18のように口唇部が尖っているものもある。これはゆるやかに外反した口縁をもち20は直上に近い状態をなすようである。

墨書き土器は第一次調査に比して非常に少なく四点発見されたにすぎない。10、11は底部に墨書きがあり、墨書きの部分が破損して判読しかねるが「×」かもしれない。12は蓋に墨書きのあるもので文字は「主」である。その他破片ではっきりしない墨書きが一点ある。

土製品は全て土鍊である。器形はほぼ円筒形をなし、大きい孔があけられている。21のように小形のものと22や23のように中形のものと2種類発見されている。地理的な条件から考えて漁網の鍊と考えられる。

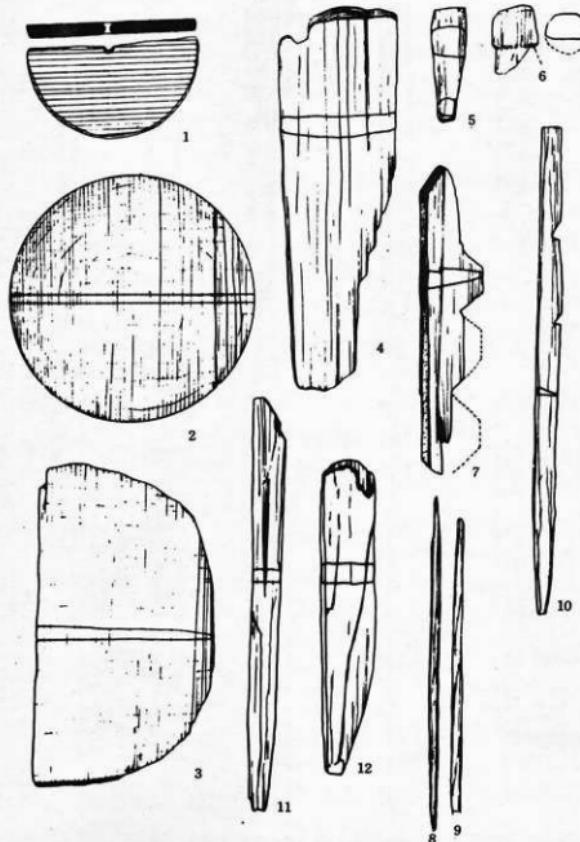
第 10 図 木 器 (1)

1～3、2の木器は曲物あるいは器の底部と考えられる。1は真中に孔があけられている。この孔は焼いた道具であけられたらしく、孔の周りが焼けている。又図の点のある所にも焼あとがある。孔のあること等から考えて曲物等の底部ではないかもしれないがここでは上記のように扱った。3は半分だけ残っている。この木器は端に行くにしたがって断面がうすくなっている。

4、この木器は完形品である。図の上端左側に孔があったような跡があるがはっきりしない。右側下半部だけが斜に階段状に削られている。

5、この木器は完形品である。上半分の断面はほぼ長方形をなしているが、下半の細くなった部分に来ると円形となっている。何かの栓のようにも考えられるが、それらしい使用痕も見あたらない。

6、この木器は先端部だけで、その全体を知ることができない。先端部の断面は円形をなし、その下でくびれてまた太くなるようである。

7、先端部が尖があり、図の右側を三角形に切りこんだ木器である。断面は三角形をなす。破片であるためこの歯状のものがいくつあるのか不明である。織機の一部かと考えている。

8、9、串状木器である。第二次発掘調査に於いても20本近く発見されている。

10、この木器は完形品である。7を小さく、そして細長くしたような木器である。三角形の切り込みが二ヶ所ある。断面三角形。

11、長方形の断面をなす木器で図の上端に鋸い工具によって削られている。

12、これも11と似た断面をなす。巾が広く図の右側下部に加工がある。

13、略正方形の断面をなし上部で太くなっている。正面上面から中央部の右側面に削痕が認められる。

14、うすい板を用いて、上部両側縁に三角形の切り込みがある。木筒の一端かとも考えられる。

15、四角柱を切り、上端を長方形に細く削ったもので、所謂柄の仲間である。

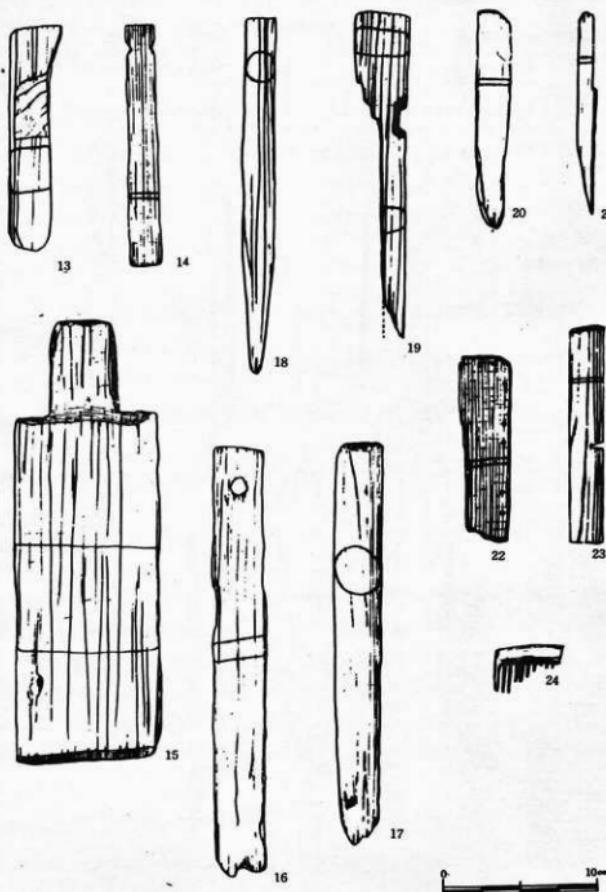
第 11 図 木 器 (2)

16、断面長方形をなし、上端に孔がある。下端にも孔のあった跡があり、完形品はもつと長いものである。 ろう。

17、18、棒状木器で断面は円形をなす。表面はきれいに整形されている。17も18のよう先端で尖るものと思われる。

19、上端は比較的巾の広い木器であるが、上部左側が階段状に削られて図のような形をなし、また右側には長方形のくりこみがある。下部の断面は台形をなす。

20、うすい板を用いて作られた木器である。右下端に鋭い工具で削られた痕が残っている。

21、この木器も20箇に近い。ただし右側中部に上端から削られたことによって肩がつくられている。

22、この木器は底部であろう。形は隅円方形をなすものと思われる。この木器の端に近い部分に二つ一組になって木釘が打込まれている。

23、うすい板を用い、図のように略三角形の取りこみのある木器である。

24、木製櫛である。破片竹で全体の大きさは明らかでないが横に長い櫛である。歯と歯の間は3mmある。

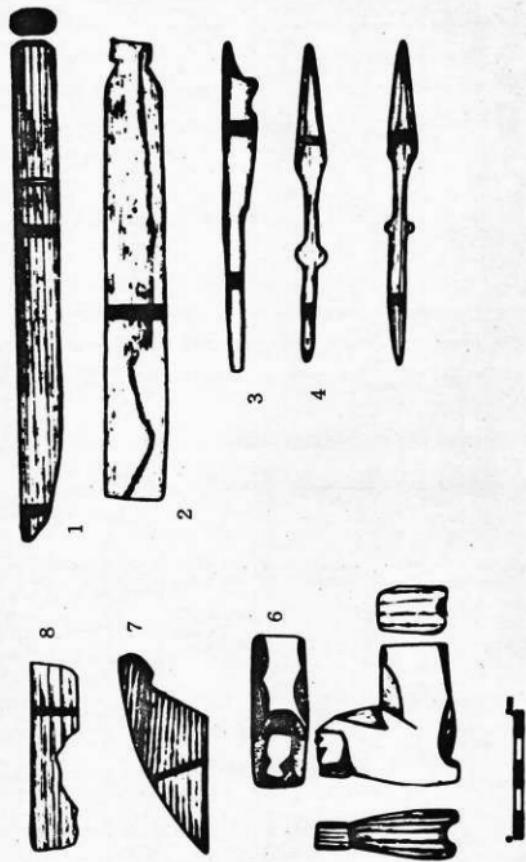
第 13 図 鉄 器 (2)

1、木製刀子である。表面はきれいに整形されている。柄の断面は隅円の長方形をなして上端より5cm程下ったところから図のように断面長方形をなす刀身となっている。

2、板を用いて上端両側に削り込みがある。木簡の様に見えるが文字はない。長さ18cm。

3、上端の特異な形の木器である。長さ13cm。

4、先端が鉄のような形をした木器である。鉄錐の模造品とも考えられる。長さ12.7cm

5、4、とはほぼ同形態である。長さ12.7cm

6、木製の馬である。高さ5.5cm、長さ5.5cmを計る。後部は少し欠けている。

7、木器の破片である。板を用いたもので、図右端につまみがある。下端は焼けていて不明。右側は弧状をなす。

8、うす板を使用し、図のように下端に不整形な切り込みの加工がある。

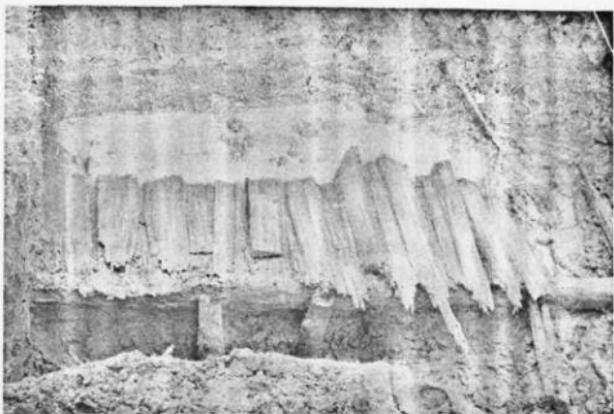
1. 小谷地第2地区家屋遺構

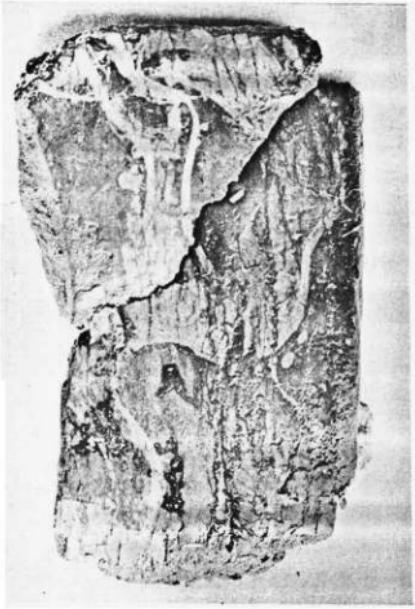
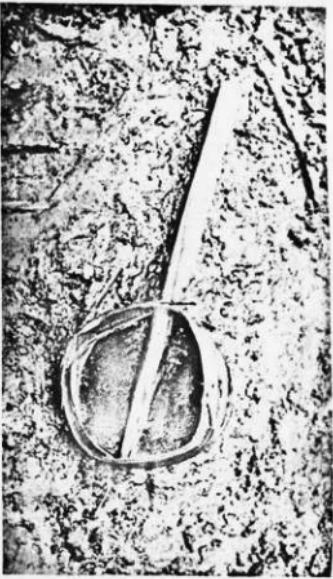
図版 V

器 (H レンチ)

器 (I レンチ)

漆器もこの地区から数点出土している。図版5図に示したものはその一つである。

黒うるし（漆）に朱漆で山岳文が描かれている。内面は朱が塗られている。少し厚っぽく、秀衡塗の系統のものと思われる。図柄からみて鎌倉時代頃のものと推測される。生地に布をおき漆している。厚さは上部で3mm、下部で5mmである。
