秋田県文化財調査報告書第154集
松田柵跡調査事務所年報1986

払田柵跡

——第65～67次調査概要——

秋 田 県 教 育 委 員 会
秋田県教育庁払田柵跡調査事務所

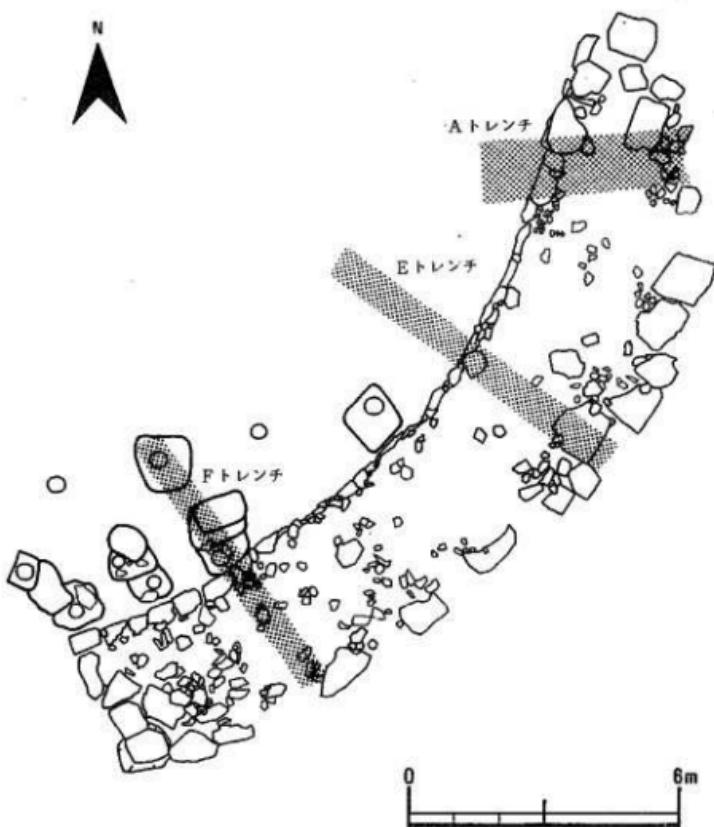
第3図 トレンチ模式図

た。7日調査前の全景写真撮影後、SF690石壁の北側から表土剥ぎを開始した。SF690は第55次調査においてA・B・C・Dトレーニチを設定している。本調査においては、Aトレーニチの北側に接する東西の土層(ベルト)を当面そのまま残し、最後の段階で撤去する方針を決定していた。このベルトを通称Aベルトと呼称し、Aベルトの南北土層図を作成することとした。したがって、当面の調査はAベルトを残してSF690の表土剥ぎに集中することにした。10日Aベルトの南壁土層図の作成に入る。土層の観察によれば、SF690の崩壊土は2層認められた。表土層の下にある上層の崩壊土は古代の土層とは認められず、古代以降の上層と判断した。下層の崩壊土は土器の出土状態からみて、古代の崩壊土ではないだろうかという予測をもつことができた。12日古代の崩壊土と判断した土層に近い平行するレベルの土層から、須恵器の高台杯(碗)の破片が出土し年代を知る手がかりを得た。14日Aベルトの土層観察から、SF690最下段の石の外側に整地土と同じ土を張った様子がわかる。しかし、この土は整地層の上に置いた石が沈んで外側に整地土が残ったとすべきか、前述のように石壁の外側に張ったと解すべきか判断がむずかしい。16日SF690北端の西隅に柱穴があることがわかった。この柱穴はSF690に伴う遺構と思われたため、西日本の古代山城遺跡で検出されている柱穴と共に通するとすれば、規則的な配置や柱痕の傾斜角度と方向についても注目しなければならないと思った。26日からSF690上の抜根作業をチェーンブロックを使って開始した。29日SF690南側にあった石は石壁の素材を利用した昭和初年の構築物であることがわかり、SX790とした。

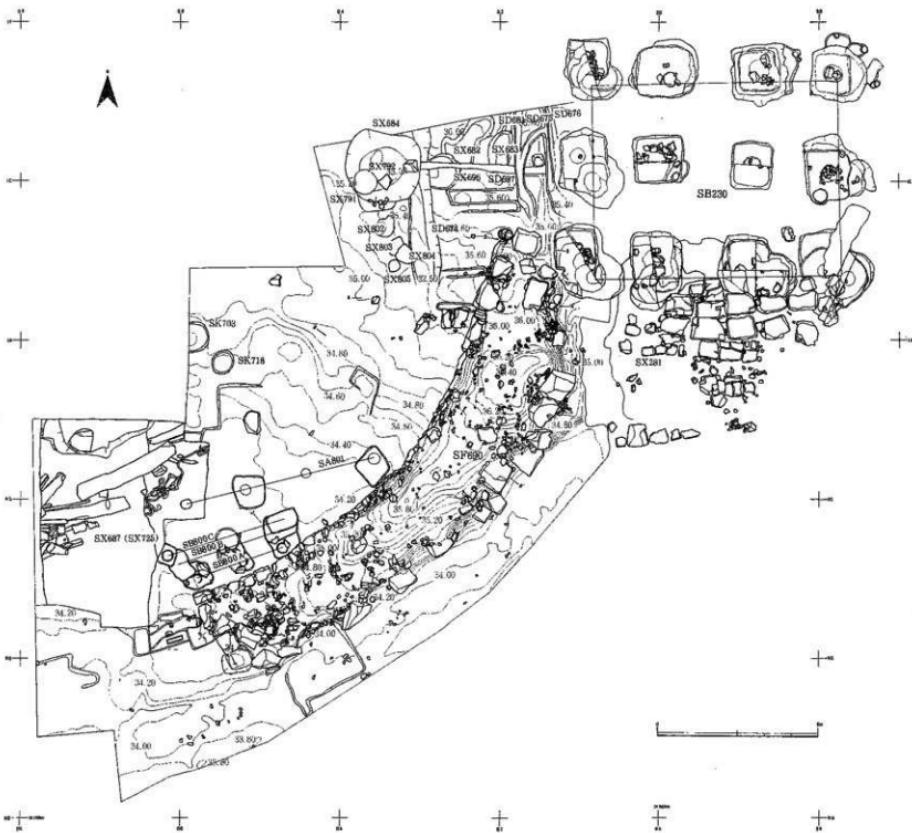
第4図 第85次A調査遺構配図

SF690Aは延長約20m、基底幅約3.6m(12尺)、現高約1.2mの規模である。SF690Aは南西方向にゆるやかな弧を描いているので記述するにあたって、北方向に向く側を北辺、反対側を西辺とし、北西方向の長い側面を北西辺、反対側を南東辺と呼称しておきたい。北辺の石は1個しか残っていないが、SB230の建替えなどにより少なくなったものであろう。北西辺の最下段の石はとても保存がよい。南東辺の石は原位置に固定しているものは7個ぐらいである。西辺の石は南端の石だけが抜き取られ、その痕跡をよく残している。石は一面30×50cm~120×120cmの石が2~3段残っていて、各石の外側面を意図的に揃えた平積みである。外側の面取り加工を施した石は少なく、加工していないものが多いように見える。石質は第三紀硬質泥岩で、方形に割れやすい性質をもっている。石の隙間には詰石をしている箇所もある。石壘本体の内側は土石混築による混合土を叩きしめたもので堅く締まっている。土壘の観察からみて、石の積み上げとともに本体の造成をおこなったと思われ、版築層で水平堆積の互層になっていた。北西辺の延長距離はおよそ19.5m(65尺)であり、これを円弧と見た場合、半径約15.9mの円を描くことができ、中心点からみて石壘の長さの角度は約70度となる。このように石壘は多少の出入りはあるにしても、円弧を描くように設計されたと復原してよいようである。

北辺と北西辺の隅に柱穴を検出した(第4・13図)。柱穴は掘形と柱痕があり、切合い関係から3回の仕事であることがわかった。上層観察では柱痕はほぼ直立しており、傾斜は認められず、他に連なる柱穴は検出できなかった。したがって、この柱穴はSF690に関連するものかどうか判断できなかった。

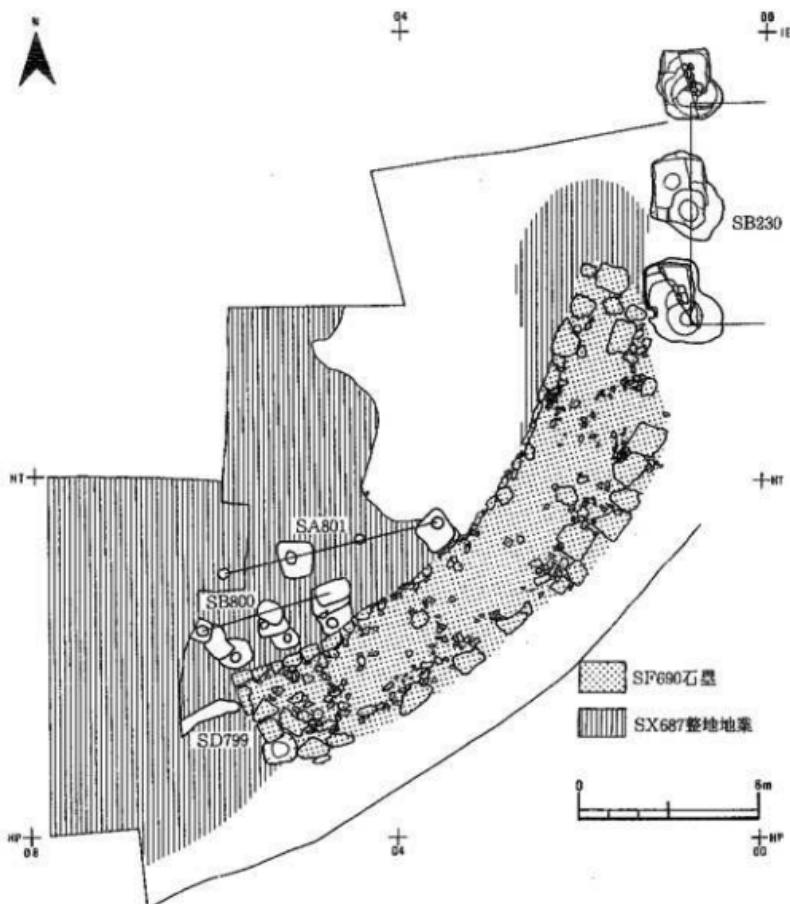
第5図 SF690・SX687模式図

調査区のほぼ全域にわたって確認した整地地業である。第55次調査でSX700基礎地業とした仕事はSX687と分離できないことがわかったので、SX687の中に包括して扱うこととした。SX687は起伏に富む自然地形の窪地を盛土して平坦面を造成するとともに、SF690石壘などの内郭線構造物をのせる堅固な基礎地業を意図したものである。この盛土整地地業の下部には原木、材木、削り屑、木製品、樹皮、植物性繊などが大量に含まれている層(SX725)があり、おそらく廃棄処理したものであろう。

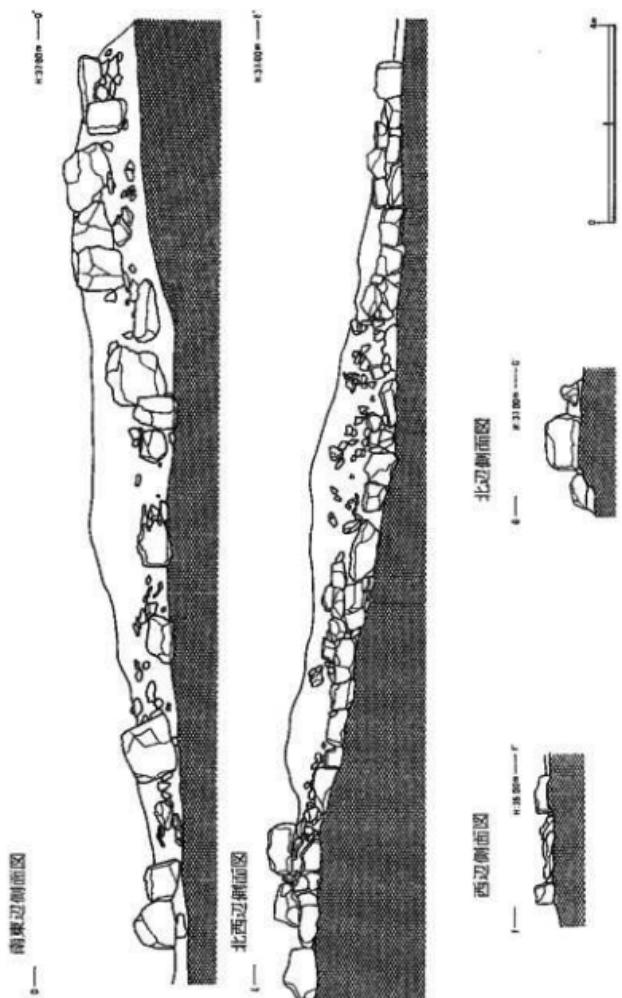
第7図 SF 690 A側面図

後述するSF690Bなどの観察から、創建期のSB690Aを復原すれば、石は4~5段以上、地上高2.5~2.7m以上あったことは確実である。

(1) 内郭南門跡南西隅柱から西に連なる内郭線約20mに石墨を検出した。このSF690とした石壁は2時期の仕事であるが、SF690A(第1期)の痕跡からその概要をまとめてみたい。
①延長約20m(北西辺19.5m=65尺)。
②基底幅3.6m。
③四隅の外側面には一面に30×50cm~120×120cmの石を4~5段以上平積みしている。
④本体内は土石混築による版築層である。
⑤地上高2.5~2.7m以上の高さをもっていた。
⑥円弧を描くように設計された。

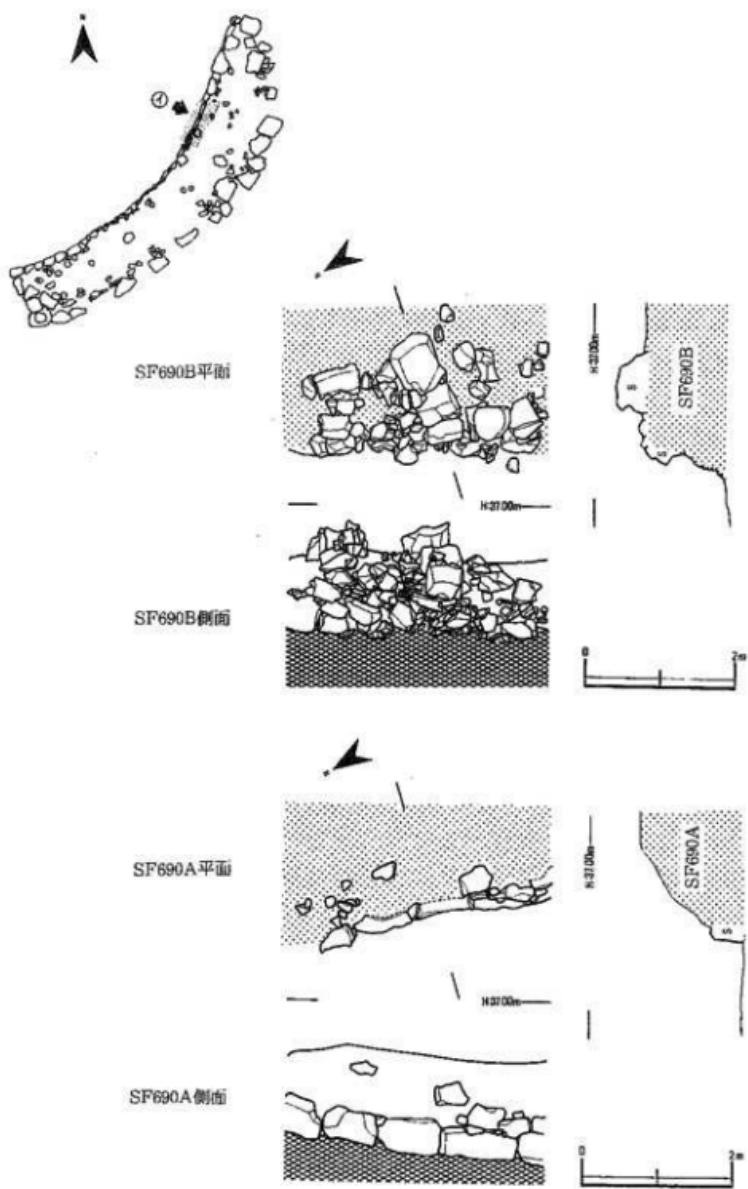
第8図 SF690A・B平・側面図④

SF690BはSF690Aの崩壊した石を再構築した地点と、崩壊した状態で使用した地点があり、いずれも、北西辺においてのみ認められた。前者はイ地点、後者はロ地点として、その一部を図示した（第8・9図）。イ地点は崩壊したSF690Aの石を再構築したもので、石組の規則性はなく野面積みのような状態である。同地点ではSF690Bの下にSF690A最下段の石が原位置をとどめていた。

ロ地点ではSF690Aの外側面下から2段目より上の石が、おそらく地震などの強力な力によって、瞬間に横に走り、ずり落ちた状態のように観察できた。このような石の状態観察から、外側面の石は4段まであるようであるから、残された（動かなかった）最下段の石を含めると、当初5段はあったと復原できた。

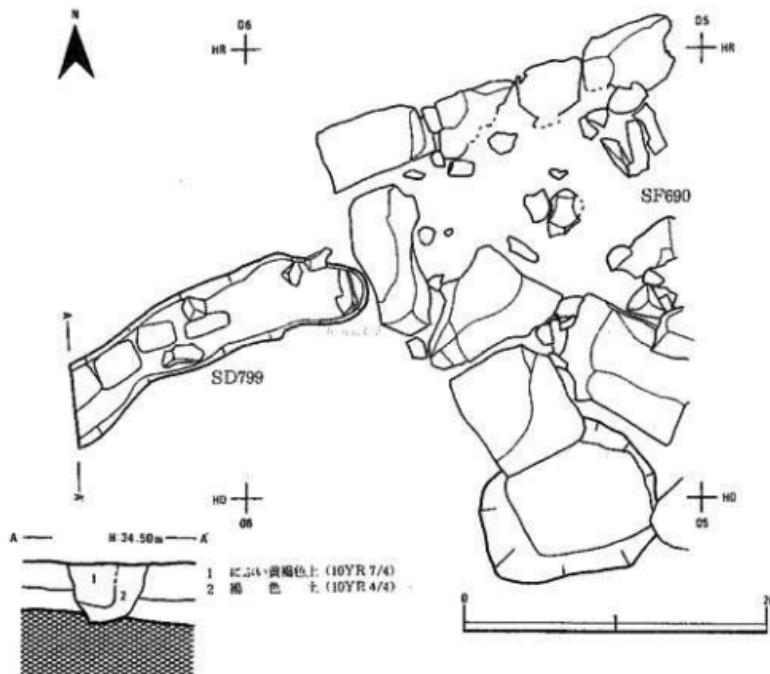
第11図 SD799実測図

SF690石壁の西辺に接する位置から西方向に走る溝状遺構である。確認した規模は、延長2.1m、上面幅50cm、底面幅38cm、深さ38cmである。掘形内には板材（角材）痕跡が平面および土層観察で4箇所ほど認められ、長さ26~30cm厚さ11~22cmの大きさと復原できた。

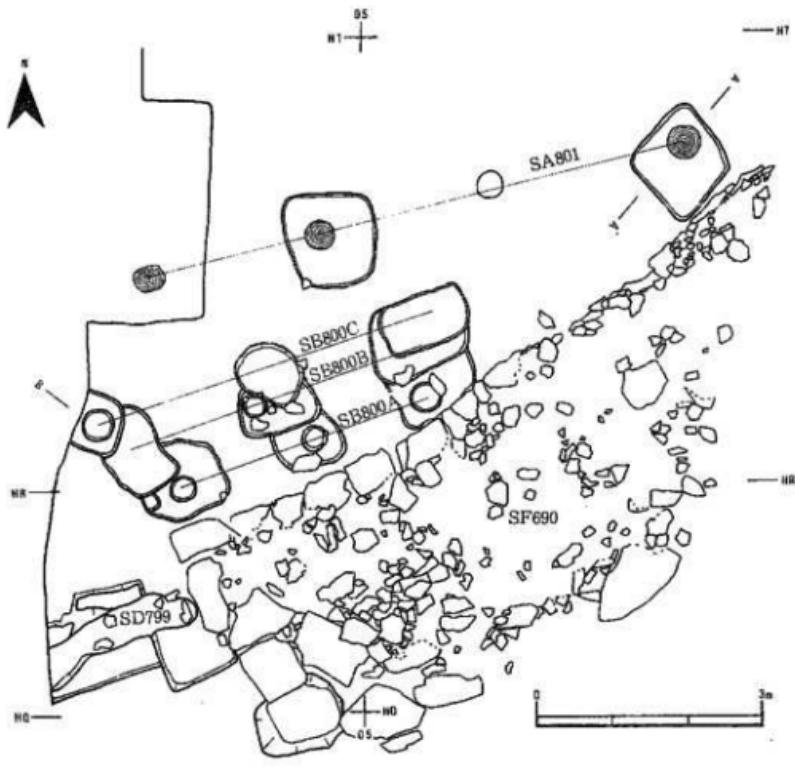
第12図 SB800 - SA801 実測図

SF690石壁の西端北側に位置し、SF690石壁に付設する掘立柱建物跡である。SB800建物跡の確認面はSX687整地地業の直上近くで、したがってSB800はSF690の時期に伴った建物であり、SF690Bの時期には存在しなかったと思われる。SB800の保存状況は、A建物の掘形と柱痕は比較的良好とらえられたが、B・C建物は攪乱を受けたと思えるほど保存が悪かった。

東西棟桁行2間×梁行1間の掘立柱建物であろう。総間は桁行3.40m、計画尺による桁行11尺（東から5尺+6尺）と思われる。一尺は30.9cmである。柱掘形は1辺0.8~1.0mの不整形を呈し、直径32~38cmの柱痕が認められる。柱掘形の深さは約60cmである。

東西棟桁行2間×梁行1間の掘立柱建物であろう。柱痕は中央間1本しか検出できず、直径約28cmである。

東西棟桁行2間×梁行1間の掘立柱建物であろう。総間は桁行4.3m、計画尺による桁行14尺（7尺等間）と思われる。一尺は30.7cmである。柱掘形は明確でない。柱痕は東西端2本を検出した。

SB800建物跡の北側で検出した、東西3間の掘立柱柱列である。総間は7.30m（東から2.68m+2.24m+2.38m）、計画尺による桁行24.5尺（東から9尺+7.5尺+8尺）と思われる。一尺は29.8cmである。柱掘形は1辺1.1~1.2mの方形を呈し、直径37~43cmの柱根を認めた。柱掘形の深さは0.87~1.12mである。ただし、柱掘形を記録したのは2本の柱だけである。SA801はSX687整地地業の上面で確認されたもので、掘形内埋土は、SX687とはほとんど同じ上のように観察できた。当初SA801は建物になることを予想して各柱筋の延長線上を精査したが、柱穴を検出できなかった。したがって、SA801はSF690Aの時期に伴う柱列と判断した。

(2) SF690A石墨に接するSB800建物、SA801柱列について検討してみたい。
SB800とSA801を比較すれば柱掘形の形態とその規模、柱間尺度からみて、両遺構は同一時期の所産とは認め難い。SA801は政庁第I期、内郭南門第I期の仕事の内容に近いので、遺跡創建期の仕事と判断できる。SB800はSA801よりは後出の建物であるが、SF690A期の造営である。これらを前提に内郭線の遺構を整理すると次のようになる。

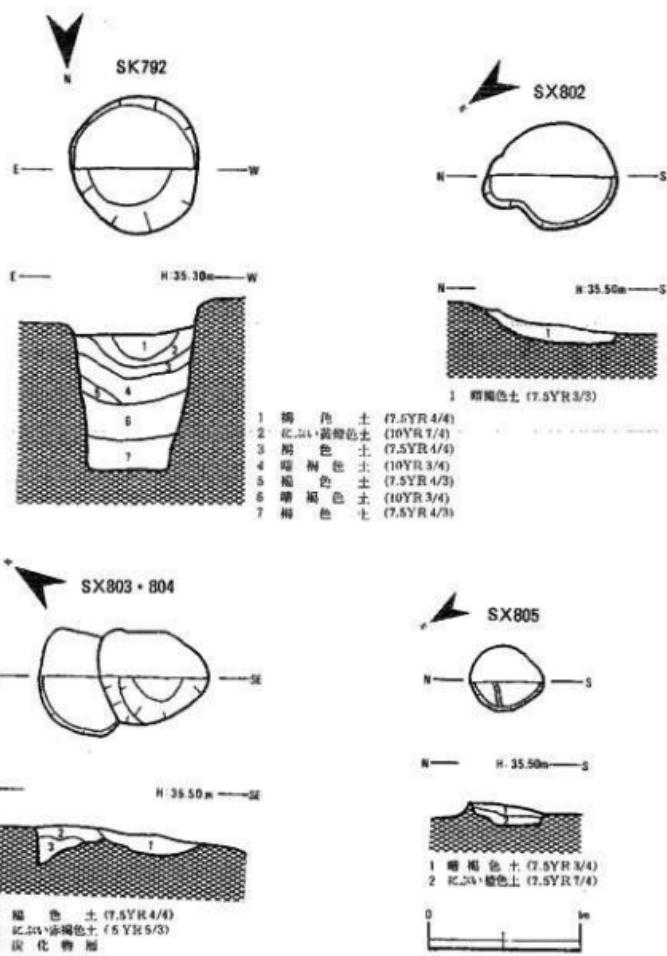
第14図 SX実測図

SX791の北側に位置し、SX684を切っている。直径約85cmの円形を呈する遺構で、深さ1.16mである。

IC・IB03グリッドに位置し、SX791を切り、SK792に切られている。直径約3mの円形を呈する遺構で、深さ1.4mである。

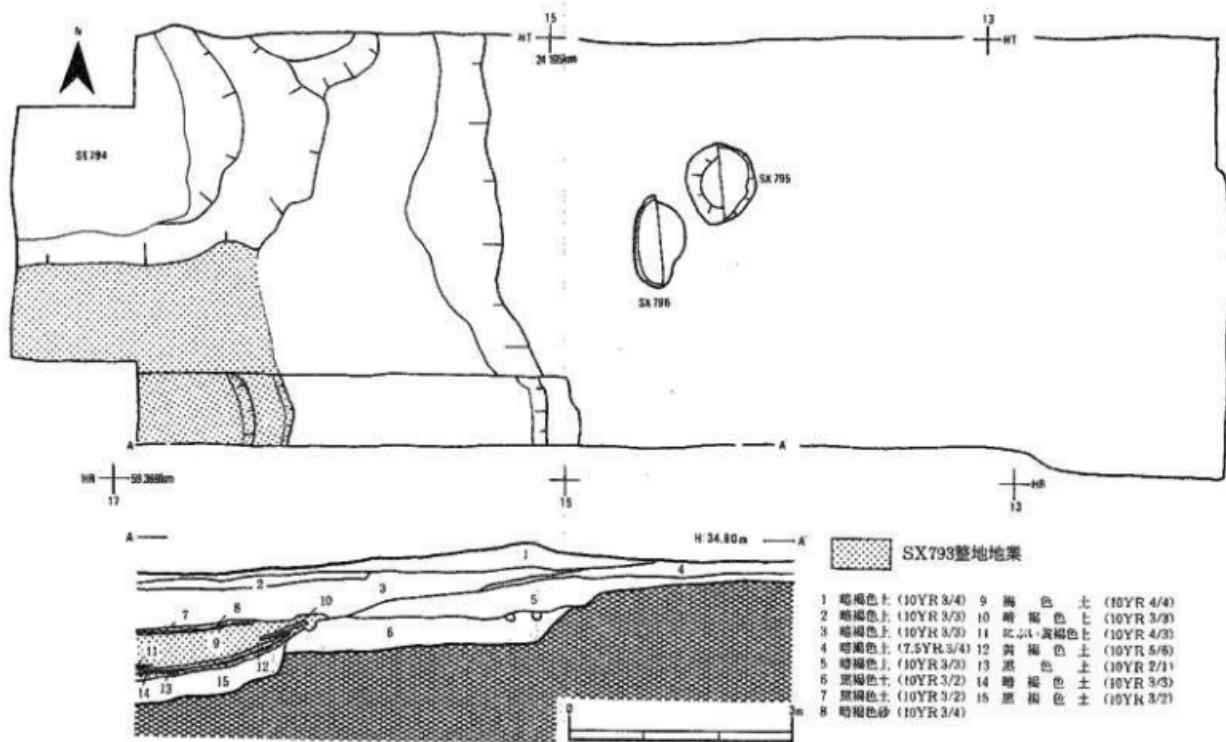
第15図 第65次B調査遺構配置図

調査地域の西端部で確認した整地地業である。当地点は旧熊谷家宅地であり、昭和初年以来かなりの盛土工事がなされてきたことは、土層観察によっても確認された。この盛土の下層に褐色粘質土の單一層で、固くしまったSX793整地地業を確認した。このSX793整地地業は南、西側に拡がると思われる。SX793整地地業とA地区で既述したSX687整地地業に共通することは、長森南麓の小さな窪地を、このような整地地業によって平坦地に造成していたことであり、このような場所は他の地点でも認められている。SX793はSE794に切られていた。SX793整地地業の土層図作成のため東西にトレンチを設定したところ、SX793(第15図9層)の直下から、須恵器高台杯(楕)1点(第31図)が出土した。おそらく現時点では払田柵跡の創建時期決定の資料になると思う。

SX793整地地業を切ってつくられた井戸跡である。楕円形を呈する遺構の一部を検出したのみであるが、長軸4.27m、短軸3.1m、深さ70cmである。当地点は通称「銀治清水」と呼ば

れ、湧水のある場所として知られていた。調査の結果は近代の破壊が著しいこと、また井戸などはなかったが、わずかながら古代の土器破片の出土があり、遺構全体の形状が井戸跡にふさわしいと判断して、井戸跡とした。しかし、SE794全体の3分の1程度しか調査範囲に入らなかったので、将来の調査で再度検討することにする。

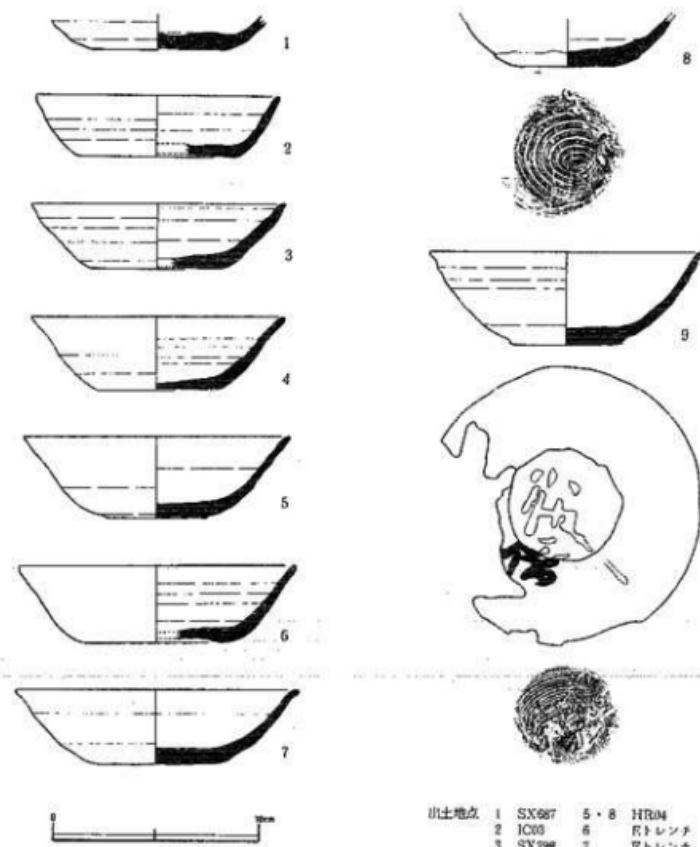
第17図 出土遺物①

須恵器 1は青灰色を呈する杯底部の破片で、二次調整はない。この土器はSX687整地地業の上面を精査している時に出土したので、SX687土層に含まれていたと思われる。

須恵器 3は重ね焼き痕跡がある。体内面に擦ったような光沢と墨痕もあるので、転用碗として使用されたものであろう。11は高台杯の底部で、貼りつけ高台である。3・11はSX798崩壊土からの出土であり、SF690Bの年代を示す一資料となろう。

須恵器 2・4～8・10・13は時期を特定できないが、9・12はAベルト土層図（第10図）第8層に相当する土層の出土である。2・12・13は回転ヘラ切りであるが、それ以外は回転糸切りである。2は小形で口径に比して底径指數が0.677と底径が大きい土器である。8は1mm位の砂粒が多く混入している土器で、底面を回転糸切りした後、もう一度ロクロ上の粘土に載せて、再度回転糸切りをおこなっている。9は1～4mm程度の小石が混入している土器で、底面の切り離し痕跡が二重になっているようにみえる。また底面から体部下端にかけて墨書きがあり〔藤〕「□ 借」と訛読された。10は短頸壺である。12はロクロ目の荒い成形で、回転ヘラ切り後、高台を付している。13は長頸壺の体下半部の破片である。胎土はオリーブ灰色で、黒色の粒子が斑点のようにみえる。

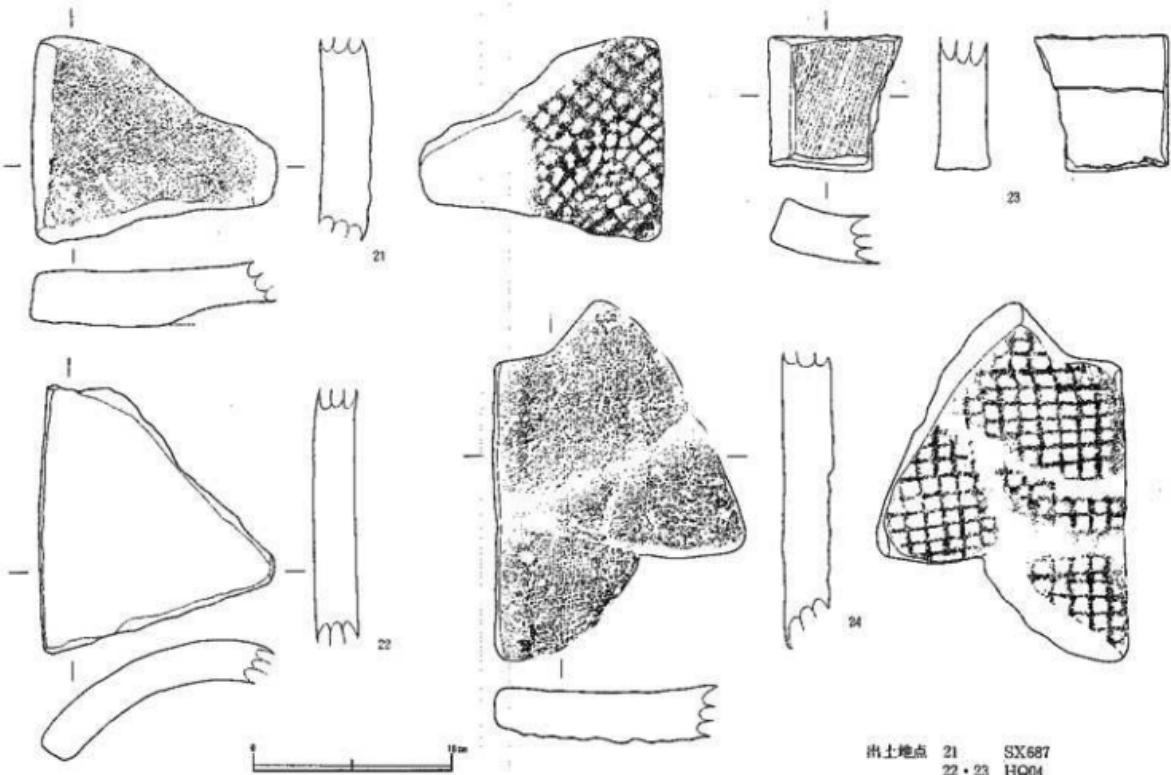
第20図 出土遺物④

瓦 21・23・24は平瓦で、22は丸瓦の破片である。瓦の厚さは、22が15mm、ほかは約24mm

である。凸面には無文、格子叩き目、凹面には無文、布目のあるものがある。側面・小口面には1・2箇所面取りのヘラケズリがみられる。23は硬質な青灰色で凸面に一条の刻線がみられる。21はSX687整地地業の上面を精査している時に出土した瓦で、SX687整地土に含まれていたものと思う。22・23はSF690の上面から出土した瓦であるが、SF690に含まれていたものではないだろう。24はSX798崩壊土から出土したものである。

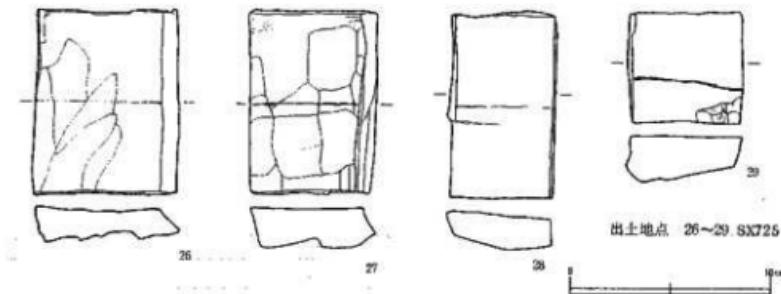
第22図 出土遺物⑥

すべて木端、木材、木製品、綱等の一括包含層であるSX725より出土した木製品である。26～29はスギの柾目材で、表面がていねいに面取りされ、両端をほぼ平行に直截し裏面および側面には削裂面をとどめているものの全体が長方形あるいは正方形に加工されたものである。長方形のもの（26～28）の表面にはほぼ中央部に端部と平行に一本の墨が打たれているが、正方形のもの（29）の表面には中央より少しづれた位置に墨が打たれている。長方形のものの両端間の計測値はいずれも9cmで、端部から墨線まではほぼ4.5cmを計り、端部の直截と中央部に墨線を打つという作業が一つの規則に基づいて行なわれていたことを認めることができる。

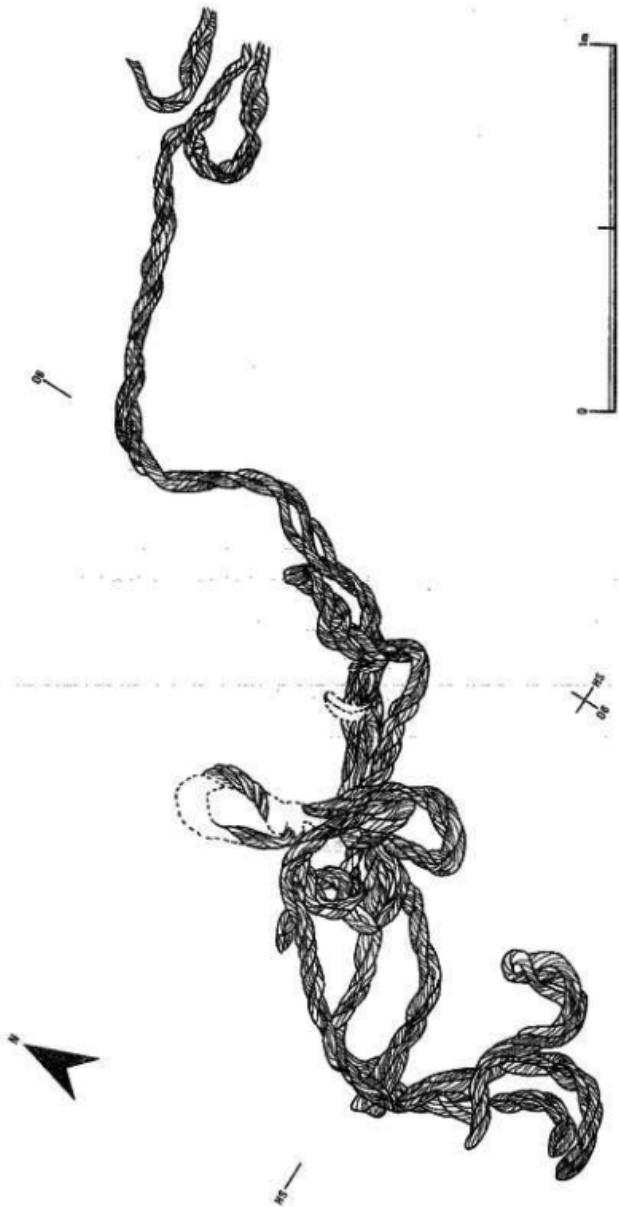
第29図 S×725内出土編索図

綱 SX687整地地業内、SX725から出土したものである。発掘された植物性製品は全長約5m、直径約5cm、手の掌で握れる太さに作られている。材質はアケビのようなつる状の植物である。このつる状の植物を数本右撫りにして、さらにそれを3本左撫りにした綱のようである。出土状態は規則性がなく単に捨てた状態、おそらく使用後廃棄したものであろう。

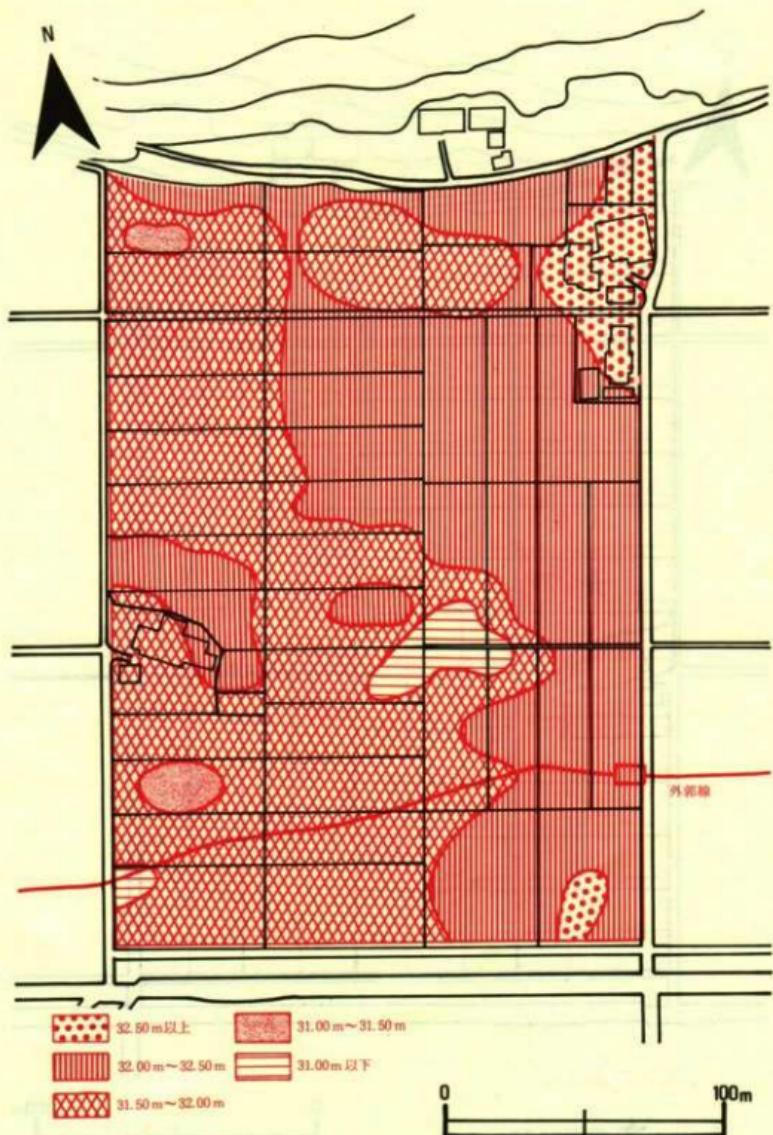
第37図 B地区地山地形復原図

ハンド・ボーリング調査の結果、推定される地山レベルは第37図に示すとおりである。地山地形は北東から南西方向にきわめて緩い傾斜をもち、レベル間隔の幅が広くなっている。現段階では部分的に地山の凹凸が認められ、土地の人々が「ナガブチ」（旧河道）という位置と方向が一致している。この「ナガブチ」については、今後西側に追跡してみたい。

地山地形のレベルと現地表面のレベルはおよそ一致していることがわかった。また、遺跡の東側に認められる千層扁状地がだいに沖積地との比高を失っていく様相が示されている。つまり払田柵跡の東端は扁状地の端部にあたっていることが、あらためて確認されたことになる。

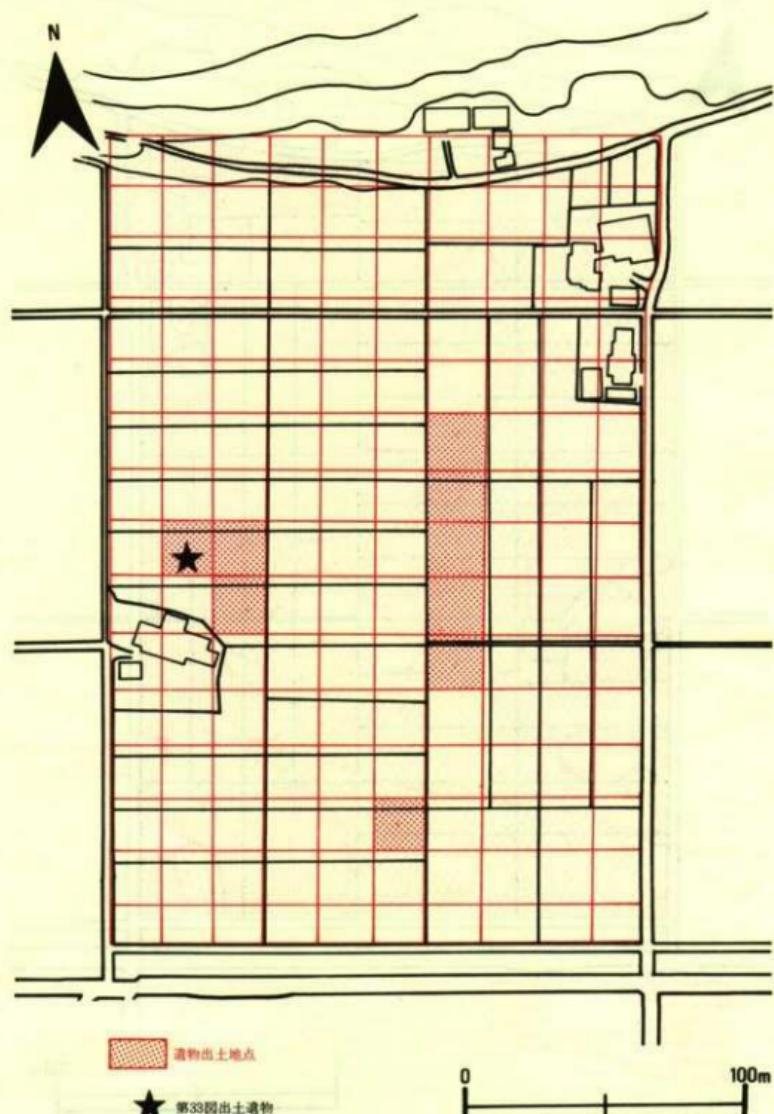
第38図 B地区遺物分布図(1)

遺物の表面採集では、大きく3箇所のブロックが認められる（第38図）。
