古照遺跡

KODERA SITE

古照遺跡発掘調査報告書

A REPORT ON THE EXCAVATION

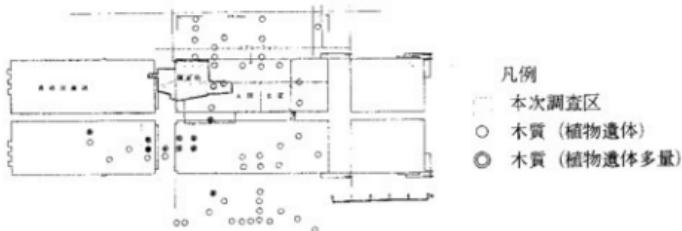
第3図 第二次調査位置図

B区の調査は、第二堰の測量杭U13とV13を確認したことにより、青灰色粘土層の基盤面の入念なる調査を可能とした。その結果V13杭より東へ7.5mにて青灰色粘土層は消滅し、大きく内寄して南30度西に広がっており、青灰色粘土層の内弯する東面には青灰色の細砂層が堆積している。その層厚は厚くその細砂層中には、有機物の堆積があつた。（出水のた

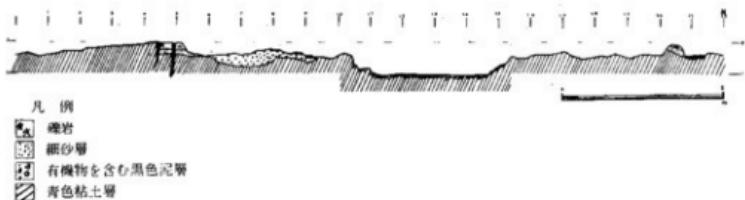
第5図 第三堰川床断面図

第一の堰全長13.2m高さ1.1mの規模で北で約17.5度東へ主軸をもち、中央部は西へ（川下へ）約1.2mほど外弯するアーチ型で検出されたが、構築当初は西への流れを直角にせき止めたものと判断される。また第二の堰は全長23.8m、最大幅4.2m、高さ0.9mの規模で堰は東で約6度北へ、西で約10度北へふる主軸をもち、西取り付け口より5~10m付近は北へ約2.2mほど外弯する。第三の堰全長20mで内堰自体の全長5.7m、幅2m、高さ0.8mの規模で堰は北で約20度西へふる主軸を取っている。第三の堰も第一第二と同様に保存状態もよく、まったく堰自体の破損はなく、その構造や構築方法がよく判る。この堰の延長点に水の取り入れ口と推定される遺構が、幅約3m、奥行4mで構築されていた。この水の取り入れ口までを第三の堰とするならば全長は約23mにも及ぶことになる。なお堰の高さは0.8mの規模であった。いま第一・第二・第三の堰の配置図をたどれば、第二の堰と第三の堰の取りつき部は、青色粘土層（シルト）の島状の堆積層に垂直に杭を打ち下されていた。第二と第三の取り付け付近では、第二堰の川岸に接した青粘土の流面は、流れによるオーバフローによる反流のための侵蝕が繰り返されたために、U字形の凹地を生じていた。第一次調査

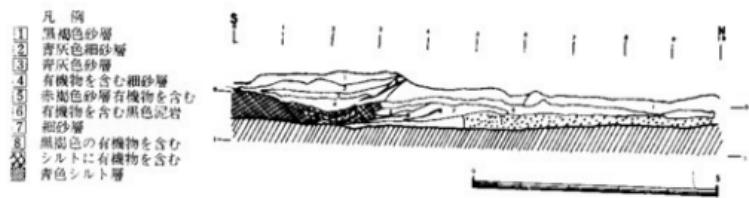
第6図 水路と第二堰間の断面図

における第二堰の中央部より東方の構築方法は、補足的な第二次的構築ではないかとの見解は当をえていたことになる。青色粘土層の層厚は北の取り付け付近で（図版第4図）の下図に示す1mを計測している。南部分における取り付け部分もまた同様の青色シルトを基盤とする取り付け口である。

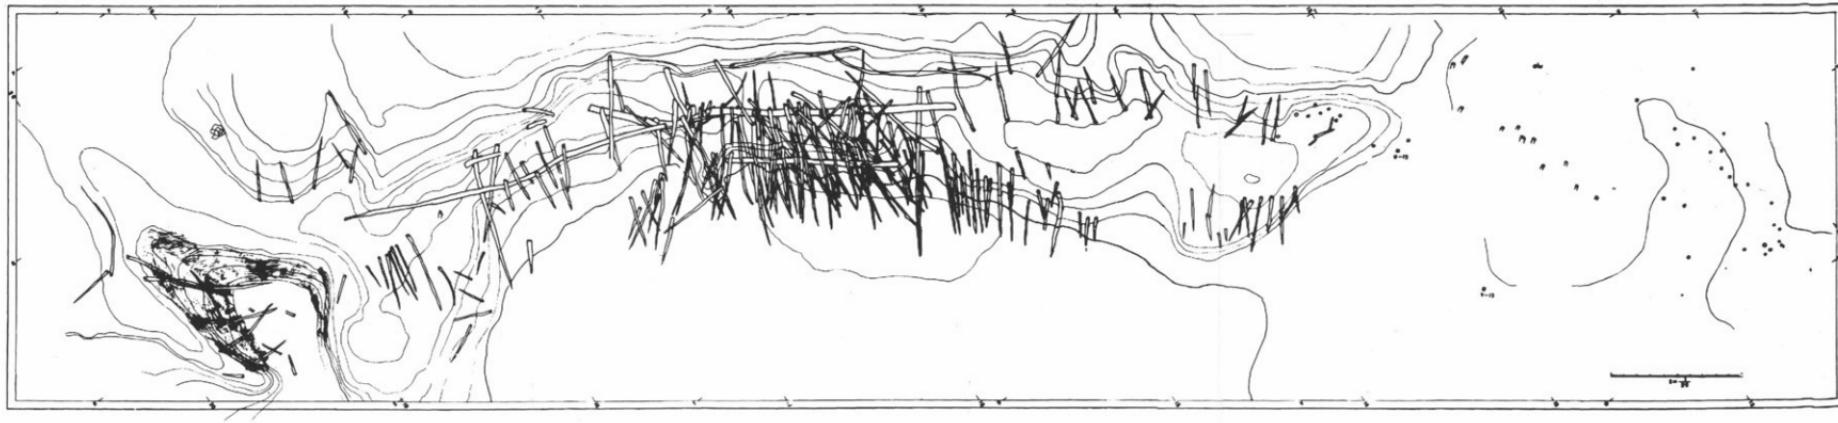
第8图 第三层平面图

第三の堰の内、補助的部分や取水口を除けば全長5.8m、幅は上部で2.5m、高さ0.8mと古頭における最小規模の堰である。堰の構築方法も第一、第二の堰とは異なっている。

堰の構築の基本は稚木の組立て結束方法の母形をしのばせる構築方法である。まず自然木(現在長)15mの丸太材を両岸に架橋し、構築によるひずみと左右の振れを交叉に杭木で支えたのち固定させたものであり、現存する結束部数は4個所に見られるが、当初はそれ以上であったものと考えられる。この構築の完了の後、この基本材にもたしかける様な形でそれぞれ基本材に結束したものと思われる。図2に見られる横材の丸太は7mあり、後方の工事の後に構築されたものと思う。しかし横材との結束部分等から見れば、同時期の構築とみる。(図版9・10)

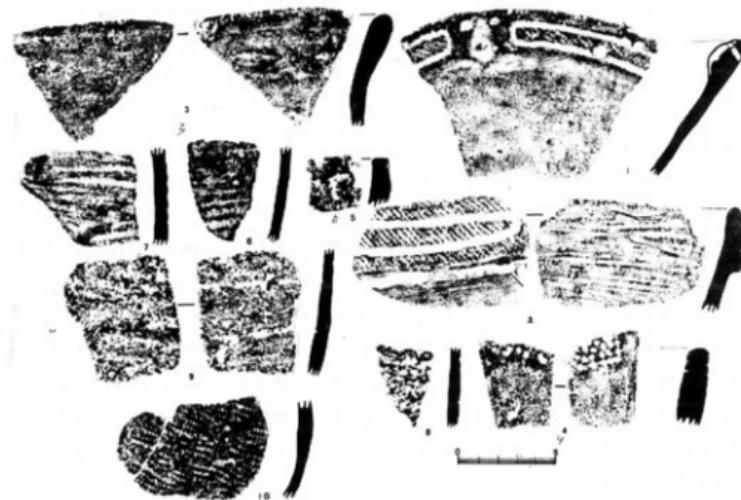
第9図 繩文式土器拓本

繩文式土器では後期に属する土器を7点採集したにすぎない。(1)は口縁部の内側が肥厚しておりその肥厚部に幅広い沈線を口縁部にめぐらし、口縁部に2孔を穿っている。胎土には若干の細粒を含むが、焼成はよい。深鉢形土器である。(2)は口縁は肥厚に造られ、この肥厚な部分に幅広い沈線と施文を行なっている。沈線部分がわずかに隆起する程度に口縁部の肥厚部は弧をえがいている。(3)は無文であるがやわらかく口縁端部が隆起している。(4)は肥厚な口縁部に刺突文を表と裏面に施文を行なっている。(5)は小片であるが口縁の上端面を窓によるナデ調整を行なっており、口縁部には短形状の施文がある。(6)は小片で全貌は不明であるが、口縁部をのぞく以外は窓がき沈線を施している。(7)においても同様土器系列のものとみる。これ以外に1点の出土例であるが前期の繩文の小片が1点出土している。

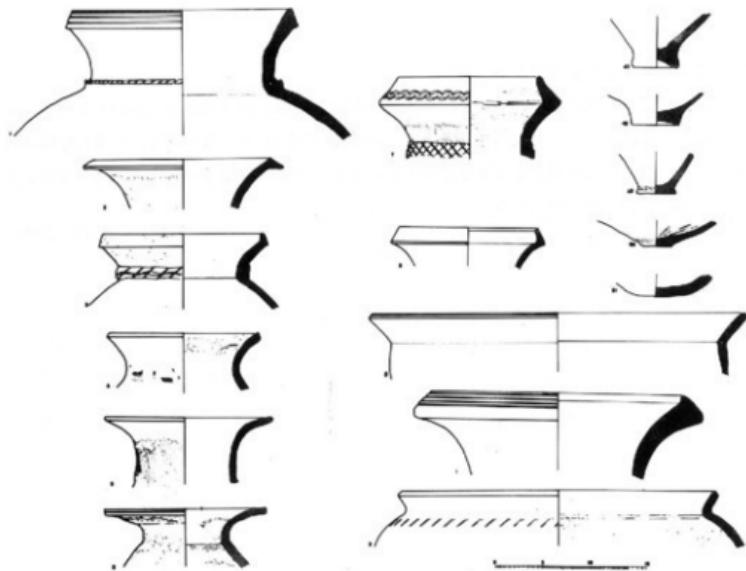
第10図 弥生式土器実測図

①は壺型土器で、頸部がやや直立し口縁部が大きく外反する。胴部への外傾部に貼付突帯をめぐらし、ヘラ描きの条線を付す。口唇端にはヘラ描き凹線を3条付す。内面～外面は摩滅が激しくヨコナデを一部に残している他は不詳である。形態的には文京I式の壺型土器よりやや先行し、松山市中村町1丁目P D-1住居址出土の壺型土器に似るものであり、中期Ⅲに属するものと考えられ、併出した弥生式土器の中において最も先行するものである。

②は口縁部が大きく外反し、漏斗状をなしているが、口唇上端がさらに外下方に下がり、上面をヘラで削り偏平に造っている。この口縁部の形状は松山市祝谷アイリ山出土の壺型土器と共に通する技法であろう。⑥は口縁が大きく外反し、く字状をなしており、口唇端にヘラ描き凹線1条をめぐらす。頸部に粘土をつぎたした形跡がみられる。頸部外面にヨコナデ、及びタテ刷毛目、内面刷毛目をほどこしており、口縁の形状から松山市東雲神社長者平出土壺型土器、即ち、文京II式の壺型土器に近似するものである。③は口縁がく字状を示しており、口唇端が肥厚し若干内傾する。頸部に貼付突帯をめぐらし、ヘラ描きの条線及び列線を付す、頸部～口縁にかけてヨコナデがほどこされており、形態的には文京II式に続行するものであり、③、⑥は中期IVに該当する土器である。

④は口縁が漏斗状に開き、口縁内部にヨコナデが見られる。焼成・胎土共に上師質に近い。⑤は口縁が大きく外反しているが頸部が直立しており、④と共に後期に位置づけられる壺型土器である。⑦は口縁が外反し、さらに内傾する複合口縁であり、内傾する口縁外面に櫛描きの反転流水文を付す、頸部には貼付突帯をめぐらし格子目状のヘラ描き線をほどこしている。これは筆者達が作成した「松山平野弥生式土器編年図」の後期IIに位置づけられる壺型土器である。⑧はやはり口縁の形状は複合の形を示しているが、焼成・胎土共に上師器との判別がし難い壺型土器である。⑨は甕型土器であり、口縁は大きく起き上がりく字状を示し、口唇端にヘラ描き凹線を1条付している。文京II式の甕型土器に続行する形態を考えられる。これらの後期の土器の底部としては、48, 50, 51が壺型土器の、47が甕型土器のそれぞれ底部であろうが、いずれも焼成、胎土共に上師質に近い。

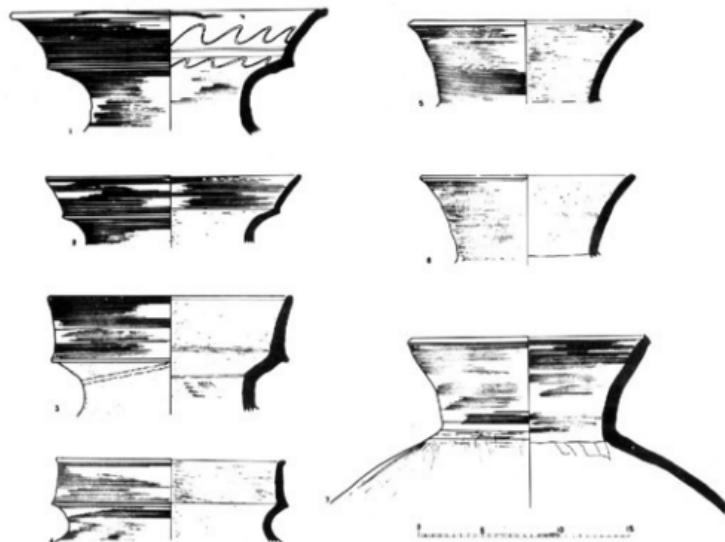
第11図 土師式土器実測図 1

①は口縁が大きく外反し、明確な鋭い稜を持ちさらに外反する複合口縁である。頭部へ口縁の外面には顯著にヨコナデがほどこされており、口縁の内傾面には櫛描きの流水文が2条施文されている。②は口縁が同じく外反するものの、やや起き上がっており器厚も若干薄めである。内傾面にはこれもヨコナデが顯著にほどこされている。①、②は共に、胎土は砂粒を含まず焼成は硬く良好であり、第1次調査においては出土例をみないものである。頭部における湾曲の形状が若干異なるが、松山市福音寺遺跡筋違P D-8住居址出土の壺型土器に類似性が求められよう。

③は口縁が外反し、鋭い稜を持ちさらに上方にやや外反しながら立ち上がる複合口縁形狀を示す。内へ外面にヨコナデがほどこされており、頭部内面に櫛の突刺の跡が2個所付けられている。④は同じく複合口縁であるが、口縁が直立に近く口唇上端にヘラ描き凹線を1条付しており、口縁内面はヨコナデ刷毛目で調整されている。これらは第1次調査によって出土している壺A型に該当するものである。

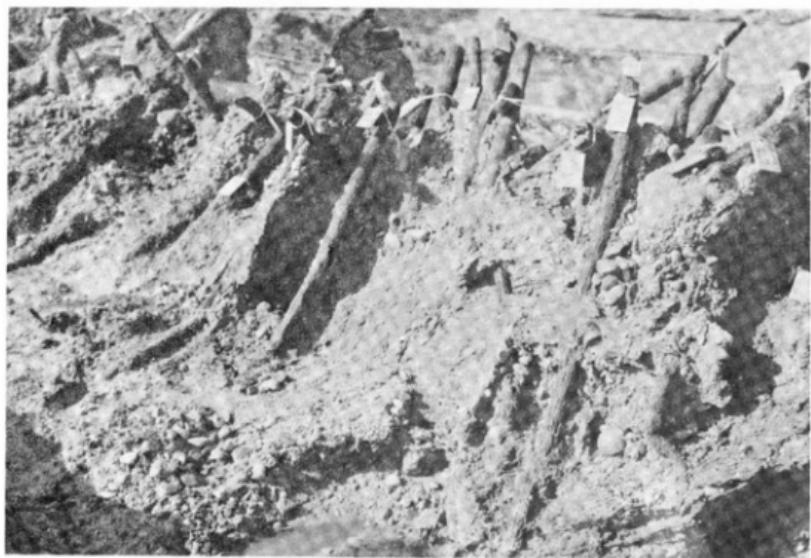
露水防止（杭列の脚部が曲がる）

2, 8の1, に見られるように杭木のすき間をうめると共に竹細工の編目と同様の手法によって6重の防水工事を行なっている上に、最終の杭木は足下には土俵を布設した可能性がある。図版6の2に見られる杭木のひずみ（屈曲していること）はそれをさす。

第三堰は、第一・第二より小規模ではあるが、流水の水もれを防止のための工事が実に念入りに操り返し実施されていることは、第一次の堰と異なっている。図版6の2、7の1、

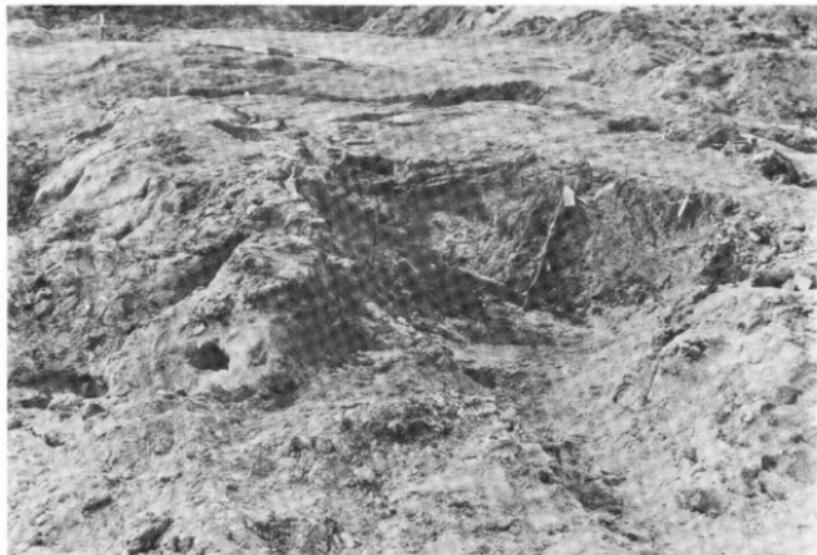
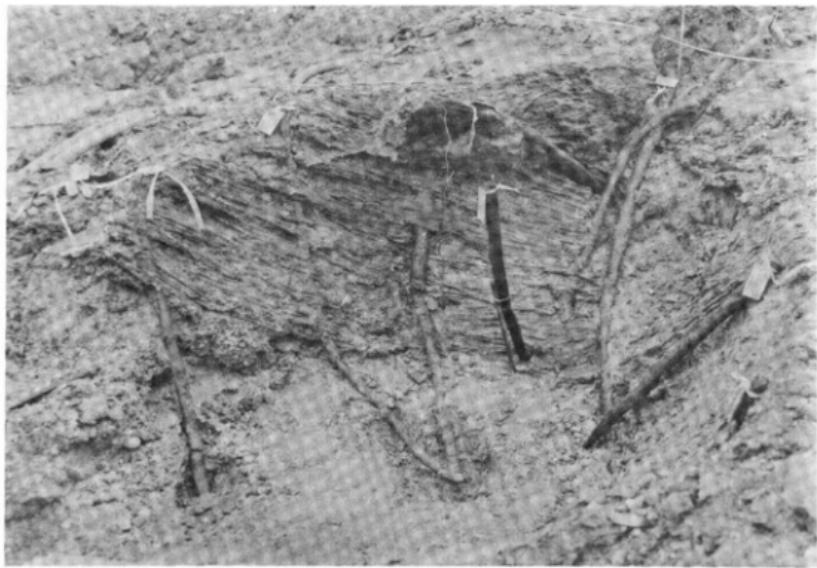
図版第15 取り入れ口部分3

取水口の規模は、取水人口部約3m、奥行4mの漏斗状の取水口遺構である。その遺構の構築は、堰自体の構築と相似しているが、直径3~5cmの杭木で実際に手際よく水漏れと水走りをよくする工夫がなされて（図版15の2、16の2・1）いる。これら第一・第二・第三堰をはじめ取水口の入念な工事もさることながら、これまでに保存状態で出土することに、今後の古照遺跡についての大いなる問題を提示したことになりはしないかと思う。

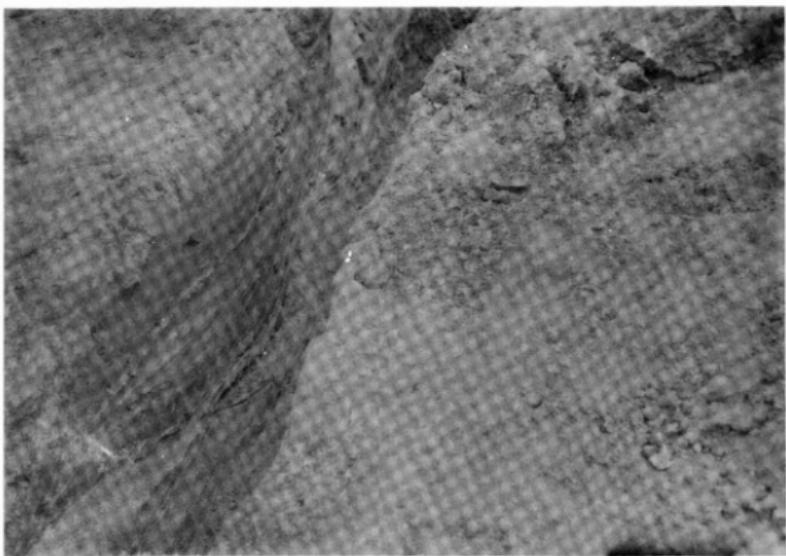
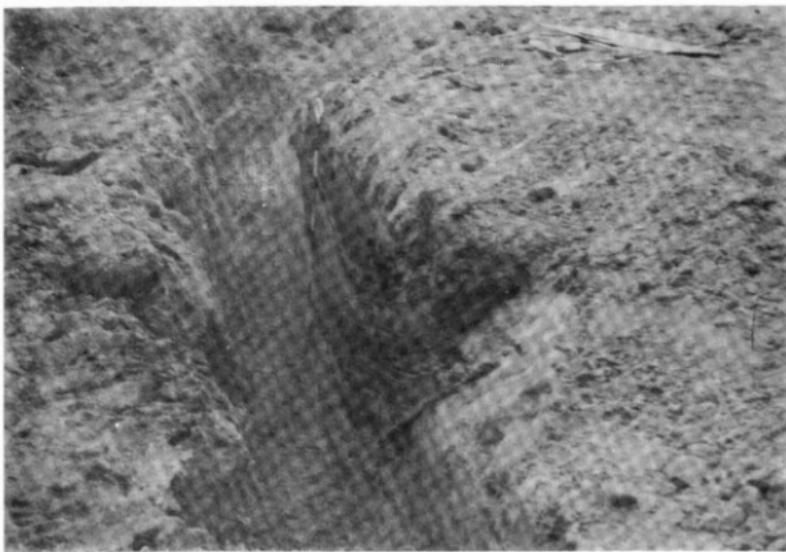
図版第18 水路状況

取水口からの水は西方に導水されていたと解される汚染層の堆積層序があった。（図版18の1・2）細砂層（0.25mm以下）のシマ状堆積層と有機物を含む互層が、取水口より西方に15mまで確認されたが、その西方は断絶していて追跡不可能となったためその延長線上を探さくしたことにより、図版22の1、第22図の土器（弥生式土器）が出土した。
