秋田県文化財調査報告書第 163 集
弘田柵跡調査事務所年報 1987

—第63～73次調査概要—

秋田県教育委員会

松田柵跡

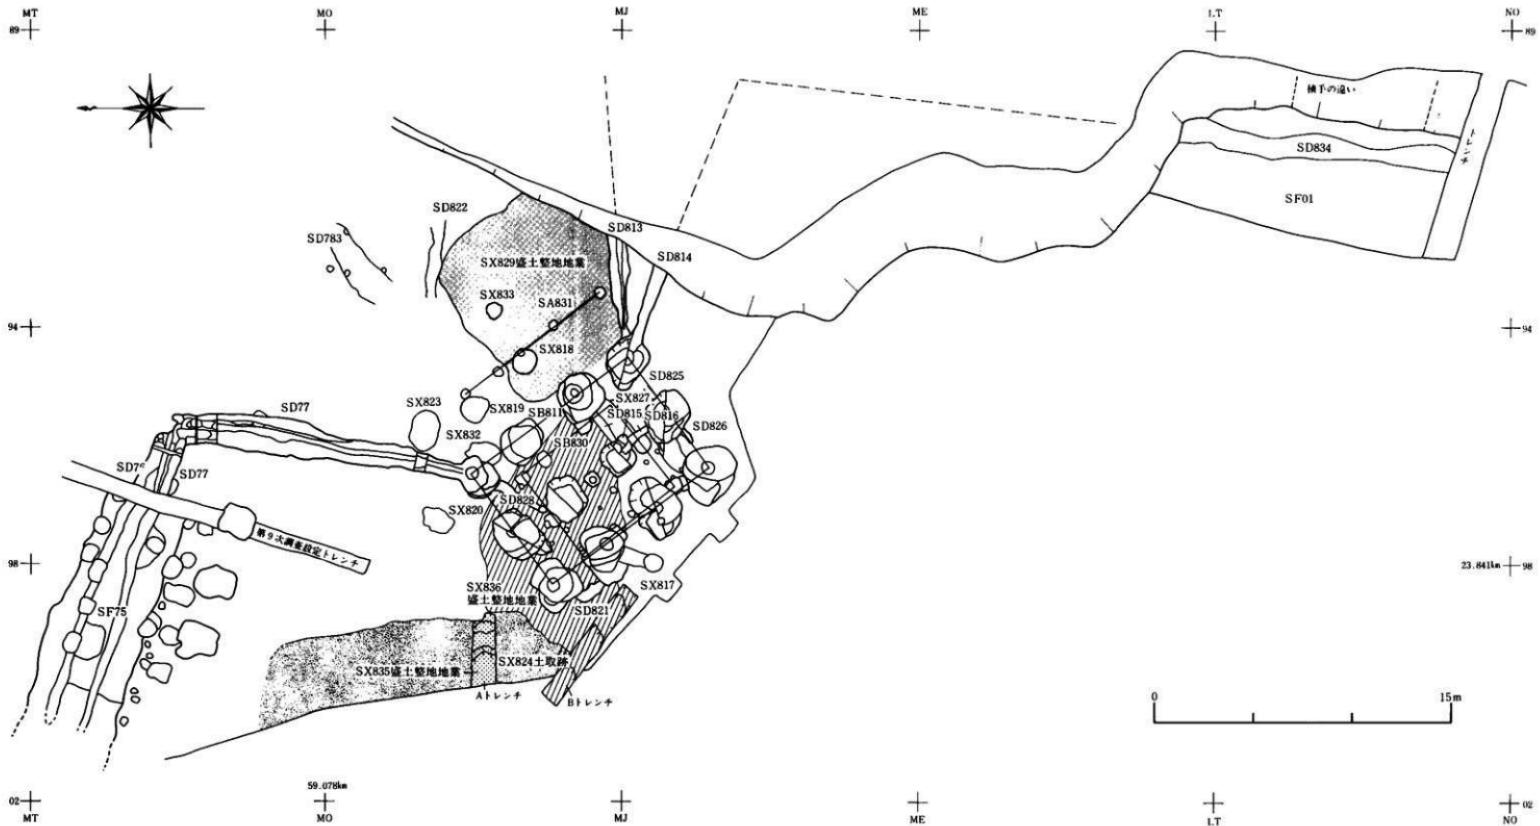
第3回 第6次調査造営記録図

長森丘陵東端部の北斜面にあり、自然地形にSX836盛土整地地業によって平坦面を作り、その上に造営したものである。桁行3間×梁行2間の掘立柱による八脚門で、柱掘形の平面的重複関係及び土層断面の観察によって4期にわたる造営を認め得る。南側梁行とSB811-10掘形は地山から掘り込まれているが、他は西ほど厚い整地層からの掘り込みである。東側桁行柱掘形付近は土の自然流失によって急斜面となっており、北隅柱と南隅柱では検出面に約1.6mほどの高低差がある。柱掘形には柱抜取痕が見られる場合がある。SB811-8の場合、抜取痕内の埋土の状況と、それが第IV期掘形によって切られることから、第III期の柱抜

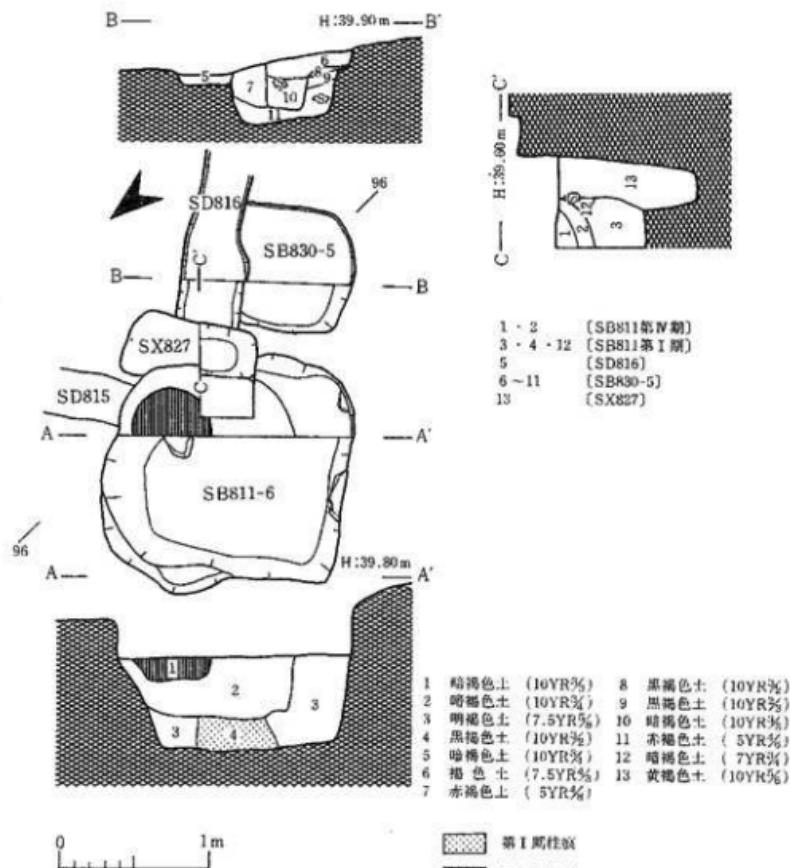
第5図 SB811-6・SB830-5・SD815・816・SX827実測図

S B 811-2・6柱の間にあり、S B 811-2柱の抜取痕を切っている。S B 811-2・6柱穴の精査時に、第IV期の柱痕跡に連結していることが明瞭に観察されたので、少くともこの時期の柱をつなぐものであるが、第I~III期の痕跡は残存しない。長さ3.06m、幅32~44cm、深さ22cmで、溝内に板材などの痕跡は見られない。

S B 811-5・6柱の間にあり、S B 811-6掘形内で第IV期の柱痕跡に連結していることが明確であったが、S B 811-5掘形では少くとも第III期の埋土を切っているが第IV期の柱に連結する状態は把えられなかった。しかし、S D 815溝の状況から第IV期の両柱をつなぐ溝であると考えられ、第I~III期にも存在した可能性はあるが、その痕跡は見出しえなかつた。S X 827の上部を切り、溝の南側でS B 831掘立柱建物跡の南妻中央柱掘形をわずかに切っている。長さ2.44m、幅30~33cm、深さ10cmである。溝内に板材痕跡は検出されなかつた。

S B 811—6柱掘形の東側に重複し、長方形を呈する遺構で、長軸0.9m、短軸0.45m、深さ120cmである。底面は平坦で、壁は垂直に近く掘り込まれている。S B 811—6の第I期掘形とS D 816溝に切られている。

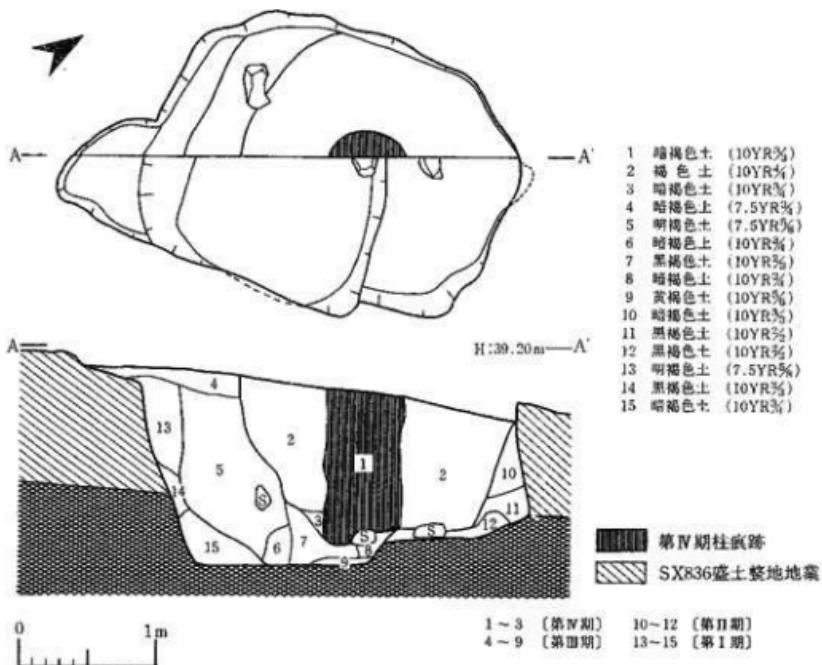
第6図 SB811-8実測図

取痕である可能性が強い。掘形内から遺物はほとんど出土しなかった。棟通りと西側桁行の間に創建期のものと考えられる足場組柱穴がある。径20~30cmの円形で深さ15~20cm、暗赤褐色の埋土である。内郭東門の北東にある外郭東門までは地形図上で約180m、政庁東門までは丘陵尾根筋を通ると仮定すれば約330mの距離がある。道路状造構は検出されなかった。

1988.3

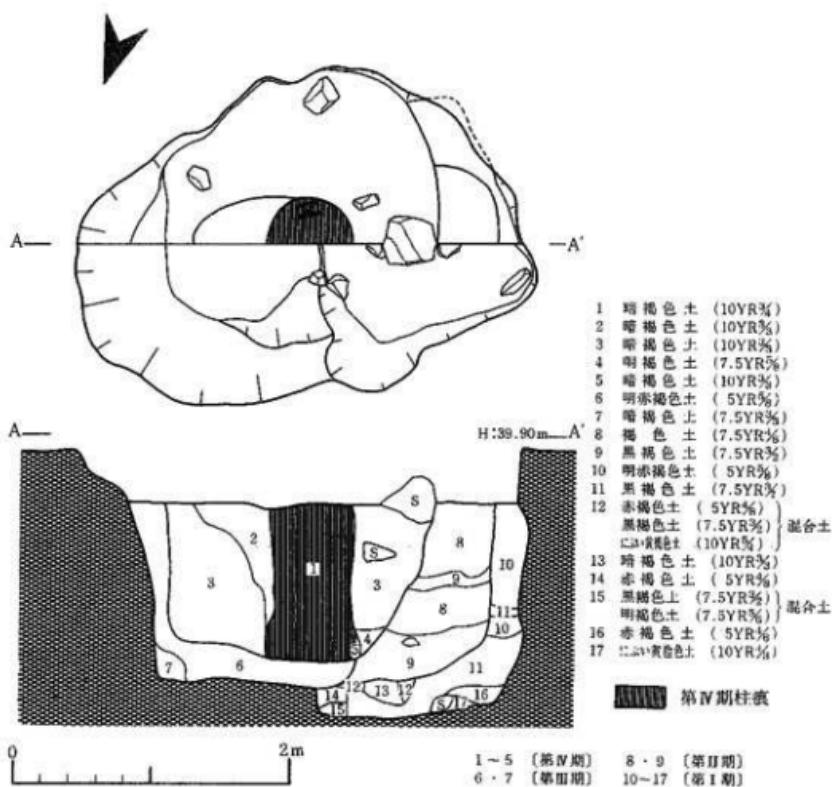
第7図 SB811-10実測図

桁行3間×梁行2間の掘立柱建物である。柱掘形は長径1.4~2.6mの隅丸方形ないし橢円形を呈し、確認面より0.6~1.5mの深さで掘り込まれている。壁は他の時期に比し、いくぶん傾斜する場合が多い。埋土は褐色あるいは暗褐色で瓦層は呈しない。SB811-3・7の柱を除き、径40~70cmの柱痕跡を有する。柱は掘形底面に達しているが、SB811-6の場合は底面に約25cm上を埋めてから柱を据えており、棟通り中央柱はこのような扱いのようである。SB811-2・6柱痕跡のみわずかに焼土を含む。北隅柱ではSD77溝内の角材痕跡が埋形埋土を切って柱痕跡に連結し、東隅柱では角材痕跡は見られないもののSD814溝が柱痕跡に連結している。SD815・816溝はそれぞれSB811-2・6の柱、SB811-5・6の柱を結ぶもので、SD815の場合SB811-2の柱痕跡に、SD816においてはSB811-6の柱痕跡に連結する状況が観察された。SB811-9柱では第IV期掘形のみ、埋土上方に火山灰の堆積が認められた。柱痕跡を基にした柱間距離は、西側桁行総長9.80m(東から3.26+3.12+3.40)、東側梁行総長6.87m(北から3.27+3.60)で、計画尺は桁行33尺(11+11+11)、梁行23尺(11+12)と推定される。建物の桁行方向は南北基線に対し37°西に偏している。

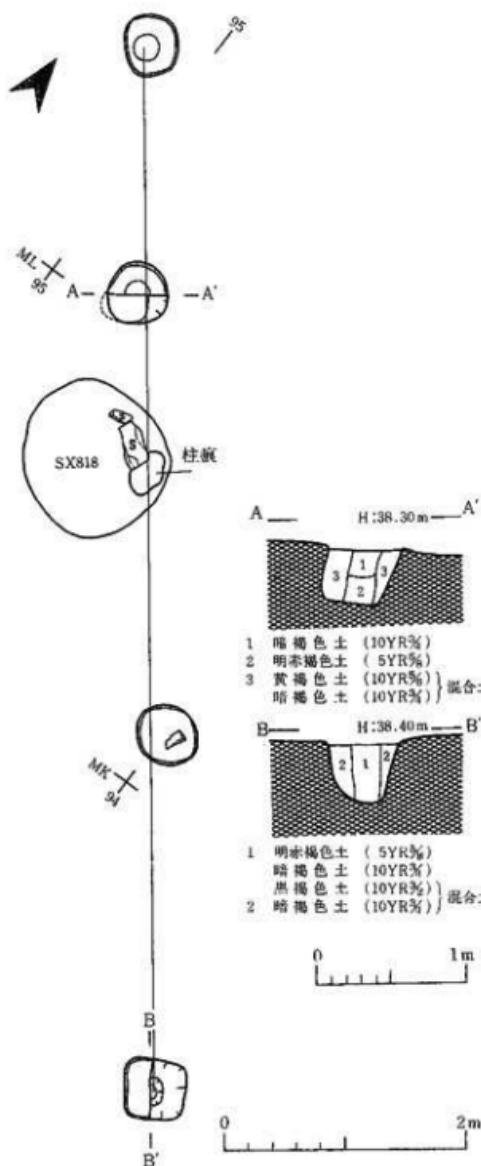
第8図 SA831実測図

S B 811 内郭東門の正面に検出した4間の掘立柱列である。総長8.70m (東から3.03+2.14+1.51+2.02) 計画尺による28.5尺 (東から10+7+5+6.5) と思われ、柱間距離は統一性を欠く。北端にもう1本の柱が存在し、S X 823 によって切られている可能性がある。柱掘形は一辺50cmの方形あるいは径50cmの円形を呈し、直径20cmの柱痕跡を有する。深さは約40cmである。S X 829 盛土整地層上面から掘り込んでおり、中央の柱穴は S X 818 によって切られている。掘形内の埋土は黄褐色土、明褐色土からなる。柱列方位は南北基線よりも37°西に偏している。

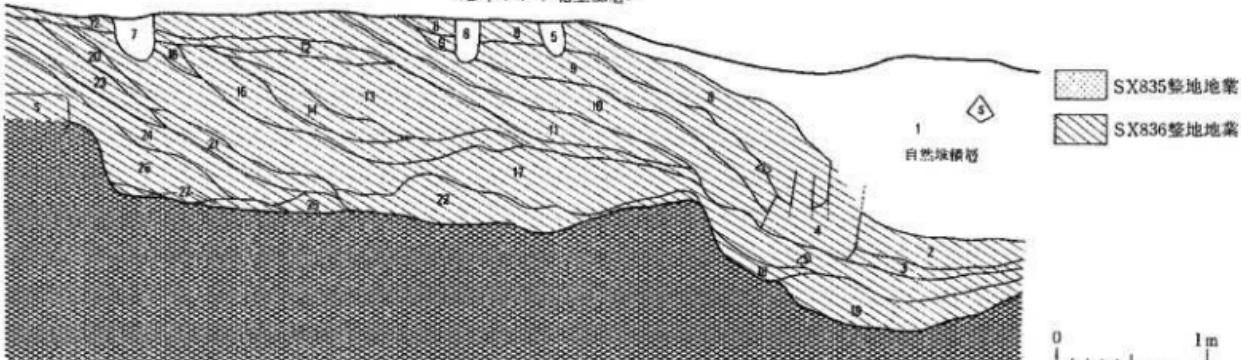
第9図 SX835・836土層図

Aトレンチの下部にあり、S X 824 土取りによる地山から10~40cmの厚さで見られる土層で部分的に明褐色土、暗褐色土が版築状となる箇所もある。丁寧な埋め立て事業で、この上に乗る自然堆積土層とはその違いが明瞭に区別できる。Bトレンチ内には見られず、局所的なものかも知れないが、Aトレンチでは西側の未調査域にも入り込んでいる。

S B 811--2・6、Bトレンチ東端、S B 811--12・8・7を結ぶおおよそ東西14m、南北8mの範囲に分布する黒褐色土、赤褐色土などの互層からなる盛土整地層であるが、北側は自然に流失しているものと思われる。この上にS B 811 内郭東門、S B 830 樹立柱建物が構築される。S B 811--7・8柱穴の北側には黒褐色の旧表土が東西に帯状に分布し、その上に本整地層が乗っている。Aトレンチではその東端においてS X 835 盛土整地層の上にわずかに乗っているのが見られる。BトレンチではS X 824 土取跡の地山面に直接盛土され、最大1.4mの厚さがあり、トレンチ西側や南側の未調査区にも一部が入り込む。西端より1.2m付近の土層中には径15~20cmの柱痕跡が2本あり、盛土整地を行う際の土止め的なものかと推定される。この上にはAトレンチで1.6m、Bトレンチで1.1mの層厚の、主として暗褐色土の自然流入土層が堆積している。

S X 824・835・836とS B 811 内郭東門の関係は以下のように考えられる。まず、北西方に向て傾斜する自然地形を利用してS X 824 土取りを行った。その後、時を経ずしてS X 835 盛土整地地業によって整地を施し、さらにその東にある土取りによらない自然傾斜面をも含めてS X 836 盛土整地地業によって平坦面を造成した後、S B 811 内郭東門を造営した。

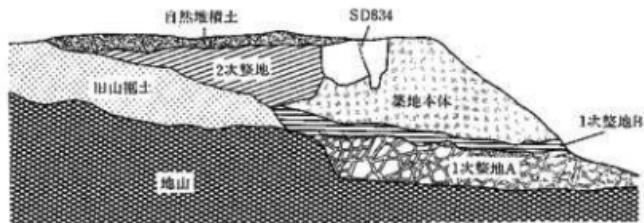
第12図 SF01築地土塀土層模式図

今回南北22.6mを検出した。丘陵東端のなだらかな傾斜面にあり、築地北側は宅地造成、東側は町道によって破壊を受けている。構築予定地の地山を少くとも幅4.4m、深さ0.6mほど掘り込み、中に角礫を主体に含む基礎地盤を施し（1次整地A）、さらに旧表土の黒褐色土を主体として厚さ10～35cmの整地を施し（1次整地B）、その上に黄褐色土、黒褐色土の版築による築地本体を形成している。築地本体の基底幅は少くとも3.6m、高さは1次整地Bの上面から1.25mが現存する。東側の斜面には、北から7.44m、7.62mの長さで積手の違いが観察される。築地の西側は褐色土、明褐色土などによって本体の現最高面まで囲く突き固めて整地され（2次整地）、その後にSD834溝がこれらを切って構築されている。築地土塀が崩壊した後、その内側を整地して平坦面を造成し、角材列による内郭線としたものであろう（第12図）。寄柱等は検出されなかった。

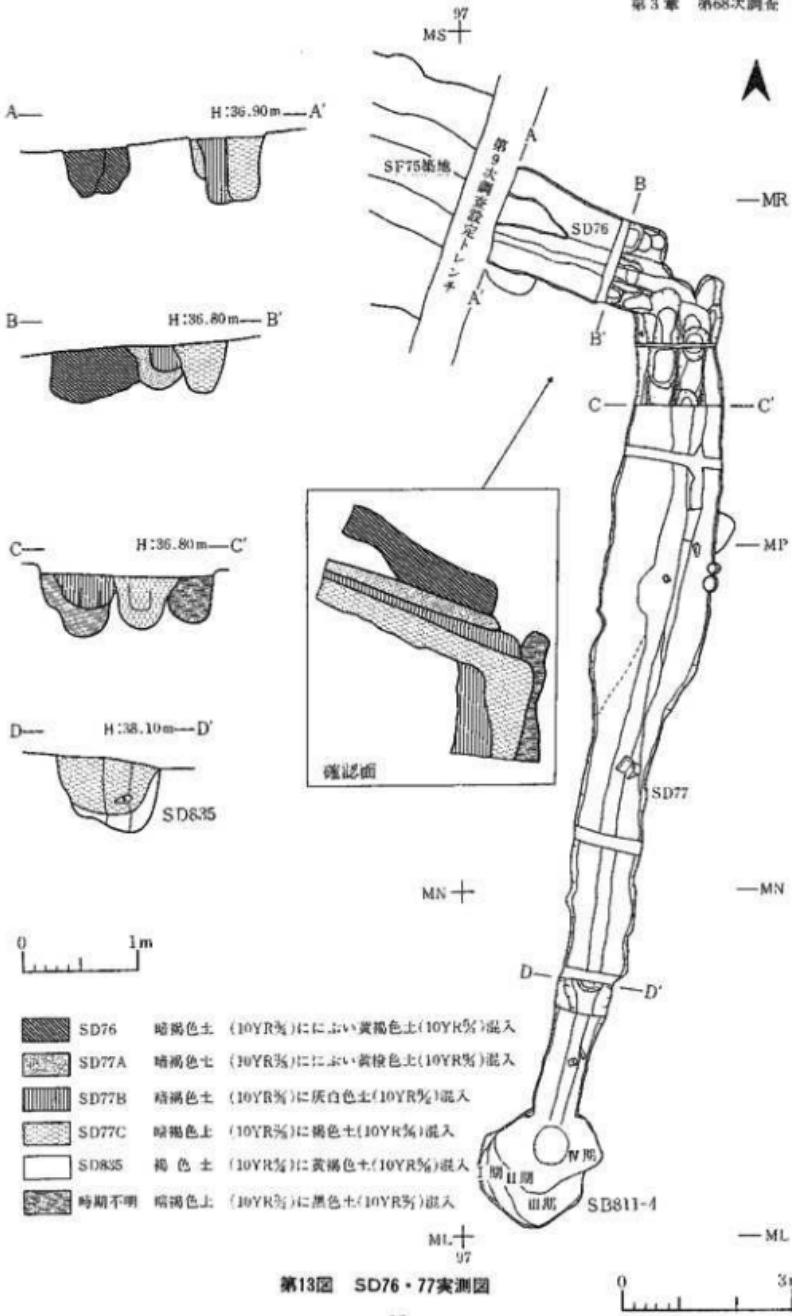
1976年の第9次調査でS F75築地土塀の北側に沿って検出された溝で、築地崩壊土を切っており、溝内に角材か丸太材が立っていたと解されている。第9次調査で設定したトレーニングの東側土層断面（A-A'）では全体の幅が42cm、深さ56cmあり、2時期あるように見えるが平面では1時期である。溝内に幅20～26cmの角材痕跡があり、埋土は暗褐色土に黄褐色土が混じる。SD77溝によって切られており、これと同様に南へ曲折するものが否か不明である。

第9次調査で検出したS F75築地土塀を切って掘り込んだ遺構で、これまで内郭線第Ⅱ期の角材列を埋設した溝と理解されている。1985年の第60次調査では、第9次調査で築地の東端に設定したトレーニングの東側で、その溝底部が南へ向かって曲折することを確認した。溝

はトレンチ東壁から約3mの位置で、およそ100°南へ曲折し、そこから15mで内郭東門北西隅柱に連結する。SD76溝を切り、曲折部付近では3期(A・B・C)にわたる構築が認められる。この部分では、地山を掘り込んだ幅50~60cm、深さ22~70cmの布掘りが2条あり、土層断面中に幅15~20cmの角材痕跡が直立する。また、曲折部からわずかに東へ湾曲して南に6.5mのびる溝があり、これはSD77B布掘りによって切られている。SD77の一連の仕事による溝と推定される。これらを含む最大幅は1.93mであるが、内郭東門の北西隅柱付近では0.7mとなる。D~D'ラインの土層断面では、下部に創建時のものと考えられる布掘りと幅20cmの角材痕跡があり(SD835)、ほぼ同位置に最も新しい時期の布掘りと角材痕跡が乗る。

S D 77 土層断面 (D~D') の下部に検出した溝である。幅約 80 cm、確認面からの深さ約 60 cm で、溝内に幅 20 cm の角材痕跡が直立し、埋土は褐色土に黄褐色土が混じる。上部を S D 77 C 溝によって切られている。曲折部ではこれに相応する溝はないが、埋土や溝底部の感触から S D 77 に先行する創建期の溝で、S D 813 に対応するものと推定される。

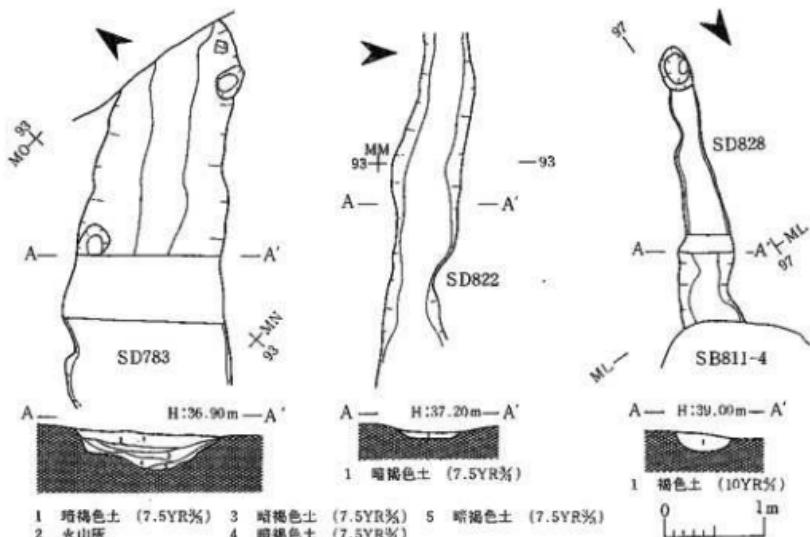
第14図 SD783・822・828実測図

内郭東門正面の西側に位置する溝である。長さ3.65m、幅1.1~1.67m、深さ34cmで、覆土

中に火山灰を含み、溝底面には小角礫が見られる。第61次調査でこの遺構の北東延長部を調査している。土器器杯が1点出土した(第19図28)。

S D 783溝の南に位置し、東西に走る溝である。長さ3.3m、幅40~70cm、深さ6cmである。

S B 811-4・7 挖形の間にある溝で、長さ 2.77 m、幅 20~60 cm、深さ 18 cm である。溝底はいくぶん丸みを帯びており、径 3~8 cm 前後の小角礫が多数見られる。同じような小角礫は S B 811-4 の第IV期柱の上部にもあり、この溝は S B 811-4 の第IV期柱の消失後の構築で、少くともこの付近まで北へのびていたことを推測させる。反面、南端には長軸 45 cm、短軸 29 cm、深さ 50 cm の楕円形の小ビットがあり、溝は S B 811-7 柱穴、S B 831 挖立柱建物跡の北側中央柱穴には接しておらず、これらの建物との直接的関連性はないものと判断される。

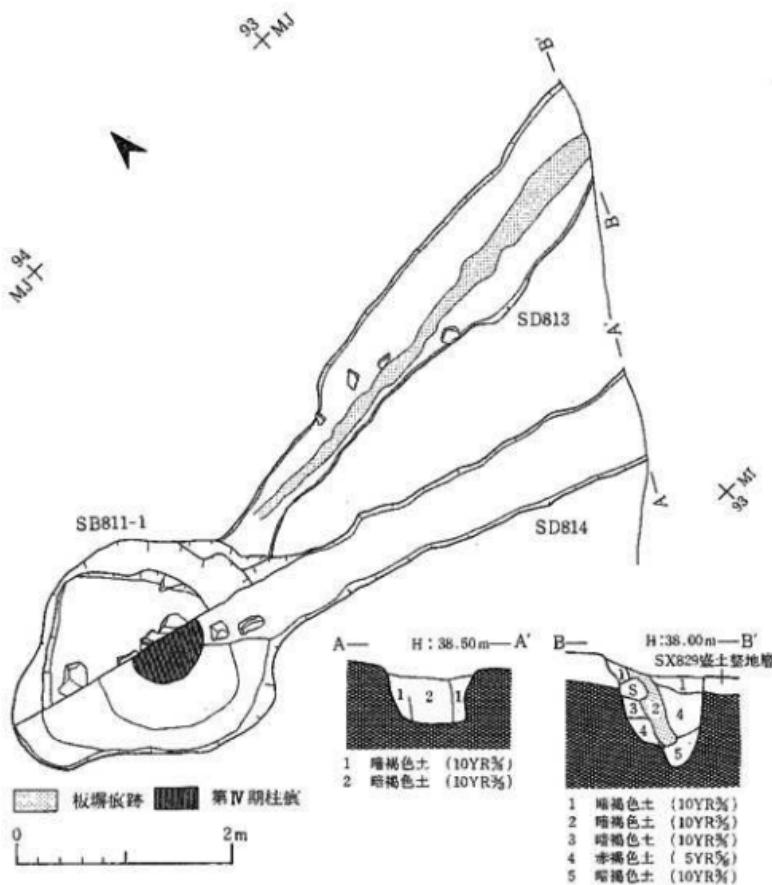
第15図 SD813・814実測図

SB811 内郭東門南東隅柱から東へのびる溝で、SX829 盛土整地地業上面から掘り込まれている。宅地造成による破壊を受けており、約5mしか残存しない。上面幅は33~100cmであ

る。溝内に幅10~20cmの板塀痕跡が見られ、土層断面図作成位置では溝の深さは90cmであるが溝底より20cmほど上に南に傾斜して埋設されている。埋土は暗褐色土・赤褐色土で内郭東門の第I・II期の埋土に似る。内郭東門南東隅の柱掘形内でS D 814溝に切られており、東門桁行に対する角度は約122°で、後述するS D 835溝やS D 77の角度に近いことから、内郭東門創建期の板塀施設と考えられる。

S D 813溝を切り、約25°南へ角度をすらして構築される溝で、S B 811 内郭東門南東隅柱の第IV期柱から連続して東へ4.5m延びている。上面幅50~85cmで、土層断面図作成位置では深さ50cm、底面は平坦で、不明瞭ではあるが角材と思われる幅約40cmの痕跡が観察された。埋土は暗褐色土である。平瓦が1点出土した(第20図33)。

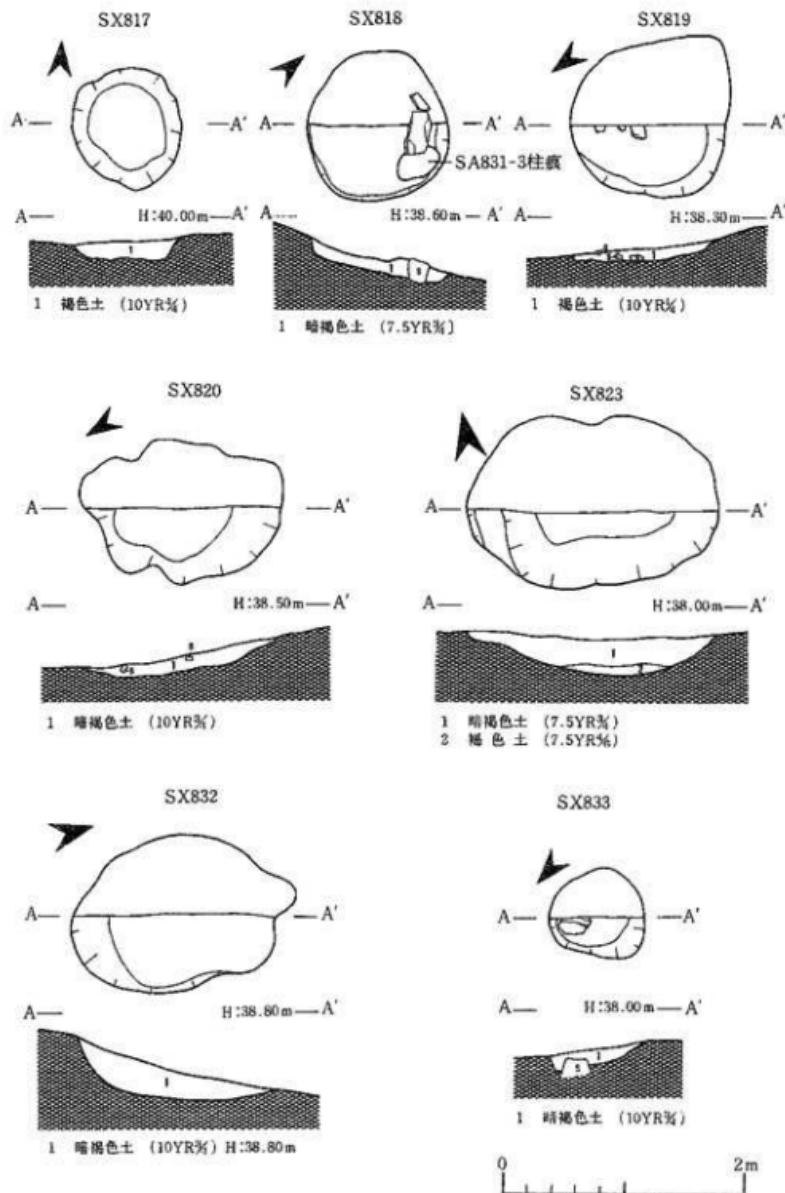
第16図 SX実測図

S B 811-11 柱掘形の南に位置し、不整円形を呈する遺構で、この柱の第III期と推定される抜取痕を切っている。長軸 1.02 m、短軸 0.9 m、深さ 17 cm である。

S B 811 内郭東門跡の北東に位置し、不整円形を呈する遺構で、S A 831 柱列の中央柱を切っている。長軸1.32m、短軸1.21m、深さ16cmである。遺構北東部の底面に接し、縦36cm、横20cm、高さ20cmの角礫がある。

S X 818の北西に位置し、不整円形を呈する遺構で、長軸1.54m、短軸1.34m、深さ12cmである。

S B 811 内郭東門跡北西隅柱の北西に位置し、不整梢円形を呈する遺構で、長軸1.68m、短軸1.18m、深さ17cmである。

S X 119の北西に位置し、梢円形を呈する遺構で、長軸2.08m、短軸1.44m、深さ34cmである。

S X 819の西に位置し、不整梢円形を呈する遺構で、S B 811—4第III・IV期掘形の上部を切っている。長軸1.9m、短軸1.08m、深さ33cmである。

S X 818の北東に位置し、不整円形を呈する遺構で、長軸0.82m、短軸0.76m、深さ14cmである。

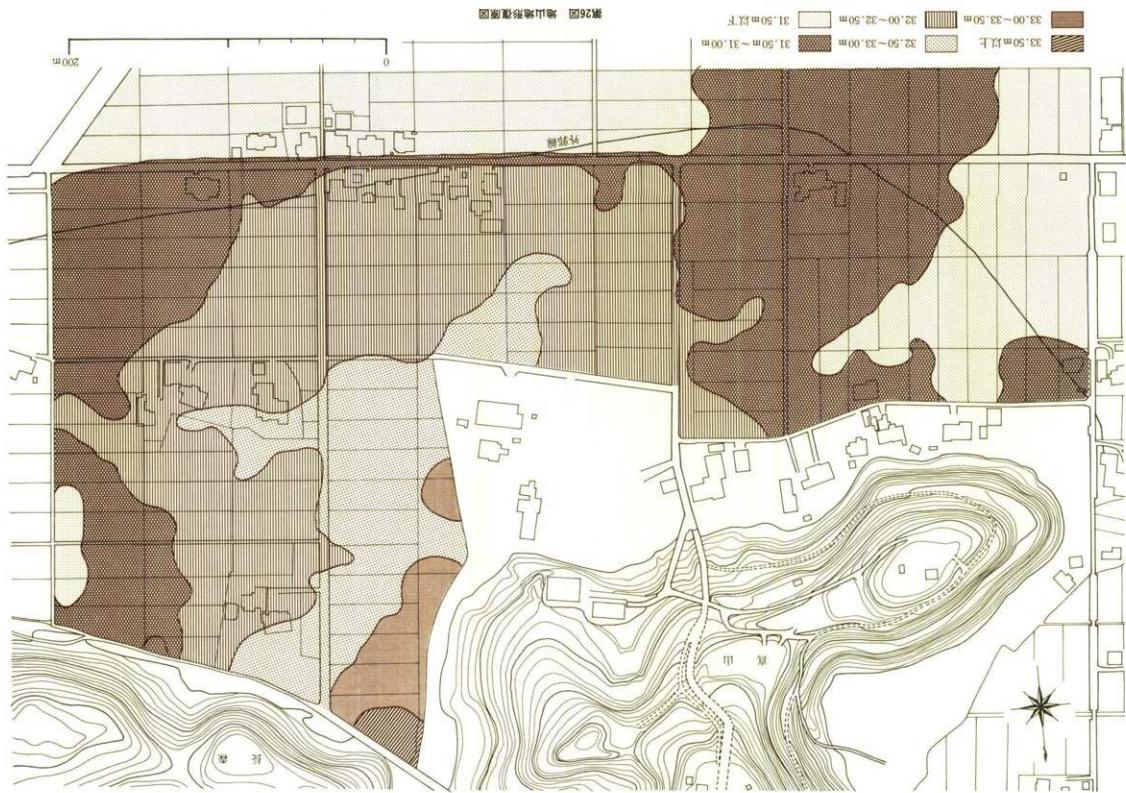
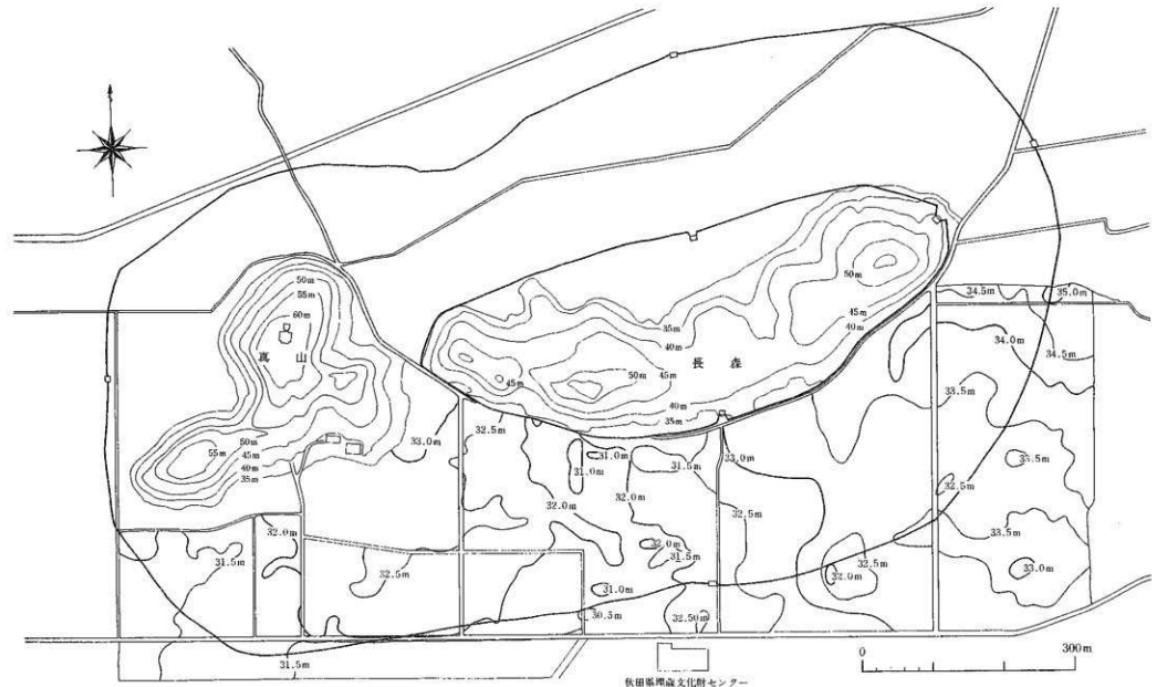
第27図 地山地形復原図 (昭和60~62年度調査分)

外郭南半部のボーリング調査が終了したので、この地域の旧地形を第27図にまとめた。旧地形は現地表面の標高からも窺われるよう、全体としてはおおよそ東から西に傾斜しており、外郭線東西端では約3.5mの高低差がある。真山南東部のように丘陵部から連続する部分的な張り出しも認められる。今回遺物が全く検出されなかったのは長森の東側や南側と異なり、政庁や門などの主要施設から離れていることに起因するものであろうかと推測される。

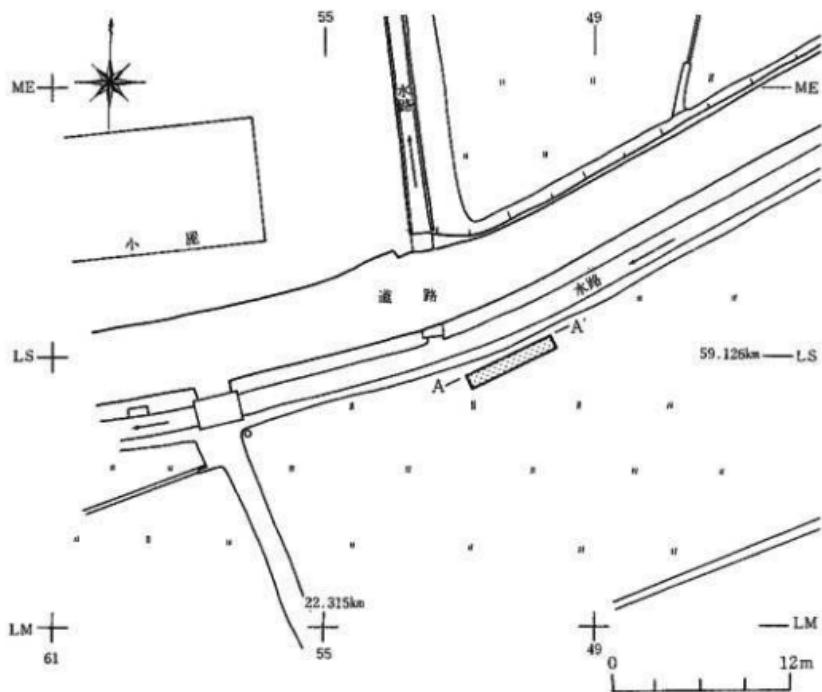
第29図 第71次調査実測図

調査地点は標高34.6mほどの平坦な水田で、現水路に沿う掘削予定区域内にトレーナー(1m × 6.5m)を設定した。調査区には灰黄褐色の地山の上に黒褐色土層が堆積し、このうち第2層は水田客土による擾乱層である。

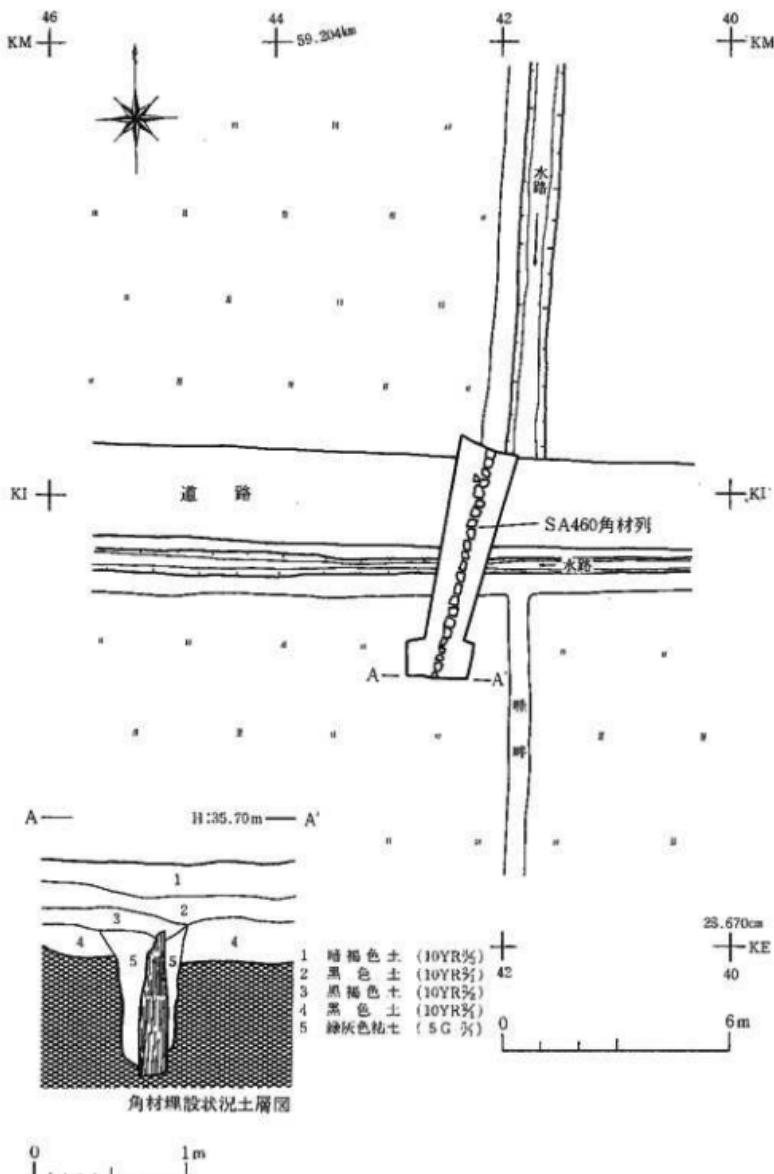
第35図 第73次調査実測図

トレンチ内にはほぼ密接して南北方向に並ぶ角材列 (SA 460) 24本を検出した。布掘りは上面幅60cm、底面幅35cm、深さ95cmで、黒色土から地山を掘り込み、このほぼ中央に角材を据え縁灰色粘土で埋土している。角材の他には小さな木層程度の材があるだけで、横木・礎板などは検出されなかった。角材は布掘り底面より約7~8cm沈下している。道路下であるため耕作等による破損、抜き取りが全くなく、加えて大谷地という地名からもうかがわれるよう、この付近一帯が湿地状の地帯を形成しているらしく、調査時にも湧水が多かったことなどから、角材の遺存状態は極めて良好であった。遺構に重複は見られず、1時期のみの構築である。

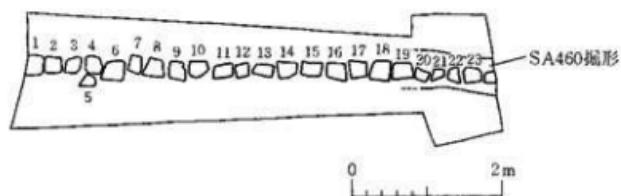
第36図 SA460実測図

本調査では24本の角材を検出し、うち工事範囲外に入り込む1本を除いて23本を抜き上げた。角材には北から順にNo.1~No.23までの番号を付した。このうちNo.5角材はNo.4角材の西側(外郭線内側)にあり、上下とも工具で切断され、長さは当初から46cmにすぎないことから、No.4角材の添木としての性格が考えられる。材の同定結果は第9章に掲載した。

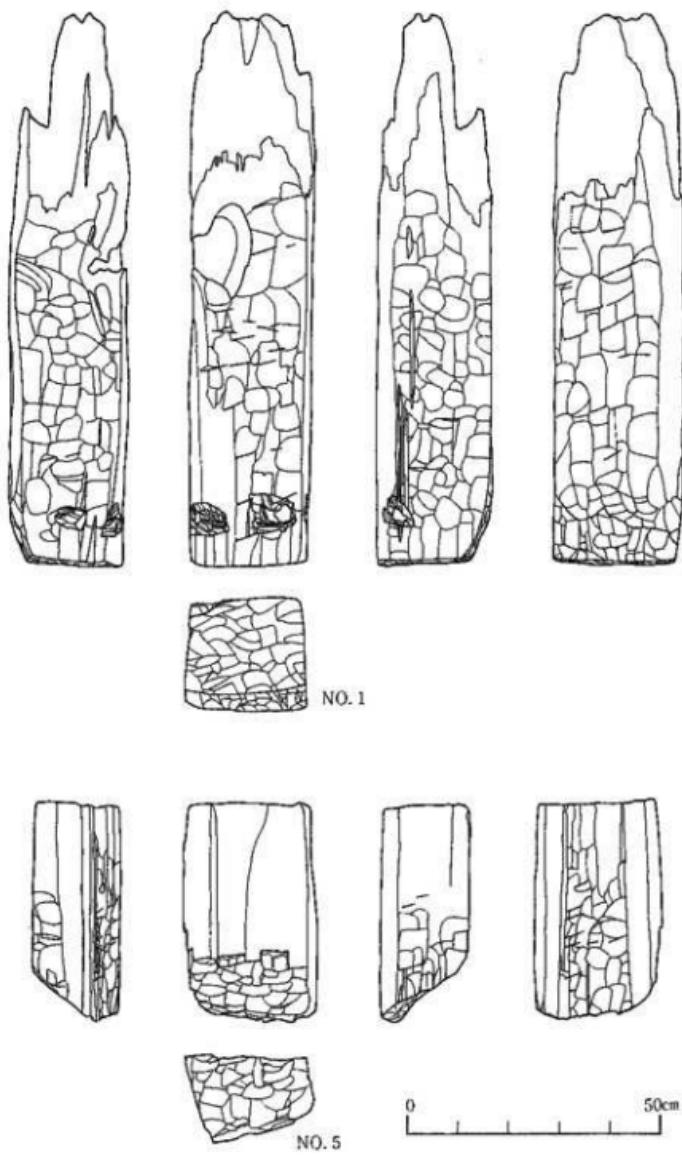
第37図 角材実測図(1)

角材は1辺が17~37cmあり、平均長辺27cm、短辺22cm、残存長は最長で122cm、平均91cmである。原木の芯を中心として原木1本を1角材とした場合もあるが、年輪から推定される直径が極めて大きいために原木の加工状況が不明のものが半数を占め、その他は原木を二ツ割、四ツ割、六ツ割に加工している。手斧で丁寧に面取り加工が施されているが、樹皮を剥いだだけの未加工面を1面に持つものもある。手斧痕跡の幅は最大8cmである。目渡孔の穿孔と基部の切断はノミ状工具によるらしく、この場合、幅3.5cmの工具痕跡を認めるものがある。目渡孔は最大16×13cm、最小5×6cmの方形で、一辺6~8cmのものが多い。
