愛媛大学埋蔵文化財調査室年報

—1995・1996年度—

愛媛大学埋蔵文化財調査室

1. 本書は、愛媛大学埋蔵文化財調査室が1995年度と1996年度に愛媛大学構内で実施した大規模事前全面調査の概要と、試掘・立会・確認などの小規模調査の成果を報告する愛媛大学埋蔵文化財調査室年報であり、愛媛大学埋蔵文化財調査報告VIIにある。
2. 埋蔵文化財調査室では、1975年から始まった大学構内の発掘調査まで遡って調査番号を与えている。調査番号は、西暦の下3桁の後に各年度ごとの調査順に1から2桁の通し番号を加えた5桁の番号で表示している。調査番号に加えて、複数の地点(トレンチ)を調査した場合、本書ではーの後に地点番号を付している。本書挿図中では、この調査番号+調査トレンチ番号で調査地点を表示している。

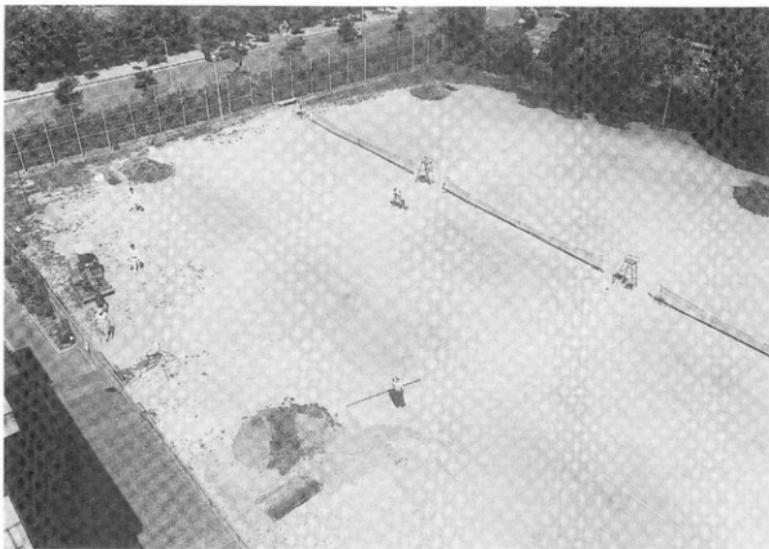
写真3 99502調査地点（南東から）

改修が計画されているテニスコートは、西側2面である。その四隅に試掘トレンチを設け、調査順に南東隅を1トレンチ、北東隅を2トレンチ、北西隅を3トレンチ、南西隅を4トレンチとした（写真3）。

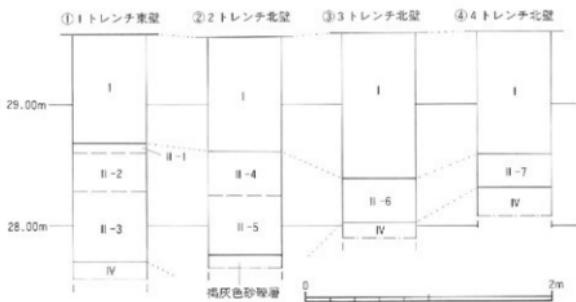
図 6 99502-1～4 トレンチ土層柱状図 (縮尺1/40)

4ヶ所のトレンチとともに、造成土が厚く客土されている。造成土をI層、その下層には灰青色～灰オリーブ色の土層が堆積する。文京遺跡全域における基本層序のII層に相当するが、各トレンチごとに土層の性格が異なり、II-1～II-7層とした。

表土層（1層）下でII-1～II-3層を確認した。II-1層は灰青色(5B6/1)砂礫層。II-2層は灰青色(5B6/1)粘質シルト層で、下層のII-3層との境界は不明瞭である。II-3層は灰青色(5B6/1)粘質シルトと黄褐色

(2.5Y5/6)粘質シルトが混交した土層である。下部は部分的に灰青色(5B6/1)細砂に変化する。II-1～3層の層厚は95cmほどで、表土下1.85mで、文京遺跡全域における基本層序のIV層にあたる黄褐色シルト層があらわれた。粘性が強く縮まっており、上層のII層からの鉄・マンガンの染み込みが著しい。IV層上面で、遺構の確認に努めたが、調査範囲が狭いためか、遺構・遺物は出土していない。

表土層（I層）下で確認したII層は2層に分層できる。上層からII-4層とII-5層とした。II-4層は、灰オリーブ色(7.5Y5/2)砂質シルト層で、小礫を多く含む。下部はII-5層へ漸移的に変化する。II-5層は、灰オリーブ色(7.5Y5/2)粘質シルト層である。下部の5cmほどには鉄・マンガンの集積層がみられる。II層の下層、表土下1.77m以下では、褐色(10YR5/1)砂礫が互層状態で堆積している。河川堆積物と考えられる。遺物は出土していない。

オリーブ色(7.5Y5/2)シルト層である。上部は2トレンチのII-4層と同じく砂質が強く、下部はII-5層と近似して粘質が強い。II-6層とした。表土下1.55mで、基本層序のIV層にあたる黄褐色シルト層を確認した。1トレンチと同じく、粘性が強く縮まっており、上層からの鉄・マンガンの染み込みが著しい。IV層上面で遺構の確認に努めたが、遺構・遺物は出土していない。

4トレンチで確認できたII層も、層厚28cmほどで、灰オリーブ色(7.5Y5/2)粘質シルト層である。小礫を多く含み、下部にはマンガン・鉄の集積が観察され、

II-7層とした。城北キャンパスが造成される以前の水田層と考えられる。II層下では、表土下1.25mで基本層序のIV層にあたる黄褐色シルト層があらわれた。1・3トレンチと同じく、粘性が強く縮まり、上層からの鉄・マンガンの染み込みが著しい。IV層上面で遺構の確認に努めたが、遺構・遺物は出土していない。

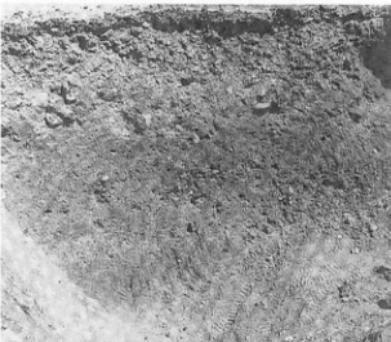
写真9 99503土層

で、調査番号：98301の工事による搅乱部分。G.L.-0.85mであらわれた小礫をわずかに含む黒褐色(10YR3/2)砂質シルト層は、文京遺跡全域における基本層序のⅢ層に相当する。弥生土器が出土するとともに、炭化物を比較的多く含み、何らかの遺構の埋土と考えられる。下層では、基本層序のⅣ層のにぶい黄褐色(10

YR5/4)砂質シルトを確認した(図7、写真9)。

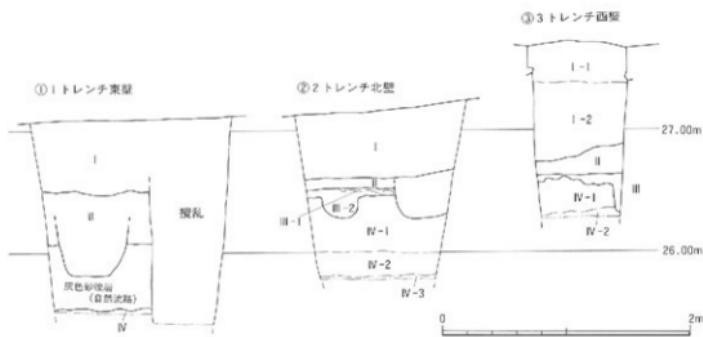
図15 99509-1～3トレンチ土層断面図（縮尺1/4）

城北団地北西隅の通用門近くに位置する。I層の表土層下に、G.L.-0.55~0.6mで、小礫を多く含むオリーブ褐色(2.5Y4/4)砂質シルト層があらわされた。文

京遺跡全域における基本層序のII層に対応し、土質・土色は、学生会館周辺の調査番号：99305地点などで確認されたオリーブ褐色の砂質シルトと共に通る。比較的新しい流路が埋没し、その最上面に堆積した土層と考えられる。断面で、II層中位から掘り込まれた遺構を確認した。埋土は黄褐色砂質シルトである。

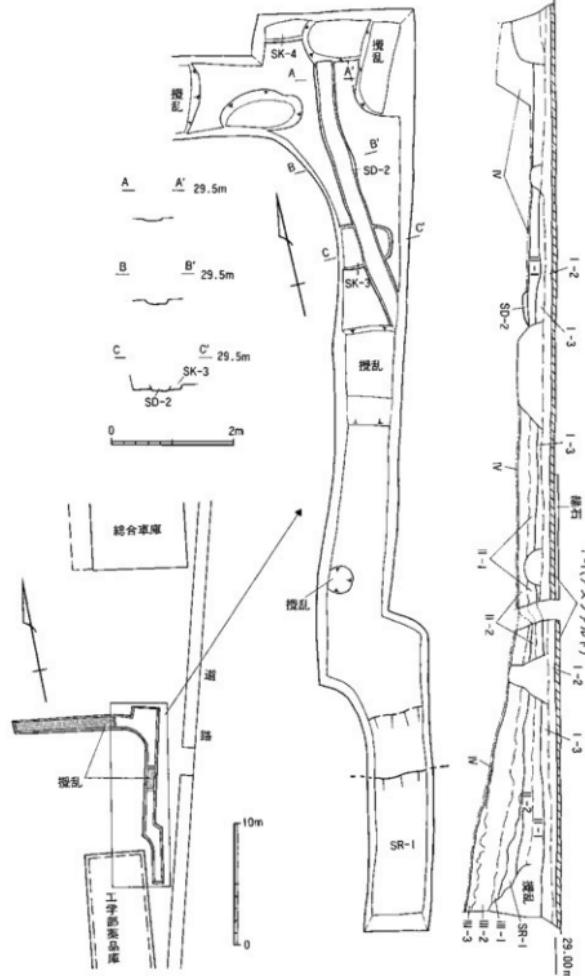
図17 99511-1トレチ位置および造構・土層断面図（縮尺1/400、1/40）

II層およびSR-1下位には、褐色~黒褐色シルトが堆積する。基本層序のIII層にあたる。南に向かって急激に落ち込み、厚さを増す。上部の褐色シルト層のIII-1層、中部の黒褐色シルト層であるIII-2層、下部の黄色味が強くなるシルトのIII-3層に分層できる。土質は、下部ほど締まりが弱く、粒子も細かくなる。III-1層からは、四線文を脚襟に巡らす高环(図18-2)や大形脚台付き鉢(図18-3)、甕の胴部の大形破片などが出土した。III-2層には小砾や小石が混じり、弥生土器の細片が少量出土した。III-3層は小砾や小石が混じり、後述するIV層との漸移層である。

トレンチ北半部では、III層は削平され、基本層序のIV層にあたるにぶい黄褐色砂質シルト土があらわれた。その上面で、溝1条(SD-2)と土塹2基(SK-3、4)を検出した。また、II層とIV層の境界部から、須

恵器（図18-1）や近世以降の青磁碗の小片が数点出土した。SD-2は、ほぼ南北にのびる幅35cm前後の溝で、検出面（IV層上面）からの深さ5~8cmを測る。埋土は黒褐色シルトで、出土遺物はない。SK-3は、トレチ北半部で、SD-2に切られた平面橢円形の土壌である。検出面（IV層上面）からの深さは7cmを測る。埋土は黒褐色シルトで、遺物は出土しなかった。SK-4

は、トレチ北端に位置する土壌で、東側を擾乱壌に切れられ、南辺のみを確認した。検出面（IV層上面）からの深さは4cmほどと浅い。埋土は黒褐色シルトで、出土遺物はない。

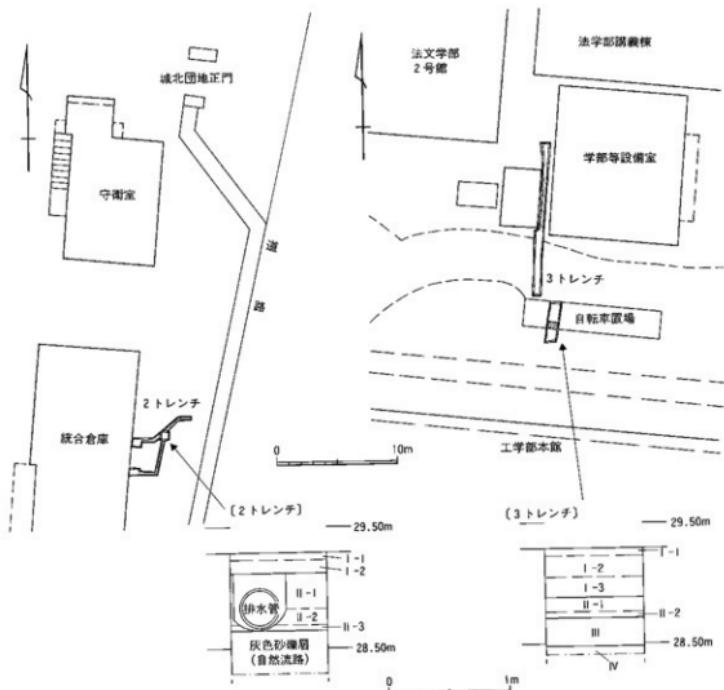
図19 99511-2・3トレンチ位置および土層柱状図（縮尺1/400、1/40）

3 トレンチは、城北団地南東部の法文学部講義棟から工学部本館を繋ぐ管路部分である。ほとんどの部分で、造成土である表土層I層(I-1層はアスファルト

層、I-2層は砂利層、I-3層は造成土）までに掘削面がおさまるが、学部等設備室の南側の自転車置き場で、部分的にG.L.-0.55mで、黒褐色(10YR2/2)粘質シルト層が現れた。文京遺跡全域での基本層序のIII層である。厚さ20~25cmを測る。

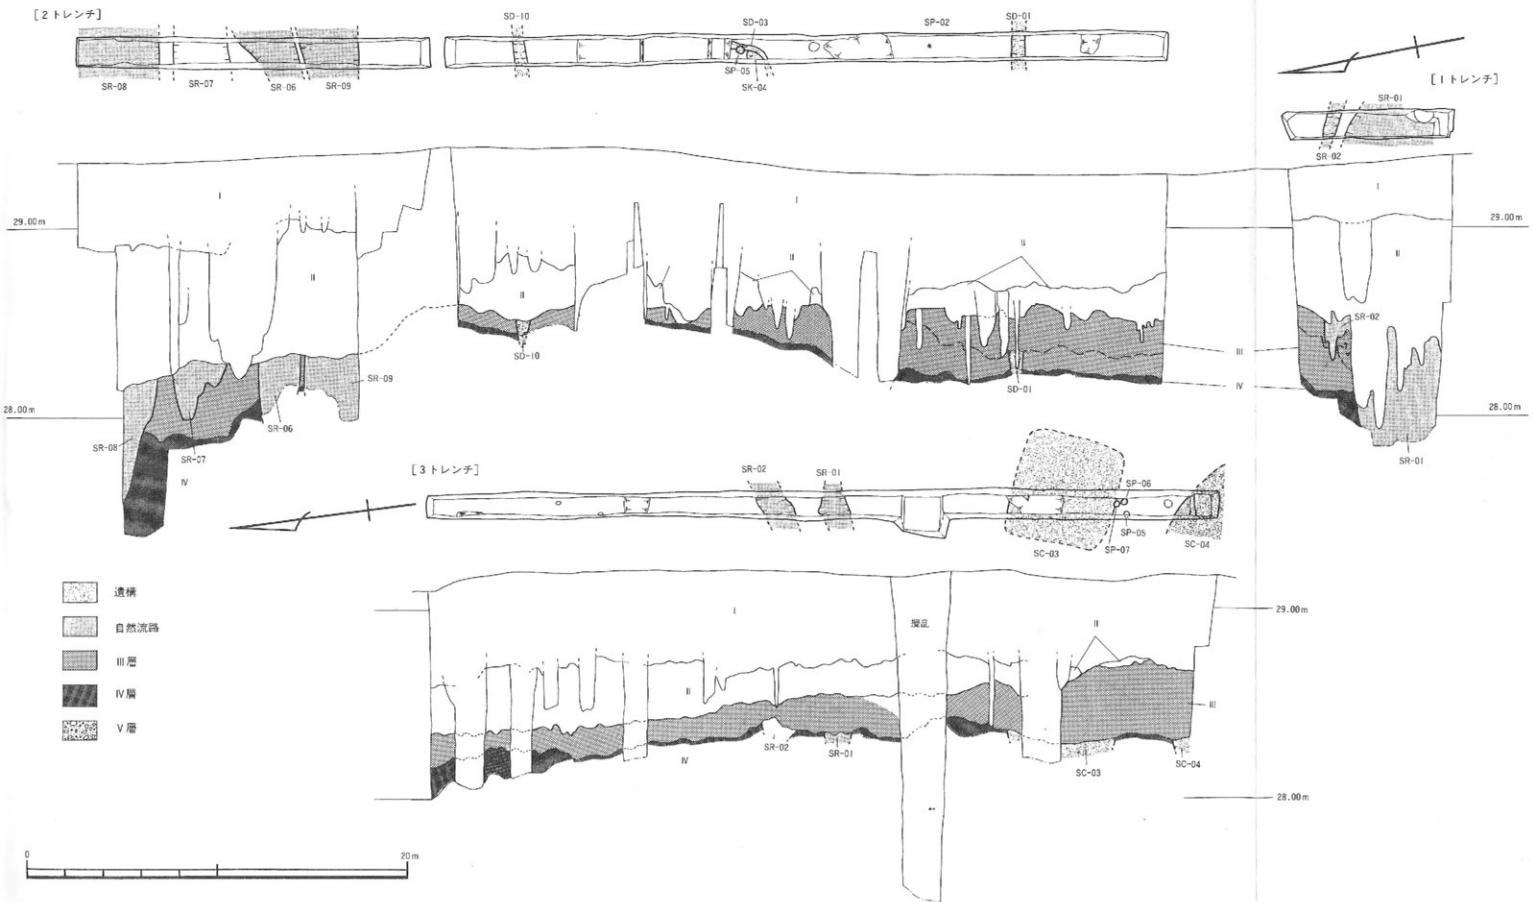
図24 99602(文京遺跡15次調査)-1~3レンチ 造構配置および土層断面図(縮尺1/200、1/20)

へ向かって流れる流路の北側肩部を確認した。最上部には、小石や小礫を多く含む灰黄褐色砂質土や、褐色砂と灰黄褐色砂が混じる砂礫層がみられ、その下層には、にぶい黄褐色シルト、灰黄褐色シルト、小石や礫を多く含む灰黄褐色砂層が互層状態で堆積する。さらに下層は、小指~親指大の小石や礫を多く含むにぶい黄褐色砂層へ変化する。現地表下1.5mまで掘り下げたが、最下部のにぶい黄褐色砂層から、瓦質碗の高台部分の小片が出土した(図25)。

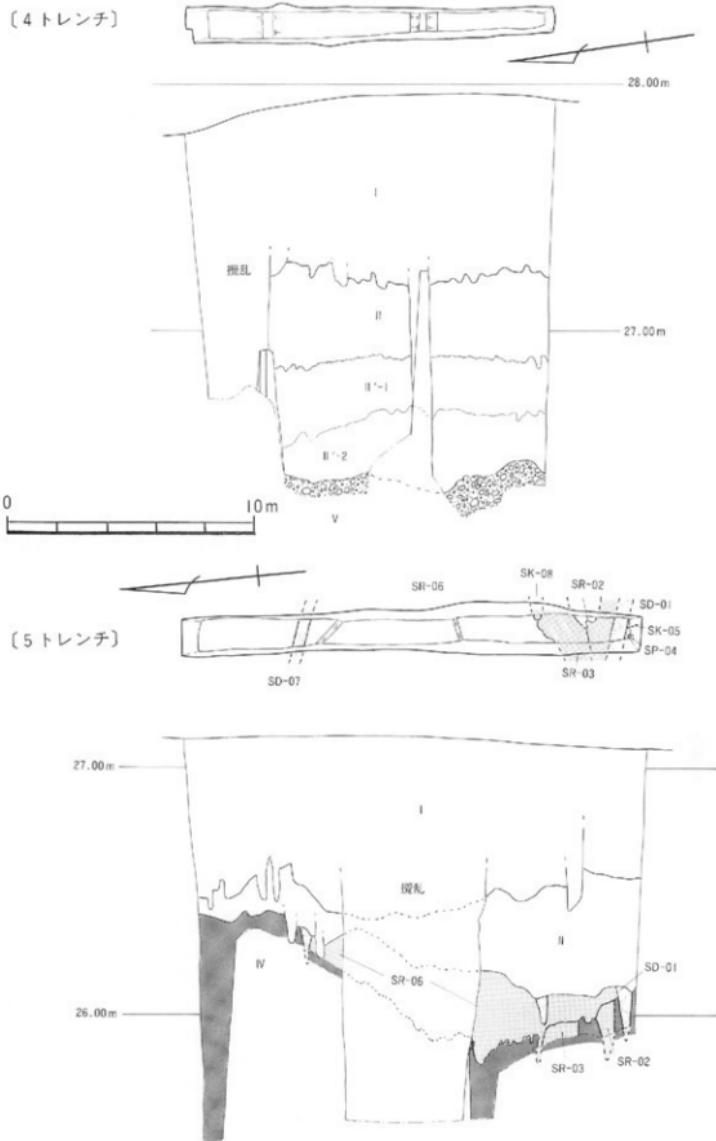
図26 99602（文京遺跡15次調査）-4・5トレンチ遺構配置および土層断面図（縮尺1/200、1/20）

共通教育棟(旧教養部本館)の南側中庭で、ほぼ南北方向に長さ18.5mの5レンチを設定した。レンチの中央部分は、ゴミ穴で搅乱されている。造成以前の旧水田層であるII層の直下には、弥生時代～古墳時代の遺物を包含するIII層はみられず、レンチ中央～南半部分では、SR-06とした礫や小石が混じる砂質土層が、北半部分では基本層序のIV層にあたる黄褐色シルト層があらわれた。このSR-06を切り込む溝(SK-01、07)、土壤(SK-05、08)、小穴(SP-04)が検出された。また、SR-06下ではSR-02、03を確認した。

SD-01は、トレンチ南端に位置する。後述のSD-07とはほぼ平行して南東から北西へのびる溝である。溝幅55~60cmを測る。埋土は、直径2~3cm大の円礫が多く混じる灰黄褐色砂質土である。細片化した土器が多く出土した。SD-07は、トレンチ北半部に位置する。SD-01と同じく南東から北西へ向かってのびる。溝幅は35~40cmを測る。埋土はにぶい黄褐色砂質シルトである。遺物は出土していない。

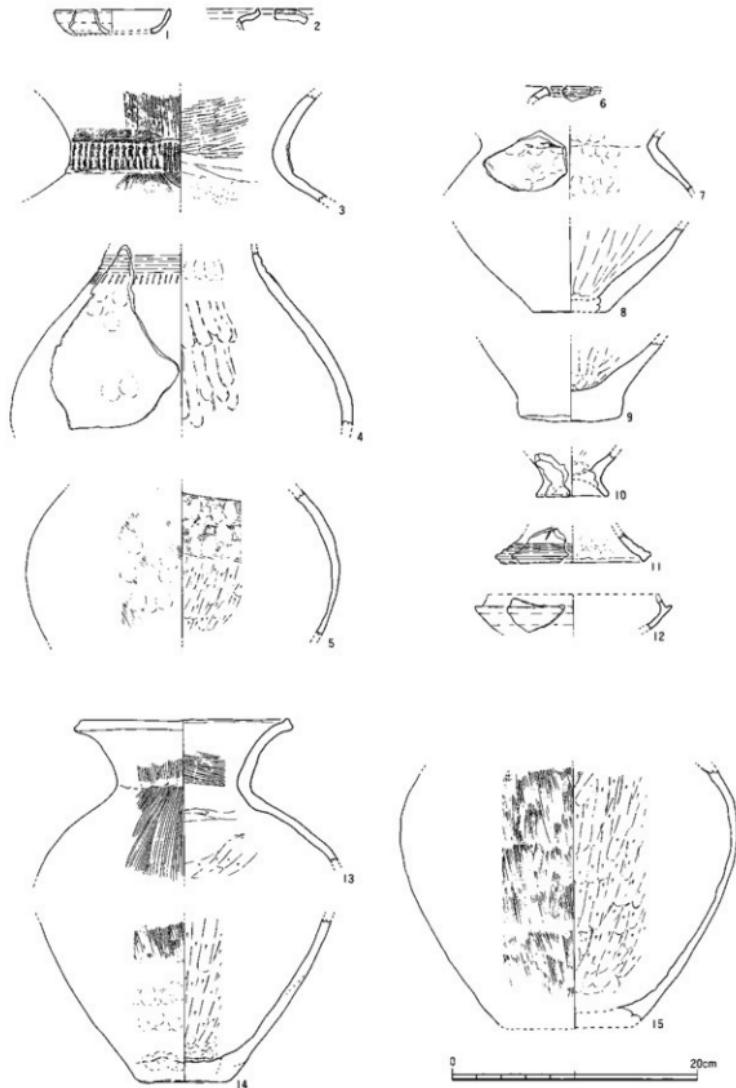
図30 99602 (文京遺跡15次調査) -7トレンチ 出土遺物実測図(I) (縮尺1/4)
 (1 : II層、2 : SC-21、3・9・10 : SD-25、4～7・11・12 : II層、8 : SC-26、13～15 : SP-01)

区北半部分や14次調査区に匹敵する。また、遺構検出のためIII層を掘り下げ中に、弥生時代中期後葉～後期前葉の壺・甕・高坏の破片（図30-4～7、11）、古墳時代後期の須恵器坏（図30-12）などが出土した。

SP-01は、トレント南端に位置する。SP-02を切る。埋土は、黒褐色砂質シルトで、部分的に粘質土の小塊が混じる。上部III層部分から、弥生時代後期前葉の壺の大型破片が出土した（図30-13～15）。SP-02は、トレント南端に位置する。SP-01に切られる。黒褐色砂質シルトの埋土をもち、炭化物の小片が出土。SP-03は、トレント南端付近の東壁際に位置する。黒褐色砂質シルトの埋土をもつ。SP-04は、トレント南端付近に位置する直径20cm前後の小穴である。小石や角礫が混じる黒褐色砂質シルトの埋土をもつ。SP-05は、トレント南端付近の東壁際に位置する。黒褐色砂質シルトの埋土で、部分的に粘質土の小塊が混じる。SP-06は、トレント南端付近の東壁際に位置する。黒褐色砂質シルトの埋土をもつ。SP-07は、トレント南端付近に位置する直径15cm前後の小穴である。礫が混じる黒褐色砂質シルトの埋土で、炭化物の細片が出土した。SP-08は、トレント南端付近の東壁間に位置する。大振り角礫が多く混じる黒褐色砂質シルトの埋土をもつ。SP-10は、トレント南半に位置する不整形の小穴である。砂礫が多く混じる暗褐色砂質土を埋土とする。SP-11は、トレント南半に位置する直径35～37cmの小穴である。砂礫を多く含む暗褐色砂質土を埋土とする。SP-12は、トレントの中央南よりに位置し、SC-13を切っている。砂礫を多く含

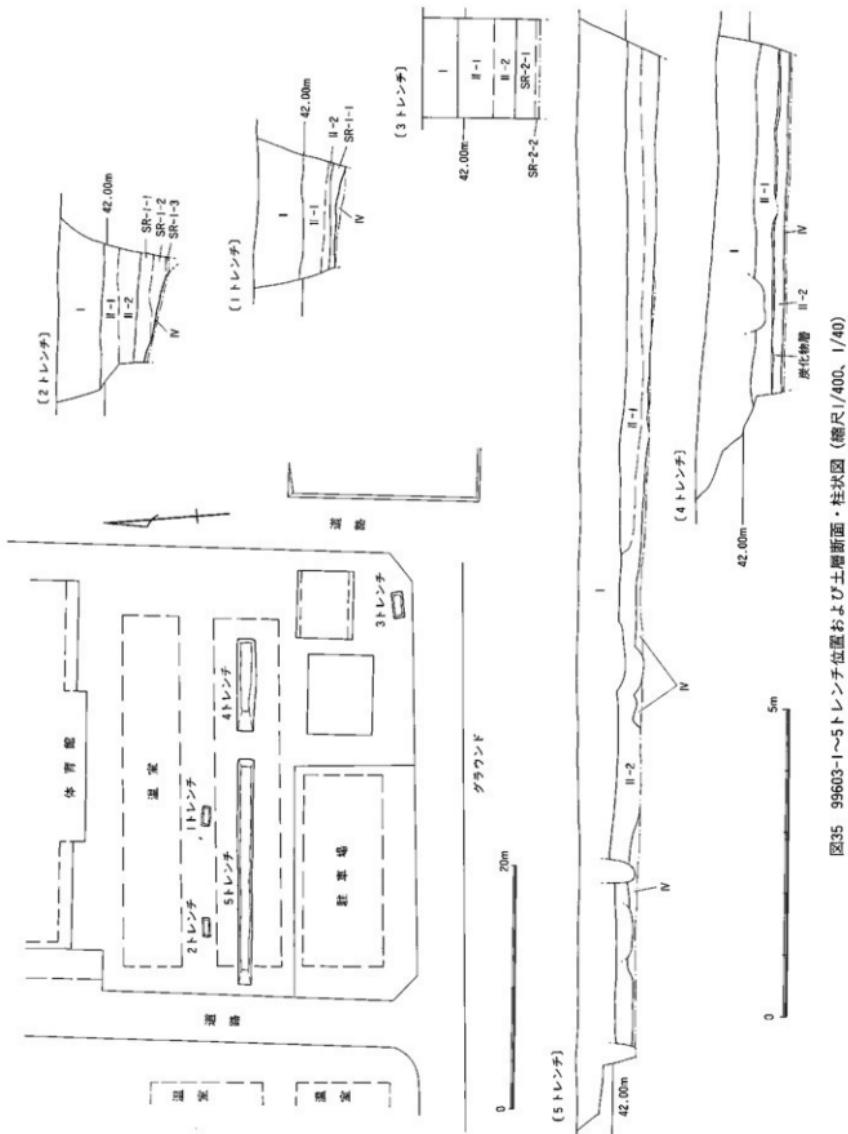
図35 99603-1～5レンチ位置および土層断面・柱状図 (縮尺1/400、1/40)

表土層にあたる造成土（I層）の下に、厚さ45～60cmほどのグリアイ化した水田層（II層）を確認した。灰色（7.5Y4/1）粘質シルトで、下部は水田床土層で鉄・マンガンが沈着している。上部の耕作土部分をII-1層、下部の床土層をII-2層とした。

II層の下位には、1トレンチではG.L.-1.23m以下に、オリーブ褐色（2.5Y4/4）、黄褐色（2.5Y5/3）の粗・細砂層が互層状態で堆積している。2トレンチでも同様な堆積物を確認でき、その下部は部分的にIV層の黄褐色（10YR5/6）粘質シルトのブロックが混じる黄褐色（10YR5/3）粗砂層がみられる。この粗・細砂層は河川堆積物と考えられ、SR-1とした。1・2トレンチでII層直下で確認した粗細砂の互層をSR-1-1層、2ト

レンチでその下部に堆積した粗砂層をSR-1・2層とした。SR-1・1・2層を除去すると、黄褐色(10YR5/6)粘質シルトのIV層が現れた。IV層の上面は、1トレントでは東に向かって緩やかに傾斜するが、2トレントでは急激に東へ落ち込む。遺物は出土していない。

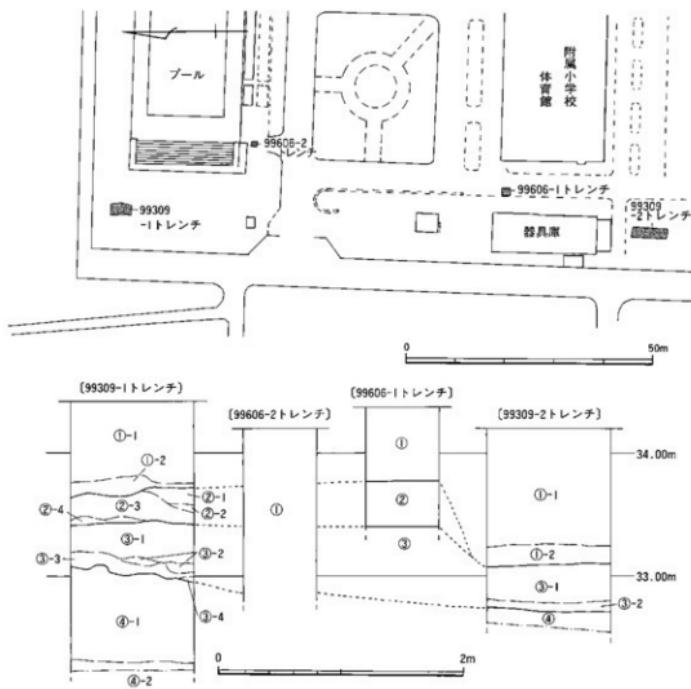
図38 99606調査地点位置および土層柱状図（縮尺1/400、1/40）

1トレンチでは、①層の表土層である造成土がG.L.-0.6mまでみられ、下層には暗灰黄色(2.5Y4/2)砂質土が堆積しており、これを②層とした。②層下部からは、近代の底部焼きの高台付皿の破片が出土した。既往の調査(調査番号:99309)の1トレンチの②層に対応する土層である。②層の層厚は45cmほどで、下層には③層とした暗灰褐色(10YR4/2)砂質土がみられる。③層は、既往の調査(調査番号:99309)の1・2トレンチの③層と対応する(図38、写真77)。
