秋 田 城 跡

秋田城跡調査事務所年報 2012

I 調査の計画と実施状況.....	1
II 第100次調査報告	
1) 調査経過.....	2
2) 検出遺構と出土遺物.....	13
3) 基本層序および各層出土遺物.....	30
III 第101次調査報告	
1) 調査経過.....	34
2) 検出遺構と出土遺物.....	39
3) 基本層序および各層出土遺物.....	53
IV 考 察	
1 第100次調査について	61
2 第101次調査について	64
V 秋田城跡環境整備事業.....	74
VI 秋田城跡保存活用整備事業.....	76
VII 秋田城跡現状変更.....	78
別編 秋田城跡出土鍔釜の金属学的調査.....	79
写真図版.....	89
報告書抄録.....	122
秋田城跡調査事務所要項.....	123

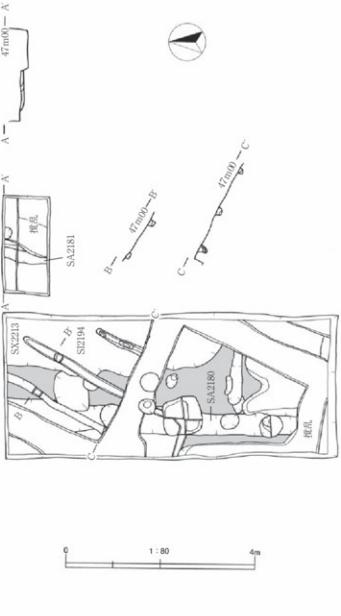
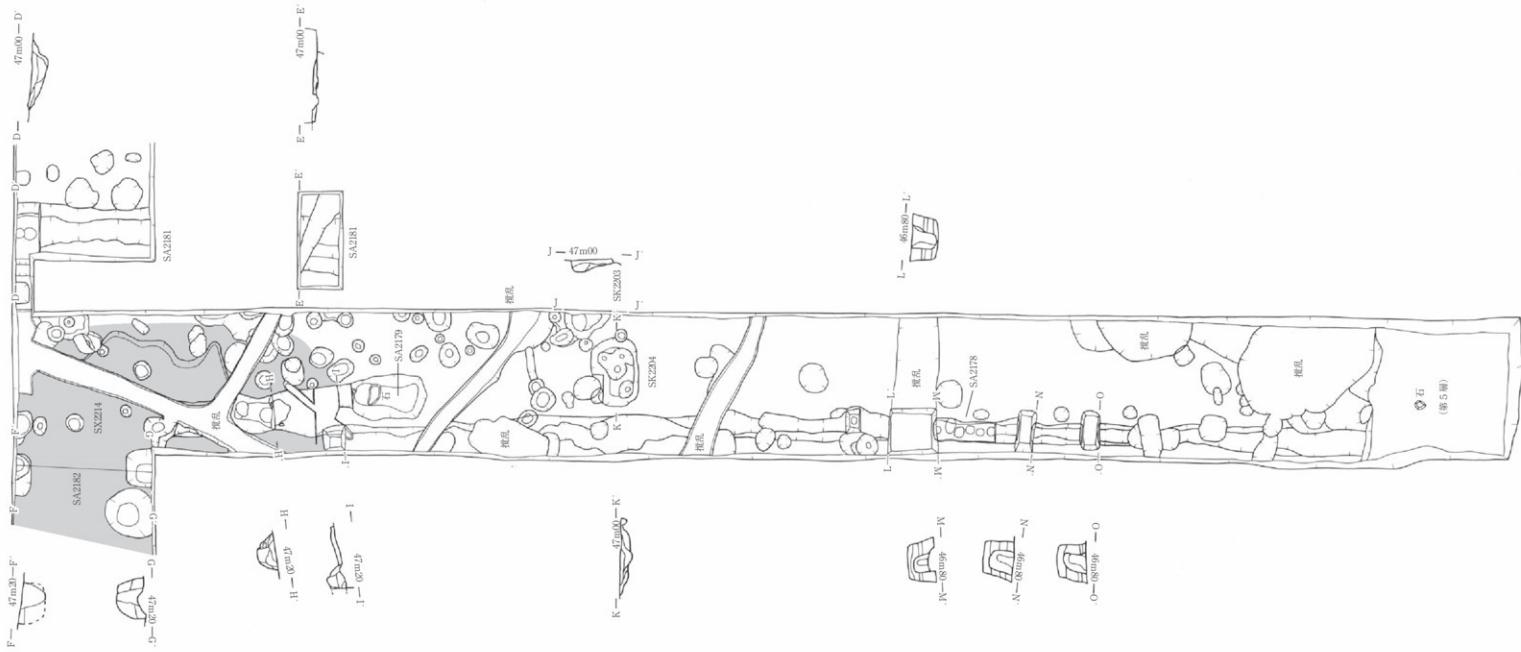
第12図 SA2178・SA2179・SA2180・SA2181木槧跡、SA2182柱列跡、SA2194竪穴状遺構、SK2203・SK2204土坑、SX2213溝状遺構群、SX2214硬化面

れた区画施設である。布掘り溝を伴う南北方向の材木塀で、塀の方位は北で約6度西に振れる。布掘り溝は上幅45cm～103cm、下幅27cm～40cm、深さ10cm～40cm、長さ5.6mである。断面形はU字状であるが、削平を受けている。溝内に直径30cm程の丸太材の痕跡が間隔をおいて認められ、抜き取りを受けた柱列塀と考えられる。SA2178、SX2214と重複し、SA2178よりも古く、SX2214よりも新しい。

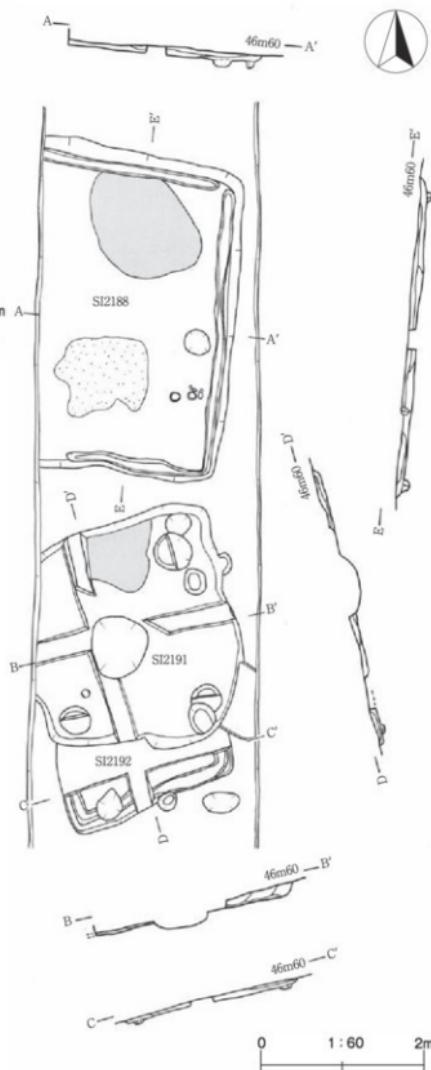
第17図 SI2188・SI2191・SI2192堅穴建物跡

東側トレチの第6層面で検出された。平面形は東西2.6m×南北2.9mの方形を呈し、調査区西側外へプランが広がる。カマドの有無は不明である。北壁は東で約20度北へ振れる。壁高は18cmを計るが、削平により浅くなっている。北東・南東・南西の床面に支柱穴を伴う他、3基の小柱穴を伴う。床面では炭化物をやや多く含む面や、金床石と考えられる被熱した石が検出されている。SI2192、SK2201、SK2202と重複し、SI2192より新しく、SK2201、SK2202より古い。

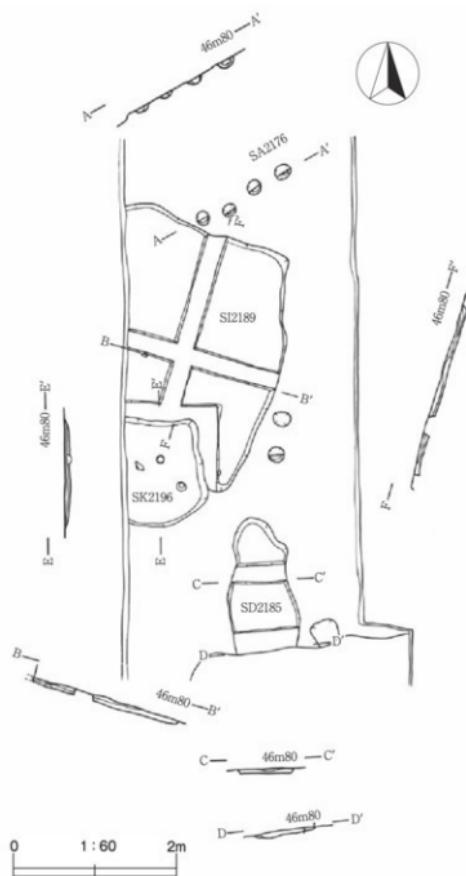
第18図 SA2176小柱掘り方群、SD2185溝跡、
SI2189豊穴状遺構、SK2196土坑

は東西2.1m以上×南北3.1mの方形を呈し、調査区西側外へプランが広がる。カマドの有無は不明である。東壁は北で約20度東へ振れる。壁高は5cmを計るが、削平により浅くなっている。SK2196と重複し、それより古い。

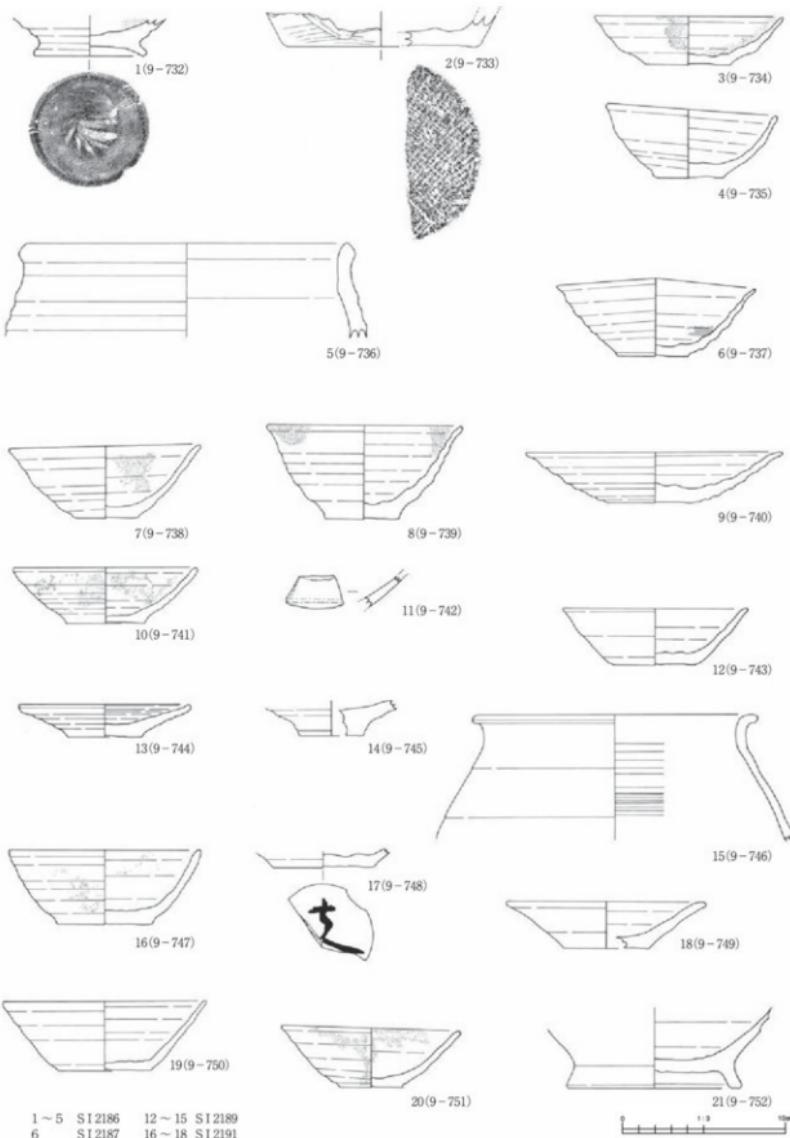
第20図 SI2186・SI2187・SI2188竪穴建物跡、SI2189竪穴状遺構
SI2191竪穴建物跡、SI2193竪穴状遺構出土遺物

赤褐色土器（16~18）：16は糸切り軽い撫で調整の坏で、内外面に煤状炭化物が付着する。17、18は糸切り無調整の皿底部破片で、17の底部には判読不能の墨書があり、18は全体に二次的な被熱痕跡がある。

赤褐色土器（19~21）：19は糸切り撫で調整の坏で、外面下端に二次的な被熱痕跡がある。20は糸切り無

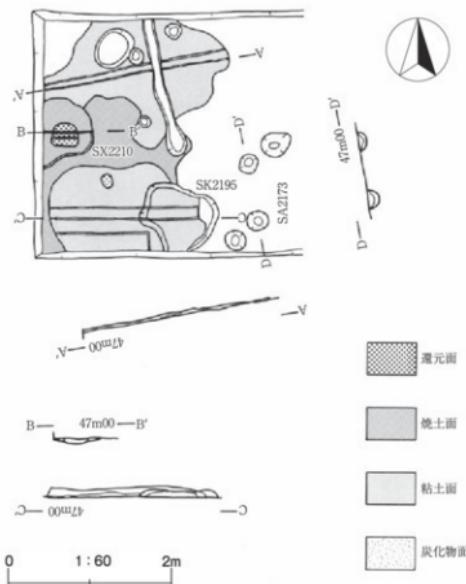
第24図 SA2173小柱掘り方群、SK2195土坑、SX2210焼土遺構

東西トレンチ東部の第5層面で検出され
た。直径約30cmの焼土還元面と、焼土を含
む粘土面、炭化物集中面からなり、全体は
東西2.3m以上、南北2.9m以上の範囲に広
がる。火を使い何らかの加工作業を行った
跡と考えられる。SA2173、SK2195と重複
し、それらより古い。粘土面から赤褐色土
器が出土している。

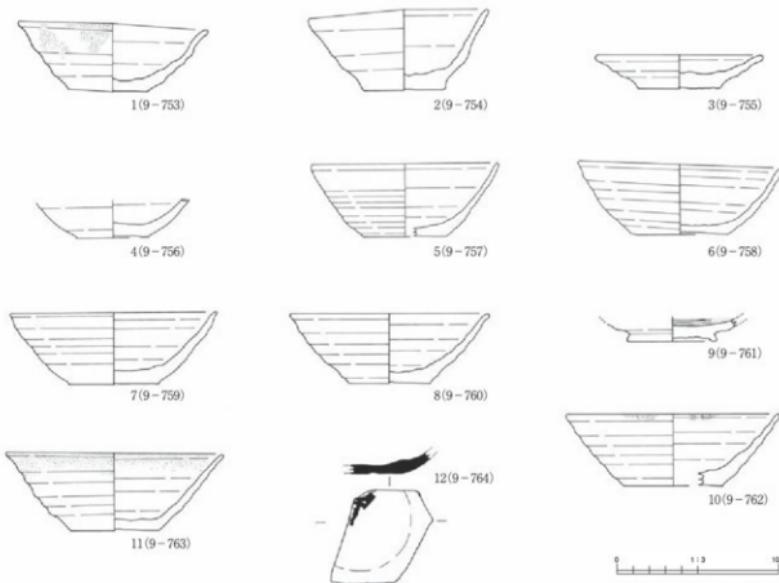
第26図 SK2196・SK2197・SK2200・SK2203・SK2205・SK2207土坑出土遺物

5～8は底部出土である。
赤褐色土器（5～8）：5～8は糸切り無調整の坏で、内外面に二次的な被熱痕跡がある。8は内面に煤状炭化物が付着するため、燈明皿として使用されたと考えられる。

その他、SI2186床面で検出されたSK2200土坑から底径比が縮小し口縁部が外反する9世紀第4四半期の赤褐色土器坏Aが被熱した状態で一括出土しており、SI2186の構築以前に埋設されたと考えられる。また、SK2199土坑は明確な年代比定資料を欠くが、重複するSI2186と同様の年代が考えられる。

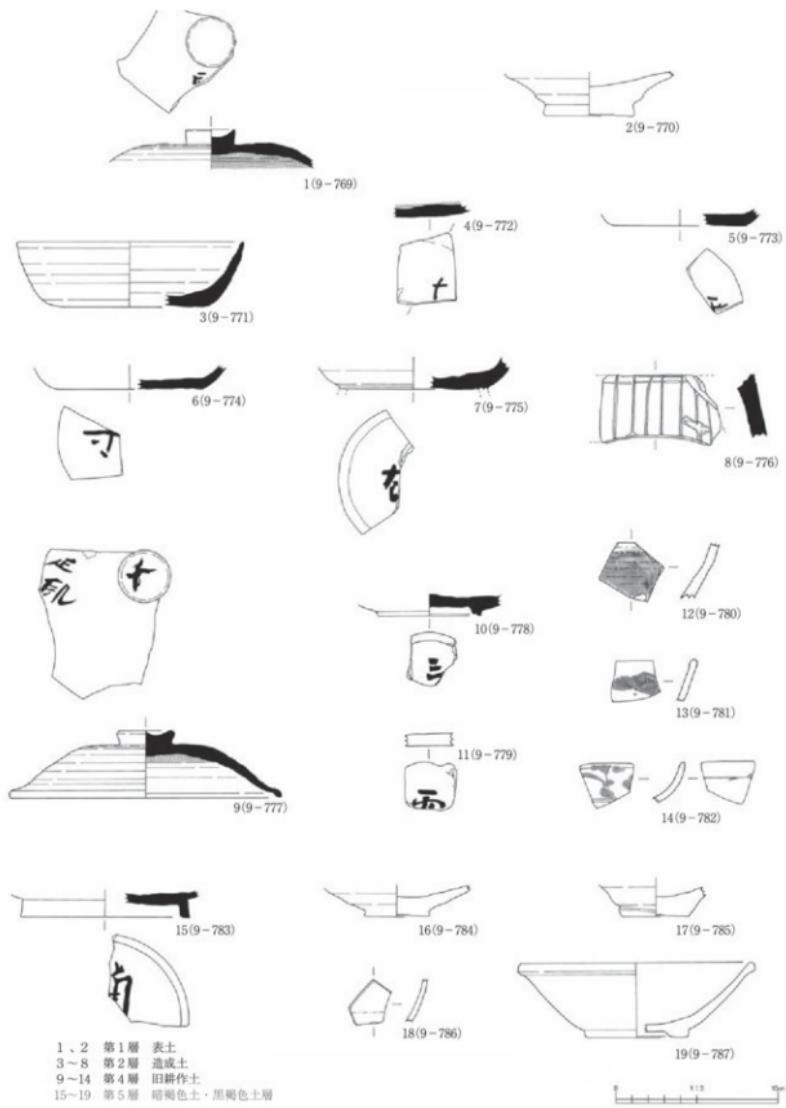
第32図 第1層・第2層・第4層・第5層出土遺物

須恵器（3～8）：3はヘラ切り後撫で調整の坏である。4～6はヘラ切り後軽い撫で調整を施す坏の底部破片である。4、5の底部外面に判読不能の墨書がある。6には底部外面に「寸カ」の墨書と、底部内面に柿渋状の付着物がある。7は底部ヘラ切り後軽い撫で調整の台付坏の底部破片で、高台部分が欠損している。底部外面に判読不能の墨書がある。8は円面鏡の脚部破片である。

須恵器（9、10）：9は蓋で、天井部ヘラ切り後ケズリ調整を施す。外面とつまみ上部に判読不能の墨書

があり、内面を硯に転用している。10はヘラ切り無調整台付壺の底部破片で、内面に二次的な被熱痕跡がある。外面部に「三」の墨書がある。

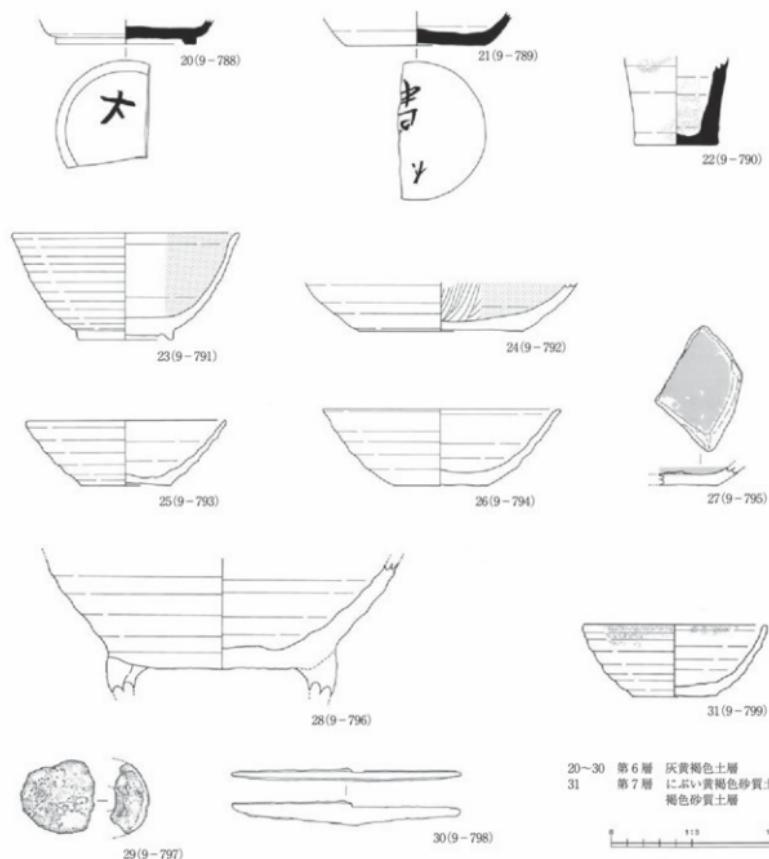
第33図 第6層・第7層出土遺物

須恵器 (20~22)：20はヘラ切り後軽い撫で調整の台付壺の底部破片である。底部外面に「大」の墨書がある。21はヘラ切り後軽い撫で調整の壺底部破片である。底部外面に判読不能の墨書がある。22は糸切り無調整の長頸壺（壺G）の底部破片である。全体に二次的な被熱痕跡と煤状炭化物の付着がある。

土師器 (23, 24)：23は糸切り後軽い撫で調整を施す台付壺である。内面に黑色処理が施されるが、摩滅によりミガキ痕跡は不明である。24は糸切り無調整の壺底部破片である。内面に縦方向のミガキ調整と黑色処理を施す。23, 24ともに二次的な被熱痕跡がある。

赤褐色土器 (25~28)：25は糸切り無調整の壺、26は糸切り後撫で調整の壺である。ともに内外面上に二次的な被熱痕跡がある。27は糸切り無調整の壺底部破片である。底部内面に漆状の皮膜が付着し、漆バレットとして使用されている。28は大型の脚付鉢底部破片である。内外面上に二次的な被熱痕跡がある。

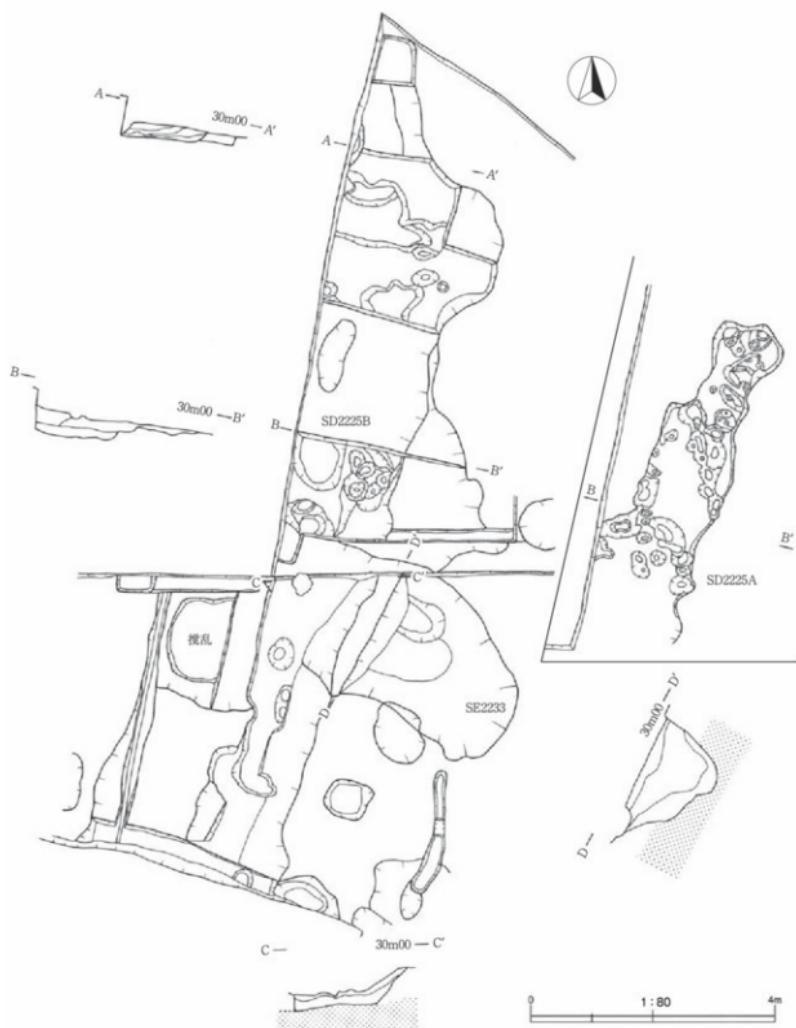
第44図 SD2225A・B溝跡、SE2233井戸跡

調査地中央西寄りの第5層面で検出された。幅0.9m～1.7m、深さ8cm～12cm、長さ5.38m以上の南北方向の溝跡で、南側が近世以降の搅乱溝により破壊され、不明となっている。溝の方向は、北で約21度東に振れる。SD2225B東側にはほぼ同位置で重複する位置関係があり、SD2225Bが埋め戻された後掘り直された溝跡と考えられる。溝底部に小ピット状の溝掘り込み痕跡を残す。SD2225B、SE2233と重複し、SE2233より古く、SD2225Bより新しい。埋土より須恵器、瓦、赤褐色土器の破片が出土している。

調査地中央西寄りの第6層面で検出された。幅2.6m～3.1m、深さ24cm～40cm、長さ14.5m以上の南北方向の溝跡で、南側が調査区外へ延びる。溝の方向は、北で約11度東に振れる。SD2225A、SE2233と重複し、それらより古い。埋土中層から下層にかけて瓦や埴を多く包含する。

調査地中央の第4層面で検出された。井戸掘り方の平面形は東西3.0m以上×南北2.5mの半梢円形を呈し、西側は近世以降の南北方向の溝跡に接する。掘り方の深さは122cmである。抜き取りにより井側の形状は不明確であるが、直径60cm以上の円形と推定される。埋土より肥前系磁器の破片が出土している。

SD2225Bは第6層面検出であるが、埋土下層溝底部付近からは、秋田出羽柵創建期に遡る8世紀第2四半期の底部ケズリ調整を施す須恵器坏が出土しており、溝の機能は秋田出羽柵創建期に遡ると考えられる。平安初期の大改修期にあたる第6層整地段階で部分的に拡張や掘直しが行われている可能性がある。また、埋土中層から下層にかけては瓦や磚の破片を多く包含している。この土層からは、9世紀第2四半期に位置付けられる土器が出土していることから、天長7年（830）の天長地震による建物倒壊や屋根構造の被害により破損した瓦や磚の破片が、周辺整地とともに流れ込んだ可能性が考えられる。

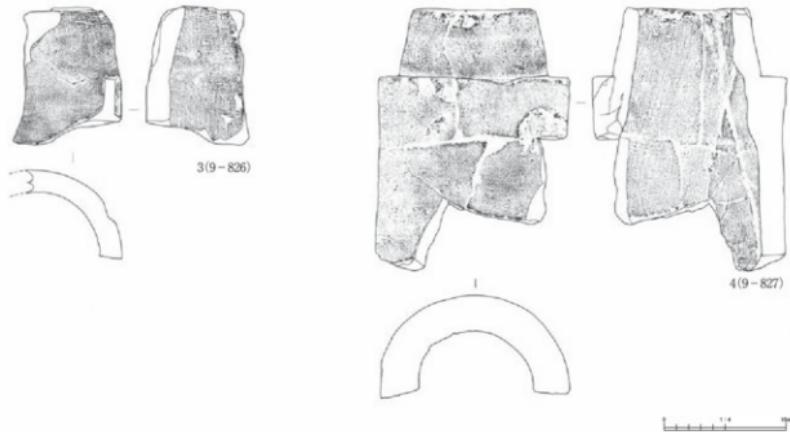
第47図 SD2225B溝跡下層出土瓦②

瓦（第46・47図-1、2）：1は平瓦で、凹面に布目压痕、凸面に縄目叩き痕が認められ、硬質で灰色を呈する。2は丸瓦で、凹面に布目压痕、凸面には撫で調整が施されており、硬質で暗灰色を呈する。3、4は有段の丸瓦で、凹面に布目压痕、凸面は撫で調整が施されている。3はやや軟質で黒色を呈し、4はやや軟質で灰色～橙色を呈し、二次的な被熱痕跡が認められる。

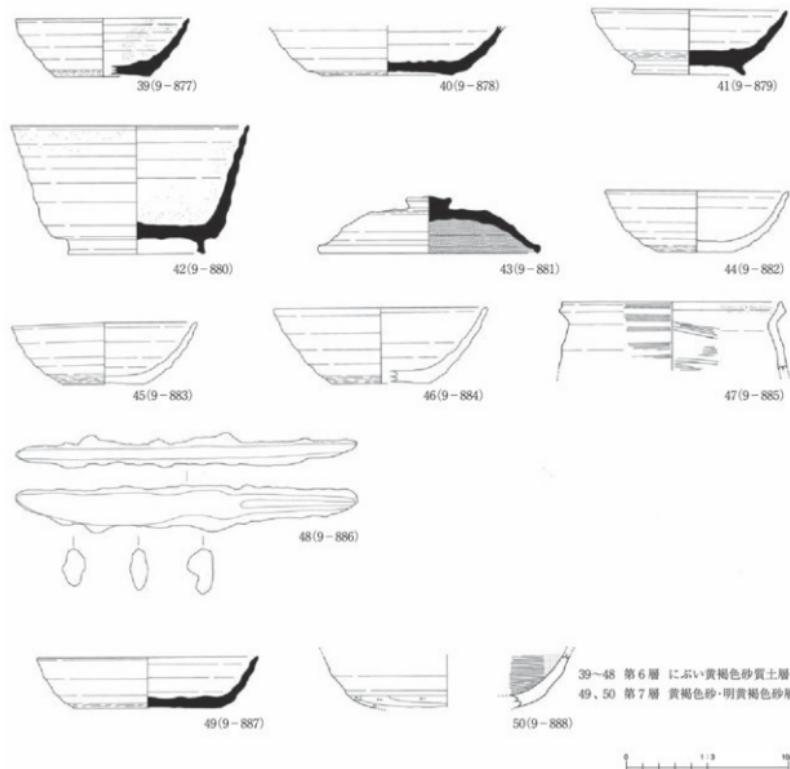
第55図 第6層・第7層出土遺物

赤褐色土器（44～47）：44～46は糸切り後体部下端にケズリ調整を施す坏で、内面は撫で調整により平滑である。すべてに二次的被熱の痕跡がある。47は小型甕で、口縁部から体部上半の内外面にカキ目調整を施した後、口縁部に撫で調整を施す。

鉄製品（48）：小刀であり、柄部分が毛抜き状を呈する。

須恵器（49）：糸切り後底部外周から体部下端にケズリ調整を施す坏である。

土師器（50）：非クロロ成形の有段丸底坏で、外面体部上半に撫で調整、体部下端から底部に手持ちケズリ調整を施す。内面は横位のミガキ調整の後、黒色処理を施す。

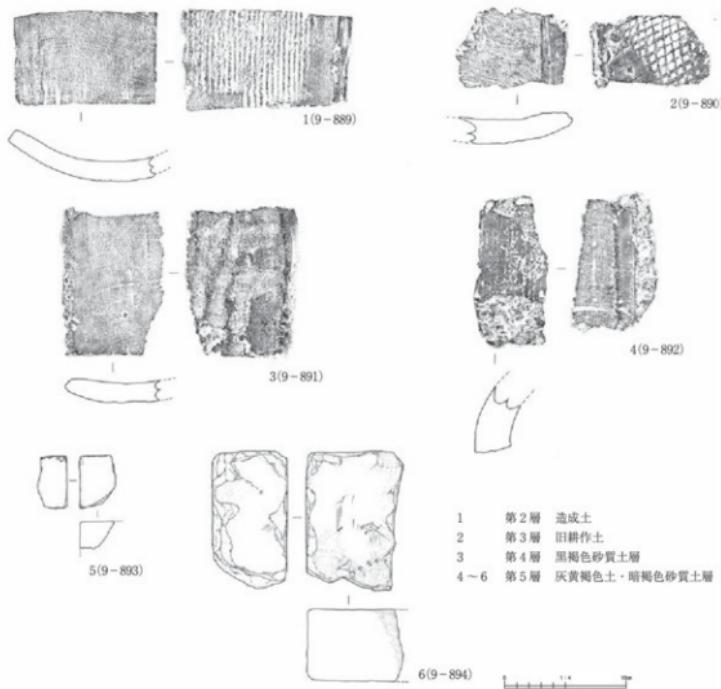
第56図 第2層・第3層・第4層・第5層出土瓦・壺

瓦・埠（第56図-4~6）：4は丸瓦で、凹面に布目圧痕残し、凸面に撫で調整を施す。硬質で暗灰色を呈する。5、6は方形の埠の破片であり、6は一面が摩滅しており、二次的被熱の痕跡がある。

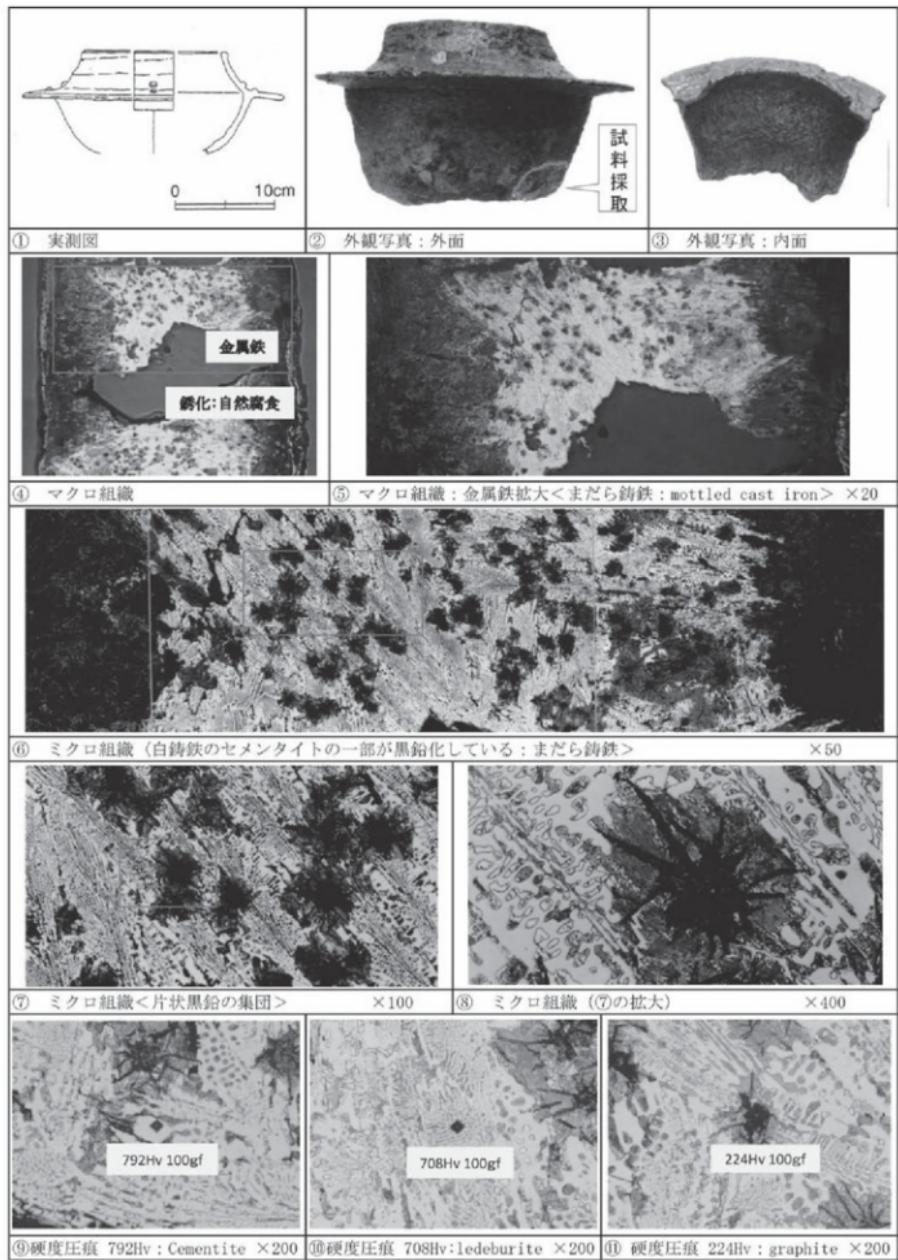
Photo 1 鉄製鍔釜のマクロ・ミクロ組織

(1) 肉眼観察：鍔釜は口縁部直径約13cm、残存高さ11.3cm、最大肉厚0.5cmで底部を破損する。1993年当時の総重量は458gであった。実測図をPhoto.1の①に示す。該品は口縁部と肩部との境界が明瞭ではなく、羽（鍔）から上の肩部・口縁部は全体として外反

(2) マクロ組織：顕微鏡試料は釜の底部から採取した。そのマクロ組織をPhoto. 1 の④に示す。断面厚みは 5mm を測り、上部に金属鉄、空隙（鈍化剥落個所）を介して下部側は自然腐食から既に組織痕跡を留める。金属組織及び痕跡は白鉄（white cast iron）のレデブライト (Ledebulite: オーステナイト (常温でパーライトになる) とセメンタイト共晶) と、他の部分に黒鉛 (graphite) を析出したねずみ鉄 (gray cast iron) との混合組織となる「まだら鉄 (mottled cast iron)」組織が確認された。

(3) 顕微鏡組織：Photo. 1 の⑤～⑧に示す。④のマクロ組織の拡大である。金属鉄組織は白鉄のセメンタイトの一部が黒鉛化している鉄とも表現できる。まだら鉄は破面からの呼称で、白鉄の破面はセメンタイトが表面に出て銀白色を呈するが、その一部にはん点状の黒鉛が顔を出す。このはん点斑模様に注目している。
