秋田県文化財調査報告書第458集

秋田県重要遺跡調査報告書 I

—払田柵跡第139次調査・怒遺跡出土遺物—

秋田県教育委員会

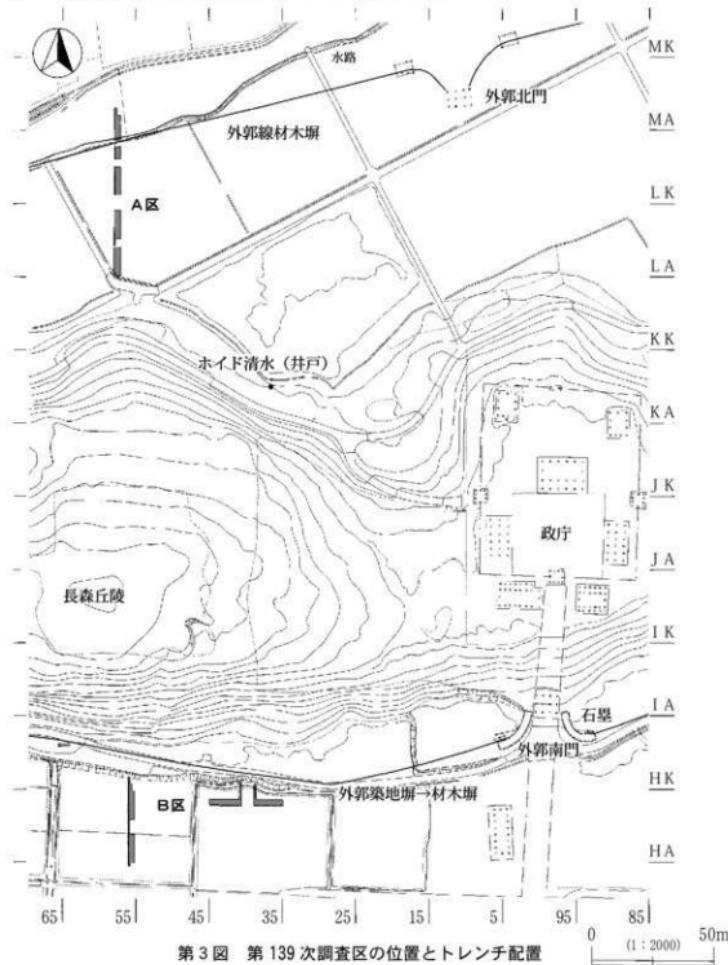
第3図 第139次調査区の位置とトレンチ配置

検出された遺構は、A区では外郭材木塀とその北側の大溝跡、B区では盛土整地地業2か所である。

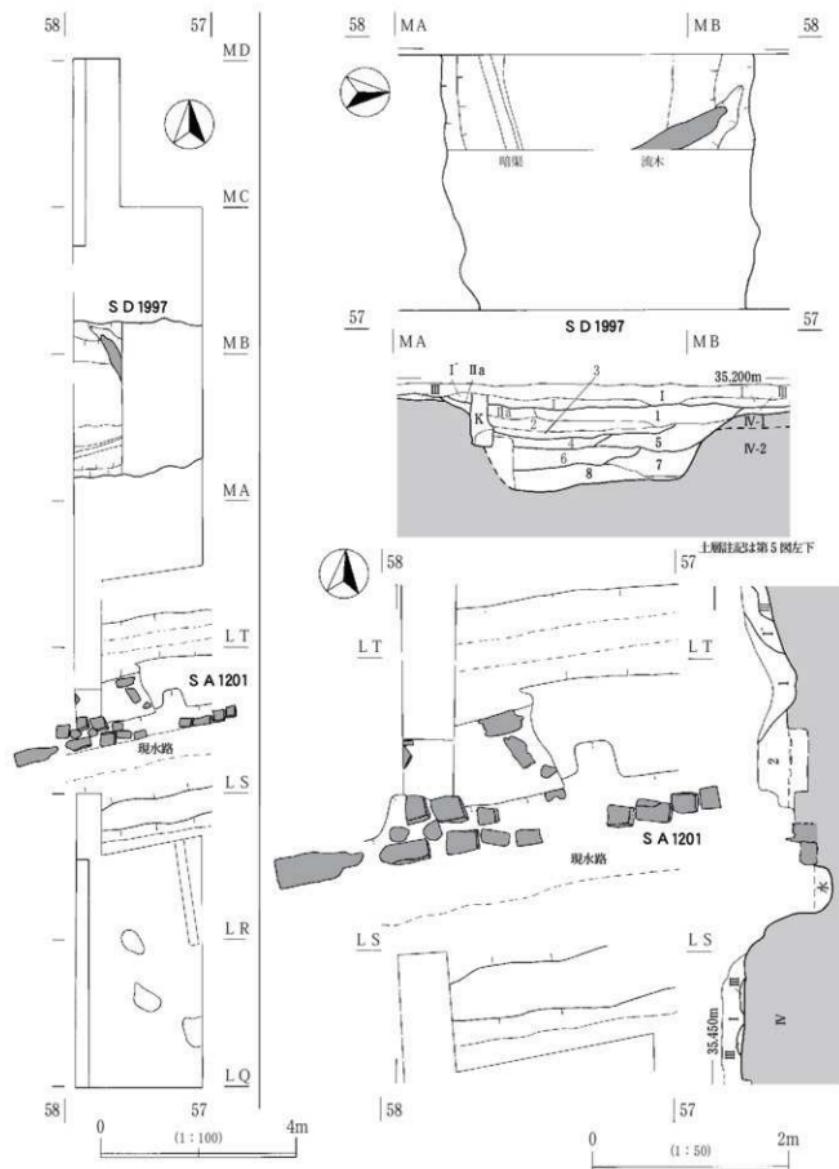
第4図 A区の造構と土層図 (1)

現況水路内、L S 56～57グリッドにかけて検出した外郭線を構成する材木塀である。過去の調査で材木塀は4時期の変遷があることが確認されており、A期が創建段階、B期・C期と改修され、最終はD期である。軸線方向は後述するS D 1997と同一となる。東西延長4.6mほどを調査し、幅0.6mにわたり3列の角材列を検出した。ほぼ連続して角材列が遺る一番南側の列がD期のものと思われる。北側に隣接する部分を精査したところ、端材が散在する状況であったため、A期については後世に抜き取り等の攪乱を受けたと思われる。角材はB期が3本、C期が3本、D期は横倒しのものも含め9本確認した。

S A 1201材木塀の北側約4m、MA～MB 57グリッドにかけて検出した大溝跡である。上面幅は3.1m、溝南端が現代の暗渠溝により削平されるが底面幅は1.7m以上と考えられる。確認面からの深さは90cmであり、埋土上位（3層）には火山灰が帶状に入る。第103次調査で検出されたS D 1145溝跡に対応するとみられる。

S A 1201外郭材木塀（第4・5図、図版8）

S D 1997大溝跡（第4・5図、図版7・8）

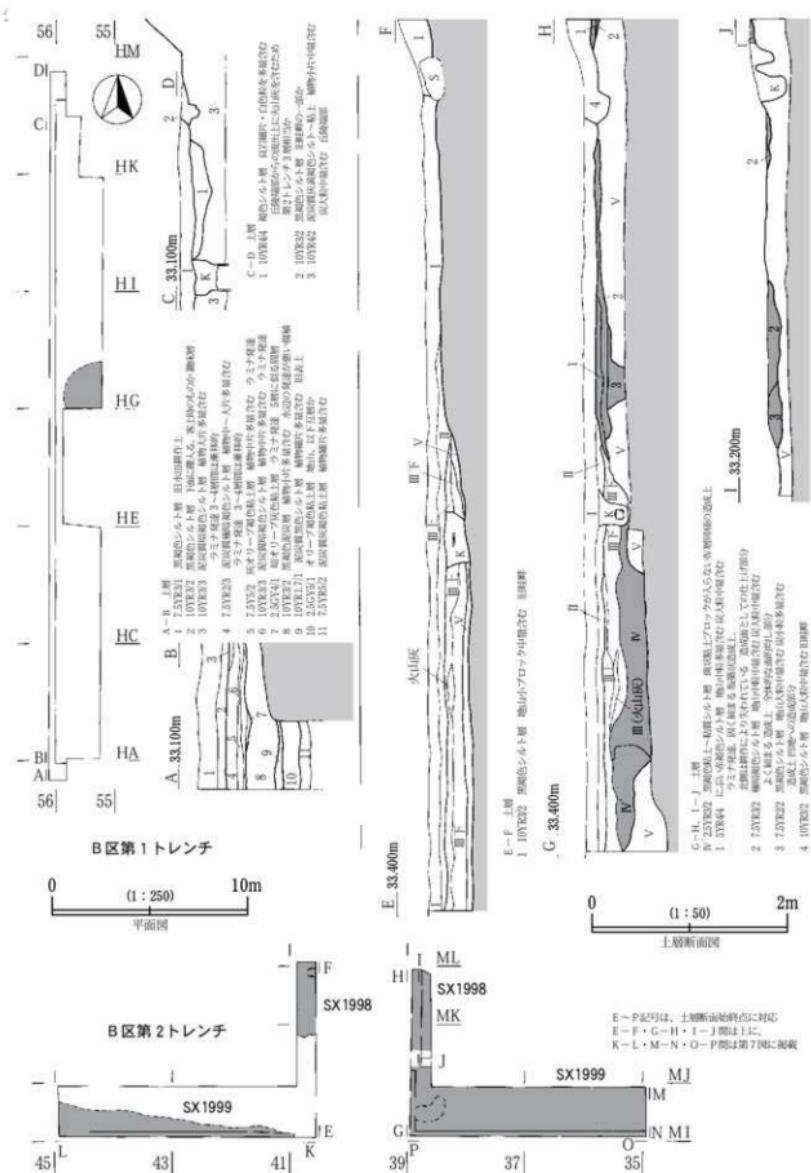
第6図 B区の遺構と土層図

B区第2トレンチのサブトレンチ内、M J～MK 38・M J～MK 40グリッドにかけて検出した盛土整地地業である。縄文時代遺物を包含する基本層序第V層上の凹凸を補整するように、長森丘陵端部（外郭築地塀）に沿って最大4.7mの幅で構築されるが、丘陵下の沖積面には及ばない。厚さは最大で30cmの版築状で、赤褐色～暗褐色シルトを用いて構築される。築地塀造営に関連する盛土整地地業と思われ、東方に15mほど離れた第114次調査で検出されたS X 1214盛土整地地業に対応すると推測される。

B区第2トレンチのM I 35～45にかけて検出した盛土整地地業である。S X 1998同様、第V層上に盛土造成されるが、低い沖積面に粘土塊を面的に盛土して造成されたと考えられ、厚さは最大で30cmである。B区第1トレンチHG 55グリッドでも同様の粘土塊による造成土を確認しているが、本盛土との関連は不明である。遺物は須恵器環、土師器環が出土した。

S X 1998盛土整地地業（第6・7図、図版11）

S X 1999盛土整地地業（第6・7図、図版11）

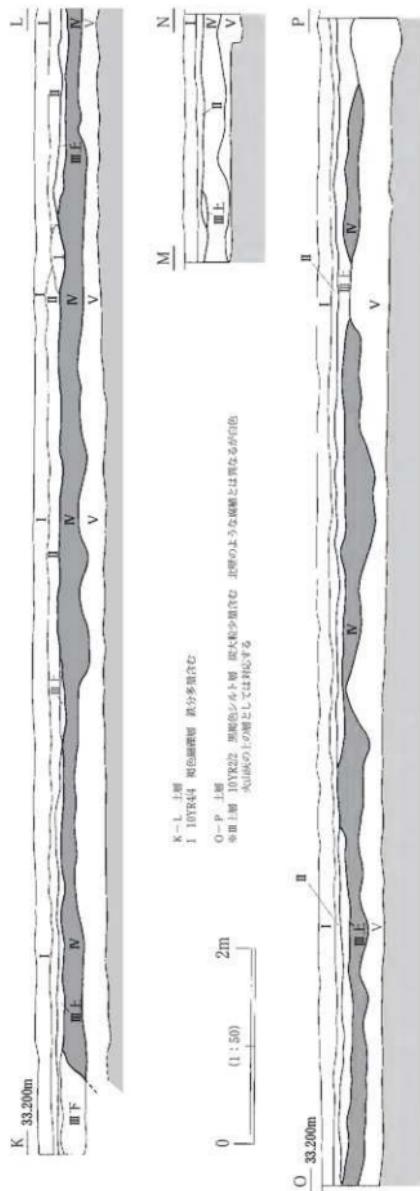
第7図 B区の土層図

第I層	黒褐色シルト層(7.5YR3/1) 旧水田耕作土(第6回断面A-B 1層)
第II層	黒褐色シルト層(10YR3/2)、下面に礫入る(客土時のものか)、鉄床層(同2層)
第III層	泥炭質暗褐色シルト層(10YR3/3) ~泥炭質極暗褐色シルト層(7.5YR2/3) 植物大片多量に含む、ラミナが発達し漸移的(同3~4層)
第IV層	灰オリーブ褐色粘土層(7.5Y5/2)、植物中片多量含む、ラミナ発達、以下、基本的に粘土層と泥炭層の互層、5層以下に相当

- 第I層 暗オリーブ褐色シルト層(2.5Y3/3) 旧水田耕作土
 第II層 黒褐色シルト層(10YR2/2) 鋤床層
 第III上層 黒褐色シルト層(10YR2/2) 炭中粒多量含む
 第III層 白色火山灰を多量含む黒褐色シルト層(2.5Y3/2)、レンズ状堆積
 第III下層 黒褐色泥炭質シルト層(10YR2/2) 炭中粒多量含む、植物片中量含む、第V層に漸移的
 第IV層 灰オリーブ褐色粘土～シルト層(5Y4/2) 青灰色粘土ブロックを斑状に含む造成土
 第V層 黒色泥炭質シルト層(10YR1.7/1) 植物片多量含む

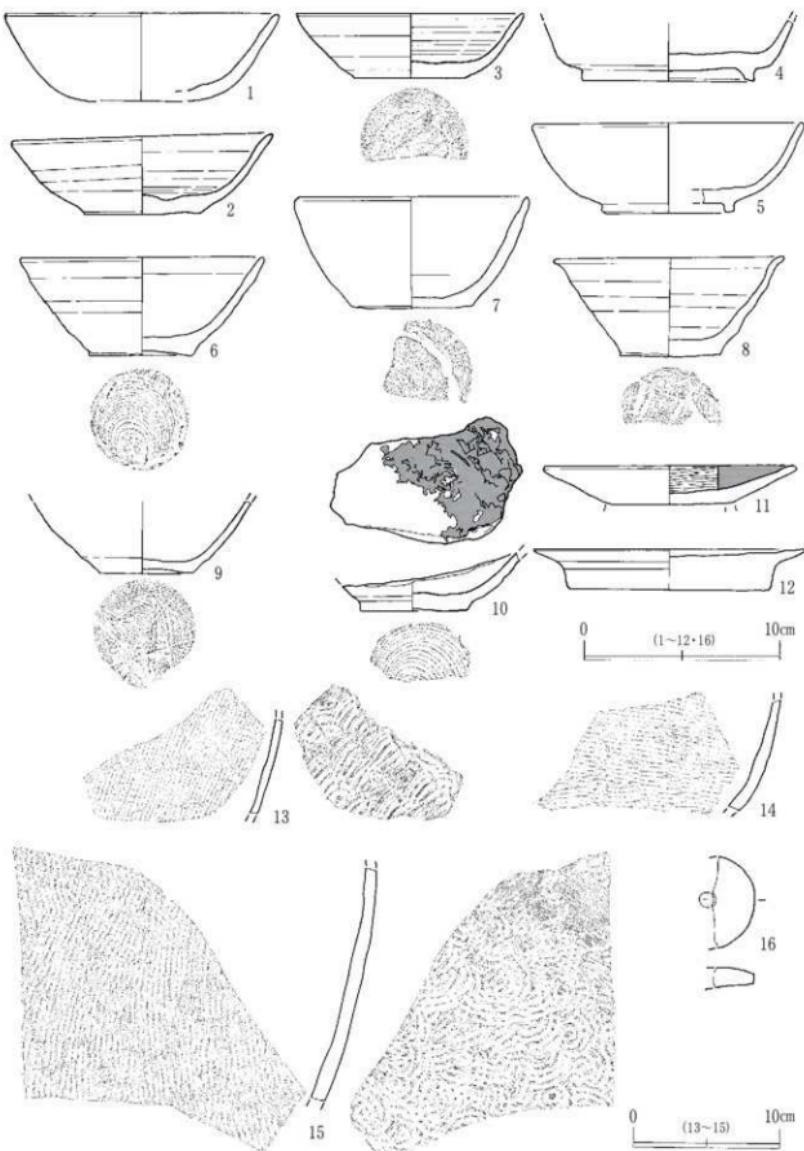
第8図 出土遺物

材木塀布掘溝内出土遺物はないが、当該遺構確認面出土の須恵器高台环（第8図4）は8世紀後半段階の製作時期が想定されることから、材木塀創建時に埋設された遺物であった可能性もある。

遺物は覆土中から須恵器甕、土師器甕、多くの木製品類、トチノミ果皮が出土した。木製品は有台盤（第8図12）、曲物、盤、刺串、箸状木製品・棒状木製品、火鑽杵・付け木、加工材のほか、木材を盤や手斧で加工した際に生じる端材が多く出土した。

番号	出土位置	器種	外面調整	内面調整	底面調整	外面色調	口径	底径	器高	備考
1	A区LG57 Ⅲ層RP9	須恵器環	ロクロ	ロクロ	回転ヘラ切り	灰白色	13.8	5.8	4.5	底部から体部の境界不明瞭、摩滅著しい。
2	A区LH57 Ⅲ層RP1	須恵器環	ロクロ	ロクロ	回転ヘラ切り	にぶい黄 褐色	13.2	5.9	4.0	作りは雑。丸明瞭に転用されたか
3	A区LH57 Ⅲ層RP3	須恵器環	ロクロ	ロクロ	回転ヘラ切り	灰青色	11.4	5.7	3.3	内面のロクロ調整痕は沈線状を呈する
4	A区LG58 Ⅰ層 付环	須恵器台 付环	ロクロ	ロクロ	回転ヘラ切り	浅黄褐色	—	8.8	(3.2)	SAI201角材列上面出土、摩滅著しい。
5	A区LG57 Ⅲ層RP10	須恵器台 付环	ロクロ	ロクロ	不明	灰白色	13.6	6.2	4.6	
6	B区HI38 Ⅲ層RP1	土師器環	ロクロ	ロクロ	回転系切り	にぶい黄 褐色	12.3	5.2	5.0	
7	B区HI37 Ⅱ層	土師器環	ロクロ	ロクロ	回転系切り	浅黄褐色	11.7	6.1	5.7	二次火熱
8	A区LF57 Ⅱa層	土師器環	ロクロ	ロクロ	回転系切り	にぶい黄 褐色	11.6	5.0	5.0	
9	B区HI43 44Ⅱ層	土師器環	ロクロ	ロクロ	回転系切り	浅黄褐色	—	4.7	(3.7)	
10	A区LB57 Ⅱb層	土師器環	ロクロ	ロクロ	回転系切り	にぶい黄 褐色	—	5.4	(2.9)	内面に漆付着、搔き取り痕跡あり、丸明瞭に転用
11	B区HI35 Ⅱ層	土師器台 付皿	ロクロ	ミガキ→ 黒色処理	不明	浅黄褐色	12.6	5.9	(2.0)	二次火熱か
12	A区SD 1997RW5	木製有台盤	ロクロ	ロクロ			13.8	10.2	2.0	
13	A区SD 1997RP4	須恵器鏡	格子叩き	青海波ア 子具	—	褐灰色	—	—	—	
14	A区LG57 Ⅲ層RP2	須恵器鏡	平行叩き	ナデ	—	浅黄褐色	—	—	—	
15	B区41Ⅲ 層	須恵器鏡	平行叩き	青海波ア 子具	—	褐灰色	—	—	—

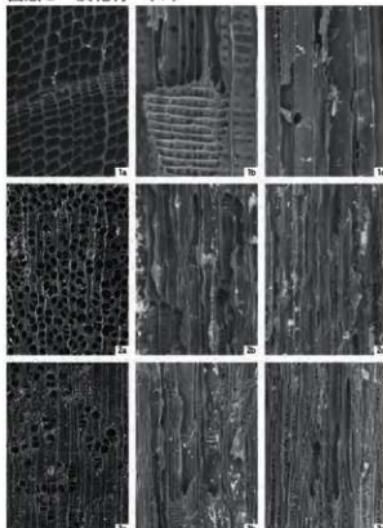
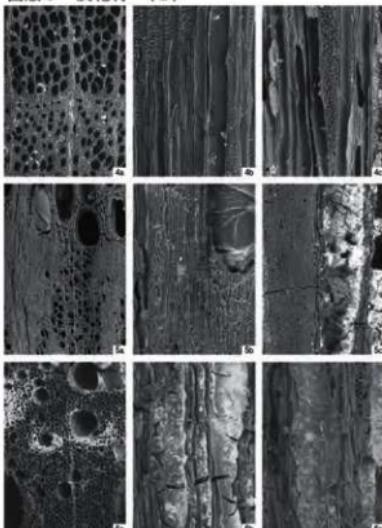
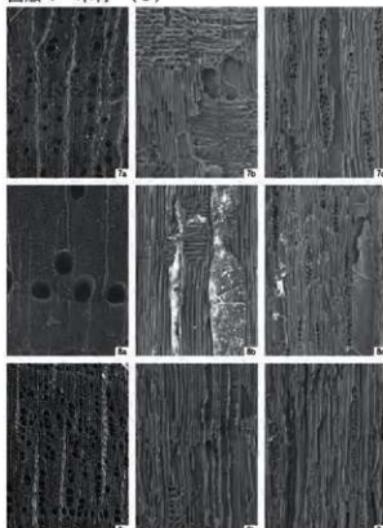
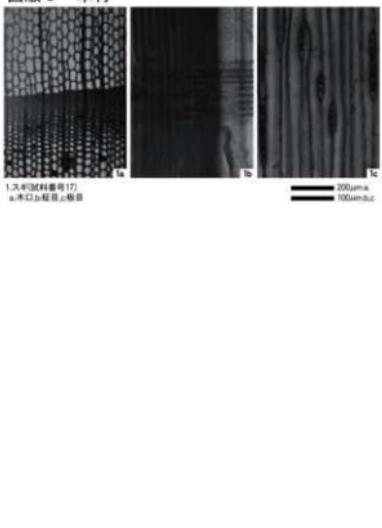
軸方向組織は仮道管と樹脂細胞で構成される。仮道管の早材部から晩材部への移行はやや急で、晩材部の幅は比較的広い。樹脂細胞はほぼ晩材部に認められる。放射組織は柔細胞のみで構成される。分野壁孔はスギ型で、1分野に2～4個。放射組織は単列、1～10細胞高。

軸方向組織は仮道管と樹脂細胞で構成される。仮道管の早材部から晩材部への移行は緩やか～やや急で、晩材部の幅は狭い。樹脂細胞は晩材部付近に認められる。放射組織は柔細胞のみで構成される。分野壁孔はヒノキ型あるいはスギ型と考えられるが、破損しているものが多い。放射組織は単列、1～10細胞高。

1.ヒノキ(試料番号1)
2.アカマツ(試料番号2)
3.クシダ(試料番号3)
4.ブナ(試料番号4)
5.コナラ(試料番号5)
6.エノキ(試料番号6)
a.木口 b.軸目 c.板目

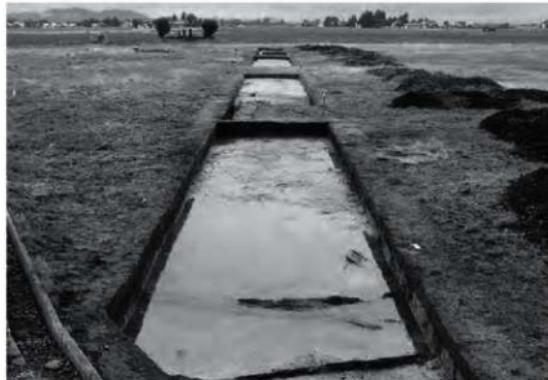
A区調査区全景（南→）
外郭北門南西側沖積地を調査。トレンチ最奥部が外郭線位置となる。右手遠方の集落は外柵線が係る百目木集落

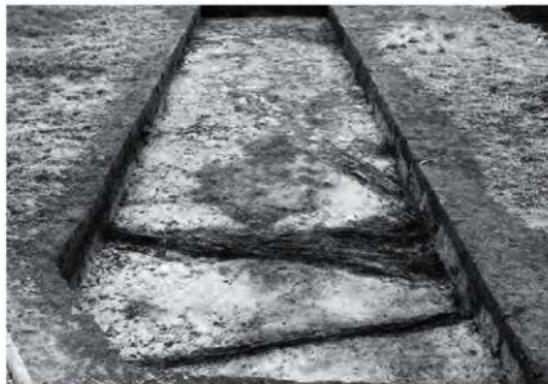
A区調査区南端部の状況（南→）
第104次調査ではホイド清水から北西方向へ流れ出る河川跡が検出されている。A区南端部では倒木や低湿部を確認し、この河川跡が長森丘陵の北辺に沿って西流したものと
考えられる

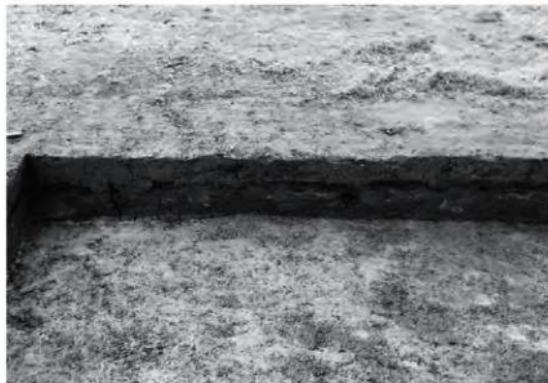
A区L D57グリッド付近の
堆積土（西→）
ホイド清水から西流する河川
跡に係る堆積物であろう。泥
炭層の上層に、火山灰を塊状
に含む砂層が堆積する。降灰
時にはほぼ河道が埋まってい
る状況を示している

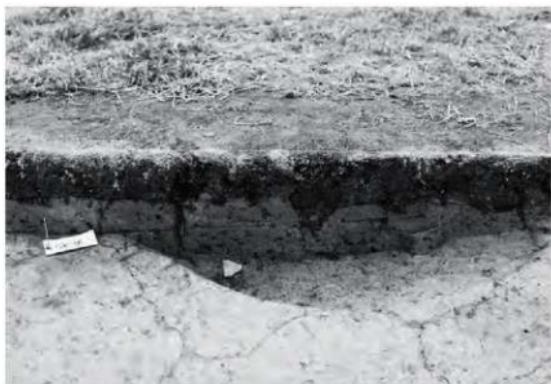
A区 L H57グリッド付近の埋没面（東→）
隣接する厨川谷地遺跡同様、A区周辺には河川氾濫による洪水堆積物が厚く堆積する。最上部は9世紀後半～10世紀前半代の堆積層で、大型の炭化物とともに土器・木製品類を包含し、地形の凹凸を補整するように堆積する

第139次調査ではA区として外郭北門跡南西側の沖積地を調査した。調査の結果、從来から泥炭層が厚く軟弱地盤であることが知られていた外郭北門跡に近接するものの、比較的厚く地山粘土層(第IV層)が堆積していることを確認した。第IV層の上位には多量の炭化物が混じる洪水堆積物(第III層)が第IV層上面の凹凸を補整するように20cm程度堆積し、少量ではあるが土器片・木製品などの遺物も包含していた。上面は開田及び耕作による削平も受けているが、削平を免れた部分の観察により第III層の上位に二次堆積の火山灰層(第IIb層)を確認し、第III層の堆積時期は火山灰の降灰期が下限となることを確認した。この点では厨川谷地遺跡の堆積状況に類似し、第III層の上限は9世紀後半と想定される。また、第IV層にもごく少量の炭化物及び遺物が包含されることから、第IV～III層は連続した河川による洪水堆積物で構成され、第IV層からIII層への変化は包含する炭化物の状況から河川上流の奥羽山麓における開発行為に伴う焼き払い等が活発化した期を示すと考えられる。払田柵の創建が9世紀初頭であることから第IV層の堆積下限は9世紀中葉頃と想定され、厨川谷地遺跡同様、下位に埋没した遺構面が存在する可能性が想定できる。

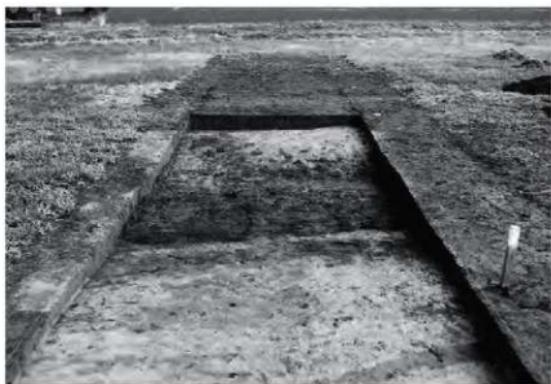
S D 1997大溝跡確認状況（南→）
外郭線の北側に隣接し検出した大型の溝跡。外郭線北辺において材木塙外側に沿う S D 1145溝跡に比定される

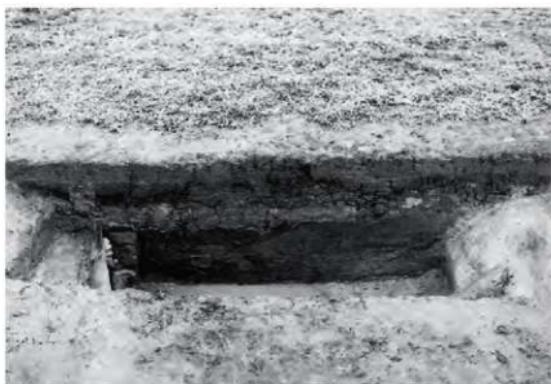
S D 1997大溝跡（東→）
遺構覆土から木材を盤・手斧等で加工する際に生じる端材が多数出土した。複数回浚渫され、火山灰降灰時まで機能していることを確認した

S D1997大溝跡の覆土からは鏁・手斧で加工した際に生じる端材が多数出土した。この溝跡は外郭材木柵北側に並行するS D1145大溝跡に比定でき、外郭線を造営・管理するために近隣(北東方向か)河川に接続し木材を曳き運んだ運河としての機能が想定される。また材木柵内側の洪水堆積物層(第III層)にも同様の端材が包含されることから、造営以降3度にわたる改修時には角材列の倒壊や滅失によりかなりの部分が開口している状況であった可能性が高く、木材の陸揚げ後に現地あわせの状況で加工・製作が行われていたのではないだろうか。

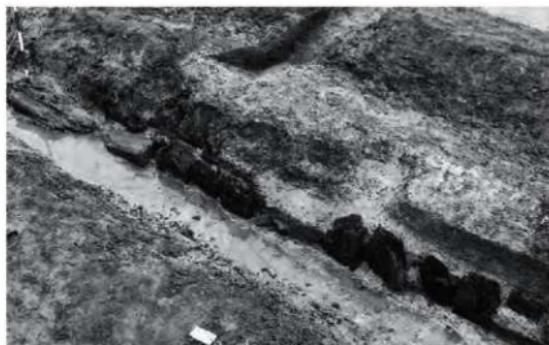
S A 1201材木堀（南東→）
長森丘陵南を築地堀で囲む外
郭は北辺の沖積地で材木堀と
なる。A期（創建期）以外の
B～D期を確認した

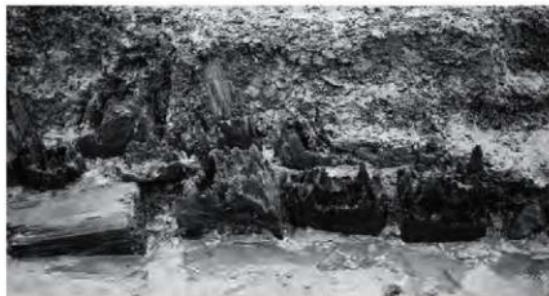
S A 1201材木堀（南→）
材木堀は北側（外）から順に
A→D期と改修されるが、B
～D期の3列分を確認した。
創建期（A期）の柵列につい
ては後世の搅乱により、端材
等を一部確認したのみに止
まった

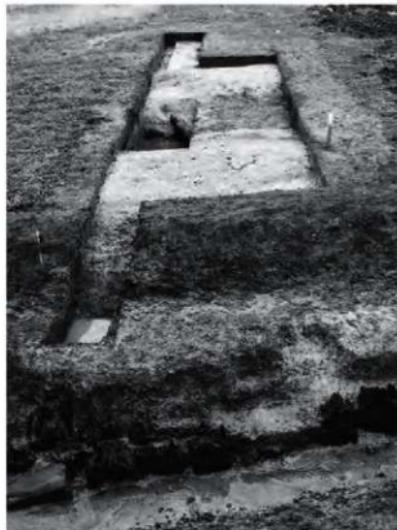
S D 1997大溝跡と S A 1201材木堀
検出状況（南→）
外郭材木堀とその外側に並行する
大溝跡。大溝は外郭線を造営・管
理するために木材を曳き運んだ運
河と考えられ、陸揚げした場所で
材木堀の加工・造作を行っていた
と考えられる

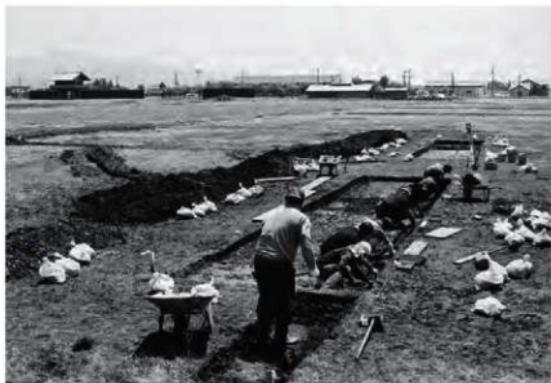
B区第1トレンチ調査状況
(北西→)

外郭南門南西側、外郭築地塀直下(長森丘陵南側)の沖積地の調査。左手遠方に復元された外柵南門

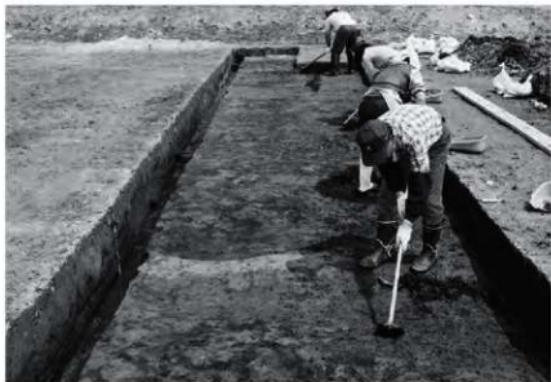
B区第1トレンチ北半部調査状況 (南→)

丘陵南側の沖積地では基本的に泥炭と粘土の薄層が互層を呈するが、粘土塊で盛土整地された部分も確認できる。柵内低湿部の利用に伴う人為的造成であろう

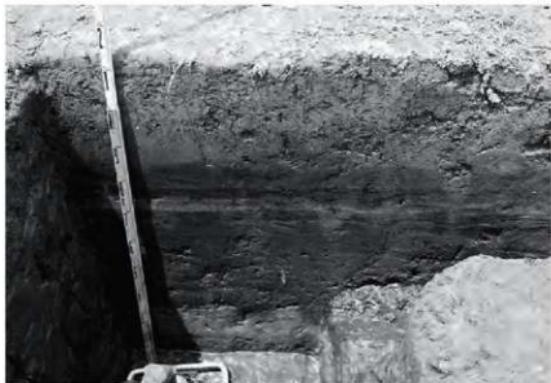
B区第1トレンチ南端G T
55グリッドの基本層序
(東→)

耕作土の下位は自然堆積の互層となるが、部分的に腐植が存在する。A区に比して標高が2m程度低く當時水が溜まった環境にある水辺と考えられる。堆積速度は早い

B区第1トレチでは旧耕作土以下の層準は基本的にラミナの発達した泥炭～粘土の互層となり浸食による不整合も確認できないことから、第2トレチやA区と比して常時水辺となる湿地様の環境にあったと考えられる。その中には厚い粘土層も確認できるがA区のように炭化物等は包含せず、A区や厨川谷地遺跡とは異なる堆積状況にあったといえる。その直上には発達の悪い腐植層が堆積する。

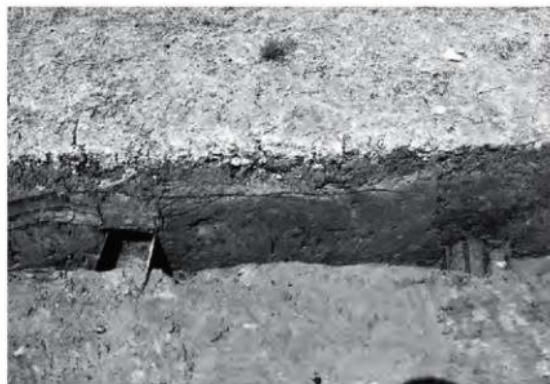
B区第1トレンチH L 55
グリッドの基本層序（東→）
長森丘陵からの崩落土を地山とし（右手）、上部から流れ込んだ火山灰が二次堆積する（左手）

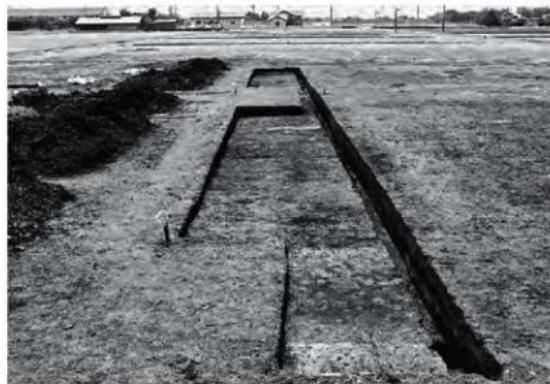
B区第1トレンチ完掘状況
(北→)
北側が丘陵端部に係る以外は、基本的にラミナ状の水成堆積である。HG55グリッドでは盛土整地された造成土を確認

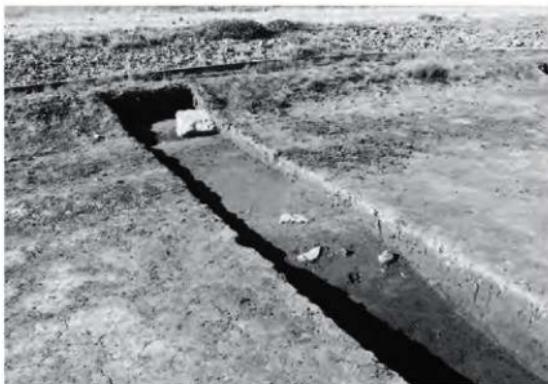
B区第2トレンチ
HK40グリッド付近の盛土整地
S X 1998（南西→）
外郭築地壠造営の際に盛土整地された造成面と考えられる

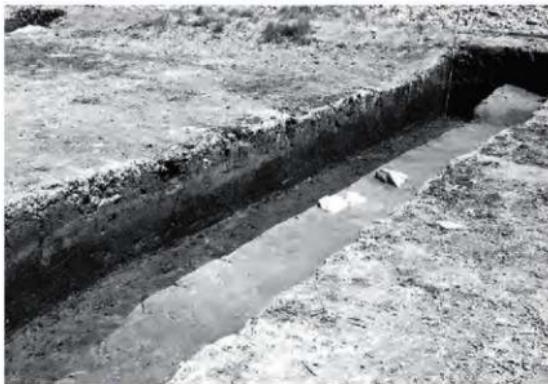
HK38グリッド付近の盛土整地
S X 1998（南東→）
造成面は築地壠から南に10m程度の幅で広がると思われる

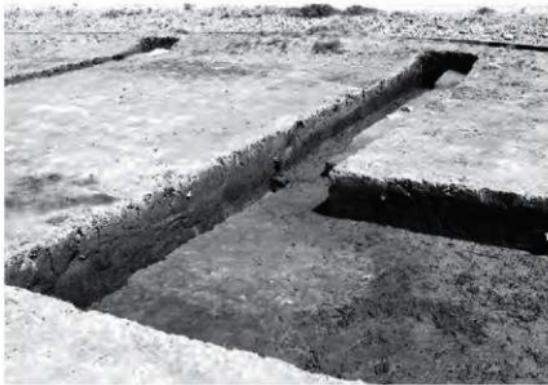
H I 38グリッド付近の盛土整地
S X 1999（南東→）
S X 1998盛土の南側沖積面には、別の盛土層 S X 1999も確認された。粘土塊を用いた厚い盛土層である

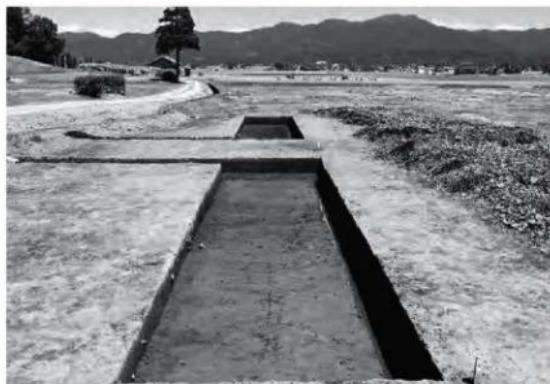
B区第2トレンチ完掘状況

長森丘陵を周回する道路がほぼ外郭築地堀の位置となる。築地堀は一定の幅に様々な整地地業を施した中央に、版築による積土で造営される。左手後方は整備された外郭南門と石塁。創建期には内側から石塁に乗りかかる構造の橋が構築されていた

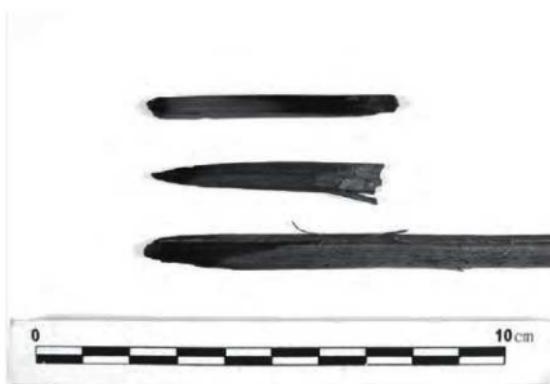
出土遺物（付け木）

灯明皿などに炎を移すために使用する付け木。松など燃え易い木の枝などが使われることが多いが、用材を加工した際に出る端材（スギ）も使われる。

上2点はB区H I 42II層、下はA区S D1997埋土出土

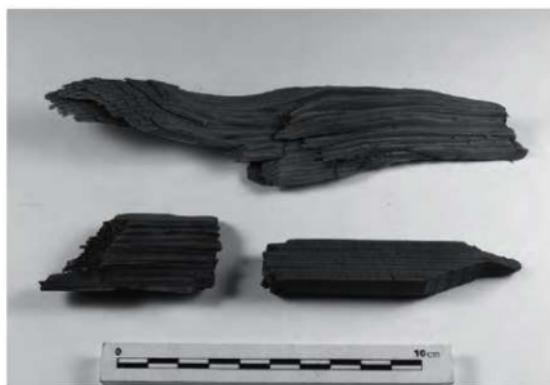
出土遺物（櫛、手斧痕が残る端材）

木材を櫛や手斧で加工する際に生じる端材。削られたり断ち切られた痕跡がよく残っている。A区S D1997大溝跡内で大量出土しており、付近で陸揚げされた木材の加工が行われたことを示している。3点ともS D1997出土

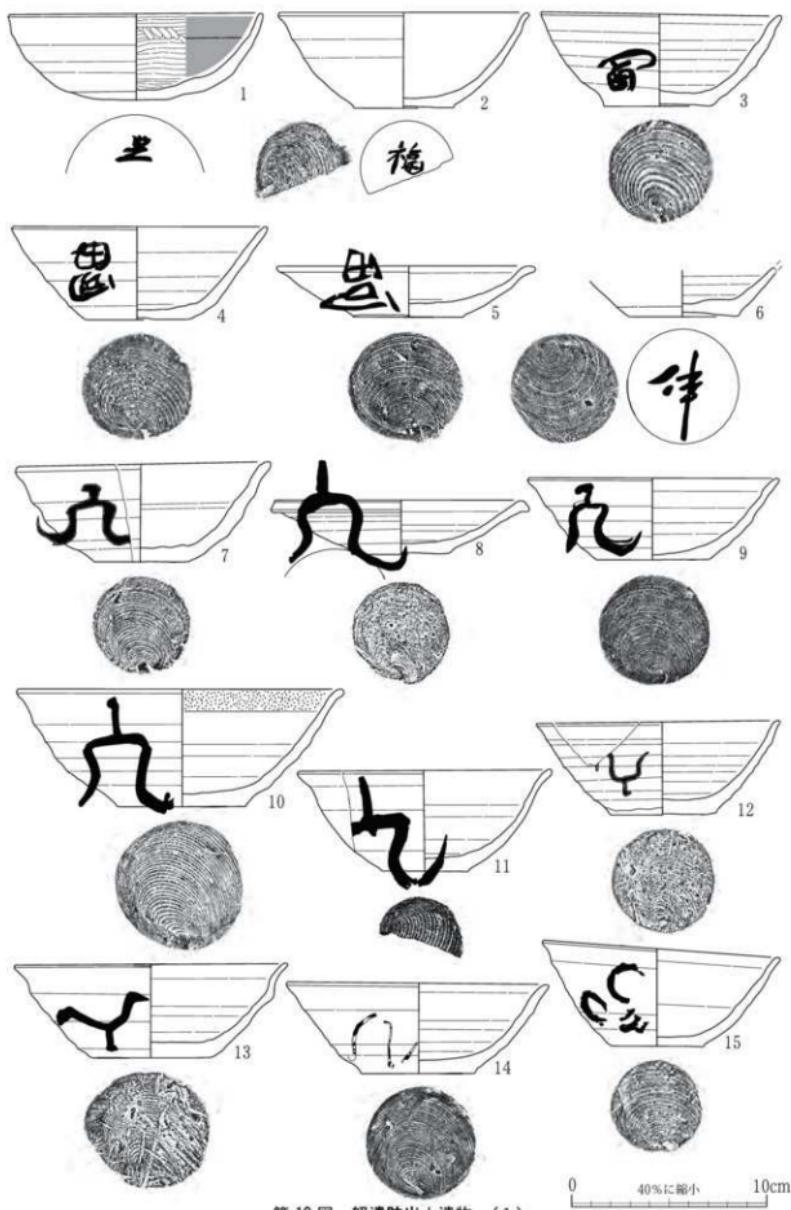
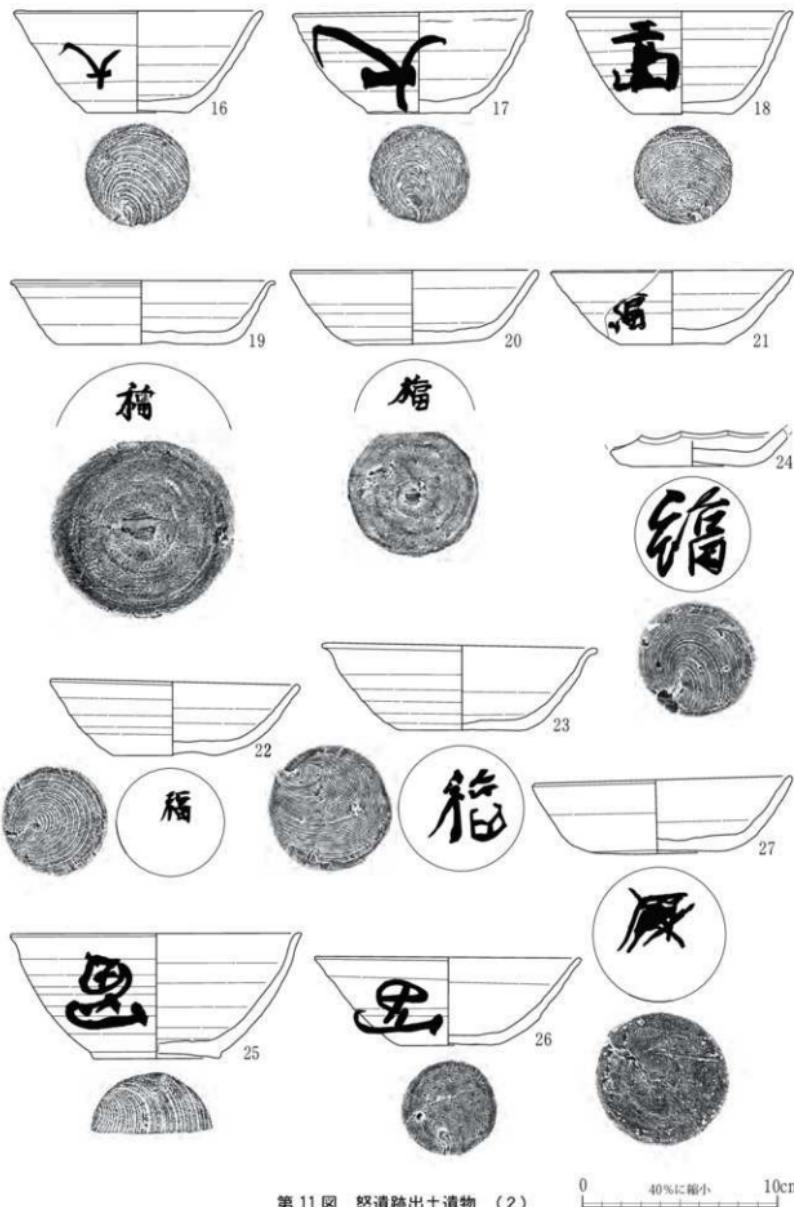
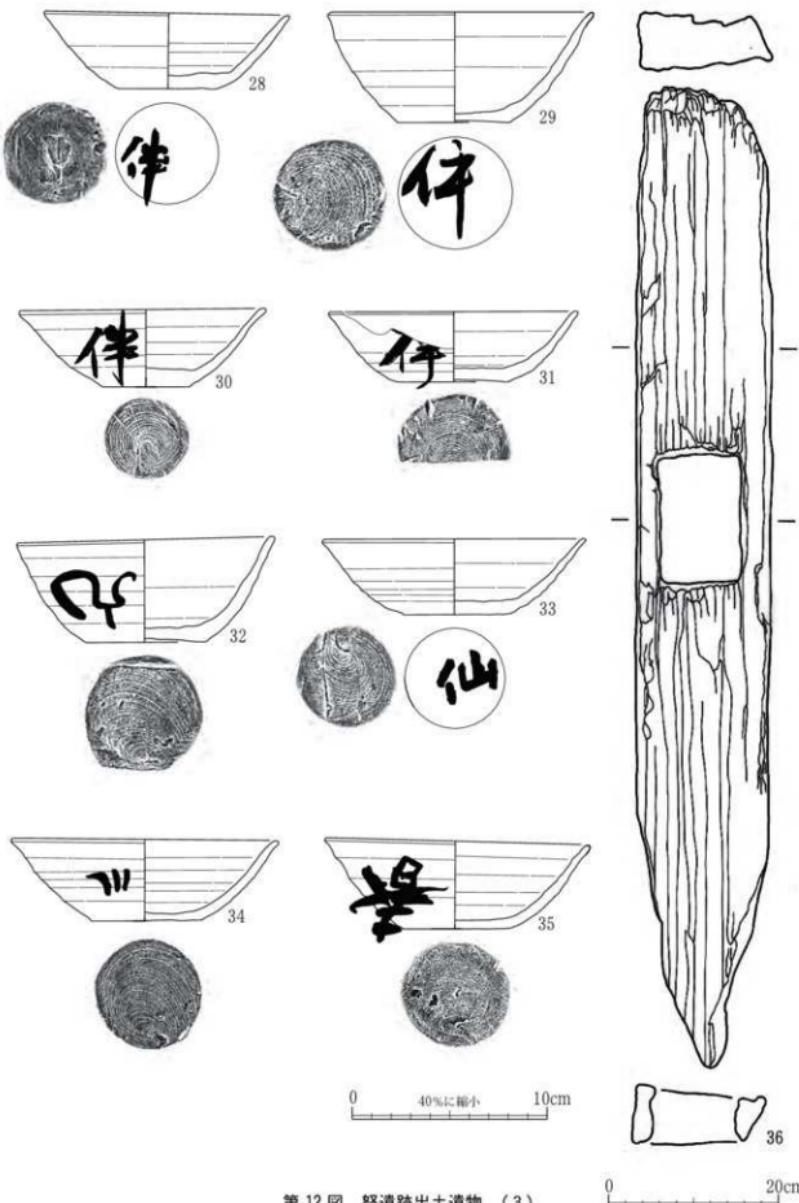
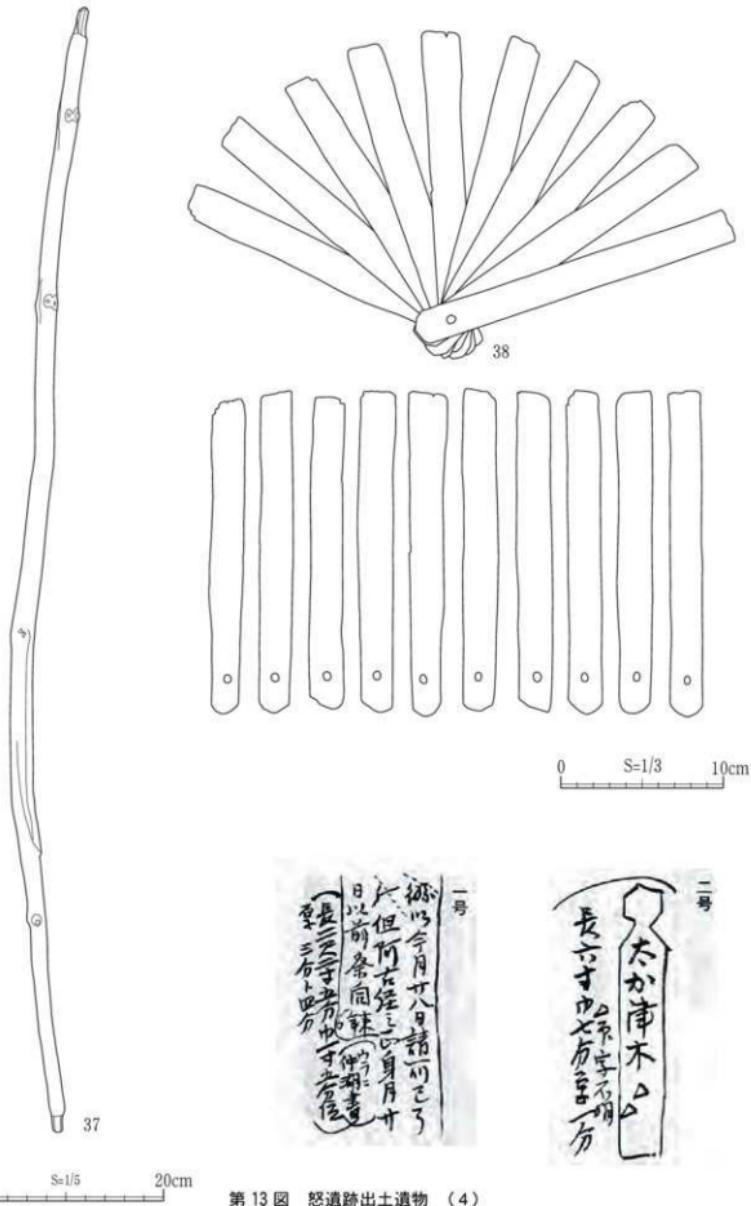
土器の遺存状況を観察すると、ほぼ完形であるもの10個体、残り25個体のうち意図的な打ち欠きが認められるものは20個体存在する。それは口縁部一か所を大きくU・V字状に打ち欠いているもの、口縁部3か所以上を打ち欠いているものの別がある。後者では口縁部が波状あるいは鋸歯状を示す。また、内外面に煤状・タール状・柿渋状の付着物が認められる個体も多い。

No.	種別器種	底面調整	色調	墨書	口径	底径	器高	備考(RP番号は土器に注記されている記号)
1	土師器壺	ケズリ	橙色	足	12.8 cm	— cm	4.4 cm	非口クロ、すわりの悪い平底、外面ミガキ、内面ミガキ→黒色処理、口縁部全周の2/3に波状の欠損あり、使用に伴うものか、RP1
2	土師器壺	回転系切	褐灰色	福	12.6	5.1	4.9	内面に摩耗痕、黒斑あり、RP34
3	土師器壺	回転系切	灰黄褐色	富	12.2	5.6	4.8	口縁部一か所のみ意図的な打ち欠き、内面口縁部に使用による摩耗痕、RP35
4	土師器壺	回転系切	灰黄褐色	富	12.9	5.3	4.7	完形、使用に伴う口縁部の小さな欠損多数、内面底部に赤色顔料の付着、器面全体あたし状に剥落、内面全体に摩耗痕、RP13
5	土師器皿	回転系切	明褐色	富	13.0	5.6	2.6	口縁部1か所刃子状工具による打ち欠き(「U」字状欠落)、内面摩耗痕、RP3
6	土師器壺	回転系切	にぶい黄 橙色	伴	—	5.6	(2.5)	底部周辺のみの破片、遺存状態不良、RP4
7	土師器壺	回転系切	明褐色	丸	12.8	4.8	5.0	厚手、やや雰な造り、意図的な打ち欠き1か所(V字状欠落)、内面に僅かな摩耗痕、RP10
8	土師器皿	回転系切	明褐色	丸	12.6	4.8	2.8	口縁部1か所打ち欠き(V字状欠落)、内面摩耗痕、RP2
9	土師器壺	回転系切	にぶい黄 橙色	丸	12.6	5.7	4.2	完形、内面摩耗痕、RP9
10	土師器壺	回転系切	にぶい黄 褐色	丸	16.5	6.6	6.0	口縁部5か所以上の打ち欠き、内面口縁部煤状付着物、外面口縁部タール状付着物、内面柿渋状付着物・摩耗痕、RP17
11	土師器壺	回転系切	にぶい黄 橙色	丸	12.8	4.4	5.2	半削り、意図的か不明、内面に僅かな摩耗痕あるも使用頻度は高くないか、RP11
12	土師器壺	回転系切	明黄褐色	丸	12.2	5.4	4.7	口縁部1か所打ち欠き(V字状欠落)、内面わずかな摩耗痕、RP7
13	土師器壺	回転系切	明褐色	丸	13.8	6.0	4.8	口縁上部に小さな欠落が複数あるが、意図的ではなく使用に伴う欠損か、摩耗痕、RP12
