秋田県文化財調査報告書第288集  
松田柵跡調査事務所年報 1998

# 松田柵跡

— 第113次・114次調査概要 —

秋田県教育委員会  
秋田県教育庁松田柵跡調査事務所

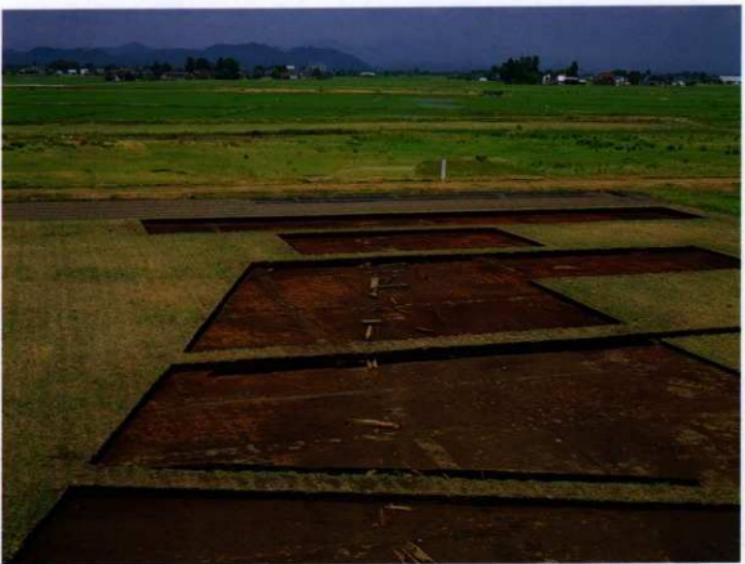
1 S M1213道路遺構（南から）

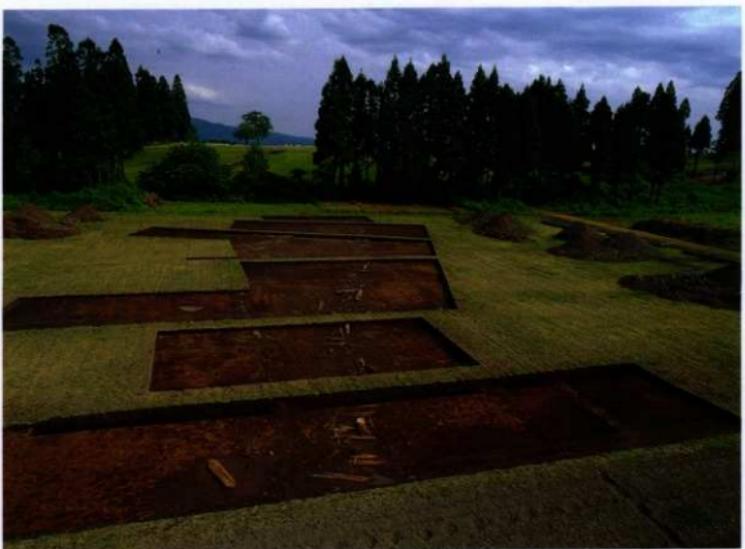
2 S M1213道路遺構と政庁（北から）

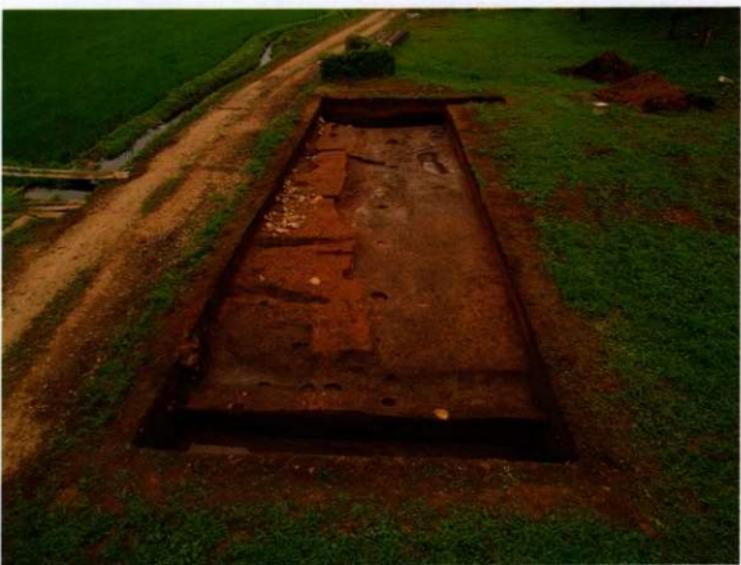
1 S F 1216築地塹（東から）

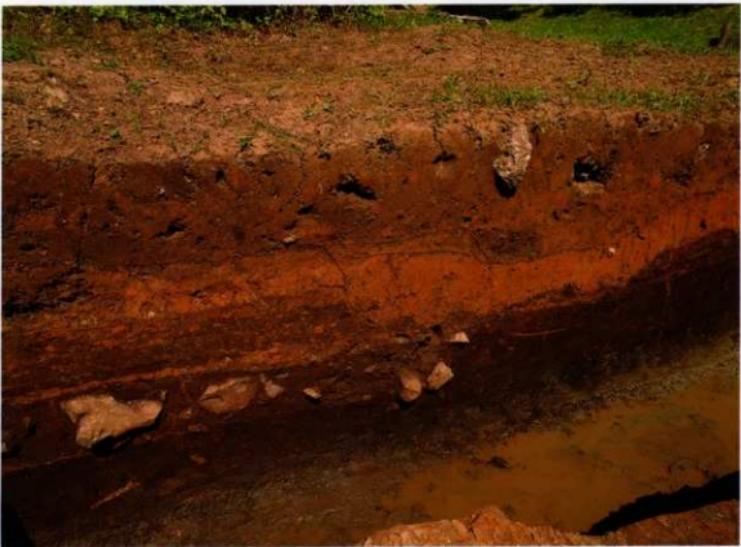
2 Aトレンチ西壁の築地塙土層断面（東から）

ると、南端に築地積み土が、その北に築地崩壊土が検出された。16日、Bトレンチも設定し、両トレンチの間を面的に掘り下げを行った。22日、それまで不明瞭だった築地積み土北側のラインの位置が次第に明確となった。Aトレンチの土層断面では築地の下の整地層やその上に堆積した崩壊土の状況をつかむことができた。

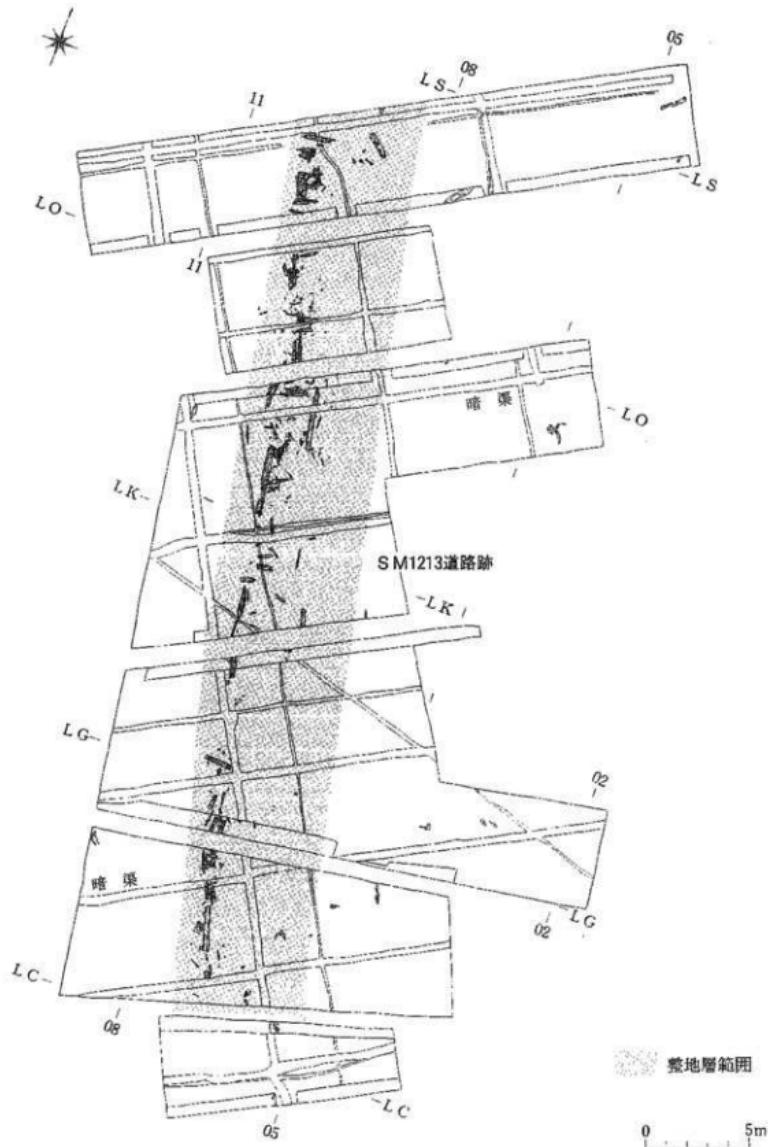
第4図 第113次調査全体図（1）

調査は、外郭北門に近い位置から漸次南に向かって掘り下げを進め、それらの遺構の検出に当たった。調査区全域の水田には暗渠排水溝が敷設されているほか、南東部には水田の客土が南北方向に堆積している。土層観察のため、東西方向にトレンチ6本を設定した。基本的土層は、耕作土の下に厚さ2~3cmの黒色土、厚さ3~5cmの十和田a火山灰層があり、さらに厚さ10cm前後の黒褐色泥炭層があつて、その下も厚さ35cm程の黒褐色泥炭層である。最下層の泥炭層は、長森丘陵に近づくにつれて次第に薄くなり、最も南に設定したトレンチでは20cm前後の厚さとなる。

耕作土とその下の黒色土、黒褐色の泥炭層を剥がすとすぐに十和田a火山灰面に達し、その面で精査すると細かな木片や材木が点々と検出され、これを南にたどると、外郭北門の平行方向に対してもおよそ直角方向に直線状に並んでいることがわかり、これらは木道の材木であろうと判断された。

材木は腐食の激しいものがほとんどで、極めて断片的であるが多くはスギである。最も長いスギ材は長さ3.55m、幅30cmで、材木塀の貫穴の痕跡があり、この材木は材木塀からの転用材であろうと考えられる。この材木の付近には長さ3.13m、幅20cmのスギ材もある。稀に広葉樹材も含まれ、調査区の南端に長さ2.2m、幅22~28cmの材が痕跡的になって残る。これらの木道の下に直行して置かれた材木が、殊に調査区の北部に多く残っていて、これらは木道の沈下を防ぐために枕木状に下に入れたものと考えられる。

た木道としたものと推定される。トレンチのうち、北から4番目まではこうした土層が観察され、その幅は6~7mである。木道の材木はこの中に含まれるが、全体に西寄りに位置している。なお、道路の側溝は認められない。道路遺構に検出される硬化した路面も、周囲が軟弱な泥炭地であるためか形成されていない。

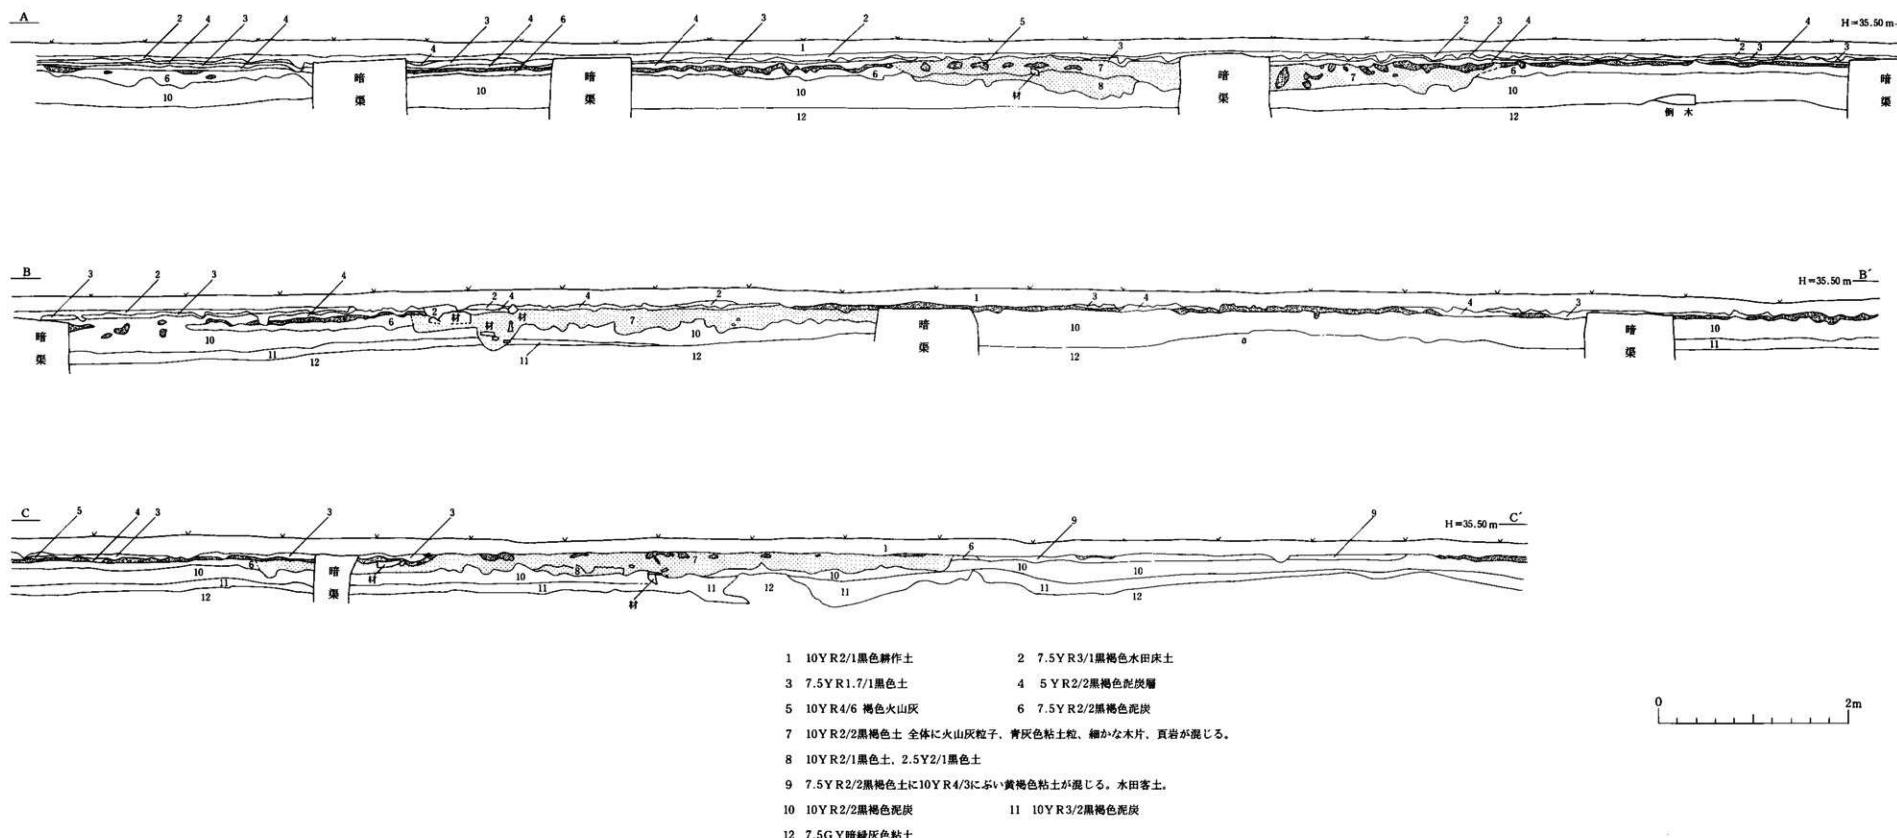
第6図 土層断面図

材木と火山灰との関係が明らかな場合は、材木が火山灰の下にある。調査区の南端部では材木はほとんど残存しない。火山灰は旧水田面から25cm前後の深さに厚さ3~5cmで水平に堆積しているが、木道の材木付近では火山灰層が乱れて、黑色土下方まで小ブロック状となって入り込んでいる。この黒色土は木道付近のみに分布し、暗緑灰色粘土の粒、細かい木片、硬質頁岩の角礫、小石、川原石、火山灰とは明らかに異なる川砂などが、ごく少量ではあるが含まれている。この層はAトレンチでは厚さが最大で40cm、B・Cトレンチでは25cm程で、殊にAトレンチではこの土層の中央部ほど次第に厚くなっている。掘り下げる過程では、それらの含まれる範囲の土層は、含まれない土層よりも幾分硬く感じられた。下にある自然堆積の黒褐色泥炭層とは明確に区分される。

火山灰層の乱れは、火山灰の降下後に木道とその付近を歩くことによって、軟弱な土層に火山灰が小ブロックとなって沈み込んだものと解することができる。また、前記の粘土粒や木片、角礫を含む黒色土は、泥炭層を浅く掘り下げて形成した路床か、あるいは泥炭層面に薄く施した整地層が歩行によって下方に沈み込んだものと考えられる。一旦、それらによる道路を造り、その後に材木を使用し

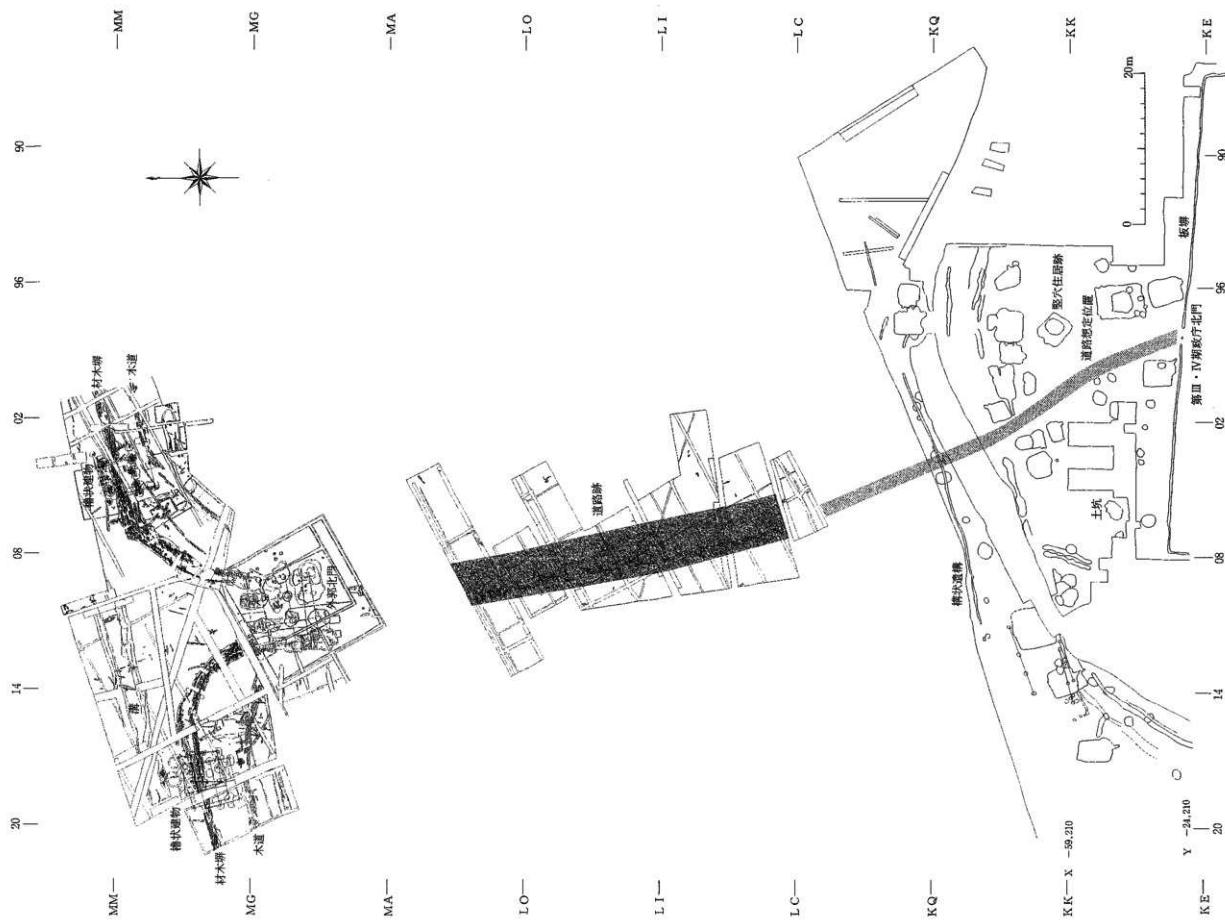
第7図 外郭北門～政府間の遺構

道路遺構の位置は、外郭北門と政庁北門を直線的に結ぶ位置ではなく、低地においては外郭北門の桁行方向に対して直角に作られている。<sup>(注1)</sup>

政庁北斜面では、昭和60年の第60次調査で堅穴住居や土坑多数が検出されている。政庁北門の真北には堅穴住居が3軒存在し、これが一時的に仮設されたものであるとしても、政庁北門から北へ真っ直ぐに道路位置を想定することはできない。しかし、政庁北門の北西方向に堅穴住居の存在しない空間があり、この空間と、低地における道路遺構の南端を結ぶ線上に道路を想定することができるのでないかと思われる。丘陵斜面部分では道路が等高線に対して直角に通る形で政庁北門に連なり、道路は全体としてはわずかにくの字形に折れ曲がる形になっていたものと推定される。<sup>(注2)</sup><sup>(注3)</sup>

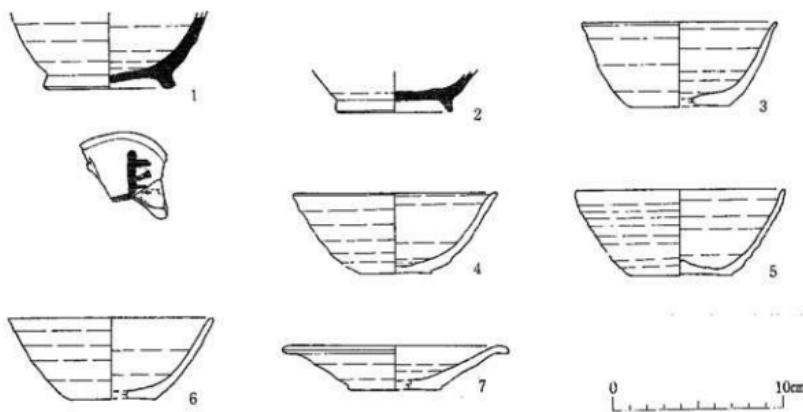
第8図 S M1213出土遺物

第8図は道路遺構の範囲内から出土した遺物で、1~4は火山灰層より下位の整地層から出土したものである。1は須恵器高台付杯で、底部切り離しは回転ヘラ切りによる。底面に「長」の墨書がある。2も須恵器高台付杯で、底部切り離しは回転糸切りによる。底面を転用視としている。3・4は土師器杯で底部切り離しは回転糸切りによる。5~7は火山灰よりも上位から出土した土師器で、5・6は杯、7は皿で、底部切り離しは回転糸切りによる。

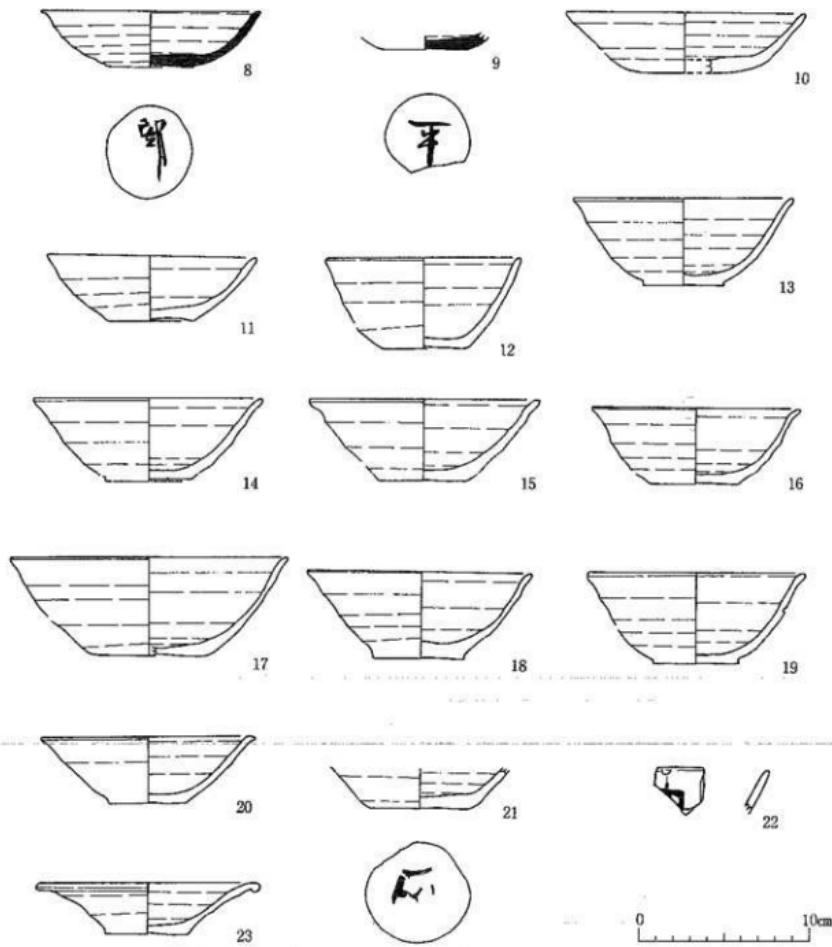
第9図 遺構外出土遺物(1.)

(1) 須恵器 第9図8は杯で、灰色を呈し、硬質で底部切り離しは回転糸切りによる。底面に墨書があるが文字は不明である。火山灰の直下から出土した。9も杯で、水田客土からの出土であるが、黄橙色を呈し、硬質で底部切り離しは回転糸切りによる。底面に「平」の墨書がある。

(2) 土器 10~22は黄橙色を呈する杯で、10のみ底部切り離しが回転ヘラ切り、他は回転糸切りによる。21の底面と、22の口縁部内面に墨書があるが文字は不明である。23は皿である。

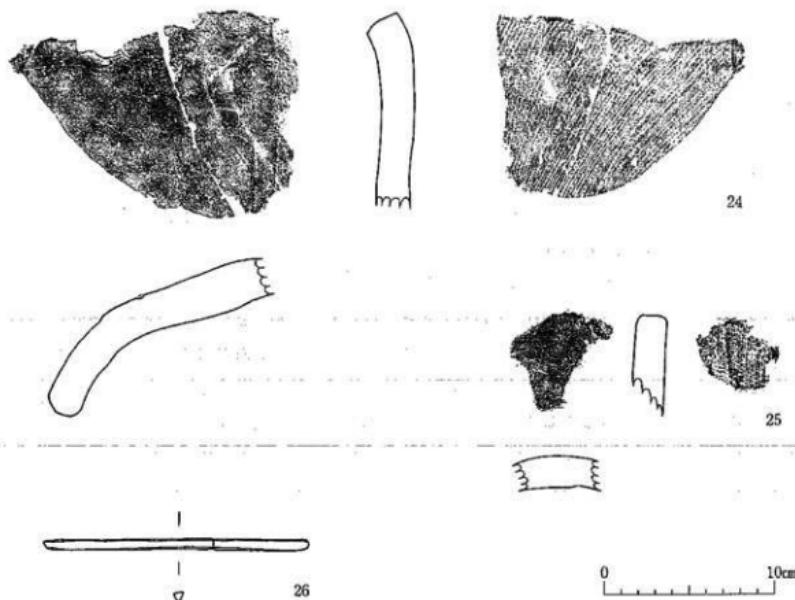
第10図 遺構外出土遺物(2)

(3) 瓦 第10図24は丸瓦で、灰色、硬質で、全体に大きく歪みがある。凹面に布目痕と糸切り痕がある。25も丸瓦で灰白色を呈し、硬質である。

(4) 鉄製品 第10図26は身の幅が1cmにも満たないが、断面は逆三角形状をなしており、刀子かと考えられる。

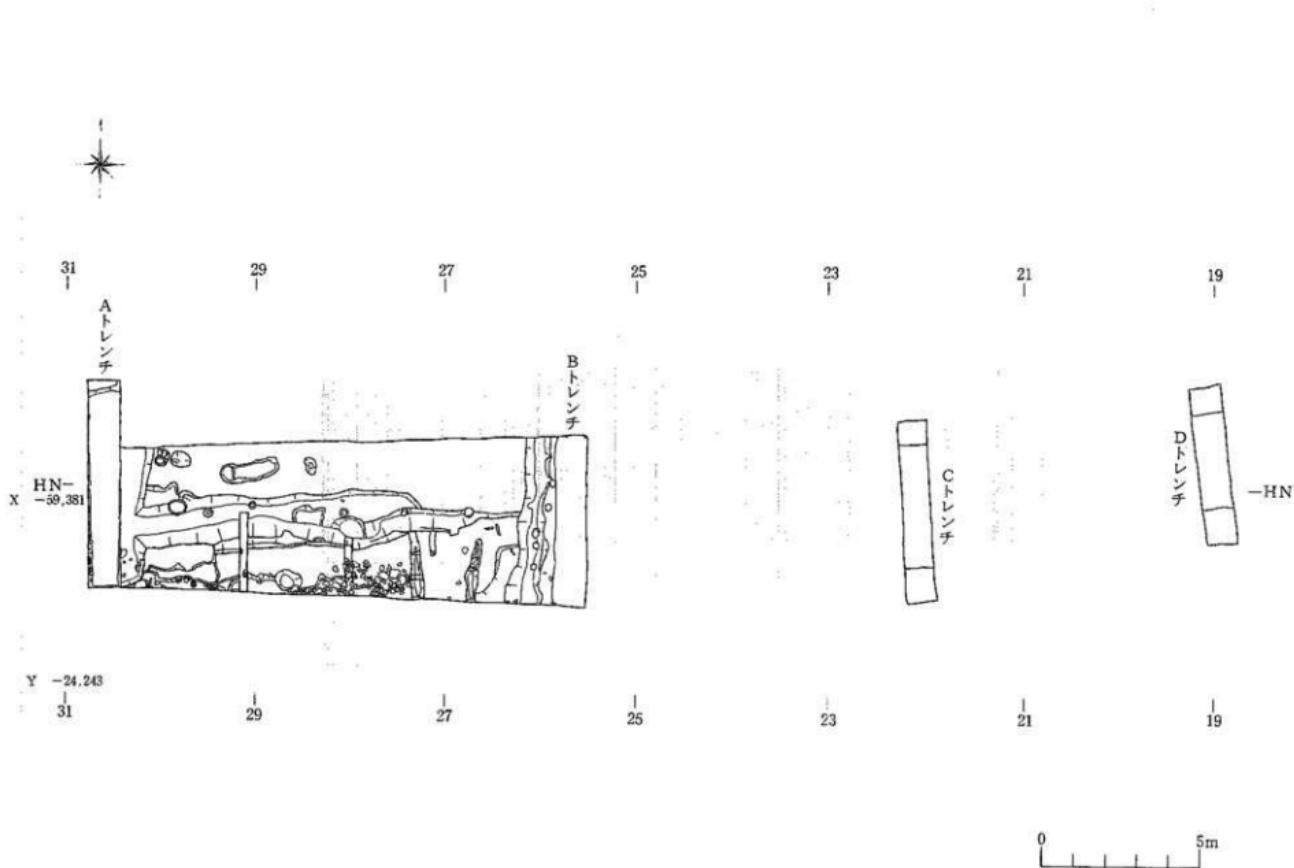
第12図 第114次調査全体図

調査地は標高34.0m前後の元宅地で、現在は公有化されている。宅地による遺構の破壊が予想された上、築地堀は丘陵南部を東西に通っている道路の下にも入り込んでいるものと考えられたが、道路の北の旧宅地部分に東西16.5m、南北5.5mの調査区を設定した。その東西両端にA・Bトレンチを設定、その後東へC・Dトレンチを設定して土層断面の観察に当たった。Aトレンチの位置は、第3次調査におけるトレンチから東へ約90m、西側石壁の先端から西へ約75mである。

築地堀は本体の南半部が町道の下に入っているため、主として本体の北半部とその北側を検出した。築地積土が上方から削土を受けているほか、宅地に伴う攪乱や電柱の柱穴もある。

AトレンチではS X1215掘り込み整地地業の上に黒色土、赤褐色土、黄褐色土を用いた丁寧な版築による積土が高さ40cm程あり、調査区内では最も良く残っている。ここでは築地本体の北端がS X1215掘り込み整地地業の北端の位置にほぼ一致している。Bトレンチでは高さ18cm、Cトレンチでは高さ10cm、Dトレンチでは全く残存しない。積土1枚の厚さは薄い層で3cm、厚い層で18cmある。基底幅はBトレンチでは少なくとも1.85mあるが、全容は知り得ない。積み手の違いは判然としなかった。築地が崩壊した後に嵩上げした形跡は認められない。

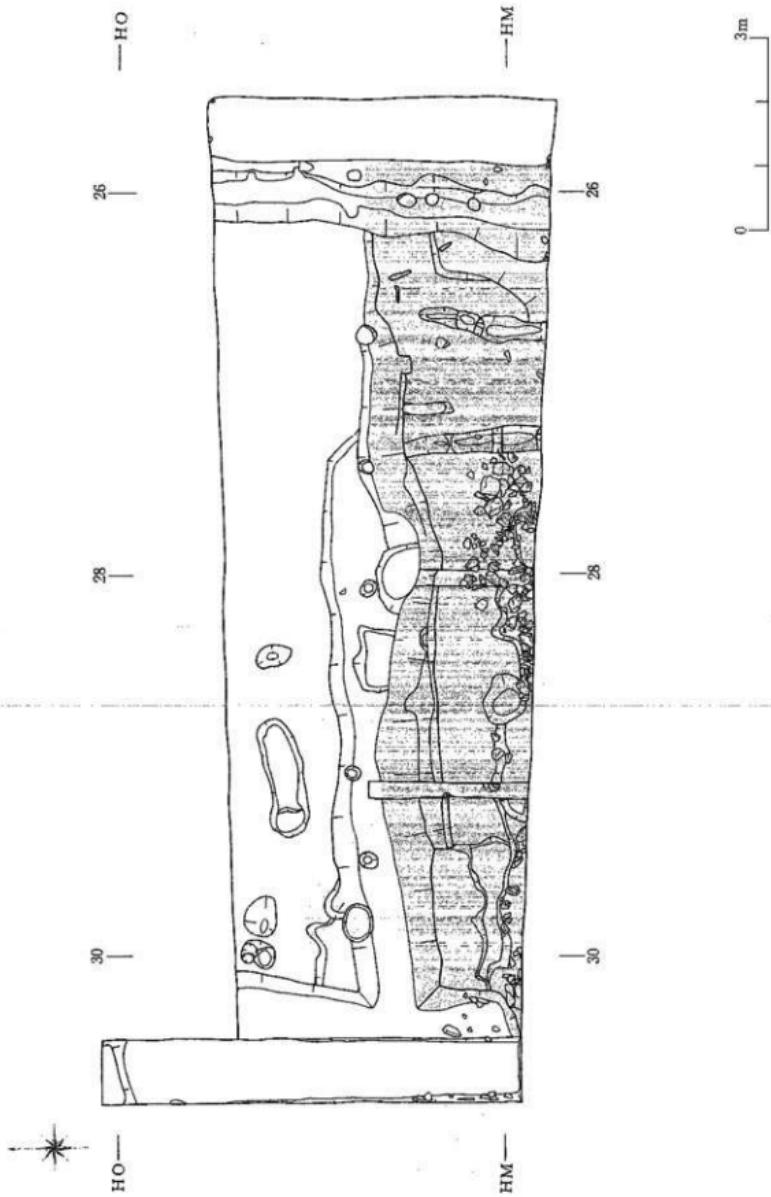
第13図 A～B レンチ断面測量図

築地崩壊土はAトレンチでは築地の北側全域に分布し、最大35cmの厚さがあり、全体に極めて硬く締まっている。Aトレンチの南にある水田の用水路の両側にも崩壊土が見られる。しかし、他のトレンチでは削土によるためかほとんど残存しない。

築地の北側において、寄柱あるいは築地構築時の枠板を押さえるための柱穴の検出に努めたが発見できなかった。Bトレンチの土層断面中に築地の北側基底部に接し、築地崩壊土に覆われる径10cm、深さ22cmの柱穴が見られるだけである。A・Bトレンチ間の築地北側には径22~30cm程の柱穴が5個

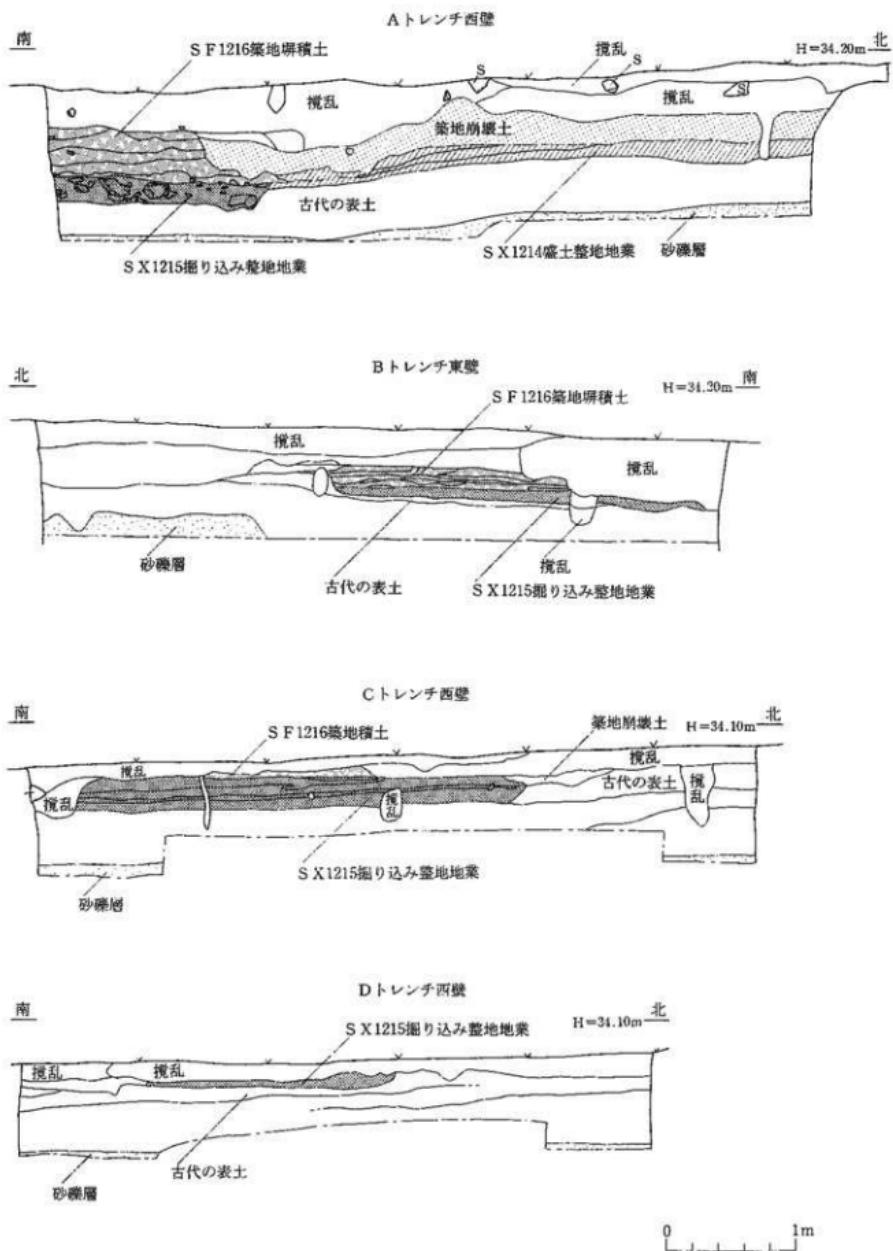
第14図 土層断面図

古代における表土の上に施した盛土整地地業で、黒色土に赤褐色の粒が混じる全体に硬く締まった土層である。Aトレンチでは厚さ8~18cmあり、北部では水平であるが、築地堀に近づくにつれて次第に低く下がる。B~Dトレンチでは見られない。

S X1214盛土整地地業とは異なり、それよりも1段低く黒色土を掘り込む整地地業がAトレンチの築地本体の下に見られる。掘り込みの深さは約20cmで、底面は平坦である。底面に厚さ2~3cmの赤褐色土を入れ、その上に黒色土と丘陵岩盤の硬質頁岩の角礫を多数混入させ、全体に硬く締まっている。南北の幅は不明である。B~Dトレンチにもこの整地地業があるが、角礫は全く含まれない。Cトレンチでは黒色土と黄褐色土が厚さ20~25cmの版築状となっている。

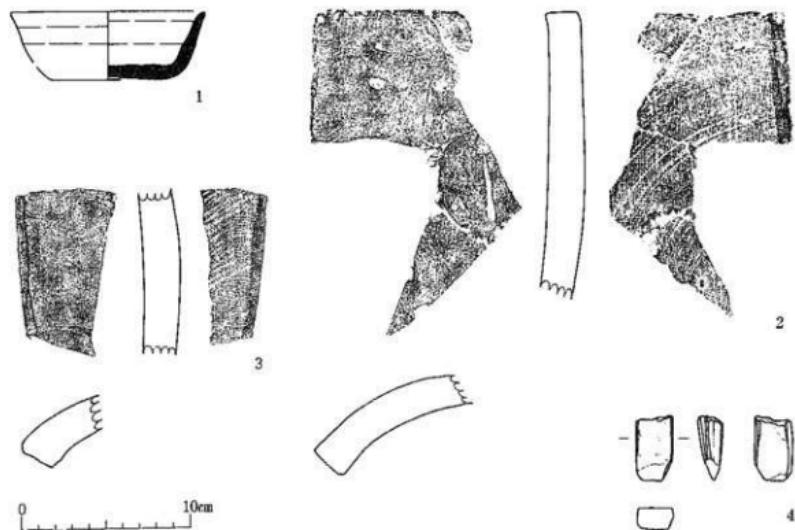
第15図 遺物実測図

遺物は築地崩壊土中から、須恵器杯（第15図1）と丸瓦（2・3）が出土した。杯は、内外両面は橙色、器胎内は灰色を呈し、底部切り離しは回転ヘラ切りによる。体部に大きな歪みがある。丸瓦2は灰白色で、やや硬質、3は灰色を呈し、いずれも凹面に布目痕と糸切り痕、側縁に削り調整痕がある。4は小形の磨製石斧で築地に小トレンチを入れた際に版築土中から出土した。

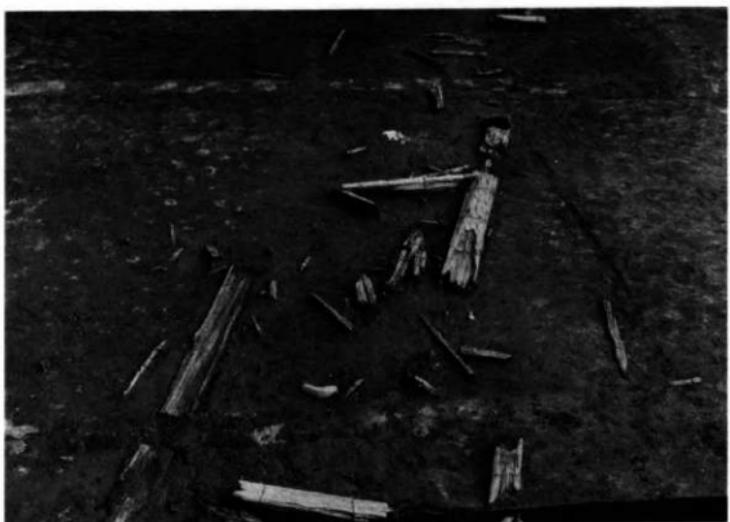
1 貫穴痕跡のある材木（北から）矢印

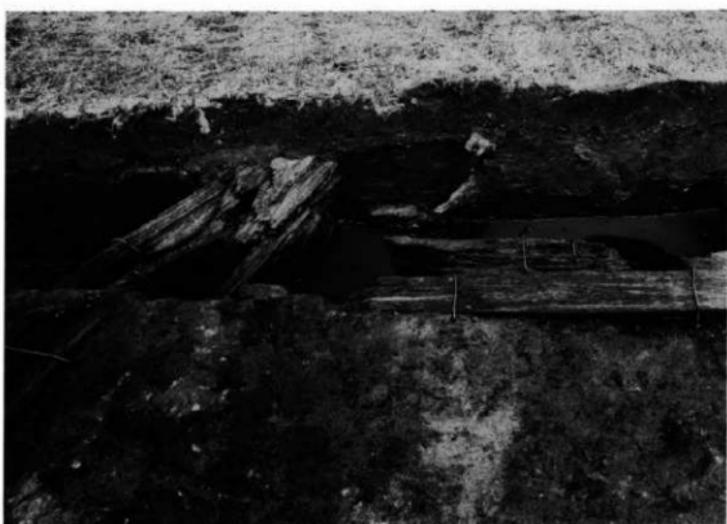
1 B トレンチの材木と土層（南から）

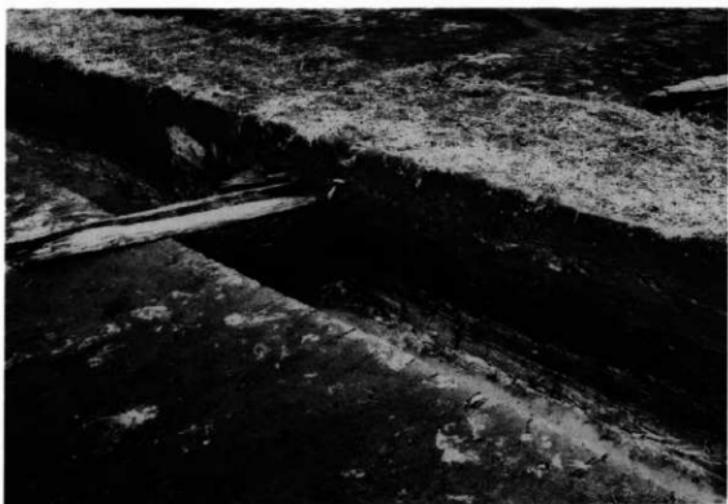
2 C トレンチの材木と土層（南東から）

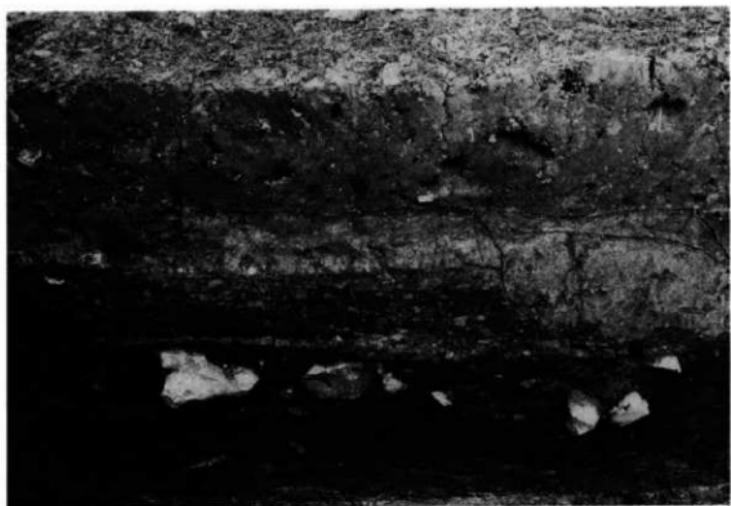
2 A トレンチ西壁の築地壟積土と S X1215振り込み整地地業（東から）

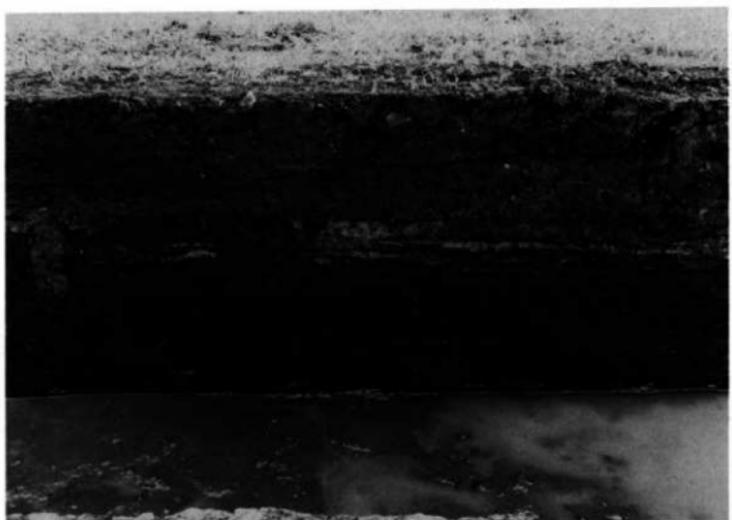
1 B トレンチ東壁の築地堀積土と SX1215掘り込み整地地業（西から）

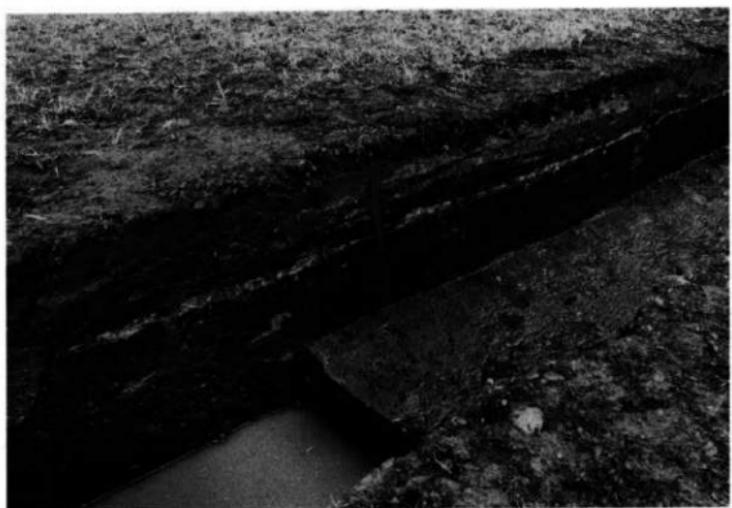
2 C トレンチ西壁の築地堀積土と SX1215掘り込み整地地業（南東から）
