払田柵跡調査事務所年報 1976

払田柵跡

—第9・10次発掘調査概要—

秋田県教育委員会
払田柵跡調査事務所

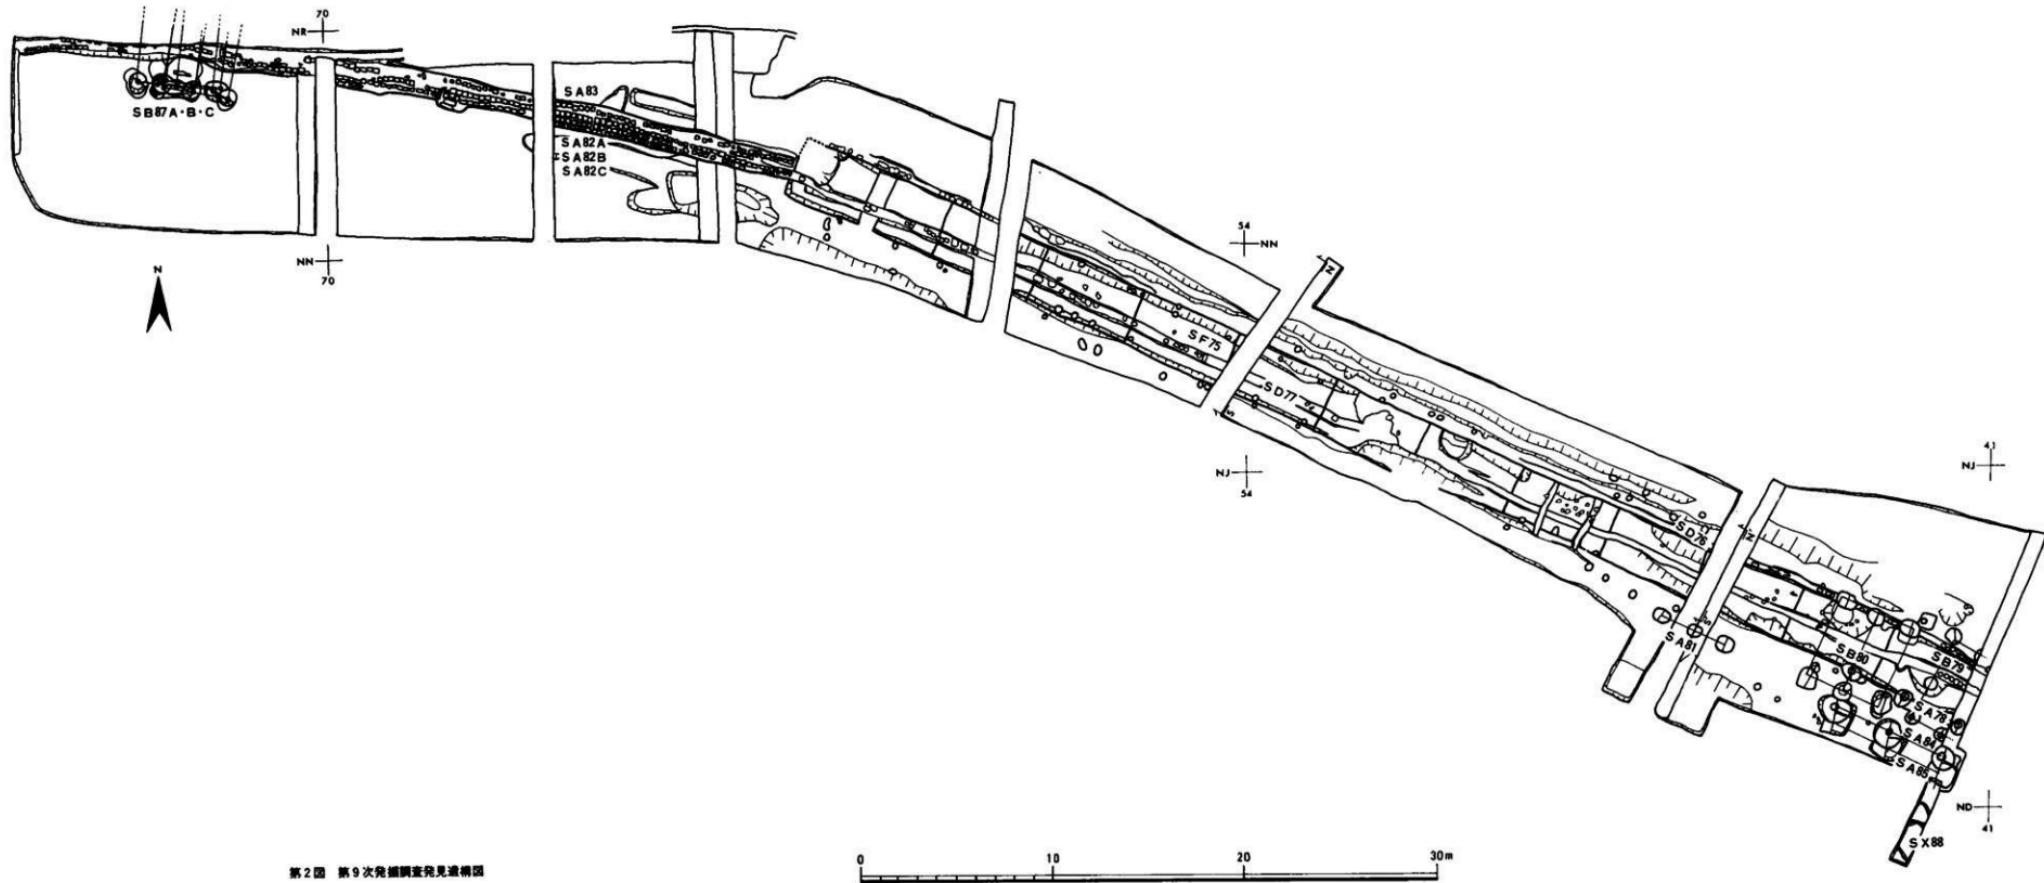
第2図 第9次発掘調査発見遺構図

本調査で検出した遺構は築地跡 1、溝状遺構 2、角材列 4、掘立柱建物跡 5、柱列跡 4、その他である。(第2図)

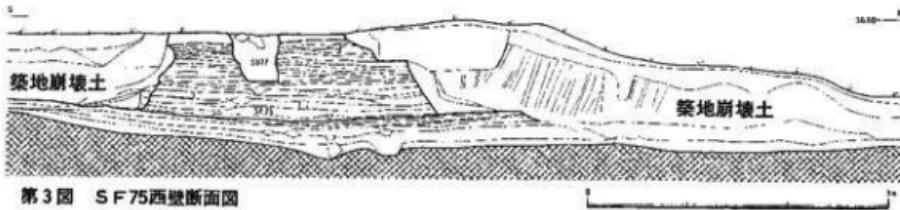
第3図 SF75西壁断面図

築地本体全长にわたり、積土の土色の違いが帶状に觀察され、築地軸線に対し縦方向の積手の違いがわかる。その1つの単位は5.6m前後のものが多く第4図のごとくである(単位m)。なお、積手の違いは高さにおいても見られ、2か所の断面觀察によれば、盛土整地層上面より0.7~0.8mの高さで仕事の工程を違えている。(第3・5図)

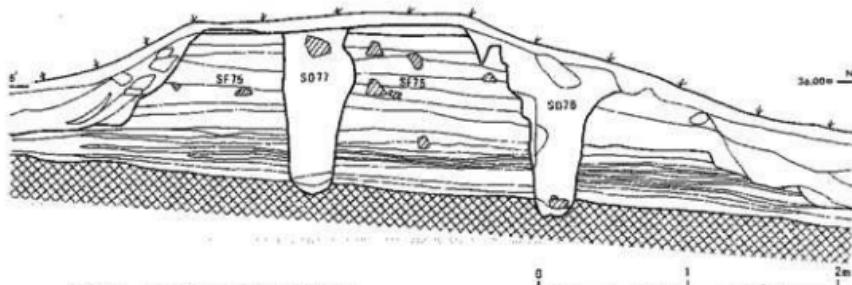
第5図 SD76, SD77西壁断面図

S F75本体中央と北(外)側端にS F75中軸線と並行する二条の溝状造構がある。

SD77 S F75本体積土を切り、幅約0.5m、深さ約0.3~1.1m、断面深いU字形を呈する溝状造構で、S F75本体のほぼ中央を東西に走り、築地西端部ではそのまま、後述する角材列S A 82B・Cの掘り方に連続するものである。(第15図、図版15の2, 16)。掘方底面は丸い鍋底状を呈するが、粘質でしまりのある黄褐色土と黒色土の混土が上面を平らにして堆積している。埋土は築地崩廻土に似た褐色の細かい土であるが、中に築地積土にも用いている角砾を含んでいる。また、掘方底面で柱アタリに似た土色の違い、あるいは硬さの違いが見られる所があり、角材ないし丸太材が立っていた可能性がある。埋土中より、赤褐色を呈し、底部回転糸切り離して再調整のない土師器の破片が多数出土している。

SD76 部分的にとぎれるが、S F75本体外(北)側端を一部切るようにして掘り込まれた溝状造構で、築地崩廻土を切っている。幅約0.4m、深さ0.4m~0.8m、断面深いU字形をなすが、底面にはSD77と同様の埋土があり平らでかたい。部分的に柱アタリに似た土色の違いがある。角材か丸太材が入っていたものと考えられる。埋土はやわらかい赤褐色土であるが、西に行くほど硬くなる。SD76がどのような性格の造構であるかは不明である。

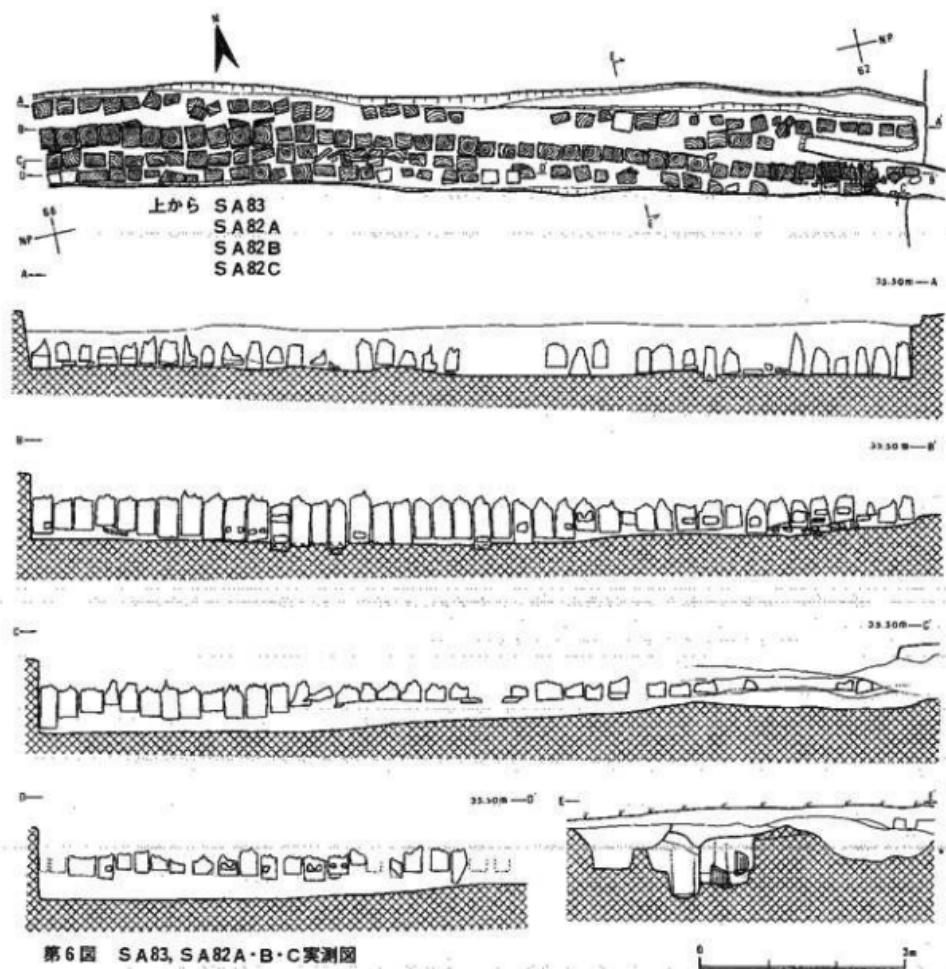
第6図 SA83, SA82A・B・C実測図

S F75築地西端より西北西、内郭北門方向に連なる角材列は部分的に3~4列あり、今次は全長約42m検出した。角材列は大きく二期間に分けられ、北からS A83, S A82A, S A82B, S A82Cとする。角材はいずれも長方形、方形で、手斧でていねいに面取りし、挽穴のあるものが大部分である。(挽穴の有無についてはほんの一部しか調べていない。調べたかぎりでは大部分であった)。角材の材質はS A82Cを除き全て杉である。S A82Cは杉材の他に一部広葉樹が使われている。これらの角材列は直線的ではなく、南側にわずかづつ屈折する。

SA83 古い角材列で、新しい角材列（SA82）の掘方によって切られており不明な点も多いが、幅約0.5m～0.8m、深さ0.7～0.9mの布掘りの中に角材を立て並べたものである。角材は抜き取られたとして一部を欠くが、一边27cm×23cm前後のものが多く、主に長辺を軸線（東

西)に合わせている。角材と角材の間隔は1~2cmないし数cmである。角材は掘方底面まで入っているものが多く、現長30~60cmあり、その下には部分的に小さな礎板が敷かれている。

SA82A・B・C SA83の掘方南側を切って、SA83の南(内)側に造られた角材列である。幅0.8~0.9m、深さ0.8~1.0mの布掘りの中に2~3列(SA82CはSF75築地と角材列の接点より西に5.7m~14.2mの範囲8.5mしか存在しない)の角材がほとんどすき間なく立ち並んでいる。これが時期をかえた仕業か同時かは明確にとらえ得なかつた。

SA82A 4列の角材列中、角材の大きさ、埋設された深さ、材と材との間隔等において最もていねいな仕事のものである。角材は一边27cm×27cm前後のものと22cm×23cm前後のものが多く、材と材との間隔は0.5~3cmとせまい。現存する材一本の長さは60cm前後のものがほとんどであるが、中には80cm近いものもある。材底面はほぼ平らでその下には軸線に対し横に小さな礎板が角礎とともに敷かれている。(同版II、12の1)。SF75築地との接点においては、SD77溝状遺構の中にこの角材列の東端部が検出された。

SA82B SA82Aの南(内)側にある角材列で、SF75に近づくにつれSA82Aに接近し、約5~6cmの間隔しかなくなる。SA82Aと同様にSF75との接点部分ではSD77の中より検出された。遺存する材は東側ほど短くなり、20cm前後である。材底面は掘方底面より高く約25~30cm上にある。材の下には礎板を有し、SA82Aの礎板と同じ礎板の上に材がある箇所もある。角材列の屈折する場所、角度もSA82Aに似る。

SA82C 今調査区内では、わずかに約8.5mしか存在しない角材列で、4列のうち最も南(内)側にあり、掘方南壁に接している。角材には大小かなりのばらつきがあり、他の3列と異なり杉材の他に広葉樹を一部用いている。材の下には礎板を有するものも一部あるが、その底面は掘方底面より30~40cmも上にある。遺存する材は長さ約30cm前後のものが多く、中には腐朽してアタリだけを残すものもある。

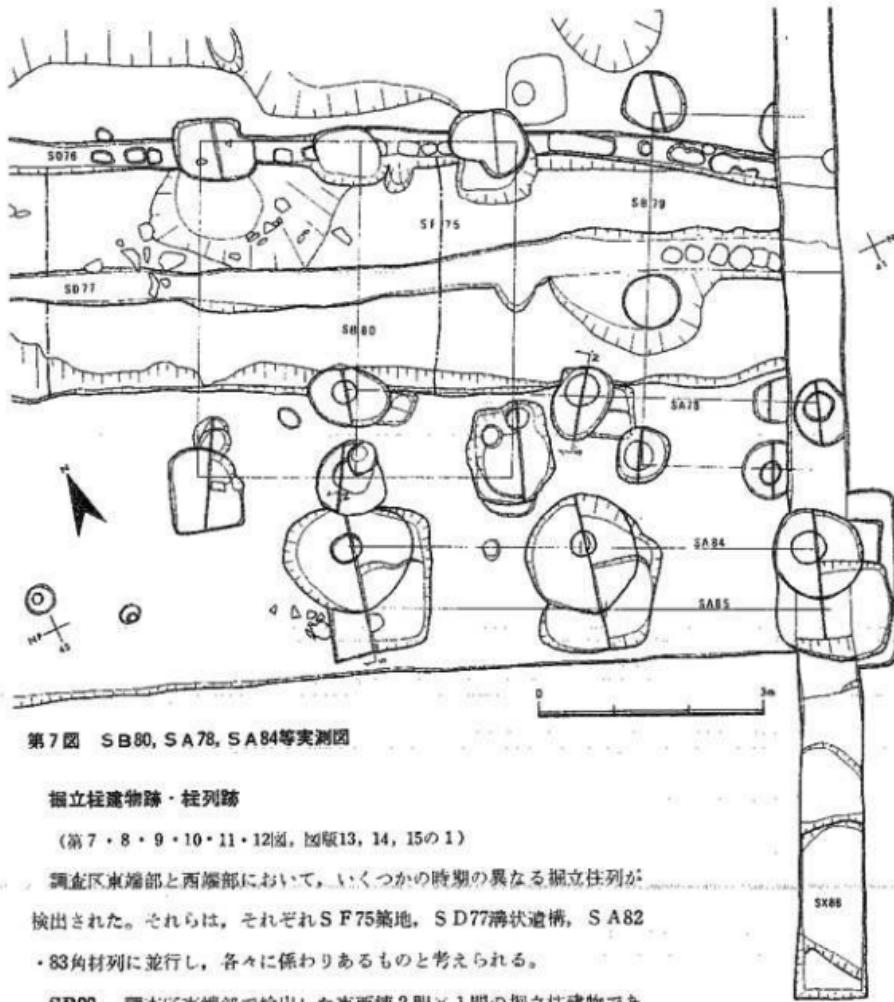
第7図 SB80, SA78, SA84等実測図

SB80 調査区東端部で検出した東西棟2間×1間の掘立柱建物である。柱間寸法は桁行4.5m(15尺)、梁行2.1m+2.1m(7尺+7尺)である。柱掘方はややふぞろいで、1m×0.8m前後のものが多く、深さは0.3~0.5mと浅い。柱アタリは検出できなかった。柱掘方はSF75築地の崩壊土を切っており、SD76溝状造構より新しく、SD77をまたぐ。

SB79 SB80の東側に検出された4本の柱列で、桁行1間(4.5m)梁行1間(1.8m)以上の掘立柱建物と考えられる。掘方は築地崩壊土を切っており浅く、2つの柱アタリは径約

SA84 S F 75本体南側端より約2m離れ、築地中軸線に並行して東西に3本(3.1m+3.1m)並ぶ柱列である。柱掘方は築地削壊土除去後に検出され、径1.2m~1.5mの略円形、深さ1.25m前後で、掘方やや北寄り底にわずかに柱根を残す柱アタリがある。柱の太さは径約30cmである。(第8図、図版15の1)。埋土はしまりのある褐色、黄色、黒色土の混

SA85 S A84掘方より北側をほど切られているが、S A84と同様の柱列跡で柱間は約3m等間と考えられる。柱掘方は一边約1.3m×1.4mの略方形で深さは1m~1.3mほどである。柱アタリはない。埋土はかなりしまっており、下部に木片等を含む。

SA78 S F 75本体南側端を一部切って掘られた3本の柱列である。柱掘方は築地削壊土を切っており径約1m×0.7mの梢円形、深さ0.8mである。掘方やや北寄りに明確な柱アタリが残り径30cm~40cmを計る。(第9図)。柱間は心心で3.15m+3.15mで、東にのびる可能性もあるが調査範囲内で南北には対応する柱はなかった。

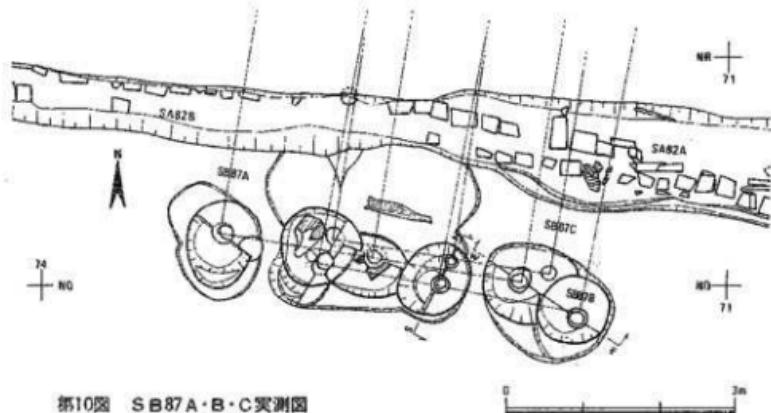
第10図 SB87A・B・C実測図

SB87A・B・C 調査区西端部で角材列より約1.5m~2m南側に検出された掘立柱建物跡である。S A82 A・Bに並行し、東西に3本づつ柱が並ぶ。(第10図、図版13の1)。角材列の反対(北)側は発掘できなかつたが、ボーリング探査によれば柱根が存在するので、いずれも角材列をまたぐ東西棟2間1間の掘立柱建物と考えられる。柱掘方にはそれぞれ切り合があり、古い順

にA・B・Cとする。BとCの切り合い関係は捉え得なかったが、柱根の遺存状態から判断した。

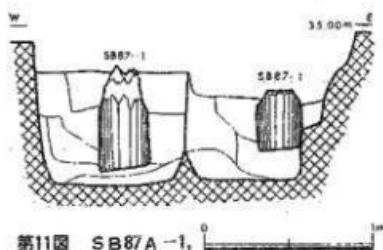
第11図 SB87A-1, 87B-1 横断面図

SB87Aは約 $0.9\text{m} \times 1.15\text{m}$ の略横円形柱掘方のほぼ中央に約 30cm の柱を立てるもので、柱根は手斧仕上げのきれいな面取りのある丸柱であった。(第11図、図版13の3)。柱間は心心で $1.95\text{m} + 1.95\text{m}$ 等間である。

SB87Bは一部SB87A柱掘方を切っており、SB87Aより新しい。径約 1m 、深さ 0.8m の柱掘方の中に径 $21\sim 27\text{cm}$ の面取りのある丸柱の柱根が残っている。柱根の頭はやや北に傾いている。柱間は心心で東より $1.75\text{m} + 1.6\text{m}$ である。(第11、12図、図版13の2)

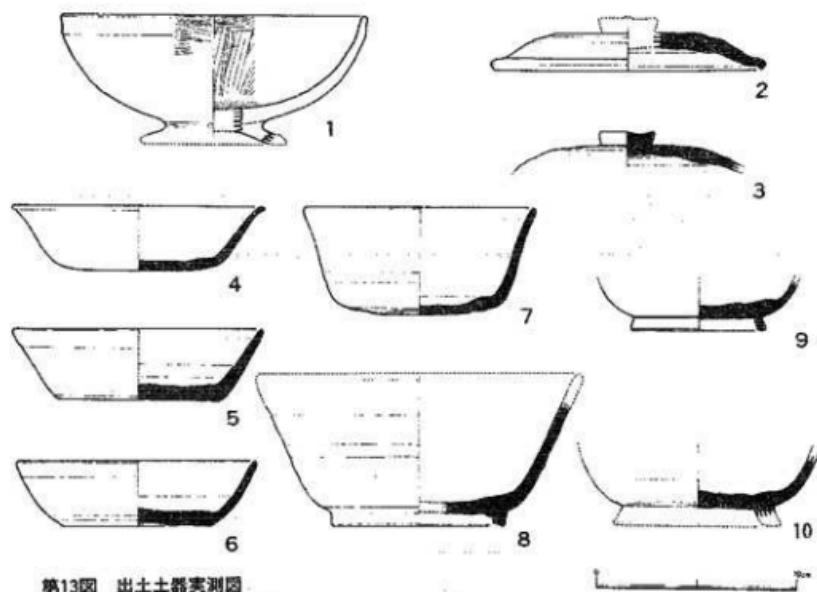
第13図 出土土器実測図

土師器 図示できるものは高台付杯1点である。他に内外面赤褐色で回転条切底の再調整のないものが、小さな破片でSD77やSA82掘方内、SB87B・C掘方内などから出土している。第13図の1は内面と外面口縁部黒色の高台付杯である。全体の約半分が残存するのみであるが、口径15.2cm、器高約6.5cmを計る。内面はユビ等で横方向にナデたあと、口縁部を斜めないし横にヘラミガキし、最後に底面中央から放射状のヘラミガキを施している。外面には口縁部から体部中位まで横あるいは斜めのヘラミガキ痕がある。その下は摩滅が激しくミガキの有無等は不明である。口縁頂部には3~4条のヘラミガキ痕があり、やや平らな面となっている。底部には外に弱々しくふんばるような高台を有するが、ほぼ杯部を形造った後に付したと思われる。全体として土器内面は非常になめらかで凹凸はない。これに比し外面は不規則な浅い凹凸があり、クロ不使用のものと考えられる。(図版17の1)

須恵器 いずれも破片であるが図示できるものが蓋2、杯4、高台付杯1、壺底部2である。第13図2は、SA84-2掘方内出土のもので、天井外面に墨書きがあるが判読できない。外

面、体部と天井部の接点に右方向の回転ヘラケズリが施してある。全面青灰色を呈し焼成は良好である。3の天井外側全面に右回転ヘラケズリが施されている。4はS A85-3 堀方底部出土の杯で、底部は回転ヘラ切り離しである。底部から体部下半にかけては丸味をもって立ち上がる。再調整はない。全体の約3/6しか現存しない。(図版17-4)。5は築地崩壊土中より出土のもので、内外面ともに肌色がかかった灰白色でやわらかく、ナマヤケの感じである。底部切離しは、右回転のヘラ切りである。再調整はない。6は体部約3/6しか残存しない。底部は左回転のヘラ切離しで、体部との境にヘラケズリ痕が1条ある。図示できなかったが、底部だけの破片でこの土器にかなり類似し、左回転ヘラ切離しのものが1点出土している。4~6ともに口径1に対する底径比は0.64前後である。7は深い杯で内外面のロクロ目は顯著でない。口径11.4cm、器高5.4cm、底径7.2cmを計る。底部は回転のヘラ切り離しのあと倒立させ回転ヘラケズリを施し、そのあとナデを行なって、底部端に2条の沈線を描いている。沈線と沈線の間隔は6mmで、本来この部分に高台を付するためのアタリであったと考えられる。8は体部約3/6の破片で、外面に顯著なロクロ目を残す。高台は付高台でほぼ垂直に立ち、高台内端部が上がる。底部切離しは不明だが回転のヘラ切りと思われる。7.8ともに内外面灰白色で焼成はやや良である。9、10は小形の盃と思われる。9はうすい青灰色で、細かい砂粒を多く含む。10は暗青灰色で焼成は非常に

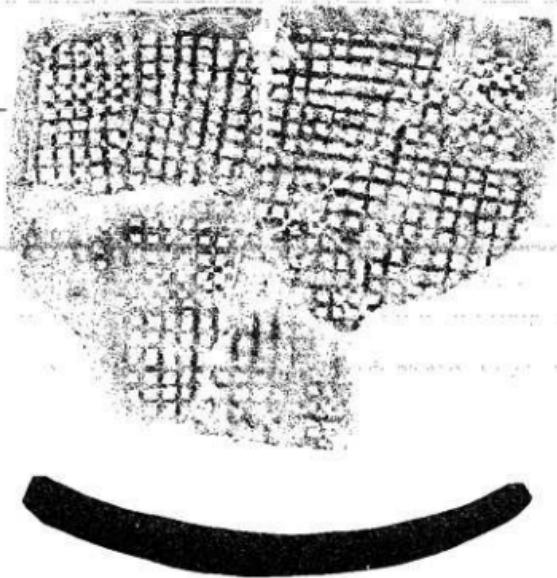
第14図 出土瓦拓影図

立柱建物跡、柱列跡周辺より平瓦片が15点出土し、接合の結果2個体となった。

図示したものは幅27cm、厚さ2.3cmで、表面は正格子タタキ目、裏面には布目痕がある。表面の側縁と側面は手持ちのヘラケズリを施し、それぞれのタタキ目、布目痕をケズリ消している。

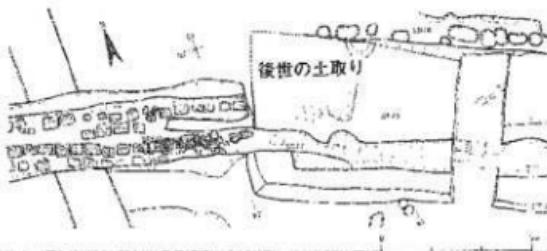
第15図 S F75, S D77, S A83, S A82等実測図

角材列は主に3列、部分的に4列検出され、新旧関係のあることがわかった。築地、溝状造構との関連で見るならば、最も古い角材列S A83はその東端部においてS F75築地西端部中軸線に接続し、両者は連続する。S A82AとS A82Bと

・に新旧関係があるか否かは不明であるが、両者の東端部においては両者は溝状造構、S D77西端部掘方の中より検出された。従って、角材列S A82A・Bは溝状造構S D77と連続する。(第15図)

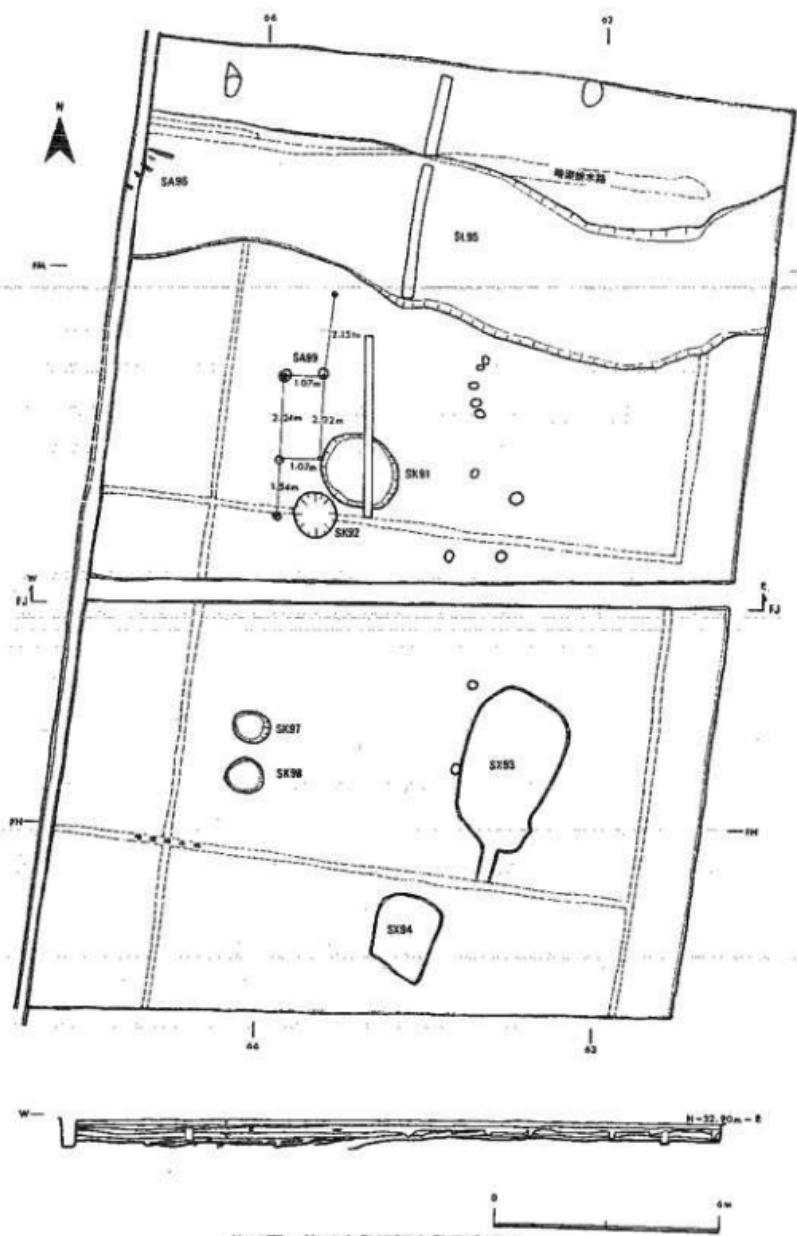
第16図 第10次発掘調査発見遺構図

本調査で検出した遺構は、土壇4・河道1・杭列2・その他2である。(第16図)

層序について簡単に述べておきたい。FJライン北壁断面の観察から、第I層耕作土、第II層黒褐色土(10YR 3/4)、第III層黒色・黒褐色土(7.5YR ~ 10YR 3/4)、第IV層黒褐色土(2.5Y 3/4)、第V層暗緑灰粘質土(10G Y 3/4)にわけられる。

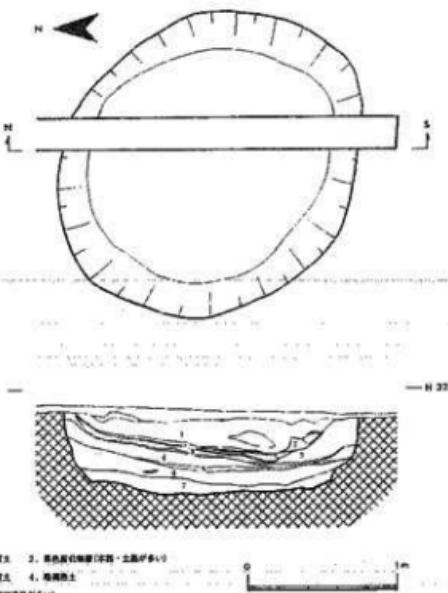
第17図 SK91実測図

SK91土壤 本土墳は2度にわたって使用されている。当初の規模は、直径 $2.5 \times 1.87\text{m}$ 、深さ 0.50m と長楕円形に近い。土壇内には、暗緑灰・暗オリーブ灰色の粘質土に、炭化物・クルミ・植物遺体などが入っていた。次の時期は、当初のほぼ中央部に直径 $1.90 \times 1.70\text{m}$ 、深さ 0.3m の規模で、梢円形である。土壇底面には、黑色炭化物と木片・植物遺体・土器が $2 \sim 3\text{cm}$ 、その上に、暗青灰色粘質土がのっている。土壇内出土土器は、多量の土師器と小量の須恵器・内黒土師器がみられた。SK91は第II'層期の土壇である。(第17図)

1. 耕作土
2. 黒褐色土(木片・土器が多い)
3. 黑褐色土
4. 黒褐色土
5. 黑褐色土(木片・土器が多い)
6. 暗緑灰粘質土(木片・土器が多い)
7. 黑褐色土

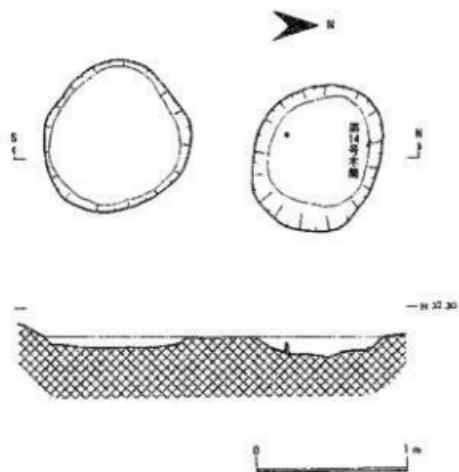
第18図 SK97(右)・98(左)実測図

SK97土壙 土壙の規模は直径 $1.05 \times 0.95\text{m}$ 、深さ 0.14m でほぼ円形に近い。中央よりやや南東よりに、径 5cm 程の丸太棒が立っていた。丸太棒の頂部は腐朽しているため、どの位土壙肩から出ていたかはわからぬ。土壙内からは、管形木器と木筒(第14号)が北側の底面に密着して発見された。土器は土師器・内黒土師器・須恵器がみられた。SK97は第Ⅳ層期の土壙である。(第18図)

径 $1.00 \times 0.96\text{m}$ 、深さ 0.06m で、ほぼ円形に近い。SK97に比較すると底面が浅く、埋土は暗青灰色粘質土で、遺物は土師器・須恵器が数点みられた。SK98は第Ⅴ層期の土壙である。(第18図)

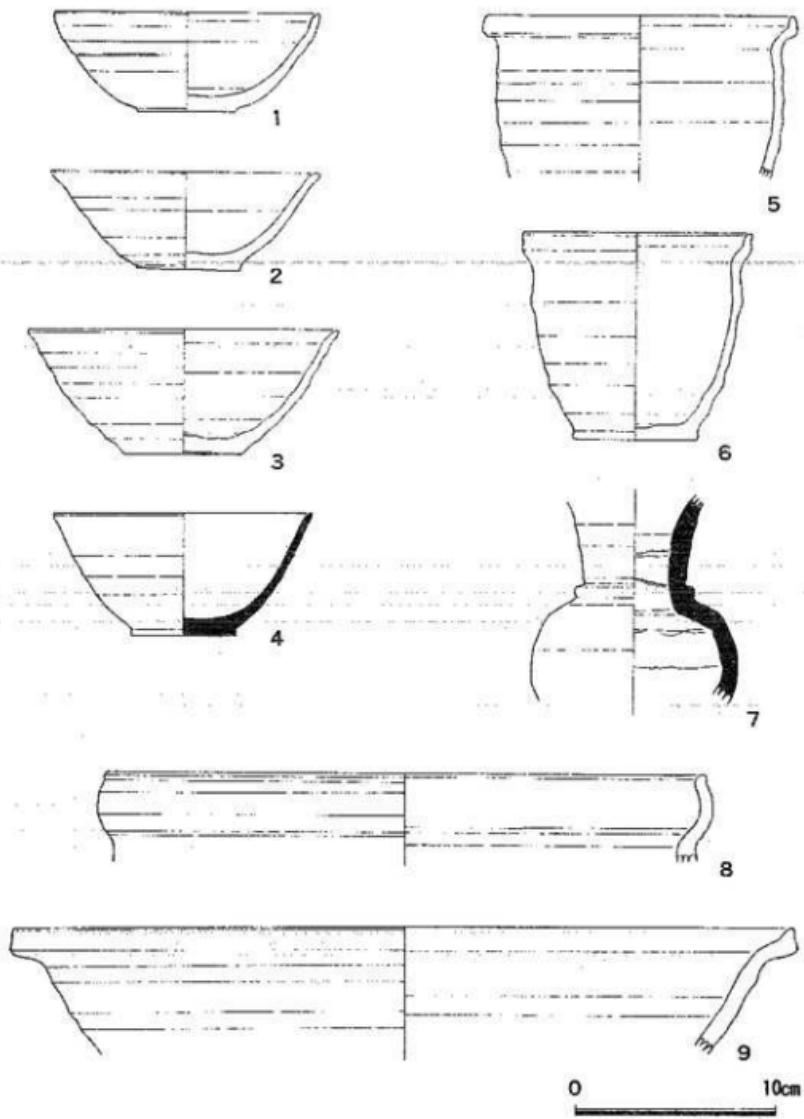
第19図 第II層出土土器実測図

杯 (1~3) 浅黄橙色ないしにぶい橙色を呈し、砂粒が混入しているが焼成は良好、回転糸切りで底径の口径比はいずれも0.38である。(1)はロクロ調整後の開部が浅い沈線状をなしており、(2)は内外両面に黒斑が見られ、(3)は底部内面の中心部に黒褐色の物質が付着している。

甕 (5・6・8) (5)(6)は小形で煤が付着している。(6)は口径 $11.5cm$ 、器高 $10.4cm$ 、底径 $6.2cm$ を測る。(8)は口縁部が内済し、口唇部がわずかに立ち上がるものである。

鍋 (9) 内面はにぶい橙色、外面は黒褐色を呈し、煤が付着する。焼成は良好でロクロ調節されている。口径は $39cm$ 程と推定される。

杯 (4) 灰色を呈し、胎土に大きめの砂が多いが、焼成は良好である。回転糸切りで底径

の口径比は0.41である。

長頸壺 (7) 球形にふくらんだ体部から頸部が外反しながら立ち上がる。体部と頸部の境には粘土紐張り付けによる突帯が設けられている。胎土は細かいが、器肌はザラザラしており内面に粘土紐巻き上げ痕が明顯に残る。

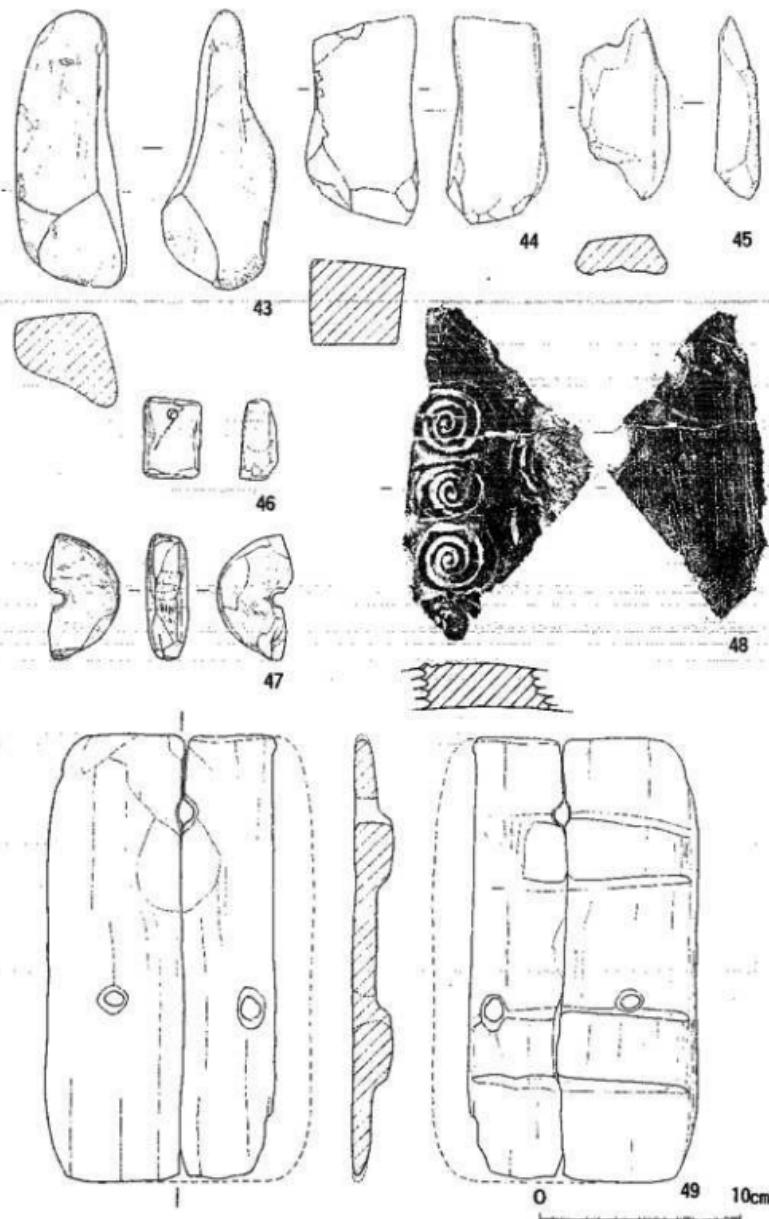
第25図 砥石・紡錘車・瓦・下歯実測図

平瓦が10点、丸瓦が1点出土している。いずれも小破片であるが、平瓦は内面に布目痕、外面に格子目叩き痕があり、丸瓦は内面に布目痕、外面は無文である。(46)の平瓦は灰色を呈し、外面に左回りの渦巻き叩き痕が、はっきりしたもので3個、他に明瞭でないが5個見られる。内面には布目痕がある。

長さ22.5cm、横推定13.5cmを測る連衝下駄である。隅丸長方形を呈し、背部は使用によって磨滅、欠損している。前緒孔に接して、足裏によるとと思われる浅い凹みがみられる。

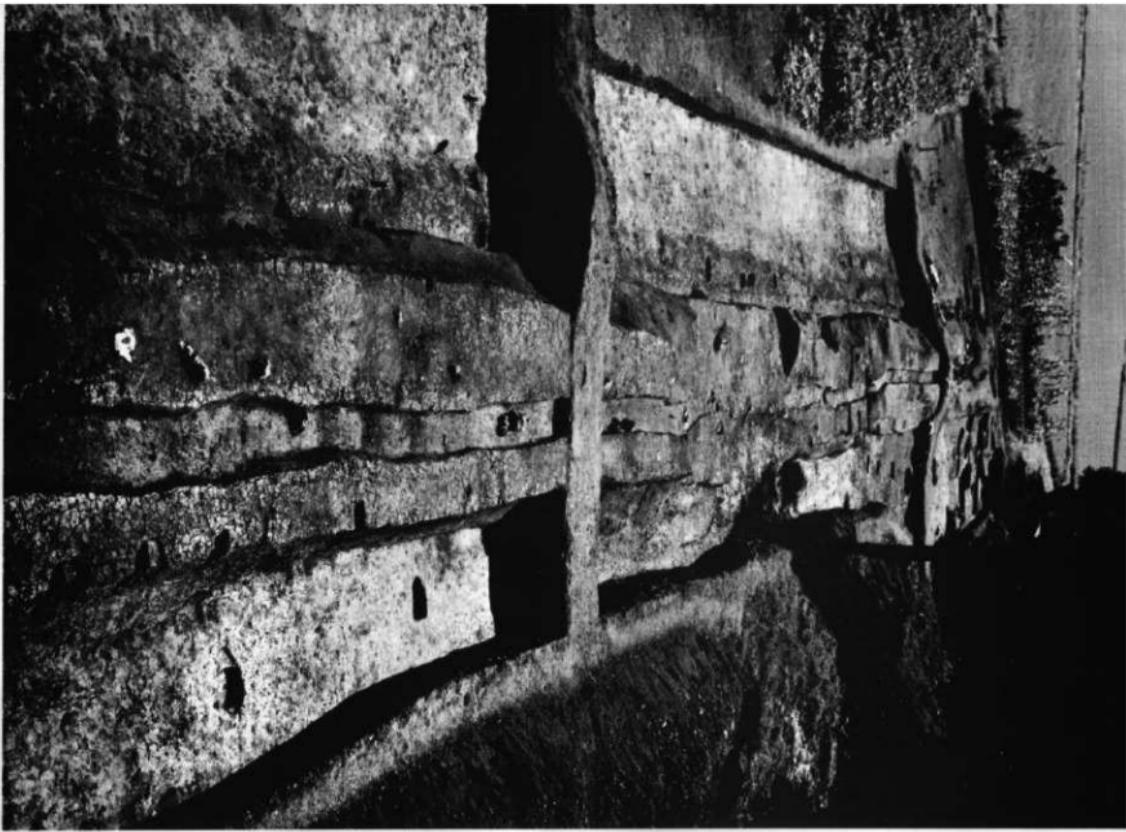
圖版4 SF75號地 (西▶東)

S F75 調査区東端より西北西に約68mほど直線で発見された築地跡である。一部ゴミ捨て場や道路面に利用されているが、その遺存状態は良好であった。築地構築方法は、まず(黄褐色地山土の上の) 黒色土を幅10~13mにわたり地ならしをし、その中央に幅6~7m、厚さ0.2~0.3mの版築による盛土整地層を造る基礎地盤を行い、その上のほぼ中央に基底幅約3m(約10尺)の築地本体を築くものである。本体積土は黄色粘土、暗褐色粘土、黒色土等を丹念に互層に版築したものである。積土中にはこぶし大から寺頭大の角礫をかなり意識的に使用している。

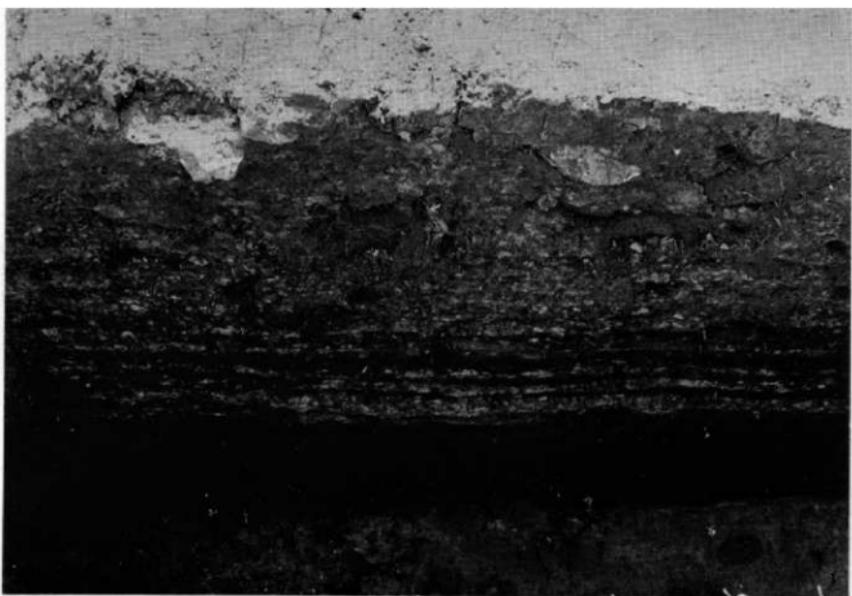
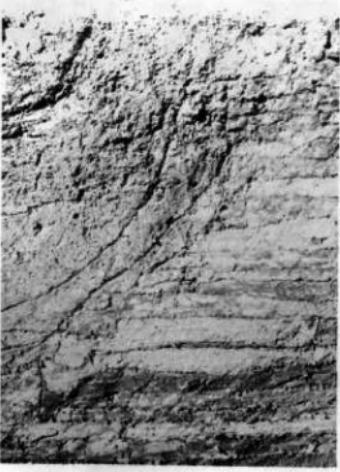
图版 5 1 墓地所见状况 (东→西)

2 同 (南侧西壁)

3 同 (北侧西壁)

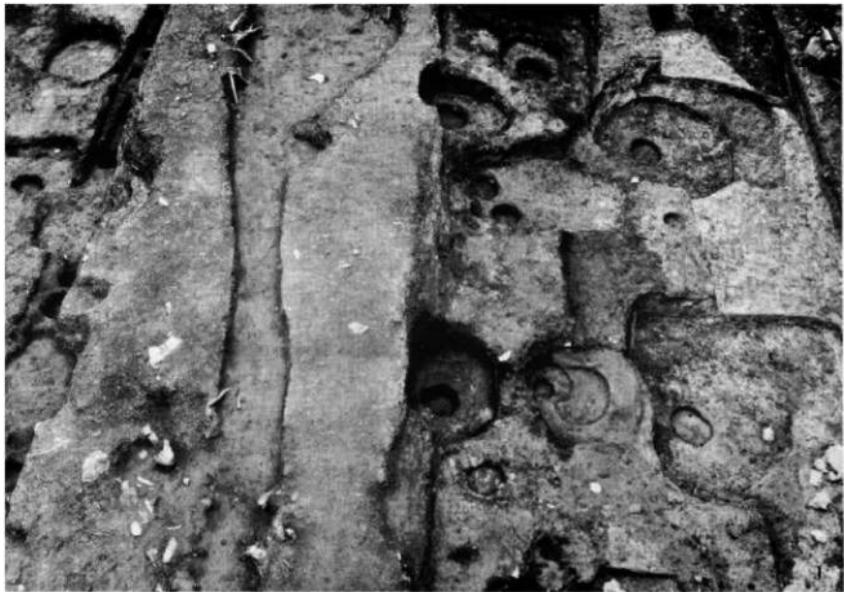
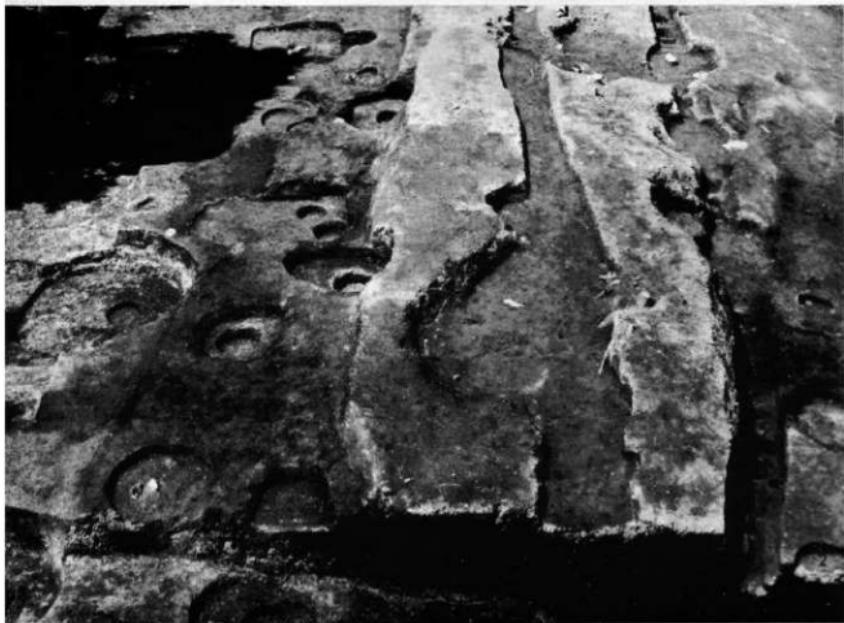
圖版14 1 SB80・79, SA84・85 (西▶東) 2 同 (東▶西)

土で、掘方下方より小さな木片等に混じり木簡の破片が出土した。柱掘方がS A85掘方を切っており、S A85柱列があまり時間を経ずて建て替えたものと考えられる。北側にこれに対応する柱穴ではなく、南側にも6m以内には存在しない。

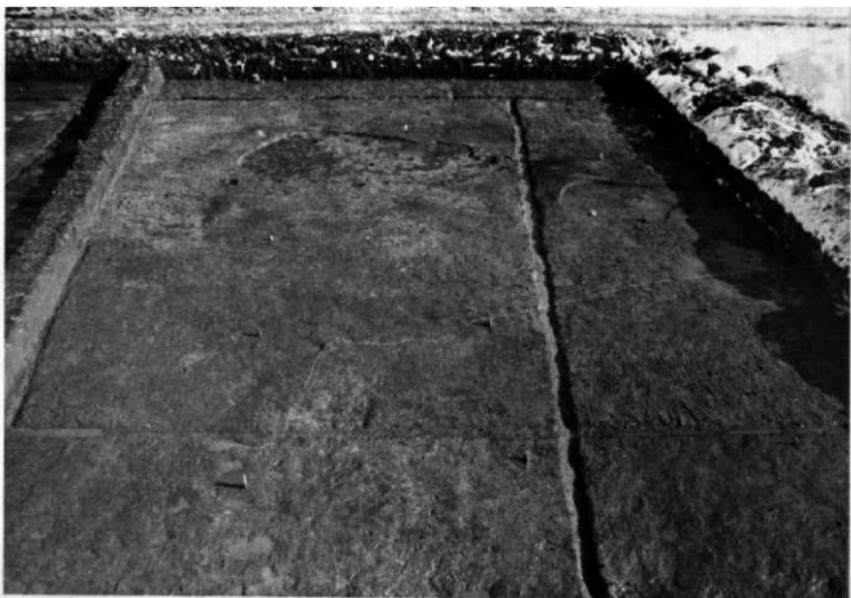
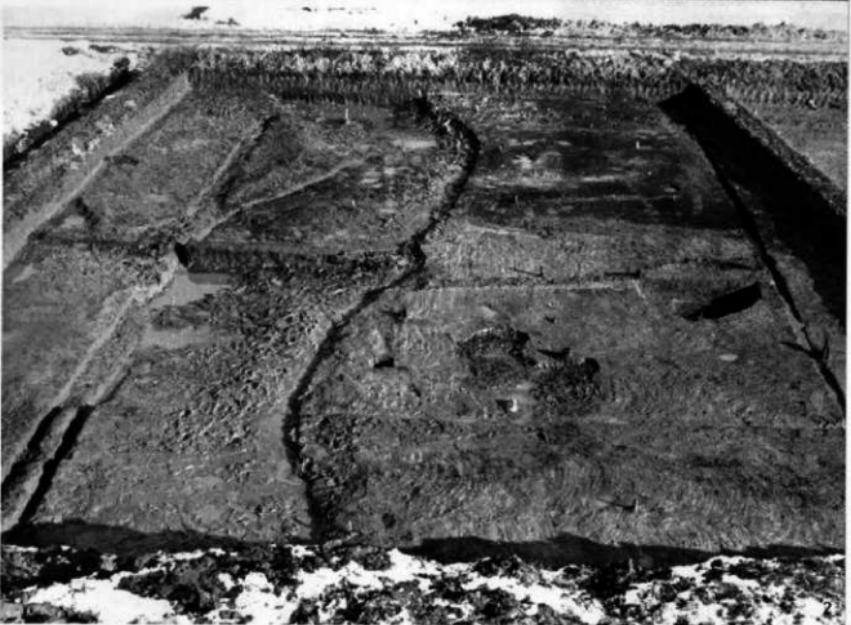
図版19 1 SX93, SX94 造景 (西→東) 2 SK91, SL95 造景 (西→東)

S K92, S X93・94, S L95, S K97・98から土師器・須恵器が少量出土しているが、小破片のため、図示し得るものはない。

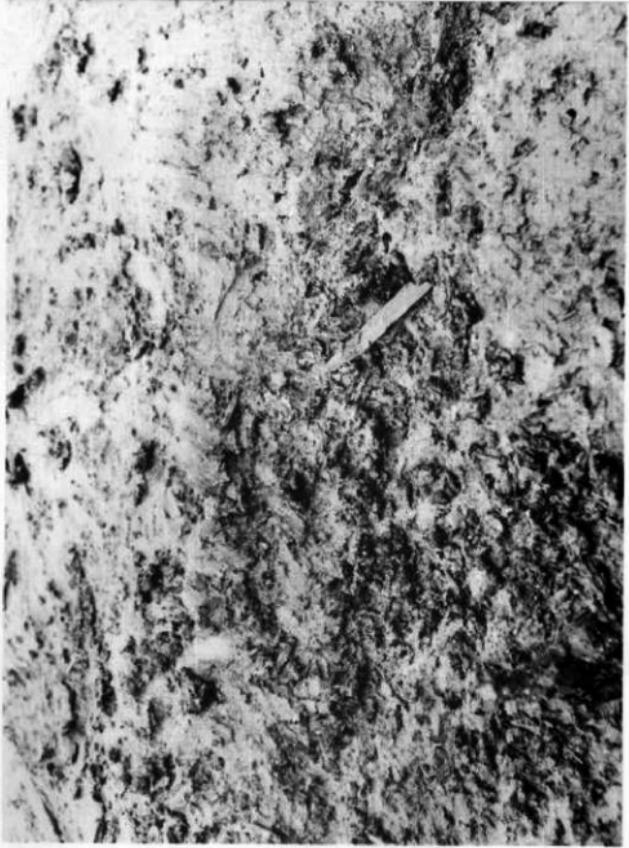
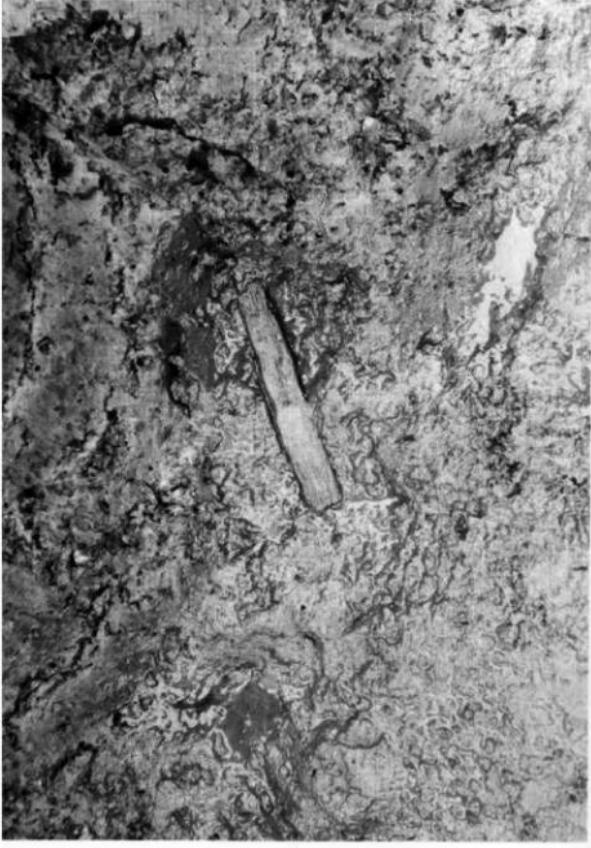
图版23 1 第12号木简 出土状况 2 SK 98内第14号木简 出土状况

今季は冷害と収穫期の長雨により、調査区の船刈が3週間余も遅れ、早い冬将軍の到来が予想された。10月27、28日に基準点の移動、グリッドの設定をおこない、調査区西側に排水路を掘ることにした。11月4日からF Fライン北側1mを残し、南から北へ表土(第1層・耕作上・剥ぎ)を開始した。8日から黒褐色土層(第Ⅲ層)、10日から黒色・黒褐色土層(第Ⅳ層)と急ピッチで作業を進め、F L65・66から下駄(半分)を発見し接合できた。11月12日初雪。S K91・92が確認され、S K91には炭化物と共に土器が多量に入っているのがわかった。F I 66・67、F J 66・67付近からは土器、石器が集中しているため精査したが、遺構は確認できなかつた。遺物はS X90として取り上げた。15日から黒褐色土層(第Ⅲ層)に入り、16日には第12号木簡、S X93・94を発見。昨年度の土壙(S K60・64)と同様な遺構、あるいは住居跡とも考えられた。調査区北側を東西に走る河道(S L95)があることがわかり、ナラ、ヤナギなどの古木や木葉などが埋もれていた。この時点で、第Ⅲ・Ⅳ層と第Ⅲ層との間に土器の種類と出土量とに著しい差があることに気づいた。第Ⅲ・Ⅳ層には、土師器が80~90%、須恵器10~20%であるのに、第Ⅲ層では土師器が55%、須恵器が35%である。第Ⅲ層の出土量は第Ⅲ・Ⅳ層より70~80%も少なかつた。11月24日から暗緑灰粘質土層(第Ⅳ層)を掘り始める。この第Ⅳ層中を10~20cm掘り始めるとき黒褐色炭化物(2~3cm)を敷いたようなところが、F K64・65、F L64・65・66の範囲だけに認められた。26日にはF J 65から石製紡錘車が出土した。第Ⅳ層出土土器は第Ⅲ層の2倍近くで、須恵器が50%、土師器が40%と両者の比率が逆転する。27日から天候不順が続き、調査区は泥沼化が一段と激しくなり、除雪と排水に明け暮れ、晴れ間を見て写真撮影をおこなつた。12月3日から杭打ち、造り方設定、翌4日から実測を開始した。12月9日から補足調査に入り、F H65・66・67、F I 66・67付近の第Ⅳ層遺物包含層を掘り下げたところ、F I 66から叩き満巻文のある平瓦、F I 67からは須恵器の花瓶が立ったまま発見され、周囲を精査したが掘方等の遺構はつかめなかつた。翌10日は、降りしきる雪の中、S K97・98を検出し、S K97からは第14号木簡が出土した。今冬は降雪量が多く、これ以上発掘
