秋田県文化財調査報告書 第258集  
払田柵跡調査事務所年報 1994

# 払田柵跡

第98~101次調査概要

# 払田柵跡調査事務所年報1994

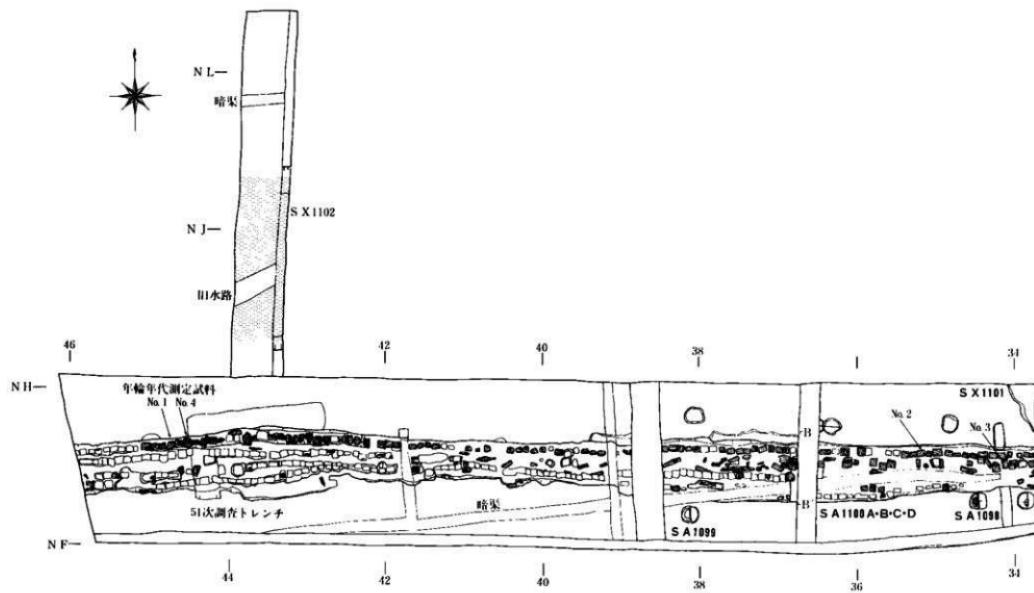
角材年輪年代測定結果

試料	形状	計測年輪数	角材列の時期	最外年輪形成年
No.1	A	164	A期	西暦801年
No.2	A	166	A期	西暦801年
No.3	C	233	B期	西暦763年
No.4	A	362	A期	西暦801年

第99次調査では、角材列には4期の変遷があり、最も北の列を最古とし、順次南へ移動して建て替えられていることが明らかとなった。最古の角材列は年輪年代測定で西暦801年の冬から翌春にかけて伐採した材木を使用していることが判明した。

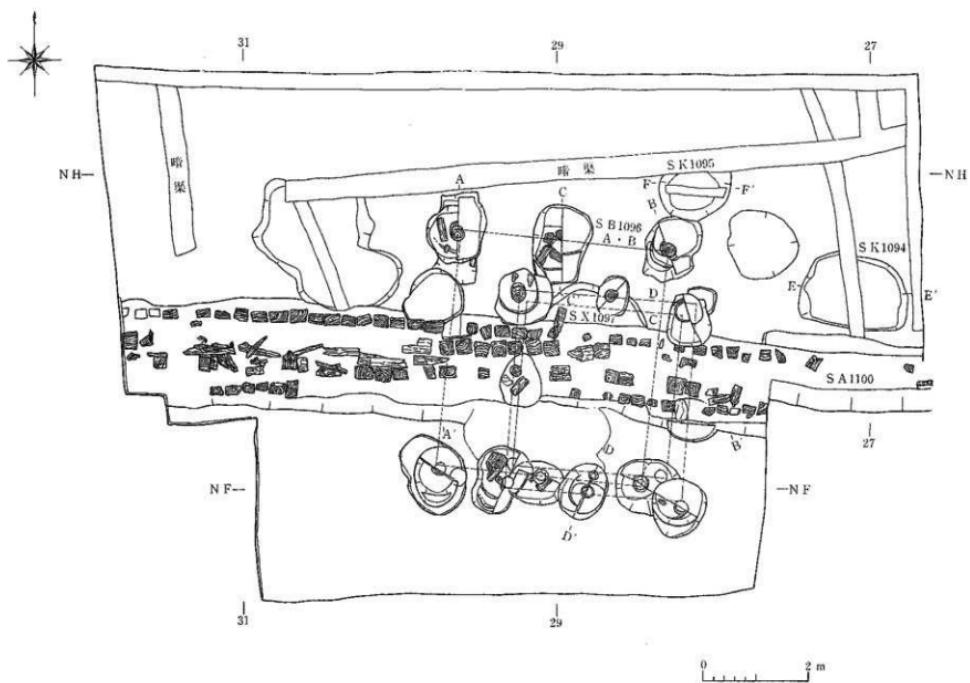
第8図 SK1094・1095、SB1096、SX1097、SA1100

桁行2間×梁行2間の建物である。柱掘形は北側中央の柱を見ると、長軸78cm、短軸60cmの橢円形を呈し、深さ56cmあり、SX1097の凹みの上方に堆積した火山灰層を切って掘り込まれている。直径30cmの広葉樹を用いた柱根が残り、北西隅柱とともに、わずかに南に傾いている。

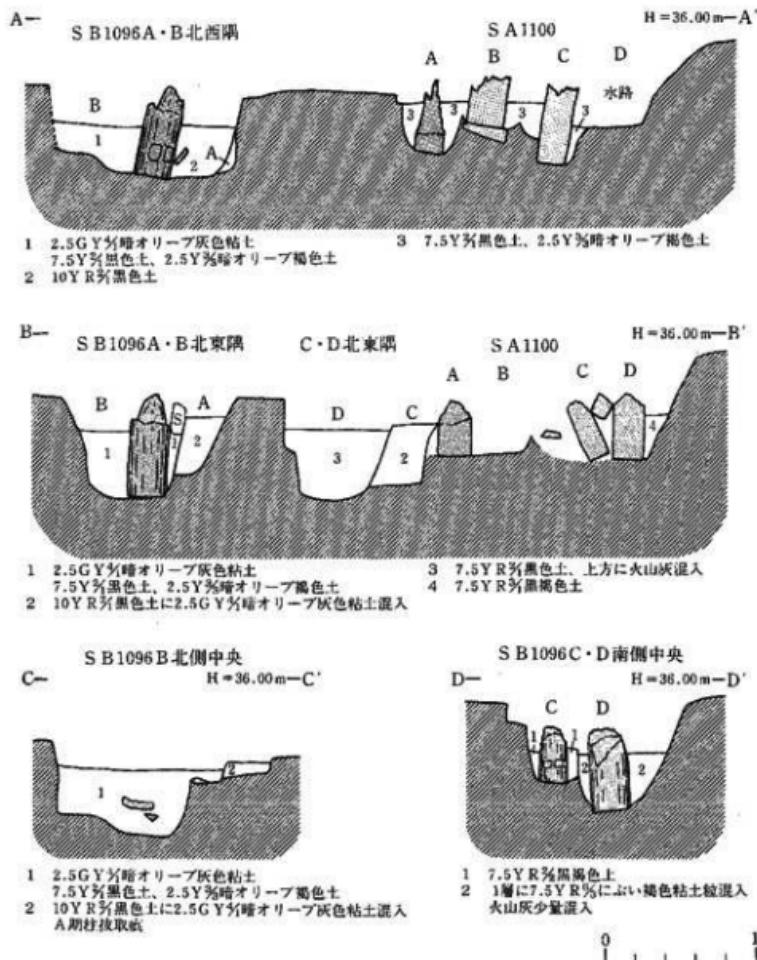
第9図 SB1096、SA1100土層断面図

掘形の中央部には、柱の下に置いた礎盤と見られる板材があり、D期建物の柱はこの板の上にあったが、水路によってD期角材などと共に抜き取られたと考えられ、広葉樹の柱根は、古い時期の柱根を、D期掘形の埋め土と共に掘形内に入れたものと解釈することができよう。

平面観察では、角材列相互の新旧関係は不明であるが、土層断面(第7図)では布掘りの切り合いがわかり、北から南へ順に新しくなる重複関係が明らかで、そのうち北から1列目と2列目の角材の、掘形埋め土の上に火山灰の堆積が見られた。布掘りは幅50~60cm、深さ40~60cmで、4列全体では南北1.4~2.3mの幅となる。角材はほぼ布掘りの底面に密着して立てられる。<sup>(註2)</sup>

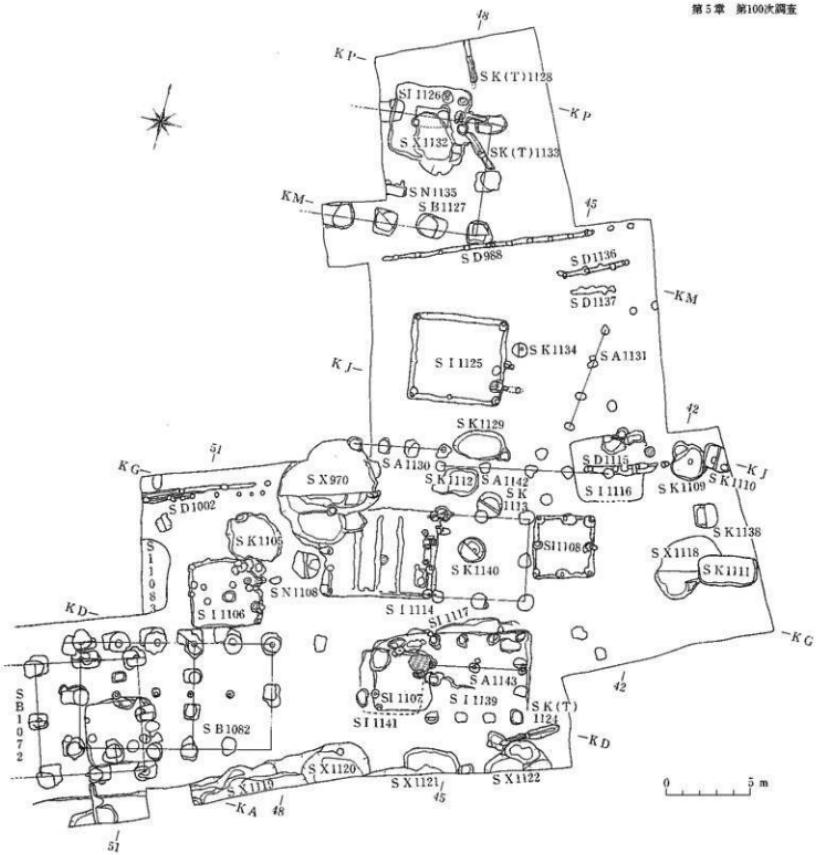
第15図 第100次調査遺構配置図

6月29日に調査を開始。第95次調査区の東端から東に向かって表土剥ぎと抜根作業を行い、すぐに竪穴住居跡や土坑などを検出した。7月19日、S I 1106竪穴住居跡、S B 1082掘立柱建物跡などの掘り下げを開始、その後も検出遺構の重複状態、新旧関係の把握に努め、遺構の実測も行う。S I 1114竪穴住居跡のすぐ東に掘立柱建物跡があり、これを住居とは別個の遺構と考えたが、その後の精査で一連の遺構と考えるに至った。8月2日には、このS I 1114竪穴住居跡より、小勝と書かれた墨書き土器が出土した。

8月10日より調査区を北に拡張して表土剥ぎを開始、その後、第90次調査のS D988から連続する板塀や竪穴住居跡、さらに掘立柱建物跡を検出した。9月6日、それまで検出された遺構の全体写真的撮影を行った。14日、S I 1125の床面から、第2号漆紙文書が出土。その後、第3号～5号まで出土が相次いだ。

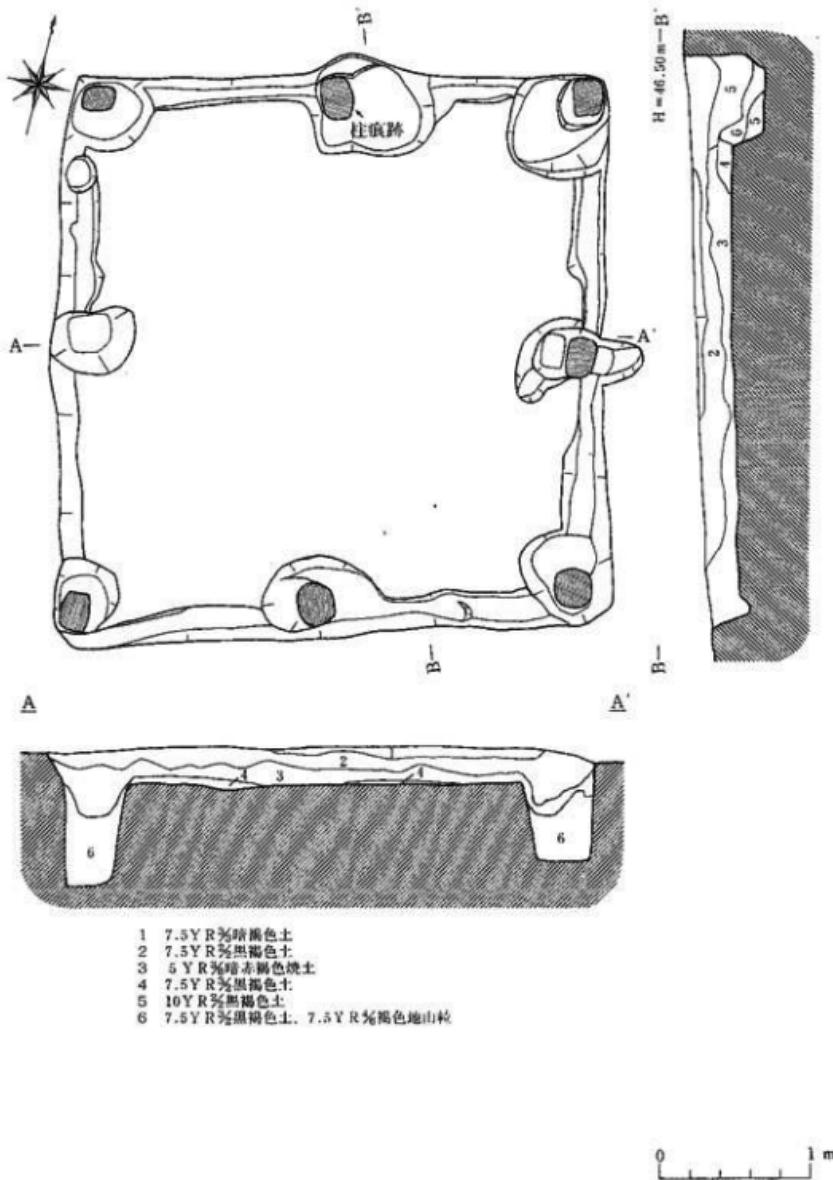
第21図 S I 1108

調査区東部にあり、S I 1114の東に位置する。平面形は方形で一边3.65~3.90mの規模で面積は13.6m<sup>2</sup>である。北壁は30cmの高さがあるが、南ほど低く、南壁では13~20cmの高さである。四辺に幅15~30cm、深さ5~12cmの壁溝があるが、西辺の南半では検出されない。床面は全体に平坦で硬い。炉、カマドは付設されていない。

柱は一辺に3本で全体に深く、西辺中央の場合66cmの深さがある。この柱を除き、柱穴内に柱痕跡が残っている。覆土全体に焼土や炭化物が多く、焼失した住居である。

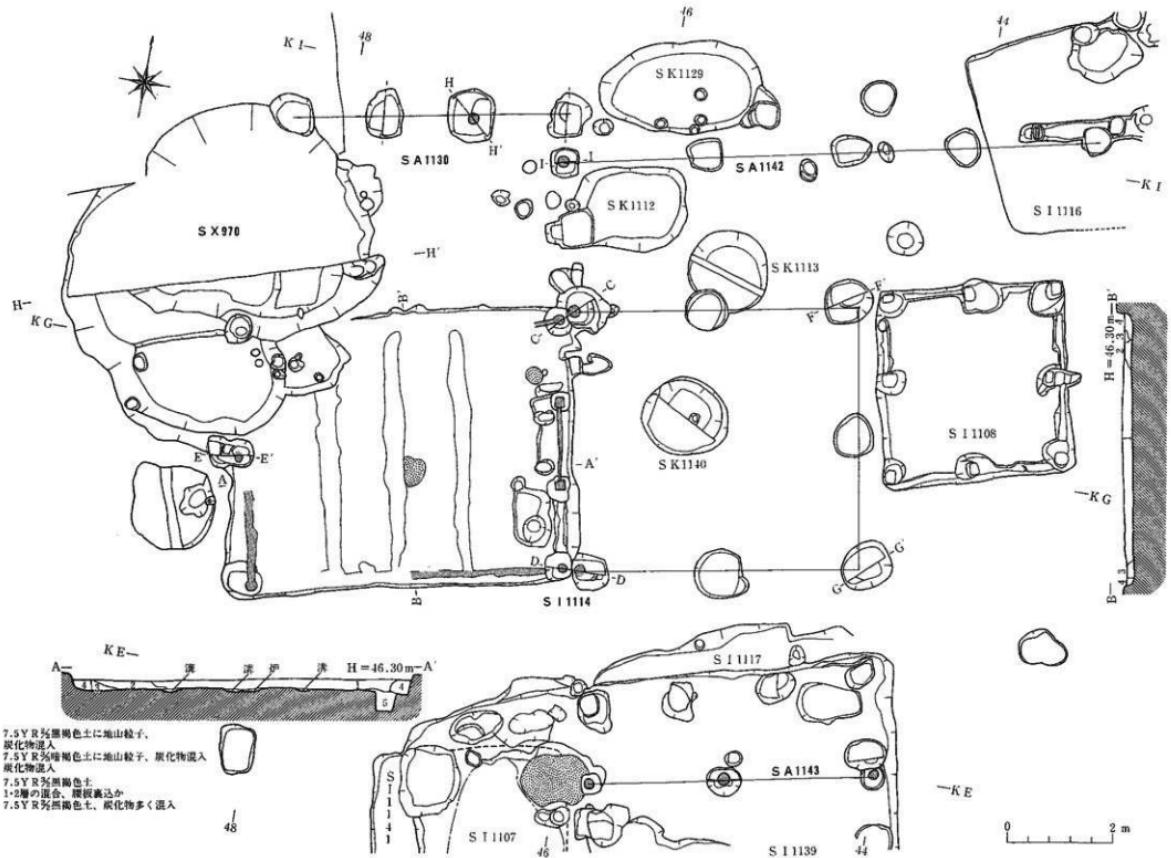
第23図 S 1114、SA 1130・1142・1143、S X970

形で、東西6.8m、南北5.3mの規模があり面積は33.7m<sup>2</sup>である。壁は北辺で40cm、南辺で20~30cmの高さがある。幅25~30cmの浅い壁溝が、南辺と東辺の壁ぎわにごくわずかに残り、南辺ではその中に厚さ約10cmの板状痕跡が見られる。痕跡は壁に沿って巡らせた腰板であると思われる。

柱穴の重複から、1回建て替えがなされていることが明らかである。まず西辺は2間で、2期目の柱掘形は1期目のそれよりもわずかに東に移動させている。南西隅柱での2期目の柱痕跡は直径18cmで、これに腰板痕跡が連なっている。妻柱は直径15cmほどである。柱間距離は2.4m等間である。東辺では1期目は3間で、隅柱は深さ55~60cmの掘形の中に直径18cmの円形の柱痕跡があるが、中2本は掘形の深さが隅柱よりも浅い25cmで、中に一辺18cmの角柱の痕跡がある。柱間距離は1.6m等間である。

SI1114の掘立柱建物部分の北にあり、その東西方向の柱と平行する4間の柱列である。柱掘形は径50～80cmの円形で、西端のそれは深さ55cmで、直径24cmの柱痕跡がある。総長は10.2m（東から2.4+2.4+2.7+2.7）で、西2間の柱間距離は建物部分の2期目の柱間距離と合致することから、2期目の建物部分に伴う柱列と考えられる。SD1115を切っている。

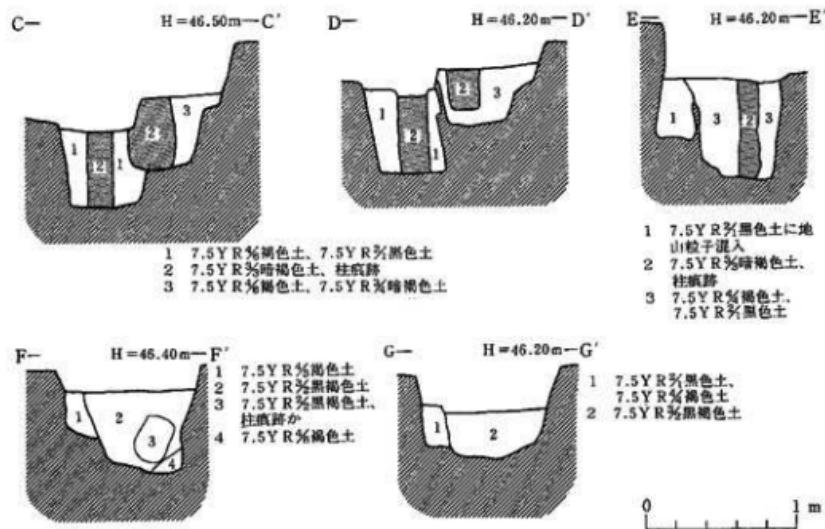
第24図 SII 1114堅穴住居柱掘形土層断面図

中2本の角柱の間を連ねて、幅5~8cmの板状痕跡があり、その西には長径40cm、短径25cm、深さ37~42cmの梢円形の柱穴が2基並ぶ。これらは隅柱とは異なる何らかの施設を推測させる

が、中2本の角柱に重複がないことから、2期目には用いられていないと思われる。

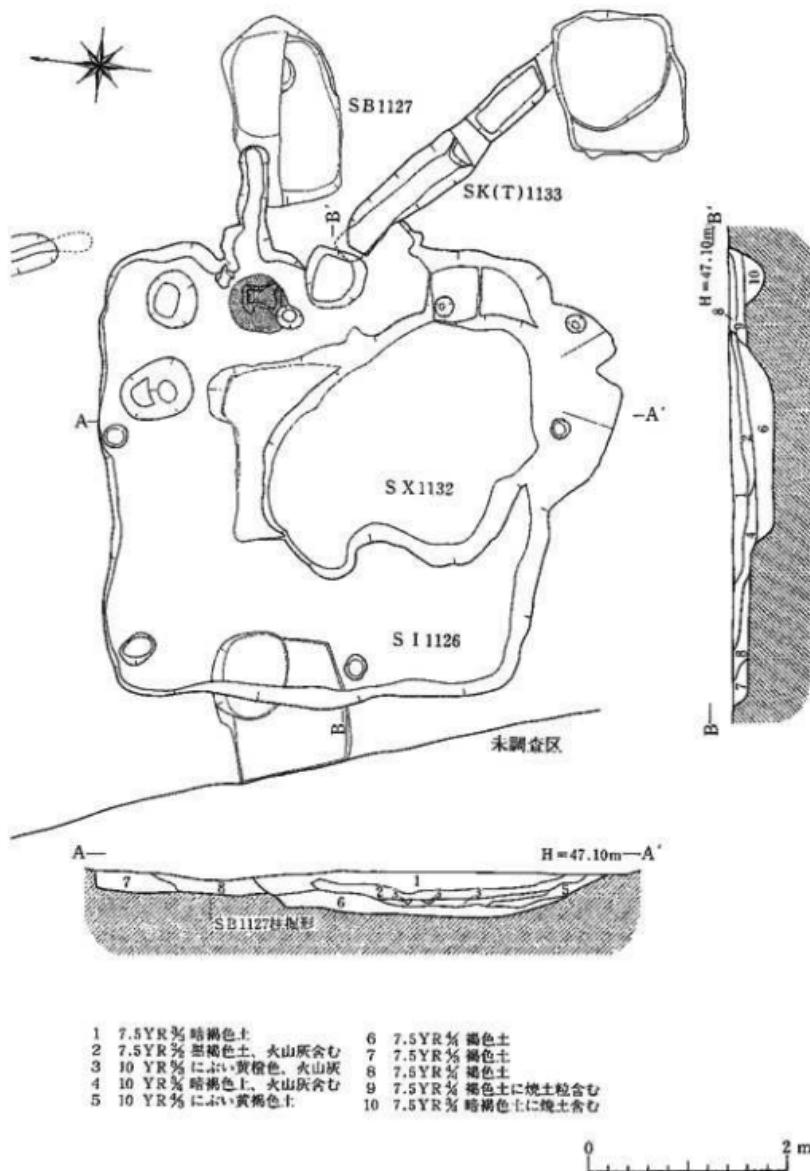
第33図 S I 1126、S X 1132

調査区北部にあり、一辺約4.5mの方形で、面積は20.4m<sup>2</sup>である。壁は6~16cmの高さで、北辺ではほぼ垂直であるが、他はやや外方に傾斜して立ち上がる。S B1127、S X1132と重複していてS B1127の北東隅柱掘形をカマド煙道部が切っている。また、S B1127の北側の東から2番目と3番目の柱掘形も本住居が切っている。しかし、柱掘形の上の住居床面は硬化して

いない。その後、S X1132によって住居床面が掘り込まれる。残存する床面は全体に平坦である。

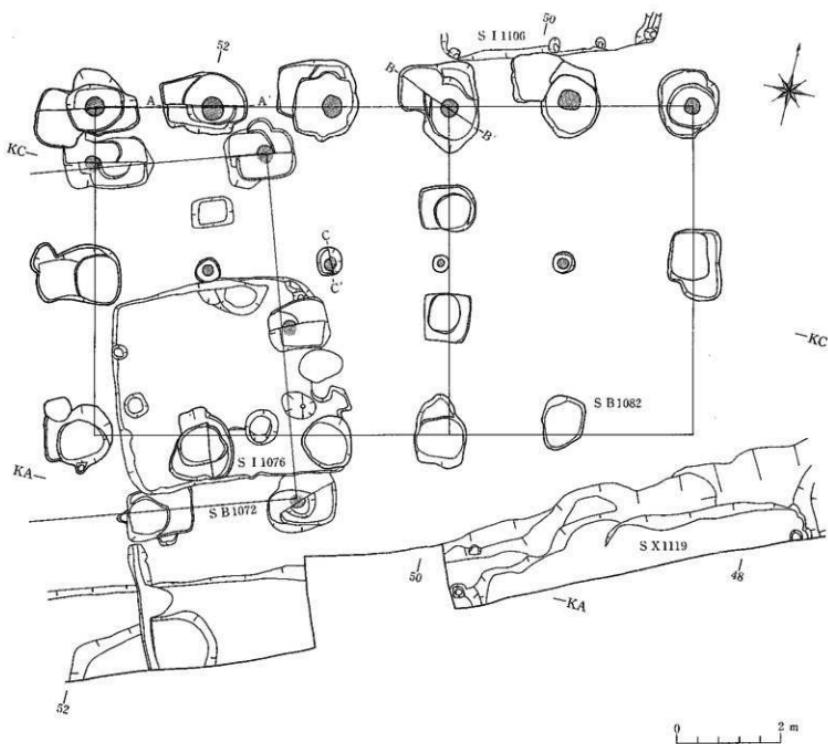
第39図 SB1082、SX1119

桁行5間×梁行2間の東西棟掘立柱建物跡で、A・B・C 3期がある。掘形の重複は北側で明確に見られ、A・B期の柱掘形は方形に近いが、C期のそれは長径1～1.4 m、短径1 mほどの橢円形で、直径約30cmの柱痕跡が残る。C期建物の柱痕跡をもとにした柱間距離は、桁行が北側で総長11.45 m（東から2.35+2.3+2.3+2.3+2.2）、梁行総長6.3 m（北から3.0+3.3）で、計画尺は桁行39尺（8+8+8+8+7）、梁行21尺（北から10+11）かと推定される。

東妻より2間に間仕切りがあり、建物を東2間と西3間に分けるが、掘形の位置から、B・C期建物に伴う間仕切りであろうと考えられる。

C期建物の東柱があり、直径30~50cmの円形の掘形の中に、直径20cmの柱痕跡が残る。南に傾く斜面のためか、南東隅柱は検出できなかった。北西隅のA期柱掘形はS B 1072B建物の掘形を切っていて、埋土上方にわずかに火山灰を含んでいる。建物はS I 1076を切っているがS I 1106とは接するだけであるので新旧関係は不明である。

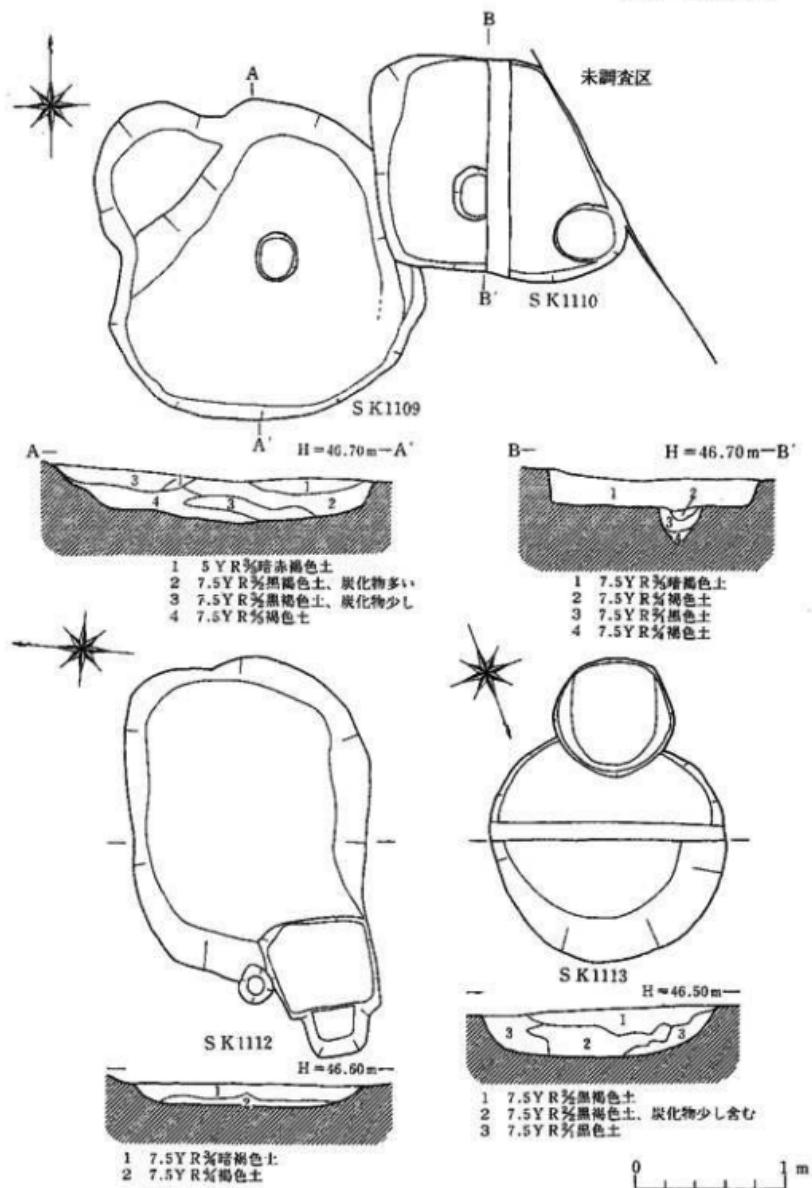
第47図 SK1109・1110・1112・1113

調査区東端にあり、東西1.6m、南北1.4mの略方形を呈し、深さは北で20~26cm、南で6cmである。一部は調査区外へ出る。底面にSD 1115板塀の柱穴を検出したので、これよりも新しい土坑である。SK 1109を切っている。南東隅にもピットがある。

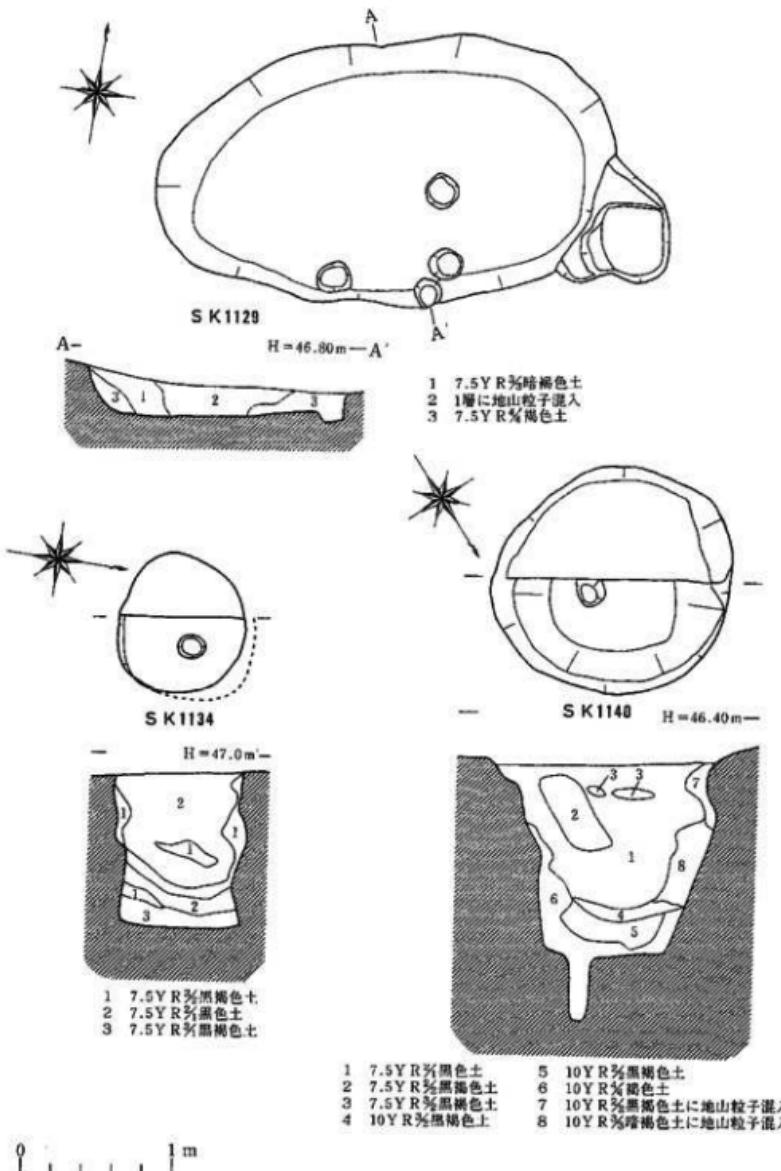
第51図 SK 1129・1134・1140

S I 1114堅穴住居部分の東にあり、上面での直径は1.5~1.6mであるが、下方ほど狭くなり、底径は約80cm、深さ1.3mである。底面は平坦で、直径約20cm、深さ43cmの小ピットがある。埋土から縄文時代の遺構である。

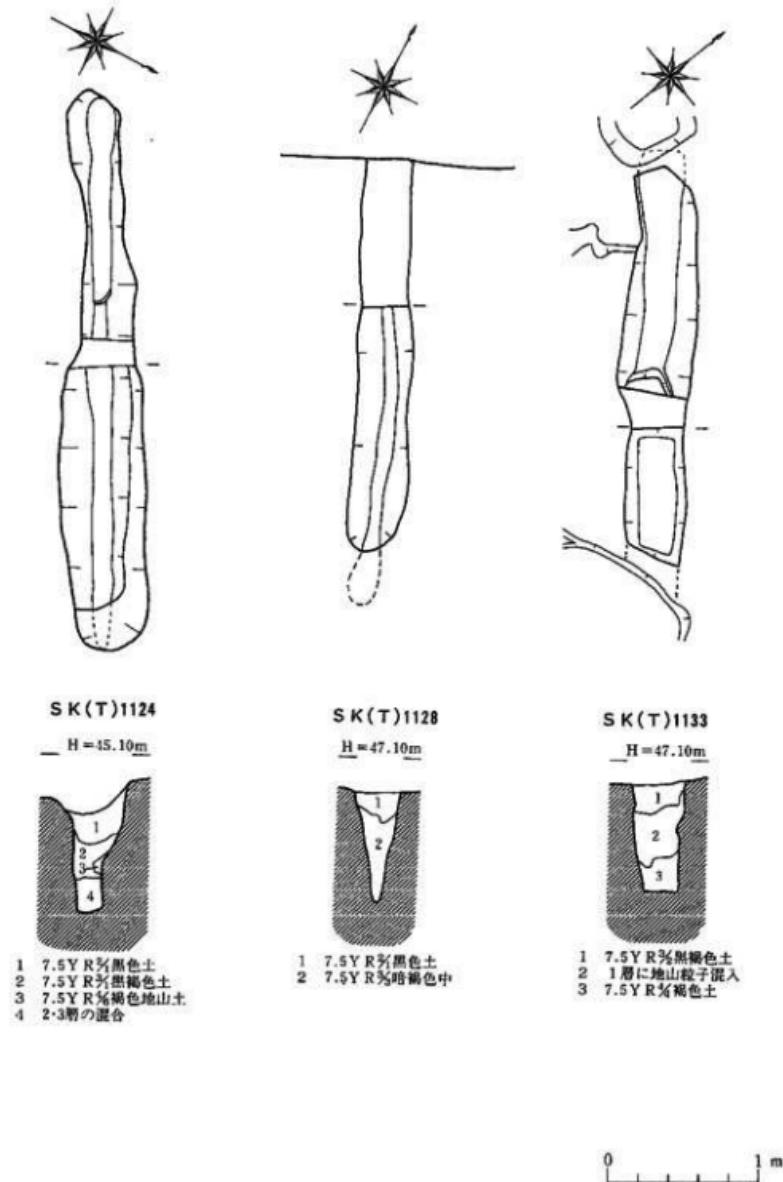
第53図 SK (T) 1124・1128・1133

S I 1139の南東に位置するTピットである。長軸3.7m、短軸58cm、深さ90cmである。底面は平坦で、幅17cmあり、東端下部が外方に張り出す。S X1121により南側の上方が掘り込まれる。

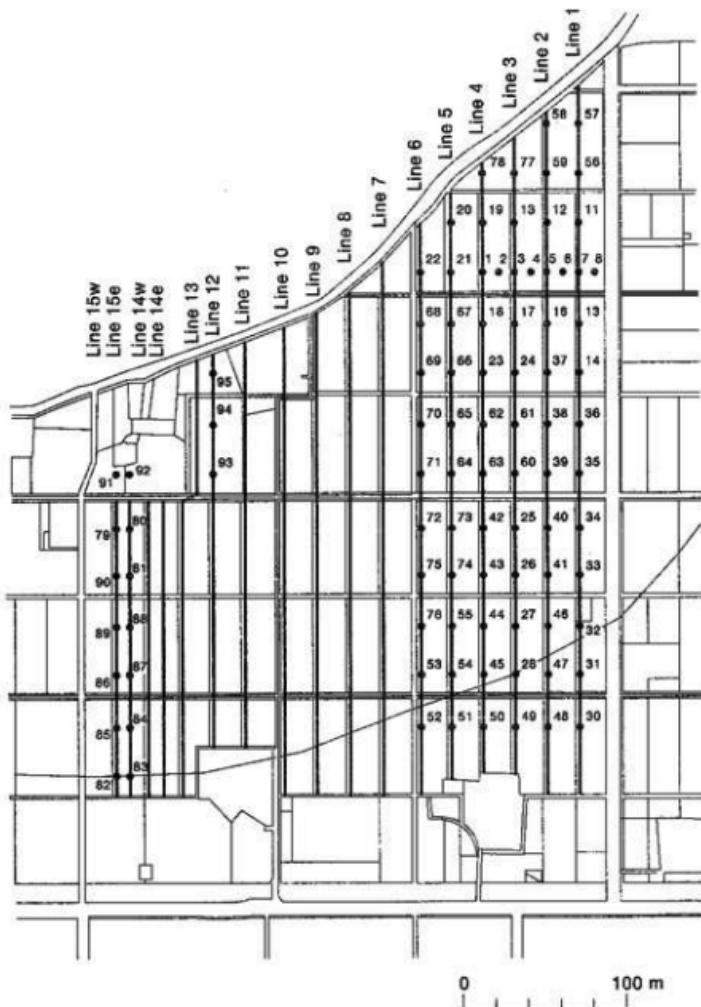
第65図 採査測線および測点図

氾濫の影響を受けている側点89の垂直探査の解析からは五層構造が得られ、発掘調査の結果

と対比すると、一層目が水田耕作土の黒色粘土層、二層目が乾燥した褐色砂層、三層目が地下水を含んだ砂層で深度に比例して粒度が粗くなる層、四層目が砂で充填されたレキ層、五層目が厚密の進んだ青灰色シルト層とわかった。また、氾濫の影響を受けていない場所（測点79）では発掘調査を参照して、一層目は水田耕作土の黒色粘土、二層目は地下水を含んだ青灰色シ
