秋田外環状道路建設事業に係る埋蔵文化財発掘調査報告書II

—待入Ⅲ遺跡—

秋田県教育委員会

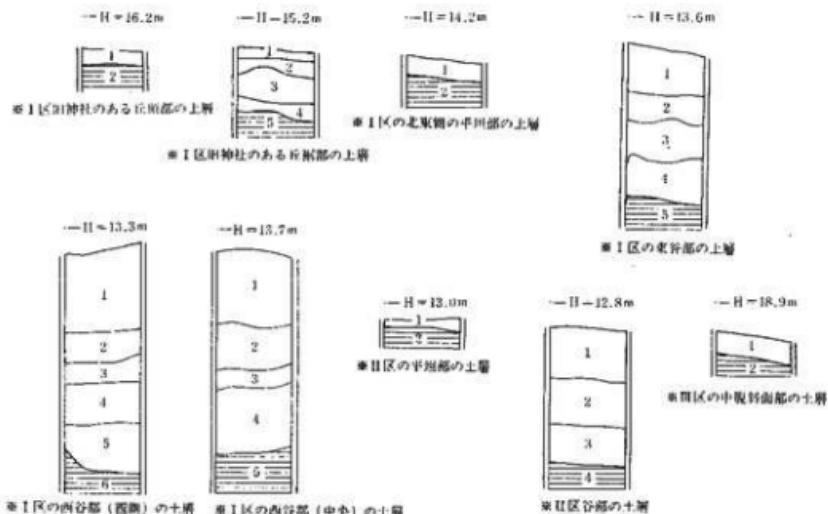
第5図 土層模式図

各地区的層位は谷の部分を除いて上面が削平されている状態であり、プライマリーな状況での層位は把握できなかった。下図に表十と遺構確認面の状況について概略を模式化した。

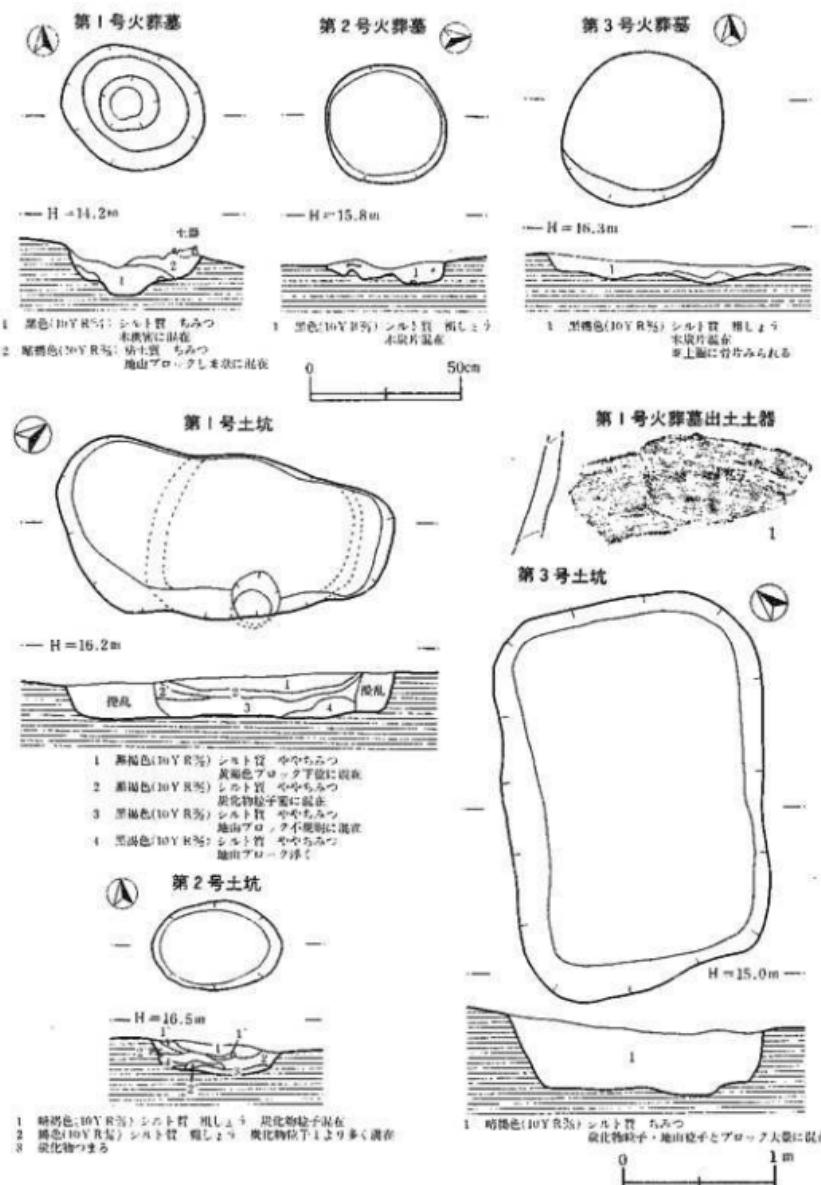
第6図 第1～3号火葬墓、第1～3号土坑

＜平面形・規模＞橢円形を呈している。東西に長軸方向をもっており、長径48cm、短径40cmである。中央部が丸く窪んでおり、確認面から最深部まで12cmを測る。

＜平面形・規模＞円形を呈している。直径40cmで、確認面から最深部まで8cmを測る。

＜平面形・規模＞円形を呈している。直径55cm、確認面からの深さは5cm前後である。

＜平面形・規模＞木根により搅乱があり、北東側と南西側の壁の立ち上がりは断面で確認するにとどまった。平面形は不整長方形と推定され、北東一南西方向が推定138cm、それと直交する方向が110cm、確認面から最深部まで25cmを測る。

＜平面形・規模＞梢円形を呈し、東西に長軸方向がある。長径80cm、短径65cmであり、確認面から最深部まで19cmを測る。

＜平面形・規模＞長方形を呈し長辺260cm、短辺173cm、確認面から最深部まで41cmを測る。

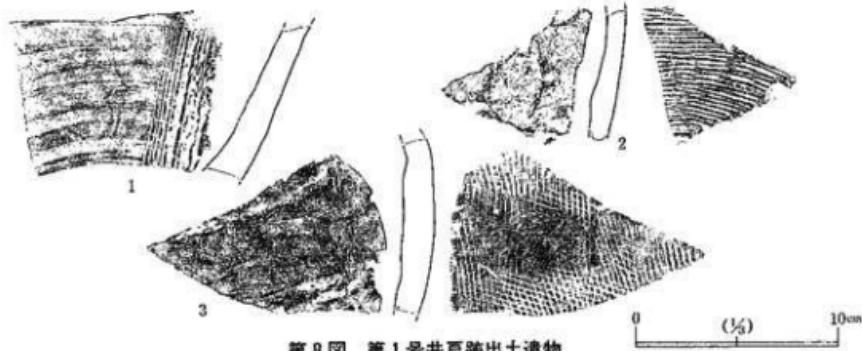
第8図 第1号井戸跡出土遺物

＜遺物・その他＞方形掘り方の南辺隅で丸太に近い柱材が立っている状況で検出された。遺存している部分は、長さ10～17cmで、12cm程の厚さがある。その柱材の間に長さ12～20cm、幅7～14cm、厚さ1cm前後の薄い板材もみつかった。丸太に近い部材が隅柱、薄い板材が側板になると思われる。埋土中から須恵系中世陶器の擂鉢（第9図1）甕胴部破片（2、3）が出上している。

旧神社があった丘の上で確認された土坑については、遺構内からの出土遺物もないことから年代については不明である。丘都平坦面で確認されたものに第1号井戸跡がある。井戸跡の底面付近から須恵系中世陶器の擂鉢・甕破片が出土していること、木組みが方形隅柱型であることから14～15世紀の年代が考えられる註1)。確認状況から井戸跡の構築は丘都を削りだした平場造成後である。

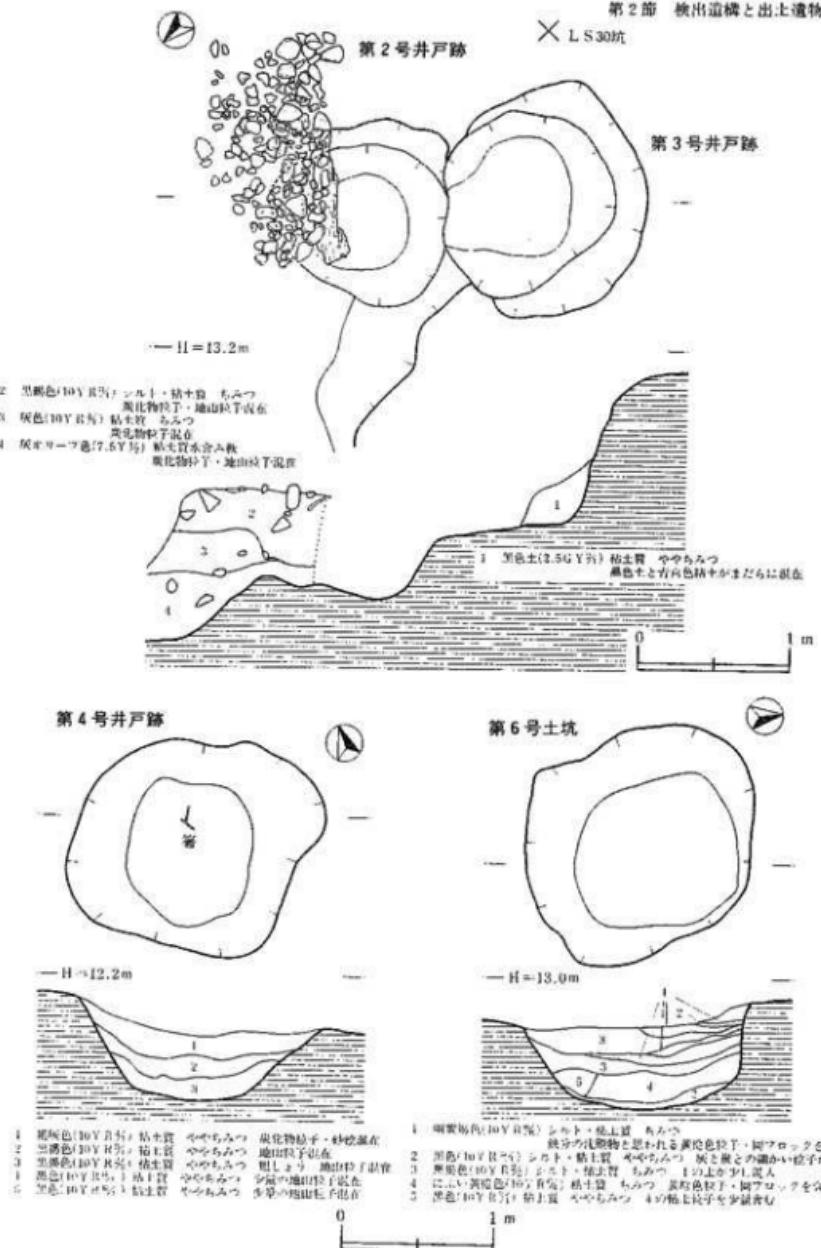
第10図 第2～4号井戸跡、第6号土坑

＜平面形・規模＞円形を呈している。開口部の直径124cm、板材のあった位置から最深部まで68cmを測る。

＜平面形・規模＞ほぼ円形を呈している。開口部の直径は152cmで、確認面から最深部まで104cmを測る。

＜平面形・規模＞円形を呈しており、開口部の直径が140cm前後である。谷縁の確認面から最深部まで64cmを測り、表土からは112cmである。

<平面形・規模>不整形を呈している。東西141cm、南北155cmで、確認面から最深部まで56cmを測る。

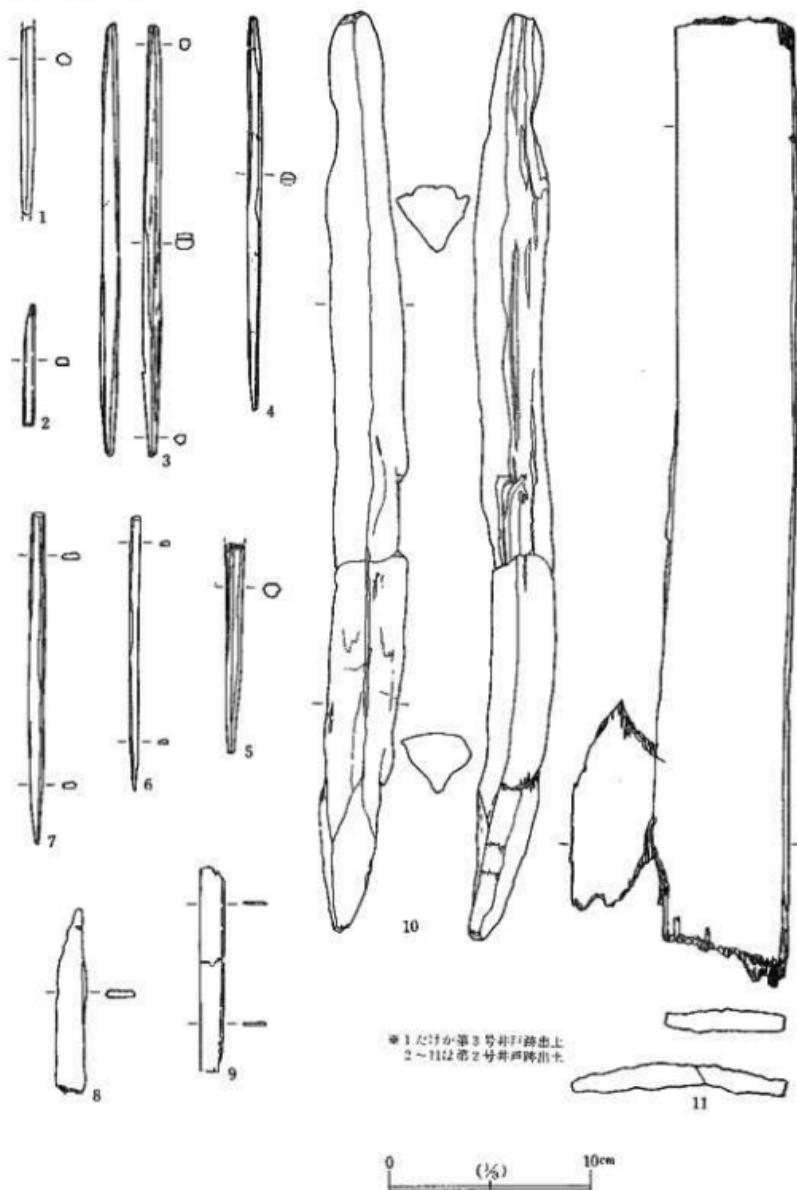
第11図 第2・3号井戸跡出土遺物

＜遺物・その他＞埋土中より第11図2～11に示した木製品が出土している。2～5は箸、6・7は串である。8・9はうすい板状のもの、10は杭、11は厚い板である。

＜遺物・その他＞第11図1の折れた箸が1点出土した。

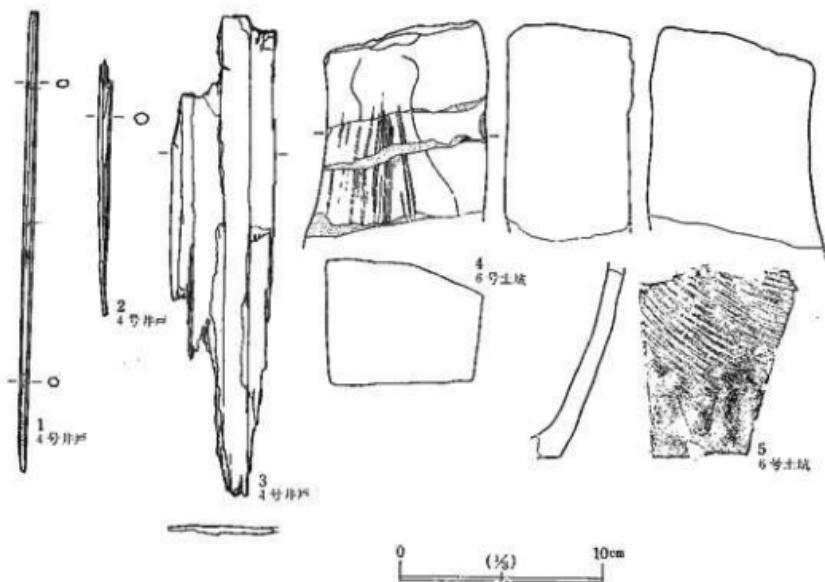
第12図 第4号井戸跡、6号土坑出土遺物

＜遺物・その他＞埋土中および底面近くより、第12図1・2の箸と3のうすい板が出土した。なお底面より赤焼土器杯の底部破片が1点出土した。

<遺物・その他>埋土中から第12図5の須恵器甕の底部破片と4の砥石が出土した。砥石は4面の磨面があり、広い一面にはシャープに刻まれた線条の刻みがある。

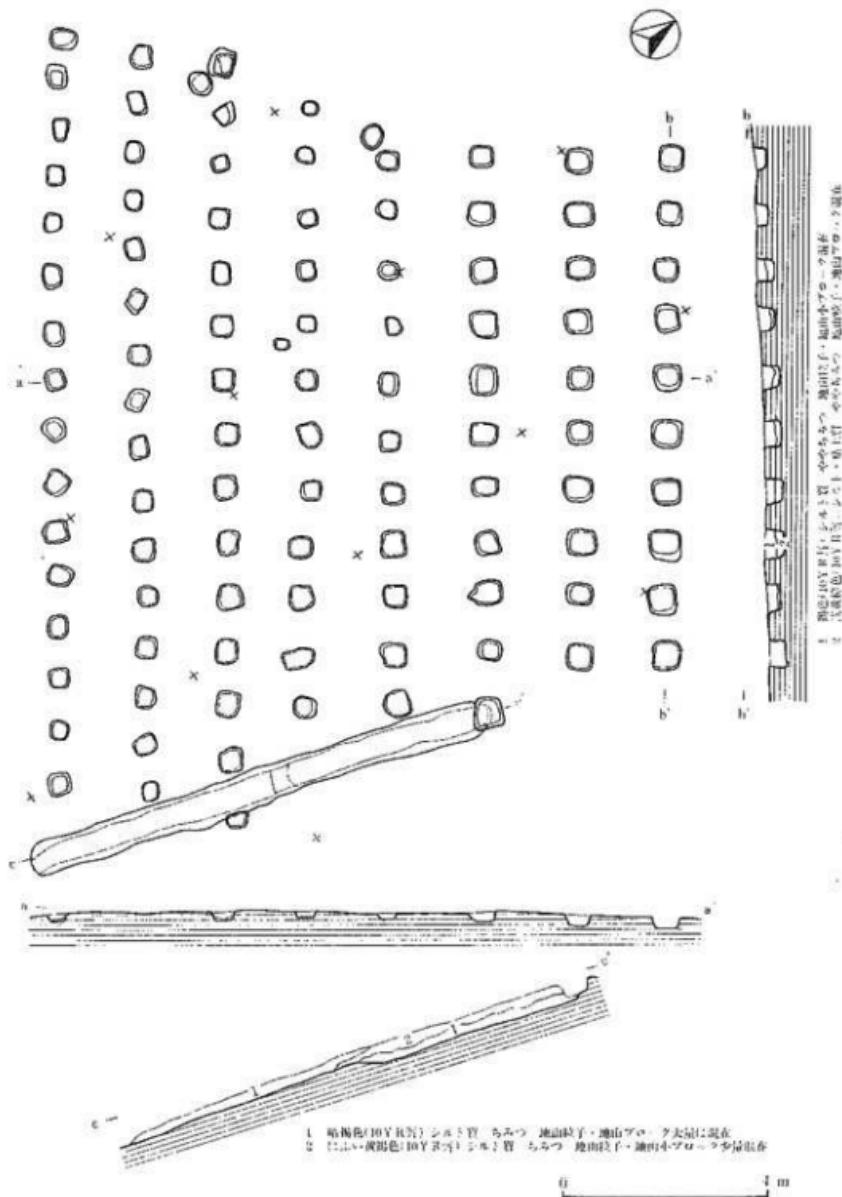
第14図 堀立柱建物跡

<位置・確認状況> MA32グリッド周辺は表土が20cm前後と浅く、地山の明黄褐色土層を稍者中に褐色土が充填した方形の掘り方をみつけ確認した。建物跡が立つ部分は、長方形の平場となっており、西側のつけ根の一段高い部分にきっちりはまり込んだように立地している。

<規模> 掘り方はほぼ方形を呈し、北側の掘り方が大きくて一边が55~60cm、南側のものは小さく一边35~40cmである。北辺の掘り方中心間の距離は10m、南辺は15m、南北間は12mである。掘り方の東西間における距離は1.2mと一定している。掘り方列は北側より1・2列めが10コ、3・4列めが12コ、5列めが12コ、6~8列めが16コであり、北から南へ拡大している。ただし、南北間における中心距離は、北側から1~5列間は1.8mであるが5~8列間は、1.6~1.7mとせまくなる。また掘り方どうしのならびについては、南北の中心が1~6列までとおるが、7・8列は片寄りとくに7列は6列と8列の中間に入ってくる。

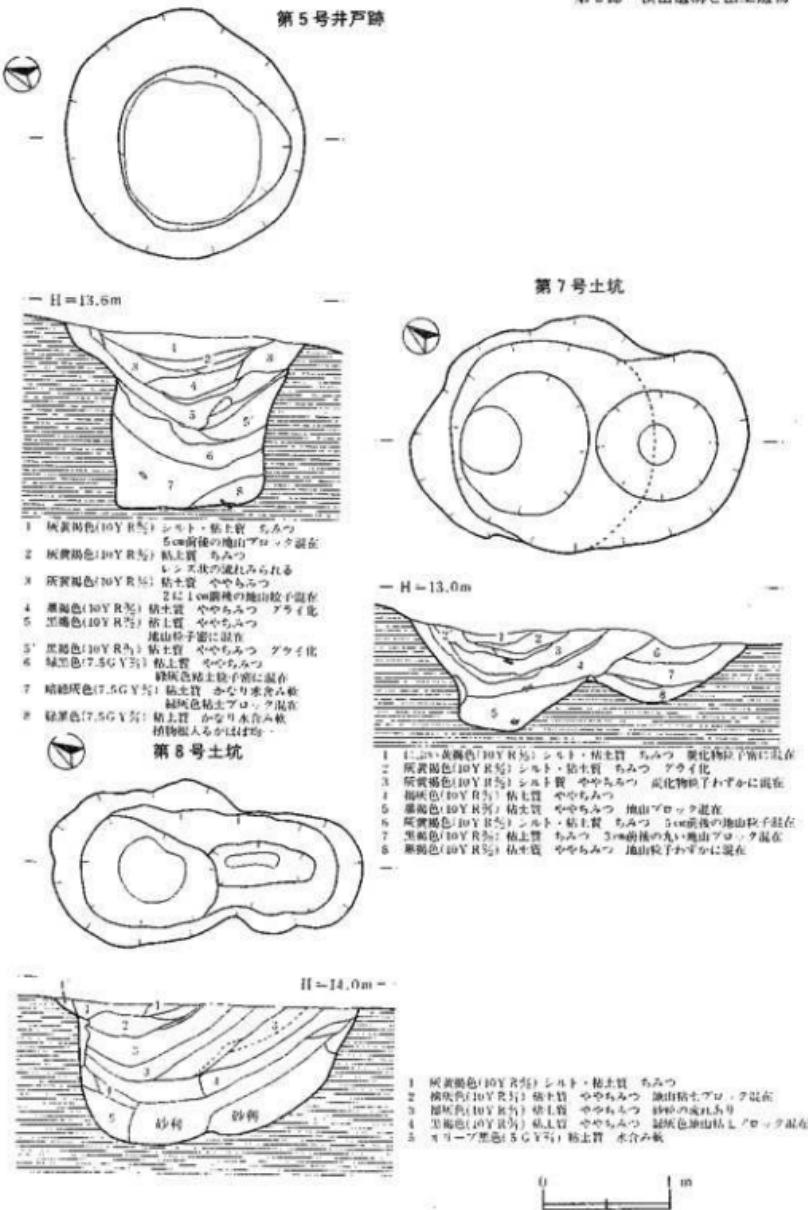
第15圖 第5号井戸跡、第7・8号土坑

<平面形・規模> a・bとともに平面は不整円形を呈しており、aは直径142cm、bは直径184cmであり、確認面から最深部までaは50cm、bは74cmを測る。

<壁・底面の状況> aは深く丸く掘り込まれている。bは壠鉢状を呈しており、西寄りが深くなる。

＜平面形・規模＞橢円形が2つ合わさったような形をしており、長軸方向を東西にもっている。長さ242cm、幅120cm、確認面から最深部まで110cmを測る。

＜壁・底面の状況＞西壁はほぼ垂直に、東壁はゆるやかに落ち込む。小礫・砂利をのぞいた底面は灰白色粘土であり、西側には丸い、東側には溝状の落ち込みがある。

＜平面形・規模＞開口部は直径196cmの円形を呈し、底面がせまく直径110cm前後である。確認面から最深部まで138cmを測る。

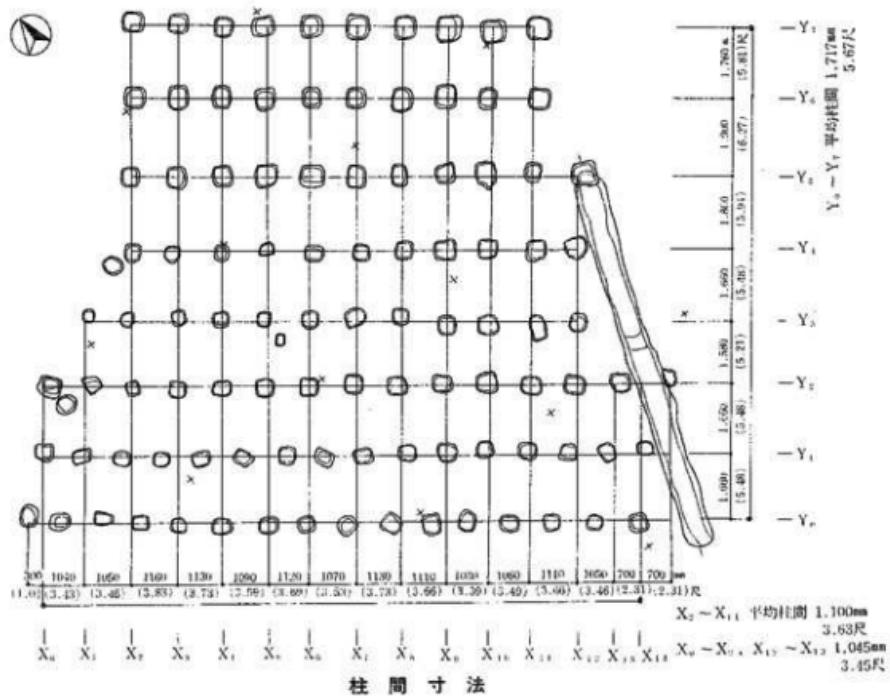
待入III遺跡掘立柱建物推定復元図

最後に復元間取りについて要点のみ記しておく。Y₁～Y₂通りとX₁～X₁₂通りの空間は柱穴の位置から考えて、庇形式の広縁で、その東端部は中門風の玄関と考えられる。X₁₁～X₁₂とY₁～Y₂の張り出しは縁と考えられるが、あるいは押板形式の座敷飾りであった可能性もある。母屋はとりあえず単純な田ノ字形に分割したが、先述したように多様な間取りが考えられる。いずれにしても南側前半部は接客を兼ねた主室で、北側後半部は寝床などの私室であろう。

当遺跡の掘立柱建物跡の復元はこれらの少ない史料や遺構を参考にしたものであり、推定の域を出るものではない。しかし、この遺構が用途は明らかでないにしても、接客部を備えた中世の主殿の形式を想定させうる住宅であろうことからすると、この遺跡の価値は決して低くないし、今後詳細な検討と分析を必要とする。
