秋田県文化財調査報告書第280集
払田柵跡調査事務所年報 1997

払田柵跡

—第110次～112次調査概要—

秋田県教育委員会
秋田県教育庁払田柵跡調査事務所

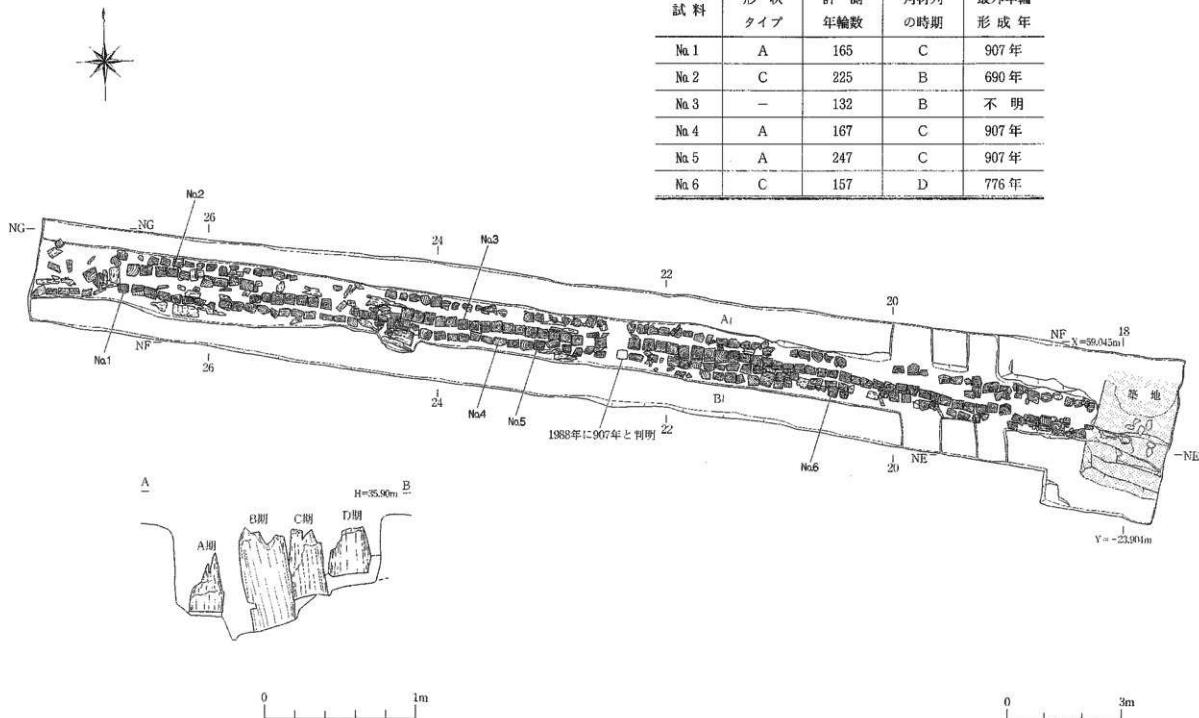
第4図 第110次調査全体図

長森丘陵を取り囲む外郭線区画施設には、A～D4期の造営がある。A期は地盤の堅固な丘陵の裾部が築地塀、軟弱な泥炭地がスギ角材による材木塀で作られ、B～D期になると全体が材木塀に替わる。

調査地は外郭線北東部にあり、標高36.5m、外郭東門の西にある長さ68mの築地塀が材木塀に変わった地点である。この地点の角材列は4列が最も良好に遺存していて、古くから三重柵あるいは四重柵と呼ばれてきた。この地域では1976(昭和51)年の第9次調査で、築地塀とともに調査を行っているが、今回は外郭線角材列のうち、まだ年代値が全く明らかでないB・D期の角材の年輪年代測定を目的とした。

調査では角材列のほか築地塀の西端部を再度検出し、現状での写真撮影と平面・断面の実測を行った後、角材列の中から角材5点を選んだ。その際、Na1・4・5はC期またはD期、Na2・3はB期の角材と考えて

試料を採取した。追加試料の No.6 は D 期角材である。それらのうち、A タイプ試料である No.1・4・5 の角材の最外年輪が西暦 907 年と判明した（第 3 表）。

したがって A タイプ試料で最外年輪の判明した No.1・4・5 は C 期角材で、同じ測定値が計 4 点となったことにより、C 期角材列の構築年代は 907 年と確定したと言えよう。しかし、B 期・D 期角材列では年代が判明しなかった。また、D 期角材列は布掘りが浅いためか、この地域ではほとんど残っていないことも明らかとなった。

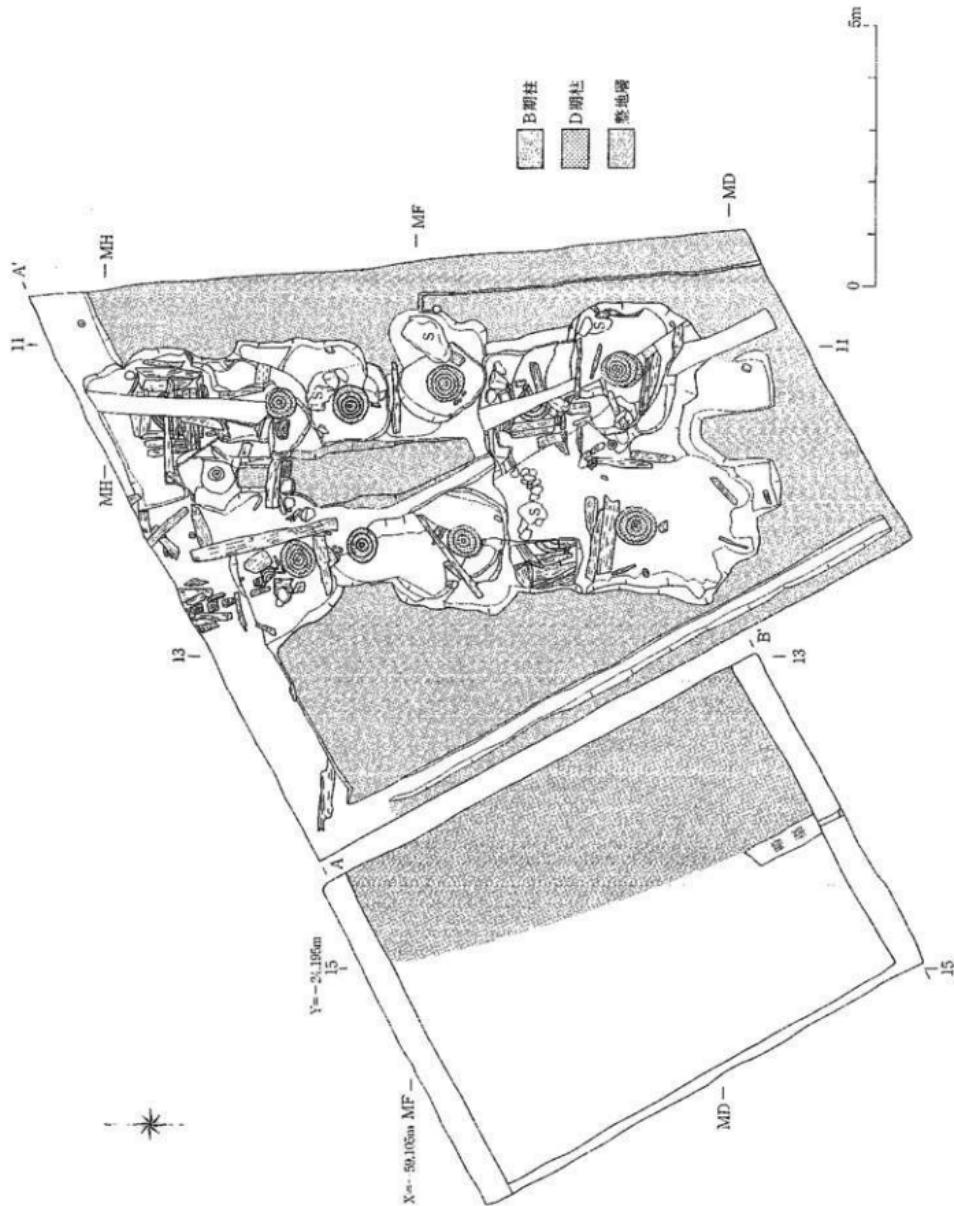
第6図 第111次調査全体図

をそのまま残していたので、遺構の保存状態の良好な西半部を調査対象とした。

外郭北門周辺の土層を調査区の北壁で見ると、耕作土の下には厚さ10~15cmの黒色土があり、その下に20~30cmの厚さで黒褐色ないし暗緑灰色粘土を用いた堅固な整地層がある。整地層はここでは2枚あり、下層のそれは厚さ10~20cmで、北門のA期北東隅柱掘形がこれを掘り込んでいるので、創建期の整地層である。上層の整地層は、このA期柱掘形やBまたはC期の角材を覆っているので、その後に施したものである。この上に厚さ約5cmの火山灰が部分的に堆積している。整地層の下は厚さ40~50cmの軟弱な黒色泥炭層で、さらにその下が暗緑灰色粘土層である（第7図1）。

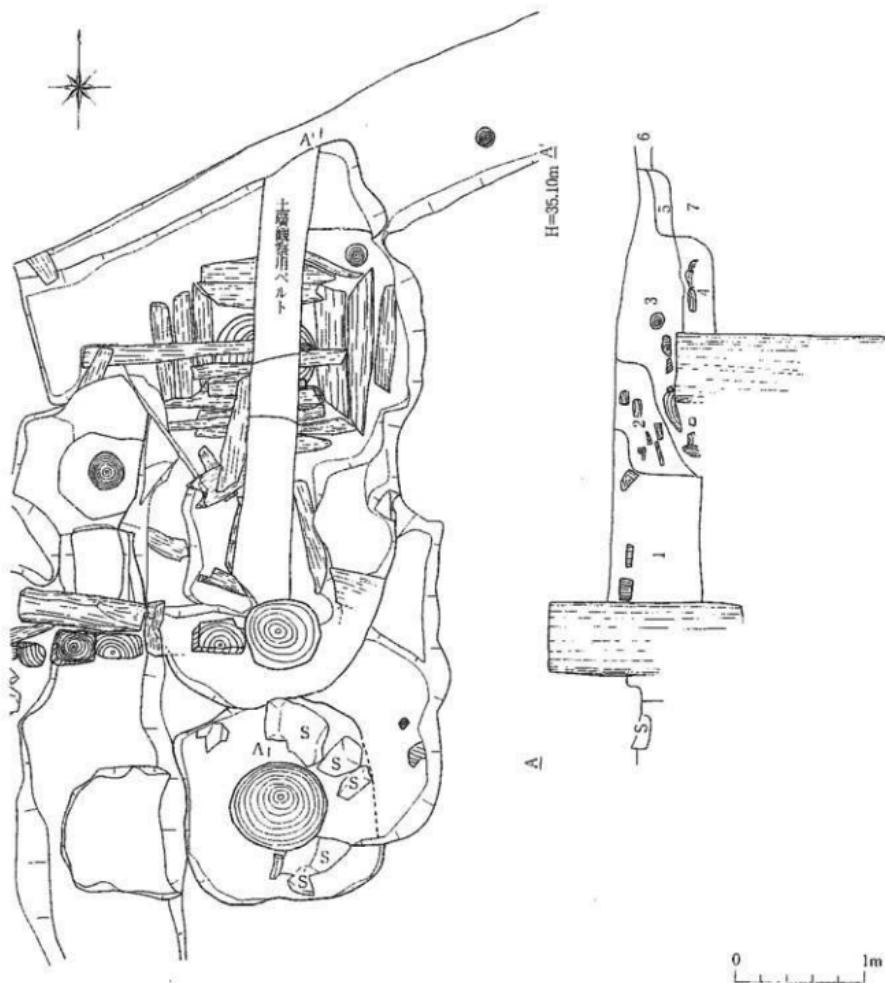
第8図 外郭北門北側西2柱

- 1 10GY3/1 暗緑灰粘土、7.5YR2/1 黒色土、10Y7/2 火山灰が全体に渡じる。D期柱埋土
- 2 10Y3/1 オリーブ黒色粘土を主体に、10GY3/1 暗緑灰粘土が少し混じる。火山灰含む。C期柱の抜き取り穴
- 3 10GY3/1 暗緑灰砂質粘土、10Y2/1 黒色土、7.5YR2/1 黒色土が均一に混じる。B期柱切り取り後の埋土
- 4 3層よりも 7.5Y2/1 黒色土が多い。B期掘形埋土
- 5 2.5Y2/1 黒色粘質土、7.5Y3/1 オリーブ黒色含砂粘土。A期掘形
- 6 7.5YR2/2 黒褐色泥炭
- 7 5GY4/1 暗オリーブ灰色粘土

置に柱掘形を掘った（B期）。この建物は135cmも沈下し、建て替え時には掘形の下方で柱の切り取りを行った。さらに次の時期には柱を南に移動して建て（C期）、建て替え時には柱の抜き取りを行った。最後の柱（D期）はC期柱とほぼ同じ位置か、ごくわずか南に建てたと考えられる。

これらの状況から、この位置の柱は、まだ創建段階で整地層を施した後、北東隅柱と東西に連続する形で浅い掘り込みを行い、最初の柱掘形とした（A期）。次の時期にはA期の柱を抜き取ってほとんど同一の位

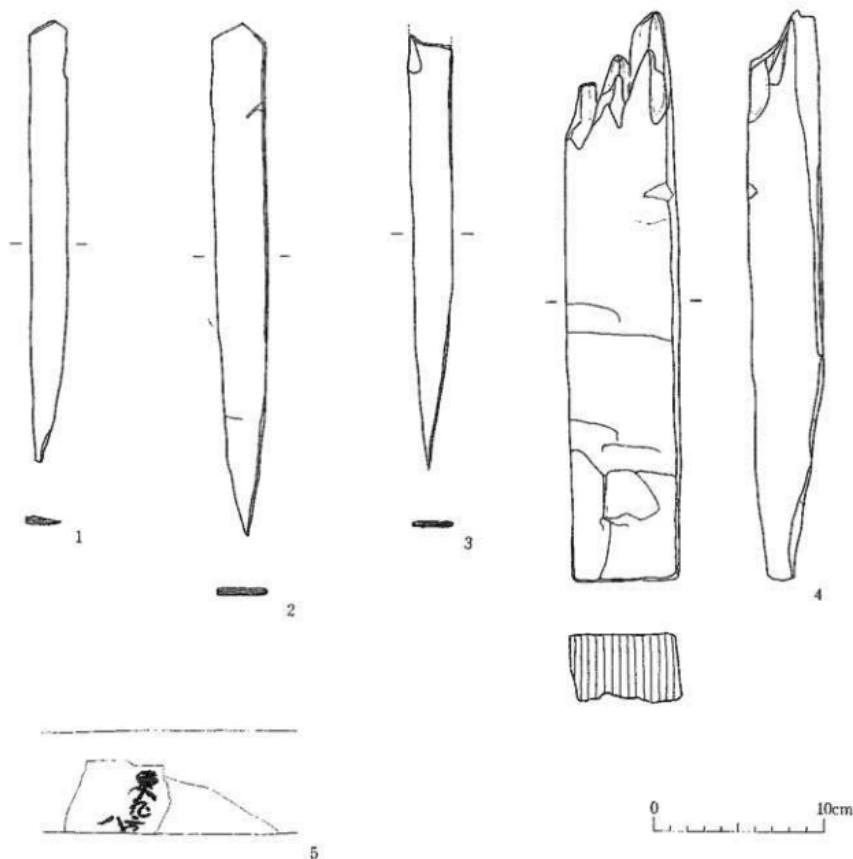
第9図 造構内出土遺物（1）

B期柱の切り取り後の埋土に含まれていた廃材に「東北方八」の墨書きがあった。廃材は長さ180cm、幅17cm、厚さ6.5cmあり、先端を杭状に尖らせ、その一側面を手斧で12cmの範囲に削り取り、その中に墨書きが記される。3文字目の方の字で材の縁辺に達したため、最後の八の字は方の左に並べて書かれている（第9図5、図版6・23-5）。また、同じ抜き取り穴の埋土から斎串が1点出土した（第9図1、図版23-1）。

番号	種別	特	徴	長さ (cm)	幅 (cm)	厚さ (cm)	図版
1	斎串	丸頭。		25.9	2.2	0.5	23-1
2	斎串	尖頭。		29.9	3.1	0.3	23-2
3	斎串	頭部は折損。		25.4	2.4	0.3	23-3
4	楔	片刃。頭部は折損。		33.2	7.2	4.1	23-4
5	廃材	「東北方八」の墨書きあり。		180.0	17.0	6.5	23-5

掘形内から斎車が2点出土した（第9図2・3、図版23-2、3）。2はB期柱抜き取り穴の埋土からの出土である。3は頭部を欠く。他に、棟通りの西2柱のD期掘形埋土内から楔が1点出土した（第9図4、図版23-4）。

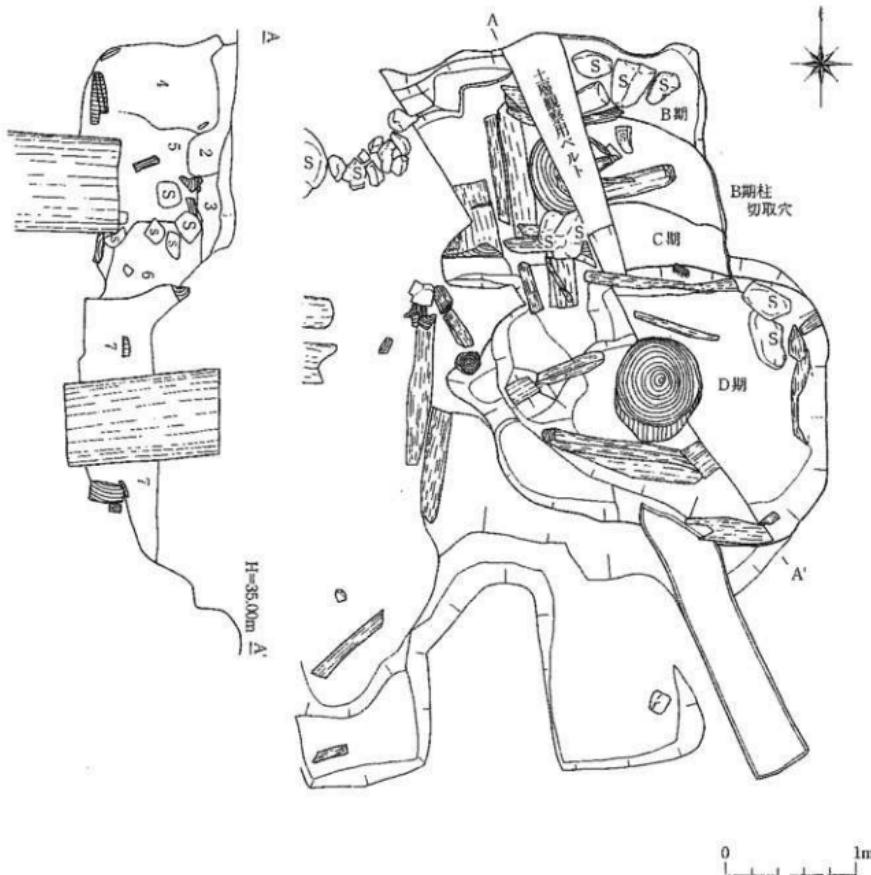
第 10 図 外郭北門南側西 2 柱

- 1 10YR3/1 黒褐色土を主体に 7.5Y 灰オリーブ粘土が混じる。火山灰混入。D期柱を建てた後の範囲
- 2 7.5Y 灰オリーブ粘土、5GY4/1 喀オリーブ灰粘土(砂含む)、10YR3/1 黒褐色土などが混じる。B期柱切り取り後の範囲
- 3 5Y4/2 灰オリーブ砂質粘土に 7.5YR2/1 黒色泥炭混じる。C期柱掘形に伴う整地
- 4 5GY4/1 喀オリーブ灰粘土(砂含む)を主体に、7.5YR2/1 黑色泥炭が大きな粒状に入る。10YR4/2 灰黄褐色質土の粒を全体に含む。B期柱掘形埋土
- 5 5Y3/1 オリーブ黒色砂質粘土に泥炭粒、クリ材の小片が混じる。B期柱切り取り後の埋土
- 6 5YR3/1 オリーブ黑色砂質粘土、2.5GY3/1 喀オリーブ灰粘土が全体に均一に混じる。C期柱掘形埋土
- 7 5YR3/1 オリーブ黑色砂質粘土を主体に 7.5Y8/2 灰白色火山灰が全体に粒状となって混じっている。D期柱掘形埋土

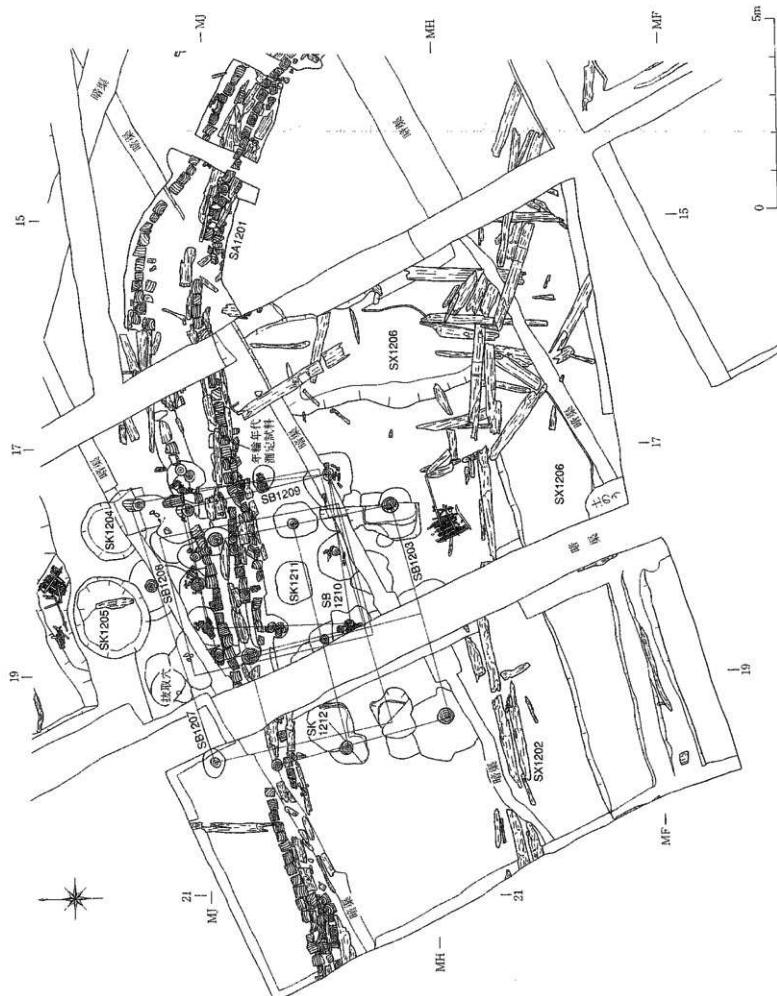
第15図 構状建物とその周辺の遺構

角材列をまたぐ形の、桁行（南北）2間×梁行（東西）2間の掘立柱建物跡である。表土を剥がすとすぐにD期角材列の頂部とともにこの建物の柱の頂部が検出された。掘形の埋土に火山灰を含んでいることからも、この建物はD期角材列に伴う最も新しい時期の建物である。柱掘形および柱は8箇所全てが残っている。北東隅柱の掘形内には柱材が3本入っているが、最も西の柱が桁行、梁行ともに最も柱筋が通るので、この建物の柱と考えると、建物規模は北側で4.1m（東から2.1+2.0）、西側で3.8m（北から1.7+2.1）である。

北東隅柱では桁と梁の交わる角度が100°あり、建物は全体に歪みが大きく平行四辺形に近い平面形を呈する。掘形は位置により大きさが異なり、南東隅柱では径1.4mほどの略円形であるが、東側中央では長軸70cm、短軸55cmの椭円形である。柱は直徑20~30cmの広葉樹で、周囲にスギ材を打ち込んでいる。

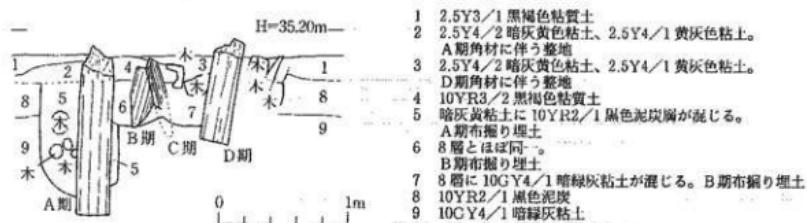
第17図 角材列土層断面図

弧状となる部分の長さは外郭北門の北西隅柱から約15ないし16mで、その中央部に設定した小トレンチの土層断面ではA期とD期の角材のほか、B・C期角材の布掘りが見られ、4期あることが分かる（第17図）。ここではA期角材の布掘りは検出面からの深さが85cm、幅60cmあり、長さ130cmの角材が直立している。角材は布掘りの底から15cmほど沈下している。B期の布掘りはA期角材に接して掘り込まれ、深さはA期布掘りよりも約50cm浅い。C・D期の布掘りも同様に浅く、D期角材の下端はA期角材のそれよりも50cm上位にある。角材列全体の幅は弧状となる部分では約2mであるが、西ほど狭くなり、調査区の西端部では約1mとなる。樁状建物のすぐ東の位置では布掘りが2条となって、その間が50～70cm開いている。

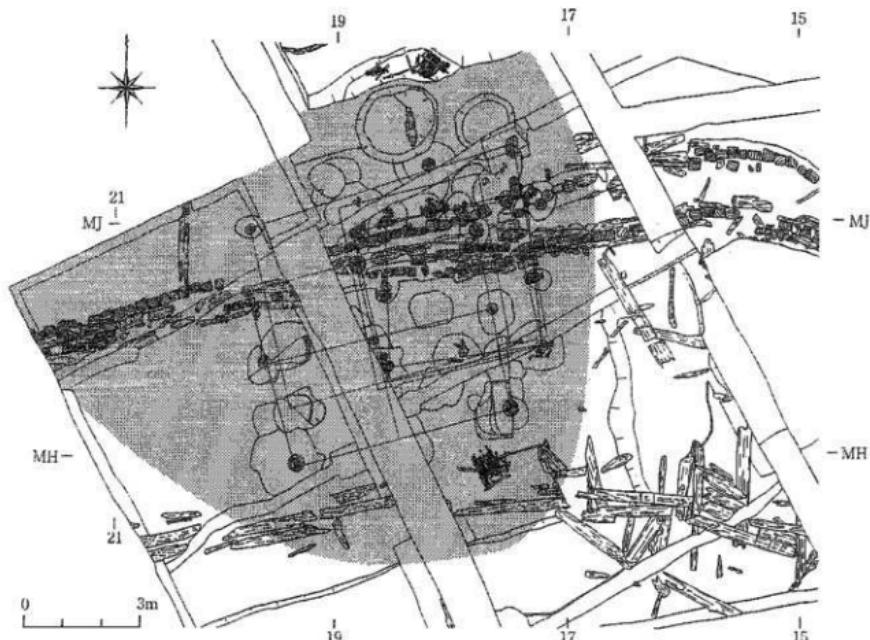
第18図 櫛状建物創建期整地層

を用い、中央部では10~20cmの厚さで、建物範囲よりも北西に拡がっていて、角材列の北側まで及んでいる(第18図)。この建物の構築に際し、最初に施した整地層であるが、柱の頂部や柱掘形は、この整地層を剥がさなければ検出できなかった。

角材列の南側にある桁行2間×梁行2間の東西棟掘立柱建物跡で、総柱である。他の柱掘形との重複関係および昨年の櫛状建物との対比から、最も古い櫛状建物であると判断される。地盤が極めて軟弱であるので、泥炭層の上に整地層を施す。整地層は黄褐色土と灰色粘土の混じった土

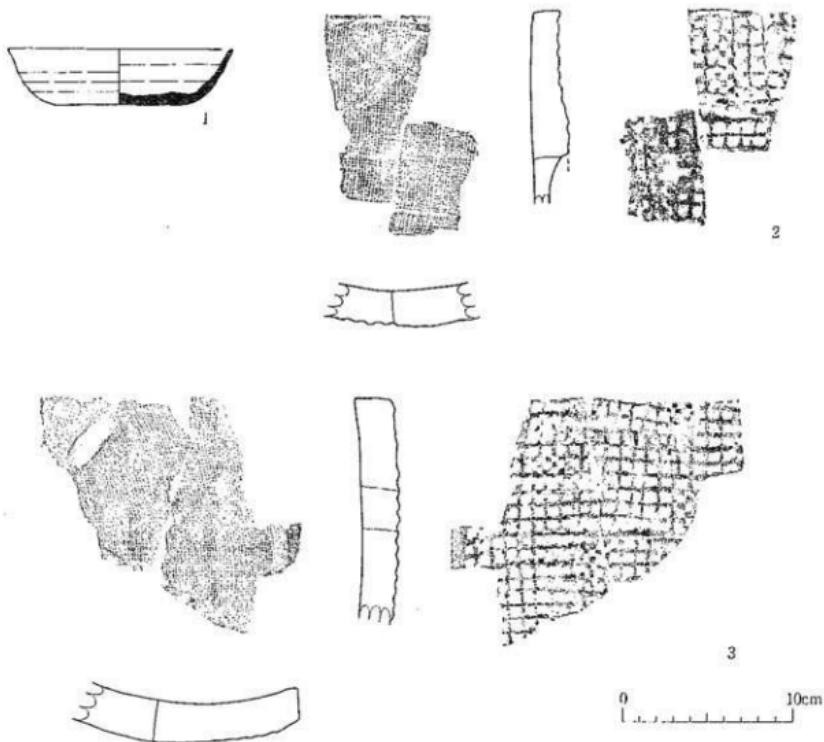
第20図 横状建物出土遺物(1)

SB1207北側西2柱掘形と、それに隣接するSB1208北西隅柱掘形から出土した須恵器杯の破片が接合した(第20図1)。2・3(図版25-1・2)は平瓦で、凹面に布目痕、凸面に格子叩き目があり、側縁にはヘラケズリ調整を施す。2はSB1203北東隅柱掘形とSB1210南側中央柱掘形から出土したもののが接合、3はSB1203西妻柱掘形や、整地層中などから出土したものが接合した。

番号	種別	器形	特徴	微	口径(cm)	底径(cm)	器高(cm)	底径指数	高径指数	外模度	図版
1	須恵器	杯	内側: ロクロナナチ-8mmへち切り。		13.1	7.8	3.3	0.59	25.1	27°	
番号	種別	特	徴		長さ(cm)	幅(cm)	厚さ(cm)				図版
2	平瓦	凹面: 布目痕、凸面: 格子叩き目。			11.2	9.2	2.3	25-1			
3	平瓦	凹面: 布目痕、凸面: 格子叩き目。			13.1	13.3	2.3	25-2

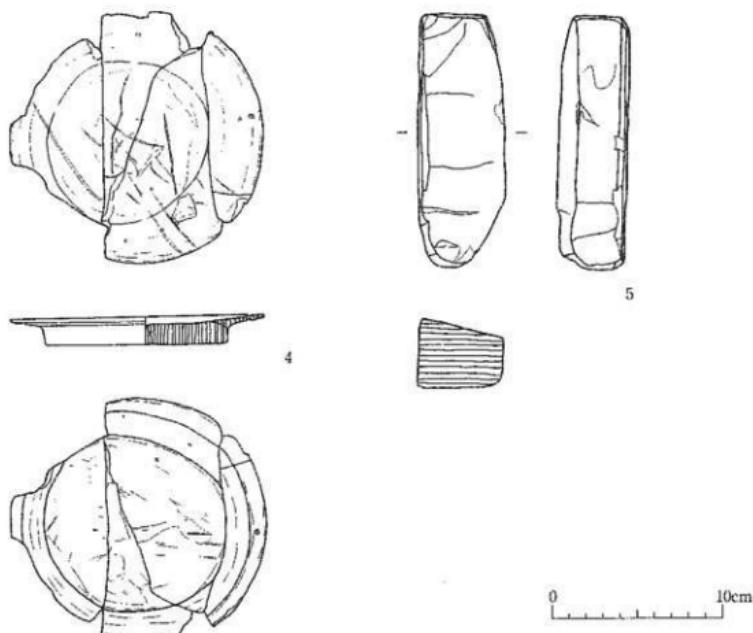
第21図 構造建物出土遺物（2）

木製品としては挽物皿(第21図4、図版25-3)と楔(5、図版25-4)がある。4は器厚が薄く、高さ約1cmの高台が付き、縦木取りである。3とともに北西隅柱掘形から出土した。5は割材を用い、刃部は両面から削って作り出している。SB1210の南側中央柱掘形から出土した。

番号	種別	特徴	概要	長さ (cm)	幅 (cm)	厚さ (cm)	図版
4	挽物・皿	高さ約1cmの高台が付く。横木取り。		165 155	10.7	0.3	25-3
5	楕	刃部は両面から削る。		14.9	5.1	4.1	25-4

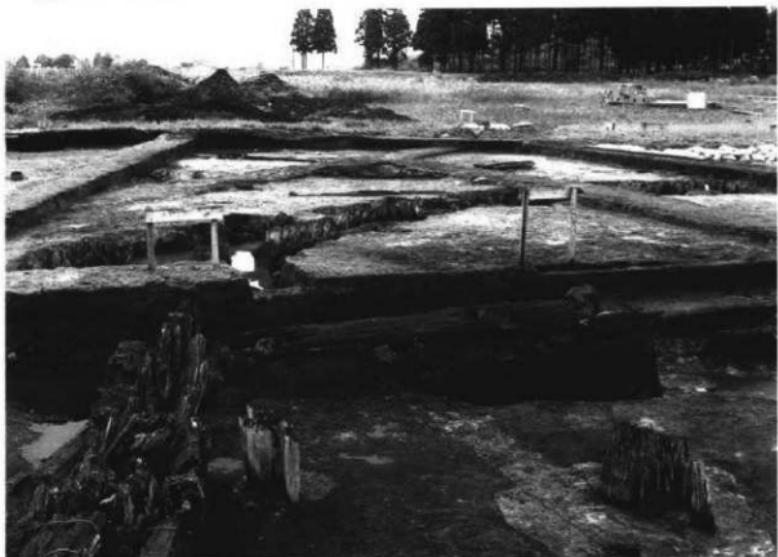
1 南に倒壊したD期角材（西から）

D期角材が南へ倒れたものが1本あり、その全長は3.35mある。上端は腐食していて残っていないが、残存部の端から1.2m離れて縦25~28cm、幅10cmの貫穴が明確に残っている(図版12)。この材に連続する地下残存部分の長さは1.35mがあるので、材木の全長はおよそ4.70mであることになり、昨年の第107次調査で検出された全長4.60mの材木とほぼ同一の長さである。
