秋田城跡調査事務所年報2013

## II 第102次調査報告

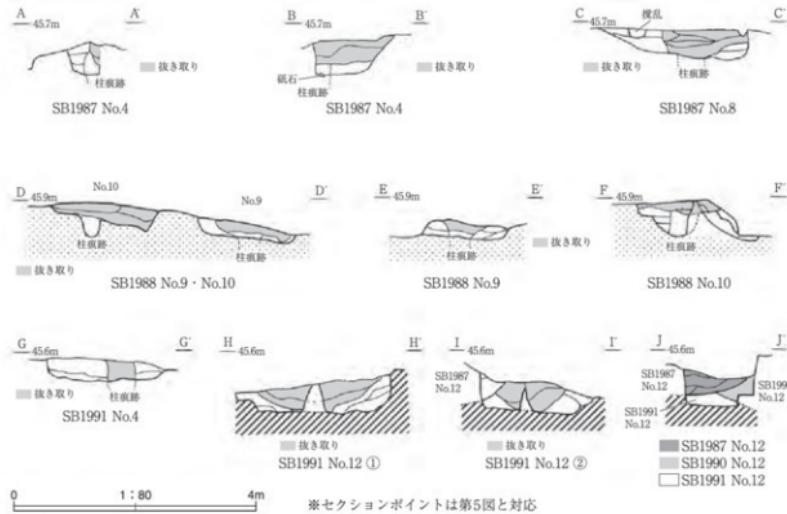
第7図 SB1987・SB1988・SB1991掘立柱建物跡（外郭西門跡）柱掘り方断面図

No.4とNo.8柱掘り方は1.7~2.5mの不整形である。No.4柱掘り方は深さ約55cm、推定直径約42cmの柱痕跡があり、No.8は深さ約45cm、直径約42cmの柱痕跡がある。No.8柱掘り方の深さが若干浅い。いずれも柱抜き取り痕跡がある。

柱掘り方の埋土は、褐色土と暗褐色粘土を主体とする。柱痕跡には、にぶい黄褐色粘土・褐灰色粘土の混入がある。

No.9・10柱掘り方は1.5m~2mの不整形である。No.9柱掘り方は深さ約25cm、直径約32cmの柱痕跡があり、No.10は深さ約60cm、直径約26cmの柱痕跡がある。柱掘り方の底面のレベルはほぼ同じであり、No.9柱掘り方の上部は削平を受けているものと考えられる。いずれも柱抜き取り痕跡がある。No.11・No.12柱掘り方は、SG2249の近世土取り穴によって削平されたと考えられる。

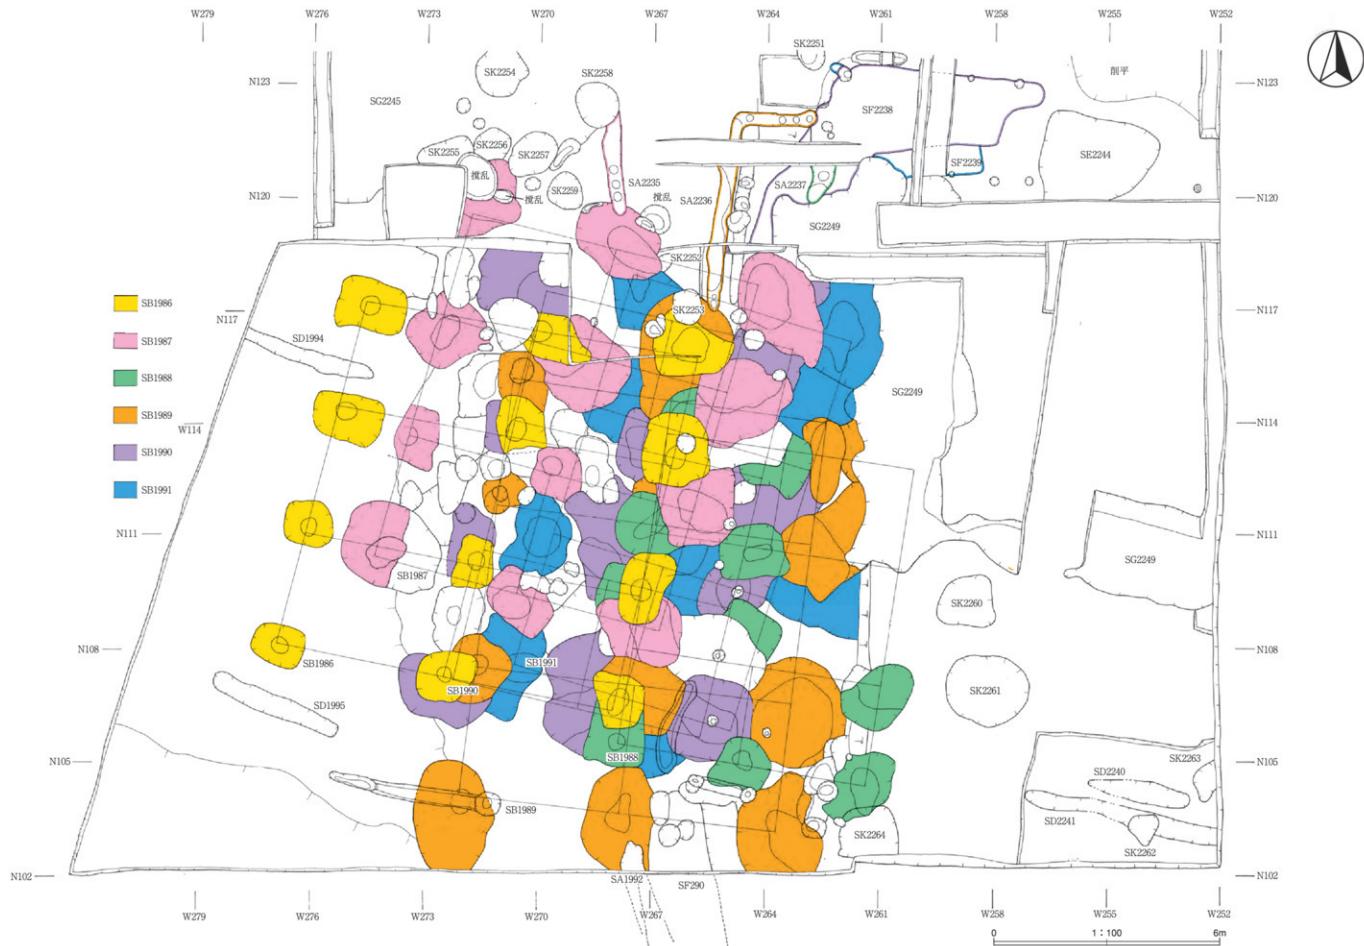
第9図 SB1986～1991掘立柱建物跡（外郭西門跡）時期別色分け図

外郭西門跡は、平成20年度の第92次調査によって確認されており、全て梁間（東西）2間×桁行（南北）3間の南北棟掘立柱建物跡であり、三間一戸の八脚門形式と推定された（SB1986～1991）。また、SB1991（I期）→SB1990（II期）→SB1989（III期）→SB1988（IV期）→SB1987（V期）→SB1986（VI期）と変遷しており、それぞれは政庁I～VI期の遺構変遷と対応している。今回の調査で、新たに柱掘り方8基が検出され、その規模について詳細が判明した（第5・9・10図）。以下、平成20年度第92次調査で報告した事項を補足する形で記述する。なお、各掘立柱建物跡の柱掘り方については、西桁行柱列の南から北にNo.1・2・3・4、中央桁行柱列の南から北にNo.5・6・7・8、東桁行柱列の南から北にNo.9・10・11・12と呼称することとする（第10図参照）。

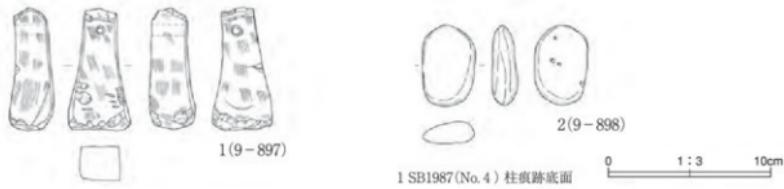
第11図 SB1987・SB1991掘立柱建物跡（外郭西門跡）出土遺物

石製品（第11図1）：No.4柱掘り方の柱痕跡底面から出土した。凝灰岩製の砥石で、4面が使用されており、上部に穿孔がある。

礫（第11図2）：No.12柱掘り方底面から出土した。泥岩製の扁平な自然礫であり、人為的な加工は施されていないが、第Ⅷ層の地山粘土層には本来含まれていない自然礫である。

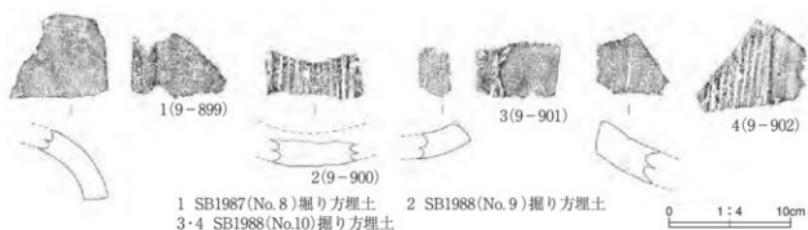
第12図 SB1987・SB1988掘立柱建物跡（外郭西門跡）出土瓦

瓦（第12図1）：No.8柱掘り方埋土から出土した。丸瓦で凸面は撫で調整を施し、凹面には布目圧痕がみられる。黒色を呈し軟質である。

瓦（第12図2～4）：2～4は平瓦である。3と4は一枚作りの平瓦である。2は凸面に縄目叩き痕、凹面は剥落して不明である。3と4は凸面に縄目叩き痕、凹面に布目圧痕が認められる。3の凸面は摩耗が著しく縄目圧痕は不明瞭である。2は黄灰色、3は黒色、4は灰色で、いずれも硬質の瓦である。

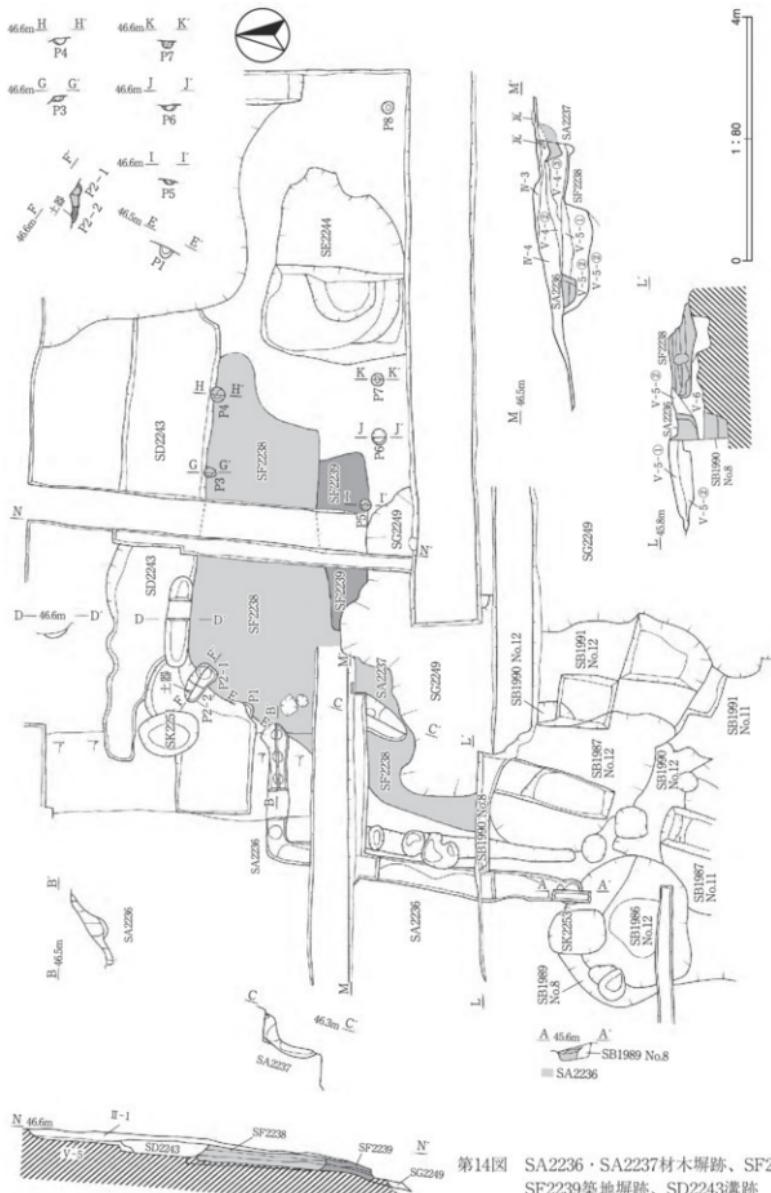
第14図 SA2236・SA2237材木塙跡、SF2238・SF2239築地塙跡、SD2243溝跡

調査区北西側の第V-5-①・②層面で検出された南北方向および東西方向の区画施設である。SB1989 No.8に取り付く形で北側に5m延び、その後東に屈曲する。北側に延びる時は北で7度東に振れ、東に屈曲後は真東方向となる。SB1989に取り付く外郭西辺区画施設と考えられる。布掘り溝の幅は40~50cm、深さ20~30cmで、断面はU字状を呈し、直径18~20cmの柱痕跡が伴う。また、広く柱抜き取りが見られる。溝内に間隔をあけて材木を立て並べた構造の材木列堀と考えられる。

調査区北西側の第V-4-②層面で検出された南北方向の区画施設である。北で9度東に振れる。位置、方位から推定するとSB1988に取り付く外郭西辺区画施設である可能性が高い。布掘り溝の幅は50cm、深さ30cmで、断面はU字状を呈し、直径20cmの柱痕跡が伴う。また、抜き取りが見られる。溝内に間隔をあけて材木を立て並べた構造の柱列塀と考えられる。

調査区北側の第V-6-①層および第VII層地山粘土層面で検出された南北方向および東西方向の区画施設である。築地基底幅は残りの良い部分で計測すると2.1~2.2mである。残存している部分で考えれば築地中軸線で4m北に延び、東へ屈曲する。北側に延びる時は、北で35度東に振れ（P1とP2を結ぶラインで計測）、東に屈曲後は東で4度南に振れる。東端は削平により確認されなかつた。また南東側はSG2249の土取り穴によって大きく削平を受けている。築地積み土は南側で40cm、東へ屈曲後は20cm残っており、褐色粘質土と暗褐色土に黄褐色粘土が混じる層との交互層になっている。また、築地積み土の下部には、深さ20~25cmの掘り込みが伴う。SF2238はP1~4の小ピットを伴い、築地本体に食い込んでいることから寄柱と考えられる。特にP2では2つの小ピットが重複しており、P2-1がSF2238に伴うもので、P2-2は後述するSF2238に伴うものであると考えられる。いずれの小ピットも抜き取りが行われており柱痕跡は確認できなかつた。SF2238が確認される南端では第V-5-②層に削平されており、SA2236が構築された際の整地層によって一部失われている。従つて残りの良い

調査区北側の第V-7層および第Ⅵ層地山粘土層面で検出された東西方向の区画施設である。SF2238およびSG2249によって大きく削平を受けているため、本来の基底幅は不明であるが、残存する部分は幅60~70cmである。東で2度南に振れる。SG2249により削平を受けているため詳細はわからないが、SF2238と同様に本来は外郭西門方向から北に延び東へ屈曲したものと考えられる。築地積み土は10cm残っており、褐色土と黄褐色粘土の混じる褐色土の交互層であることが確認できる。また、築地積み土の下部には、深さ20cmの掘り込みが伴う。また、SF2239に伴いP5が、延長線上にP6~8の小ピットが確認された。P5はSF2239の築地本体に食い込んでいるため寄柱であると考えられ、P6~8は築地本体から少し離れると推定されるため添柱と考えられる。また、SF2238の北西コーナー隅で検出されていたP2は2つの小ピットが重複しており、P2-1はSF2238に伴う寄柱と考えられたが、下部のP2-2はこのSF2239に伴う寄柱と考えられる。したがって、SF2239とSF2238の北西コーナー部分の位置は変わらなかつたものと考えられる。

SA2236はSF2238に接すると布掘り溝は消失する。これは後述するSF2238築地堀跡の上に布掘りが行われており、築地堀上部が削

平されている現況においてはその布掘りが確認されなかつたものと考えられる。築地塀の上に材木列塀を構築した例は、第92次調査地南側の第19次調査においてみることができる。なお、SB1989に取り付く南側の柱列塀は第92次調査においてSA1992が発見されており、SA2236はこれと対になるものと考えられる。

北に延び、SF2238が高くなる部分になると布掘り溝は消失する。SA2237の北側延長線上にみられSF2238より新しい小ピットが2基確認できるが、これはSA2237の柱痕跡の可能性がある。これは、SA2236と同様にSF2238築地塀跡の上に布掘りが行われており、築地塀上部が削平されている場所においてはその布掘りが確認されなかつたものと考えられる。

部分であるP2からP1のラインを本来の築地塀の端であると考え、延長線を結ぶとSB1990 No.8柱掘り方に取り付く形となり、これに伴う築地塀である可能性が高い。したがってSF2238は、SB1990 No.8の推定柱位置から計測すると、築地中軸線で7m北に延び東に屈曲すると考えられる。

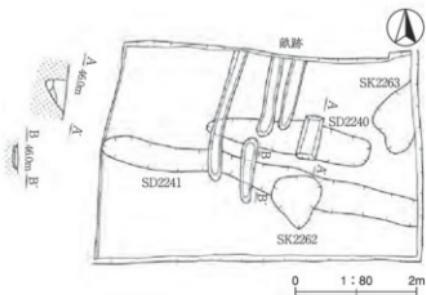
第17図 SD2240・SD2241溝跡、SK2262・SK2263土坑

調査区南東隅の第VI層地山飛砂層面で検出された。幅20~40cm、深さ35cm、長さ2.7m以上の東西南向の溝跡である。東で10度南に振れる。東側に行くにしたがい浅くなり途切れるが調査区西壁には断面がわずかに確認できる。

調査区南東隅の第VI層地山飛砂層面で検出された。幅30~50cm、深さ10cm、長さ5.3m以上の東西方向の溝跡である。東で12度南に振れる。

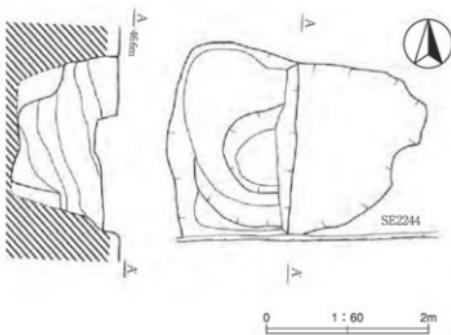
第18図 SE2244井戸跡

北東調査区の第V~7層面で検出された。井戸掘り方の平面形は南北2.1m、東西3mの不整円形を呈し、深さは1.2mである。井側の形状は直径約1mの円形である。

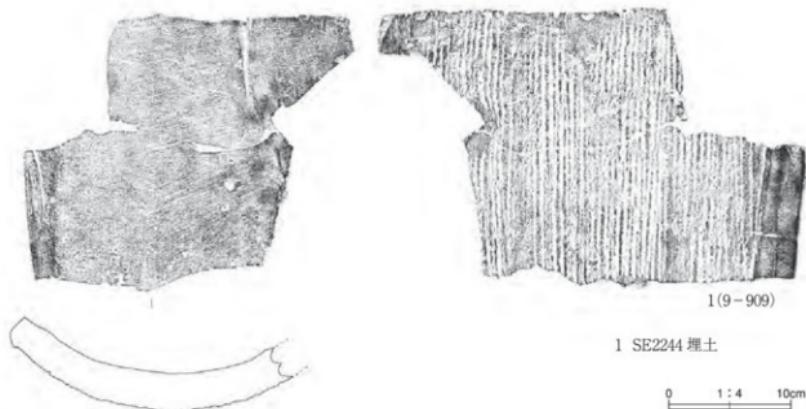
第20図 SE2244井戸跡出土瓦

瓦（第20図1）：1は一枚作りの平瓦である。凸面に縄目の叩き痕、凹面は布目圧痕が認められる。凹面には糸切り痕が確認され、広端部を上にした場合、糸切り方向は上から下である。灰黄色を呈し、硬質の瓦である。

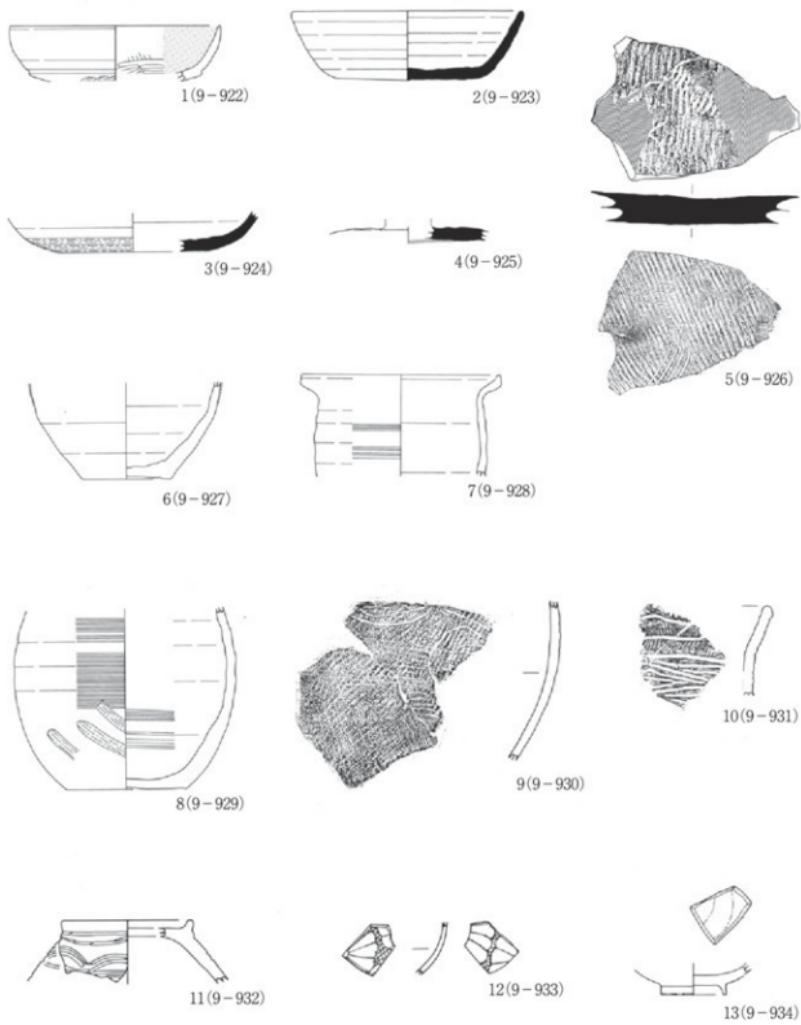
第29図 SG2249土取り穴出土遺物

須恵器（第29図2～5）：2はヘラ切り後軽い撫で調整の坏である。3はヘラ切り後丁寧な撫で調整をし、体部下端にケズリ調整を施す坏である。4は蓋の破片で、つまみ部は欠損している。内面が平滑で墨がわずかに付着しており、硯として転用している。5は壺の体部破片を硯として転用している。

弥生土器（第29図9～11）：9は壺形土器の体部破片である。外面には刷毛目調整後、単節繩文を施文し、沈線で文様を描く。文様は破片資料であるため全体がわからないが、渦巻文になる可能性がある。10は鉢形土器の口縁部破片で口縁部に突起がある。外面頭部から口縁部と口縁部端面に繩文原体LRの繩文を施す。頭部には多重の沈線が施される。11は蓋形土器の破片である。外面に横走沈線と円弧文が描かれる。外面全面にミガキ調整が施される。

磁器（第29図12・13）：肥前系磁器染付碗で内外面に菊と氷裂文を染め付けている。13は肥前系磁器碗であり、蛇ノ目釉剥ぎを施している。

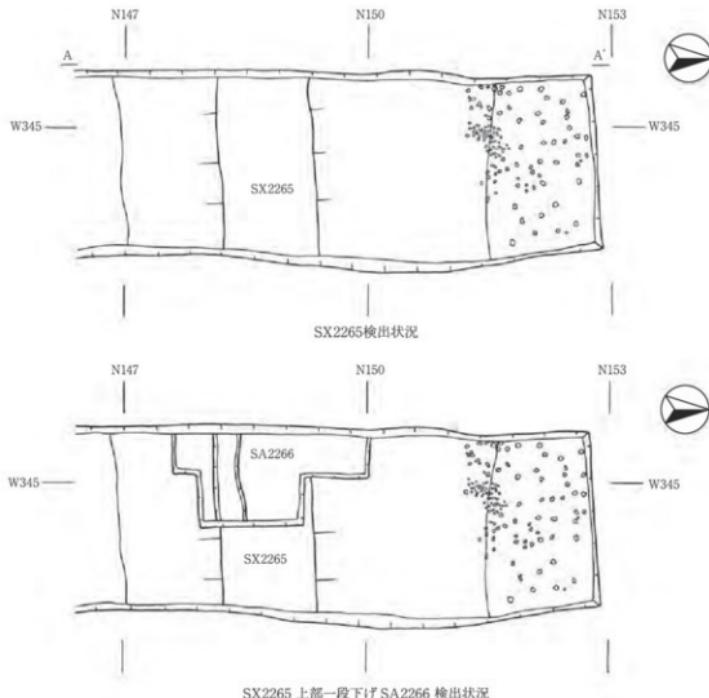
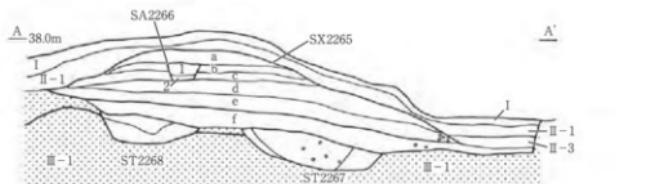
A区の第Ⅲ-1層地山飛砂層面で検出された東西方向の土塁跡である。東で1度北に振れ、東西に調査区外へ延びる。土塁は、整地のための整地層fを20～25cm敷いた後に、a～eの盛土で構築されている（第39図）。a～eの盛土の厚さはそれぞれ5～15cmである。土塁整地層fと盛土eの北側端部には直径2～3cmの円礫が混じる。土塁の基底幅（盛土a～eで計測）は4.8m、上面では幅1.5m、土塁南側平坦部（土塁内側平坦部）との比高差（盛土a～eで計測）は0.55m、北側平坦部（土塁外側平坦部）

との比高差は1.2mとなる。また、SX2265の南側では、第Ⅲ-1層地山飛砂層が削平されており、旧表土が露出しているような土層の堆積状況であり、空堀のような機能を果たしていたと考えられる。なお、土壌上部の盛土b面でSA2266を検出している。

- SX2265  
 a 土壌盛土：暗褐色砂質土(10YR3/4)  
 b 土壌盛土：暗褐色砂質土(10YR3/3)  
 c 土壌盛土：黒褐色砂質土(10YR2/3)  
 d 土壌盛土：暗褐色土(10YR3/4)  
 北側端部にφ 2～3 cmの礫が混じる  
 e 土壌盛土：暗褐色土(10YR3/3)  
 北側端部にφ 2～3 cmの礫が混じる  
 f 土壌整地層：褐色砂質土(10YR4/4)  
 北側端部にφ 2～3 cmの礫が混じる

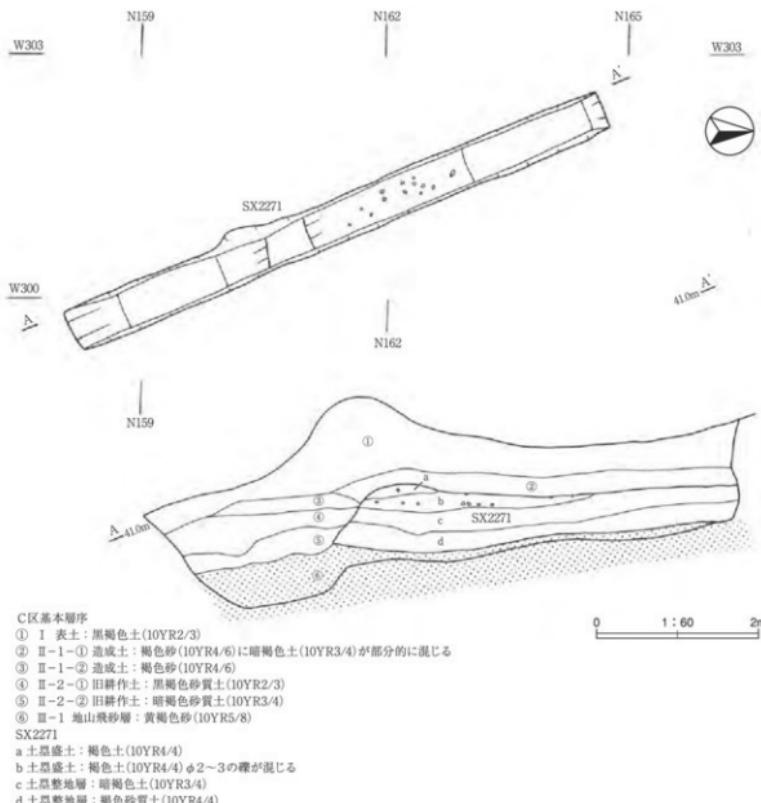
第41図 第103次調査地C区検出遺構②、SX2271土壌跡

C区の第III-1層地山飛砂層面で検出された東西方向の土壙跡である。東で16度北に振れ、東西に調査区外へ延びる。現地形においても土壙部分の盛土の状態が観察され、A区で検出されたST2265の延長であると考えられる（図版23-④）。南側から北側へ傾斜する旧地形であり、北側の低い部分を整地するために、整地層c・dを50cm敷いた後に、a・bの盛土で構築されている（第41図）。a・bの盛土の厚さは10~20cmである。盛土bには直径2~3cmの円礫が混じり、北側端部で面的に確認された。土壙の基底幅（盛土a・bで計測）は3.2m、上面では幅0.6m、土壙南側平坦部（土壙内側平坦部）との比高差（盛土a～整地層dで計測）は0.5m、北側平坦部（土壙外側平坦部）との比高差（盛土a・bで計測）は1mである。SX2271は上部が削平を受けていると考えられ、SX2265上部で確認された材木跡のような区画施設は確認はされなかった。

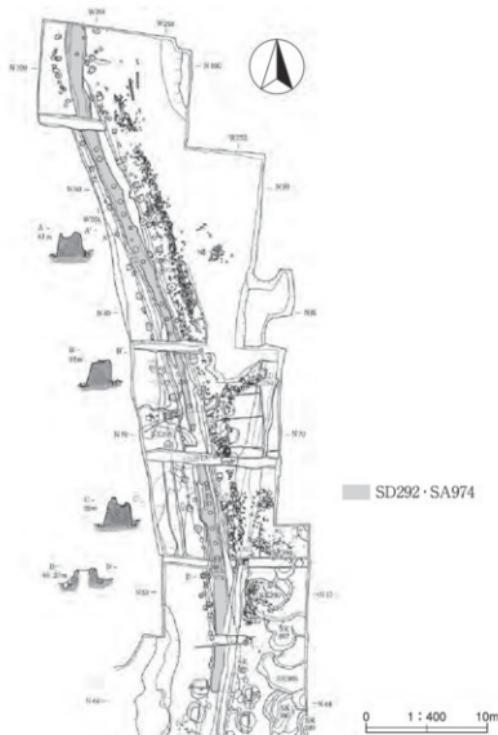
第44図 外郭西辺遺構図（第19次・第52次調査）

列塙跡は外郭西門Ⅱ期のSF2238築地塙跡に接すると布掘り溝が検出されなくなることから、Ⅱ期築地塙の上部を駆け上っていたものと考えられる。このような状況は第19次調査のSD292、第52次調査のSA974の柱列塙跡と同様であり、これらは築地塙跡の上に布掘りが掘り込まれ柱列塙が構築されている状況が検出されている（第44図、註7）。第19次調査のSD292の延長は、第92次調査で検出されているSA1992に繋がり、外郭西門Ⅲ期SB1989の外郭区画施設であると考えられ、今回発見したSA2236と対になるものである。
