払田柵跡 I

— 政序跡 —

秋田県教育委員会
払田柵跡調査事務所

本書は昭和52年度から延6年間にわたって発掘調査を実施した政庁跡の発掘調査記録、それに文字資料、文献目録等を収録してまとめたものです。

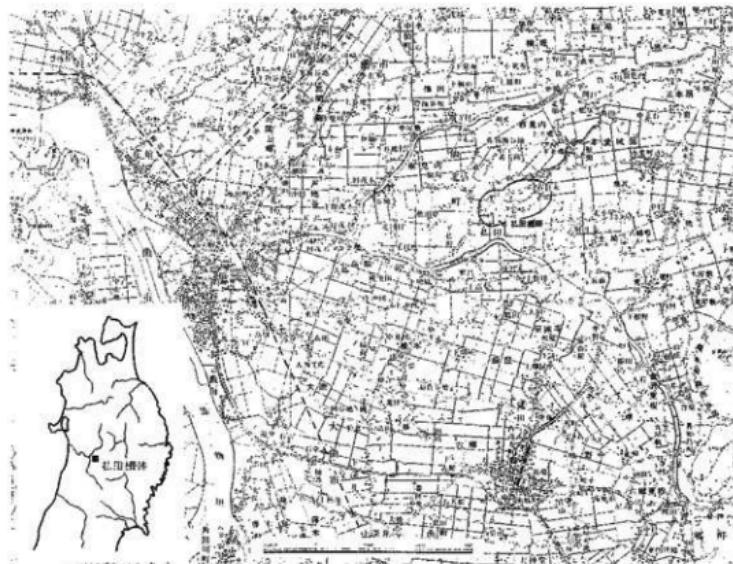
第1図 遺跡の位置

史跡^{ほつせき}払田柵跡は、秋田県仙北郡仙北町払田・千畑村木堂城回に所在する（第1図）。

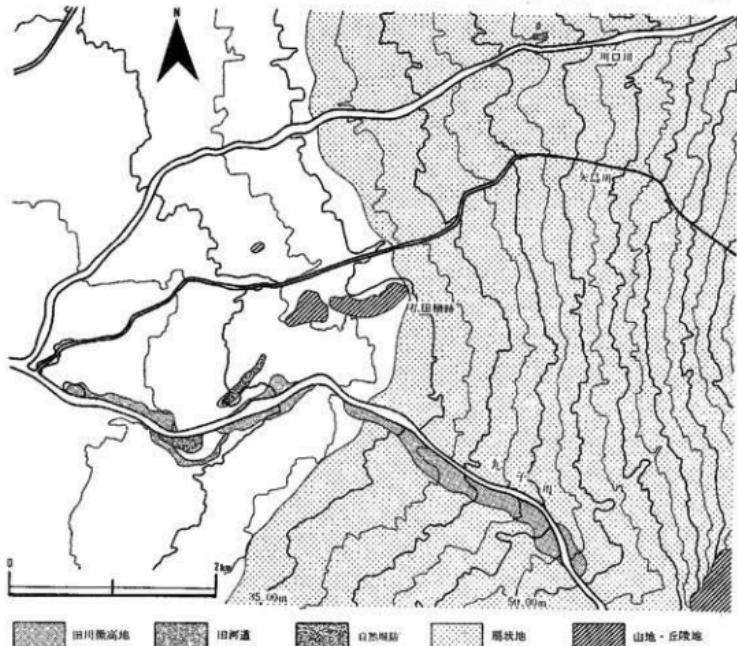
第3図 地形分類図

って形成された扇状地との複合したもので、その湧水帯は千畳村本堂城廻を中心とした標高50～85mに多い（第3図）。払田櫛跡の東端は扇端部に当る。

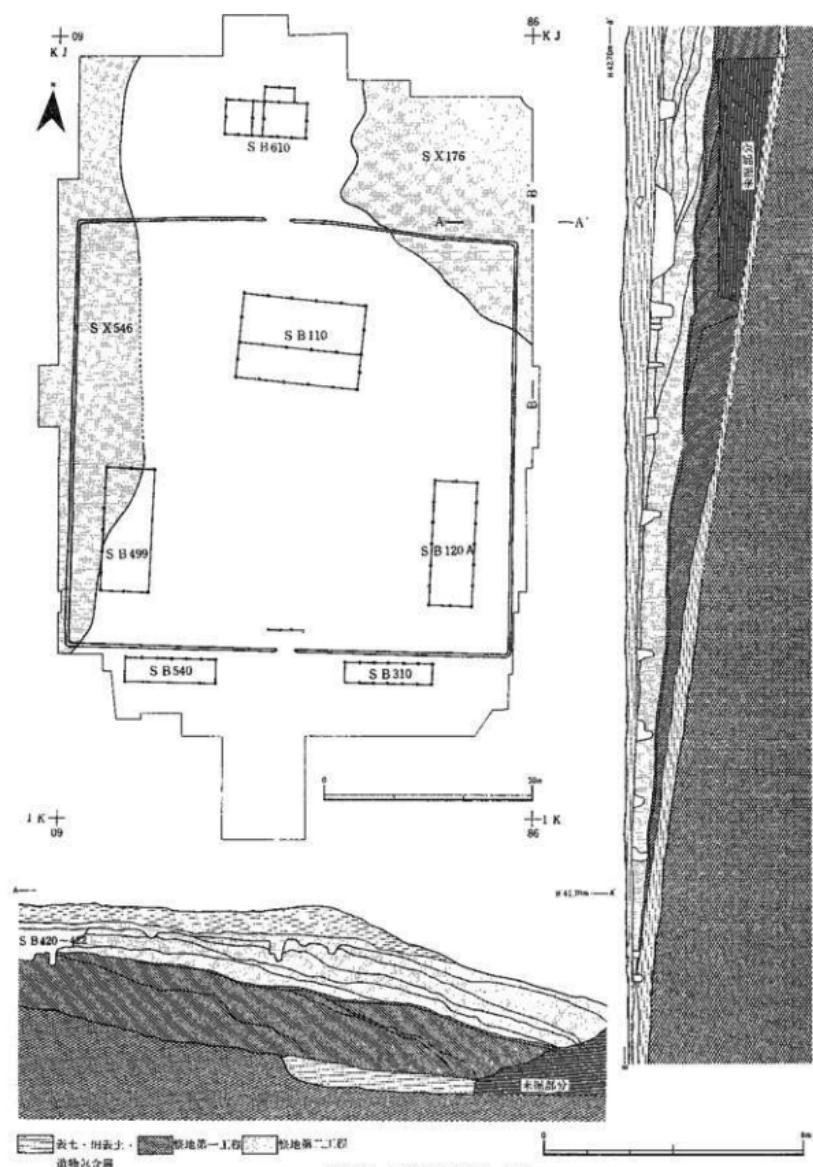
第10図 整地層の範囲と土層

S X546 (第10図)

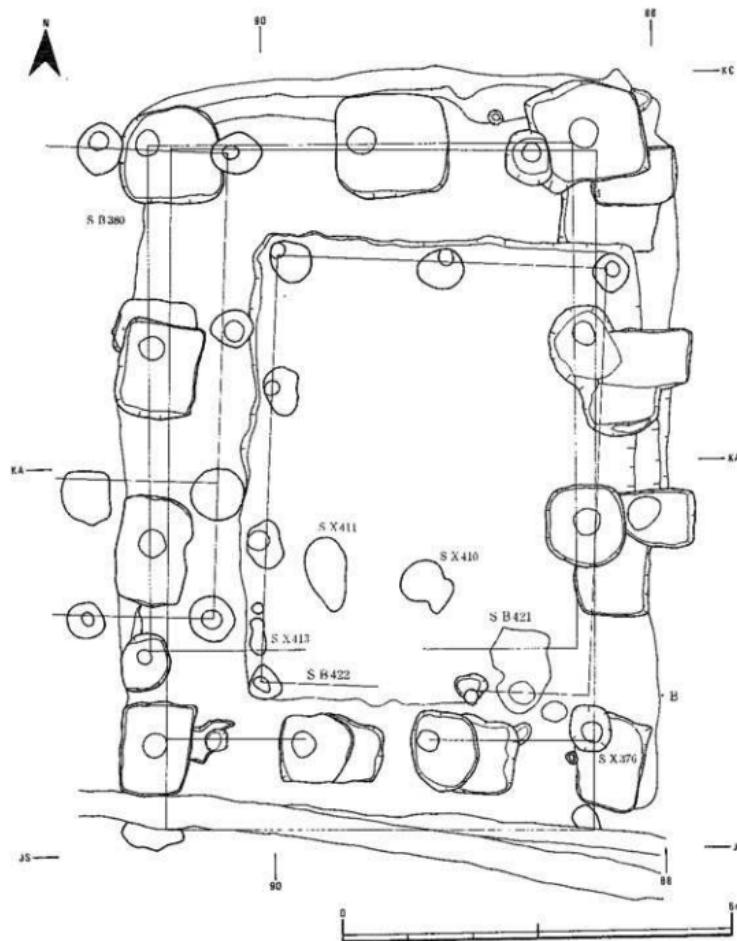
第19図 SB420～422実測図

政府の北東部において5棟の掘立柱建物跡を検出した。うち4棟はほぼ同一位置での重複である。これらの建物は後述するSB638～641と多少のずれはあるが東西対称に位置するものである。以下、その概要を記述する。

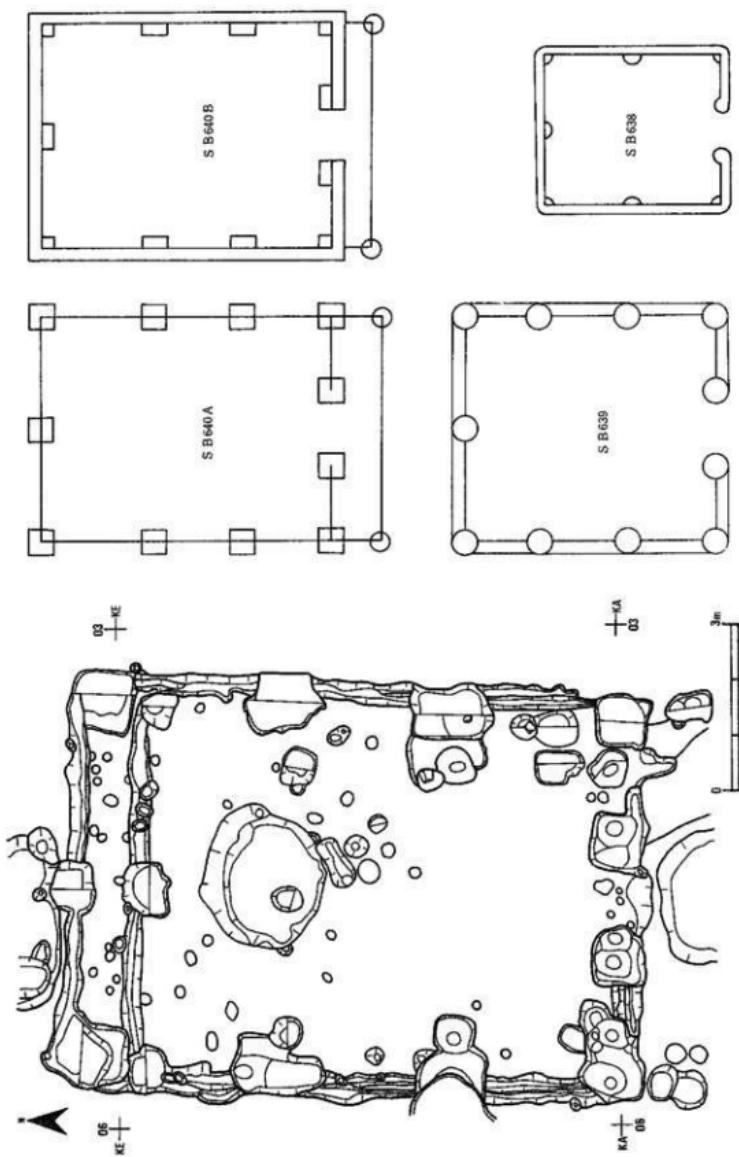
図20 図 S.B.638~640実測図・模式図

南北棟桁行3間×北側梁行2間・南側梁行3間の掘立柱建物跡で、南側に1間の廂が付くものである。総間は桁行10.68m、梁行6.71mで、計画尺による桁行35尺(北から11+11+10+3尺)、梁行22尺(北側11尺等間・南側東から7+8+7尺)である。廂は計画尺によ

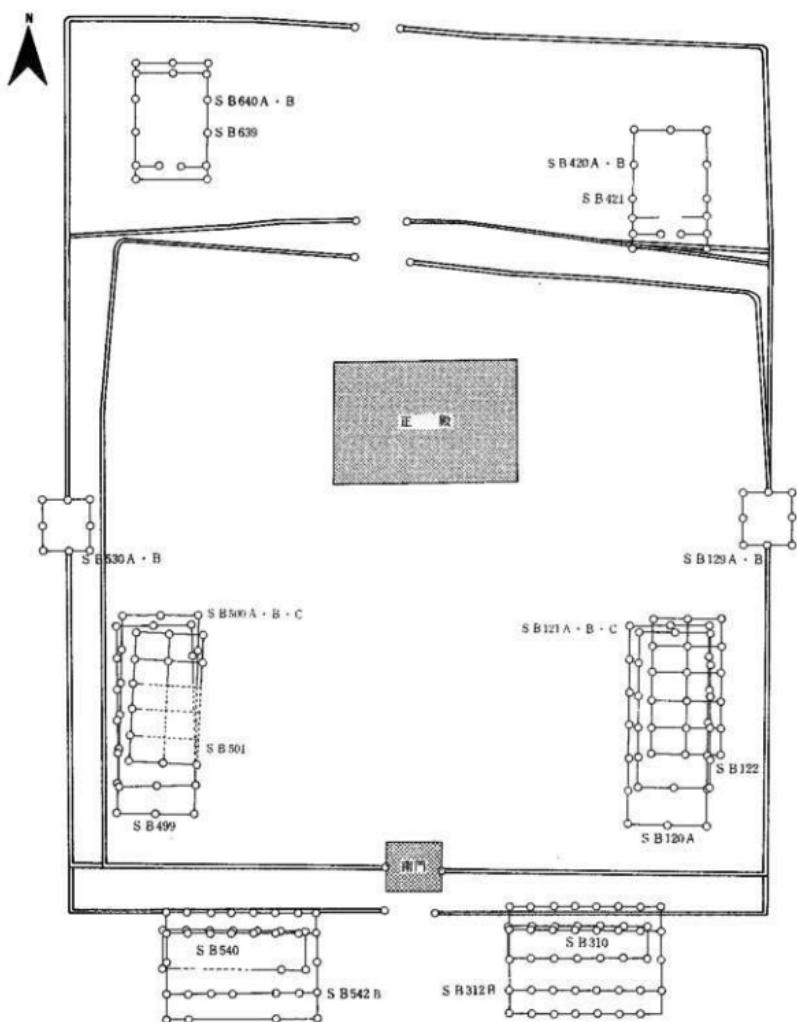
第32図 対称遺構

東	西	規 模・構 造	備 考
脇 殿	S B120A	S B499	南北棟(6×2間)掘立柱建物	床束あり
	S B121A	S B500A	" (5×2間)	"
	S B121B	S B500B	" (5×2間)	"
	S B121C	S B500C	" (5×2間)	"
	S B122	S B501	" (5×2間)	純柱
政 庁 門	S B129A	S B530A	南北棟(5×2間)掘立柱建物	向面に板塀が取り付く
前 殿	S B129B	S B530B		
	S B310	S B540	東西棟(6×1間)掘立柱建物	
北東・北西建物	S B312B	S B542B	" (7×4間)"	南北に廊が付く
	S B420A	S B640A	南北棟(3×2間)掘立柱建物	南側に廊が付く
	S B420B	S B640B	(3×2間)"	"
	S B421	S B639	" (3×2間)"

北東部・北西部建物群のうち、板塀S D187に囲まれた造構はそれぞれ連続する4期の建物によって構成され、それぞれ東西に対称性をもつことは既述した。これらの建物は、1期（S B420A・S B640A）、2期（S B420B・S B640B）、3期（S B421・S B639）、4期（S B422・S B638）の4期に分けられる。4期のうち、1期は第III期に、4期は第IV期に属することはわかるが2期、3期が第III・IV両期のどちらに属するかは、判断できなかった。

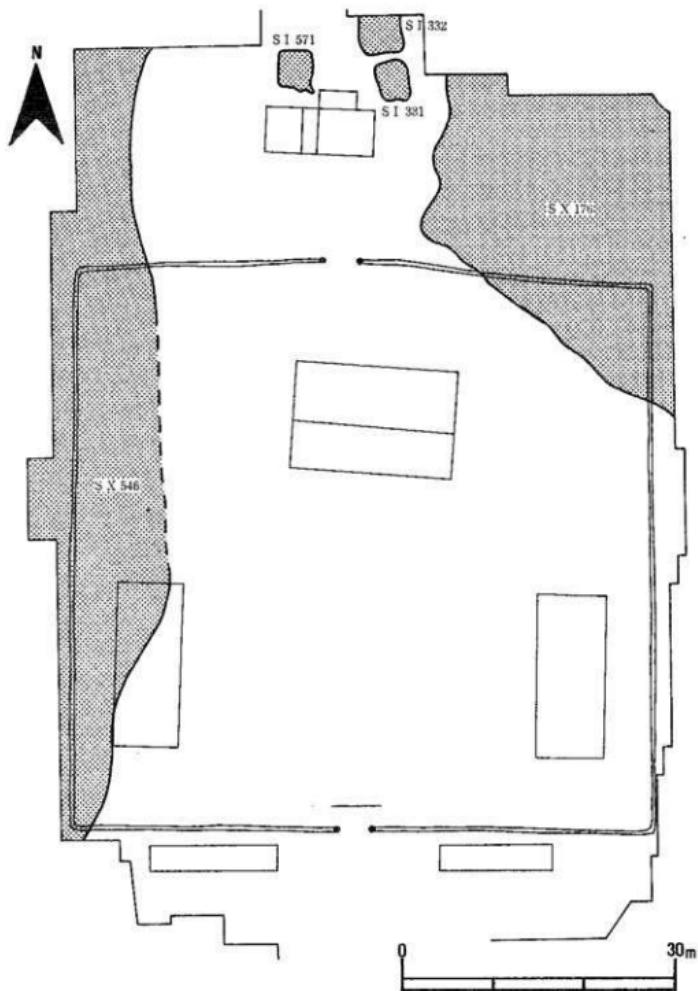
第33図 第I期直前政庁平面図

板塀は直線に走るところや外側に張り出すなど、きちんとした方形ないし長方形を呈していない。とくに北辺の曲線が著しい。板塀の各隅を復原した各辺の直線距離は、南辺63.21m (210尺)、北辺64.7m (215尺)、東辺60.2m (200尺)、西辺61.7m (205尺) である。各

辺の長さは、すべて5尺ずつ異なる。試みに、政庁北門から南辺板塀までの直線距離は約63mである。当初の造営尺度は210×210尺の方形なのであろうか。

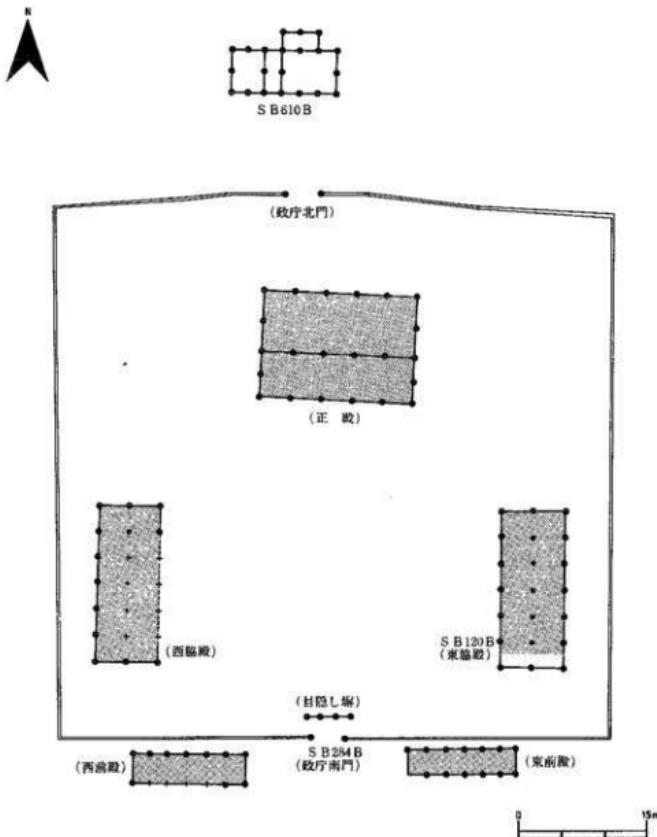
第35図 第I-B期政庁平面図

本期の建物は、東脇殿 S B120B、政庁南門 S B284B、北部建物（S B610B）だけである概要。

東脇殿 S B120B は、S B120A の南側柱を抜き取り新たに柱を入れた補修事業である。政庁南門 S B284B は S B284A の建て替えであり、北部建物 S B610B は S B610A の建て替えである。板塀 S D142 の部分補修も予想される。

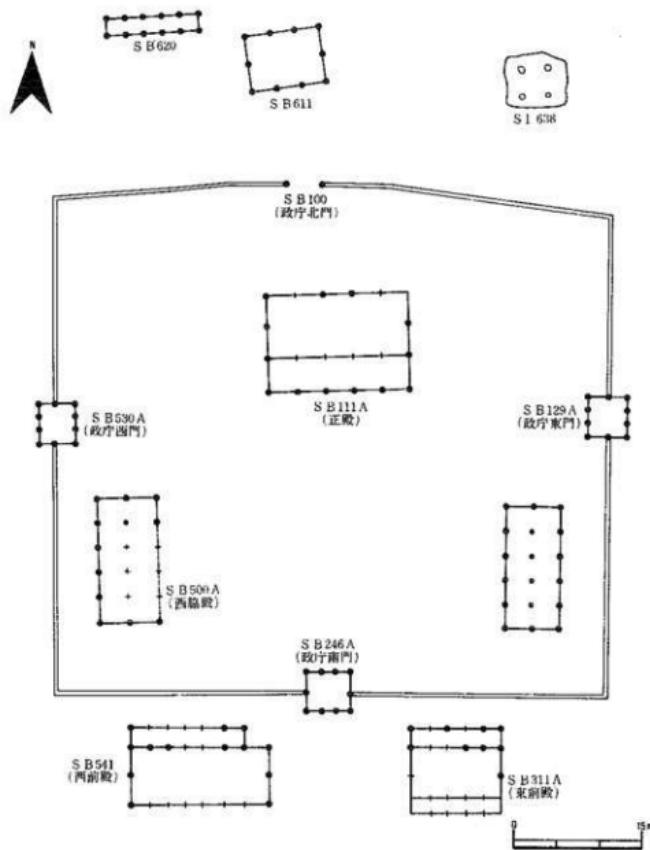
第36図 第II期政庁平面図

概要 第I期の掘立柱建物を撤去し、全面的に建て替えている。本期の板塀は、南辺(S D 144)、北辺(S D 143)、東辺(S D 123B)、西辺(S D 481B)である。本期に造営された建物は、正殿S B111A、東脇殿S B121A、西脇殿S B500A、政庁南門S B246A、政庁北門S B100、政庁東門S B129A、政庁西門S B530A、東前殿S B311A、西前殿S B541、北東部の竪穴住居跡S I 368、北部建物(S B611)、北西部建物(S B620)などである。

政庁は東西棟南廂付(5間×3間)の正殿を中心として、その南方に床張りで南北棟(5

間×2間)の東・西脇殿がコの字形に配置されている。東・西脇殿が南北1間小さい建物となった。政庁南・東・西門が一段と整備された時期である。これらの建物は3間×2間で、中央柱中2本がない構造となっている。政庁北門は一本柱1間(14尺)である。政庁南門の南側には板塀に近接して東・西前殿が大規模な建物となる。東前殿は桁行5間×梁行4間の両廊をもち、西前殿は桁行7間×梁行3間で北に北東隅欠き一間の廻のつく建物である。

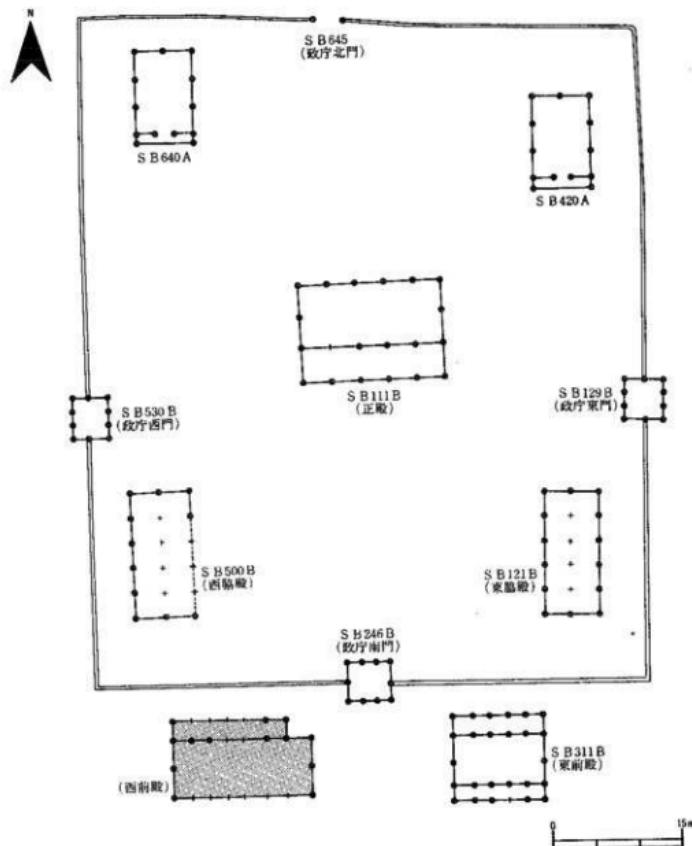
第38図 第III期政府平面図

本期に造営された建物は、正殿S B111B、東脇殿S B121B、西脇殿S B500B、政庁南門S B246B、政庁北門S B645、政庁東門S B129B、政庁西門S B530B、東前殿S B121Bと北東部建物（S B420Aほか）と北西部建物（S B640Aほか）などである。

政庁は東西棟南廂付（5間×3間）の正殿を中心として、その南方に南北棟（5間×2間）の東・西脇殿がコの字形に配置されている。東・西脇殿の床束は確認していないが、床張りの建物であろう。政庁南・東・西門は第II期の位置を踏襲して建て替えられ、東西の対称性が維持される。政庁北門S B645は一本柱1間（12尺）の建物で、主柱間中央に扉止めの痕跡を認めている。当遺跡の政庁における一本柱1間の門は、政庁南門・政庁北門にあるが、おそらくS B645と同様な扉止めをもっていたのであろう。ただし、政庁北門では

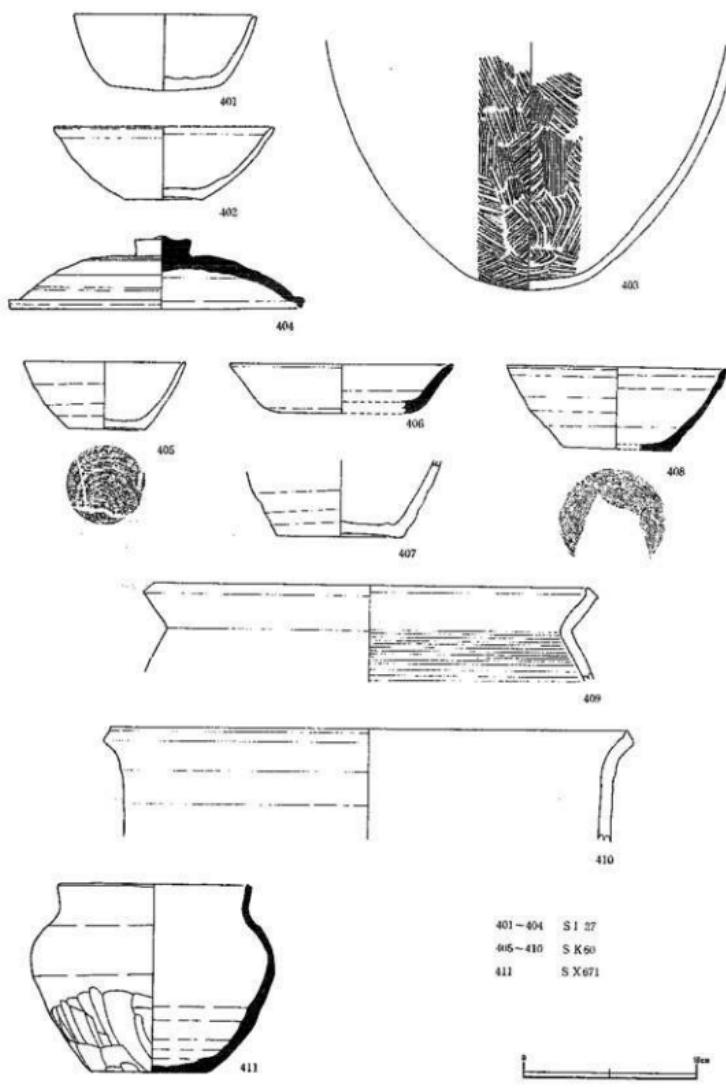
第60図 扶田横跡の基準土器

② 第7次発掘調査において、SK60土壤から出土した共伴資料である。本調査は外郭南門の北北西約10mのところにある約 $2 \times 2 \times 0.15\text{m}$ 程の不整方形の土壤である。覆土中木簡共伴土器から嘉祥2年(849)の年紀をもつ木簡と木器、植物種子および土師器・須恵器が出土した。9世紀中葉の資料である。

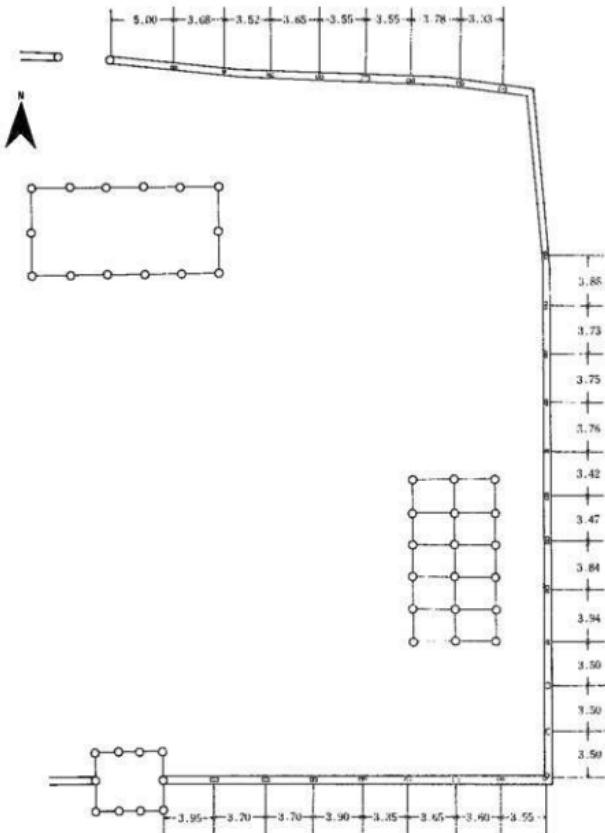
第64図 板塀4期の12尺等間柱模式図(単位m)

る部分もある。板塀の平面図をみると、ある間隔で布掘りの幅が外にふくらむところがある。このような観察から、払田櫛跡の板塀は12尺前後の間隔に太い角柱材を置き、この角柱間を板材で塞いでいたと復原できるように思われる。

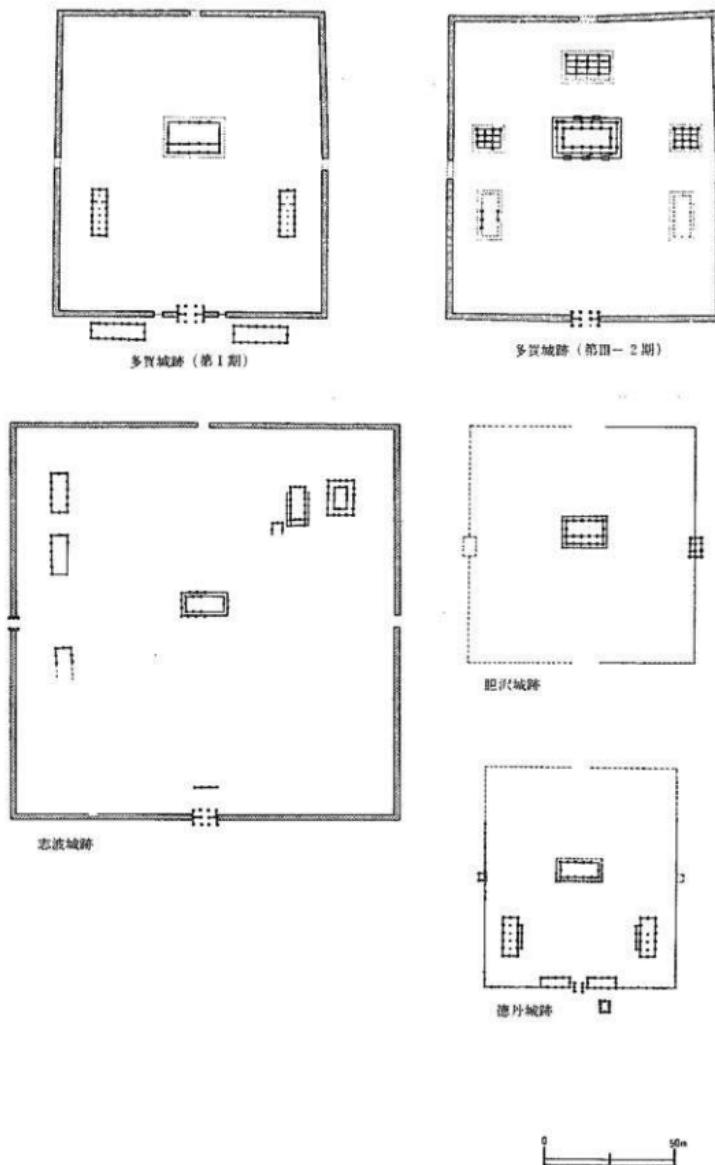
第65図 城標政厅跡平面図(1)

徳丹城は弘仁4(813)年ごろ以前からあった志波城を水害にあいやすいという理由で移転させたものである。外郭線は丸太列が一辺350mの方形を呈している。政庁は外郭内の中間にあり、区画施設は一本柱列で東西74.46m×南北85mである。政庁域内南半の発掘調査が進み、正殿、東・西脇殿、政庁南・西門と南門東側建物、南門西側建物が東・西対称位置にみつかっている。創建年代は弘仁4(813)年頃であり、終末年代は9世紀の早い時期のようである。

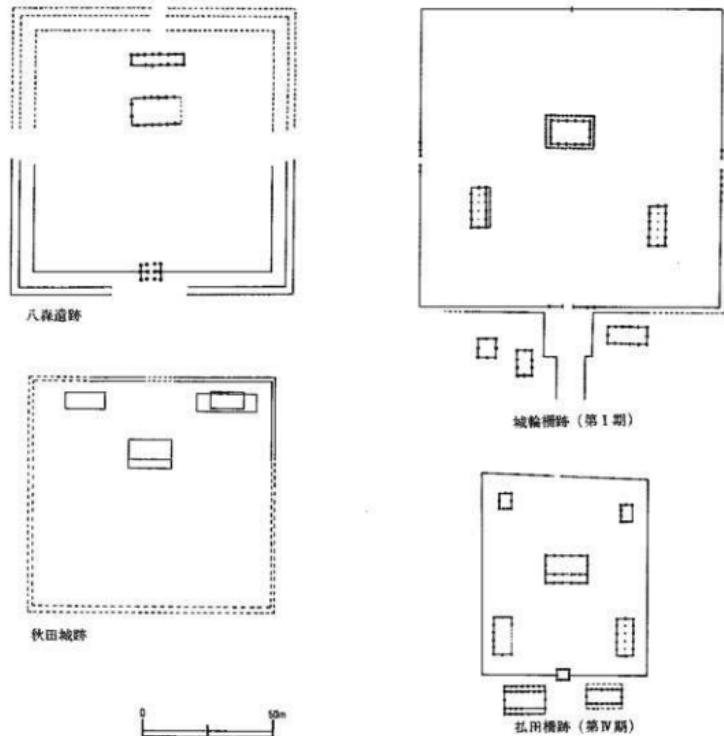
第66図 城輪政庁跡平面図(2)

出羽国府は数回移転しているが、城輪槽跡は仁和3(887)年5月20日条に記す延暦年中造営の出羽国府「井口国府」とされている。遺跡は一辺約720mの方形の外郭をもち、外郭の東西南北各辺のほぼ中央部に八脚門がある。政庁域は遺跡の中央部に位置し、周辺より約1m高くなっている。これは自然堤防を整地して利用したからである。外郭各門と政庁

各門は、幅6～9mの大路によって連絡している。城輪柵政庁は方形の単郭であり、区画施設の変更はあっても位置の変更はない。政庁は大きく3期に区分されている。建物配置はI・II・III期で大きく異なっている。I期は正殿、東・西脇殿がコの字型に配置され、1本柱一間の南門と広場がある。政庁域外南側に建物もあるが、東西対称の配置ではない。II期はすべての建物の建て替えと同時に、正殿後方に北殿をはじめとする付属建物群が配置され、もっとも充実した時期である。III期は礎石建物となり、正殿後方の建物が少ない。創建年代は9世紀前半とされ、一時八森遺跡に国府機能は移るが、10世紀から11世紀前半までの出羽国府とされている。
