秋田県文化財調査報告書第216集
弘田柵跡調査事務所年報1990

松田柵跡

— 第84～87次調査概要 —

秋田県教育庁松田柵跡調査事務所

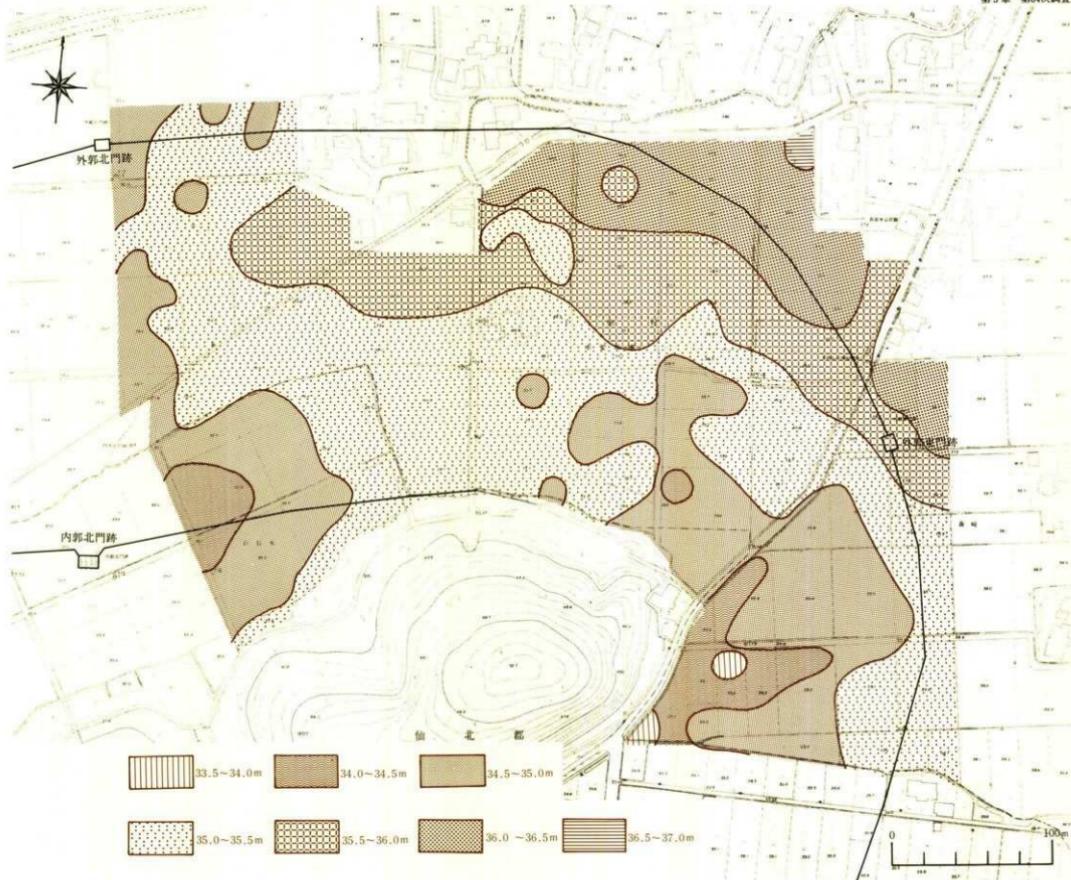
第3図 地山地形復原図(1)
- 7 · 8 -

推定される地山地形は第3図に示すとおりである。等高線の走行は主として北西—南東方向で、百日木集落南側に位置する外郭北東部が最も標高が高い。これまでと同様に腐植土層中に平安時代の火山灰を挟む状況が随所に見られ、外郭の2地点において実施した花粉分析の結果からも、外郭の低地は古代には水分の多い泥炭地の状況を呈していたのではないかと推定される。長森北部の外郭水田面において須恵器蓋の小破片を採取した(第2図)。

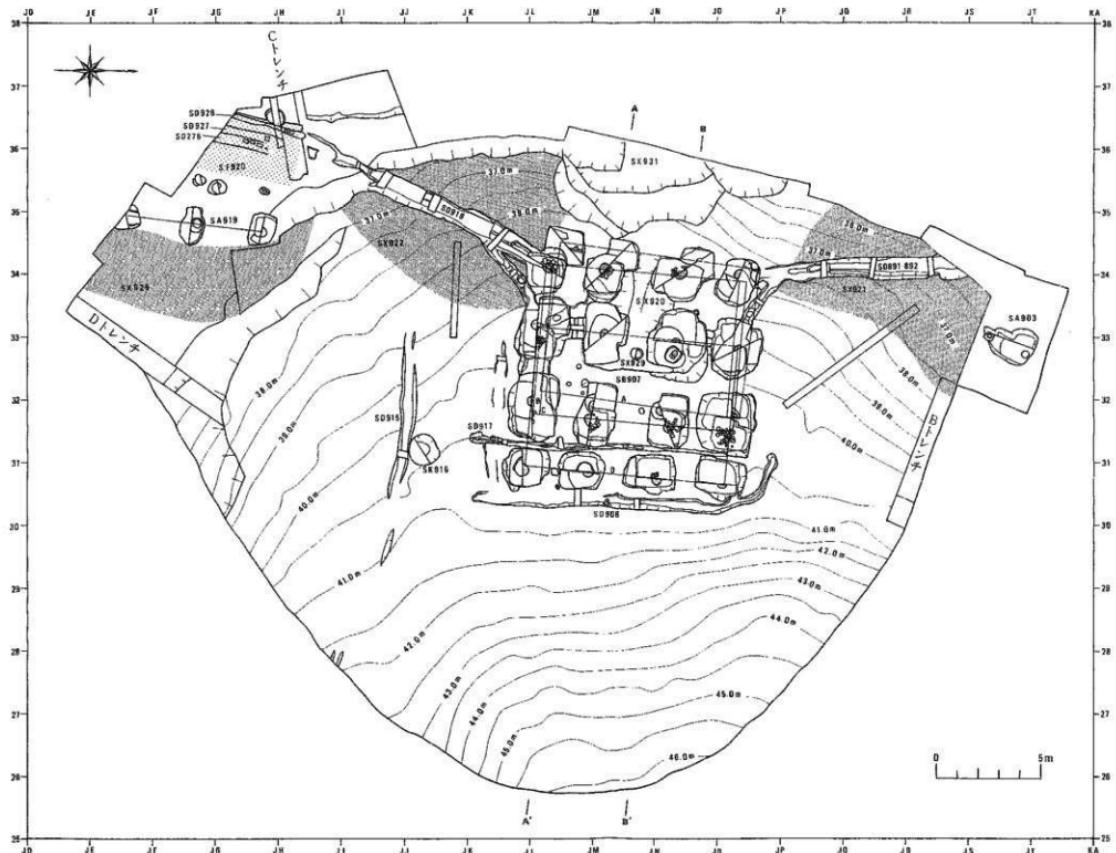
第6回 遺構配置図

調査区は長森丘陵の西端にあり、内郭西門の位置は西に向かって張り出す斜面を削り出し、整地を施して造成したものである。門の後方は約25°の急斜面であり、西方は真山に遮られて眺望が良くない。標高は40m前後で現在の水田との比高は約6mである。整地地業5、掘立柱建物跡1、溝12、築地土壇1、柱列3、土坑1、その他の遺構5の計28遺構を検出した。

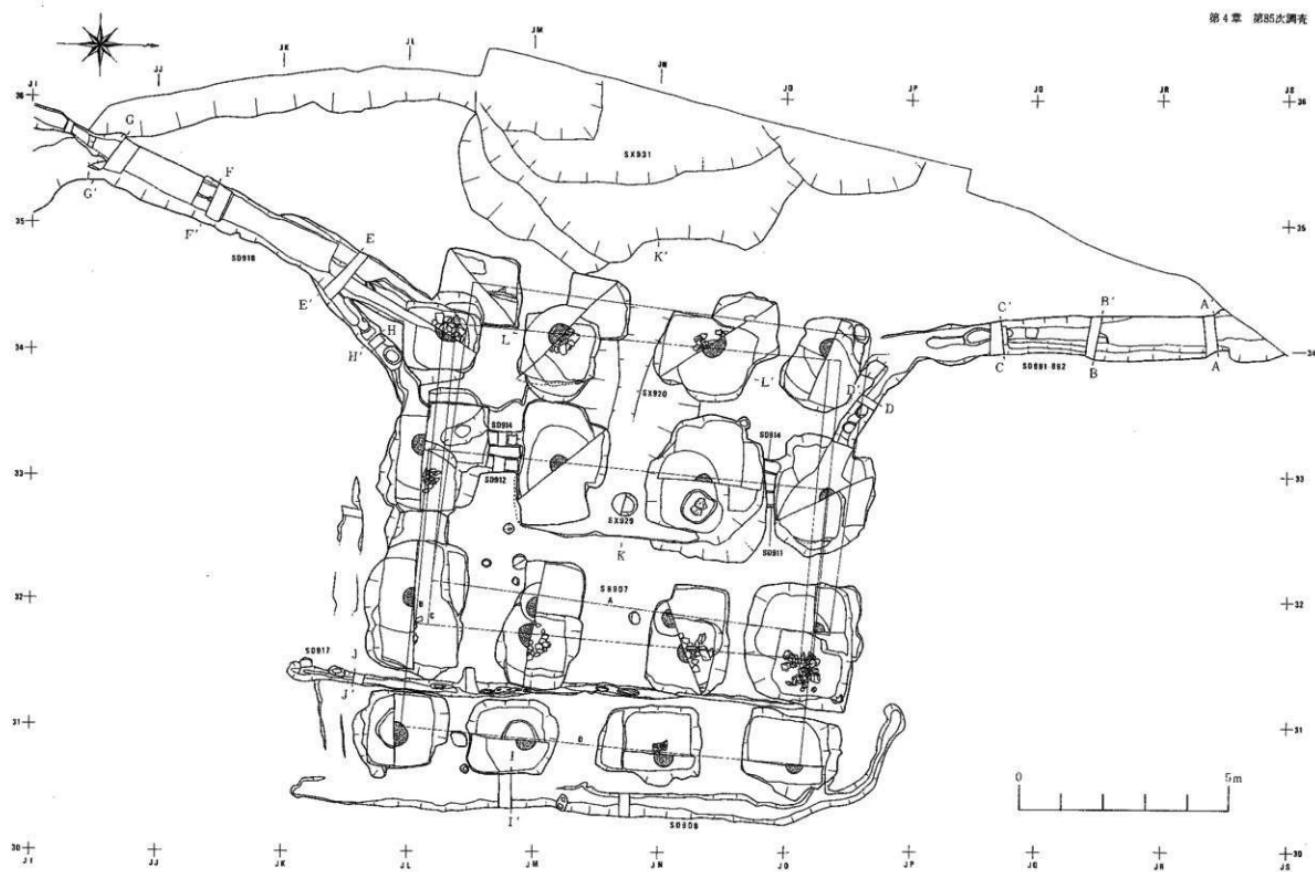
第8圖 SB907內郭西門

長森丘陵の西端にあり、西に向かってテラス状に張り出す平坦面を作り造成したものである。桁行3間×梁行2間の掘立柱によるハ脚門で、柱掘形の平面的重複関係及び土層断面の観察によって4期にわたる造営を認め得る。

柱掘形は16基あり、中2列8基は第I期~IV期にわたる重複があるが、西側1列4基は第I期~III期まで、東側1列4基は第IV期のみの造営である。建物は第III期までは掘形が重なる範囲内で建て替えを行ったが、第IV期建物を構築する際にはS X 923整地地業を施した上で、全体を東側に大きく移動して建て替えを行っている。

(1) S B 907内郭西門 (第7~10図、巻首図版1~5・図版2~17・19・29)

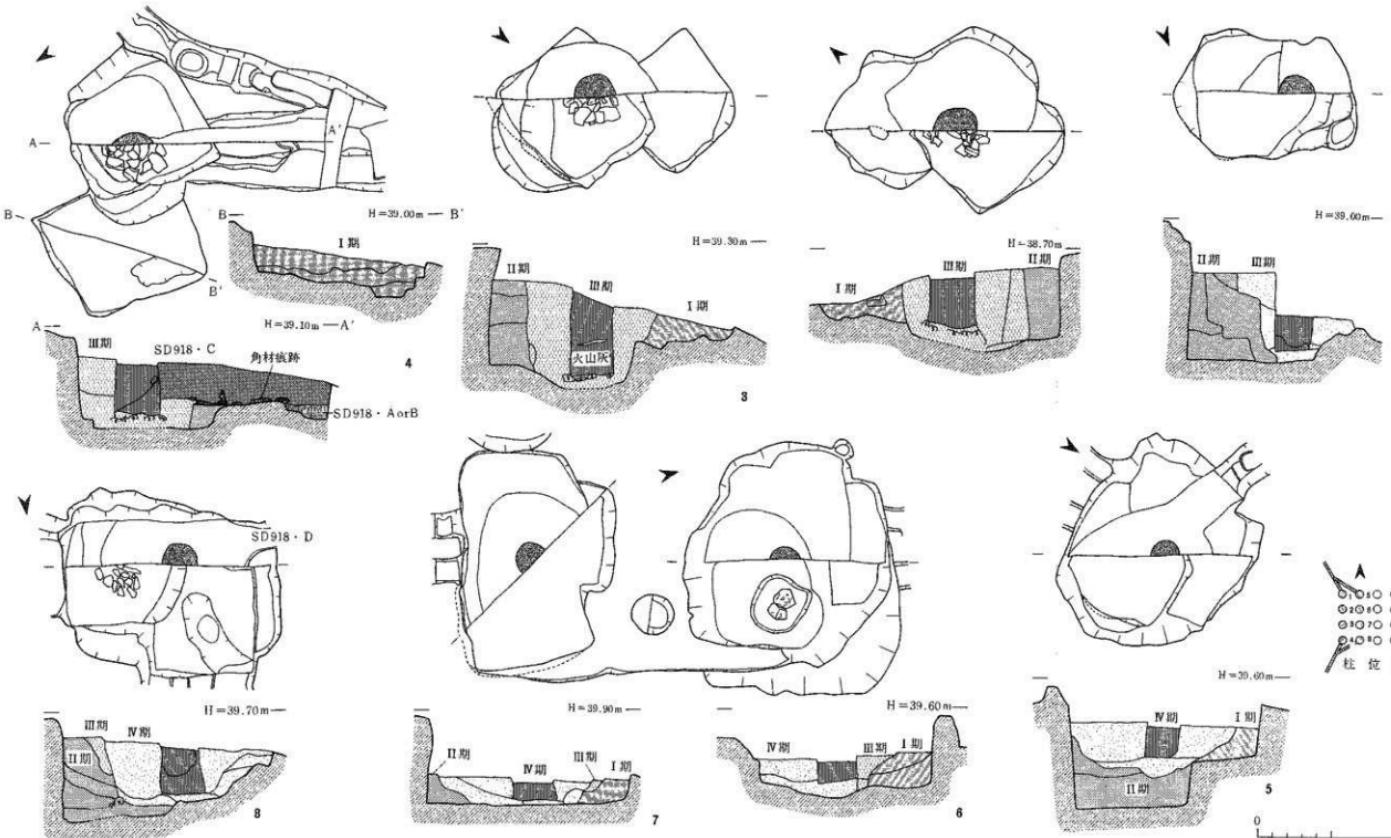
第9図 SB907内郭西門柱掘形(1)

柱掘形は北東隅柱を除く11基を検出した。一辺が120~200cmの略方形で、垂直に掘り込まれている。柱掘形底面のレベルを見ると、西側柱が最も低く、棟柱がこれに次ぎ、東側柱が最も高い。その高低差は最大1.6mである。北西隅柱は急斜面のため消失したものと思われるが、推定位置には角材列を立て並べたS D891溝がとりつく。しかし、南西隅柱は掘形が明確であるが、S D918溝の角材列は柱に直接とりつかないと思われる。門の柱痕跡は検出されなかつたが、掘形位置から第Ⅱ期とほぼ同じ建物規模と推定される。

第Ⅰ期建物をわずかに南東に移動する。柱掘形は一辺150~240cmの略方形を呈し、ほぼ垂直な掘り込みである。柱痕跡は不明であるが柱の下の根石が残る掘形が4基あり、建物総長は桁行960cm、梁行720cmで、計画尺は桁行32尺(10+12+10)、梁行24尺(12+12)と推定される。根石は丘陵の硬質頁岩の角礫を用いる場合と、河原石の場合とがあり、棟通り北2柱(No.6)では掘形底部に10cmほど埋土した後、再び掘形の底部まで径80cmの円形に掘りくぼめ、その中に角礫2個を置く。北東隅柱では掘形底部に5~10cm埋土した後、径100cmほどの範囲に角礫を敷いている。根石の上面レベルを柱の下面レベルとし、根石のない場合は掘形の底に柱の下面が密着していたと仮定すると、柱の下面レベルは西側4基が最も低く、中でも北西隅柱が最も低い。高いのは東側4基で、そのうち南東隅柱が最も高い。両者の高低差は1.85mである。

柱掘形は径180cm前後の略方形であるが、東側北3柱のみ径140cmほどの円形である。柱痕跡は西側に4本、東側に2本残存し、径45~70cmである。桁行915cm、梁行725cmで、計画尺は桁行30尺(9+12+9)、梁行24尺(12+12)と推定される。西側北2掘形(No.2)は第Ⅱ期掘形を切って掘り下げた後、一旦突き固めて埋め戻し、再度掘り込む。西側北3柱(No.3)の柱痕跡の中央部に火山灰がレンズ状に入り込んでいる。根石は西側柱では北端を除く3基に角礫を、東側では中2本に角礫と河原石を用いる。東側北3柱(No.11)には下部に柱根がわずかに残っており、分析によれば樹種はクリである。第Ⅲ期の場合と同様に柱下面レベル、掘形底面レベルを見ると西側4基が最も低く、中でも北西隅柱が最も低い。棟柱と東側柱に2列に大きな違いはない、最も高いのは南側中央柱と南東隅柱で、北西隅柱との高低差は1.65mである。

郭線Ⅰ期と考えられる。D期溝は東に曲折して S B907D（第Ⅶ期内郭西門）の南西隅柱に連結する。第Ⅲ期内郭西門の南西隅柱の土層断面（第9図4）を見ると、門柱掘形に根石を置き、第Ⅲ期の柱を据えて掘形上部まで埋土した後、SD918Cを掘り込んで溝内に角材を据えて埋土している。SD926～928はSF920築地土壌の崩壊後に築地積土を掘り込む内郭線Ⅱ期の溝で、SD918B・C・Dに対応するものであろう。いずれも町道工事による削平のため、溝の底面付近しか残存しないが、角材痕跡が見られる。SD926はSD927を切っているが、これら

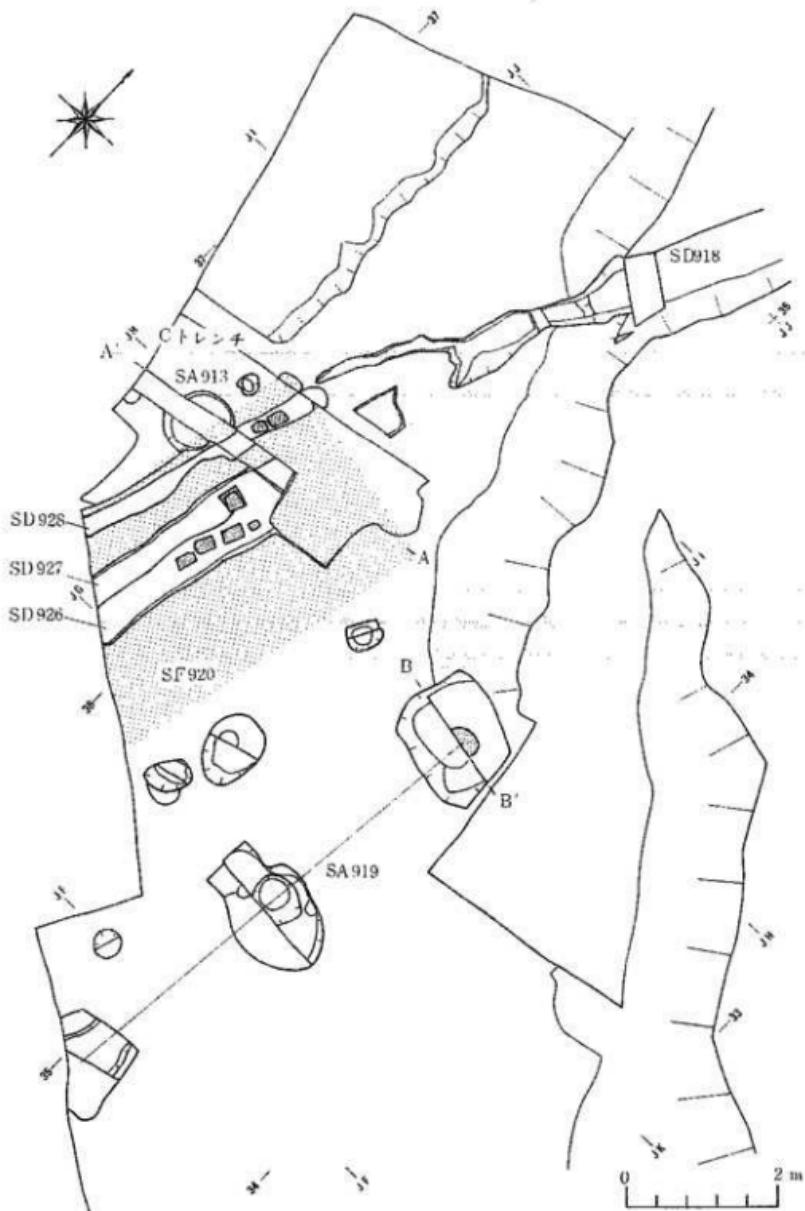
第11図 SD918・926～928、SF920、SA913・919

SB907内郭西門の南西隅柱から南へ延びる角材列を並列した布掘りである。SD918はSX922整地地業を掘り込む斜面部分の溝に付した遺構番号で、土層断面ではA・B・C・D4期にわたる重複が見られ、このうち少なくとも最も古いA期溝はSF920築地土塀に連続する内

とSD 928との新旧関係は不明である。SD 926は幅50cm、SD 928は幅40cmある。第Ⅲ期内郭西門の南西隅柱からSF 920築地土塀の北端までの距離は13m、比高は3mである。SD 891・892と同様に、斜面部分には角材痕跡は検出されなかった。

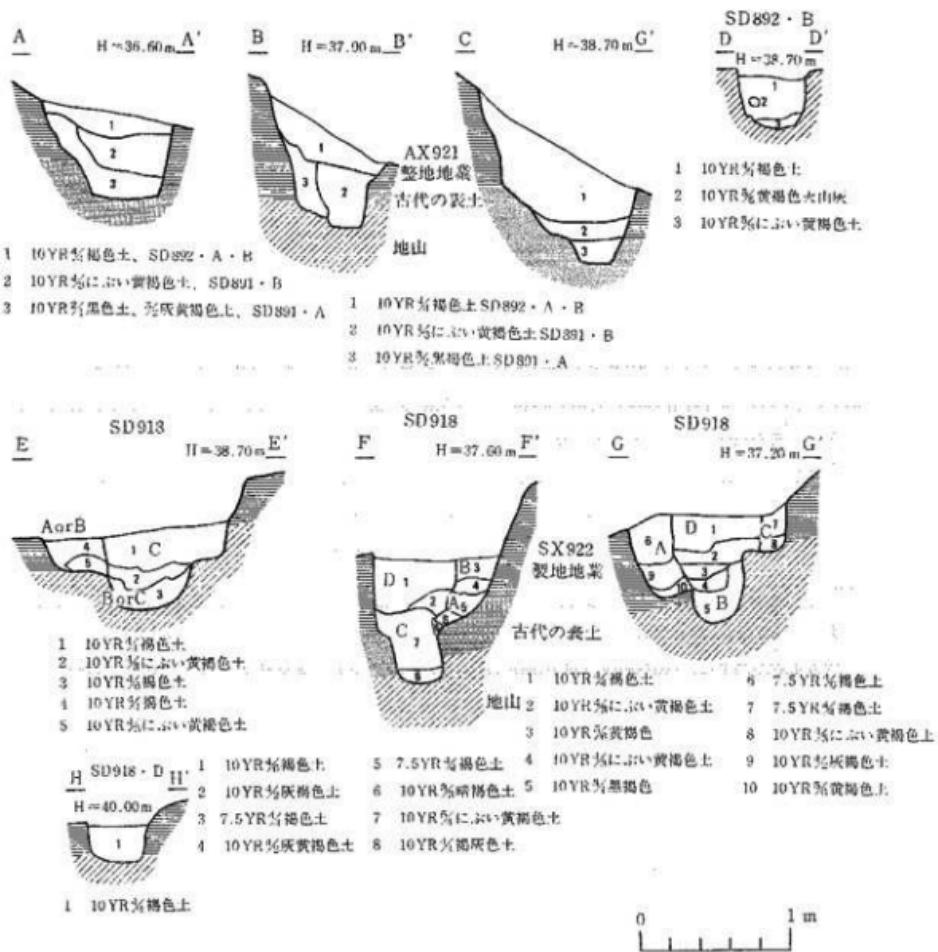
第12図 SD891・892・918土層断面図

昨年の第81次調査で検出したSF885築地土塀の南端部と、内郭西門北西隅柱との間にある角材列を並列した布掘り溝で、SX921整地地業を掘り込んでいる。第81次調査ではSD891が内郭線Ⅰ期、SD892が内郭線Ⅱ期で、それぞれA・B2小期があると考えたが、西門南側の角材列や内郭東門西側および内郭南門東側の内郭線Ⅱ期角材列に3小期があることを考え合わせると、このSD891・892もSD891Aのみが内郭線Ⅰ期でSD891BとSD892A・Bが内郭線Ⅱ期と見なしたほうが妥当ではないかと考えるに至った。SD891AはSB907A（第Ⅰ期内郭西門）に、SD891BとSD892A・BはSB907B・C・D（第Ⅱ～Ⅳ期内郭西門）にそれ対応するものと推定される。SD892Bは東に曲折してSB907D（第Ⅳ期内郭西門）の北西隅柱に連結する。4期にわたって溝が重複する部分では幅80～100cmであるが、SD892Bのみの部分では40～50cmである。第Ⅲ期内郭西門の北西隅柱からSF885築地土塀の南端までの長さは15m、比高は2.7mである。昨年度調査部分では溝内に角材痕跡を検出したが、今年度調査部分においては明確な角材痕跡は検出されなかった。

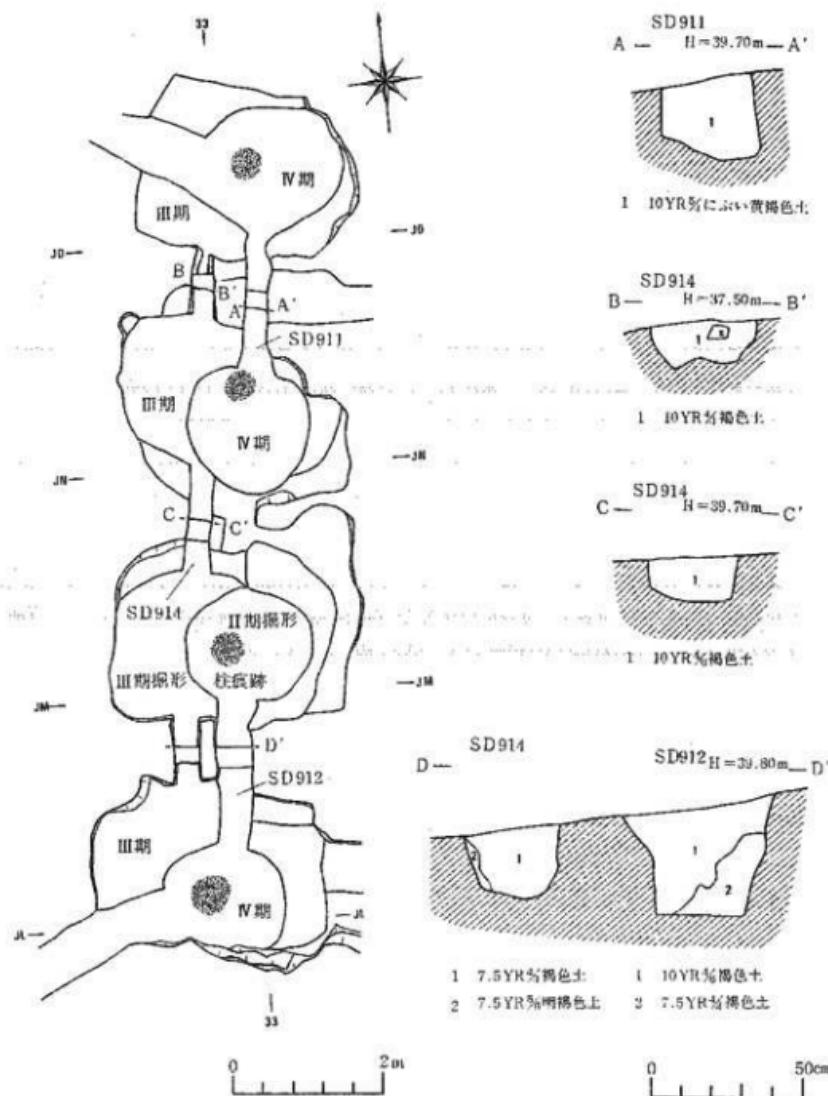
第14図 SD 911・912・914

第Ⅳ期内郭西門の北西隅柱と、その南の柱との間を結ぶ溝で、第Ⅳ期内郭西門に伴うものである。幅25~35cm、深さ30cmほどである。溝内に板状痕跡は検出されなかった。

第Ⅳ期内郭西門の南西隅柱と、その北の柱との間を結ぶ溝で、第Ⅳ期内郭西門に伴うものである。幅40~50cm、深さ40cmである。溝内に板状痕跡は検出されなかった。

第Ⅲ期内郭西門の棟通り掘形4基を結ぶ溝で、幅35cm、深さ25cmである。埋土は第Ⅲ期掘形のそれと同一で、この時期に伴うものと考えられるが、溝の位置は第Ⅲ期内郭西門の棟通りの柱位置より約100cmほど西にあり、柱と柱を結ぶものではない。中央間にもあり、溝内に板状痕跡は検出されなかった。

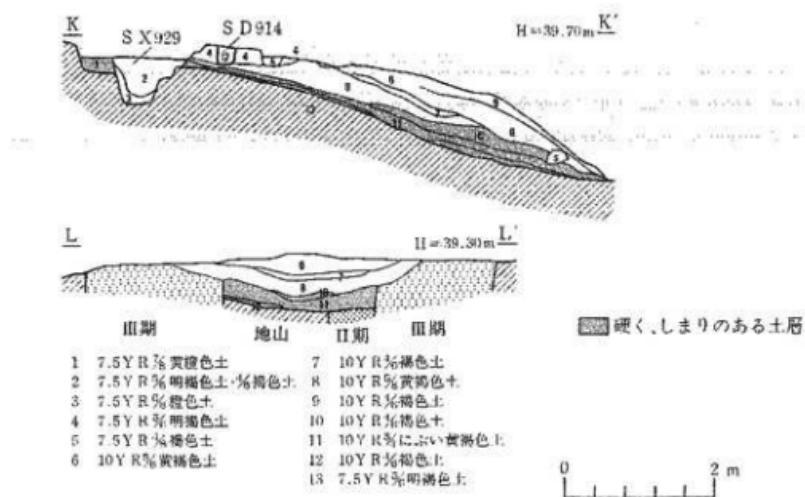
第18図 SX929-930土層断面図

S B907AあるいはB建物の棟通り中央柱2本の掘形は、2基が一連の掘り込みを深さ40cmほどまで施した後、その間を突き固めて埋め戻してから別々に掘形を掘り込んでいる。本造構

はその埋土を掘り込んでおり、第Ⅱ期内郭西門の棟通り柱筋に乗る。上部の径は95cm、底径38cm、深さ60cmである。

S B907内郭西門の中央間西寄りにあり、西に傾斜する緩やかな凹みで自然地形と考えられる。東西方向の傾斜角度は約15°で、地山の上に硬く縮まりのある暗褐色土、黄褐色土が厚さ20cmほど堆積する。この土は南北方向の土層断面では第Ⅱ期内郭西門の柱掘形を覆い、第Ⅲ期の柱掘形によって切られる。第Ⅰ期掘形との関係は不明であるが、第Ⅲ期掘形を覆う土にはこうした硬く縮まりのある土は存在しない。また、中央間の地山面には高さ約40cmの段があり、南北の壁となって残る。これはⅠ期あるいはⅡ期の柱掘形を掘り込む際に一連に掘り込んだものであるが、この中は黄褐色の地山土を多く用いて突き固めて埋土されている。これらの土は自然地形の凹みを埋めて平坦面を保つための整地で、第Ⅰ期～Ⅲ期までは繰り返して行われたが、第Ⅳ期には建物が東へ移動するため、特に整地の必要はなかったものと考えられる。

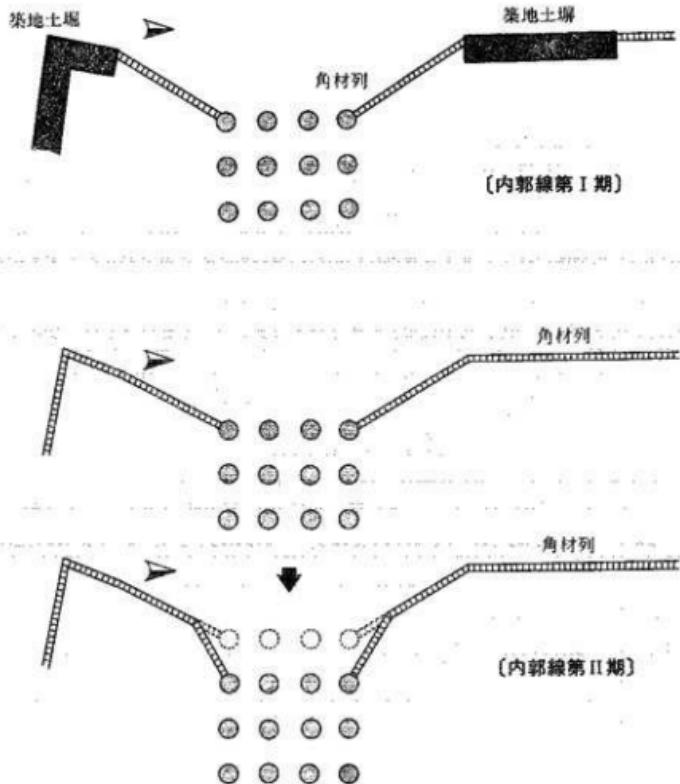
第30図 内郭線変遷模式図（内郭西門付近）

- ① 北門は沖積地にあるが、他は丘陵部に構築されている。現水田との比高は東門が4.5m、南門が2m、西門6mである。
- ② 門の位置から対応する外郭の門が見えないのは西門のみである。
- ③ 4門ともに全時期を通じ、礎石を用いない掘立柱式の八脚門である。
- ④ 造営時期は北門が2期、他は4期である。
- ⑤ 4門の規模の変遷は第4表のとおりである。
- ⑥ 4門ともに内郭線が八の字形に内側に入り込む位置に取り付き、築地土塁には直接取り付かない。八の字形部分は門の前面の隅柱に取り付く。

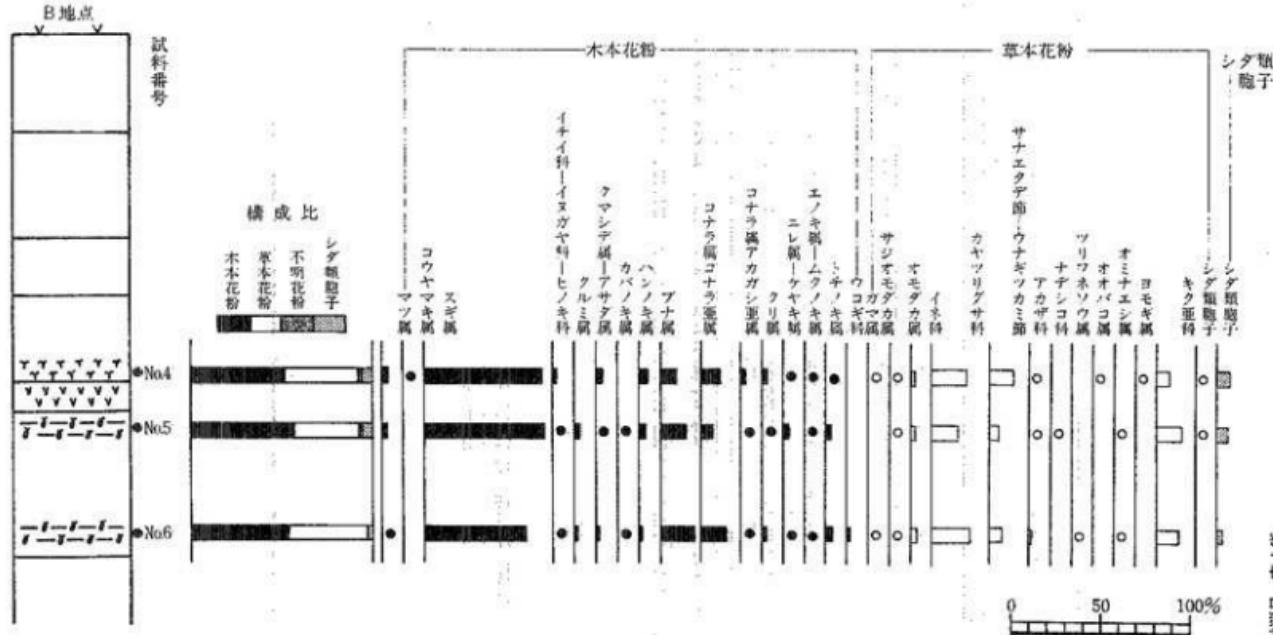
第39図 B地点における花粉化石群集の変遷

両地点の花粉化石群集は、ともに平安時代の火山灰を挟んで層位的に変化せず、同様な群集組成を示す。木本花粉では、針葉樹のスギ属が優占し、ブナ属・コナラ亜属などの落葉広葉樹が多産する。このほかにクルミ属、キハダ属、トチノキ属といった冷温帯に分布の中心がある落葉広葉樹の種類を伴う。草本花粉では、イネ科・カヤツリグサ科、ヨモギ属が多産し、ガマ属・オモダカ属・サジオモダカ属といった水湿地生の種類を伴う。

出現率は、木本花粉は木本花粉総数、草本花粉・シダ類胞子は総数より不明花粉を除いた数を基準として百分率で算出した。なお、●○は1%未満を示す。

同定・計数結果を第4・5表、花粉化石群集の変遷図を第38・39図に示す。この際の変遷図中の各種類の出現率は、木本花粉は木本花粉総数、草本花粉・シダ類胞子は総花粉・胞子数から不明花粉を除く数を基数として百分率で算出した。

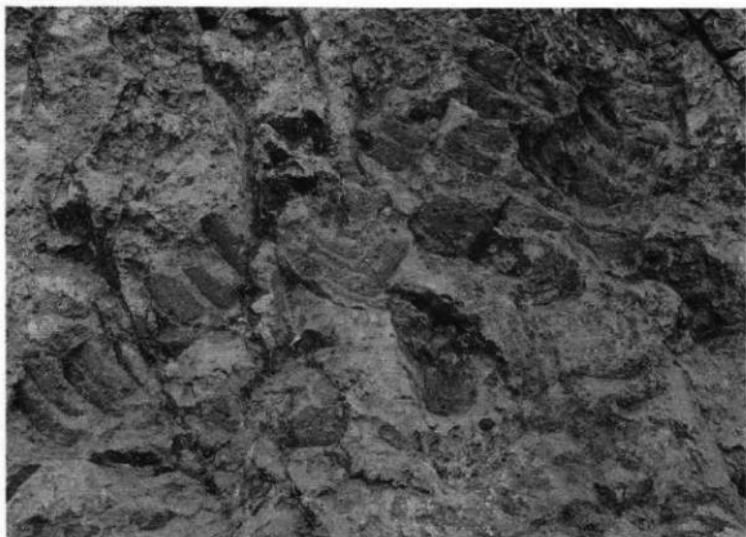
1 SX931内の工具痕

内郭西門の西側にあり、地山を削り出した凹みである。柔らかい黒褐色土が堆積するだけで整地地業は施されていない。凹み内には門柱掘形内壁やSD908雨落ち溝に見られるものと同様の工具痕跡が観察され、町道工事の機械力によるものではない。堆積土の状態からその他の近年の土取り工事によるものでもなく、古代において現状のように削土したものと考えられる。
