秋田県文化財調査報告書第19集

胡桃館埋没建物遺跡第2次発掘調査概報

—秋田県鷹巣町所在—

秋田県教育委員会

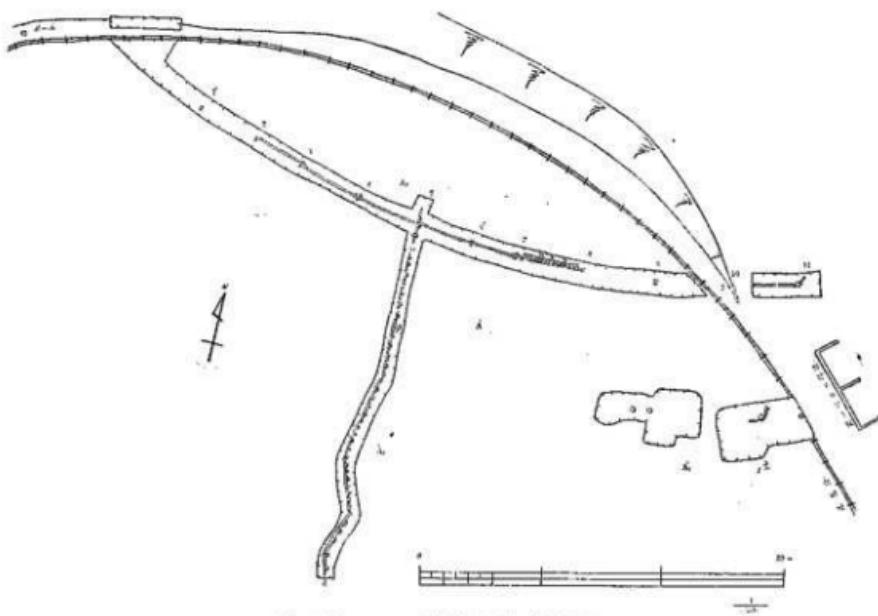
第2図 A地区発掘実測図

発見順序に従って、A1、A2、A3の三遺構に小分けされる。これらは柵および柱群の遺構であって家屋遺構ではないが、この遺跡の性格を理解する上の重要な鍵になるものである。しかしながら遺構自体の性格も究められておらず、課題を今後になお残している。（第2図）

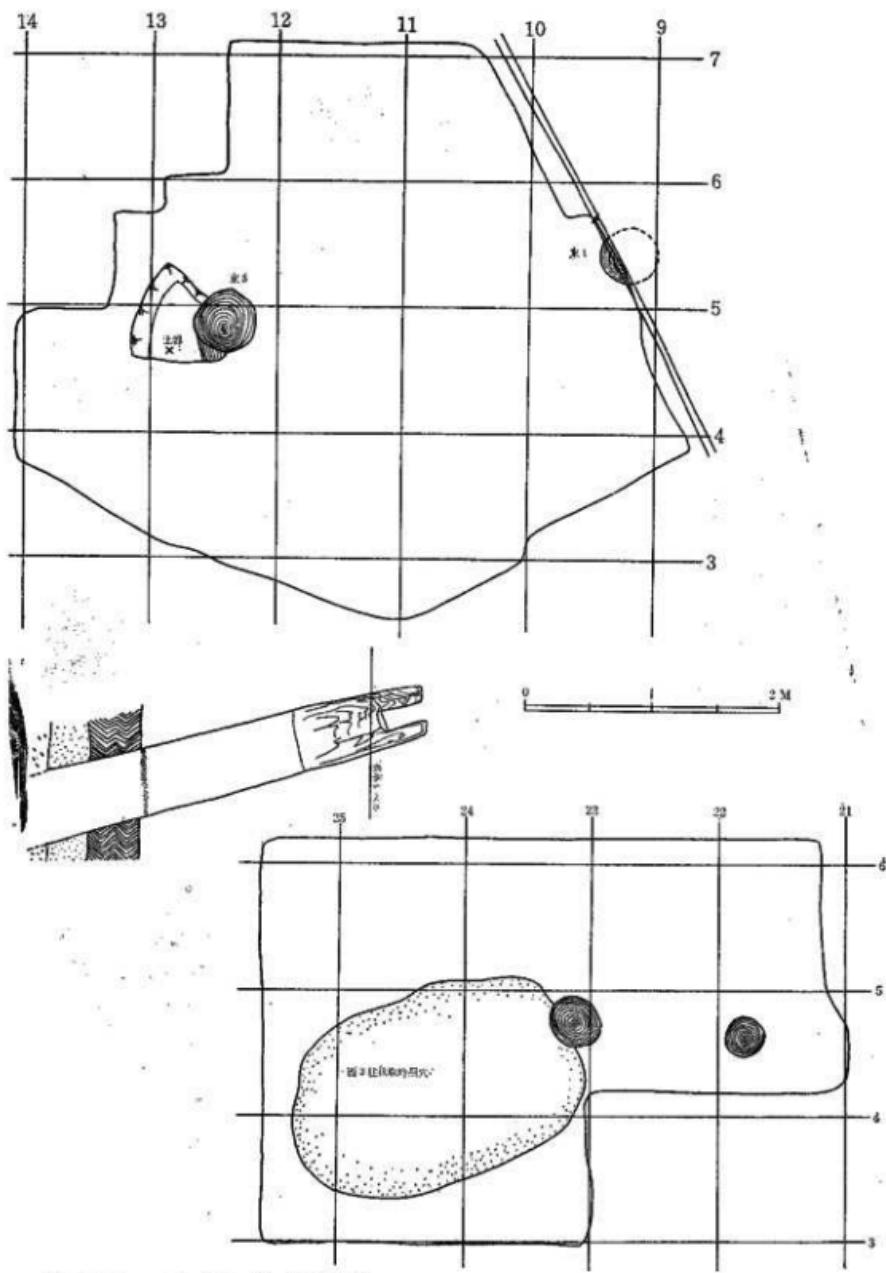
第3図 A-1 造構実測図

A1 昭和38年に発見されたもので1・5ないし2mくらいの間隔で千鳥状に配置された3本で構成される柵立柱群が、12mほど離れて東西に対峙した状況で存在する遺構である。東西の柱群ともその柱は東から東は東1・2・3、西は西1・2・3と呼称している。この中東2と西3は昭和38年発見当時にぬき上げられ、他の4本は頂部を切断されて下部だけを遺存する。これらについては発見時にこれを調査した豊島氏の報告があるが（昨年度の調査概報に掲載）、ここでは東1柱以下の遺存柱の位置を確かめ、東3柱の周囲を掘り下げて調べた結果を報告する。（第3・16・17図）

まず柱相互の関係であるが、東西両柱群とも両端2柱が中央柱よりやや南にずれて位置し、頂部に貫材を通してつないでいた。もっとも貫材に当る部材は遺存しない。なお遺材の頂部はいづれもそれほど腐蝕していないから、柱についてはほぼ当初形に近い形で残ったものと考えられる。

東3柱は北に16・7度ほど傾いて立つ。切断面直下に東と南に板がはりついた状況で出土したが、これらはシラス土層中に位置していたから、埋設時に偶然附着したものであろう。現グランド表面から1.8m

はシラス層で、その下に黒色粘土層がある。この層は約40cmで、次に青緑色の砂質粘土層が約30cmあって礫層に続く。柱底部まで完掘しなかったが、東2柱についての豊島氏の報告のように底部は礫層中にあるものと推定される。この土層と柱との関係を検討する限りでは、この柱は黒色粘土を地山としている。その理由は次の2点である。

- (1) シラス土層中における柱表面は、ほとんど腐蝕なく、きわめて緻密な木肌を示すのであるが、黒色土より上5~10cmから下にかけて腐蝕度を示す。これは埋没以前においてはこの附近が腐蝕をうけやすい状況にあったこと、すなわち当時の地表がこの黒土面であったためと考えられる。
- (2) 黒土層では明確でなかったが、青緑色砂質土層中では、柱の周りに限って青緑色土と黒土の混合した土が出た。これは柱穴を掘ったあとに埋め戻し土であるから、この掘立柱が建てられたのは、黒土を地表とする時であった筈である。

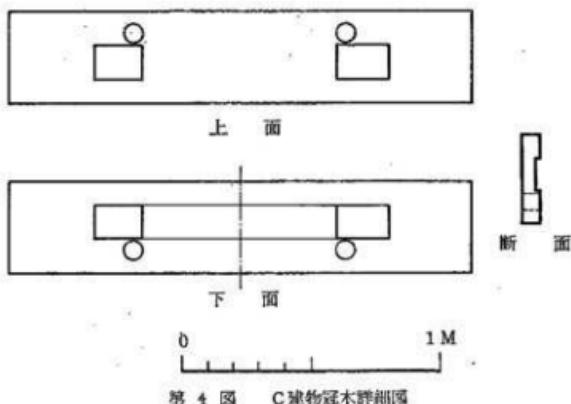
第4図 C建物冠木詳細図

この材の下面には上部戸当りとなる柵のとりつき溝がついてあるから、これ自体を柵と呼ぶのは適当でなく、むしろ冠木とでも名付けるべきであろうか。要するにこの材は、上部材として発見された唯一の材なのである（第4図）。

から、上部は当然軸附材があったものとみてよい。42年度概報に使用位置不明として紹介されている柵材を一応これにあててみよう。

方立内法寸法75cmをC棟からさがすと、背面東口が丁度これに合致する。扉軸附穴の間隔や、方立穴つらからの木余りの寸法もほぼよい。ただ、方立穴そのものが土居上端のそれよりはやや小さいと

いうことがあるが、これは土居の大入れ穴の方が腐蝕して大きくなつたとも考えられるし、また方立上部に胴付きがついていたとみてもよい。

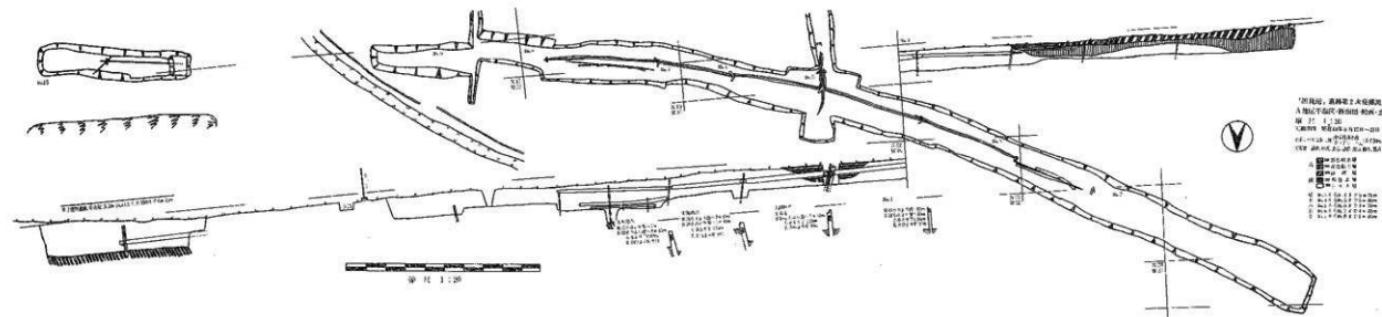
第5図 A₂地区平面断面側面土層図

A 2 (第5、18、19、20、21、22、23、24図) A 1 の北側に、ほぼ東西方向に南に張り出した形で弧を画いて走る柵列である。昨年度柵の延長35.5m分を発掘したが、今回はそれをさらに東西に追跡してやなくとも60m以上連続することを確認した。柵は柱と貫から構成される。柵柱は10本を検出し、これを西から第1、第2、第3……と呼称する。西1から9までは連続して発掘したが、第9柱の東はグランドの金網があり一柱分とぼして発掘しているので、次を第11柱と呼ぶ。この柵の構造については昨年度の報告書に述べられているから詳細は省略する。柵柱は黒土層下の礫層から掘立てられていた。第1柱附近およびその西方トレンチ内は、グラウド整地以前に池であったところで、埋立土砂で荒れていて層序も明確でなかった。第1柱より東方は層序も明瞭で、黒土を地山とするが、この黒土面は多少の起伏をもって西に向って高くなる傾向を示していた。第11柱の東方に設定したトレンチでは、柵は発見できなかったが、層序についてやや注目される結果がえられた。ここではシラス土の下に黒色土層がなく砂質粘土層があつて礫層に続くのである。シラスは北方のB地区より更に50~60cm深くまで堆積している。いいかえれば埋没以前は、住居造構の辺より60cm近く地表が低くなっていたのである。あるいは溝または池になっていたのであらうか。

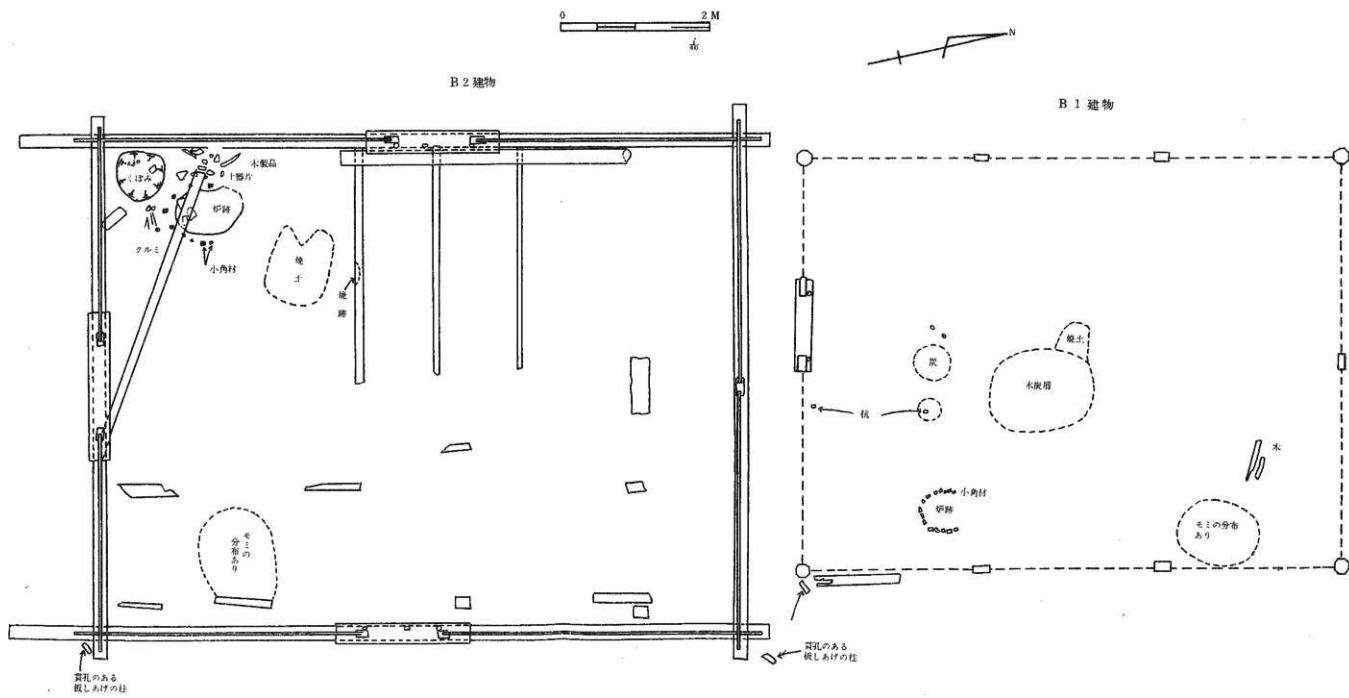
第6図 B 地区 平面略図

ここにはB1・B2と名づける2棟の建物があり、昨年から一部が露出されていた。今回は周囲を掘り拡げるとともに、床面の精査を行なった。B1とB2は一対の建物としてつくられたものとみられ、南北の軸線上に中心を据えて2mの間隔をおいて南北棟にB1を北、B2を南にして存在する。B1は柱と堅板壁をともに据立てにしてつくったもので、乗行2間、桁行3間の建物、B2は土居の上に横板壁を井籠に組んだ板校倉形式の建物である。戸口はB1は南に一つ、B2は東西南三方についている。これらの構造手法については前回の報告で概要は述べてあるから省略し、ここでは今回の調査で知られたことに限って述べることにする。

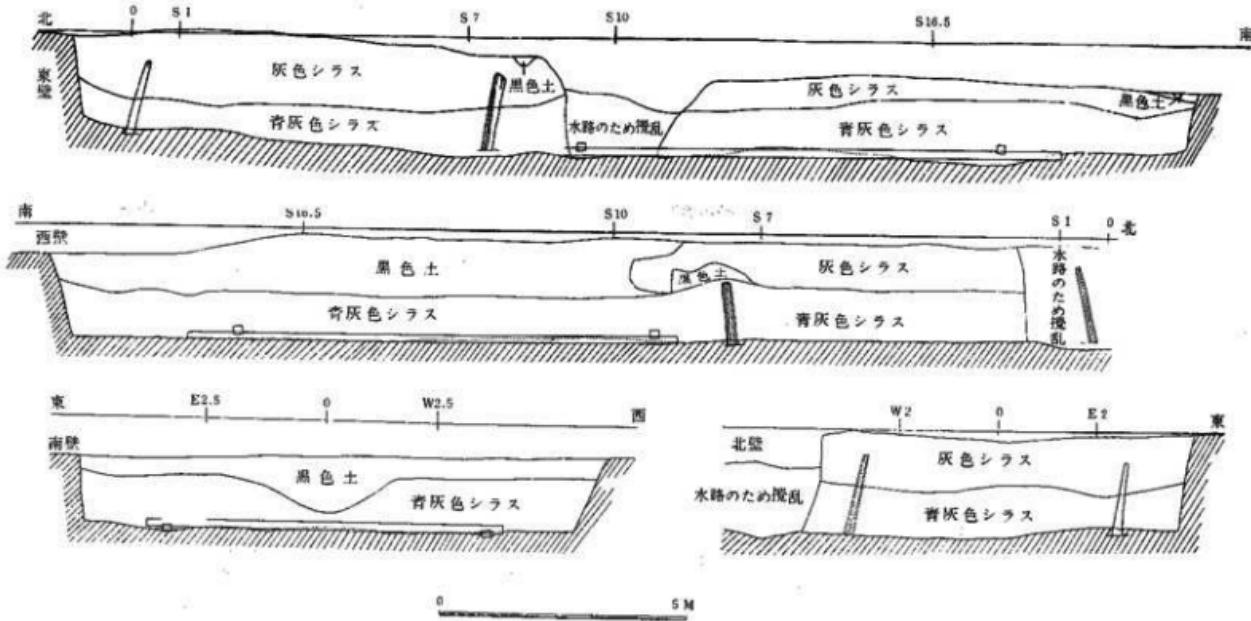
第7図 B 地区 土層図

B1 建物 この部分の黒色土以下の層序は、西南隅で調べたところでは、黒色土30cm、礫を含む青色粘土20cm、青色砂質粘土となる(第7図)。柱は黒色土の地表から75cmの深さをもって青色砂質粘土中に据立てられ、壁板は18cmの深さで黒色土層中に据立てられていた(第30、31、32図)。床は板張の形跡はなく土間であったとみられる。床面中央には1.0m×1.3mほどの広さに炭の堆積があり床の一部は赤く焼けていた。これは一応炉址と認められる。東南隅近くには、指の太さ位の杭と、径50cmくらいの馬蹄形平面をもち、同じく指太さの角材(仕上げてある)を立てめぐらし北側に開口部をもち、内部には炭と火がたまたま施設がある(第33、34図)。これらが何であるか明らかでないが、後者は火の使用と関係するものであることは疑いないだろう。前回の報告では、この建物の戸口が一つしかないところから(第35図)、これを倉庫と推定したが、こうした生活施設が検出された以上は倉庫とみるのは必ずしも適当でなく、むしろ住居と考えた方が良いと思われる結果になった。

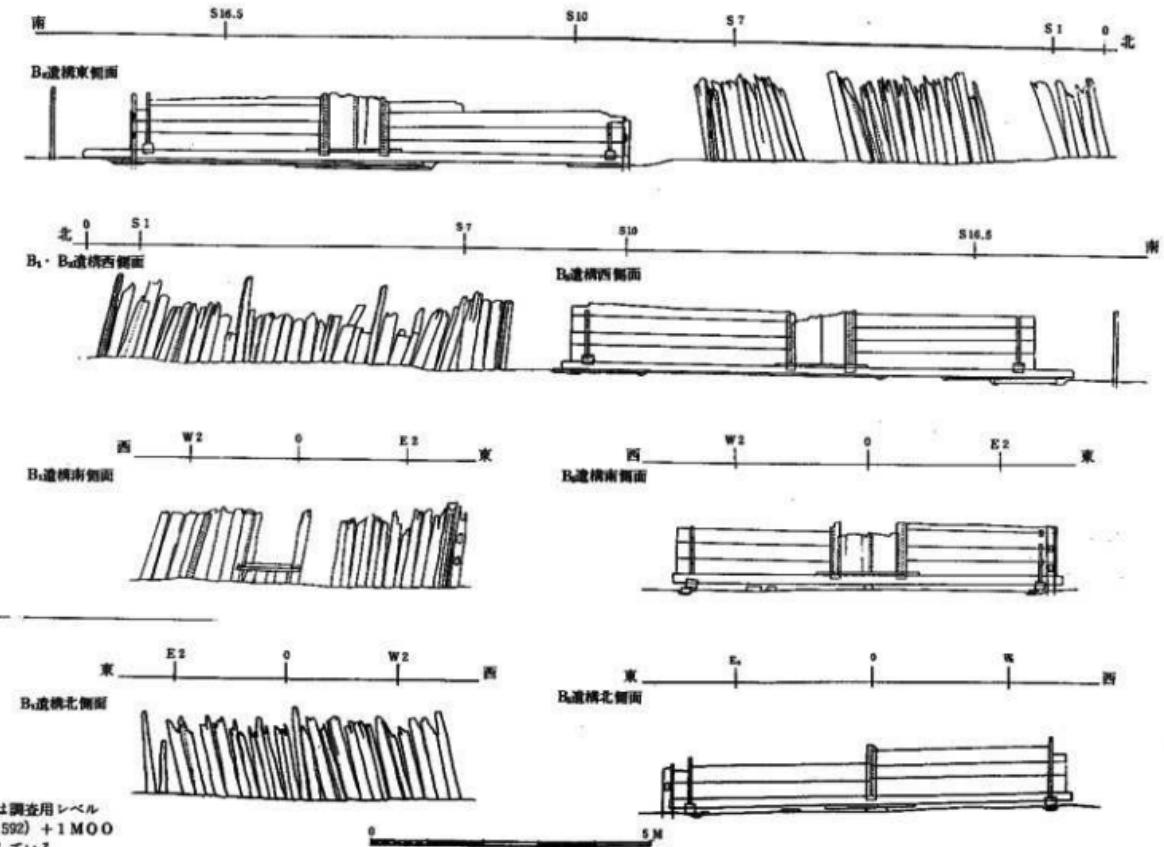
第8図 B_1 B_2 造構側面図

備考: 水糸の高さは調査用レベル
原点 (2M×592) + 1M 0.0
の高さを示している。
水糸上に示してある数字は
平面実測の水糸位置を示し
たものである。

この建物の性格としては、竈・炉等の存在から住居と断定してよい（第8図）。

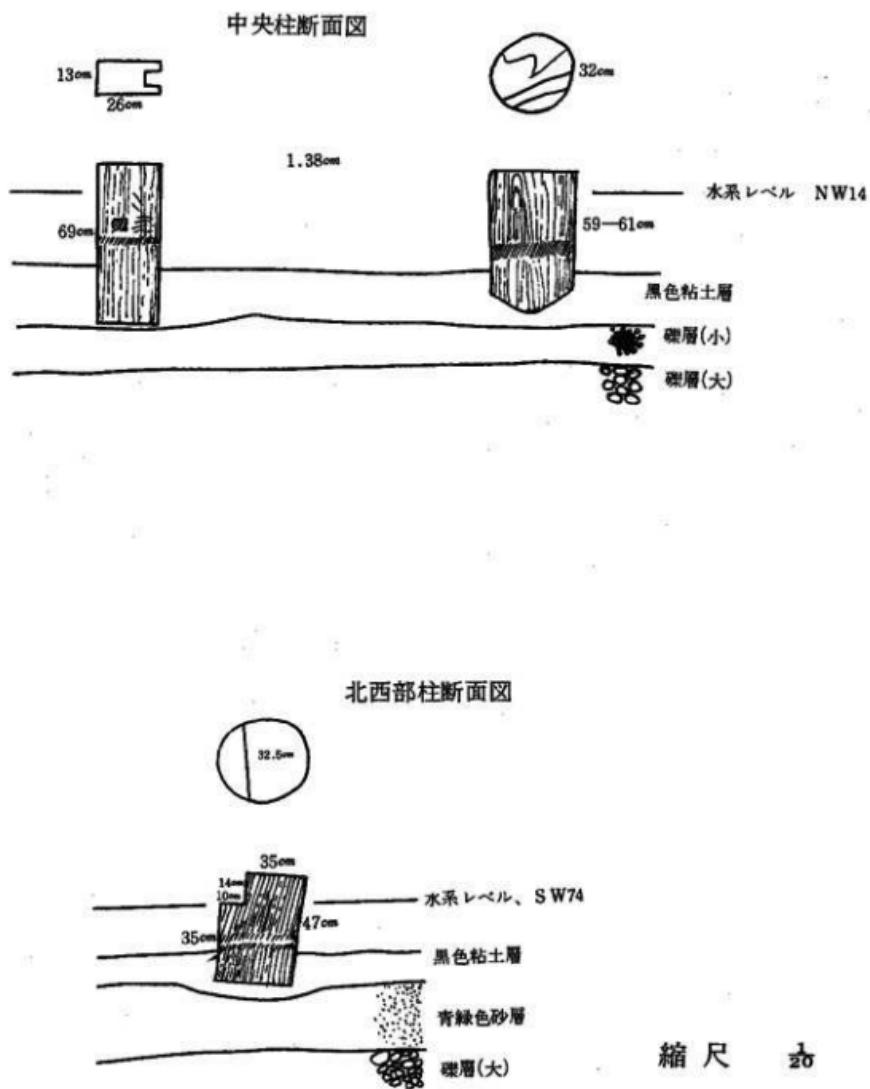
第9図 C建物内の柱様部材実測図

内部においては、前回出土した3本の床面から垂直にたつ柱様の部材について、床面下に掘り下げて調査した。これらの材は、黒色土の下の青灰色砂利層に底を接して立つ（第9図・なお前年度調査概報の図版5参照）掘立深度は比較的浅く22.3cm前後である。したがってこれらは上部荷重を支えるために立てられ、後に切断されたものでなく（少くとも埋没直前には現状のようであった）、当初から発掘時の状態につくられたものと考えられる。建物の南北中心線上にある2本の材の中、南側の径32cmの丸材は長さ55cmで底部にはめど穴がある。北側の長辺26cm、短辺14cmおよび11cmの台形断面の角材は、南側にはり込み溝をもち、長さ63cmで側面に5cm角の二つの埋木された穴をもつ。埋木の一つは黒色土層中にあるから、この埋木仕事はこの材がここにすえられる以前のものと考えられる。すなわちこの材は転用材なのであるが、形状・寸法からみて方立柱の余材を利用したものと見られる。これらの材が如何なる目的でえられたのかは不明である。なおこれらの部材はすべて黒色土より5cmほど上のあたりから下にかけて腐蝕し、表面木質がすけているが、この現象はA1の柱でも全く同じことが観察されている。腐蝕部分は元来地表下に埋没していた部分とみなされるが、それが黒色土層とややずれるのは、厚く

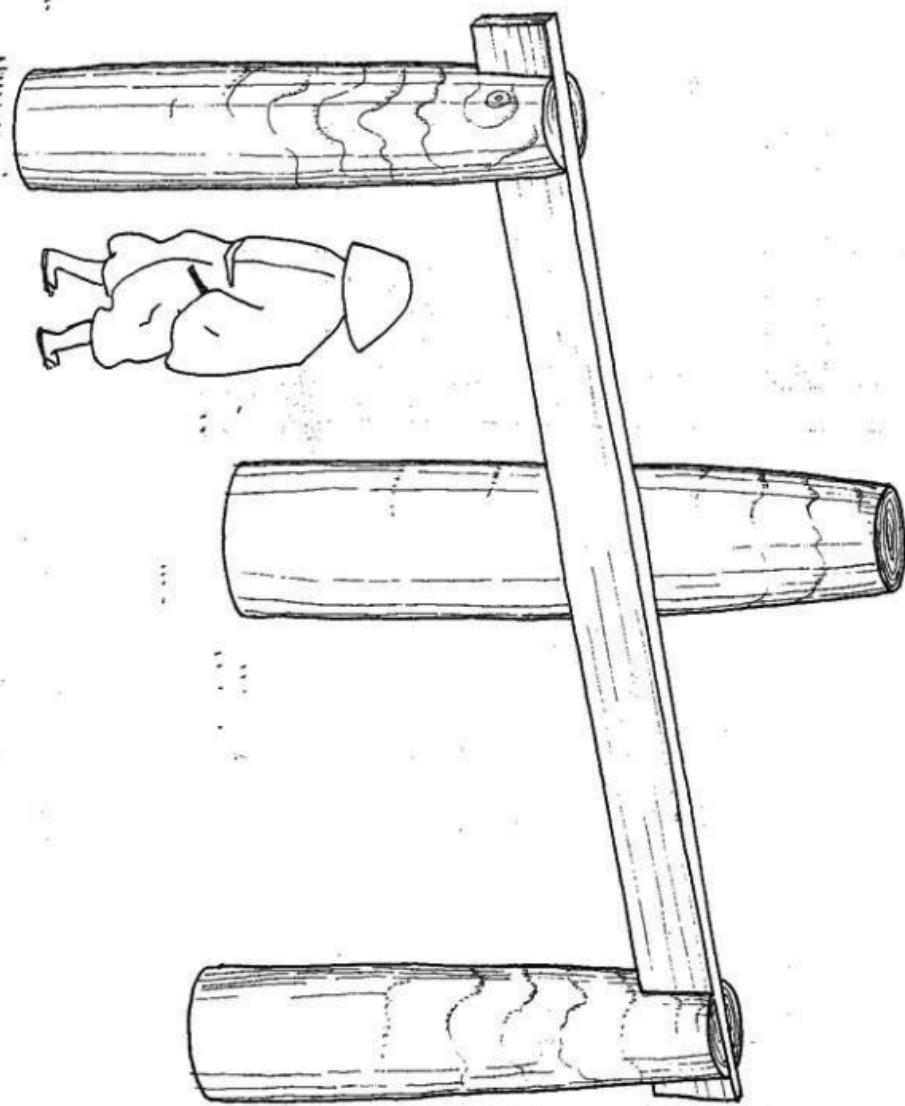
第10図 A.棟柱群遺構推定復原図

A地区的柱群（A1）、横列（A2、A3）に関してはなお多くの不明点が残っているが、A2の東西に走る横木がB・C地区の建築群を囲う主要な横木であることはほぼ間違いないであろう。A3の南方に延びる横木は、A2に比較して材の加工も粗末で構築法も素朴であるから、横木としてはA2ほど重要なものでなく、おそらくA2で囲まれる郭外の施設で、ある種の囲い込みとして作られたものではなかろうか。A1に関しては、その性格をつかむことが困難である。ここに東柱群の推定復原図を示して諸方の示教を乞いたいと思う（第10図）。

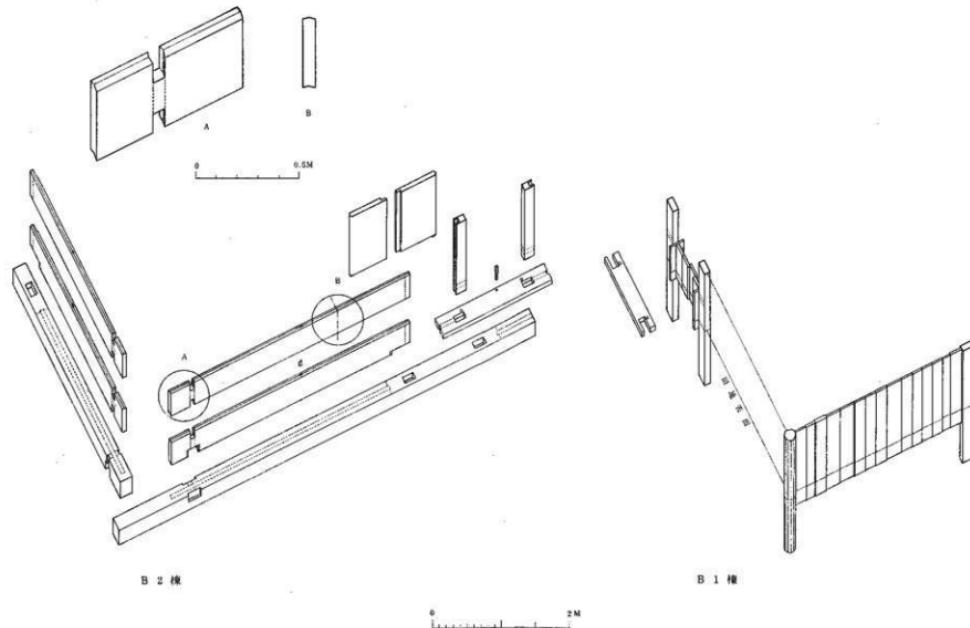
第11図 仕口分解図

その二は壁板隅部分の工法である。壁板の隅部分は、板を背ちがいに交互に積み重ねる方法によっている。したがって、仕口はそれぞれの板を上端と下端から板巾の1/4づつ、組みあわすべき対象の板厚だけ欠きとることを原則にしている。(第46、47、11図)

しかし、実際には板巾、板厚ともにむらがあって、計画寸法どおりにはおさまってはいない。むしろ、一枚一枚現場で積み上げながら、仕口を作っていたと考えてよい。特にここに注意すべきは、仕事に『にげ』をとつていることと、切り欠き巾より板厚の方が薄い場合、板に割り楔を打って板厚をふくらませ、仕口のすきまをうめていることである。

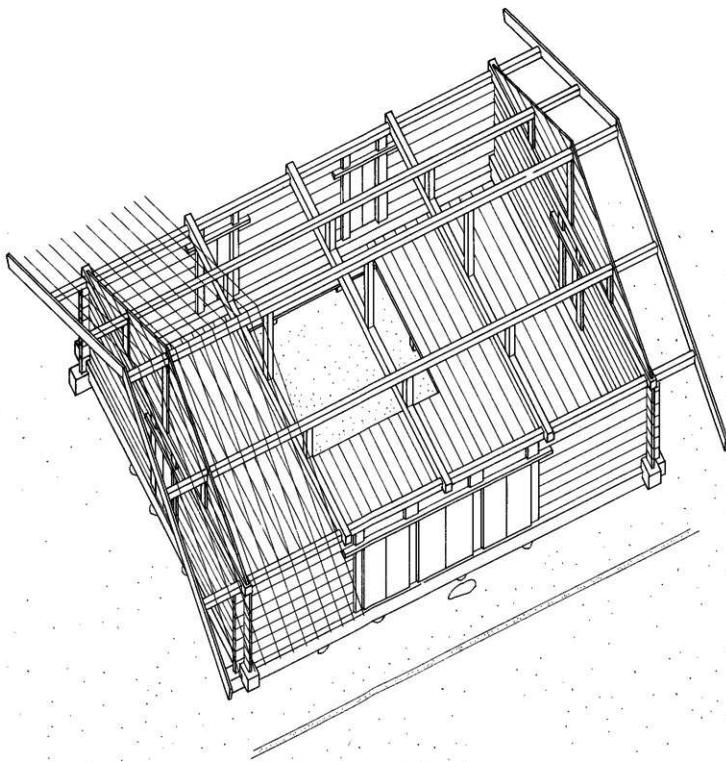
第12図 C 建物復原図 $\frac{1}{100}$

長辺40尺、短辺30尺の長方形平面で、四方に両開きの扉口をもつ建物である。全体の地形や、踏込石の存在などからも南側を正面としていたものとみられる。

1. 壁板積み上げ高さ　壁板は現在1段～2段分遺存し、痕跡としては4段分認められたから少なくともこれ以上であったことは事実である。ほぼおなじ構造であるB2棟でも4段分が完全に遺存し、なお積み上っていた形跡がある。板校倉の現存遺例をみると京都府の酒解神社神奥庫（13～14c）では、板巾平均32cm、板厚14cmあって8段、奈良県の春日神社宝庫（14c）では、板巾24cm、板厚6.5cmで10段積み上げている。これなどからみて7～8段程度が妥当なところであろう。扉部分は、楣より上に最上段分をとおすのを通例とするから、内法高さを1.80m（6段）と仮定し、結局全体で7段、約2.10mあったものとした。

2. 扉構え　扉口は南面に連続して3口、東・西面に1口ずつ、北面に2口あり、それぞれ外開きの扉がつく。開口部左右に方立を土居に大入れにしてたて、方立間に蹴放しをいれ、扉は直接土居上に軸附穴をうがって建て込んでいる。桁・梁が土居とおなじような大きな断面をもつとは考えられない

3. 小屋架構および軒 柄・梁は、最上段壁板の上部に柄を下木、梁を上木にして、成の1/2分渡脛に組みこむものとした。こうすれば両面の積み上げ高さがほぼそろい（したがって板数がおなじ）胴組手も堅牢となる。方立は、柄・梁の下端に大入れあるいは半差しとしてとりつく。だから木巾は方立巾と同寸か、あるいはそれよりは大きい必要がある。特に梁は30尺もの間にかかることになるから当然大きい断面を要求される。いまは仮に柄を27cm（9寸）×24cm（8寸）、梁を30cm（1尺）×27cm（9寸）とみた。

桁行長さが40尺の整数であるところから、梁間隔は10尺丁度とし、中に3本架けわたした。

屋根形式は、一応東西に棟をとおす切妻造りであったとし、母屋を流れ中間に1本いれて、棟木とおなじように小屋束をたてて支承した。

樋があったかどうかについてはまだかでない。ここでは、発見した雨落溝の出が壁心より1.60～1.80m近くもあること、先述のとおり梁が柄に渡脛のるとすると樋をいれる方がおさまりがよいこと、などにより樋があったものとし、梁間10尺に対し8本宛配った（1支1.25尺）。けらばの出は樋3支をいれ壁心から蔽風板外面まで4.5尺にきめた。

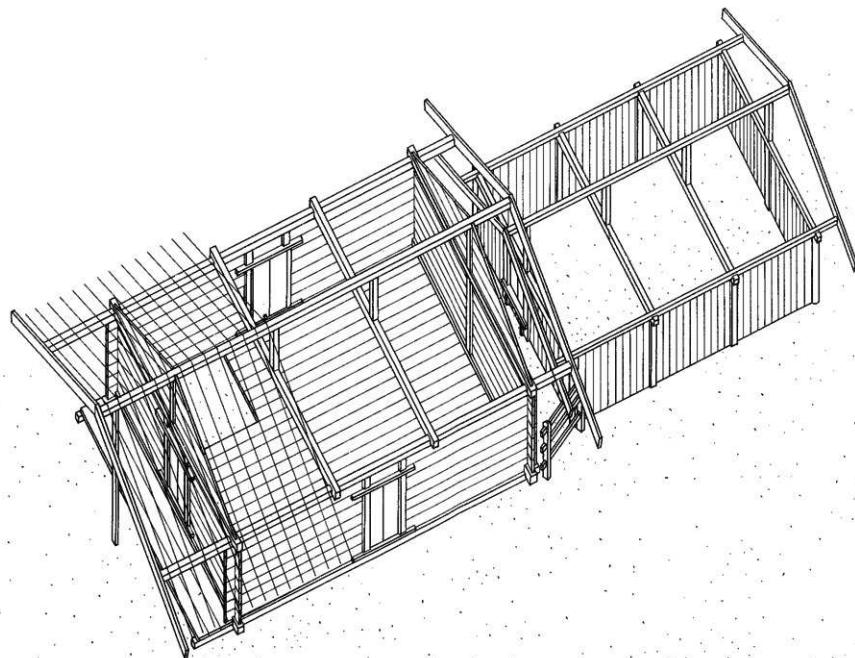
第13図 B₁、B₂建物復原図

長辺28.5尺、短辺22尺の長方形平面で、南面・東西面の三方に扉口をもつ。B 1棟との関連などから南

1. 小屋架構および軒 棟持柱の存在から、屋根は南北方向に棟をもつ切妻造りと考えた。壁板の上に桁をとおし、梁を両妻と、中央に2本計4本架けわたし（梁間隔9.5尺）梁中央に棟束を立てて棟木をうけた。樋は、梁間隔にそれぞれ8本いれ（1支1.2尺弱）軒の出をC棟よりやや小さく、5尺にきめた。南側けらばの出は、棟持柱が壁心より1.85mの距離にあるから少なくともこれ以上出ていてはならず、身合とおなじ間隔の樋を6支いれて、壁心より破風外面まで8尺近くあったものとした。その結果、入口前の浜床は完全にそば軒の中にはいることになり、都合よくはなったが、そのかわり桁の持出しがやや大にすぎる感じになった。冬期の積雪を考えると、もう1支すくなく棟持柱が棟木のはんの先端を受けていたのかも知れない。一方北側けらばは、後述するようにB1棟のけらばと重なる結果になるのでさほどの出は必要としない。ここでは南側の半分3支分をとった。

長辺24.5尺、短辺18尺あり、B2棟の北側にほぼ中心をそろえて建つ。扉口は南側よりないから、当然この面が正面となる。

1. 柱および壁板 四隅柱は12角から16角の不整多角形断面、他の中間柱は矩形断面で、ともに土中に掘立てとなっている。柱上部は通例どうり、桁あるいは梁に枘差しにしていたのであろう。

壁板塗は、柱心どおりにそばをつきつけにして立てならべ、下部はこれも土中に掘立てられている。しかし柱にくらべて掘立深度は浅い。残存している限りでは、柱にも、壁板にも横棟の筋の存在は認められないから、たとえば板上部を桁、梁の下端に小穴溝をついてはめこんでいたとしても、たちあがり高さはあまり高くはできない。たかだか6尺ぐらいのものであろうか。

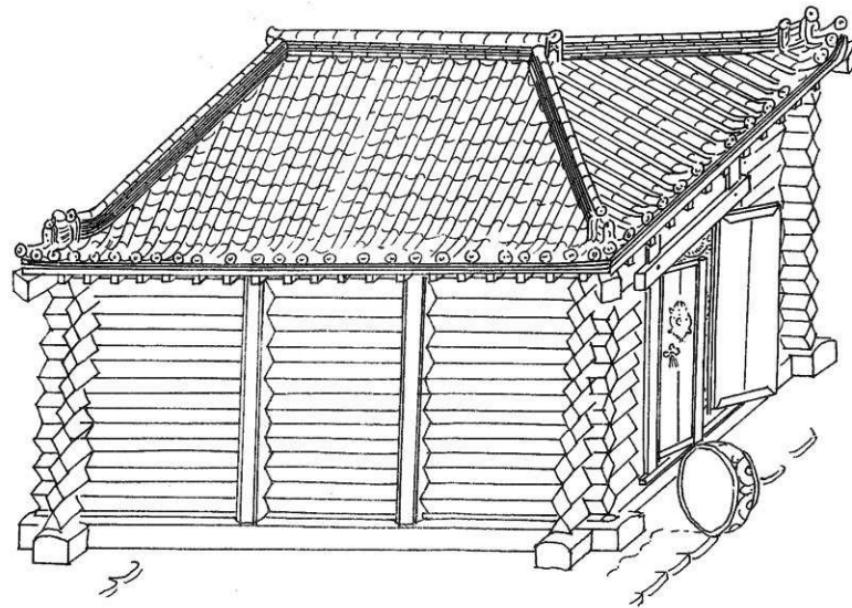
第15図

信貴山縁起絵巻に見える長者の家の米倉が、まさに飛び行こうとするところの図。土居とそれをうける敷石の描写に注意されたい。

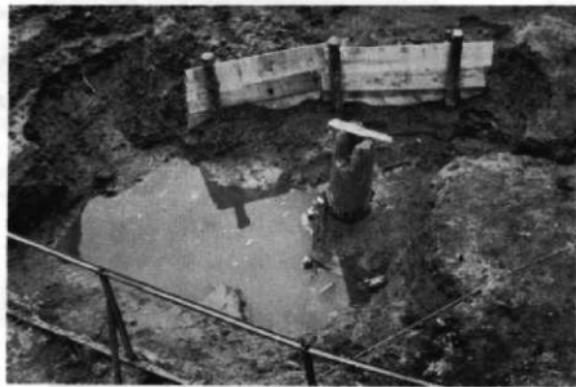
第17図 A1柱写真 東3号柱である

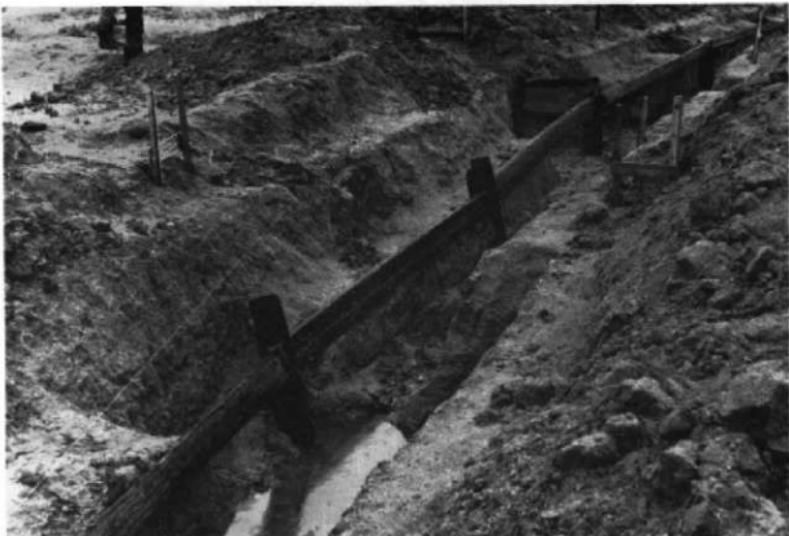
第20図 A2柵列写真(3)
東北より西南方にのぞむ。手前から数えて3本目の柵柱がA
3柵列との結合場所になっている。

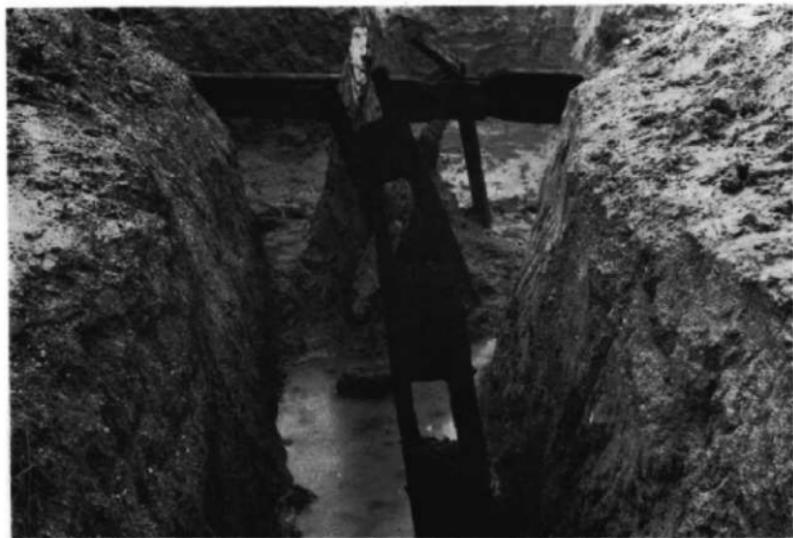
第24図 A 2 棚列と A 3 棚列との結合写真
左手から右手にのびているのがA 2 棚列（東西方向）で、それから手前に向ってのびているのがA 3 棚列（南北方向）である。南から北方にのぞんだ写真。

A 3 (第25、26図) A 2 の第5柱の地点で、A 2 柵に直交して南側に南方に延び、構造の手法がA 2 と異なる別種の柵が発見された。これをA 3とするのである。この柵は丸木を小割した未仕上の粗作りの枕木を用いて作ったものである。柵柱となる柱はほぼ60~80cm間隔に立ち、これに長さ3~4m前後の枕木を水平に亘で繋結している。この水平材が25~30cmの間隔で4段になって柵が構成されている。但し、A 2 柵と交わるところの北端それに続く2番目の柵柱は、その形状がA 2 柵のものと全く同一であつて、上述した構造手法になるのはそれより以南である。この柵は枕柱数38本、延長にして約30mまで発掘したがなお南方に続く模様である。柵は南方に行くに従って大きく傾倒している。柵列は直線的でなくいくぶん不規則に屈折していてその構築には充分な計画性を認め難い。

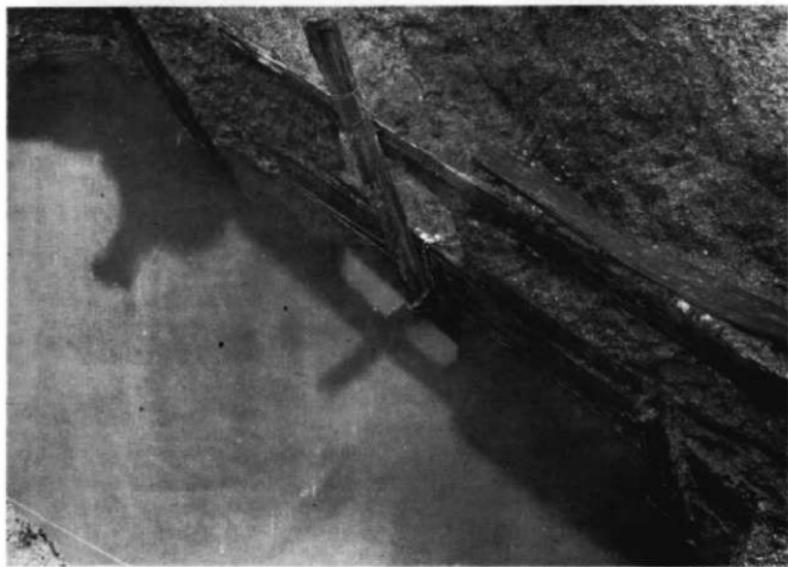
第26図 A 3 棚列の部分写真
細い樹柱に横木を植物のつるで結びつけてある。

A地区 A3において杭に横材を藤状のもので絡んでいることが判った。

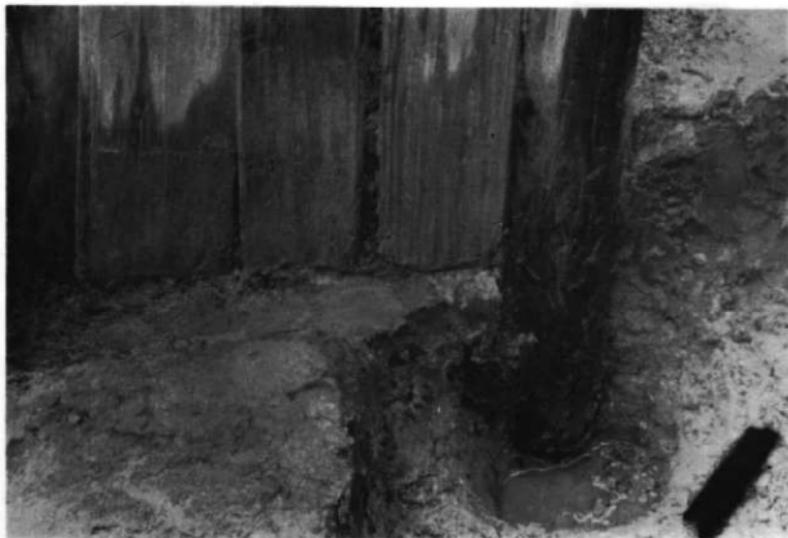
第30図 B I 建物の柱・壁板の掘立状況写真

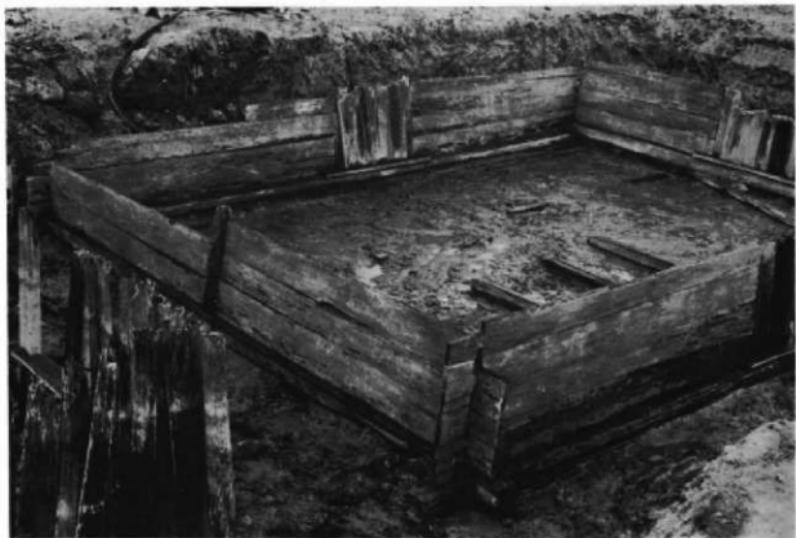
第36図 B 2 建物写真
西北方よりのぞむ。近景の隅はB 2 の北西隅で、遠景の土居
(東側)の掘えかたが見えている。内部には根太材も見えて
いる。

B2 建物 床面調査で構造形式に関して新たに得られた知見は、土居の据え方である。C建物はとびとびに配置される玉石の上に土居が据えられていたが、この建物では隅部および戸口に当る部分の下に板を1・2枚黒色土上に置き、その上に土居を据えるという仕事をしていた(第36図)。北側中央柱下では、この板の下に小さな玉石を入れていたが、他のところでは何ら特別な地業を施していない。

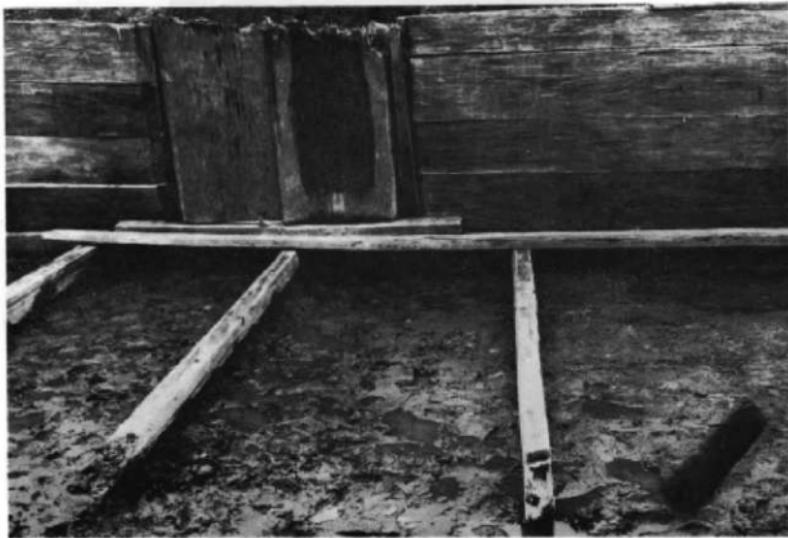
第37図 B 2 建物の床板を敷いた根太材写真
板跡は西側戸口のものである。

床面からは内部西半から一端が浮き上った状態で4本の根太材が出ている。この中3本は西側戸口の中央およびその左右に、西側土居桁下に端をさし込み、東方にねね上った状態で出土した(第37図)。それを平面に投影すれば、この根太材は西側土居桁に直交し、これが当初の状態であろうと思われる。この3本の根太材の上にのった床板と見られる板材が、西側土居桁に接して発見されている。他の1本の根太材は、南方土居桁の戸口直下に一端をさし込んで西側やや北寄りにはね上った状態で発掘された。これは後に述べる炉の上部にかかっているから、かなり原位置から動いていると考えられる。当初はおそらく南北方向に通る根太であったと思われる。床面東半からは根太材は出でていないが、根太をうけたと考えられる枕木(小さな板の断片)が数個検出されているので、やはり根太がおかれ床板が張られていたと考えられる。なおこの枕木と考えるものは西半では出でていないが、昨年のC建物の例でも、根太の下に枕木をかう

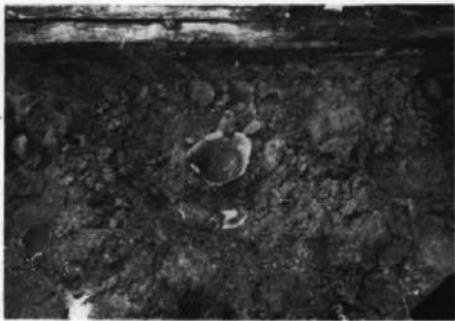
↑ 第38図 B2 建物東戸写真
内側中央に戸藉り用の栓がみえている。

東戸 合決り 内側中央に木栓（第29図）

すなわち東西戸は内部で1本の木栓によって戸締りできるようになっている。ところが南戸は様子が異なる。ここでは戸を閉じた時、これを戸締めすることが遺存する部分の装置だけではできないのである。敷居にあく栓穴は東側扉を開いた状態にして閉じないようにするために役立つものであって、東西戸の栓とは機能が違う。南戸の戸締り法は不明である。あるいはこの戸の場合、遺存しない扉上部につく戸締り金具の存在を想定することも考えられる。

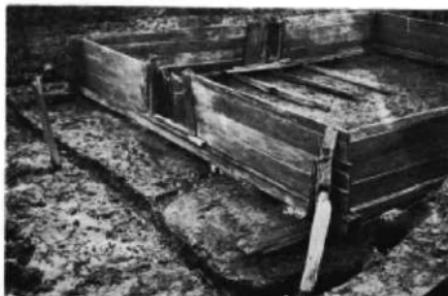
第41図

B2建物の桿持柱写真(1)
向って左手(南方)に1本立つ
ているのが、それである。

上部構造を推察させる新資料として、南方に発掘地域を拡張した時、南壁面から南約1.8mはなれて建物の南北中心線上から検出された断面7cm×13cmの柱がある。この柱は底部が黒土層中にとどまるほどで掘立深度が浅く、大きな重量を支持させるには決して適当なものでないが、その位置からみて棟持柱に解釈しうる可能性は大きい（第41、42図）。この他、南戸口前の雪廻いのための施設、あるいは櫛窓的な施設とする考えもあり得よう。ただB1、B2相互の位置関係からB2は南北を妻とする切妻造りになっていたとすることに殆んど異存はないとすれば、棟持柱と解することがやはり最も良いであろう。

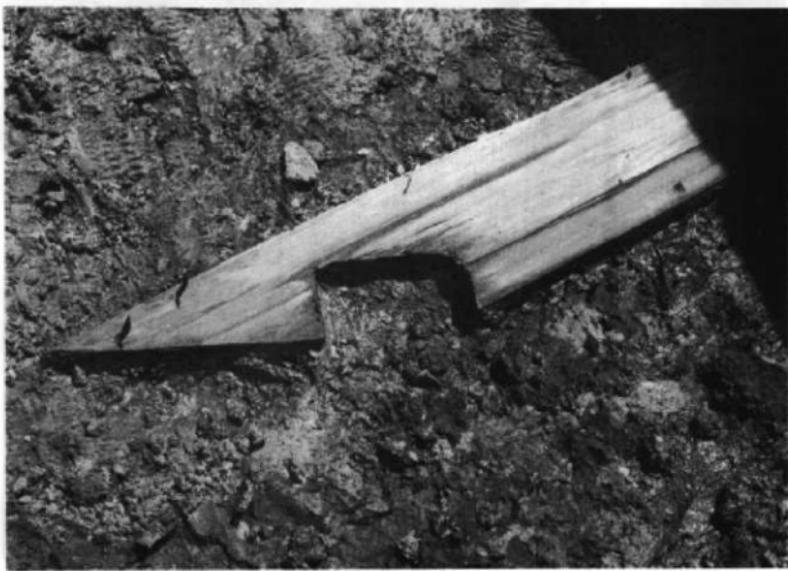
第43図 B2建物内、床板太下鋪い物、
他材の断片が利用されている。

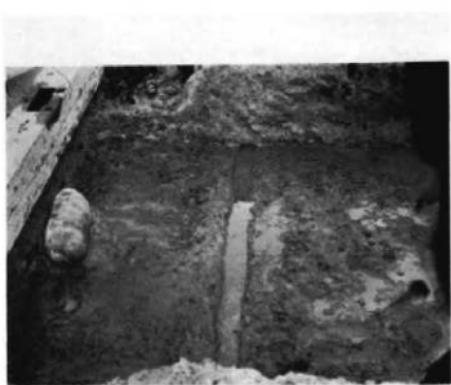
第 44 図 C 建物南前方の雨落写真
西から東方にのぞむ。

外廻りの調査は地形の関係上、建物南に限って行なった。まず南方戸口前面を約3mの巾で南方に向って掘り下げたところ、南側土居の真から南へ1.6mところで土居に平行して東西に走る雨落を黒色土上に検出した（第44図）。この溝は軒先からしたる卑によって地表が穿たれてできたもので、巾15cm、深さ5cmほどあり、土器や木の細片が詰ったさらさらした砂でつまっていた。ついでこの溝の延長を追って建物東南隅南方に別のトレントを入れたところ、正く延長線上に雨落ちが現われたのである。ところが奇妙なことに、この雨落ちは東側土居端の延長線上までしか続かず、それより東方には延びていないのである。このことは、仮りにこの建物が切妻屋根をもつとすれば、切妻のそば軒（壁から外側に出た妻部分の屋根）がなかったことを意味するのである。わが国の、これまでに知られている建築物の中で、そば軒のない形式のものはないから、これは全く異例なことといわなければならない。あるいはそば軒の部分だけ妻が落ちないような装置でもあったのだろうか。何分一ヶ所だけの調査であるから、この問題について明確な断定を下すことはできない。今後残る三隅についても調査して、この問題に関して資料を整えられることを望みたい。なお東側土居外方も調査したが、この部分は水路になっていたため元地表面まで荒れていて雨落ちの存在の有無を確認することはできなかった。屋根形式は一応切妻と推定されるのであるが、寄棟系統の屋根でなかったといい切れる根拠もまだつかんでいない訳で、これも今後西側土居外方の調査に課題が残されている。

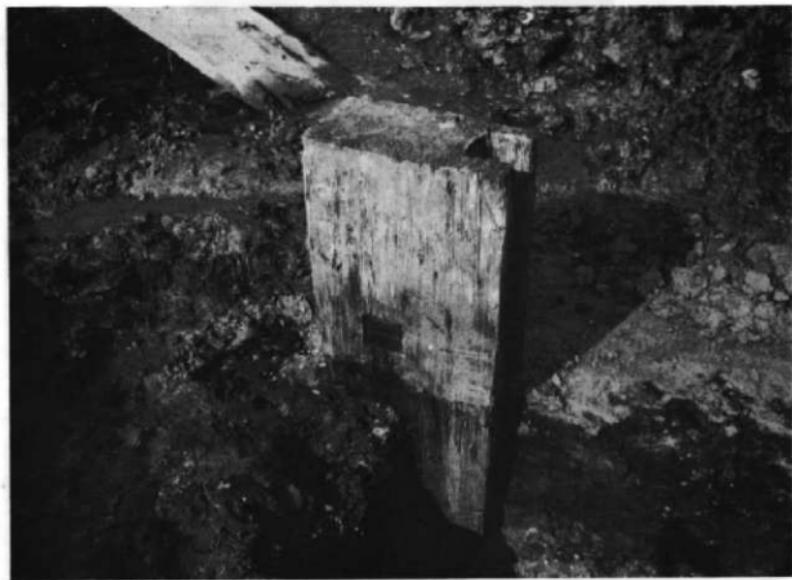
第 45 図 C 建物柱様材、方立断片を利用する
する。方形の埋め木もある。

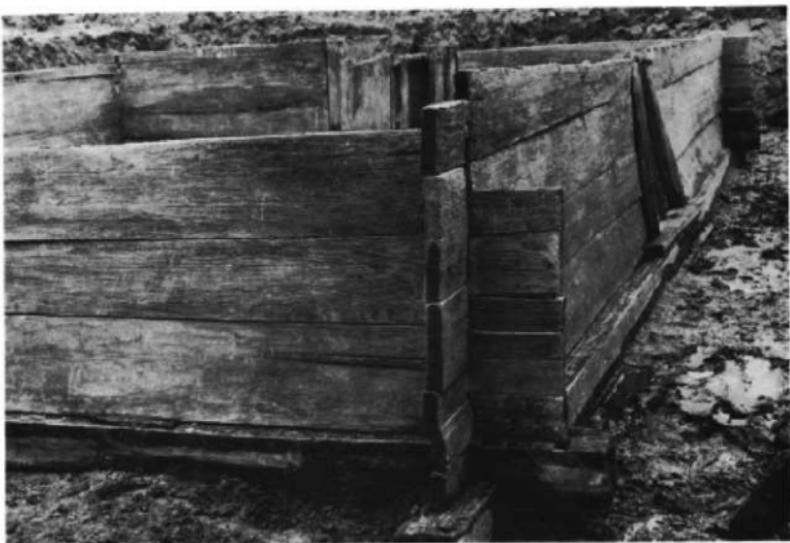
第46図 B2壁板隅部分組合せ工法写真(1)
北西隅を北からみたものである。

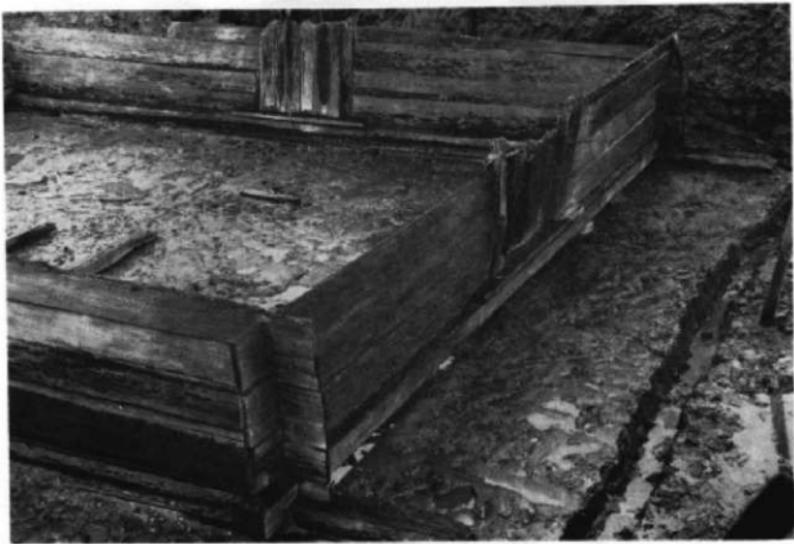
第47図 B2壁板隅部分組合せ工法写真(2)
西南隅を西からみたものである。したがって右手(南)に
南戸口、南戸口のさらに右手(南)に棟持柱の一部もみえて
いる。

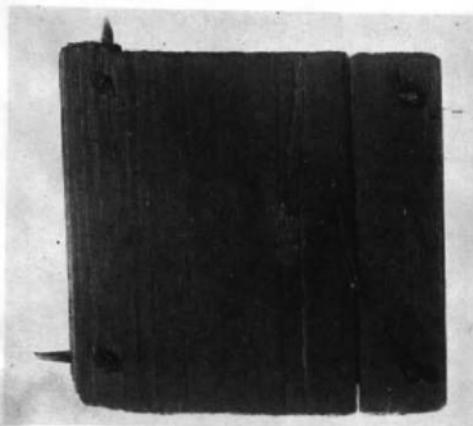
第53図
板札(1)
表面

- 1) 板札1 (A 3) 梁列の南部 (北端より数えて No.31 と No.33 の杭の間) 黒色粘土層上面 (現地表下1.70m) で出土。一辺10cm、5mm前後の正方形を呈し、四隅には径4mmほどの小穴が穿かれていて木釘がうたれている。(第53、54図)
- 2) 棒状杉串1 (B 1) 東壁外側の黒色粘土床面上で出土。
- 3) 鞘状木製品1 (B 1) 鞘状の片側半分 (第55図)
- 4) 棒状木製品17 (B 2) 南西隅内側の炉付近で出土。棒状3、串状のもの2、箸9、不明破片3。大部分は折れている。(第56図)
- 5) 木器破片1 (B 2) 西壁側の黒色粘土上に接して出土。用途未詳。
- 6) 鋸状木器1 (C地区) 南側土居の南前面にある大形玉石付近の黒色粘土表面で出土。長さ11.2cm、幅1.2~0.8cm、厚さ0.3cm。7カ所に凹凸があり、その部分は表裏ともに焼痕がある。(第57、58図)
- 7) 棒状木製品1 (C建物) 東側土居付近の黒色粘土表面より出土。長さ15cm、幅2.2cm、厚さ0.8cm。先端が両側より鋭角に削り取られている。
