松田柵跡調査事務所年報 1982

松 田 柵 跡

第46～52次発掘調査概要

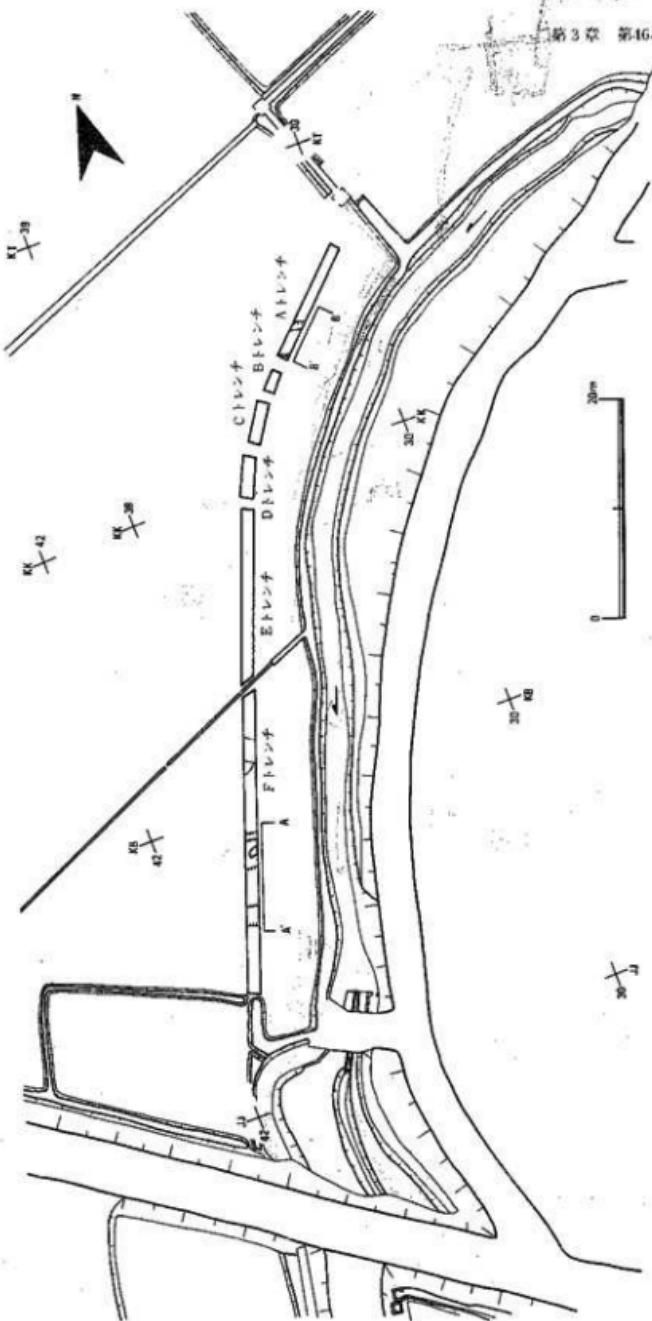
図3-3 第46次発掘調査実測図

S D 471溝跡

Fトレンチ内において検出した東西に走る溝跡である。上面幅1.17m、底面幅20cm、深さ40cmである。覆土はオリーブ黒色上で、最下層が砂質土であることから水の流れがあったと思われる。掘形の仕事は非常に丁寧で暗渠等の仕事とは考えにくく、古代の遺構である可能性が強いと思われる。

S D 473溝跡

Fトレンチ内において検出した東西に走る溝跡である。上面幅3.25m、底面幅1.57m、深さ35cmで、覆土中下位より土師器片・須恵器片・加工の痕跡が明瞭である材木等が出土している。覆土中に植物遺体が多量に認められることから、水の流れがあったと思われる。

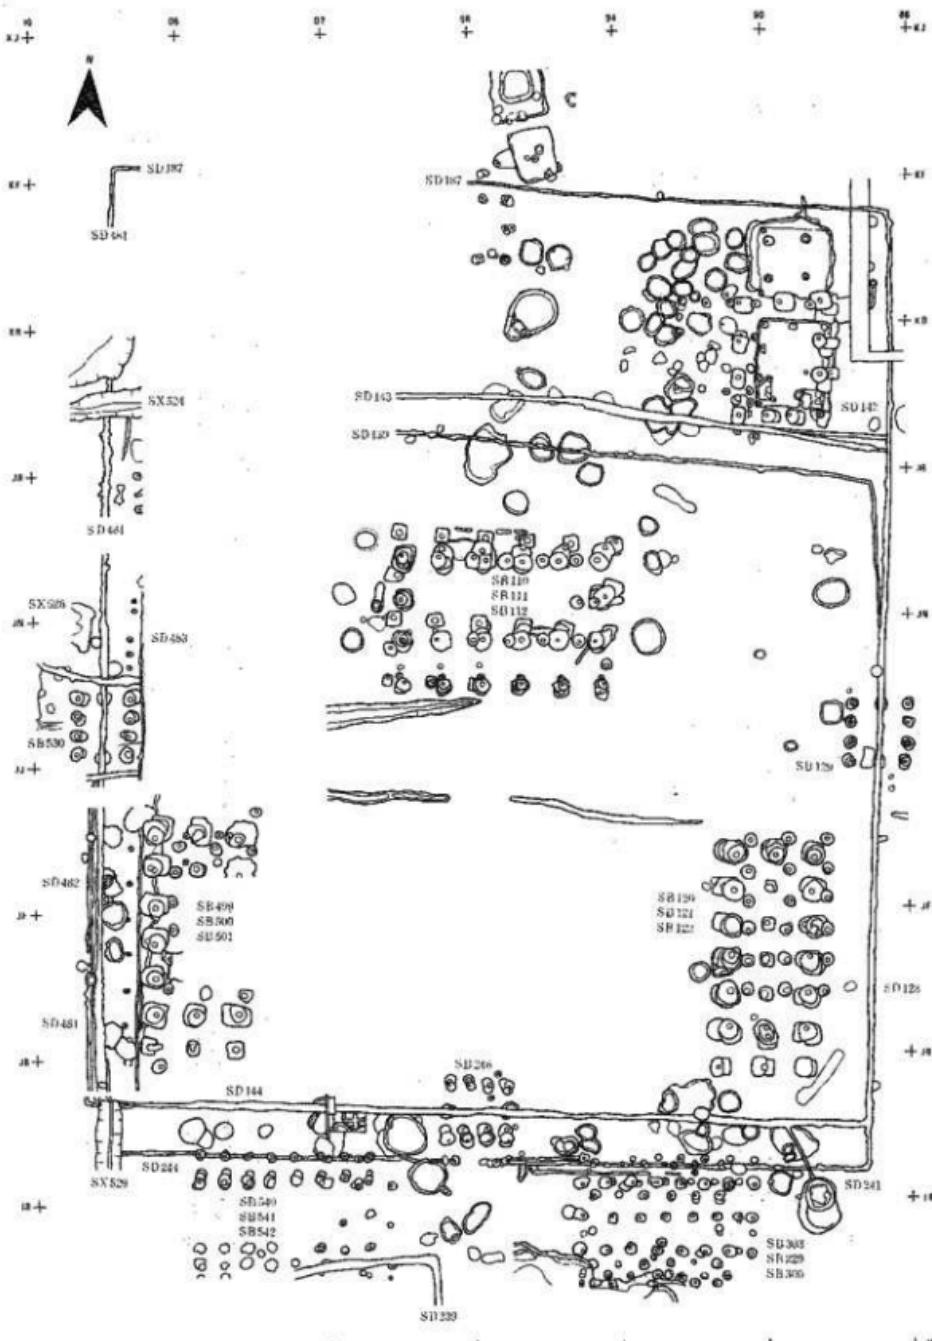
第8図 第47次発掘調査造構配置図・政庁模式図

本調査において、建物跡14、柱列跡2、溝跡15、土壙18、焼土造構1、道路造構1、その他20の計71遺構を検出した。以下基本層位と第1次盛土整地層について述べた後、西前殿、西脇殿、政庁西門、板塀を中心として地域ごとに分け、関連遺構とともに説明したい。

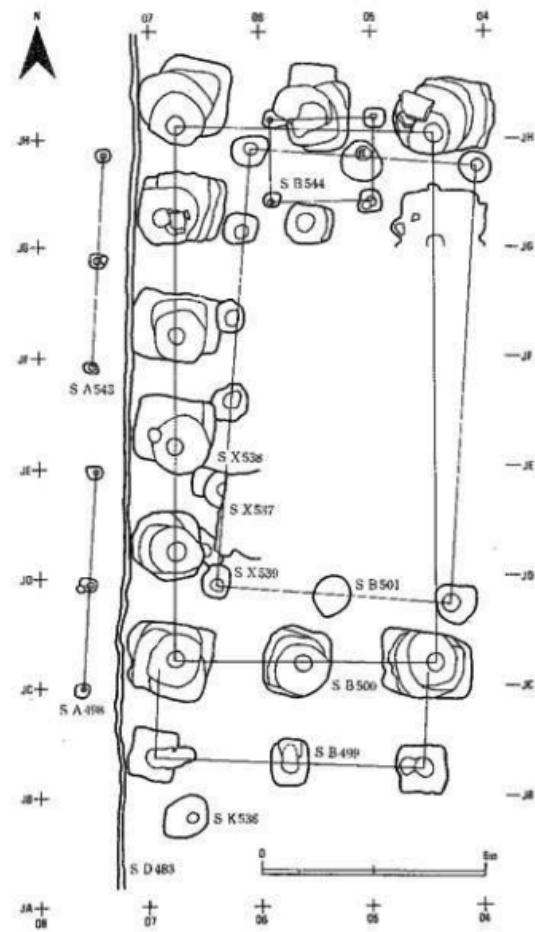
第16図 西脇殿跡

本調査地域では、建物跡は7棟検出された。西脇殿跡は正殿跡の南西に位置し、東脇殿跡と相対する純柱の南北棟建物跡である。柱穴の切り合い関係及びS B 500 - 3柱立洞によって全6期建立の建物跡と判明した。

柱間平均距離は桁行14.5m
 (北から2.48+3.25+3.00+
 2.85+2.92m)、梁行6.98m
 (東から3.49+3.49m)で、
 計画尺による桁行48尺(北か
 ら8+10+10+10+10尺)、
 梁行23尺(東から11.5+11.5
 尺)である。1尺は平均30.3
 cmである。S B 500 C - 6柱
 は当初掘立柱であったが、補
 強の際に根石を使用したもの
 である。柱掘形は1.3~1.5
 mの不整規円形を呈し、直径
 45~50cmの柱痕跡が認められ
 る。柱穴の深さは約1.05mで、

埋土は掘形、柱痕跡共に褐色土である。またSB 500-3柱立割りの土層観察によつて、掘形に柱を入れて根元を一度固定してから残り部分を埋めていることが判明した。建物規模は、SB 500 A・B建物（第III・IV期）と同様である。

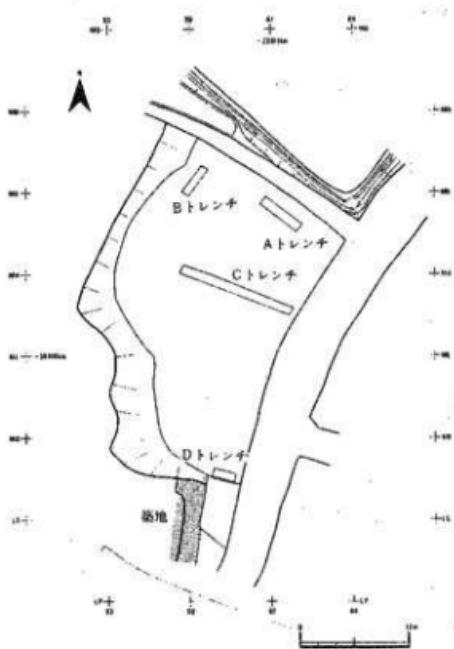
第32図 第48次発掘調査実測図

区北西隅にトレンチを入れ、翌17日にも北端部と南端部にトレンチを入れて、内郭東門と築地確認につとめた。とくに南端部よりすぐ南の調査区外（第32図参照）に築地があるためこのトレンチに期待をもったが、結果は築地の基礎地業がすでに破壊されていてその痕跡さえとどめていなかることが判明した。なお、トレンチの呼称は北端部よりA・B・C・Dトレンチとし、これらの実測と平板測量及び写真撮影を20日まで行った後、埋戻し作業を開始し、22日には発掘器材を搬出して本調査を終了した。

発掘調査の結果、宅地跡であった調査区はほぼ全域にわたって古代の遺構はすべて破壊されており、このため内郭東門及び築地等の遺構は検出されず、攪乱層から若干土器片が出土しただけであった。なお、調査の状況から当地域には内郭東門が存在しなかったと判明した。この事実確認は、逆に内郭東門の推定地域の範囲を狭くする結果を導き出したといえる。本調査区外の南端と北西方向には第3次A・第9次発掘調査で築地土塹を検出しておらず、この両地点間のごく小さな場所が内郭東門の推定位置となることになる。また、この位置は本調査区北側の水田であり、地主さんの証言によれば、材木がたくさん出た事実があること、長森丘陵上を東西に縱断する古道が走っていて、この古道の東端正面近くにあたることがわかった。このように考え併せると、本調査の結果、内郭東門の位置が特定できるようになったわけで、近い将来、内郭東門の発掘調査を計画したいと考える。

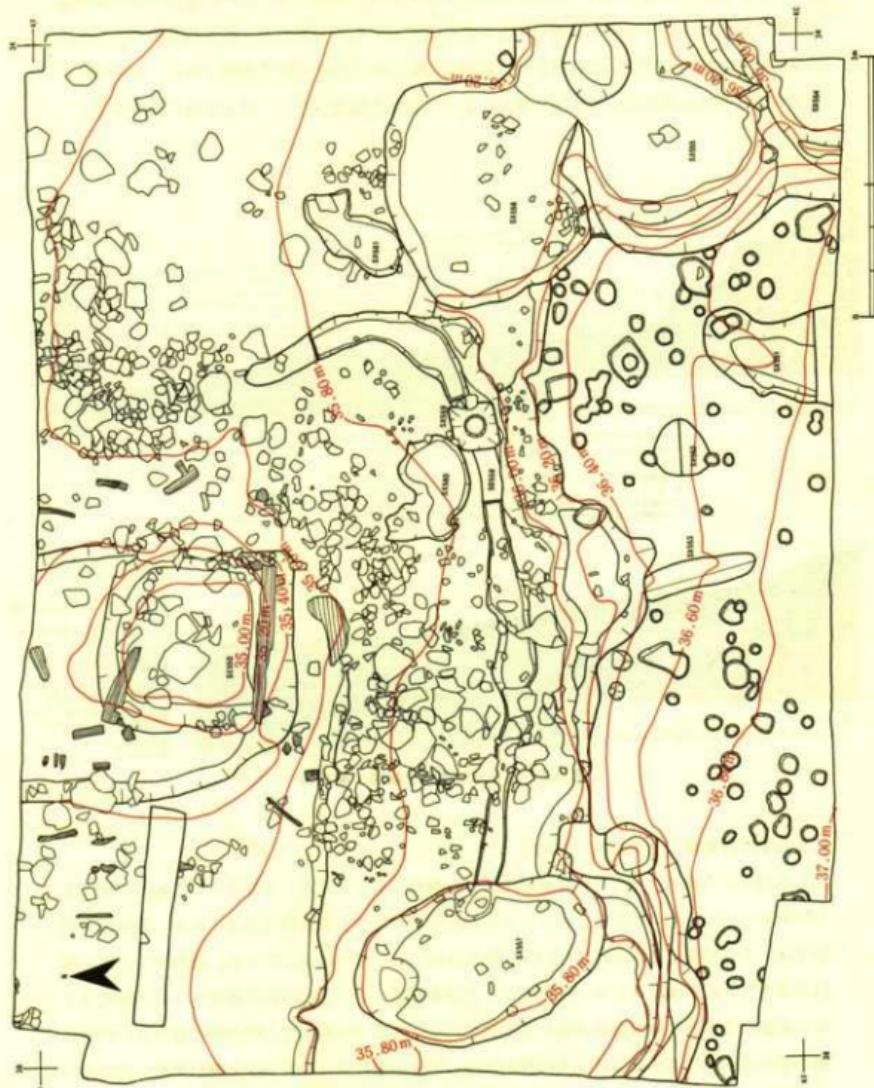
第34図 第49次発掘調査遺構配置図

本調査において、井泉跡1・溝1・その他12の計14遺構を発見した。調査区は南から北へ緩い傾斜をもつ原野で、土層観察によれば第1・2層は斜面上方からの流入土、第3~5層は流入後に人为的に整地されたものである。第6・7層は松田櫻の終末期以後から近代以前の擾乱である。第8~11層は古代遺物包含層であるが、一部当時の流入土が含まれており縄文時代の石器などが数点出土している。第12・13層は古代遺物包含層で、多量の遺物が出土している。第13層と第14層間に火山灰堆積が認められるが、周囲の状況や堆積状態の観察によって降下時期と堆積時期に大差のない二次堆積と判断した。第14・15層は火山灰降下以前の古代遺物包含

層である。第20・21層は古代における流入土と思われる。第16~20・23~25層は古代の整地層で、層上面を古代における生活面と考えて差し支えないものであろう。前述14遺構のうち火山灰堆積層下においてプランが確認された遺構は、溝1・その他6の計7遺構である。S E 550・S X 561~563は来年度に行う補足調査によって詳細を報告したい。以下遺構の説明を行う。

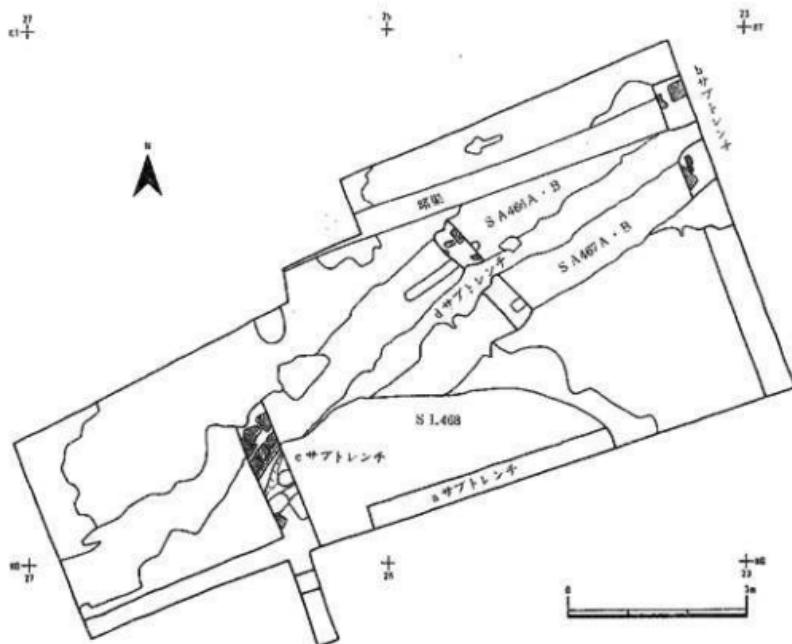
第52図 7地区D実測図

本調査では1～7地区間に16カ所のトレンチを設定し、13カ所で角材、角材の掘形、抜き取

り痕跡を検出し、記録することができた。1~6地区間は発掘範囲も狭く、深さも15~30cmしか掘ることができず、調査内容も確認程度にとどまらざるを得なかった。7地区では一部拡張できたので、平面での調査を行うことができた。

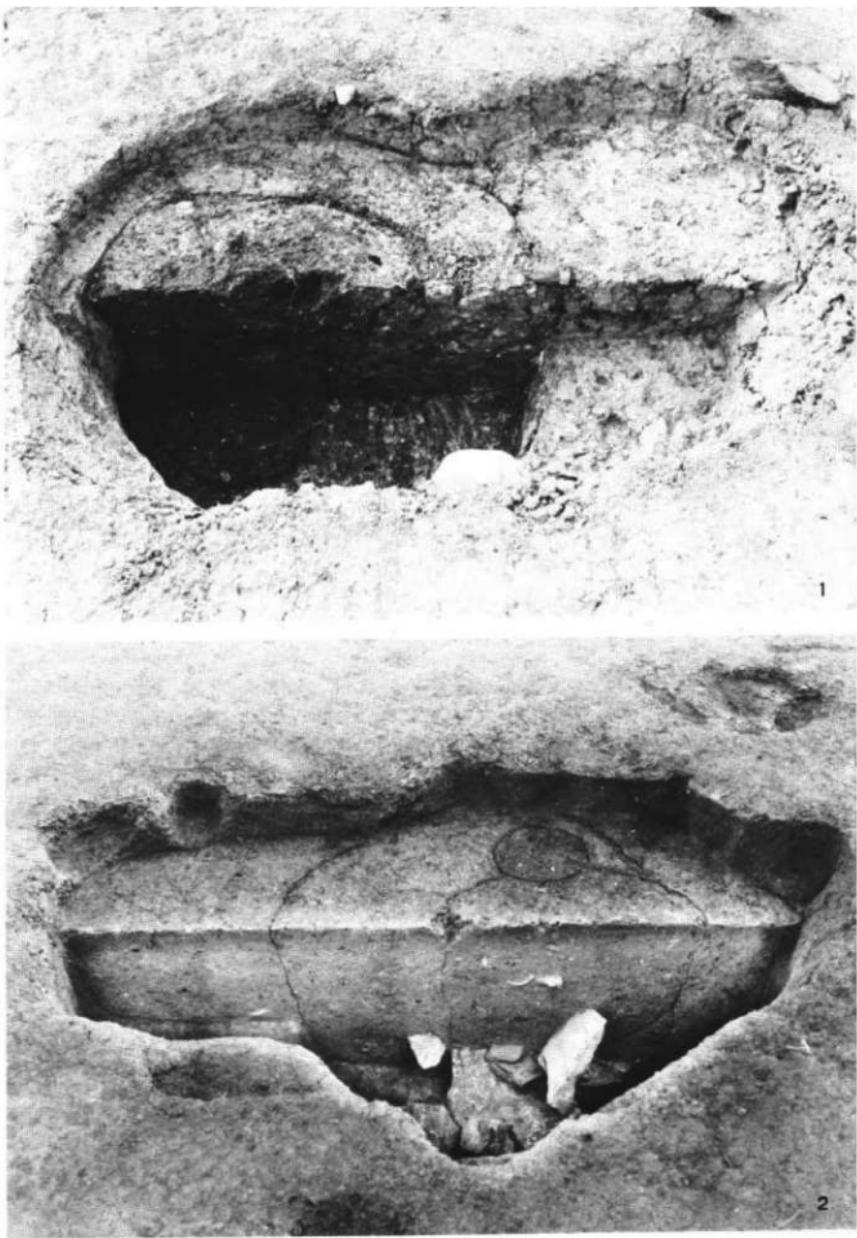
図版 5 第47次発掘調査

- 1 SB541 - 10柱〔東▶西〕
- 2 SB540 - 7柱・SB541 - 15柱・SB542 - 13柱〔西▶東〕

行33尺（北から7+9+9+8尺）である。1尺は平均30.0cmである。身舎柱掘形と廊柱掘形を比べると、身舎柱掘形の方が少し大きいように見える。柱掘形は、直徑50~62cmの不整円形を呈し、埋土は明褐色土である。柱痕跡は直徑約20~25cmで、褐色土である。一部には柱抜き取り痕跡が残っている。建物規模は S B 541 A 建物（第Ⅱ期）と同様である。

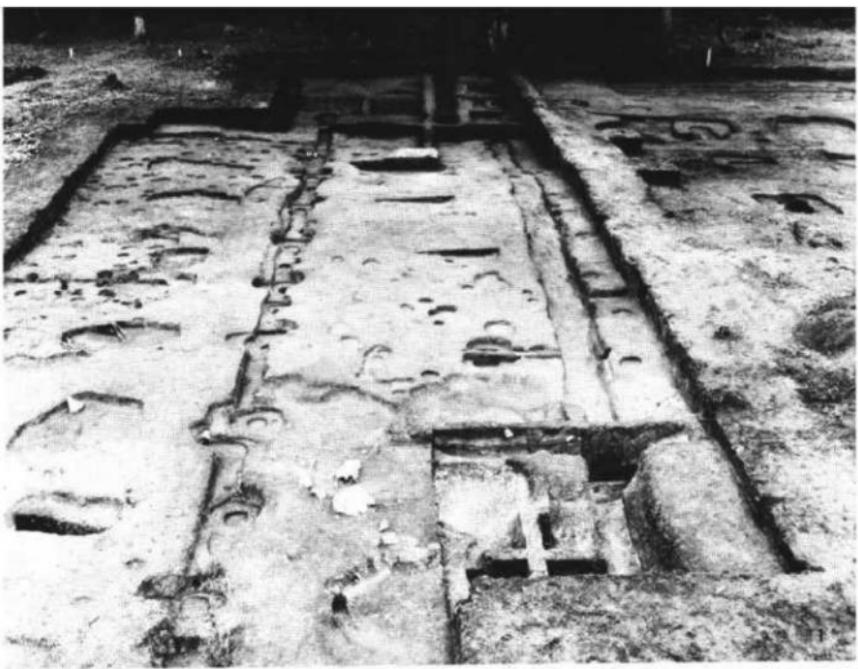
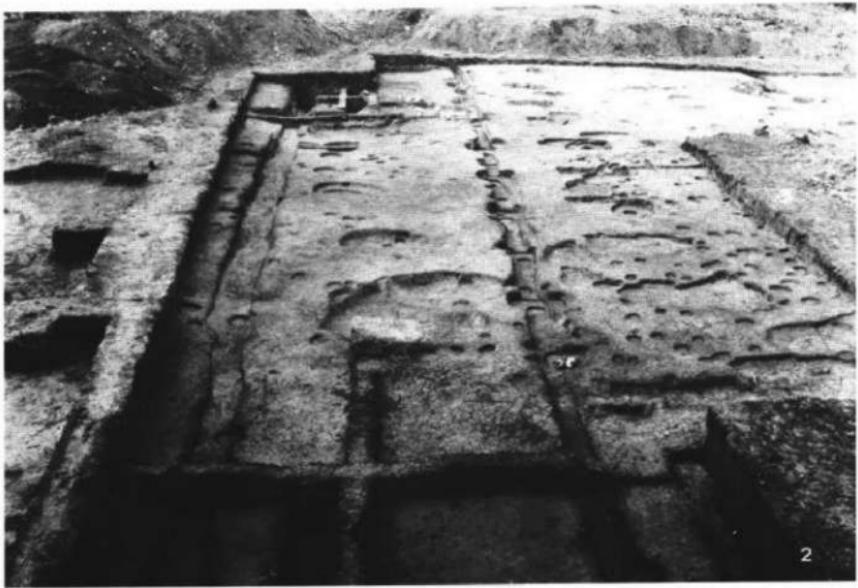
図版13 第47次発掘調査

1 S D144溝・S D244溝〔東▶西〕

2 S D144溝・S D244溝〔西▶東〕

SD244 政府城南側を両する施設で、SD144より3~4cm南側を東西に平行して走る溝である。SD244は上面幅20~43cm、底面幅17~35cmであった。溝内を精査したが、板痕跡を認めなかった。SD244は、SB541建物・SB542建物の廻によって切られているため、両建物以前につくられたものである。SD244は西端において、SX529によって壊されていた。
