払田柵跡調査事務所年報 1980

# 払田柵跡

第31～37次発掘調査概要

秋田県教育委員会  
払田柵跡調査事務所

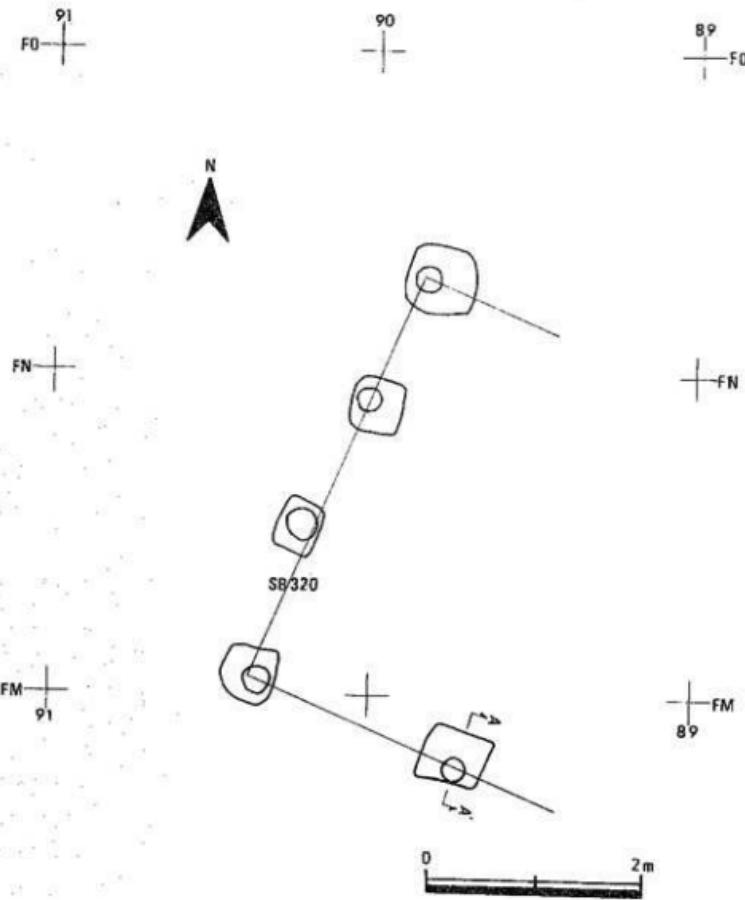
第8図 SB320建物実測図

東西棟桁行1間以上×棟行3間の掘立柱建物である。柱間距離は桁行2.05m、棟行4.07m(北から1.2+1.36+1.51m)であり、計画尺による桁行7尺、棟行13.5尺(北から4+4.5+5尺)であろう。

1尺は平均30.1cmである。柱掘形は一辺が0.5~0.55mのほぼ方形を呈し、その壁は垂直に近く、埋土は暗緑灰色粘質土と黑色土である。柱痕跡は径0.2~0.25m、深さ約0.4mであり、黒褐色土と黑色土である。建物方位は梁行で約N23°Eである。本建物は東側へさらに延びるであろう。

- (1) 柱穴の掘形は一辺0.5m強のほぼ方形を呈し、その壁は垂直に近い。
- (2) 柱穴掘形埋土観察では、遺物等の混入物がない。
- (3) 南北柱列の柱間尺度が、4・4.5・5尺と狭く、東西間が7尺と広い。このような柱間寸法を既出の建物に求めると、政庁南門、政庁東門に近いが、建物位置から考えて門跡とは考えにくい。南北柱間寸法が狭いことから、東西棟に長い建物と想定しておく。
- (4) 南北側柱列の方位は約N23°Eであり、政庁地区の建物が真北に近いことを考えれば、かなり東に偏していることになる。
- (5) 建物を検出した位置は外郭線角材列と内郭線築地とのほぼ中間にあたる。

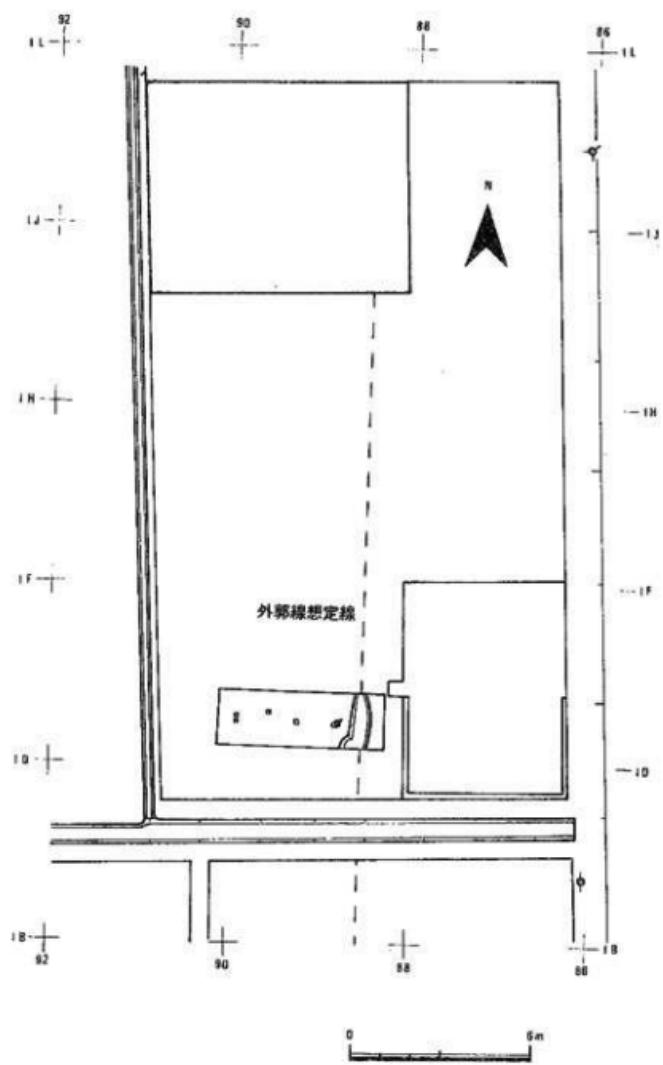
第11図 第33次A地区発掘調査実測図

S A 322角材列 角材列は遺存しなかつたが抜取り痕跡を確認した。布掘りの掘形は、幅50~80cm、深さ現地面より70~80cmの規模である。また、第30次発掘調査と同様に、礎板と思われる板材を掘形底面で確認することができた。礎板は、厚さ8~10cm、幅20~25cmのもの2

枚が南北につながっていた。

S A322西側で、4つの縦・横12~18cmのほぼ方形のピット、丸太材を1つ確認したが現代における角材、杭跡と思われる。

調査区の土層は第1~3層よりなっており、第1層表土、黒色土(10YR 3/1)、第2層旧表土、黒色土(7.5YR 3/1)、第3層黒褐色土(5 YR 3/1)にオリーブ黒色土、明褐色土、緑灰色土が少量混入している。

- ① 外郭線角材列が発掘地点をとおることは、南北両方向の角材列確認位置から推定して間違いないと思う。
- ② 角材列の抜取り痕跡と礎板を確認したことは成果があったと思われる。
- ③ 後藤氏の談によれば、本地域の角材抜取り行為は明治35年頃の耕地整理事業によるものではないかとのことである。

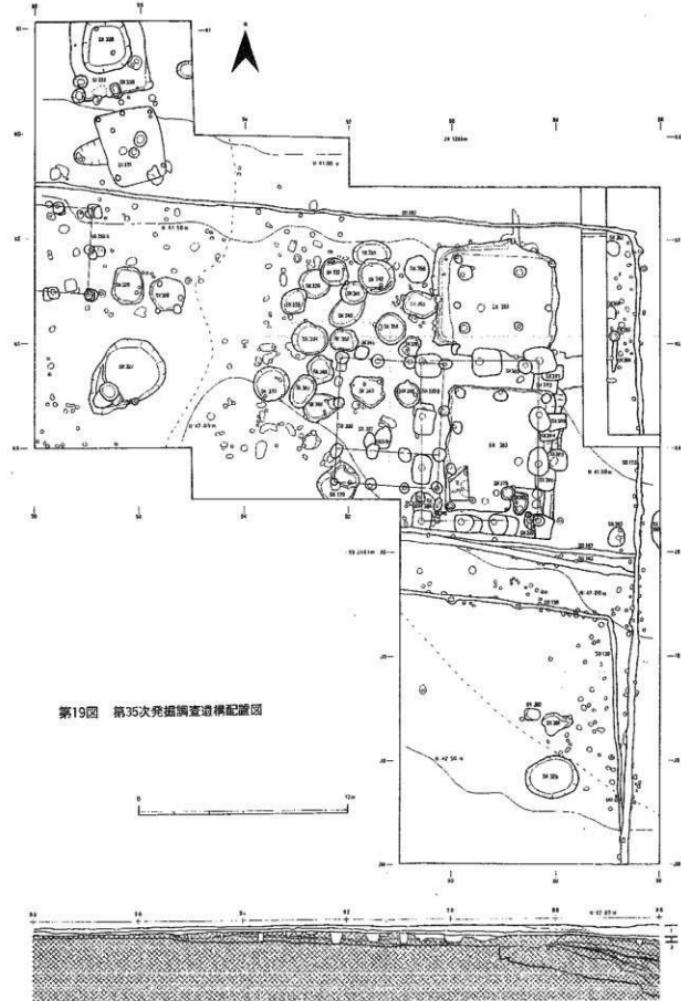
第19図 第35次発掘調査構配図

当地域の遺構確認面は、古代の第1次盛土整地層（S X 176）であり、S X 176の西側は地山である（第19図）。S X 176と遺構内埋土との差異は土色、土質だけでは区別がむずかしく、わずかに遺物・火山灰の混入など微妙な観察から掘りすすめねばならず、調査の展開はまさに至難を予想させた。31日 S D171・172溝の追跡を開始したが、表面観察だけでは困難でわずかに壁面を検出しながら掘りすすめていくことにした。

当地域は第12次発掘調査で、すでに版築技法による盛土整地されている場所であり、その範囲は第19図破線部分 J N86・J R91・K A95・K F94を結ぶ線の北東側にある。正殿跡物跡周辺の標高が42.50mであり、本調査区北東隅(S D123・187溝交点周辺)40.70m、S D 187 溝西端周辺が

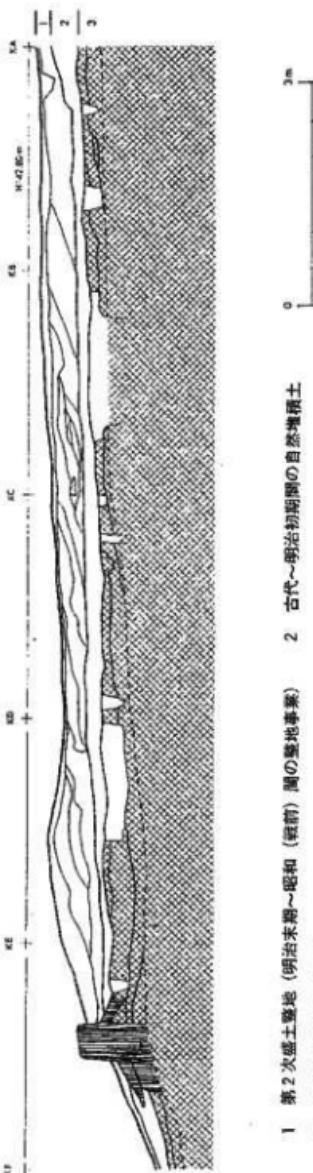
第20図 KA-KF 東壁土層図

1 第2次盛土整地 (明治末期~昭和(緯前)周の整地事業)  
2 古代~明治初期の自然堆積土  
3 第1次盛土整地 (古代)

41.30m、北西隅が40.80mと正殿周辺との比高差が1.2m～1.8mと大きく、北・北東方向に大きく傾斜している。土層観察により、第Ⅰ層は第2次盛土整地層で、明治末期～昭和（戰前）間の整地事業、第Ⅱ層は古代～明治初期間の自然堆積土、第Ⅲ層は第1次盛土整地層で古代の盛土地業である。

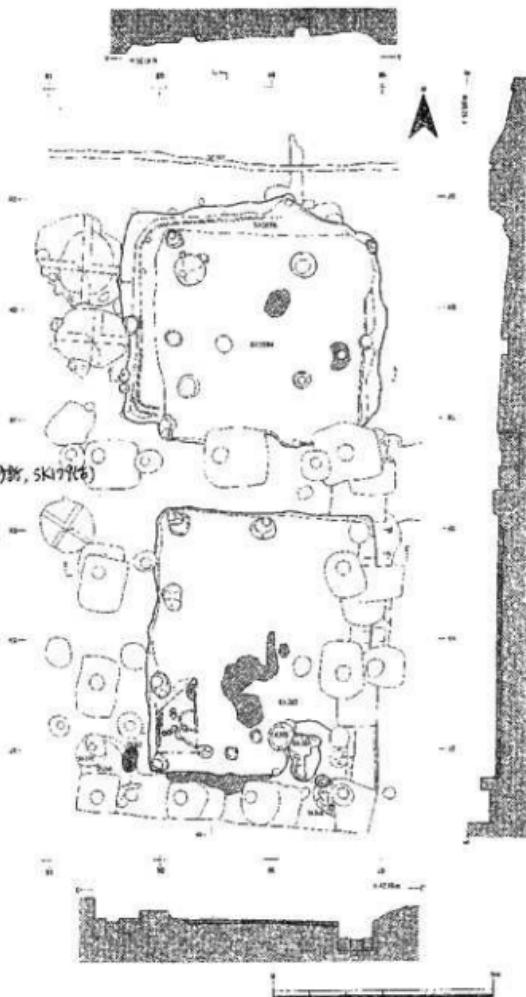
第29図 S X 363・368工房跡実測図

S X 368 工房跡の南側に位置し、S B 370 建物を切っている（注1）。東西約6m、南北約7m、深さ35~40cmの長方形を呈した竪穴構造である。柱穴は直径60~70cmの梢円形を呈し、深さ1.0~1.5mの掘形を6本確認した。このことから復原すれば計10本の柱をもつ建築物と思われる。床面は素掘りの後に約10cmの貼床をし壁面はほぼ垂直に立上る。

遺構内に炉遺構底部の一部と考えられるものと、焼土面のひろがりをもつものを認めたので以下記述する。

焼土 1 の平面観察によれば直径45~50cmの橢円形を呈する。中央部に直径約18cmの黒色土、灰色土があり、外側に約4~11cmの深い赤褐色、暗赤褐色の焼土があり、その外側に幅5~14cmの暗褐色粘土が環状に認められる。土層観察では深さ16cmの逆台形の掘形をし、第1~3層は平面観察と同様である落込み、第4・5層は褐色土が詰っている。この現象から遺構を復原すれば、掘込みの後埋土を入れ粘土で炉底面、炉壁を形成したと思われる。本炉遺構と同様な構造物と復原できる痕跡は5ヶ所で確認したが、稼働終了時点で破壊されたのであろう（焼土2・3・4・5、SX 375）。また、焼土面のひろがりをもつ遺構は、SX 363の底面で検出したもので、平面形の完全な復原はできなかった。立削りの結果一番厚いところで約20cmの焼土の落込みをみとめた。焼土6・7・8も炉遺構の一部と思われるが、前述の焼土1とは異なる施設構造であろう。

遺構内南東隅のSX 383の平面形は、南北1.25m・東西0.9mの不整橢円形、深さ約35~50cmで煙道をもつ炉遺構である。炉底は、炉床より5~6cm低く、炉床も北側に低い傾斜をもつ。炉内には焼け落ちた炉壁や焼土が詰まっていた。炉内の南東隅には炉底に通じる直径約30~35cmの煙道があり、出口には1辺が15~18cm、厚さ3cmの平らな石を入れ、その上に木炭を詰め込んでいた。本遺構内からは遺物の出土はなかった。以上のことからSX 363工房跡からは炉遺構と思われる痕跡を認めたが、完全な形で復原できる遺構はなかった。炉遺構は恒久的施設ではなく、操業終了時には破壊し、また構築するという行為をくり返したのであろう。

SX 368の規模は東西5.6m・南北5.6m、深さ35cmの隅丸方形の堅穴遺構である。柱穴は各隅柱4本と東西辺中央に各1本の計6本と思われる。柱穴は直径0.6m、深さ1.0mの円形で、直径20cmの柱痕をもつ。SX 368AはSX 368Bとはほぼ同位置で重複し、床面はSX 368Bの下に、3~10cm位の厚

S X 368 B は東西6.6m、南北5.6m、深さ32cmの隅丸方形の竪穴遺構である。柱穴は4本で対角線上に位置する。柱掘形は径50~90cmの橢円形を呈し、深さ85cmで直径20cmの柱底をもつ。周構は北側と東西側の一部で確認した。溝幅は18~20cm、深さ約6cmである。床面は暗褐色土であり、全体に炭化物・土器片・焼土が多い。

とくに南側では木炭が敷かれ、北側では土器量が多く、ほぼ中央部では焼土面の固い広がりを認めた。東側には直径25cm、深さ7cmの浅い落込みがあり、その周囲には45~80cmの「八の字」状に開く焼土面がある。落込み内は灰白色粘質土・橙色土を混入し焼けていない。遺物は多量の土器片と鉄滓・輪羽口のほか瓦片・繩文土器片を出土している。

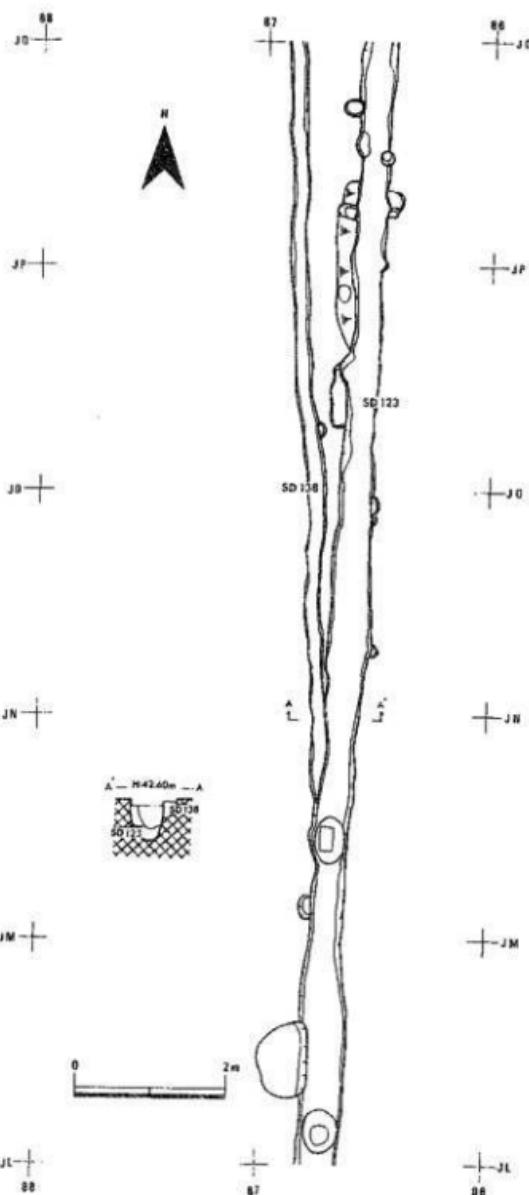
第34図 SD123・138溝実測図

政府東門より北へ約40m走り、S D187溝と直交する溝である。溝掘形は、上面幅35~40cm、床面幅15~25cm、深さ40~45cmの右掘りである。溝幅はS D142溝より北へ進むにつれて狭くなる。S D138溝の手前において第12次発掘調査で確認している12尺等間の柱痕跡、板痕跡と同様なものが認められ、土層観察により3時期の切合であることも確認できた(注2)。しかしS D138溝との交差したところより北側ではこれらの痕跡を確認することができなかった。S D123溝は東西に走るS D144溝東端との交点からS D187溝東端との距離はおよそ75.3m、計画尺による

S D 139 溝東端から南へ約  
12m走り、S D 123 溝に接続  
する。溝掘形は、上面幅20~  
25cm、底面幅約20cm、深さ15  
~20cmである。この溝はS D  
139 溝と同様な構造物である  
とすれば、ほぼ12尺等間の柱  
痕跡・板痕跡があると思われ  
るが、その痕跡を確認するこ  
とはできなかった。埋土は黒  
色土・黒褐色土である。

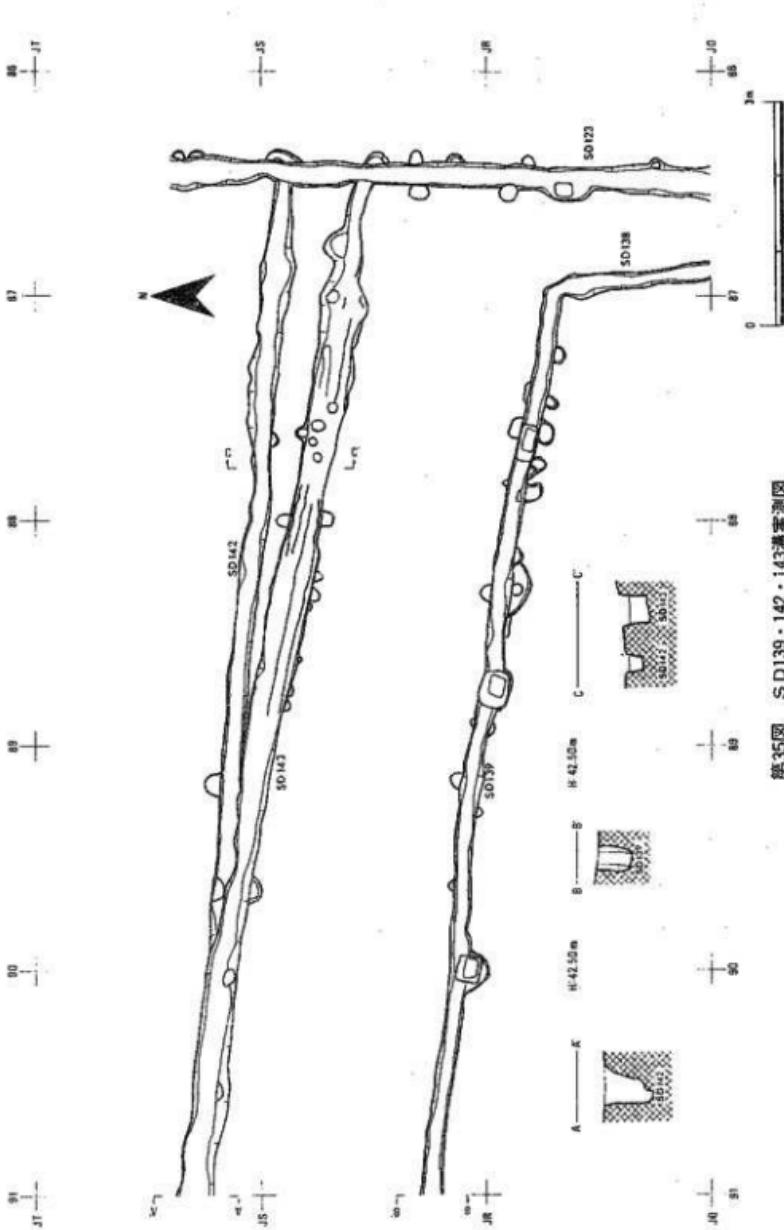
第35図 SD139・142・143溝窓測図

南北に走る S D 138 溝に接  
続し、西に約12m走り S D 171  
溝に接続する。溝掘形は、上  
面幅約25cm、底面幅10~20cm、  
深さ50~60cmの布掘りで、掘  
形内には幅25~30cm、厚さ15  
~20cmの角材痕跡を確認した。  
これは第12次発掘調査で確認  
している12尺等間に継続する  
痕跡と思われ、S D 171溝東  
端の角材痕跡から計測して  
3.6m、3.8m、3.3m、2.0mで、  
S D 139溝と S D 138溝との交  
点においては、角材痕跡を確  
認することはできなかった。

の布掘りである。埋土は炭化物を含む褐色土である。本溝は S D 143 溝に切られていることから、 S D 143 溝よりも古い時期に設営されたことになる。

S D 139 溝とほぼ平行して西

掘形内には一部で板痕跡と思

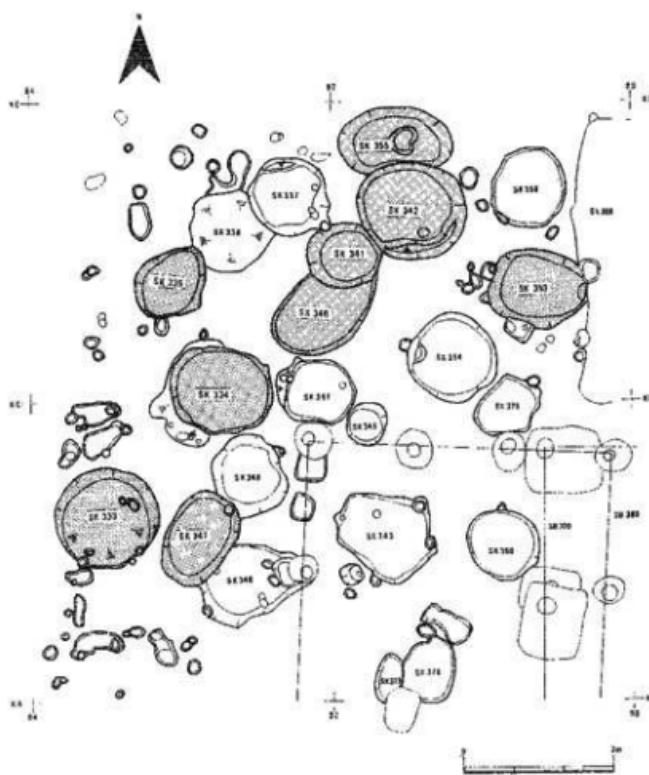
### 第37図 土壌配置図

調査区全域より総数27の土壤を検出したが、主にS X 363・368工房跡の西側に位置する。この土壤は、火山灰が混入しないもの、混入しているものの2形態に大別でき、火山灰の混入の仕方も(1)堆積土の中間に層を成しているもの、(2)堆積土の上層より孤を描くように混入しているもの、(3)堆積土の中にブロック状、点々と及び片寄ったところに混入しているものとに分類

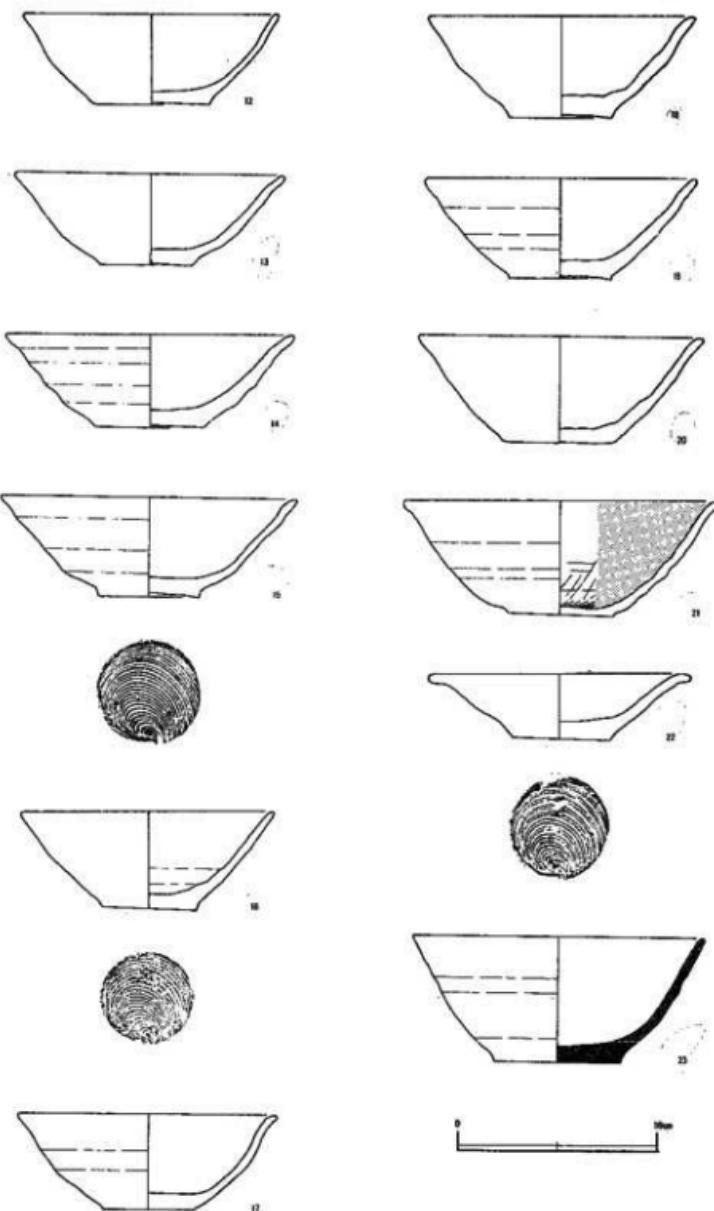
第47圖 S X 368工房跡出土土器

土師器 杯(12~20)は内外面ともにロクロナデ成形、底面切離しは回転糸切りである。法

量によって12~15と16~21に分けられる。21は内黒土師器で、体部外面はロクロナデ成形、内面はヘラミガキ後黒色処理されている。底面は回転糸切り痕をもつ。図(22)はロクロナデ、回転糸切りである。

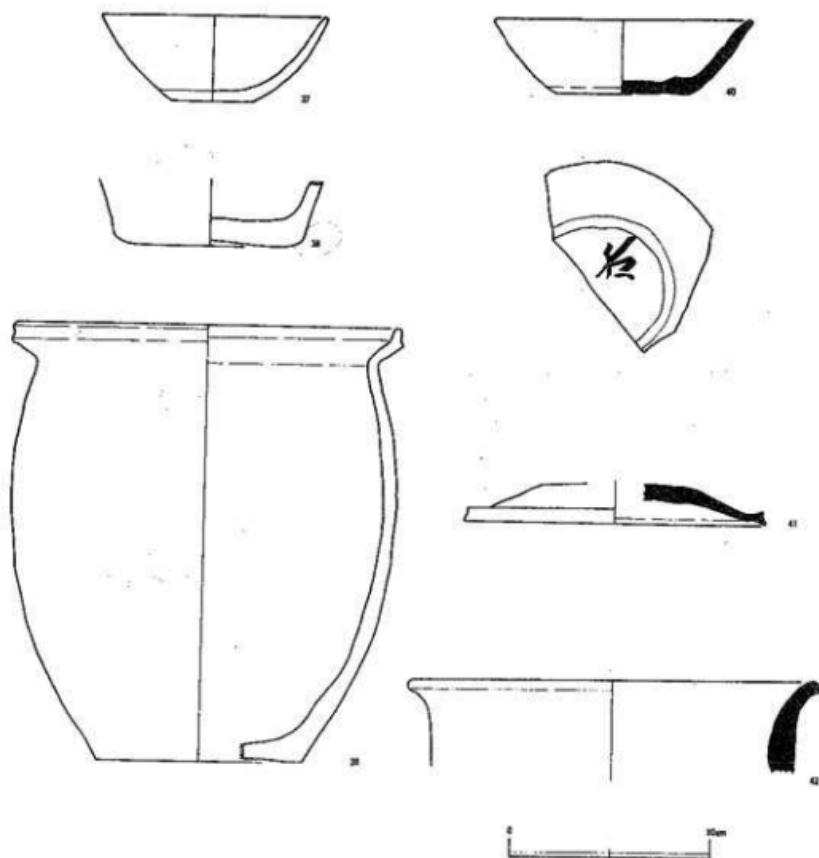
第50図 S I 331竪穴住居跡出土土器

**土師器** 杯(37)の口縁部は内彎ぎみに直線的に立上がり、内外面はロクロナデ成形、体部下端のみヘラケズリ調整、底面は回転糸切り痕である。38は鉢の底部で、非ロクロ成形である。(39)は橙色で口唇部が直立し、口縁部と胴部の最大幅が同じ。内外ともにロクロナデ痕跡が明瞭である。なお、39はS I 331廃絶後の埋土から出土したもので時期を異にする。

**須恵器** 杯(40)はロクロナデ成形、回転ヘラ切りである。底面に「名」と墨書きされている(注3)。蓋(41)の天井部は回転ヘラケズリののち、ロクロナデを施し、口唇部に特徴がある。甕(42)の口縁部は灰赤色を呈し、胎土・焼成とともに良質・硬質である。口縁部外面には

櫛目文のうえをロクロナデ調整を施しているため、櫛目文は不鮮明である。

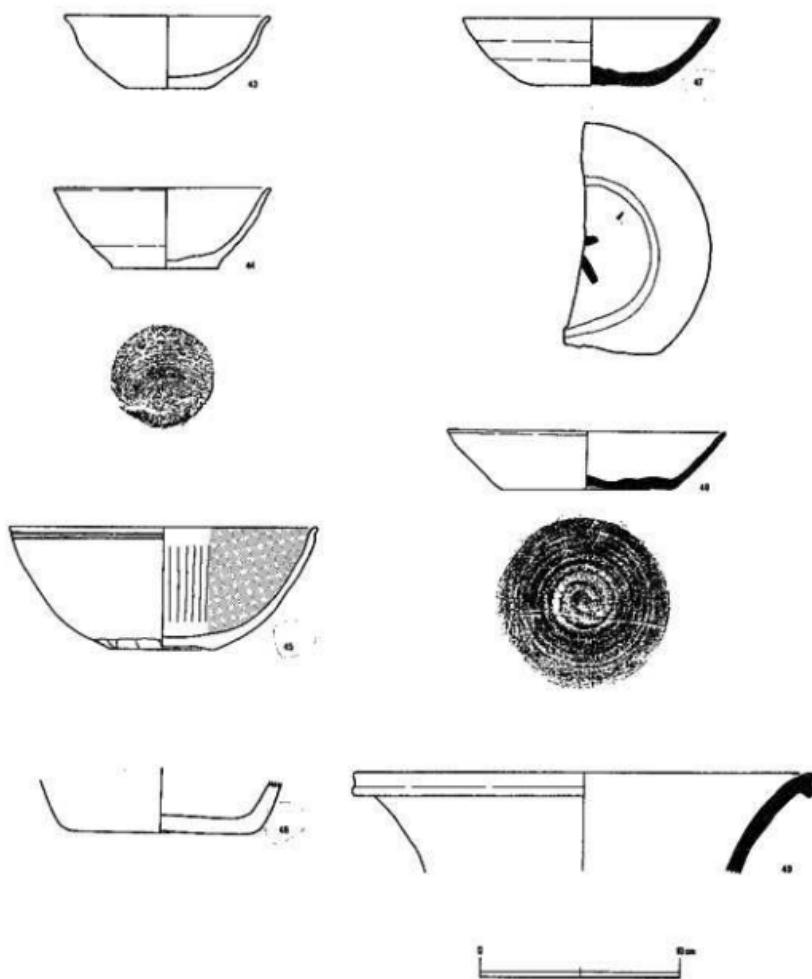
第51図 SI332堅穴住居跡出土土器

土師器 杯 (43・44) はロクロナデ成形、回転糸切りである。挽 (45) の内面は縦方向のヘラミガキののち黒色処理、外面は2条の沈線があり全体をヘラケズリ調整、下端のみ手持ヘラ

ケズリを用いている。口縁部と底面の一部に墨斑がみられる。

須恵器 杯(47・48)はロクロナデ成形、回転ヘラ切りである。47の底面には墨模がある。甕(49)の口縁部で頸部は外反しながら立上がる。口縁部には二段、一重の櫛目列点文のうえにロクロナデ調整を施しているため、櫛目文は不鮮明である。木葉模をもつ土器2点、刀子と思われる鉄製品1点、そのほか刻書をもつ土器2点出土した。

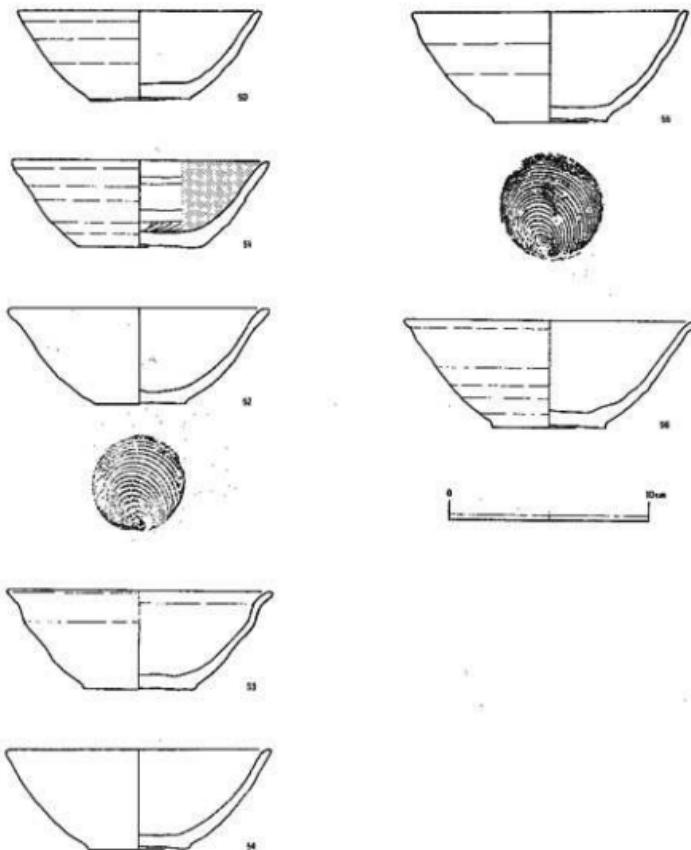
第52図 SX326出土土器

KA・KB88グリッドにまたがって検出した一括土器。第Ⅱ層直下、第Ⅲ層上面の南北1.1m×東西0.5mの範囲から出土したもので、SX363・391・392などより後出の時期と考えてよい。

灰釉陶器 SX326一括土器の中に5点、さらに南側から1点の計6点出土し、同一個体であろう。小破片のため器種は不明である。胎土は緻密で灰色を呈し、固く焼きしまっている。灰釉は外面にのみかけられ、均一ではなく厚くかかる部分は緑色を呈しまだら状である。

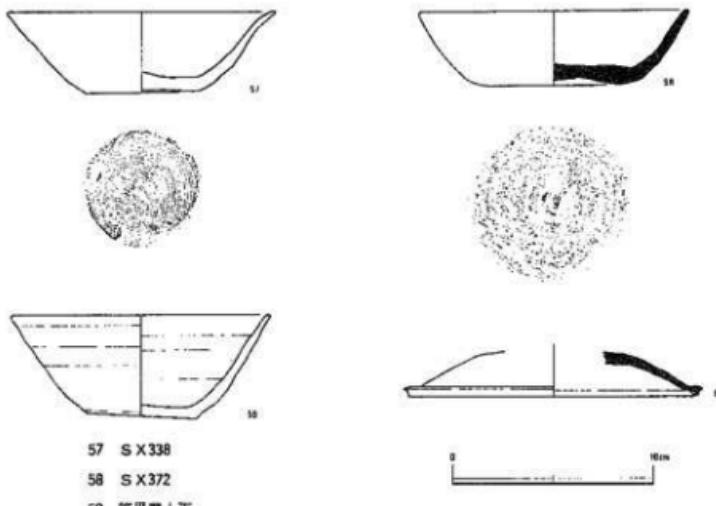
第53図 出土遺物(1)

第Ⅰ層は第2次盛土整地(明治末期~昭和初期間の整地事業)で、出土遺物は土師器・須恵

器・瓦・繩文時代の石器などがある。第Ⅱ層は古代～明治初期間の自然堆積土で、出土遺物は土師器・須恵器・鐵滓などあるが図示できるものはない。鐵片(82)と思われる破片が1点ある。第Ⅲ層は古代の造構面で出土遺物が多い。しかし、地山が第1次(古代)盛土整地土で、造構輪郭の確認が至難であったことや、調査地域が北へ傾斜し土砂の流失、再堆積をくり返したためか包含層が薄く、遺物は少なかった。第Ⅱ層直下から第Ⅲ層上面で出土した遺物を取り上げる。土師器の杯(59)はロクロナデ成形、回転糸切りであり、S X368廃絶後の遺物である。須恵器蓋(60)の天井部は回転ヘラケズリ、ロクロナデを施し、口縁部に特徴がある。瓦は渦巻き叩き痕のある平瓦(70)と丸瓦(71)とがある。博(78)は橙色を呈し表面はヘラケズリ成形痕があり、わずかにまるみをもつ。現存部の表面幅8×12cm、幅6.5cmである。鉄製品(図版38)のほか、鐵滓、鰐羽口などが出土した。
