# 来住廃寺

—平成2年度調査概報—

松山市教育委員会  
松山市立埋蔵文化財センター

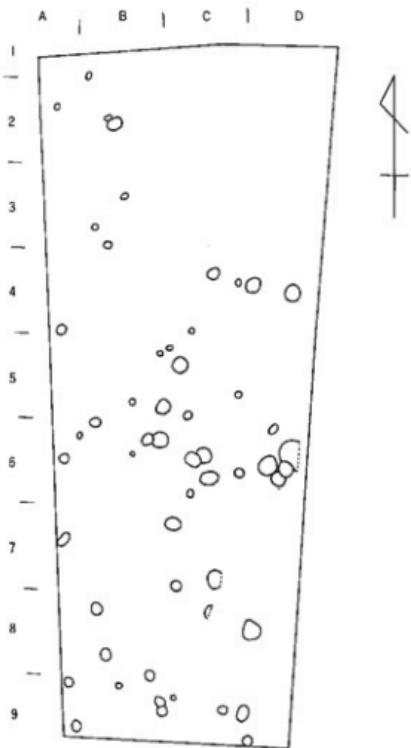
図3 A地区検出遺構

松山市来住町595番地1・3の鈴木義隆氏所有地で、来住庵寺塔跡東約50mの地点に当たるため金堂跡の検出が期待された。調査は廃土置き場を確保するため、対象地を東西2回に分けて、隣接地との境界付近を除くほぼ全面を行ったが、ピット50余を検出しただけで、礎石、基壇、雨落溝など金堂の存在を示唆するものは皆無であった。また、遺物も弥生土器と6世紀代の須恵器を中心で、瓦や来住庵寺の時期の7世紀後半から8世紀に下る土器は見られなかった。

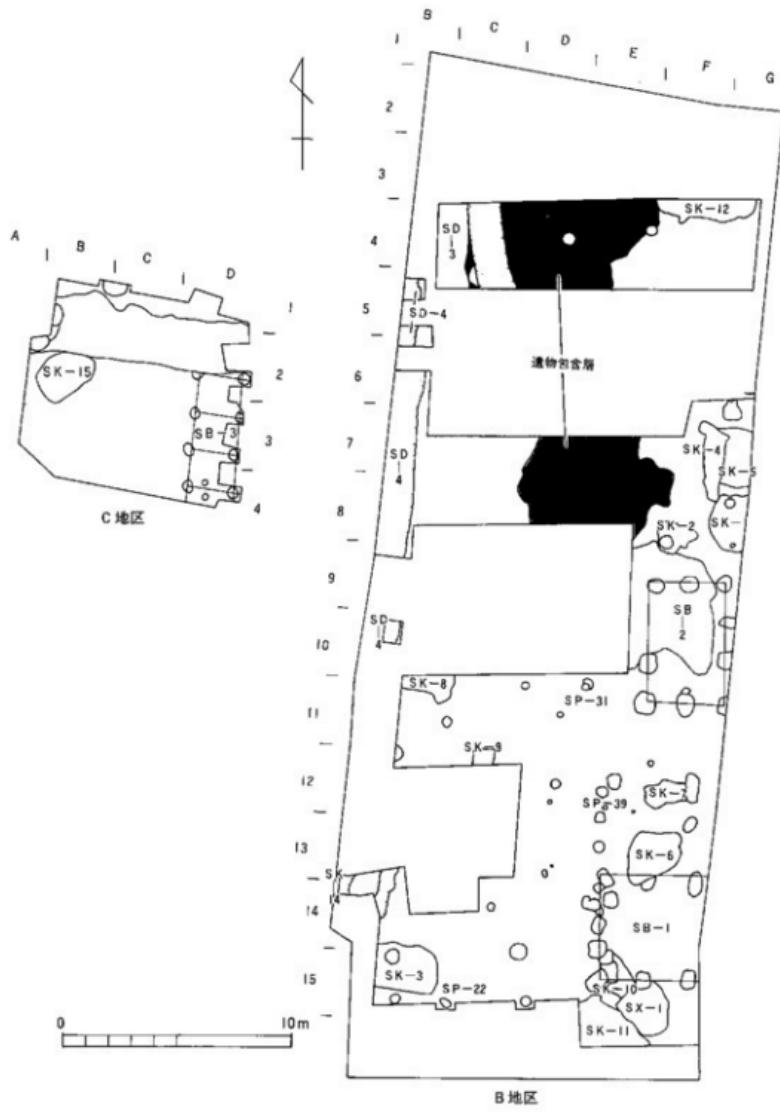
図4 B・C地区検出遺構

松山市来住町855番地の岸二省氏所有の畠地で、来住庵寺僧房跡の西方、回廊状遺構の東部中央に当たり、来住庵寺西限または、回廊状遺構に伴う軒殿的建物の検出が期待された。調査は当初東西のトレンチを4本設定して行ったが、掘立柱建物の一部が検出されたためその間を調査、更にC地区調査後C地区SB-1の道路を挟んだ延長部を調査した。その結果、掘立柱建物2棟、土坑13基、ピット50全、溝4条他、土器溜を検出した。掘立柱建物2棟はいずれも梁行2間と小規模であるが、SB-1は柱掘方が長細く、角のものが斜めを向くという東北地方の官衙遺跡に類似を持つもので注目される。また溝SD-4は幅は西側が調査区外のため不明であるが、確認面よりの深さが約40cmとこれまでに検出された溝の中でも最も深く、瓦が多数出土することもあって、来住庵寺西限の可能性が高い。ピットSP-31、SP-39よりは各奈良時代の軒丸瓦と軒平瓦が出土し、来住庵寺経営時のものと思われる。

松山市来住町856番地18の竹葉忠氏所有地で、B地区とは道路一本隔てた隣接地である。B地区と同様、来住庵寺西限または回廊状遺構内の建物の検出が期待された。調査は廃土を市有地に排出することによりほぼ全面を行った。その結果掘立柱建物1棟、土坑1基、溝1条他を検出した。掘立柱建物は総柱建物と推定されるが、東部、南部が調査区外であり、道路を隔てたB地区を新たに拡張して調査したがその延長部は検出されず、規模は不明である。柱掘方が円形で径約50cmと小さいこと、当地区的出土遺物が6世紀後半までであること等から来住庵寺に先行する古墳時代後期の倉庫であると推定される。

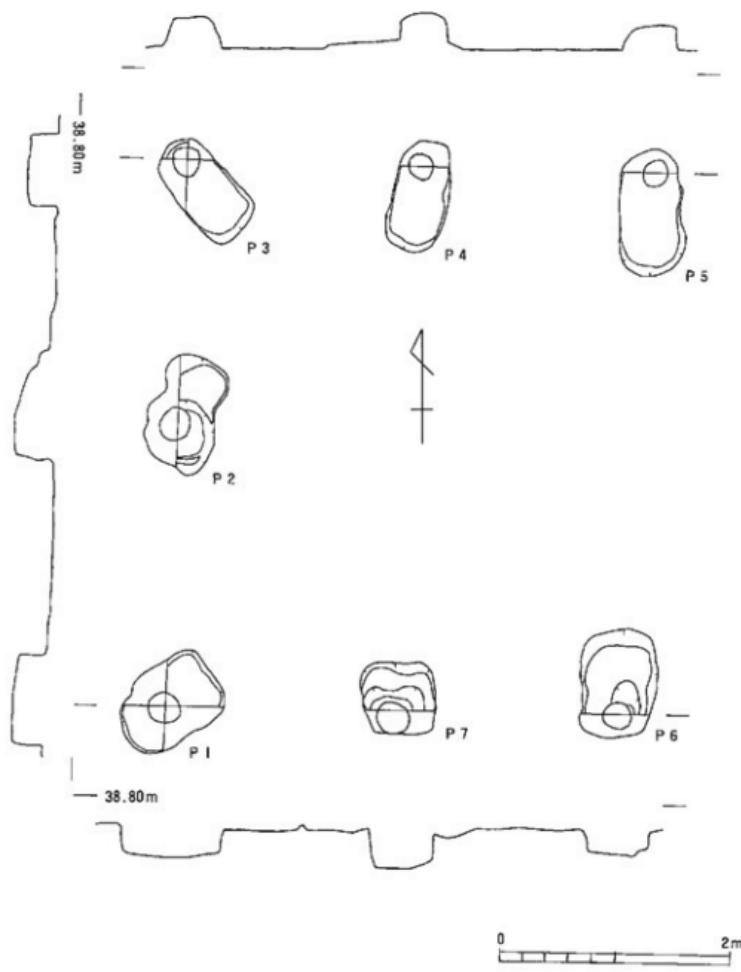
図5 SB-I 平・断面図

調査区東南部のE-13~15、F-13~15グリッドで検出された。SK-10、SP-16、SP-25、SX-1を切り、SX-7に切られる。東部は調査区外のため未調査である。桁行2間以上、梁行2間、桁行方向N-88°-Eの側柱のみの掘立柱建物で、柱間は桁行が平均約2.0m、梁行が平均約2.4mと梁行方向がやや長い。柱穴は64×62cmと正方形に近いものもあるが、最も長いもので111×53cmと細長いものが多く、角のものが45°斜めを向くという特徴を持つ。柱痕はすべての柱穴に見られたが、北側の桁行のものが北に、南側の桁行のものが南に大きく偏っていた。遺物は各柱穴から弥生土器片が出土しているが、いずれも混入と見られる。

形 態	大きさ（長径×短径）	確認面からの深さ	柱痕の有無	柱 痕 径
P-1	隅丸長方形	94 cm × 67 cm	27cm	有	22cm
P-2	"	98 × 55	34	"	25
P-3	"	97 × 51	28	"	23
P-4	"	98 × 50	25	"	22
P-5	"	111 × 53	22	"	22
P-6	"	96 × 65	22	"	24
P-7	隅丸方形	64 × 62	36	"	23

この他に年代は限定できないが、8世紀代と推定できる遺構にB地区東南部で検出された掘立柱建物SB-1がある。このように柱穴掘方が細長く角のものが斜めを向く特徴的な掘立柱建物は宮城県多賀城跡、福島県郡山遺跡、同郡山五番遺跡など東北地方の官衙的な遺跡で見られ、山中敏史氏によって「斜め掘方」と仮称されている。<sup>①</sup>これらは8世紀後半～9世紀のものと推定されており、本遺跡のSB-1もこれらと平行する時期とすれば、周辺から9世紀以後の遺物の出土がないことから8世紀の間に納まるものであろう。

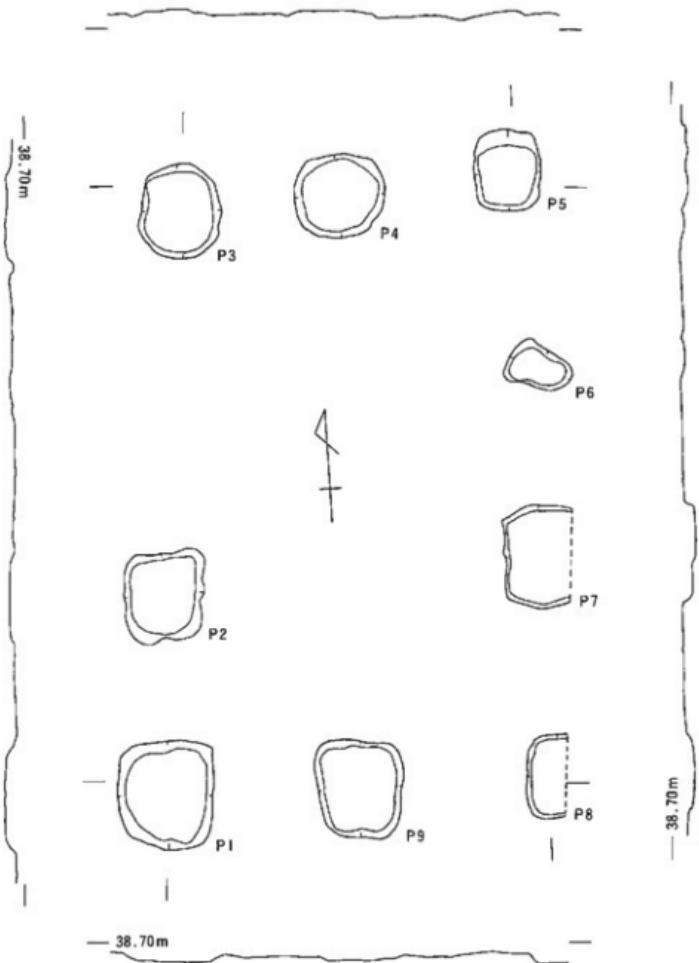
図6 SB-2 平・断面図

調査区東部のE-9~11、F-9~11、G-9~11グリッドで検出された。SP-29及び土器包含層を切る。桁行3間、梁行2間、桁行方向N-5°-Eの側柱のみの掘立柱建物で、柱間は桁行が平均約1.8m、梁行が平均1.6mと桁行方向がやや長い。柱穴は最大のものが96×85cmの隅丸方形、最小のものが55×34cmの不整形であるが、確認面よりの深さが平均6.7cmと浅く、削平された上部ではこれよりやや大きかったと思われる。柱痕は確認されなかった。遺物は各柱穴から弥生土器片が出土しているが、いずれも混入と見られる。

形 態	大きさ（長径×短径）	確認面からの深さ	柱痕の有無	柱 痕 径
P-1	隅丸方形	96 cm × 85 cm	10cm	無	—
P-2	"	75 × 73	5	"	—
P-3	"	84 × 72	7	"	—
P-4	"	72 × 75	6	"	—
P-5	"	55 × 58	5	"	—
P-6	不整形	90 × 34	3	"	—
P-7	隅丸方形	74 × 57	13	"	—
P-8	"	74 × 35	9	"	—
P-9	"	83 × 75	4	"	—

同様にB地区東部で検出されたSB-2も柱穴掘方からの出土遺物は混入と見られる弥生土器片のみであるが、周辺には8世紀代の瓦が出土するSK-5、SP-31、SP-39などの遺構が散在し、根拠は薄いが8世紀代のものと推定される。

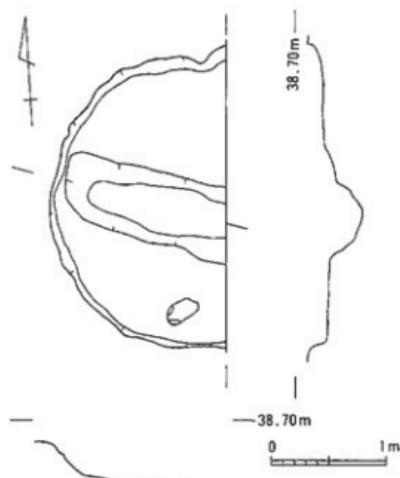
図7 SK-1 平・断面図

調査区東部F-8、G-8グリッドで検出された。他の造構との切り合い関係はない。東部が調査区外のため未調査であるが、直径約2.7mの円形または短径約2.7mの長円形を呈すると思われる。底面に溝状の掘り込みがあり、確認面からの深さは約45cmである。埋土は暗褐色土に黄色土粒が混るものを主体とするが、溝状の部分では、部分的に焼土が見られた。遺物は弥生土器底部片とサヌカイト製石錐が出土しているが、混入と思われる。

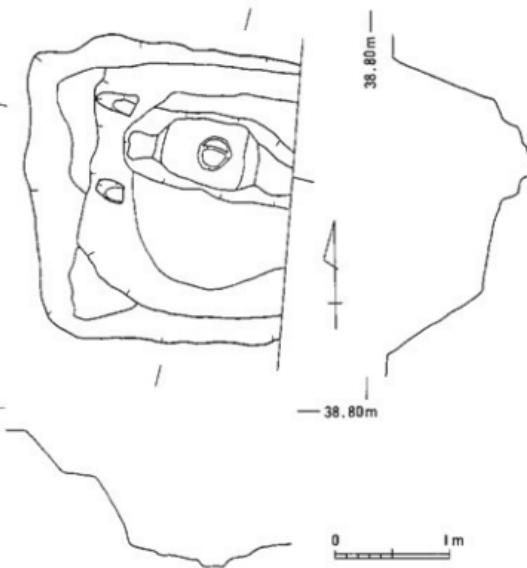
図8 SK-5 平・断面図

東部は調査区外のため未調査であるが、上端が一辺約2.6mの正方形であると思われ、底面には円形の掘り込みがあり、更にその底面に溝状の掘り込みがあり、その中央部に炭化材の残る柱痕が確認された。確認面からの深さは約120cmである。埋土は暗褐色土を主体とし、これに粒状の黄色土、7cm前後のブロック状の黄色土が混じるものがある他、溝状の部分は黄色土であった。遺物は、丸瓦片及び須恵器片が中層

から下層に集中して出土している。

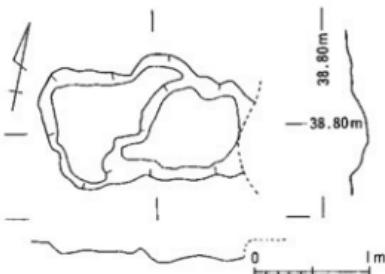
図9 SK-7 平・断面図

調査区東南部E-12、F-12グリッドで検出された。東端部をSP-42に切られる。長辺1.9m以上、短辺約1mの長方形に近い不整形で、確認面からの深さは約20cm、主軸方向はN-77°-Eである。埋土は黄色土混の黒褐色土で、遺物は弥生土器の他、須恵器片少數と焼礫が出土している。

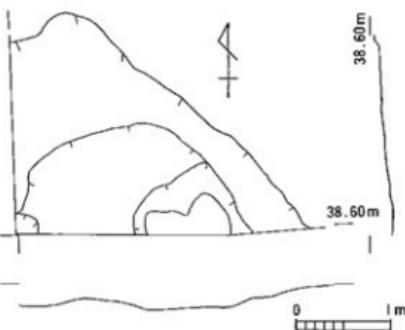
図11 SK-11 平・断面図

調査区東南部E-15、16、F-15、16グリッドで検出された。SX-1を切る。西部及び南部は調査区外のため未調査であるが、1辺約3.2mの方形になるものと思われる。確認面からの深さ約25cmで、埋土は、黒褐色土の上層と、黄色粘質土と黒褐色粘質土の混じった下層の上下2層に大きく分かれ、遺物はこの上層から、弥生土器と須恵器片が混在して出土した。

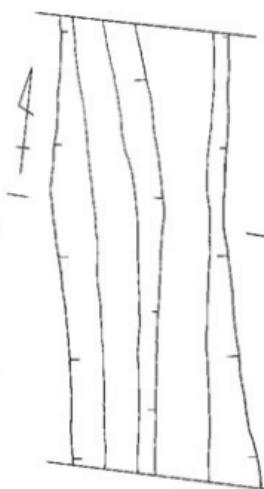
図13 SD-3 平・断面図

調査区西北部C-3～5グリッドで検出された。周囲の土器包含層を切っている。幅約1.5m、深さ約30cm、主軸方向N-12°-Wで、長さ約4m分を検出している。埋土は黄色土粒を微量含む黒褐色で遺物は上層から10～20cm大の川原石少量、その直下から唐草文軒平瓦片を含む瓦片及び須恵器片が出土しているが、瓦片の半数は焼成が悪く磨滅していた。

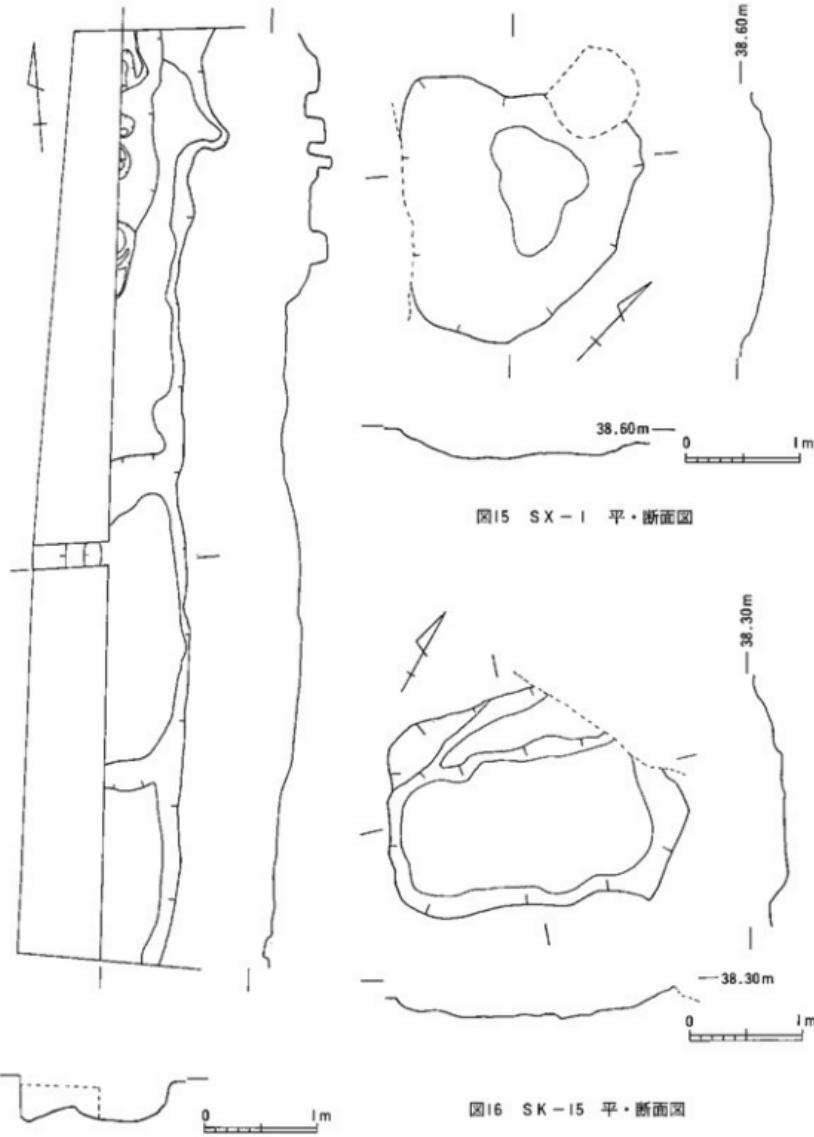
図14 SD-4 平・断面図

調査区西部A-7～10、B-5～10グリッドで検出された。他の遺構との切り合い関係はないが、西部は調査区外のため未調査である。全容は不明であるが、検出したところで長さ約8.2m、幅約1.4m、確認面よりの深さは約45cmあり、主軸方向はN-5°-Eと思われる。埋土は暗茶褐色土で遺物は、複弁六弁軒丸瓦片、唐草文軒平瓦片を含む瓦片の他、須恵器片、土師器片、弥生土器片が出土している。

以上のように今年度の調査は、金堂の検出・回廊内の建物の検出といった当初の期待のはとんどを裏切るものであった。そのなかで唯一期待通りだったかもしれないのは、来住庵寺西限の可能性が高いB地区の溝SD-4である。今年度の調査でも何条かの南北溝が検出されたが、いずれも確認面からの深さが10cm以内と浅く後世の削平を考慮しても来住庵寺西限としては弱いものであるのに対して、SD-4は確認面よりの深さが約45cmと深く、また8世紀中葉の須恵器に伴って軒丸・軒平瓦を含む瓦類が多数出土しており、軒丸瓦と軒平瓦の組み合わせ及びその年代が推定できる好資料であると共に、溝SD-4の存続年代の一点が8世紀中葉にあることを示すものである。調査終了直前に検出されたため全長を押え切れてしまはず、西半分が発掘区外の道路下になるため幅も不明であるという難点があるが、逆に現在の地割が当時のものを踏襲している可能性があり興味深い。

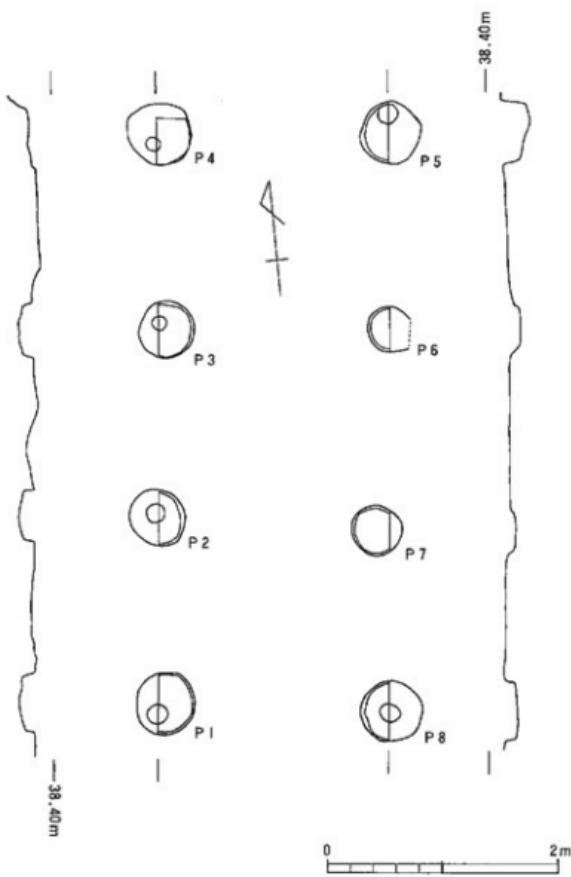
図17 SB-3 平・断面図

調査区東部D - 2 ~ 4、E - 2 グリッドで検出された。北部をS D - 4 に切られ、東部及び南部は調査区外のため未調査である。従って、検出されたのは桁行3間、梁間1間分であるが、桁行と梁間の比率が悪く、恐らくは東側の調査区外にもう1間分はある3間×2間以上上の柱の掘立柱建物になると思われる。桁行を南北すると、桁行方向はN - 6° - Eで、柱間は桁行が平均約1.7 m、梁間が平均約2.1 mと梁間方向がやや長い。柱穴は直徑約40~55 cmの円形で、確認面からの深さは平均約12cmと浅く、8個中側柱になる可能性の高い6個に径平均約15cmの柱痕が見られた。遺物はほとんどの柱穴から弥生土器小片が出土しているが、いずれも混入と思われる。

形態	大きさ (長径×短径)	確認面からの深さ	柱痕の有無	柱痕径
P - 1	円形	56 cm × 52 cm	13cm	有	17cm
P - 2	"	50 × 47	14	"	14
P - 3	"	51 × 48	13	"	13
P - 4	"	54 × 54	6	"	13
P - 5	"	56 × 55	24	"	17
P - 6	"	40 × 38	6	無	—
P - 7	"	53 × 44	7	"	—
P - 8	"	55 × 53	11	有	16

これに対してB地区のSD-4の外側に当たるC地区SB-3は、周辺から出土する遺物が6世紀代までのものであること、柱掘方が円形で直径約50cmと小さく、官衙や寺院等に付属する建物とは考え難いこと等により、回廊状遺構創建以前の6世紀代の倉庫跡であると思われる。

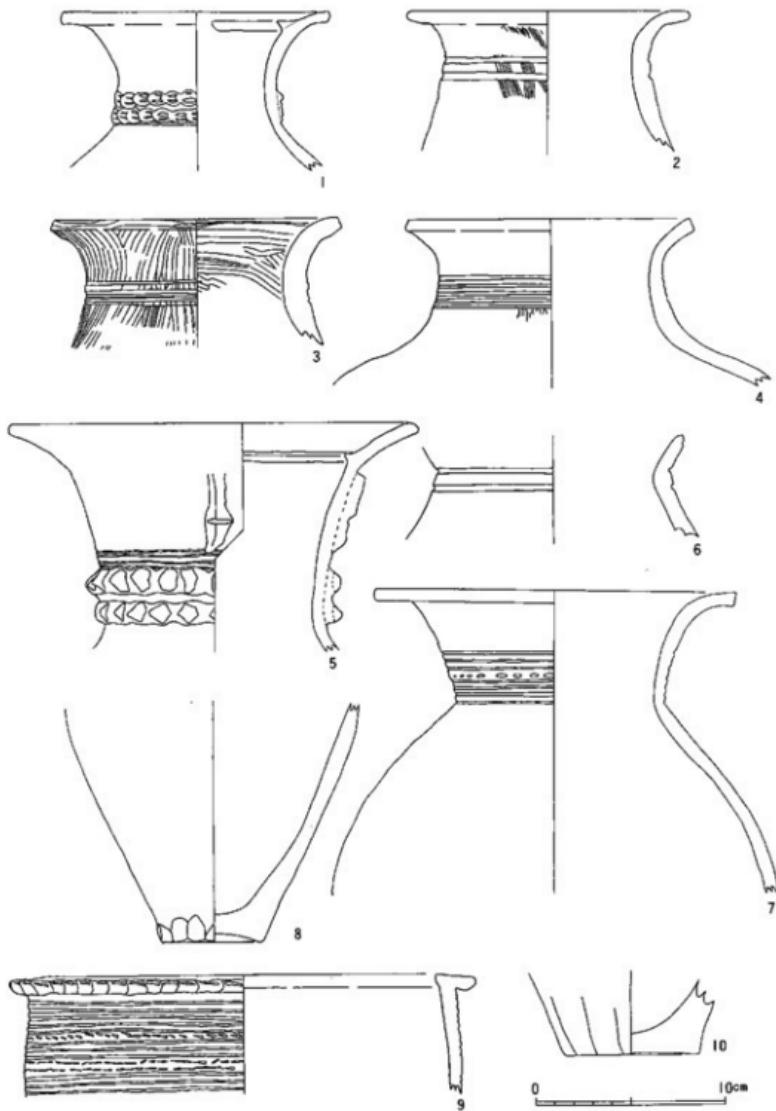
图18 B地区遗物包含层出土泥生土器  
(1: C-3, 2~7: C-4, 8: C-5, 9: D-4, D-5, 10: D-4)

A・B・C全地区から出土しているが、特にB地区北部の遺物包含層及び東南部のS X - 1、S K - 11からの出土が多い。S X - 1、S K - 11では6世紀代の須恵器と共に伴している他、B地区の多くの遺構で弥生土器小片の出土が見られ、これらの遺構の構築時或は整地時に壊された弥生時代の遺構に伴っていたものと思われる。従って多くは小片で磨滅しており、弥生時代の遺物のみが出土し、遺存状態がよかつたB地区的遺物包含層のものを図示した。図10-1~7は壺形土器の頭部に突帯を持つもの、櫛描の沈線文を施すもの、沈線の間に連

続刺突文を施すものなどが見られた。図18-8～10は變形土器で8・10は体部下端が縱方向にヘラ削りされる底部破片、9は逆L字形に開く口唇部に半截竹管によると思われる刻み、その下の体部に櫛描沈線文や連続刺突文が施されるものである。図19は口縁部及び体部の拡本で、丸棒により刺突される突帯を持つもの、櫛描沈線文を施すもの、沈線の間に櫛描の山形文を施したものやヘラ描の斜格子文を施すものなどである。この他に図示はしていないが、壺棺と思われる大型土器の破片、石包丁、石鎌、石錘などの石器類が見られた。

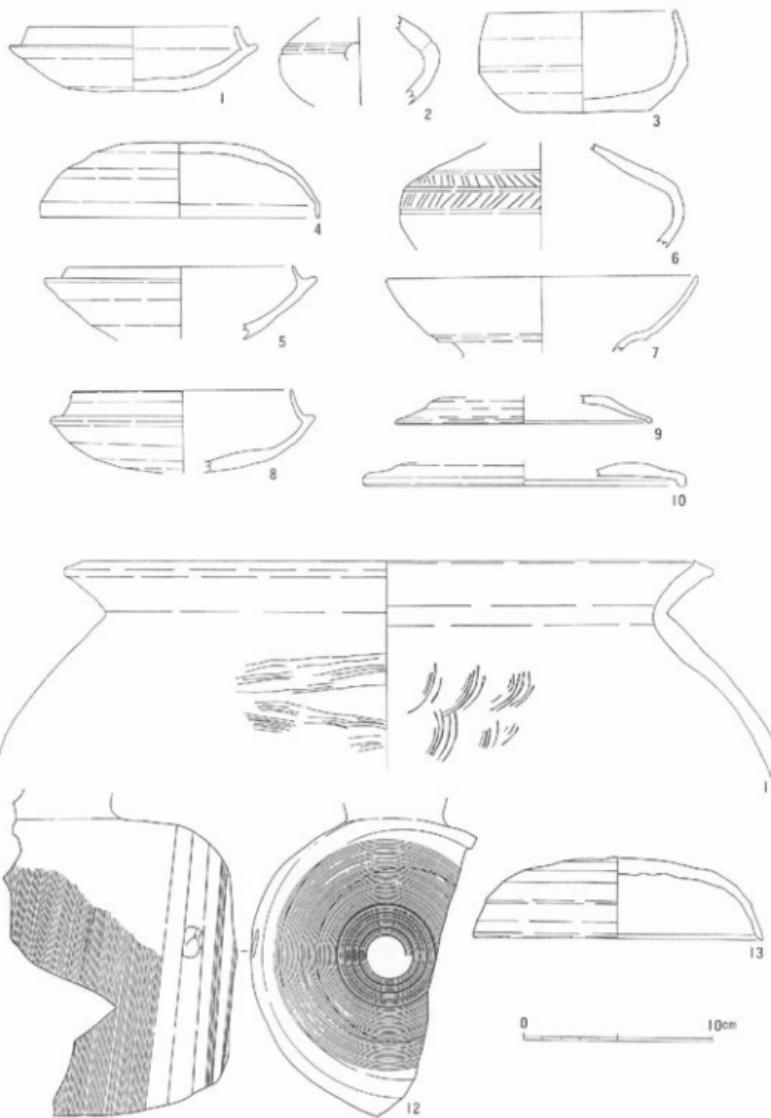
図20 須恵器 (1: A区 C-2, 2: B区 E-6, SK-11, 3-4: B区 E-6, 5-6: B区 SX-1,  
7: B区 SK-1, 8: B区 SP-22, 9-11: B区 SD-4, 12-13: C区 SK-15)

A・B・C全地区から出土しているが、A・C両地区では古墳時代後期のもののみしか出土していないのに対して、B地区ではその他にSD-4から奈良時代のものも出土している。1・5・8は坏身で、8はまだ立ち上がり部が長いが、1・5では極く短くなっている。4・13は坏蓋で13は天井部と体部の境に沈線が僅かに残るものに対して、4では完全になくなっている。2・7は腹で2は穿孔の上に沈線を持つもの、7は大きく発達した口縁部である。3は体部中位に稜を持つ椀、6は長頸壺の体部で3条の沈線の間に羽状に櫛齒文を施すものである。12は横瓶で、底部及び体部に渦巻状のカキ目調整が見られるが、体部下半はヘラ削り、頸部周辺はナデによって消されている。9～11はB地区SD-4から出土しており、9・10は端部がくの字に曲がる平たい蓋、11は外面に平行叩き、内面に同心円の当て具痕がかすかに見える變形土器である。

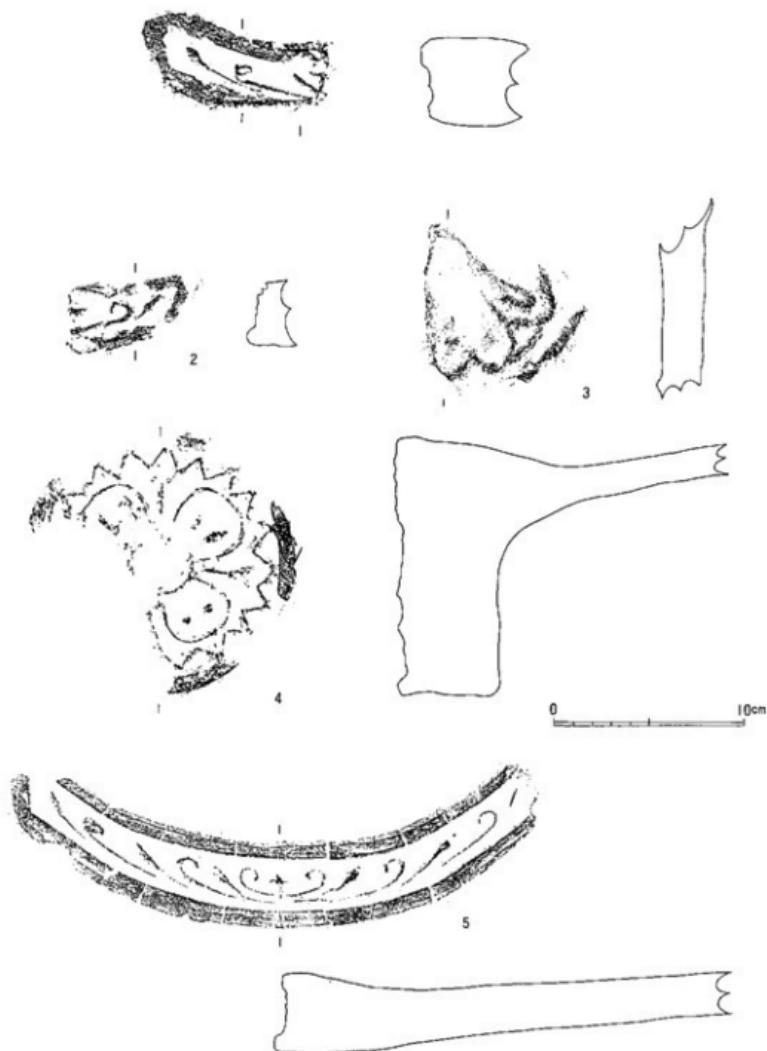
図21 軒瓦 (1: B区 SK-9, 2-3: B区 SD-4, 4: B区 SP-31, 5: B区 SP-39)

B地区のSK-5、SK-9、SK-14、SD-3、SD-4、SP-26、SP-31、SP-37、SP-39、SP-49から出土している。軒平瓦は3点出土し、すべて前回の報告でIII型式とした均整唐草文軒平瓦である。軒丸瓦は2点出土し、図21-3は前回の報告でIV型式とした複弁4弁蓮華文軒丸瓦、図21-4はⅤ型式とした複弁6弁蓮華文軒丸瓦である。図22は平瓦で、外面が格子・斜格子または細縄叩き痕、内面に布目痕の見られるものである。この他に磨滅しているため図示していないが、SK-14から太縄叩きの平瓦も出土している。
