三島神社古墳

1972

松山市教育委員会

三島神社古墳発掘報告書

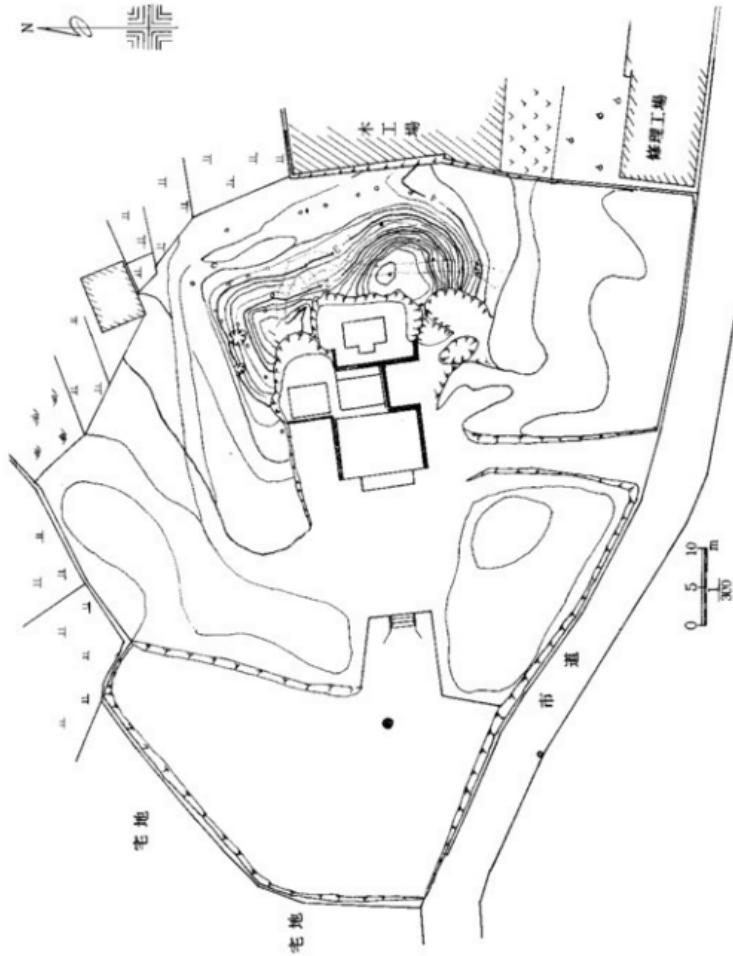
Fig. 3 三島神社境内測量図と古墳の位置

市道と水田に囲まれた、楕円形の小高い丘を思わせる地形である。社域総面積5,557.5m²で社域の東部を占める墳丘は、次ページ図のごとく、三島神社建立の際、一部分を切り取り、残った部分が神社裏に屏風を思わせる形で現存していた。

現存していた墳丘面積 380m² 予想される原形墳丘面積 593.5m²

三島神社建立のため切り取った部分の面積 213.5m²

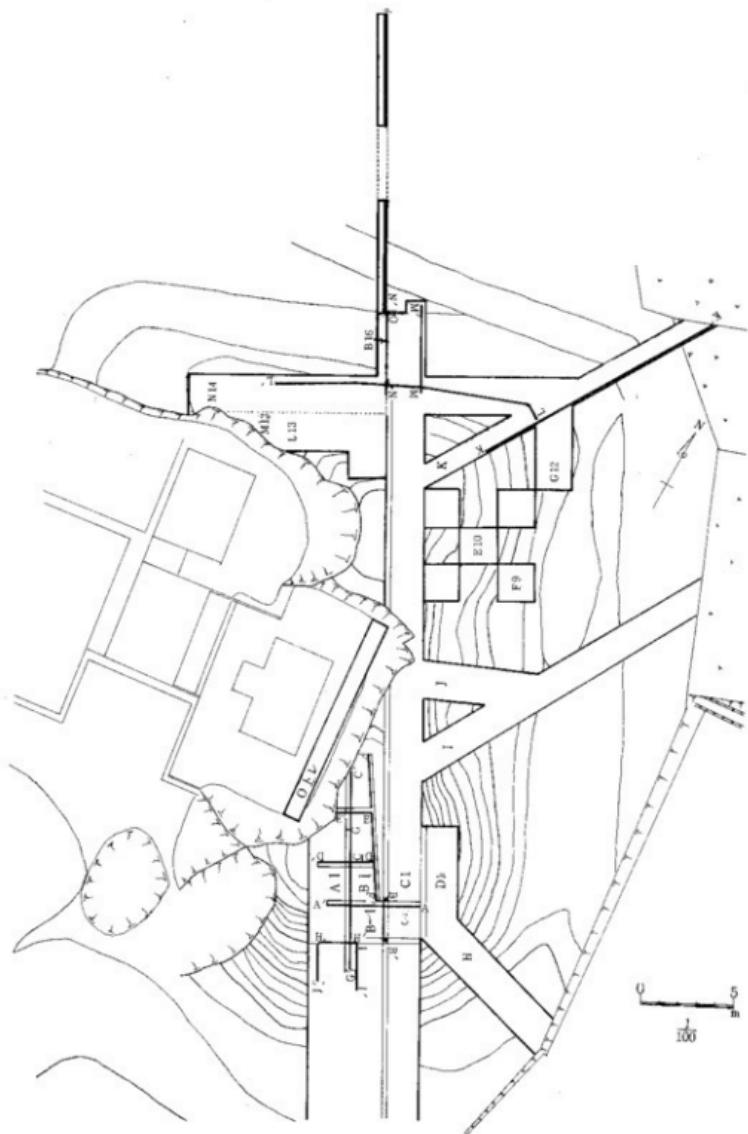
Fig 4 調査地域設定図

Fig.4で示すように、A.TrenchからO.Trenchまでの調査地域を設定した。

- 1, O.Trenchは、墳丘の基盤調査のためで、すでに旧三島神社本殿跡として削除されているが、墳丘の破損をみず調査可能なため、次後の調査への手がかりとして実施し、墳丘の削除された斜面の調査もかねておこなった。
 - 2, A.Trenchは、本古墳の主軸に対して、センターとしてのトレンチ設定とした。

- 3, B・C.Trenchは、かねてより本遺跡が早期の古墳ではとの説もあり、調査担当者として当然早期の古墳なることを想定して、A・B・C.Trenchにおいて、それぞれ、後円部の墳頂部において、2m²のグリット方法による調査区域を設定し、粘土層であるやも知れないと入念に調査をした。その後横穴式石室なることを確認したことにより、後円部の遺構調査のため延長し、特に排水溝等の出現もあり、各トレンチともども延長した。さらにA.Trenchを前方部に延長したことは言うまでもない。

- 4, D・H.Trenchについては、Dにおいて陪葬があるやも知れないと推測により調査をした。後述の如く、玄室内での出土遺物も極少なため、特に設定したトレンチもある。HについてはAの延長部と同目的である。
 - 5, I.Trenchはくびれ部の調査を目的としたことと同時に、社域までの延長をし、可能な範囲の周溝の調査をこころみた。

- 6, J.Trenchは、表面採集により、須恵器質の埴輪片を探集したことにより調査をした。
 - 7, K.Trenchは、前方部の陵線の封土の調査と前方部周溝の調査を目的とした。
 - 8, N.Trenchは、C.Trenchの延長により発見した墳丘の封土中よりの埴輪片の集中的な出土地点を中心に、ほど東西にトレンチを設定し、前方部延長上にわたって調査し埴輪列の確認と合わせ、その遺構の調査をした。

- 9, M・L.Trenchは、前方部におけるN.Trenchの埴輪列が同心円状に配置されているかについて調査をした。
 - 10, G.Trenchは、N.Trenchの延長として考えられる調査区で、埴輪列の確認のために設定した。
 - 11, E・F.Trenchは、前方部における埋葬設備の確認のために調査区を設定したが、それらしき兆候がみられなかったことと、作業日程の上からグリットをくみ図のごとき調査を実施したことにある。

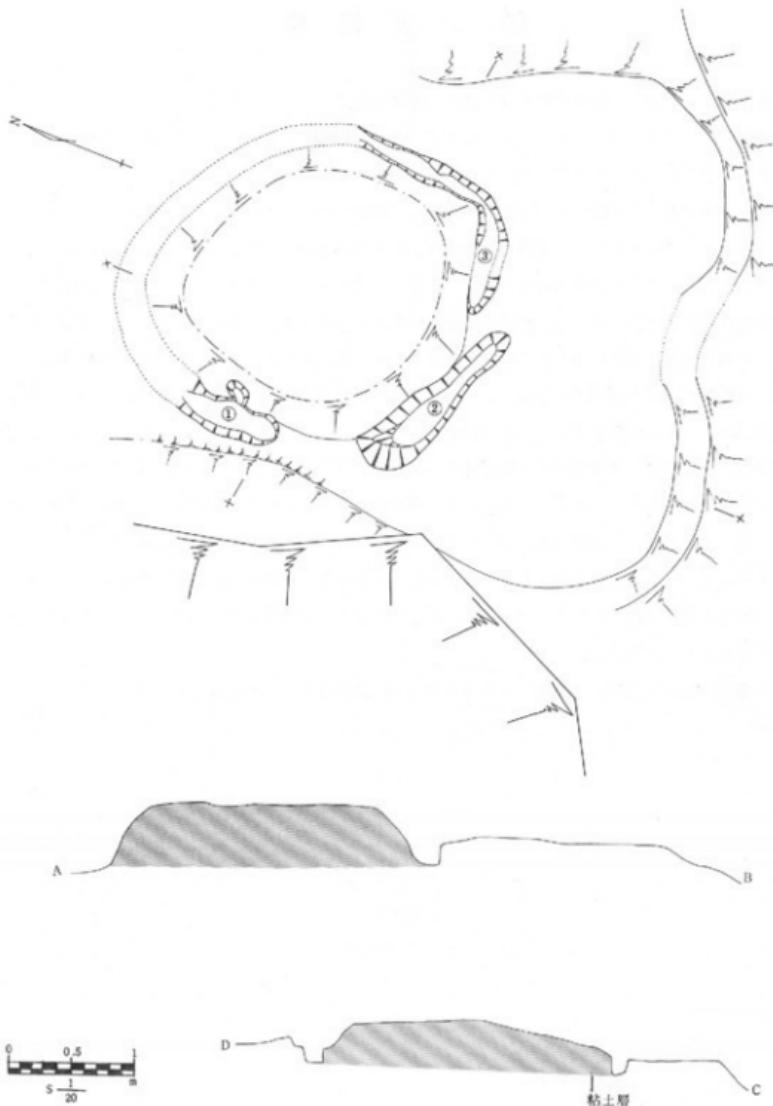
Fig 5 第二次遺構平・断面図

断面が台形を呈した褐色の粘土塊の廻りに周溝を施設したものである。

遺構は、A-3, B-2, 3・4, C-2・3・4の各区にわたって発見され、その中心部はB-3区であった。したがって、後円部墳丘の中央よりや、北東に位置している。

本遺構は発見の頭より完掘にいたるまで、文化遺物はまったく検出されなかった。

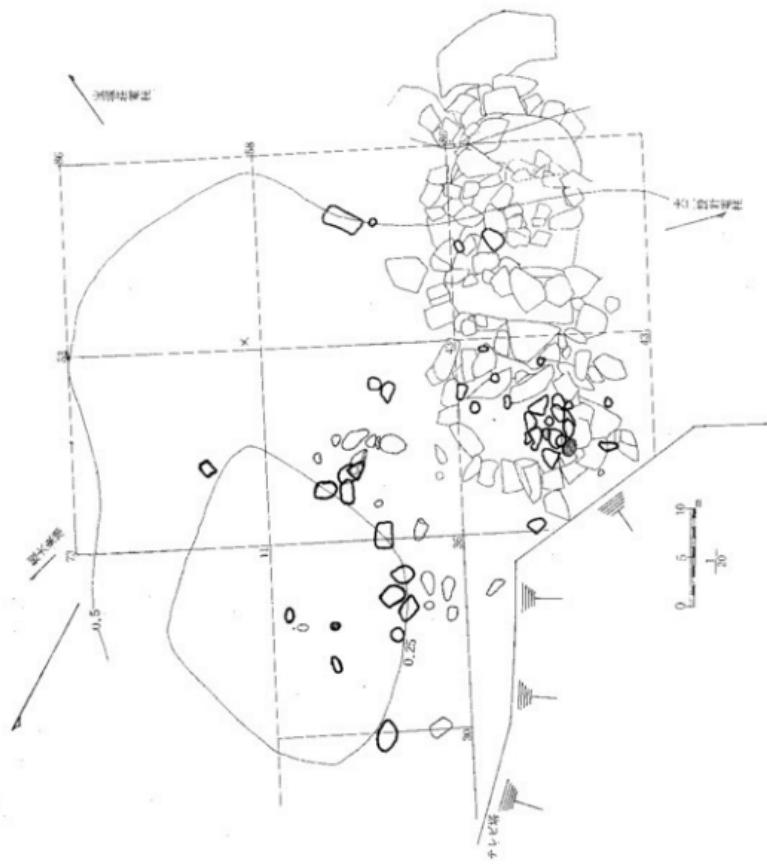
Fig 6 墳丘中における配石遺構実測図

第二次遺構において述べたように、後円部墳丘の中央部より、や・北東に台形の粘土塊を発見したが、この遺構からは遺物の出土は皆無であった。その西、すなわちA-2のグリットにおいて、粘土塊とほぼ同一深度において和泉砂岩の自然石を環状に配石した遺構を発見した。

また今一つ環状石の西部にFig 6で斜線でしめすものは、榦木の切株であり径12~18cmの楕円状で南側の発育のよさを見ることもできる切株がこの遺構と如何なる関係にあったかは今後の研究にまちたいが一資料提示になれば幸いである。

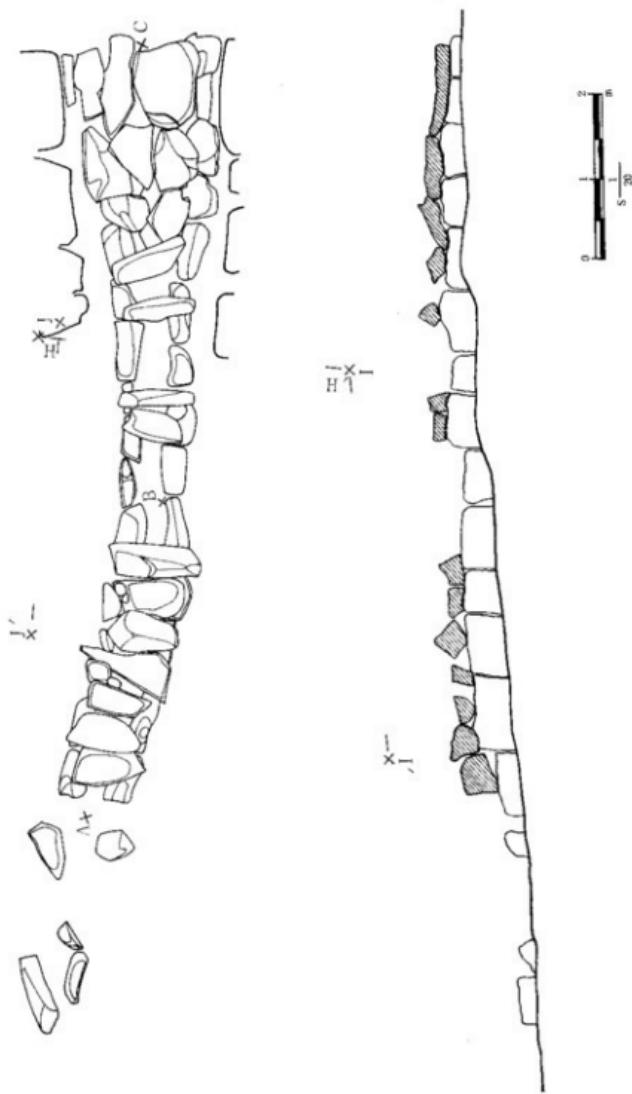
Fig 8 排水溝平面図

前方後P墳の後円部中央に位置する横穴式石室並びにそれに付属する排水溝が、三島神社古墳の内部主体をなしている。

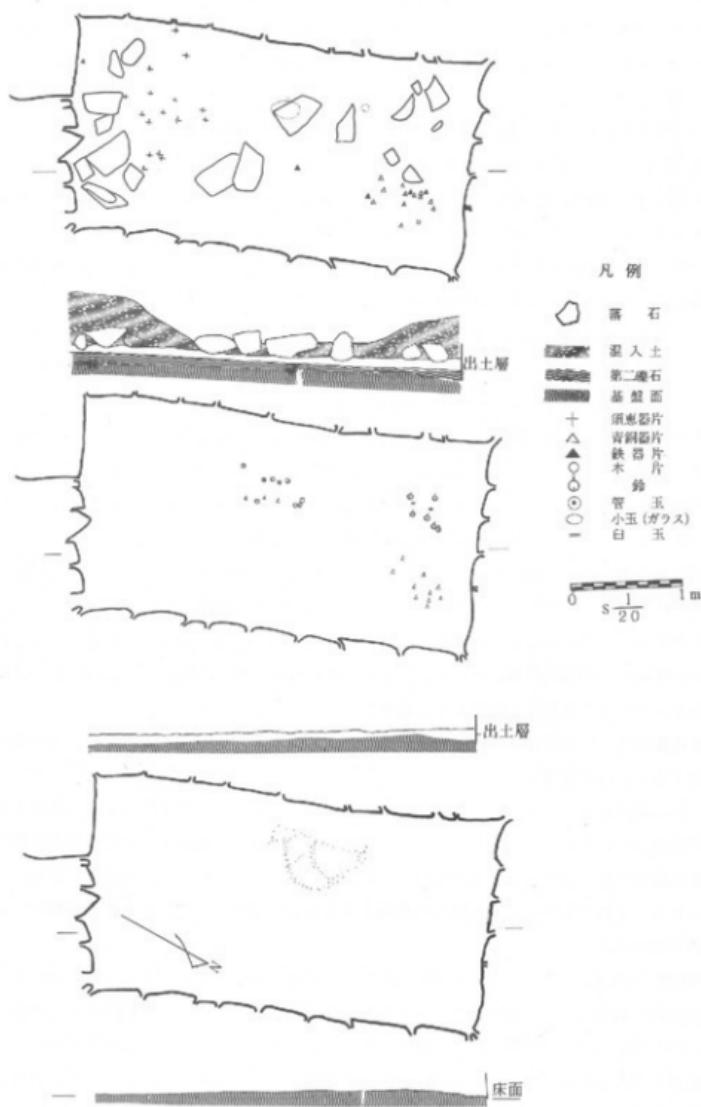
Fig 9 玄室内部の遺物出土状況図

その二は玄室の前壁面より170cm北寄りの、左側壁に近い落石付近を中心とする周囲であり、河原石の床面上ないしはその間隙の窪みより、6個の管玉が不規則に確認された。このうち4個は8cm間際に連続しているも、他の2個はこれらのグループから20cmも間隔を置いて検出されている。それゆえ、これらの管玉は連續状態で出土したとはい難い。恐らく、盗掘の際に一部持ち出されたものであろうし、そのうえこのときの搅乱によって埋葬時の状態を保持していたとするには若干の無理がある。

玉類は無差別に混在していたのではなく、上部から管玉、ガラス丸玉、ガラス小玉の順序で重なった状態で出土している。このことはガラス小玉が環状に連續した状態で出土したこと、を考え併せると、各玉類は單一の種類のもののみが連續されていたものと考えられなくもない。この付近からの他の副葬品としては、木片のそれも極く細片が数片と、青銅器の破損品を数点と、2・3の鉄器片を検出したに過ぎない。

左側壁寄りの落石下ないしはその落石に取り囲まれた床面の河原石上から4個の金銅製の鈴が、河原石の間隙部から2個の鈴がそれぞれ出土した。前者の4個はほど環状に近い状態であった。鈴は球形ではなく半球形で、球面を上部にした状態であった。他の2個は河原石の間隙中に垂直して出土した。これら金銅鈴とおぼしき遺物のうち、球形で出土したものは皆無であり、鈴とするにはいさゝか問題を含んでおり、金銅鈴と呼ぶよりも、半球形金銅製垂飾品と称

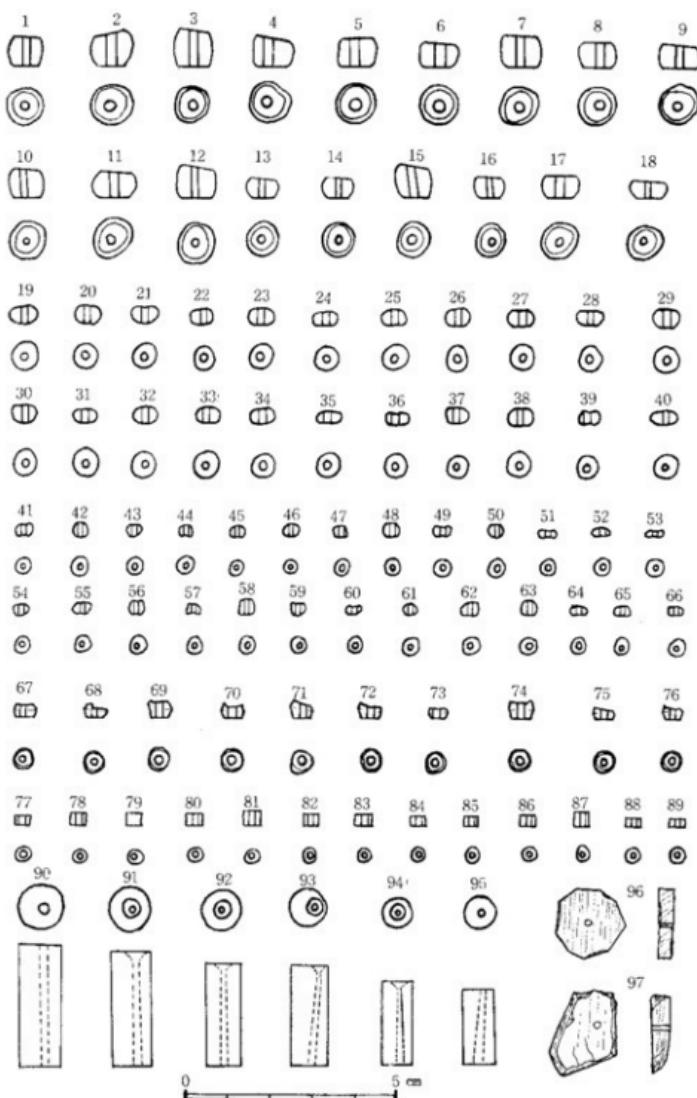
Fig 10 玉類実測図

一般には有孔滑石と呼ばれているものである。これが2個出土している。その一つは直径が約3.2cm、厚さ5mmのや、変形した円盤形を呈し、中央部に径2.5mmの孔が穿たれている。両面とも一部剥離の際の粗面が残存するも、粗雑にすって整形している。擦痕は両面同方向ではなく、直角に交差している。周端は全面すって整形している。他の一つは的確な形状を有していないが、便宜上変形五稜形とでも表現すべきものである。最大長4cm、最大幅3cm、厚さ9.1mmで、中央部に2.7mmの孔が穿たれている。両面、側面とも前者と同様にすって整形している。

小形臼玉は181個出土している。いずれも滑石岩製であり、色調は乳白色ないしは灰緑色を呈している。大形臼玉とは材質は同じであるが、色調において微細な点に相違が認められる。長さ1.7～3.0mm、直徑3.3～3.5mm、孔径1.8～2.0mmで前者の大形のものと比較するとひとまわり小形品である。そのうえ、大形臼玉のごとく中央部に陵線を有せず、円筒形をしており、さらに両端が平行になるようすって精美に整形されている。

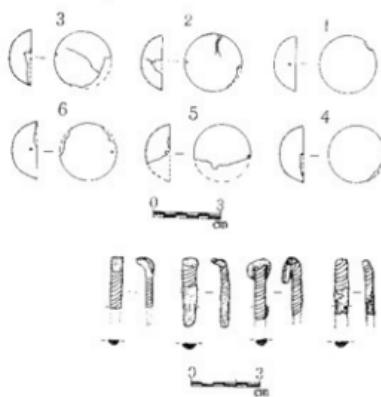
Fig.11 鈴 実 測 図

形態的には、鈴に類似する遺物と考えられなくはないが、遺物の出土状況からみる限りにおいては鈴とは理解しがたい。ここではその形態に従ってとりあえず半鈴形金銅製垂飾品として説明することにする。半鈴形金銅製垂飾品は全部で6個出土している。この6個のうち、完形に近いものが3個、一部が欠失しているものが2個と、残りを欠失しているものが1個である。材質は青銅製であり、その表面の一部に金箔が残存していたことから、青銅製の地金の表面に金箔を貼り付けたものであろう。遺物そのものは比較的錆化が激しい。形状は半球形というよりも亀甲形に近い形を呈し、径は2.5cmが4個、2.6cmが1個、2.4cmが1個で、おむね2.4～2.5cmの範囲内である。高さは0.95～1.1cm内外である。球体表面には文様や装飾とみられるものは全く存在していない。たゞこの6個のうちの4個には周縁部の一端に径0.8mmの孔が穿たれている。他の2個も周縁部が欠失していることから、孔が穿たれていたとみなすことができる。厚さは0.45～0.55mmである。この周辺から滑石岩製白玉が多く出土していることから考えると、垂飾品と理解するのが最も妥当性を有するよう思える。

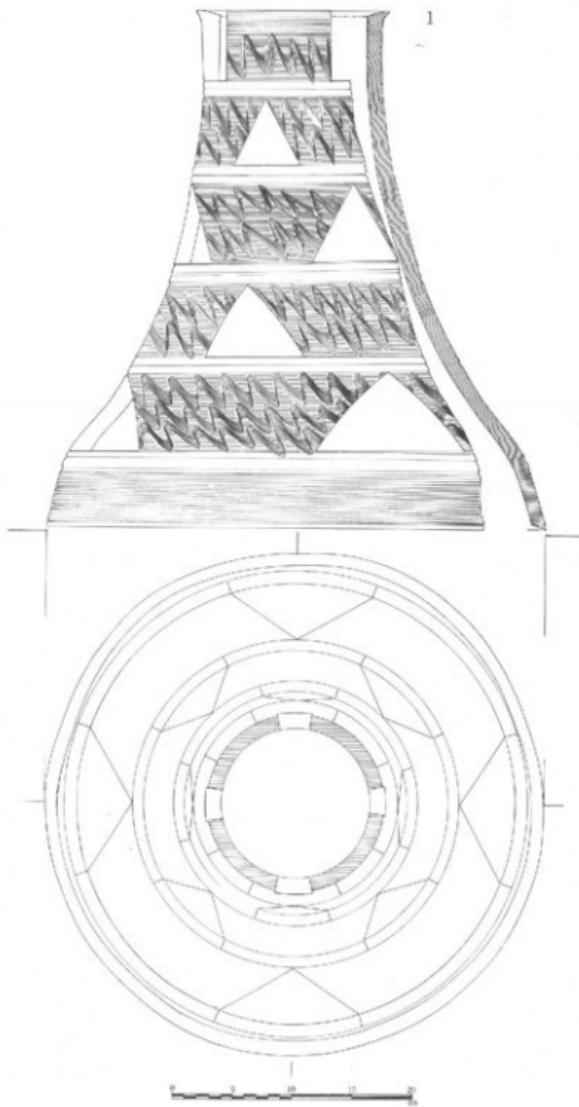
Fig 15 器台実測図

- ・ 器台に関してはその出土例が少なく比較し難いが, 天山北古墳(注1)→大下田2号墳(注2)→東仙寺古墳(注3)→芝ヶ岬古墳(注4)より出土の器台に比べて, 脚部への開きが頸部に円筒形を持たず下方に拡がっていることから, 上記の古墳出土の器台よりは先行形式であることが伺い知れる。編年上に位置づけるならば, 愛知鏡塚古墳出土(注5)と三重岡古墳出土(注6)=滋賀, 鴨(水尾)船荷山古墳出土(注7)との中間に位置づけられるであろう。
- ・ 廓に関しては一般的な, すなわち口縁部から頸部にかけて, 漏斗状に絞られた形態(注8)より先行形式であり, やはり上述の水尾系列に充当するものであろう。
- ・ 壺に関しては, 壺蓋を受ける部分が非常に狭く, 身の返りが高く, 内反りはや、内傾しているがNo.5では直立に近い。しかし, いづれも浅底である。この形態の出土例は県内に少なく比較し難いが, 一般的な壺よりは先行形式であろう。

水尾形式は須恵器が日本に伝わった段階(5C後半)より日本化し, 飛躍的に全国に侵透して行く時期(6C前半)に位置づけられる。しかし, 本古墳出土の須恵器の年代を水尾形式の絶対位置に求めることは, 各地の地域差や独自の発展もあり, また滋賀と異なり, 愛媛への伝播には時間を要したことを考え合わせると, 本古墳石室内外出土の須恵器は水尾系列に属し, 6C中頃の製作と解釈するのが妥当であろう。

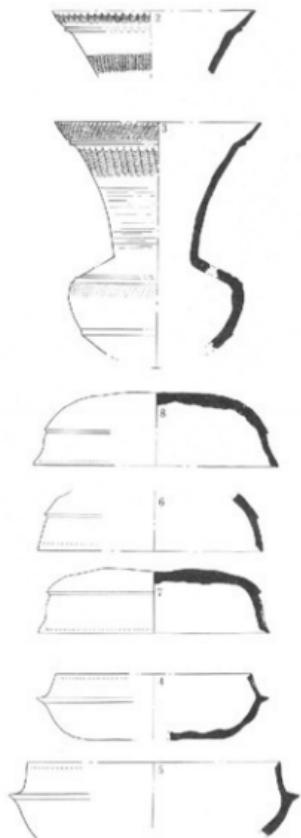
Fig 16 須恵器実測図

口縁部の少破片であるので、形態は不詳であるが、口縁弧が石室外出土の縁とほぼ同じであることから、口縁直径約13cm程度のものであろう。口縁部と頸上部にかけて櫛目流水文が認められる。(Fig 16の2)

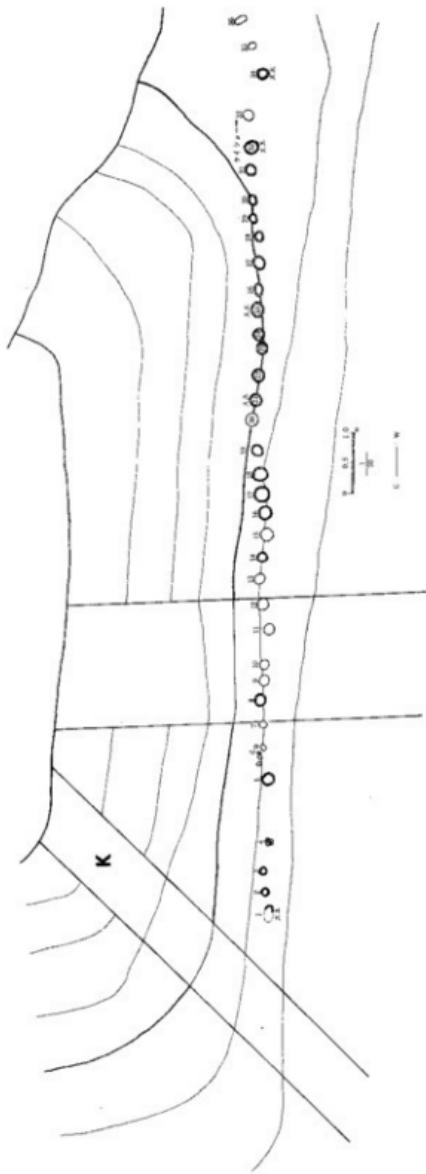
Fig18 前方部埴輪実測図

イ、刺頭形円筒埴輪 PL 第 およびFig 21の17に示したもので、前述のように前方部端にやゝ3分された形で、前方部全長の端に面する場所と中央部に一基樹立していたものである。全長(現在長)40.5cmで欠損部を考慮すれば70cm以上になると推測する。上の環形部は16.8cmを占め、上端広く(上径34.0cm)下段括れて一条の突帯があり、突帯は台形に調整断面を示めしている。その後さらに狭まって下部円筒の肩に接続する。下部は4段の突帯と推測するが現存には3段を廻し、一孔を有し、下端経(現在34.0cm)に終る。黄褐色を呈して全面にへら調整のあとがみられる。突帯は明確で製作もすぐれている。この出土状態は下端部を残し北部に倒れほどんど破損していた。Fig 20の2も同形の下端部で突帯部からの下部のしづりが行なわれ、下端部の内部に指圧痕が残されており、下端部の外反するための工程と見ることができる。Fig 18の6からも同形口縁部片を出土している。

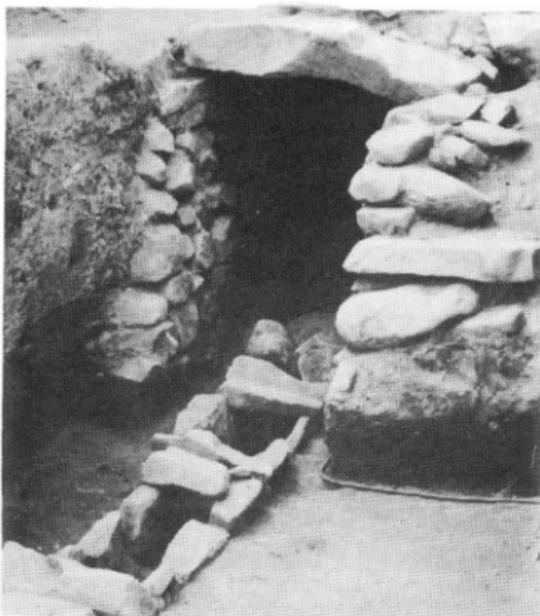
P L 34

蒸道口と排水溝
