松山市文化財調査報告書Ⅲ

長隆寺跡調査報告書

松山市教育委員会

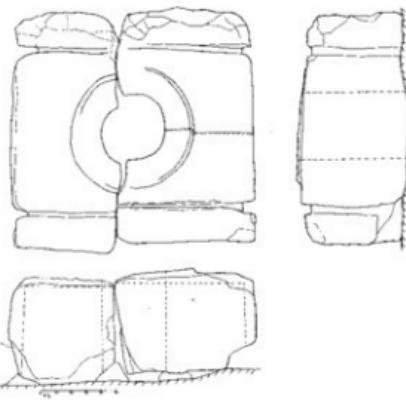
Fig 2 心礎石実測図

心礎石は、和泉砂岩の2個の切石からなっており、両方の石を縛るための溝が、両端に切ってある、特徴のある寄せ合せ形式であり、その実測値は、東西1.62m、南北1.55m、高さ0.67mで、心礎柱座直径は79~80cm、心柱を受ける柱穴（納穴）は直径42cmであり、柱穴内部には

何の造り出しある見られない。(Fig 2)

塔の規模については、石田茂作博士の研究によれば、初層一辺長が心礎石柱座直径の7～8倍のものは5重の塔であり、心礎石柱座直径の40倍前後が塔高とされている。この論説を長隆寺塔跡にあてはめると、

$5.82m \div 0.8\text{ m} = 7.2\text{ 倍}, 0.79m \times 40 = 31.6m$ となり、5重塔、塔高31m前後であることが推定される。^(注2)

心礎石の旧位置については、T 6（欠）、T 7（欠）、T 10、T 11のいわゆる四天柱礎石の間隙から、半地下式とは考え難い。基壇上面で発掘を止めているので明確ではないが、四天柱礎石の内、すなわち旧心礎位置付近は、黄色粘土の酸化したと思われる茶色粘土が土塊状で検出されており、黄色粘土も他の部分と比してかなり軟化しており、地下式心礎石の抜き取った形跡とも思われる。

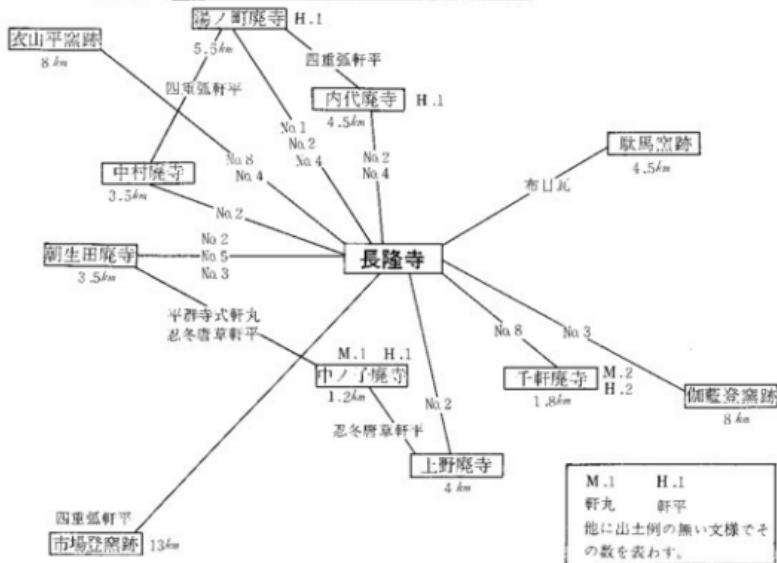
Fig 23 長隆寺跡出土瓦分布及び関連図

長隆寺跡出土の文様瓦と同種の瓦を出土する寺院跡や窯跡が、松山平野一帯に点在しており、これらはその瓦をもって相互関係が成立する。(Fig 23)

No.2の法隆寺式軒丸瓦に関しては、長隆寺を含め5ヶ寺院跡より出土しており、特に湯ノ町廃寺跡、内代廃寺跡より出土する同瓦は、その中房の径、蓮子の位置、また、版型の割れ目にによる突起など全く同一であり、同版による製造であることが判明し、同一造瓦工房による製作、配布が考えられ、奈良時代の松山地方における造瓦師の技術、生産、配布の過程を考察する注目すべき資料である。

No.4の軒丸瓦に関しても、衣山窯跡から3ヶ寺院へ、No.8の軒平瓦に関しても2ヶ寺院に配っている。No.3の軒丸瓦に関しては、同一ではないが、手法に共通点を持っており、平安時代に至っても、生産過程は同一と見てきしつかえない。現在においても造瓦は特殊技術であり、当時においては政治支配単位の都を越えて、瓦の供給がなされたことが伺える。

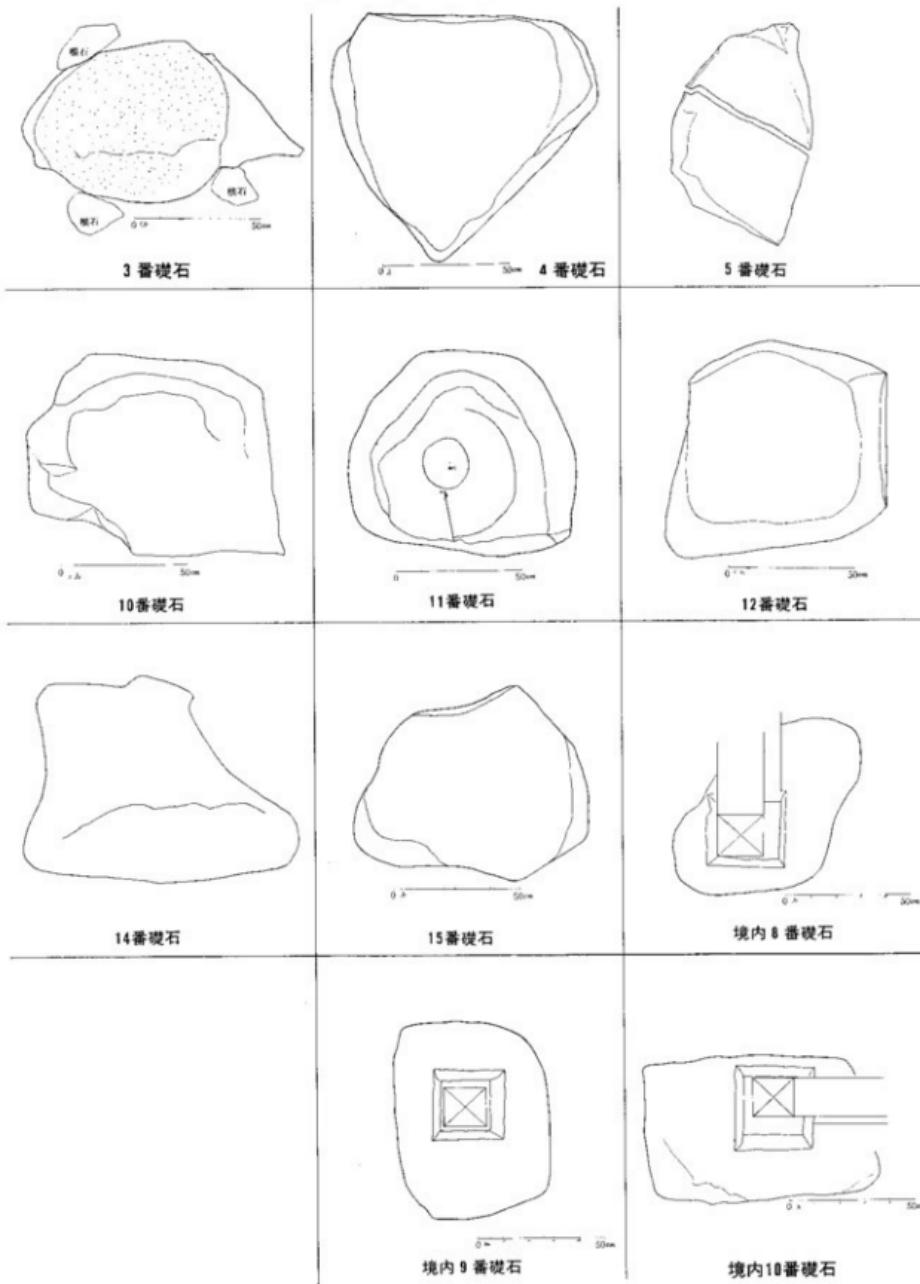
Fig. 7 塔、講堂跡礎石実測図

トレンチ拡張の結果、8個の礎石を検出した。これらの礎石の形状は別記の表に示す。調査の便宜上、北西隅柱礎石をT1とし、南東隅柱礎石をT16とした。

No.	T1	T2	T3	T4	T5	T6	T7	T8	T9	T10	T11	T12	T13	T14	T15	T16
長軸 cm			113	105	136					98	90	72		118	94	
短軸 cm			61	92	78					78	87	70		88	70	
柱座直径 cm											60					
備 考	未 標 記 の木 の下 に位 置す る。	未 標 記 の木 の下 に位 置す る。	和泉砂岩、 表面研摩、 据え付石三個。	和泉砂岩、 表面研摩、 二石	欠 失	欠 失	未 標 記 の木 の下 に位 置す る。	欠 失	和泉砂岩、 表面研摩、 火災により剥離	納穴径24 cm、深さ2 cm、和泉砂岩	欠 失	和泉砂岩、 表面研摩	和泉砂岩、 表面研摩	和泉砂岩、 表面研摩	欠 失

現在の本堂は寄せ棟本瓦葺きであるが、その方向において庫裡とは少し差を生じている。本堂の正面、すなわち西棟をささえる4本の柱の礎石には、花崗岩の小切石礎石が使用されているが、注意すべきはその内3個の小礎石の下にさらに大きな和泉砂岩の自然石が使用されており、表面も研磨調整され、礎石と考えられる。このような二重礎石の例は余りみられない。これらの礎石間を実測するに礎石番号8～9間が2.86mあり、これは高麗尺の8尺=2.85mに相当する。9～10間には小切石礎石があるが、その下には明らかに礎石を抜き取った形跡が見られる。9～小礎石間は3.70m、小礎石～10間は2.85mあり、これもそれぞれ高麗尺の10尺、8尺に相当し、3礎石の持つ方位は磁北より東へ4°01'である。さらに本堂の内陣、北西、及び南西の隅隅柱礎石の下にも抜き取り形跡が見られ、9と小礎石から東に、それぞれ3.65m、3.70m

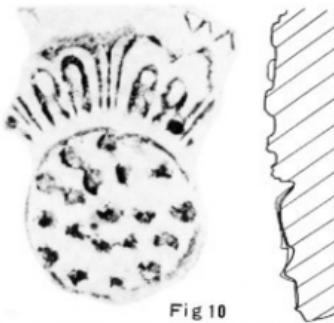
Fig 9-3

少破片であるが素弁蓮華文である。以前に出土している同瓦(Fig. 9-1・9-2)から、飛鳥時代特有の素弁形式で、蓮弁も力強く盛り上っており、同時代の瓦と推定しうる。同種の瓦が湯ノ町廃寺跡より出土している。(Fig. 9-3)伊予における素弁蓮華文軒丸瓦の出土は少なく、この他では法安寺の出土例があるのみである。

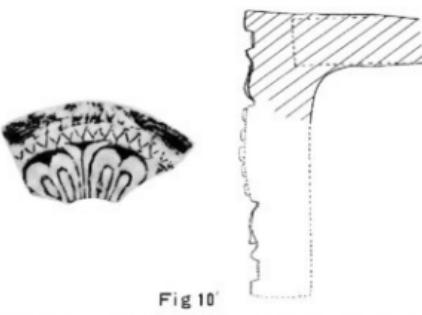
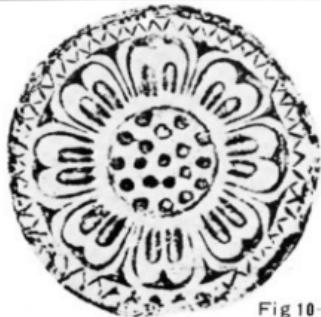
Fig. 10

いわゆる法隆寺式軒丸瓦であるが、原形たる法隆寺の軒丸瓦と比較するに、蓮弁が少し細長くなり、中房、蓮子等の作りも粗雑であり、内区線も無い。愛媛への手法の伝播を考慮すれば奈良時代前期と考えられる。この瓦と全く同じ手法で同版による瓦が湯ノ町廃寺(Fig. 10-1), 内代廃寺より出土しており、同種のものが湯ノ町廃寺(Fig. 10-2), 内代廃寺(Fig. 10-3), 中村廃寺(Fig. 10-4), 朝生田廃寺(Fig. 10-5)より出土している。

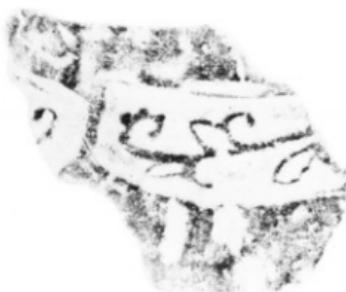
Fig 15

唐草文の一種類と思われるが、異形唐草である。一部分であるので断定し難いが、平瓦に押印してあった文様(Fig 15')や、同種の瓦を出土している千軒庵寺(Fig 15—1)、松山市衣山平窯跡(Fig 15—2)の軒平瓦から中央に心飾をもった均整唐草である事が伺える。年代は平安時代初期～中期と思われる。

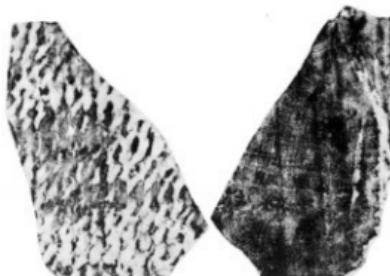
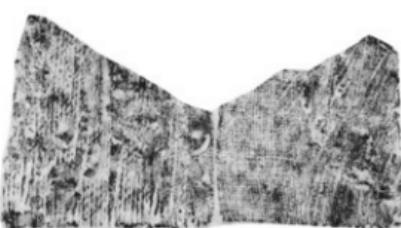
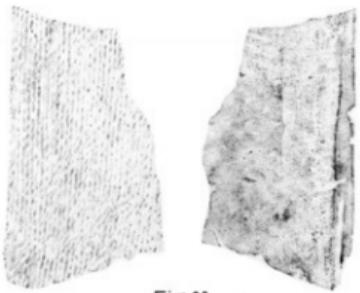
出土した平瓦片は裏面の文様から、広斜格子、狹斜格子、条線、繩目、荒繩目と多種にわたっている。特に荒繩目文は長隆寺独特の出土瓦であり、四隅をへらで削除しており特徴のある形である。いずれも表面に布目を付す。

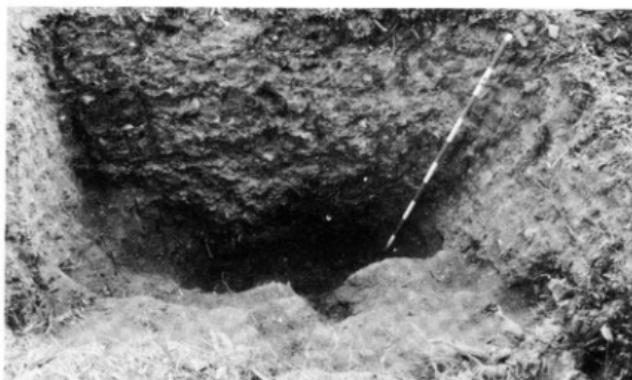
P L 14 基壇東部トレンチ

さらに基壇の構成を調査するため、同個所に、幅1 m、長さ2.5 mのトレンチを設定、深さ2 mまで深掘した。その結果、黄色粘土と白灰色の凝塊化した灰とが互層に積築されており、基壇上面より

-95cmより下部においては黒色土層が認められ、弥生式土器片が多数出土しており、この黒色土は上面に礫を含むことから弥生期の包含層（旧地表か第2層）と思われる。トレンチ内においては、羽目石、束石等の基底部石の検出は見られなかった。

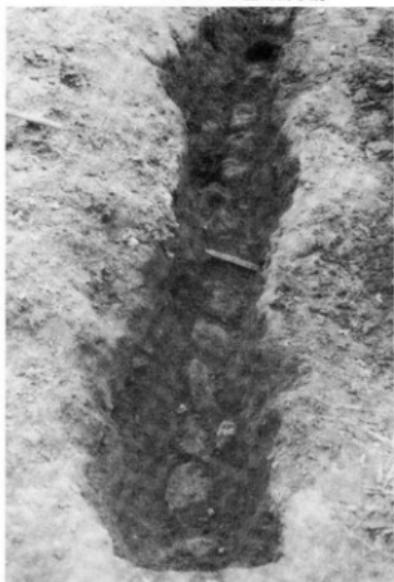
P L18 本堂南排水溝

耕作物があるので思うように掘ることはできなかつたが、地表下30cmで、平均 $20 \times 15 \times 10$ cm大の河原石（和泉砂岩、安山岩）を列状に18個検出した。石列の間からは湧水が認められ、排水施設と思われるが、トレンチ幅が狭いため確認はできなかつた。

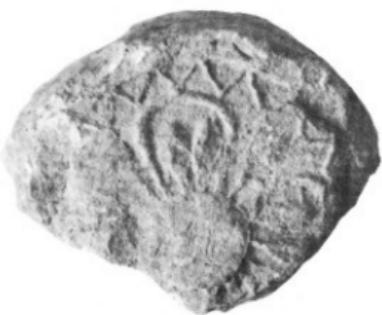
P L 21

手法において、蓮弁の力強さ、跳ね返りが無く衰退が見られるが、十字四弁、波状線等、幾何学的文様を残している。この文様は全国にもその例は余り無い。同瓦は長隆寺跡からのみ出土するが、これとよく似た手法を持つ瓦が、朝生田廃寺(Fig. 11-5), 温泉郡重信町伽藍跡(Fig. 11-6)より出土している。奈良時代後期—平安初期に位置づけられる。

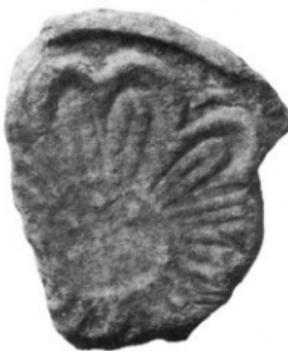
P L 22

この瓦の蓮弁は平安時代初期～中期の複弁瓦の典型的な弁形をしており、蓮弁の作りも粘土の質も砂分が多く粗雑である。同種の瓦が、湯ノ町廃寺(Fig. 12-1), 内代廃寺(Fig. 12-2), 松山市衣山平廃跡(Fig. 12-3)より出土している。

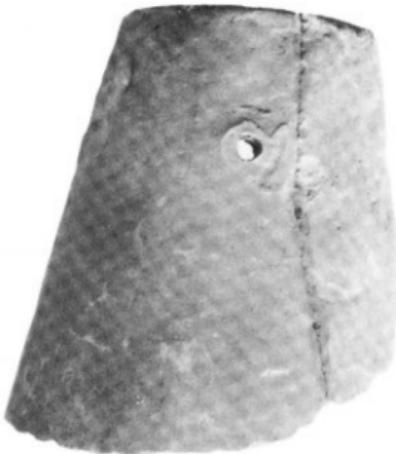
出土した丸瓦片は2種類あり、段を持つ本瓦と、段を持たない行基瓦があり、いずれも内側に布目を付す。

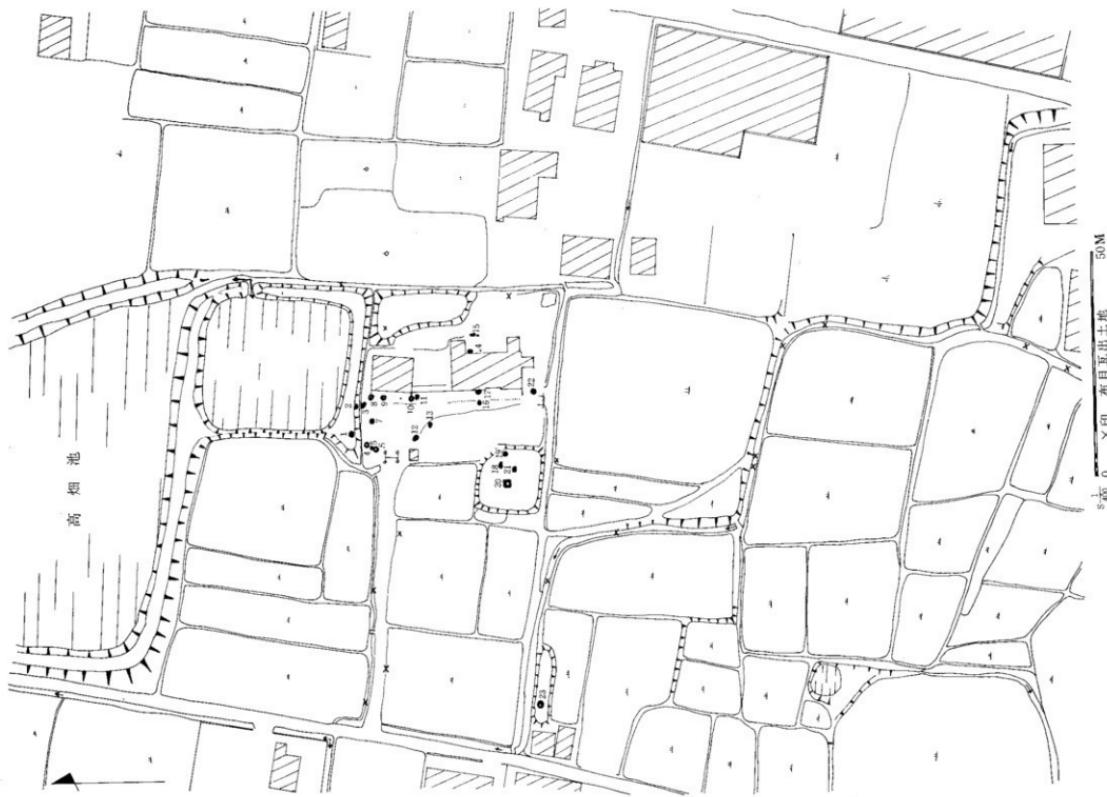
Fig 1 長隆寺跡付近測量図

現在の長隆寺は黄檗宗に属し、京都万福寺の末寺で、平安時代末期の作風を残す薬師如来を本尊とする本堂、観音堂、山門、南門、庫裡を有し、境内には往古の伽藍に使用せられたと思われる礎石が22個点在する。
(Fig 1)

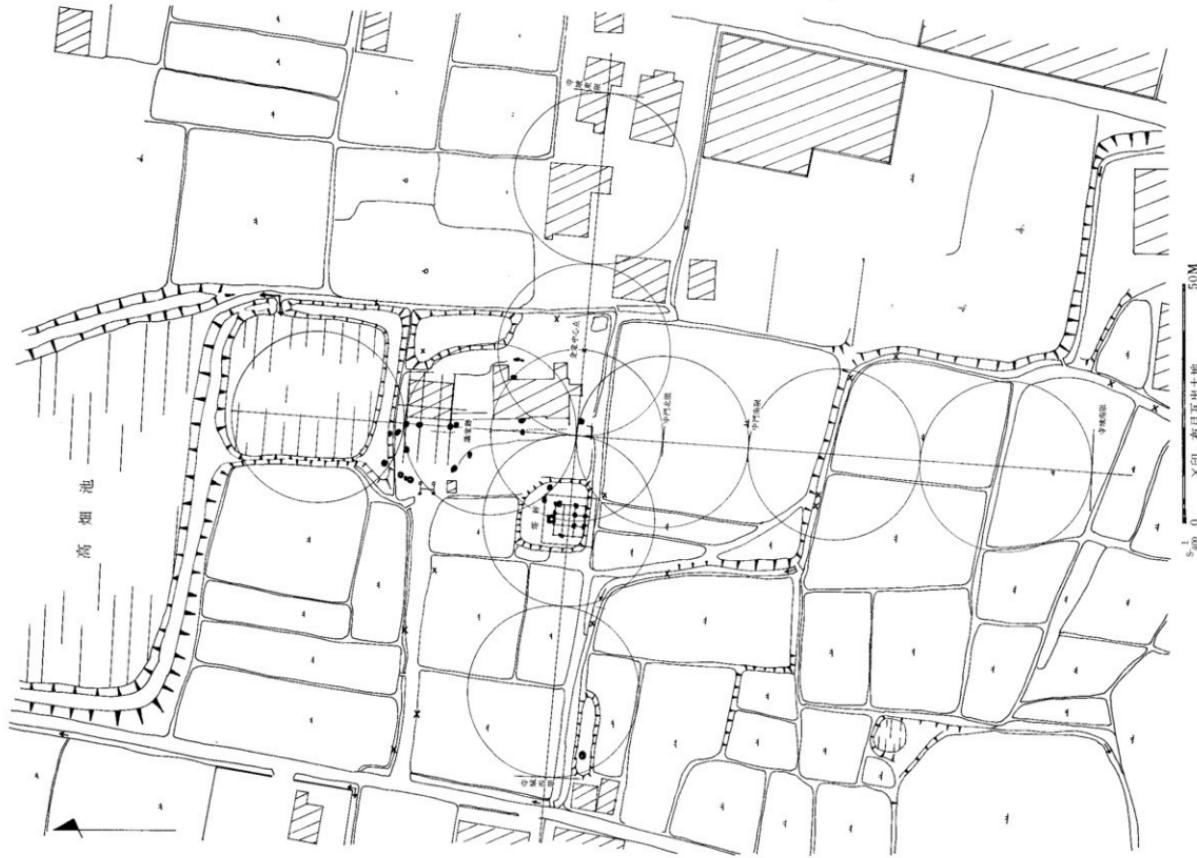
Fig. 6 伽藍總圖

講堂跡の礎石No.8～10は方位（N→E 4°01'）を持っており、これが講堂跡の方位であると共に伽藍中軸方位と理解しえる。これを南に延長し、塔跡の中心点から塔跡の方位（N→E 7°12'）を90°東に振り、延長し両者の交点を求める。その結果、塔中心点より交点迄の実測値、17.79mを得た。これは高麗尺50尺（17.83 m）に相当し、注目すべき数値である。この交点からNo.8礎石中心迄の実測値を求めるに35.75 mを得た。これは高麗尺100尺（35.67 m）に相当すると考えられる。この高麗尺50尺、100尺の数値から高麗尺50尺が一定の基準とするならば、No.8～10の方位は伽藍中軸線であり、諸堂宇の位置を求めるにも十分可能である。

塔跡より西に、16～18mまでの間で、石組、瓦が出土していることも考慮するならば、長隆

寺跡の使用尺は高麗尺で、高麗50尺が基準尺と考えられる。

(Fig. 6)

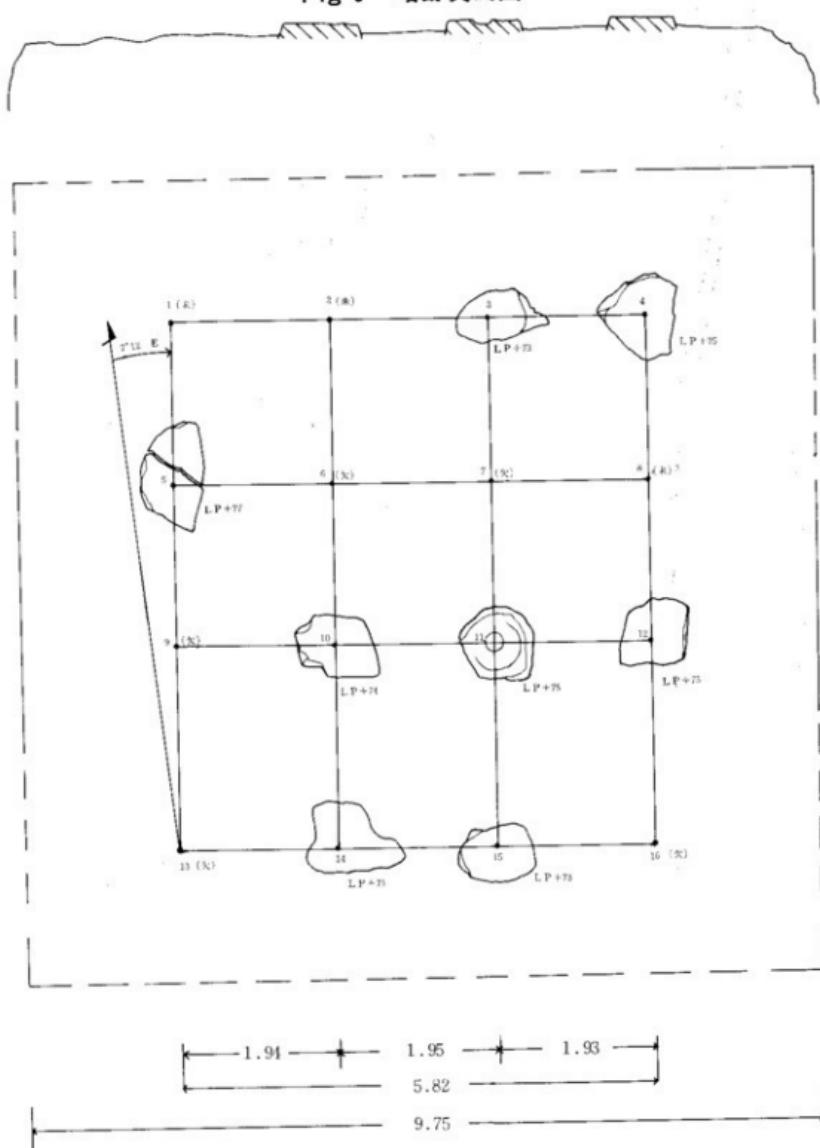
Fig 3 塔跡実測図

T 5 碓石より西へ1.5 mで黄色粘土は消滅し、基壇の西端であることが判明した。T 8 碓石より東は、高野横の大木があるためトレンチの設定は不可能であり、T 12 碓石より東へトレンチを設定して黄色粘土を追求した結果、T 12 碓石より東へ1.6 mで黄色粘土が消滅する個所を確認。基壇東端と思われる。

T 4 碓石より東では、やはり1.5 mで黄色粘土が消滅することが確認できたが、同砲石より北では、1.3 mあたりから擾乱がはなはだしく確実性を欠くが、黄色粘土は下降しており、1.8 mでは全く検出されなかったので、やはり1.5 mあたりで基壇の北端とみてさしつかえないであろう。

以上の結果、基壇の高さ約1 m、基壇東西一辺長は9.75 mと判明し、この一辺長間に4個の礎石を配設しており、かつ礎石間の距離が近似していることから、この遺構上に建造された堂宇は塔であると考えるのが最も妥当である。(Fig 3.4 参照)

塔の規模について、基壇一辺長 南北においては不確実ではあるが、東西において9.75 mあり、ほぼ10m正方と考えてさしつかえない。検出した礎石8個は塔プランの復原にはさしつかえないが、初層一辺長においては若干の疑問点が生ずる。

東西初層一辺長は、T 5 ~ T 10 ~ T 11 ~ T 12 をもって、それぞれの柱心間を計測すれば、1.94 m、1.95 m、1.93 m計5.82 mとなる。しかし、南北初層一辺長、T 3 ~ T 5 ~ T 11 ~ T 15 では、1.98 m、1.96 m、2.48 m計6.42 mとなり、その差60 cmを生ずる。T 14、T 15両礎石の据え付け部では黄色粘土が見られず、同粘土が酸化したと思われる茶褐色粘性土を土塊状で検出しており、両礎石の移動も考えられるが、一応、初層一辺長は東西間の5.82 mと理解したい。
