松田柵跡 II

—区画施設—

秋田県埋蔵文化財センター

1999・3

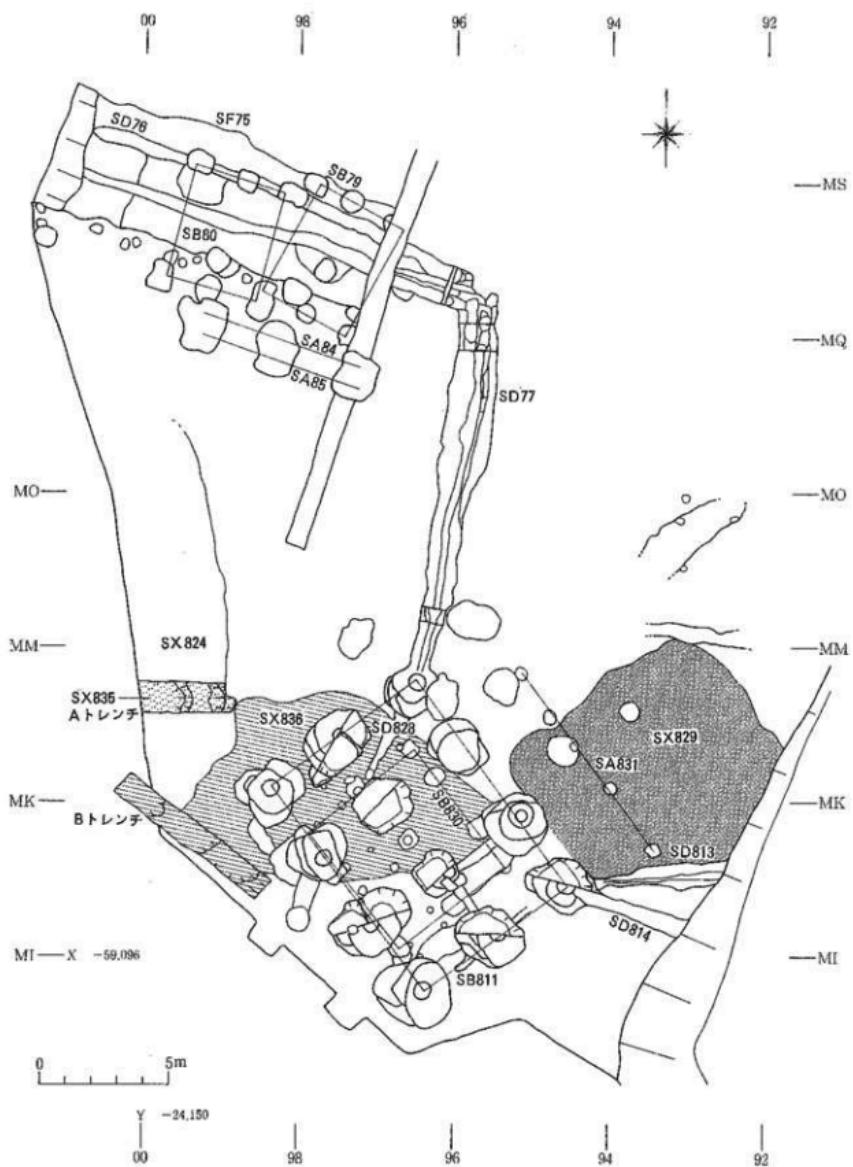
第5図 外郭東門周辺の遺構

外郭東門の正面東部にある東西10.6m、南北8.7mの範囲の整地地業である。東側は宅地造成による破壊を受けており、ここでの上層断面の観察によれば、黒色土と黄褐色土が厚さ15～30cmの版築状の互層となり、これが旧表土の上に乗る箇所もある。SD813溝やSA831柱列のうちの一部は、この整地地業を切って掘り込まれる。

Aトレントの下部に検出した。SX824土取跡の底部に地山から10～40cmの厚さで見られる土層で部分的に明褐色土、暗褐色土が版築状となる箇所もある。丁寧な埋め立て地業で、この上に乗る自然

堆積上層とはその違いが明瞭に区別できる。Bトレンチ内には見られず、局所的なものかも知れないがAトレンチでは西側の未調査域にも入り込む。

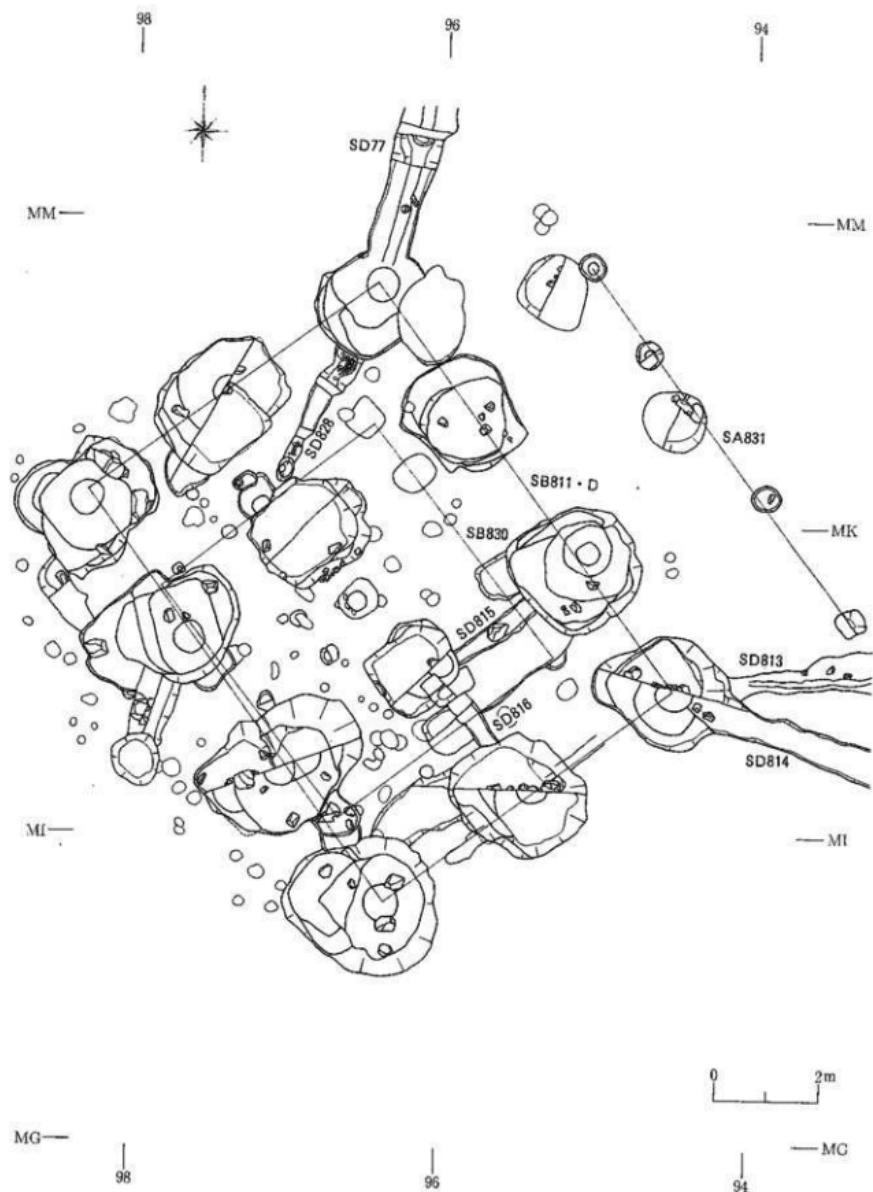
第6図 S B811外郭東門

桁行3間×梁行2間の掘立柱建物である。柱掘形は重複のためA・B期よりもいっそう不明確であるが、確認面より0.6~1.7mの深さがあり、埋土は褐色ないし明褐色上で互層の状態は早しない。柱

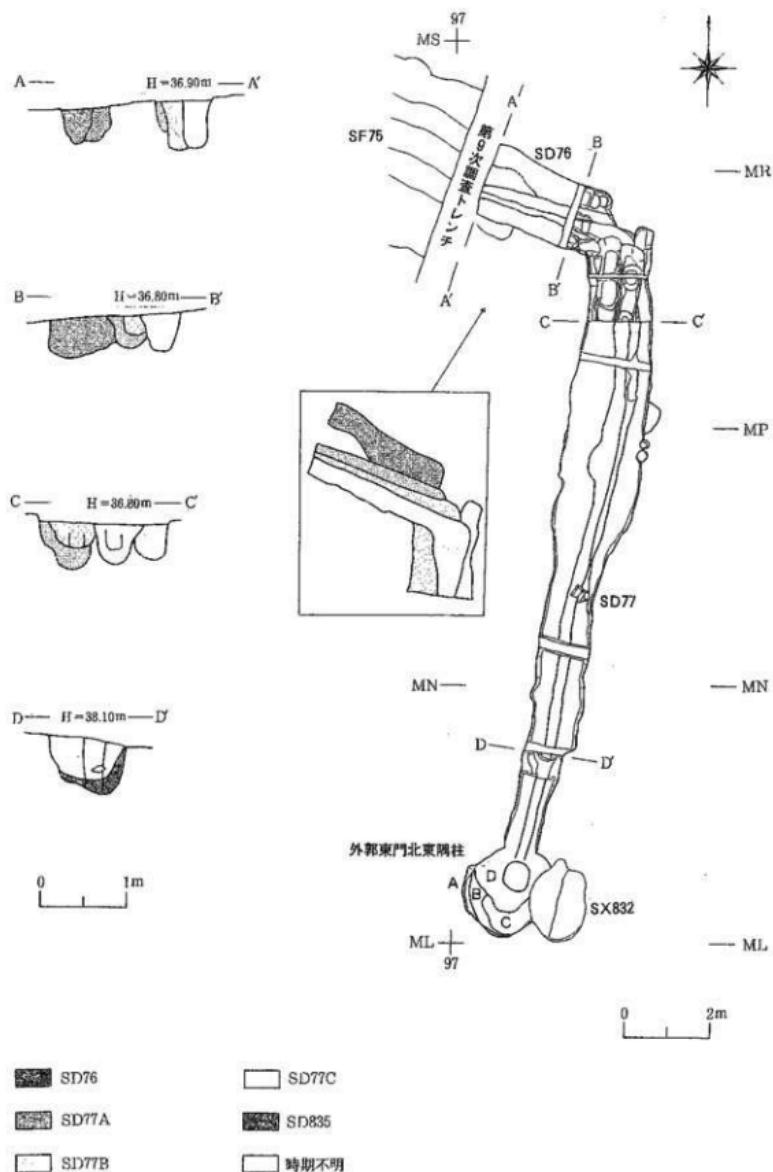
第8図 SD76・77

外郭線北東部のS F75築地壠後に材木塀を埋設した布掘り溝である。溝は築地東端のトレンチ東壁から約3mの位置でおおよそ100度南へ曲折し、そこから15mで外郭東門北東隅柱に連結する。S D76溝を切り、曲折部付近ではA・B・C3期ある。この部分では、地山を掘り込んだ幅50~60cm、深さ22~70cmの布掘りが2条あり、C期溝では上層断面中に幅15~20cmの角材痕跡が直立する。全体の最大幅は1.93mであるが、外郭東門に近づくにつれて細くなり、北西隅柱付近では0.7mとなる。外郭東門の北東隅柱に近い位置の土層断面では、下部に十脚の特徴から最も古い時期のものと考えられる布掘りと幅20cmの角材痕跡があり（S D812）、ほぼ同位置に最も新しい時期の布掘りと角材痕跡が

重なる。したがって、この部分では4期あることになる。

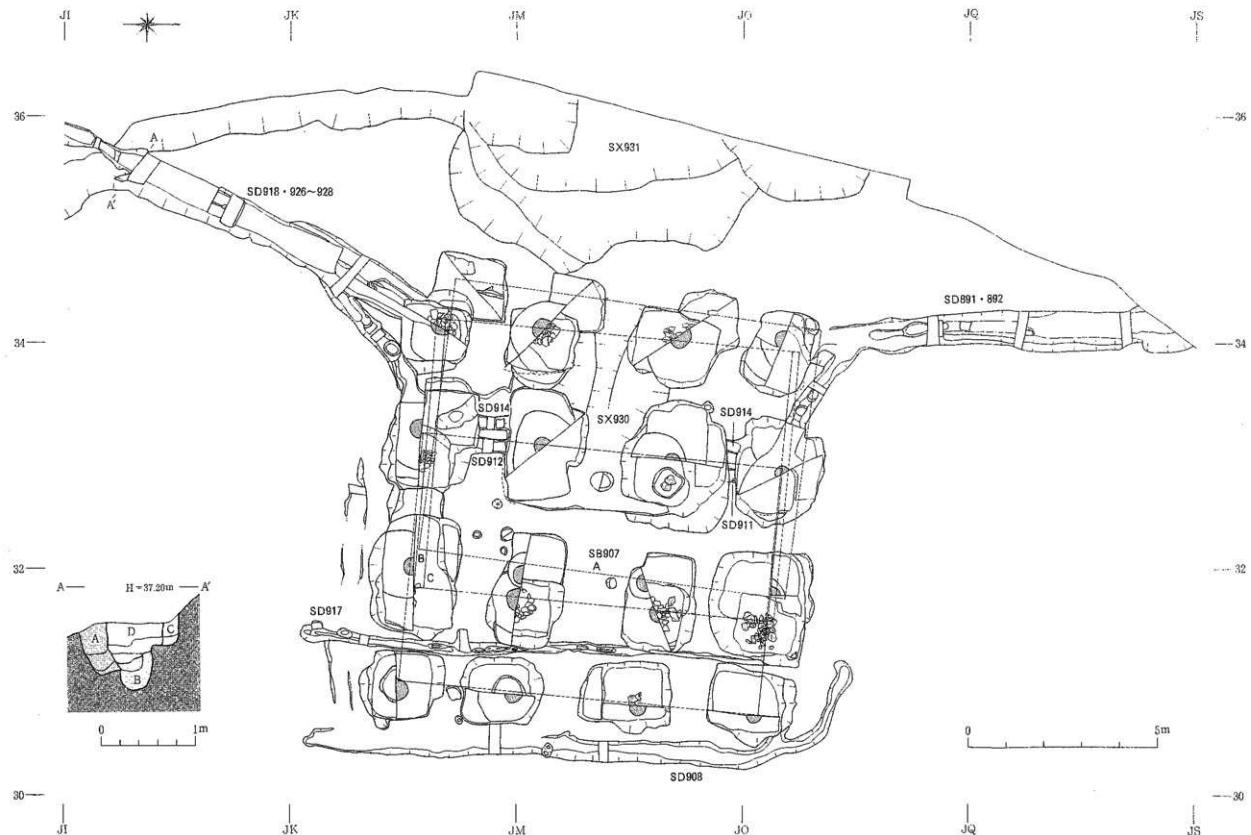
第15図 S B907外郭西門

C期建物を東へ大きく移動して建て替えたもので、これに伴い材木塀を並立するS D892・918溝も東へ移動する。移動距離は北西隅柱で3.50m程で、本建物の西側柱列の柱掘形がA~C期建物の棟通

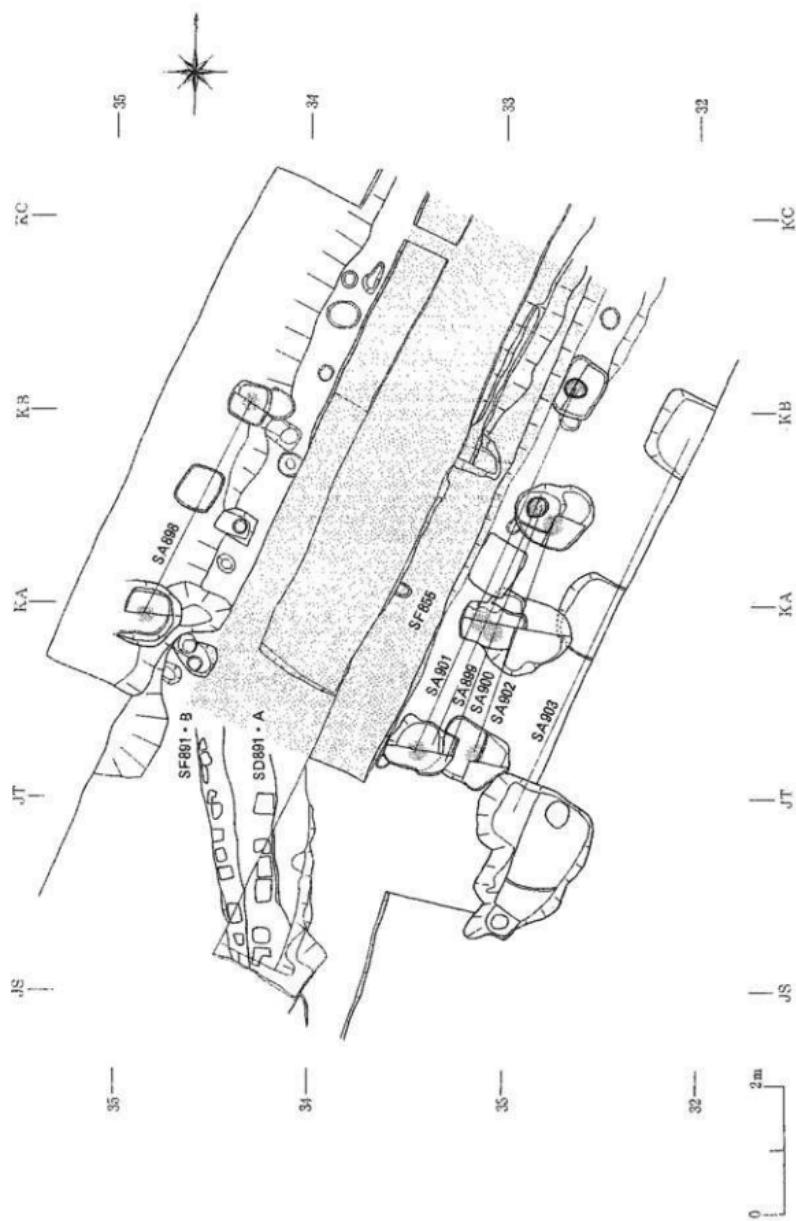
第17図 外郭西門北側の柱列

築地塀南端部の西側にある南北筋2間の柱列で、築地崩壊土を掘り込む。柱掘形は70×60cmの略方

形、埋土は橙色の築地崩壊土で柱痕跡は見られない。総長は約3.6mと推定される。柱間は北1間が南1間よりも狭い。

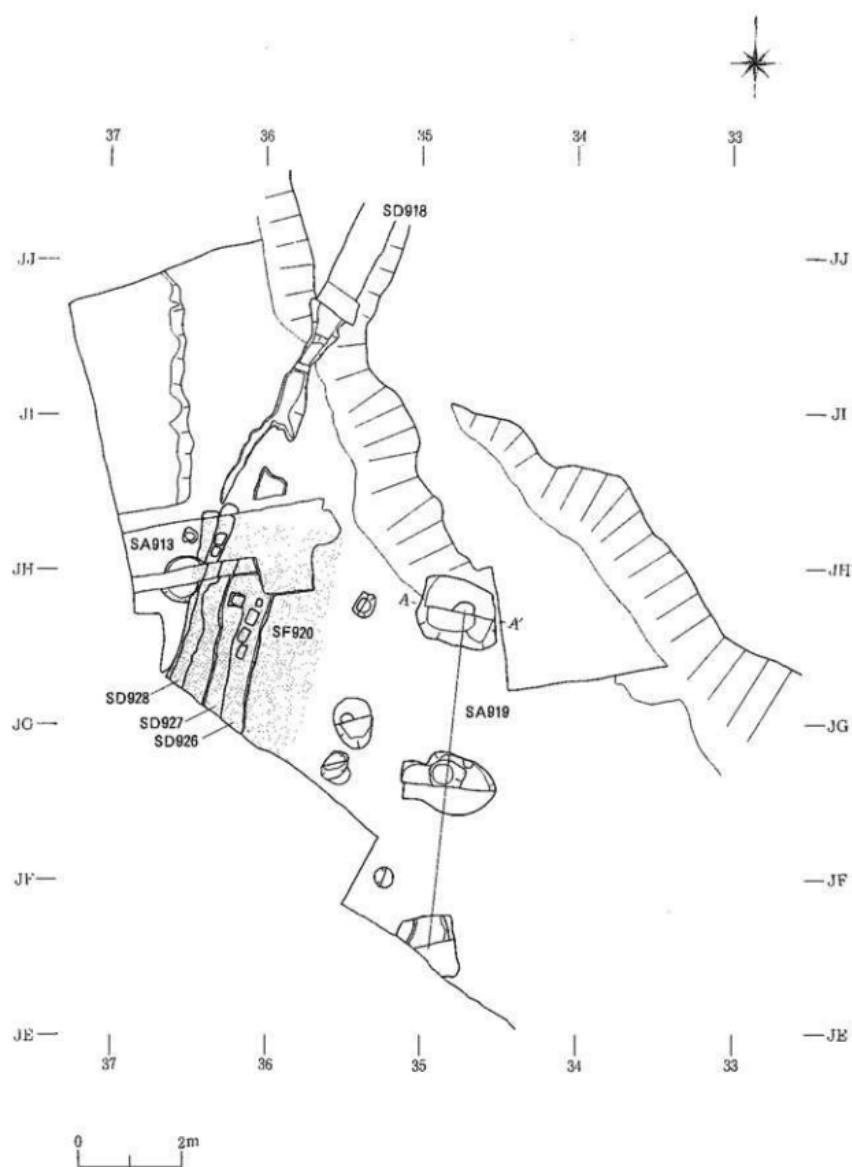
第20図 SA913・919、SF920

の略方形で、掘形内には径48cmの柱痕跡が残る(第19図)。総長はおよそ6.6mと推定される。柱掘形は築地塀の崩壊土に覆われているので築地塀が存在した時期の遺構である。外郭西門の北にあるSA903に対応するものであろう。

の柱穴かと推定される。築地塀の内側に2間のS A919柱列があり、その長さは約6.6mである。したがって、築地塀は北端から少なくとも7mは南北方向に造成され、東へ曲折して外郭南門の西側石壁に連なるものと考えられる。

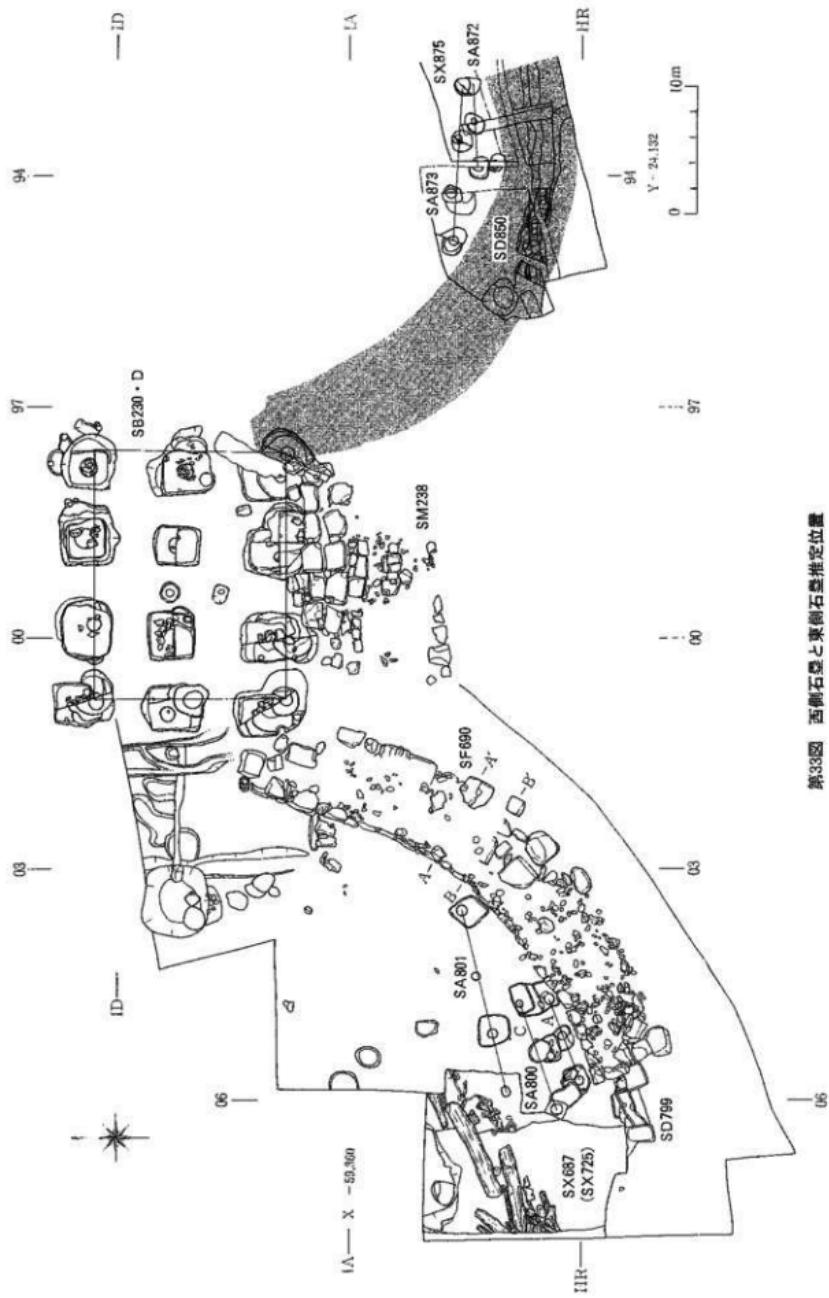
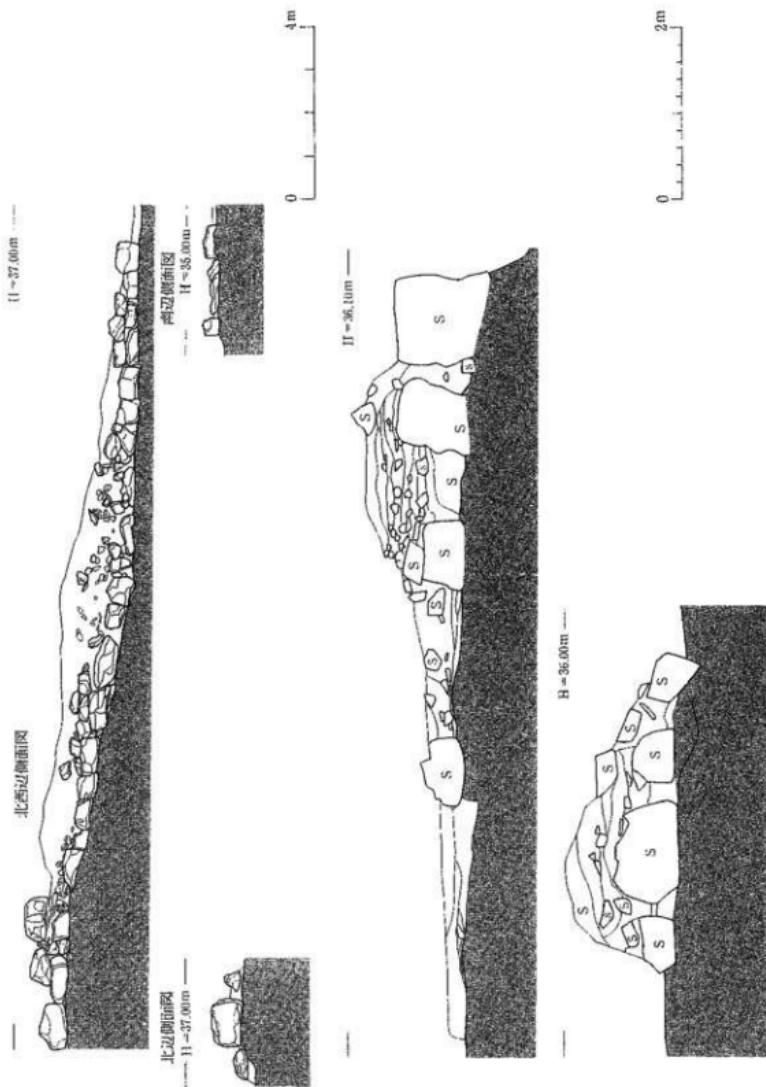
第34圖 SF 690石壁側面·斷面

第78次調査では仙北町による石塁の整備事業に伴い、石塁中央部で上層断面と石塁内部の基底部まで観察した。この位置では地山上に50~60cmの厚さで黒色土、浅黄橙色土からなる堅固なS X 687盛土整地地業が施され、その上に石が据えられる。石の下面レベルは石塁北辺で標高35.60m、土層断面図地点で34.70m、西辺で34.10m程であるから、このS X 687整地地業は元々南ほど低く傾斜しており、石塁はこの傾斜面に構築されたものである。

石塁内部には一辺120×120cm、厚さ50~75cmの石を据える。その南東にもほぼ同規模の石があるが、割れて南東方向へ約15cmずれている。これらの石は石塁の短軸方向にも長軸方向にも密接しておらず、それぞれ10~20cm、60cm程の間隔があり、その間に浅黄橙色土、褐色土、一辺40~60cm程の石や小角礫が詰め込まれる。北西辺や南東辺北部の石は密接して並列するのに比べ、石塁内部の石にこの様な間隔があるのは、石塁の外辺だけを整え、内部は基底部に大きな石を据えるものの、主として上石混築の混合土としたことによるものであろう。S X 687整地地業上に据えた中央部の石とその東西の石の下端レベルはほぼ同一で、その間に浅黄橙色土、黒褐色土に小角礫の混じった非常に粘性の強い土が充填されていて全体に堅く締まっている。

南東辺には石墨北西辺のように外側面を意図的に整え、外郭南門の南北隅柱に連なる形で石垣基底部の石がある。大きいものでは一辺110~120cm、厚さ50~75cmあり、方形を呈し、安定した状態でS X687整地地業の上に置かれているが、多少角度がずれたと見られるものもある。石と石の間には角礫と土を詰め込んでいる。この部分では石墨の幅が石によって多少の出入りはあるものの3.4~3.6mの規模となる。

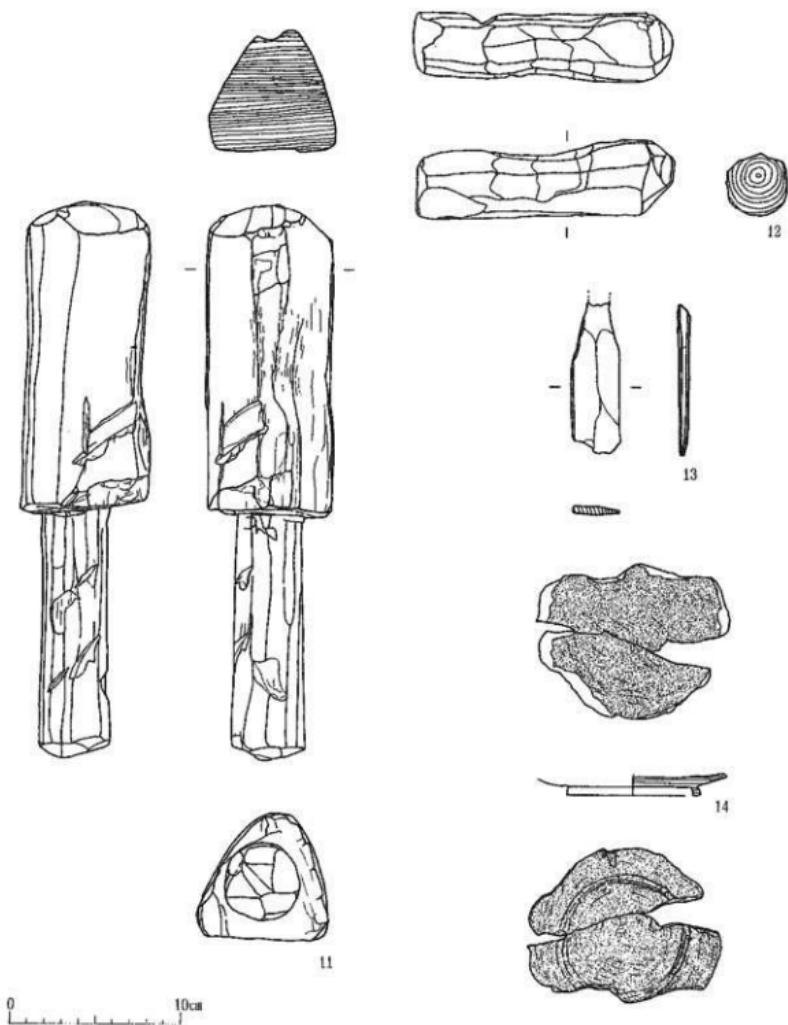
第49図 外郭北門正面のS D1145出土遺物（2）

溝の最下層から木製品や木材加工時に生じる木片が多数出土した。第49図11は横櫛で、クリの割材を用い、身と柄が明確に分かれ。身は断面が三角形で、平坦面のほか三角形の端部が敲打によって歪む。12は木鍤で、丸太材を用い、一端を削って尖らすが、他端は平坦である。両方に丸木面を残し、中央部の半分を両側から削り込む。13は鎧。細長の身で、先端を欠き、これをさらに細く削って柄を作る。14は挽物皿で低い高台が付き、内外両面に黒漆をかける。第50図15~17も挽物皿で、15・16には高台が付く。18は細長の材の両端を両側から削って細くしている。19は一側縁に細かいV字状の切り込みを並列する。20は柄のある鎧状工具のようにも見えるが身の両側に途中まで切り込みを入れている。

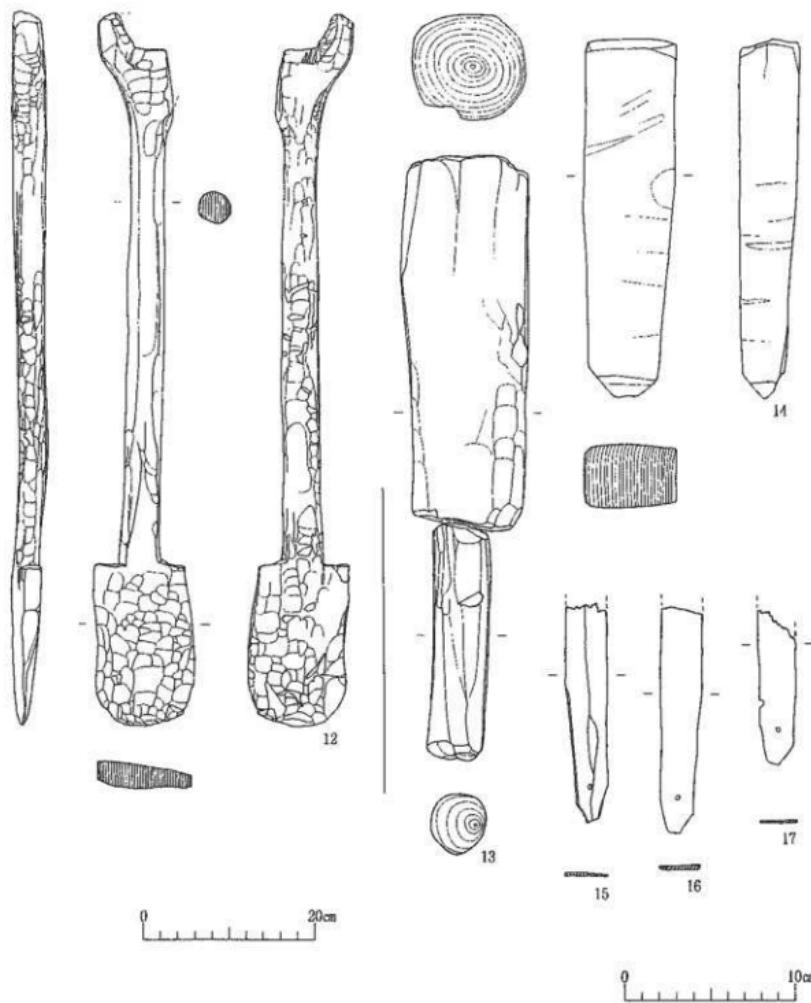
第54図 SX1192出土遺物(2)

第54図12は一木鎌で、柄はわずかに湾曲し、半環状の把手が付くが破損している。身は細かく加工して先端ほど薄くなる。鉄刃の装着部をT字状に残したと考えられるが欠落している。13は横槌で、芯持ち丸材から作り、身と柄が明確に分かれる。身は相対する二面が、敲打によってわずかに窪む。14は楔で削材を用い、刃部は4面から削って尖らす。楔は多く、長さは最大で28.0cm、最小で11.0cm、幅は最大で9.8cm、最小で3.6cmである。15~17は檜扇で3枚が同形同大に重なる。要の孔は1孔で、本の幅は末の方よりも狭い。本の両隅を弧状に切り落とすが、両側でその大きさが異なる。

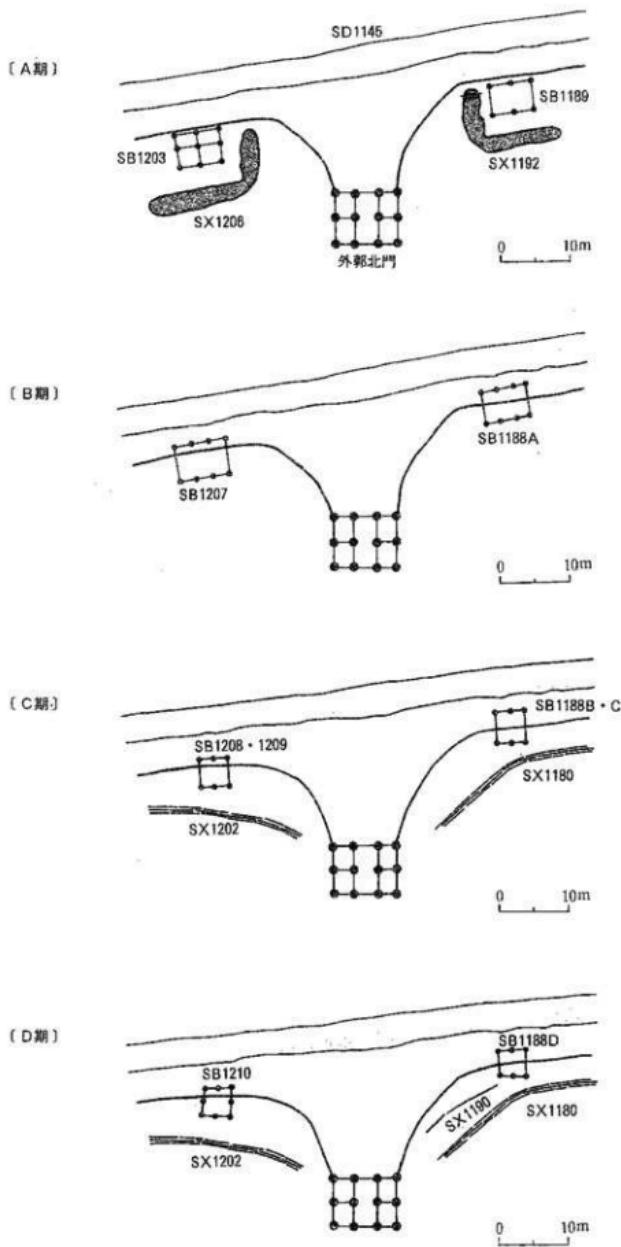
第74図 外郭北門周辺の遺構の変遷

D期には、外郭北門はC期柱を抜き取り、ほぼ同じ位置かごく少し南に建て替える。C期材木の多

くを抜き取り、ほぼ同じ位置かすぐ南に角材列を建てて。抜き取った木材を使用して布掘り内の固定材に使用する。この時期の木材はスギのほか、クリ、キハダなどの広葉樹も多く用いるようになる。

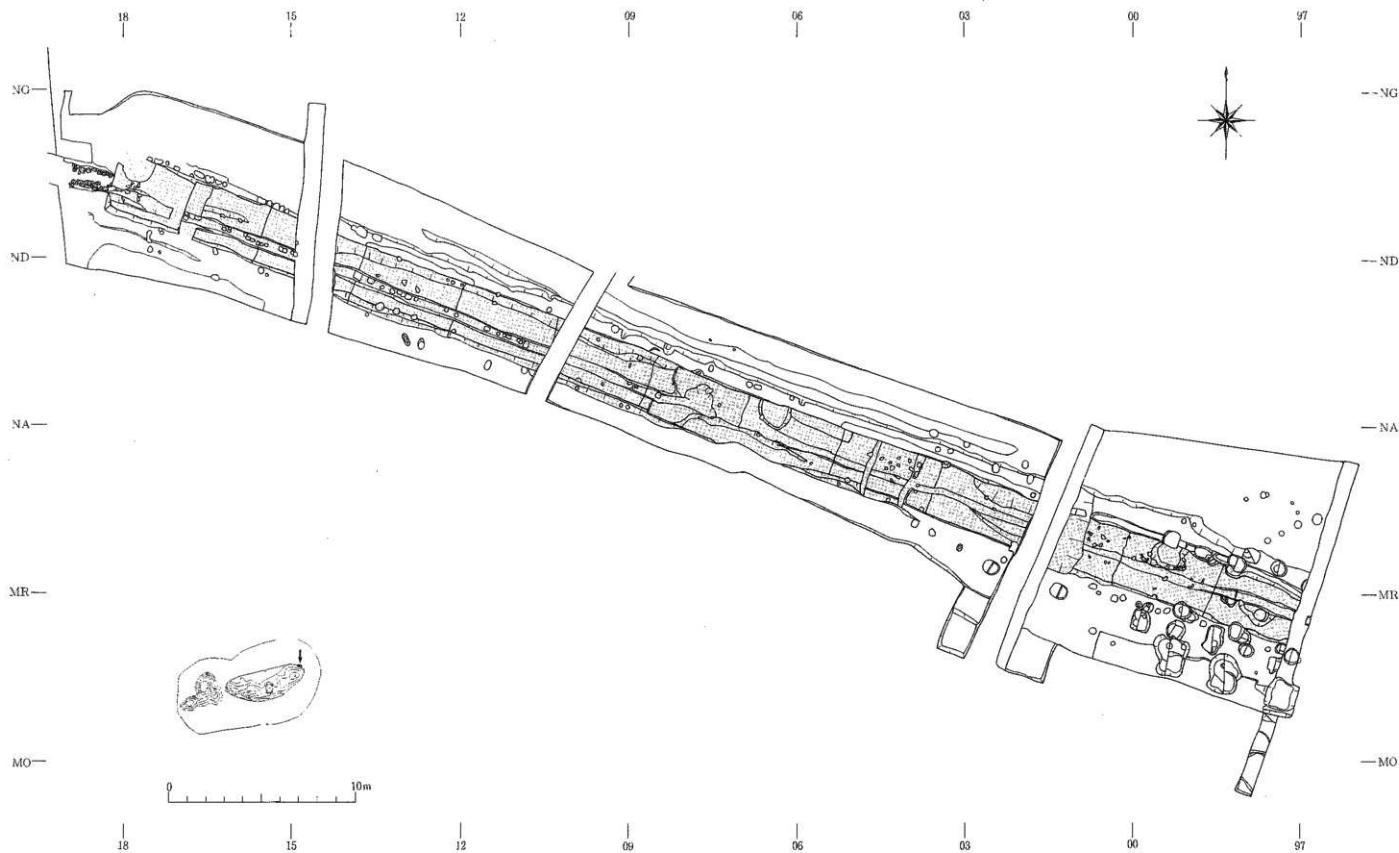
第75図 S F 75箇地図

外郭東門の北西にある低地に約68mの直線で検出された築地塀である。一部ゴミ捨て場や道路面に利用されているが、その遺存状態は良好である。構築方法は、まず黄褐色地山土の上の黒色土を幅10~13mにわたり地ならしをし、その中央に幅6~7m、厚さ0.2~0.3mの版築による盛上整地層を施し、その上のはば中央に基底幅約3mの築地本体を築く。積土は黄色粘土、暗褐色粘土、黒色土等を丹念に瓦礫に版築したもので最も厚い所では高さ115cmある。積土中にはこぶし大から半頭大の硬質頁岩の角礫を混入させる。

積み手の違いが築地本体全体にわたって観察され、その1単位は5.12~5.76m、平均5.50mである。高さにおいても違いが見られ、2箇所の断面観察によれば、盛土整地層上面より0.7~0.8mの高さで仕事の工程を進えている。また、一つの単位と単位の間には幅2~3cmの上色の異なる軟らかい部分のあることもある。

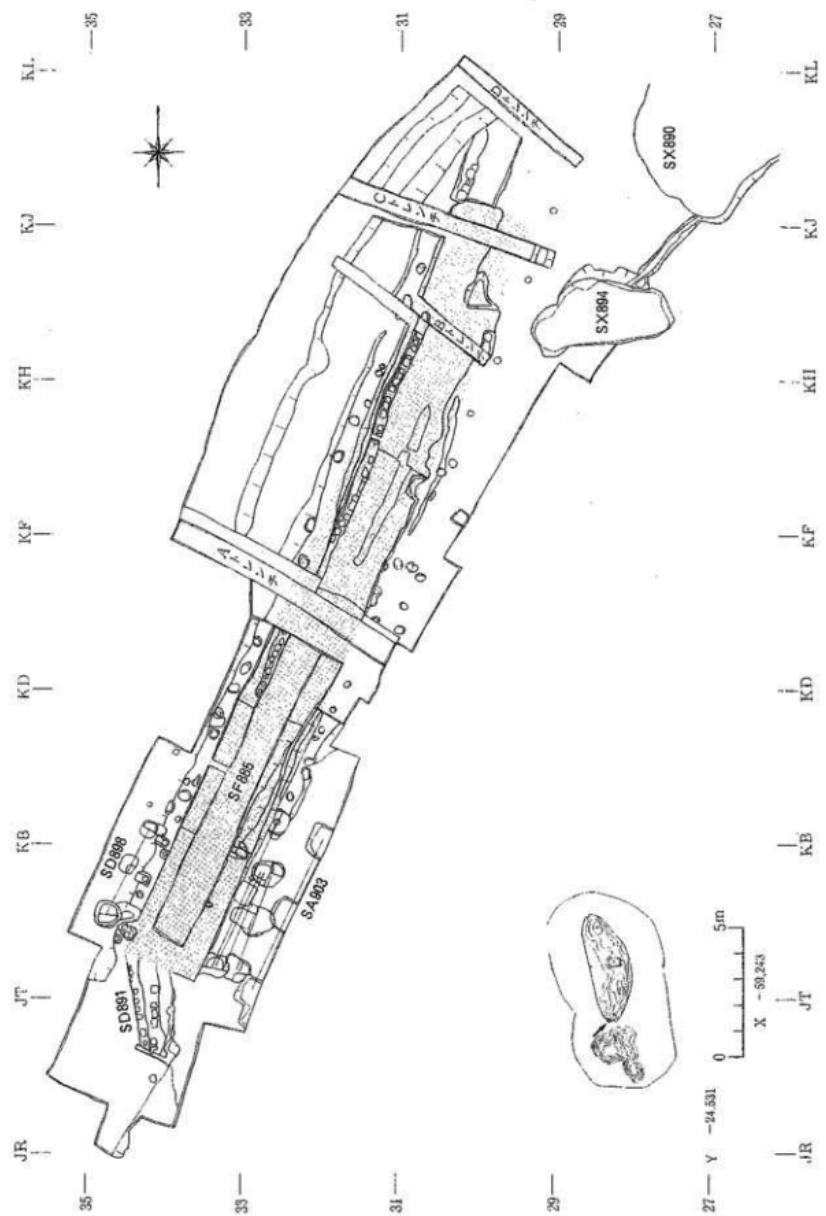
第77圖 S.F. 886西側地帶

SX895盛上整地地業の上に施した盛土整地地業で、暗褐色土・黒褐色土に地山の泥岩礫を含む。ATレンチでは東西幅3.8m、厚さ15~25cmでSX895盛土整地地業よりも明確な版築上層状の互層となつて硬く締まっている。CTレンチでは暗褐色土・黒褐色土のほか褐灰色土・にぶい黄褐色土などが最大46cmの厚さにわたり互層となる。土層中に2度にわたり上層のずれが見られ、これを補正する

と少なくとも東西4.4mの幅となる。Aトレンチに比べて全体が柔らかく土色も異なるが、連続する作業として行ったものである。上層のずれはAトレンチではなく、地震等の際に地盤の軟弱な西側低地に向かって局部的に生じたものと考えられる。

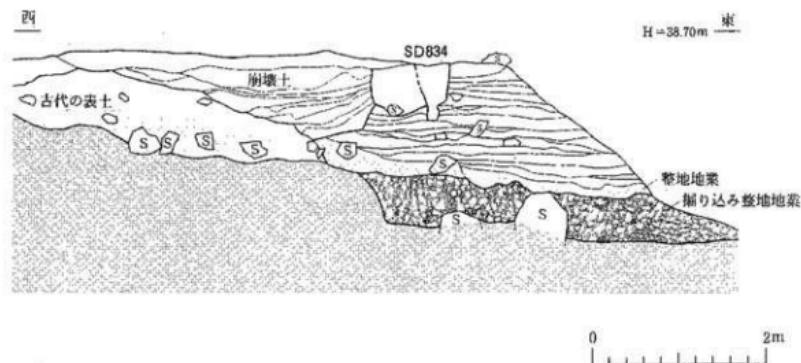
第79図 S F 01南東部築地塀土層

地山を少なくとも幅4.4m、深さ0.6m程掘り下げ、中に硬質頁岩の角礫を主体に詰め込む掘り込み整地地業を施し、さらに表土の黒褐色土を主体とする厚さ10~35cmの整地を施し、その上に黄褐色土、黒褐色土の版築による築地本体を築成する。基底幅は少なくとも3.0m、高さは1.25mが現存する。東側の斜面には、北から7.44m、7.62mの長さの積み手の迹が見られる。築地の西側の崩壊土は本体の現最高面まで固く突き固めて整地され、その後、材木塀の布掘りであるS D834溝が、これらを切って掘り込む。

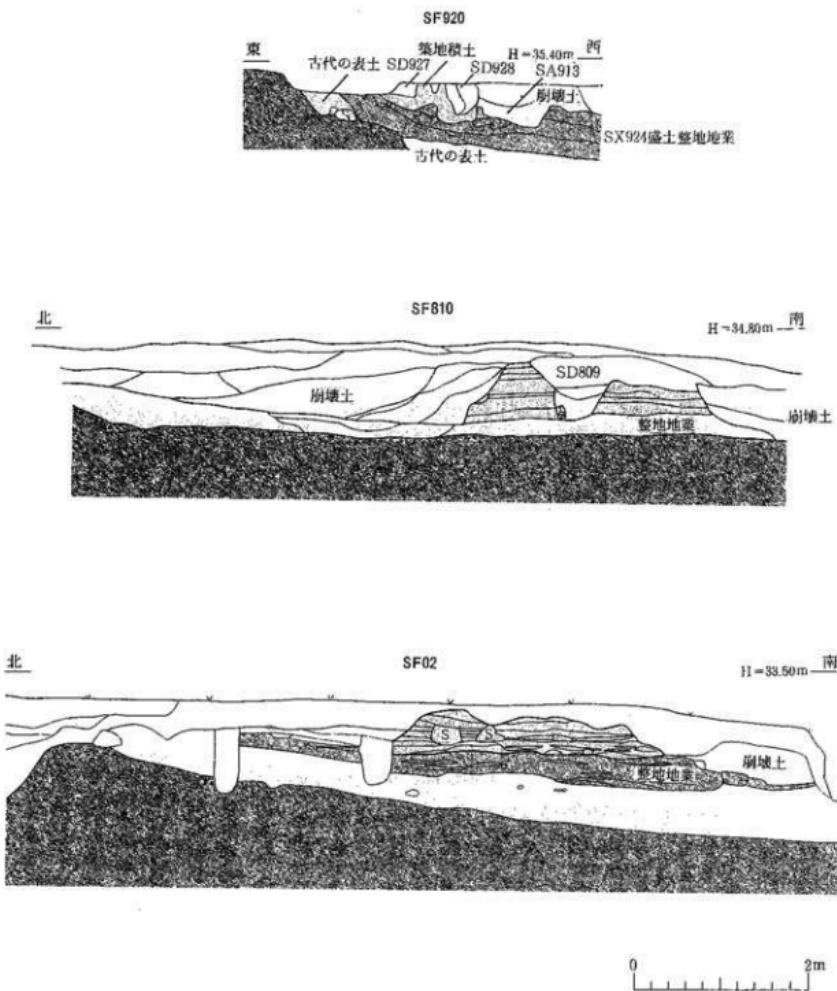
第81図 南西部築地塀土層断面

西に傾斜する斜面に作られ、それが水平に削平を受けているので、ほぼ垂直に立ち上がる西側壁に比べ、東側は全く失われていて、基底幅は不明である。しかし、西側壁から約3mの幅を取ると、ほぼその付近に南北に並ぶ2個の柱穴があり、これは築地塀構築時の足場組穴か仮枠板を押さえるため

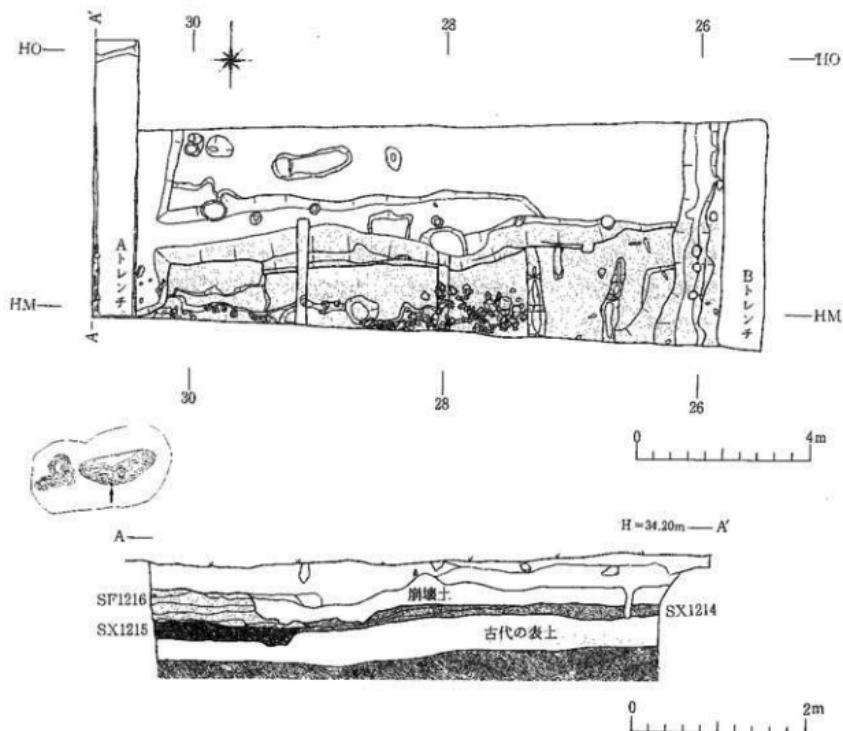
第82図 SF1216築地塙

築地崩壠上はAトレンチでは築地の北側全域に分布し、最大35cmの厚さがあり、全体に極めて硬く締まっている。Aトレンチの南にある水田の用水路の両側にも崩壠土が見られる。しかし、他のトレンチでは削土によるためかほとんど残存しない。

築地の北側において、寄柱あるいは築地構築時の枠板を押さえるための柱穴の検出に努めたが発見できなかった。Bトレンチの七層断面中に築地の北側基底部に接し、築地崩壊土に覆われる径10cm、深さ22cmの柱穴が見られるだけである。A・Bトレンチ間の築地北側には径22~30cm程の柱穴が5個あるが、いずれも築地崩壊土の上から掘り込んだもので、築地塙が崩壊した後の何らかの工事に伴うものかと推定される。築地崩壊土中から須恵器杯と丸瓦の破片が出土した。

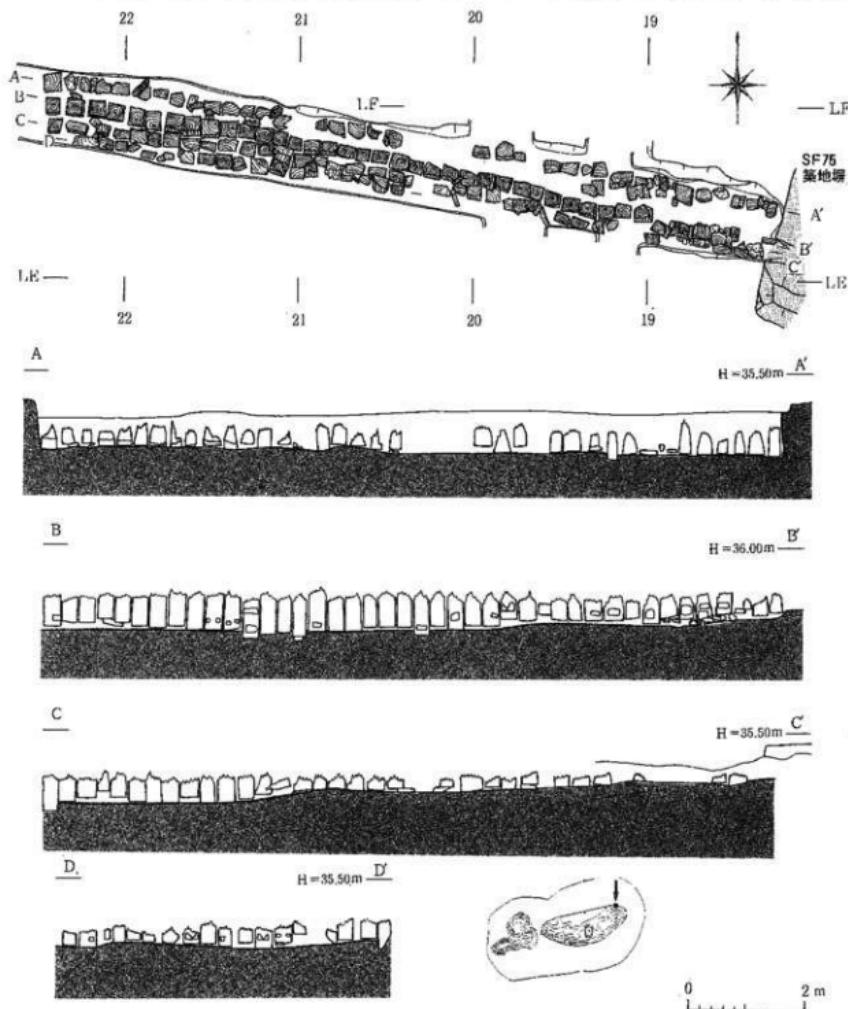
第85図 外郭練材木塀

S F 75築地塀の西端より西北西、外郭北門方向に連なる S A1100材木塀は、最大4列あり、古い順

に北からA・B・C・D 4期ある。材木塀の角材はいずれも長方形、方形で、手斧で丁寧に面取りし、目波孔のあるものが大部分である。樹種はスギであるが、D期はスギの他に広葉樹も用いる。角材には丸太一本加工、二つ割加工、四つ割加工がある。

A期材木塀はB期の布掘りによって切られており不明な点も多いが、幅約0.5~0.8m、深さ0.7~0.9mの布掘りの中に材木を立て並べる。材木は抜き取られて一部を欠くが、長辺27cm、短辺23cm前後のものが多く、主に長辺を塀の軸線に合わせている。間隔は1~2cmないし数cmである。掘形底面まで入っているものが多く、残存長30~60cmあり、下に礎板が敷かれている場合がある。

A列には128本の材木が残存する。長辺を東西方向に用い、密接して並べ、最大46cmのものもあるが、平均では長辺28.6cm、短辺21.7cmである。農道より西側の、殊に西部の材が南側に傾斜している。B~D期の角材に比べ布掘りの底面レベルが他よりも低い傾向にあることや、角材上部の腐食の度合が大きく上部が細くなっていて、耕作の支障とならなかったことが、この列の角材が抜き上げられる率の少なかった理由であろう。年輪年代測定では、西暦801年の冬から翌年の早春にかけて伐採された材であることを示すものが3点ある。

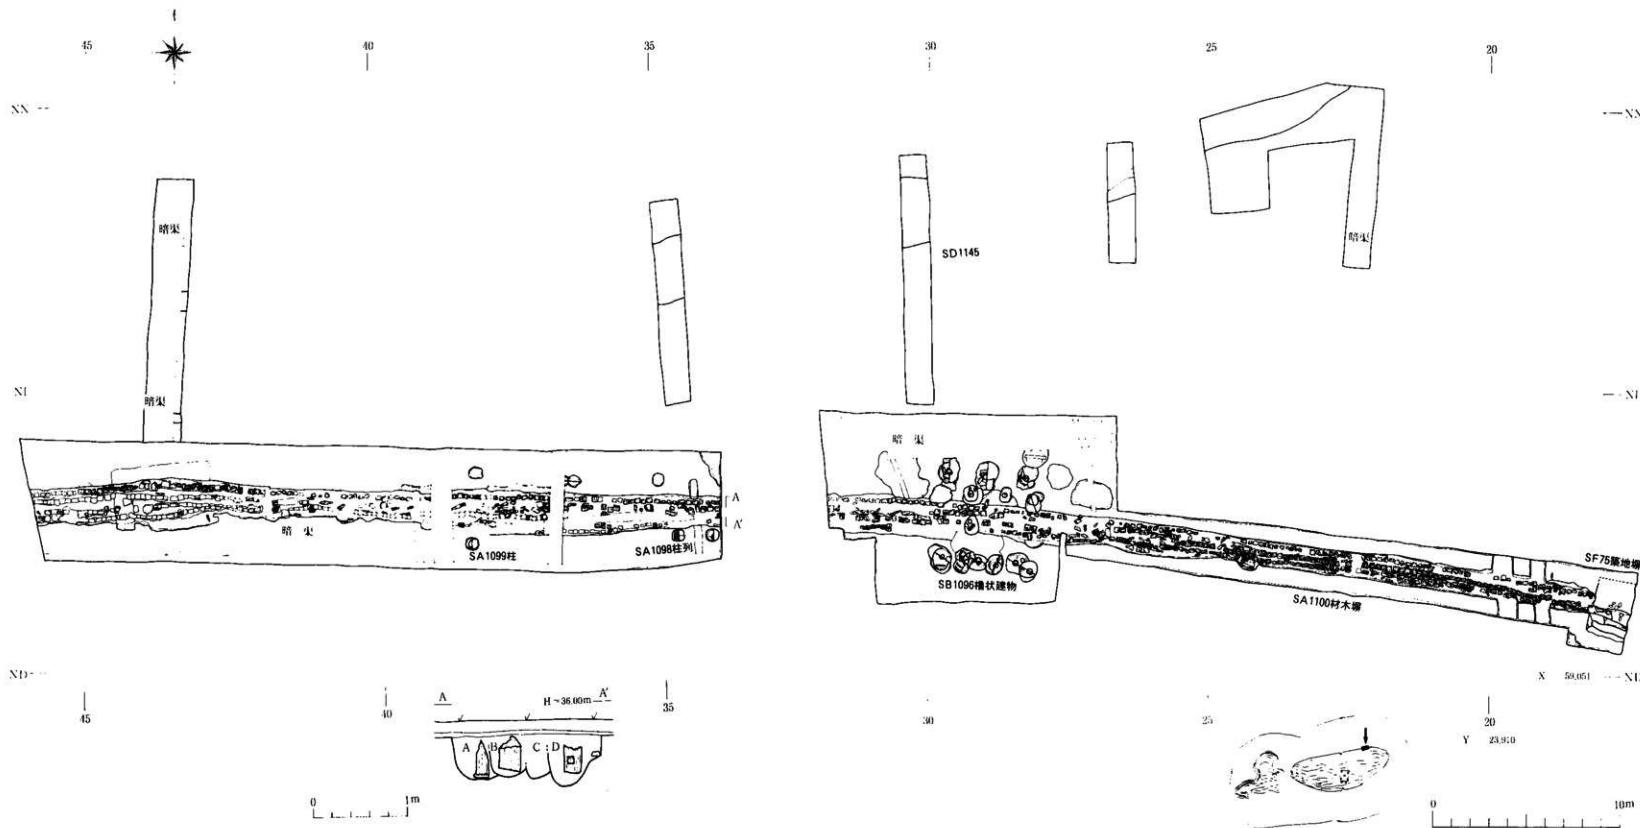
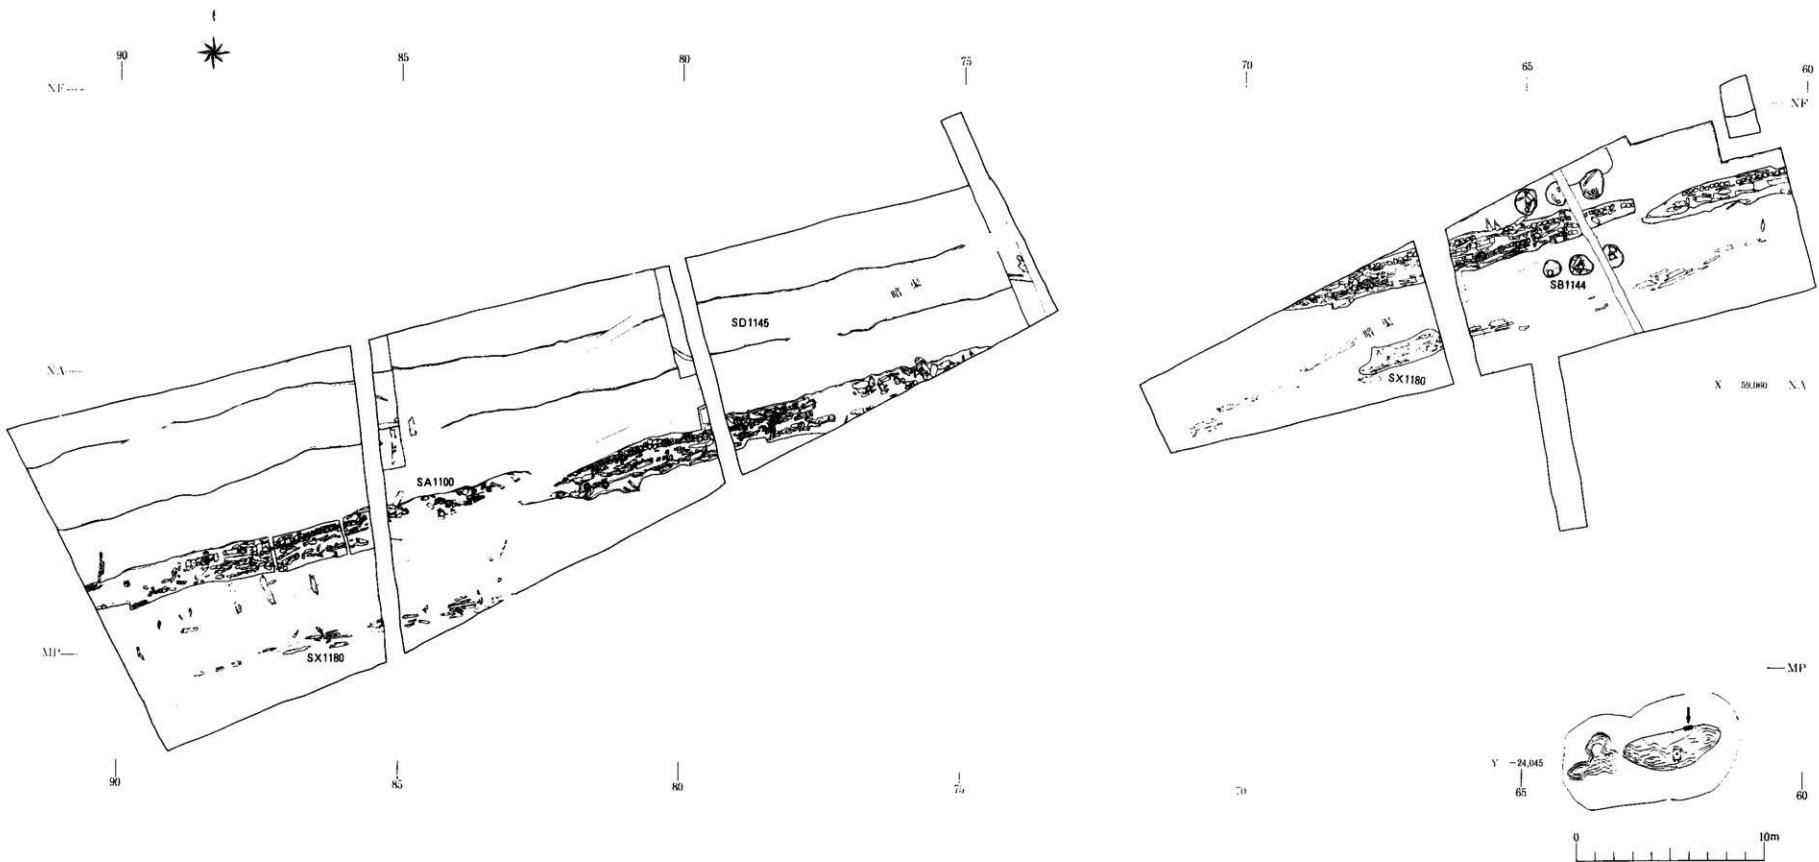
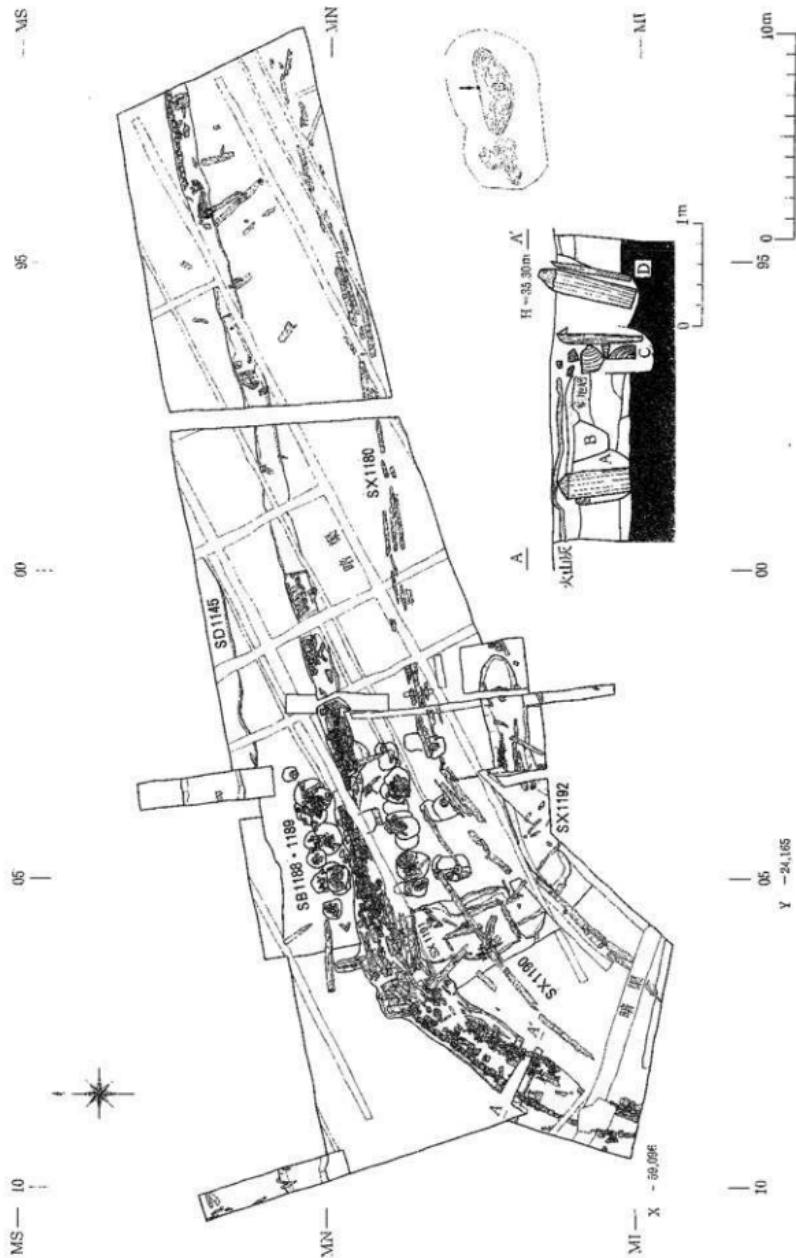
第87図 外郭線北部の区画施設（1）

第103次調査地の西に隣接する東西128mの範囲で材木塀の調査を行った。材木塀は東西方向に直線的に作られ、櫛状建物の西の07ライン付近からは外郭北門へ向かって弧状に折れ曲がる。暗渠排水溝構築時の破壊や耕作者による抜き取りが多いが、調査地全体が極めて軟弱な泥炭地であるためか、第99次・103次調査で見られたような材木の明確な抜き取り痕は検出されなかった。材木は辛うじて調査区西端の櫛状建物付近に比較的良好に遺存するだけであった。

A期材木塀には最も多い167本の角材が遺存し、一辺の大きさは計測し得るもの平均で長辺27.9cm、短辺22.6cmである。土層断面では1mを越える長さの材が布掘り内に残る箇所がある。92～94ラインの間と、材木塀が曲折して外郭北門へ向かう部分では直立てて残るが、多くは南に傾斜あるいは

横倒しの状態になっており、その上を火山灰層が覆う。これはC期材木塀を構築する際にB期材木の大部分を抜き上げて利用したことにより、A期材木塀の南に空間ができる傾斜あるいは横倒しとなつたものと考えられる。D期材木塀に比べ、根元を固定するために布掘り内に入れた材は少ない。

B期材木塀には曲折する部分に13本の角材があるだけで、他では全く残存しない。この13本は布掘りが浅いためか、材全体が腐食し、かつ材木塀の内側に大きく傾斜している。この部分の上層断面ではA期材木塀の布掘りを切る深さ約30cm、最大幅40cmの布掘りがあり、その上を灰色粘土を用いた厚さ5~12cmの整地層が覆っている。これは外郭北門に伴うもので、この位置ではC期材木塀構築時にB期材木を抜き取り、残存するA期材木とC期材木塀の間に整地を施している。

86~88ラインの間では、材木塀の南に、塀に対して直角方向に3本の材木が平行して倒れている。腐食が進んでいるが、長さ1.15~1.7m、幅25~30cmである。93~95ラインの間にも同じような状態で、残存長1.6m、1.85m、3.25mの3本の材木が倒れている。最も長い材木には、南から1.2mの位置に幅約30cmの貫穴痕跡がある。これらの材木はいずれも火山灰層よりも上にあり、しかも火山灰層と材の下部との間に褐色土の間層が堆積する。D期の材木塀が最終的に打ち果てて倒壊したものであろう。長さ3.25mの材木の地下部分は抜き取られて残っていないが、布掘り内に1m埋設していたとすると材木の全長は4.25mとなる。また、材木塀の上方に貫穴が設けられていたことになる。

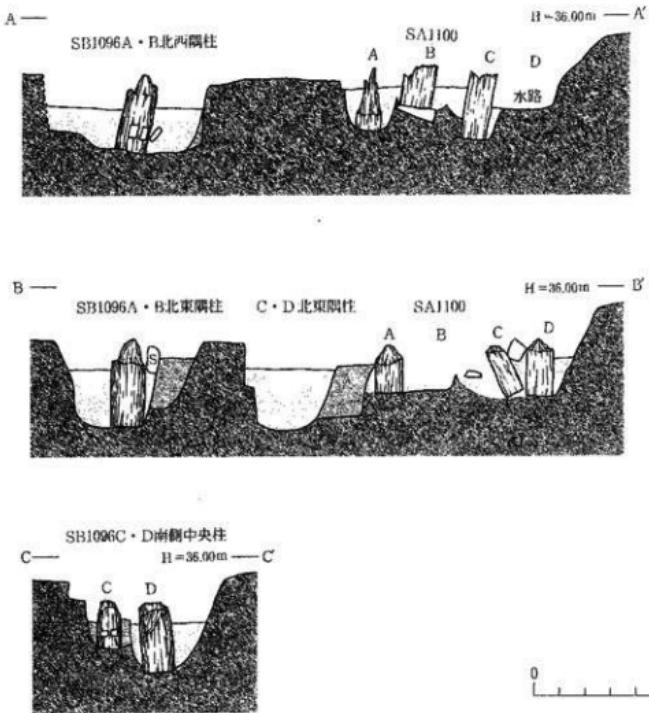
第93図 SB1096・SA1100土層断面

この建物のみが桁行2間となり、西側中央の柱では掘形の北部に広葉樹の柱根が残っている。しかし、その柱位置は、C期材木櫛の位置にあり、D期建物の柱とするには極めて不自然である。掘形の中央部には、柱の下に置いた礎板と見られる板材があり、D期建物の柱はこの板の上にあったが、水路によってD期角材などと共に抜き取られたと考えられ、広葉樹の柱根は、古い時期の柱根をD期掘形の埋め土と共に掘形内に入れたものと解釈することができよう。礎板をD

期の柱位置とすると、建物規模は桁行総長が南側で3.4m（東から1.9+1.5）、梁行総長が西側で3.7m（北から1.8+1.9）となる。
