秋田県文化財調査報告書 第307集
払田柵跡調査事務所年報1999

払田柵跡

第115・116次調査概要

秋田県教育委員会
秋田県教育庁払田柵跡調査事務所

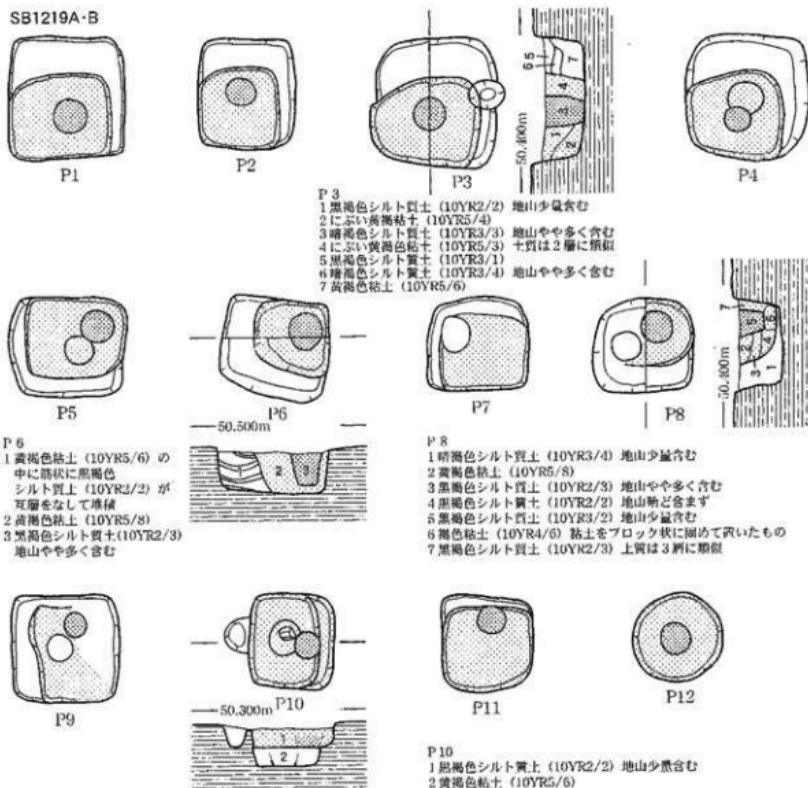
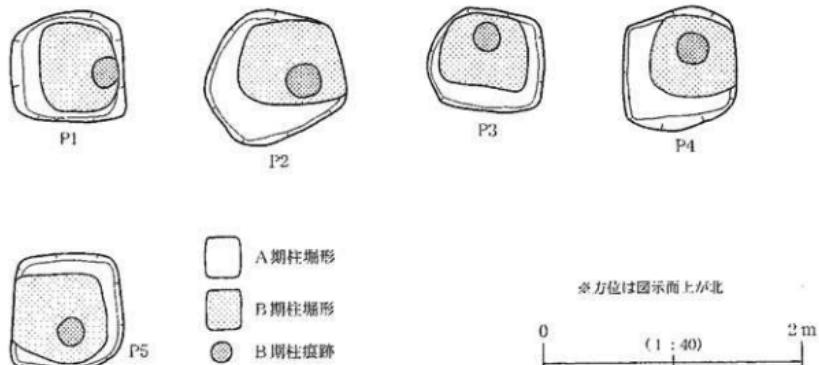
第6図 SB1219A・B、SB1222A・B柱掘形

調査区北西部で検出した桁行4間×梁行2間の南北棟掘立柱建物跡である。平面・断面観察により柱掘形は2時期の重複が認められた。旧期（A）での柱掘形は一辺が70~90cmの整った隅丸方形を示す。新期（B）はA期内の南側あるいは東側にややすれるが、A期の柱掘形を大きく拡張するものではなく、一辺・長軸を65~70cmに縮小し、形状は隅丸方形から稍円・不整円に近くなる。なお北側梁行中央の柱掘形（P12）のみ径70cm程の円形を呈しており、ここでは柱掘形自体の重複は見られない。またP10B期の柱掘形はA期の東にややすらして構築される。

各柱掘形は確認面より26~43cmの深さをもち、A期ではほぼ垂直に掘り込まれるが、B期ではその

立ち上がりが傾斜をもつ。埋土は2期とも地山土に近い黄褐色粘土を主とするものや地山粘土の混入の少ない黒褐色シルト質土が充填されるものなど柱掘形によりバラエティーに富むが、粘質土とシルト質土が互層となるものはA期柱掘形のうちの1基のみ（P 6）である。

柱痕跡はその掘形自体がほぼ同一箇所で重複することから、A期についてはほとんど確認できなかった。しかしながら、柱掘形中央底面に円形（径25cm前後）の硬化面として検出できた例もある。P 10では、A期柱掘形底面から15cm前後上位にB期柱掘形が構築されており、一部残るA期柱掘形内において柱痕跡を土層観察では把握できなかったが、硬化面により柱位置を推定できた。B期柱痕跡は、その底面レベルがP 10以外にもA期柱掘形底面から10cm前後浅く（高く）位置するものがあり、P 8では粘土によるかさ上げ（土層断面6層）を行っている。また前述のP 12柱掘形は、まさに底面レベルが異なる2本の柱痕跡が平面的には同一箇所で確認でき、柱掘形自体の重複はないものの、2時期と判断されたものである。なおP 7は、平面的に柱痕跡を確認できず、図示している柱穴プランはB期柱掘形を切る新しい時期の柱穴である。

S B1219北側に隣接し、桁行2間以上×梁行2間の南北棟となる掘立柱建物跡であろう。軸線方向はS B1219とはほぼ同一となる。柱掘形は平面観察により2時期の重複が明瞭に認められた。旧期（A）では一辺が90～110cmの隅丸方形を示すが、S B1219 Aのような整った形を呈してはいない。新期（B）は旧期の東・北側にややずれ、一辺の軸が65～80cmに縮小し、その形状も梢円に近くなる。確認面からの深さは40cm程度で、ほぼ垂直に掘り込まれ、底面は平坦となる。埋土は黒褐色～暗褐色シルト質土を主とするもので、粘質土の混入は多くなく、B期柱掘形のうち、P 2上面には十和田a火山灰と思われる堆積物が見られる。B期柱掘形には径20～25cm柱痕跡が認められ、これによると梁行柱間総長は5.3m（東から2.6+2.7）となり、桁行の柱間は東側で2.5m、西側で2.3mである。

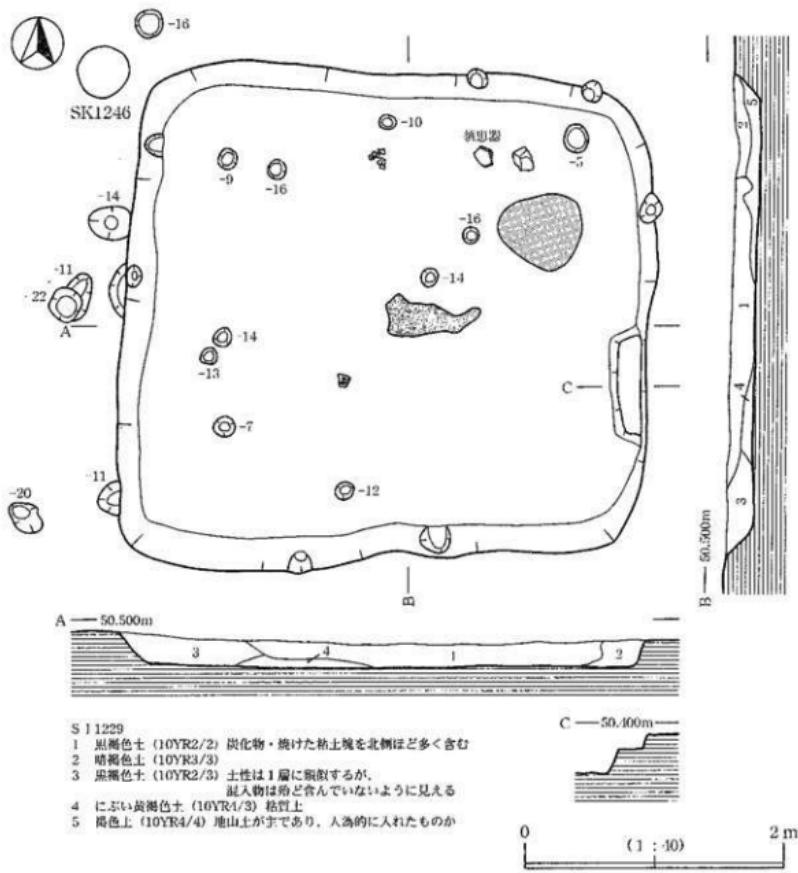
第7図 S I 1229 (1)

調査区中央南部、I N59を中心とする地区で検出した。規模は東西4.1m×南北3.9mで隅丸方形を呈する。主軸方向はほぼ東一西を向く。確認面から床面まではやや緩やかに傾斜しながら下り、その深さは22~26cmである。東壁中央やや南側では、壁が内側に張り出す箇所が見られる。これは地山を長さ80cm×幅20cm程の台形状に掘り残したもので、横断面が段状となる。位置・形態的には出入口施設であったと考えることができる。堆積土は1~5層に分けられ、床面直上(3・4層の最下部)では少量ながら火山灰がブロック状に確認された。床面直上北側に分布する5層は地山土で、人為的に埋められた様を呈している。平坦で堅く締まる床面上には基本的に4本の柱穴が位置するものと思われるが、南東部のみ不明確である。各柱穴は径15~20cm、床面からの深さは5~16cmである。

また、床面中央から北東部寄りには長さ65cm、幅60cm程(深さ5~10cm)の略円形の土坑が掘り込まれる。これは住居に附属するもので、周壁の一部が焼けており、埋土に多量の焼土・炭化物が含まれることから鋳造等の火の使用を伴う施設と見ることができよう。一方床面中央部には長さ70cm、幅

20~30cmの不整形の硬化面が存在し、周囲の床面とは比べものにならないくらい固結しており、色調も暗赤褐色 (SYR3/4~3/6) を示している。これも先の土坑と関連する火を使用した作業面であると考えられる。以上の点と、カマドが認められないと考え合わせると、本住居は火を使用する何らかの工房跡だったと推測される。ただ周辺埋土は篠掛けや磁着作業した結果では、鍛造剥片等の鉄片は発見できず、鍛冶に関連するかと断定することはできなかった。

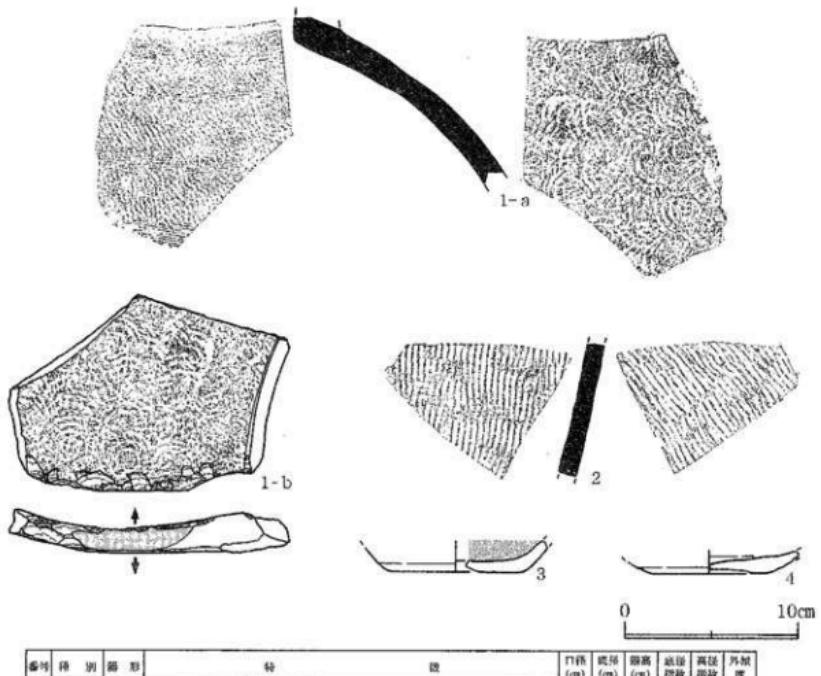
第8図 S11229(2)・S1230出土遺物

出土遺物は土師器・須恵器・鉄製品・縄文土器・石器があり、小破片が多い。土師器では壺類が少なくとも6個体あり、甕類はごくわずかである。図示しているのは内面が黒色処理される甕(3)である。須恵器では杯1個体、甕2個体(1・2)のみである。鉄製品は釘状を呈する棒状の製品である。縄文土器は3点、石器では剥片・石核が数点、砥石(あるいは台石か)1点を確認している。

第8図1(-a・b)は焼面をもつ土坑北側の床面直上から出土した須恵器大甕の肩部破片である。破片周縁部を観察すると、意図的に打ち欠きされており、b図示面の下辺部(下面の割口)には擦りに伴う平坦面が認められる。この擦りは、図における矢印方向での往復運動により形成されたと考えられ、下端に見られる不整形な剥離痕はこの運動により生じた可能性がある。これは形態的には縄文時

代の半円状扁平打製石器（あるいは擦石）に酷似するものであり、出土位置・層位とあわせて推定すると、本施設（工房跡か）の作業に係る何らかの工具として須恵器を再利用したものと見ることができよう。

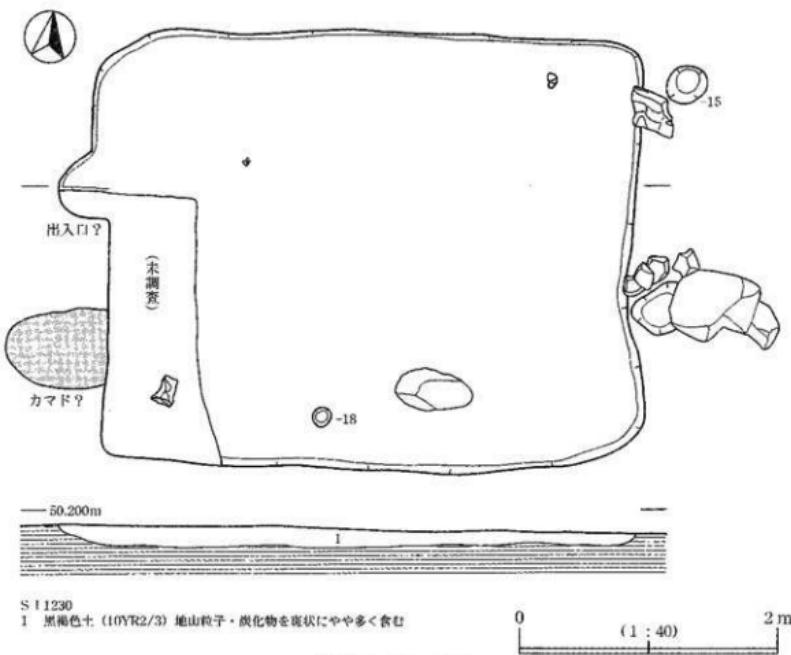
第9図 S.I.1230

調査区南東部、I M55を中心とする地区で検出した。規模は東西4.2m×南北3.4mの隅丸長方形を呈する。住居南側壁外にはこれと近接・並行するように一抱えもある基盤の硬質泥岩が露出している。これに西側壁では南側に長さ80cm×幅62cmの焼土の広がりが、北側には長さ（奥行き）40cm×幅52cmの半円状の張り出しがそれぞれ伴う。前者はカマド、後者は出入口であったと考えられる。なおカマド部分は未調査であり、次年度に精査を予定している。主軸方向はちょうど東-西となる。精査の結果、確認面から下に10cm程掘り込まれるが、ここは凹凸が著しく地山の硬質泥岩が數多く顔を出していることから、この面が床となるのではなく、確認面が床面であり、貼床を掘り下げていたことになる。なお住居内に認められる柱穴は、貼床底面から掘り込まれているもので、確実に住居に伴う柱穴は発見されなかった。

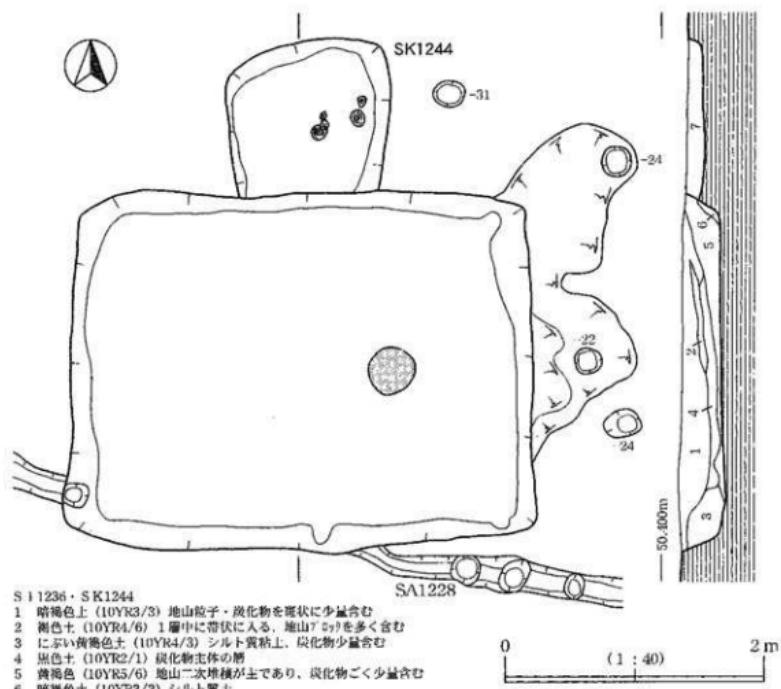
第10図 S I 1236・SK 1244 (1)

A1228をそれぞれ切り込んで構築している。規模は東西3.6m×南北2.8mの隅丸長方形を呈する。確認面から床面までは北側で25cm前後、南側では35cm前後の深さをもつ。堆積土は1～6層に分けられ、明確に火山灰を包含する層はない。柱穴は四隅に位置すると思われるが、北西隅部のみ未確認であり、他は径20cm程の規模をもつが床面下に掘り込むものではない。S I 1229同様床面上にはカマドをもたず、中央東寄りに径35cm程（深さ5cm）の土坑が掘り込まれる。この土坑には炭化物が充填され、少暈の焼土も含まれるが、周壁が明確に焼けているとは観察できなかった。

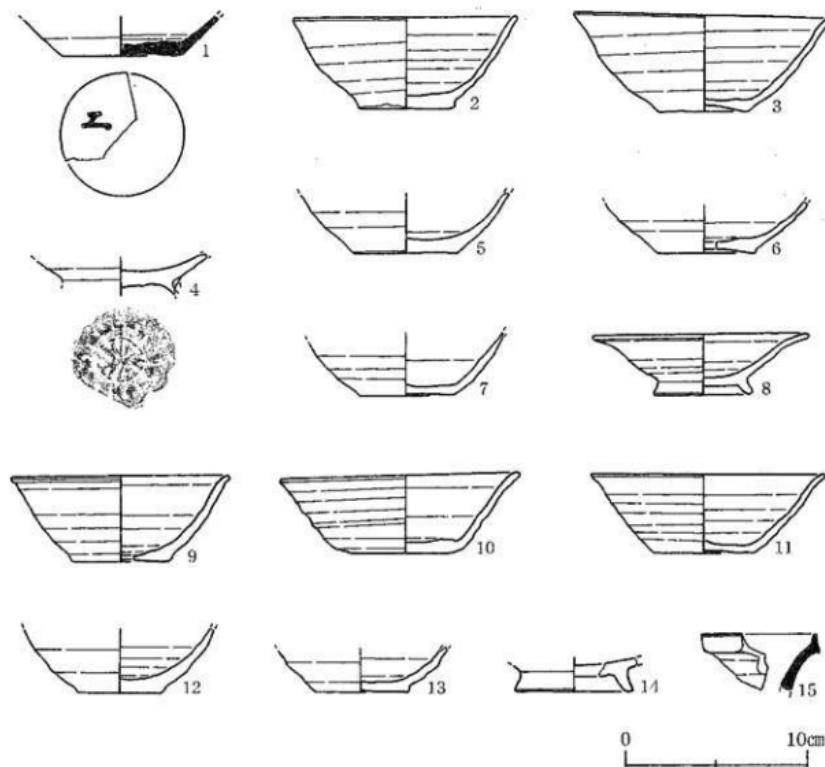
第11図 S11236・SK1244(2) 出土遺物

出土遺物は、土師器・須恵器がある。土師器は壺類が主であり、少なくとも20個体は確認できる（2～8）。8は皿状を呈し、4の底部には台部接合・整形時の菊花状のケズリが観察される。2・4・6の3個体には二次的な被熱が認められる。須恵器は壺1個体あるのみである。1は底部に判読しづらいが「工」の墨書きが見られる。

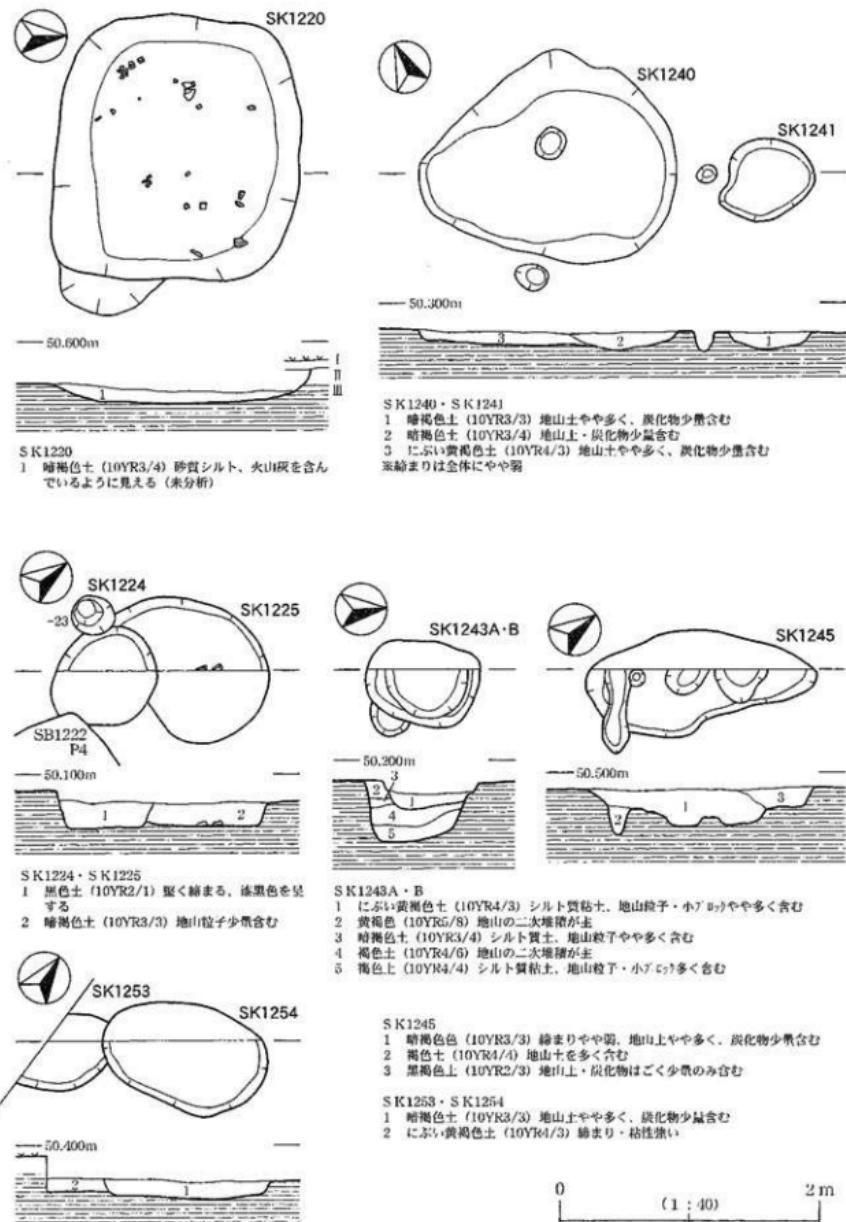
第12図 古代の土坑 (1)

調査区北部中央、JB 58で検出した。規模は長さ204cm×幅190cmであり、隅丸方形を呈する。遺構確認面は第II層中であり、ここが掘り込み面となりその深さは28cmである。堆積土は1層であり、壁

は底面から極めて緩やかに立ち上がる。底面は堅く縮まっている。

調査区北西端部、J B 63で検出した。縄文時代の土坑S K1225を切り、掘立柱建物跡S B1222 P 4、及び径30cmの小柱穴（深さ23cm）に切り込まれる。規模は長さ84cm×幅78cmであり、略円形を呈する。確認面からの深さは30cmである。堆積土は漆黒色土1層である。遺物は出土しなかった。

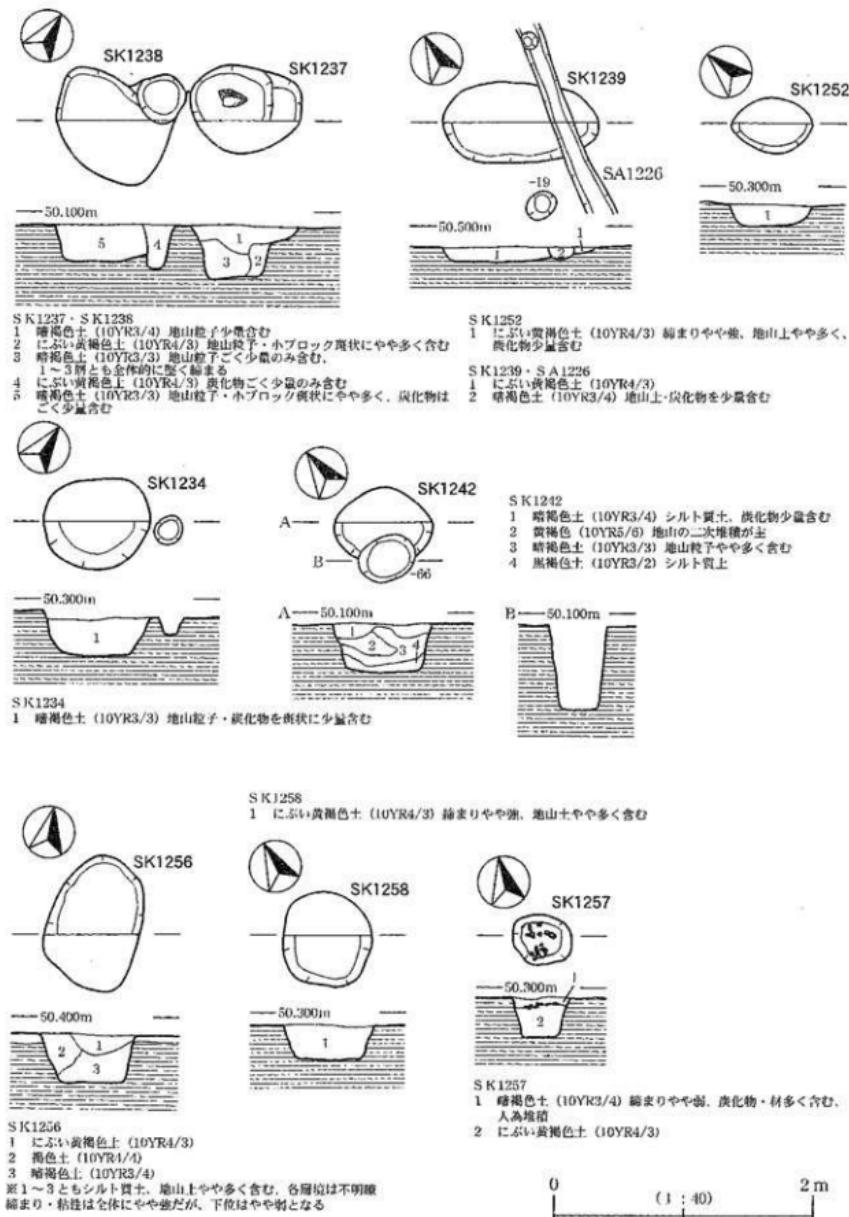
第13図 古代の土坑（2）

調査区北部中央、J B 58で検出した。規模は長さ82cm×幅70cmであり、略円形を呈する。確認面からの深さは36cmであり、壁は皿状に中央部がやや窪む底面から緩やかに立ち上がる。堆積土は1層であり、土性・混入物から人為堆積の可能性がある。遺物は出土していない。

調査区北西端部、J B 63で検出した。S K1238に隣接するが直接の重複はない。規模は長さ86cm×幅70cmであり、梢円形を呈する。確認面からの深さは北側で10cm前後、南側での最深は42cmである。堆積土は3層に分けられる。土坑ほぼ中央には長さ18cm、幅8cm、高さ25cmの板状の礫が直立していた。これは意図的に埋設されたものと思われる。遺物は出土しなかった。

調査区北部中央、J B 59で検出した。規模は長さ64cm×幅43cmであり、楕円形を呈する。確認面からの深さは17cmであり、壁はほぼ平坦な底面から緩やかに立ち上がる。堆積土は1層である。遺物は出土しなかった。

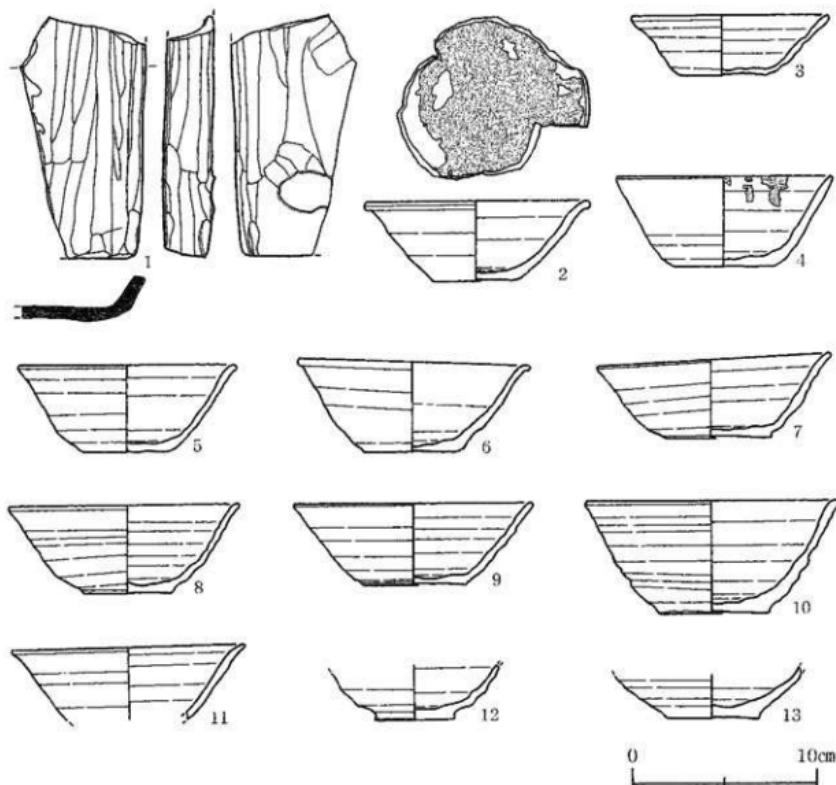
第14図 SK 1220出土遺物

出土遺物は、土師器、須恵質の風字硯、溝文土器・石器（石匙下半部か）がある。土師器は壺類が倒立状態で出土する事例が目立ち、意図的に置いたものと考えられる。その個体数は少なくとも21を数える。この中には漆容器とされたもの（2・4）が含まれる。1は風字硯の右側破片であり、底面には剥落した脚部の痕跡が残る。図示面左側縁（割口）には、S I 1229出土の須恵器甕（第8図1）と同様の擦りに伴う平坦面が観察される。摩耗具合から見ると、本例の使用頻度は壺破片より高かったのかもしれない。また4・7は二次的な被熱が認められる。

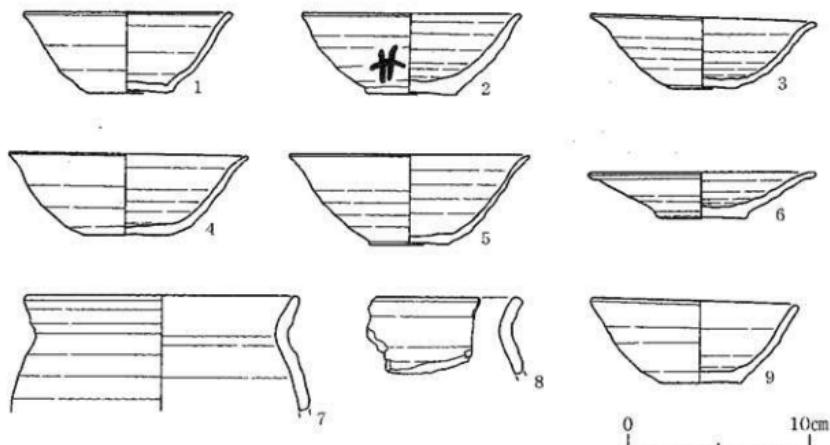
第15図 SK 1221・1257出土遺物

遺物は土師器があり、壺類は12個体、甕2個体を確認している。6は皿状を呈する。2の坯体部には判然としないが、「竹」字形の墨書きが見られる。甕は2個体（7・8）とも整形にロクロを使用している。

確認された。確認面（最初に遺物が見つかったレベル、これは図示していない）からの深さは40cmとなる。堆積土は2層に分けられ、遺物が出土したのは1層目のみである。出土した土師器は全て壊類であり、6個体を確認している。図示できたのは、ほぼ完形に復元された9のみである。9は赤褐色の色調を呈し、焼成時の歪みが著しい個体である。

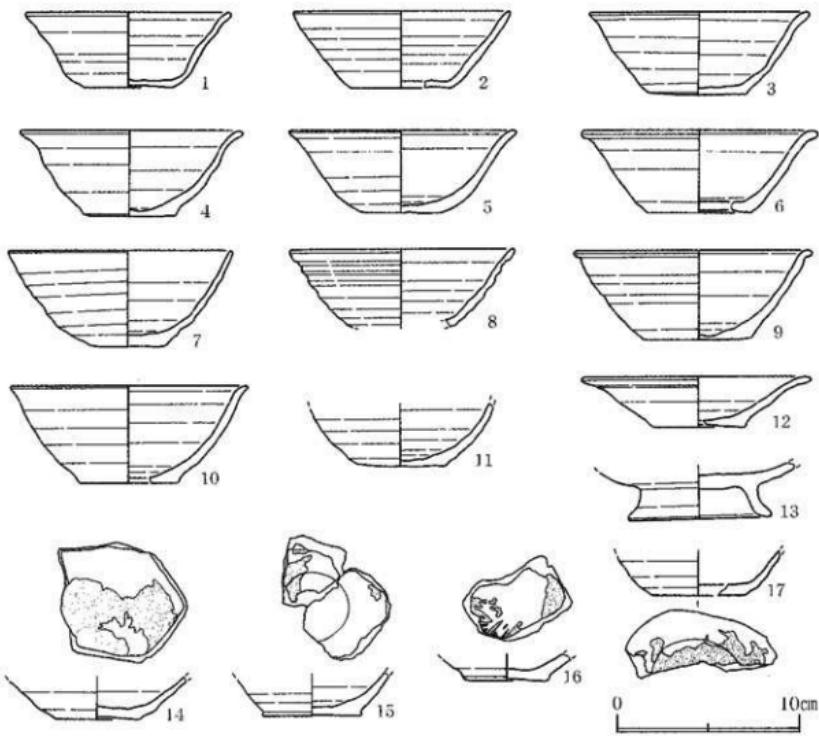
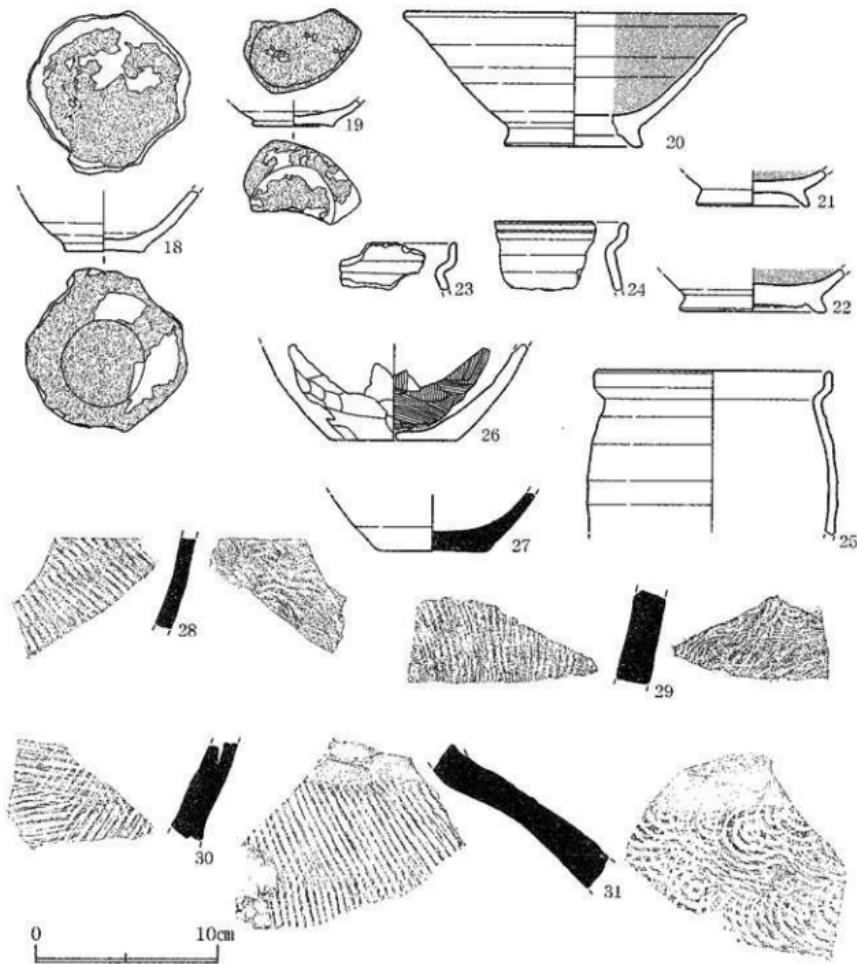
第18図 SD1231出土遺物（1）

土師器は壺類と甕があり、前者が圧倒的に多い。壺は少なくとも70個体（1～22）あり、12は皿状を示す。このなかには、内面が黒色処理されたもの3個体（いずれも台付、20～22）、灯明皿（13～16）4個体、漆容器（18・19）2個体が含まれる。13は台部内面の4箇所に油煙が認められ、口縁部を打ち欠き後に倒立させて使用していたものと見ることができる。また17は灯明皿と同様の付着物が体外面～底部にかけて見られるものの、残存する内面では観察できず、灯明皿としての使用があつたのかについては不明である。甕は30数点あり、ロクロ成形の長胴形のもの（23～25）と体部下半に縦方向のケズリをもつ非ロクロ成形のもの（25）がある。ロクロ使用の甕の口縁部はいずれも受口状を呈する。

須恵器は壺1個体（27）と甕の小破片が5点（個体）のみ（28～31）である。鉄製品ではS I 1229と同様に棒状を呈する製品を1点確認している。石器では石鏃が1点ある。

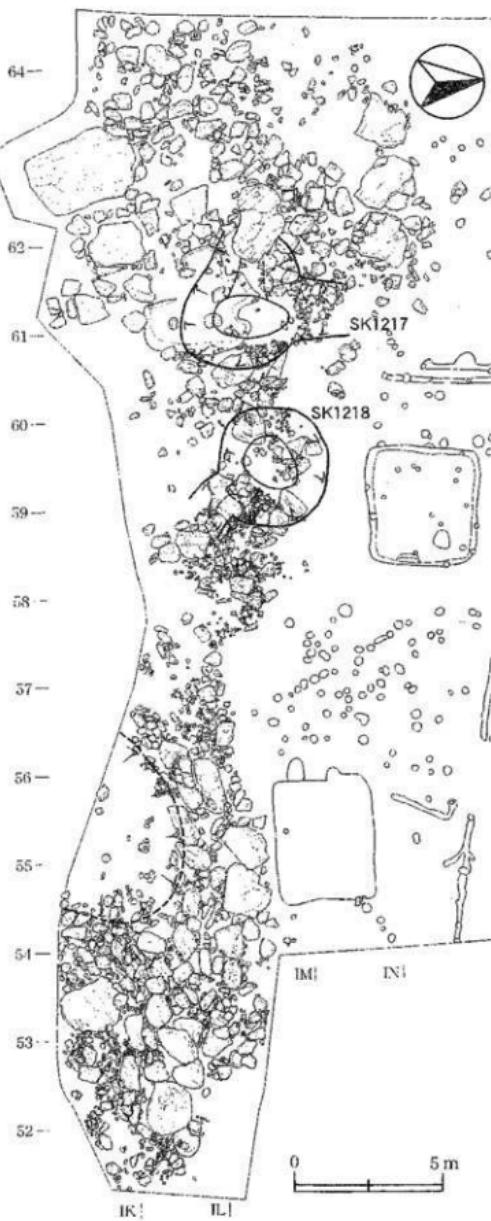
第21図 調査区南縁部で検出の硬質泥岩

調査区南縁部で基盤層の硬質泥岩が夥しい数確認された。調査前は僅かに露出する（図版21上）にすぎなかつたが、精査によりこれだけの岩が姿を現すとは予想もしていなかった。岩は基本的には東が下がり、西が上がる岩脈の地質構造を示す状態で検出されたが、明らかに人力で移動されたもの、加工痕の残るものなどが散見される。図版18下は明瞭な剥離痕が残る石核である。これは調査区南西隅部で確認しており、その長さは50cmを超す。なおこの近くで見つかった岩は、長さ3.7m、幅2.4mの平面が長方形を呈する巨岩であり、今回の調査では最も規模の大きいものである。

調査区南縁部の中央西側で2基が並ぶ形で検出された。精査の結果、規模は2基とも径4m前後の略円形を示し、確認面から底面までの深さはSK1217で80cm、SK1218で70cm程度であった。堆積土は、厚さ10cm前後の表上下が地山・基盤層となる。従って火山灰等の堆積も認められない。また遺物はSK1217表土にて寛永通寶1枚を採集している以外は、縄文・古代を含め一切出土していない。

以上のことから2基の土坑は、硬質泥岩分布域において、岩の掘り出し（あるいは切り出し）により形成された跡である可能性は高い。しかしながらその構築時期は特定できないことから、当初想定していた古代の石墨石材採掘坑であると明言できない。またこれが周辺の状況から縄文時代の石器石材採掘に係る遺構、あるいは中世以降における作為の可能性も考えられる。

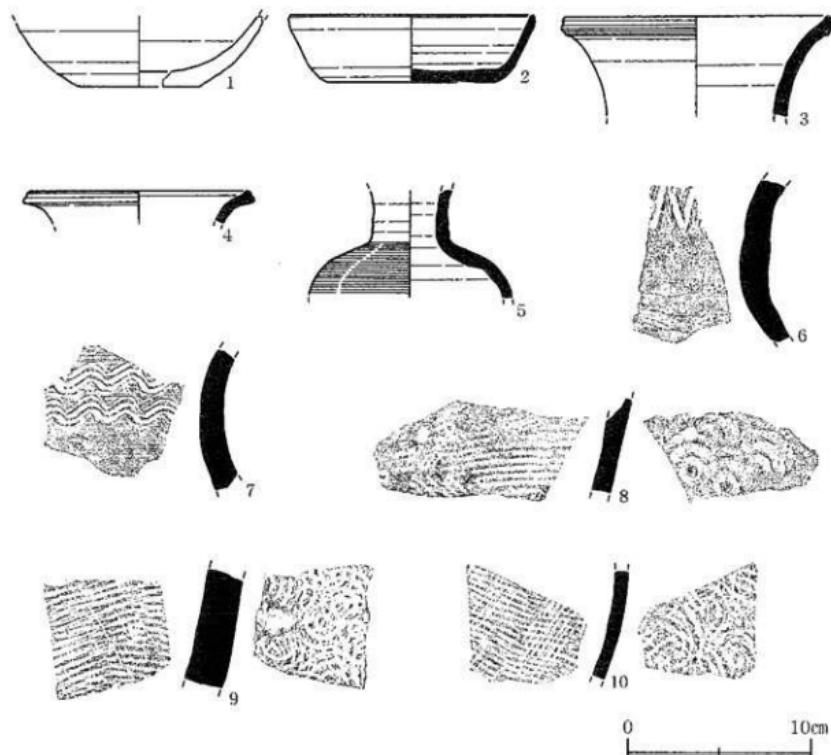
第22図 遺構外出土遺物

古代の遺物は少ないながらも、その大部分は硬質泥岩分布域から出土している。器種では、土師器壺・甕、須恵器壺・壺・甕がある。土師器では壺（1）を図示する。二次的な被熱が見られる。須恵器では底部に回転ヘラ切り痕を留める壺（2）、3～5は広口あるいは長頸壺の破片である。また甕では、

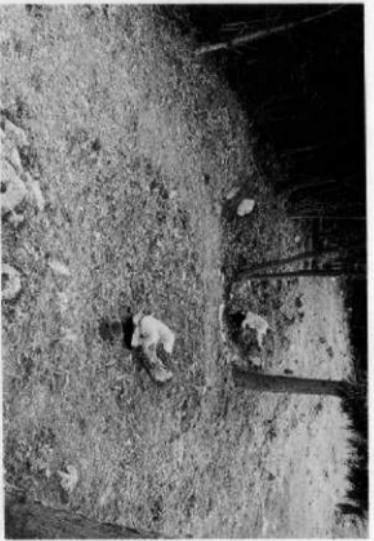
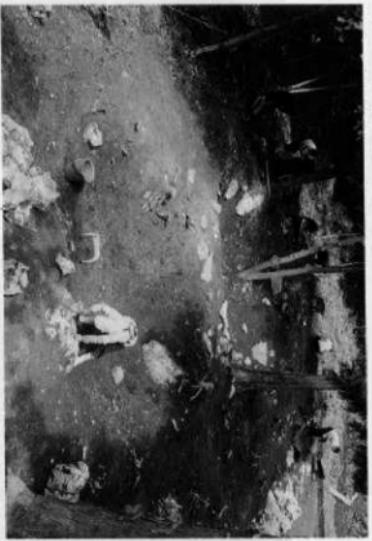
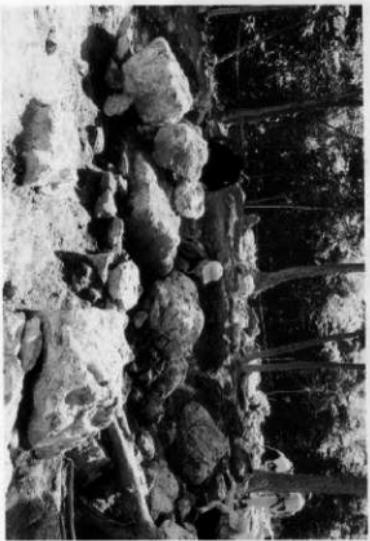
時期不明の土坑（東→）
縁認状況、縁は殆ど露出
していなかったが
手前の人のいる所が
SK1218
奥がSK1217

同上 摂り下げる途中（東→）
次第に縁が頭を出し始め
ている

同上 完掘（北東→）
長さが1mを越すような
礫がコロコロしている
中央の人のいる所が
SK1218

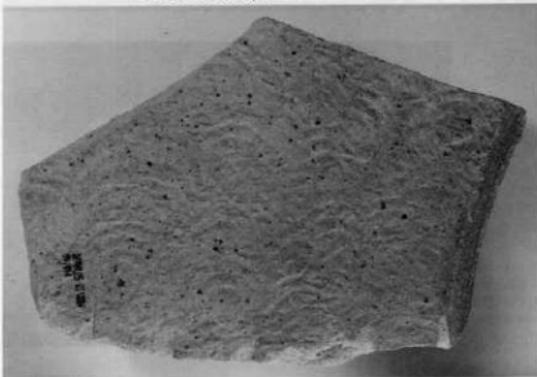
須恵器大甌破片
SI1229出土、第8図1
何らかの工具に転用

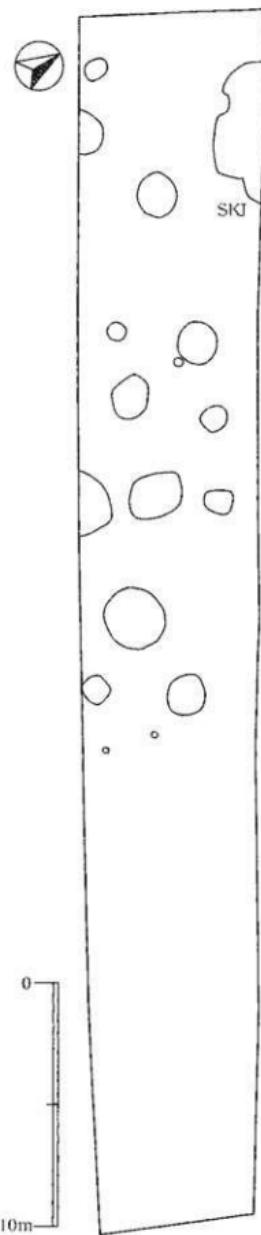
第24図 遺構配置図

検出した遺構は、第24図に示したように調査区中央から西部にかけて分布しており、竪穴状遺構1基、土坑13基を確認した。今回はプラン確認のみであり、遺構番号は付していない。また確認面上での遺物の出土ではなく、時期は明らかにできなかった。

竪穴状遺構としたものは調査区西端部にあり、大部分が調査区外に及ぶため様相は不明確ではあるが、一辺が5~6mとなり竪穴住居跡の可能性もある。また土坑は長さが1m前後のものから2.5m程の
