秋田県文化財調査報告書第14集

胡桃館埋没建物発掘調査概報

秋田県教育委員会

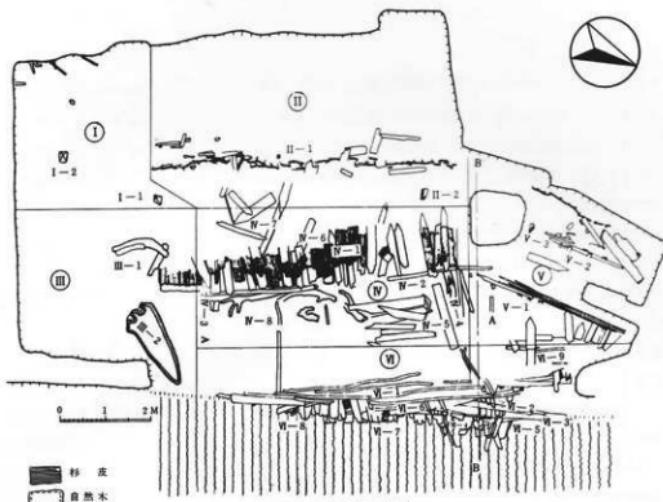
第1図

男鹿市脇本埋没家屋遺跡
第1次調査報告より（永井規男氏図）

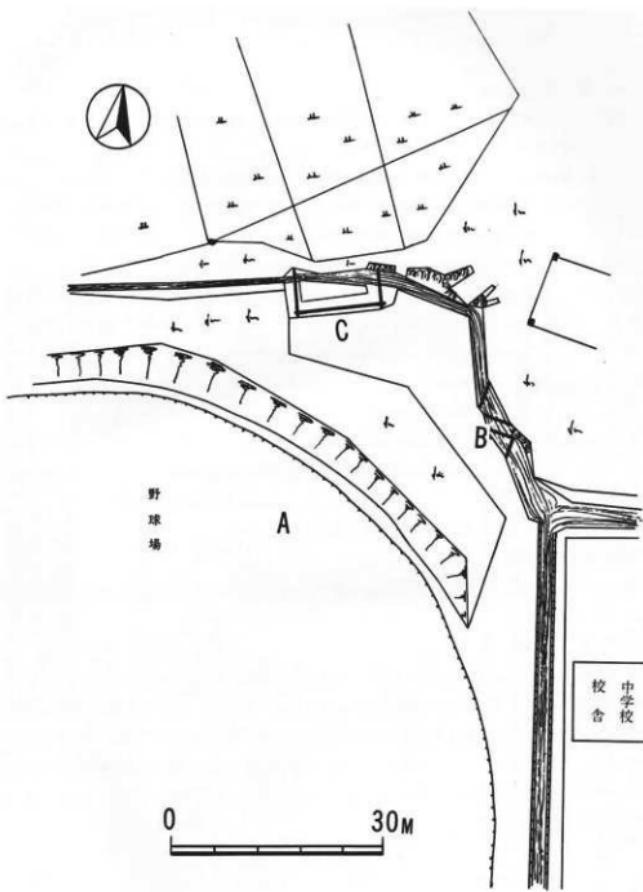
第3図

胡桃館遺跡現状図

現在はこれらのスポーツ施設が、遺跡（A地点）を含むその北方に出来あがっている。A地点はこのスポーツ施設の一一番北にあるグラウンド内になっている。グラウンドの北約30m程で水田となっている。水田とグラウンドの間が荒地となっていて、水田から流れた水が、C地点を東流し、B地点で南に流れ中学校の西を通って南に流れている。この堰にB、C地区の遺構が露出していたのである。第2図○印がこの胡桃館埋没建物遺跡である。（図版1参照）

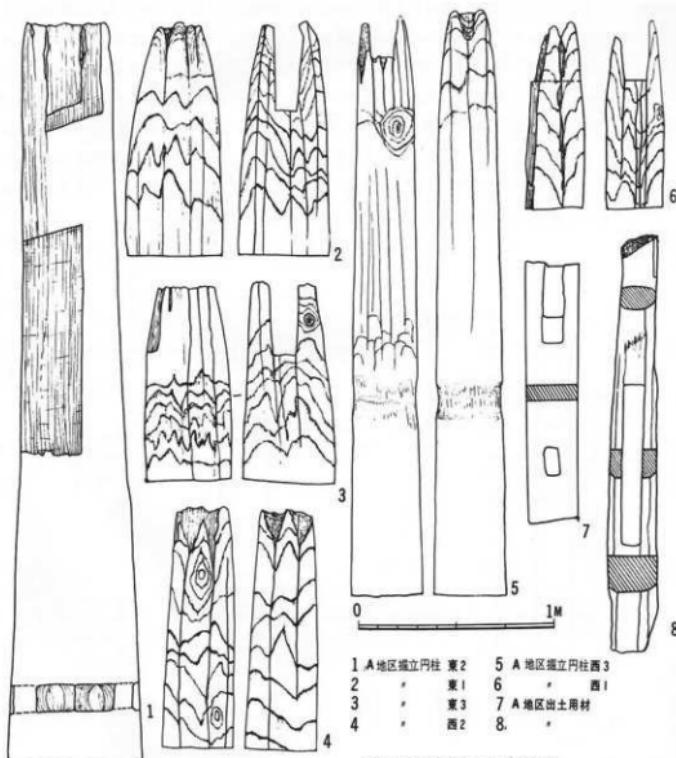
第4 図A 地区出土木材実測図

東2円柱

長さ・現存 3.2m

柱根径 0.7m

上部径 0.43m

発見された円柱中最大のものです。柱根にはいかだ目が穿かれている。38年調査では、図4の2に見
られる用材が柱北側に接し、貫穴には貫材が通され円柱を挟むようになっていた。

西3円柱

長さ・現存2.9m

柱根径 0.37m

上部径 0.25m

柱の上部には貫穴がある。柱根部より 1 m のところに巾約 20 cm の磨滅痕が一周する。遺跡柱状模式図では、往古の地表面と接する点とみられる。

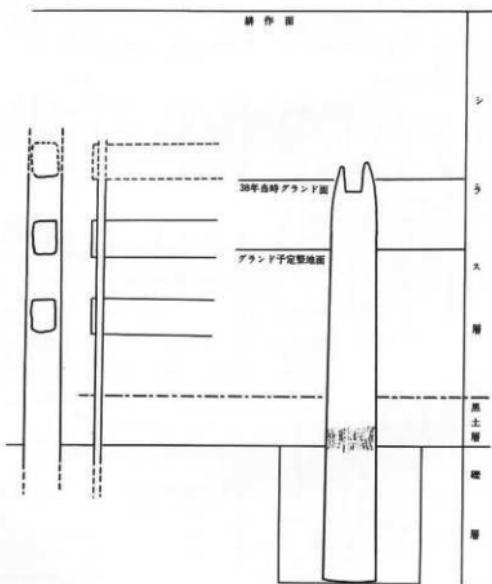
第 5 図

38年の調査の際に、前記円柱列より西北方に約 15 m はなれて東西線よりや、西北方に弯曲した柱列が発見された。図版 16 図 3 でも知られるように一部は水田下にも延長しているので全長は不明であるが、柱間三間は確認されている。東側は西円柱列の北で切れている。西側は水田下となる。(42年度の調査においては新たに四間が発見され、計七間、35.5 m まで追跡することが出来たが) 西側は更に延長するものと予想される。柱は厚さ 5 cm × 巾 20 cm の板状のもので柱間は 4 m ~ 5.8 m の間隔を保っている。柱には 30 cm 間隔に 20 cm × 25 cm の貫穴は現在三段を数えることが出来る。尚柱は上部で切断されているため貫は三本以上通されていたと推定される。貫材はそれぞれの柱間より 20 cm 前後長めで、厚さ 5 cm × 25 cm となっている。この柱列は棚と推定される。遺跡柱状模式図は 38 年に作成したものをおもに訂正したもの。

遺跡柱状模式図

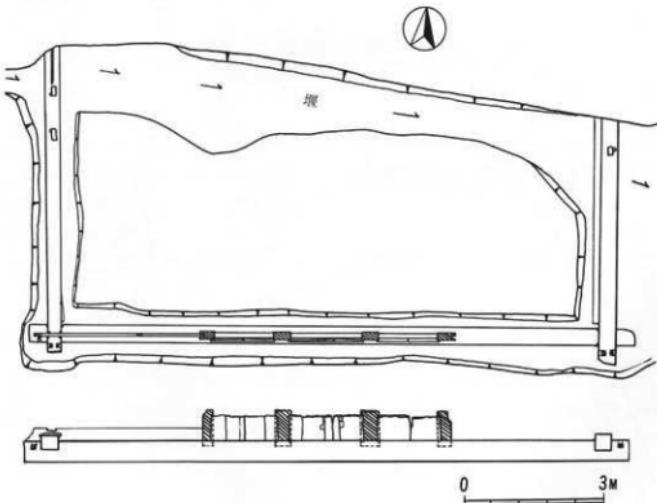
昭和40年調査時の実測図 第6図

調査の結果、下図の如く、南側に3ヶ所の扉をもつ建物遺構が発見され、水路中に出ていた土居と同一建物であることがわかった。

土居は断面35cm×39cmで、長さ（桁行）11.8mあった。両端に目途穴があけられていた。土居のはじめ中央に柱が4本（3間）あって、その柱間は、中央が151cmで広く、両側が127cmあった。柱の間に断面10cm×10cmの扉放があり、その外側に厚さ5cmの扉が立てられていた。扉はすべて外方へ開く、両開きのもので、その軸置穴は直接土居にあけられていた。中央の扉板は栓で繋が（直径5cm・深さ約2cm）れて居り、両脇の扉板は一枚板であった。現在残っている扉の高さは約60cmである。壁板は断面3cm×28cmのもの2枚残っていた。いづれも南西のもので下段の壁板は動かすそのままの位置にあったが、1枚は流れて建物の内部に入っていた。

梁間は東側が4m=90cm、西側が6m程発掘したが北側が水田で調査できなかった。東西に各々1ヶ所の出入口があった。出土遺物は須恵器1ヶ、建物内西南隅から出土した。

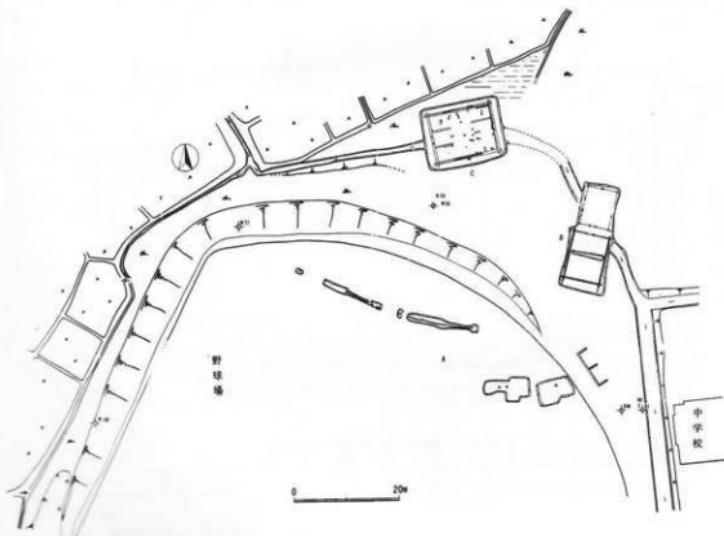
第7図 遺跡全体図

まず発掘区は昭和38年発見されたグラウンド内をA地区、グラウンドの東北水路の建物遺構をB地区
昭和40年調査された建物遺構をC地区とした。（第7図参照）

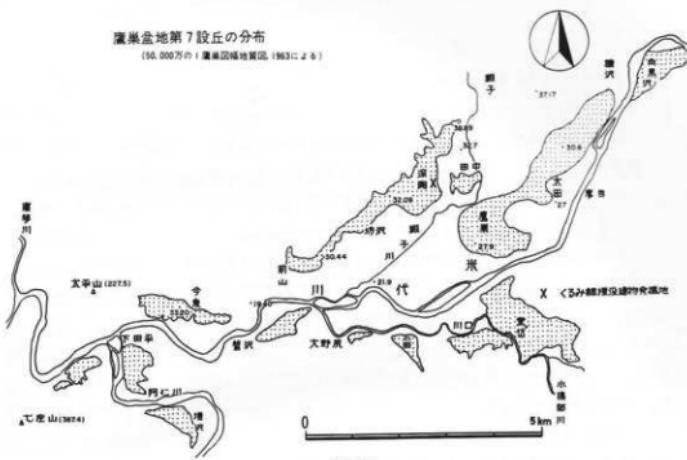
第8回

この浮石層は第七段丘の主要構成物であって、第8図に示すように鷹巣盆地の周縁に広く分布する。これを上流に追跡すると十和田火山にさかのぼり、下流に追うと米代川沿ひに能代（地下）に達し、日本海岸に沿って浅い内付近（地下）まで拡っている。すなわち、この浮石層は十和田火山噴出物である多量の浮石がシラス洪水となって一時に米代川を流下し、流域の地表物を押流し、あるひは埋没したものである。この浮石層は米代川に注ぐ支流や谷沢の河口よりさかのぼって分布し、33 = 高度以上まで堆積しているから、軽石流の水位はかなり高く規模の大きい洪水であり、その水害も当然大きかったと想像される。

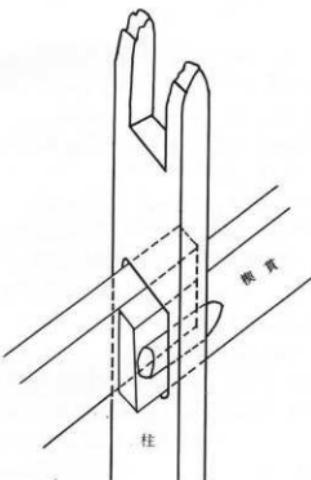
第9図

A 2 檻は、A 1 挖立柱群の西北で発見されたもので、東西にやや弧状をえがいて連続している。櫛柱は断面5cm×20cmで、4~4.5m間隔で配される。今まで発見された櫛は、柱間7間分、延長35.5mに及んでいるが、なお西に伸びるようである。櫛柱には40cm間隔に貫孔が3所穿たれており、最下の貫孔には5cm×15cmの貫材が遺存していた。貫は図に示すように各柱間に東西から貫孔に通され、楔で締められていた。櫛柱の上部はすでに腐朽していたので、当初の高さが不明であるが、遺存するもので1.4mになる。

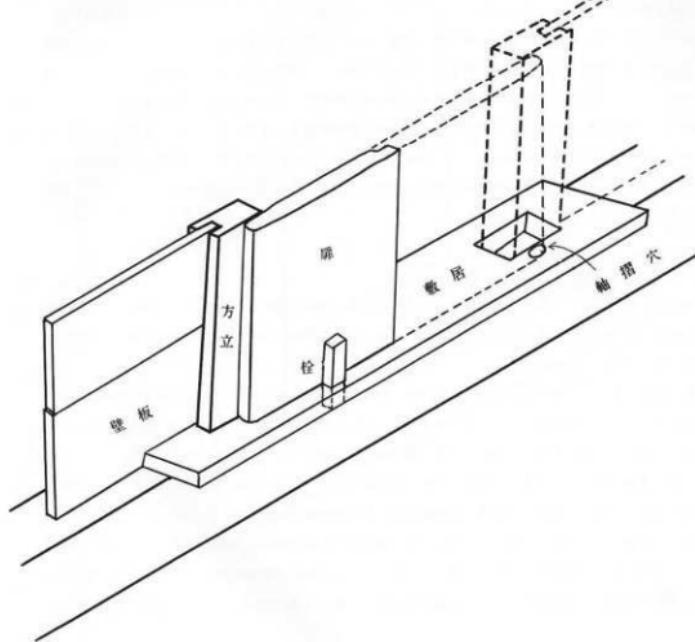
第10図

B 2 建物は、桁行 8.8m、梁間 6.7m の南北棟の建物である。旧地表上に18cm×17cmの断面をもつ土居を据えその上に巾30cm内外、厚さ5cmの板を屋根をいれて、井籠上に組上げ、横板壁としている。土居および壁板は、陽でそれぞれ渡廊になり、壁板は4段分造存していた。建物の東西南の3面には、内方に開く間開きの扉をもつ開口部が各1所設けられ、南面の開口部は103cm、東西の開口部は93cmで、南面のものが広い。また、土居も南に突出する端部が、他のものより長く、この上に板を渡し、浜縁状のものが設けられたと推測される。したがって、この建物は南を主要な出入口とし、南面でいたものとみなされる。開口部の装置は、土居上に敷居をおき方立柱を立て、敷居上に軸摺穴を穿って扉が吊られている。扉内側には戸締りのための栓が敷居に落とし込まれている。各扉は厚5cmほどであり、召合せ部は合決りになっている。これらの開口部は、すべて単なる出入口とみるとよりは、窓としての用途をあわせもったとみなすべきであろう。

浮き上った状況で発見されているが、根太材とみられる。この上に床板と思われる板が敷居下に压しつけられて発見されている。根太材の側面には焼痕が認められているが、この建物はあるいは一部床張り、一部土間であった可能性もありえよう。

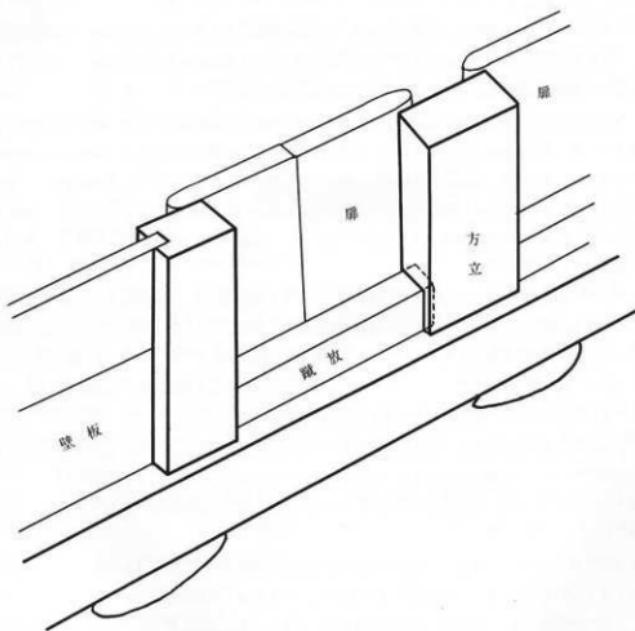
第11図

C 1 建物は桁行 11.8m、梁間 9.0m の東西棟の建物で、構造は B 2 建物と同様である。土居は、數か所径 40cm ほどの玉石を据えた上のせられており。梁行と桁行の土居は、それぞれ渡鰲で組まれるので、上木になる土居（梁行方向）は地表との間に隙間ができ、面戸として角材がおかれていた。土居の大きさは B 2 建物に比べより大きく、35cm × 39cm の断面であるが、壁板は同じ 5cm の厚さしかない。開口部は南面中央に 3 か所、北面に 2 か所、東西面中央に各 1 か所の計 7 か所あって、それぞれ壁板を落こむ小穴が突かれた方立柱を土居上に立てる。扉の軸摺穴は、B 2 建物と違って敷居がないため、直接土居に穿たれており、かわりに土居上に蹴放がおかれていた。扉はいずれも外方に開く両開きの扉であって、扉板は目遣の栓で締めがされている。南面の開口部は、他の 3 面が 90cm であるのに比べ、中央 151cm、

両脇 127cmと広くなる。南面がこの建物の正面とみられる。出入口の前面には奇観石のように玉石が据えられていたが、今回の調査ではこれの全貌を出土しえなかつた。

建物の中央部には径32cmの掘立柱がありその北方にも12.5cm×2.5cmの角柱や、径32cmの円柱が掘立てられていた。これらの柱は地上30cm内外で切断されており、円柱の切断木口には、鋸が使用された傷跡を留めていた。また角柱には、方立柱と同様に小穴が突かれていた。この建物は梁行方向に床板がはられた建物であつて、土居下面と同高に転根木が敷かれ、また床板も2枚梁行の土居下に遺存していた。床板ばかりとすると、前記の掘立柱は床板上に突出することになる。床板下の地表面では、おびただしいほどに木材の削片が、あたかも敷き詰められているかのように検出されたが、工事中の削り屑か、あるいは意識的に敷かれたものかは明らかでない。土器や木筒はこれらの削片とともに出土している。

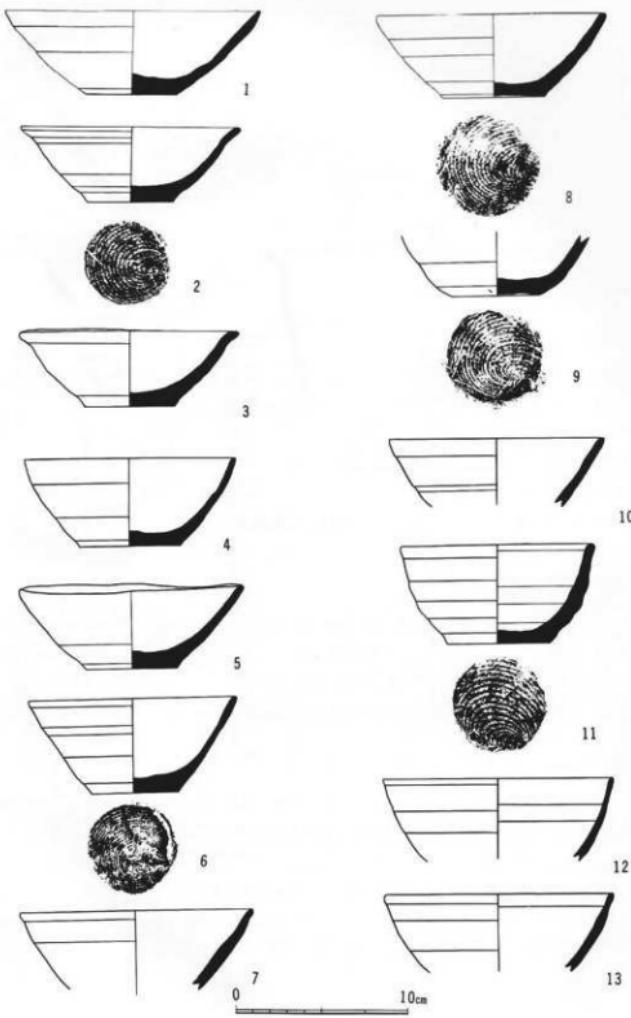
第12圖 須惠器

A群（第12図、1~7・10）

いわゆる普通にみられる須恵壇である。

1. 出土した壇中において、13.8cmという一番、口径数の長い壇である。赤褐色を呈し、胎土が粗雑であるためか、いたる所に摩滅され焼成も悪い。底部内面の中央部のもり上りが激しい。ろくろ跡、糸切り跡が明瞭。
2. 黒褐色で内外面とも煤の付着がめだつ。ろくろ。糸切りが右隅中心にある点は、他のものより明確である。内面により2カ所ほど焼けた箇所があり、有機物らしきものが付着した跡がみえる。口縁部の上りが急である。
3. 若干の歪みがみられる黒褐色を呈する胎土の粗雑な壇である。2と同様、内面の口縁部付近に有機物がみられる。
4. 灰褐色、ろくろ跡が明確である。胴部が全体的に丸味をおびている点は、ろくろ使用後、あきらかに刷毛で整形した跡がみられる点で裏づけされる。底部中央部が凸状を呈する。
5. 口縁部に著しい歪みがみられる。口縁部が黒色を呈し、胴部から底部にかけ褐色を呈する。底部内面は、かなり凸面状態をみせている。前述した2・3・4と同様に底部から胴部にかけて「く」の字状の断面を呈する。また口縁部の平面は、卵状の形をみせる。
6. 赤褐色を呈する。胴部の厚みが薄く、他のものよりも若干、高さをもつ壇である。口縁部付近に焼けた跡がみられる。器形全体のもちあがりが急な点に特色がある。
7. 内外ともに黒褐色を呈し、特に内面は、うるし塗りのためか黒光りする。焼成は他の壇より比べて良好なものである。口縁部のみであり、図上復元したものである。
10. 赤褐色を呈する薄手な壇。口縁部のみ。

B群（第12図8・9）

- 8・9ともに薄手な断面をもち、胎土があらいのが目立つ。どちらも黒褐色を呈し、底部には明瞭な糸切りをみせている。また底部が2~3mm前後、あげ底状を呈するのがこの群の特質である。底部内面は、凸状をみせている。

C群（第12図、11、12、15）

11. ろくろ跡が他のものよりも内外面ともに明確に残されている。また糸切りも他に比較して、若干、幅をもつ状態で切りはなされている。黒褐色を呈する、もち上りの急な壇である。この器形は、男鹿市市立博物館の埋没古屋に3点出土している。良好な焼成である。

12・13は、いずれも赤褐色で薄手な壇であるが口縁部の断面から推測して、11と同型なものとして判断してもよいだろう。

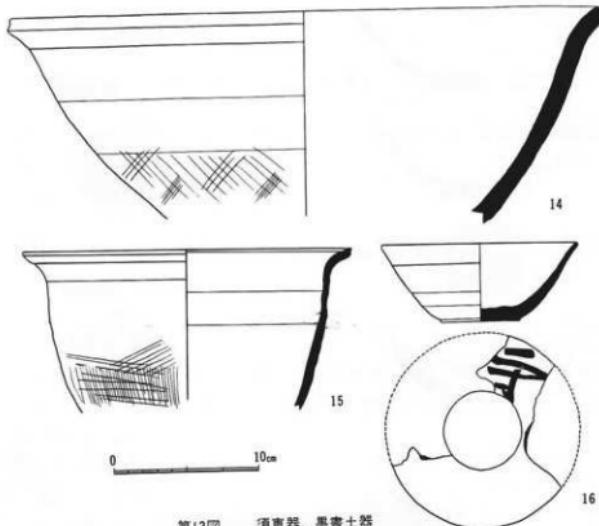
第13図 須恵器、墨書き器

D群（第13図、14）

14. 本遺構の北東部から出土した鉢である。地表下1.28cm、床面に接し50cm程の間隔をもって2カ所にわたって出土したものを復元したものである。口縁部直径40.8cm、推定高さ17-18cm、厚さ1.1-1.3cmの大形のものである。

内外ともに煤の付着がめだつ点に特色がある。底部は不明であるが、胎土は砂、小石状のものが混入し粗末なものである。輪積み方式をとったの作成と思われる。副部下方にはのちに窓で整形した刷毛文様が数条みられる。特に外面上部に煤の付着が著しい点から煮たき用器に使用されていたものと考える。

E群（第13図、15）

15. 口縁部直径22.8cm、厚さ0.5~0.8cm。黒褐色を呈する。本遺構の南部土居付近から、床材をはさみ2群に分れて出土した小破片を復元したものである。胎土、焼成ともに粗雑であり、土、砂のつぶ状が内外面ともに浮き上がっている状態を呈する壺の器形である。

特に胴部から口縁部にかけての黒色が目立つ。胴部は窓で整形した痕跡を残し、口縁部は薄手である。断面の中心は、黒くなつており内外の表面は灰色を呈する。

上ぬりとしての作成かとも考える。表面の凹凸が激しい粗末な須恵器である。

(2)墨書須恵器（第13図、16）

灰褐色を呈し、外面はロクロ跡が明瞭でA群に属する壺である。底部の「く」の字状の形式から自然に口縁部に移る型を示す。胴部に力強い字型で「守」の墨書きがみられるが、2画目の先端と末尾とが若干欠けているので完全なものではないにしろ、秋田県下ではこの種の字型が始めてである点と、米代川流域で発見された唯一のものである点から非常に貴重なものであると考える。なお、その意図する点に関しては今後の研究課題にする。

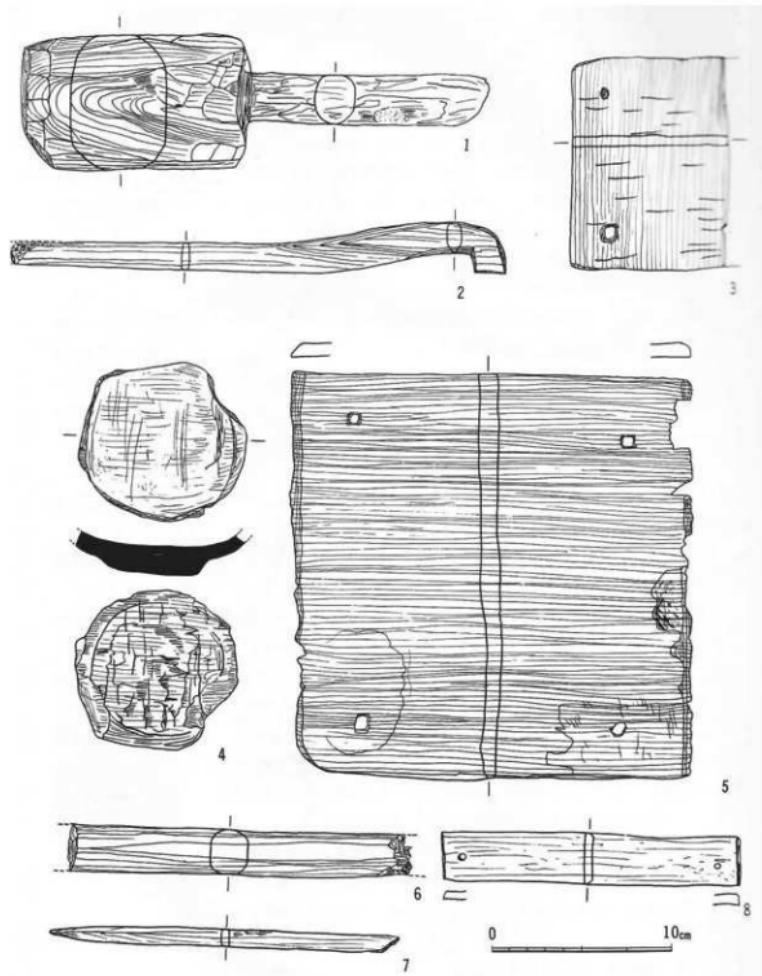
第14図 木器

(3)木器（第14図、1~8）

1. 構である。床面に接し、須恵壺らと一緒に地點に出土した。全長26.5cm。柄の断面は丸味をおび13cm前後の長さをもつ。4隅を削り使用しているためか腐植が激しい。県下でも唯一のものである。

2. 厚さ0.5~1cmの薄手な木製品である。先端をくの字状に削り取っている精選された木器で、用途不明ではあるが特異な出土品である。

3. 縱、横とも12cm前後の正方形を呈する木製品である。厚さ0.5~0.8cm。4隅に直径0.5cm前後的小穴を穿っている。（右上のもの不明）左上の穴には同質の木釘がみえる。

4. 木皿の底部である。腐植が激しいが底部の断面から考えても、さほどの高さを持たぬ木皿と考える。内面（上図）では規則な刃物でつけられたと思われる刻線が縱横に数本みられる。

5. 杉材。縱横22cm程の正方形を呈する木製品であり、3のものを大形化したような感じである。4隅に穴を穿っているのも同様である。図の左上に墨書きがある。また裏側中央部にも2~3行の墨書きがみられるが、その字型ならびに内容は不明である。右中央部に若干の焼け跡がみられる。床面に接しての出土遺物であるが水路作成の擾乱層によって腐植が激しい。

6. 丸味の断面をもつ、表面をきれいに削りとっている木製品である。ある種の柄か？。

7. 全長20cm、幅1cm、厚さ0.5cmの串状の木製品。先端が鋭いV字状を呈する。

8. 長さ16.5cm、幅2.5~3cm、厚さ0.5cmの両端に小穴のある木製品である。

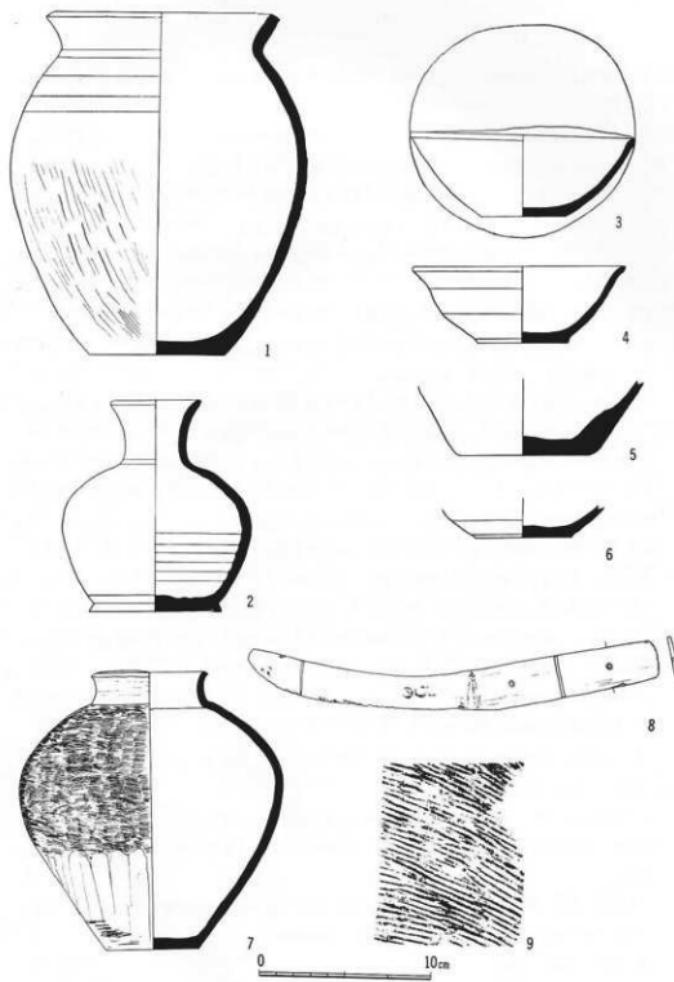
第15図 須恵器。刀子

3. 昭和36~同40年度出土遺物（第15図、1~8）

1. 土師壺であり、完形品である。口縁部直径13cm、底部6cm、高さ20cm。口縁部から胴部上方にかけ、

ろくろを使用。また胸部中央から下方にかけ、右下りの刷毛目文様がみられる。黄褐色で胎土、焼成は粗雑である。

4. 赤褐色の須恵塊である。底部がA群の2・4・5と同様に垂直に近い断面を呈し、口縁部に若干の外反がみられる。

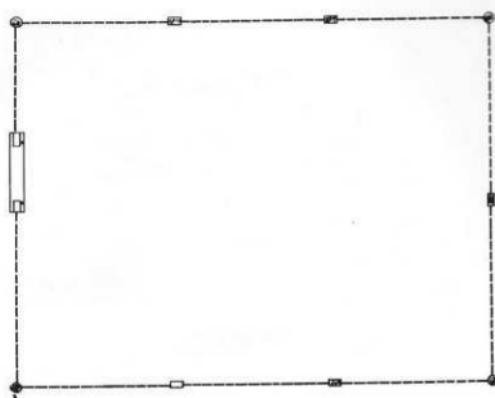
B 1 略図

B 1 建物は、桁行 7.3m、梁間 5.5m の南北棟の建物であり。B 2 建物と同一軸線上に真を描えて配されている。B 1・B 2 建物間の距離は 2 m ならずであり、B 1 建物の東南隅と B 2 建物の東北隅には、A 地区の A 2 棚と同様の棚柱が、それぞれあい対して立てられている。柱には貫孔が 40cm 間隔で 3 所穿たれており、両建物を棚でつなぎていたと思われる。このような棚や、軸をともにする配置などから考えると、B 1・B 2 建物は一対としてつくられたものとみなせよう。B 2 建物の東南隅にも同種棚柱が発見されている。

B 1 建物は桁行柱間 3 間、(8 尺等間) 梁間 2 間 (9 尺等間) で、隅の 4 本の柱は粗雑な八面取りの径 12cm ほどのものであるが、他の柱は 17cm × 10cm の方柱である。南面中央西寄りには、内方に開かれた両開きの扉をもつ 82cm の出入口が設けられているが、扉は遺存していない。この扉口は敷居をもつものであるが、敷居は地表より 20cm ほど高い位置にあって、踏込みの出入口となる。壁体は巾 20cm 内外、厚さ 2cm の薄い壁板を 12~15 枚ほど立て並べたものであって、各板は仕口をつくらず、直接突きつけ並べている。このため、一部では隙間ができるのを防ぐ目的で、やや巾のせまい板を目板として重収て並べている部分もみられる。柱や壁板は地面を溝状に掘って根もとを埋めて、ともに掘立てられている。

第17図 B 地区建物平面図 (工藤図)

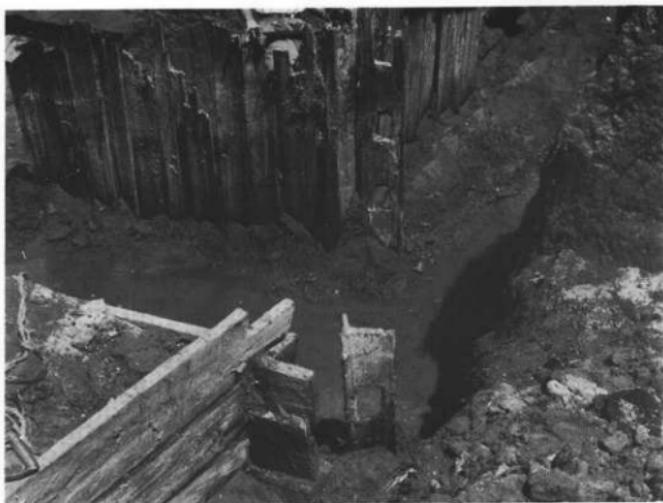
写真中 B 1(上)、B 2(下)建物遺構

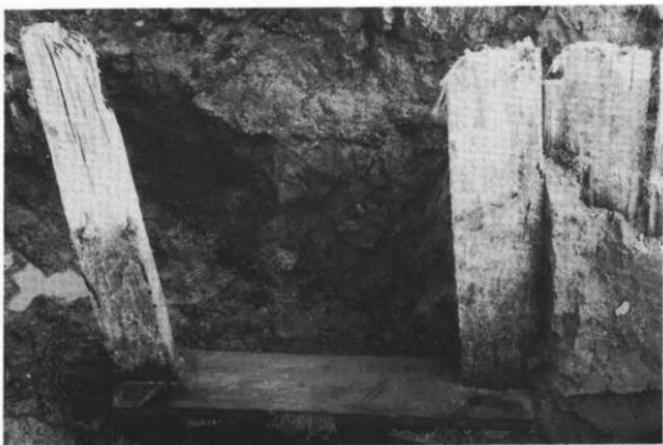
B 1 建物遺構の扉の状態、内側(北方)より写す。

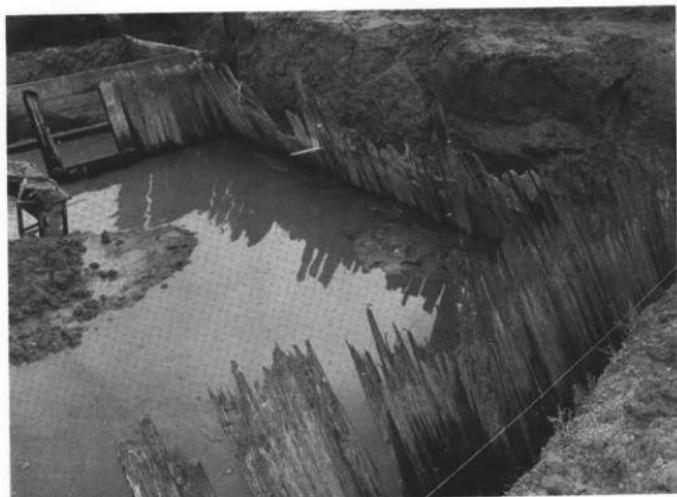
B 1 建物遺構、東北より写す。左上端はB 2 建物遺構

B 1建物豎板は、約厚さ3cm、巾20cmで、上端はくし歯状に腐食し、板目または追目の板で、割裂によって作られたもので、木表を外側にしてあった。

ぬき柱は、B1とB2の建物の東側の隅にあって、対をなして建てられている。太さは15cm×10cmあって、上部は腐食していた。これと同じものが、B建物の南面東隅に一本あった。これらに、14cm×9cm位の長方形の穴が、間隔25cm位にうがたれ、3段だけ残っていた。この穴にぬきが渡されていたと考えられているが、B2建物は一本だけとなっているのは、これに対をなすものが未発見か、それとも別の用途をもっていたか不明である。

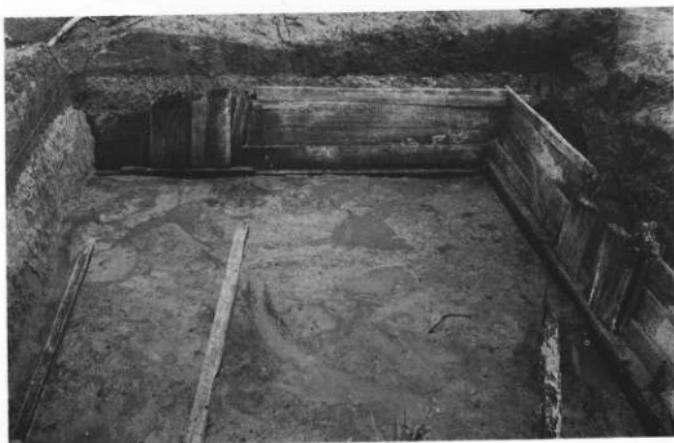
B 2 建物遺構

B地区には構造の異なる2つの建築遺構が発見されているが、いずれもC地区に比して土器等の出土点数は少ない。B1建物においては建物内、東面の壁体に沿って机が出土した。この机は長さ160cm、巾45cm、厚さ3.5cmの面に高さ18cmの木脚が2本ついている。(しかし、この机は完全なものではなく片方が欠損している)。B2の建物においては2つの須恵器を出土している。1つはB2建物内の北東隅シラス層から出土し、完全な形をしている。口径が12.5cm、底径6cm、高さ4.5cmの壇であり、ろくろ仕上げの手法、焼成・成形ともに粗雑である。また内外ともに煤によって黒褐色の荒い面である。これは出土地点からみてシラス層上部より20cmの深さから出土したことによって、B2建物に関係したものとは考えられない。

他の1つの須恵器の壇は口縁部が一部欠損している。口径14.5cm、底径5cm、高さ6cmであり、内外は煤により黒色となっている。これはかなり使用されたものとみられ手づれのあとがみられる。ろくろ仕上げのものであるB2建物西扉の踏込みの板の上から出土した。

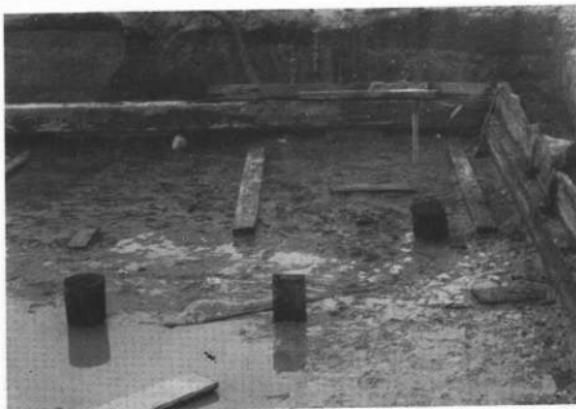
C 地区建物遺構、北側の状態を東方より写す。

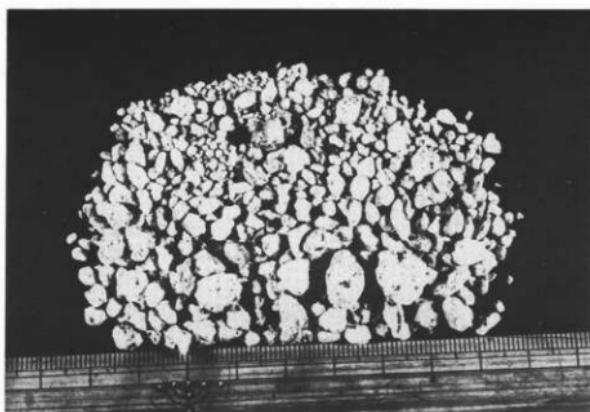
胡桃館埋没建物遺構を埋めたシラス層の軽石片 中上部

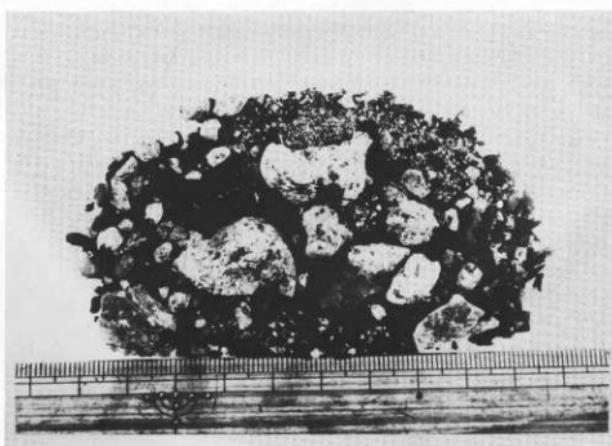
胡桃館埋没建物遺構を埋めたシラス層の軽石片 基底部
