秋田県文化財調査報告書第225集
松田柵跡調査事務所年報1991

松田柵跡

第88-91次調査概要

秋田県教育委員会

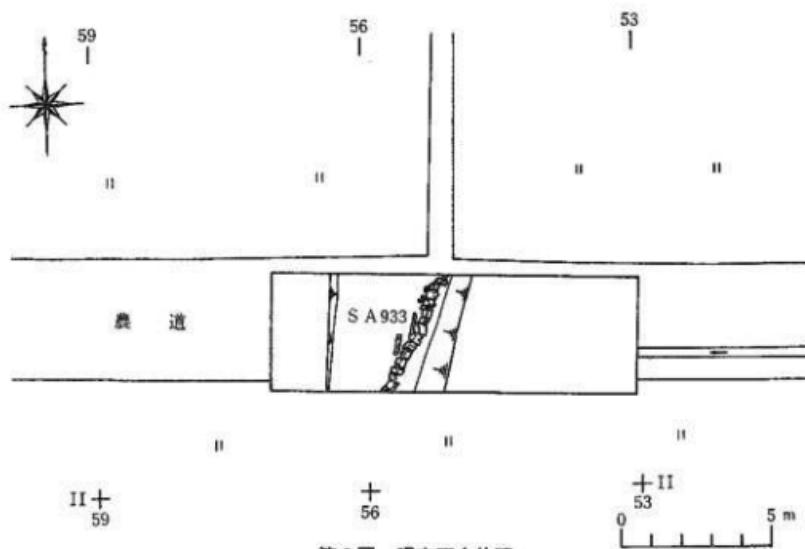
第3図 調査区全体図

角材列との交差が予想される工事予定地に、東西12m、幅4mのトレンチを設定して掘り下げたところ、地表より20~30cmほどで砂利層となり、この砂利層を除去して角材列（S A933）を検出した。砂利層はトレソチ北側で厚さ120cm、南側で60cmほどあり、その下に古代における表土と考えられる厚さ30cmの黒色土がある。布掘りは黒色土から掘り込まれ、上面幅55cm、深さ80cmあり、この中に角材を据え、黒色土と暗緑灰粘土との混合土で埋められている。土層断面を観ると角材の上の部分が少し盛り上がっているが砂利層中に角材やその痕跡は見られない。布掘り内には径5~10cmほどの広葉樹の幹や枝、下部に角材を加工した際に生じた材の断片が見られ、これらは布掘り内で角材を固定する目的で入れたものであろう。

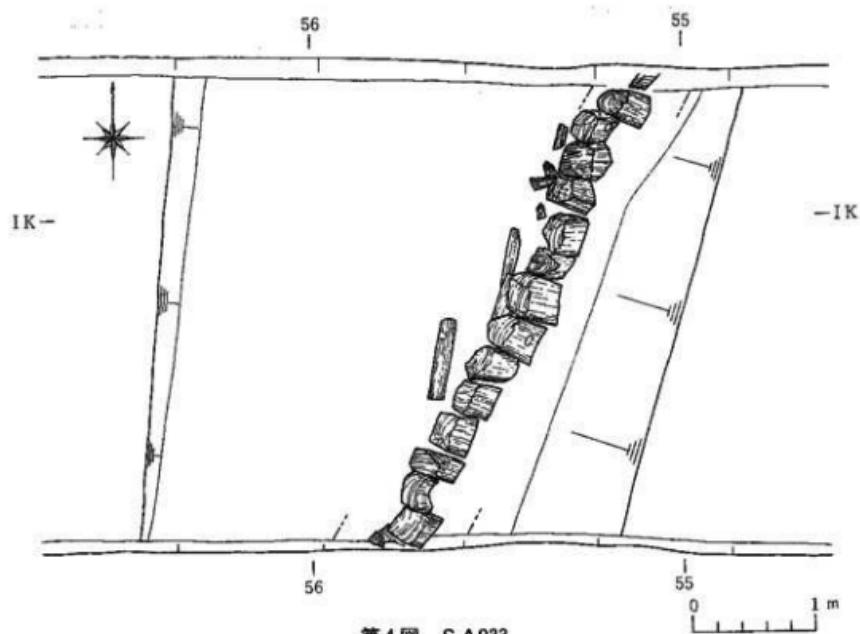
第4図 SA 933

これらの結果から、角材列が腐朽してしまった後に砂利層が堆積したことが明らかとなった。角材は調査範囲内に16本あり、このうち北端の1本のみ東へ約20°、他の15本は西へ10~15°傾いている。角材下端のレベルには大きな差ではなく、殊に南半部のそれはほぼ一定している。材は全てスギと考えられる。

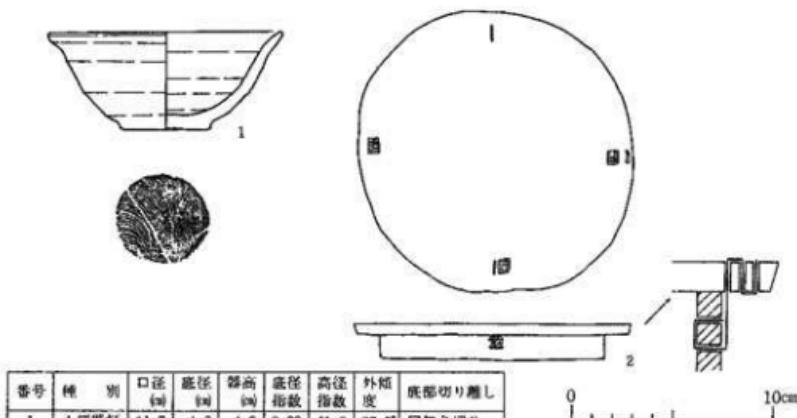
第7図 遺物実測図

砂利層上面から出土したにぶい橙色を呈する土師器杯で、ほぼ完形である。底部切り離しは回転糸切りで再調整はない。磨滅した痕跡は見られない。他に須恵器壺肩部破片と、黄褐色を呈し、ロクロ成形による土師器の口縁部破片が出土したが、これらは全体に磨滅している。

砂利層の上部から出土した曲物の蓋で、蓋板は径14cm、厚さ6mmのスギ柾目板を用い、周縁面がやや内傾する。下面周縁部に低い段をめぐらさずに、桿皮紐のみで側板を結合する。側板は残存高1.2cm、厚さ2mmのスギ柾目の薄板で、重ね合わせ部分は欠失していて不明である。内面にケビキは見られない。蓋板と側板は4箇所で桿皮止めされ、その方法は側板の上方に巻き付けた桿皮を側板外側から蓋板上面へ通し、さらに蓋板下面、上面へと縫い込んでいる。側板は蓋周縁端より約1.3cm内側にとりつくものと推定される。出土時点で蓋板と側板が分離していたが、図上で復原した。

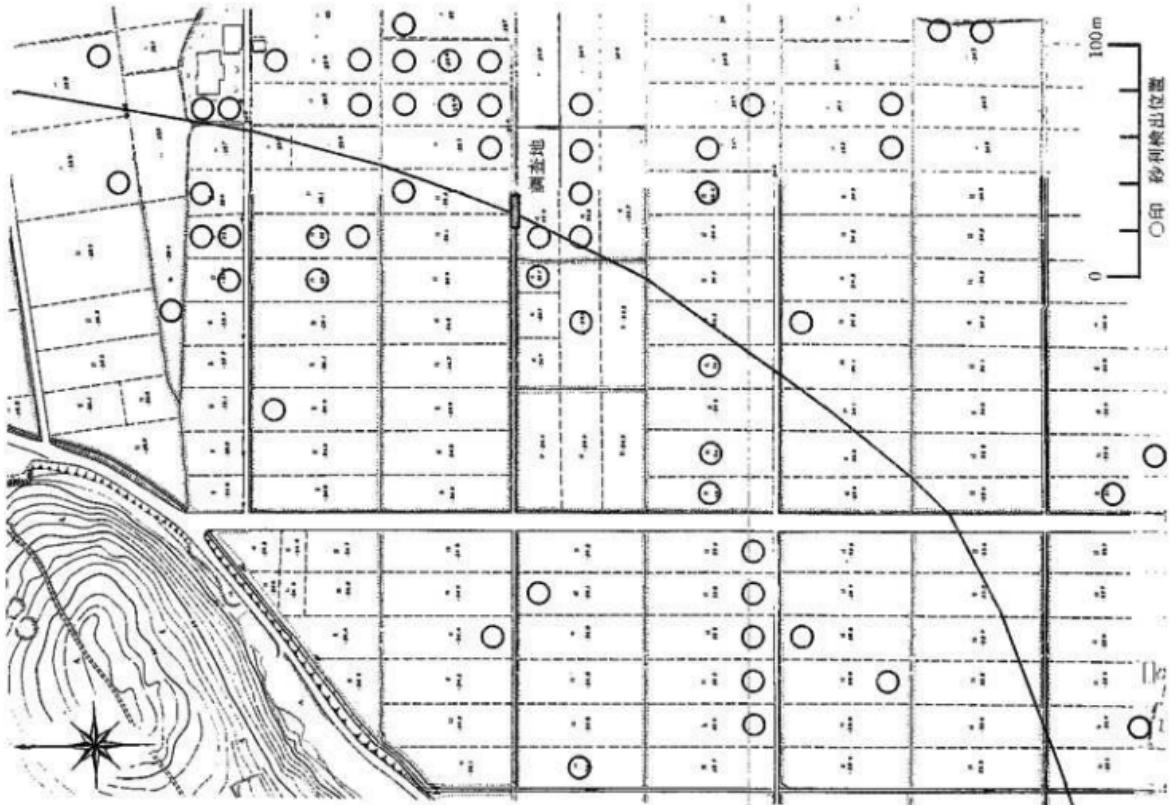
第8図 ボーリングによる砂利層の分布

(註3)
外郭東部のボーリング調査結果から、砂利が検出された位置を見ると、第8図のようになり、外郭南東部では外郭線の内外に広範な分布を示すことがわかる。本調査地点では河川の氾濫による砂利の堆積が、角材が存立していた時か、失われて以後のことかが問題になるが、トレント南北両側の土層断面の観察から、本調査区における砂利層の堆積は外郭線が失われて以後のことと見なし得る。

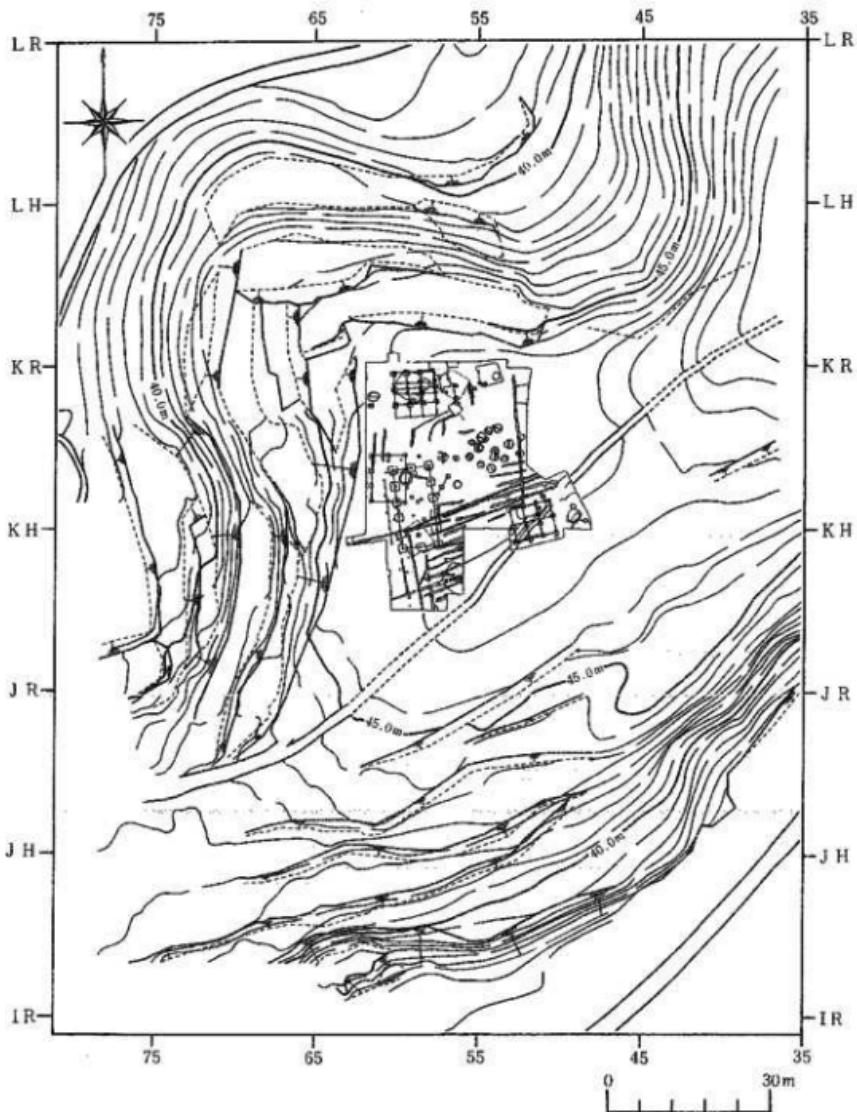
第17図 調査区周辺の地形

内郭の丘陵部では政庁地区と内郭東・西門を除き、これまで発掘調査の手が加えられずに来た。しかし、政庁の東側約100mには丘陵上では政庁に次ぐ広い平坦面が存在し、これを囲むように人为的に造成されたと考えられる多くの段や、それに挟まれて帯状に広がる細い平坦地がある(第17図)。そこで、この広い平坦面の利用状況の解明を目的として、今年度より3ヶ年計画で調査に当たることにしたのである。

広い平坦面は政庁よりもやや北に張り出しており、標高も政庁に比べ約4m高く、政庁を北東からわずかに見下ろす格好となる。内郭東門付近から政庁東門に至るまで東西に走る道路状の凹みが地表から観察され、調査地付近でも北東～南西方向に通っている。このあたりは明治年間には畠地として利用され、近年は杉林であったが、1988年に調査予定地の杉立木の大部分が伐採され、若干の杉立木の残る原野となっていた。今年度は主として平坦面の北西部に調査区を設定した(第18図)。

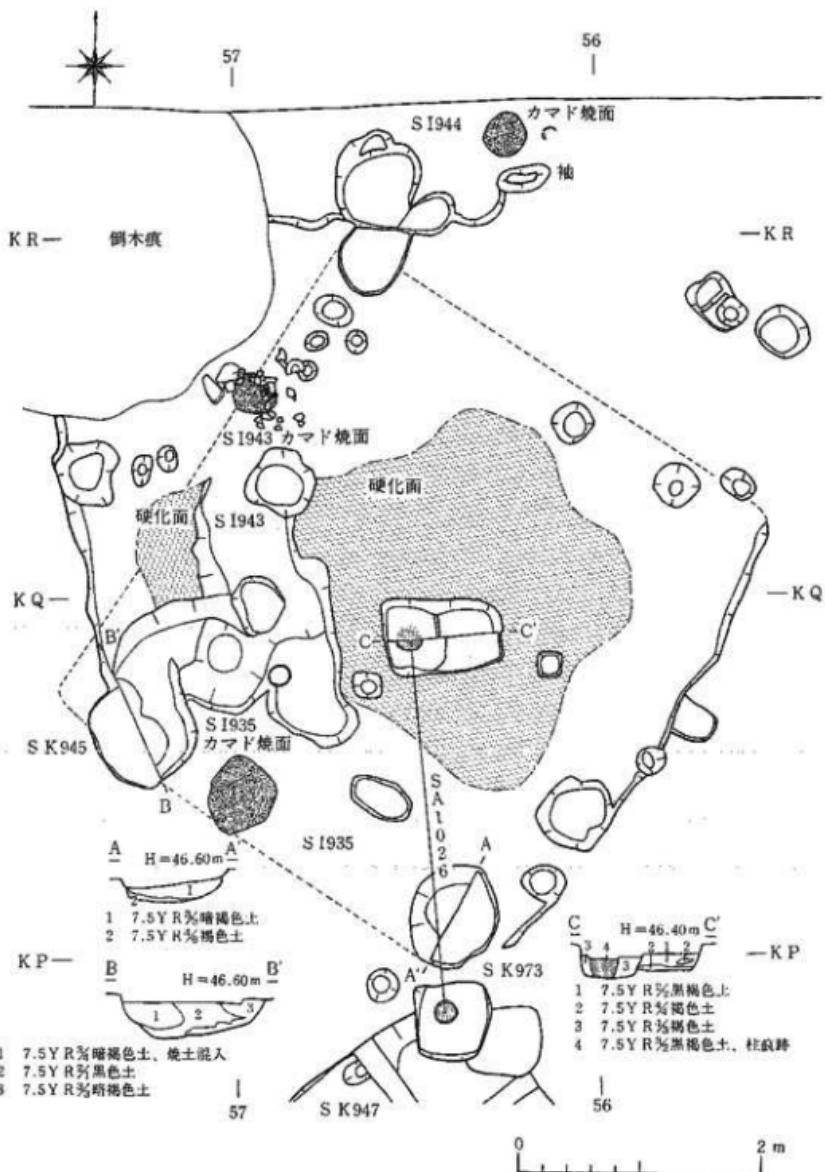
第19図 S I935・943・944、S A1026、S K945・973

S I 936の西に位置する堅穴住居跡である。削平によって南東辺の壁のみが高さ5~10cmで残るが、他の壁は残存しない。平面形は方形で、壁は長さ4.2mほどあり、他の辺の長さもほぼその長さと推定される。住居中央部に、壁の方向におおよそ沿う形で長軸3.05m、短軸2.7mの範囲に硬化した床面がある。南西辺のやや西寄りに長軸70cm、短軸50cmの範囲で焼面があり、カマドが付設されていたらしい。袖の石は全く見られない。ピットがいくつかあるが、柱穴は定かでない。住居の西側をS I 943に、南隅をS K973土坑に、さらに中央部をS A1026によって切られている。床面積は約17.6m²である。

S I 935を切る竪穴住居跡である。東西両側に高さ5～7cmの壁が残り、この間に長軸90cm、短軸50cmの範囲で硬化した床面がわずかに存在する。これを切る掘り込みも多く、北部も倒木痕に破壊されているが、およそ東西2.0m、南北2.5mがこの住居跡の規模と推定される。住居北東隅と考えられる位置にカマドがあり、破壊を受けているが燃焼部の焼面や袖に使用された石、支脚と考えられる土師器杯がある。土師器の甕が破片となって散乱していた。

調査区北端にある竪穴住居跡であるが、大部分は調査範囲外に出ている。住居南辺の壁の一部が残存し、壁高は5cmである。東辺の南寄りにカマドが付設され、直径35cmの燃焼部焼面が残り、その南に袖の高まりがわずかに見られる。住居西側に倒木痕があり、住居がこれによつて破壊を受けており、住居の規模は不明である。

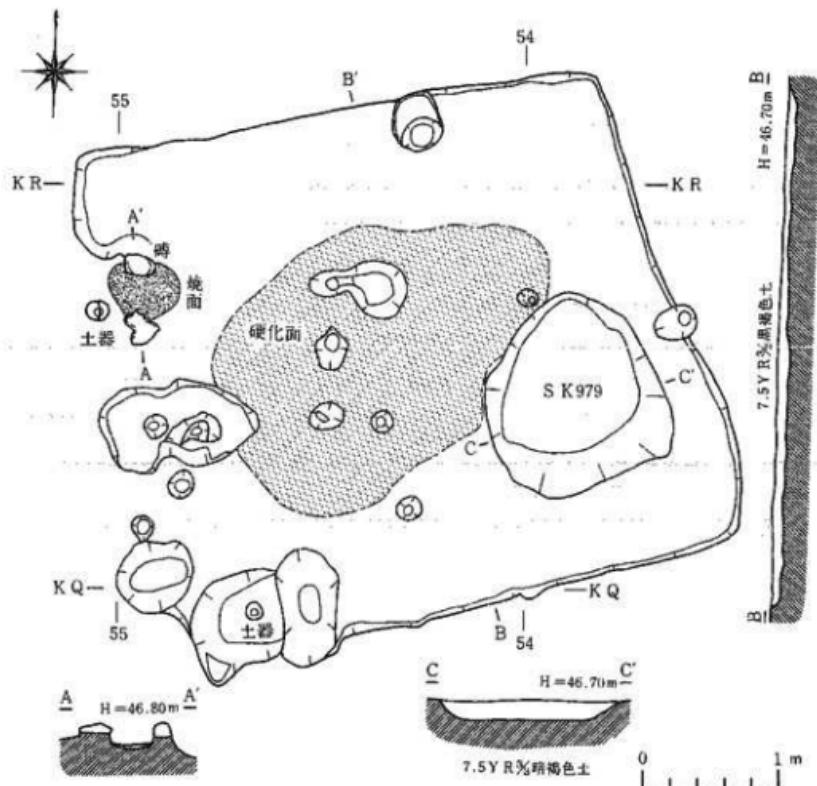
第20図 S I 936、S K979

調査区北部にあり、S I 935の東に位置する。全体が削平を受けており、壁の高さは5cm前後である。平面形は方形を呈し、東西4.3m、南北4.0mであるが、東辺は3.6mである。住居中央部に長軸2.7m、短軸1.8mの範囲で硬化した床面があり、この面はほぼ水平である。カマドは西辺の北寄りにあり、袖は北側は磚、南側が石を用い、その西側に須恵器杯が2個重なって倒置されており、支脚として使用されたと考えられる。土師器の甕が破片となって散乱する。南西隅にあるピット中から、完形の土師器杯が出土した。SK979土坑によって切られている。床面積は約16.1m²である。

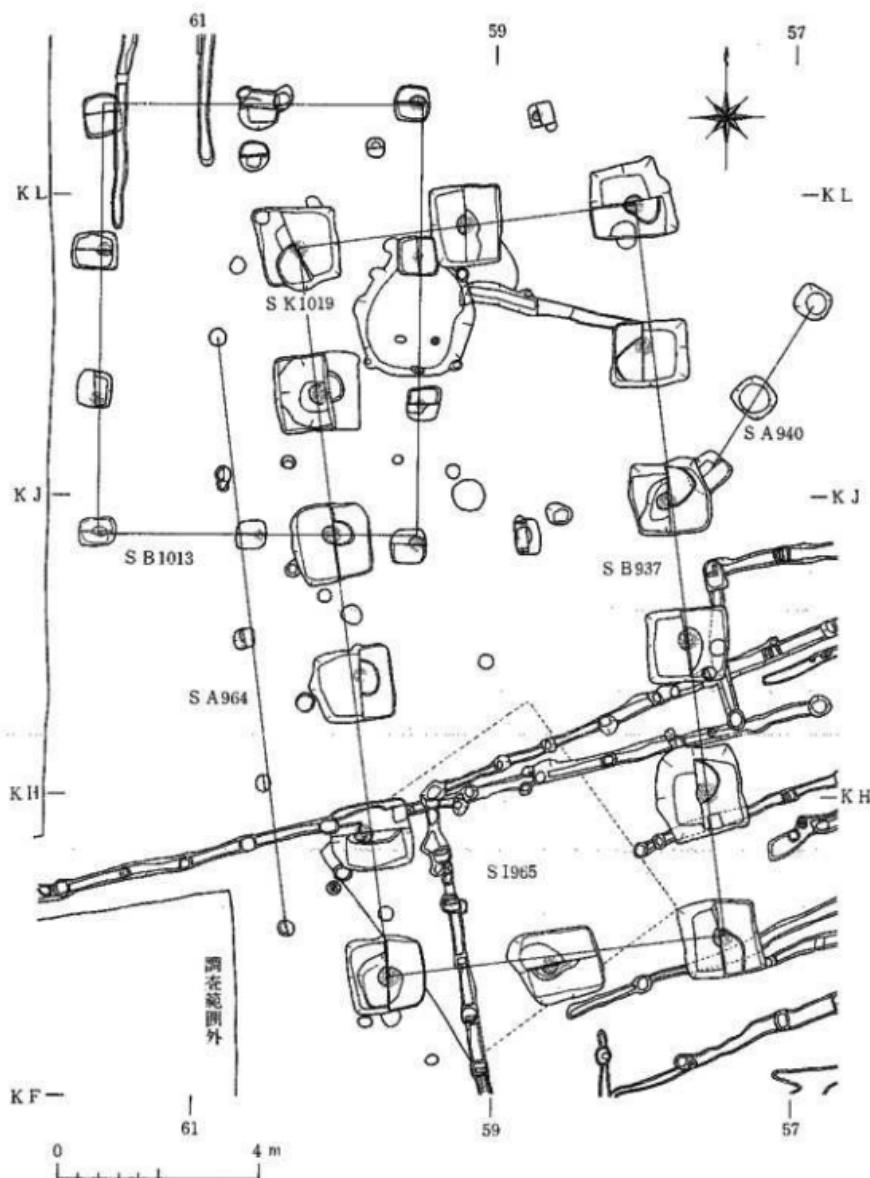
第22図 S I965、S B937・1013、S A940・964、S K1019

調査区南西部にある竪穴住居跡であるが、全体が削平を受けていて、住居西半の床土がわずかに残っているにすぎない。床土は東ほど薄くなり、東半部は全く残存しない。平面形は方形と考えられ、南西辺の長さは5.1mある。SB937据立柱建物跡、SD988・990・1006溝によつて切られている。

桁行5間×梁行2間の南北棟掘立柱式建物跡である。柱掘形は一辺1.3～1.7mの方形で垂直に掘り込まれる。深さは1.5mほどで、底面は平坦なものと全体が椀状に丸みを帯びるものとがある。また、柱を置く位置を一段低く掘り下げたものが4箇所、逆に5～8cmほど周囲より高く削り出したものが3箇所ある。西側の北から3、4番目の柱を除き、抜き取られたことが明らかである。抜き取りの方向は全く統一性がなく、抜き取り痕の下部に直径約30cmの柱痕跡が認められる。掘形内の埋土は黒色土と褐色土で、全体に汚れが少ない。

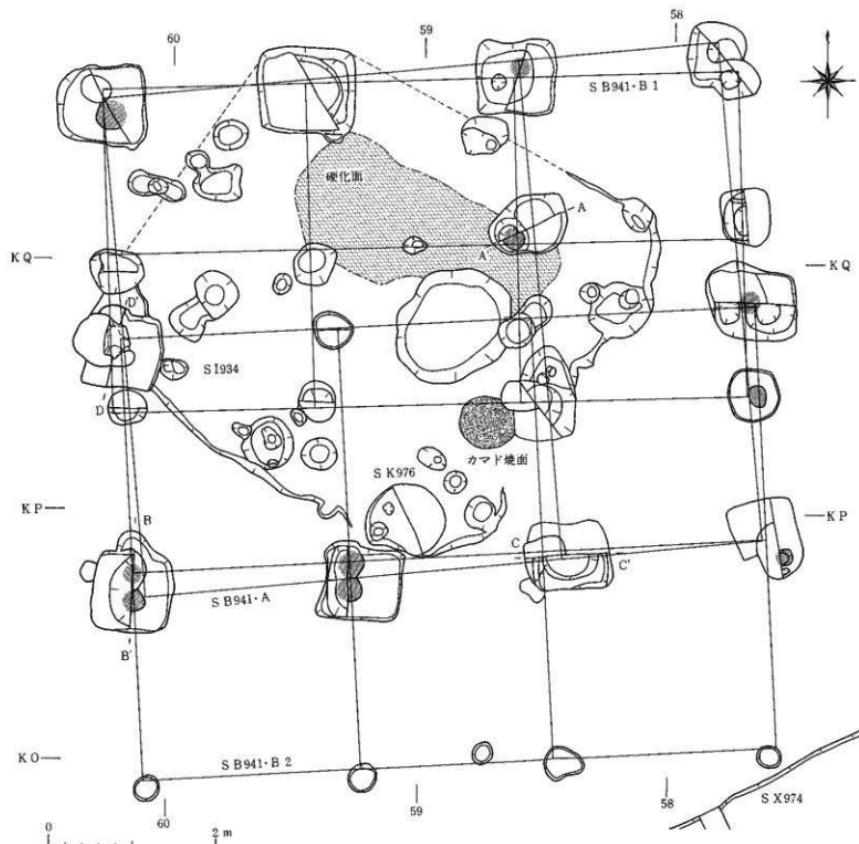
第24図 S I 934、S B 941・A・B 1・B 2・942・972、S K 976

調査区北部にあり、S I 943の西に位置する。全体が削平を受けており、北部の壁は失われているが、他には高さ10cmほどの礎が残る。平面形は方形を呈し、南東辺5.0m、南西辺5.5mの規模と推定される。住居中央部の北寄りに長径3.3m、短径1.4mの範囲で硬化した床面がある。カマドは南東辺のやや南寄りに付設されているが、破壊を受けており、補に使用したと考えられる磚が残るが煙道部は残存しない。直径62～68cmの燃焼部の焼面がある。土師器甕が破片となってカマド付近に散乱していた。カマドの北に、長径1.55m、短径1.25mの楕円形で、深さ15cmの掘り込みがあり、埋土の状況から木住居跡に伴うものであると考えられる。ピットがいくつかあるが、住居に伴う柱穴の配列は明確でない。S B 941・942・972掘立柱建物跡に切られている。床面積は約26.9m²である。

S I 934堅穴住居跡を切り、本遺構より新しいB 1・B 2掘立柱建物跡が重複する。

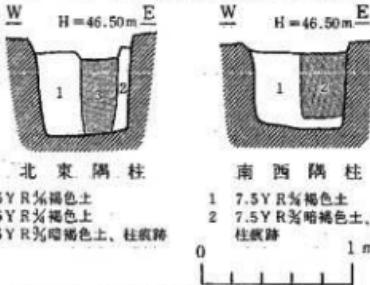
第28図 SB1013柱掘形土層断面図

SB937掘立柱建物跡の北妻の柱掘形と、本建物東側北から2番目の柱掘形とがわずかに重複するが、この切り合いで新旧関係はつかめなかった。しかし埋土の色調は本建物のほうが汚れの度合が強いことから本造構のほうが新しいと考えられる。また、SK939とも重複するが、SK939を底面まで掘り下げるから柱掘形を検出しているので、本造構の方が古いと考えられる。北西隅柱はSD1016によって切られている。

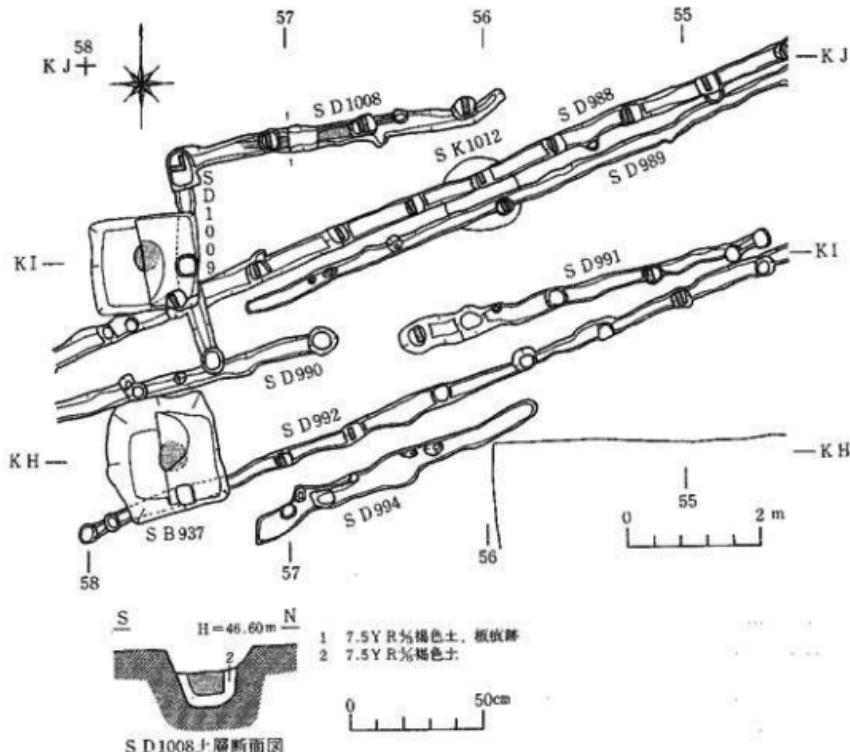
第33図 S D988~991・944・1008・1009

が14個あるが柱痕跡は検出されず、溝内の板痕跡も見られなかった。柱穴から想定される柱間平均距離は1.4mである。本遺構の東端の柱穴は直径40cmで他の柱穴に比べて大きく、S D991との間に溝は作られていない。両者の柱穴ないしは柱痕跡の距離は約1.4mある。S D990と991は走行が一致することから一連の遺構で、この部分に出入口を設け、S D1008・1009がその北側と西側の遮蔽施設として作られたものであろう。溝の方位はN75°Eである。S D988・1006の屈曲点と交差するが、切り合いで新旧関係を伝えられなかった。

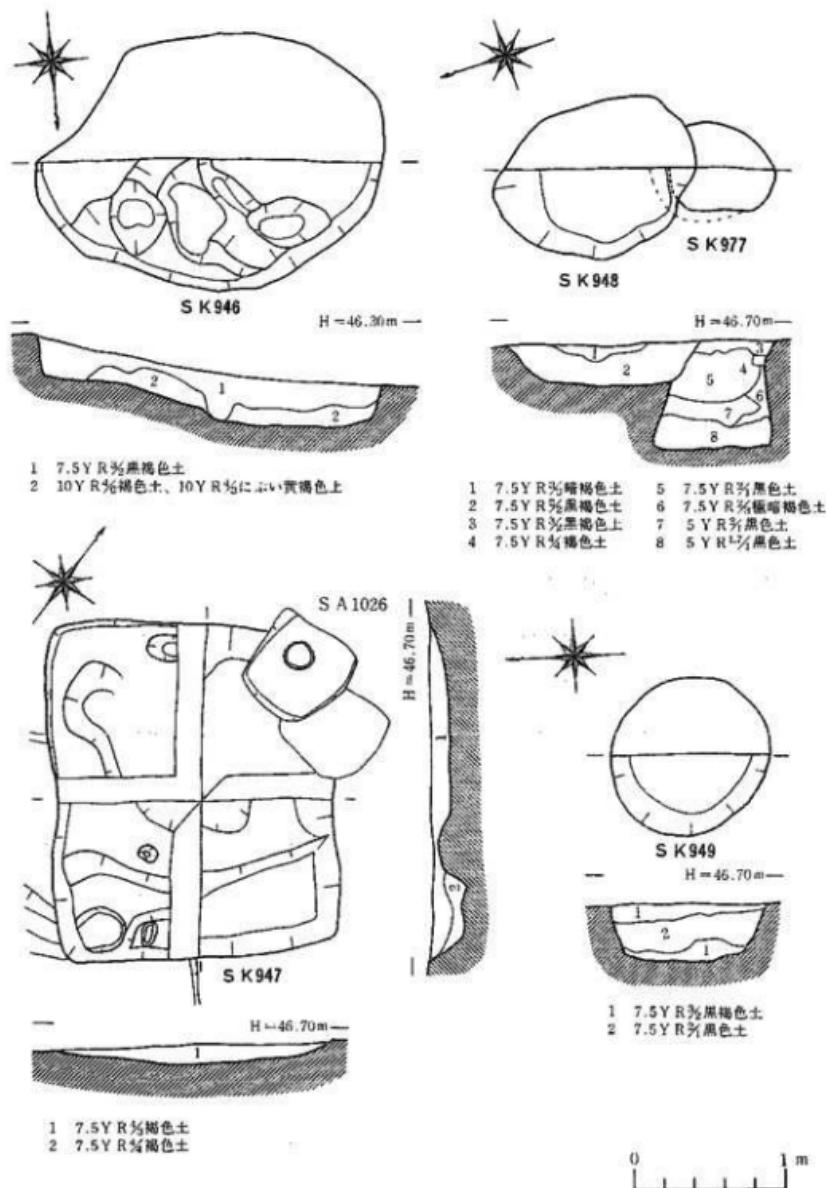
第37図 SK946~949・977

S I 935堅穴住居跡の南に位置し、方形を呈する遺構である。長軸2.26m、短軸1.9mあり、

底面は凹凸が激しいが、最深部で確認面より22cmの深さがある。S X974を切り、S A1026柱列によって切られている。

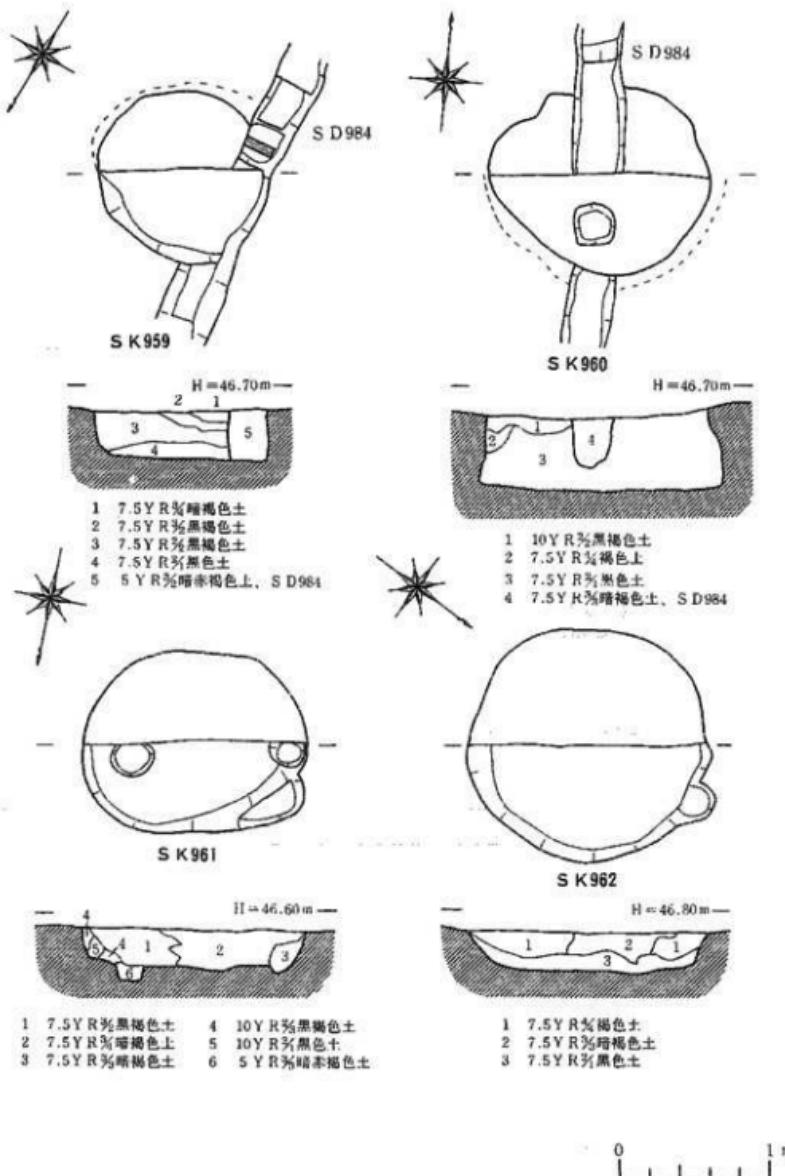
第40図 S K959~962

SK959の南に位置し、楕円形を呈する遺構である。長軸1.45m、短軸1.25m、深さ55cmである。底部は平坦で口径よりも広く、フラスコ状となっている。SD984溝に切られており、

その柱穴が本遺構の底部に達している。遺物はないが埋土の状態から縄文時代の遺構と考えられる。

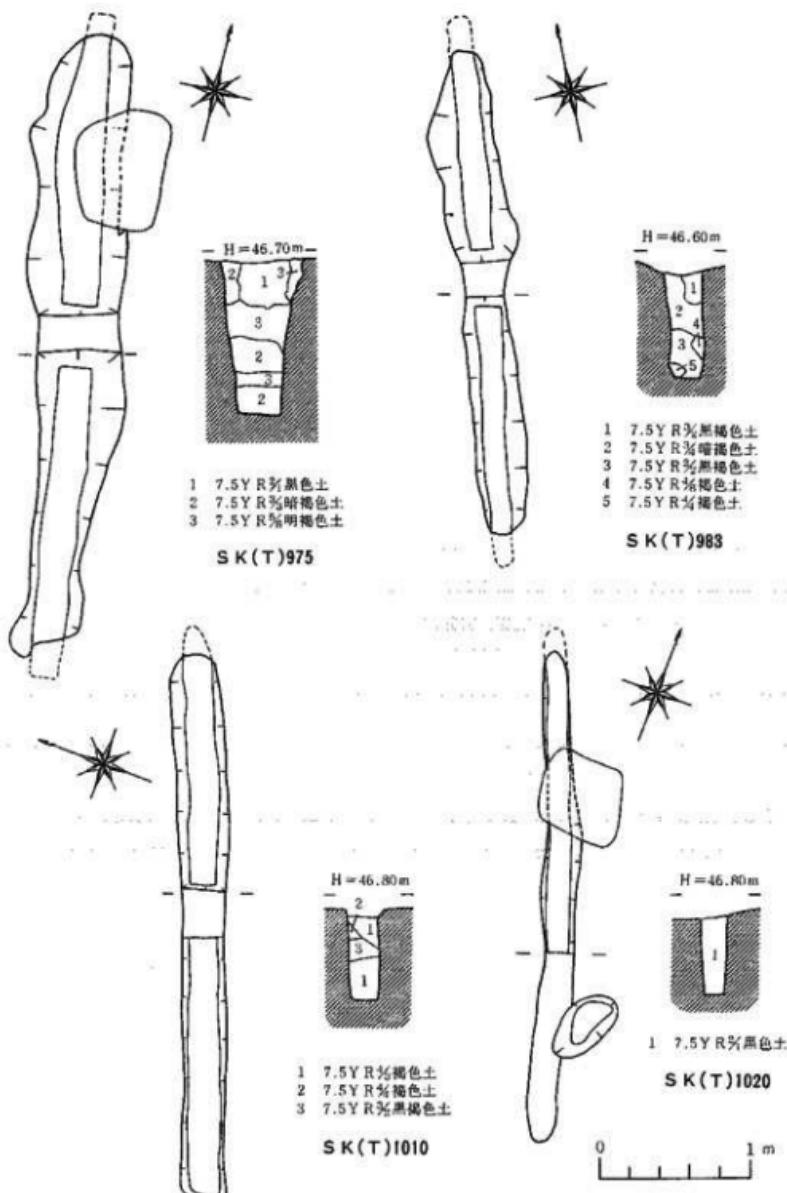
第42図 SK (T) 975・983・1010・1020

SI968の南に位置するTピットである。長軸3.26m、短軸18~24cm、深さ53cmであるが、全体にわたってSD993溝に切られており、実際にはさらに深かったものであろう。SB1014掘立柱建物跡の柱掘形にも切られている。ほぼ円筒状に掘り込まれ、底面は平坦である。北端

は底面が外方に張り出している。

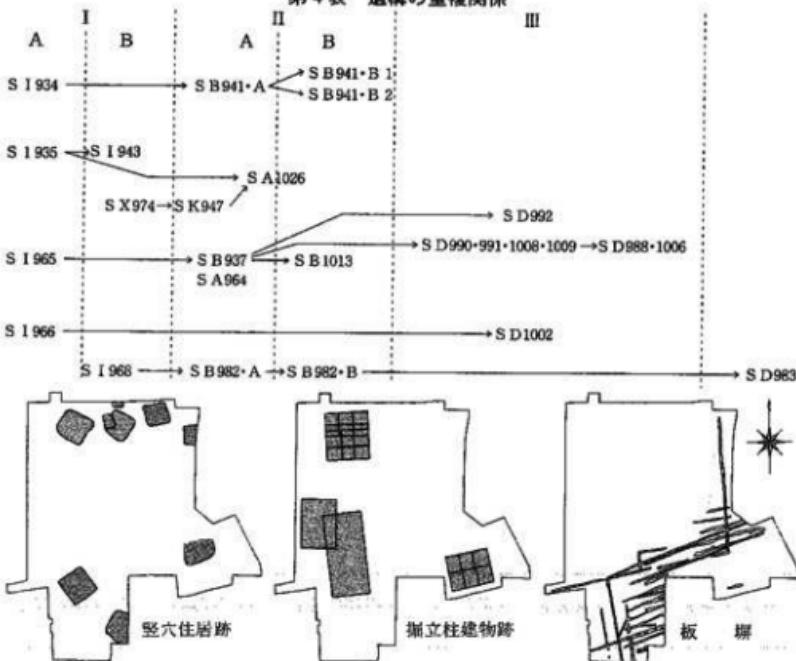
第54図 遺構変遷模式図

第90次調査は内郭の丘陵上における利用状況の解明を目的とし、政府東側にある最も広い平坦地で調査を実施した。その結果、竪穴住居跡、掘立柱建物跡、板塀など多数の遺構を検出した。主な遺構の重複関係を整理すると第4表のようになり、大筋としてI. 竪穴住居跡→II. 掘立柱建物跡→III. 板塀の順に変遷したことが推定される(第54図)。

堅穴住居跡は9軒検出されたが、SI 967を除く8軒は大きく削平を受けており、殊に南ほど著しく、わずかに住居の床土が残るのみである。掘立柱建物跡と重複する場合は、これよりも古い時期の遺構であることが明らかである。住居の方向の共通性からA・B 2類に分類される。A類はSI 934・935・965・966で、SI 934は9世紀前半頭の年代が想定される。B類はSI 936・943・944・967・968で、SI 936・944出土遺物はSI 934のそれよりも新しく、SI 967の覆土に火山灰を含むこと、SI 943がSI 935を切っていることなどから、B類はA類よりも新しい遺構群と見なすことができる。A類は本地域の平坦地を造成する以前の遺構で、整地後に掘立柱建物跡を造営したものであろう。
