古照遺跡

KODERA SITE

古照遺跡発掘調査報告書

A REPORT ON THE EXCAVATION 1972~1973

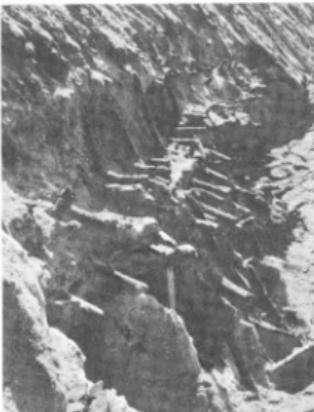
第1図 発見当日の遺構

10月3日から待望していた最終沈澱池の掘削工事も開始されたが、11月8日朝に土師器の手づくねの完形品が一個出土したとの通報が市教育委員会にあった。直ちに、森 光晴・長井数秋両文化財専門委員と松山市教育委員会、岸 郁男、矢野完・西尾幸則主事らが総合的に現場調査を実施した。その結果沈澱池の東斜面に数本の木片が一部露出しているのを発見した。そこで、その付近を入念に調査したところ、その下部から三面を手斧で削った約10cm×10cmの先端を方形に加工した杭木が2m間隔で二本打込まれた状態で遺存しているのが発見された。さらに周辺部の砂礫を排除すると、斜行する木材が約50cm間隔で露出してきた。11月9日は前日に引続いて、より明確な遺構確認のため範囲を拡大して、谷川敏一社会教育課長らも加わって調査した結果、当初住居ではないかと想定した遺構の一部が露出した。等間隔に連続して出土した丸太材を屋根地と認め、その下部の丸太材を垂木と判断した。オギが圧縮されてこっていた。構造物の底面、奥行部の調査を痛感したが、それ以上の調査は遺構が崩れる恐れがあり中止し、実測図と写真撮影を行なった。第1図はこのときの写真である。11月10日は埋戻し作業を行う予定であったが終日雨のため不可能であった。本遺構の対策を協議し、とりあえず県教育委員会へ電話で報告した。11月11日は関係者が視察を行った。このとき遺構中に弥生式後期土器片が発見された。

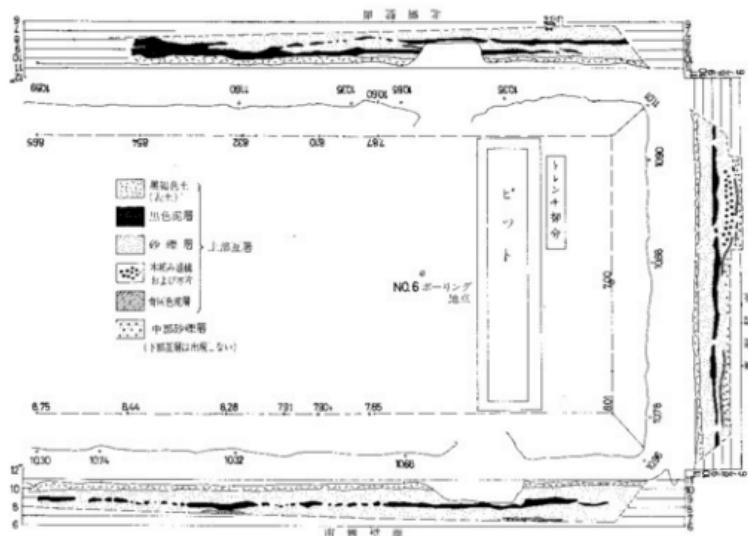
第14図 最終沈澱池掘穿壁面地質展開図

1972年に造構がはじめて発見されたのは、東西70m、南北40m、深さは東端で5m、西端で4mの沈澱池用の掘り下げ部分の東部壁面である。地表（水田）から約1m削土されたところ（レベルは+10.5mから11.0m）より掘り下げて、約4m下部すなわち+7mレベルの砂礫層中に埋もれて木組みが出現したが、それを含む東部壁面の様子は、第14および第15図のとおりである。

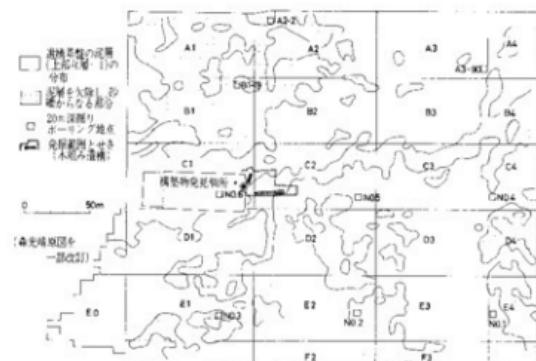
第16図 ボーリングによる地下地質平面図

バックマーシュ的な淡水低湿地の生成環境がもっとも考えやすい。
この泥層は、堆積時の平坦に近い面がやや開拓をうけ、河道の下剝を伴なって、一部は泥層がそれによって欠除している（古地理環境としては地形の回春～海退などが当然考えられる）（第16図）。このことと、発掘あるいはボーリング～オーガー調査によ

の表面が起伏にとみ、泥層の欠陥（削剥除去—第16図参照）も目だっているのは、この時期の侵蝕による。

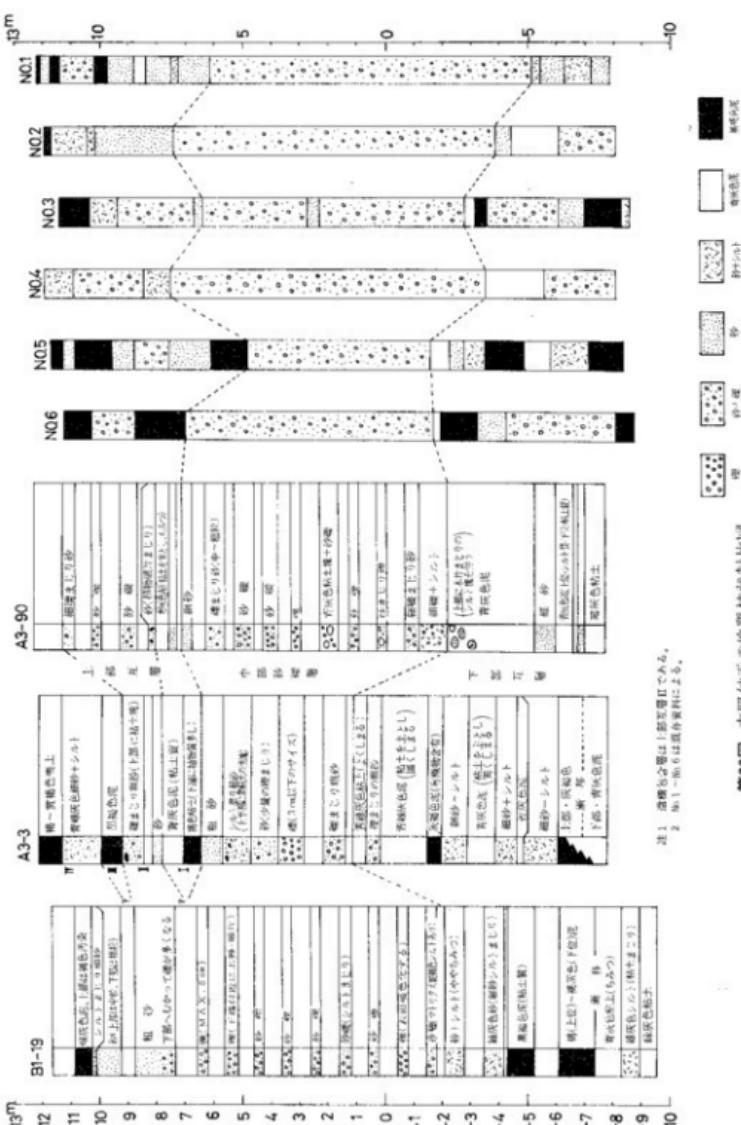
第22図 古羅付近の地質柱状図

註1 造営色合要素は1部を帶びである。
註2 No.1-No.6は既作資料による。

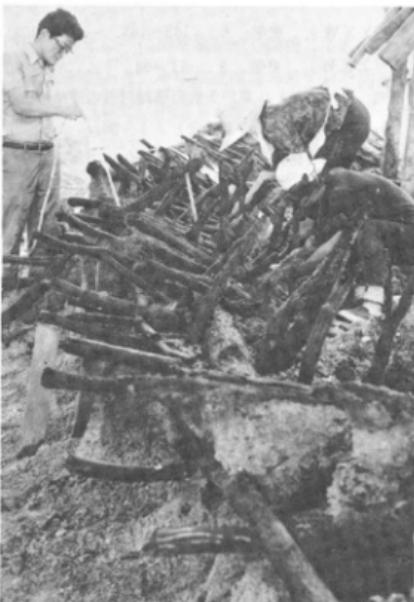
第23図 第二堰の発掘風景

今回の調査では、第一の堰・第二の堰ともに発掘調査が進行していくなかで、木組みを構成している材を順次取り上げながら、両堰ともに各3回ずつ写真測量をおこなった。また立面や細部については、ステレオ地上カメラで撮影した。

木材の取り上げは、遺構そのものをボラロイドカメラで何コマにもわけて撮影し、その仕上り写真に木材と対照番号をつけながら、木材には木札に記入したものと結びつけて順次取り上げていった。また

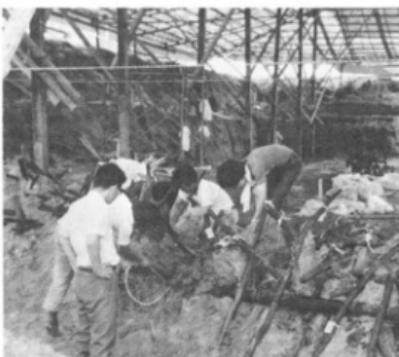
第28図 木材取り上げ状況

7月16日 第一壠の木材の取りあげ作業をはじめた。

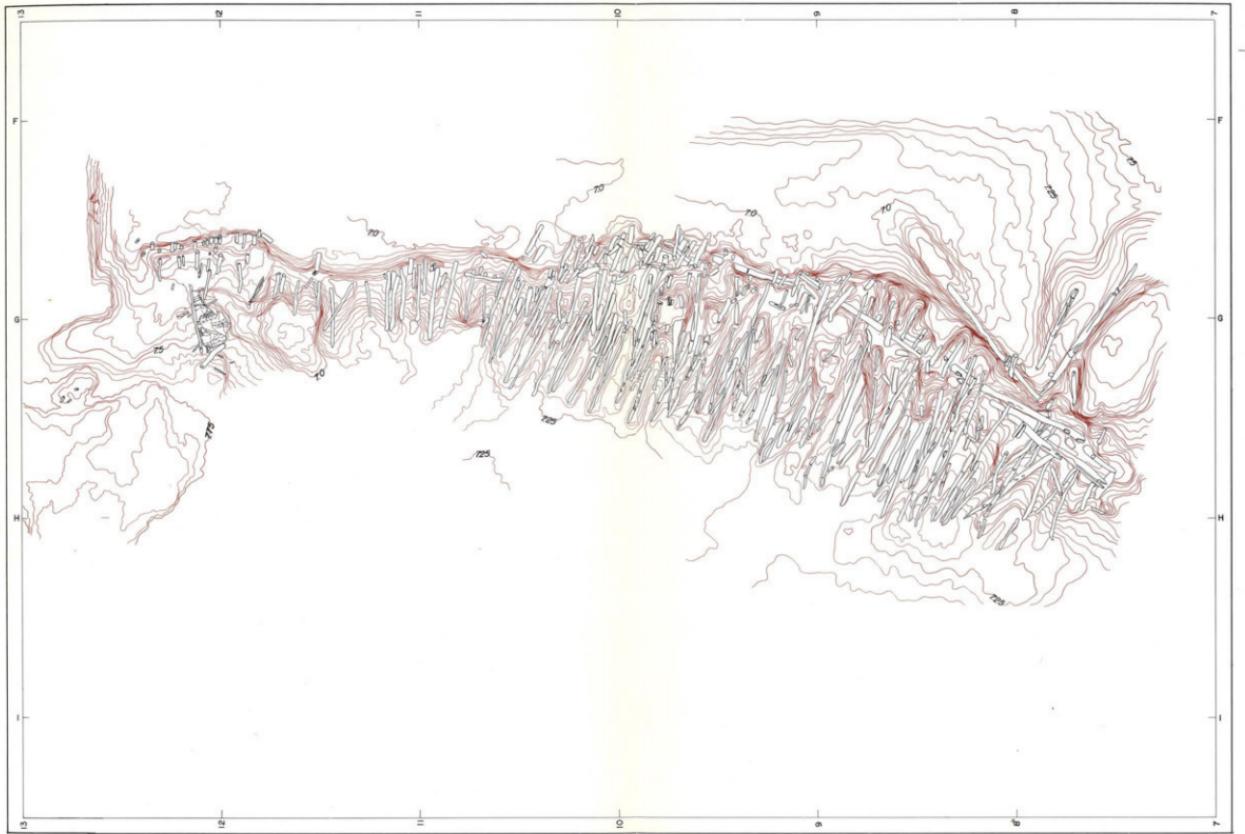
第32図 第一堰第2次平面図

撮影 48年8月 カメラ RC-5A F=115,37 座標系 任意
測図 49年3月 オートグラフA7 コンター間隔10cm

第一堰は、1972年11月にその一部が工事断面に露出し、遺跡発見の契機となったものである。調査によってこの堰が全長13.2m、最大幅2.8m、高さ1.1mの規模をもつことが判明した。堰は北で約17.5度東へ振る主軸をもち、中央部が西へ約1.2mほど外寄するアーチ型の平面形を呈して、ほぼ東から西への流れを直角にせき止めていたものであることがわかる。堰の両端は青灰色粘土塊の高まり（川岸）に接するが、南端部は工事掘削によって堰の西側大半を破壊され、その詳細はさだかでない。堰は青灰色粘土塊が混入する砂層中にその基底部をおいており、この砂層が堰構築時の川床であることが想定できる。

第一堰は、南半部が工事掘削によって大きく破壊され、横材は残存しないが、平面的にみればもとは下流側へ外寄するアーチ型を呈していたことがわかる。堰の南端ではわずかに斜材の先端をとどめるのみであって、横材何本を連ねて一つの堰としていたかわからないが、復原すれば、4本ぐらいを連ねて13m余の堰を構成していたと想定できる。平面的な構築順序としては、横材の重なり状態からみて、各段ごとに北岸から南岸へという順序が復原できる。北岸に接する部分では、前述したように、横材は川岸の傾斜にそって斜めにおかれ、それに斜材・縦材を複雑に打ちからめている。構築の最終にあたる南岸部分が現存しないが、北岸と同様な状況を呈するものと思われる。

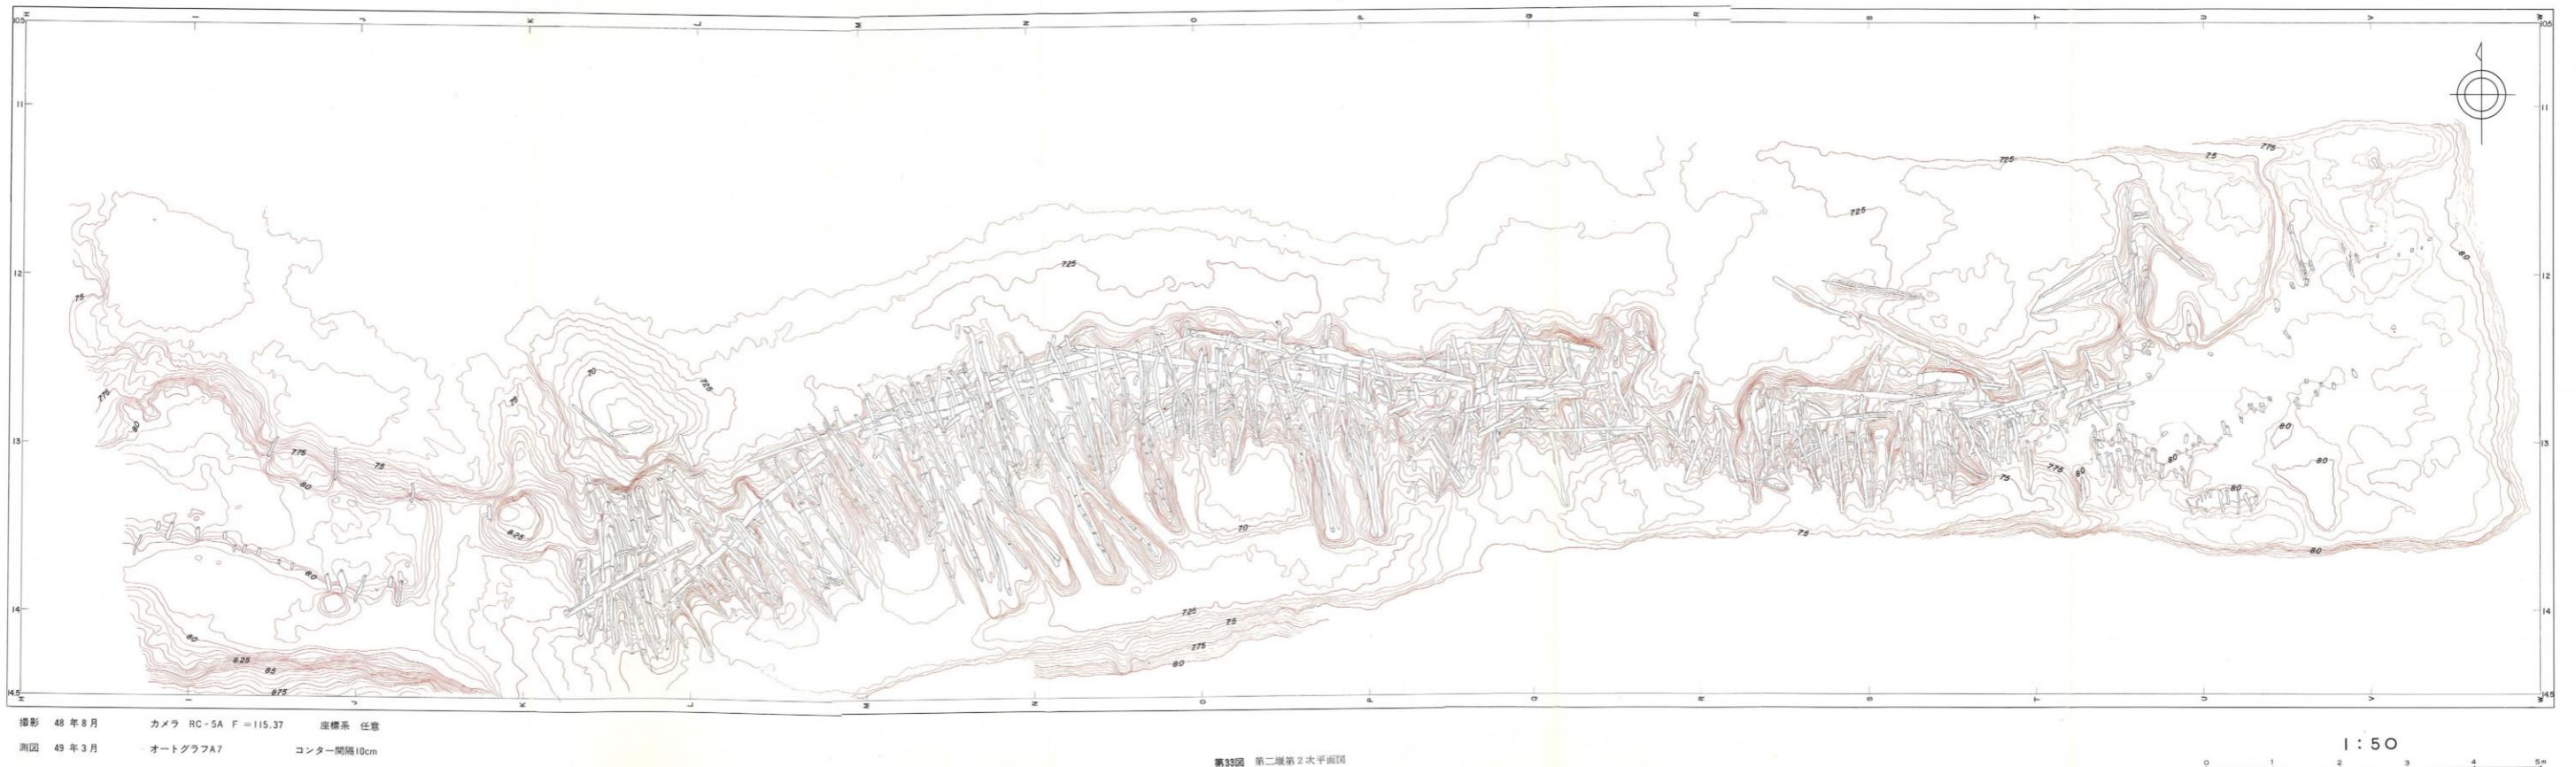
第33図 第二項第2次平面図

撮影 48年8月 カメラ RC-5A F=115.37 座標系 任意
測図 49年3月 オートグラフA7 コンター間隔10cm

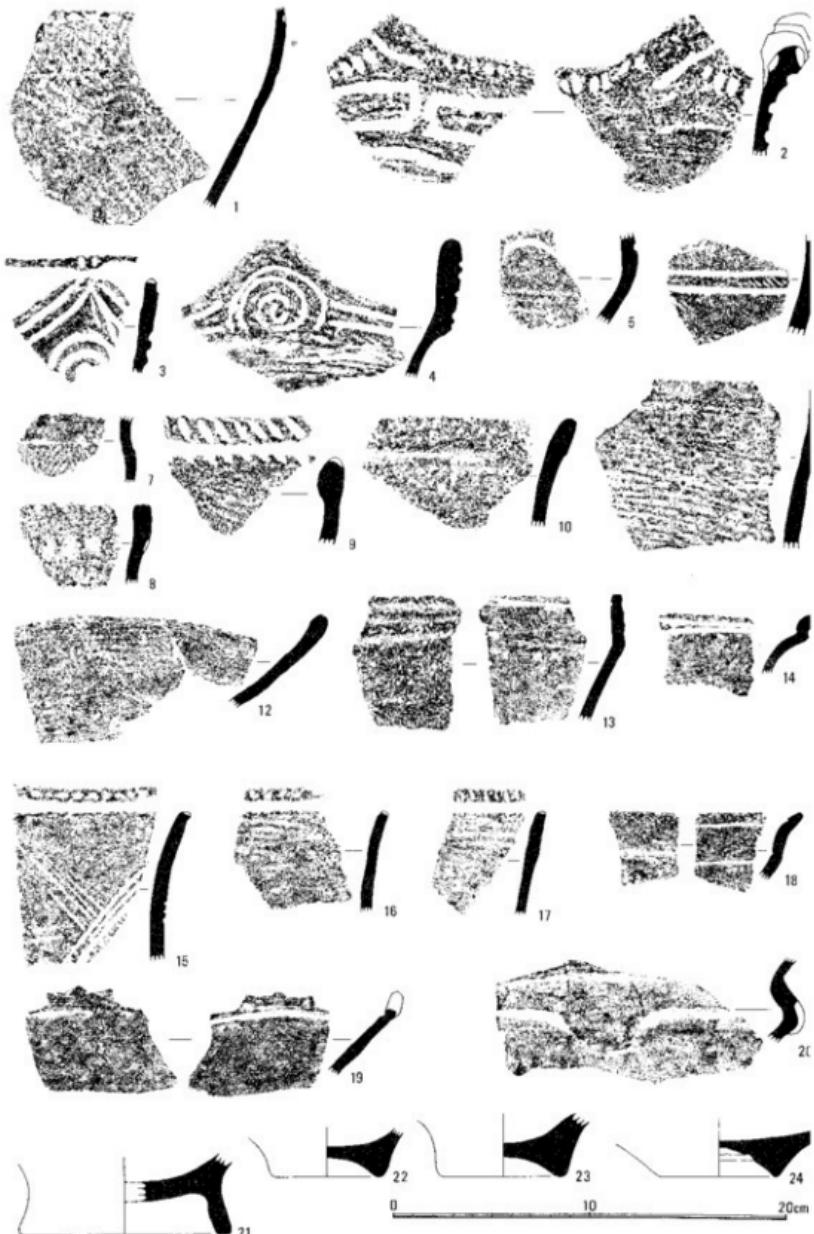
第35図 縄文式土器拓本 1/4

前期の土器 1は1片のみ出土した。器壁の厚さが5mm前後で黒褐色を呈し、焼成は良好である。表に斜縄文と押引刺突文を施し、裏は中期の土器よりも平滑に仕上げられ、条痕は認められない。器壁の厚さ・裏面の調整・押引刺突文等を考慮すると、前期の大歳山式併行の土器と考えられる。

後期の土器 2~14、21~24は出土土器の大半を占め、数型式に細分できる。2は幅広い沈線を口縁部下に施し、肥厚した口唇部両端には刺突文がみられ、波頭部の片側のみに沈線が巡らされている。磨消縄文を主体とする平城式土器とは文様構成が若干異なっているが、口縁部の断面形や口唇部の施文法は共通しており、この種の土器も平城式土器の一部を構成するものと考えられる。3の胎土は緻密で、沈線の間は僅かに隆起している。3よりも先行する型式の可能性が強い。4は肥厚した口唇部に巻貝による擬似縄文と沈線文が施されたもので、7~10、12と同様に津雲A式土器である。7は胴部以下に縄文が施され、8は僅かに肥厚した口縁部下に刺突文が施されている。9は口唇部に刻目が施されている。10は無文である。12は口縁部の内側が肥厚した浅鉢形土器で、口径34cmを測り、表は研磨されている。5の沈線文土器、6の磨消縄文土器も後期前半の土器と思われる。11は表のみに巻貝条痕が施されており、後期後半の土器であろう。13は表に3条の四線、裏に1条の沈線が施されており、宮庵式併行の土器である。14は御領式土器で、口縁は僅かに波状となり表裏の研磨された鉢形の器形をなし、口縁部には2条の沈線が施されている。底部にはあげ底(21)、凹み底(22~24)、平底の3種類があるが、量的には凹み底が最も多く出土した。21は高台部分を貼りつけたもので、高台の高さ2.1cm、直径10.6cmを測り、比較的大形で、後期前半に属

する特徴的な底部である。凹み底は直径5~6cmのものが多い。22は底部外縁が幅1.5cmにわたって研磨されており、晩期に属する可能性もある。平底は量的に最も少なく、小片のみである。

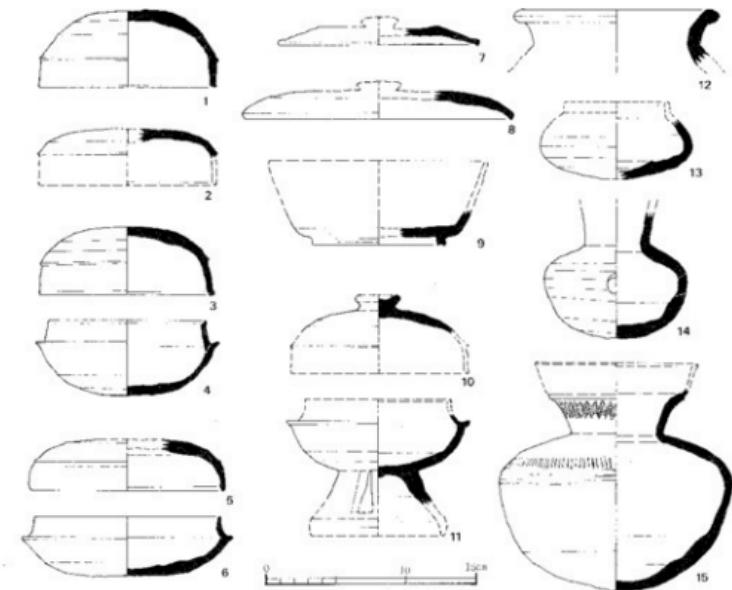
第39図 須恵器実測図 1/4

有蓋高杯（10・11） 10は蓋で、丸味をおびた天井部の破片である。天井部中央につまみがつく。つまみは中央部が凹むもので、口径に比して大きい。天井部外面はヘラケズリし、内面はロクロナデとしている。ロクロは右回転である。11は高杯である。杯部は丸味をおびた底部と、内傾する口縁部からなる。脚部には長方形の透しを三方にもつ。底部外面にはカキメがみられ、内面および口縁部外面と脚部内外面にはロクロナデを施す。ロクロは右回りである。10・11とも外面は暗灰色、内面は灰色を呈する。胎土には砂粒を含み、青斑がある。

壺（15） 口縁部を欠くがほぼ全体をとどめる。口頭部は一旦外弯してのち、段をつくって外上方へのびる。頸部と口縁部の境にはわずかにつまみ出した鋭い突帯がめぐる。頸部に横書き波状文を施す。肩は張らず、しだいに丸味をもつ底部へと移行する。肩部に描書き

列点文があり、体部にはカキメがみられる。口頭部内外面には灰をかぶる。

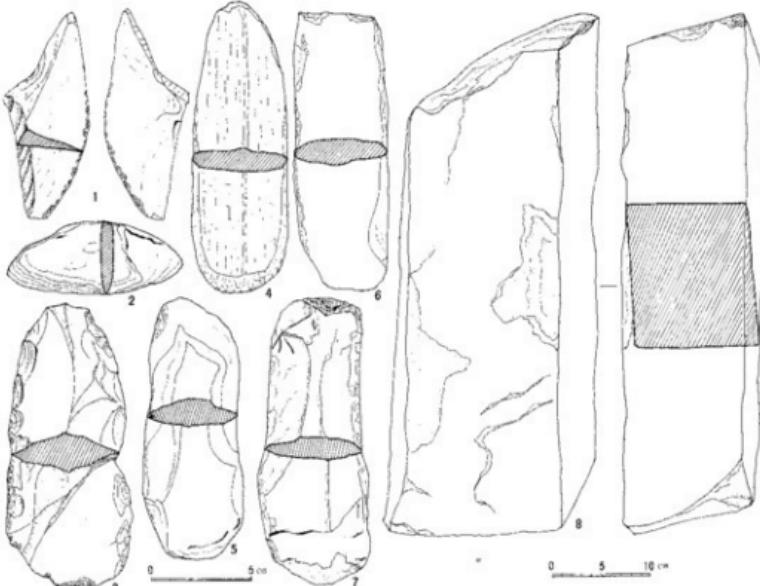
第40図 石 器 実 汎 図

石器は計10点出土した。うち石斧5、石包丁1、剥片を利用した利器1、砥石3がある。これらの石器の出土地点は、第一・第二の掘を埋めている砂礫層である。

剥片石器（1）石質はサスカイト、剥離片を利用した利器で、刃部には調整痕がある。円錐体や打面も明瞭である。また剥離条痕もよく見える。長8.2cm、幅2.4cm、厚0.9cm。

砥石（8）石質は砂岩と泥岩があり、8は砂岩である。使用による磨耗は3面に認められる。出土地点は発掘区東北隅近くである。長51.3cm、幅18.9cm、厚さ12.0cmである。他の2点は、砂岩のもの（長14cm、幅10cm、厚さ12cm）と、泥岩のもの（長12cm、幅10cm、厚さ4cm）がある。いずれも二面に使用痕がある。

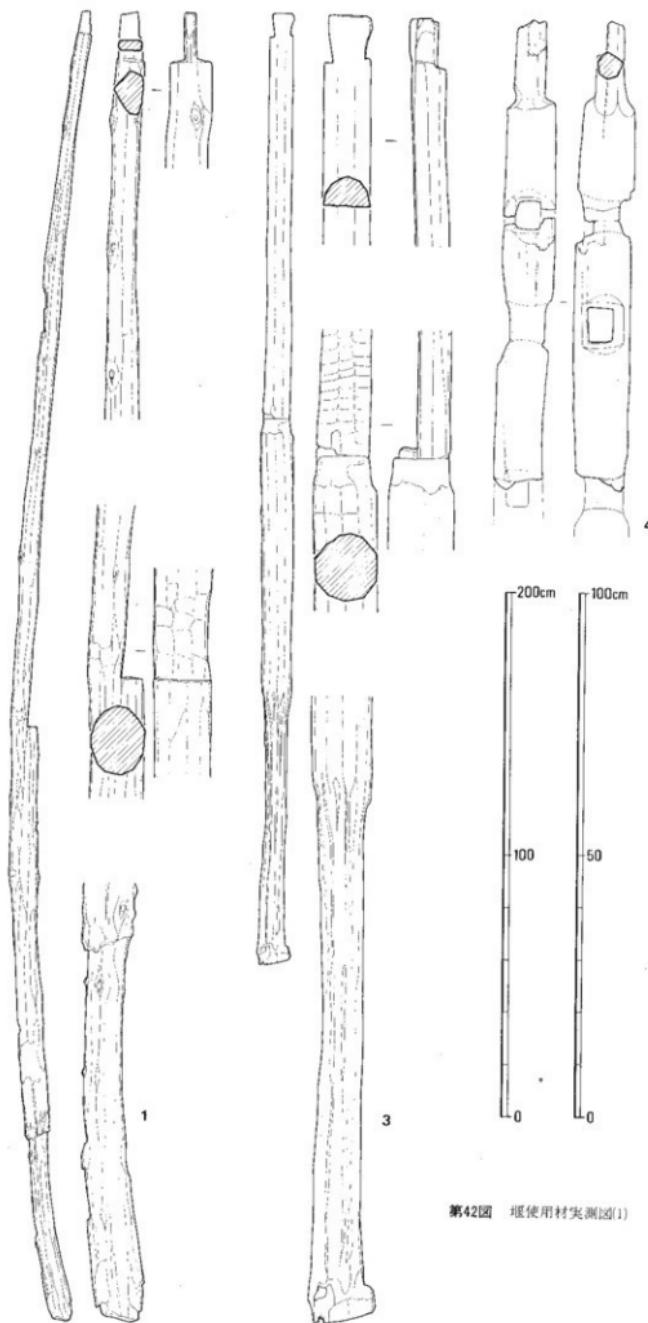
第42図 堆使用材実測図(1)

2は第一塙の横材に使用されたもの。針葉樹の丸太材を半截したもので、断面形は半截梢円形となる。一端にはV字型の抉りがみられ、枘穴の痕跡である可能性が大きい。他端は折れて欠損している。全长4.80m、幅13.3cm、厚さ7cm。

9は第二塙の横材に使用されていた広葉樹の丸太材。一端には材にはば直角に切り込んだ抉りがみられる。他端は欠損する。

10は第二塙の斜材に使用されていたもので、針葉樹の辺材から作る杭状材である。下端は両側邊および片面から削って杭先状に尖らす。上部は板状に幅広く作り、上端から41.2cmのところに両側邊から切り込んで闊を作る。闊から下方へはしだいに幅を狭め杭先に至る。

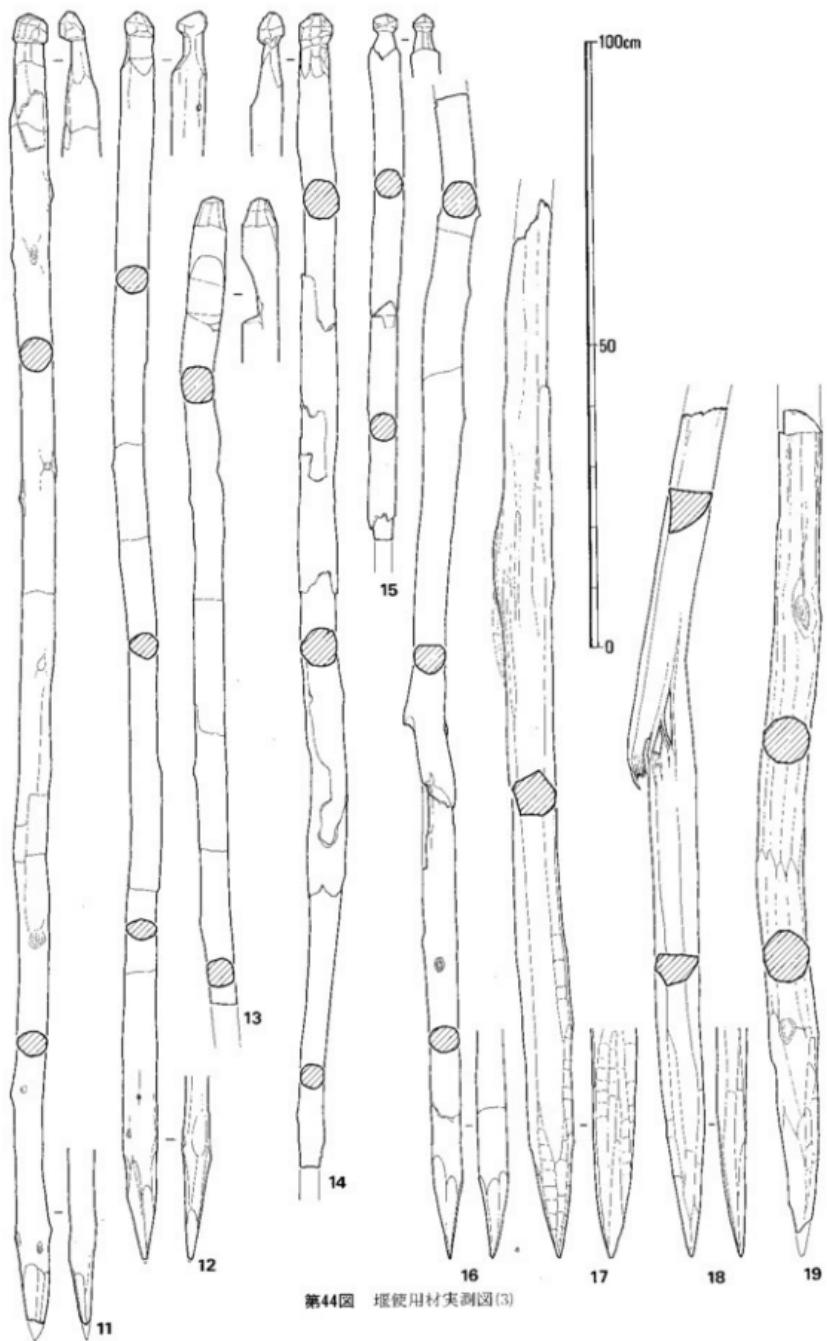
第44図 埋使用材実測図(3)

11～16は広葉樹の細い幹から上端を乳頭状に作る杭である。いずれも堰の斜材として使用されていたもの。先端は杭先端に尖らし、上端は四周から削り込んで抉りを作り、末端を乳頭状に作り出している。すべて中間部分は樹皮をそのままとどめ、小枝を払う程度である。11はほぼ完形をとどめ全長216cm、径5.6cmをはかる。12も完形品で全長206cm、径5.2cmをはかる。13は乳頭部と杭先端部を失う。乳頭部の抉りより更に下方にもう一ヵ所抉りがみられる。この抉りは一面にのみあり、上方からはゆるやかに、下方からは直に切り込んで作る。14・15は、下端を失い、16は上部を失う。11～16の杭は、前述したように特殊な加工をとどめるものとして選んだ材の約半数を占めるもので、図・写真で触れなかったものも多い。これらは幹の末と元との区別は厳格でなく、杭の先端をかならずしも幹の末にあててはいない。

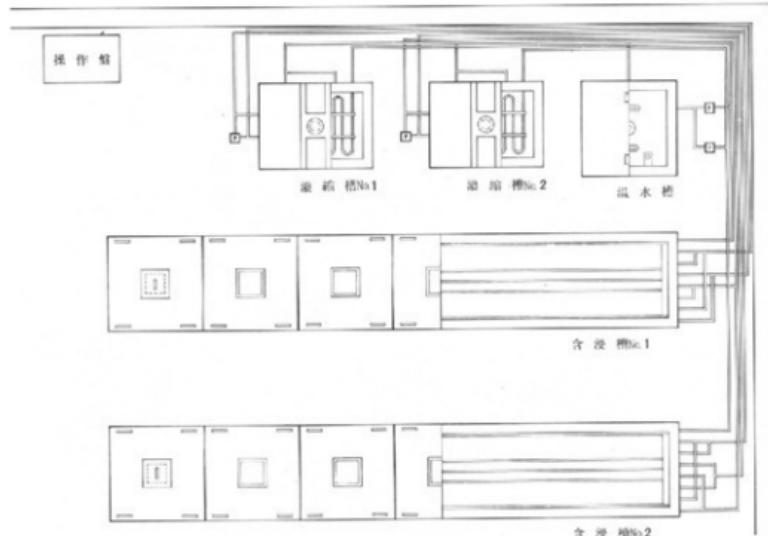
第56図 恒温槽平面図

PEG含浸法は、ポリエチレン・グリコール（以下“PEG”と略称）が水溶性物質であることを利用して、過飽和に水分を含有している水浸出土材にPEGを含浸させる方法である。すなわち含有水分の大半をPEGと置き換えることによって木材を強化しようとするも

のである。したがって、PEG法に利用されるPEGは常温常圧下で固形状を呈するものでなければならぬ。周知のとおり、PEGは環状エチレンオキサイドの重合物($\text{CH}_2\text{CH}_2\text{O}-$)_nであり、この重合度のちがいによって液状($n=5\sim 15$)と固形状($n=23\sim 200$)にわけることができる。現在、わが国で製造販売されているPEGは、その平均分子量が200から20,000までの各種のものがある。これらのうち、200・300・400番などの低分子量のものは室温でやや粘稠な無色の液状を呈する。1,000・1,500番などは軟こう状を呈し、1,540・2,000番は石油系のワックスに似たロウ状の固体である。また4,000・6,000・20,000番などの高分子量のものは白色のフレーク状の固体となっている。したがって、ひよわな水浸出材に充填して、これを強化するPEGとしては、固形状を呈した1,000番以上のものが適当だということになる。

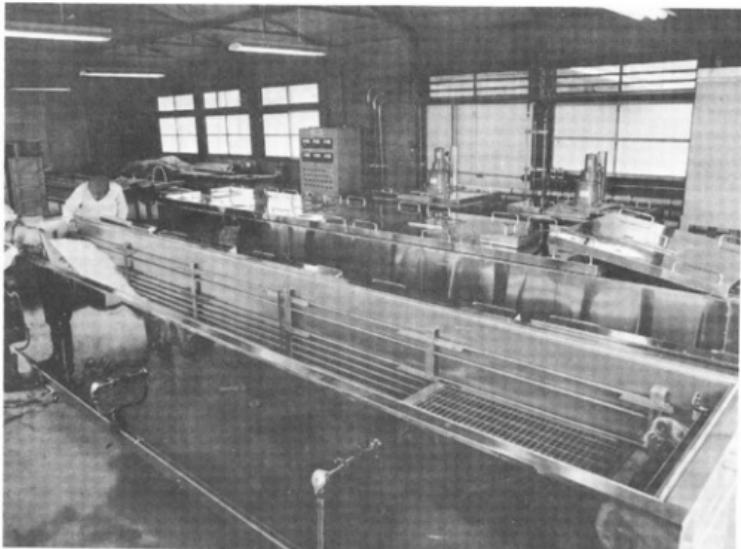
第57図 恒温槽全景

すでに、わが国で紹介されてきた従来の処理方法は、このPEG-1,500の60%水溶液(溶解度70)に水浸出材を浸漬して含浸させることであった。この方法では、液状を維持しやすく、材への浸透力も強いなどの長所があるが、PEGの量が少ないため、約半分の含有水分が蒸発してしまうこととなり、それが木材に損傷を与える原因ともなる。また含浸処理後の木材も表面が湿々し、強度的にもやや弱いことが欠点であった。このような問題を解決するには、分子量の大きいPEG溶液を、20~30%という低濃度から80~100%という高濃度まで自由に調節し、さらにそれをコンスタントに維持できれば、効果的な処理が可能になるわ

けである。しかし、これを実現するには高濃度のPEG溶液を維持する加熱装置を作る必要が生じ、装置全体が大規模になる。

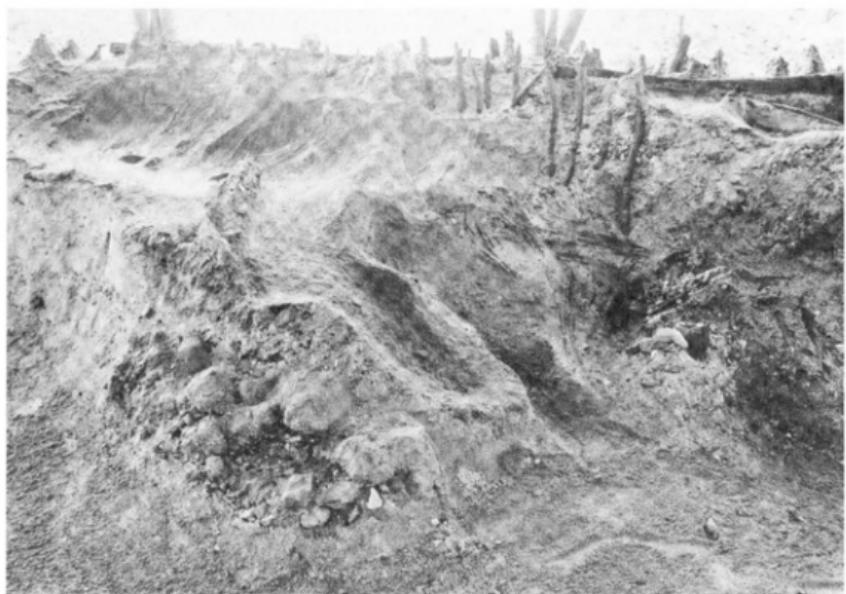
2 第一堰背後のオギの堆積

三段目も1・2段目と同じく斜材を打ち横材をおき縦材で固定する。斜材間隔は1・2段目よりも更に密である。三段目の横木は2本が平行しておかれている部分もあり、堰を乗り越える流れによって堰が破壊されるのを防ぐ工夫とみられる。三段目の横木をおくとともに、最上段としてこの横木にそわして更に斜材を打つ。この斜材の間隔は非常に密であり、斜材間はわずかに20cmしかなく、その間にオギを使用して丁寧に目をつぶし、水位の上昇をはかっている。

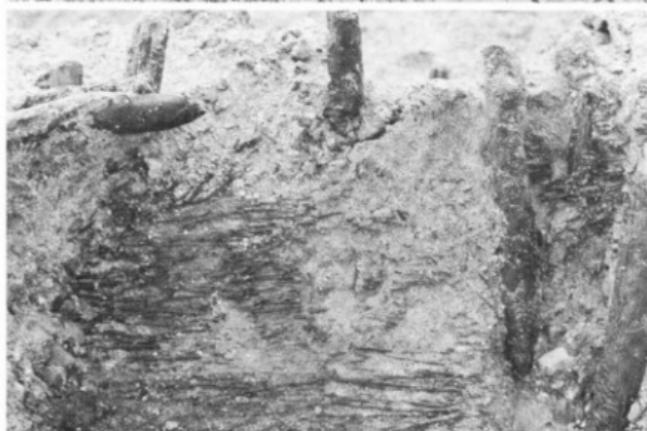
1 ワラで編んだ俵(第二層)

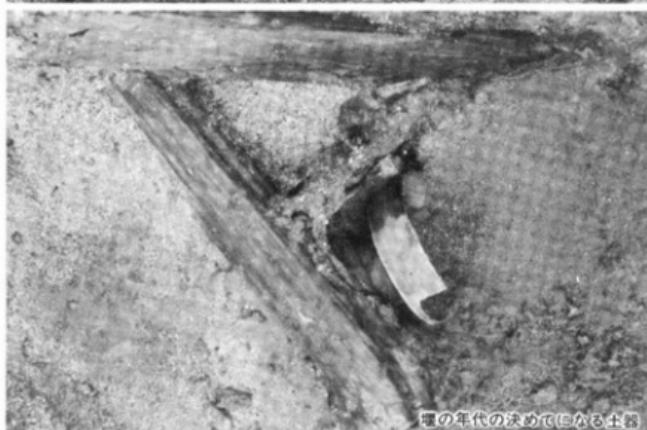
2 組み合わされたオギ(第一層)

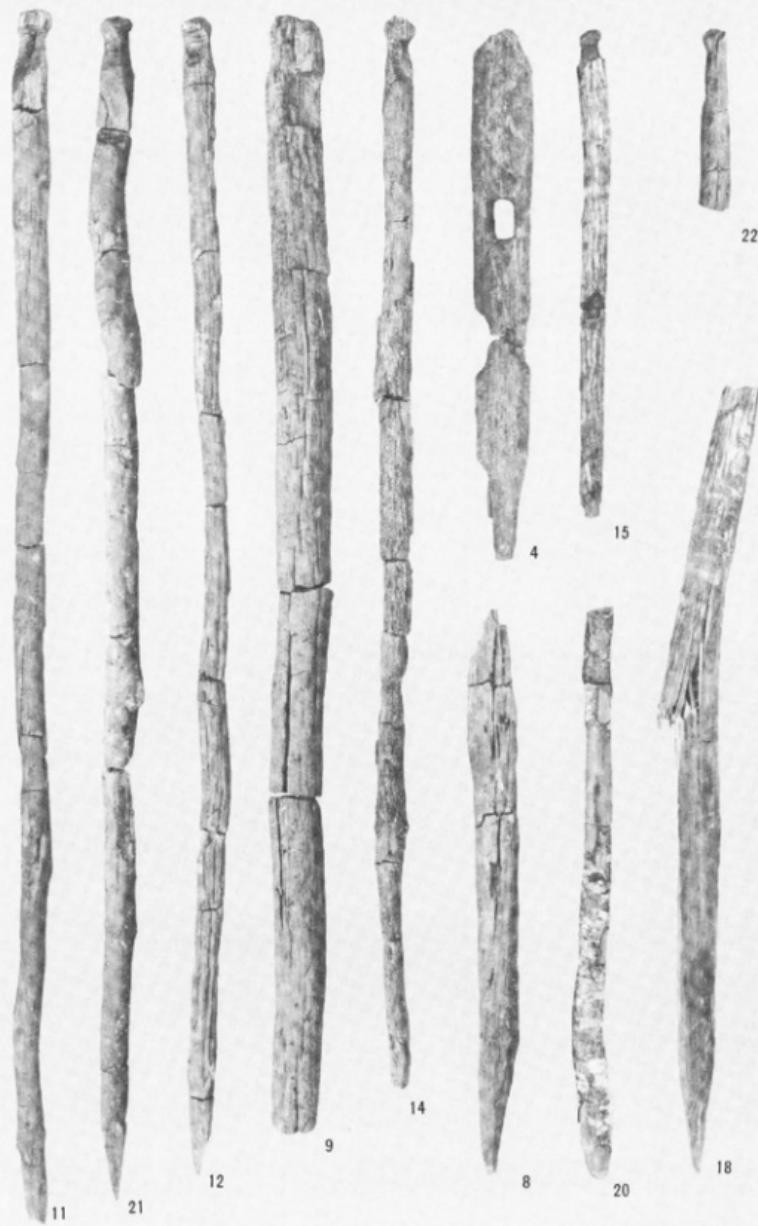
図版 22

加工木材 左 1/22、右 1/10
