秋田県文化財調査報告書第365集

遺跡詳細分布調査報告書

編集 秋田県埋蔵文化財センター

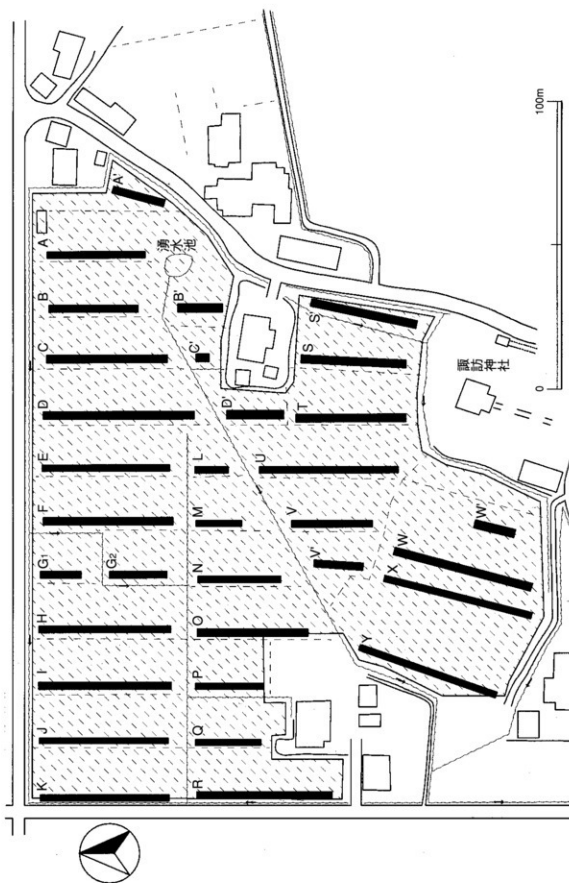
第141図 中屋敷II遺跡確認調査範囲とトレンチ位置図

対象区域には33面の水田がある。調査では基本的にこの各水田面の西端にトレンチを設定し（A～Y、S、V、A'、B'、C'、D'）、重機による掘削の後人力での精査を行い、各トレンチ10mごとの基本層位の記録と検出された遺構プランの記録、出土遺物の採取を行ってその地点を記録した。また、扇状地基盤は砂礫層である。砂礫層上面の等高線図を作成するために各トレンチ内で10m間隔にボーリング棒による砂礫層の確認を行い、その高さを計測した。なお、対象区域については大正年間の公図が残されており、この公図と砂礫層上面の等高線図を参照することによって、水田造成以前の自然地形をある程度復元することが可能と考え、公図と現況図を実際に照合する作業も現地で行った。

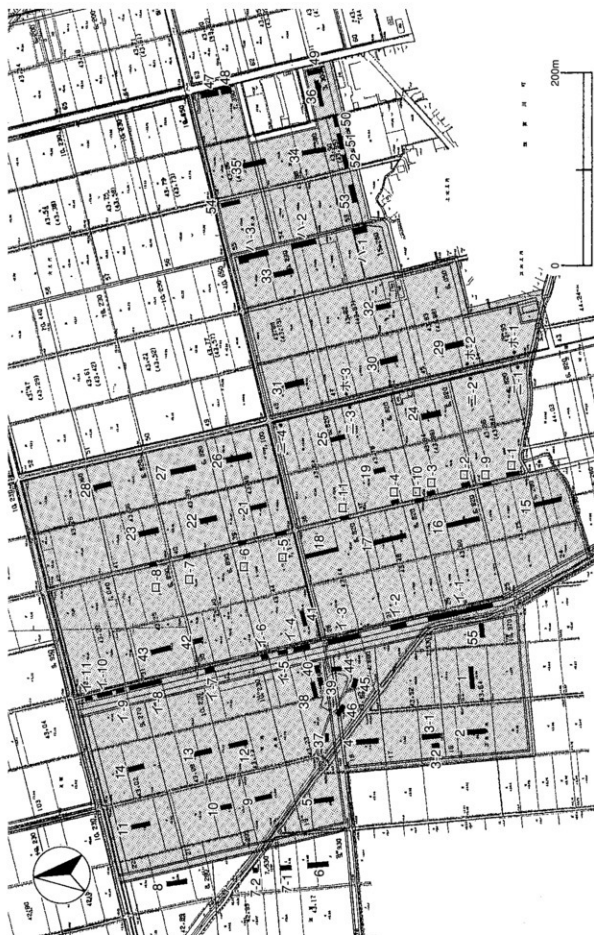
第146図 大見内遺跡・館野遺跡確認調査範囲とトレンチ位置図

今回の確認調査は調査期間に対して面積が広いため、分布調査において遺構・遺物が確認された地区を除いて行うこととした。したがって確認調査対象面積に対する総試掘面積は、他の確認調査と異なり大幅に少なく、0.9%となった。確認調査対象地区に幅2m・長さ3～20mのトレンチを南北方向に73本、東西方向に14本の計87本設定し、重機や人力で耕作土（表土）を除去した後、遺構と遺物の有無を確認しながら地山面まで掘り下げを行った。確認した遺構等は、縮尺100分の1で実測して記録した。大見内遺跡のトレンチの試掘面積は1,415㎡で、館野遺跡のトレンチの試掘面積は946㎡であり両遺跡のトレンチの総試掘面積は2,361㎡となり、確認調査対象面積の0.9%である。

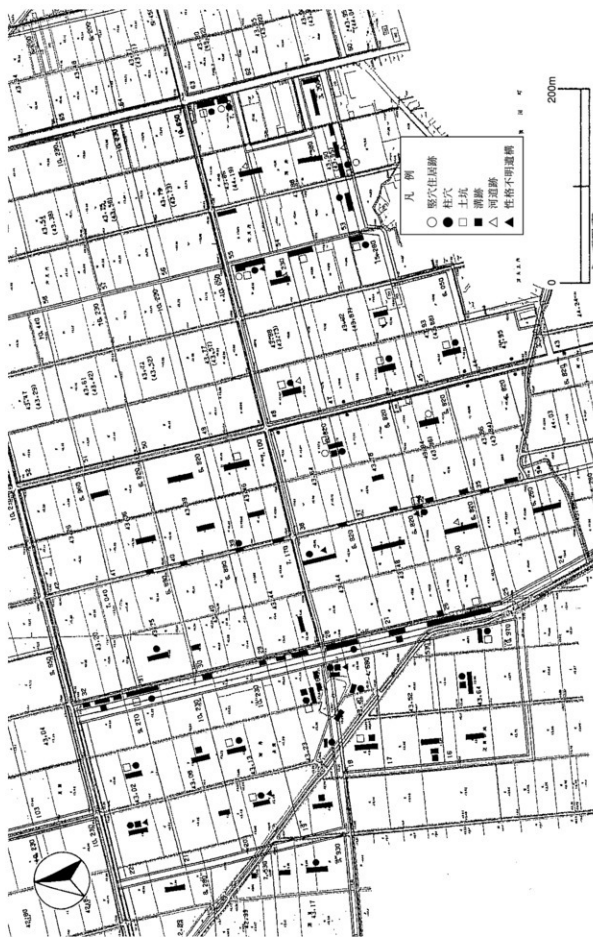
第147図 大見内遺跡・館野遺跡確認調査結果図（遺構検出地点）

大見内遺跡で確認できた遺構は、竪穴住居跡が5軒、土坑20基、河川跡4条、溝跡3条、性格不明遺構11基、柱穴様ピット61基の計104遺構である。調査区北部の東側では遺構は検出されなかった。館野遺跡で確認できた遺構は、土坑13基、溝跡10条、性格不明遺構5基、柱穴様ピット111基の計139遺構である。両遺跡で確認できた遺構総数は、竪穴住居跡が5軒、土坑33基、河川跡4条、溝跡13条、性格不明遺構16基、柱穴様ピット172基の計243遺構である。

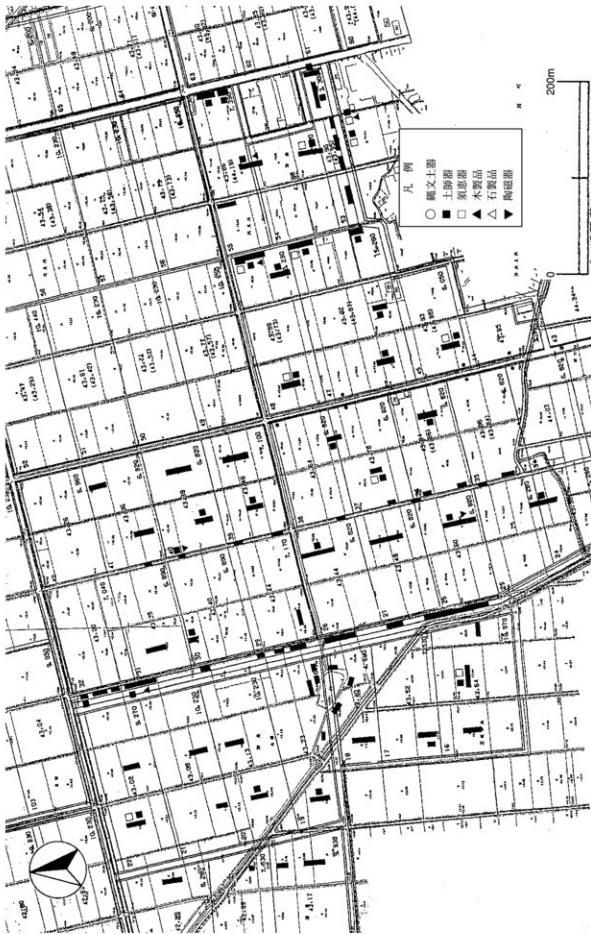
第148図 大見内遺跡・館野遺跡確認調査結果図(遺物出土地点)

大見内遺跡で出土した遺物は、主に平安時代の土師器・須恵器（墨書土器8点含む）、木製品（箸等）で、他に縄文土器、中世以降の陶磁器などである。その出土量は、中コンテナ（54cm×34cm×10cm規格）で8箱分である。館野遺跡で出土した遺物は、平安時代の土師器・須恵器で、他に縄文土器、時期不明の木片などである。その出土量は中コンテナ（54cm×34cm×10cm規格）で3箱分である。
