平成18年度  
秋田市遺跡確認調査報告書

2007. 3 秋田市教育委員会

## 第1章 事業の概要

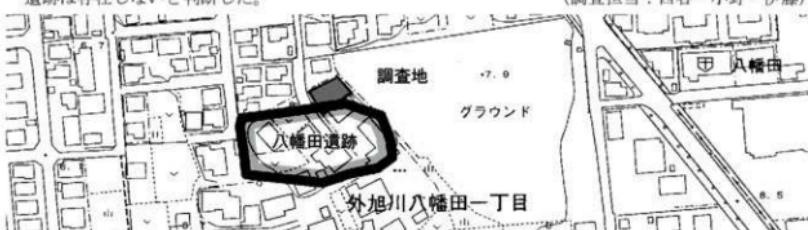
第2図 八幡田遺跡調査位置図 (1:2,500)

調査地は秋田市の中央部に位置する八幡田遺跡（奈良・平安・中世）内で、標高約8mの地点である（第2図）。現況は宅地である。

調査地の旧地形は湿地であったと考えられる。

遺物包含層および遺構は発見されなかった。

遺跡は存在しないと判断した。

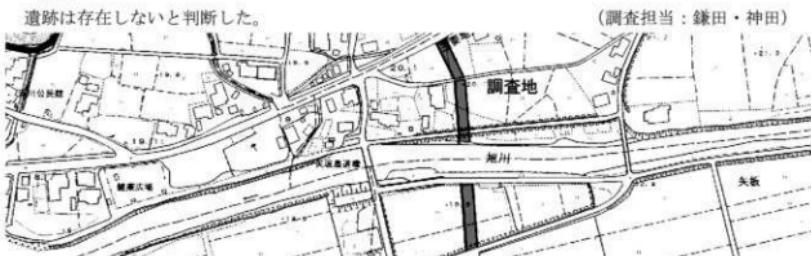
第3図 添川地区農道橋梁架替工事予定地調査位置図 (1:4,000)

調査地は、秋田市の北東部、旭川左・右岸の自然堤防上で、標高約20m～21mの地点である(第3図)。現況は水田である。周辺には湯沢台II遺跡(縄文)が所在していることから、遺跡が存在する可能性がある地域である。

遺跡は存在しないと判断した。

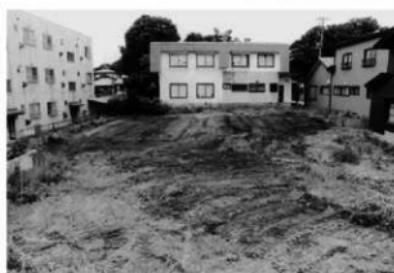
調査地全景（東から）

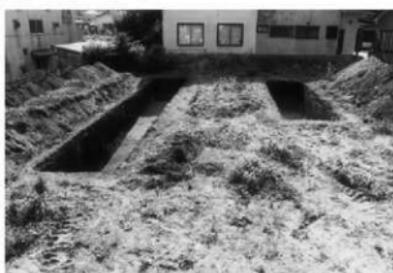
調査地トレンチ設定状況（東から）

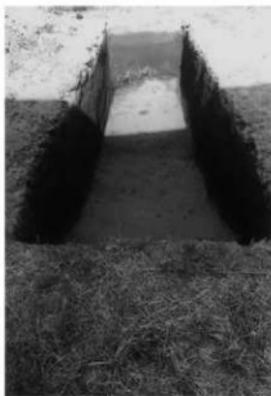
北側トレンチ調査状況（西から）

遺構は調査地中央南側の第V層面から竪穴状遺構1基、ピット3基を検出した。竪穴状遺構埋土から赤褐色土器壺、壺、ピット埋土から赤褐色土器壺が出土した。出土遺物の年代は9世紀前半と考えられる。

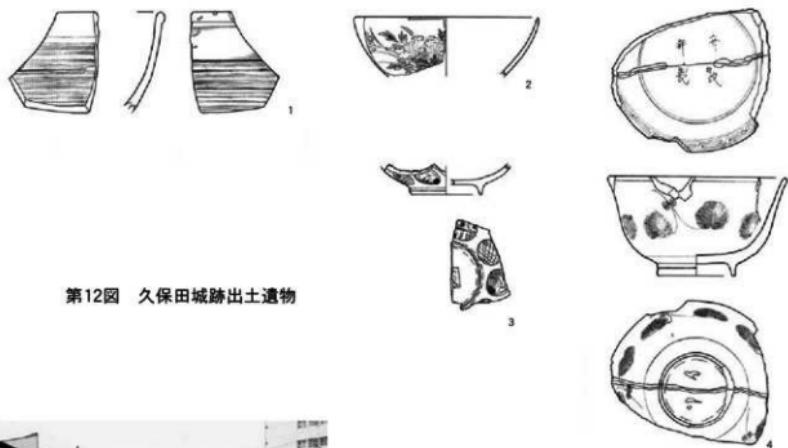
第12図 久保田城跡出土遺物

遺構は検出されなかった。遺物は第1、第2トレンチ第V層から近世陶磁器や木製品が出土している（第12図）。出土した肥前系陶磁器の年代は肥前I~II期（1580~1600年）、肥前III~V期（1650~1780年）、肥前V期（1780~1860年）である。

No.	出土位置	分類	器種等	年代	備考
1	1T-第V層	肥前系陶器	刷毛目文片口	17C後半～ 18C前半	肥前III期 ・IV期
2	1T-第V層	肥前系磁器	染付碗	18C前半	肥前IV期
3	1T-第V層	肥前系磁器	染付碗	18C前半	方形状内に 満福館
4	2T-第V層		染付碗	19C台	見込み部に 「安政年製」 款、施墨痕

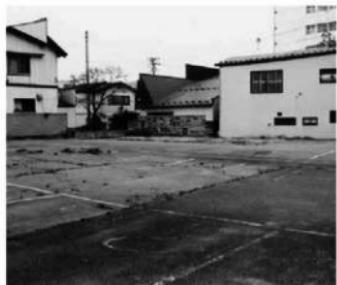
久保田城跡調査地全景 (南西から)

第1、2号トレンチでの造成土は明治期以降のものと考えら、土層の堆積と絵図の検討から調査地は久保田城跡の外堀であると判断した。一方、第3号トレンチでは明治以降と考えられる造成土は確認されず、堀北側の土手を大きく削平し宅地化した部分と考えられる。

調査地は、久保田城跡の外堀および土手の一部であるが、堀の立ち上がりと考えられる遺構は検出さ

れなかった。絵図等から外堀南東隅部分にあたる部分であるが、明治以降に大きく改変されたため不明である。

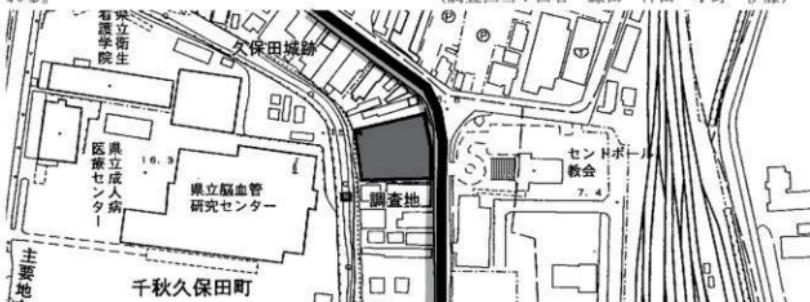
第14図 久保田城跡調査位置図

調査地は、久保田城跡の東側外堀内であり、調査地の西側で堀の立ち上がりの遺構が確認された。平成17年度の調査結果と異なり、東側の立ち上がりは確認できなかつたが、当該調査地は工事により大きく削平を受ける箇所であり、発掘調査を実施し堀の規模や埋没過程を確認していく必要があると考えられる。

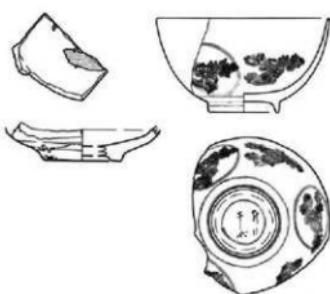
第15図 久保田城跡出土遺物

外堀地域の第2トレーニングの西側で外堀の立ち上がりが確認された。底面は3つのトレーニングで共通する明確な層は確認されなかった。平成17年度調査の結果によれば、現地表面から約2~3m下の青灰色あるいは明褐色の粘土層が底部と考えられたが、今回の調査では東側の立ち上がりが確認できなかつたものの、第2トレーニングの断面観察からIV層以下は堀の埋土であることが判明した。VII層は堀底面以下の層と考えられる。出土遺物は第2トレーニング第IV~2層から肥前II期(1600~1650年代)に該当する近世陶磁器、また、第1トレーニング第III層から肥前IV期(1690~1780年代)に該当する近世陶磁器等が出土(第15図)しているが、いずれも堀内に投棄されたものと考えられる。

遺物属性表				
No.	出土位置	分類	器種等	年代
1	21~第IV層	肥前系陶器	灰釉皿	肥前Ⅱ期 見込部 砂目痕 高台部 薩摩
2	11~第III層	磁器	染付碗	18c前半 肥前Ⅳ期、コンニャク印判 高台部「大明年製」
