茨城県指定史跡

土浦城址発掘調査報告書

1989年3月

土浦市教育委員会

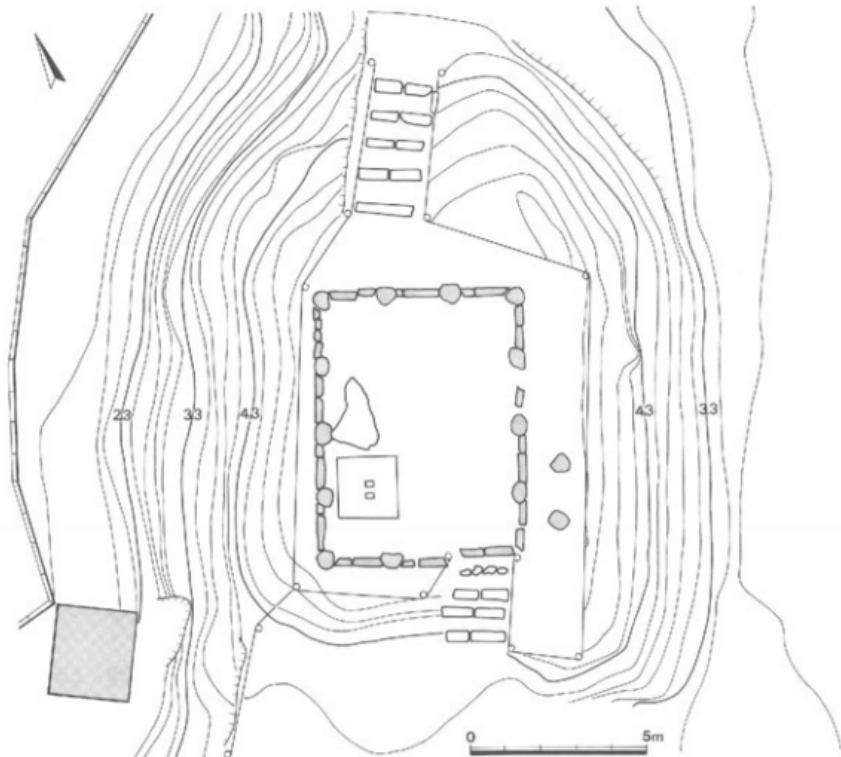
第2図 土浦城西櫓周辺地形図

上面が東西約9m、南北約12mの長方形に近い平坦面をなす土壇で、方位は真東西南北を示さず、北で西へ23度片寄っている。裾部外周は現状で約30度の傾斜を以て広がり、西側斜面の裾部は外堀の内岸に接している。

土壇上面の高さは海拔5.2mで、本丸現地表面より2.3m、外堀内岸より3.6m高くなっている。ただし、今回土壇の調査のために設定した3ヶ所のトレンチでは、本丸地域全域にわたって厚さ約40cmの盛土整地が明治以後になされていることが確認されており、^④ 明治以前の本丸地域原地表面と土壇上面の比高差は2.6mとなる。

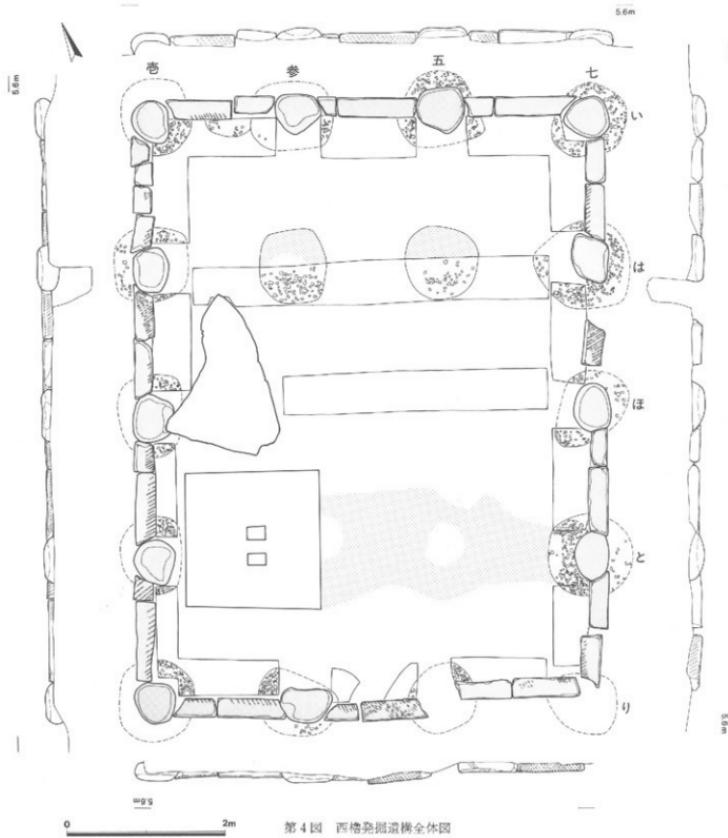
第4図 西格発掘遺構全体図

礎石の据付方法を確認するため、外側柱の内側を一周するように幅50cmのトレンチを設定した。また、建物内に他の礎石掘形が存在するか否かを確認するため、幅50cmのトレンチを2本設定した。

外側柱礎石列の内側に設定したトレンチでは、礎石を据付けるために盛土造成の終った土壤上面から礎石1個毎に掘られた16個の掘形を検出した。

礎石掘形は平面隅丸方形ないし円形を呈し、一边（直径）115cm～83cm、深さ60cm～80cmで、掘形底面から砂利と粘質土を互層にして積み上げ、版築によってきわめて堅固に掘き固めている。この版築層の上に直接礎石を据え付けている。

一方、建物内に設定した2本のトレンチでは、新たに4ヶ所の礎石掘形を検出した。新たに検出された4ヶ所の礎石掘形は、入側柱の礎石用で、建物中心部を除いて南北両端からそれぞれ1間内側に入った柱筋に2ヶ所ずつ並んで配されている。掘形の規模、形状、掘形内の版築法とも外側柱礎石掘形と変わらない。しかし、4ヶ所とも礎石は抜き取られており、礎石抜取穴は直径60cm～50cm、深さ20cm～10cmで、抜取穴には黒褐色の粘質土が堆積している。掘形の規模や抜取穴の大きさから見て、入側柱の4個の礎石も外側柱の礎石とほぼ同様の大きさであったと推測される。

以上の事から、西櫓が外側柱14個、入側柱4個、合計18個の礎石をもつ建物であったことが判明した。

梁行3間、桁行4間の南北棟で、建物内部に4本の入側柱をもつ。建物方位は北で東へ23度寄る。梁行、桁行とも柱間寸法は均等で、1間186cm(6尺1寸5分)等間に復原され、梁行総長5.58m(1丈8尺4寸5分)、桁行総長7.44m(2丈4尺6寸)である。

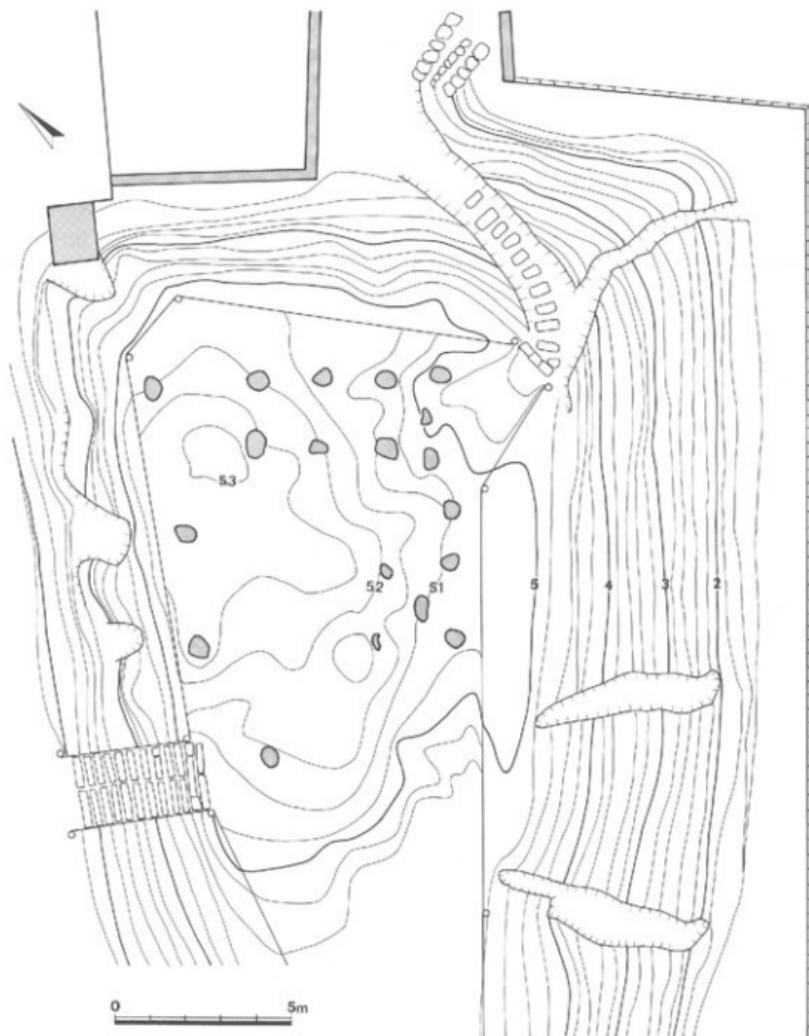
第5図 土浦城東櫓周辺地形図

土壇は上面が東西約15m、南北約12mの平坦面であるが、北端が幅広くなった台形状の平面をなしている。また、上面は完全な水平面をなさず、北が高く南の低いなだらかな傾斜面となっている。

土壇外周は現状で約35度の傾斜をもって広がり、東側の裾部は外堀内岸に接している。

土壇上面の高さは最も高い北端部で海拔5.3mで、本丸原地表面と外堀内岸との比高差はそれぞれ2.3mと3.7mである。しかし、ほぼ原位置にあると思われる礎石と比べると、土壇上面と礎石最下面とがほぼ等しいか礎石最下面の方が数cm高く、本来の土壇上面は現状よりも30cm~40cm高かったと推測される。つまり、明治17年の焼失以後、現在までの間に土壇上面が30cm~40cm削平されたことになる。

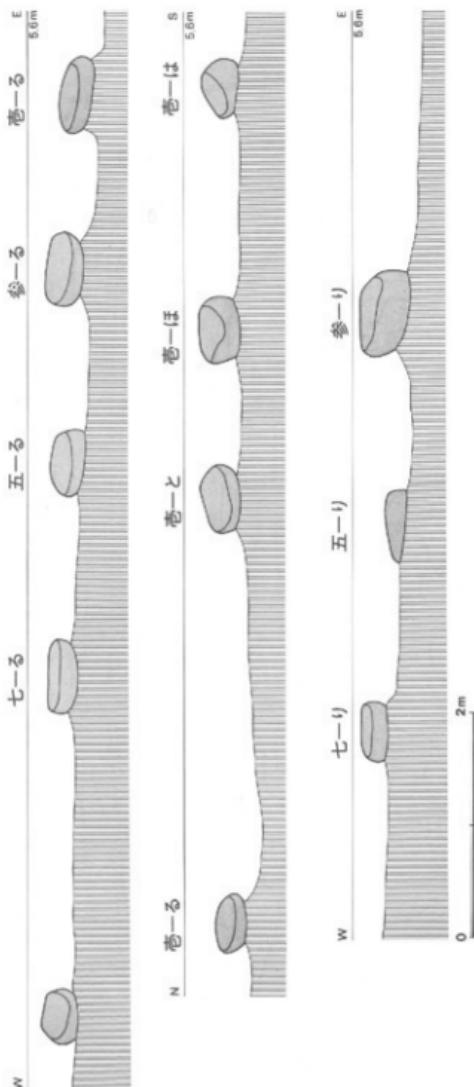
第6図 東檻礎石断面図

している。しかし、ほぼ原位置にあると思われる礎石のうち、入側の参一、七一の3個の礎石上面の高さは海拔5.59m、5.53mを示し、入側柱礎石上面高が海拔5.55m程度であったと推測される。一方、外側柱の七一、参一、五一、七一の4個の礎石上面の高さは海拔5.33m、5.37m、5.38m、5.34mで、礎石上面高が海拔5.38m程度であったと推測される。

現状で測定する限り、入側礎石と外側礎石では約20cmの高低差が認められるが、これが本来のものか外側礎石の沈下によるものかはなお検討の余地を残している。

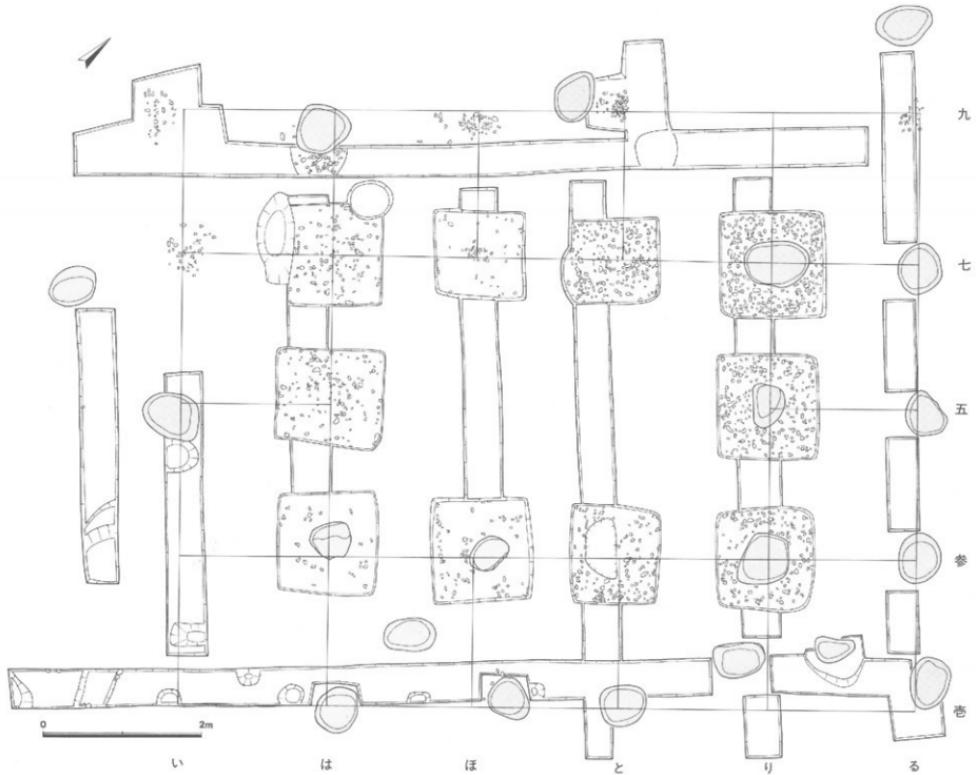
第7図 東櫓発掘遺構全体図

土壇上面に設定した14本のトレンチで、合計18ヶ所の礎石据付用の掘形を検出した。全て土壇上面から掘り込まれ、掘形底部から拳大以下の大きさの砂利と粘質土を互層に積み上げ、版築によってきわめて堅固に錆き固められている。この版築上の土に礎石を直接据付けているが、身舎部にあたる入側と外周の外側とでは規模、工法に相違がみられる。

を囲むように「口」の字状に巡っていたと考えられる。布掘りの幅は約50cm、深さ約60cmである。

入側の10個の礎石掘形は平面形がほぼ正方形で、一辺130cm～110cm、深さ80cm～45cmを測り、外側柱礎石掘形に比べると格段に大きい。

梁行4間、桁行5間の南北棟で、建物内部に梁行2間、桁行3間の入側柱をもつ。建物方位は北で東へ43度ふっている。

西櫓のように原位置を保つ礎石がきわめて少なく、柱位置を示すものとしては礎石据付用の掘形がほとんどであるため、厳密な寸法の計測が困難であるが、梁行4間等間、桁行5間等間で復原でき、梁行、桁行とも1間は西櫓と等しく6尺1寸5分(186cm)で割付けることができる。梁行総長7.44m(2丈4尺6寸)、桁行総長9.30m(3丈7寸5分)。

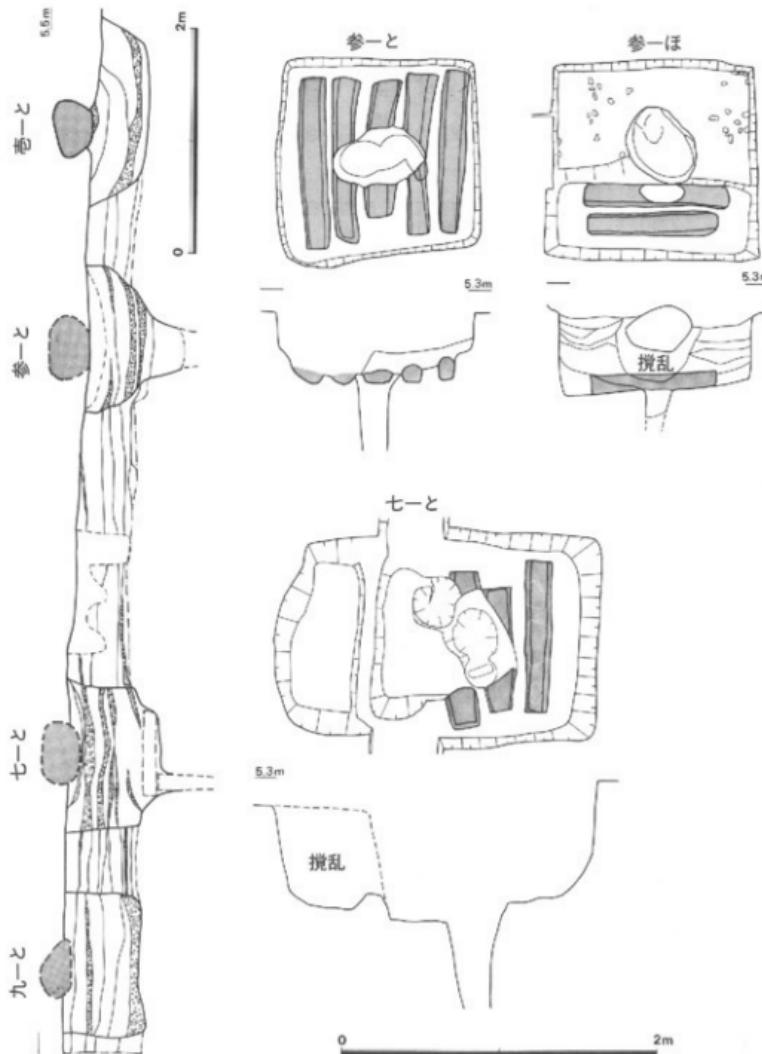
第8図 東橋土壇断面部北面断面図

また、入側柱礎石掘形では、外側柱礎石掘形や西櫓礎石掘形には見られなかった、特殊な工法が用いられていた。掘形底部に水平に並べられた丸太材と丸木を用いた堅杭で、入側柱礎石掘形10ヶ所中、底部まで掘り下げた3ヶ所の掘形において検出した。

丸太材は掘形底面に水平に並べられており、掘形全体を掘り下げた「参一」と「七一」との2ヶ所ではそれぞれ5本、3本で、掘形の二分の一を掘り下げた「参一は」では2本を検出した。丸太材はいずれも両端を材の方向に対して直角に切り落されており、平坦面をなし、鋸によつて切断されたと推測される。掘形底面中央部に埋置され、樹皮付きの黒木か樹皮を剥いだ白木かは判断できなかった。直径18cm～9cm、長さ110cm～78cm。

堅杭はいずれも礎石掘形中央部に垂直に打ち込まれていた。掘形全体を底面まで掘り下げた「参一」と「七一」とでは共に堅杭は3本で、掘形の二分の一を底まで掘り下げた「参一は」では堅杭は1本である。丸太材との関係から堅杭の上端は掘形底面の高さに揃えられていたと想定される。堅杭の下端まで掘り下げることができなかつたため、堅杭の縱断面形については不明であるが、上端が水平な平坦面、下端が尖ったものと推測している。直径28cm～10cm、長さ最大55cm以上。黒木か白木かは不明である。

- 1 上端上面から掘形を掘る。
- 2 掘形底面中央部に堅杭を打ち込む。堅杭の上端の高さは掘形底面の高さと合わせる。
- 3 堅杭および掘形底面の上に丸太材を並べる。
- 4 丸太材の上に砂利と粘質土を互層に積みながら版築で掻き固める。
- 5 版築土上に礎石を上面が一定の高さになるよう設置する。
- 6 磂石周辺を版築しながら掘形上面まで掻き固める。

堅杭が掘形底面中央に打ち込まれているのはその真上に礎石が位置するためであり、礎石を通して掘形版築上にかかる建物の荷重を丸太と堅杭が最終的に受ける構造となっている。外側柱礎石掘形の規模が小さく、丸太事業が見られないことは、入側柱礎石が如何に大きな荷重を前提に設計されていたかを示すものであり、西櫓にこの種の工法が施されていないことから、東櫓が西櫓に比べて格段に規模の大きい建物であったことを裏付けるものといえよう。

このように、規模、構造に差のある丸太事業と後事業であるが、両者に共通する特性がある。それは木材の腐朽を防がねばならない事で、そのためには水分の充分な補給と空気の遮断が必要不可欠となる。しかし、東櫓の場合、丸太事業の施された位置は海拔 4.5m で地下水位よりも高い位置にある。このような場所では早晩、木材は腐朽してしまう。事実、堅杭も丸太材もすべて腐朽し、空洞化していた。それにも拘らず礎石が沈下もせず 250 年以上も建物が残ったのは丸太事業の上に施された版築がきわめて堅固であったからであろう。

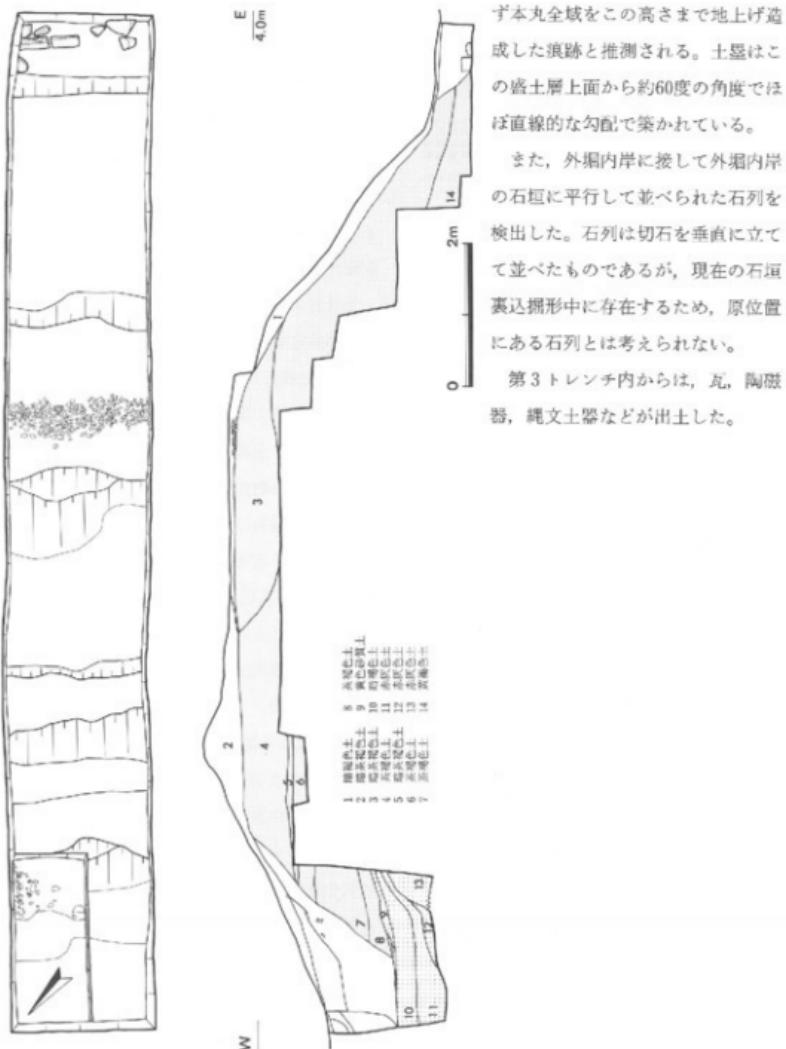
第12図 土塁第3トレンチ遺構平面図及び土層図

石敷遺構は拳大以下の小円礎を密集して溝状に並べたもので、土壘上面平坦面の外堀側上端から内側1.2mの地点を南北に走っている。土壘上面平坦面の本丸側上端との距離は5.3mである。石敷遺構の最大幅70cm、最大厚8cmで、石敷遺構上面と土壘現地表面との間には厚さ15cmの暗褐色粘質土が堆積している。

土蔵城本丸土塁には塀が築かれており、この石敷造構は土塁上の塀の地下事業の可能性が高い。

ず本丸全域をこの高さまで地上げ造成した痕跡と推測される。土塁はこの盛土層上面から約60度の角度でほぼ直線的な勾配で築かれている。

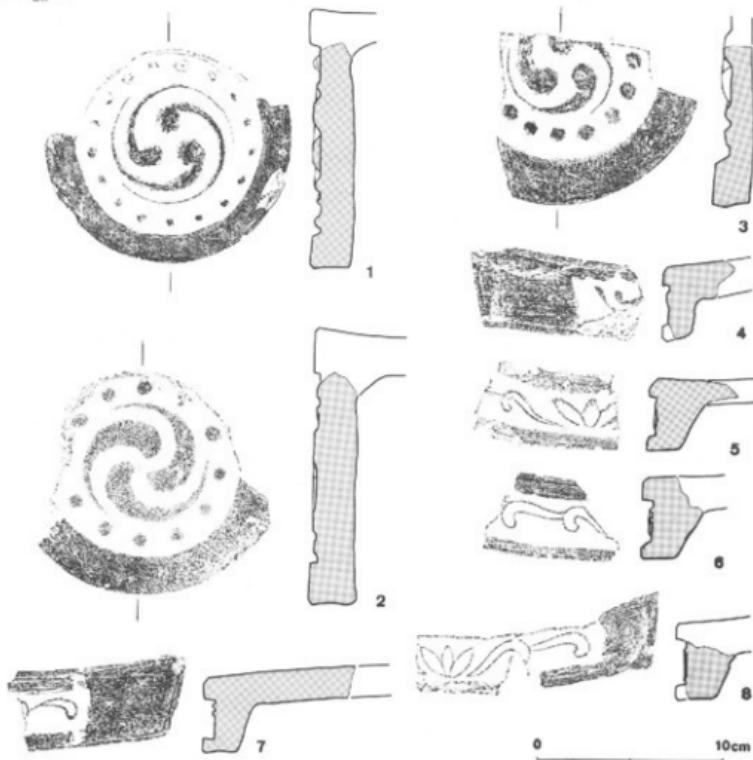
第13図 土浦城址出土軒瓦拓影及び実測図

4は子葉と唐草のみが残るもので、唐草の先端は丸みを帯びている。色調は暗灰色、胎土は灰色で、白砂を含む。焼成は良軒。瓦当厚4.0cm、文様区厚2.1cm、左周縁幅5.8cm。考察第25図6と同範資料と考えられる。

き込みが少なく、巻き込み先端は丸みを帯びている。5の色調は黒灰色、胎土は明灰色で、金雲母が含まれる。焼成は良好堅緻。瓦当厚4.4cm、文様区厚2.3cm。土壙第3トレンチ出土。6の色調は暗灰色、胎土は灰白色で、金雲母を含む。焼成は良好堅緻。瓦当厚3.9cm、文様区厚2.1cm。土壙第3トレンチ出土。7の色調は黒灰色、胎土は灰色で、白砂と金雲母を含む。焼成は良好堅緻。瓦当厚4.1cm、内区厚2.1cm。土壙第3トレンチ出土。9の色調は黒灰色、胎土は灰色で、金雲母を含む。焼成は良好堅緻。瓦当幅23.4cm、文様区幅19.4cm、文様区厚2.3cm。東櫓W7トレンチ出土。

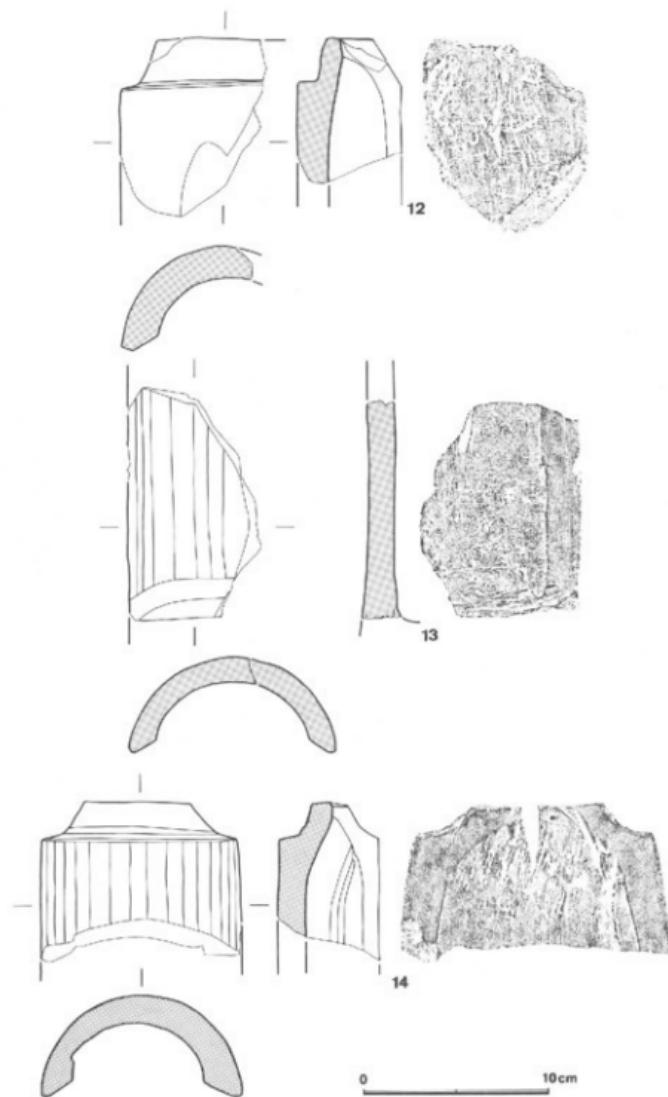
第14図 土浦城址出土丸瓦拓影及び実測図

12は玉縁付近のみが残るもので、玉縁はやや長く、凸面には縦方向のヘラ磨きが施されている。凹面の布袋痕には刺し子が粗に施され、布目が明瞭に観察できる。色調は暗灰色、胎土は

灰白色で、雲母を含む。焼成はやや不良で軟質。玉縁長3.0cm。土壙第3 トレンチ出土。

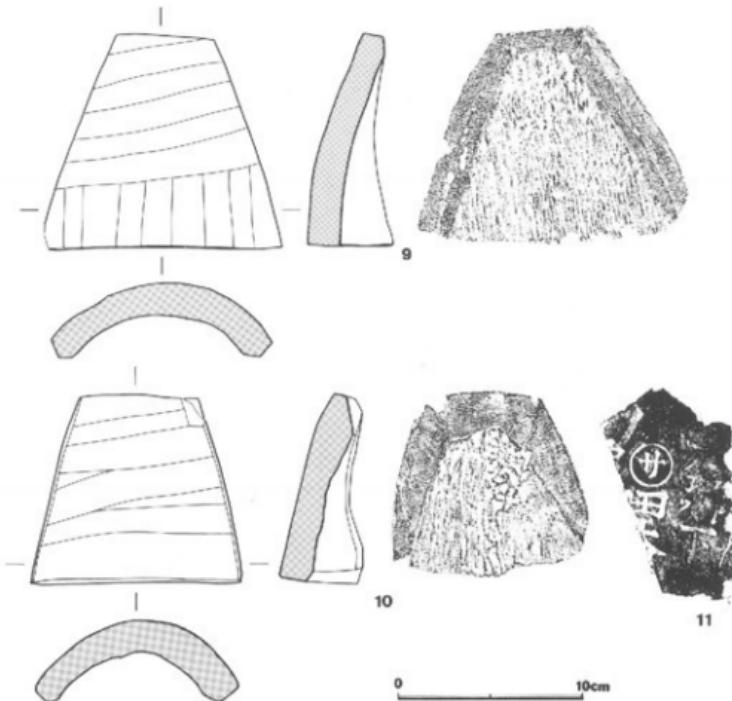
第15図 土浦城址出土瓦実測図及び拓影

刻印は丸瓦にみられ、同印の資料が土浦藩校郁文館正門の解体修理に際して検出されている。右上から横に筑^{アキ}波小田村下人島と一段に3文字づつ3段にみられる。

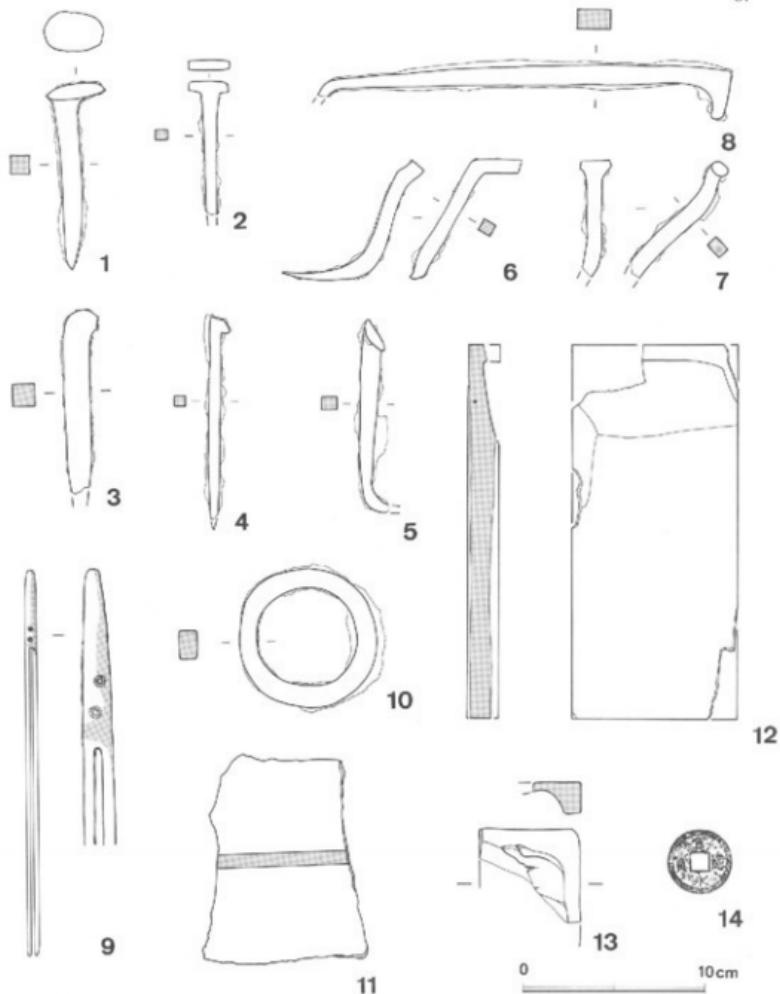
第20図 土浦城址出土金属器・石製器・土製品実測図

台形状鉄片は台形状を呈する用途不明品で、片側が欠損している。長さ7.1cm、短辺4.3cm、長辺6.5cm、厚さ0.5cm。

1・2・8・10・11が土塁第1トレンチ、3・5が土塁第2トレンチ、4が西櫓NSO—2トレンチ、6・7が西櫓NSO—3トレンチ出土。

銅製品には簪(9)と銭貨(14)がある。簪は頭部に14弁の菊花文が2ヶ所残されているが、上端部の腐食が進み、文様は判然としない。長さ14.0cm、頭部長2.8cm、頭部幅0.4cm。土壙第2トレンチ出土。

銭貨は新寛永に属する寛永通宝である。裏面の腐食が進みはっきりしないが、表面の字体から文錢と考えられる。土墨第1トレンチ出土。

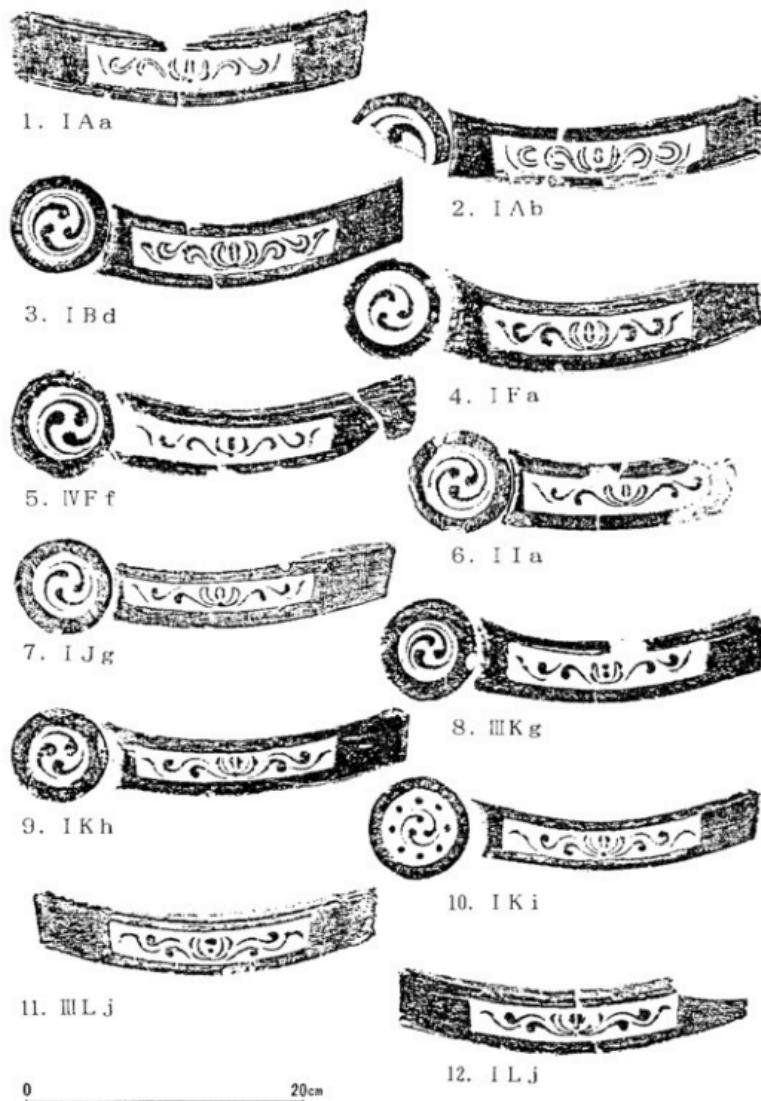
第24図 「江戸式」瓦当文様拓影（東京大学本郷構内御殿下記念館地点出土） 註1より一部收

基本的な組み合わせは、IA a 類（第24図1）であり、同じ文様をもつ資料が江戸各地の遺跡から多数出土している。^{註4} 2期は、桟瓦葺の資料が出現する時期で、18世紀第2四半期から第3四半期にかけての資料であり、第24図2～7があたる。唐草は重線から単線へと変化し、唐草先端の肥大化がみられるようになる。3期は18世紀第4四半期の資料であり、第24図8がこれにあたる。唐草はK類のように先端が肥大化し、円盤状になる。4期は19世紀第1四半期の資料であり、第24図9・10がこれにあたる。h・i類のように子葉の長大化がみられる。5期は19世紀第2四半期以降の資料であり、第24図11・12がこれにあたる。唐草はLのように山がなくなり、子葉の長大化傾向が進み、唐草と同等の大きさのj類にあたる。

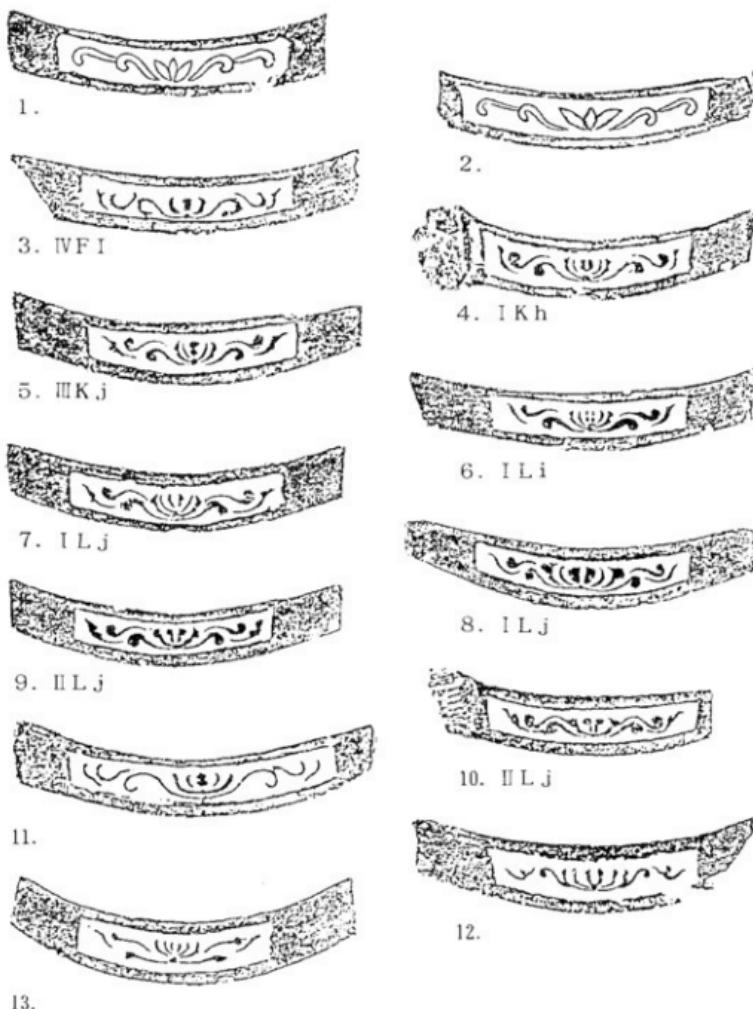
第25図 土浦城址瓦当文様拓影（櫓門解体修理時） 計2より

このような3種の文様が混在する背景として、江戸近郊からの瓦の搬入が考えられる。このことは胎土の相違からも窺うことができる。江戸近郊の瓦の胎土には雲母がほとんど含まれず、輝石系の重鉱物組成をしていることが、千代田区紀尾井町遺跡の調査で明らかになっている。^{註5} これにたいして、土浦付近の瓦の胎土には、多量の雲母が混入されている。土浦城址の瓦では、「江戸式」の第25図3～5・7に雲母が含まれず、「江戸式」の第25図6・8～10と「江戸式」類似文様と土浦城址独自の文様をもつ瓦には、多量の雲母が含まれている。

土浦城の軒平・軒桟瓦には、まず、中心飾りが3葉の独自の文様が中心に使用され、19世纪以降、特に幕末明治期にかけて、江戸近郊から瓦の搬入がみられるようになり、それにともない「江戸式」あるいは、「江戸式」を模倣した瓦当文様が在地で造られるようになったと考えられる。このことは、今回の発掘調査でえられた軒平瓦の資料5点のうち4点までが土浦城址独自の文様であったことからも考えられる。

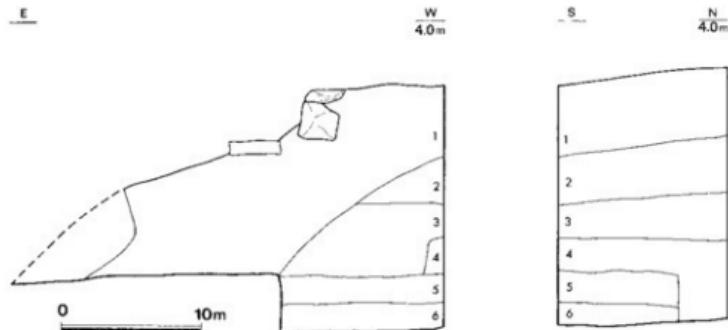
第28図 二の丸土壘土層図

第1層 暗褐色土層（粘性・しまりともに欠ける）

第2層 やや明るい暗褐色土層（やや粘性をもつがしまりに欠ける。）

このうち、第4層以上が土壘の盛土、第5層以下が旧地表面及び自然堆積層と考えられ、第5層上面の高さは海拔2.19mである。現状の土壘上面高は海拔3.54mであり、旧地表面との比高差は1.35mとなる。なお、現在、土壘上端部に切石が並べられているが、配列も部分的に見られるだけであり、築城当初のものではなく、明治以後に設置された可能性が高い。
