茨城県行方郡玉造町

三昧塚古墳第3次発掘調査報告書

2001年3月

玉造町遺跡調査会
玉造町教育委員会

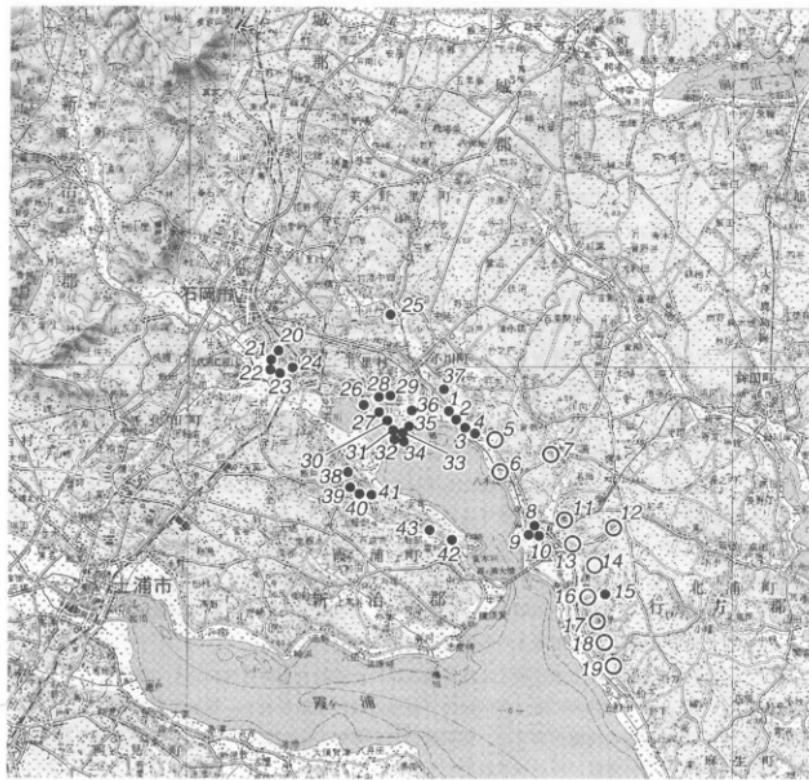
第1図 玉造町周辺の古墳 (S = 1/200, 000)

て、ここでは測量もしくは発掘調査が行われた大型古墳を中心に古墳の動向を見ていく（第1図、第1表）。

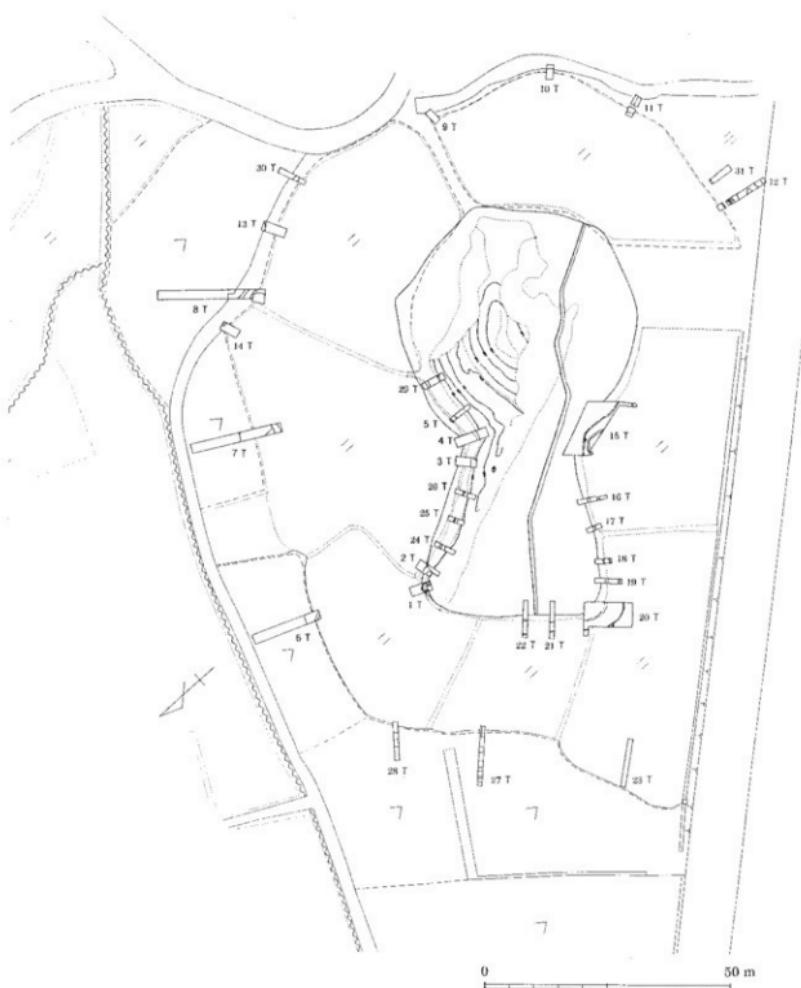
第3図 トレンチ配置図 ($S = 1/1,000$)

塹壕輪郭線の内実線は1955年測量図を合成

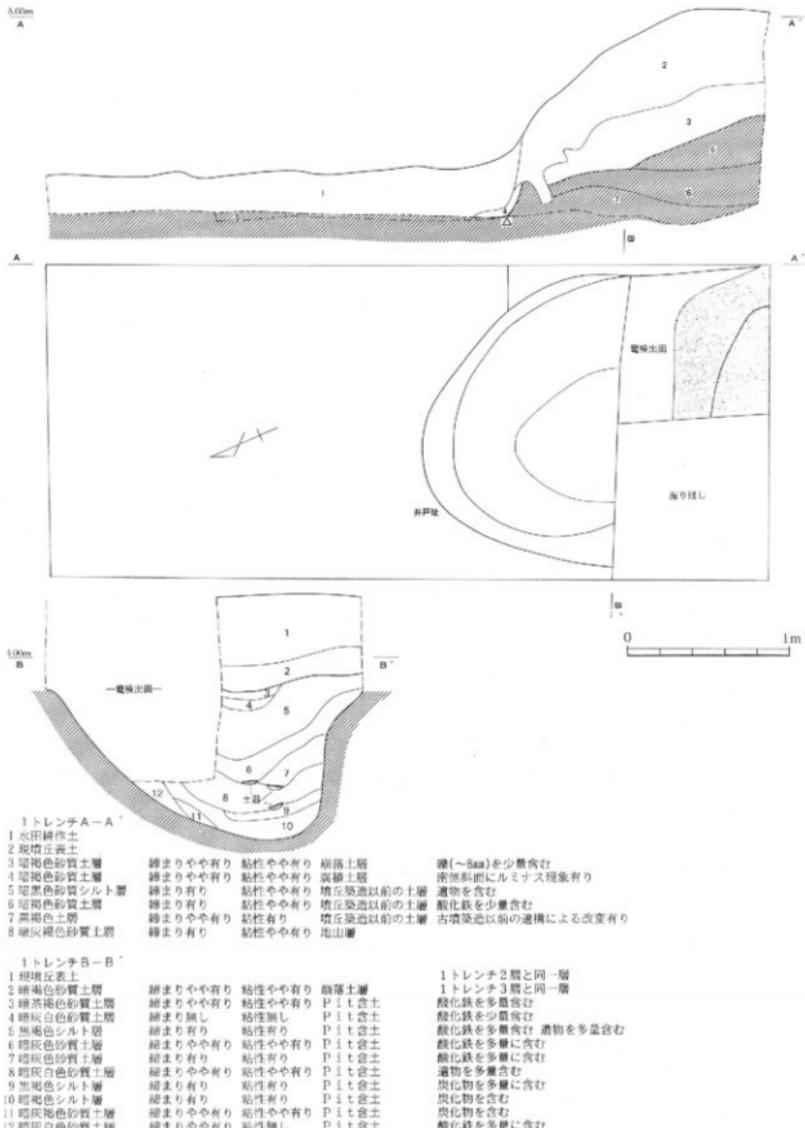
第4図 1トレンチ実測図 (S = 1/30)

井戸址はトレンチ南東部より検出された。径約1.8m、確認面からの深さ0.9mであるが、今回の調査では北半分のみを掘り下げた。覆土は地山由来の白色砂粒と粘性のある腐植土とが交互に重なる自然堆積を示していた。覆土中からは古墳築造以前の完形に近いものや小片になった土師器が、散乱した状態で大量に出土した。大型の破片の中に内側の器壁に植物纖維が密着している物が出土した(PL. 20-2・3)。自然科学分析の結果、タケ亜科に属する物である事が判明した(第6章参照)。

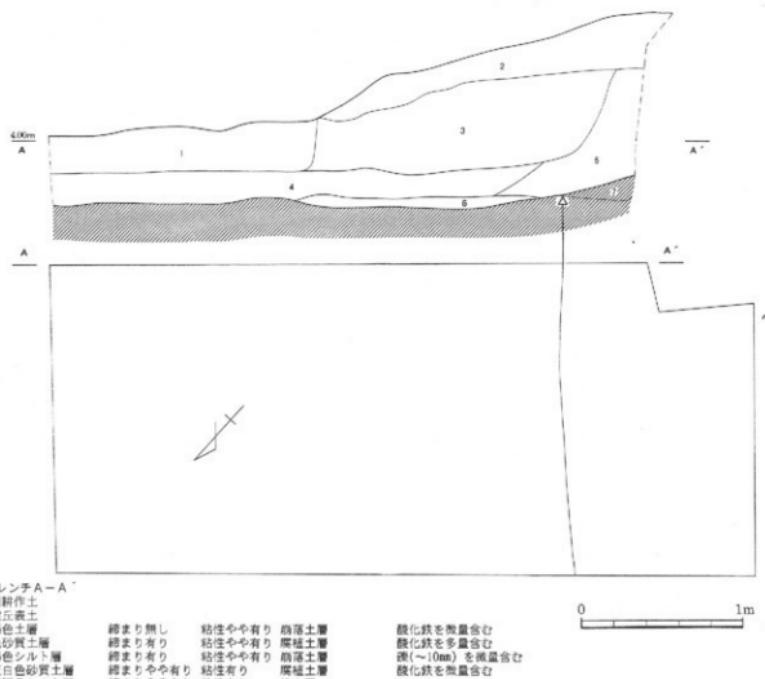
第6図 3トレンチ実測図 ($S = 1/30$)

北側くびれ部から前方部にかけての墳裾の状態を確認するために3トレンチ($4.29 \times 1.89m$)を設定した。

7層は地山で、これを削り出して基段を形作っている。6層は地山の僅かな窪みに堆積した腐植土層で、その上に初期崩落土層が堆積し、その後腐植土層の4層がやや厚く堆積している。この腐植土層と初期崩落土層の存在により、基段の立ち上りが遺存している事が確認できた。これによっ

て、基段を含めて、塗丘裾は現状傾斜変換線よりもずっと内側に入る事が判明した。

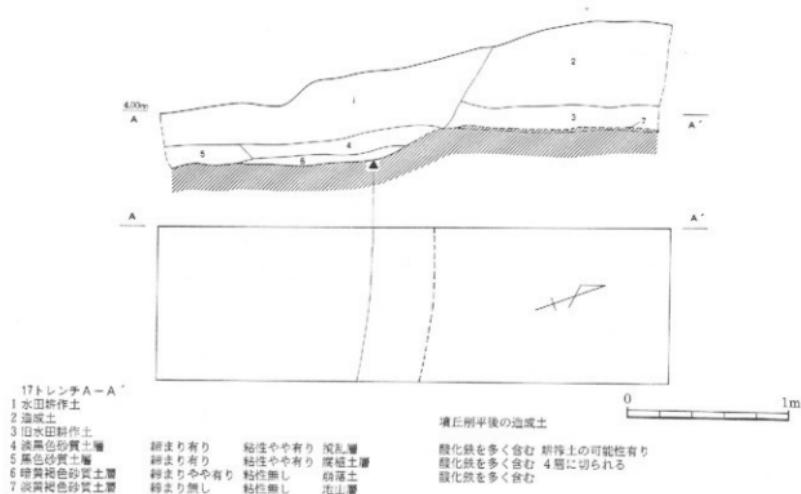
第8図 17 トレーンチ実測図 ($S = 1/30$)

南側前方部裾の状態を確認するために17トレンチ(3.15×1m)を1955年の霞ヶ浦築堤工事の際に土取が行われた箇所に設定した。

地山直上に腐植土層が堆積しているが、水田耕作による搅乱によって一部分しか残存していない。この部分に塗丘自体の立ち上りの下端が遺存していた。

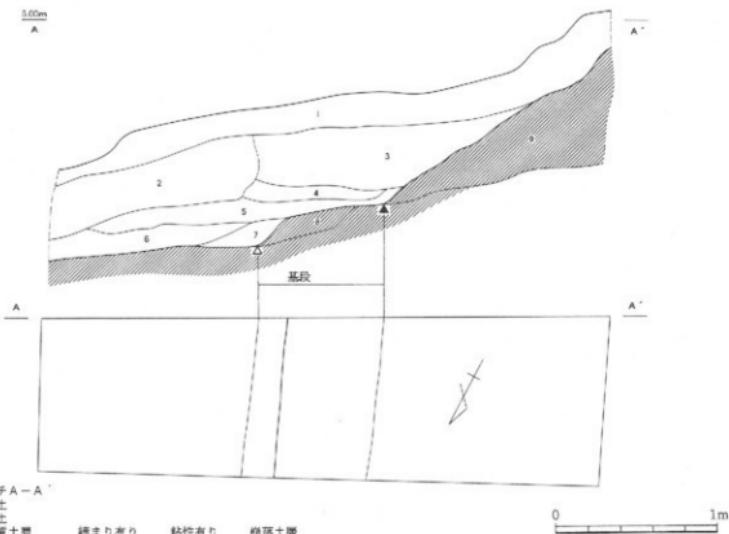
第15図 25トレンチ実測図 ($S = 1/30$)

北側前方部裾の状態を確認するために25トレンチ(3.45×1 m)を設定した。

8層はテラス盛土で、9層は地山である。6層は腐植土層であり、7層は初期崩落土層である。盛土と地山の削り出しによって整形した基段下端は腐植土層が堆積する前に堆積した初期崩落土層の直下に遺存していた。テラス上面と墳丘の立ち上りの直上に崩落土層がのっているため大きな改

変は受けていないものと考えられる。

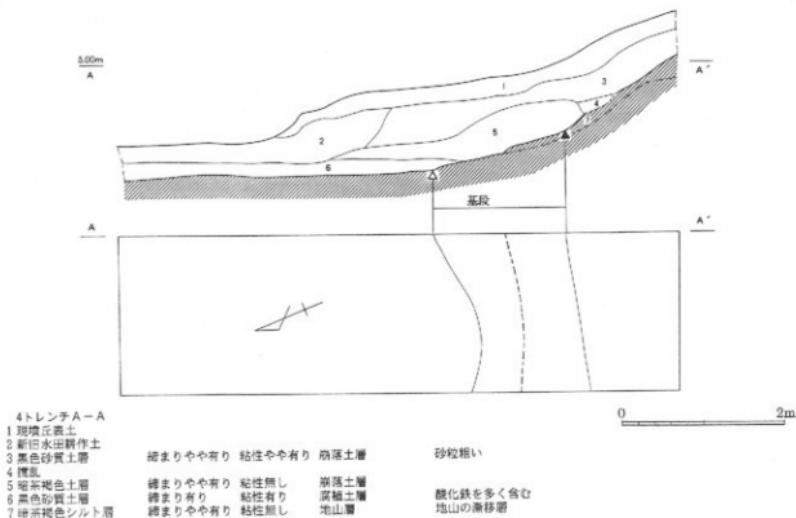
第17図 4トレンチ実測図 ($S = 1/60$)

北側くびれ部裾の状態を確認するために4トレンチ($6.9 \times 1.98\text{m}$)を設定した。

5層は崩落土層で、6層は腐植土層、7層が地山で、地山を削り出して基段・墳丘共に整形している。基段立ち上り斜面には腐植土層が遺存しており、旧状をとどめている事が確認できる。また、基段上面・墳丘立ち上り上面共に崩落土層が堆積している事から、この部分は墳丘築造後の改変は

受けていないものと考えられる。

基段の幅は後円部において最も広く、くびれ部では狭くなり前方部に向かって幅広になっていた。

トレンチ北側基段上に径約0.5mの性格不明なピットが検出された。確認面である地山からの深さは約0.1mで、覆土は腐植土層であり、遺物は出土しなかった。掘削時期、古墳との関係は共に不明であった。

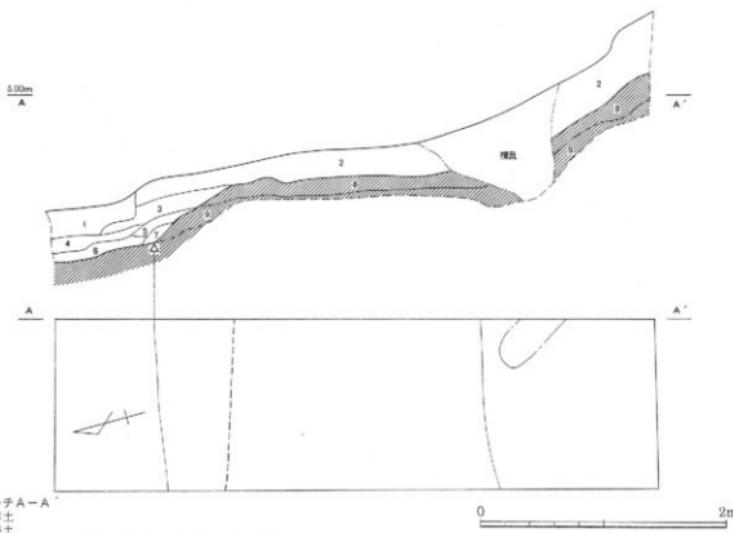
第20図 29トレンチ実測図 ($S = 1/40$)

後円部裾の状況を確認するために29トレンチ(4.92×1.5m)を設定した。

8・9層は地山である。5・7層は崩落土層で、4・6層は腐植土層である。腐植土層の下に堆積している崩落土(7層)は初期崩落土層として位置付けることができる。基段と墳丘下部は、地山を削り出すことによって整形している。基段の立ち上り下端は初期崩落土層の下に遺存していた。テラス上面は現墳丘表土が直上に乗っているため、削平をうけている可能性もあり墳丘築造当時の状況は不明である。墳丘自体の立ち上りの下端はトレンチ西側に搅乱が入っていた関係で一部しか検出できなかったが、これも直上に現墳丘表土が堆積していることから若干の削平を受けた可能性がある。

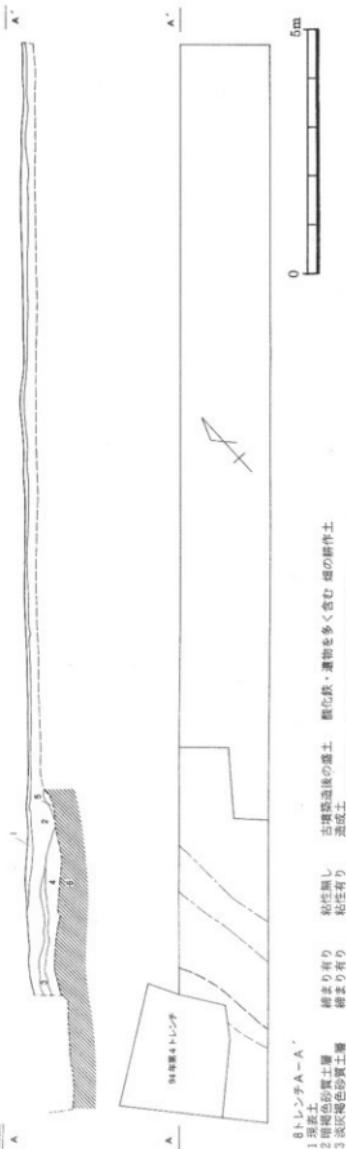
第23図 8トレンチ実測図 ($S = 1/100$)

8トレンチA-A'

- 1 現表土
- 2 沿堤色砂質土層
- 3 沿堤褐色砂質土層
- 4 旧水田耕土層
- 5 沿堤褐色砂質土層
- 6 地山層

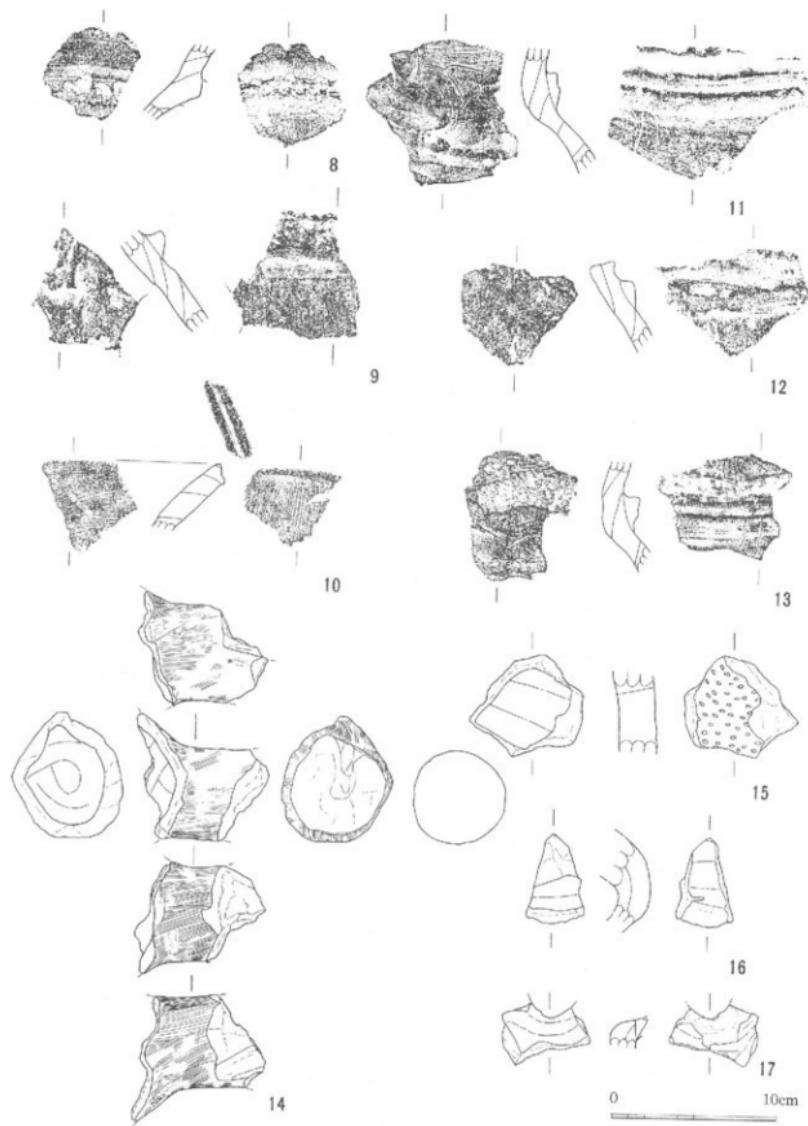
第36図 朝顔形・形象埴輪実測図 (S = 1/3)

10 15トレンチ出土。口縁部の破片である。内面は横ハケ調整（16本／2.0cm）、外面は縦ハケ調整（20～22本／2.0cm）を施す。口縁端部は内外面とも横ナデ調整を施す。胎土は石英多量、長石少量、雲母多量を含み、色調は暗橙褐色、焼成は良好である。

11 15トレンチ出土。頸部の破片である。内面は突帯付近までが横ナデ調整の後、それより上部は横ハケ調整（20本／2.0cm）、外面は縦ハケ調整とみられるが摩滅が激しく詳細は不明である。胎土は石英多量、長石微量、雲母多量を含み、色調は暗黄褐色から暗橙褐色、焼成は良好である。

12 15トレンチ出土。肩部と思われる破片であるが、透孔とみられる穿孔の位置が通常の朝顔形埴輪とは異なるため、正確な部位は特定できない。内外面ともナデ調整を施していると考えられるが摩滅が激しく詳細は不明である。今回出土した円筒埴輪片の中で、確実に普通円筒埴輪と断定できる個体にはこの資料にみられるような断面三角形の突帯を持つ破片が存在しなかつたため、傾きなどを勘案して朝顔形埴輪と判断したが形象埴輪の破片の可能性も考えられる。胎土は石英普通、長石微量、雲母微量を含み、色調は暗橙褐色、焼成は良好である。

13 29トレンチ出土。頸部の破片である。内面は突帯付近までが横ナデ調整、それより上部は横ハケ調整（20本／2.0cm）、外面は縦ハケ調整（20～22本／2.0cm）を施す。頸部突帯貼り付け後、上下に横ナデ調整を施す。外面に赤彩色を塗布した痕跡がみられる。胎土は石英多量、長石少量、雲母多量を含み、色調は暗黄褐色、焼成は良好である。

15 (PL. 18-6) 15トレンチ出土。馬形埴輪の破片である。内面にナデ調整、外面に長さ約3.0mm、幅1.0～1.5mmの連続刺突紋を施す。刺突は左から右へ回転するように施す。正確な部位は不明であるが刺突紋を配するところから馬具の破片と判断される。本古墳（註2）の他、新治郡玉里村權現山古墳出土例（註3）などから鞍韁を表現したものであると考えられる。胎土は石英多量、長石普通、雲母多量を含み、色調は暗橙褐色、焼成は良好である。

16 15トレンチ出土。器種不明の形象埴輪である。内外面ともナデ調整を施す。直径約7.0cm（復原）の円形中空部分が残存しており、人物埴輪の腕部もしくは動物埴輪の尻尾の破片などが考えられるが詳細は不明である。胎土は石英微量、長石微量、雲母微量を含み、色調は暗橙褐色、焼成は良好である。

17 24トレンチ出土。器種不明の形象埴輪である。内外面とも横ナデ調整を施す。やや弯曲した器体に直径約4.0cm（復原）ほどの円孔を穿ち、その周囲に粘土を貼付する。器財埴輪などの差込み口あるいは動物埴輪の耳の周囲部分とも考えられるが詳細は不明である。胎土は石英微量、

長石少量、雲母微量を含み、色調は暗黄褐色、焼成は良好である。

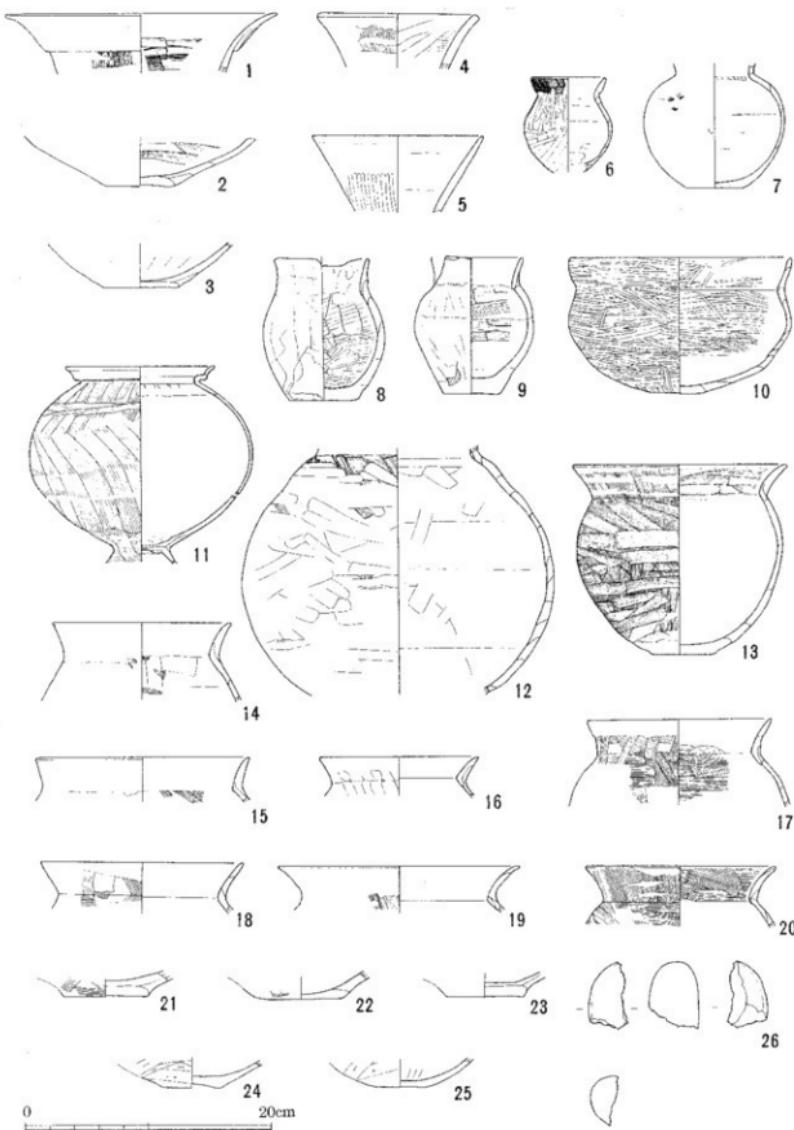
第37図 1トレンチ井戸址出土遺物実測図 (S = 1/4)

6 (PL. 19-1) 小形の壺形土器である。手づくねではなく輪積みで成形されている。口縁部は短く立ち上がり、胴部最大径は胴部中位にある。底部は欠損している。外面調整は胴部下半の斜方向ヘラケズリ→胴部中位横方向ヘラミガキ→胴部上半の縦方向ヘラミガキ→口縁部の縦方向ハケメ→口縁端部のヨコナデの順で施されている。内面はナデ仕上げだが輪積み痕が残る。

7 (PL. 19-2) 小形の壺形土器である。口縁部は欠損している。胴部は上半に最大径があり、底部は安定した平底を呈する。外面調整はヘラケズリ・ハケメのち非常に丁寧なヘラナデにより平滑に仕上げられている。内面はナデ仕上げだが頭部直下は絞りによって肥厚し、縦方向のしわが観察できる。内面に輪積み痕が観察できる。全体に丁寧で器壁が薄い（最薄部2.5mm）のが特徴。

11 (PL. 19-6) S字状口縁台付甕である。口縁部は胴部から外方に向かってほぼ水平に鋭く屈曲させ、さらに上方に外反させている。口縁端部上面には非常に細い沈線が1条めぐり、口縁端部外面は緩やかな面をもっている。胴部と口縁部の境の屈曲部内面はほぼ垂直に近い面を工具によって作り出している。一方、屈曲部外面はわずかな隙間しかないため工具による1条の沈線によって整えられている。口縁部の造形は極めて丹精であるといえよう。胴部は横方向に強く張り、底部に向かって急激に窄まっていく。脚台部は欠損しているが、結合部の下面にはドーナツ状の充填技法が用いられている。胴部～脚台部外面の調整は、まず土器の下方から上方に向かう左上がりのハケメを肩部下方まで施し、次に口縁部直下から下方に向けて左下がりのハケメを施した後、肩部中ほどに横方向のハケメを施している。脚台部と胴部のハケメは連続している。内面は屈曲部直下と底部に指頭圧痕が観察される他は平滑になでられている。ただし、屈曲部直下の指頭圧痕のさらに下方に輪積み痕が1条観察できる。外面全体にススの跡があり、また胴部内面の下半に焦げつきがみられる。器壁の厚さはもっとも薄いところで約2mmである。

12 (PL. 20-1・2・3) 甕形土器である。口縁部・底部が欠損している。胴部は全体的に球胸を呈すが、若干下膨れ気味である。内面には輪積み痕が随所に残る。外面の中位～下方にススが付着している。また、図化した破片とは接合しないが同一個体と思われる破片に植物（タケ科）の繊維が多量付着していた。

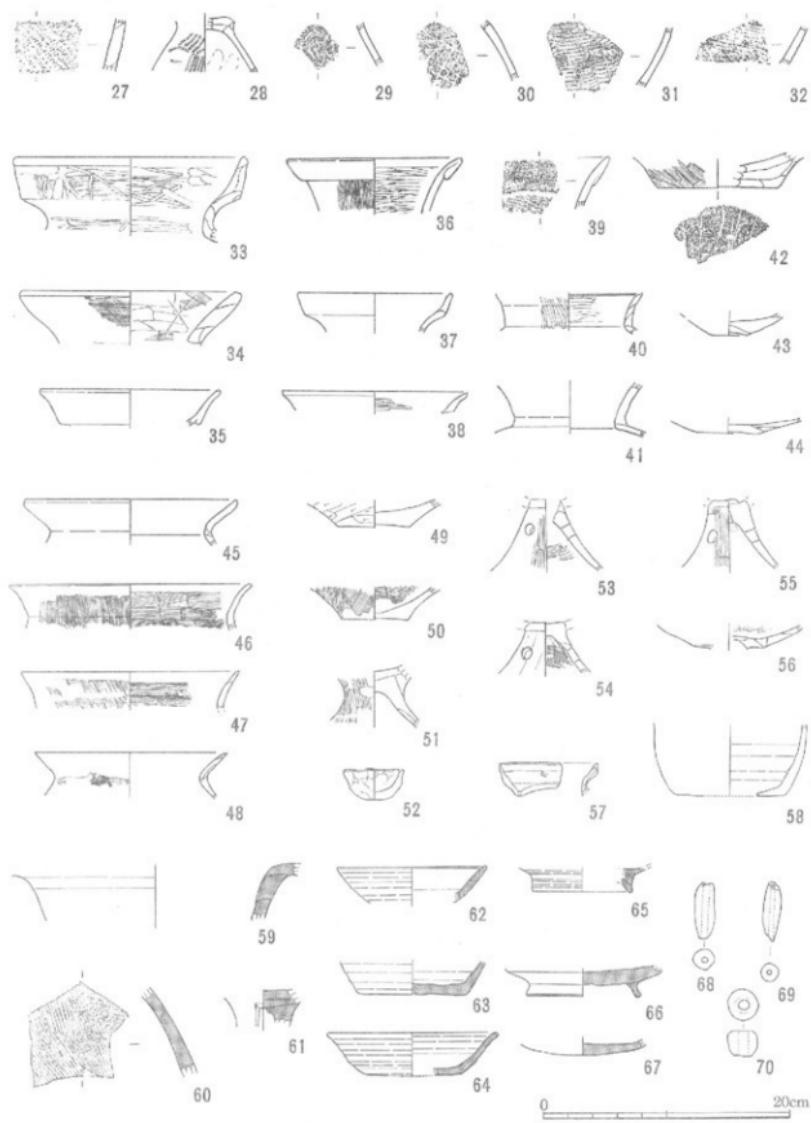
第38図 各トレンチ出土土器・土製品実測図 (S = 1 / 4)

35 壺形土器の口縁部である。外面に粘土を附加して複合口縁をつくりだしている。

36 壺形土器の口縁部である。外面に粘土を折り返して複合口縁をつくりだしている。

- 37 壺形土器の口縁部である。外反する頸部から口縁部が短く立ち上がる。
- 38 二重口縁壺形土器の口縁部である。つくりが丁寧で内・外面に赤彩が施されている。
- 39 壺形土器の口縁部である。外面に粘土を付加して複合口縁をつくりだしている。
- 40 壺形土器の頸部である。口縁部は欠損しているため形態は定かではないが、頸部上方の剥離痕に接合を助けるための条線が施されている。

- 41 壺形土器の頸部である。口縁部は欠損しており形態は定かではない。
- 42 壺形土器の底部である。非常に器壁が厚いのが特徴。底部には木葉痕が残る。
- 43 壺形土器の底部である。底部は凹底を呈し、その形態から直口縁壺の底部と考えられる。
- 44 壺形土器の底部である。外面全体に赤彩が施されている。胎土・調整から38と同一個体と考えられる。

- 須恵器
- 59 大甕の頸部片と考えられる。内・外面ともナデ調整だが、外面は非常に粗雑なナデである。
- 60 大甕の胴部片である。外面は平行タタキ目、内面はナデ調整である。
- 61 高杯の結合部である。長方形スカシが二方向に開く。外面はナデ調整である。
- 62~64 杯である。内・外面にロクロ目が観察できる。底部が遺存する63・64の底部切り離し技法は両方とも回転ヘラ切りである。

- 65 高台付杯である。遺存率が低いため底部切り離し技法は不明。
- 66 高台付盤である。底部を回転ヘラ切りした後、高台を取り付けている。
- 67 大甕の底部片だと思われる。輪積み成形。底部は一方向に削られている。

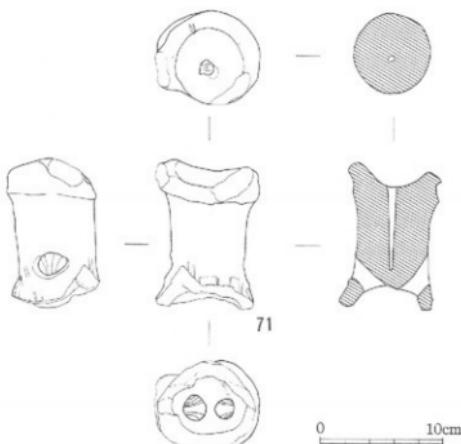
第39図 1 レンチ出土支脚実測図 ($S = 1/4$)

1 レンチで検出された竈の上方から出土した。全体的に柱状を呈するが、上方はレンズ状に中央が窪み、その一方向がU字状にあいている。その両側には梢円形の割れ口がある

ので、ここから2本の突起が斜め前上方に伸びていたと考えられる。また、レンズ状の窪みの中央に深さ6.8cmの孔が下方に向かって、垂直に空けられている。孔の上端径は1cm程だが、下端径は3mm程度である。支脚の下方はスカート状に裾広がりを呈していたようだが、脚端部が欠損しているため旧状は不明である。また、大きな特徴として側面の両側から脚部内面に向かって斜めに径1.5cmほどの孔が穿ってある。孔の内壁には工具痕がのこる。調整はほとんどナデだが外面下方に縦方向のハケメが観察できる。支脚の上面と胴部の側面にススが付着した痕跡が観察できる。

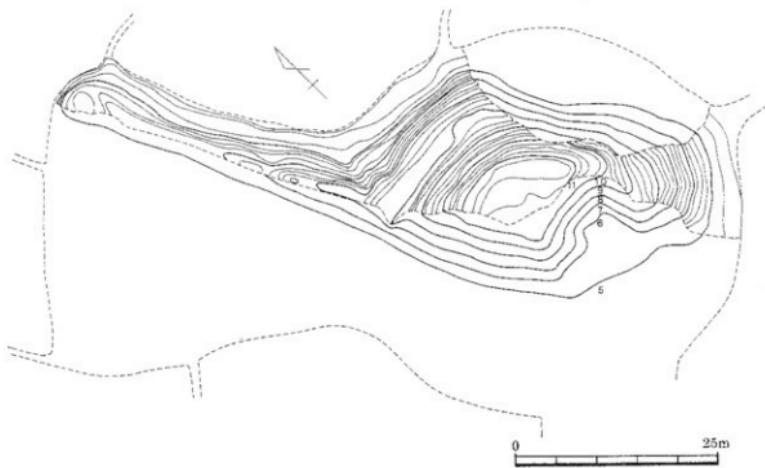
第44図 2000年測量図 ($S = 1/600$)

この他、明治大学考古学研究室に残されていた測量者不明の、墳丘が削平された1955年以前の測量図（玉造町教育委員会 1995『三昧塚古墳発掘調査報告書』）、1955年の測量図（茨城県教育委員会 1960『三昧塚古墳』）、1994年測量図（玉造町教育委員会 1995『三昧塚古墳発掘調査報告書』）を墳丘復原の材料として使うことができる。また、中段テラスの状態を把握するために、今回改めてより細かい間隔の等高線（0.25m間隔）で墳丘残存部分の測量を行った（第44図）

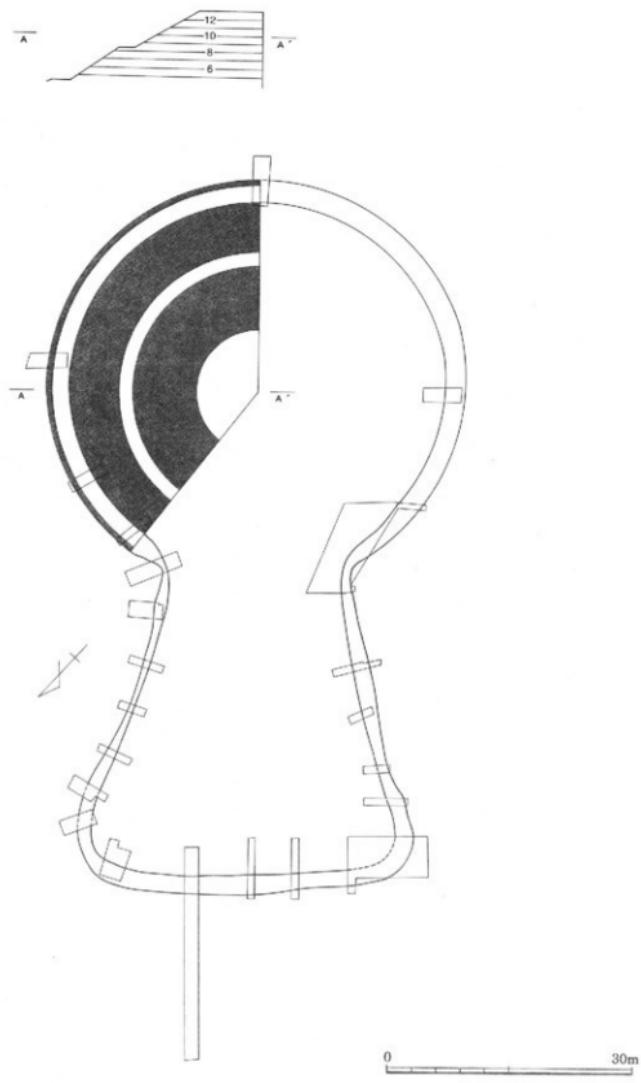
第46図 塗丘復原図 ($S = 1/600$)

墳丘平面形の復原（第46図）

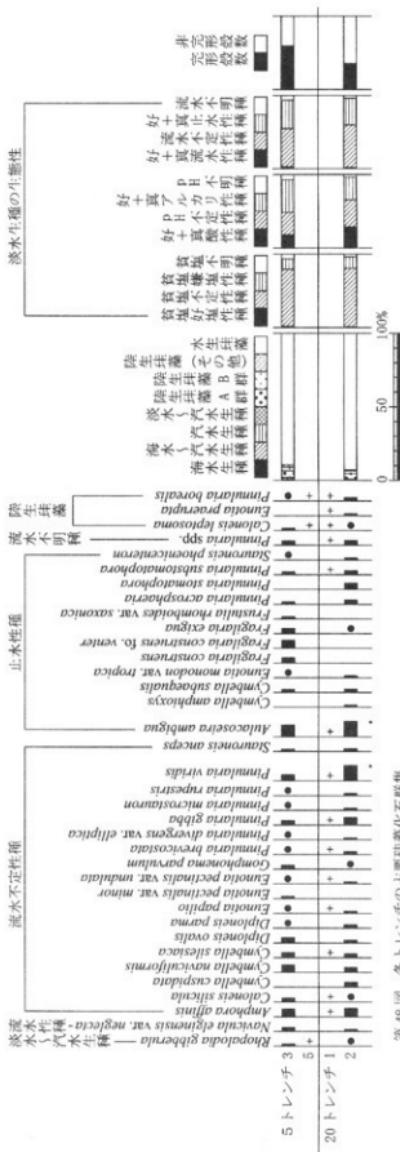
第48図 各トレンチの主要珪藻化石群集
淡水-淡水生種比率出率・各種比率出率・完形鏡出率は全个体数、淡水生種の比率は淡水生種の合計を基準として百分率で算出した。
いずれも100個体以上検出された試料について示す。なお、●は1%未満、+は100個体未満の試料について検出した種類を示す。

結果を第48図に示す。硅藻化石は、5トレンチの試料番号3、20トレンチの試料番号2から産出するが、それ以外の2試料では少ない。産出分類群数は、22属96種類である。

5トレンチの試料番号3は、完形核の出現率が約60%と比較的化石の保存が良い。淡水生種の生態性の特徴は、貧塩不定性種（多少の塩分であれば耐えられる種）、真+好アルカリ性種（pH 7.0以上のアルカリ性水域に生育する種）、流水不定性種（流水にも止水にも普通に生育する種）と真+好止水性種（止水域に生育する種）が、優占あるいは多産する。産出種の特徴は、とにかく多産するものはなく、流水不定性の *Amphora affinis*、*Cymbella naviculiformis*、*C. silésiaca*、*Diploneis ovalis*、*Pinnularia gibba*、*P. viridis*、止水性の *Aulacoseira ambigu*a、*Fragilaria construens*、*F. construens* fo.、*F. exigua* などが産出する。このうち、*Cy*

Cymbella naviculiformis、*Pinnularia gibba*、*P. viridis* は、沼よりも浅く水深が1m前後で一面に水生植物が繁茂している沼や、更に水深の浅い湿地で優勢な出現の見られる沼澤湿地付着生種群（安藤、1990）、*Aulacoseira ambigua* は、湖沼における浮遊生種としても沼澤湿地の付着生種としても優勢に出現するが、それ以外の場所では稀な湖沼沼澤湿地指標種群（安藤、1990）である。

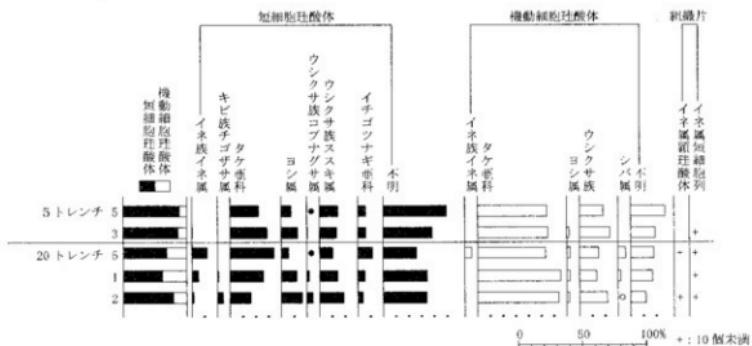
第50図 各トレンチの植物珪酸体群集と組織片の産状

出現率は、イネ科葉部短細胞珪酸体、イネ科葉身機動細胞珪酸体の総数を基数として百分率で算出した。なお、●○は1%木漏の種類を示す。また、組織片の産状を検出個数により+の記号で示す。

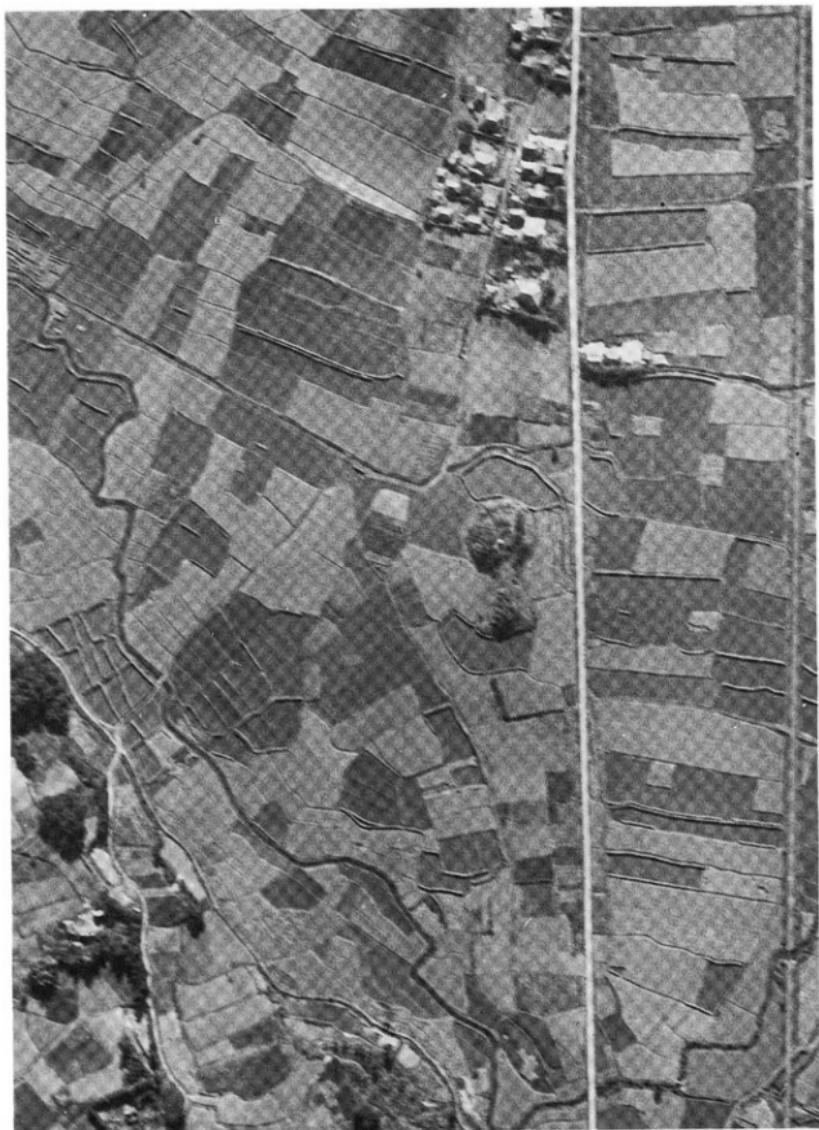
米軍航空写真

米軍が1948年に撮影した航空写真で、1955年の霞ヶ浦築堤に伴う削平が行われる以前の姿を撮影したものである。墳丘が完存していることを除いて現状と異なるのは、後円部南西側に外周の高まりが一部分存在していることである。1884年測量図などでは表現されていないが、絵地図②等には表現されている。
