岡山城内堀

－本丸西側内堀の構造調査－
－石関町内堀跡の発掘調査－

1998年3月

岡山市教育委員会

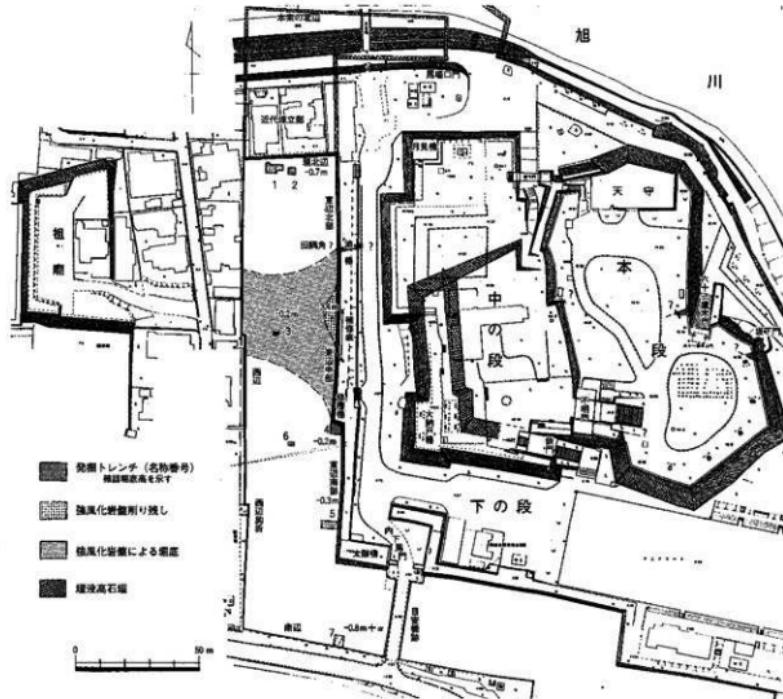
第4図 本丸西側内堀全体図 (1/2000)

確認できた本来の堀底の高さを示すと、現北辺（実際は北部の堀半ば）の第2トレーニングで-0.7m、東辺半ば北寄りの風化岩盤露出部で最高3.4m、その西方の堀半ばで-0.2m、東辺半ば南寄りの第4トレーニングで0.6m～-0.2m、東辺南部の第5トレーニングで-0.3m、南辺の第7トレーニングで-0.8m+αとなる。（第4図）石垣のある岸側が高くて堀の半ばが低いのは当然として、縱断軸では上流側である北に対して南に向かって一様に下がって行くということではなく、中部北寄りが最も高い。しかし、ほとんどの部分が0mから-1mの範囲に収まると見通せて、この数値は、第Ⅲ章で報告する石岡町のホテル用地や音楽ホール用地^⑨の発掘調査で得られた三之丸と二之丸を画する外側の内堀の堀底の高さとも一致する。

底は単なる土砂掘削面として存在する。その堀底面は、第4図に示したように風化岩盤からなる部分と古い沖積層からなる部分がある。また第11図は今回の調査や中の段の発掘調査などによる確認高をもとに作成した、風化岩盤上面の等高線想定図である。この図は、実測点が調査の制約上から少數に留まっていて不確定な部分が多く、今後の調査の進展でさらに追加・訂正されるべき性格の図であるが、その概略は十分に示し得たと思う。等高線外では、本丸の地下には天守下の海拔約19mを頂点とする風化岩盤丘（岡山）が埋め込まれており、中の段中部南寄りに舌状の高まりが延びている。いっぽう、西側の郭は宇喜多直家期の本丸があった場所と伝えられる池田家祖廟のあった郭で、高ければ海拔14m内外の風化岩盤丘が埋め込まれているとみられる。内堀はこの両丘の間で最も地形が深くなつたところに位置し、中部北寄りの堀底の高位部とは両丘を繋ぐ鞍部に相当するといえる。また、その南北は軟弱で掘削が容易い沖積層が迫り、特に北部は旧河道（北西から鞍部に当たって蛇行して北東に抜ける？）と思われる砂層が堆積するから、内堀は旧地形をかなり活用して構築されたものと評価できる。しかし細部においては、旧地形の張り出しを無視して平面的な直線走向を決めておきながら、風化岩盤を削り残して、立面的には東辺石垣の基部がむやみに上下して不安定な状況を造り出していたり、南に向かって傾斜する形に堀底を平坦化して仕上げない事は、内堀の構築に際して旧地形を完全に克服していないという事でもある。これは、中の段相当郭など岡山城の他の構造についても同様で、その傾向は古い時期のものほど顕著である。

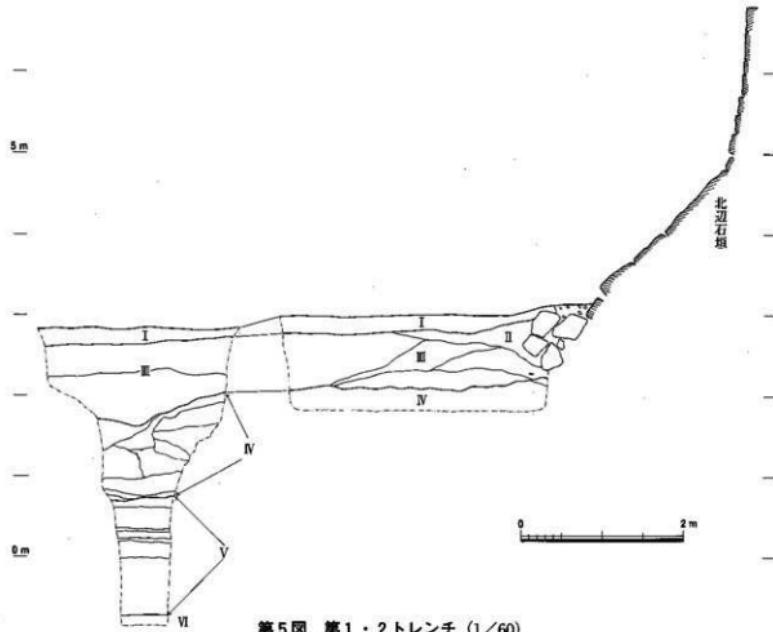
1. 第1・2トレンチ (第5図、図版写真3・4)

現内堀の北縁に位置する。浚渫工事前の堀底は30m内外にあって南に下がって行く。堆積土層は、第I層から第VI層に大別できる。第I層は暗褐色シルト・微砂で、植物遺体を多数含む現堀底の表層である。第III層は暗灰褐色のシルト・微砂に中砂を交え、第IV層は暗褐灰(黒)色の微砂・シルトに暗灰色の細砂・中砂を塊状に含み、北からの激しい流水によって堆積した状況である。共に近代のガラス片や木切れを含み、昭和9年の室戸台風による洪水砂と判断できる。この時の洪水は岡山市街地に甚大な被害をもたらし、内堀の石垣は無論の事、本丸下の段が完全に水没し、本丸周辺の旭川の河川改修の直接の契機となつたものである。両層の厚さ合計は1.9mを測る。第V層は濃淡灰色のシルトで、微妙な色調や土壤粒子の大きさの砂をもった細分層が互層をなし、流性に乏しい状況での水中堆積土を示す。堆積時期を示す遺物は確認出来なかつたが、江戸時代に遡りうる堀内堆積土と評価できる。第VI層は暗灰色の細砂・中砂でやはり流水状況での堆積を示すが固く締まっており、城郭とは別次元の古い時代の沖積層と判断される。すなわち、この部位での本来の堀底は第VI層上面の-0.7mの高さにあって、以深は埋没旧河道である可能性が考えられる。

現在の内堀北岸石垣は、築石最下段の基底が高さ3.0mにあって、現在の堀底面と大差なく、下部

構造として、深さ0.7mの捨石堆積があつて、石垣の全面0.8mに及んでいる。石垣は不安定な第Ⅲ層に載っていることになり、この石垣が室戸台風による洪水以後に、洪水堆積を除去することなく構築された事が判る。捨石層は40cm級の花崗岩割石による角石からなり、捨石層の土砂部分は第Ⅲ層の再堆積状である。石垣本体は、高さ3.9mとなるが、下から1.8mの位置に傾斜の変換点をもち、少なくとも構築工程上は別の部位として捉えられる。下部は50°ほどの傾斜で立ち上がり、築石は長辺が1.0mから0.4mの比較的平滑な面をもつ自然石（矢穴未確認）に若干の割石を交えるもので、本来の内堀の北部もしくは旭川岸にあった城郭に伴う石垣からの流用品かもしれない。比較的横メジを通して積み方であるが、不安定な落とし積みを行う部分もある。石垣上部は80°余りの急傾斜で一辺0.3～0.4mとさらに小さな石材を積む。

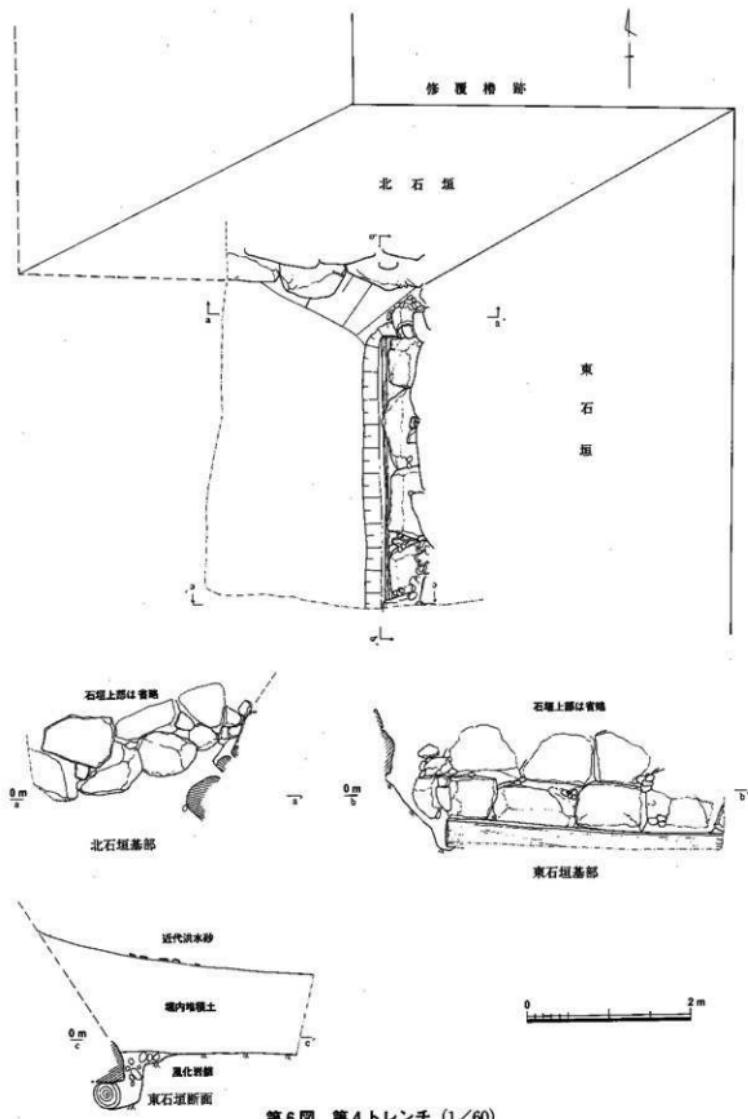
第6図 第4トレンチ (1/60)

東石垣の最下段は、平面的に胴木と外形線を合わせて直に置かれ、断面的にはその過半部が先の掘り方の内に収まる格好で地覆となって、平均的に58°を測る石垣傾斜に対して、やや緩い面をなし、裾が僅かに広がった格好をとる。最下段と2段目の上面までは横メジがよく通るが、3段目以上はその傾向をもちながらも、乱れてくる。ただし基本的に築石は横に積む。石材は長辺100cm～60cmの花崗岩の自然石で、最下段が特に大きいという事ではなく、カキ殻の付着などは認められず、またトレンチ近隣で矢穴をもつものはない。胴木上面から頂部に至る石垣の高さは約7mといえる。風化岩盤は胴木北端付近から急激に高くなり、石垣の最下段と2段目相当は北石垣の接合点直前で、風化岩盤に当って終る。積み方からすれば、厳密な意味での最下段と2段目は胴木の北端までで、以北の風化岩盤との隙間には小形石材を充填する形となっている。北石垣との接合点での最下石材は、胴木上面から90cmも高い海拔0.6mの位置である。

北石垣は、下に胴木が無く、最下段が風化岩盤に直に載っている。基底石材や石垣面での風化岩盤高は東石垣との接合点から西に再び下がって行く。築石の石材や積み方は基本的に東石垣と同様であるが、最下段は上部に対して同じ傾斜で、しかも急傾斜の風化岩盤に貼り付いた形で、不安定の観が

否めない。また、石垣頂が東石垣と同じであるから、基底が高いぶん石垣高は東石垣より低く、傾斜は急で約70°を測る。なおトレンチ外ではあるが、北石垣の西端、すなわち修復槽檣台の南西出角では比較的整った算木積みが認められ、当然に石材も大きく扁平なものが選ばれている。

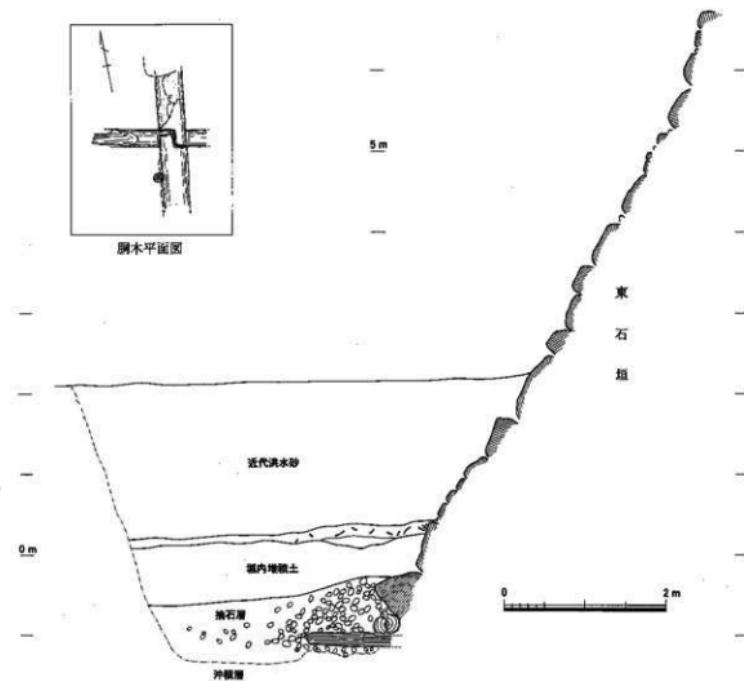
第7図 第5トレンチ (1/60)

石垣の下部構造として胴木が検出された。この胴木は石垣と直交する横木の上に縱木を置いて、杭で固定する構造である。横木は直径20cmの丸太で、その下面是海拔-1.15mの高さにある。その先端は破損しているが、辛うじて本来の端部を保った部位があり、縱木の縁からさらに0.85m西に突き出している。先端側が僅かに高くなる傾斜をもつが、石垣面の傾斜に対する垂直からは程遠い。縱木が載る部分には受けのための抉りが施されている。縱木はその横木との交差部に締ぎ目があって、南北それぞれにホゾがきってあって鉤手に組む。縱木の一般部は直径約30cmの丸太で、少なくとも南側のものは、石材を安定させるために上面を削って面取りしている。縱木を外側で留める杭は、縱木と横木の交差部から0.3m南で確認され、縱木接合部でのホゾの受け方に応じて、両縦木の外方への孕み出しを留めるのに合理的な位置といえる。この杭は直径12cm程の丸太である。なお、いずれの材木とも、肉眼観察では松材で、加工部以外には樹皮を残す。

胴木の上に載る石垣の最下段は、2段目以上の石垣面に対して、一気に0.5mも外に張り出し、石材の形ともあいまって上面に足踏み状の平坦面をなす傾向がある。最下段を含めた築石は、長辺1.0～0.6mの花崗岩自然石で、付近では矢穴は観察されない。また、最下段を含めた石垣の高さは7.4mで、2段目以上の傾斜は60°内外で基本的には直線をなすが、頂部付近に僅かに反りの傾向が認められる。築石はたいてい横に積まれ、中下部は短い単位で横メジが通る部位が目につくが、上部はかなり乱れている。

石垣前面の状況をみると、胴木の下方では、風化岩盤は確認できず古い沖積層が堆積する。胴木はそれに直接載るのはなく、先だって直径5～10cmの円礫が敷かれている。また胴木と石垣最下段の周囲にも、石垣構築工程の一環として行われた根固めとみられる夥しい量の円礫が堆積する。これには割石類を一切含まず、堀の内側に向けてその量を減じて、暗灰色のシルトに置き換わっていく。胴木と最下段は地覆を前提とするとの以上の認識に立てば、石垣構築直後の堀底は、石垣際で海拔-0.3mの高さにあって、堀の内側に向けてさらに下がっていくと云える。堀底の上には、暗灰褐色シルト・微砂が堆積するが、その上面付近には第4トレンチと同様に明治の檣破却に伴うとみられる瓦の堆積があり、城郭が機能した段階での堆積土の累計は厚さ0.6～1.0mと判断できる。

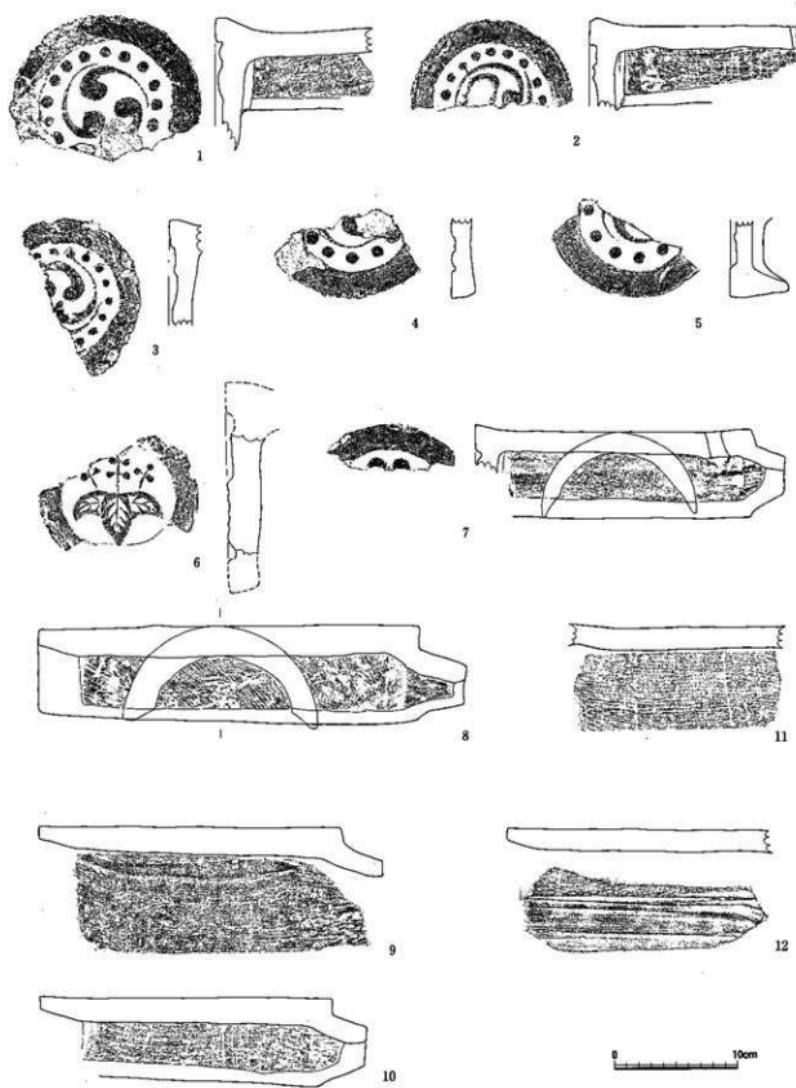
第9図 第4トレンチ出土遺物 (1/4)

1は大形の軒丸瓦で、文様は右巻き三巴に推定16個の珠文を配し、巴頭部は尾部に対して括れが深いが大きくて扁平である。外面瓦当裏の丸瓦への接合部は括れが深く、丸瓦部内面のコビキ⁽¹⁾はBで布袋痕の目はガゼ状に細かいが、その痕跡はほとんど消えている。2は小形の軒丸瓦で、左巻きの三巴で珠文数は推定15~16個で、巴の尾部・頭部とも隆起度が高い。瓦当裏の括れは浅めで、丸瓦部内面はコビキBに細かい布目。3は左巻き三巴で推定16~17個の珠文が廻る軒丸瓦の瓦当部である。4は左巻き三巴で推定12個の珠文が廻り、巴頭部が珠文状に丸いといった特徴を持つ。5は瓦当裏の最下部に三角形の返りを持つ隅軒瓦で、文様は左巻き三巴で珠文は推定12個で、胎土には2mm以下の黒色粒を含む。6は五三桐の瓦当を持つ軒丸瓦もしくは棟込の菊丸瓦である。本丸中の段⁽²⁾出土の菊丸瓦315とは花の微妙な形態差からして明らかに異質であるが、ほぼ同文で同大といえる。7は瓦当部を辛うじて残す軒丸瓦で、珠文は粗大化していて、瓦筋からの剥離材であるキラコ(雲母粉)を瓦当面に付着させ、丸瓦部内面には幅1cm余りの細板によるタタキが密に施されている。丸瓦尾部に釘穴を持つが、玉縁には釘金穴はない。

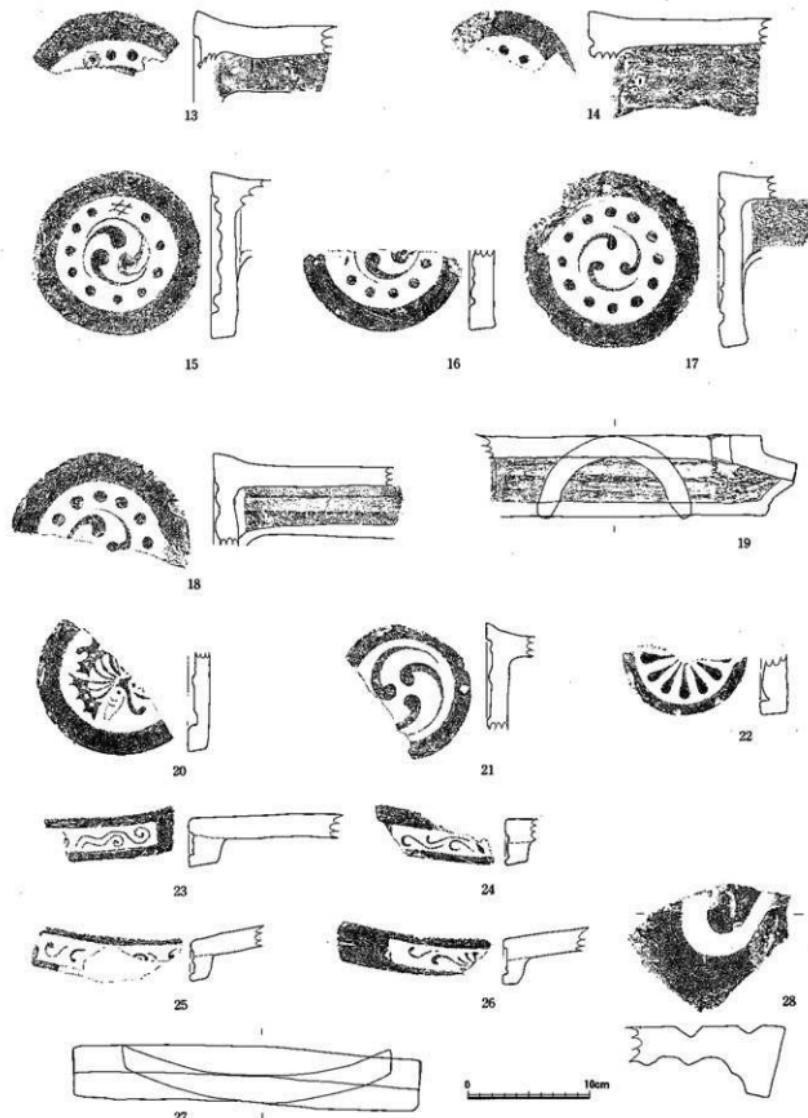
第10図 第5トレーニチ出土遺物 (1/4)

13~28(第10図)は第5トレンチから出土した。(図版写真29~32)

13~19は軒丸瓦である。13の文様は左巻き三巴と思われ、内面はコビキB痕に細かい布目が及び、

胎土は断面に気泡が目立ち、生地全体が砂っぽい。14の内面はコビキB痕と細かい布目が辛うじて観察できる。胎土には2mm大の黒色粒を含み、小さな気泡が目立つ。15の文様は、尾部が他と接する左巻き三巴で、周囲に珠文10個と井桁文1個を配す。16の瓦当文は、頭部が丸くて扁平な左巻き三巴に推定12個の珠文を配す。17の瓦当文は頭部が丸くて尾部が短い左巻き三巴で、丸瓦内面にはゴザ状の布袋痕が及ぶ。18の瓦当文も左巻き三巴に推定12個の珠文が廻り、内面はコビキBにゴザ状の布袋痕で、細板状タタキ痕が密に及ぶ。19の丸瓦尾部には釘穴が残るが、玉縁下縁の面取りは行わず、内面はゴザ状の布袋痕に、密な細板状タタキ痕がある。

28は鬼瓦の破片で、図の向かって左側に、棟瓦受け部とも思える、本来の端面を残す。断面V形の削り込みがJ形の文様をなす。厚さ6.5cmの粘土板を、裏面から外周部を残して彫り込んだもので、シャープで深い彫込痕を残している。胎土には6mm以下の粗砂粒が目立っている。

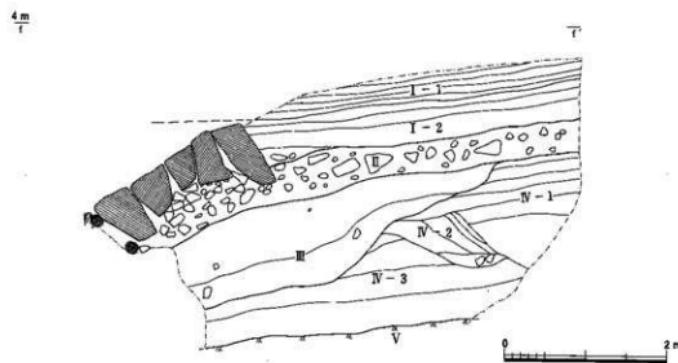
第17図 石垣下部の関連土層 (1/60)

先の第17図Ⅰ層と第18図Ⅰ層が相当する。黄褐色バイラン土と暗灰色細砂微砂が厚さ3～10cmの単位をもって極めて整った互層をなすもので、良く締まっていて、いわゆる「千本突き」によるものとみられる。石垣上部の構築に先行する背後の土手盛土ではこれだけ整った互層は見出し難く、それと

の区別は容易である。この土層は、石垣の北端石材側部に密着して始り、以北に限って分布し、石垣上部の構築と同時性をもつ事は疑いない。北側の石垣下部を完全に埋め込んで、石垣下部の走向に従わずに西方に曲がっていく捕鉢状の土手法面を造り出す。

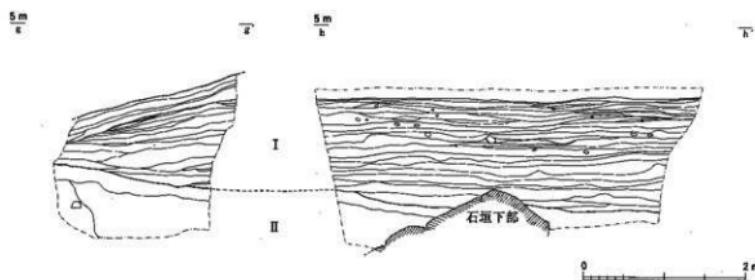
第18図 石垣下部を覆う土層 (1/60)

北側の石垣下部の状況を示した第18図で、Ⅰ層に先行して石垣深部を埋めるⅡ層は暗灰色微砂～中砂で洪水堆積状の内堀埋土である。この土層に直に続く埋土は南側の石垣下部の前面深部にも及んでおり、石垣上部の構築時には、石垣下部の基底付近は既に埋まっていた事になる。そうした石垣上部構築直後の状況を復元的に示したのが第20図で、当時の堀底は海拔2.5～3.0mの高さに比定できる。

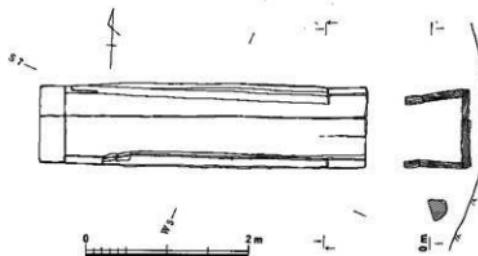
第21図 木桶 (1/60)

風化岩盤の上には、高さ調節のための僅かな置土を挟んで底板が置かれているが、特別な基礎構造や固定のための杭などを伴うわけではない。底材は長さ405cm、幅102cm、厚さ8cmであるが、二枚の板を8本の雁木 (心々で約45cm=1尺5寸間隔) で繋ぐもので、その接合面は鉤形が組み合う相欠接である。枠木は長さ25cm、幅5cm、厚さ2.5cmを測る。側材が立つ長側縁は深さ1cm程の段をもって深く削り込まれている。東隣りの底材との接合部は、相欠接のための長さ30cm (1尺) 程の段をもつ

側材は幅50cm、厚さ8cmで、長さは南側のものが320cm、北側のものが280cmを測る。やはり二枚の板を雁巣（心々で約40～45cm間隔）で繋ぐが、接合面は底材と異なって平坦で摺合接である一方、カスガイを併用している。東隣りの底板との接合部は、相欠接のための段をもち、東の側材の外に西の側材がきて、やはり東から西に抜ける流水に適っている。側材は横に置かれ、底材上に雁巣（心々で約45～50cm間隔）による摺合接で固定される。側材の西端は、底材の西端より50cm東に引いた位置となっている。また東側は、南側材・北側材・底材の端部位置が一致せずに、各材互い違いとなる。これは規格性のなさというより、木桶の強度を求めた結果と評価できる。

蓋板は長さ102cm、幅30cm、厚さ7～8cmで、横に架けられている。側材との接合面は1cm余り削り込まれ、隣の蓋板との接合は相欠接で、長辺側にも段をもつ。蓋材に関連しては柄は用いられず、側材との固定は鉄釘を用いている。

底材・側材の具体的な長さ（大同小異ではあるが）と、木桶端部材であることに基づく西縁の接合加工のなさを別として、以上の構造は木桶の東側で反復されている。

なお、肉眼観察では底・側・蓋の各材本体はスギ、柄木はカシ類とみられる。

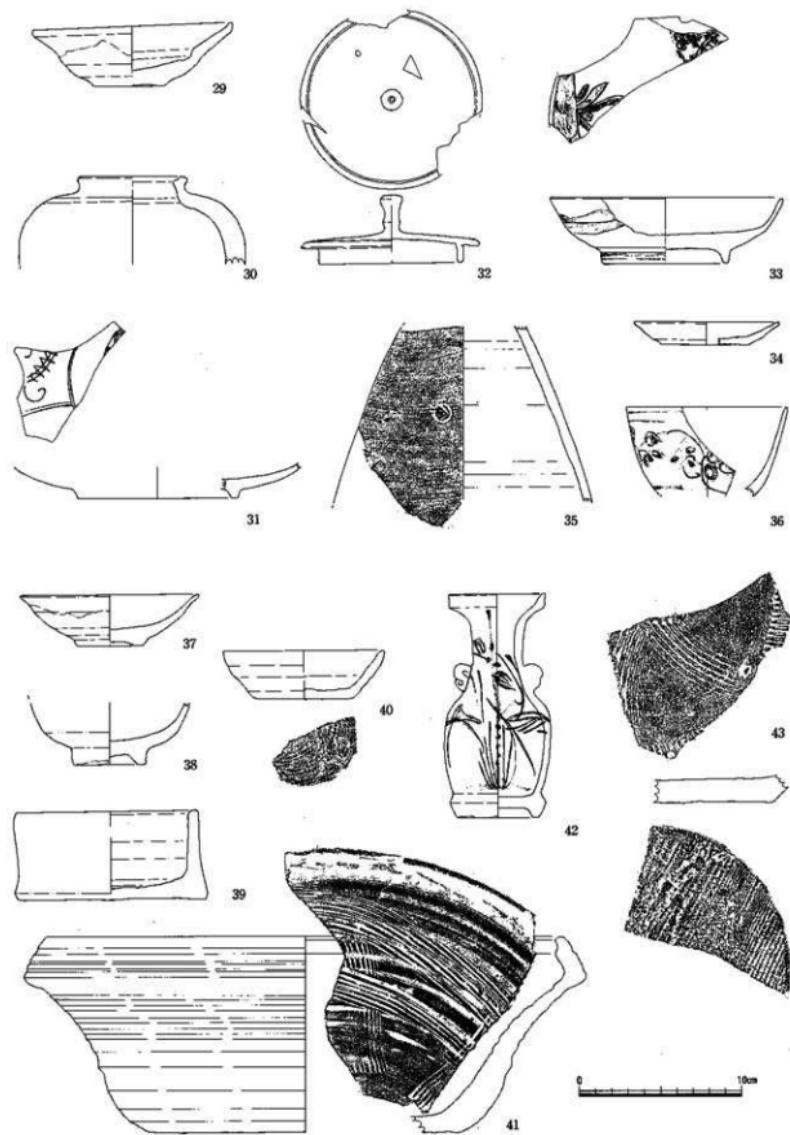
第23図 陶磁器類 (1/3)

石垣下部前面の堀底堆積土から出土したものを掲げる。35は備前焼の徳利の肩部上半で○にLの刻印を施す。器面は濃暗褐色、断面は暗灰色に発色し、胎土は微粒で良く焼き締まっている。17世紀前半のものであろう。36は初期伊万里の染付碗で、太線と濃みで草花を描いている。17世紀第2四半期のものとみられる。37は唐津焼の灰釉小皿で、釉は緑灰色を呈し、見込みに胎土目を残す。16世紀最終末から17世紀初頭。38も唐津焼で、灰釉の碗である。釉は緑白色で、高台脇にまで及び、17世紀前葉とみられる。39は備前焼のサヤ形小鉢で、器面はこげ茶色で良く焼き締まるが、本来の胎土は砂粒が顯著である。底面に重焼き時の熔着痕がある。40は土師質の小皿で、底面にイトキリ痕を残す。見込が深く、体部の立ち上がりは急である。器面は暗灰褐色で、胎土に1mm大の赤褐色粒を含む。17世紀第1四半期のものであろう。41は備前焼の播鉢である。口縁帯はくの字に折られた板状で、内面に段をもつ。摺り目は放射線状に施されたものに、らせんを切るものが加わっているが、良く使い込まれて摩耗している。断面はセピア色で、胎土の粒子は極めて細かく、いわゆる田土を用いている。16世紀第4四半期の古い時期とみられる。42は18世紀代とみられる粗製の肥前系染付磁器の小花瓶で、

疊付に砂を付着させ、呉須は緑灰色に発色する。43は焼締陶の擂鉢底部で、底面に重ね焼き時とみられる砂を付着させ、見込の摺り目は渦巻き気味の放射線を描き、断面は赤褐色で、胎土に石英砂粒を含んでいる。また体部外面は一見塗土的で暗茶褐色を呈している。備前焼というより明石焼の可能性が考えられ、18世紀末から19世紀代とみられる。

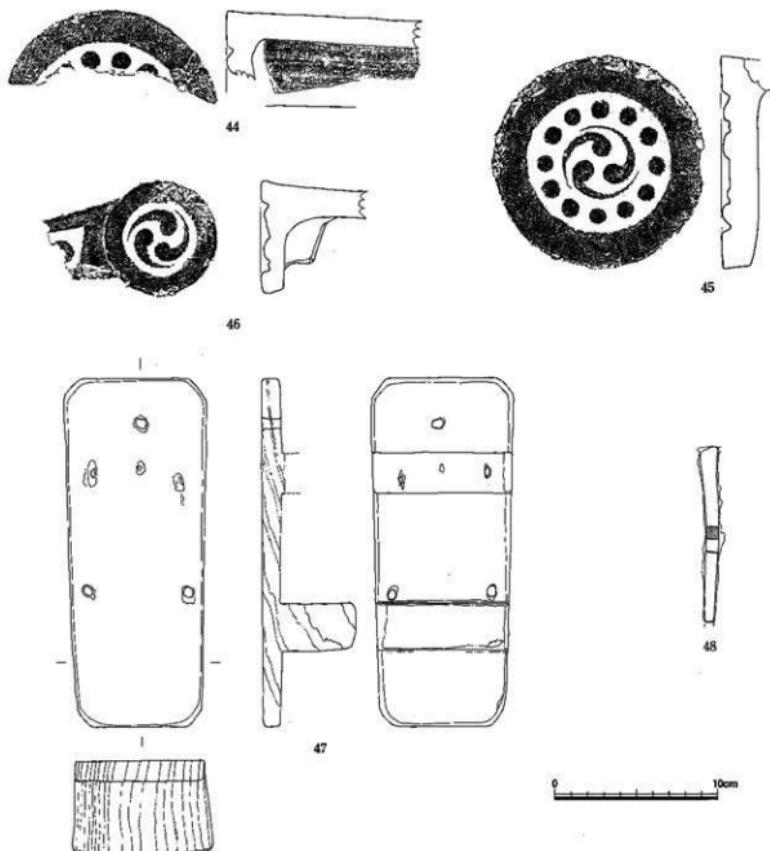
第24図 瓦・下駄・鉄釘 (1/3)

47は一本造りの下駄である。足が載る面は柾目をなし、前の鼻緒穴の右側が窪むことから、右足用とみられる。前歯を欠落するが、ここには3つの穴がある。使用中に折れた前歯を、表から釘を打つて修理した結果とみられる。

48は遺存長10.8cmを測るが、先端部と頭頂部を欠いている。頭部直下での断面は10mm×7mmの長方形である。遺存先端から4.3cmのところに付着する木目方向の変換部があり、木桶の蓋板を貫いて、側板側に最低でも7cm程度は刺さっていたと思われる。

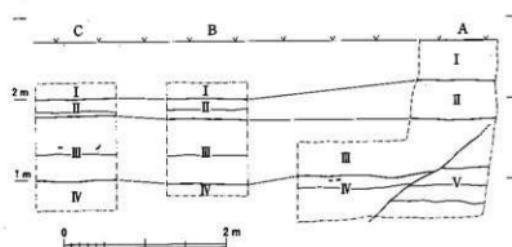
第28図 土層断面 (1/60)

現地表は海拔2.7m内外の高さにあって、I層は現代の造成土である。II層は暗褐灰黄色細砂で炭・瓦細片・ガラス片などを含み、近代～近世の造成土である。江戸前期から戰前に至る生活面はこの層の内に求められることになる。III層は黄褐灰～灰黄色の細砂・微砂で、江戸前期の

瓦を大量に含んでおり、近世河道の埋土上層と評価できる。A地点での色調は黄褐色が強いのに対し、B・C地点、とりわけその細分層の下層では暗灰が強い。流水による自然堆積

状の部分が優位に思えるが、人為的な埋土とみられる部分もある。IV層は暗灰青色にグライ化した粗砂・細砂の河道理土下層である。III層よりは少ないが江戸前期の瓦を確實に含んでいる。砂粒の大きさは同地点でも偏差をもつが相対的にA・B地点は粒子が細かいのに対し、C地点や建物予定地の東部では全般に粗くて、相当な流水状況での堆積とみられる。なお、A地点での細分層上層では黒灰色の炭粒を顕著に含んでいる。V層はA地点を含む調査地の東辺の一部のみで確認された。A地点での細分層は上から順に黄褐色細砂、灰青色微砂、暗褐灰色微砂、灰色微砂である。全体に洪水堆積状で、これ自身が河道埋土の可能性があるが、IV層に比べればかなり粒子が細かく、少なくともIV層の流水に対しては安定した基盤土、すなわち川岸をなす堆積といえる。検出が狭い範囲のため未確定な部分が残るが、近世遺物は確認できず、胎土から中世とみられる土器細片を少量含んでいる。

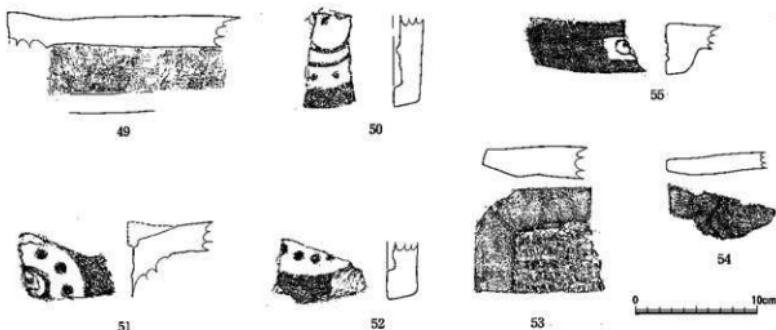
第29図 出土瓦 (1/4)

河道埋土で確認できた遺物は全てが瓦で、掲載品は調査地東部の主にIII層から出土した。
49は軒丸瓦で、瓦当は外縁部の一部のみを残す。瓦当裏の丸瓦部は括れが深く、丸瓦部内面のコビキ⁽¹⁾はBで、布袋痕は太い縦糸が目立って粗い。胎土は粒子が細かく一様に灰色を呈して火の通りが良く、器面の炭素吸着も比較的良好である。50は左巻き三巴文の軒丸瓦である。珠文は小さく、巴尾部は園線状とみられる。器面は炭素吸着度が低く暗灰色を呈し、断面は表部と芯部で色調が異なって火の通りも悪いが、胎土の粒子は細かい。51も三巴文の軒丸瓦である。巴文は小さく、珠文は推定10~11個で、突出度が低い。断面部以外の状況から瓦当裏の括れが深いことが判る。胎土は灰色で生地が細かく砂粒を殆ど含まないが、芯部は火が通らずに暗灰色の部分がある。52は軒丸瓦の瓦当珠文部である。珠文は小さく、数が多そうであるが、突出度は低い。胎土の生地は細かく灰色を呈するが、芯部は暗灰色。53は丸瓦の口端部で、内面の布袋痕は下地の目が細かいが、縫い目の長い太い縦糸が特徴的である。胎土に黒色粒を含み、生地は砂っぽい。54も丸瓦の口端で、器壁は薄い。内面はコビキBで、袋の布目は細かい。55は軒平瓦で、脇区は広く、瓦当上角は面取りしない。器面は暗灰色を呈し炭素の吸着度は低い。胎土は生地が細かく、砂粒が少ない。

これらの製作年代は、岡山城本丸中の段での編年見通し⁽²⁾に照せば、コビキB出現以後でかつ下層期の枠内（第Ⅲ期から第Ⅳb期）、17世紀の第1四半期から第2四半期前半頃に比定できる。これは、掲載外の平瓦や丸瓦の破片を見渡しても同様で、キラコ使用品・極端な炭素吸着良好品や薄手品、内タタキをもつ丸瓦といった、新しい時代の製品は認められなかった。

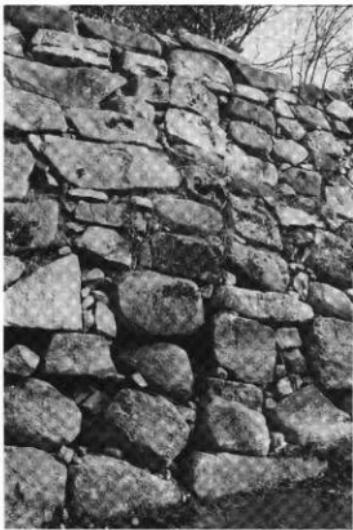
14. 東辺中部北端の石垣旧隅角

堀の東辺北部の高石垣面中で、南上りに70°足らずの傾斜をつ斜め直線メジが通る構造が確認でき、古い段階の隅角部である可能性が強い。このメジは、頂部が修復槽の南西隅頂部から北に69.0m、すなわち油槽の北部が掛っていたとみられる位置にあって、浚渫面以上に露出する全築石12~13段を貫いている。その頂部には唯一メジを塞ぐ存在として、築石同様に大きな石材1個が石垣に面を揃えて一段高く置かれていて、逆にここが意識されるべき位置であった事が判る。浚渫面から3段目にあるメジの隙間から北に続く現役石垣の背後を観察したところ、現役石垣面をなす旧隅石とみられる石材の奥に、旧脇石ともみられる大きな石材が続くのを確認できた。旧隅石とみられる石材は以南の石材に対して方形度が高く、浚渫面から1段目と4段目などは安定度の高い扁平な大形石材を用いるが、全体に重箱積み的な部分が目について、整った算木積みをなすとは言い難い。ここが旧隅角とすれば、以南の直線を続けるように付加された新しい石垣となる北の石垣は、メジに接しては重箱積み状にな

るが、基本的に南の石垣との積み方の大きな変化は認められない。南北の石垣とも築石は花崗岩自然石で矢穴は確認されず、長辺60~150cm大といえるが、北の石垣の方がやや大きな石材が目立っている。なお、メジ頂部の北方13.6mの石垣面中部では、石墨を貫く暗渠の吐水口を塞いだ跡とみられる個所を確認した。
