岐阜県吉城郡神岡町  
EMA CASTLE SITE  
**江馬氏城館跡 V**  
—下館跡堀内地区西辺と北西隅部の調査—

神岡町教育委員会

2001年3月

- 1 本書は、岐阜県吉城郡神岡町大字殿に所在する中世城館、国指定史跡江馬氏城館跡下館跡の1998・1999年度発掘調査報告書である。
- 2 本調査は文化庁の指導による史跡の環境整備事業（史跡公園化）とともになう事前調査であり、その復元資料となすことを目的として1994年度から実施しており、その5・6年目の調査である。

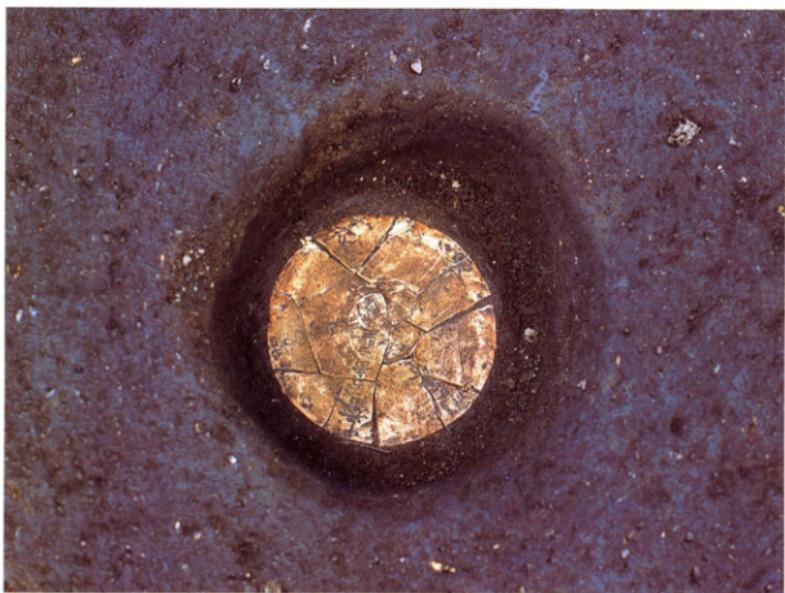
2 地鎮遣構SP148墨書き器皿出土状況写真(南から)

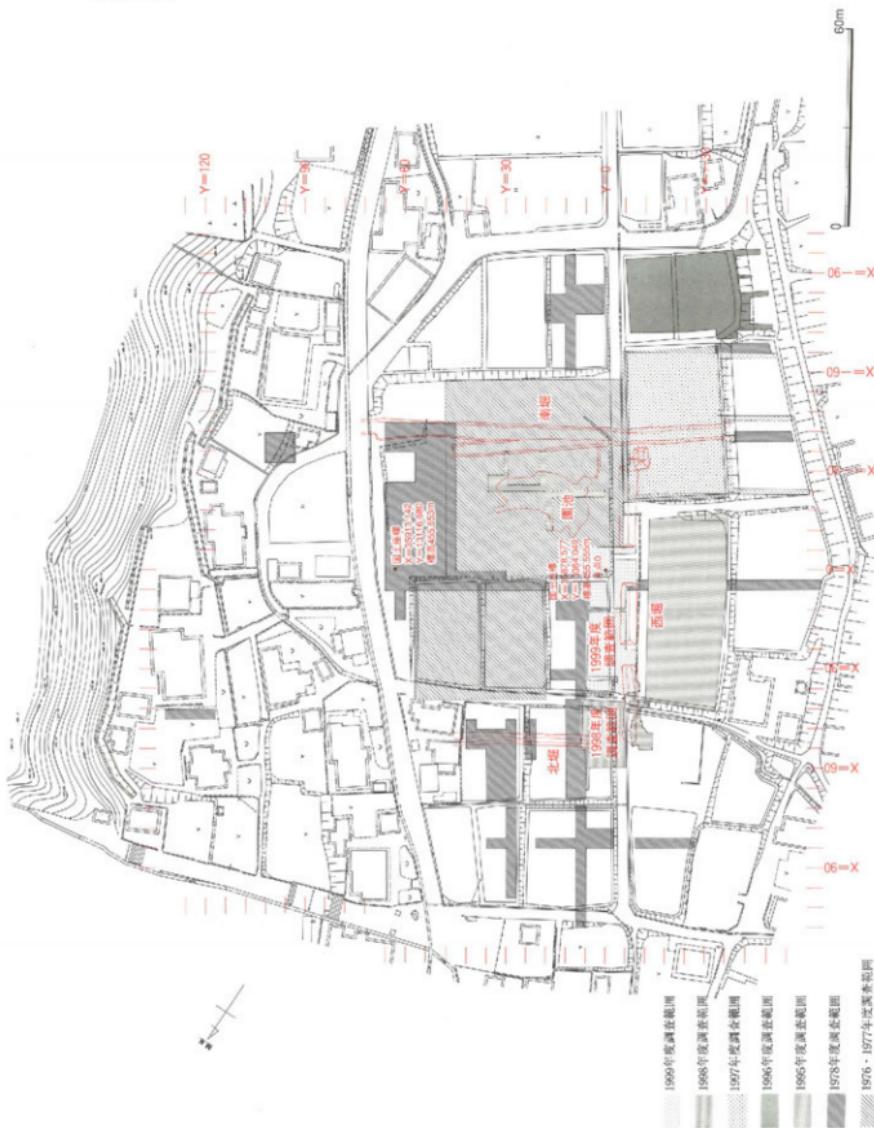
第6図 検査地区周辺の地形と発掘区位置図 縮尺1/1,470

北堀：幅約1m、深さ約1mの箱堀である。西堀の延長ラインよりも東側でその東端部を確認し、西堀とは直接つながらない。堀の内側に接して、幅3m、高さ0.5~0.8mの土壘状の高まりがある。

南堀：幅約4m、深さ約1.1mの箱堀であり、角度をやや東に振って新たに掘り直している。掘り直した新堀は幅約5m、深さ約0.7mの箱堀である。堀埋土の土壠の検討から南堀は新旧2時期、6段階の変遷をたどることが判った。旧堀の壇上には堀内地区側からの流れ込み層があり、土壠を伴っていたと考えられる。新堀にはこのような層が堆積しない。旧堀の西方には園池の排水路と推定される石組み溝が接続する。南堀新堀は、この石組み溝以西では旧堀跡をそのまま利用している。南堀旧堀は西堀南端部とは直接つながらず、これを越えてさらに西に伸び、西堀から約30m西にある地形の段差部において、その西端部がそのまま西に向かって開いて終わっている。

**西堀**：館の正面であり、館への導入部となる二つの土橋がある。北側の土橋1は幅約3m、南側の土橋2は幅約7mを測る。堀は、上橋1の北側では幅約4.4m、底幅約1.8m、深さ約1.4mの箱堀であり、南側では幅約4.5m、底幅約0.2m、深さ約3mの素研堀である。西堀兼研堀はその南端部で西に屈曲する。屈曲部は南北長約7m、東西幅約4mの箱堀になる。この箱堀部の堀底の北半部がさらに一段低く、南側は深さ約1.2m、北側は深さ約2mである。西堀の埋土は自然の堆積ではなく、整地土で一度に埋め戻している。この埋土の流れ込みの方向から、西堀の内側に土塁の存在が想定できる。なお、堀内地区の建物配置と土橋の規模から、土橋1を脇門、土橋2を主門と考えている。

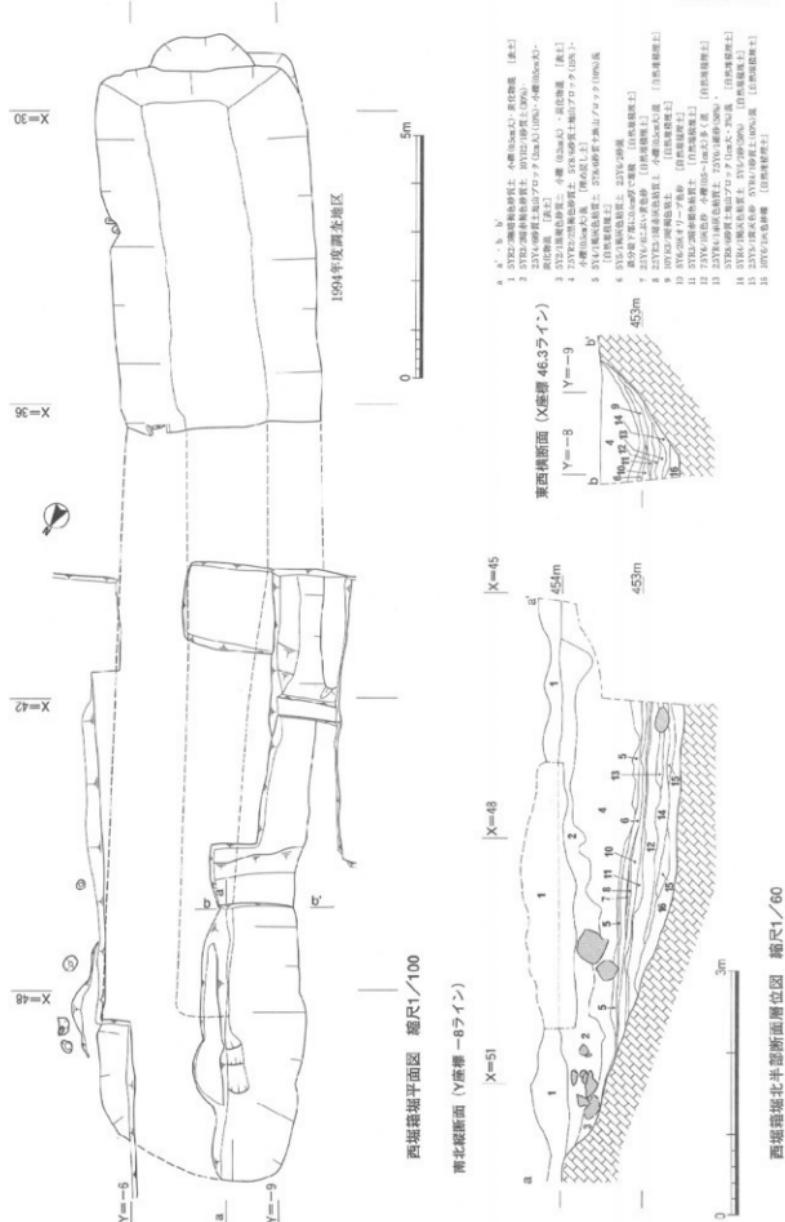
**箱堀北半部：**III・IV地区X座標39.6~51.9、Y座標-10.0~-5.5の範囲に位置する。西側堀肩ラインの主軸方位はX-4.0°-Eを測り、南堀旧堀の主軸とほぼ直交する。上幅はX座標49.0ラインで4.27mを測る。堀壁の立ち上がりは、西側はX座標46.3ラインで34.5°を測る。北側はY座標-8ラインで19.0°を測り、北端部掘り込みの傾斜は緩やかである。堀底最低部の検出レベルは452.495mであり、深さは検出面の最高部と堀底最低部で約1.5mを測る。東側下端を検出していなかったため、下幅は不明である。堀全体を完掘していないため断定はできないが、箱堀北半部の堀底幅は南半部に比べて狭く、また堀壁の立ち上がりの角度も緩やかであり、堀壁から堀底にかけて、すり鉢状になだらかに掘り込むようである。

埋土は、X座標46.3～51.9、Y座標−7.9～−10.0の範囲を地山堀底まで掘り下げ、南北縦断面（Y座標−8ライン）、東西横断面（X座標46.3ライン）で堆積状況を観察した（第14図）。第1～3層は宅地の植栽根等による擾乱である。第4層は人為的な埋め戻し上であるが、東西断面全体を確認できず、その流れ込みの方向は不明である。第5～16層は堀機能期間中の自然堆積埋土である。第5・6・8・9・11・14層は雨水等により堆積したと考えられる粘土または粘質土層、第7・10～13・15・16層は地山と良く似た砂質土層である。堀機能期間の堀底は第15・16層上面であり、その後、風雨による滲水に伴う粘質土の堆積が3回、地山壁面の崩落による堆積が2回あったものと観察できる。

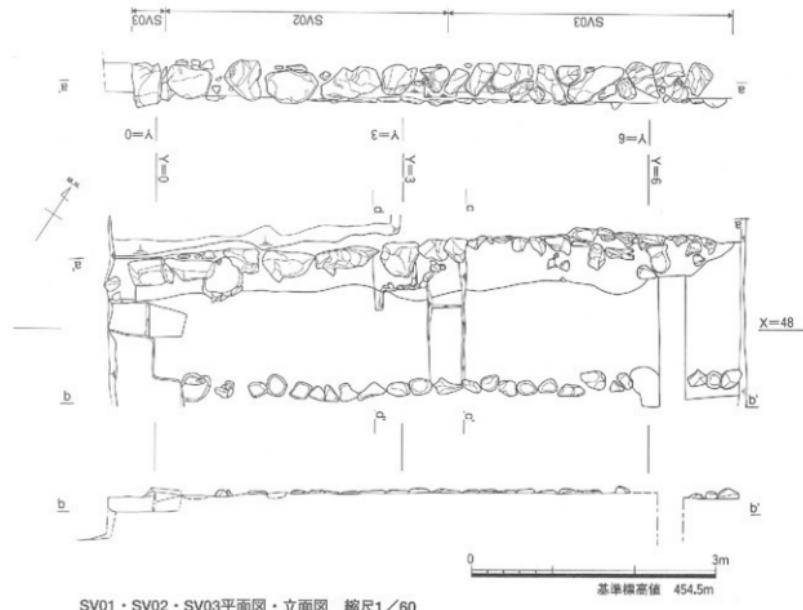
第15図 石列SV01・SV02・SV03実測図

Y 座標 3.8 ラインで断面層位を観察した（第 15 図 c-c' 断面）。第 2・3 層が SV03 の裏込め埋土であり、第 2 層が第 4 層 A・B 期遺構面構築土層を直接切る。第 3 層は第 7～9 層下館基盤土層をほぼ垂直にえぐり込むように掘り込んでおり、SV02 据え付けの際の掘り込みとはその形状が異なる。

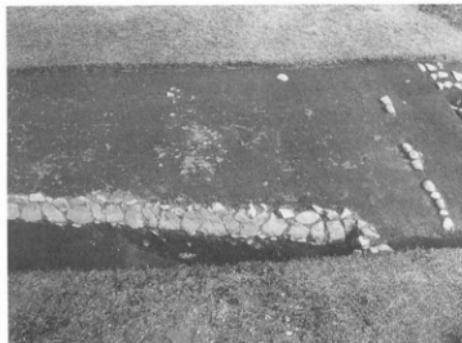
第17図 1978年度調査K地区(X座標48~54, Y座標 6~12付近)  
検出状況写真（上が東、西から）

手前のトレンチ壁東側の掘り込みが北淵である。北堀埋土上に延びる南北方向の石列は、北堀南側肩部で西に折れるが、この屈曲部が1998年度調査で検出したSV03の東端部にある。写真右端に並ぶ東西の石列はSV01の延長とも考えられるが、構地化の際に据え直している可能性もあり、今後の調査を待って確認したい。

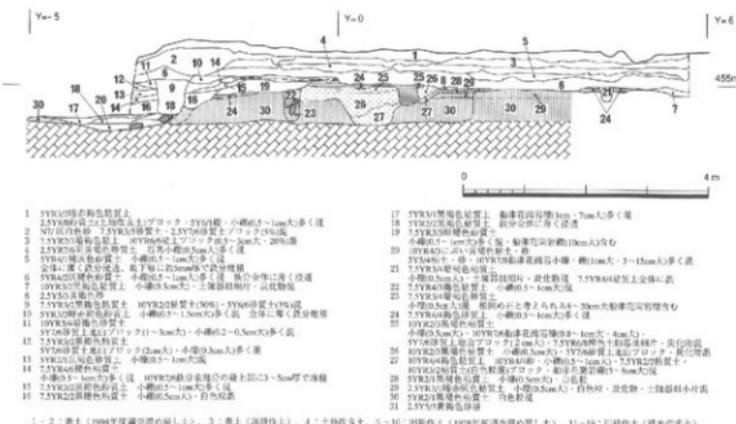
第21図 II地区WAトレントII北壁断面層位図 比尺1/800

**土壘について（第21図）：**1994年度報告では「西堀の内側の土壘状の盛り上がりはWAトレンチ第22層黒褐色土に認められ、これを土壘の基底部と考えると第6層にぶい黄褐色土、第7層黒褐色土、第8層暗褐色土、第9層暗褐色土、第10層灰黃褐色土、第11層黒褐色土、第12層黒褐色土、第13層黒褐色土、第14層黄色灰色土は、基底部上の版築盛土と推定できる」と報告している。今回の調査において、WAトレンチを再検出し、観察を行った（第21図）。1994年度報告第22層は、今回調査の第30層の下館基盤土層に相当するが、その西側の傾斜は、SD22及び耕地造成時の削平によるものであり、東側の傾斜は築地塀の基礎地栄に伴う掘削によるものであると観察できた。基底部上の版築盛土としていた1994年度報告の第6～14層は、今回調査の第11～18層の旧耕作土に相当し、土壘に伴うものではない。今回の調査では土壘に関する遺構は確認できなかったが、長野県中野市の高梨氏館跡の事例に見るように、先行する築地塀を土壘に改修して使用する事例もある。築地塀の上部構造は後世の削半によって全く残っておらず、築地塀を土壘に改修した可能性は想定できよう。

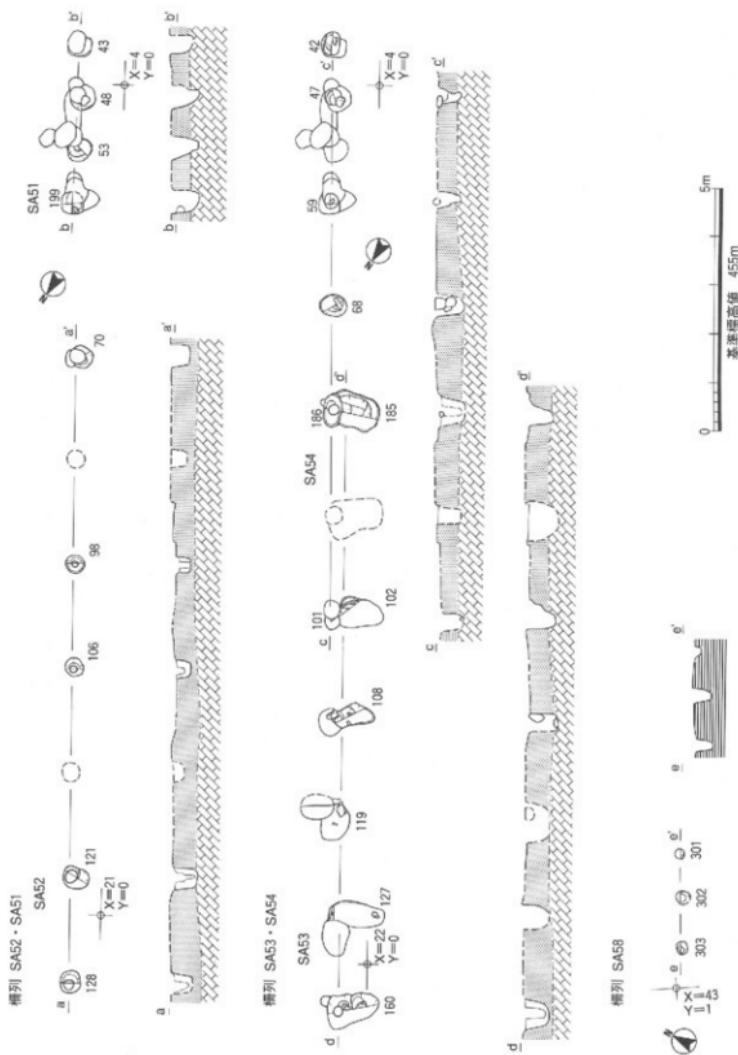
第22図 橋梁SA51・SA52・SA53・SA54・SA58実測図 縮尺 1/100

**SA58**（第22図）：Ⅲ地区南部、X座標42.6～42.9、Y座標2.6～3.8に位置する東西方向の柵列である。主軸方位はY-3.0°-Sを測り、B期建物の主軸方位とほぼ一致する。総長は2間、2.0m（6.4

尺)である。柱間は西から1.1m(3.6尺), 0.9m(3.0尺)である。柱穴は円形であり、長径20~29cm, 深さ7~38cmを測る。SP146で径9cm, 檜出長14cmを測る柱痕跡を確認している。図示していないが、SP303から瓦器1点が出土している。

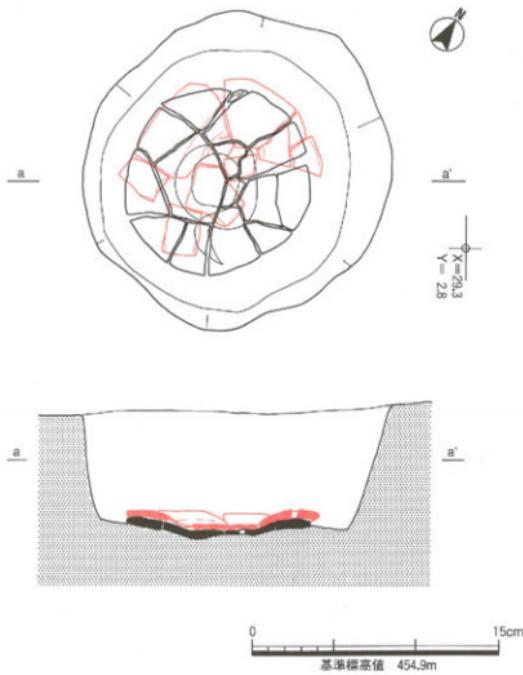
第23図 地鎮造構SP148土師器皿出土状況実測図 縮尺1/3

SP148(第23図): II地区北東部, X座標29.3, Y座標2.7, 脇門の北東約4m, SA57の南側に位置する。平面形は径18cmの円形であり、深さは8cmを測る。底面はほぼ平坦である。底面中央部から、土師器皿2枚が内合わせに重なった状態で出土した(第28図の12・13)。2枚の土師器皿の内面及び上部の1枚の外面底部には墨書きがある。その字句から地鎮のために納めた土師器皿と考えられる。上部の1枚の外面底部には「西方」と記されており、SP148が脇門の北側、堀内地区的西隅部に位置することから、堀と築地塀に囲まれた館の中心区画に対する地鎮を行ったものであり、他に南・北・東の隅部と館の中心付近の計5ヶ所に同様のかわらけを納めた穴があるものと推定できる。土師器皿は16世紀前半のものと考えられる。通常、このような地鎮行為は新たに建物を建てる時、または大規模な建て替えに際して行うことであるが、これまで検討している下館の時期変遷においては、16世紀前半は館として機能する時期としては末期にあたり、大規模な建て替えは想定しにくく、何らかの

凶事があったため、その祓いとして行った地鎮の可能性も考えられる。建て替えと地鎮遺構との関係は、今後も調査を継続ながら、検討していきたい。なお、埋土のサンプリングを行わなかったため、内合わせにした土師器皿の内面に五穀等が納められていたかどうかは確認していない。

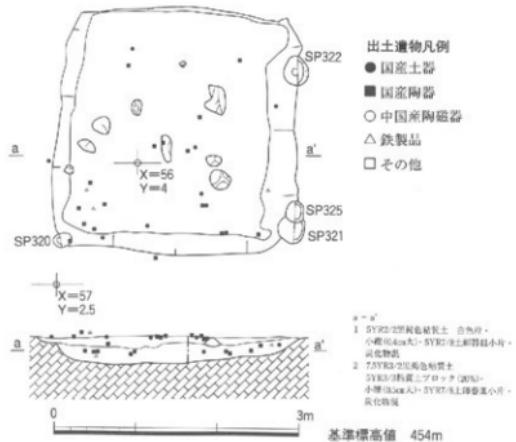
第24図 壺穴住居S121実測図 縮尺1/60

遺物は埋土中から土師器皿8点、瓦器1点、珠球12点、壺系陶器（越前）4点、瀬戸・美濃2点、鉄製品3点が出土している（第29図の14～18）。出土遺物の年代は13世紀中葉～15世紀代である。図示できた遺物中最も新しい年代を示すものは古瀬戸中Ⅳ期の瀬戸・美濃の折縁深皿であるが、14世紀中頃～15世紀代の年代を持つ越前の甕や、細片ではあるが江馬館の最盛期である15世紀代の年代を持つT-6類かT-7類に属する土師器皿も出土している。S121出土の壺系陶器（越前）4点は、SV01南側の堀内地区内の旧耕作土（耕地造成土）出土の接合した2点、SD22埋土出土の1点と、接合しないものの同一個体と考えられる。これらの接合関係から、S121の埋め戻しもSD22の廃棄と同時期と考えられ、S121は江馬氏下館Ⅲ期の遺構と考えられる。

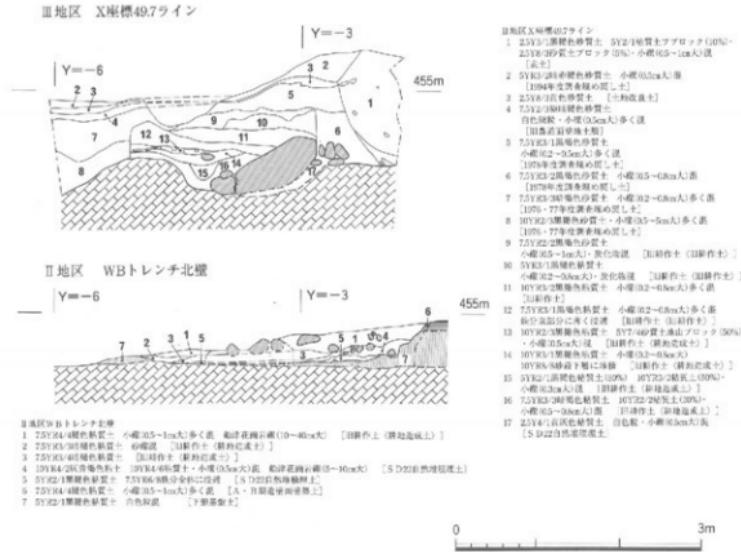
第26図 SD22断面層位図 縮尺1/60

調査地区壁及び各トレチ壁等で埋土の観察を行った(第13・26図)。I・II 地区内のSD22は壇内地区側のA・B期遺構構築上層を削平した旧耕作土(耕地造成土)で埋め戻されている(第13図 II 地区南壁第19~23層・I 地区 1 トレチ北壁第26層)。II 地区の牆門に面するSD22埋土中、X 座標21.0~30.0、Y 座標-5.0~-3.0 の範囲で確認できる礫群は、1994年度報告ではSX01として「中世の生活面と考えられる黒褐色土上にあり、土星及び門に関係するもの」と考えていた。今回の調査の結果、これらの礫群は旧耕作土(耕地造成土)に含まれていることを確認し(第26図 II 地区 WBトレチ北壁第1層)、耕地に畦を築くための土留め石列であったと考えられる。I 地区の主門推定位置に面するSD22埋土中にも礫が多く、礎石と考えられる礫もあり、門周辺のSD22埋土内の礫は、門の構築物に使われていた可能性があろう。III 地区では築地界基底部石列の石材であったと考えられる礫群 SX35・SX37をSD22埋土内で検出している。III 地区 X 座標48以北では、SD22埋土の直上に耕地の境と考えられる石列SV05や耕地化後の道路状遺構SF01が作られる。

耕地化の際の搅乱等により、SD22と西堀の埋め立ての順序を調査区壁における土層堆積の観察から確認することはできないが、西堀の埋土がA・B期造構面構築土層上に築かれた築地場（または土

塗）を押し崩したものと考えられ、西堀と築地塀の中間にあるSD22はA・B期遺構面構築土層を削平、押しならした旧耕作土（耕地造成土）で埋めたてていることから、II B期末の館の廃棄時に築地塀（または上塗）の上部盛土部を崩して西堀を埋め戻した後、江馬氏下館Ⅲ期にSD22を設けたものと考えられるよう。またSD22の機能時には館北西隅部の築地塀の基底部石列は残っていたものと考えられる。

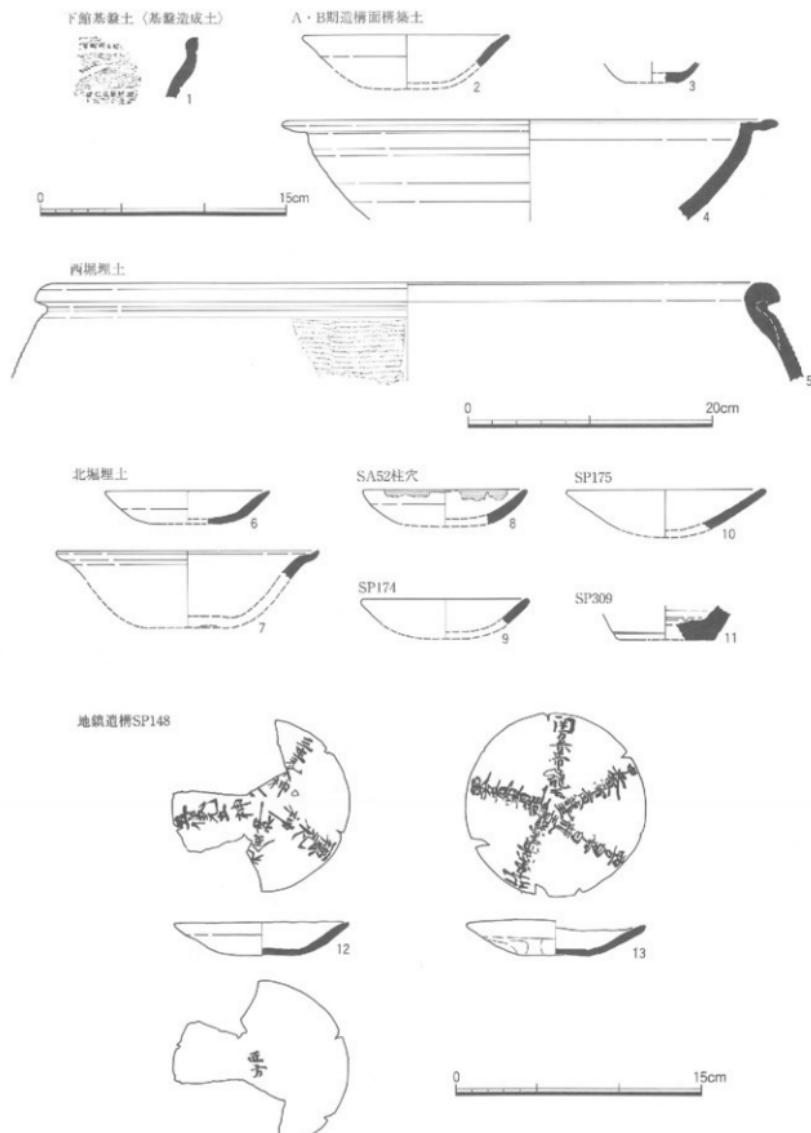
第28図 出土遺物実測図(1) 縮尺 1/3 ただし 5は縮尺 1/4

3・4は瀬戸・美濃である。3は入子の底部破片であり、内外面無釉である。外面底部に回転糸切り痕が残るが、摩耗している。内面底部から立ち上がりにかけてよく摩耗している。胎土は、気泡を含み、密である。色調は灰白色を呈する。古瀬戸戸前Ⅲ期～中Ⅱ期に属し、13世紀後半～14世紀前半のものである。4は折縁深皿である。口縁部は一旦外折し、口縁端部は内側に折り返される。折り返された端部上面は中央部が最も膨らむ。内面と外面底部上半に淡黄緑色透明の灰釉を施すが、二次被熱により内外面に細かい気泡がみられ、外面の釉はやや白濁する。胎土は砂粒を含み、密である。色調は灰色を呈する。古瀬戸戸中Ⅳ期に属し、14世紀中頃のものである。約50cm離れて出土した2破片が接合した。

**SP309出土品**（第28図の11）：11は瀬戸・美濃の壺瓶類の底部破片である。水注と考えられる。外面体部の下部、底部から約4mm上に一条の沈線がめぐる。外面底部まで、淡緑灰色透明の灰釉を施す。胎土は気泡を含み、密であり、色調は灰白色を呈する。古瀬戸中I-II期に属し、14世紀前半のものである。

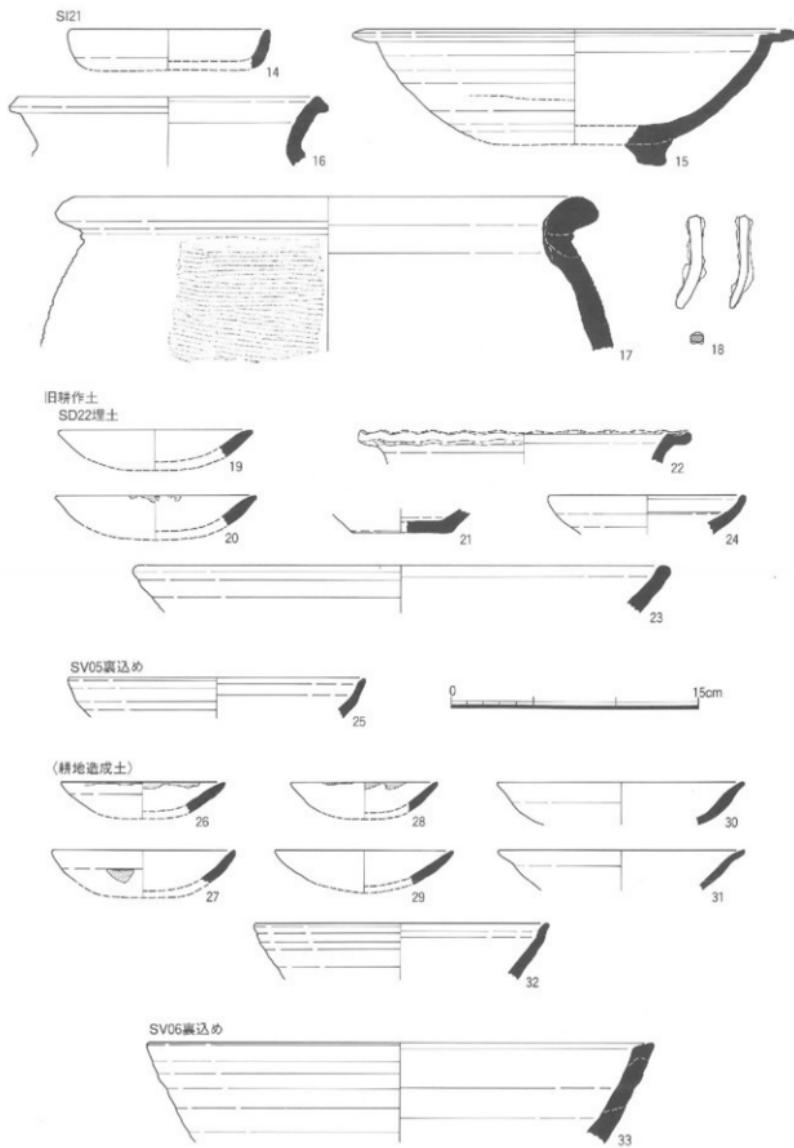
第29図 出土遺物実測図(2) 縮尺 1 / 3

15は瀬戸・美濃の折縁深皿である。II縁部は一旦外折し、口縁端部は内側に折り返される。折り返された端部上面は中央部が最も膨らむ。外面体部下半は笠削り調整を行っている。内面と外面体部上面に浅黄色透明の灰釉を施すが、二次被焼により釉薬全面に細かい気泡がみられ、外面の釉薬はやや白濁する。胎土は砂粒を含み、密である。色調は乳白色を呈する。古瀬戸中IV期に属し、14世紀中頃のものである。II縁部と足部の2破片がともにS121内で出土し、接合しないが、同一個体である。

22～24は瀬戸・美濃である。22は折縁深皿である。口縁部は一匁外折し、指で押さえて輪花状に仕上げている。内外面にオリーブ黄色透明の灰釉を施すが、二次被熱により口縁端部および内面肩曲部の釉薬は剥落している。胎土は砂粒・気泡を含み、やや粗い。色調は灰白色を呈する。古瀬戸中II期に属し、14世紀前半のものである。23は直縁大皿である。II縁部はほぼ直線的に延び、II縁端部は丸い。内外面にオリーブ黄色透明の灰釉を施しており、釉には細かい貫入が入る。胎土は密であり、色調は灰白色を呈する。古瀬戸後II期に属し、15世紀初頭のものである。24は志野丸皿である。体部はやや内湾気味に立ち上がり、口縁端部は丸く仕上げている。内外面に灰黄色の志野釉を施す。胎土は砂粒・気泡を含み、密である。色調は淡黄色を呈する。登窯第1～2小期に属し、17世紀前業のものである。

47・48は山茶碗の碗であり、ともに北部系（東濃産）である。47は胎土は北部系（東濃産）であるが、器形は南部系山茶碗のものである。内面底部中央部は摩耗しているが、周辺部に輪轂回転撫で調整痕が残る。外面底部は回転糸切り後、高台を張り付けている。高台は断面四角形を呈し、外側に開く。胎土は砂粒・気泡を含み密である。色調は灰色を呈する。藤沢編年の南部系山茶碗第5型式に属

し、12世紀末～13世紀初めのものである。48は器壁が薄く、体部はやや内碗気味に開き、口唇部はやくびれる。口縁端部は丸い。外面に軸轔回転撫で調整痕が残るが、内面はよく摩耗している。胎土は密であり、色調は灰色を呈する。藤沢編年の北部系山茶碗第Ⅷ期か第Ⅸ期に属し、15世紀前半のものである。

49～51は瀬戸・美濃である。49は入子である。口縁端部にオリーブ灰色透明の灰釉を施す。胎土は砂粒を含み、密である。色調は浅黄色を呈する。古瀬戸中Ⅱ～Ⅲ期に属し、14世紀中葉のものである。50は折縁深皿である。口縁部は一旦外折し、指で押さえて輪花状に仕上げている。外面に浅黄色の灰釉を施すが、二次被熱により剥落している。胎土は気泡を含み、密である。色調は灰白色を呈する。古瀬戸中Ⅱ期に属し、14世紀前半のものである。51はすり鉢型小鉢である。体部は直線的に開き、口縁部内側に小突起が形成される。口縁の一部を指で押さえて片口を作っている。体部上方内外面に黒褐色の鉄釉を施す。体部の露体の部分が、外面ともによく摩耗している。胎土は気泡を含み、密である。色調は乳白色を呈する。古瀬戸後Ⅳ期(古)に属し、15世紀中頃のものである。

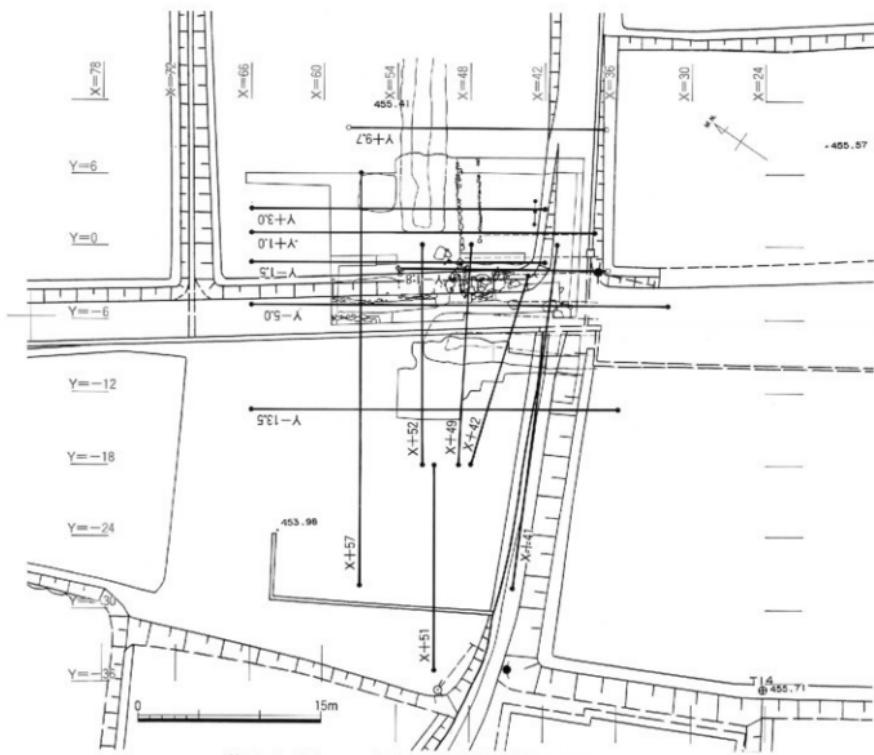
第32図 地中レーダ探査測線配置図 縮尺1/400  
(実線は探査時の地形。薄刷は発掘調査により検出された遺構概略図。)

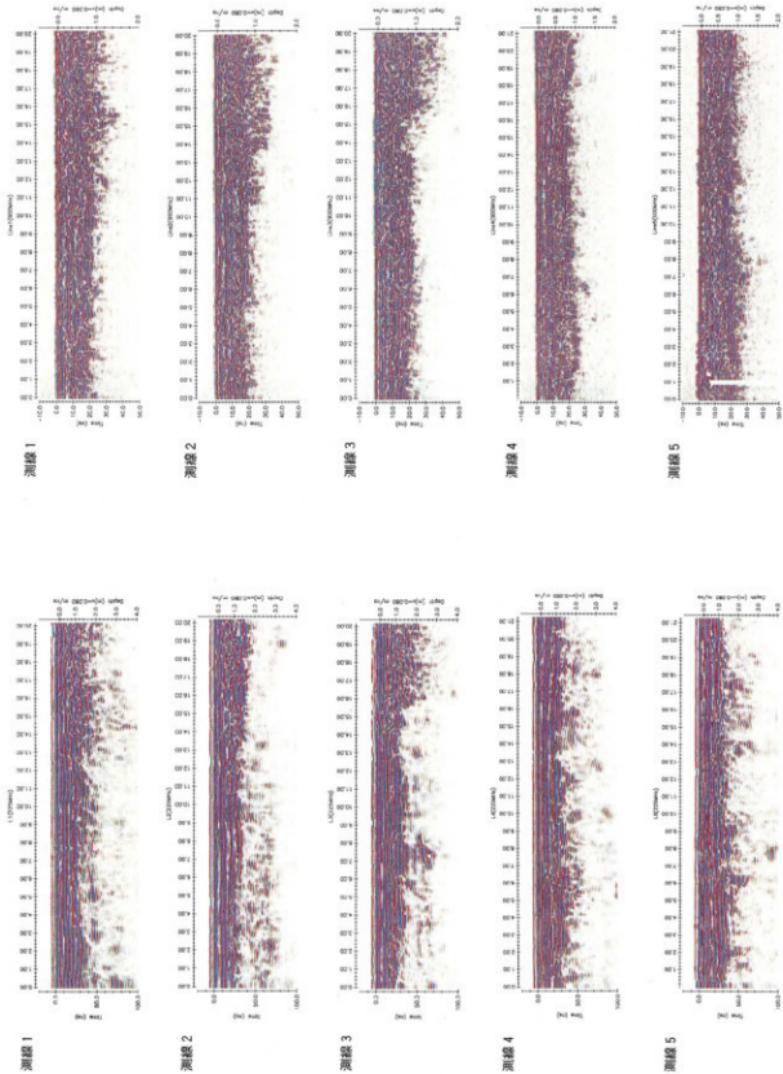
第37図 測線1～5の225MHzアンテナでの探査結果

第38図 測線1～5の900MHzアンテナでの探査結果

また、今回の地中レーダ探査において、周波数900MHzのアンテナを用いたところ、柱穴を明確に捉えていることが判明した。従来より分解能が高い探査であったため、平面形が直径30cm前後の円形の柱穴のような規模が小さな遺構も良く捉えたものと考える。さらに高周波数の1200MHzアンテナを利用すれば、今回は反応が微妙だったSD21のような現地表面からの検出深度60cm前後、深さ10~20cmの遺構の握り込み部も捉えられるものと考える。

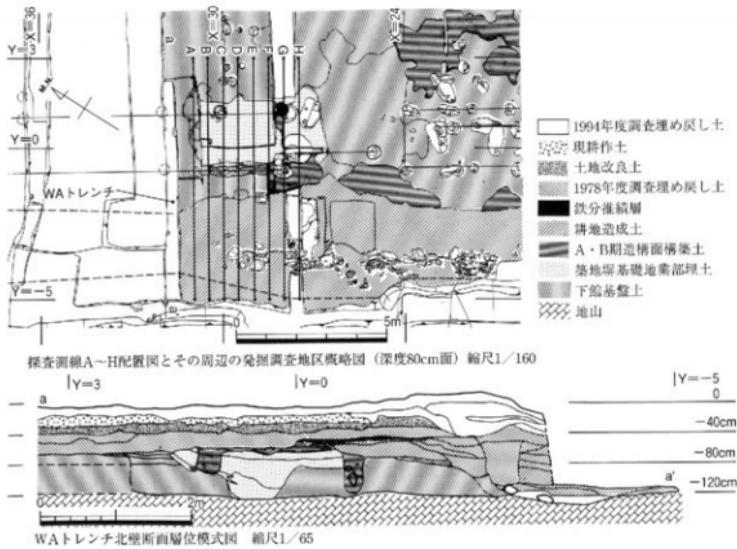
第39図 探査測線A~H配置図とその周辺の発掘調査地区概略図及びWAトレンチ北壁断面層位模式図

しかし測線A~IIにおいて、発掘結果と比較検討したところ、探査結果は、館造成時の基盤層である「下館基盤上層」を捉えていることがわかった。第39図は、発掘調査地区の概略と測線配置図、および、発掘調査の断面図を示し、第40図に探査結果を載せている。同図の測線A~IIの探査結果において、縦軸は深さ(反射時間)を、横軸は水平距離(始点が0m)を表示している。断面図のY=3

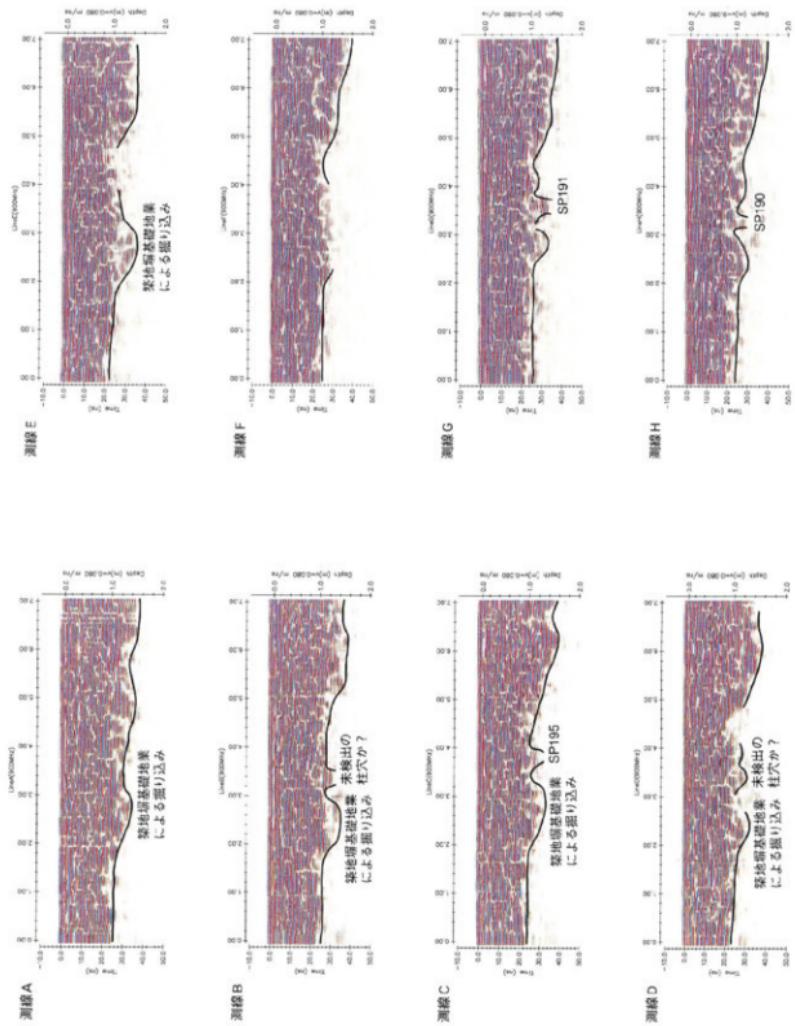
地点が探査結果の始点(水平距離 0 m 地点)に、断面図の  $Y = -5$  地点が探査結果の終点(水平距離 8 m 地点)に対応する。断面図との比較から、探査結果の反応の下縁(図中の実線)が「下館基盤土層」の上面に良く対応していることがわかる。測線 A～E では、始点から 1.9～3.3 m 間で、探査結果の反応の下限ラインが窪んでいる。この範囲は、築地堀基礎地業の平面検出範囲に対応しており、この窪みが築地堀基礎地業による掘り込みの形を示しているものと考えられる。測線 F～H では、このような窪みは観察できないが、これは基礎地業の掘り込みが浅いことを示しているのではないかと推定したい。

第40図 測線A～Hの900MHzアンテナでの検査結果  
図中の実線が「下筋基盤土層」の上面に対応している  
(水平距離3.0mが第39図の断面図中のY = 0に対応)

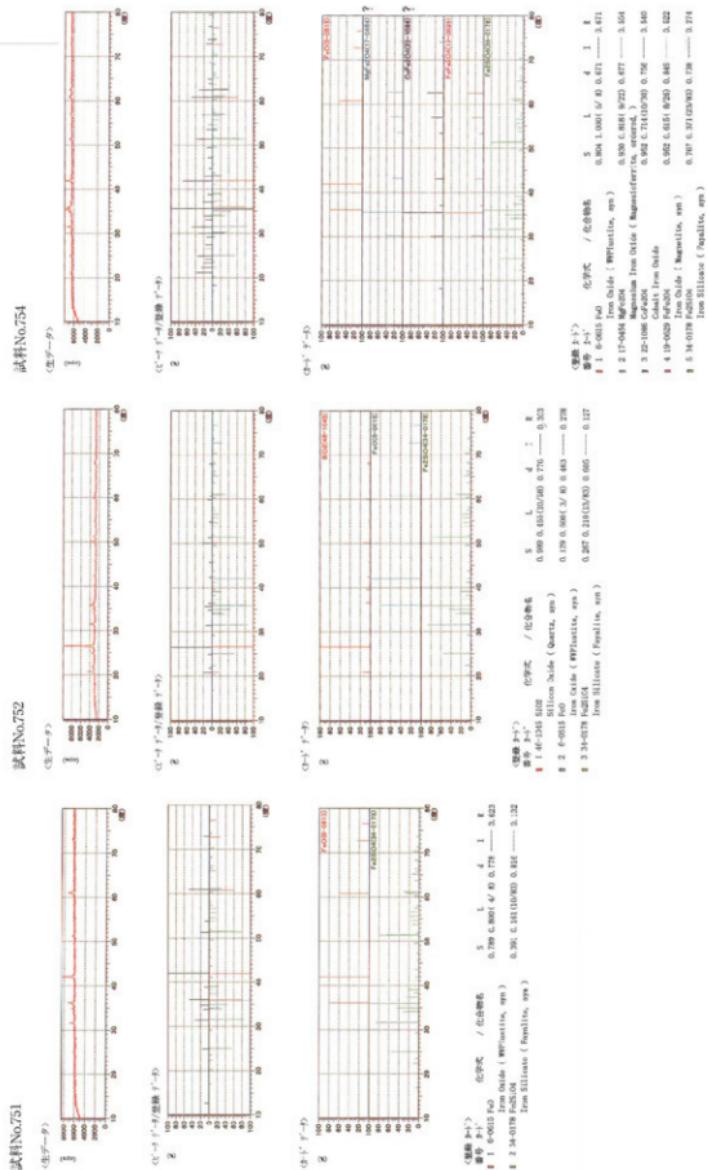
第42図 試料No.751・No.752・No.754のXRDチャート及び同定結果

3試料ともZn, Pb, Cu等重金属類は1~2%未満と推定される。
