浪岡城跡発掘調査報告書

浪 岡 城 跡 II

浪岡町教育委員会

史跡 浪岡城跡 発掘調査報告書 II

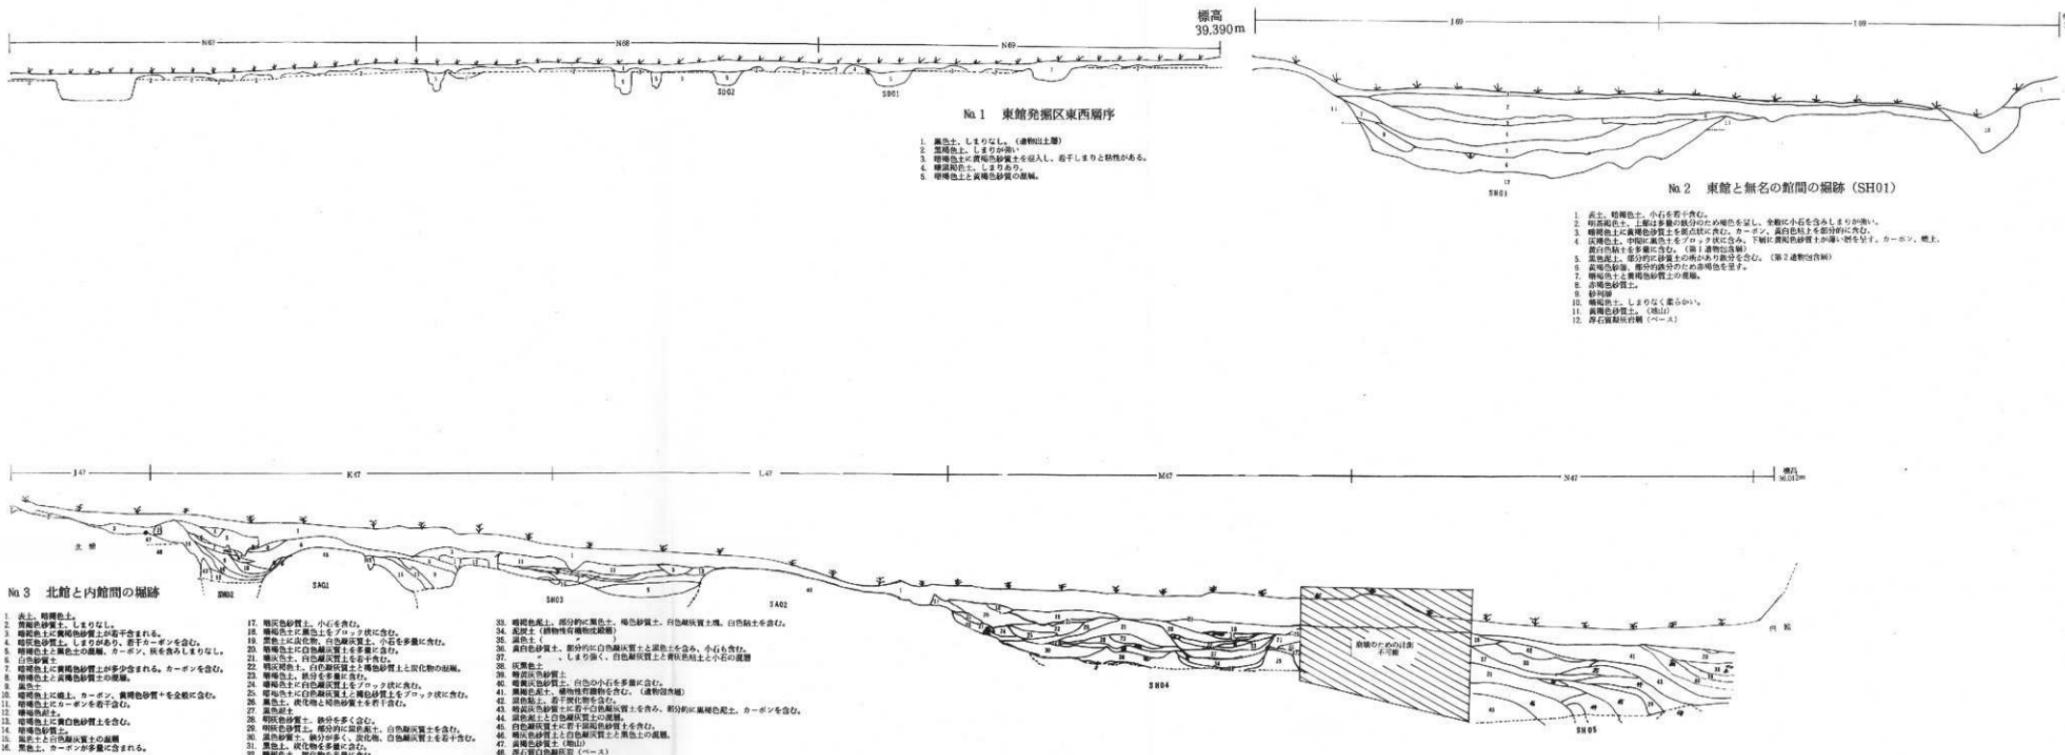
Fig. 4 発掘区の層序セクション図

また、SA 01と両側のSH 02・SH 03は堀というより溝に近い構造で、4m幅の調査のためどのように走ってゆくかは確認できなかった。SH 02の堆積は、図にみられるように北館側より流れ込んだ形跡を示し、湧水のため破線部分までしか掘り下げることができなかった。最下層暗褐色泥土より箸等の木製品が出土している。SH 03では、一部に堅くしまりのある土層もみえ土橋の可能性を想定したが、明確に把握するまでいたらなかった。SA 02は幅約8mで、上部は削平が顕著で柱穴等の検出はみられない。本土塁の南側にはSH 04とSH 05が存在するが、M47区における崩壊部分に暗褐色土と黃白色粘土による若干突き堅めた土壘状の遺構があったことを記しておく。また、M47区では人為的に構築された溝状の遺構も存在している。出土遺物からの決め手はないが年代的に北畠時代以降のものと考えられる。N47区におけるSH 05は内館直下にあり、堆積状態をみても内館壁面が崩れ落ちた跡が明瞭で、暗黃灰色砂質土を含む土層より多量の木製品（下駄・桶底等）と陶磁器（青磁・瀬戸等）の出土がみられた。

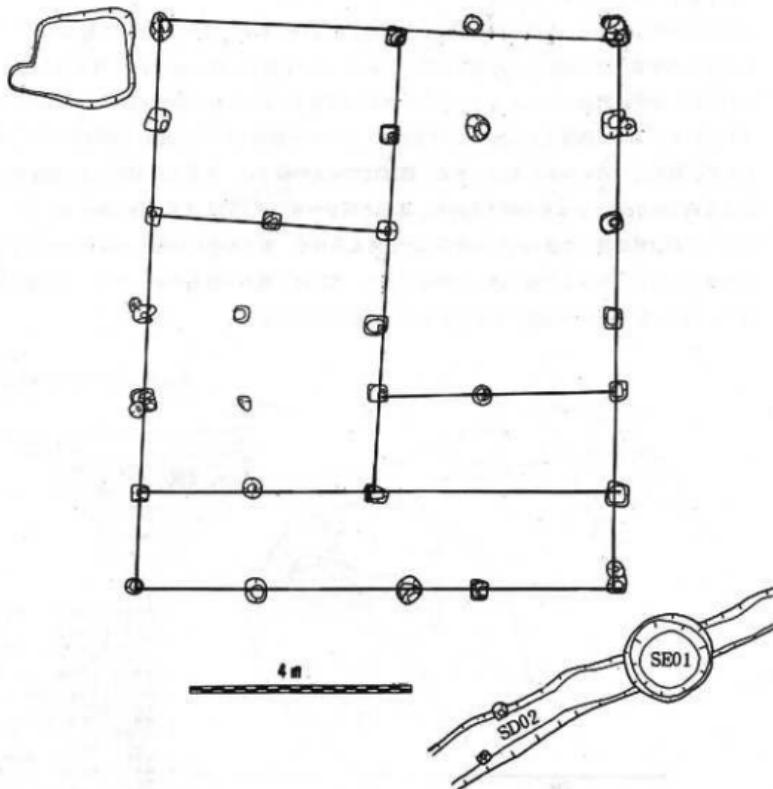
Fig. 6 SB01 実測図

桁 行 (西より)	南側	1070.0	① 177.0	② 344.0	③ 528.0	④ 711.0	⑤ 889.0	⑥ 1070.0
	中央	884.5	① 179.0	② 348.0	③ 531.0	④ 703.0	⑤ 884.5	
	北側	1070.0	① 162.0	② 359.0	③ 535.0	④ 706.0	⑤ 897.5	⑥ 1070.0
梁 間 (南より)	東側	950.0	① 221.5	② 502.0	③ 697.0	④ 950.0		
	西側	953.0	① 424.0	② 682.0	③ 953.0			単位(cm)

SB01の他、発掘区域内において検出された柱穴群の中で、SD01東側M69区付近で検出された径100cm~60cm、深さ20~30cmほどの掘り方を示すものは、覆土に灰等がみられ、礎石的なものの抜き取り穴ではないかと考えられる。さらにSB01の周囲にある柱穴群は、プランが丸形・四角形と各種存在しているが、SB01に伴う柱穴と切合い関係のものも多く新旧の柱穴が雑居している。

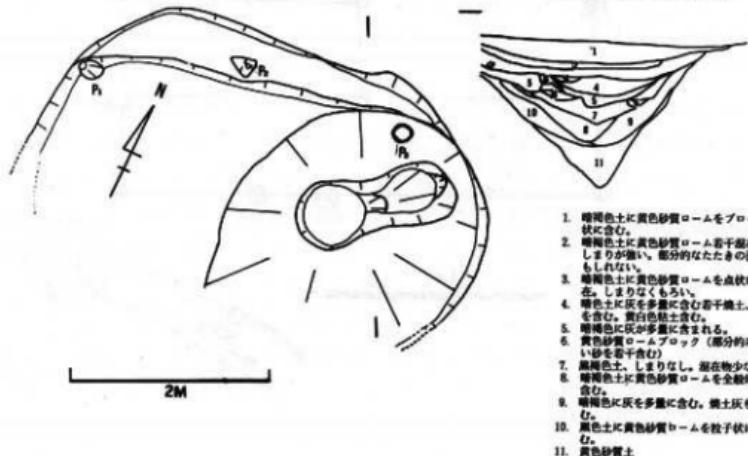
Fig. 7 ST01 実測図

O66・67区より検出した梢円状のプランを持つ壁穴遺構である。検出区が館の辺縁部にあったため壁面の崩壊を防ぐ意味から南側を調査できなかった。長軸は467.0cm、短軸は検出面で330.0cmを計り、東側に擂鉢状の大ピットを有し、北側は床面より25cmほど高く一段テラス状になっている。ピットは3個確認し、P1だけ北西コーナーから検出されたが、他の2個はレベルが浅いため、柱穴とは考えにくいものである。擂鉢状ピットの深さは、床面より158.0cm、遺構確認面より約185.0cmとかなりの深さを持ち、床面と同レベルの所ではしまりの強い層がみられ、このピットが自然堆積した後ST01が造られたと考えられる。覆土の中には焼土・炭化物・炭等を含む層がみられ、北側より落ち込んだ形跡がある。底には3個の川原石があったが、出土遺物はなく、ST01覆土より土師器片が2点出土しているだけである。

1. 暗褐色土に黄色砂質ロームをブロック状に含む。
2. 暗褐色土に黄色砂質ローム若干混在しそうが無い。部分的にたまきの面かもしれない。
3. 暗褐色土に黄色砂質ロームを点状に混在。しまりなくもろい。
4. 暗褐色土に灰を多量に含む赤千燥土。炭を含む。白色粘土含む。
5. 暗褐色土に灰を多量に含む。
6. 黄褐色土に白色粘土ブロック(部分的に白い砂を含む)含む。
7. 黄褐色土。しまりなし。埋在物少い。
8. 黄褐色土に黄色砂質ロームを全般的に含む。
9. 黄褐色土に灰を多量に含む。焼土灰も含む。
10. 黒色土に黄色砂質ロームを粒状に含む。
11. 黄色砂質土

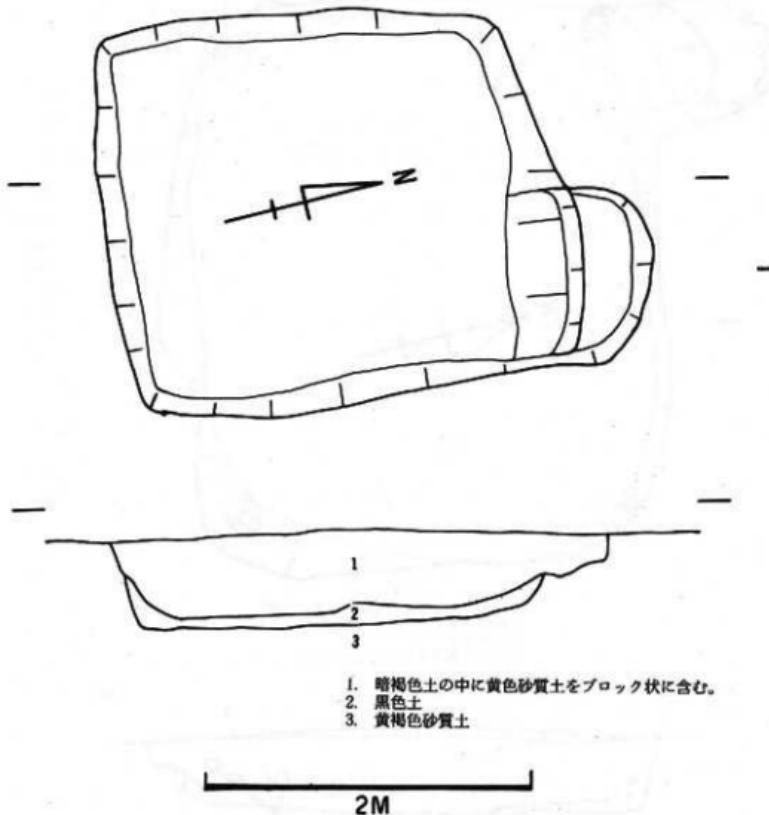
Fig. 8 S T O 2 実測図

N66区より検出され、プランはほぼ長方形、長軸 276.0cm、短軸 246.0cm、深さ 53.0cm を計り、北東部に入口と考えられる張り出しを持つ。内部および周辺を精査しても柱穴らしいものはまったく発見されなかった。覆土はFig. 8 に示すように、暗褐色土と黄色砂質土の混層が大部分を占め、床面直下に黒色土が薄い層をなしている状態であった。張り出し方向は磁北より15°東に振れる。出土遺物は、覆土より土師器片 3 点あるだけである。

S T O 2 (Fig. 8, PL. 3-2)

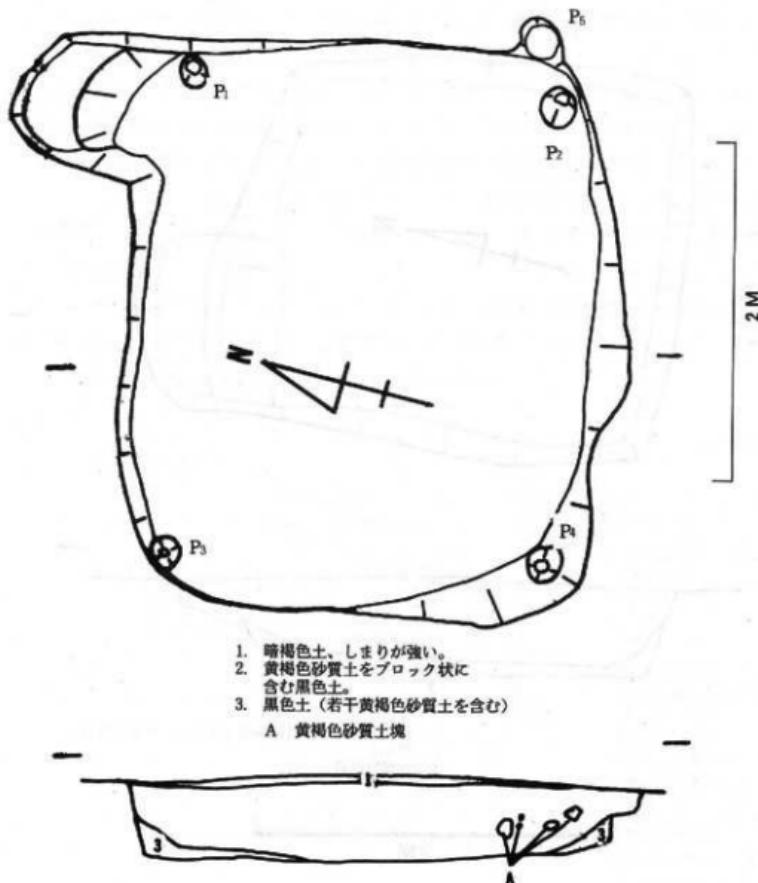
Fig. 9 ST03 実測図

N67区より検出。不整方形のプランで、長軸340.0cm、深さ41.0cmを計り、北東隅に張り出しを持つ。張り出し方向は磁北にはほぼ一致している。ピットは5個確認したが、Pit 5を除く各コーナーにあるものがST03に伴う柱穴と考えられる。柱穴の深さは、30~35cmを計る。覆土は黄褐色砂質土をブロック状に含む黒色土が大部分で、その上面に暗褐色土のしまりのある層がみられ、ST03廃棄後のたたきの面ではないかとみられる。床面は非常に軟質の砂質土である。出土遺物は、覆土より土師器片1点、縄文土器1点だけである。

ST03 (Fig. 9, PL. 3-3)

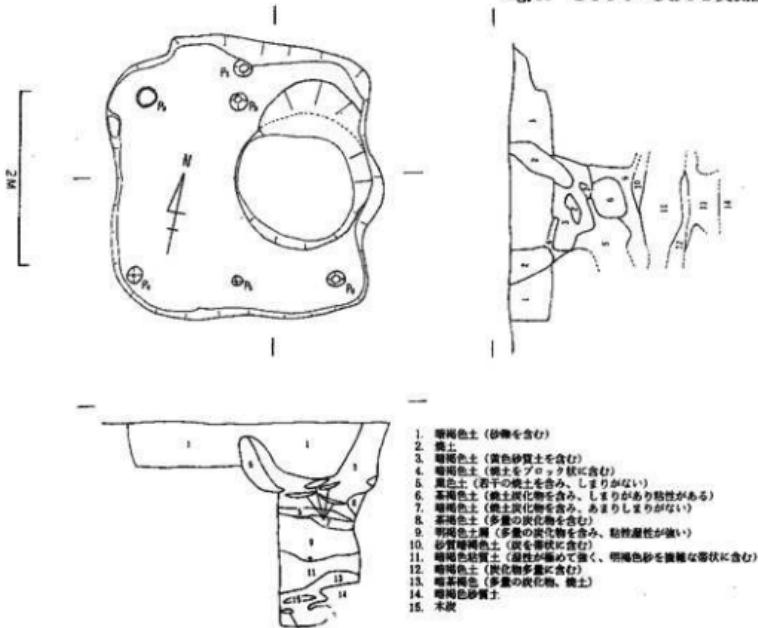
Fig.10 ST04・SE02 実測図

ST04 は SE02 (新), SD02 (旧)と重複しているため、SE02 と一緒に述べる。ST04 は M 68・69 区より検出された竪穴造構で、SE02 によって東側が破壊され、北側も後世の擾乱をうけているよう、明確な範囲の確認はむずかしかった。プランは不整方形、長軸 320.0cm、短軸 308.0cm、深さ 48.1cm を計り、北側に張り出しらしきものもあったが明確でない。ピットは 6 個確認。南・北壁にそって 3 個づつ配列されていたと考えられる。(1 個は SE02 によって消滅。) 柱穴の深さは 10~15cm と浅く、小型のものが多いが、Pit 1 は新しいものである。覆土は、砂礫を含む暗褐色土で 2 点の土師器片が出土した。

SE02 は素掘りの井戸跡で、確認面から 240cm ほど掘り下がったが、壁面の崩壊が激しいため底まで達することはできなかった。崩壊部を除いたプランは円形で、長軸 154.0cm、短軸 138.0cm を計り、底までの深さは 350cm 以上と推定される。200cm を過ぎたあたりからは湧水が激しい。覆土上層には焼土の落ち込みがみられ、中間から下層にかけても炭化物が層をなしてみられるところから、火災等による廃棄ではないかと考えられる。覆土からの主な出土遺物としては、上層より美濃灰釉小皿 (P557) 1 点、中間地点 5・6 層付近から無釉壺鉢口縁部片 (P844) 1 点が出土している。

ST04・SE02 (Fig.10, PL. 4-1)

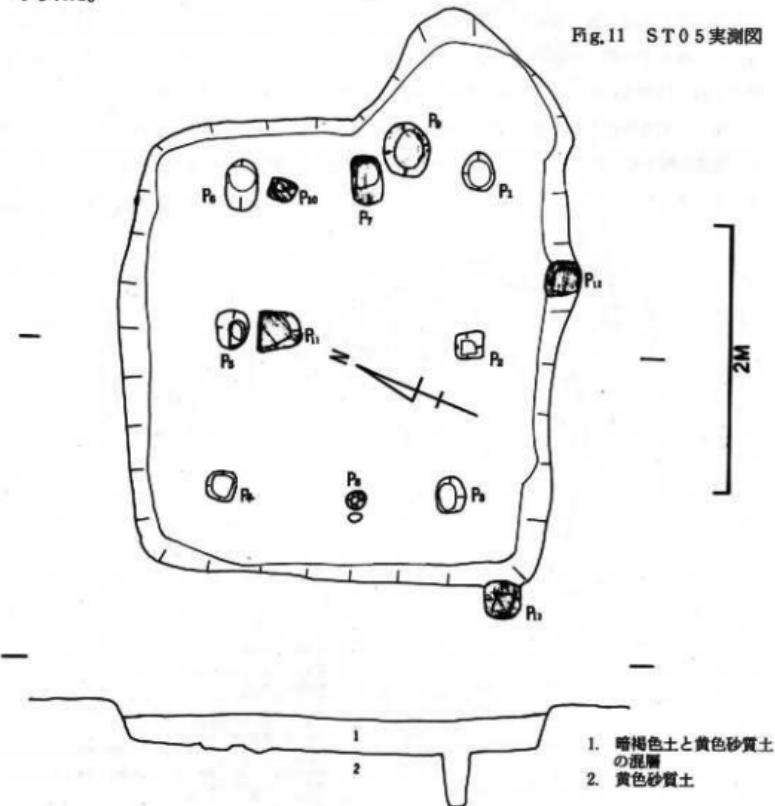
Fig.11 ST05 実測図

M70区で検出され、プランは不整形形、長軸352.0cm、短軸330.0cm、深さは29.7cmを計る。張り出しは東南方向にあり、磁北より70°東に振った方向をむいている。柱穴は南・北壁にそって3個づつ、6個の柱穴を持つと思われるが (Pit 1～Pit 6) 、Pit 7・8も可能性があるため早断できない。Pit 9～13まではST05に伴わず、周囲に密集して存在する柱穴群と同一のものと考えられ、覆土は、暗褐色土と黄色砂質土の混層で一層しかない。遺物の出土はみられなかった。

*柱穴の深さは、Pit 1～Pit 6まで70cm以上、Pit 9～13は50cm～60cmとレベルの相違がみられた。

ST05 (Fig.11, PL. 4-2)

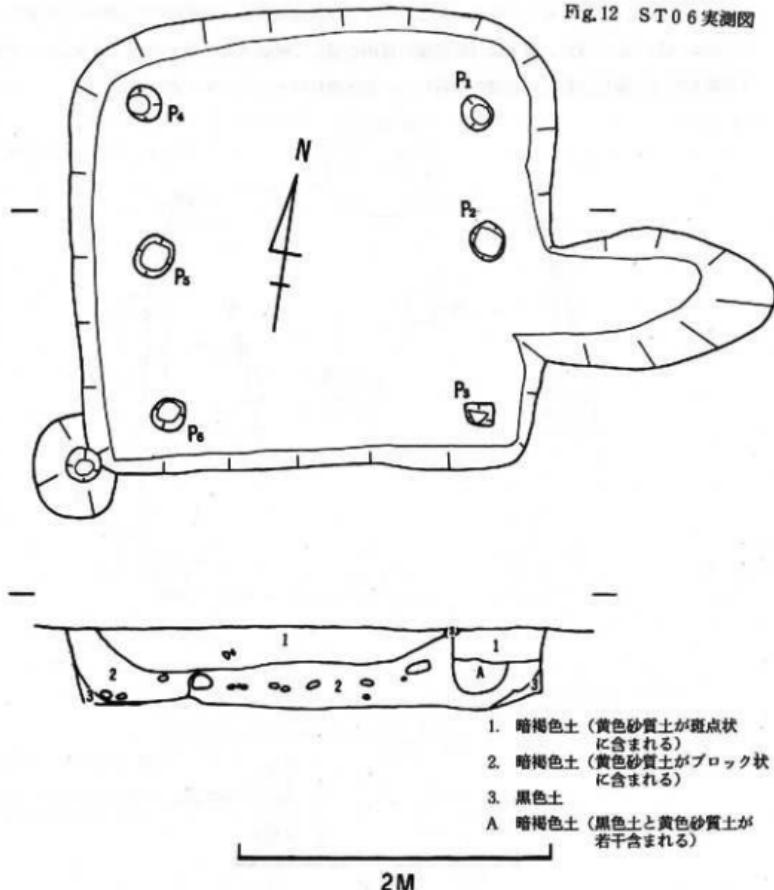
Fig. 12 S T 0 6 実測図

L67・68区から検出され、プランはほぼ正方形に近く、長軸 312.0cm、短軸 310.0cm、深さ 51.0cmを計り、東側に緩い傾斜をもつ張り出しが存在する。張り出し方向は、磁北より東へ 80°振り、ST02、ST03 でみられたようなテラス状の張り出しとは相違がみられる。柱穴は 6 個、東・西壁にそって 3 個づつ配列され、深さは 25~47cm まである。覆土は、全体に黄色砂質土を含む暗褐色土で、部分的に攪乱がみられる。出土遺物としては、土師器片 1 点、鉄釘 1 点の出土があった。

S T 0 6 (Fig. 12, PL. 4-3)

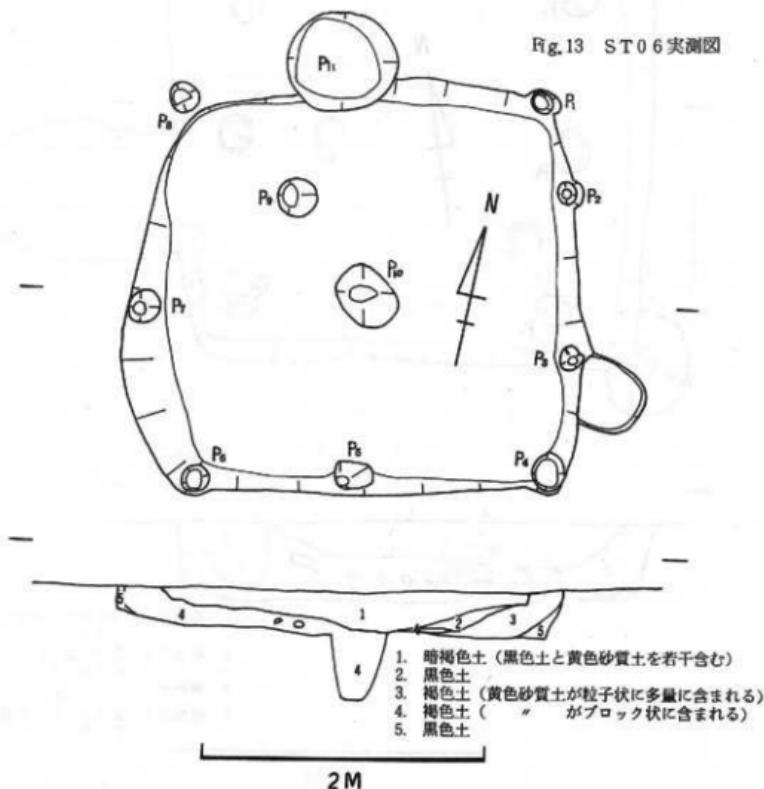
Fig.13 ST 06 実測図

L67区より検出され、プランは不整方形、長軸 314.0 cm、短軸 287.0 cm、深さは 28.2 cm である。SD03(旧)と重複しており、張り出しある柱穴は、11個確認。Pit 11は本造構の壁面を切っていることから新しいものであり、ST07に伴うものはPit 1~Pit 8, Pit 10の9個であると考えられる。Pit 9は位置と深さ(30cm)から直接ST07に伴うものではない。Pit 1, Pit 4, Pit 8は各コーナーに存するもので深さも55~60cmと一定している。Pit 2, Pit 3は、東壁辺にあり、深さは共に50cmである。Pit 10は深さも86cmと深く、造構の中心に存することから、主柱ではないかと考えられる。また、柱穴の位置よりみると東壁だけが中に2個あり、その間が入口であろうか。覆土は自然堆積の様相を呈し、壁際には黒色土の流入がみられ、その上に暗褐色土と黄色砂質土の混層がみられる。出土遺物は土師器片が1点である。

ST 07 (Fig.13, PL. 5-1)

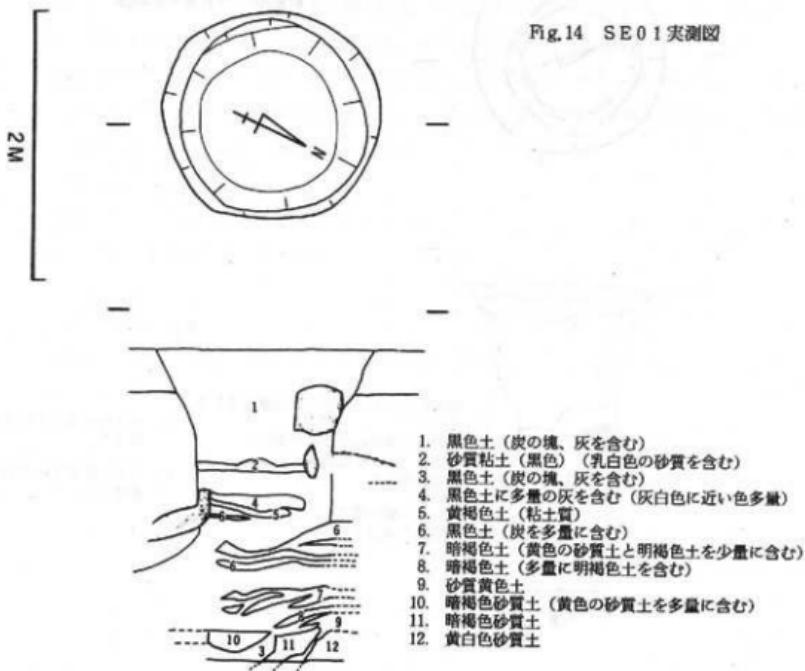
Fig.14 SE01 実測図

M68区より検出された円形の井戸跡で、長径160.0cm、短径149.0cmを計り、230.0cmの深さまで掘り下げた。中間地点の掘り方幅は平均100cmであるが、140cm以下は崩壊が激しいためほとんど壁面が存在しない状態である。井戸枠等は発見されなかった。覆土には多量の炭化物が含まれ、堆積状態も意識的なところから1時期による埋没と考えられ、覆土内からの出土遺物をみると、上層から土師器・須恵器の破片、中間以下より美濃灰釉皿片1点 (P578)、青磁碗胴部片1点 (P580)、染付皿片3点 (P515, 848, 859) が出土しており、廃棄時期は16世紀後半と推定される。その他、鉄釘、ビタ錢、キセルの出土もみられた。

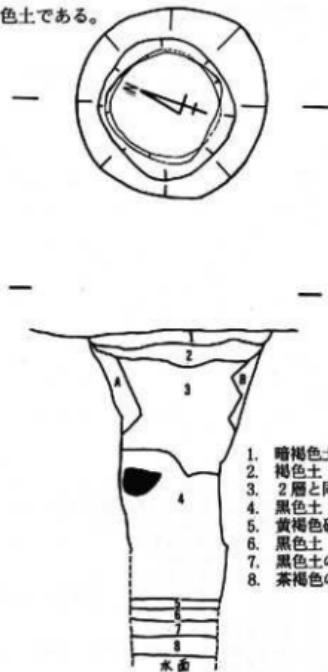
Fig.15 S E 0 3 実測図

1. 暗褐色土、ややしまりあり礫がまじる。
2. 褐色土。
3. 2層と同様なれど2より柔い。
4. 黒色土(灰、炭化物混入)
5. 黄褐色砂質土
6. 黒色土
7. 黒色土の層に褐色土のまじった泥層。
8. 茶褐色の砂質土

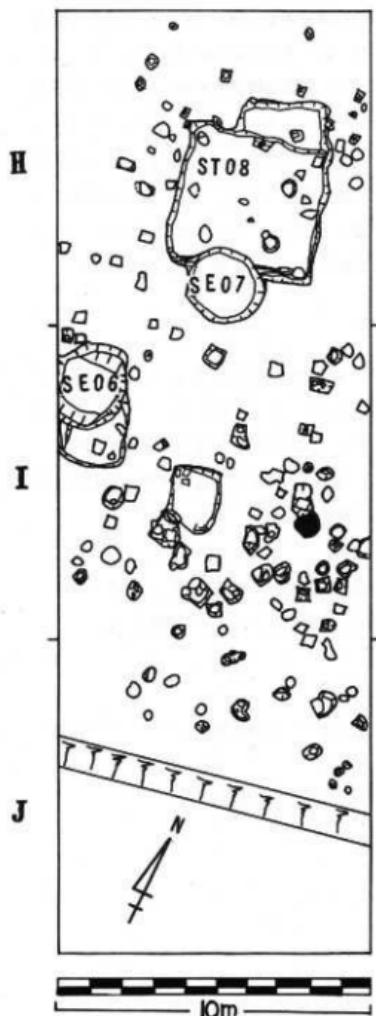
Fig. 16 北館発掘区全体図

北館における主な検出遺構は、竪穴遺構 1 基、井戸跡 2 基で、他に小竪穴 1 基、礎石状遺構 1、そして 100 個以上の柱穴があった。調査区域が、当初から内館との間にある堀跡を中心におこなう予定であったため、北館平場の発掘区は 1 グリッド幅 10m で南北トレンチとして設定した。平場のみの調査面積は、約 240 である。発掘面積が少ないため、柱穴等の配列に関しては部分的にしかわからぬため、3 株ほど掘立柱建物跡を推定できるものも存在したが、周囲を調査した時点で報告したいと思う。ただ、南側壁面にそって東西方向に配置されている柱穴列は、間隔は不規則であるが、柵列の可能性もあり注目される。

2. 北館 (Fig. 16, PL. 7-1)

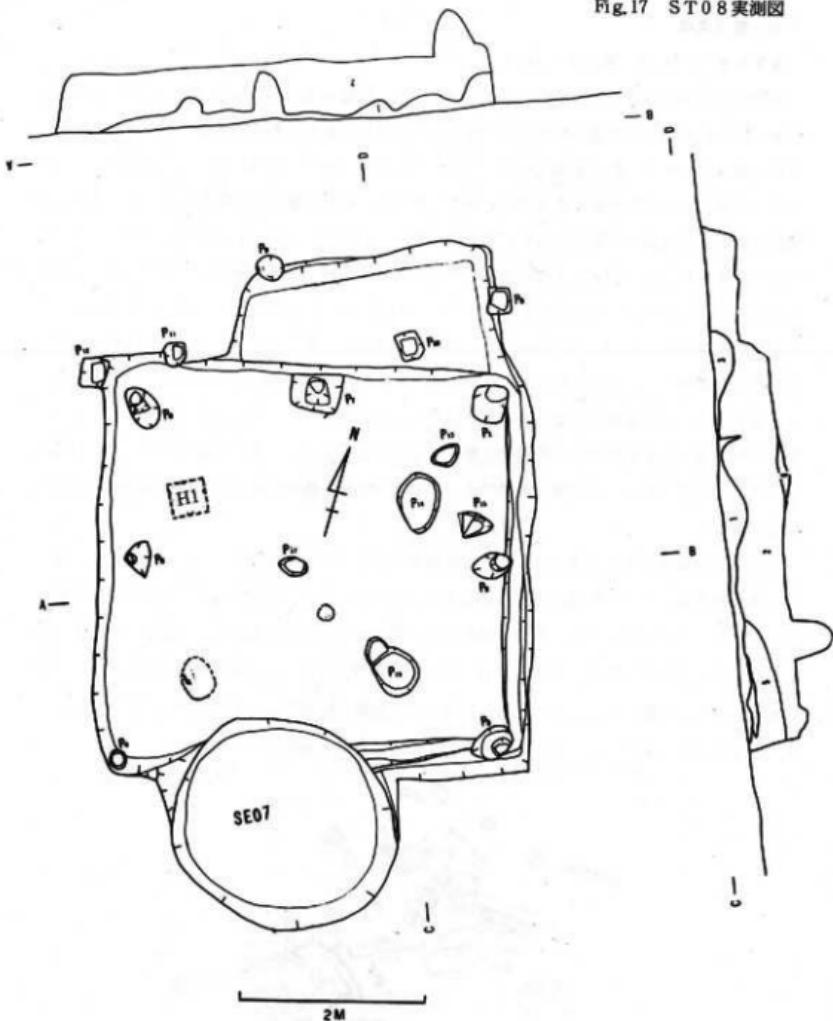
Fig. 17 ST 08 実測図

H47区より検出された窓穴構造で、プランは方形、長軸 468.0cm、短軸 450cm、深さは、平均 60cm を計る、本年度の調査で検出されたもののうち最大のものである。北側に不整形のプランを持つ張り出しがみられ、床面より 30cm ほどの高さで一段テラスになっている。南側は SE07 によって切られ、その周囲も若干攪乱されていたため、壁面の確認に時間がかかった。遺構内で確認された柱穴の数は 17 個であるが、本遺構に伴なうものは Pit 1 ~ Pit 7 までの 7 個と、SE07 によって切られたため確認できない 1 個を加えて、計 8 個によって構築されていたと考えられる。Pit 1, Pit 3, Pit 4, Pit 6 は各コーナーに、Pit 2, Pit 5, Pit 7 はそれらの中間に存する柱穴で、深さは 57.5cm ~ 37.0cm と一定でないが、コーナー部分の柱穴がより深い様相を示し、掘り方も壁面の方にくい込む形で掘られる特徴を有している。Pit 8 ~ Pit 17 までは新しい柱穴と考えられる。また遺構の東壁および南壁直下に、幅 20cm、深さ 5cm ほどの周溝らしきものを検出したが北・南壁側にはなく周溝とは断定できないようである。覆土の堆積状態は、一時期に埋め戻した形跡であり、その後の攪乱によって上面は土層の移動がみられ、特に SE07 の存する南側で激しい。

1. やや暗褐色土にカーボンと黄色砂質土の粒子を含む。
2. 暗褐色土に黄褐色砂質土をブロック状に、カーボンを粒子状に含む。
3. 明灰褐色土にカーボンを粒子状に含む。
4. 明黃白色砂質土
5. 明灰褐色土にカーボンを粒子状に含む。
6. 暗褐色土、黄色砂質土及びカーボンと灰を全体的に含む。

主な出土遺物をみると、覆土からは、青磁臘頭部片 4 点、白磁菊皿 (P1390) 1 点、染付片 3 点、美濃灰釉皿片 3 点、産地不明の施釉陶器片 (P1393) 1 点、他土師器片と須恵器片が多数出土している。また、鉄釘 2 点、古錢 (洪武通宝、熙寧元宝等) 3 点もある。ST08 の床面北西側には部分的に炭化物の範囲が存在し、H 1 部分で詳細図を作成した。炭化物は、床面において焼成をおこなった痕跡がないところから炉跡等による燃焼の結果生じたものではなく、いわゆる炭として使用するためのものと考えられ、土師器片 2 点と開元通宝が 1 点伴出した。

H47区ST08の南壁と重複する井戸跡で、円形、東西238cm、南北230cmを計る。時間と作業量の関係で100cmほどしか掘り下げなかったため、覆土断面図は省略するが、ST08より新しい遺構であり、本年度の調査で検出された井戸跡としては最大のものである。時間的余裕をみて再度調査の必要があると考えられる。

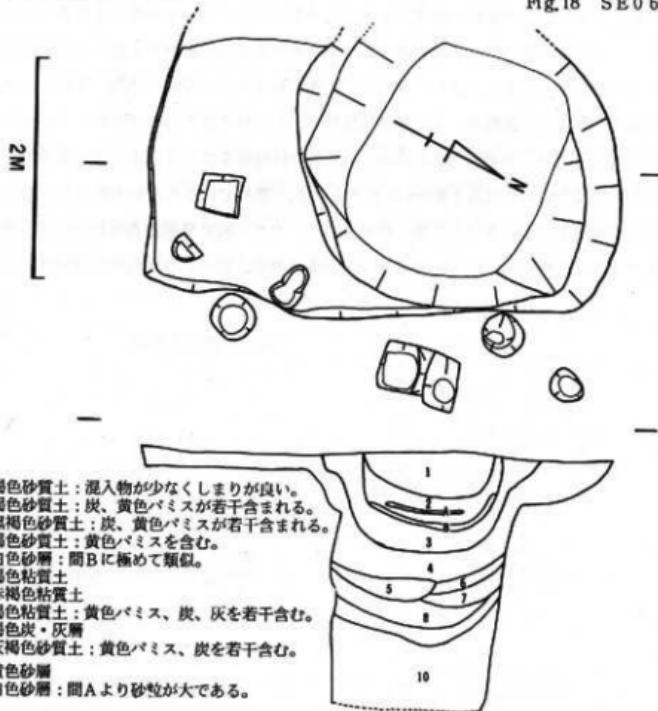
Fig. 18 SE06 実測図

覆土からの主な出土遺物としては、青磁碗片3点、美濃灰釉皿片2点、他須恵器・土師器片、鉄釘2点が出土している。

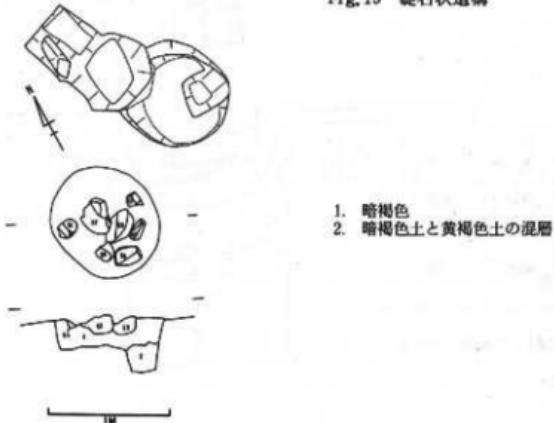
Fig. 19 磚石状遺構

本調査によって検出された遺構のうち、当時の家屋として想定できるものは掘立柱建物が唯一である。しかし、浪岡城跡の規模、盛時の勢力から考察すると、すべてが掘立柱建物であったとは考えにくく、中心的居館にいたっては礎石をもつ建物である方が自然である。ところが、現在まで調査した区域の中には礎石と認めうるもののが1個も検出していない。今回、I47区より柱穴掘り方に7個の石を入れた遺構が、1ヶ所だけ検出された。柱穴掘り方は、86cm × 90cmの円形で東側に深さ44cm、プランが約20cm × 30cmの方形の柱痕跡を有しているものである。石はすべて川原石であり最大のものは長さ30cmほどであるが、割れているものが大部分で、配石にも規則性はなく単に埋土の上に置いた状態で検出された。ただ一般に発掘調査区において、石が集中して出土する例は皆無に近く、今回の遺構は、明確な機能は別にして注目に値するものと考えられる。

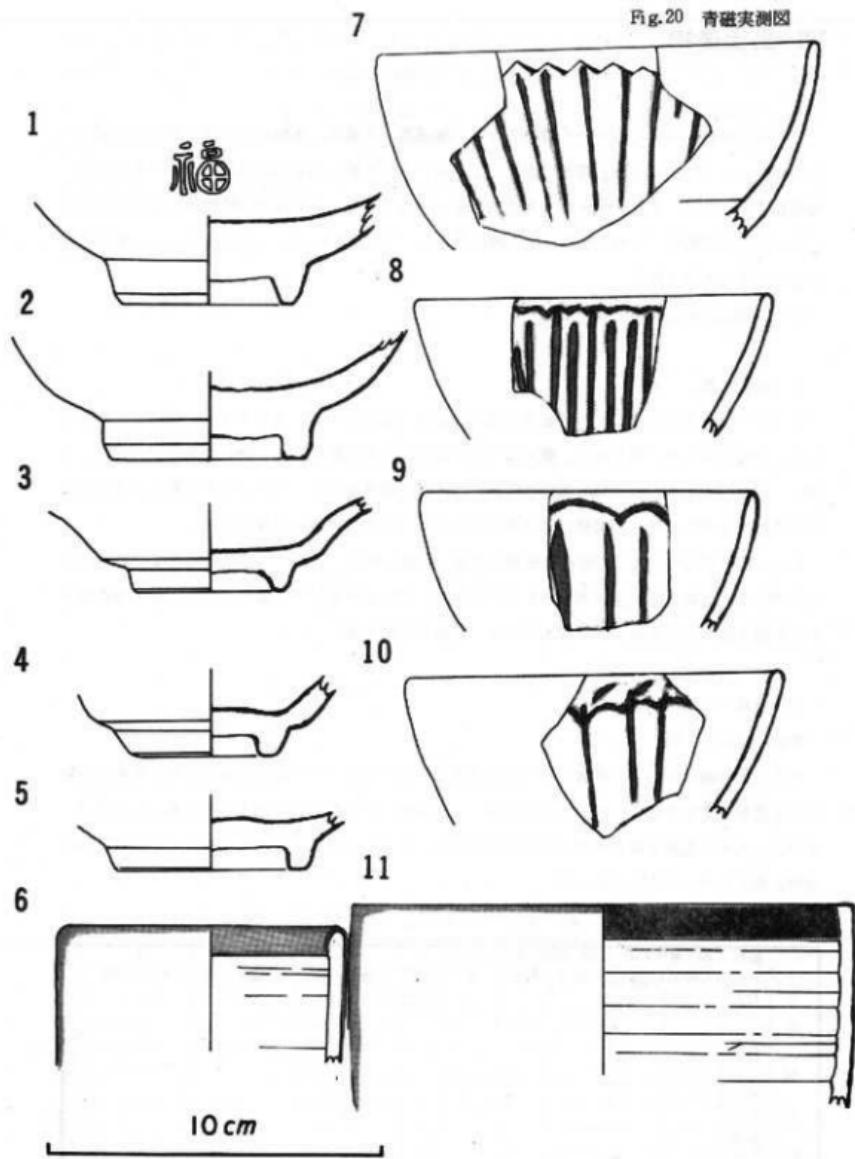
Fig. 20 青磁実測図

碗の中には、胸部にややくずれた蓮弁文を有するもの (Fig. 20-7・8・9・10, PL. 8-1・2・3・4・5・6・7) と蓮弁文などを有しないもの (PL. 8-8・9・10・11・12) がある。前者の中には、淡い青緑色の釉調で光沢を持ち、全般に貫入がみられるもの (Fig. 20-7, PL. 8-4) や、施釉が粗悪なため部分的に胎土が漏出し、さらに焼成が不良の結果全体に褐色の色調を呈すもの (Fig. 20-9, PL. 8-3) まで、各個体にかなりの品質の差が認められる。また、蓮弁の割文についても粗略に作画したもの (Fig. 20-8・9・10, PL. 8-1・2・3・4・5・6・7) が多く、胎土はほぼ暗灰色で、釉調はくすんだ緑色、そのため全般的に粗雑な製作印象を受ける。後者は、口縁の形状、釉調、厚さなど前者とほぼ同様であるが、口縁直下外面に一条の割文をめぐらすもの (PL. 8-11)、釉調が青灰色を呈し内外面が凹凸しているもの (PL. 8-10) などがみられる。さらに、碗の中には二次焼成を受けたもの (PL. 8-5・9) もあり、城跡内で火災等がおこっていたことを推測できる。

碗あるいは鉢の高台部と思われるものの中には、見込中央部に「福」のスタンプがあるもの (Fig. 20-1, PL. 8-16) や、薄い青緑色の釉調で底に赤褐色砂礫の付着がみられるもの (Fig. 20-2, PL. 8-18) があり、相方厚手で重量感のある製品である。また、PL. 8-14 は破片のため形状はわからないが、見込に印花文を施している。

皿は、口縁が縁花形をし、高台直上でやや外反ぎみに広がるもの (Fig. 20-3・4・5, PL. 8-15, PL. 10-3・4・5・6) が主体で、内面に割花文を彫りつけているものもあるが、破片が多いため詳細はわからない。釉調は全般に濃緑色を呈すが、焼成不良のためか胎土が淡黄褐色を呈するもの (Fig. 20-3, PL. 10-3) もあり、貫入のみられるものがほとんどである。

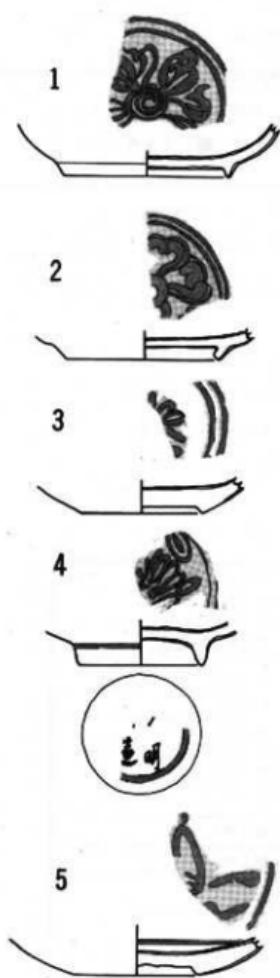
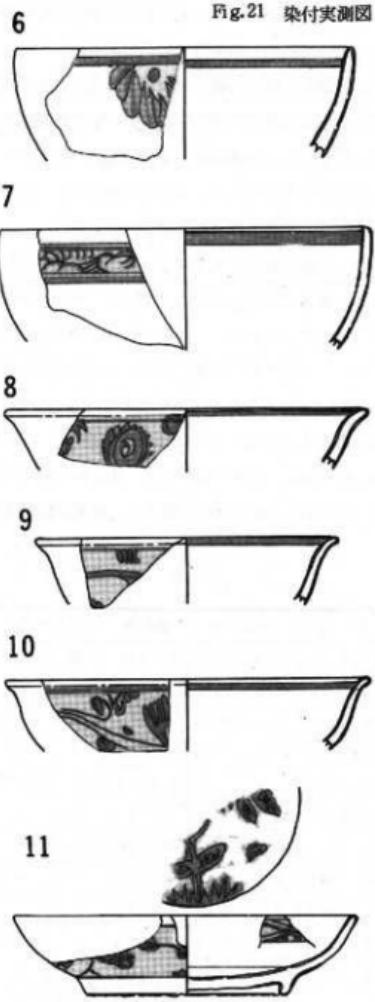
Fig. 21 染付実測図

PL.№	Fig.№	遺物№	形状	部分名	出土区	層位	備考
PL.9-1	Fig.21-7	P1339	碗	口縁部	N42	第3層	
PL.9-2	Fig.21-6	P1144	"	"	H47	第1層	
PL.9-3	Fig.21-10	P1175	小皿	"	I47(Pit18)	フク土	
PL.9-4	Fig.21-8	P1746	"	"	N47	第3層	
PL.9-5		P1472	"	底部	M47	第1層	
PL.9-6	Fig.21-5	P1733	"	"	N47	第3層	
PL.9-7	Fig.21-2	P1336	"	"	K47	流土	
PL.9-8	Fig.21-1	P1227	"	"	N69	第1層	
PL.9-9	Fig.21-11	P1892	"		I47	第1層	
PL.9-10	Fig.21-3	P405	"	底部	N69(SE03)	フク土	
PL.9-11		P1407	"	"	I47(Pit146)	フク土	
PL.9-12	Fig.21-4	P1256	小駒?	"	M68	第1層	「大明年造」銘あり
PL.9-13		P1790	小皿	"	N47	第2層	
PL.9-14		P1337	大皿	脚部	J47	第2層	
PL.9-15		P1406	水滴?	注口部	I47(Pit146)	フク土	
	Fig.21-9	P1174	小駒	口縁部	I47(Pit136)	フク土

今回出土した染付の中で、完形品は一点もなくすべて小さな破片の類で、破片から推定できる器形としては、小皿・大皿・碗・小碗・注口があり、小皿・小碗の形態が全体の70%ほどを占め、碗は25%ほどである。出土状態をみると、他の舶載陶磁器のように北館と北館・内館間の掘跡に偏在する傾向は少なく、東館においても26点出土しているが碗のないところが顕著である。

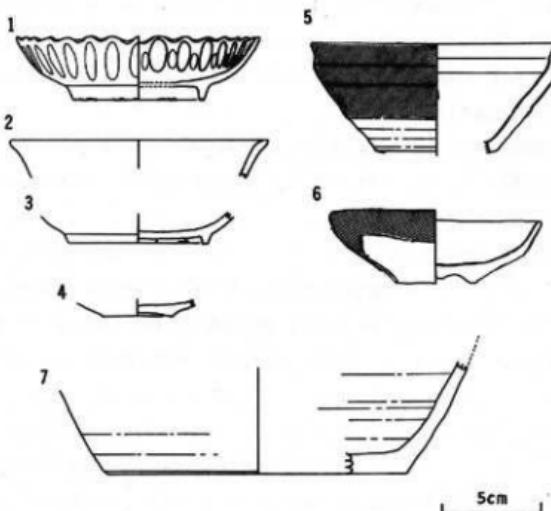
Fig. 22 白磁・瀬戸・唐津実測図

Fig. 22-2・PL.10-8は、暗い乳白色の釉調を呈し、口縁がやや外反する破片で、PL.10-7も同様に外反する例である。

四耳壺ではないかと考えられるもの（Fig.22-7, PL.13-2）は、暗灰褐色の胎土に褐色を呈する釉がまばらに施され、焼成良好で硬質感のある製品である。底部は平底で、推定底径15cmを計り、耳部は接着面上部から剥脱したようである。

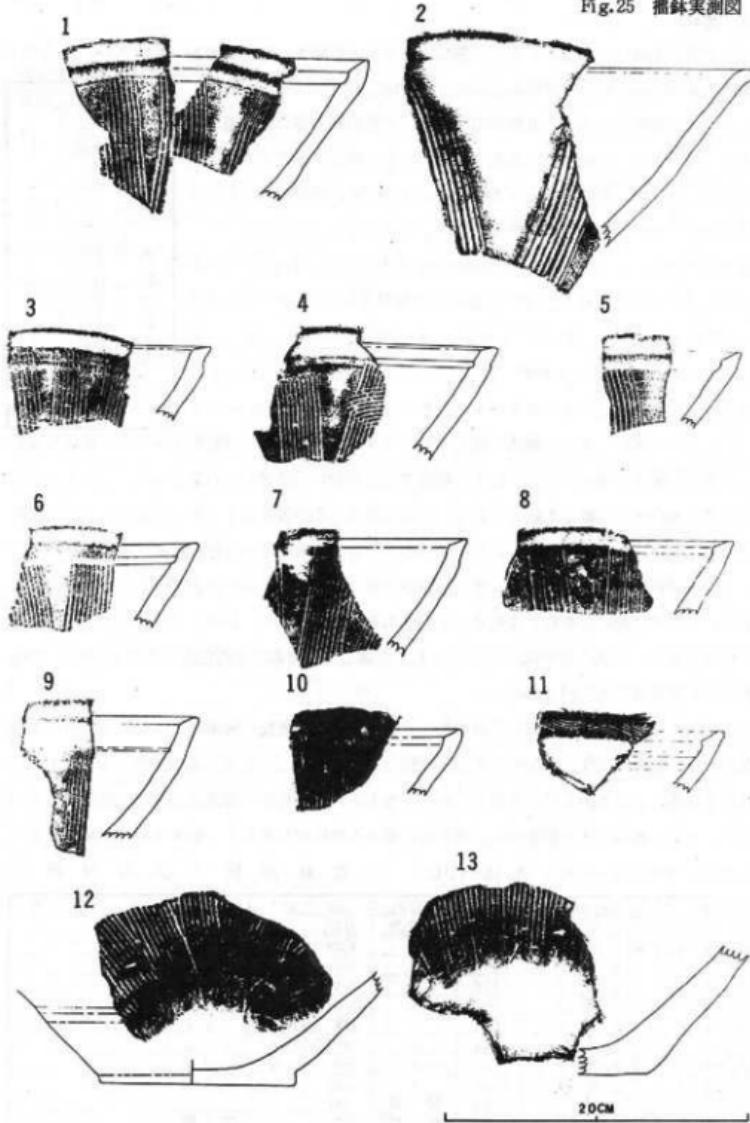
Fig. 25 挿鉢実測図

PL. No	Fig. No	遺物No	部分名	出土区	層位	備考
PL. 14-1	Fig. 25-3	P1125	口縁部	H47	第1層	
PL. 14-2	Fig. 25-10	P 761	"	K69 (SH01)	第2層	
PL. 14-3	Fig. 25-1	P1479	"	N47	第3層	
PL. 14-4	Fig. 25-2	P1316	"	K47		
PL. 14-5	Fig. 25-11	P 307	"	L69 (SD01)	底直上	珠州系
PL. 14-6	Fig. 25-4	P1393	"	H47 (ST08)	フク土	
PL. 14-7	Fig. 25-8	P 844	"	M69 (ST04)	フク土	
PL. 14-8	Fig. 25-7	P1128	"	H47 (Pit42)	フク土	
PL. 14-9	Fig. 25-9	P1050	"	L47	第1層	
PL. 14-10		P1583	胴部	M47		
PL. 14-11	Fig. 25-12	P1282	底部	N47	第4層	
PL. 14-12	Fig. 25-13	P1279	"	K47		
	Fig. 25-5	P1422	口縁部	N47	第2層	
	Fig. 25-6	P1380	"	I47	第1層

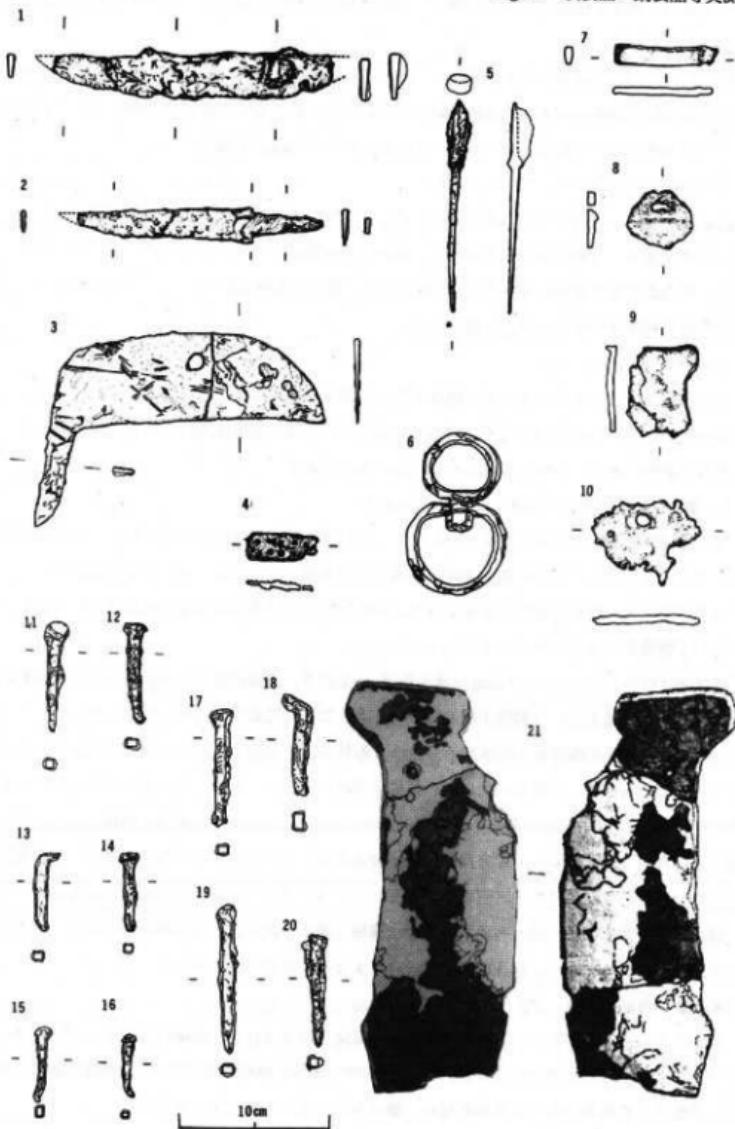
Fig. 28 鉄製品・銅製品等実測図

M67区柱穴より出土したもので、長さ4.7cm、幅1.8cm、厚さ0.3cmを有し、2列9個の通し穴があいている。角の部分が若干欠損しているものの、残存状態は良好で鋸の付着もそれほどみられない資料である。小札としてはやや小形のものである。

残存部は長さ27.2cm、幅9.3cm、厚さ0.36cmを計り、表面観察によると鉄板の上に布を貼り、その上に黒漆を塗るという製作工程を経ているようで、特に表の面(図・写真とも左側)には漆のはげた部分に布の繊維痕が明瞭にみられる。形状は、片側がくびれをもち、中央がやや反りきみになっている他は、欠損部が多いため容易に理解できない。縁は、表の面に丸味をもちらながら5mm幅で周っており、漆の離脱もこの部分から始っている。くびれ部分に隣接するかたちで、紐の通し穴が2個存在する。片方は黒く丸い金具が付いているため明らかで、もう一方は亀裂が生じているため金具はなく、穴痕のみが存在している。通し穴の間隔は1.8cmである。

K47区出土のもので、長さ33.5cm、幅約0.6cmを有する。断面は角状であり、片側（持つ方）はねじ状に回るくびれがみられる。

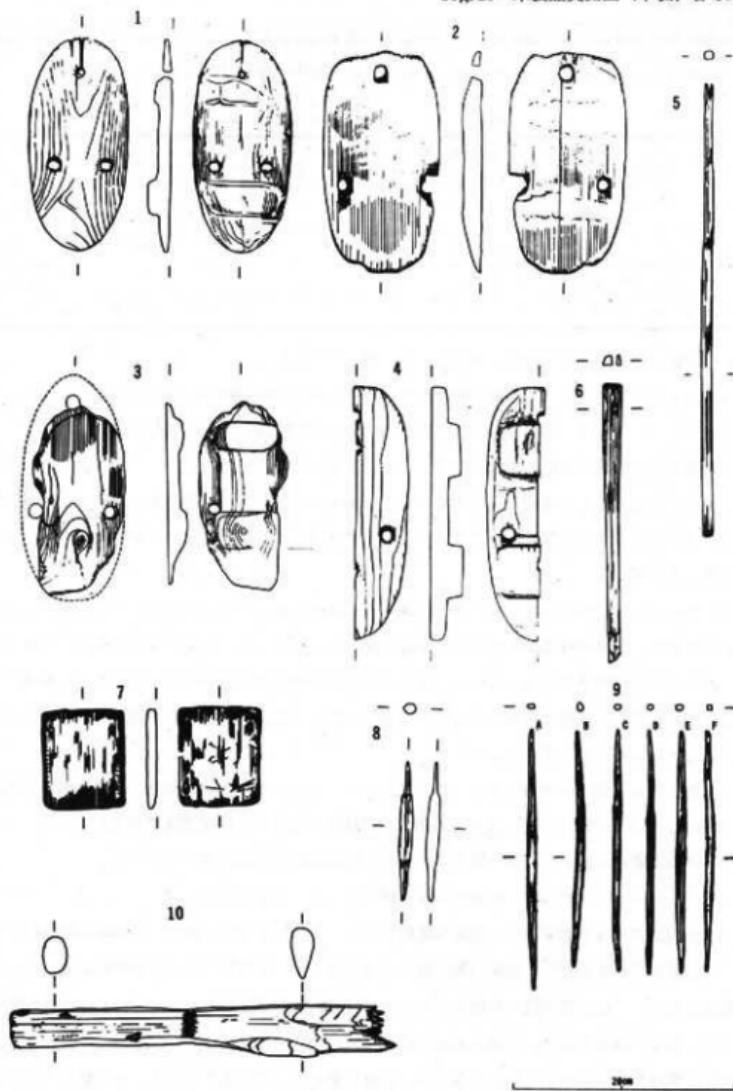
Fig. 29 木製品実測図（下駄、箸等）

Fig.29-2・PL.19-2は、特に齒と足をのせる部分の摩耗が激しいため、かなり使用した下駄と思われる。形状は四隅がやや丸くなる闊丸長方形と考えられ、長さ20.5cm、幅10.8cmを計る。前壺と後壺の大きさは変わらないが、穿孔方法はやや中央寄りに斜めにあけており、鼻緒との関係と考えられる。後壺は右側が半分ほど欠損し、前壺の位置は後壺の中央軸よりやや左に寄っていることから右足用の下駄であろうか。

Fig.29-10・PL.20-6は、体部と柄部に分かれ、体部は一方が刃状を呈しもう一方が丸みをもつ断面形で、柄部は握りやすいよう梢円状の断面をもっている。体部の半分が、折られたように欠損していることから、葉などを戴くための木槌の類ではないかと考えられ、急激な打撃を加えたため破壊され、廃棄されたのではないだろうか。

b. 箸 (Fig. 29-9, PL. 19-12)

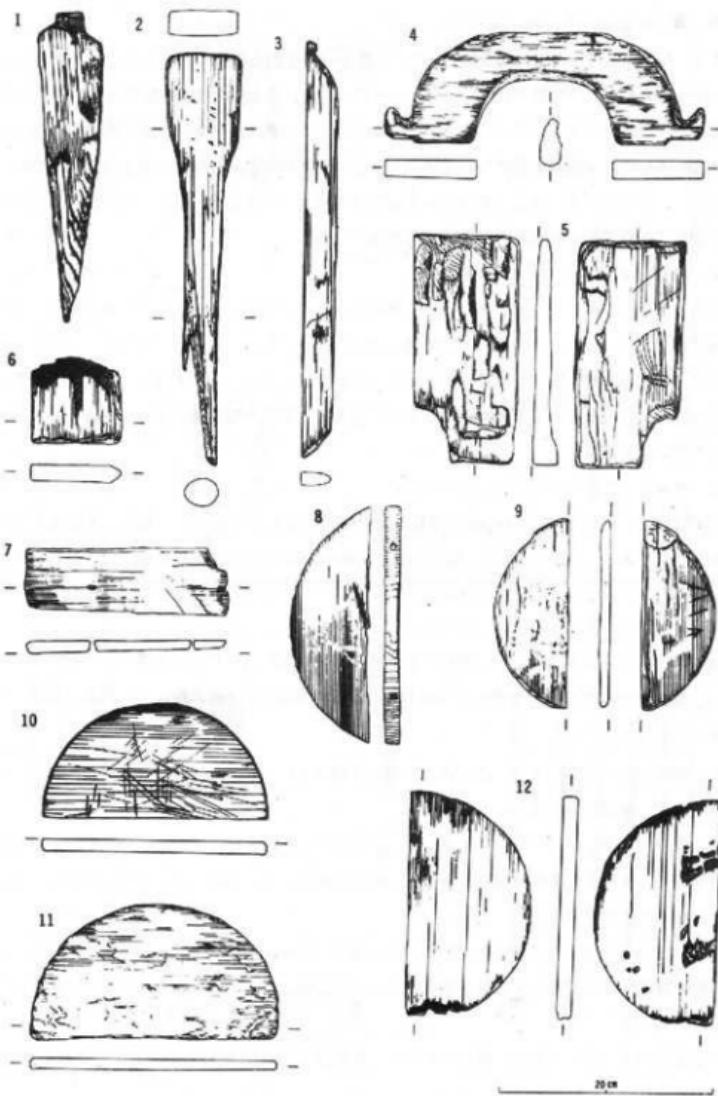
Fig. 30 木製品実測図（取手、桶底等）

Fig.30-12・PL.19-10は、厚さ1.4cm、推定径10.5cmを計る底で、片面が黒く着色されているのに対して、もう一方は酸化鉄が粗粒状に付いている。表面観察によると、黒くなっている面に使用擦痕が多くみられ、表面の剥離も多いことから、桶の内側面であろうか。

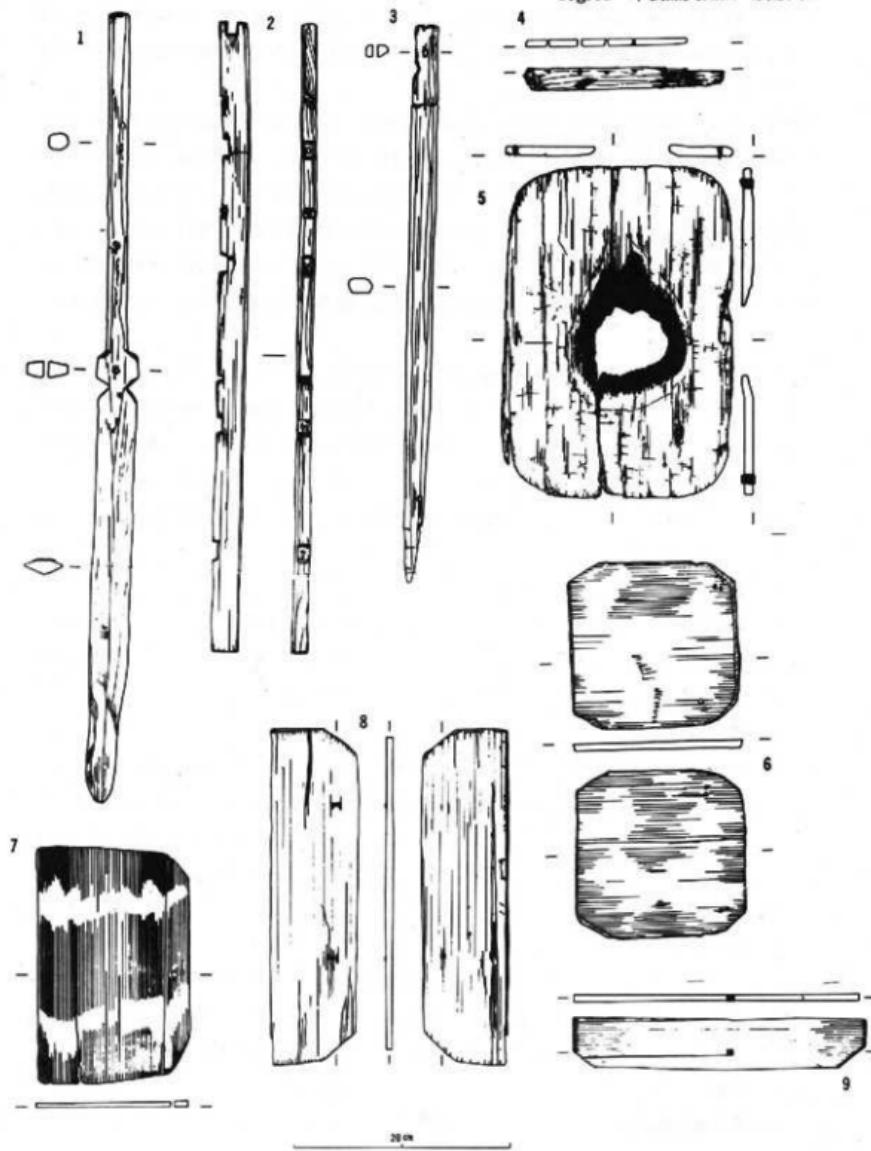
Fig. 31 木製品実測図（折敷等）

おり、縁の部分も単に切断しているだけでなく、角になる部分を斜めに削りをかけ整形している。全長は74.0cm、先端部38.8cm、中央部3.4cm、柄部31.8cmを計り、機能・用途については不明である。

Fig.31-2・PL.20-11は、全長58.7cmを計る複雑な加工品で、片側の先端部および一側面に四角な切り口を合計8個入れたものである。先端部の切り口面の一方には丸い穴があいており、その穴のあいている面に、大小7個の納穴を一定の間隔をおいて削り取っている。最初の納穴は斜めに削られたもので、中心部に木釘穴の痕跡がみられ、他に最も狭い5番目のものを除いて2・3・4・6・7番目のものに同様の痕跡があり、特に3番目のものには径5mm弱の木釘が残存している。複雑な組み合せをもつ器具の一例と考えた場合、織器ないしは生産用具の一部分を推定できる。

Fig.31-3・PL.20-8は、一見すると細い刀子状にみえるが、先端部に存在する2個の小孔は、一方が削られたため半分欠損していることから、ある部品の再加工品と考えた方が妥当である。柄部は、浅く削り込んだ箇所で体部と分離し、先端部と片側の削りによって握り易くしている。一穿孔は、紐等を通す穴であろうか。
