神岡町埋蔵文化財調査報告第5集
江馬氏城館跡調査報告書 第5集

岐阜県吉城郡神岡町
EMA CASTLE SITE
江馬氏城館跡 IV
-下館跡南堀延長部周辺の調査-

神岡町教育委員会

1998年3月

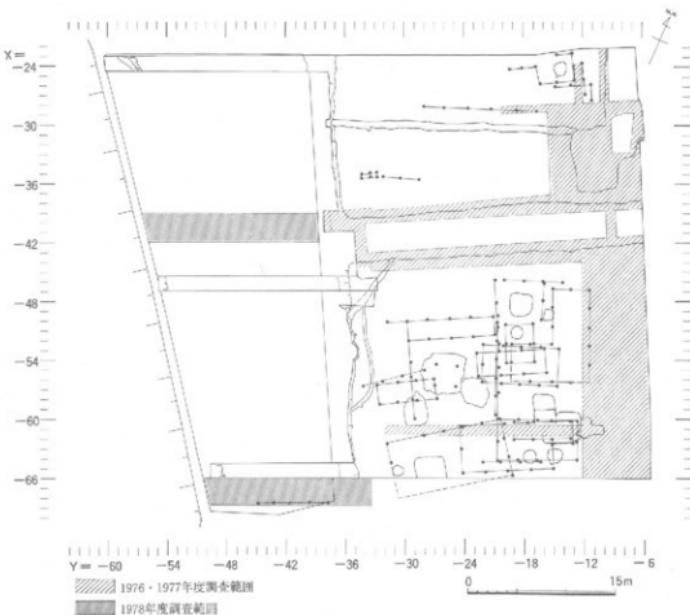
第16図 1997年度調査地区内の1976-1978年度調査範囲 縮尺1/500

なお、調査地区の一部、西堀・南堀の埋土の一部は1976-1978年度調査時にすでに掘削しており、その範囲は第16図に示したとおりである。

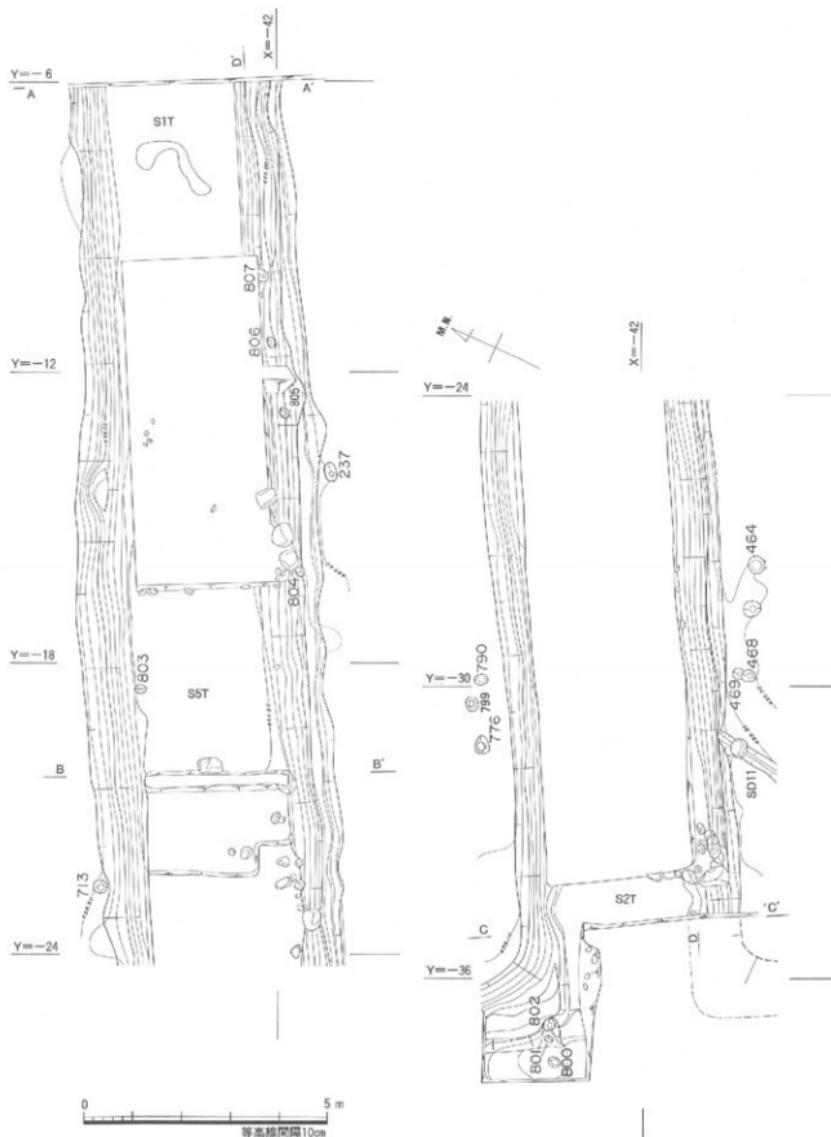
第21図 南壁平面図 縦尺1/100

南堀内の柱穴（第21図）：S3T南堀南側斜面中位X座標-41.5付近、Y座標-12.0～-17.0にSP804～SP807がある。S3Tは1977年度調査において完掘しているため、これらの柱穴がどの層から掘り込んだものであるかは不明である。SP805・SP806・SP807はほぼ1.5m（約5尺）等間で並んでいる。S5T北側斜面立ち上がり部、X座標-39.2、Y座標-18.5では地山を掘り込むSP803を検出した。埋土は明褐色粘土であり、柱痕はない。南堀を渡るための木橋等の存在は想定できるところであり、これらが橋脚等を支える柱の柱穴である可能性もあるが、未調査部分にそれらの遺構がある可能性も残るため、断定は避け可能性を指摘するにとどめておく。

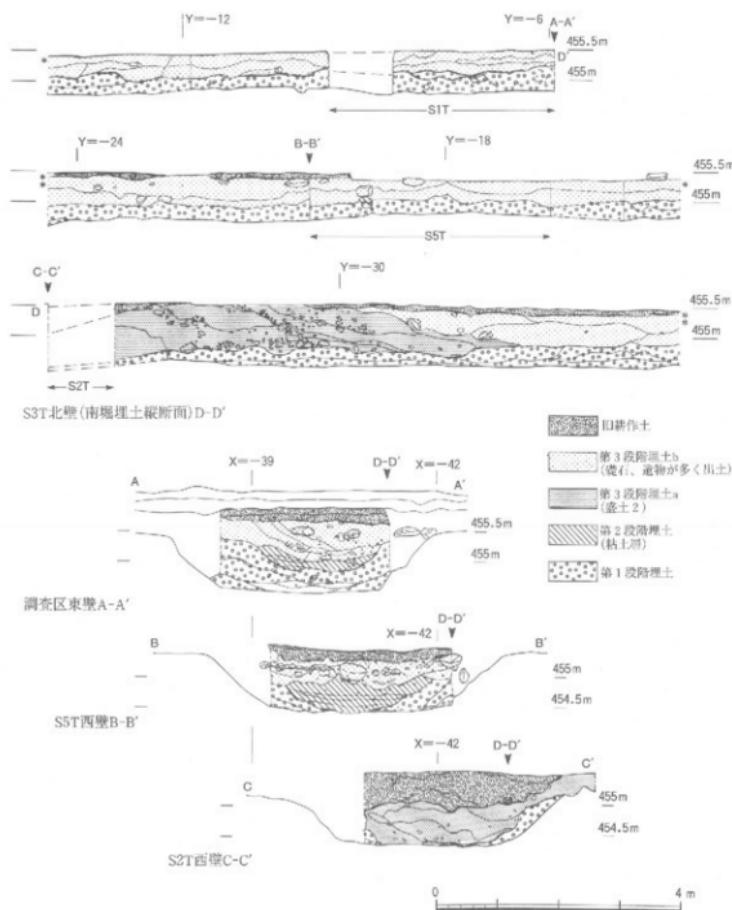
第23図 南堀埋土の土層堆積模式図 縮尺1/80

第2段階 (第22・23図の調査地区東壁第13~17層・S5T西壁第7~10層)：第1段階の自然堆積の後、2回目の掘り込みを行ない、その後、再び土砂が自然に堆積した段階である。調査地区東壁では、本段階掘り込みの堀底検出レベルは454.86mであり、第1段階地山堀底より約35cm上である。S2T東壁(図は掲載せず)・S5T西壁では、堀の中央部では地山に達するまで第1段階埋土を掘り込んでいる。第2段階埋土の上部検出幅・最大堆積厚は、調査地区東壁で1.95m・18cm、S5T西壁で2.45m・55cm、S2T東壁で2.00m・10cmである。掘り込み肩部を確認できないため、この段階の堀の上幅は明らかではない。

第2段階埋土は調査地区東壁第13~17層、S5T西壁第7~10層が対応する。黒褐色粘土層であり、ほぼ水平に堆積している。粘土層の所々に、水平に堆積する薄い砂層が観察でき、降雨等による一時的な流水や滲水があったと考えられる。最も新しい年代を示す遺物は下館跡ⅡA期の最盛期のものと考えられる土器類T-6類（第41図の9）である。

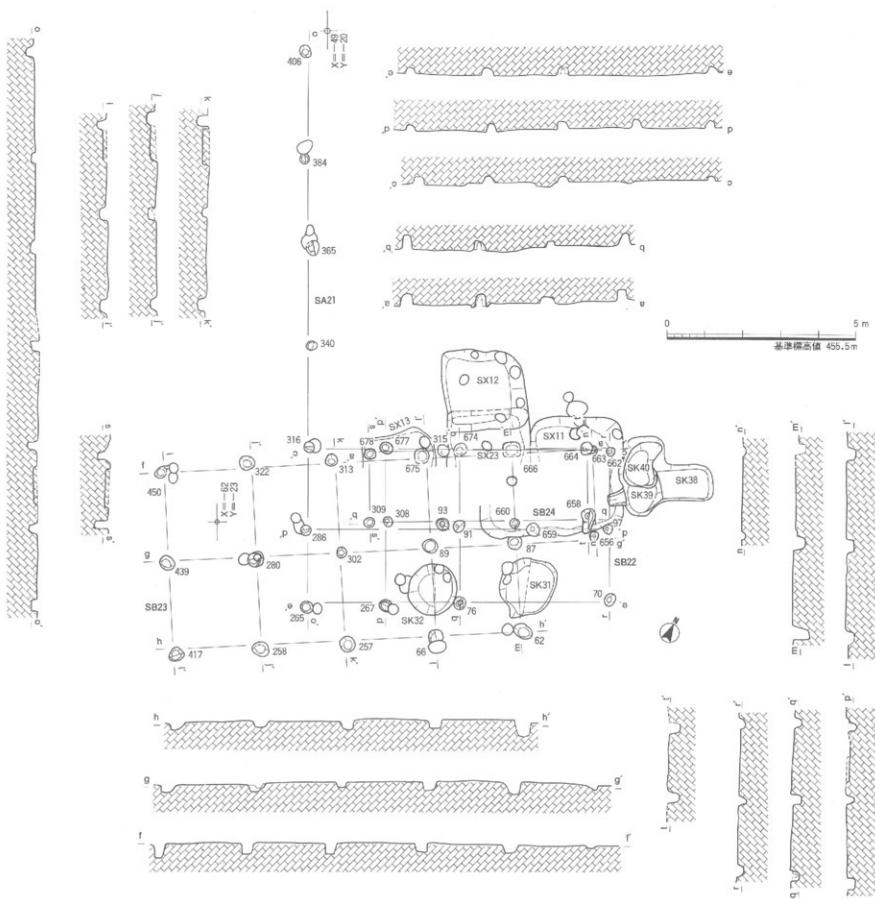
第26図 建物SB22・SB23・SB24・樹列SA21実測図 比尺1/100

SA21（第26図）：区画4中央部、X座標-49.3～-60.2、Y座標-20.2～-20.8の範囲に位置する南北方向の櫓列である。主軸方位はN-26.0°-Wを測り、座標に一致する。総長は4間、10.6m（35.0尺）である。柱間は約2.4m（7.9尺）～約2.9m（9.4尺）と不揃いであり、平均柱間は約2.7m（8.8尺）である。柱穴は全て円形であり、長径27～38cm、深さ12～28cmを測る。SB22に付属する櫓列と考えられ、SB22北西角のSP316をSA21の南端とする。SA24・倒木痕SK49と重複し、SP384→SP383か

らSA21→SA24, SK49→SP340であることがわかる。SB27・SB28・SA22とも重複するが、直接切り合わない。遺物はS P384から土師器皿と壺器系陶器各1点が出土している（第42図の38）。

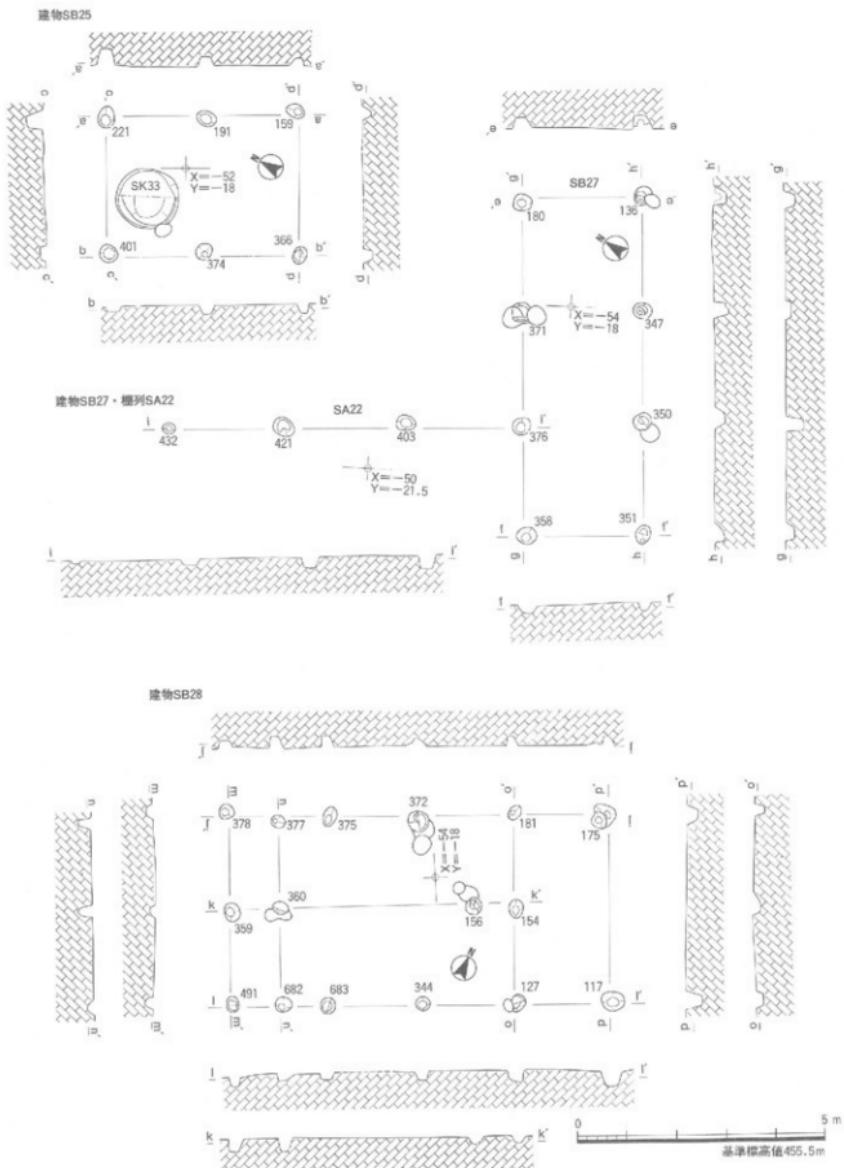
第28図 建物SB25・SB27・櫛列SA22・建物SB28実測図 比尺 1/100

SB25（第28図）：区画4北東部、X座標-50.3~-54.3、Y座標-16.7~-19.5の範囲に位置する。桁行2間、3.97m（13.1尺）、梁行1間、2.89m（9.5尺）の南北棟の側柱式建物である。主軸方位はN-27.0°-Wを測り、座標とはば一致する。柱間は桁行約2.0m（6.6尺）前後、梁行約2.9m（9.5尺）である。柱穴は円形と稍円形を中心に径32~44cm、深さ13~34cmを測る。SB26・SB27・SB28と重複

SB27（第28図）：区画4北西部、X座標-52.8～-55.8、Y座標-15.5～-22.8の範囲に位置する。桁行3間、6.97m（23.0尺）、梁行1間、2.47m（8.2尺）の東西棟の側柱式建物である。主軸方位はN-60.5°-Eをはかる。桁行柱間は約2.3m（7.7尺）前後である。柱穴は円形と楕円形を中心に長径34～41cm、深さ17～36cmを測る。SP136で径15cm、深さ11cmの柱痕跡を確認した。SB27の梁行に軸線を描いたSA22が、北側柱穴列の西から第2柱穴を共有して北側に伸びる。SB28と重複し、SP371→SP372から、SB27→SB28であることがわかる。SB25・SB26・SA24とも重複するが、直接切り合わない。遺物はSP180から土師器皿1点、SP350から青白磁1点が出土した（第42図の32）。この青白磁はSB28柱穴出土の一破片と接合しないものの同一個体と考えられる。

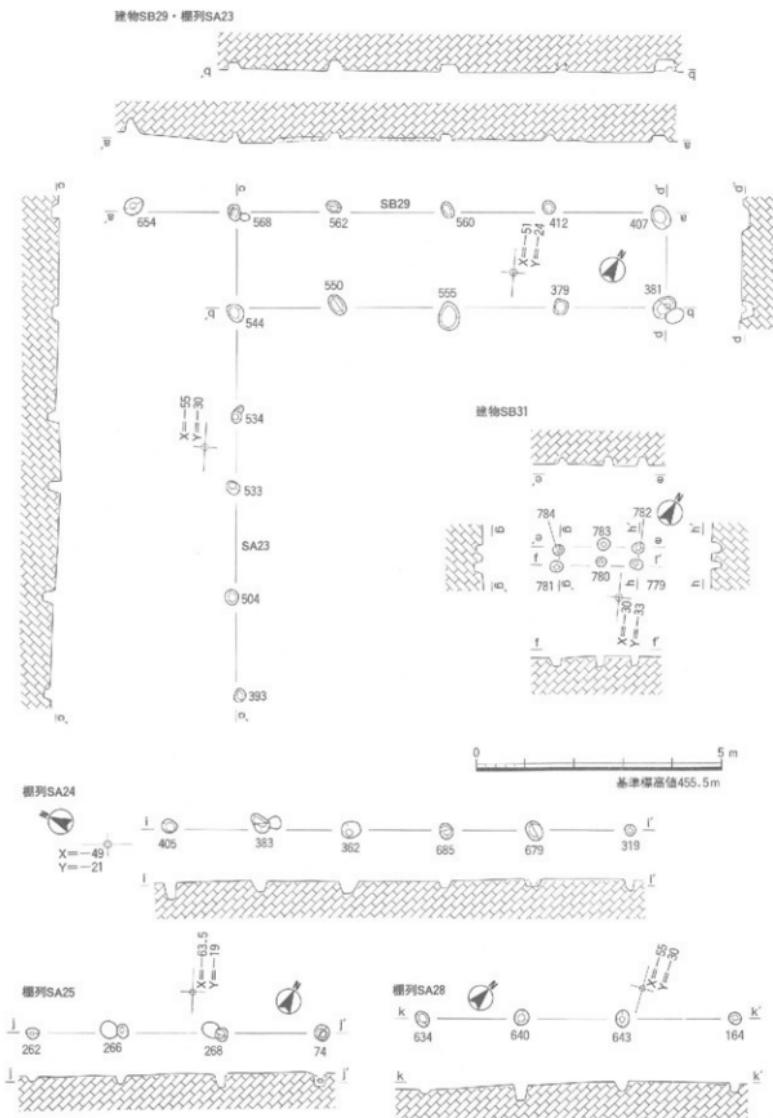
第29図 建物SB29・柵列SA23・建物SB31・柵列SA24・SA25・SA28実測図 線尺 1/100

SB29（第29図）：区画4北西部、X座標-50.0～-52.4、Y座標-20.8～-29.9の範囲に位置する。桁行4間、8.8m（29.0尺）、梁行1間、1.97m（6.5尺）の東西棟の側柱式建物である。主軸方位はN-60.0°-Eをはかる。SB29の梁行に軸線を描いたSA23が、南側柱穴列の西から第1柱穴を共有して南側に伸びる。桁行柱間は約2.2m（7.3尺）前後である。柱穴は楕円形を中心に、長径26～59cm、深さ14～29cmを測る。SP381で径15cm、深さ8cmの柱痕跡を確認した。SA24と重複するが、直接切り合わない。遺物はSP412から中国陶器の肩突き茶入れ1点（第42図の35）が出土し、盛土出土の一破片と接合しないものの同一個体と考えられる。

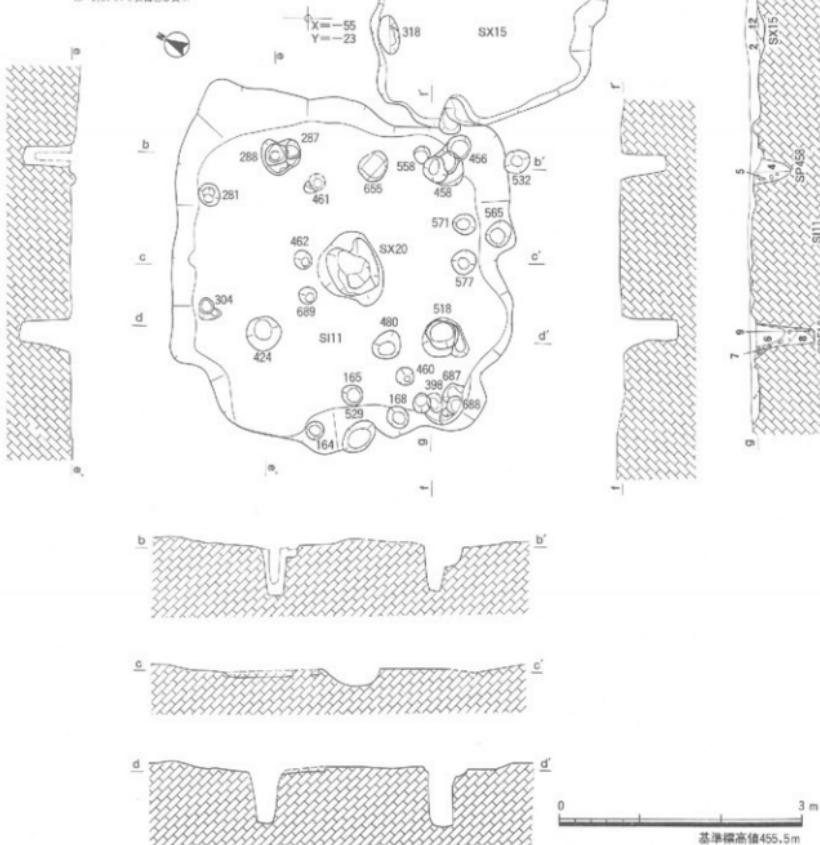
第31図 堅穴住居SI 11・土間状土坑SX15実測図 縮尺 1/60

SI11 (第31図) : 区画4西部、X座標-53.3~-57.5、Y座標-23.7~-28.4の範囲に位置する。平面規模は一辺約430cmの方形である。主軸方位はN-64.0°-Eであり、座標にはほぼ一致する。確認した深さは8cmであり、後世の耕作による削平のため、上部を失っていると考えられる。床面は地山をほぼ平坦に掘り込み、そのまま使用していたようである。壁は床面から緩やかに立ち上がり、床面、また上湯との境は不明瞭である。壁面に沿ってめぐる溝等は検出していない。上屋を支える土柱穴はSP288・SP424・SP458・SP518である。その平面形は円形と楕円形であり、長径33~50cm、深さ64~73cmと特に深く大型の柱穴である。SP288で柱痕跡を確認し、径12cm、深さ43cmである。SP424・

SP458・SP518では柱を抜いた跡と考えられる層が観察できる。床面の中央に炉跡SX20がある。その東側、SP655上面で竈跡と考えられる炭混じりの黄色粘土ブロックの広がりSX19を確認したが、原形は留めていない。SI11埋土は炭化物と橙色粘土粒を多く含む単層であり、人為的に短期間で埋め戻したと考えられる。土間状土坑SX15が東に接するが、削平によって上部を失っているため、平面・埋土の断面観察からはその境と新旧関係を明確にすることは出来なかった。

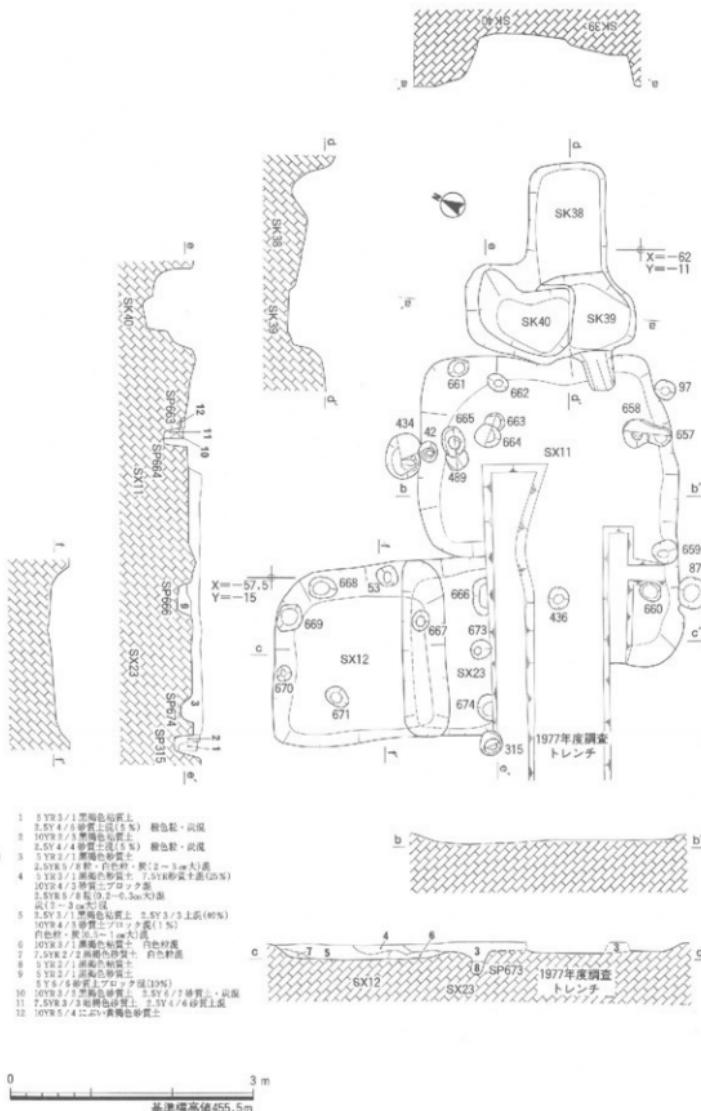
第32図 土間状土塙SX11・SX12・SX23・土塙SK38・SK39・SK40実測図 縮尺1/60

SK38・SK39・SK40（第32図）：区画4南東部、X座標-59.6~-62.0、Y座標-10.0~-11.2の範囲に位置する。1977年度の調査で完掘しており、その切り合い関係は不明であるが、平面形が長方形、深さ50cm前後の3つの土坑が切り合っていたものと考えられる。SX11と接しており、掘立柱建物、土間状土坑と一体の施設であった可能性がある。

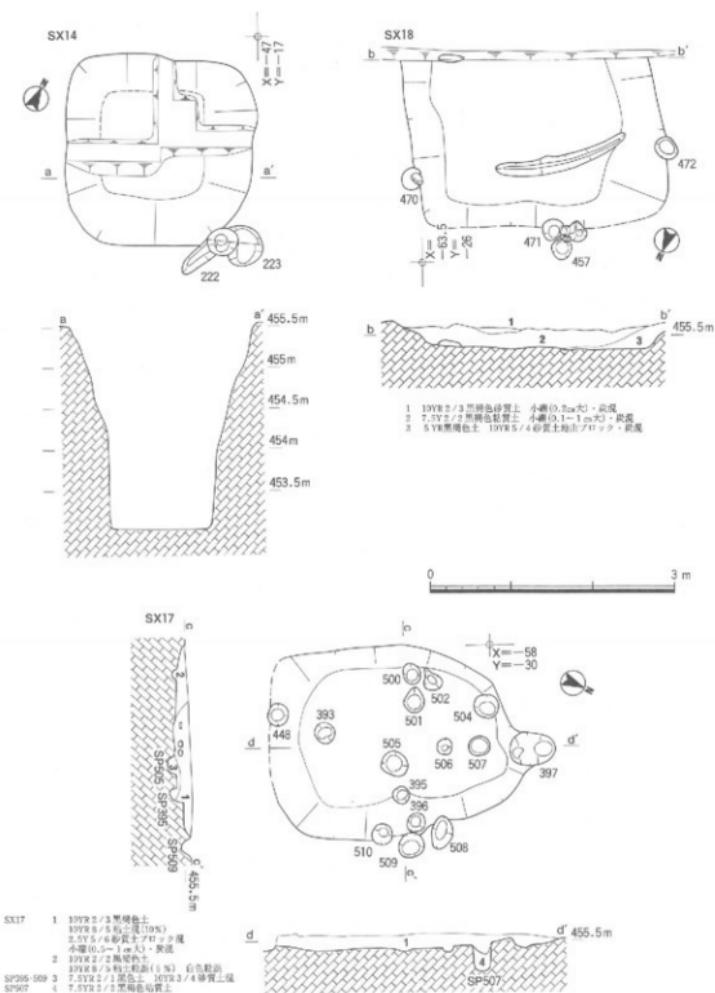
第33図 不明土坑SX14・土間状土坑SX17・SX18実測図 縮尺1/60

SX18（第17・33図）：土間状土坑であり、区画4南西部、X座標-63.9～-66.0、Y座標-25.7～-29.0の範囲に位置する。調査区外の南に続いており、確認できる平面規模は長径315cmの方形である。確認できる深さは30cmである。X座標-61.2～-66.0、Y座標-25.7～-31.5の範囲は、地山

を約10~20cm掘り込んでおり、SX18は、先行する掘り込みの埋土を地山まで掘り込んで床面としている。床面は平坦であり、壁は緩やかに立ち上がる。床面に深さ約2cmの浅い2本の溝がある。南側の溝（第17図）は、断面観察から先行する掘り込みに伴うものであることがわかったが、北側のものは、どちらに伴うものか不明である。埋土は炭化物を含み、2層に分かれると、人為的に短期間で埋めたものと考えられる。SP143（SB21柱穴）・SP471・SP472を壊し、SP470に壊される。

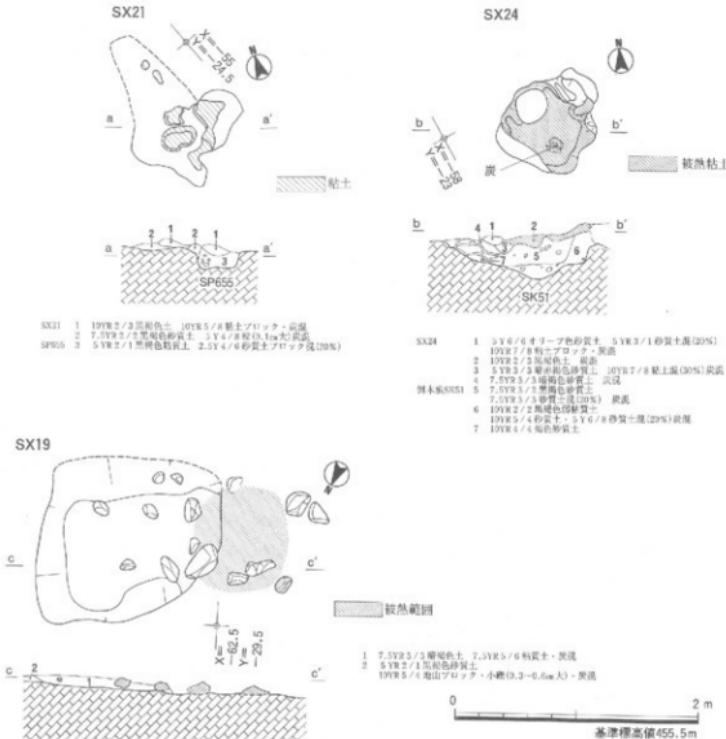
第36図 球跡SX21・炉跡SX19・SX24測量図 箱尺1/40

炉を構成する砾の石材の多くは船津花崗岩である。赤褐色に変色している部分も見られるが、風化によるものと考えられ、被熱による変色の可能性は少ない。一方、炉内に入れられた円窓はいずれも被熱しており、亀裂が入ったものや、一部黒く変色したものもある。埋土に灰層や炭化物の層がないことから、これらの円窓を炉内で焼いたとは考えにくい。また炉底・炉壁を構成する磚に被熱の痕跡が認められず、円窓を入れる以前にこの炉内で火を使用した可能性も少ない。この石組み炉は、他所で焼いた円窓の熱を利用する保温装置のような施設であり、そのような保温施設を必用とする何らかの作業を行なっていたものと推測する。遺物の出土はない。この炉跡の20cm西に長径28cmの平面隅丸三角形の砾を検出した。SX24にともなうものと考えるが、性格は不明である。なお、SB30はSX24に伴う覆い屋と考えられる。

SX21（第36図）：SI11東部、X座標-55.5、Y座標-28.8に位置する、黄色粘土ブロックと炭化物を大量に含む黒褐色土の広がりである。南北120cm、東西95cmの不整形の範囲で確認した。SI11内に設けられた竈を構築する粘土ブロックと考えるが、後世の削平等により、原形は全く留めていない。地山の掘り込みも検出していない。SP655を壊す。遺物の出土はない。

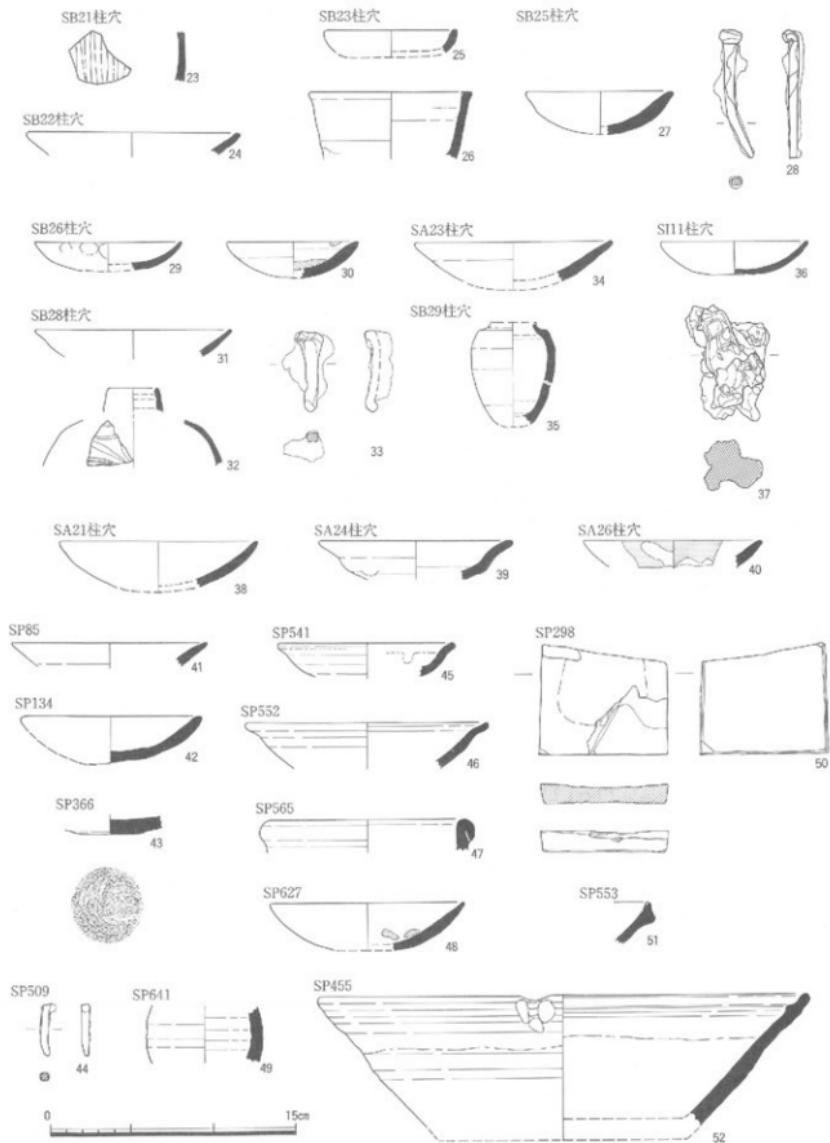
第42図 建物・壇列柱穴出土遺物実測図 縮尺 1 / 3

SB21出土品（第42図の23）：23は青磁碗の体部破片である。体部外面に、細い鏽蓮弁文を施す。内外面に暗緑灰色のガラス質釉を施す。細かい気泡を含み、内面には大きな貫人が入る。胎土は少量の黒粒と気泡を含み、密である。色調は灰白色を呈する。龍泉窯系統B0類に属し、14世紀後半のものである。

32は青白磁の水注である。体部外面に文様を施すが、小破片のためその絵柄は不明である。口頭部内面から体部外面に明緑灰色のガラス釉を施す。細かい気泡を含みやや白濁している。二次被熱により表面に気泡ができている。胎土は黒粒と細かい気泡を含み、密である。色調は灰白色を呈する。口縁部はSP350（SB27柱穴）から、体部破片はSP359（SB28柱穴）から出土し、接合はしないが、同一個体である。

SA23出土品（第42図の34）：34は土師器皿である。T-2類に属する。

SB29出土品（第42図の35）：35は中国陶器の肩巻き茶入れである。口縁端部を欠損している。口縁部内面から体部外面に鉄釉を施すが体部内面、外面底部付近は露胎である。釉は黒色を呈するが、二次被熱を受けて表面に気泡ができ、光沢を失っている。胎土は黒粒を多く含み、密である。よく焼き締まり、磁器質を呈する。色調は灰白色を呈する。14～15世紀のものである。口縁部はSP412（SB29柱穴）から、体部は盛土直上から出土しており、接合しないが同一個体と考えられる。

SP641出土品（第42図の49）：49は瀬戸美濃の花瓶の体部破片である。外面に灰釉を施すが、二次被熱により表面に細かい気泡がみられ、黄色を呈する。胎土は気泡を含み、密である。色調は灰白色を呈する。古瀬戸後I～II期に属し、14世紀後半から15世紀初頭のものである。

SP298出土品（第42図の50）：50は覗である。底面・側面を磨いて平滑にしており、底面の残存部三辺の角部には面取りを施している。上面の陸部分中央部は使用による磨耗によって窪んでいる。2

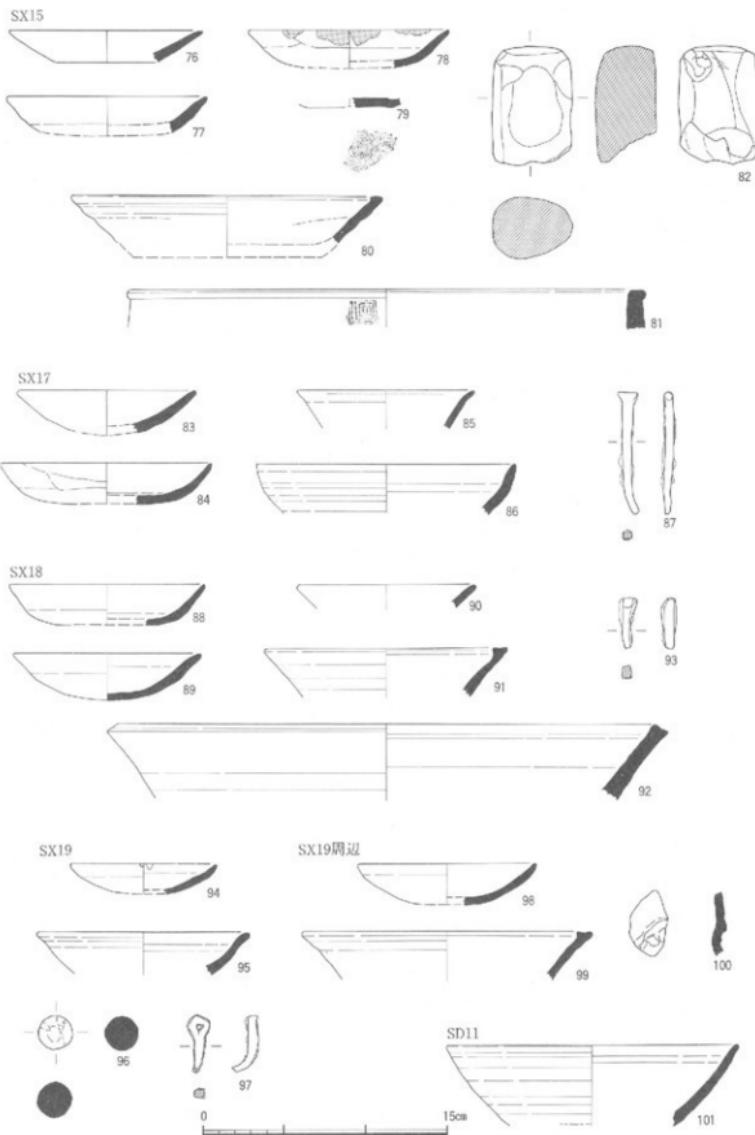
第44図 造構内出土遺物実測図(2)(SX17・SX18・SX19・SX19周辺・SD11) 比尺 1/3

75は瀬戸美濃の鉢目付大皿である。口縁端部を折り返し、内面にわずかに張り出す。灰釉を施しているが、強い二次被熱をうけて表面には気泡が多く、所々剥落し、オリーブ色を呈する。胎土は密である。色調は灰白色を呈する。古瀬戸後Ⅳ期(古)に属し、15世紀中頃のものである。

SD11出土品（第44図の101）：101は瀬戸美濃の平碗である。浅黄色の灰釉を施すが、二次被熱を受けたため、口縁端部の釉は剥落している。胎土は気泡を含み、やや粗い。色調は灰白色を呈する。古瀬戸後Ⅰ期に属し、14世紀後半のものである。

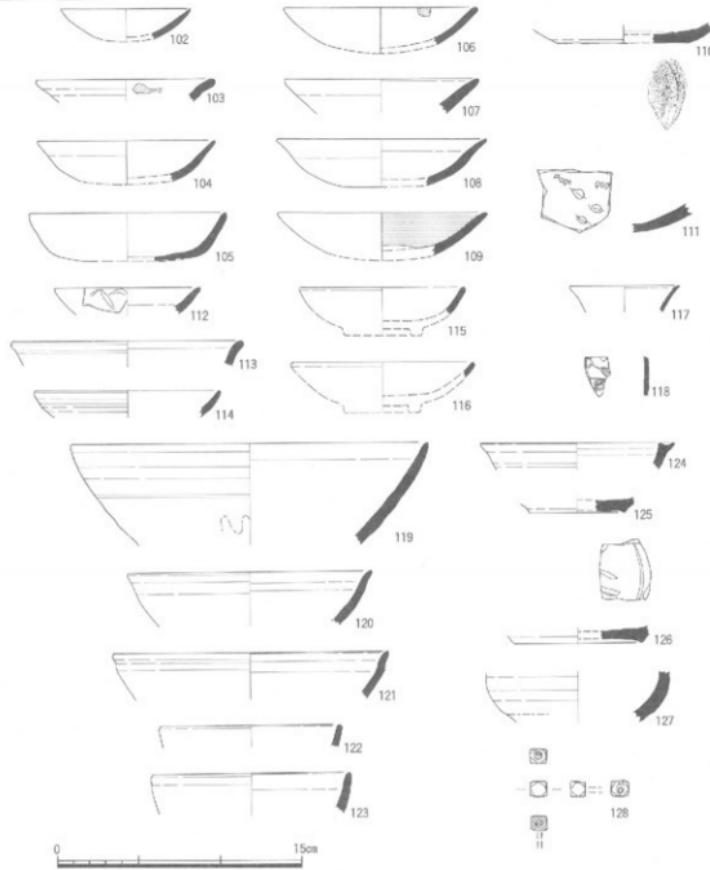
第45図 盛土1・盛土2出土遺物実測図 縦尺1/3

盛土1・盛土2出土品(第45図の102~128) : 102~111は土師器皿である。102・105はT-6類、103・108はT-8類、104・107はT-2類、106・109・111はT-6類かT-7類、110はR-5類に属する。102・105・106・110は胎土に砂粒を含み、密である。103・107は胎土に砂粒と気泡を含み、密である。103・109は内面に焼が付着し、灯明皿として使用したと考えられる。111は体部破片であるが内面に墨書きが残る。木の葉が3枚描かれているようであるが、全体の意匠は不明である。

114~118は白磁である。114~116は皿である。114は気泡を含む青みがかった透明釉を施し、貫入が入る。胎土は密であり、色調は青白色を呈する。白磁17類に属し、15世紀代のものである。115は気泡を含んだ透明釉を施す。釉には細かい貫入が入る。胎土は気泡と少量の黒粒を含み、色調は灰白色を呈する。116は気泡を含むガラス質透明釉を施す。釉には細かい貫入が入る。115・116は白磁16類に属し、15世紀前半のものである。117は杯であり、口縁部は外反する。やや白濁した灰白色釉を施す。胎土は黒粒を少量含み、色調は白色を呈する。白磁23類に属し、16世紀代のものである。118は碗の体部破片である。器壁は薄い。内面に型押しにより草花文を施す。ガラス質の透明釉を施す。胎土は密であり、色調は白色を呈する。白磁9類に属し、14世紀前半のものである。

119~126は瀬戸美濃である。119~121は平碗である。いずれも灰釉を施し、119は浅黄色、120はオリーブ黄色を呈する。121は窯焼けのため、釉が流れた部分が白色を呈し、残った灰釉はオリーブ黄色を呈する。119は口唇部が内湾しながら直線的に伸び、外面体部の中程に一条の沈線がめぐる。古瀬戸中Ⅳ期に属し、14世紀中頃のものである。盛土1と盛土2から出土した1点づつが、接合しないものの、同一個体と考えられる。120は口唇部が僅かにくびれて外反する。胎土は気泡を含み、やや粗い。古瀬戸後Ⅱ期に属し15世紀初頭のものである。121の口唇部は強く屈曲してくびれ、立ち上がり気味である。胎土は気泡を多く含み、やや粗い。古瀬戸後Ⅳ期(占)に属し、15世紀中頃のものである。盛土1内の別地点で出土した2点が接合した。122・123は丸碗である。ともに浅黄色の灰釉を施す。胎土は気泡を多く含み、やや粗い。大窯第1段階に属し、16世紀初頭のものである。124は鉢皿である。口縁内面に小突起が形成される。オリーブ黄色の灰釉を施す。古瀬戸後Ⅳ期(新)に属し、15世紀後半のものである。125は丸皿の底部破片である。内外面に灰釉を施す。内面の釉は二次被熱により表面に細かい気泡ができ淡黄色を呈し、外面は光沢が失われ灰白色を呈する。胎土は気泡を多く含み、やや粗い。大窯第2段階に属し、16世紀前半のものである。126は鉄絵皿である。高台型付き付近まで灰白色的長石釉を施す。内面底部に鉄絵を描き、長石釉を施す。胎土は細かい気泡を多く含み、密である。登窯第2小期に属し、17世紀前半のものである。127は肥前系陶器の体部破片である。内面と外面下部までオリーブ灰色の灰釉を施す。胎土は白色粒を多く含み、やや粗い。色調は灰色を呈する。肥前陶器I期に属し、16世紀後葉のものである。

128は銅製の建築金具である。約1.0cm四方の直方体であり、角部は面取りしている。中央に直径0.4cmほどの穴が貫通している。この穴に直交するように、金具を固定するための太さ0.2cmほどの軸棒が穴の中ほどまで伸びている。軸棒の外側に伸びる部分は失っている。

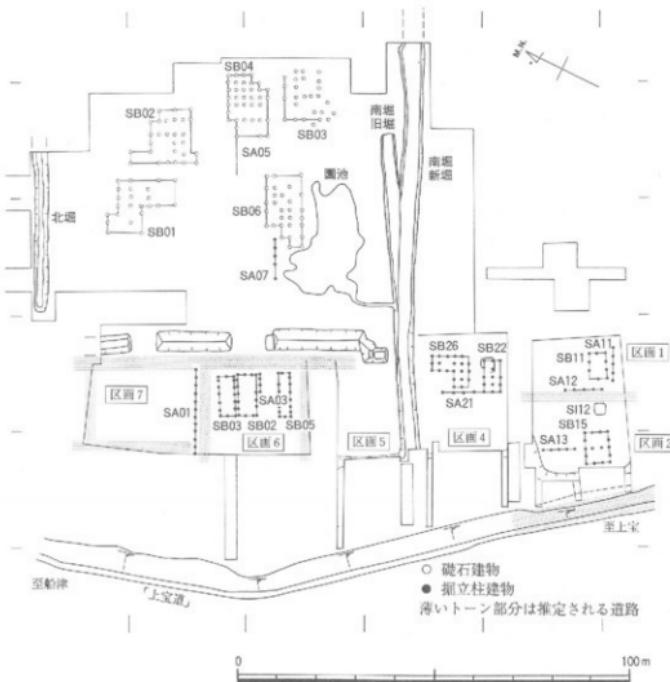
第49図 江馬氏下館 II A期の遺構配図（14世紀後半～15世紀前半） 錄尺1/1,250

江馬氏下館II期（14世紀末～15世紀前半、第49図）：館を造成した後の下館の最盛期の時期である。区画4では、その南東部分に掘立柱建物SB22、北東部にSB26を配置する。その主軸方位はほぼ座標に一致する。区画4中央部Y座標-18.0ライン付近には、SB22西側から北側に向かってY座標にその主軸方向をそろえるSA21が伸びており、ほぼ同じ位置でSA24に建て替えている。このラインは南辺地区の区画1と区画2の境をなすSA12とほぼ一直線上に位置しており、このラインが区画の基準の一つになっていたと考えられる。区画4ではこのラインを境にしてその西側には建物が復元できず広場になっていたようである。南辺地区区画1・区画2では南側に建物、北側は広場という配置で1つの区画が成立しており、区画4では東側に建物、西側に広場を配して、1つの区画として機能していたと考えたい。煩雑になるため図には示さなかったが、区画4西側には南北・東西それぞれの方向の縦長2間の柵列が幾つか復元できる。これらの柵列を風避け塀とする露天の作業を行っていた空間を想定したい。また区画4 SB22・SB26はその東辺をY座標-11.0ラインにそろえており、その東側では建物等を復元できない。南辺地区区画1の東側も同様の空間地になっている。遺構が復元できない空間地が南北方向の直線上につづいており、道路の可能性がある。しかし、調査区内ではその

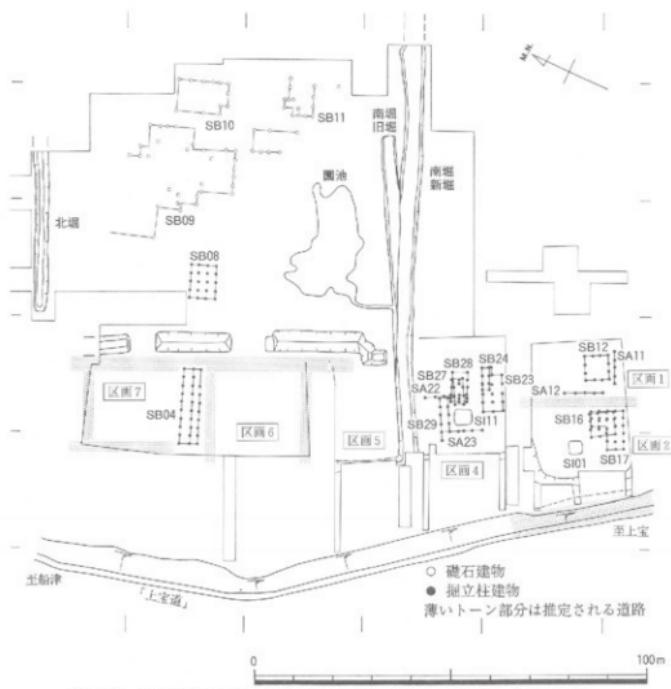
第50図 江馬氏下館II B期の遺構配置図（15世紀後半～16世紀初め）

江馬氏下館 II B期（15世紀後半～16世紀初め、第50図）：館内と門前地区では軸方向の異なる建物に建て替える時期である。南外部地区的区画4ではII A期の建物とはほぼ同じ場所で2回の建て替えを行っている。区画4南東部ではSB22の後にSB23→SB24、北東部ではSB26の後にSB27→SB28の順で建

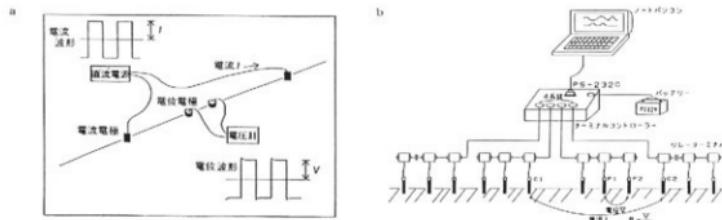
第53図 通常の電気探査(a)と高密度電気探査(b)の電極設置

第53図aの通常の電気探査では、4本の電極を地面に設置し、電極間隔を順次変えて探査深度を変化させる。この方法で得られる地下の電気比抵抗は1点の垂直データとなる。これに対して高密度電気探査では、第53図bの様に数十～百本を越える電極をあらかじめ設置する。パソコンとターミナルコントローラにより電流電極と電位電極の切り替えと電極間隔の拡張を自動制御で行い、連続的にデータを収集する。データはすぐに解析されて現地で比抵抗の断面分布を見ることが出来る。鉛直の電極配置により、地盤の3次元構造も推定可能である。

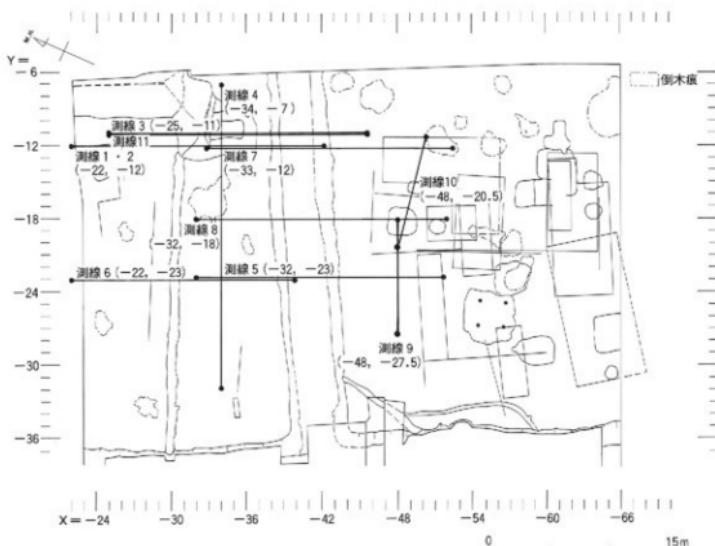
第54図 高密度探査の測線位置図 ()内は始点の座標値(X 座標, Y 座標)を示す 比尺1/400

高密度電気探査は5月20日から7月6日にかけて5日間で、第54図に示す10本の測線を調査した。測線1～8は表土剥取り前(但し、測線4は無い)、測線9～11は剥取り後の探査である。第13表には、各測線の始点座標、電極間隔、電極本数、測線長、探査深度を示している。

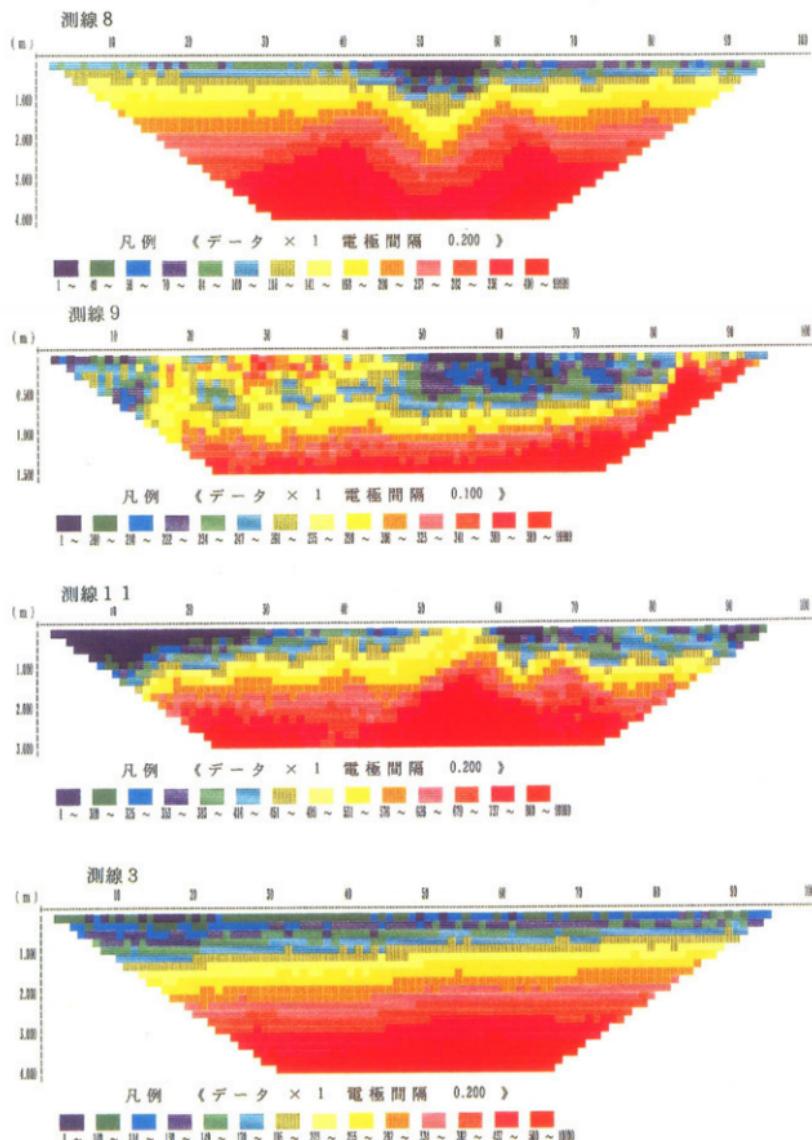
第56図 測線 8, 9, 11, 3 の探査成果

測線3：堀を狙った測線であるが、堀の境界らしい変化は見られない。表土剥ぎ取り後の測線11と同一測線である。

測線11：表土剥取り前の測線3と同一測線である。測線3に比べて電気比抵抗が高い傾向にあるが、これは表土剥ぎ取り後に踏みしめられ、また日射を受けて表面が固くなっているためと考えられる。測線3の結果よりかなり明確な構造が認められた。表層の深度50cmまでに幾つか柱跡の境界が見え、深度2mまで影響している。

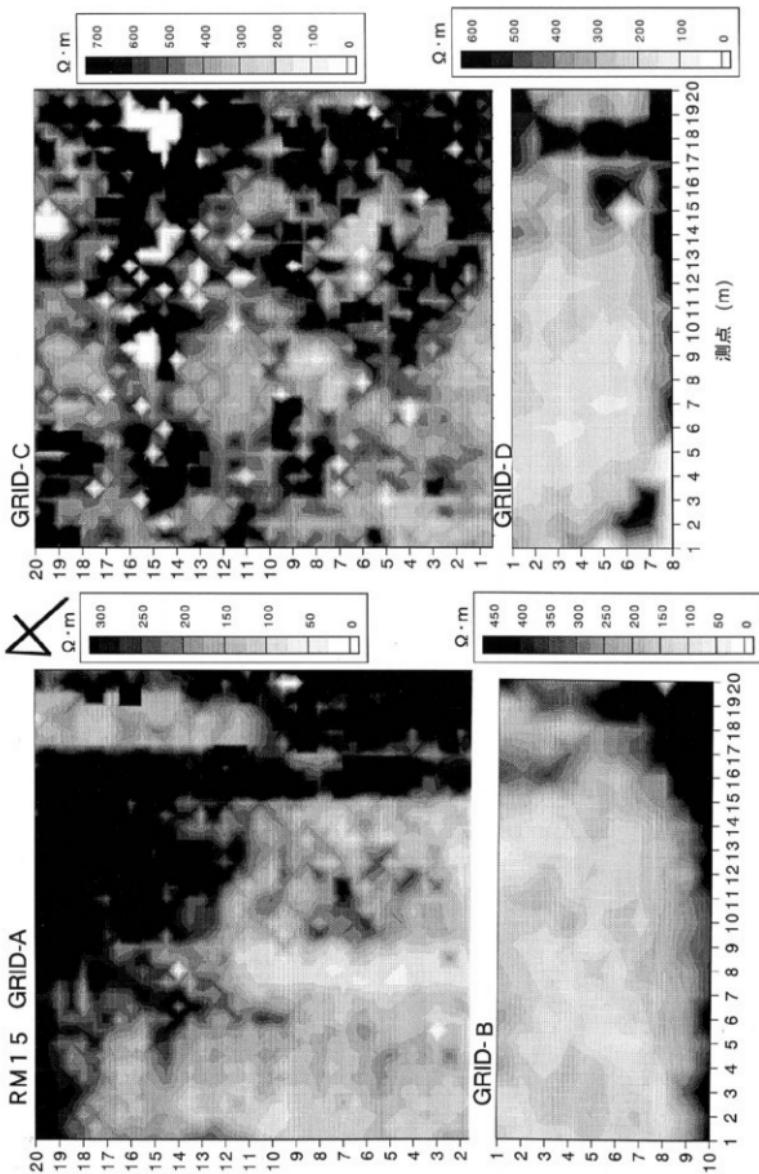
第57図 RM15二極法電気探査の結果

第57図は、各グリッドの結果を合成したものである。比抵抗の高低を濃淡で示しており、黒い部分は高く白い部分が低い電気比抵抗に対応する。グリッドAの領域では西側で比抵抗が低く、東側が高

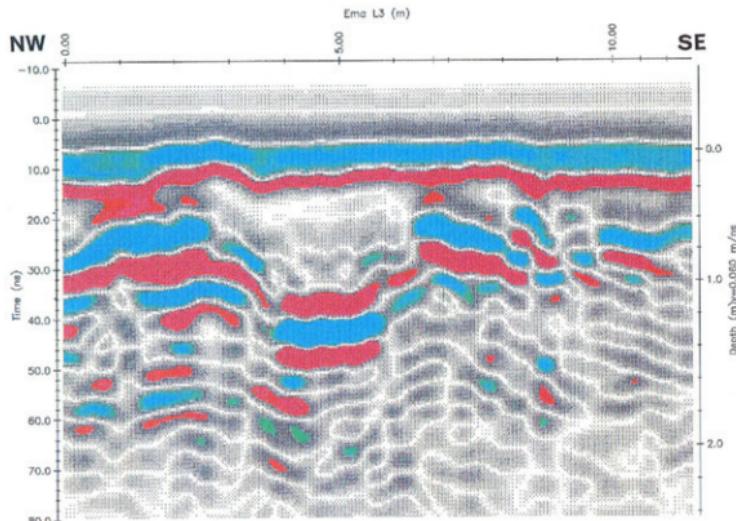
第59図 測線3の地下レーダ探査の結果
第60図aに南堀の推定構造を示す。

第59図は測線3の結果を示している。縦軸は深さ（反射波の受信機までの到達時間）を、横軸には測線の始点からの距離を表わしている。始点から3.5~6.5m、深度0.3~1.2mの領域に反射面が急激に落ち込む構造があり、これは南堀を示唆する。白い部分は、400年前の遺構土壤がそのまま残っていると考えられる。左側の端が欠けているのは20年前の試掘跡の影響であり、右側の端が深部で曖昧になっているのは試掘の際に埋め戻された土質のためと考える。

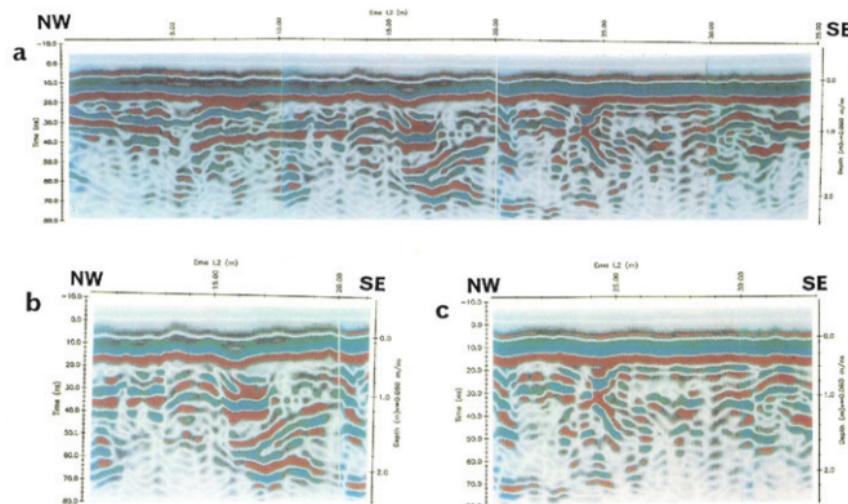
第62図 a. 測線2の地下レーダー探査の結果
b. 11~22mまでの探査結果
c. 20~33mまでの探査結果

第62図に測線2の探査結果を示しており、図aは全範囲の結果である。図bでは、14~19mの領域が南堀の位置に当たる。17m付近の深さ90cmにおける反射の異常は、測線3（第59図）と同様な南堀に対応する異常と考えられる。測線3に比べると明確な異常ではないのは、20年前の試掘調査の際の掘削による影響が考えられる。図cの23~25mに見られる異常は大穴SX14を示唆している。33m付近は、土抗SK32（幅1mで深さ25cm）にあたるが顕著な構造は見られない。

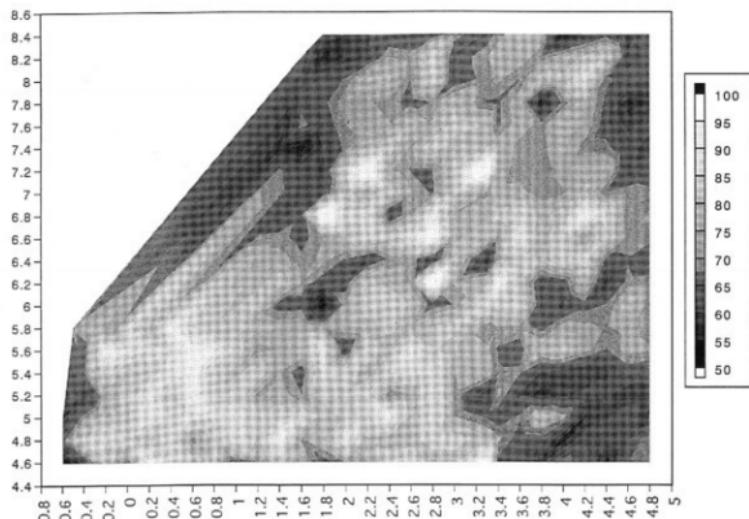
携帯型帯磁率計を用いた探査を第52図の範囲で行った。磁気センサーは感度を上げるために地面に接し、測線間隔20cm、測点間隔10cmにて細かく測定した。第63図に得られた帯磁率の高低を濃淡で表わしている。強い帶磁を示す領域は焼土の範囲に対応している。

第63図 帯磁率探査の結果
第52図の範囲で得た帯磁率分布高低を濃淡で示している。
