服 部 廃 寺

1997年 3月

岡山県長船町教育委員会

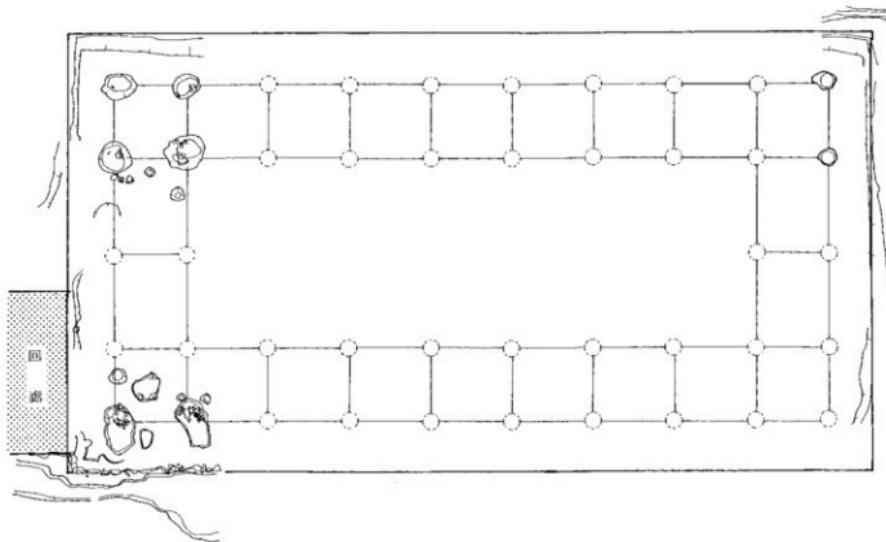
第3図 講堂復元模式図 (1/200)

基壇の北と東の端は確認できたが、南の端は中層の瓦溜まりとゴミ捨て穴のために不明瞭だが、土層断面の観察から、基壇の南北は約16m（54尺から56尺）で柱間4間で復元できると考えられた。

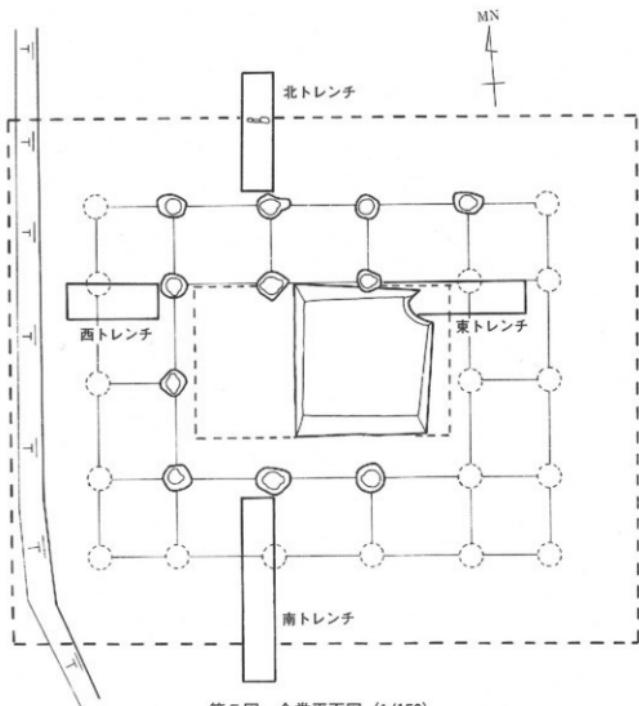
第5図 金堂平面図 (1/150)

平成3年3月15日から3月31日まで発掘調査を実施した。調査地は服部1126番地である。基壇上およびその周辺に東・西・南・北4トレンチを設定した（第5図）。調査の結果、工事中に発見された3個の礎石のほかに、新たに8個の礎石を検出した。これにより、建物は桁行5間・梁間4間で、柱間寸法は、身合が3m（10尺）の等間隔で、扉の出が2.4m（8尺）、外側の礎石の中心から基壇端まで2.7m（9尺）であることが確認された。

また、身舎には東西7.8m（26尺）、南北4.5m、高さ40cmの須弥壇があったことが確認された。建物の規模や建物内に須弥壇をもつことなどから、この建物は金堂である可能性が高いと判断した。
(池田)

平成2年度の緊急調査の結果、礎石11個を検出した。礎石はいずれも花崗岩製で、直径約60cm前後の円形の柱座を作り出しており、中には地覆座を作り出したものもある。調査した4つのトレンチとも礎石の根石は検出されず、西トレンチでは、礎石部分の基壇版築が落ち込んだ状態が確認された(第7図)。なお、根石がないことや礎石の地覆座の方向に規則性を欠くものがあり、再建の可能性があるのではないかとの指摘もある。

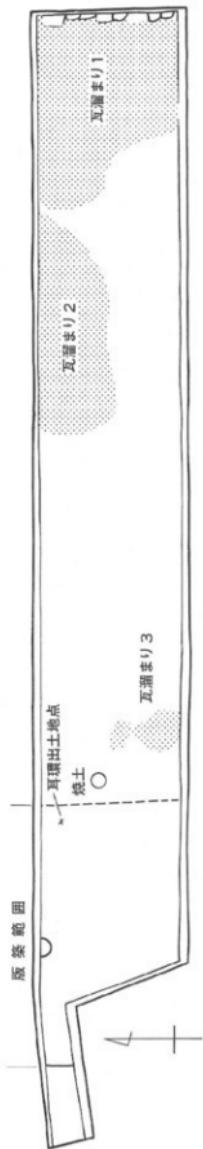
第19図 3トレンチ平面図 (1/100)

調査区の西側、金堂西端から約18mの地点で、東西幅約3mの版築を確認した。調査時点では、寺域の東端からほぼ1町の地点であることから築地と考えたが、2トレンチや第3次発掘調査で、金堂の東側でも金堂・講堂の中軸線からほぼ同じ距離で版築を確認したため、回廊であると考えられる。

また、調査区の東端で金堂西辺の基壇化粧の地覆石列を検出した。

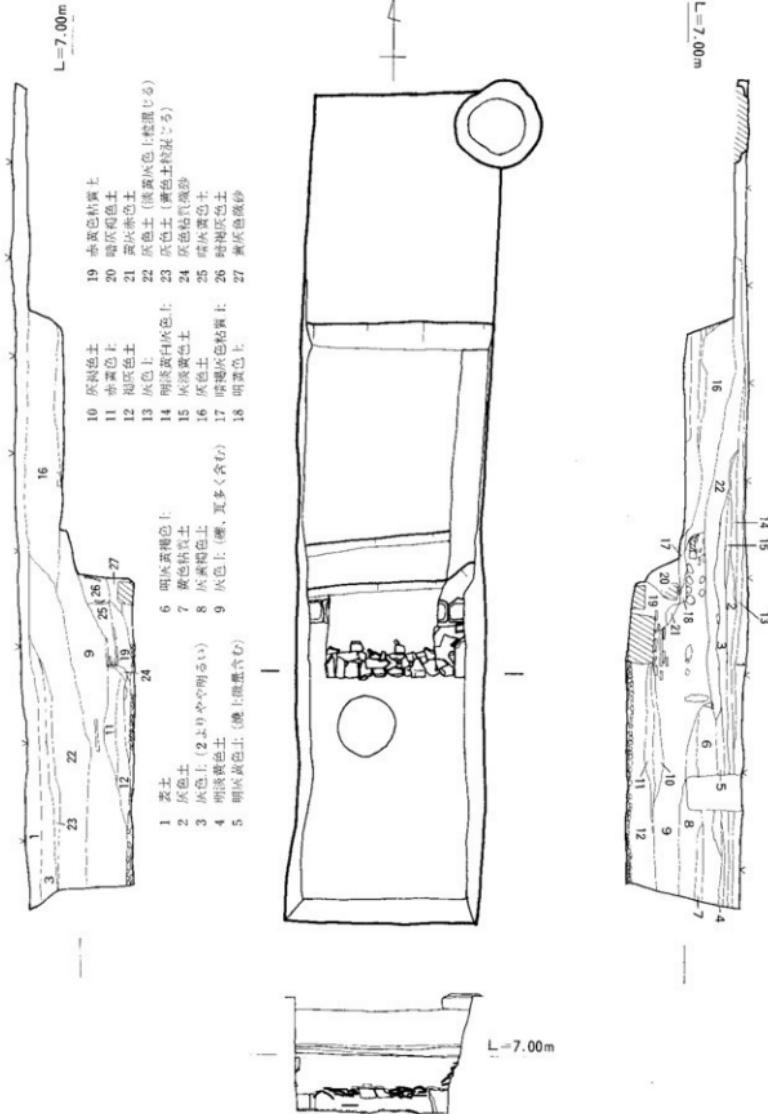
第21図 15トレンチ平面・断面図 (1/50)

現地表から約1.2m掘り下げた結果、推定していた基壇南端の外側を瓦片を敷き、その上に3～5cm大の砂利を敷いた参道と思われる遺構が確認された。また、金堂基壇に取り付くように続く階段が1段分確認できた。その高さは27cm(9寸)、奥行きは27cm(9寸)である。基段上面までの高さから推測するとその段数は4段となる。基壇端部には、他のトレンチ同様に砂岩製の地覆石列が検出され、その上から階段を築きこの部分の土は堅くよくしまっている。

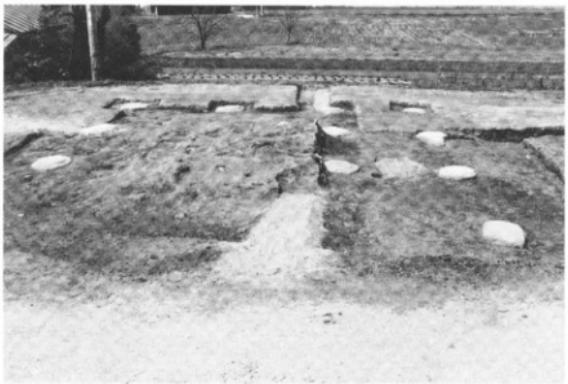
金堂礎石検出状況

調査の結果、金堂の礎石11個のほか須弥壇等の遺構を検出し、その保存状態は極めて良好であることが判明した。

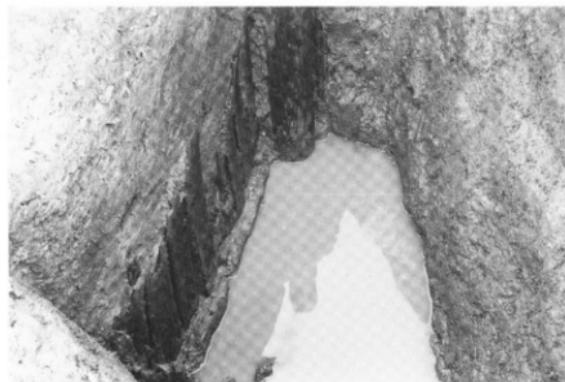
1 トレンチ井戸 1
(南から)

調査区の北端に半分かかる形で1辺0.9mの方形の木枠の井戸を検出した。検出面から約3m掘り下げたところで、南側の木枠が倒壊しており底まで達しなかった。しかし、その深さのところで平安時代から鎌倉時代の軒瓦1組が出土したことから、それ以前に築かれて使用されていたと考えられる。

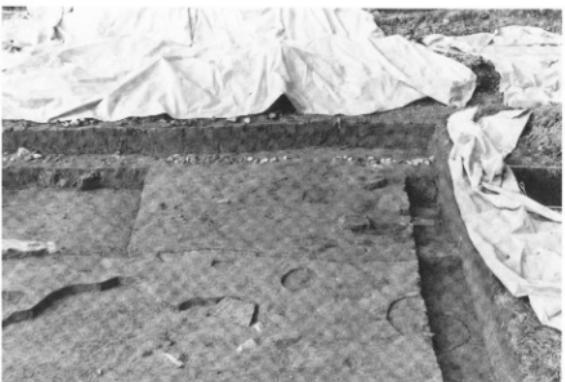
5 トレンチ鍛冶炉群検出
状況
(東から)

遺構は、講堂基壇の南西隅部と回廊を検出した。基壇上面では礎石抜き取り穴2基、基壇裾では雨落ち溝を確認した。基壇の化粧石の大半は抜き取られていたが、部分的に残存している。このほかに回廊上で營まれた鍛冶炉14基も検出した。これらは鎌倉時代の土器を含んでおり、それが礎石抜き取り穴出土の土器とはほぼ同時期であることから講堂の焼絶、縮小に関連した遺構と考えられる。

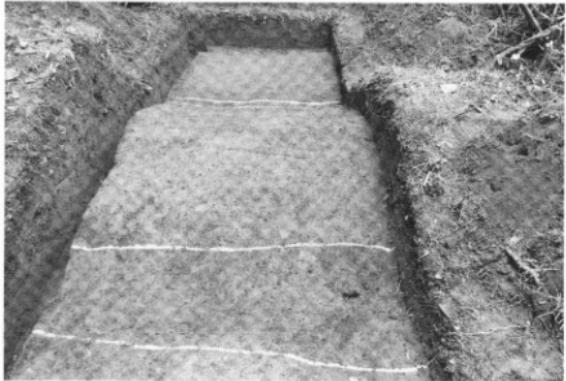
7 トレンチ築地完掘状況
(西から)

遺構は、現地形同様の高まりをもった版築を確認し、その東西の裾に1条づつの溝を検出した。
