岩手県文化振興事業団埋蔵文化財調査報告書第540集

なりた いわた どうたて
成田岩田堂館遺跡発掘調査報告書

緊急地方道路整備事業成田更木地区関連遺跡発掘調査

2008

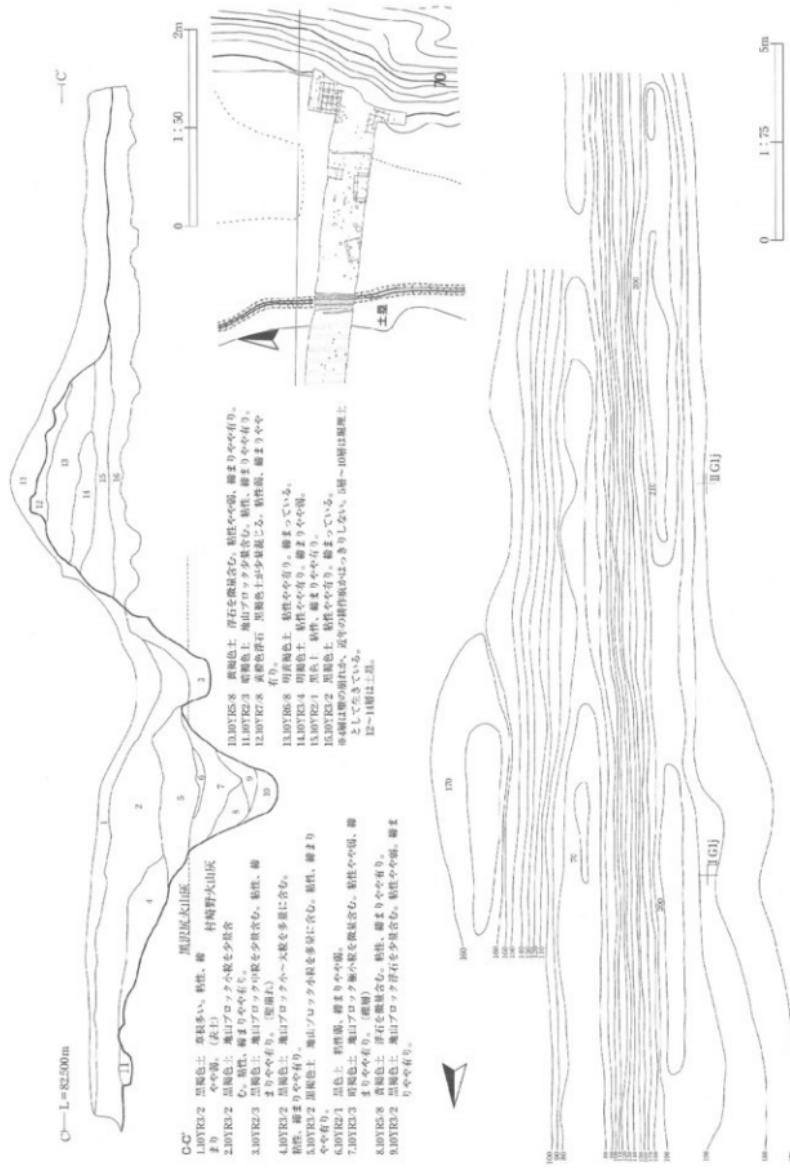
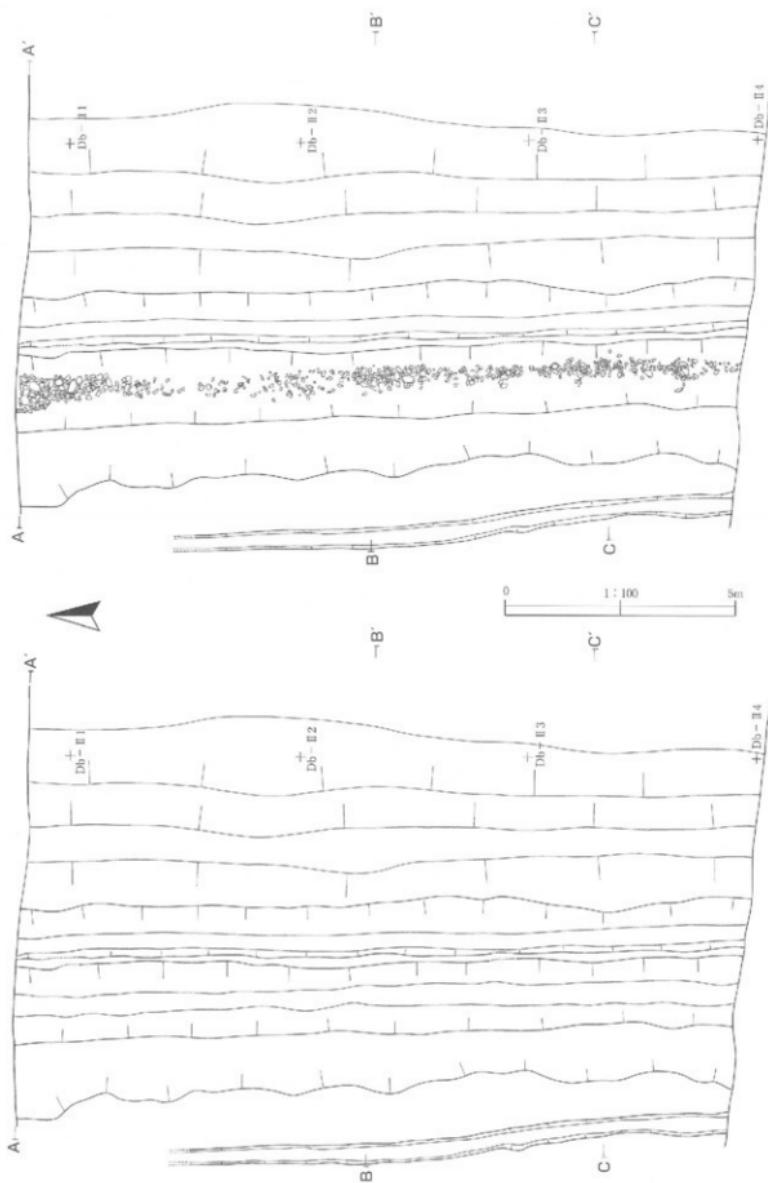
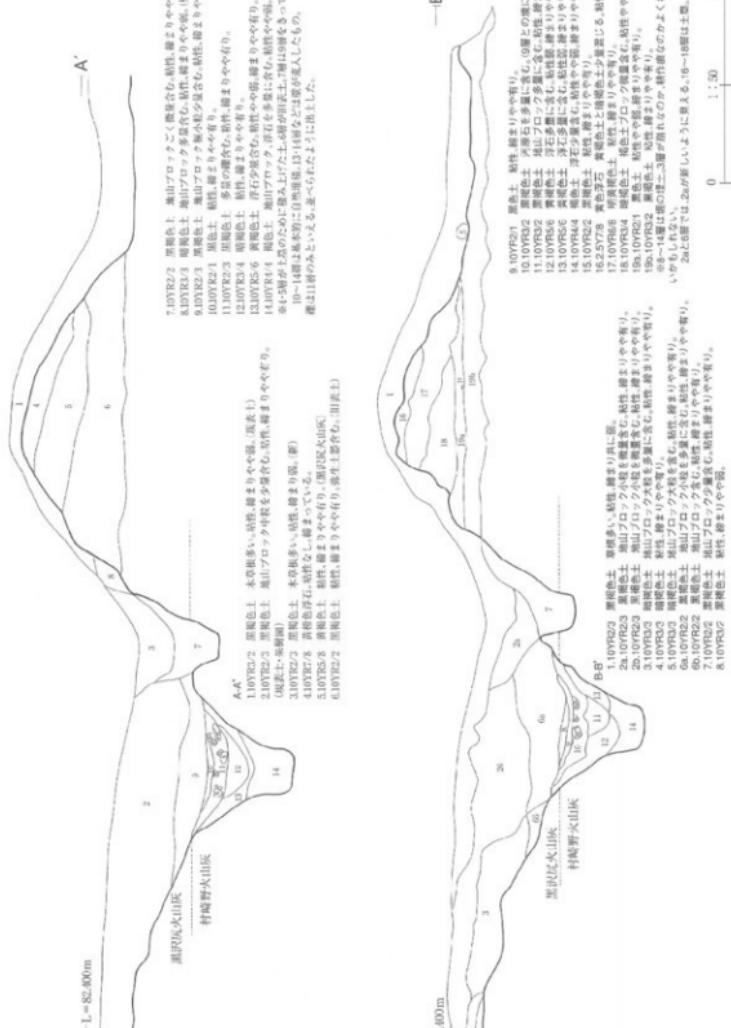
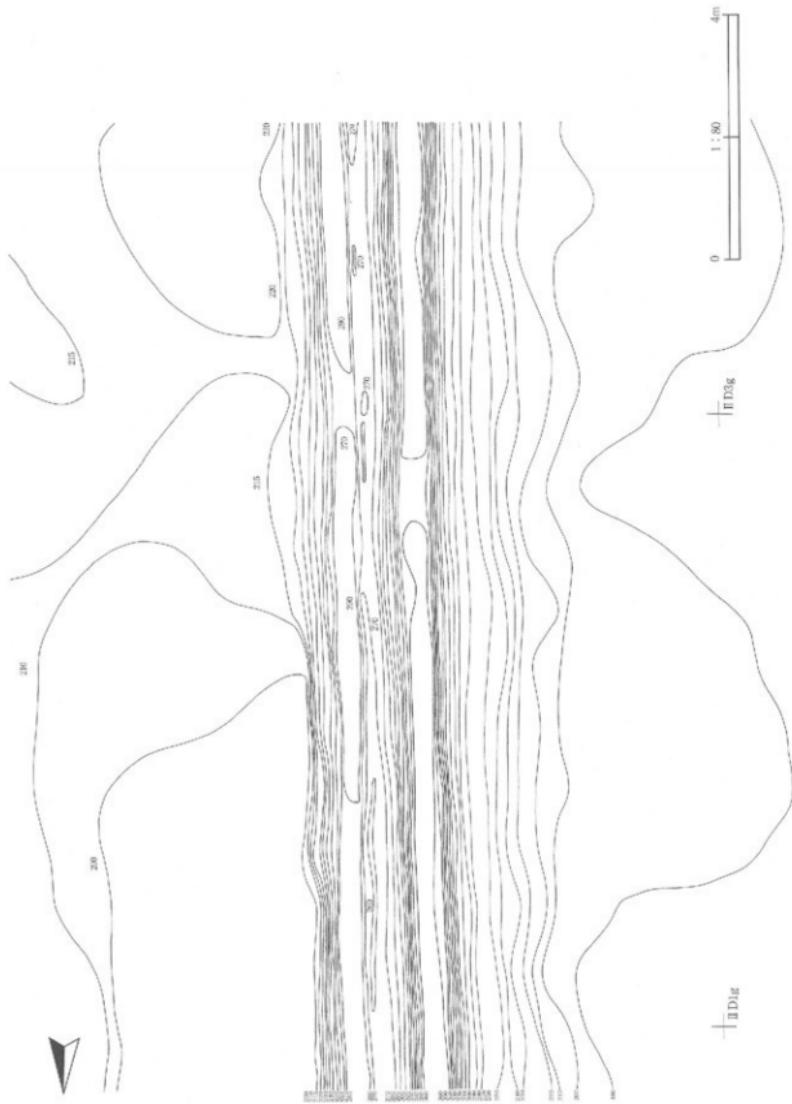
第11図 1号掘跡・1号土壁①

【規模・形態・方向】やや西に振れるが、ほぼ南北方向へ最大長250mある中で、15.4mを調査した。遺構検出面での上幅は3.0~3.5m、深さは1.4~1.5mである。断面形状は底面が平坦な薙ぎ掘状である。

〔普請〕 黒沢尻火山灰層、村崎野火山灰層を掘り込んで構築している。

〔埋土〕 断面A-A'を例にすると7~10層は上砂の流れ込みと壁面の崩落土からなり、6層は薄い黒色土に大小の礫が敷かれた状態でみられる。ここまででは礫敷き以外は自然堆積である。4・5層は地山ブロックを多量に含むため人為堆積の可能性がある。1層は現表土、2層は地山ブロックを少量含む黒褐色土である。

〔その他〕 堀埋土中位（断面A-A'を例にすると6層）に大小の礫が敷かれた状態で検出されている。調査した部分では全域に広がっており、南北方向へ長さ15.4m、幅0.5m前後で南北方向は調査区外へと続いている。投げ込みや崩落により堆積した礫群ではないと考えている。それは堀法面に沿って礫が全く見られなかったからである。廃棄や崩落であれば斜面に沿った状態で礫が分布していても良いはずだがここでは6層上面に平に敷かれた状態で検出された。石敷きの性格については不明であるが、新たに遺跡外から持ちこまれた礫はあまりないようである。遺跡内に石を含む地層もない。堀の近くで拾えた礫が使われたらしく弥生時代の石器類も多量に用いられていた。石敷きより上層は人為堆積の可能性があることから、堀が埋められる直前（これが破却の時か）は大小の礫が敷かれた浅い堀になっていたと推察される。

〔規模・形態・方向〕 1号堀跡と並行している。南端は内膳館との境界となる堀としても機能していたと考えられる沢との接点から始まり、北端まで概ね234m、それから東側へ向きを変え4~5m程で消滅するようであるが、雑草に厚く覆われてよく判らなかった。調査区内では最大幅（旧表土から）2.8m、最大高（旧表土から）1.1mである。

〔普請・埋土〕 断面図A-A'を例にすると旧表土16層の上に、1号堀跡を掘削した際にでた土砂13~15層を積み上げて構築している。本来は幅があったはずだが新しい時期の溝によって失われている。〔その他〕 土塁頂部に柵列や櫓などの施設があるか精査しているがなかった。同様に土塁下に遺構があるか精査したがなかった。

遺構（第11~14図、写真図版4~9）

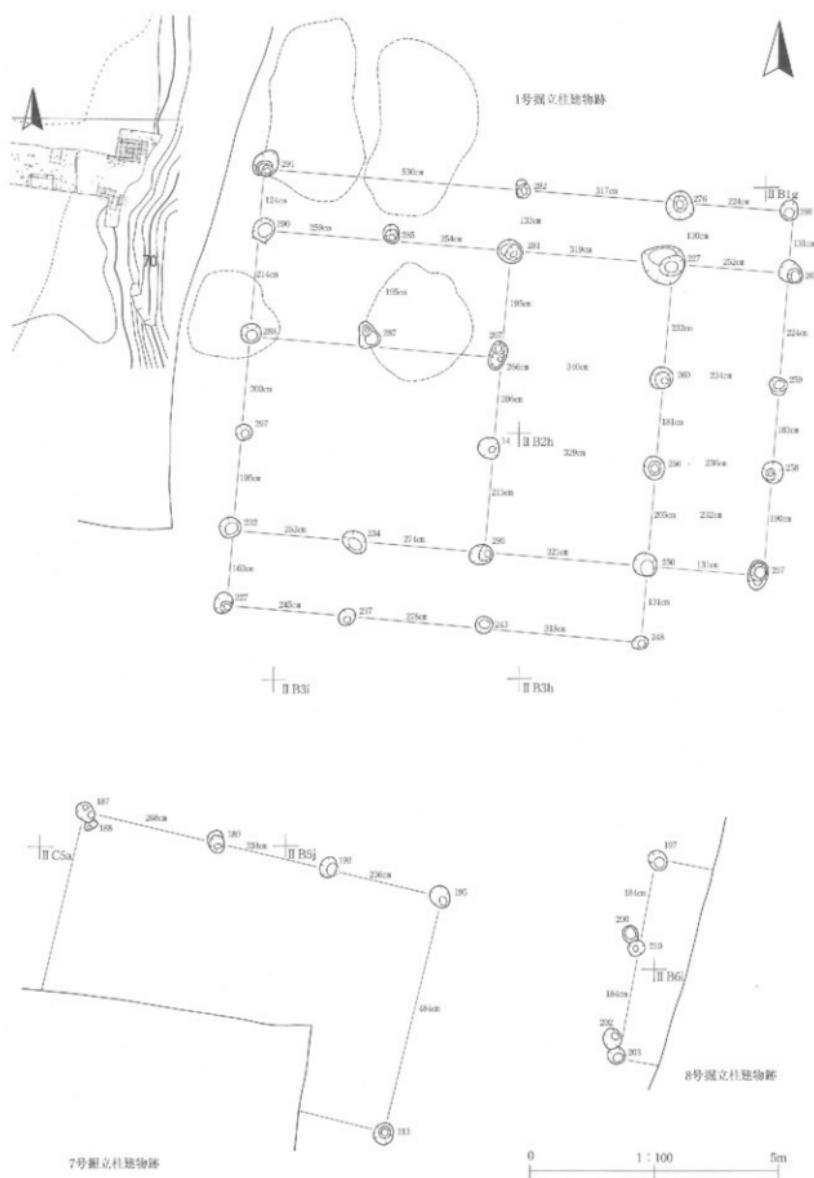
第15図 据立柱建物跡①

【平面形式・規模】桁行4間、梁行3間の東西棟建物で内部にも柱を配置している。また南北2面に縁がつく。軸方向W-5°-N。東西方向へ建物は延びない。桁行は7.8～11.0尺とばらつきがある。35.5尺を4分割したのだろうか。梁行は7.0尺と6.5尺。縁は北側が1.6尺、南側が2.0尺である。総面積は約89m²である。

【柱穴】抜き取りの痕跡はない。直径50cm前後のものが主体で、縁部分の柱穴は40cm前後のもの多かった。深さも縁部分のほうが浅い傾向がある。底面の状況からみて径15～18cmの柱が据えられていたようである。

〔平面形式・規模〕桁行3間、梁行1間の東西棟建物跡である。軸方向W-14° - N。桁行は7.8尺と9.2尺となり、梁行は16.5尺が使われている。梁行は2間と捉えるべきであろうか。

〔平面形式・規模〕東側が段丘崖となっており遺構の残りは悪い。南北方向に2間検出されているが、東側は失われている。6.0尺と7.6尺が使われている。N-II° - E。

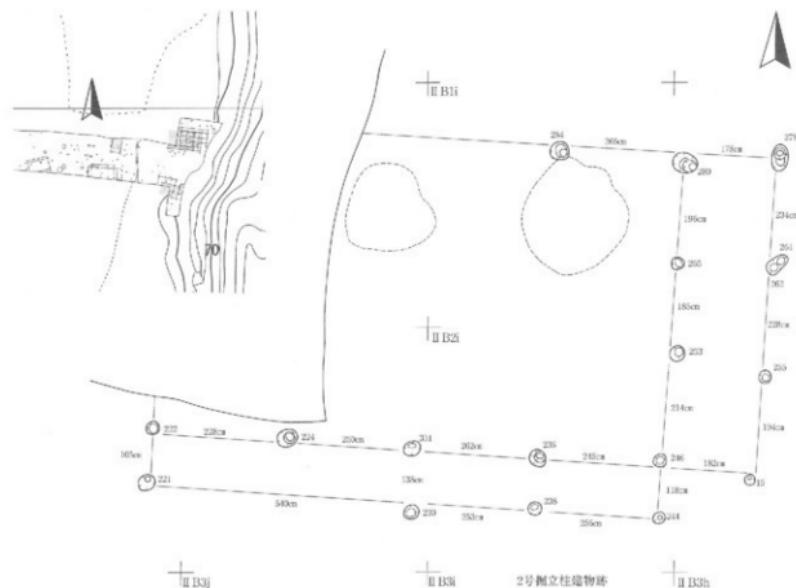
第16図 据立柱建物跡②

【平面形式・規模】桁行4間、梁行3間の東西棟建物で東側と南側に縁がつく。軸方向W-4°-N。桁行きは8.2～9.2尺とばらつきがあるが、桁行き総長は40.5となりそうである。梁行は21尺を3分割しているのであろうか。南側縁は3.6尺、東側縁は6.3尺である。総面積50.4m²。

【柱穴】抜き取りの痕跡はない。直径は40cm前後のものが多い。径15～16cmの柱が据えられていたようである。

【平面形式・規模】桁行3間以上、梁行1間の南北棟建物跡である。軸方向N-10°-E。桁行は7.2尺を基準にし、梁行は12.8尺である。

【柱穴】今回調査で検出された掘立柱建物跡の中では最も柱痕跡が明瞭に認められた。遺構検出面で計測したところ直径18cm前後の柱が使われていたといえる。

【平面形式・規模】桁行3間、梁行1間の東西棟建物跡である。南西側は調査区外に延びている。軸方向W-12°-N。桁行は9.6尺、7.4尺、7.2尺が使われている。梁行は17.2尺ある。2本の柱穴で構成されているが、2間あると考えた方がよいかかもしれない。

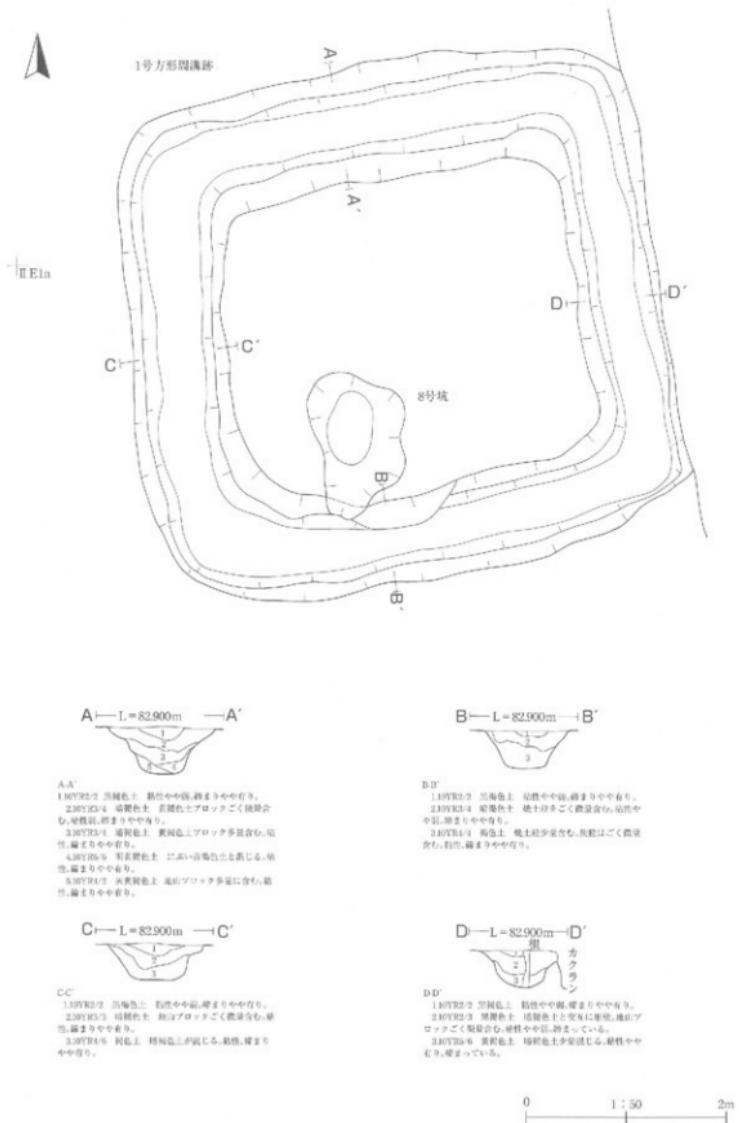
第18図 方形周溝跡

【平面形・規模】東側の外周壁が搅乱を受け破壊されているが、比較的きれいな隅丸方形を呈する。外径5.4m×5.3m、内径3.3m×3.6m、周溝の幅は上端0.8m～1.2m前後、下端0.35m～0.7m前後である。

【壁・床面・堆積状況】壁は途中に大きな変化はなく外傾して立ち上がる。遺構検出面から構築された床面までの深さは0.35m～0.5mを測る。底面には日立った凹凸はなくほぼ平坦であり、土を埋め戻して床面を構築した痕跡も見受けられない。基本的には黒褐色土と暗褐色土を主体とする自然堆積層であるが、8号土坑付近の堆積層には焼土粒が微量に含まれる。

【付属土坑】方形周溝内の南側に、焼土を作り土坑（8号土坑）が1基検出されている。この土坑を掘りこむようにして周溝がつくられていることから方形周溝跡よりも古い時代のものと思われる。土坑内の焼土も人為的に投げ込まれたようであり、方形周溝の外にも焼土が散っていることから、方形周溝が構築される以前に何らかの理由で焼土遺構が存在していたと捉えている。遺物も出土しておらず詳細は不明であるが、本遺構との関連性は低いと考えられる。

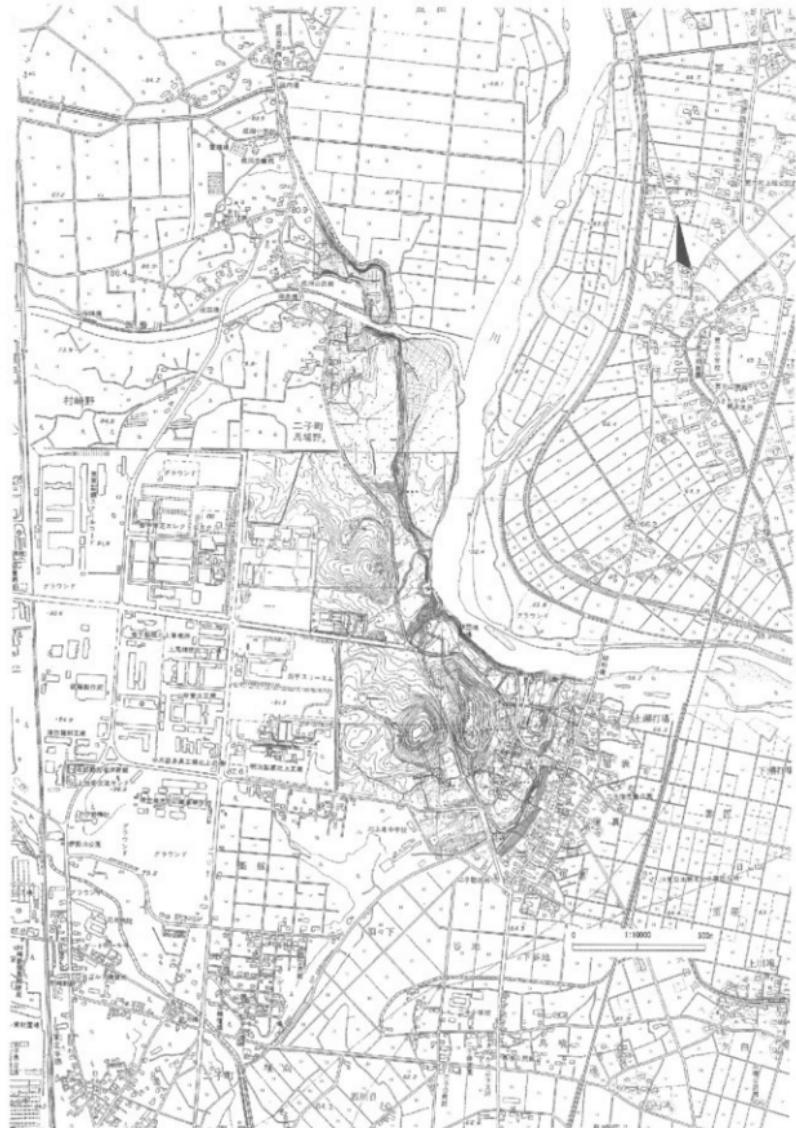
第37図 二子城ほか繩張り図

二子城は和賀氏の居城であり、北上地域では最大規模を誇る（第36図）。その城域は南北約1km、東西約0.5mと広大で、小高い山となっている飛勢森を中心として見た場合その西側に西の森、北側に物見ヶ崎といった同じような小山地形があり、飛勢森の東側に城主屋敷とみられる白鳥館（白鳥神社）がある。城主屋敷からは連なるように重臣屋敷が北上川沿いに並んでいたと伝えられている。加えて南側にも家臣屋敷が配される。更に南には町屋が広がっていたとされ現在上宿・下宿といった地名で呼ばれている。北側にも旧遍照寺跡・加賀館・監物館・坊館・筒井内膳縫殿介屋敷といった寺院や家臣屋敷跡と思われる施設が連続し、その北端は内膳堀（現在のしみず斎園付近）となる。そして搦手（からめて）が馬場野と呼ばれる飯豊川にかけての北側平坦地にあたるとみられ、また城外の北には成田氏の屋敷跡が配置されていたとされている。本遺跡はこの馬場野と伝成田氏屋敷跡にあたる。二子城の発掘調査によると15世紀頃の遺物が出土していること、奥州仕置で破却されていることから15~16世紀末に使われていたといえる。ただこの地域最大規模の城館であることから短期間で完成したとは見ずに和賀氏が居城を構えた後、家臣屋敷などが段階的に構築され、16世紀末にこのような城城にまで拡大したと考えることもできるのではないか。そうすると二子城北端地域の筒井縫殿介屋敷や城外の今回発掘調査をした本館跡などは15世紀頃にはまだなく、16世紀代になってから構築されたと仮定することもできるかもしれない。二子城西城については北上北中学校の西側（榮館・秋子沢地区）や坂向に沢が入っており、これらを堀として活用していたのかもしれない。しかしながらそれ以外に大規模な堀や土塁が巡らない点（未検出なだけかもしれないが）、北端を飯豊川まで拡張できれば防御性は格段に上がると思われる所以、二子城の繩張は構築途中で奥州仕置を迎えたという印象をもつ。

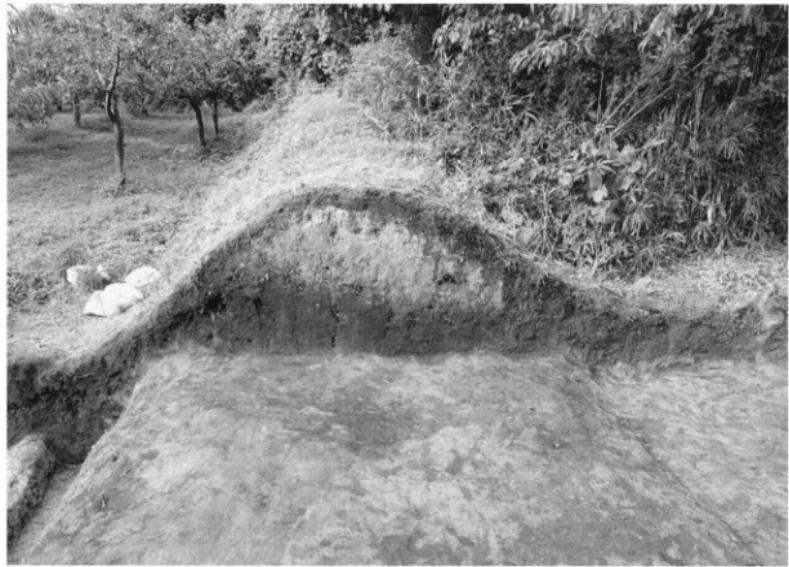
1号土塁跡北端部断面（南から）。土塁は北側へと延びている。

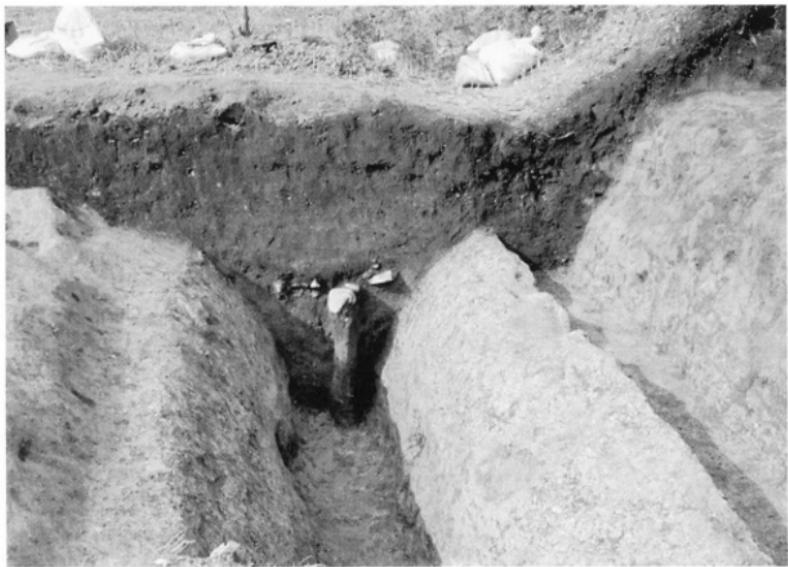
1号堀跡北半部断面（南から）埋土中位に礫層がある。これは敷かれたものであろう。

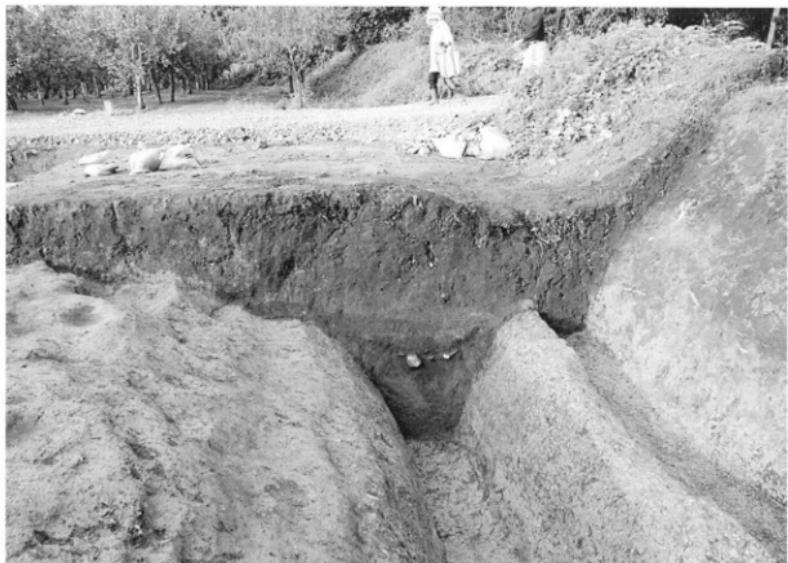
1号堀跡中央部断面（南から） 堀底は狭いが平坦になっていた。

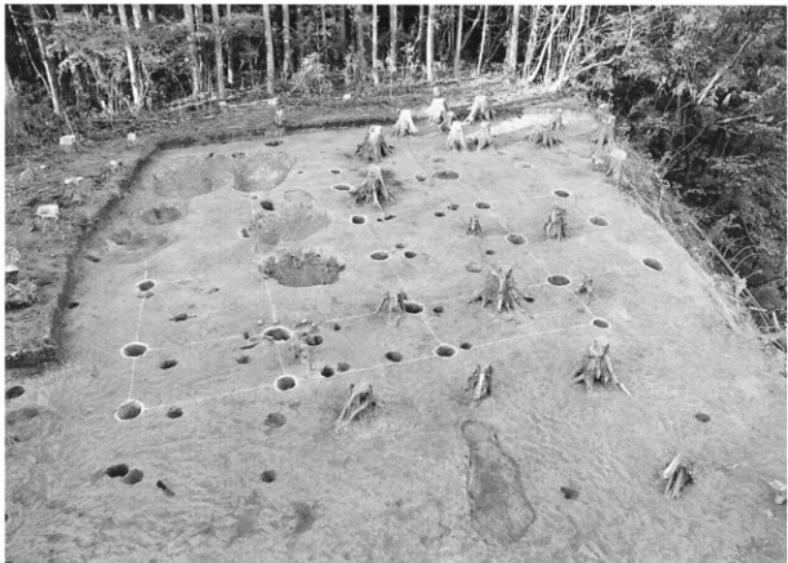
1号掘立柱建物跡（南から）

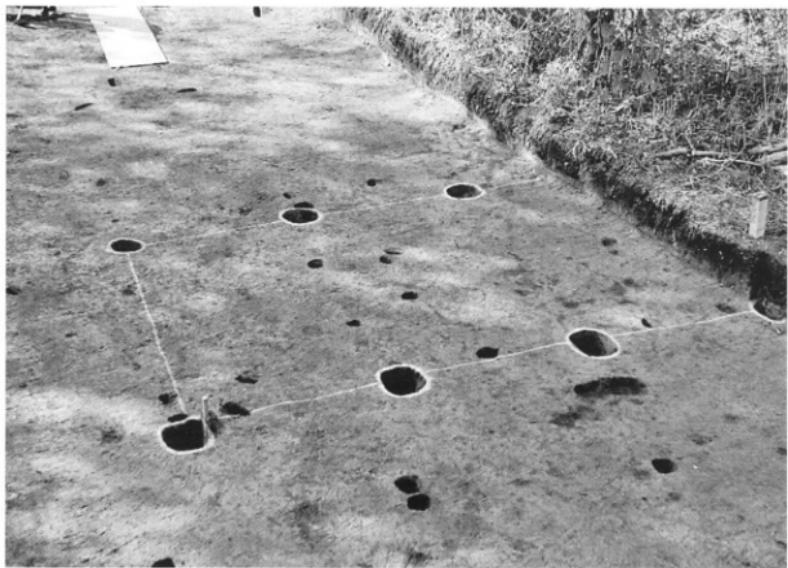
5号掘立柱建物跡（東から）。小規模な建物ながら柱間の振れが少なくしっかりとした建物。

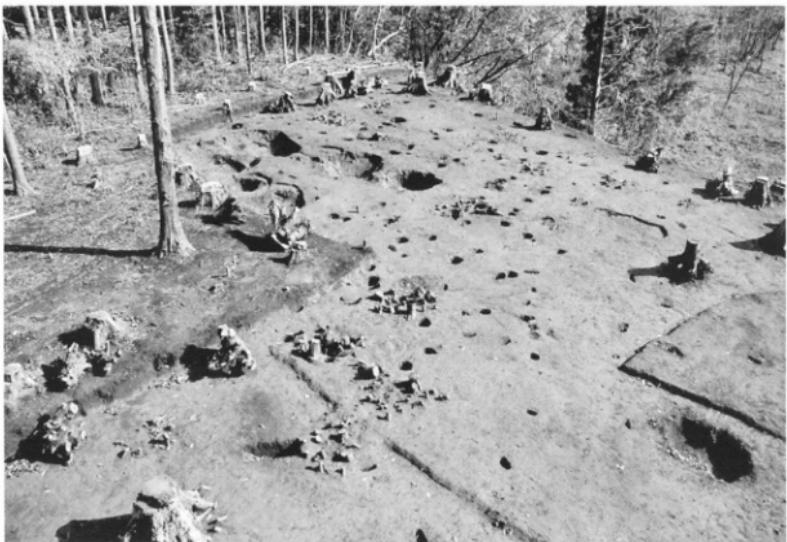
調査区東端部（南西から）曲輪内では最も掘立柱建物跡が密に分布することから中心域であった可能性が高いが、東側は崖崩落によって失われていた。

堀内部から9棟の掘立柱建物跡が検出されている。1号掘跡に近いところで4号掘立柱建物跡が、1号掘跡と遺跡東端の段丘崖との間に3・5号掘立柱建物跡があり、遺跡東端の北側に1・2・9号掘立柱建物跡、南側に6～8号掘立柱建物跡が分布している。軸方向は桁行きで計測し、1尺は30.3cmで計算している。図にはcm単位で計測値を記した。
