# 石江遺跡群

## 発掘調査報告書VII

-石江土地区画整理事業に伴う発掘調査-

青森市埋蔵文化財調査報告書 第116集-1

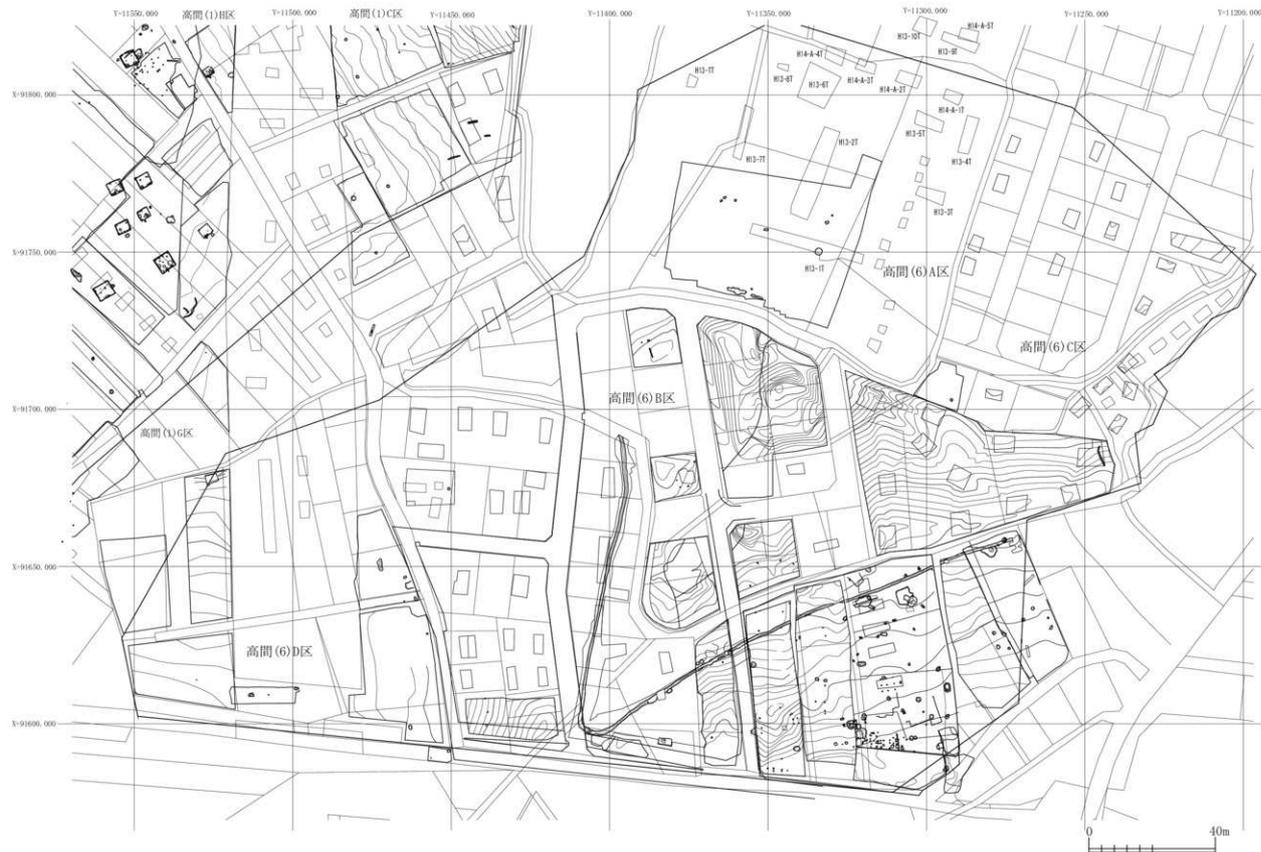
図 1-3 高間(6)遺跡遺構配置図

なお、遺跡内での基本層序についてはA区の地点で採取した情報を図1～4で図示したが、上面は耕作や宅地開発に伴う土地改変による欠落や削平が見られるが、B～Tm火山灰を含む第III層の堆積が各地点とも認められ、その下位は漸移層を含む浅い堆積層が認められる。

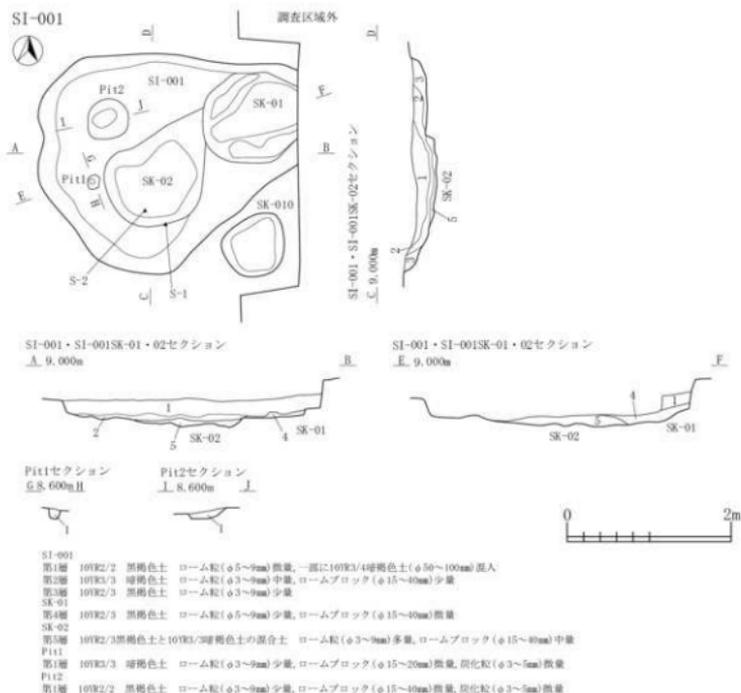
図1-9 B区SI

東側が調査時の調査区域外の地点に相当し、一部欠測が生じている。平面形は不整形で、(341)×283×34cmを測る。床面相当からSK-01・02とした浅い土坑状の掘りこみとPit1・2としたピット状の掘りこみを検出している。堆積土は土坑部分の土層を含め5層に分層し、SK-01・02の間で新旧の時間差が生じている。壁際に流れ込みが起こった後、ブロック混じりの土が堆積し埋没が完了している。なお、遺物は出土していない。東側の隣接部について平成25年度に類似した不整形楕円形の掘りこみを検出している。

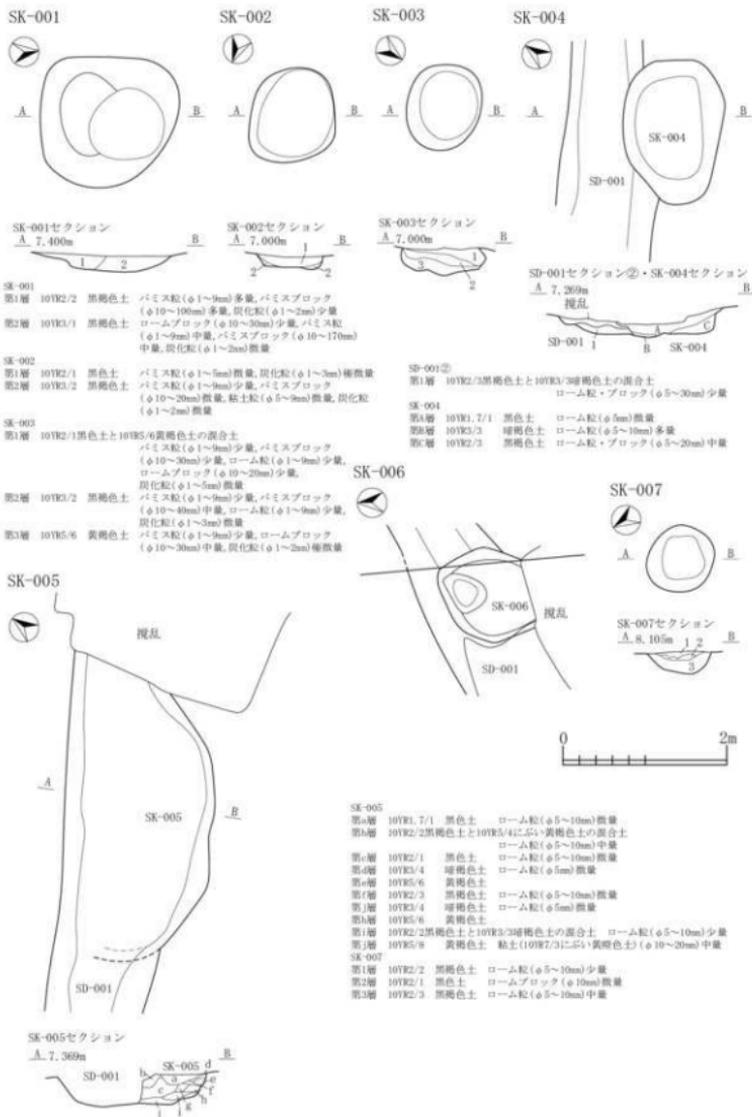
図1-10 B区SK-1

平面形は楕円形で、110×90×33cmを測る。断面形は底面に凹凸が見られ、壁の一部が袋状に入り込んでいる。堆積土は3層に分層し、ブロッ

ク混じりの埋め戻しに伴う堆積状況である。

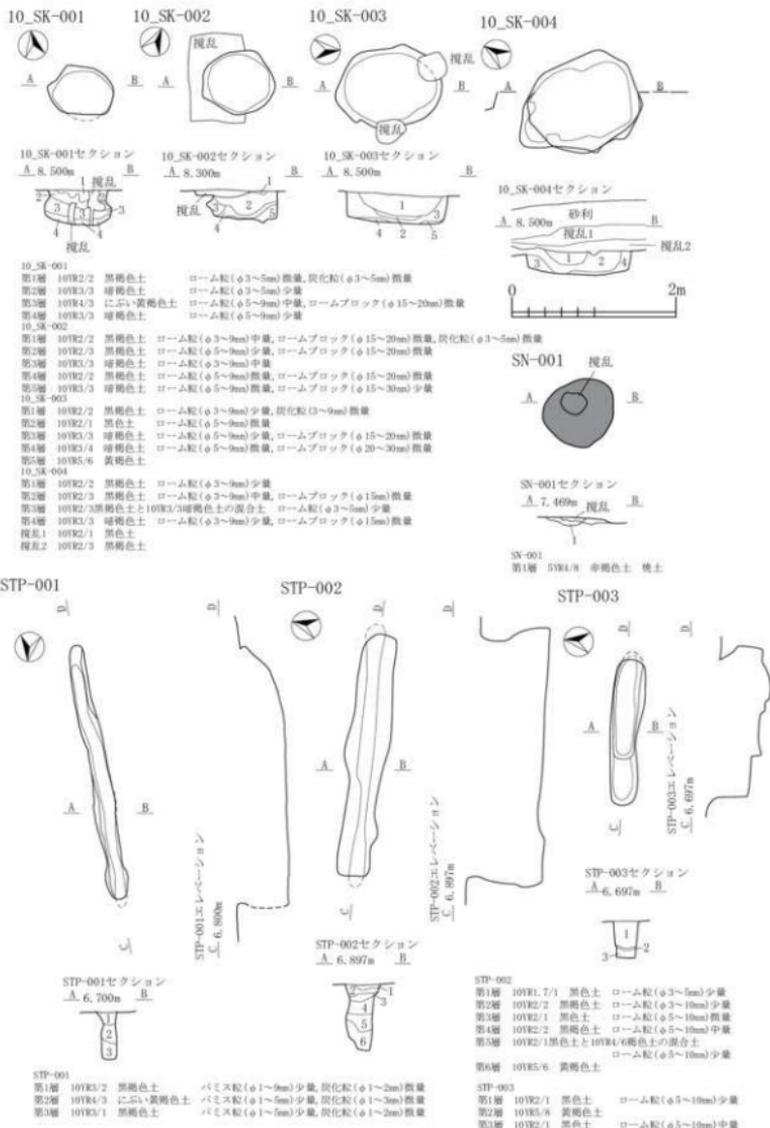
図 1-12 B区 SK-3・SN・STP

不整楕円形を呈し、 $130 \times 98 \times 34 \text{ cm}$ を測る。断面形は鍋底形を呈し、壁は垂直に近い形で立

ち上がる。堆積土は5層に分層し、流れ込みを含む自然堆積状況を呈する。

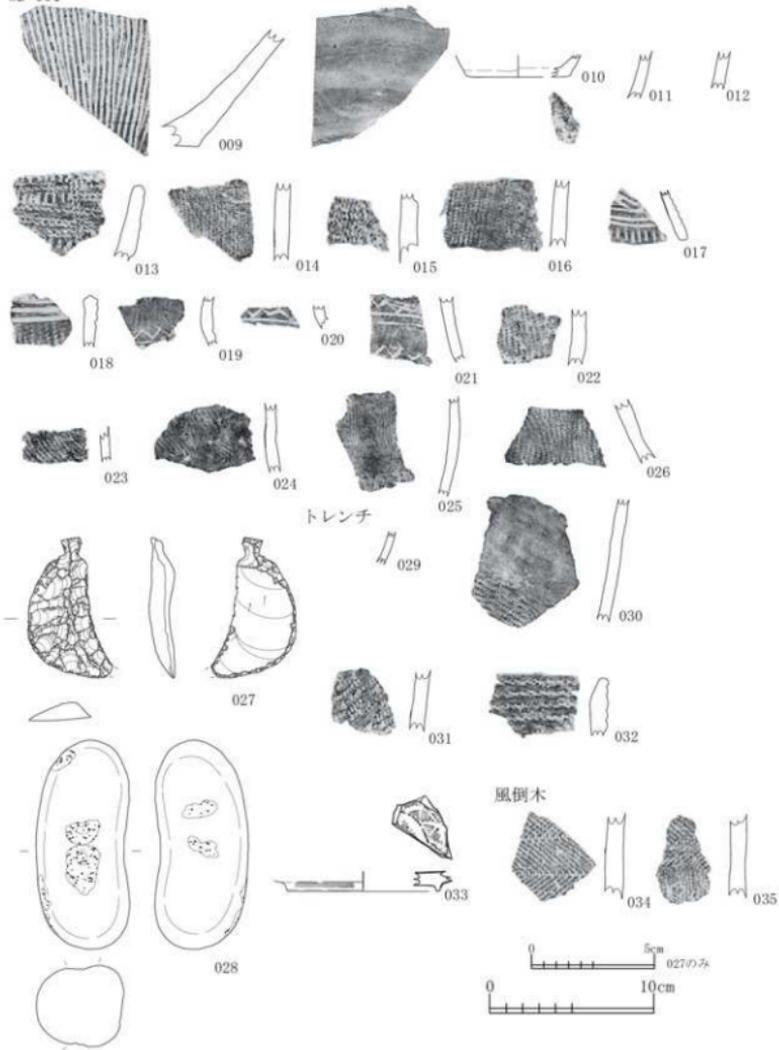
図1-24 B区SD-8, 遺構外出土遺物-1

に及ぶ、北東方向に傾斜する沢地形に沿った形で構築されており、地形に沿い南南西側の部分で屈曲しており、北東方向にV字状に開いている。溝からは縄文・弥生土器、土師器、陶器、石匙・敲磨器類などが出土している。

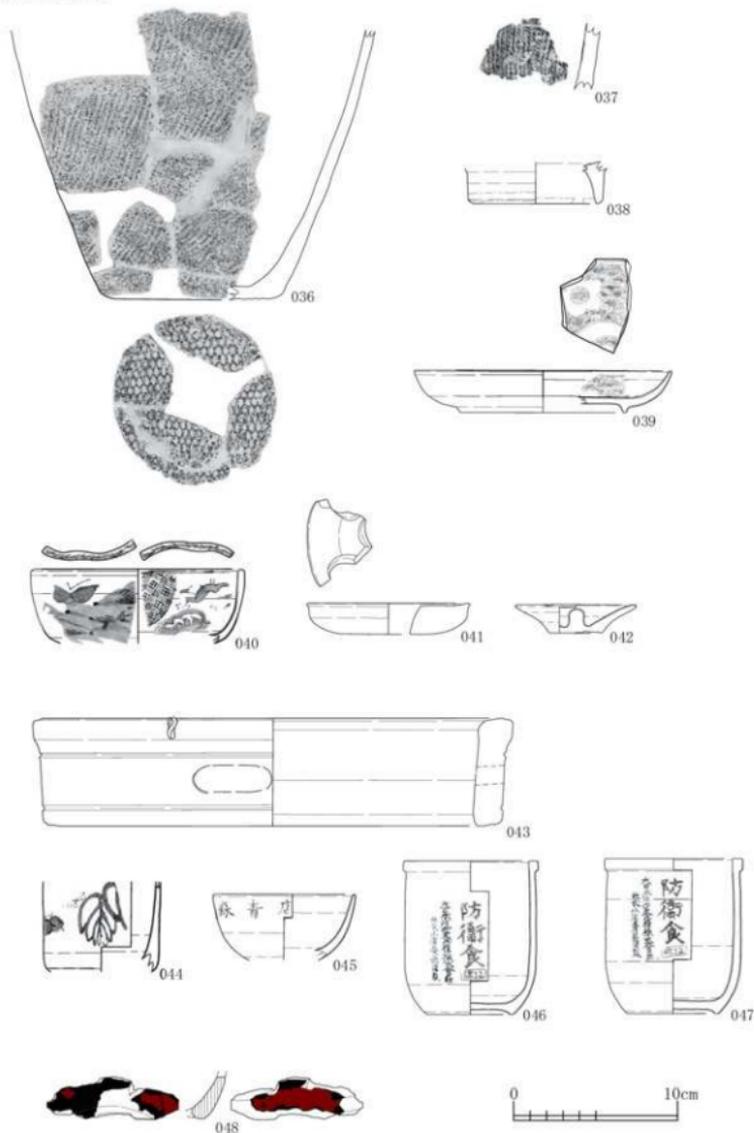
図 1-25 B区遺構外出土遺物 -2

トレンチ・風倒木出土資料を含め 20 点図示した。縄文土器は円筒下層 d<sub>2</sub> 期の資料が主体で、陶磁器については近世以外に近現代の資料も含まれる。碗・皿・鉢・蓋以外に目皿や五徳も出土している。

る。046・047は昭和初期の防衛食容器で、隣接する高間(1)遺跡C-1区遺構外からも出土している(青市埋文報第113集-1P.163)。048は擾乱出土の漆器椀で、内外面とも黒地に赤漆が塗布されていた。

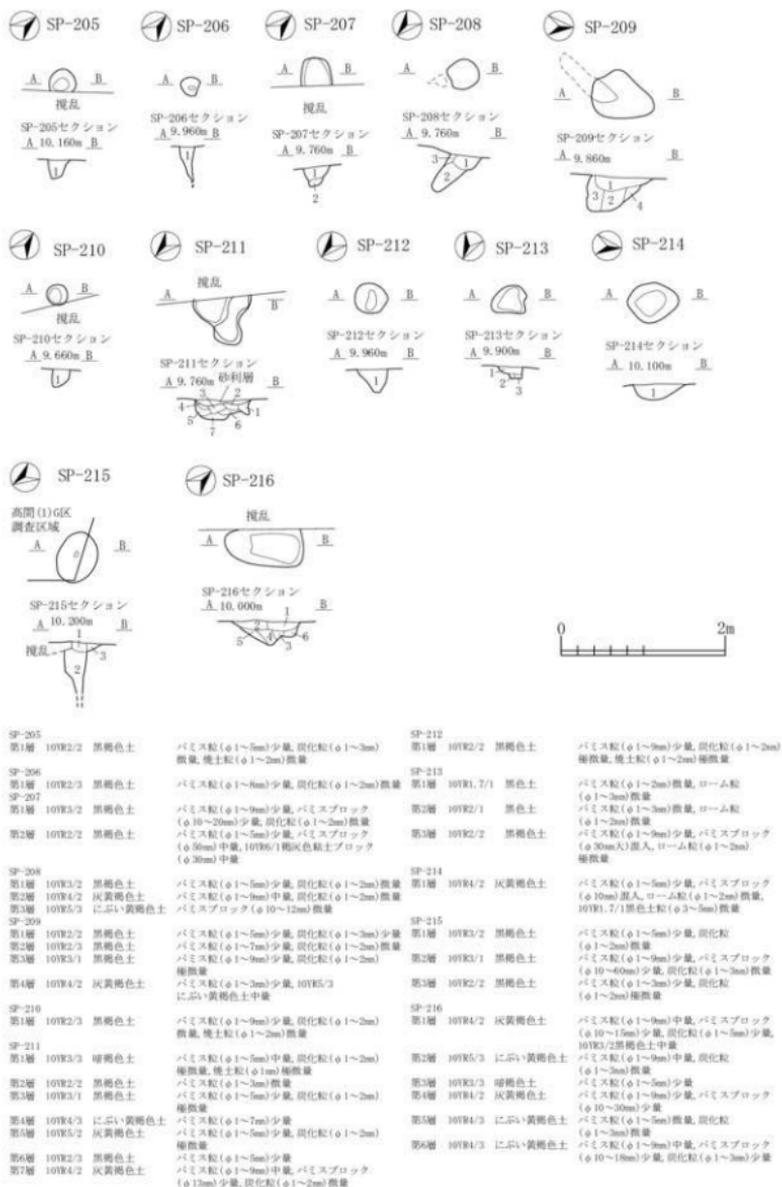
図 1-55 高岡(1)遺跡確認調査C地点-2

ただし、SP-205・206、SP-207・210、SP-208・209・212・213及びSK-101は調査時に使用されていた道路の軸線ないしは土地境界の軸線に沿って配置しており、建物跡としての機能より道路に付属した構築物や土地境界の柵等の可能性が高い。

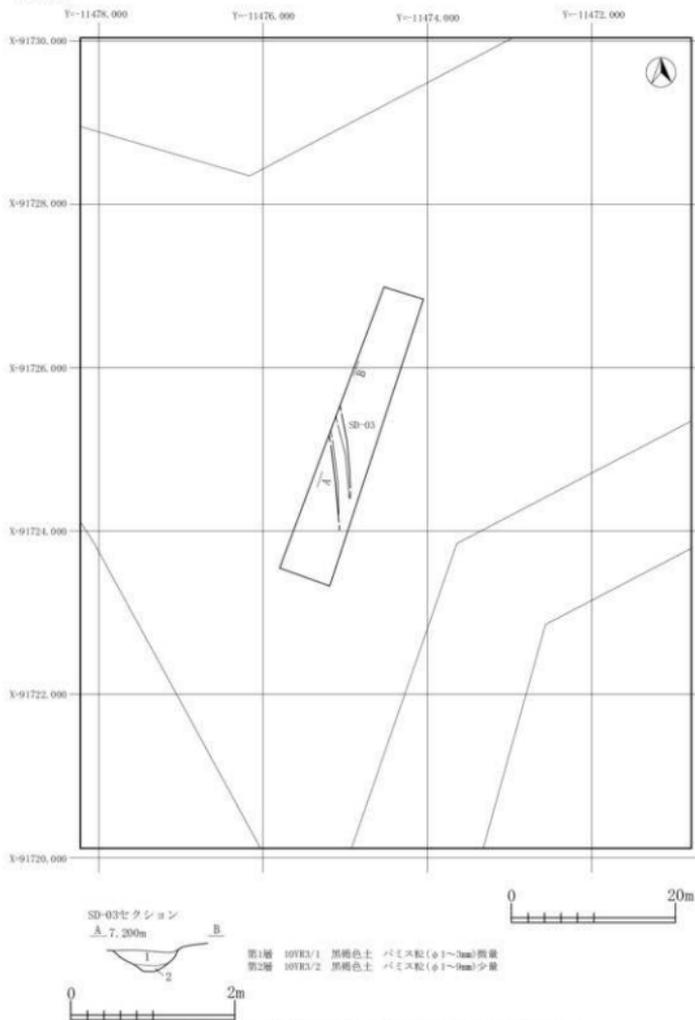
図1-56 高間(1)遺跡確認調査D地点遺構図

0.5×3.7mのトレンチを開け、トレンチの中から幅20cm、長さ118cm、深さ26cmの溝跡を検出した。

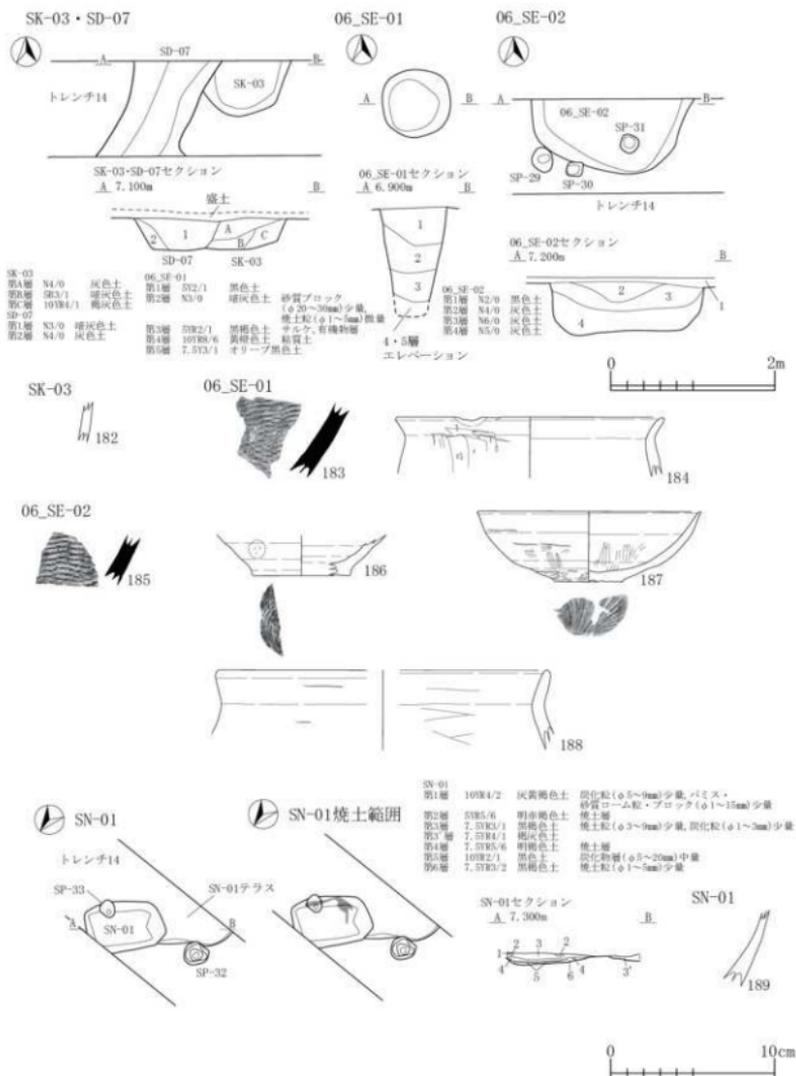
図 1-78 新田(1)・(2) 遺跡試掘・確認調査 E 地点-1

調査区外の北方向に遺構が延び約半分の精査である。西側がSD-07と重複し、本遺構の方が古い。

北側に遺構が伸び、約半分の検出である。遺構略号は井戸跡である「SE」を付し精査しているが、湧水層まで掘削が達しておらず、実質的に土坑扱いである。SP-30・31と重複し、本遺構の方が古い。平面形は隅丸方形を呈し、(196)×(93)×63cmを測る。断面形は鍋底形で、壁際が若干丸みを帯び、壁は垂直に近い形で立ち上がる。堆積土は4層に分層したが第2～4層で坑部分の埋没は完了しており、自然堆積状況を呈する。出土遺物は4点図示したが須恵器甕体部片(185)、土師器食膳具(186・187)、煮炊具(188)で、食膳具のうち187は非ロクロの碗で、口径13.4cm、器高4.3cm、底径4.0cm、器高指数32.0、底径指数29.8と底径幅の狭い浅身の資料で、内外面とも一部ミガキが施されている。底部切離しは静止承切で、「静止かけ引き糸切り」(小川1979)である。煮炊具の甕破片である188は

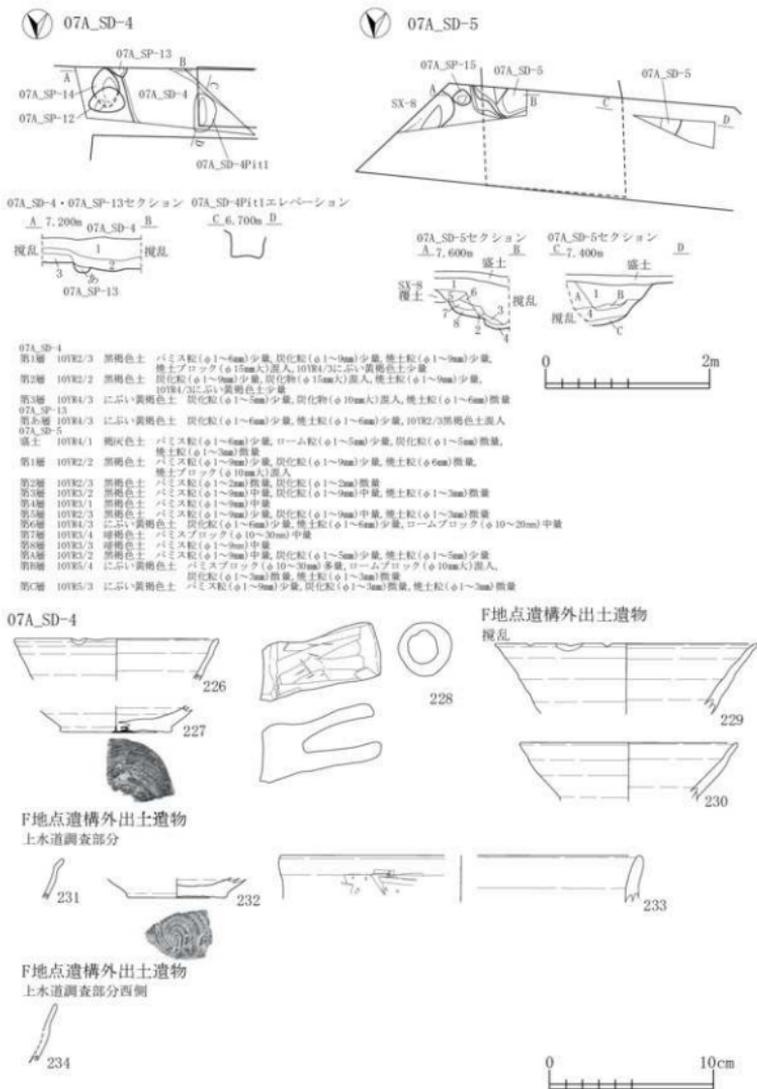
図1-88 新田(1)・(2) 遺跡試掘・確認調査 F地点-8

6点図示した。砕片がほとんどであるが、径が復元できた資料のうち土師器食膳具である29は口径15.8cmを測る。口唇端部に抉り状の細かい打欠がある。逆ハ字状に開き気味に立ち上がる。煮炊具は233に図示した土師器甕の口縁部片のみで口径21.8cmを測る。無頸に近い短頸で、頸部直下までへら削りが施され、軽く折れが生じている。

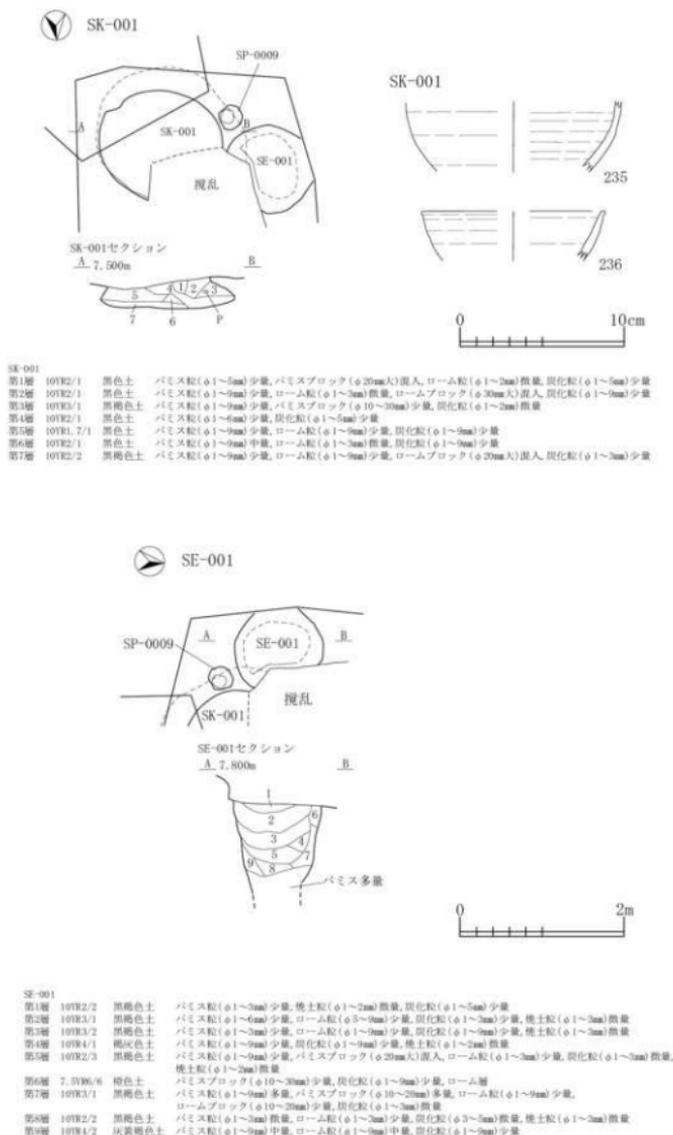
図 1-90 新田(1)・(2) 遺跡試掘・確認調査G地点-1

視乱により東側が破壊されているが、検出部分は(不整楕円形)を呈し、 $108 \times (102) \times (130)$  cmを測る。開発で掘削が及ぶ深さが限定されたのと調査時間の限定(撤去→立木の設置)により、検出面から130 cmの深さで調査を留めているため、最終的な深さや断面形が不明であるが、掘削部分最下層で1 mのピンボールを刺しきる深さであったため、2 m以上の井戸跡であることが考えられる。堆積層は掘削部分で9層に分層し、ローム・バミス・焼土粒・炭化物などを含む埋め戻しに伴う堆積である。

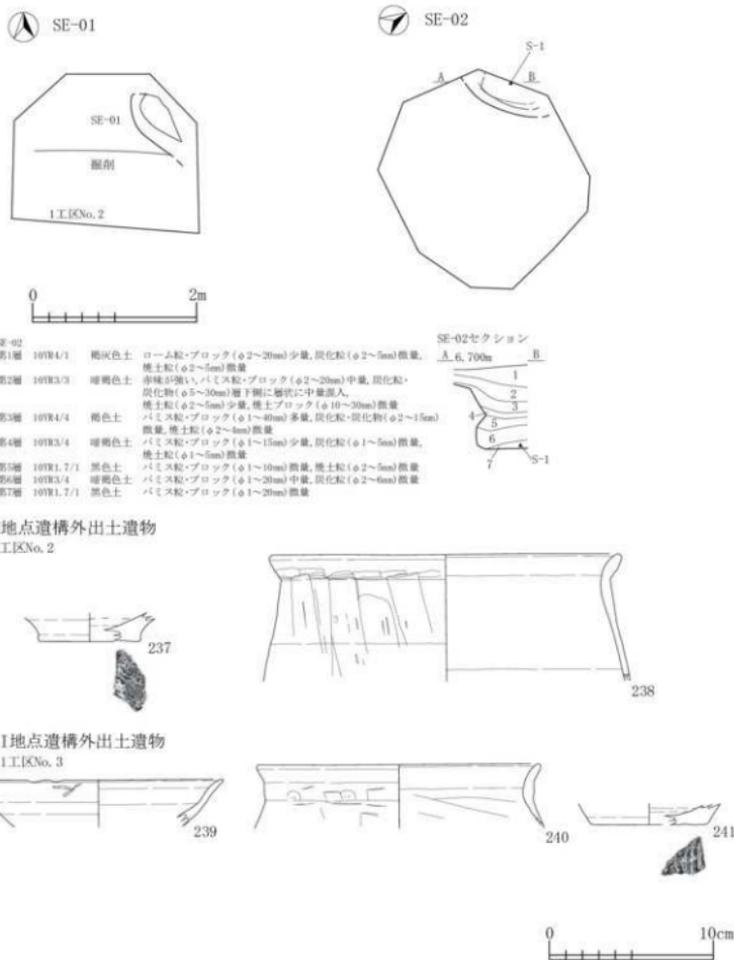
図 1-93 新田(1)・(2)遺跡試掘・確認調査H地点-1, I地点出土遺物

土師器碗底部と甕口縁部の2点を図示した。

3点図示した。239は土師器碗の口縁部資料で、口径15.0cmを測る。浅身で、聞き気味に立ち上がる器形で、内面口唇端部~外面にかけ黒斑状に黒色化している。また口唇端部の一部は打欠が生じている。全般的に摩滅が顕著である。240は

土師器甕で口径17.0cmを測る。内面頸部に煮炊痕があり、対応する外面の口縁部側も付着物が顕著で茶褐色気味の色調を呈している。また、外面の頸部と体部との境界部は浅い鐙状に隆起している。241は土師器甕の底部資料で、底径6.8cmを測る。砕片のため詳細は不明であるが、底面は編物痕(網代痕)が観察される。
