岩手県文化振興事業団埋蔵文化財調査報告書第497集

たて
館Ⅱ 遺跡発掘調査報告書

主要地方道二戸五日市線緊急地方道路整備事業関連遺跡発掘調査

岩手県二戸地方振興局土木部
(財) 岩手県文化振興事業団
埋蔵文化財センター

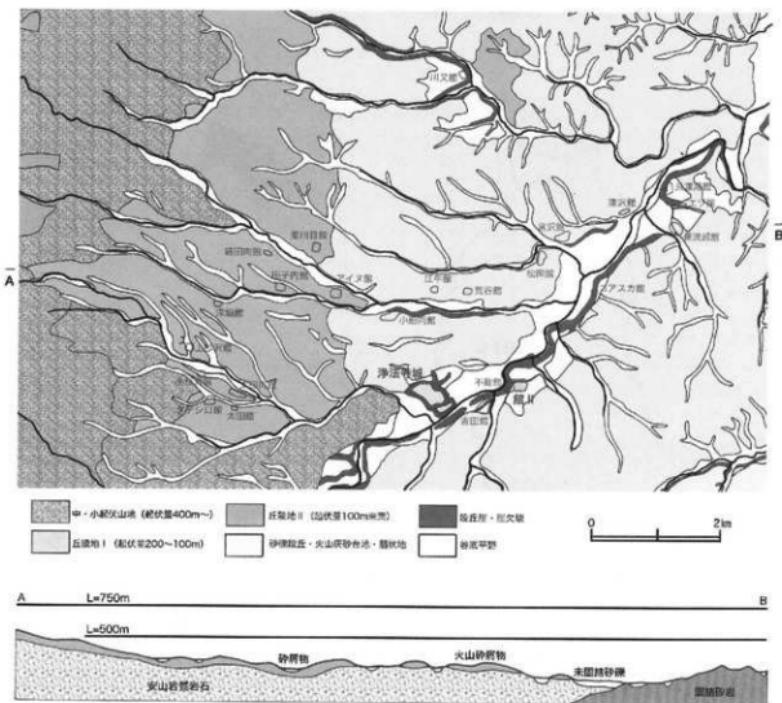
第2図 地形分類図と地質縦断図

浄法寺町の大部分は山地・丘陵地で占められている(第2図)。安比川より西側は、稻庭岳(1,078m)を頂点とする中・小起伏山地(起伏量400m以下)、それに続く丘陵地(起伏量200m以下)が広く分布しており、東に向かって高度を下げている。稻庭岳は火成岩により構成される火山であるが、風化浸食によりその原型を殆ど残していない。一方、安比川の東・南側も様相は同じであり、西岳(1,018m)や七時雨山(1,060m)から続く丘陵地によって占められている。八幡平市に源流を持つ安比川が浄法寺町の中央を蛇行しつつ北東に流れ、東西双方から小河川が山地・丘陵を下刻しつつ安比川へと流れ込んでいる。安比川およびその支流の流域には谷底平野や台地(段丘)が形成されている。高位から砂礫段丘I・火山灰砂台地・砂礫段丘II・砂礫段丘IIIの「台地」各面、扇状地・谷底平野の「低地」が分布しているが、その分布は断続的かつ狭小であり発達は良好ではない(図ではこれらの台地が狭小であるため、台地各面と扇状地を一括して示した)。浄法寺の中心部は、安比川沿いの狭い谷底平野に形成されている。第2図に示したとおり、本遺跡を含めた浄法寺の城館の多くは、平野を一望に見通せる高位の砂礫段丘面に立地する点で共通している(註1)。

浄法寺の表層地質は第2図の地質縦断図に示すとおりである(註1)。東西の山麓部分は更新世の凝灰岩質岩石や固結砂岩を基底とし、その上位に完新世の火山碎屑物や安山岩質岩石が載っている。安比川およびそれに流れ込む小河川の下刻・堆積作用により細かな谷底地形が形成されて未固結の砂礫や碎屑物が堆積している。館II遺跡の所在する御山地区付近は、更新世の固結砂岩体の分布域にあたり、地質的には比較的古い様相を示している地域である。二戸市・軽米町・九戸村などの県北内陸部では、ローム質火山灰・浮石凝灰岩・スコリア質火山灰などの火山碎屑物が層をなして堆積している。これらの起源は十和田系の火山噴出物であり、一般的には上位から、十和田a火山灰・十和田b火山

館II遺跡の周辺は台地に分類され、安比川の右岸段丘縁辺部の中位段丘面にあたる。遺跡の載る台地は東西両側および中央を自然の谷筋によって画されている。西側は町道に沿って流れる沢により狭い谷地形となっており、東側でもやはり幅50mほどの谷地形が区画となっている。これらの谷はいずれも堀として利用されているものと考えられる。また中央にも沢が入って谷地形が見られるが、後述のとおり、この沢は堀(1号堀)に改変されていた。地元の古老によれば、台地東側を「陣場」、西側を「中館」と呼び習わしていたという。館II遺跡西隣に接する不動館は「お不動様」と呼ばれており、進跡台帳上では二つの遺跡に分けられるが、三つの館が並列的に配されている様相が垣間見える。なお現在では、東流する安比川が本遺跡西隣に隣接する不動館の載る段丘に突き当たり、それを侵食しつつ一旦北へと流れを変えている。そのため、不動館は安比川により北~西部を抉り取られた状態となっており、往時の姿を留めてはいない。

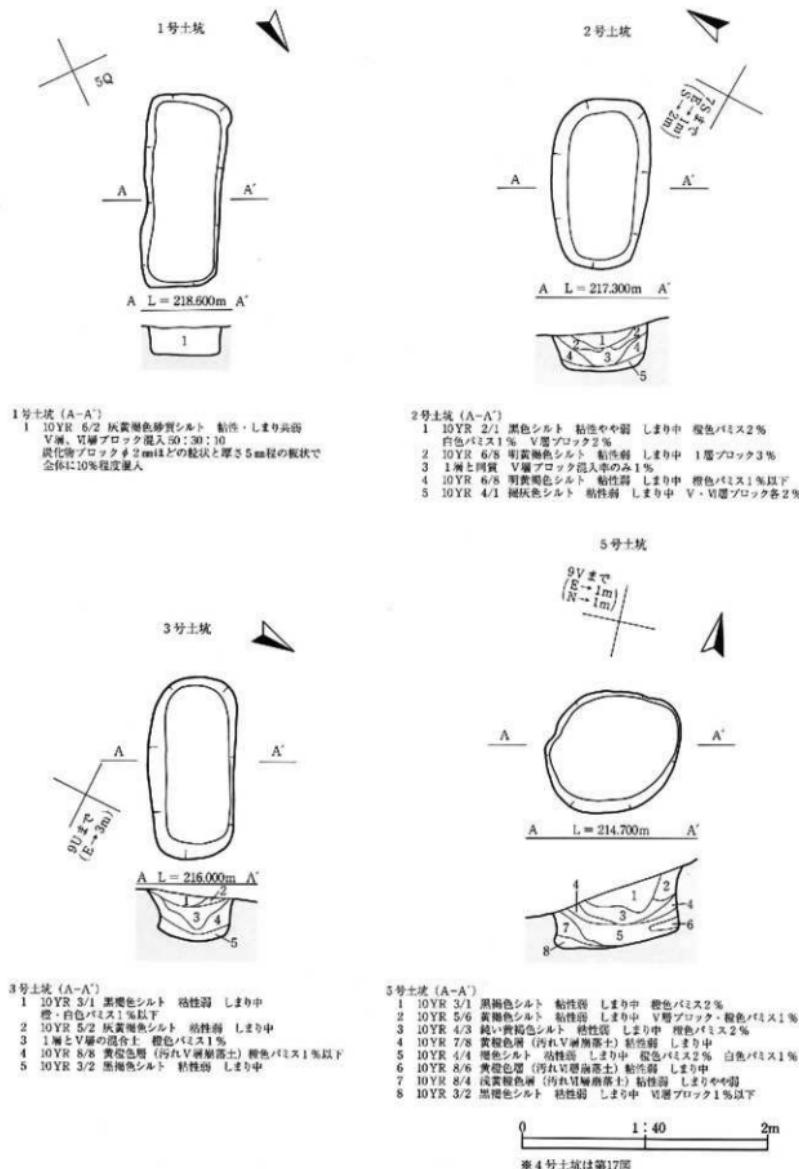
第6図 1~3・5号土坑

〔埋土〕 5層からなり、黒褐色シルト主体で構成される。第1層に白色バミス、第3・4層に橙色バミスが疎らに混入する。自然堆積の様相を呈する。

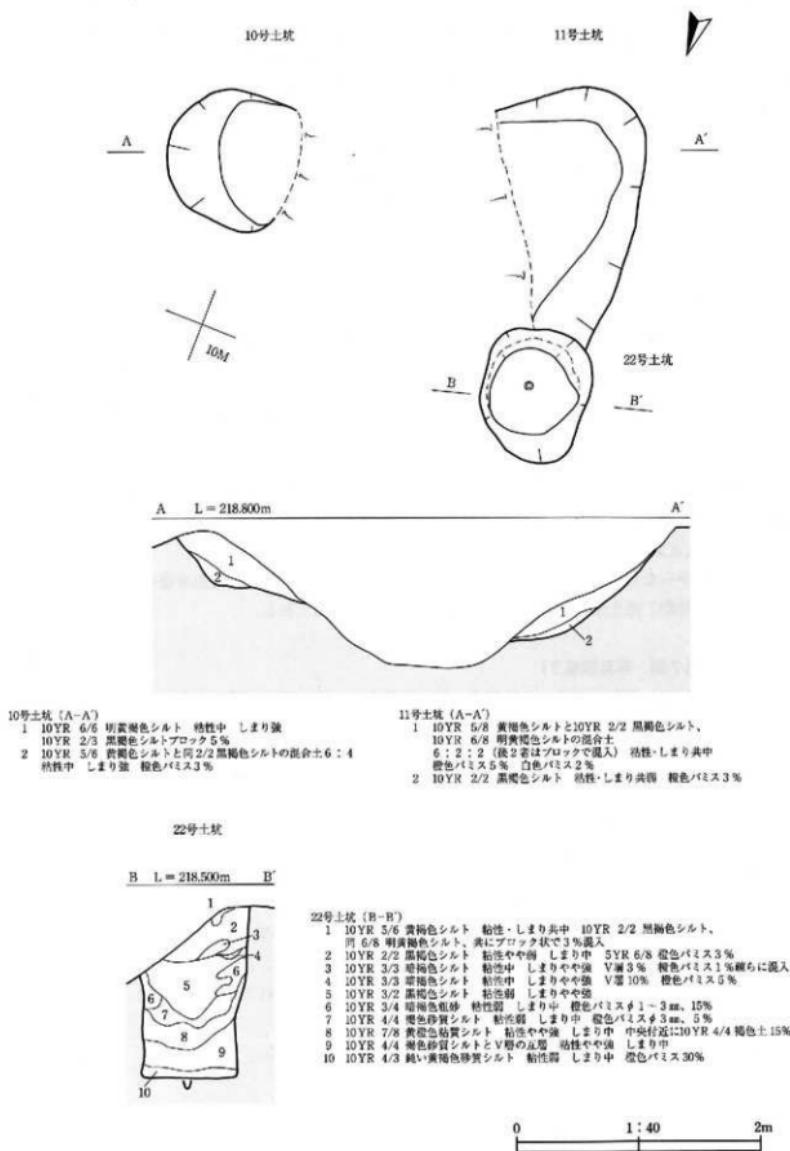
第8図 10・11・22号土坑

〔規模・形状〕開口部径 66 × 66cm、底部径 48 × 56cm の円形を呈する。断面形は皿状で、壁は底面から緩やかに外傾して立ち上がる。深さは最深部で12cmを測る。

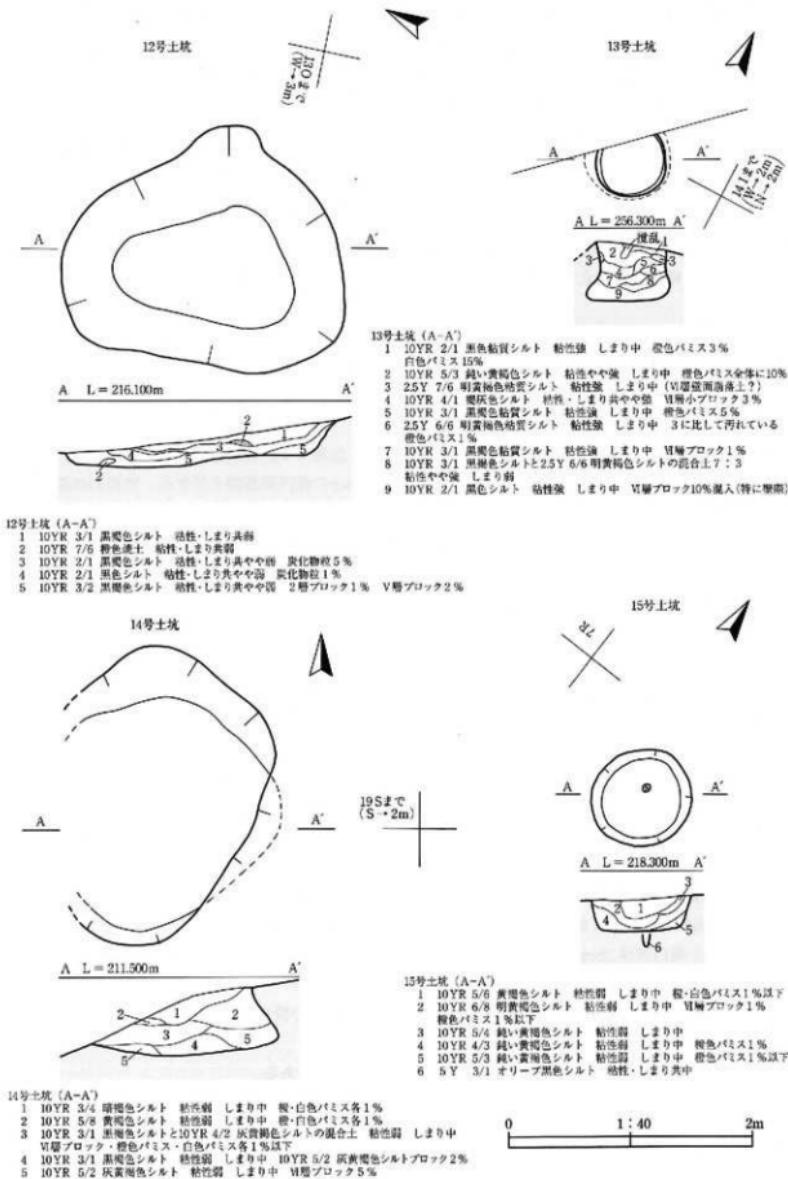
第9図 12~15号土坑

〔規模・形状〕開口部径 168 × 242cm、底部径 176 × 186cm の円形基調を呈する。断面形はフラスコ～皿状で、東壁のみ底面からオーバーハングして立ち上がる。深さは最深部で50cmを測る。

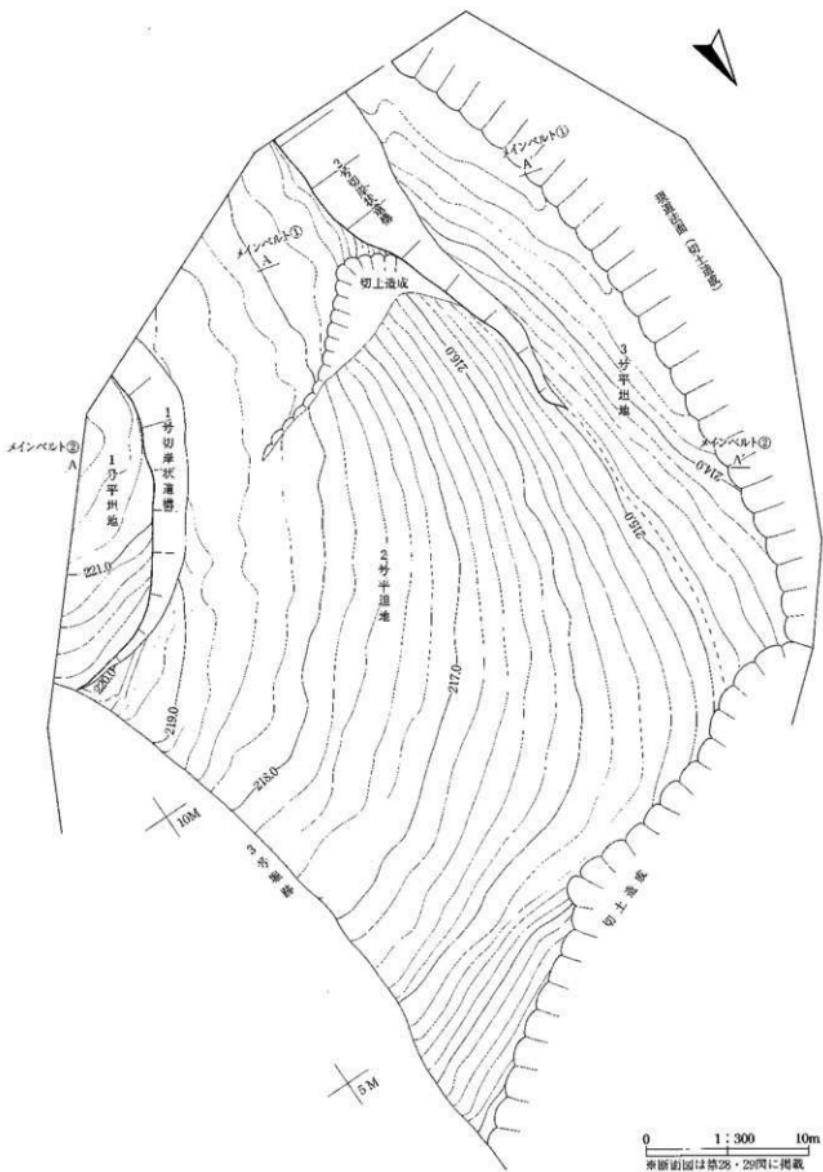
第27図 1～3号平坦地・1・2号切岸状造構

状小土坑が3個確認されている。整地層は、平坦地の調査範囲ほぼ全面におよび、端部に厚く施されている。厚さは最大107cmほどである。

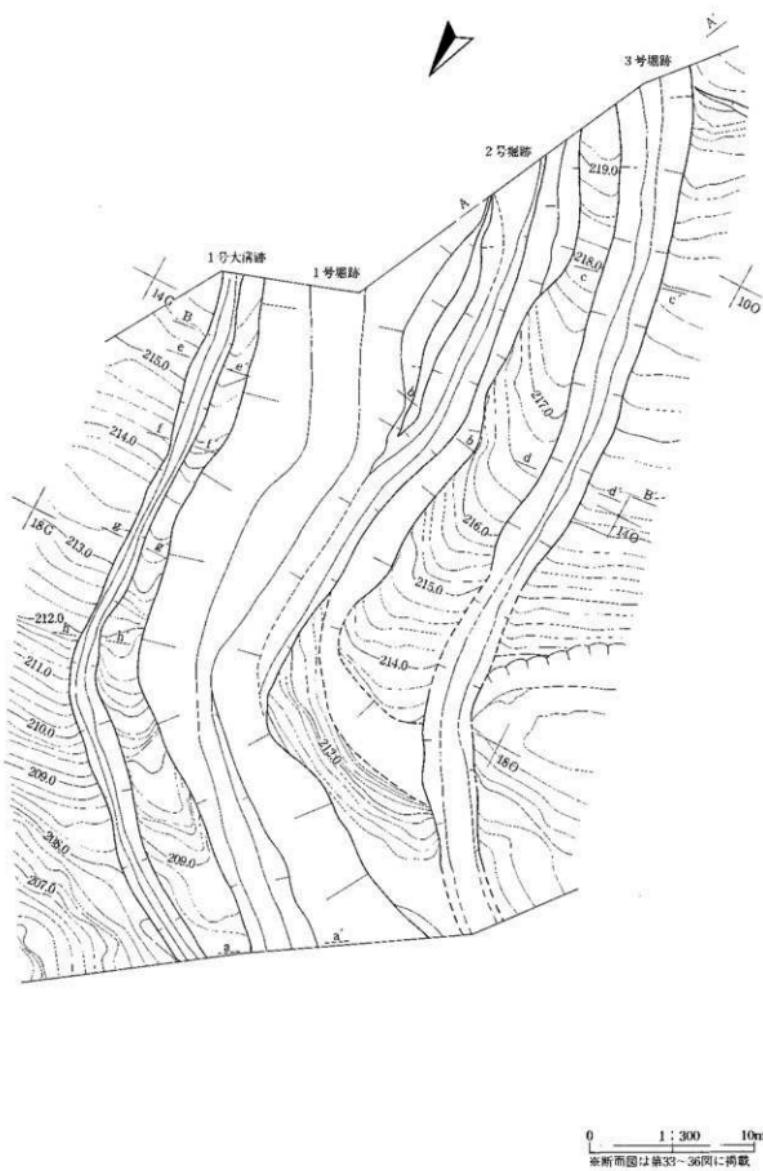
第32図 1～3号堀跡・1号大溝跡

自体はVI層の崩落によるものであろうが、特にA-A'断面の堆積様相はやや特殊であり、斜面上方に人為的な埋め戻しが行われている可能性を否定しきれない。なお、新期と思われる2号堀跡が機能していた時期には、当堀跡は6~8層付近まで埋没し陥み状となっており、2号堀跡廃絶後に5層以上が堆積したと思われる。

〔時期〕出土遺物を欠いており、直截的に時期決定する根拠が薄い。但し当堀跡が中世城館に付随する施設であることは確定であることから、他の遺構の年代観から見て中世後期16世紀代と思われる。

【埋土】上位にはI層（現表土・盛り土・旧表土層）およびIII層系黒褐色土が堆積している。前者は人為堆積層で、当堀跡が埋没しきらない深い壅みだったものを、ある程度まで整地したものである（それでも現状で壅みを認識できる程度までしか埋まっていない）。中～下位の埋土は、VI層起源の白色ロームが多量に混入する黒褐色土である。断面A～A'で見ると、特に西寄り部分に白色土が纏まって堆積している。また、北端部の断面a～a'では、表土直下まで白色土が堆積している。これらの白色土

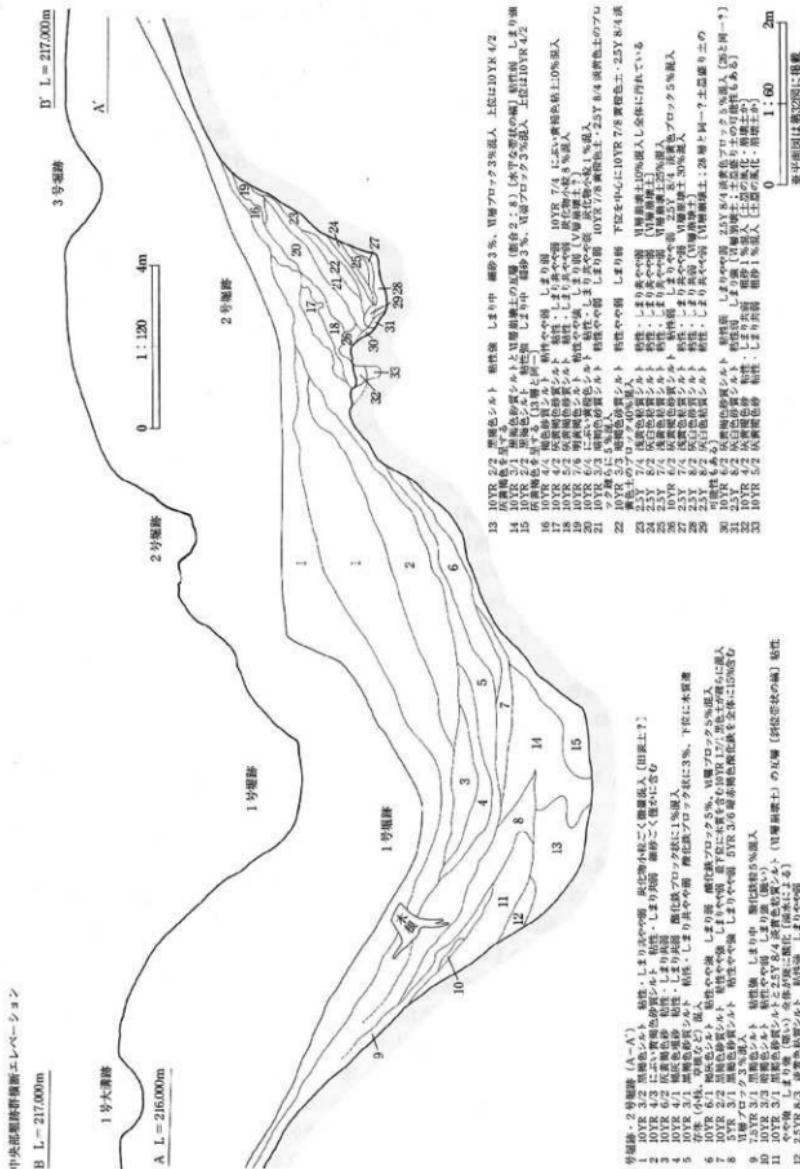
第33図 1・2号掘跡

の間に2~5mほどの間隔があるが、当該部分には柱穴が全くない。この部分に土壘が壇に沿った形で築かれていたようであるが、南端付近を除いてその痕跡は捉えられなかった。土壘断面A-A'を見ると、断面形は逆台形の箱型状である。検出部分では、長さ52m、堀幅5.9m、法高3.2mであり、上塁先端を基点とした場合は実効堀幅7.6m、実効法高4.2mを測る。

〔規模・形態・方向〕2号平坦面の東側縁辺部に沿って、逆「S」字にごく緩く曲がりながら南北へ延びている。南半部では1号堀跡とは同じ輪線をとっているが、はっきりした屈曲部分ではなく、北半部では緩くカーブするものの1号堀跡と接近している。調査区内で完結せず、南北両側は調査区外へ続いている。調査区外では、当堀跡の痕跡を明確には把握できない。なお、当堀跡と1号堀跡と

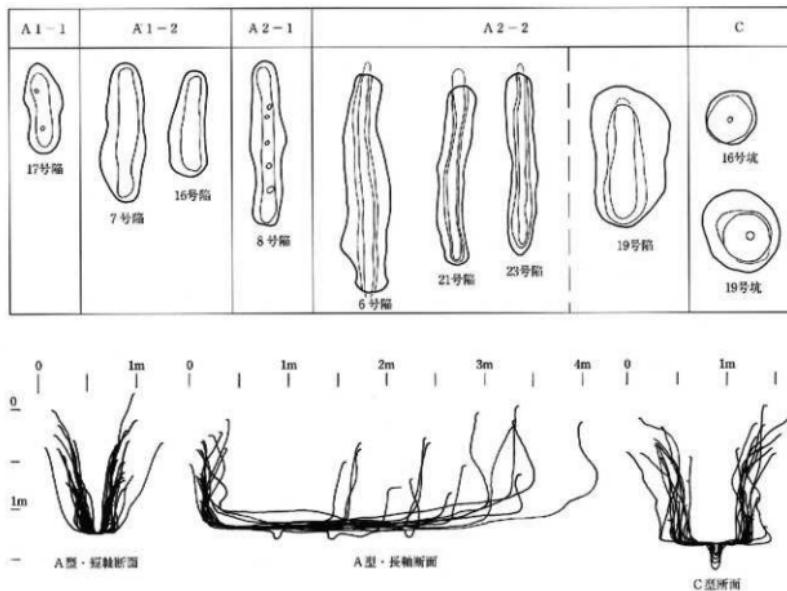
第61図 脱し穴状遺構形態分類図

なお、ここでA型に含めた19号陥し穴状遺構については、溝というにはやや幅広であり、B型に近いものかもしれないが、楕円というほどのものでもなく、便宜的にA 2-2型に組み入れた。19号陥し穴状遺構をA型とすれば、本遺跡ではB型は検出されていない。A型は、開口部長軸1.2～3.6m・短軸0.2～1.2cm、深さ10～140cmである。第61図は、A型・C型の陥し穴状遺構の断面形をそれぞれ合成したものである。A型については、長軸側断面がフラスコ形、逆台形など若干の差異があり、かつその長さにバラつきがあるものの、3つほどの分布の山を見ることができる。開口部長-底面長で見ると、開口部1.5m-底面1.4m付近、2.5m-2.3m付近、3.4m-3.0m付近である。その一方、短軸断面ではU字形ないしはV字形というある程度の齊一性を示しており、概ね開口部幅が60～70cm、底面幅が30～40cm付近に密な分布を示している。C型では開口部径0.8～2.1m、深さ20～129cmを測り、開口部の形状により全体としてフラスコ形や長方形・逆台形を呈するものがあつてやや差異が認められるが、中～下部に着目すると概ね同形態・規模であることがわかる。中部の径70cm、底面径70～80cmほどに分布が集中している。C型については、元々開口部で外傾ないし外反ぎみに開く形だったかもしれないが、上部が崩壊ないしは削剥により失われたものではないかと思われる。

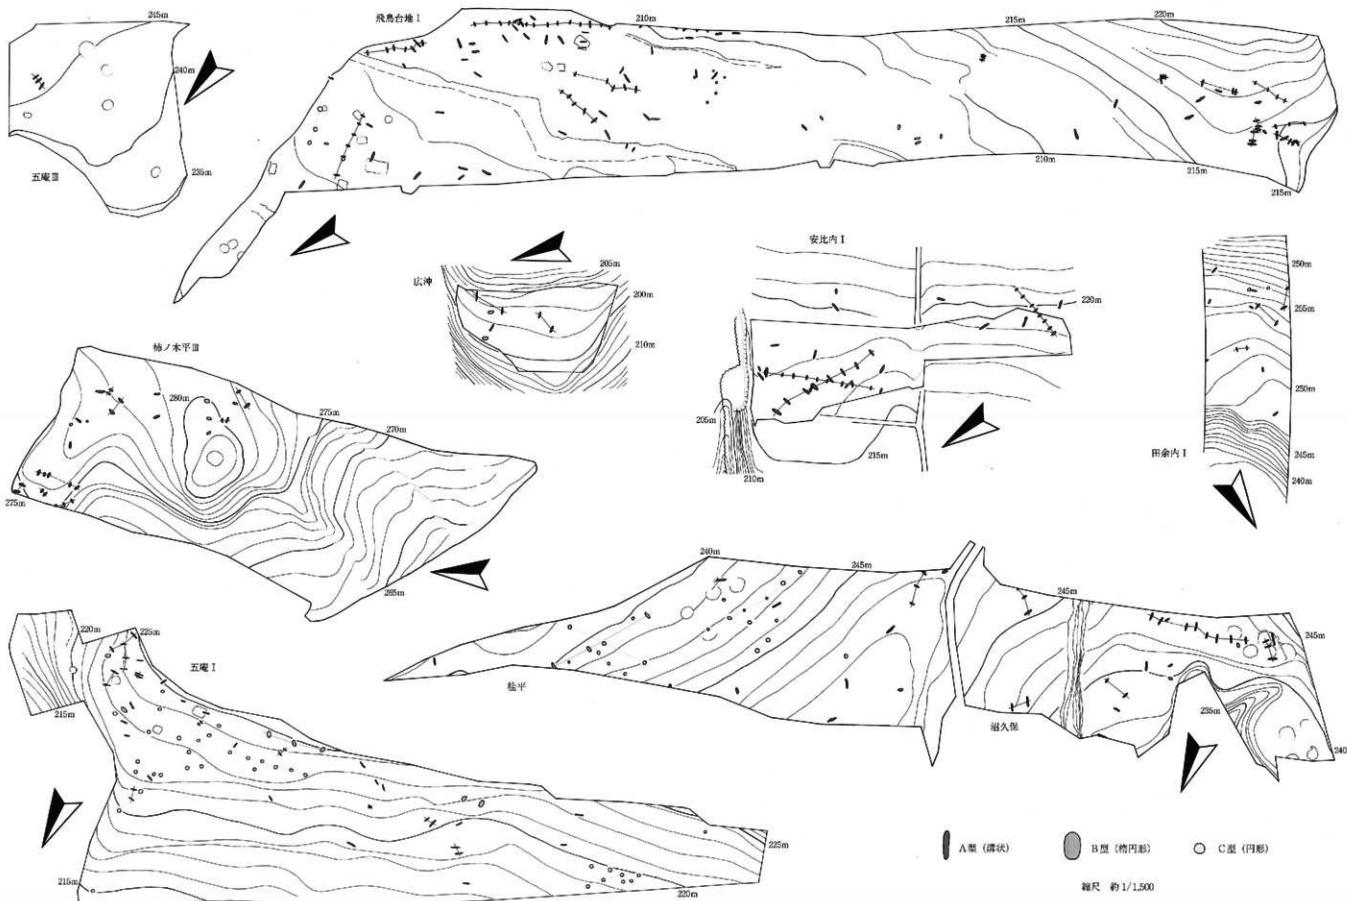
第63図 岩手県北部における陥し穴状遺構集成図

(註2)。これらの遺跡の陥し穴状造構の配置については、田村1987において既に指摘されているが、想定される組み合わせ関係を図示した(第63図)。遺跡によって調査部分の位置や面積が異なることで造構数の多寡があり一概には言えないが、各遺跡の陥し穴状造構は一定の繰まりを示していると解される(註3)。A型の陥し穴状造構については、飛鳥台地Ⅰ遺跡、安比内Ⅰ遺跡、沼久保遺跡で8~12基の並列的配置の様相が示されている。一方、C型が顕著なのは五處Ⅰ遺跡、桂平遺跡で、3~6基の直線または弧状配置が見られる。また判然としないが三角形配置と思われるものもある。A型・C型とともに、傾斜に対しての配置・位置関係には規則性は見られず、それぞれの地形に応じたものと思われる。本遺跡の陥し穴状造構の配置状況も、従前の調査成果と同傾向を示す事例である。

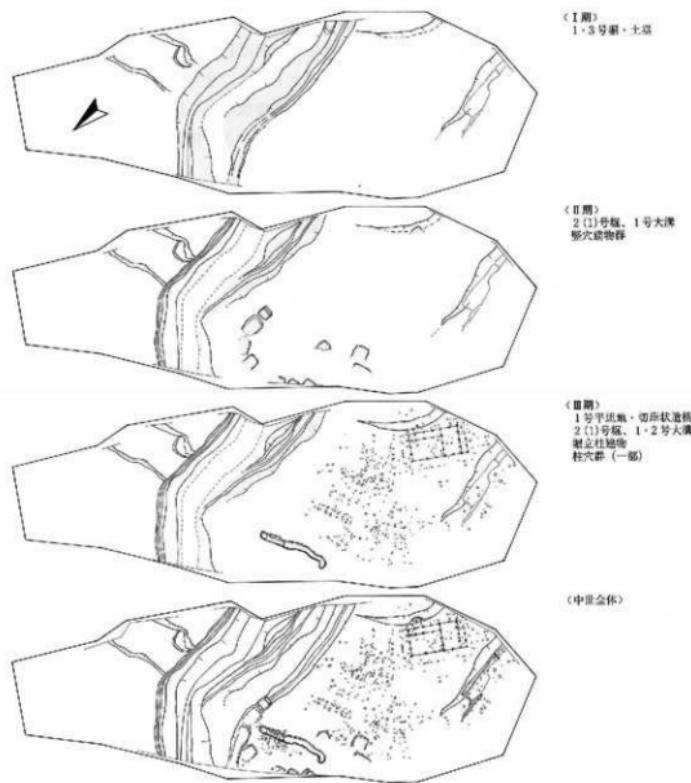
第68図 館II遺跡縦張り変遷想定図（中世）

第Ⅲ期：1号平坦地、1号切岸状造構、2（1）号堀跡、1・2号大溝跡、掘立柱建物跡、一部柱穴群

2号堀跡が1号堀跡より新期と判断すればⅡ期以降となるため、本期まで含める。1号掘立柱建物跡については、検出面（2号平坦地）と5号竪穴状造構の床面との関係から、5号竪穴建物跡よりも

新期と考えられる。但し、その場合2号平坦地全体が更に削平されたことになる。5号堀跡は、竪穴建物跡群との位置関係からみて、それらより新期であることから本期に含めた。

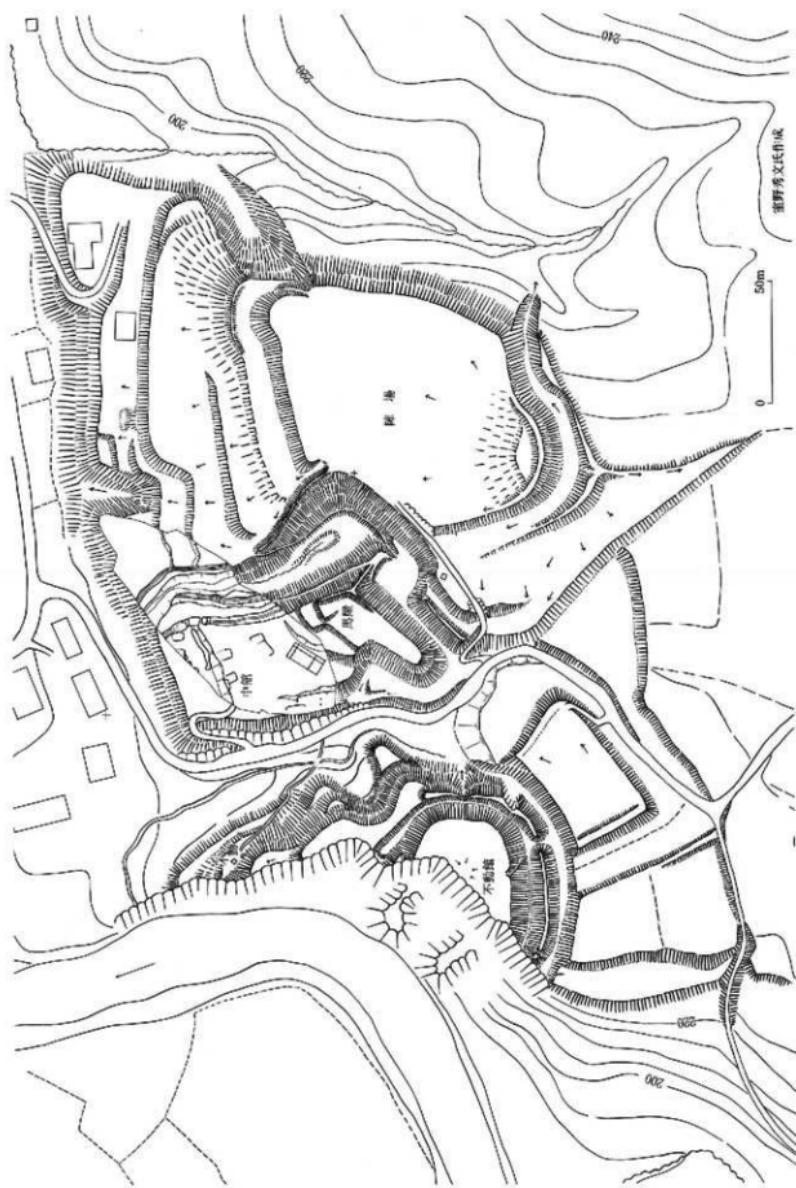
第69図 館I遺跡（陣場・中堂）・不動館縦張り図

館Ⅱ遺跡は、蛇行しながら北東流する安比川右岸の沖積地に対して張り出す北向きの丘陵上に立地し、標高は209~221mを測る。館跡は、丘陵尾根の先端部を利用してつくられた山城で、東西両側は谷地形を利用し、南溝は尾根を横断する堀で区画防御する構えとなっており、全体の規模は東西約250m、南北約300mの範囲に及ぶ。曲輪と堀を含めた面積は約75,000m²である。縄張りは東西2つの曲輪で構成され、今回の調査区は東側曲輪の北西隅から西側曲輪の北半部緩斜面上にかかる。

東側曲輪(陣場): 東側曲輪の頂上部には山城の中心となる平坦地があり、現在は墓地・畠地となっている。北方にあたる斜面下方にはこれらを取り囲むように階段状の平坦地群(註1)が配置され、通路が各平坦地を繋ぐ。これらの平坦地群は北東側を自然の沢状の落ち込みにより、北西側を掘跡群により限られている。北側は幾重にも巡らされた平坦地群により比較的守りが堅いのに対し、東側は自然の沢地形によって守られているに過ぎず、殆ど普請の手が加えられていない。南側においては、地表面観察によると堀状の浅い崖みと、崖みの両側に取り付く低い土壙状の高まりが確認できたことから、本曲輪の南端の防御はこの堀と土壙によっているものと推測される。全体的に北側に比して東~南側の守りは薄く、この方面からの敵の侵攻をそれほど意識した縄張りとはなっていないようと思われる(註2)。虎口は北西、北東、西側にA~C・Gの計4箇所が想定され、各々最上位の平坦地に通じている。

縄張り（第69図）

館II遺跡は、蛇行しながら北東流する安比川右岸の沖積地に対して張り出す北向きの丘陵上に立地し、標高は214～222mを測る。館跡は、丘陵尾根の先端部を利用してつくられた山城で、東西両側は谷地形を利用し、南端は尾根を横断する堀で区画防御する構えとなっており、全体の規模は東西約
