# 平成15年度 浪岡町文化財紀要 IV

平成15年度 浪岡町上下水道工事に伴う発掘・立会い調査報告書  
(浪岡城遺跡・岡本遺跡・羽黒平(1)遺跡)

浪岡町埋蔵文化財緊急発掘調査報告書 第11集

発掘・立会い調査報告書

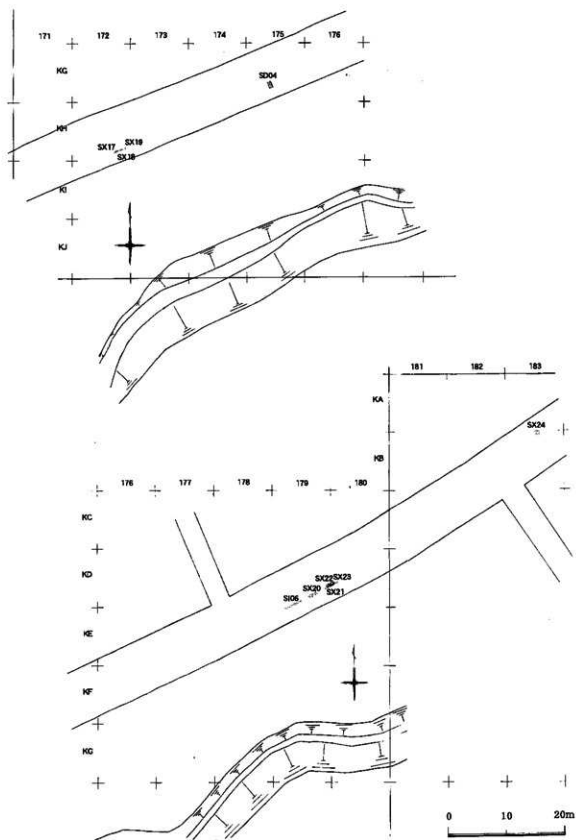
図19 岡本遺跡遺構配置図

SI06 (図19 写真7) KD-179区から検出。東西幅330cm。東側のみ壁溝あり。残存深は壁溝部分が確認面から35cm、床部分が12~14cm。東側では現地表土下72cmにて検出。覆土は黒色土 (10YR2/1) に、明黄褐色砂

**SX18 (図19 写真13)** KH-172区南壁にて検出。東西47cm以上を確認したが、平面形は不明。現地表土下50cmから表土下61cmで底面となる。東側にあるSX19、西側にあるSX17との関連は不明。出土遺物なし。

SX19 (図19 写真13) KH-172区南壁にて検出。東西43cm、現地表土下50cmから表土下80cmで底面を確認した。覆土は上層：黒褐色土、下層：薄く赤褐色焼土が堆積する。出土遺物なし。Pit12より旧、SX18との関連は不明。Pit12がSX19に付属するならばSIになる可能性があるかもしれない。

SX20 (図19 写真13) KD-179区南壁・北壁にて検出。東西幅150cm以上を検出。現地表土下75cmから表土下85cmで底面となる。西側範囲を確認したが、平面形は不明である。覆土は黒褐色粘性土で、焼土を多量に含む。南壁にて部分的に地山の赤変を確認したが、上部は削平が著しく東側の遺構範囲を確認することができなかったため、燃焼施設の存在については不明であった。出土遺物なし。
