史跡浪岡城跡環境整備報告書II

浪岡町教育委員会

1. 環境整備工事対象区域 (Fig. 3)

V 環境整備に係る発掘調査について

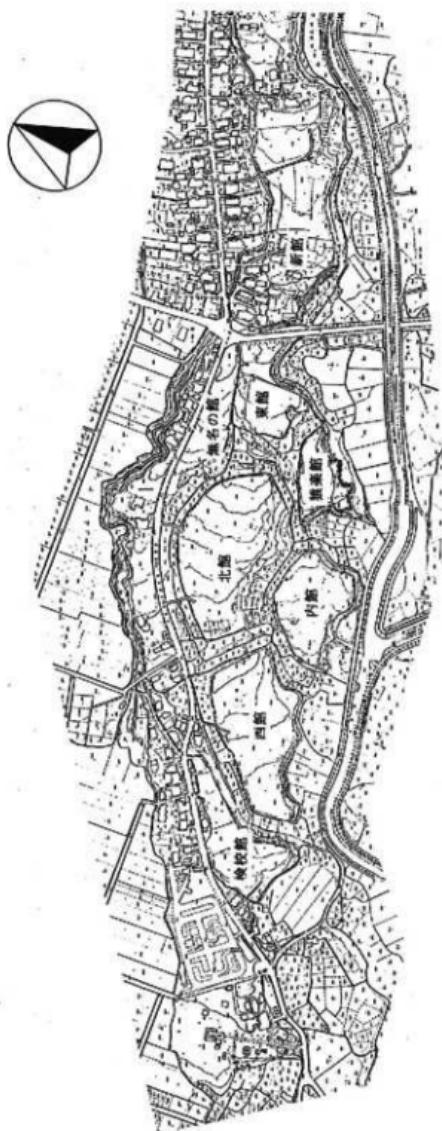
Fig. 2 浪岡城跡全体図

浪岡町のはば中央部、県道青森一浪岡線に面して現在もその威様が見てとれる。南側を流れる浪岡川・正平津川の河岸段丘を利用して、内館・西館・北館・猿樂館・東館・検校館・無名の館・新館の8つの曲輪を構成している。城館は内館を文字通り要とし、扇形に東西に広がりをみせ、曲輪間は堀により区画されている(Fig. 2)。堀の中央部には、地山の掘り残しによる土壘状の高まり(ここでは中土壁とする)により堀自体を二重・三重堀の形態にしている。

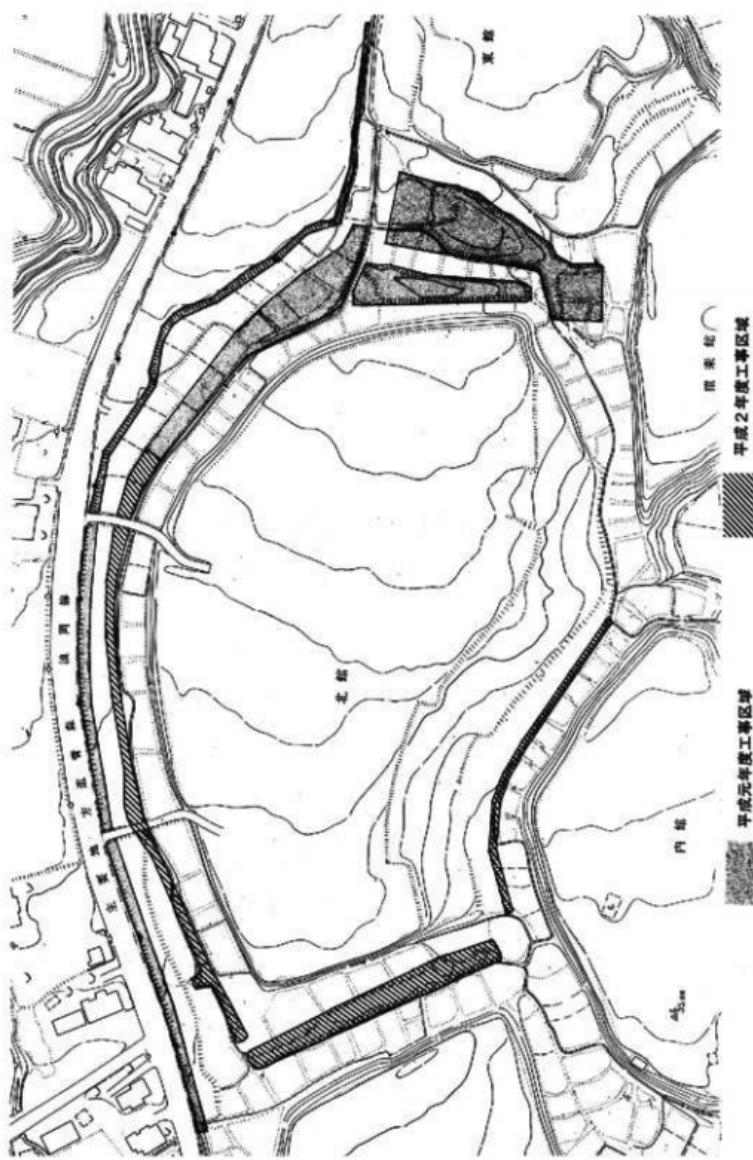
Fig. 3 浪岡城跡環境整備工事対象区域

平成2年度整備工事は平成元年度に引き続き、北館周辺の中土塁の復元工事を行った。

前年度で、北館東側に残る中土塁の保護及び復元を行っているが、今年度はさらにその工事を進め、北館の周囲約3%にわたる中土塁の保護復元工事を終了している。

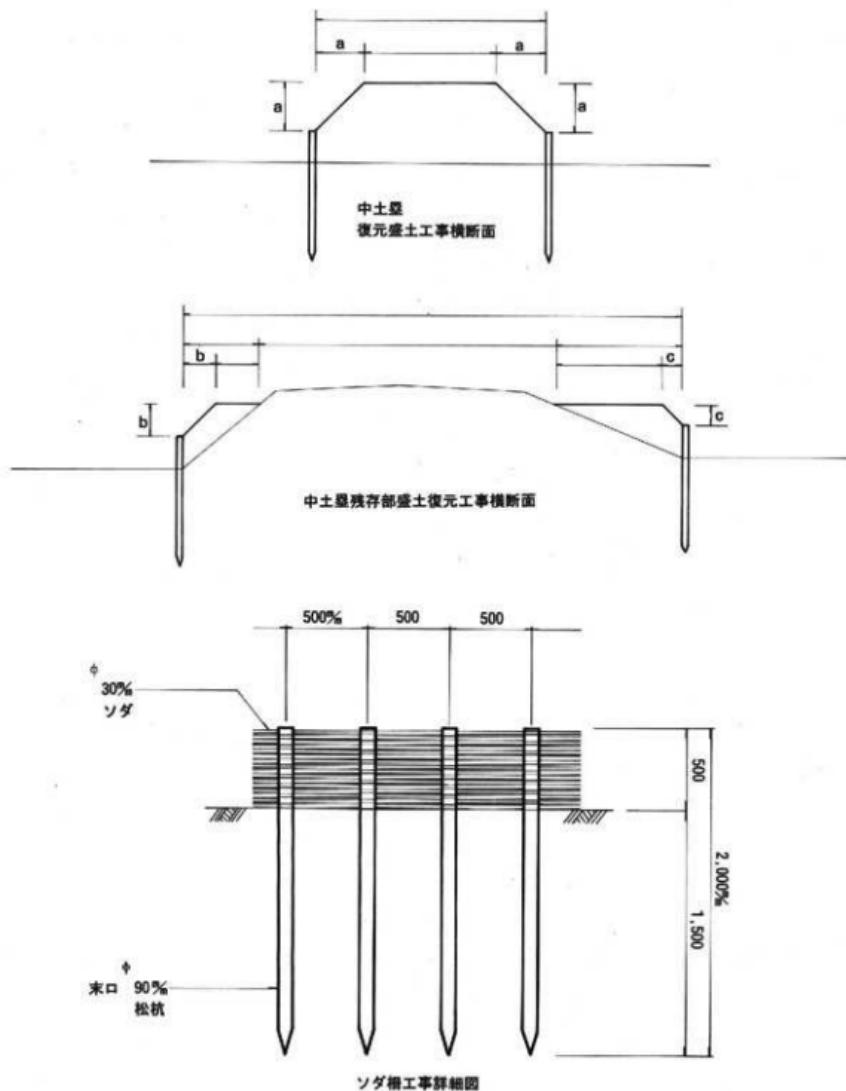
Fig. 4 中土壁復元整備工事概要図

本年度の整備工事は、平成元年度に引き続き、城館期の材料を用いて工法も極力当時の状態に近づける意味で、木と土のみを用いて、突き固めて構築してゆくものとした。

具体的には、中土塁の法面下に土留めのため粗藪柵を設置している。柵は松杭を50cm間隔で地下1.5m（地上0.5m）まで人力で打ち込み、雜木・枝等のいわゆる粗藪をからめてゆくものである。発掘調査成果では、柵状のものは全体に認められていないが、粗藪柵状のものや杭の内側に雜木・枝・丸太を配した造構が部分的に検出されている。なお、杭については、調査成果及び耐久性の面からは、栗やヒノキアスナロ（ヒバ）材が望ましいと思われるが、工事費の増額が予想されるため、調査時も出土し、また耐久性もあり、安価・安定して供給される松材とした。

次に中土塁が現存している箇所については、保護を第一とするため土を突き固め盛土しながら中土塁に土を貼り付ける様な工事を行っている。一方現在中土塁は認められないが、発掘調査により確認された部分については、現存する中土塁との調和を図りながら復元盛土した。

土質は締め固め後に透水性が低く、崩れにくいくことから粘性土を用い、突き固め（締め固め）は、充分な圧力をかけ得ることと、当時の状態に近いことからタンバで30cmごとに締め固め、版築状に構築した。

中土塁の幅は現況もしくは調査成果に換ったが、高さに関しては館平面よりも低くおさえている。文献史からの研究では中土塁は館平場と同等の高さがあった可能性を指摘されているが工事工法として無理があることや、二重・三重塁をよりわかりやすく見せるため、中土塁の立体表示として復元したものである。

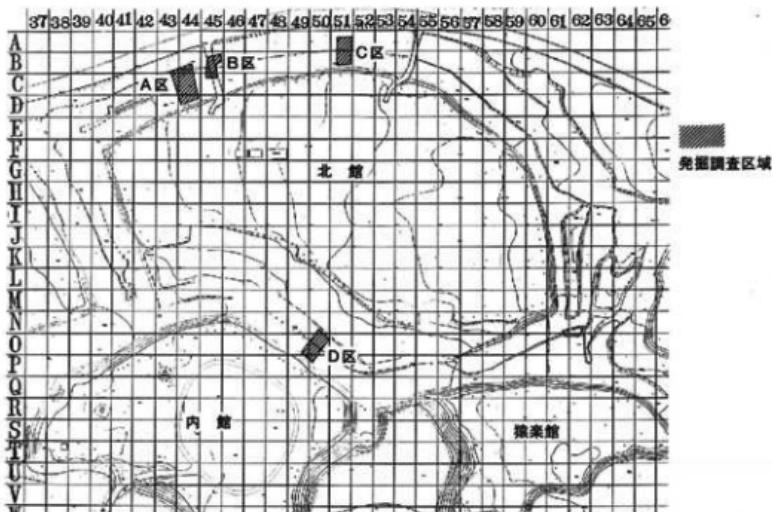
Fig. 5 発掘調査区域

調査区は4箇所設定し、それぞれA、B、C、D区とした。以下各調査区ごとに詳細を述べゆく。

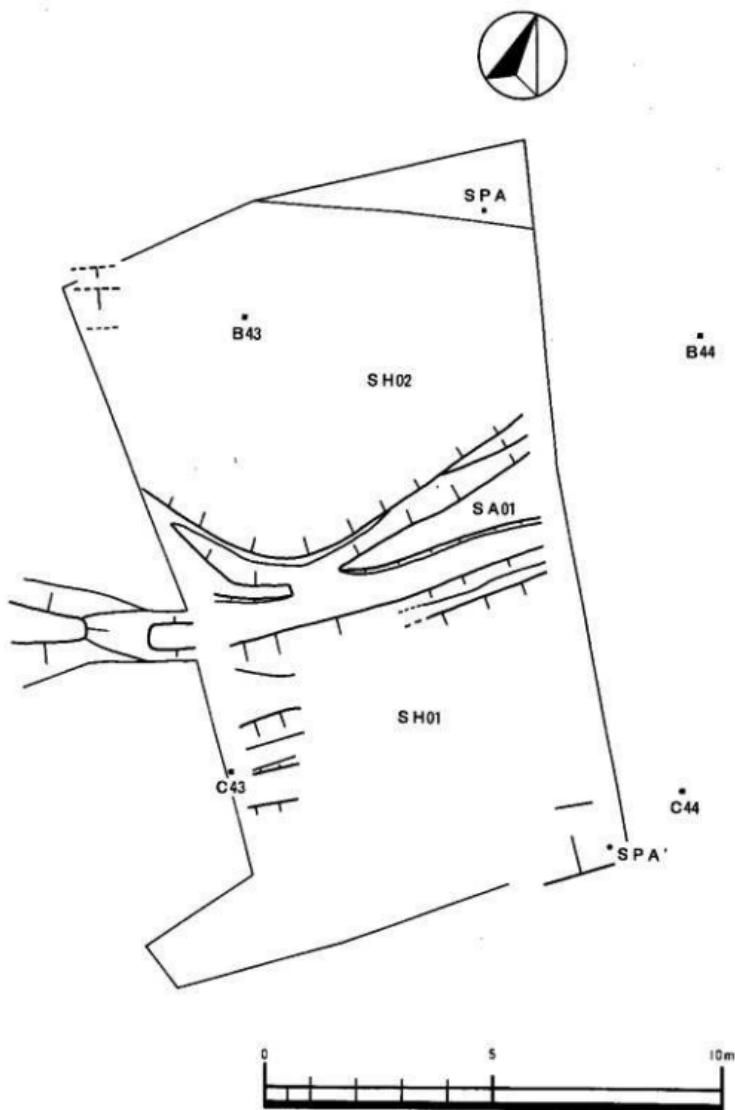
Fig. 6 A区遺構平面図

A区は北館北西部のB C Dの43・44グリッドを斜めに（堀を直角に）横切るように設定した。この区を設定した目的は、西側の中上塁残存部がどこまで延びるのか又は現位置で途切れるのかを調査するためである。

A区は、西側中土塁から続く中土塁の存在が確認され、SA01とした。SA01をはさみ、北館側（南側）をSH01、無名の館側（北館）をSH02とする。SA01は、地山の掘り残しによるものであり、基部幅が約5m、上部は削平されていた。残存上部幅は約2m50cm。SH01は、5期以上に分けられるものである。堀構築時は範囲研状に掘削したものと思われるが、底の一部北館側に流水によると思われるさらに深い溝があいている。今回の調査では、湧水及び崩落のため底部まで掘り下げての確認は行えなかった。

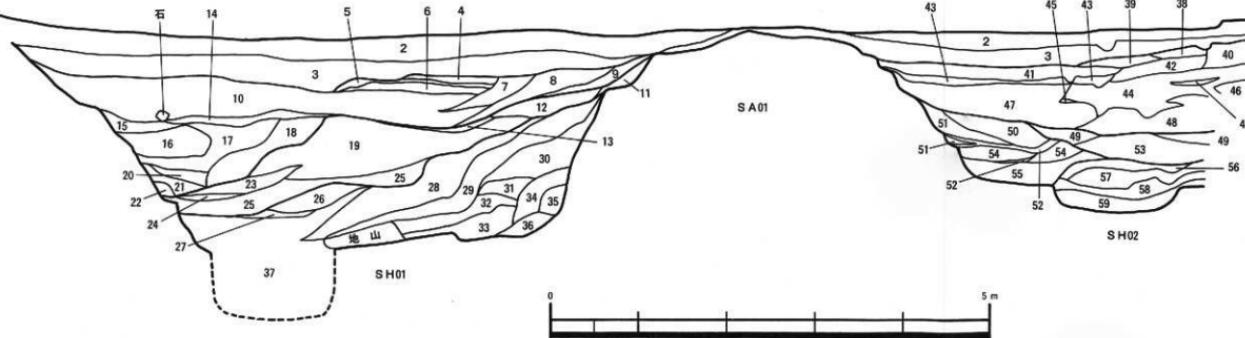
Fig. 7 A区東壁セクション図

さて、最も上層となる第2、第3層は、～現代の水田耕作土である。この2層からは、十錢硬貨や、ビニール等が出土している。第3層下から4～7・10層上面からは、寛永通宝等が出土しており、江戸期の層と思われる。第10層は城館期末、第14～19層の一部、20～24層までが16世紀前～中葉であろうか、第12、13、19層が中土塁の拡張部として段を形成している。これは、昭和63年度に北館北西側堀を調査した時と同様の形態となっている。この段は地山土と黒色土を突き固めて造っているので、大走り状に中土塁の北館側につれられているものである。SH01の構築自体がどこまで達れるものであるかはSH02とともに確定しがたい。堀底からの出土は全くといってよい程遺物がみられない。第28層以下になると、地山土である砂質の灰白色土が大量に入ってきており、しまりも強くなっている。地山土が崩落しやすく、特に水によく溶けてしまうことなどから、構築当時もかなりの量の埋土が流れ込んでいたと思われる。

SH02も第3層までが現代の水田耕作土である。SH01ほど明確に時代区分ができるず、掘り直し等の造作が頻繁に行われたであろうことが推察される。SH02では、SH01にみられた様な大走り状の段は検出されていない。城の中心と外側の感覚がみられる部分であろう。また、SH02の北側、SPA直下で、栗と思われる杭を立て、丸太を寝せてある施設らしい部分がみられ(PL. 2上)、これが一種の土留めとなっていたと考えられる。昭和63年度や、それ以前の堀の調査で土留めと思われる遺構が少しずつ見つかってきているが、場所によりその形態が異なり（時代差も考慮する必要はあるか）統一されたものではなく、修繕の度に、ある材料で、できる工法

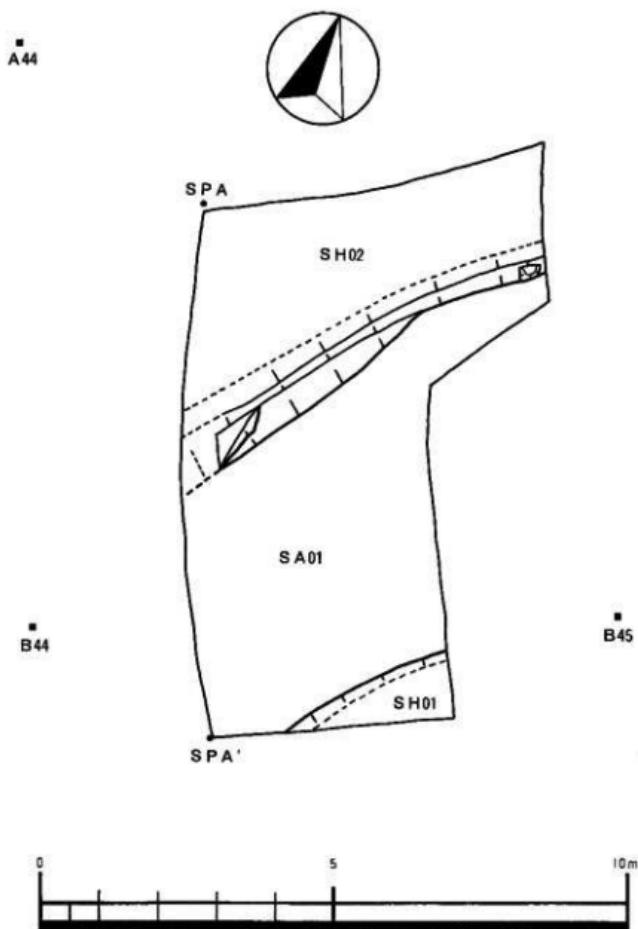
Fig. 8 B区遺構平面図

B区は、A区の東側に隣接したBの45・46グリッドに設定している。B区設定の目的は、現在通路として用いている道部分に橋等が存在していなかったか及び、中土壘の有無と規模を確認するために設定したものである。

中土壘はA区から続くと思われるものが確認されたが、残存幅が上幅で推定5m弱とA区の倍の広さとなっている。SH01については、ほとんど調査できず、SH02についても $\frac{1}{2}$ 程度の調査に留まっている。SA01の上面はほぼ水平に3回以上に渡って（現代になってから）削平されており、当時の中土壘の高さはもとより橋等の遺構についても確認できなくなっている。SH02の確認した面（斜面）においても構造物の跡はなく、土層からも土橋等の可能性は考えられない。

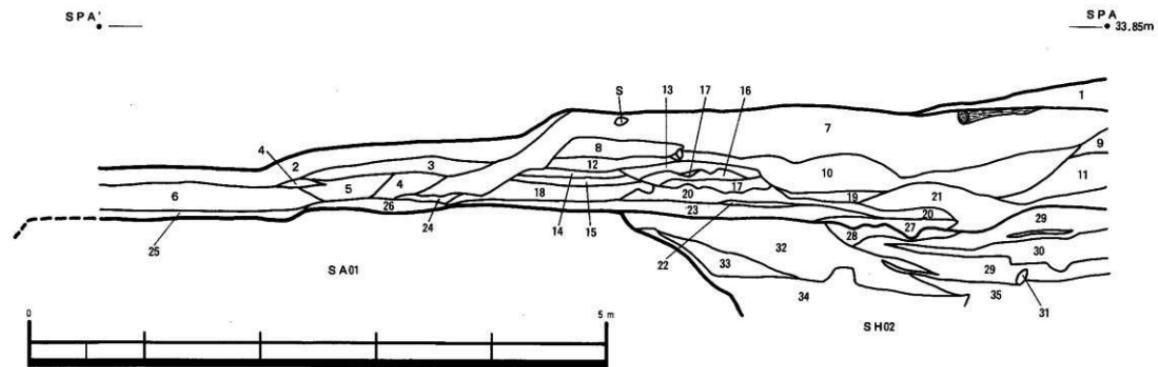
Fig. 9 B区西壁セクション図

したがって、現在通路として用いている道部分には橋等の施設ではなく、施設が存在するとすれば、当該調査区の東又は西側であったと思われる。B区の層序を考察すると、第1層から第26層までは現代の削平面で、ビニール、コンクリート管等が入っている。第27層以下が城館期の土層と考えられる。第27層～第31層までが一回の改修で、第32層以下にも数回の改修が考えられる。SA01の無名の館側はA区、B区、C区ともに階段状に段がついている。これは昭和63年度の調査時も同様であり、北館北側周囲の中土壘に共通するものと思われる。この段は、堀を掘った時の足場と思われるが、中土壘の斜面に足場を残しておくことは防御という堀及び中土壘の性格とはそぐわない。この段が足場ではないのかそれとも、当時の堀の機能が防御面よりも生活を優先していたのかということになる。これについては、堀の調査箇所も限定され、資料の少ない現在ではまだ判断を下せる状態ではない。

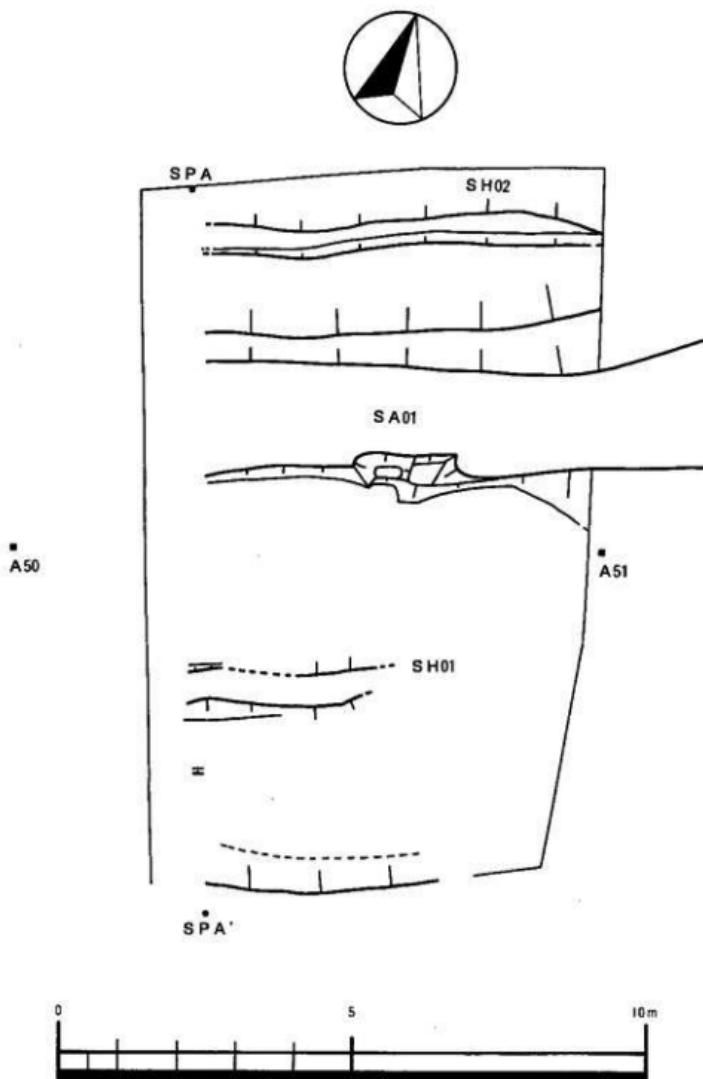
Fig. 10 C区造構平面図

C区は、北館北側のA・B51区の堀を横断する形で設定した。目的は中土壘の有無及び規模の調査である。北館側のSH01はほぼ底部まで、SH02はほぼ $\frac{1}{2}$ の調査を終了した。SA01の上部は完全に削平され平面になっている。層序を見てゆくと、第1層は道路沿いの盛土工事時の残土と思われる。第3・10層は現代の水田耕作面、第2層は現代の耕作面、第4～6層は畠として用いられたものと思われる。第9・11・12層からは目立った遺物が出土しておらず、中土壘の削平された時期については確定できない。SH01については第13～21層までの改修の時期が、前出の大走り状の段（A区で検出されているもの）を有していたものである。第22層以下がその段となっている。第23層に切れ込むような形で入り込んでいるのは地山土である。この地山土は、第22層形成時に新たに第23層上に盛られたものか第22層以前にすでに段が形成されていたもの

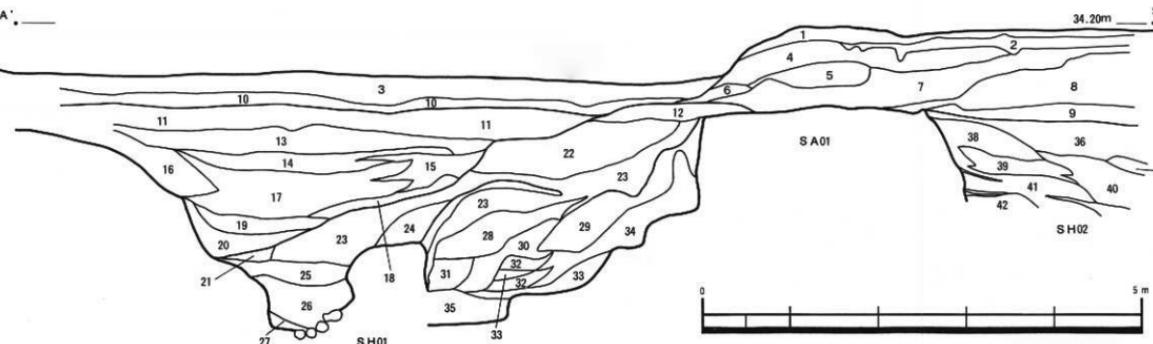
Fig. 11 C区西壁セクション図

かは不明である。なお、第23層は上層観察上地山の上下に入り、広い範囲を有することとなつたが、地山土の上下で分けられる可能性も高いものである。また、第26・27層下の堀底面に見られた木（丸太）は、地山土の中に埋没しているもので、堀跡とは全く関係のないものである。

SH02は調査面積、深さ共に少なく、遺構を判明できる材料に欠けている。なお、中土塁のSH02側斜面には、A・B区同様に足場状の段がついていた。また、この斜面には馬と思われる動物骨が多数貼りついて検出されている。

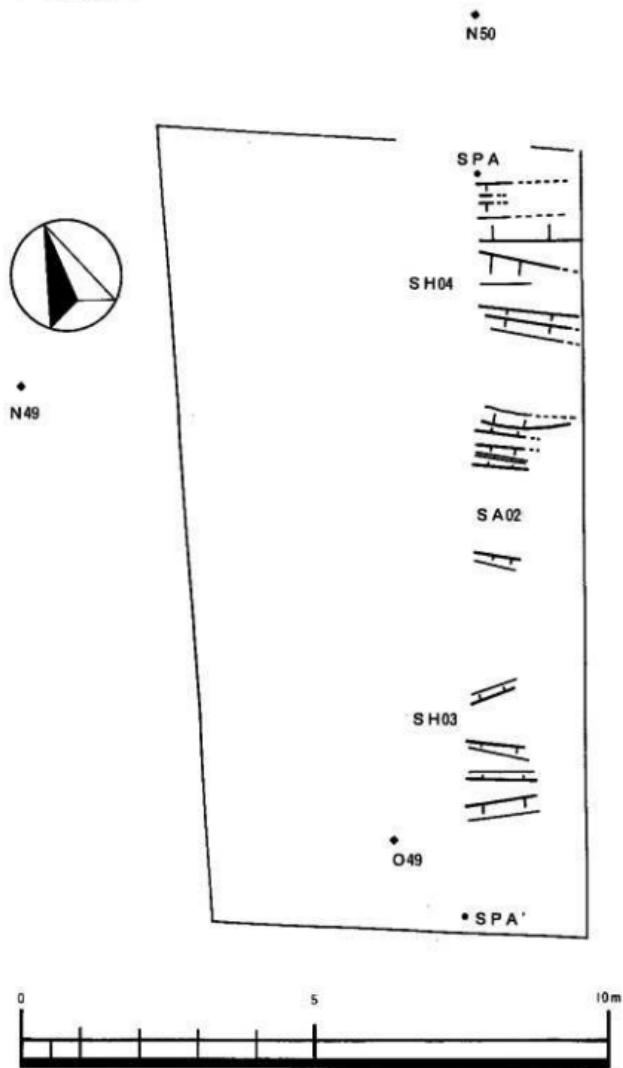
Fig. 12 D区造構平面図

D区は、北館南側の内館との間を調査した。トレントの設定は、N・0・Pの49・50区を斜めに横切る形で設定してある。D区設定の目的は大きく2つあり、1つは北館と内館に架かっていたと思われる堀跡の検出である。現在北館・内館間は堀を渡り斜面を斜めに上っている。この通路が調査区のすぐ東側にあることと、北館と内館の標高が一致し橋を架けやすいと思われる場所であることから調査区を設定した。結果的には、北館側の平場・腰曲輪状の段の部分及び堀中に橋等の構造物の痕跡は発見されなかった。調査目的のもう1つは、中土塁の有無及びその規模である。昭和53・55・61年度で北館南側の堀跡を調査しているが、これらの結果と基本的に一致する点は、北館の東西北側の堀が地山の掘り残しからなる中土塁を有するのに対して、南側のみは、新しく突き固めた形の中土塁を再構築しているということである。これは、今後さらに調査する必要があり、また、これまでの結果を再考察する作業の中で、時代ごとの堀の形態を検討してゆくことが課題となっている。

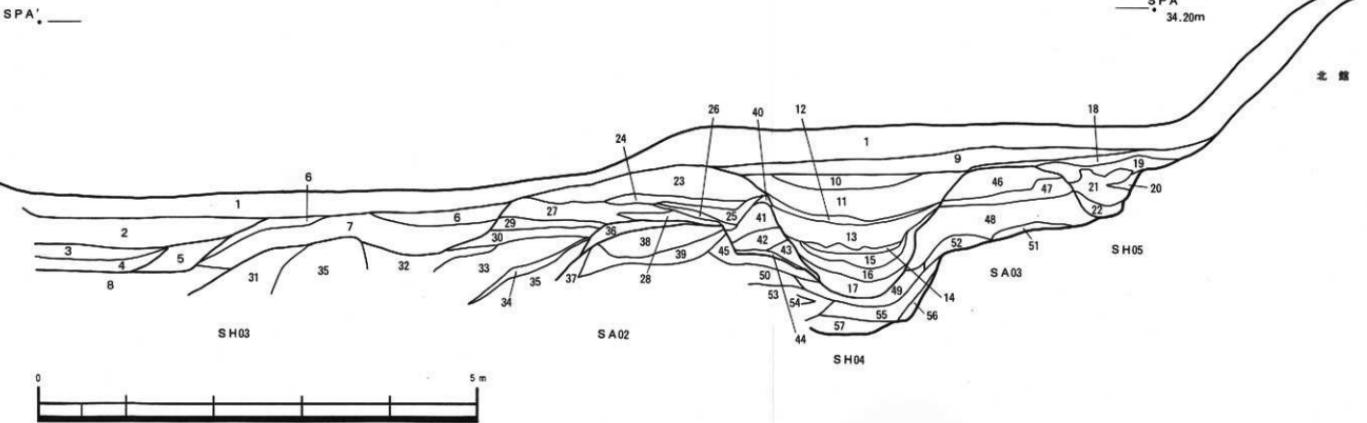
Fig. 13 D区西壁セクション図

層序からみてゆくと、第1層は現代までの水田耕作土である。内館側の堀をSH03として、北館側の堀をSH04、SH03と04間の突き固めた部分をSA02と仮にすると、SH03は第2～5及び8層が最終末期、第6、7層及び8層の一部がその直前となる。また、SH04は第9～17層までが終末期となる。第18～22層まではその直前に造られたものでSH05としてもよいかと思う。SH04とSH05間にはSH03が造られていたが、時期的には不明である。SH03と04間のSA02は大きく2期以上に分けられる。当初は第36～39、45層～程度の小規模なものであったろうが、第40～44層を積み重ねる時期を経て、終末には第23～35層までも広がった中土塁になった可能性がある。第31、32、35層の形を北館北側のA、C区でみられた犬走り状の段と対応するものとも考えられるが、出土遺物が木製品が多く、堀の年代観を決められない状況にある。同様にSA03の構築に關してもSA02のどの時期と対応するものなのか判断できない状態である。いずれにせよ、湧水が著しく壁面が崩落するため調査を中止せざるを得なかつたことが悔まれる。

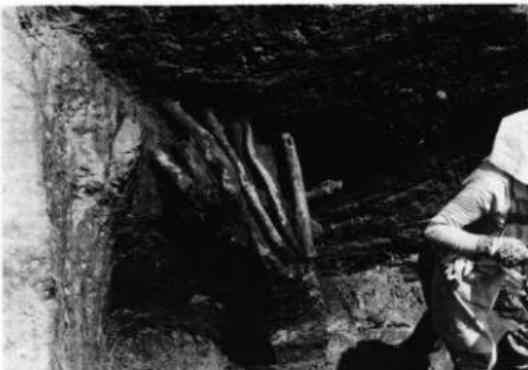
SH02
土留め状造構
(西から)
