高梁市埋蔵文化財発掘調査報告第3集

史跡 備中松山城跡

大手門跡・二の平櫓跡発掘調査報告書

岡山県高梁市教育委員会

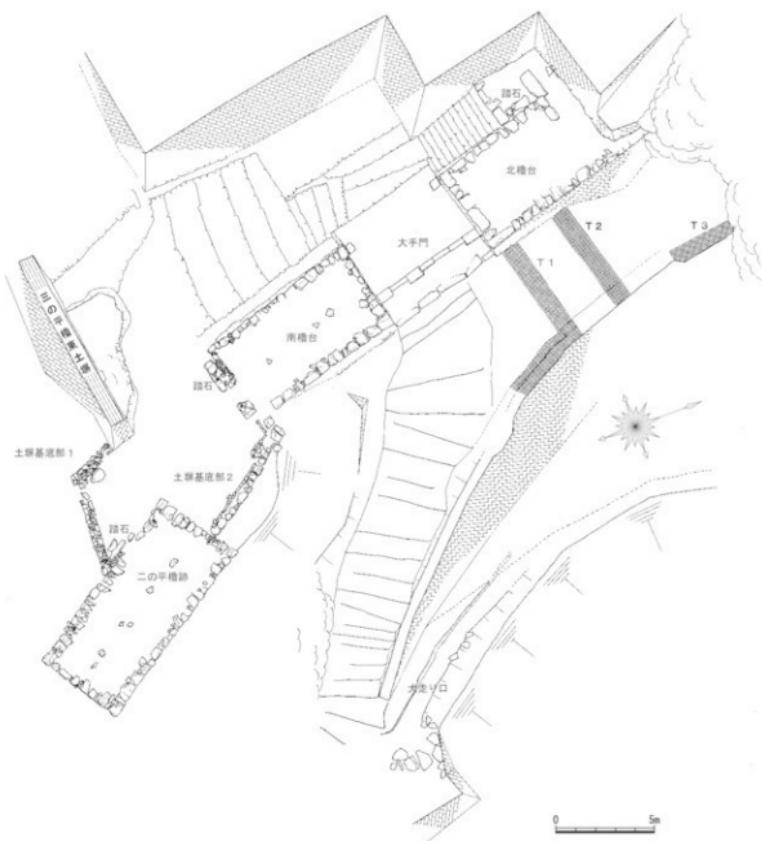
第4図 遺構配置図

小松山城（近世備中松山城）の遺構には、門跡・櫓跡・土塀跡（基底部）などがあり、概ね城の建物の基礎部にあたる部分が検出された。それぞれは第4図の遺構平面図に示すような配置をとる。

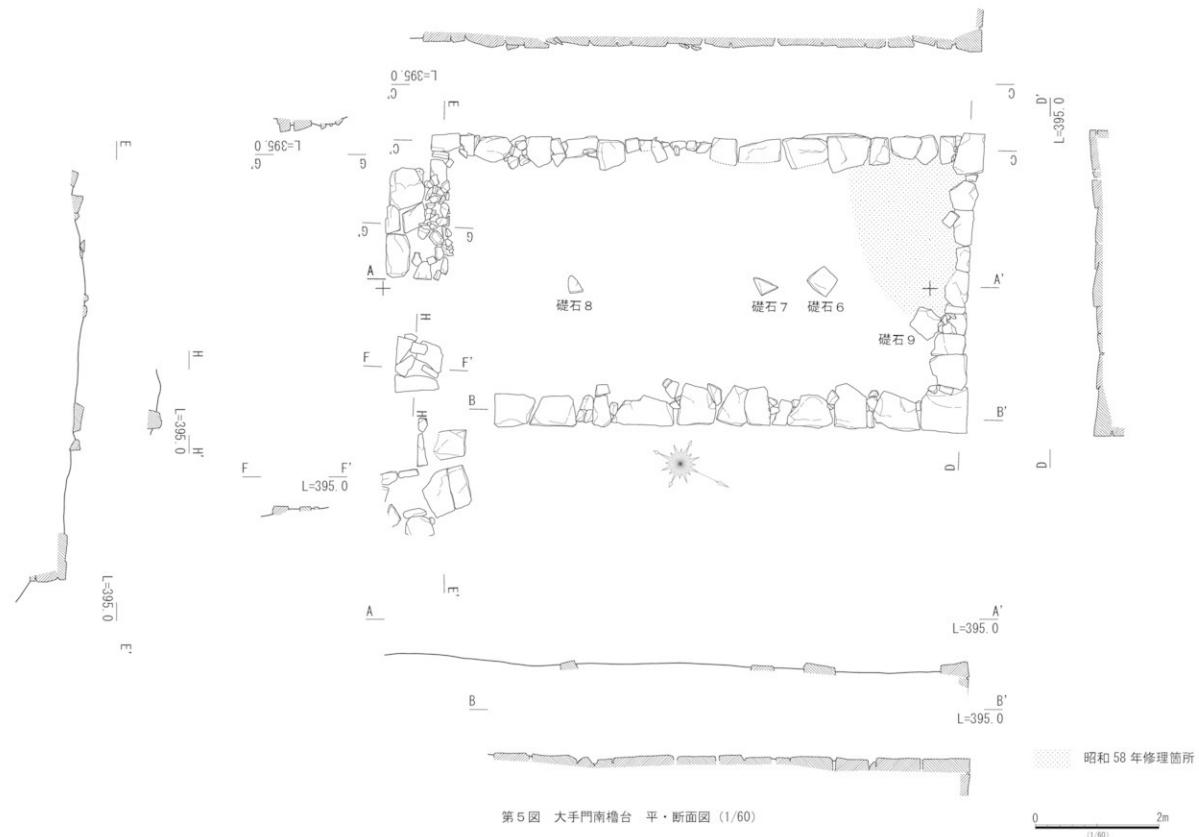
第5図 大手門南櫓台 平・断面図 (1/60)

大手門両櫓台上において各々一ヵ所ずつに出入り口の踏石を検出している。北櫓台上のもの（北踏石）は櫓西辺に沿って北西隅にて検出しており、55 cm × 100 cm の方形を呈する割石が 1 石据付けられていた。南櫓台上のもの（南踏石）は、櫓台石垣を構成するような比較的大きな石と裏込に使用するような栗石からなり、櫓南辺に沿った南西隅にて検出した。55 cm × 175 cm の方形状に組まれており、北踏石に比べて手の込んだ作りが成されている。

また、南踏石の東側で集石遺構を検出しているが、用途などについては不明である。

土層観察用の畔を取り除いたところ、南櫓台上において 3 石の礎石（礎石 6・7・8）を検出した。南櫓台北辺から礎石 6 の距離は 2.1m、礎石 6 から 7 の距離は 1.0m、礎石 7 から礎石 8 の距離は 3.0m、礎石 8 から南櫓台南辺の距離は 2.1m を測る。礎石 9 は主軸、距離とともに他の礎石の 3 石とす

れているが、大きさ・形状とも適当で、南櫓台北辺と礎石6から推定される礎石9の原位置が昭和58年の石垣修復工事の範囲内に当たるために検出した位置に動かされたものと考えている。礎石7から礎石8の間は、ちょうど立木下にあたり、調査中に根の隙間から礎石7から礎石8の距離をほぼ3等分する位置に2石を確認したので立木伐採後に調査を行う予定であったが、調査中に来襲した台風19号によって根が2石を抱いたまま石垣下へ倒落した。そのために正確な位置はつかむことができなかった。また、礎石8から南櫓台南辺にも礎石の存在が想定できるが、調査時にはすでに欠損しており、確認することができなかった。これらはすべて自然石で、礎石間の距離が狭いことから根太を支える東石であると考えている。

さらに南櫓台上において自然石を用いた礎石（礎石6・7・8）を検出した。間隔が半間と狭いこ

とから根太を支える束石であると考えられる。

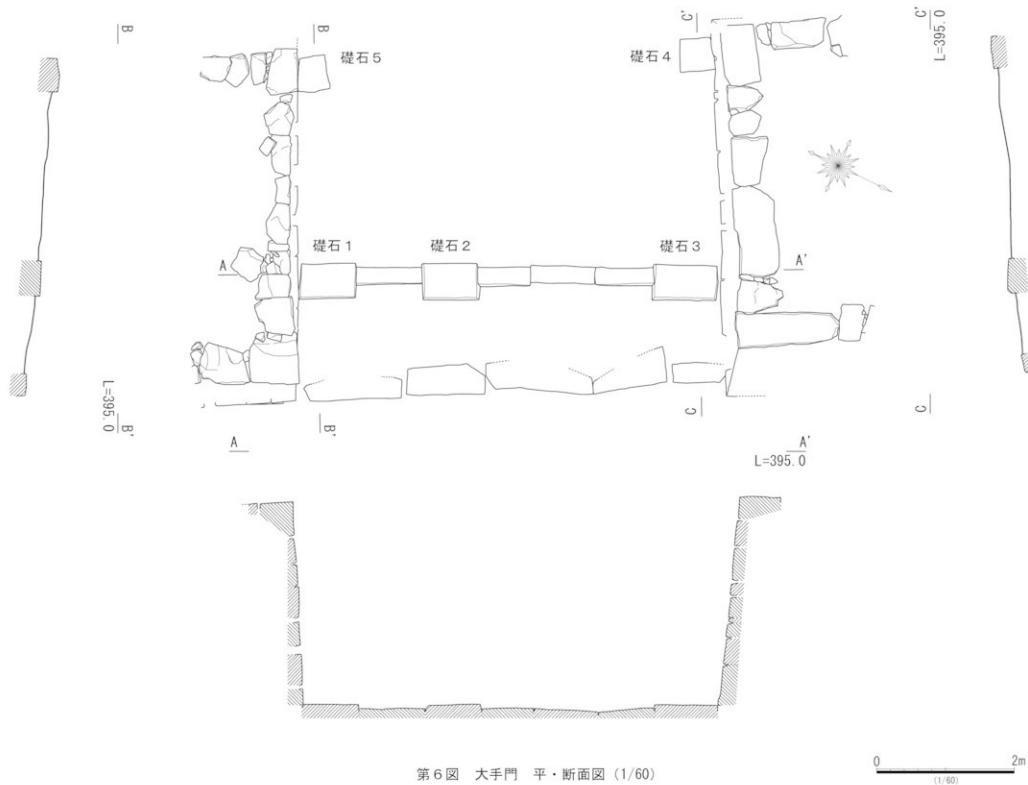
第6図 大手門 平・断面図 (1/60)

現況では櫓台石垣天端の列石や門部の礎石が概ね露出していたことや、古絵図・文献から主軸を N - 17° - W にとる十間二間の櫓門ということ以外知られておらず、かつこの十間二間も「長さ」を表すのか「間数」を表すのか不明であることから、今回の調査は平面構造・規模などに関する残存資料の検出や管見との整合性などを目的として取り組んだ。

櫓台石垣に挟まれた門部は、調査前から 5 石の礎石とも露出していたため、周囲に堆積した流土の除去と礎石の実測が調査の中心となった。堆積流土は、ここが城内で最低位にあり雨水が集中して流し去るために、さほど堆積しておらず、厚いところでも 10 cm 程度（薄いところで約 5 cm）しか堆積していなかった。これを除去するとすぐ「三和土」面の検出を見たため掘り下げを中止した。礎上面と三和土面の比高差は約 10 cm を測る。これら礎石はいずれも方形の切石で、表面に叩き調整が施されており、5 mm 前後の凹凸が隙間なく施されている。

また、礎石 1・2・3 においては門柱の根巻の痕跡と思われる方形の鉄錆を確認した。これより、礎石 1 は 48 cm × 80 cm で断面方形を呈する 37 cm × 54 cm の太さを有する南側脇柱及び 26 cm × 18 cm の南側石垣添柱の礎石、礎石 2 は 48 cm × 78 cm で断面方形を呈する 35 cm × 65 cm の太さを有する鏡柱の礎石、礎石 3 は 49 cm × 80 cm で断面方形を呈する 34 cm × 49 cm の太さを有する北側脇柱及び 24 cm × 20 cm の北側石垣添柱の礎石、礎石 4 は 47 cm × 50 cm で南側控柱の礎石、礎石 5 は 54 cm × 46 cm で北側控柱の礎石と考えられる。

小松山城全体の正面玄間にあたる大手門跡の門部では、すでに調査以前から礎石が露出していたために清掃調査程度に終わったが、「三和土」面の検出を見、礎石上面と三和土面の比高差が約10cmと確認できた。しかし、この三和土も記録はないが、昭和にはいってからの整備と思われ、往時の礎石と表土面の比高差は明らかではない。また、三和土面以下の掘り抜きを避けたため、現状では考えにくいが礎石自身の移動の有無も確認できていない。今後の調査に期待したい。

調査以前から露出していた礎石は、いずれも方形の切石で、表面に叩き調整が施されていた。特に礎石1・2・3においては門柱の根巻の痕跡と思われる方形の鉄銷が確認でき、柱の大きさを窺うことができたとともに、礎石1・3は一石上に脇柱と石垣添柱の2本が据えられることが確認できた。また、礎石2においては部分的ではあるが二重の鉄銷が確認でき、柱の差し替えなどを考えさせた。修復の有無などを検討するうえで、非常に示唆的である。

以上のことから当該城郭の大手門は、 $37 \times 54\text{cm}$ の太さを有する南側脇柱及び $26 \times 18\text{cm}$ の南側石垣添柱、 $35 \times 65\text{cm}$ の太さを有する鏡柱、 $34 \times 49\text{cm}$ の太さを有する北側脇柱及び $24 \times 20\text{cm}$ の北側石垣添柱、及び南・北側控柱からなる門部と、 1m （半間）間隔で根太を支える桁行 21.0m 、梁間 4.2m （十間二間）を測る檜をもつ構造であると考えられる。

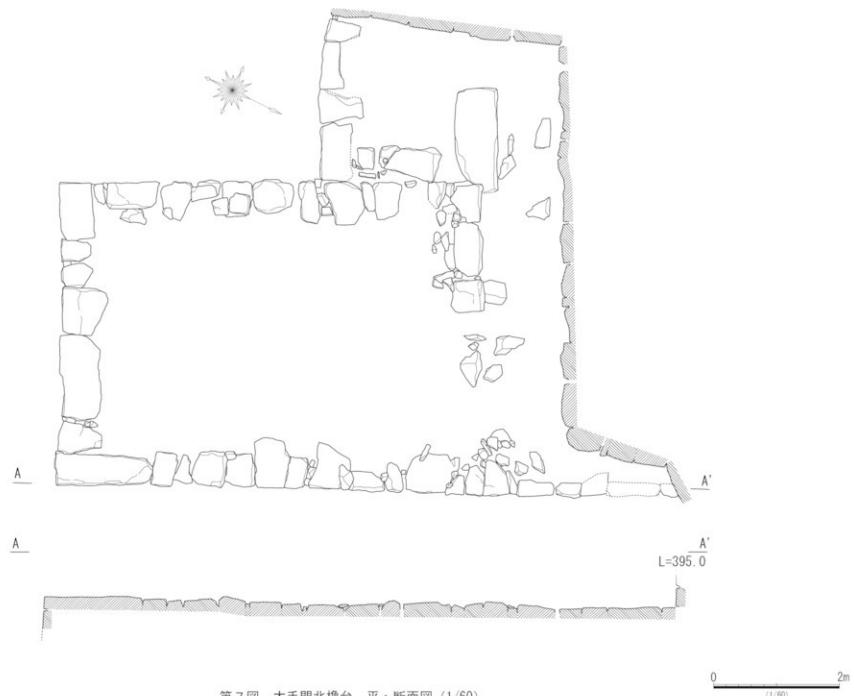
第7図 大手門北櫓台 平・断面図 (1/60)

大手門櫓台上については、遺存状況は概ね良好であるものの、門部を挟む櫓台南・北ともに中央部に径 50 cm ほどの立木が育っており、その四方にはびこった根によって調査は著しく制約を受けた。しかしこの立木を避けて南北に土層観察用の畔を設定し、調査前から露出していた列石のレベルまで掘り下げ、櫓の北辺を示す石列と出入口踏石、束石、用途不明の集石遺構、及び構築造成面を検出した。なお、図のトーン部は昭和 58 年に国庫補助事業として行った石垣修復工事の痕跡で、天端列石のレベルまで石垣裏込めの栗石（5 cm 大の小礎）が充填されていた。以下、櫓台上にて検出した各遺構について述べる。

北櫓台では、北辺列石は東半が欠損しているが、大手櫓北東隅部から地山取付き部にかけて石垣を積み直した形跡があることから、この部分の石を側面に転用したものと考えられる。往時の櫓台と北側地山への取付き状況については不明であるが、残存している西半部から大手櫓のプランは桁行 21.0 m、梁間 4.2 m を測る。

大手門櫓台上については、今回の調査によって櫓北辺石列を検出している。このことから大手櫓のプランが確定され、桁行21.0m、梁間4.2mを測る櫓であることが判明した。一間を2.1mとみると史料の「十間二間」とも一致する。

また、大手櫓西辺北西隅および南辺南西隅にて踏石を検出している。北踏石は大きめの割石を用いた一石構造、南踏石は小さな割石を数個用いた石組構造で、南踏石は北踏石に比べて手の込んだ作りがなされていた。このことは出入口の使用頻度を表わすのではないかと考えられ、櫓の出入口を考えるうえで示唆的な遺構であるといえる。古絵図には当該位置に半間の引戸が描かれているものもある。

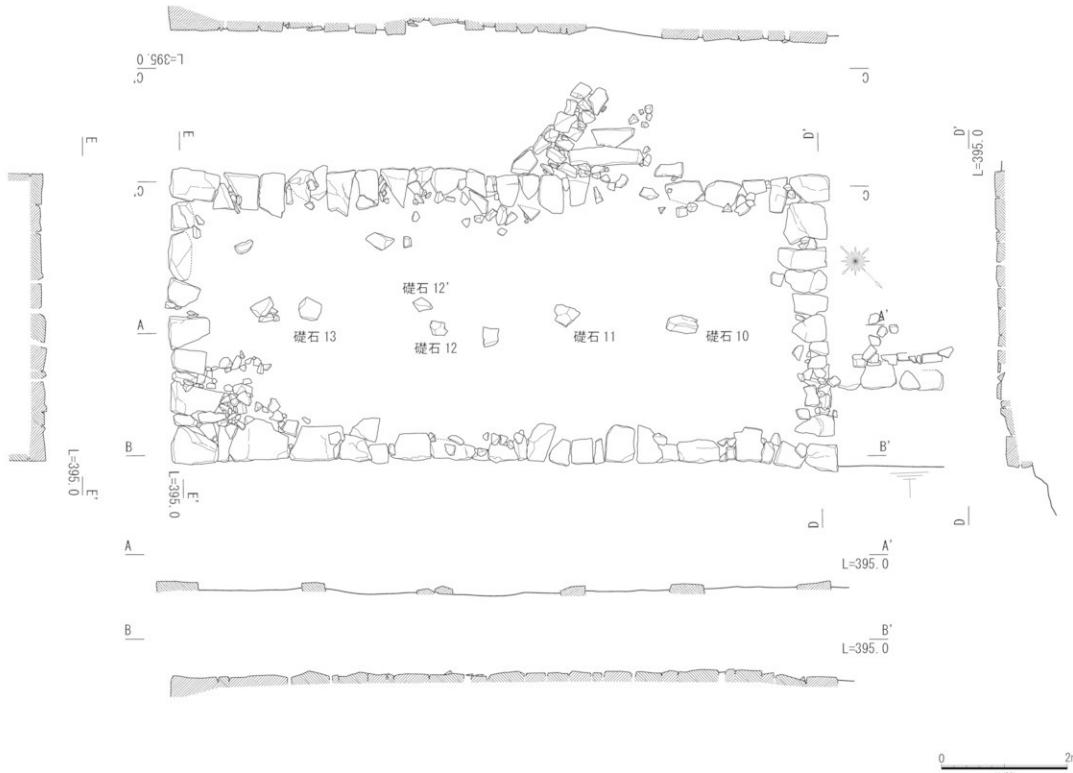
第8図 二の平櫓跡 平・断面図 (1/60)

現況では櫓の東辺と南辺の石列が露出していたことや、文献・古絵図から主軸をN-34°-Wにとる五間二間の平櫓であったことが知られており、今回の調査は大手門同様、管見との整合性や平面構造・規模などに関する残存資料を得ることなどを目的とした。

遺存状況は大手門以上に良好で、中央南北の土層観察用の畔を設定して櫓台造成面まで掘り下げ、櫓基底部列石、踏石及び礎石（東石）を検出した。

櫓基底部列石は櫓台南辺、東辺、西辺南半部がわかつていたため、概ね見当はついていたが、今回の検出によって二の平櫓の平面規模が確定した。桁行10m、梁間4.2mを測る。

踏石は、櫓台西辺の土壠との接続部附近にて検出された。大手北櫓台のものと類似した一石構造で立木の根により造成面よりかなり浮いた状態で出土した。

礎石は4石検出した。櫓台北辺から礎石10の距離は2.1m、礎石10から礎石11の距離は1.9メートル、礎石11から礎石12の距離は2.1m、礎石12から礎石13の距離は2.0m、礎石13から櫓台南辺の距離は2.0mを測る。これらはいずれも自然石で、石材・規模共に大手櫓のものと酷似しており、根太を支える東石と考えているが、距離が「一間」と広いことから棟持柱の礎石の可能性も考えられる。

今回の調査は大手門同様、管見との整合性や平面構造・規模などに関する残存資料の検出などを目的とし、大手門以上に良好な遺存状況で檜基底部列石、踏石及び礎石（束石）を検出した。なかでも檜北辺石列の検出により二の平檜のプランが確定され、桁行 10.0 m 、梁間 4.2m を測る檜であることが判明した。一間を $2.0 \sim 2.1\text{ m}$ とみると史料の「五間二間」ともほぼ一致する。

また、檜台西辺中央の土壙との接続部付近にて踏石を検出したが、これによって出入口の取付き場所が示唆された。二の平檜の出入口については描写している古絵図もなく、今回の踏石の出土は檜の出入口を考える上で、新たな知見であるといえる。

礎石は約一間隔で 4 石 が検出された。間隔の違いから棟持柱の礎石の可能性も考えられるが、これらはいずれも大手檜のものと同じく自然石で、石材・規模共に酷似しており、前述したように目的によって石材の採取方法に選択性があることを考慮すると、根太を支える束石と考えたい。両者の間隔の違いは、桁行の違いからとも考えられるが、檜普請の時期差による工法の違いではないかと考えている。

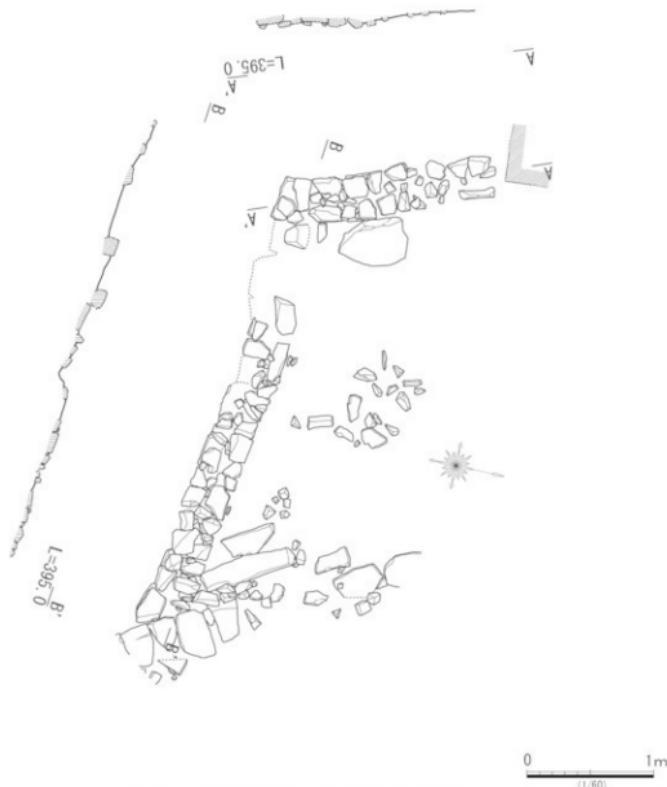
第9図 土塙基底部 1 平・断面図 (1/60)

二の平櫓から三の平櫓東土塙の間に位置する土塙の痕跡で、くの字状を呈する。三の平櫓東土塙が岩盤を利用して内側に岩岐状の高台を設ける構造を取ることから土塙基底部 1 と三の平櫓東土塙基底部との比高差は約 2m を測り、この結果、この土塙は三の平櫓東土塙基底部石垣に取り付くものと考えられる。

基底部の天端は、基本的には 15×20 cm ほどの比較的平らな断面三角形の割石を、頂部を向い合わ

せて載せた構造をしており、縁辺に比べて中央部がやや低くなるように積まれている。

石材は自然石も見られるが割石が多く、花崗岩系である。壁（塀）土のほかにかなりの漆喰が出土している。

今回検出した土壙基底部1は、基底部幅 $50 \sim 60\text{cm}$ を測り、 $30 \sim 40\text{cm}$ ほどの比較的平らな断面三角形の割石の頂部を向かい合わせて載せ、縁辺に比べて中央部がやや窪むような構造であることが確認された。この構造は基本的には現存する土壙に延長する基底部と同様で、基底部幅もほぼ同様である。

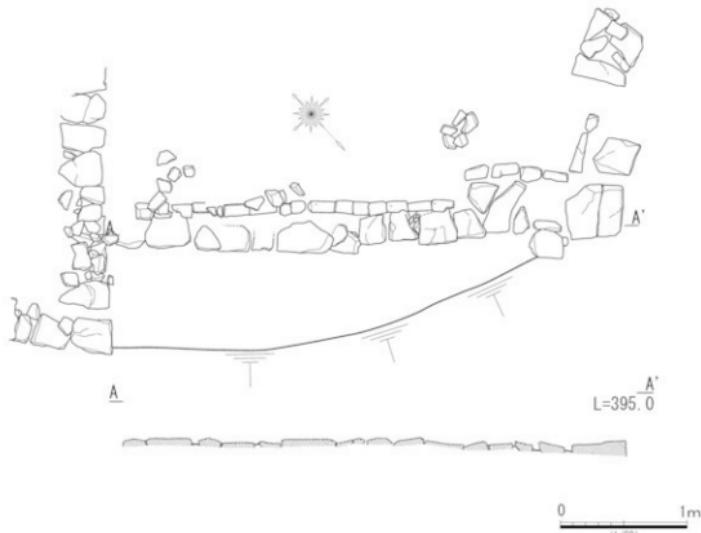
第10図 土塀基底部2 平・断面図 (1/60)

大手門から二の平櫓の間に位置する。両櫓間を繋ぐ土塀で、大手櫓南東隅角部から東に1.5mほど張り出し、ここで南に折れて二の平櫓北辺に取り付く。

構造は土塀基底部1が、2石を向い合わせて並べる構造をとるに比べて、本例は谷側に比較的大きめの石が上面を合わせて並べられただけで、土塀基底部というよりも櫓基底部に近い様相を呈している。このような土塀基底部は小松山城内を見渡しても本例にしか見られず特徴的である。そのためか、基底部の内側に丸瓦が直列に配されている。恐らく石材の変わりに丸瓦が転用されたのであろう。この丸瓦までを基底部とみると他の基底部と幅員も一致する。

壁（塀）土のほかにかなりの漆喰が出土している。

また土壙基底部2では、構造の違いを丸瓦の転用によって同じくし、他の基底部と同様の幅員をとっていることが確認された。

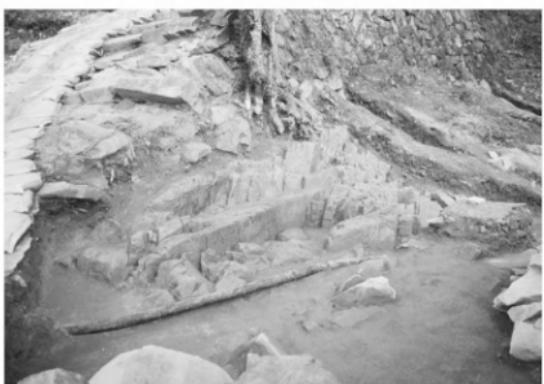
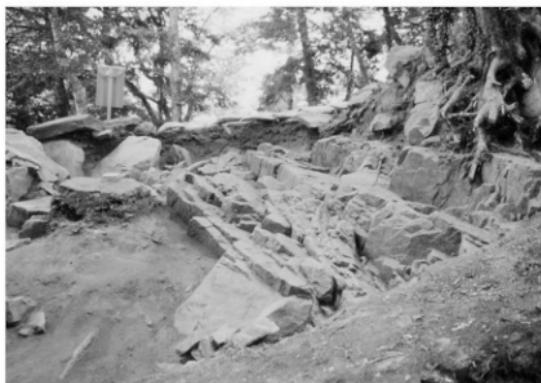
3 犬走り口 (東から)

当該調査区は石垣の法尻にあたるうえ、犬走り谷側縁辺でかなり傾斜が急になることから、表土の堆積が薄く、わずかな枯葉・枯枝などを含む腐食土を取り除くとすぐに岩盤が露出した。検出した岩盤は、犬走り山側が長さ3mに渡って15cmほど削り込まれており、幅員1mほどの面が作り出されていた。また虎口部では5石からなる列石を検出したが、その性格は不明である。
